# Genaueres Hinschauen wird belohnt

## Barocke Flurausmalung, Schriftfelder und zahlreiche Funde in einem Wohnhaus des 15. Jahrhunderts in Bodelshausen (Kreis Tübingen)

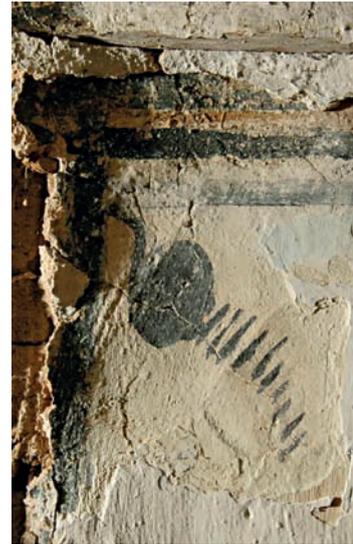
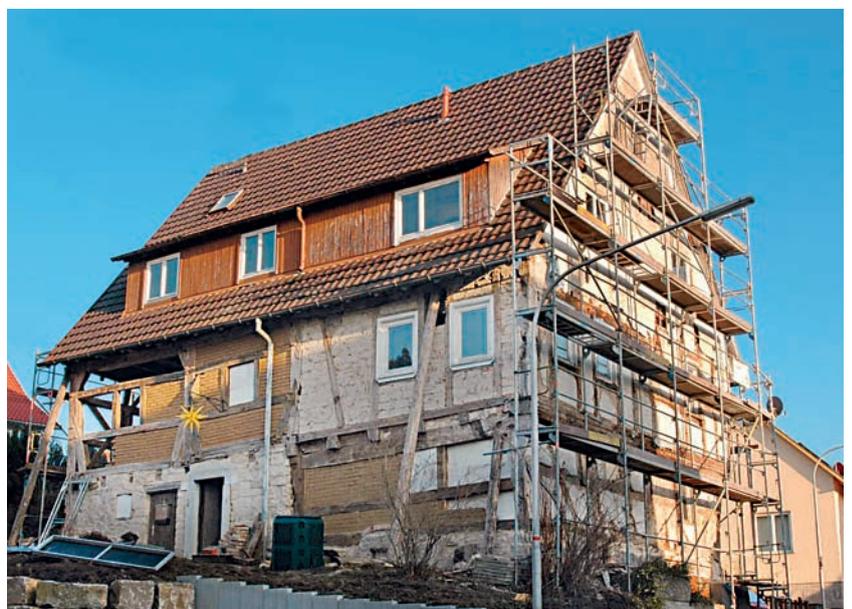
*1 Ansicht des Gebäudes Altenhoferstraße 3 in Bodelshausen von Westen, Februar 2008.*

Das nach bisherigem Kenntnisstand älteste Haus von Bodelshausen liegt am Rande des heutigen Ortskerns, umgeben von Wohnhäusern, die teils ebenfalls älteren Datums sind, teils aus dem 20. Jahrhundert stammen. Es handelt sich um ein giebelständiges zweistöckiges Fachwerkgebäude mit Satteldach, das erhöht in leichter Hanglage steht. Das Haus wurde in „allemanischer“ Geschossbauweise errichtet und ist in zwei Schiffe und drei Zonen aufgeteilt, die sich durch die Anordnung und Anzahl der bestehenden Bundständer ergeben. Alle ursprünglichen Teile der Fachwerkkonstruktion bestehen aus Eichenholz, die ältesten erhaltenen Gefache sind in Lehm-Flechtwerk ausgeführt. Zur Zeit seiner Erbauung im späten Mittelalter stand das Gebäude frei und wies am Vorder- und Rückgiebel jeweils mindestens eine so genannte dreifache, an den Traufseiten einfache Auskragung auf. Dieses für das ausgehende 15. Jahrhundert typische Vorspringen der oberen Stockwerke gegenüber den darunterliegenden wurde von hölzernen, direkt aus den Ständern ausgearbeiteten, plastisch vortretenden Knaggen zusätzlich gestützt.

Sowohl die Auskragungen als auch die Knaggen sind heute nur noch schwer zu erkennen, da sie durch nachträgliche Vormauerungen und Abarbeitungen in späteren Bauphasen überformt wurden. Vorerst liegen weder über die Erbauer des Hauses Informationen vor noch konnte man die besonders interessanten Besitzverhältnisse während des 16. und

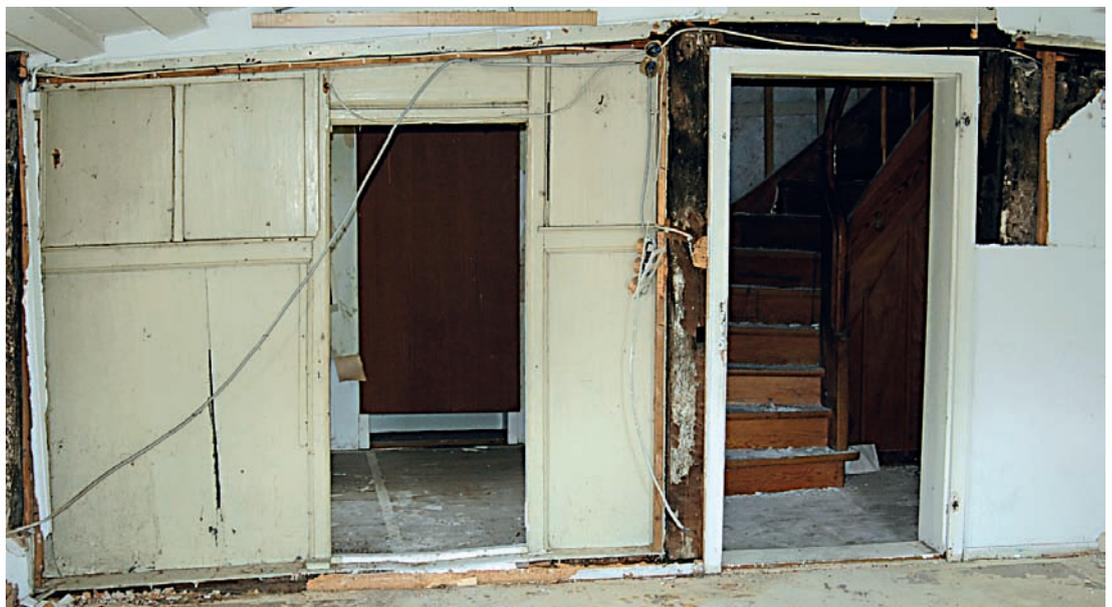
2 Trennwand zwischen Stube und Täferstube im Vorzustand, September 2006.

sind und die vermutlich als Schlafkammer gedient hat. Eine hölzerne Täferwand mit einer niedrigen Türöffnung trennt Stube und Täferstube. Als Besonderheit gilt die im oberen Drittel der Trennwand angebrachte, aufwendig gearbeitete hölzerne Vergitterung. Ihre schmalen diagonal verlaufenden Dreikantleisten sind an den jeweiligen Kreuzungspunkten durch kleine Holznägel miteinander verbunden. Über diese vergitterte Wandzone, die sich aus drei nebeneinander angeordneten Gitterfeldern zusammensetzt, ließ sich die Täferstube indirekt mitbeheizen. Im Gegensatz zu den heute vorhandenen Türöffnungen in drei Raumseiten handelt es sich bei der erwähnten niedrigen Tür in der Trennwand um den ursprünglich wohl einzigen Zugang zur kleinen, nachträglich in die Flurzone eingebauten vertäfernten Schlafkammer.

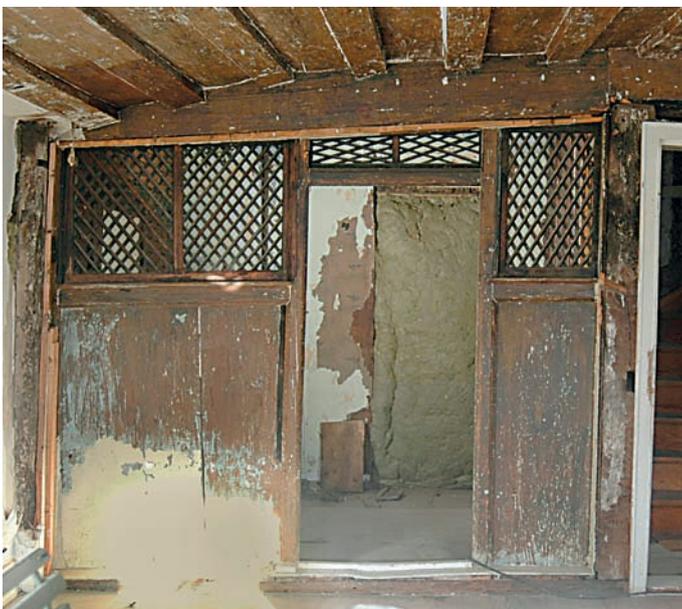
3 Trennwand zwischen Stube und Täferstube mit hölzerner Vergitterung zur indirekten Beheizung, November 2007.

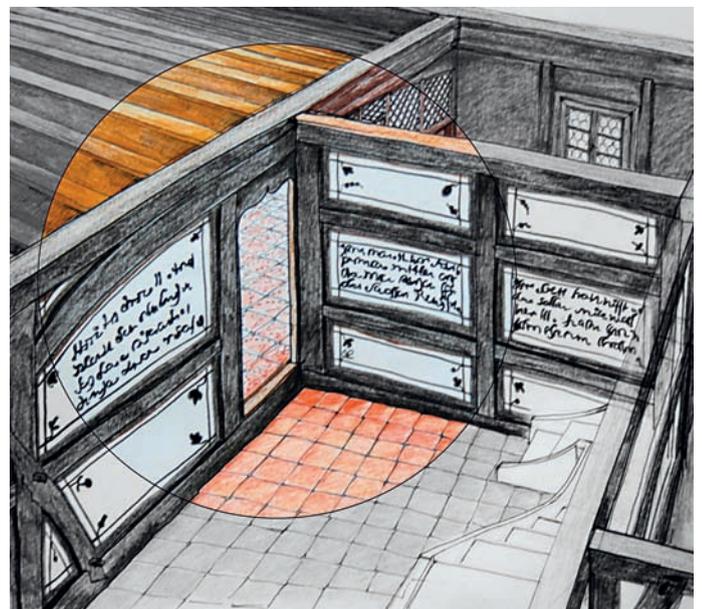
4 Zeichnerische Rekonstruktion des ersten Obergeschosses zur Entstehungszeit der Täferstube und der Wanddekorationen in Blickrichtung Nordwesten. Zeichnung nicht maßstabsgerecht.

Im Wesentlichen entspricht die Raumaufteilung des ersten Obergeschosses der Raumanordnung vergleichbarer süddeutscher Fachwerkhäuser des späten Mittelalters. Von einem längsrechteckigen zentralen Flur, der quer zur Firstrichtung verläuft und sich ursprünglich über die gesamte Hausbreite erstreckte, gehen vier größere und zwei kleinere Räume ab. Bei den beiden kleineren Räumen handelt es sich um nachträglich vom Flur abgetrennte Einbauten. In der großen straßenseitigen Stube beeindruckt die vollständig erhaltene bauzeitliche gewölbte Bohlenbalkendecke.

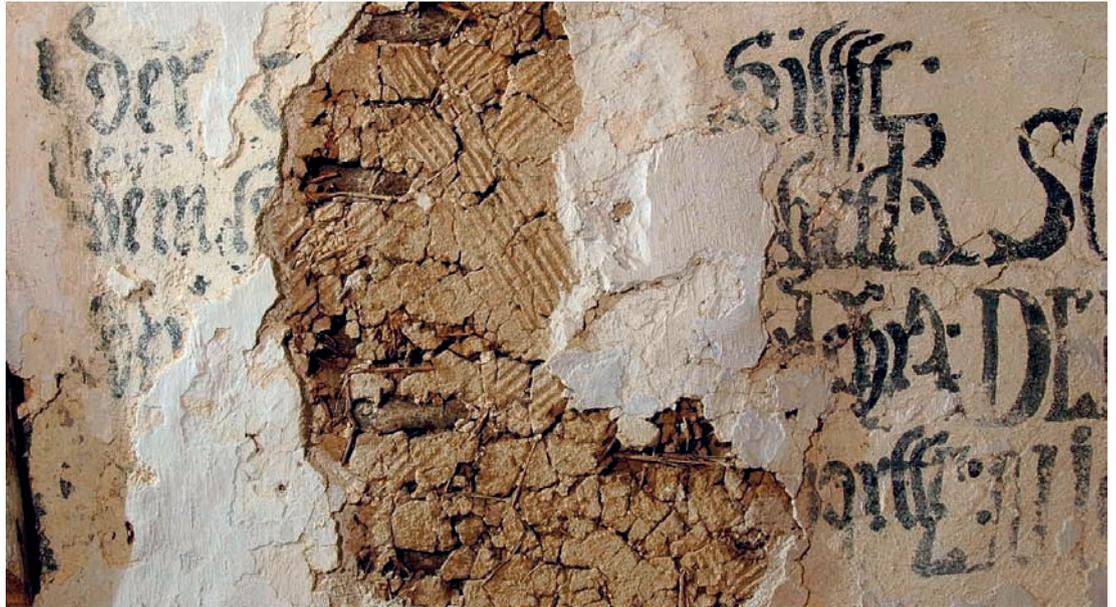
5 Schriftfeld im Flur des ersten Obergeschosses während der Freilegung im Dezember 2007.

weils ein fragmentarisch erhaltenes Schriftfeld. Die Schriftfelder sind so angeordnet, dass sie die Eingangstür zur Stube flankieren. Mit hoher Wahrscheinlichkeit gab es in der linken Hälfte der Nordwestwand ein weiteres Schriftfeld, genau an der Stelle, wo diese im 20. Jahrhundert für den Einbau einer Tür geöffnet wurde. Das Schriftfeld an der nordwestlichen Flurwand, also der Rückseite der Täferstube, blieb noch zu etwa drei Vierteln erhalten, sodass die Gestaltung des Feldes sowie die Gliederung der Schrift gut nachvollziehbar sind. Vier Zeilen schwarzer geschwungener Buchstaben, die auf einen gelblichen Fondton aufgetragen wurden, ergeben Sprüche, die wohl einst die Hausbesucher Willkommen hießen. Leider installierte man im Zentrum des Vierzeilers in den 1950er Jahren eine moderne Flurbeleuchtung, die eine größere Störung der bemalten Putzfläche hervorrief. So sind zwar einzelne Worte wie „der“, „hilfft“ und „dem“ lesbar, allerdings lässt sich ihr Sinnzusammenhang möglicherweise nie mehr nachvollziehen. Zudem gibt es innerhalb der Schriftfelder jeweils zwei verschiedene Sprüche, die in direkt aufeinanderfolgenden Gestaltungsphasen ausgeführt wurden. Die Buchstaben des älteren Spruches sind größer und schmaler gehalten. Da die Sprüche sich teilweise überlagern, legt man nur den oberen jüngeren Spruch frei. Bei einer Freilegung der älteren Schrift würde er verloren gehen.

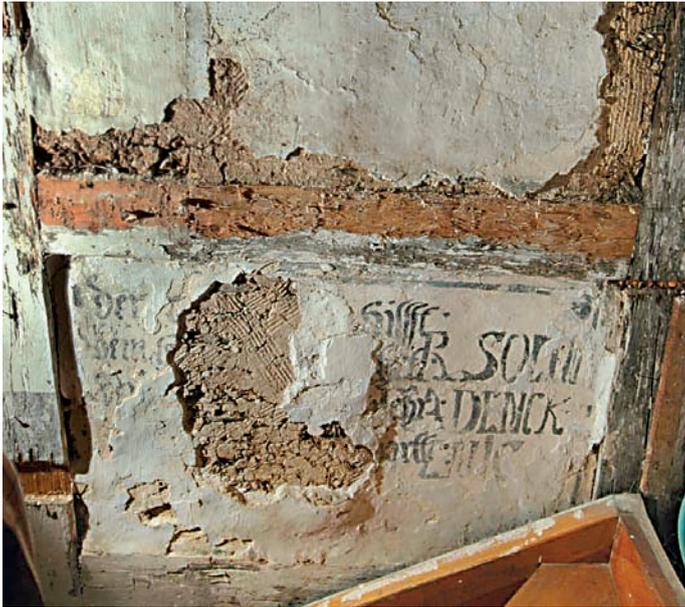
6 Bemalung von 1694 auf der flurseitigen Rückwand der Täferstube im Bereich des Treppenaufganges zum ersten Dachgeschoss.

Im Bereich der seit der Erbauungszeit bestehenden, quer zur Firstrichtung verlaufenden Flurwände wurde dieses Gestaltungssystem auf einer dritten Kalkputzschicht ausgeführt. Auf der flurseitigen Rückwand der nachträglich in den Flur eingebauten Täferstube handelt es sich bei der bemalten Putzschicht um den ersten Kalkputz direkt über dem Lehmputz der Gefache. Somit stehen die Ausmalung des Flures und der Einbau der Täferstube in Zusammenhang mit einer ersten größeren Umbauphase im Gebäudeinneren, die laut dendrochronologischer Analyse etwa 1694 stattfand.

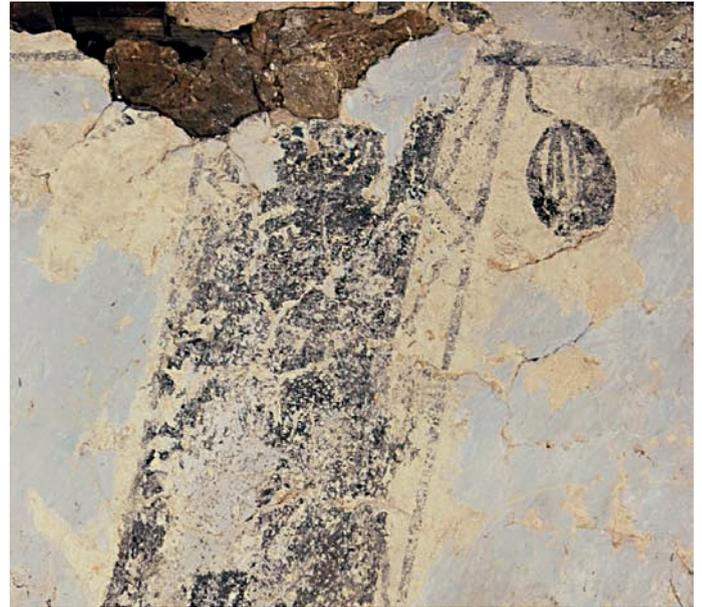
7 Scheinfachwerk mit Pflaume (?) an der nordöstlichen Längswand des Flures im ersten Obergeschoss während der Freilegung im Dezember 2007.

In dieser Zeit wurden alle hölzernen Konstruktionsteile der Flurwände schwarz gefasst, anschließende Gefacheflächen zeigten schwarze Begleitlinien. Eckbereiche der Gefache betonten Blüten und Früchte, ebenfalls monochrom schwarz gemalt. So lassen sich unter anderem eine stilisierte Hagebutte und eine Pflaume erkennen. In den bereits freigelegten Wandbereichen wiederholt sich kein einziges Motiv. Zusätzlich zum vorhandenen Fachwerk sind im Bereich des Treppenaufgangs vom Obergeschoss ins erste Dachgeschoss ein weiterer Balken und der dazugehörige Riegel aufgemalt. Solche Scheinfachwerkbemalungen sollten eine modernere, im Barock übliche, kleinteilige Fachwerkgliederung vortäuschen.

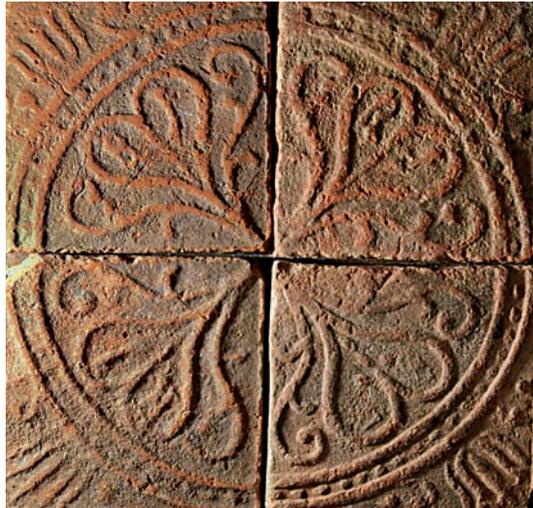
8 Ornamentierte Fußbodenfliesen mit flachplastischem herzförmigem Relief und Initialen „B“ und „J“.

Hervorzuheben ist eine größere Anzahl gut erhaltener ornamentierter Fußbodenfliesen aus gebranntem Ton, die wahrscheinlich ins 16. Jahrhundert datieren und in einem oder mehreren Räumen in den oberen Geschossen verlegt waren. Jeweils vier dieser Fliesen, deren Schmuckgestaltung als flaches Relief ausgebildet ist, ergeben ein kreisförmiges Ornament. Sie haben eine rötlich-gelbe Farbe und weisen ein mittleres Seitenmaß von 16 x 16 cm sowie eine durchschnittliche Dicke von 3 cm auf. Den äußeren Rahmen des zusammengesetzten Ornamentes bildet ein doppelter Kreis mit integriertem Perlstab. Innen ergibt sich aus vier einzelnen Herzformen, umgeben von stilisierten floralen Ranken, ein an ein Kleeblatt erinnerndes Motiv. Bei mehreren Fliesen sind innerhalb der Herzen zusätzlich zwei Buchstaben eingefügt, wobei es sich um Initialen handeln könnte.
