Die Dachwerke über Chor und Langhaus der Tübinger Stiftskirche

Tilmann Marstaller / Andreas Stiene

Dendrochronologische Datierung – Historische Daten

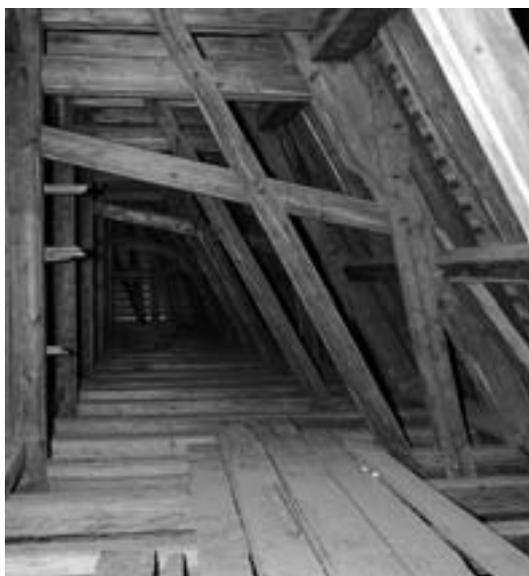
1 Breite, sehr steil verlaufende Fußbänder fixieren die liegenden, aus gesägtem Eichenholz gefertigten Stuhlstände im Chordachwerk.

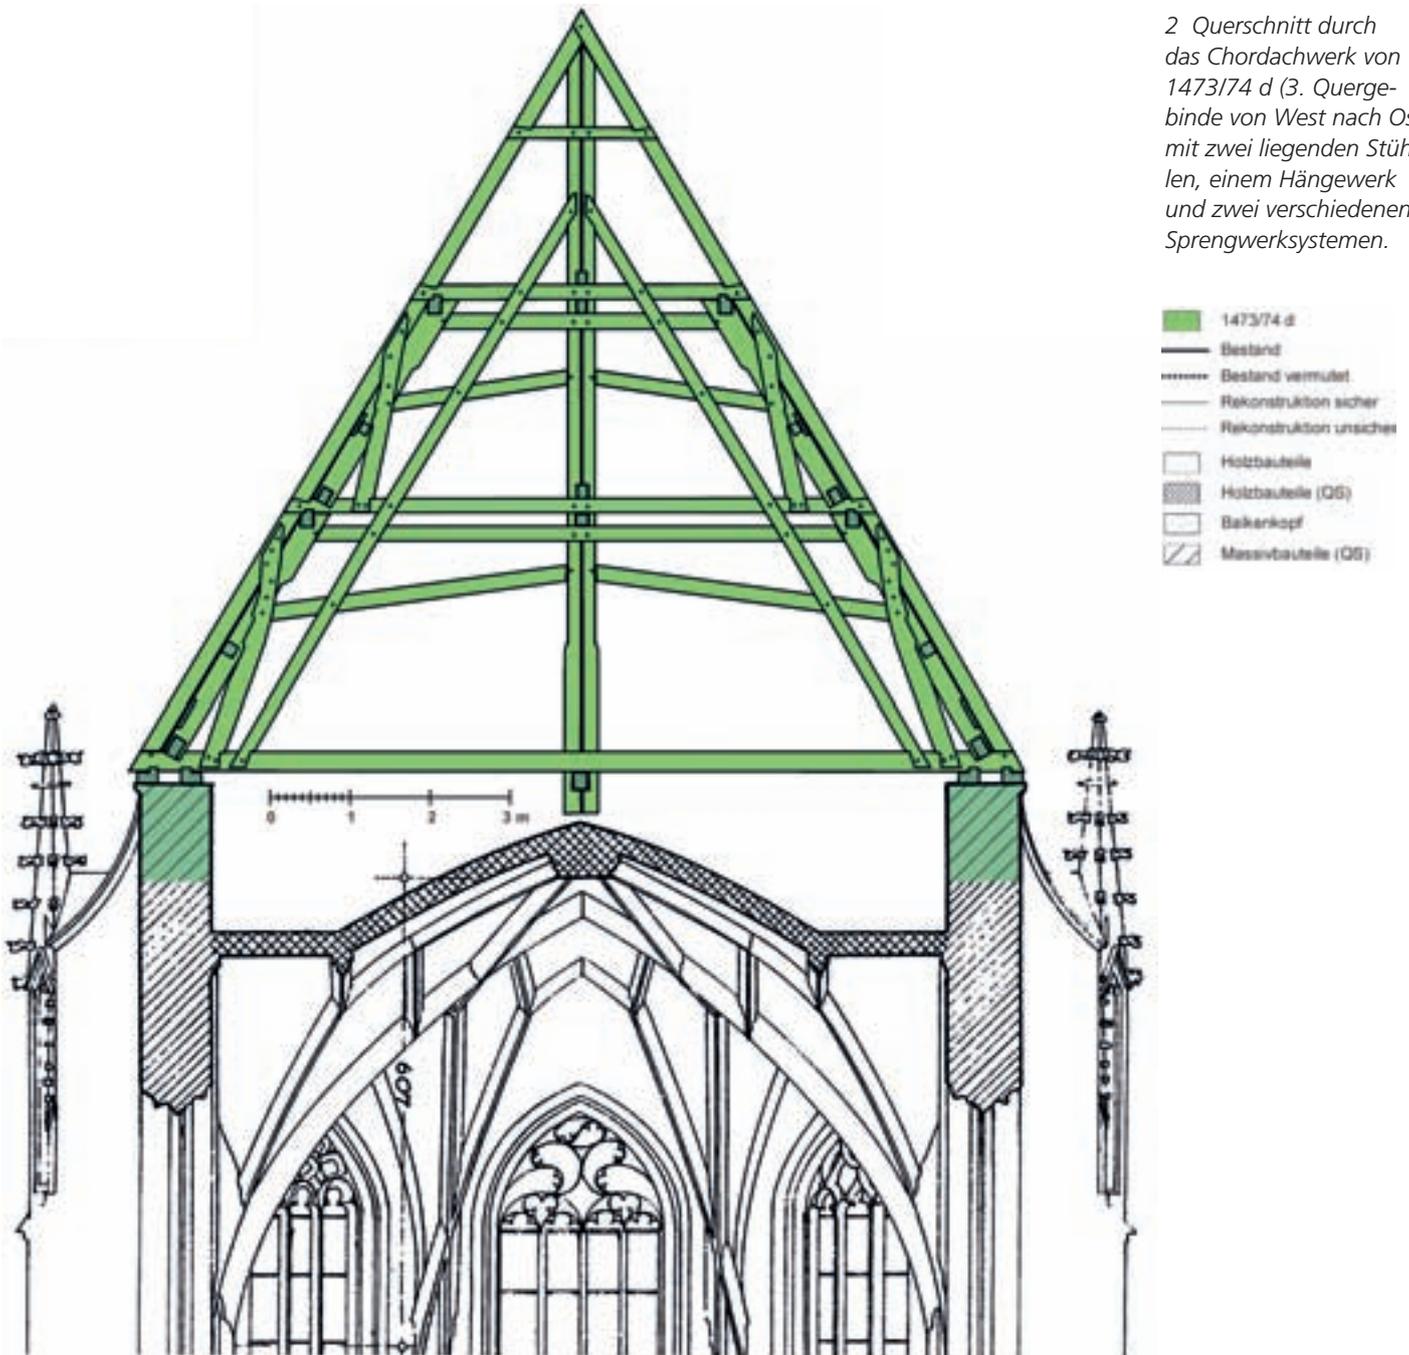
2 Querschnitt durch das Chordachwerk von 1473/74 d (3. Quergerbinde von West nach Ost) mit zwei liegenden Stühlen, einem Hängewerk und zwei verschiedenen Sprengwerksystemen.

Da mit dem Dachwerk der 9,14 m breite Chorraum frei überspannt werden sollte, wurden die liegenden Stühle mit einem teils doppelt abgesprengten Hängewerk kombiniert. Die Hängkonstruktion besteht aus einem Paar dachhoher Hänghölzer, welche die Unterzüge unter dem Dach- und Kehlgebälk sowie die auf den Kehl-

balken aufliegenden Überzüge umklammern. Die Hängehölzer sind von den Binderbalken und den Spannriegeln der liegenden Stühle überblattet und alle Holzverbindungen mit facettierten Holznägeln gesichert. Die Abstrebung der Hängehölzer erfolgt in allen Quergerbinden durch hohe, sowohl am Fuß- als auch am Kopfende verblattet ausgeführte Sprengstreben, die vom Dachbinderbalken zu den Hängehölzern bis in Höhe des 3. Dachgeschosses reichen. In jedem zweiten Quergerbinde finden sich zusätzlich flache Sprengstreben, die, zwischen Stuhlstander und Hängehölzer gezapft, zur Mittelachse hin leicht ansteigen. Das 50° geneigte Langhausdachwerk von 1489/90 (Abb. 3) zählt mit fünf Geschossen und einer Konstruktionsweite von über 30 Meter zu den größten mittelalterlichen Dachwerken Süddeutsch-

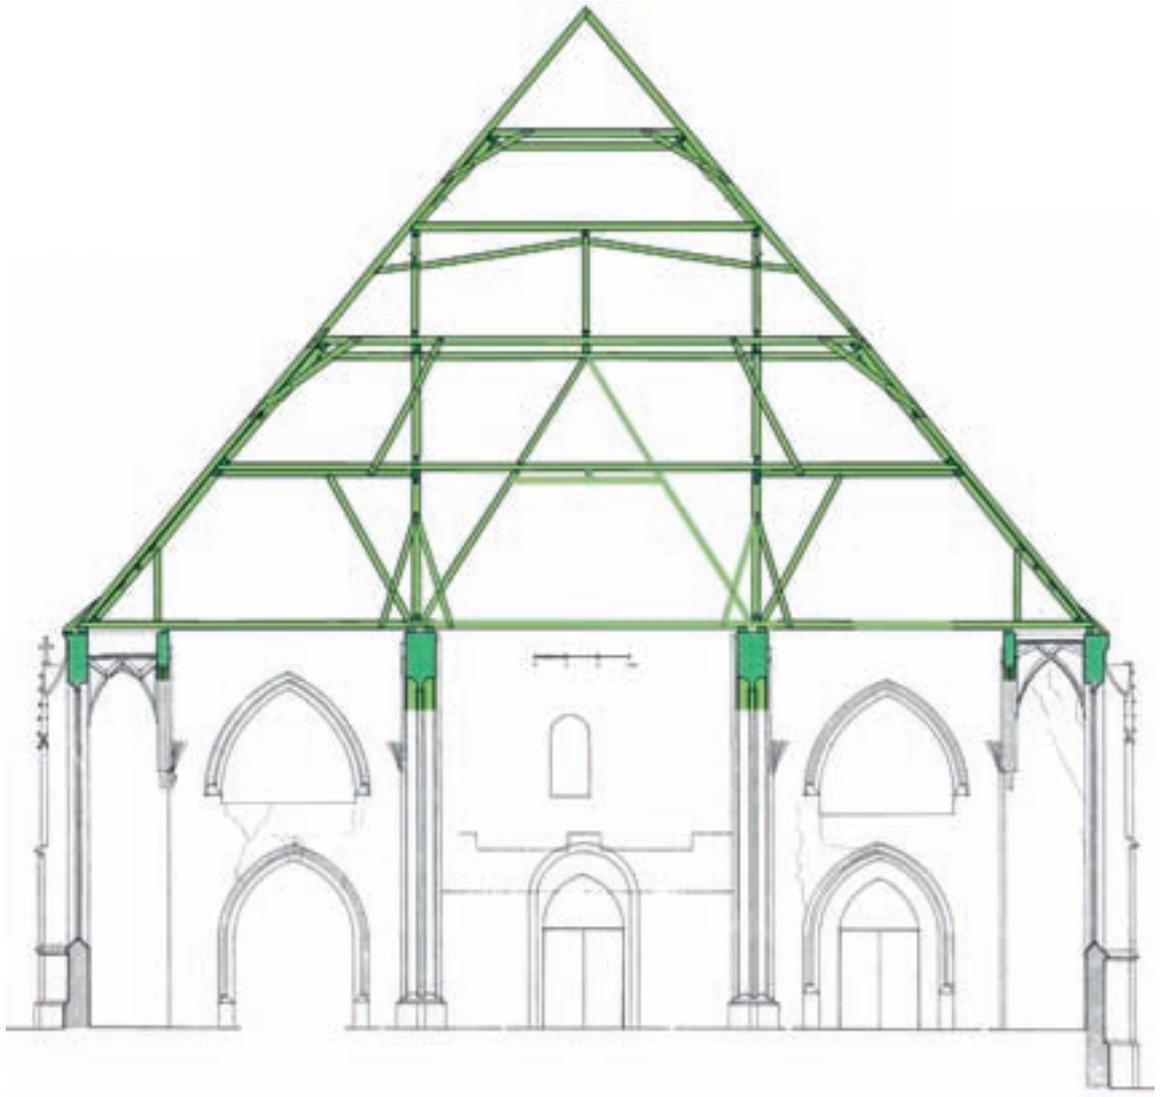
3 Querschnitt durch das Langhausdachwerk von 1489 d (6. Quergerbinde von Ost nach West) mit einer Mischkonstruktion aus liegenden und stehenden Stühlen und zwei unterschiedlichen Sprengwerkkonstruktionen.

lands und war seinerzeit eines der technisch fortschrittlichsten: Sämtliche Kehlbalcken sind in neuzeitlicher Manier in die Sparren gezapft. Da die Gesamtlänge der Sparren über 23 Meter betragen würde, sind sie auf Höhe der zweiten Kehlbalckenlage geteilt und mit einem Gerberstoß verbunden. In die 37 Sparrengebinde zwischen Chor und Westturm wurde eine aus 13 Querbindern bestehende Mischkonstruktion aus liegenden Stühlen unter der Dachschräge und stehenden Stühlen in der Flucht der Langhausarkaden sowie in der Mittelachse des 3. Dachgeschosses eingefügt. Die Aussteifungshölzer der Stuhlkonstruktionen sind verblattet ausgeführt. Im Unterschied zum Chordachwerk finden sich im Langhaus trotz großer Teilspannweiten kein Hängewerk, sondern ausschließlich Sprengwerk-

konstruktionen. Eine bemerkenswerte statische Lösung stellen dabei die w-förmig angeordneten, an beiden Enden verzapft ausgeführten Sprengwerkstreben im ersten und zweiten Dachgeschoss dar. Sie ergaben neben ihrer Primärfunk-

tion der Lastumverteilung durch Abstrebung der Gebälkunterzüge eine zusätzliche Sicherung gegen den Winddruck der gewaltigen Dachflächen. Zudem fungierten die Streben als Zugsicherung der Dachbinderbalken, die einst in voller Lang-

hausbreite durchliefen und aufgrund der Länge von über 30 m zweiteilig verlegt werden mussten. Eine zweite Sprengwerkskonstruktion findet sich im 3. Dachgeschoss bei jedem zweiten Quergerbinde. Hierbei handelt es sich um flach geneigte Sprengstreben, die am Stuhlständler der Mittelachse ansetzen und an den äußeren Stuhlständlern enden. Die auftretenden Druckkräfte werden über kurze Streben in die Sparren eingeleitet. In seiner Konstruktionsweise erinnert dieses Sprengwerk an das Chordachwerk von 1474. In der Bauweise mit Sprengwerkeinbauten erweist sich das Tübinger Dachwerk als technische Weiterentwicklung seines nachweislichen Vorbildes, dem 1458 gezimmerten Langhausdachwerk der Michaelskirche in Schwäbisch Hall (Abb. 4). Dorthin war der Tübinger Baumeister Albrecht Fränel 1489 vom Tübinger Rat und Vogt gesandt worden, um den Bau, der damals „für ein gut werck verrömpft und angezeigt“ galt, genau zu studieren.

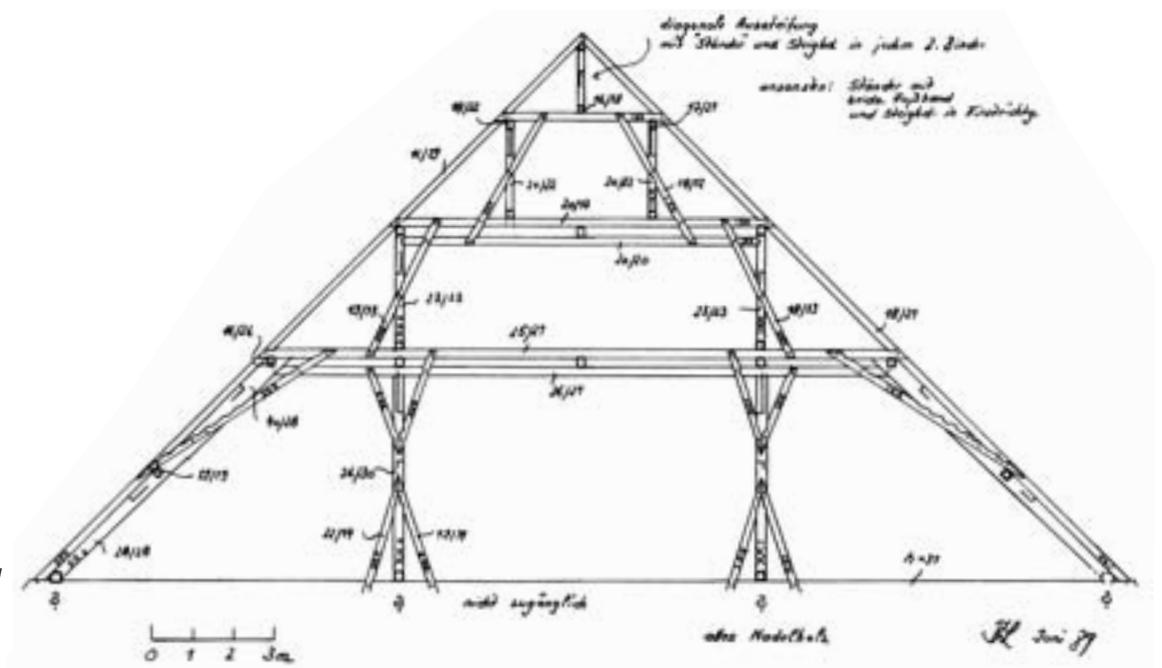
4 Querschnitt durch das Dachwerk von St. Michael in Schwäbisch Hall (nach Burghard Lohrum).

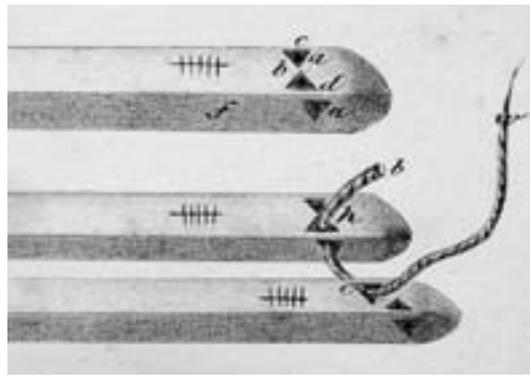
5 Floßholzbindung nach K.A.V. Jägerschmidt (1828) und Wiedloch an Bauholz im Langhausdachwerk der Stiftskirche Tübingen.

Ein Vergleich der bei der dendrochronologischen Untersuchung nachgewiesenen Holzarten offenbart bei den Nadelhölzern jedoch markante Abweichungen: Während im Chor nur Tannenholz vorkommt, wurde im Langhausdachwerk neben Tannen- auch Fichten- und Kiefernholz verarbeitet. Und noch etwas unterscheidet die Bauhölzer: Die aus Nadelholz gefertigten Bauteile im Chor der Stiftskirche zeigen keinerlei Spuren des Transports. Dagegen finden sich bei zahlreichen Nadelhölzern des Langhausdachwerks so genannte „Wiedlöcher“ beziehungsweise „Floßaugen“ (Abb. 5). Sie belegen die Einbindung des 1487/88–1489 gefällten Bauholzes in Langholzflöße. Damit konnte das im Schwarzwald geschlagene Bauholz auf

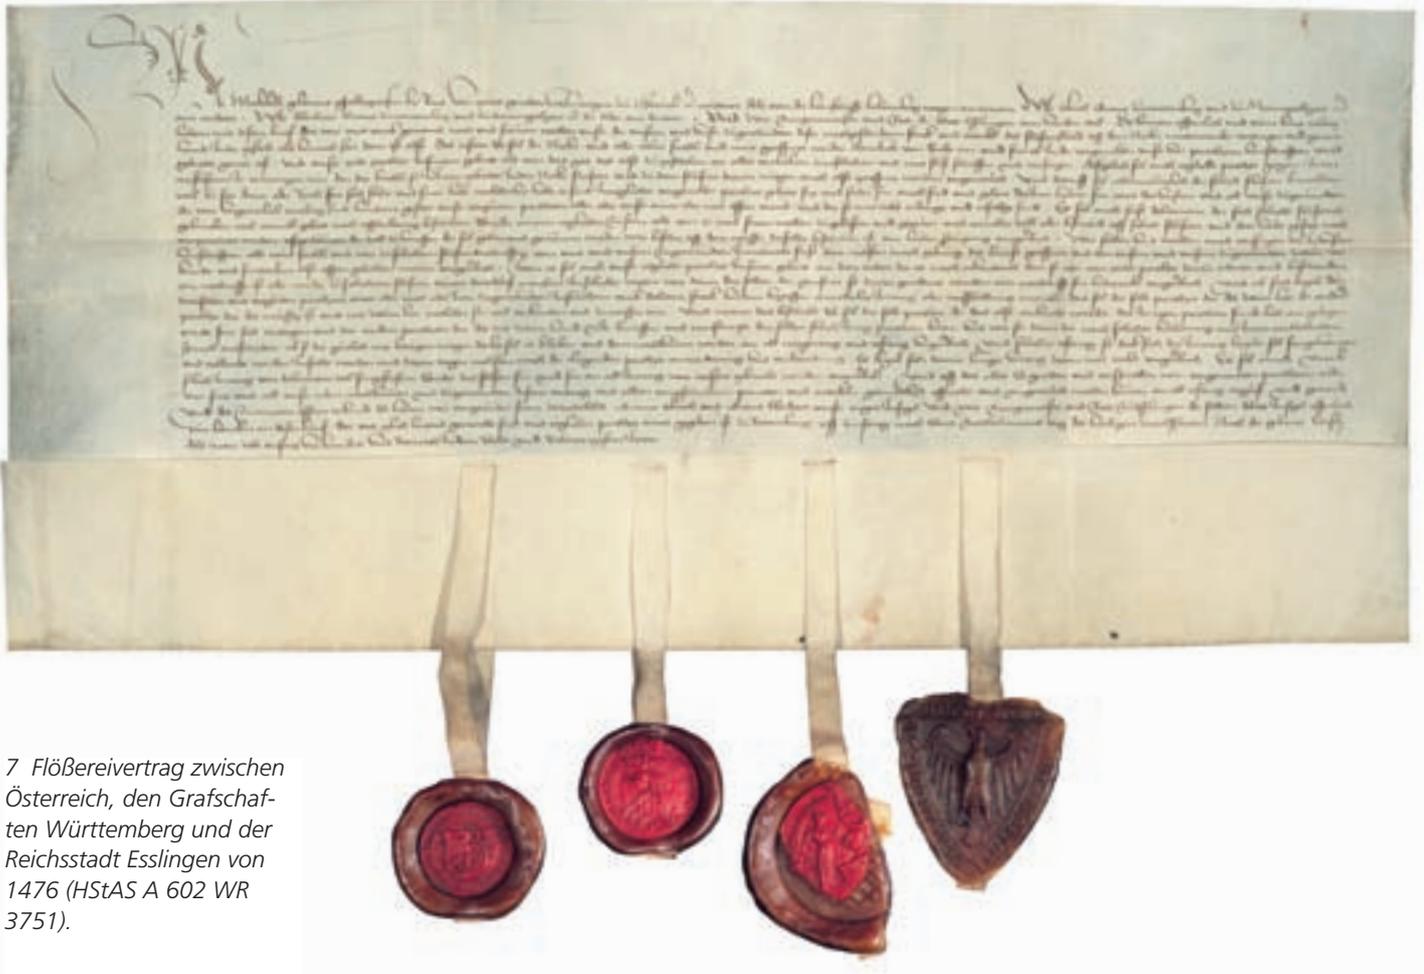
7 Flößereivertrag zwischen Österreich, den Grafschaften Württemberg und der Reichsstadt Esslingen von 1476 (HStAS A 602 WR 3751).

dem Neckar bis unmittelbar vor die Tore der Stadt Tübingen geschafft werden (Abb. 6). Gegenüber dem mühsamen und kostspieligen Transport „auf der Achse“ über Land, wie er noch 1473/74 bei den Bauhölzern des Chordachwerkes erfolgte, bot die Flößerei neben der damals unübertroffenen wirtschaftlichen Effizienz vor allem auch finanzielle Vorteile.

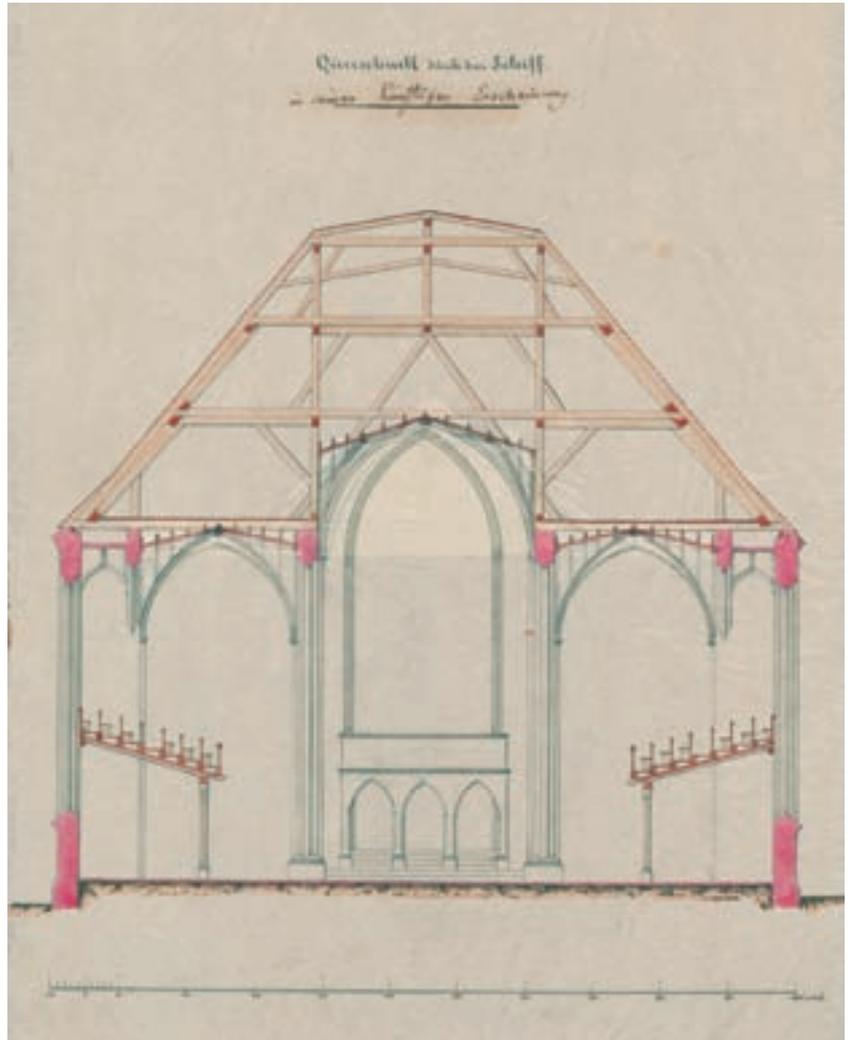
8 Querschnitt durch
das Langhaus mit projek-
tierten Gewölben und
Emporen sowie dem Ab-
bau der zwei oberen
Dachgeschosse, Entwurf
Leins 1862.

In den Entwurfszeichnungen von 1862 unter dem
Titel „Stiftskirche zu St. Georg in Tübingen – Vor-
schläge zu Verbesserung ihres Zustandes im Innern“
stellte Leins im Februar 1863 seine Ent-
würfe für einen Umbau der Stiftskirche vor. Ge-
plant war die Entfernung der Flachdecke aller drei
Schiffe, die Einwölbung der Seitenschiffe unter-
halb der Deckenbalkenlage und die Erhöhung des
Mittelschiffes bis zur ersten Kehlbalkenlage,
um den Chorbogen wieder sichtbar zu machen.
In einer weiteren Maßnahme wollte Leins die
oberen zwei Dachgeschosse abnehmen lassen.
Die niedrigere Firstlinie hätte die beiden Ostfen-
ster des Turmes im unteren Bereich freigegeben
und durch den Abbau fielen zusätzliche Holzbal-
ken als Baumaterial an (Abb. 8). Als Sicherungs-
maßnahme gegen auftretende Schubkräfte nach
dem Einbau des Mittelschiffgewölbes sah Leins

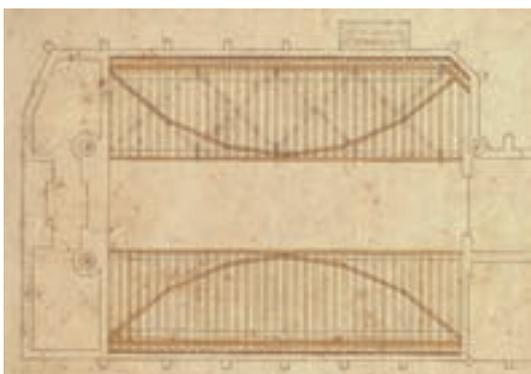
9 Balkenlage über den
Seitenschiffen mit zu-
sätzlichen Sicherungen
in Form von bogenförmig
aufgebrachten Hölzern
gegen den Gewölbe-
schub des Mittelschiffes,
Entwurf Leins 1862.

bogenförmig aufgeschraubte Hölzer auf der Deckenbalkenlage der Seitenschiffe vor (Abb. 9). Die Entwurfspläne von 1862 zeigen eine Rippenkonstruktion der Gewölbe aus dreischichtigen Brettträgern, die mit zweischichtigen Trägern zwischen den Rippen ausgesteift sind. An den Aussteifungsrippen sollte eine unterseitige Bretterschalung befestigt werden. Weiterhin ist davon auszugehen, dass die vom Kirchenschiff sichtbaren Rippenformen aufgeputzt werden sollten. Als Form für die Seitenschiffgewölbe wurde ein einfaches Kreuzrippengewölbe vorgeschlagen, während im Mittelschiff eine rautenförmige Konstruktion geplant war (Abb. 10).

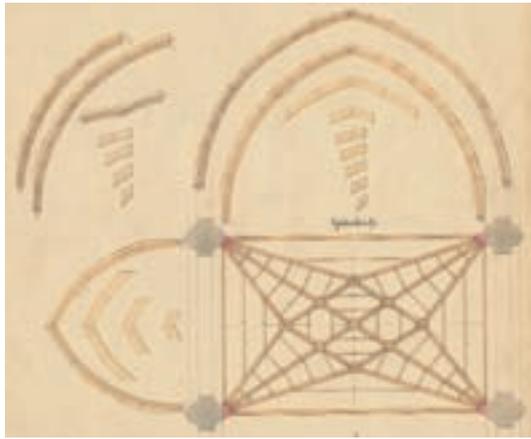
10 Joch des Mittelschiffs mit geplanten Rippenformen aus Brettschichtträgern, Entwurf Leins 1862.

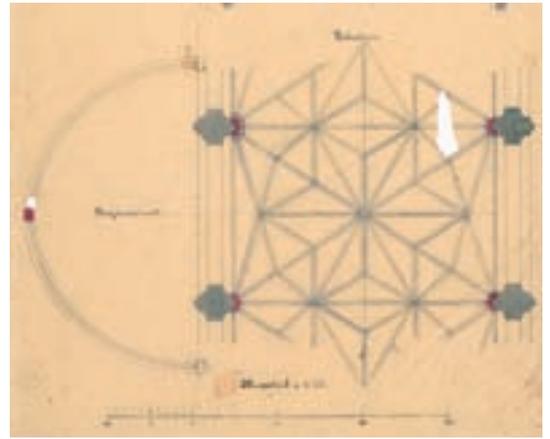
11 Ausgeführte Gewölbeform im Mittelschiff aus Ziegelrippen mit Hohlkörpern und Gewölbeschalen aus Tontöpfen, Leins ca. 1865.

Die Ausführung der Gewölbe wich in Form und Konstruktion dann doch erheblich von den ursprünglichen Vorschlägen ab. Möglicherweise waren hierfür neben konstruktiven auch ästhetische Gründe ausschlaggebend. Im Mittelschiff wurde eine völlig neue Form, ein sechsstrahliger Stern in einem Kreuzrippengewölbe, entworfen (Abb. 11). Die Rippen wurden massiver aus Ziegeln und teils Zementhohlkörpern hergestellt. Die Gewölbeschalen wurden mit vermörtelten zylindrischen Tontöpfen oder Tuffsteinen ausgeführt (Abb. 12, 13). Da diese leichte Bauweise der Schalen die auftretenden Knickkräfte der Rippen

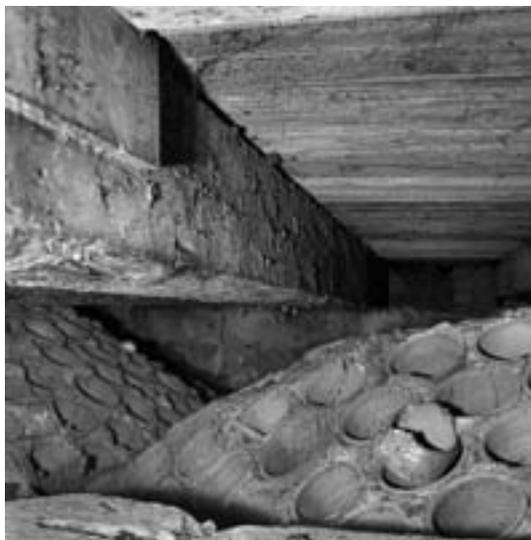
12 Ein für das Gewölbe gefertigtes Segment einer Ziegelrippe.

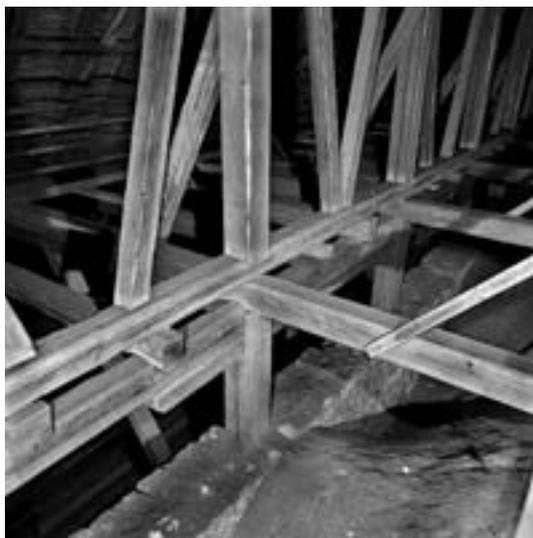
15 Schematischer Grundriss des 2. Dachgeschosses im Langhaus mit entfernten Holzbalken (rot) und Aussteifungshölzern (blau). Im 3. Dachgeschoss wurden im Bereich des Mittelschiffs die Kehlbalcken der Leergebinde und Teile der mittleren Schwelle ausgebaut.

Ohne dass es für den Gewölbeeinbau erforderlich gewesen wäre, wurden die Kehlbalken in den Leergebinden der nächsten beiden Stockwerke mit einer Gesamtlänge von ca. 480 Meter entfernt. Dazu mussten die Schwellen des jeweils darüber stehenden Stuhls ausgeschnitten werden. Dies bedeutet sowohl in der Quer- als auch in der Längsaussteifung eine Schwächung der Konstruktion. Durch die Umbaumaßnahme wurden in der Dachkonstruktion insgesamt 1100 Meter Holzbalken ausgebaut (Abb. 15 –17).

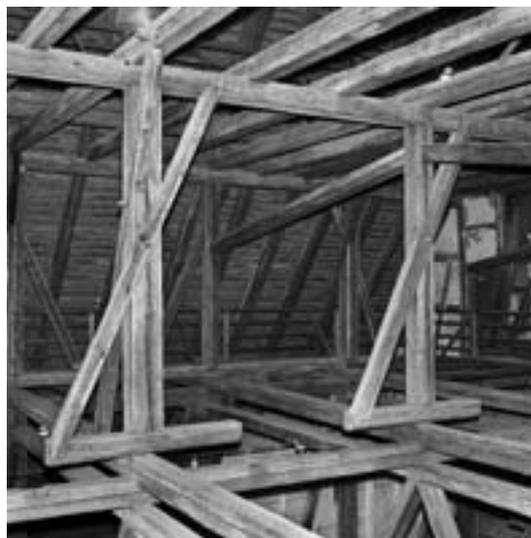
16 Dachgeschoss über dem Mittelschiff, herausgesägte Teile der Kehlbalken.

17 Dachgeschoss über dem Mittelschiff, ausgebauter Kehlbalken und ausgeschnittene Schwelle.
