Die Rußhütte in Enzklösterle

Denkmal eines vergessenen Handwerks

Johannes Wilhelm

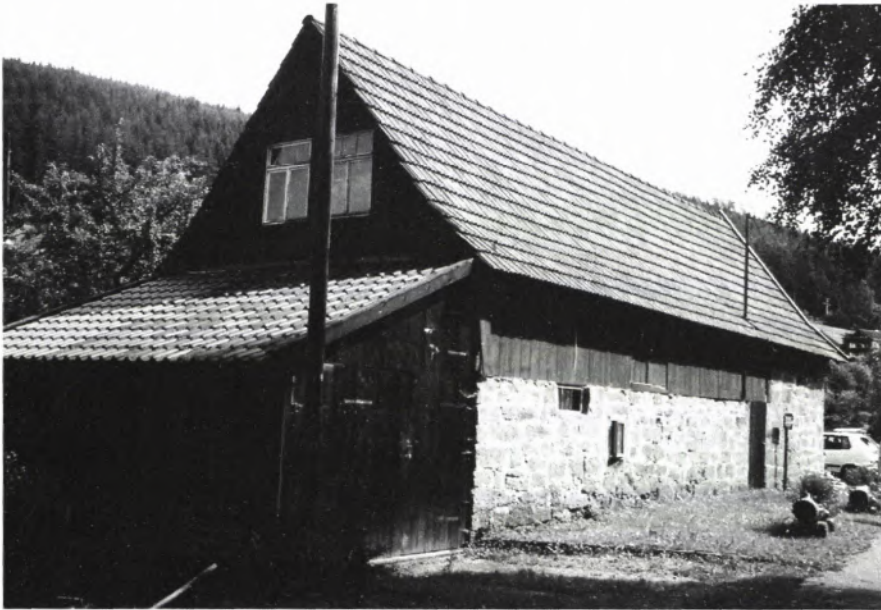
■ 1 Die Rußhütte in Enzklösterle vor dem Beginn der Sanierung. Ansicht von Norden.

Das Gebäude, ein in seinen Umfassungsmauern aus massivem Bruchsteinmauerwerk gefügter Bau zu ebener Erde, zeigte sich mit einem Dach unter einem First, das mit Doppelmuldenfalzziegeln gleichförmig gedeckt war. Der nördliche Teil des Steinbaus war niedriger und besaß auf ca. zwei Drittel der Länge eine verbretterte Aufhöhung, die sich als jüngere Zutat erwies. Im Inneren war der Bau in zwei Räume geteilt: südlich ein massiv gemauertes Gewölbe, nördlich ein Raum mit einer Flachdecke, die ursprünglich aus Lehmwickel gebildet war. Hauptsächlich das urtümlich gefügte Bruchsteinmauerwerk hob den Bau unter den übrigen landwirtschaftlichen Nebengebäuden heraus. Details wie der verblattete Hahnenbalken des südlichen Firstes und die dort sichtbaren übergroßen keilförmigen Lagersteine für die Fußpfet-

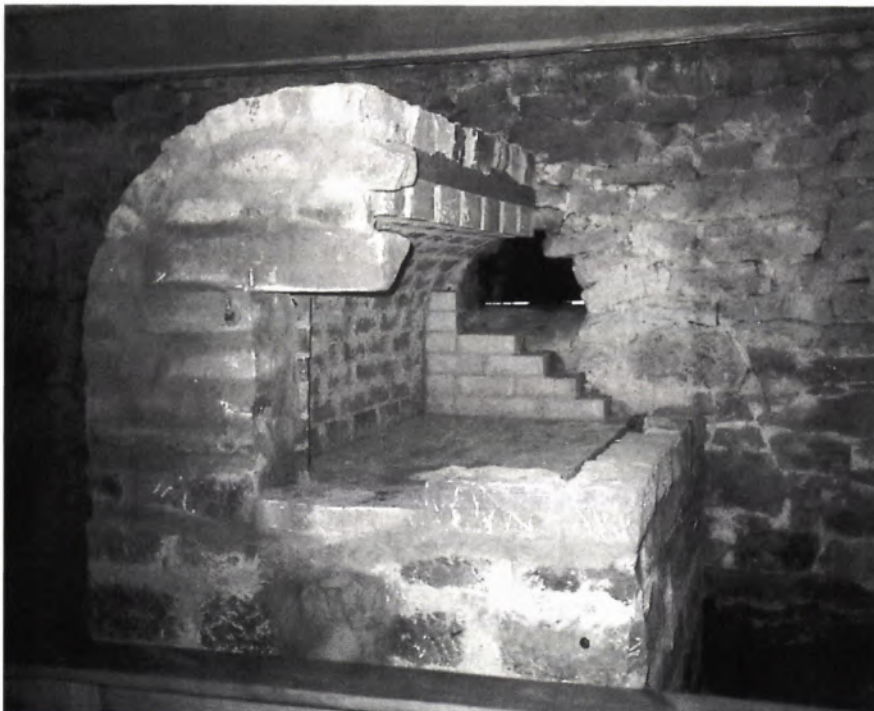
■ 4 Das rekonstruierte Ofengewölbe im Brennraum. Der Längsschnitt läßt die Funktion der Brennkammer deutlich erkennen.

Als Demonstrationsstück wurde ein neuer Ofengewölbe errichtet, der sich jedoch im Schnitt zeigt, damit sich für den Besucher der Brennvor-

gang mit seinen technischen Details erschließt. Die unbefestigten Böden wurden belassen. Hölzerne Plattformen mit schlichten Geländern schützen den Bestand vor den Besuchern und engen deren Bewegungsmöglichkeit innerhalb der Räume ein. Zur Erklärung dienen in jedem Raum ausführliche bebilderte Informationstafeln. Hier kann der Besucher neben der Konstruktion des Gebäudes auch die Bedeutung des ehemaligen Handwerks kennenlernen, das mit seinem Produkt den Grundstoff für Tusche, Ölfarbe und Stiefelwiche herstellte.

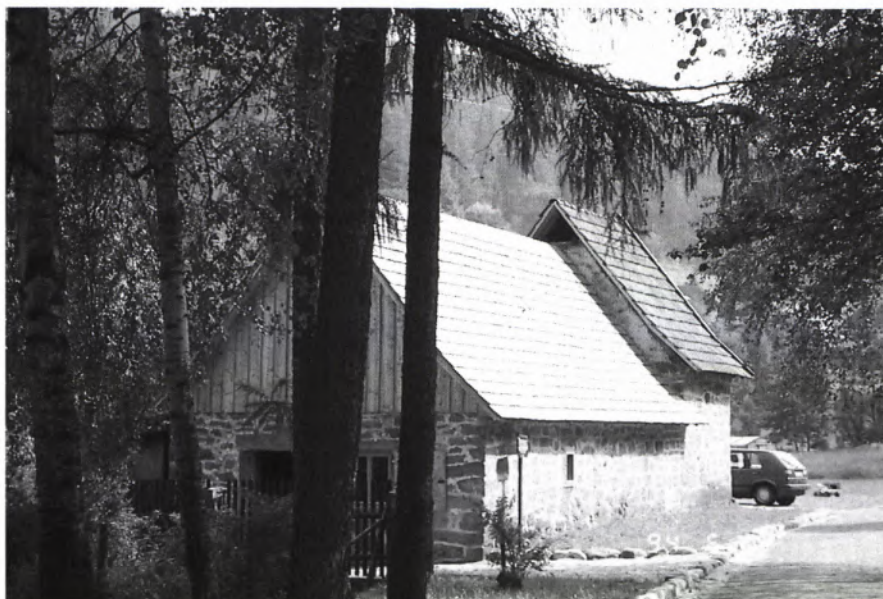
■ 5 Die Rußhütte nach Abschluß der Arbeiten von Norden.

Die Rekonstruktion betraf vor allem das Hauptdach, welches nach Abbruch des jünger aufgesetzten Kniestockes unter Verwendung der noch tragbaren Originalhölzer die oben beschriebene Form wieder erhielt. Die gesicherte Schindeldeckung wurde wieder angebracht. Die Dekung des Rußfanges behielt die vorgefundene Massivdeckung der Doppelmuldenfalzziegel. Die Störungen wurden beseitigt: der nördlich angebaute Schuppen wurde abgebrochen; die später in den Gewölberaum eingesetzte Türöffnung konnte mit Bruchsteinen ursprünglichen Formates geschlossen werden. Im Innern erhielt der Brennraum wieder eine Flachdecke mit Lehmwickeltechnik, die aus didaktischen Gründen nicht vollends geschlossen wurde.

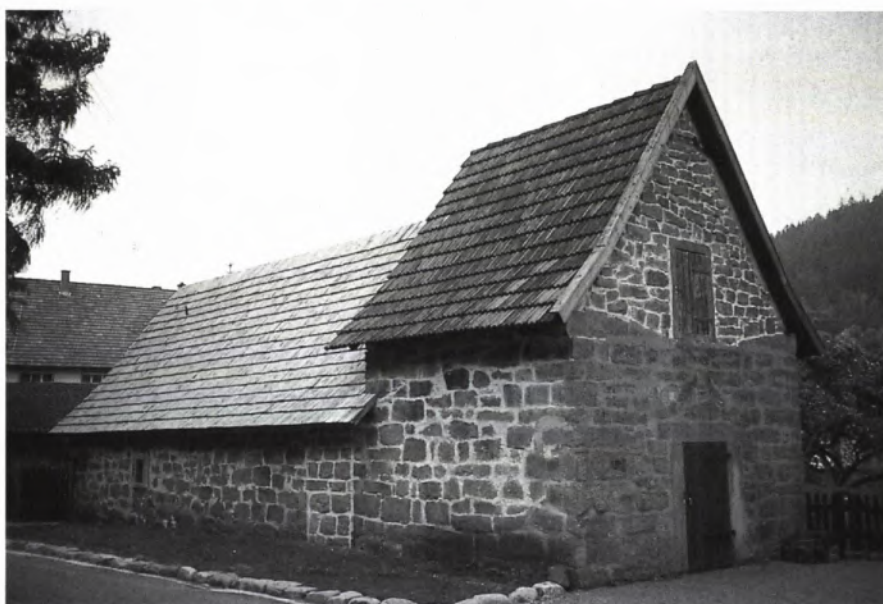
■ 6 Die Rußhütte nach Abschluß der Arbeiten. Blick auf den erhöhten ziegelgedeckten Filterraum.
