Vom „Riesen Heim“ auf Fels gebaut

Zur Instandsetzung der Ruine Reußenstein

Karsten Preßler

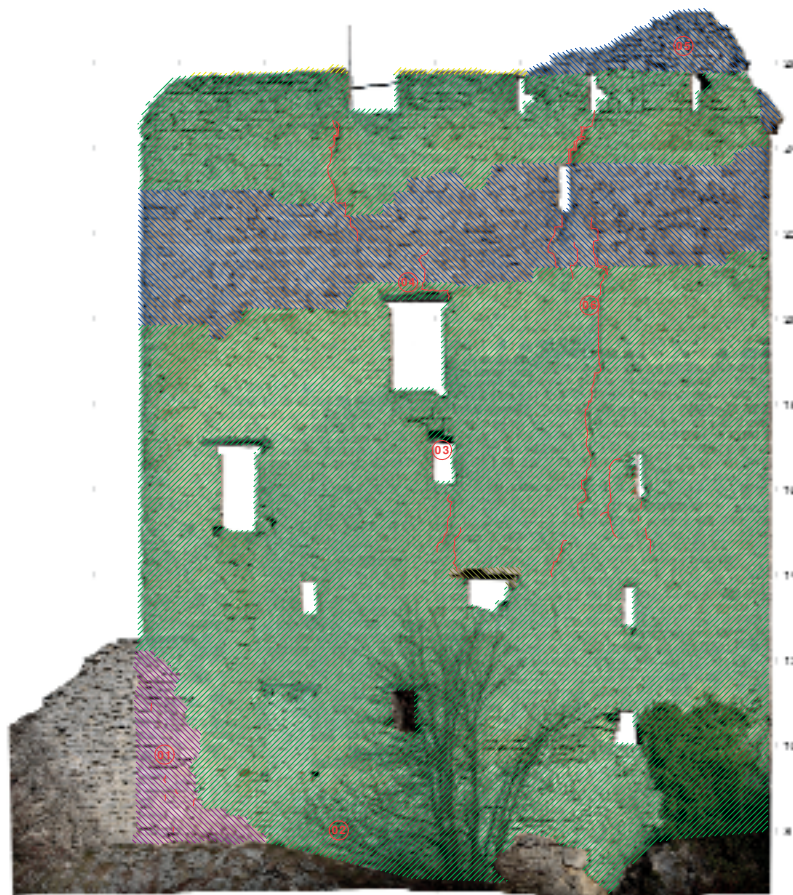
- Vorgängerbau spätes 13. Jahrhundert (1279d?)
- Neubau 1346d
- Aufstockung zwischen 1374 und 1391(d)
- 15. Jahrhundert
- 16. /17. Jahrhundert
- 20. Jahrhundert

10 Palassüdwand innen mit Baualterskartierung von Michael Hermann auf Grundlage des vom LAD angefertigten Bildplans, 2012. Die gestrichelte Linie deutet das im 14. Jahrhundert vorhandene Pultdach an.

Die vierte Bauphase Ende des 15. Jahrhunderts konzentrierte sich wieder mehr auf die militärische Funktion, als mit Errichtung der Unterburg der Verteidigungsring erweitert wurde und Süd- und Ostwand des Wohngebäudes durch eine nachträgliche Aufmauerung eine Brustwehr erhielten (Abb. 2; 10). 1441 wurde Graf Johann von Helfenstein neuer Burgherr, und seit Ende des 15. Jahrhunderts sind die Burgvögte der Grafen von Helfenstein, die auch Stadtherren von Wiesensteig waren, überliefert. Die Erweiterung des Reußenstein umfasste auch den Bau eines neuen unterkellerten Wohnhauses in der Unterburg, das möglicherweise für den Burgvogt benötigt wurde. Die letzte durch Befunde am aufgehenden Mauerwerk nachweisbare Bautätigkeit schließlich ist dem 16. Jahrhundert zuzuordnen, als der östliche Abschnitt der Palassüdwand mit einem Giebel in Bruchsteinmauerwerk aufgestockt wurde.

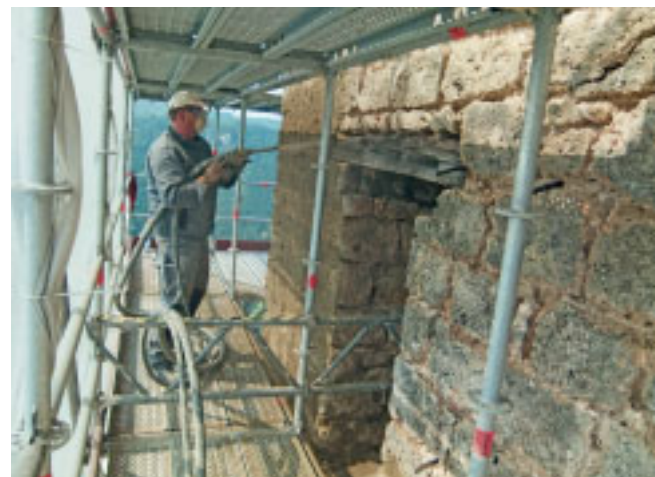
11 Neuverfugung im Hochdruckspritzverfahren, wobei der Trockenmörtel beim Austritt aus der Düse mit Wasser versetzt wird. Rechts im Bild Schläuche mit Injektionslöchern zum Einbringen des Verfüll- und Verpressmörtels.

Im ersten Arbeitsschritt wurden die Wandflächen gereinigt und der mehr oder weniger lockere Fugenmörtel ausgestemmt. Bei der von der Landesdenkmalpflege veranlassten Laboruntersuchung des bauzeitlichen Mörtels durch ein unabhängiges Forschungsinstitut wurden relativ hohe Gipsanreicherungen festgestellt. Für die Verfugung und Verfüllung des Mauerwerks mussten daher grundsätzlich zementfreie Trasskalkmörtel oder Mörtel mit sulfatbeständigen Zementanteilen eingesetzt werden. Auch durfte der Fugenmörtel keine zu hohe Festigkeit aufweisen, da sich sonst leichter Risse bilden und der weichere Naturstein im Laufe der Zeit hinter den Fugenmörtel zurückwittern kann. Bei der Neuverfugung per Hochdruckspritzverfahren verwendete man schließlich einen Trasskalkmörtel (Trass aus dem Nördlinger Ries) unter Zusatz von HS-Zement. Durch die Spritzverfugung, die bei weicheren Gesteinsarten wie zum Beispiel Sandstein nicht angewendet werden sollte, wird generell eine gute Anhaftung an die Fugenflanken erreicht und der Mörtel nicht zu hart (Abb. 11). Nach der Neuverfugung wurde über zuvor nach regelmäßigem Raster eingefügte Injektionslöcher ein ebenfalls sulfatbeständiger Verfüll- und Verpressmörtel als Injektionssuspension in die Mauerhohlräume gepresst. Insgesamt mussten 81 t Fugen- und Verfüllmörtel verarbeitet werden. Das Ablösen der äußeren von der inneren Mauer-
