Heidelberg,
Handschuhsheim
Kath. Pfarrkirche
St. Vitus

Die Grabung im alten Chor der kath. St. Vituskirche zu Heidelberg-Handschuhsheim

Von Hans Huth, Karlsruhe

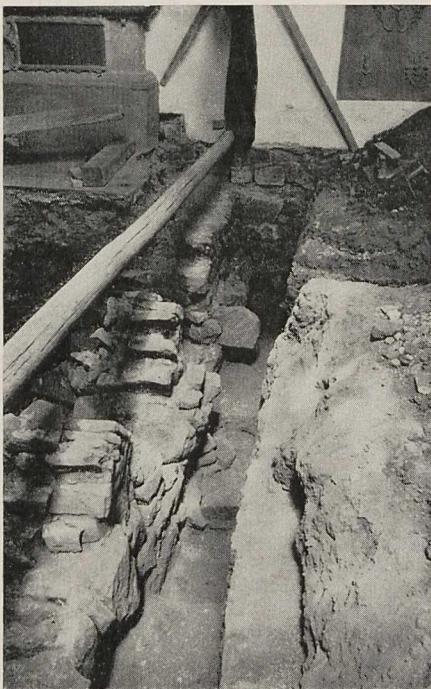
links

Fundament der romanischen
Chorabschlußmauer

nördl. Teil, von Südosten gesehen
darunter abwinkelnd älteres Fundament
vgl. Grundriß Sicht (1)

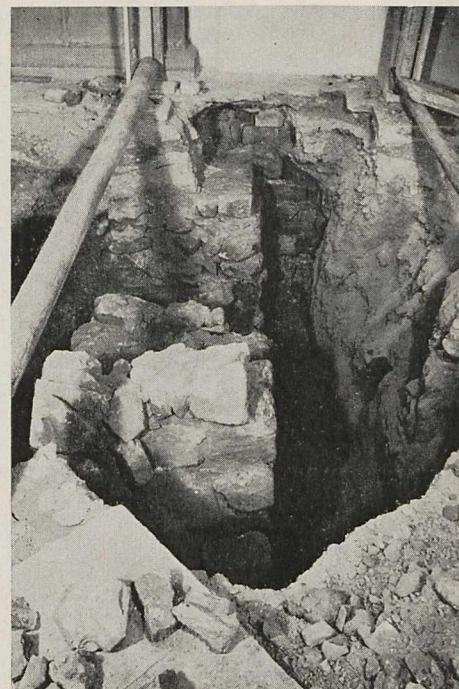
rechts

südl. Teil, von Nordwesten gesehen
vgl. Grundriß Sicht (2)

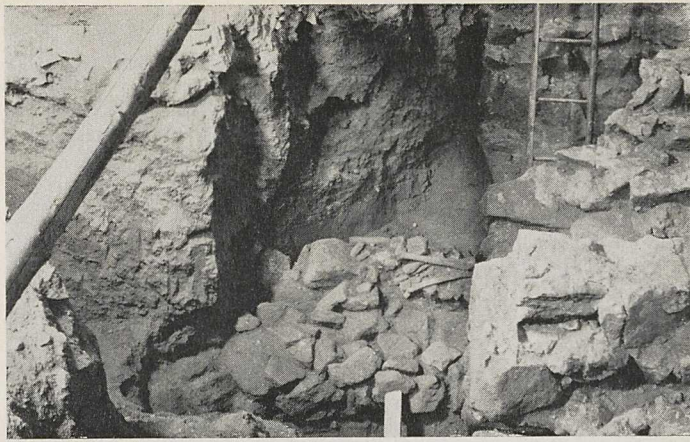
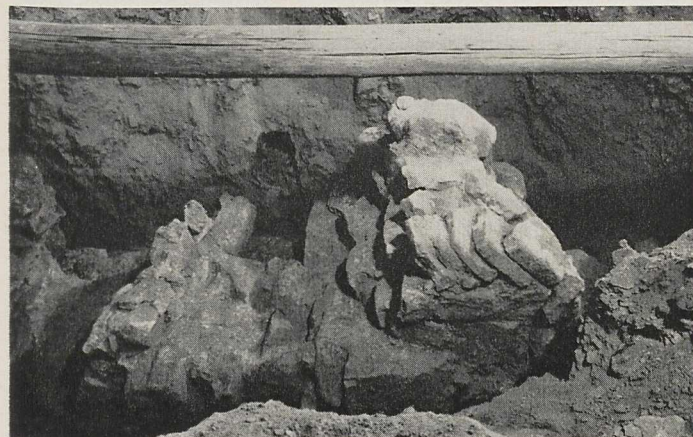
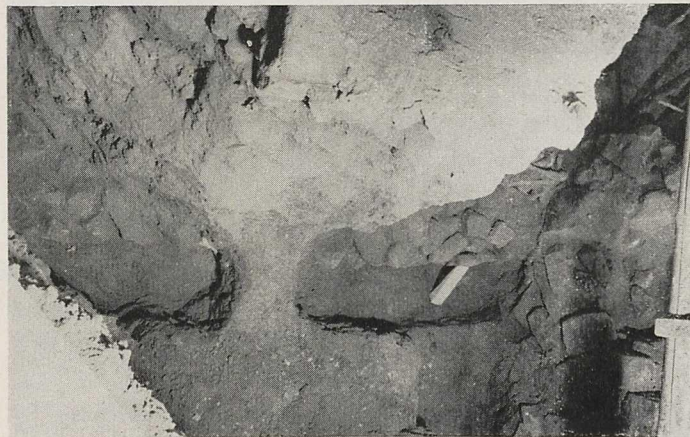
Romanische Chorabschlußmauer

südl. Teil, von Westen gesehen
vgl. Grundriß Sicht (3)

südl. Teil, von Osten gesehen
vgl. Grundriß Sicht (4)

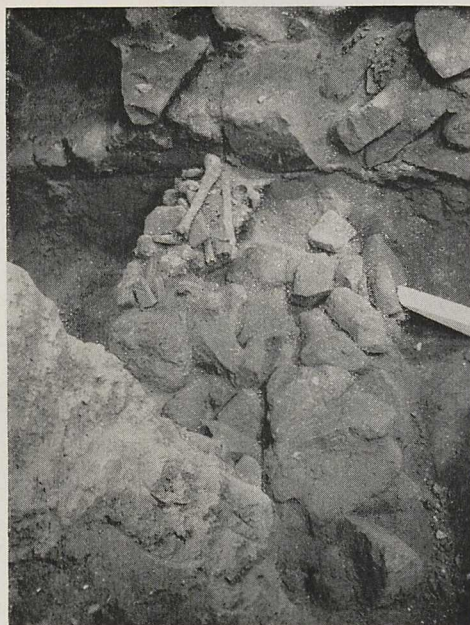
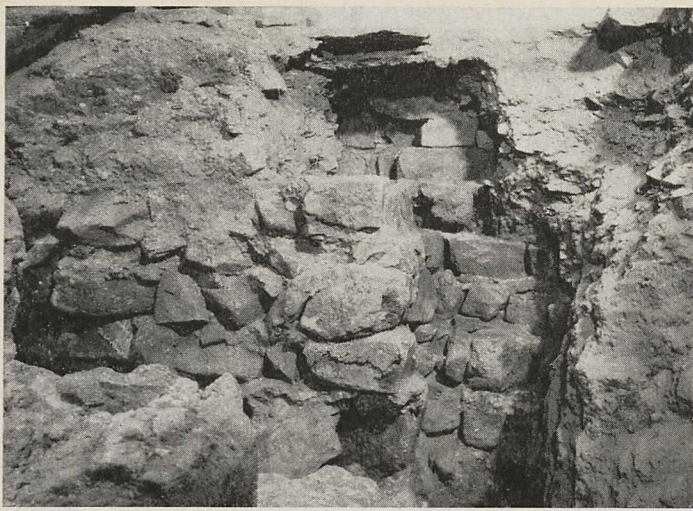
Vorromanisches Fundament

westlich der romanischen Chorabschlußmauer
vgl. Grundriß Sicht (5), (6) und (7)

In der Gründungstiefe des Spannmauerwerkes des Triumphbogens und in der entsprechenden Tiefe beiderseits des Fundamentes der romanischen Abschlußmauer konnten Stücke eines Mauerzuges von gleicher Breite (etwa 0,60 m) und Beschaffenheit aufgedeckt werden. Auch im Chorraum konnte wenigstens eine Flucht auf eine kurze Strecke nachgewiesen werden. Zweifellos handelte es sich um die untersten Schichten einer Fundamentmauer, die bei der Errichtung der romanischen Fundamente teilweise herausgebrochen wurde. Das aus Sandstein in Bruchsteintechnik gemauerte Fundament weicht etwa um 6-7° nach Nordosten von der Chorachse ab. Eine Datierung ist durch einen wiederverwendeten römischen Ziegel und die Bauzeit der romanischen Kirche eingegrenzt. Eine nähere zeitliche Einordnung und vor allem weitere positive Schlüsse sind vorerst nicht möglich. Es ist auch fraglich, ob es sich überhaupt um einen Teil eines Sakralbaues handelt. Bei der nördlichen Triumphbogenvorlage wurde im Chor eine mittelalterliche Bestattung angeschlossen, die durch die Beigabe eines Schwertes gekennzeichnet war. Eine Weiterverfolgung dieses Befundes war im Rahmen der Gegebenheiten nicht zu verantworten. Westlich des ausgegrabenen Chorabschlußfundamentes wurden drei Seiten einer Steinpackung (Fundament?) in geringer Tiefe, etwa 0,26 m unter dem heutigen Fußboden, festgestellt.

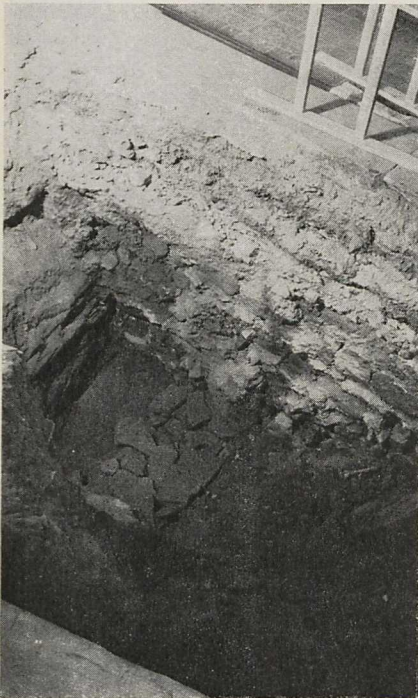
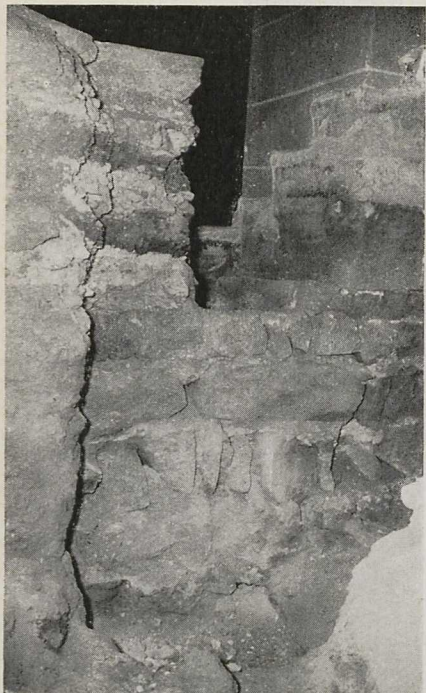
oben
Romanische
Chorabschlußmauer

Innere Südostecke
vgl. Grundriß Sicht (8)

Mitte
Vorromantisches
Fundament
an der Ostseite der
Spannmauer des
Triumphbogens
vgl. Grundriß Sicht (10)

unten
Nördl. Triumphbogen
Pfeilervorlage mit
Spannmauer
von Osten gesehen
vgl. Grundriß Sicht (9)

Die Untersuchungen am Triumphbogen ergaben folgendes: Die nördliche Triumphbogenvorlage reicht 0,65 m tief unter den heutigen Chorfußboden hinab und sitzt auf einer gemauerten Plinthe auf. Gegenüber dem heutigen Langhausfußboden liegt sie 0,22 m tiefer. Der Fuß der Vorlage ist gänzlich unprofiliert; auch konnten keine nachträglichen Abarbeitungen oder Flickstellen festgestellt werden. Die Spannmauer unter dem Triumphbogen wurde in der nördlichen Hälfte freigelegt. In Mauertechnik und Anlage entspricht sie den Resten des Ostmauerfundamentes. Ihre Mauerdicke entspricht der Breite der Triumphbogenvorlage. Die Annahme Blaum's (a. a. O.), daß an den Triumphbogen, den er für karolingisch hielt, östlich eine Apsis sich angeschlossen habe, ist durch die Grabung widerlegt. Lediglich wurde in der Nordwestecke des Chores am Triumphbogen in der Aufschüttung ein Stück Mörtelstrich und ein kleines bemaltes Putzstück gefunden. Beide Stücke sind mit Ziegelsplitt vermengt und können von einem karolingischen Vorgängerbau stammen, von dessen Grundriß aber noch nichts nachgewiesen ist.

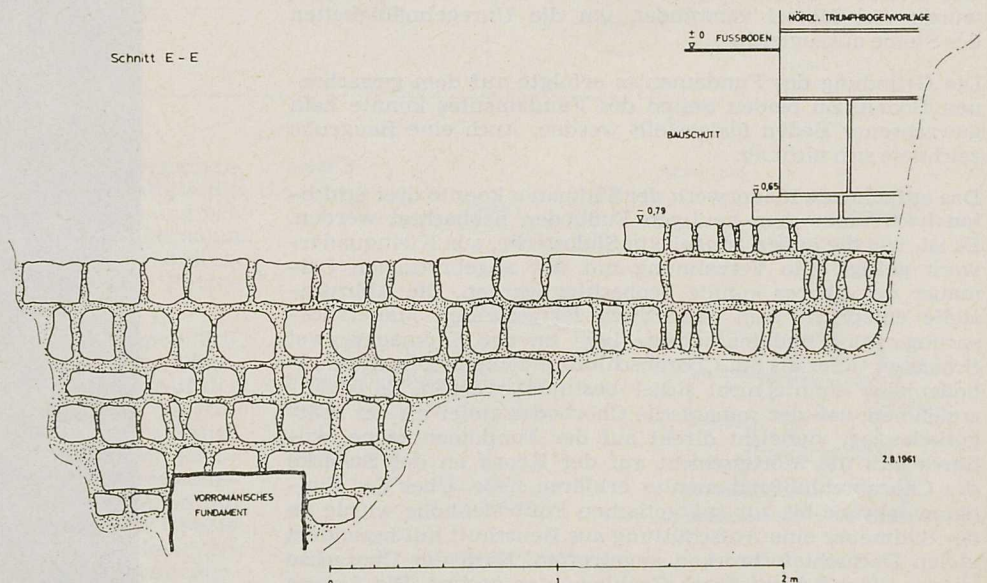
unten rechts
Spannmauer an der
nördl. Triumphbogen-
vorlage

Aufriß,
von Osten gesehen
vgl. Grundriß Schnitt E-E
