Wandmalereien in der Altstadtkirche St. Martin in Pforzheim

Die Restaurierung einer Restaurierung

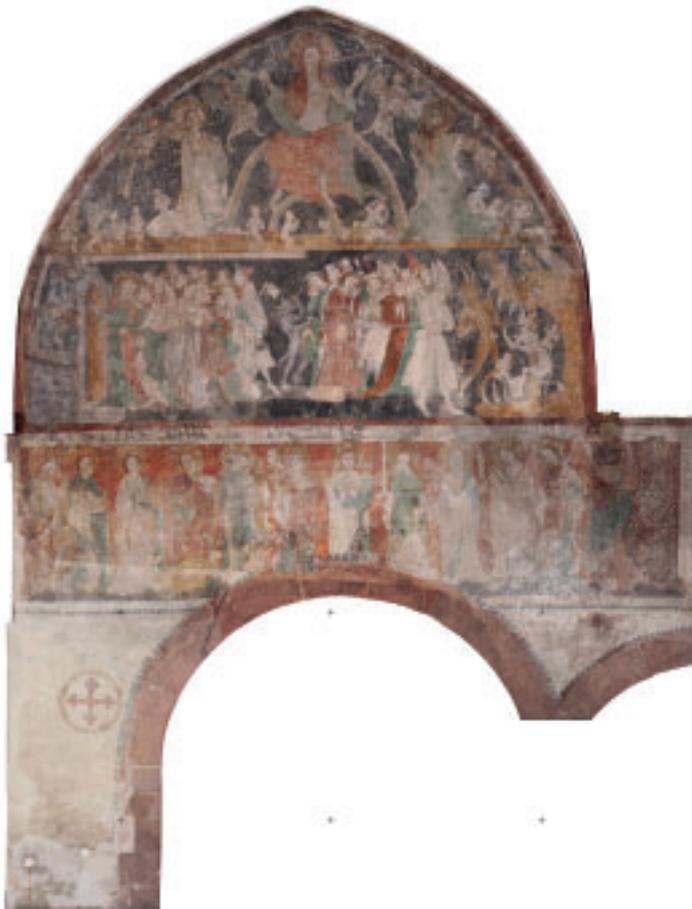
1 Nordwand, fotografometrische Aufnahme 2013

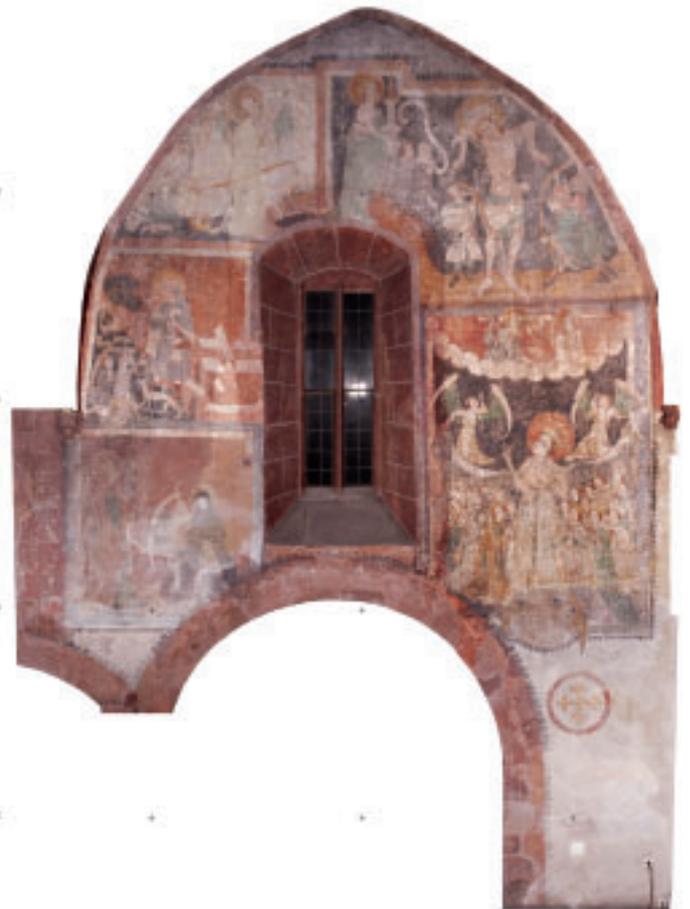
2 Südwand, fotografometrische Aufnahme 2013

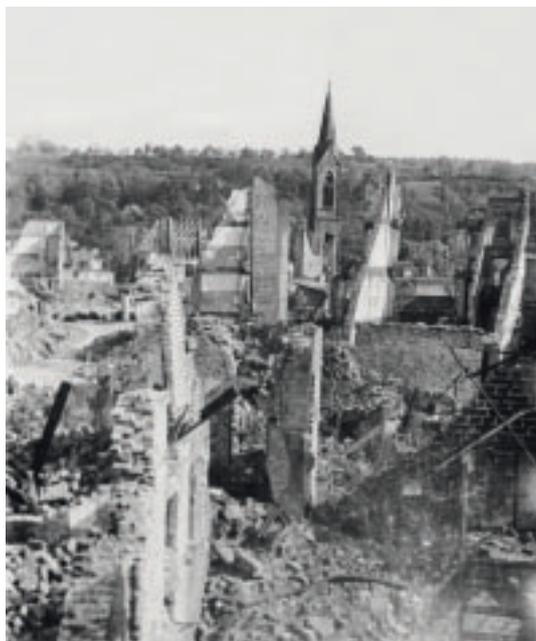
3 Altstadtkirche inmitten der Trümmerwüste, 1945

Spren- und Brandbomben hatten große Teile des Schiffs und alle Dächer zerstört. Erhalten blieben nur der Turm und der Chor mit seinem Gewölbe. Ein Bild der Kirche inmitten der Trümmerwüste führt eindrücklich vor Augen, wie nahe dieses Denkmal dem Totalverlust war (Abb. 3). Eine dazu fast widersprüchliche Situation bot sich im Chor

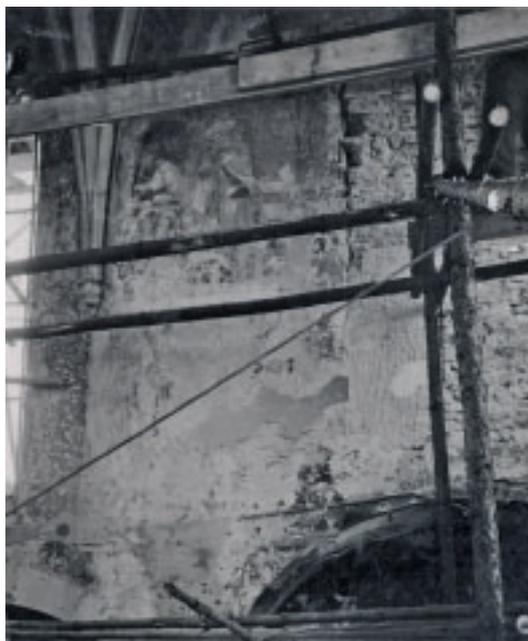
4 Südwand während der Freilegung, 1946.

der Kirche. Hier brachten die Kriegszerstörungen einen kulturellen „Zugewinn“: Infolge der schweren Erschütterungen waren Teile des Wandputzes abgefallen, wodurch an der Nord- und Südwand bis dahin unbekannte mittelalterliche Wandmalereien sichtbar wurden.

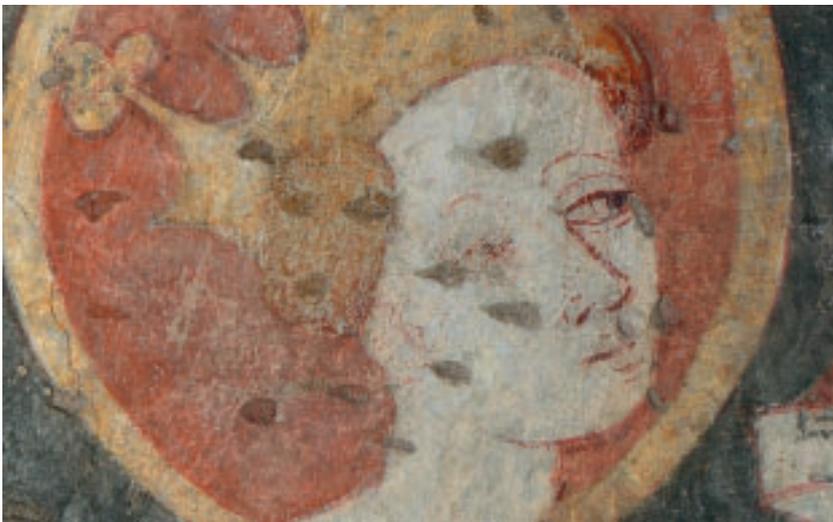
6 Südwand, hl. Barbara, 2014.

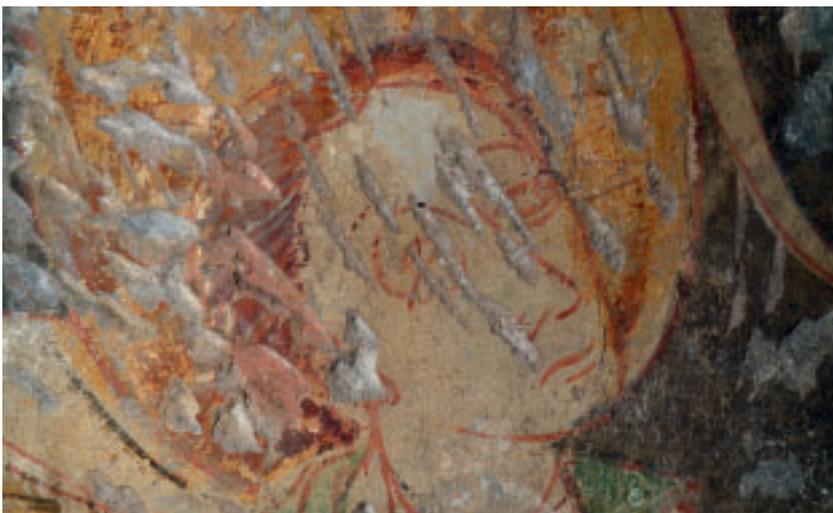
7 Nordwand, Maria, 2014.

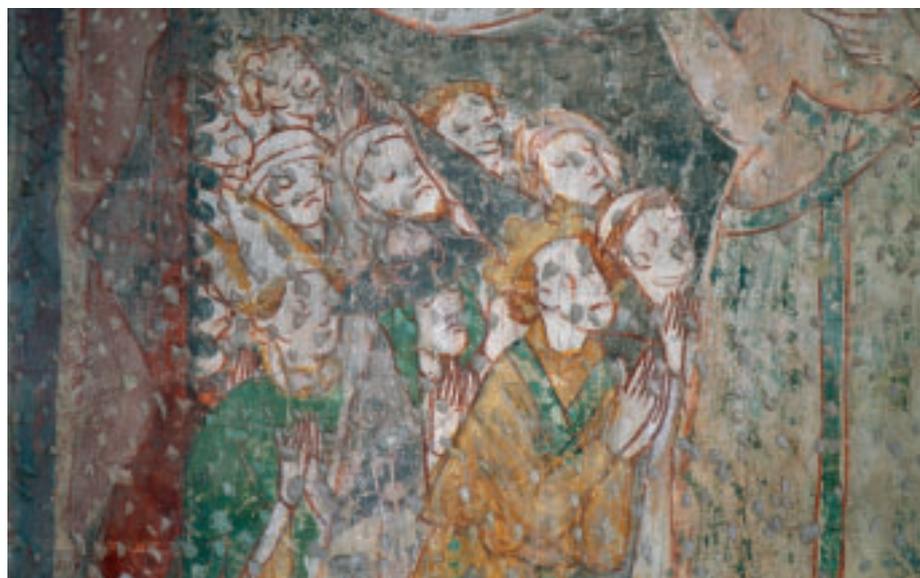
Die figuralen Malereien entstanden in mehreren Arbeitsschritten. Zuerst legte man die Darstellungen mit einer roten Pinselzeichnung auf der hellen Tünche an. Die Zeichnung ist locker und gekonnt mit einer sehr flüssigen Farbe ausgeführt. Zahlreiche Laufspuren und Farbspritzer lassen auf ein schnelles Arbeiten schließen. Mindestens zwei Maler waren an der Ausführung der Vorzeichnung beteiligt, wie unterschiedliche Handschriften belegen (Abb. 6; 7). Auf der Vorzeichnung legten die Maler die deckenden Lokalfarben in Rot, Grün, Gelb und Grau, seltener Blau an. Es folgten die Modellierung in Farbtonvarianten der Lokalfarbigkeit und abschließend die Lichter sowie schwarze Kontur- und Schattenlinien (Abb. 8). Die figürlichen Malereien sind routiniert und frei ausgeführt. Sie weichen oft erheblich von der roten Vorzeichnung ab. Bemerkenswert ist, dass man in manchen Bereichen auch ganz auf die eigentliche Ausführung der Malerei verzichtete, die skizzenhafte Vorzeichnung also sichtbar blieb. Das gilt beispielsweise für die Gesichter der Betenden unter dem Schutzmantel der Madonna an der Südwand (Abb. 9).

9 Südwand, Ausschnitt aus der Darstellung der Schutzmantelmadonna, 2014.

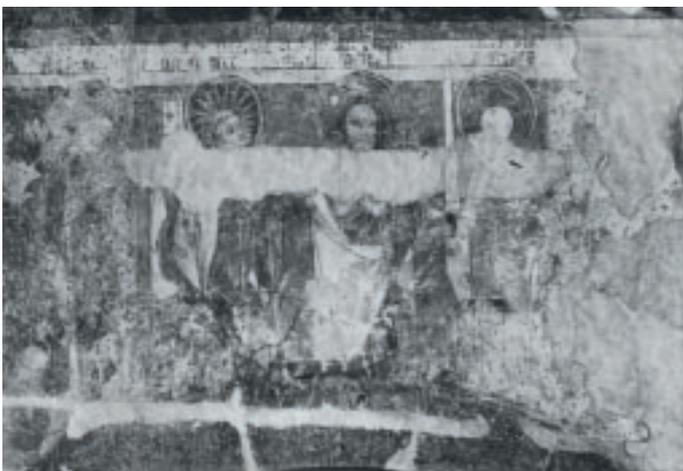
10 Nordwand: Apostel mit Christus, nach Ausführung der Putzergänzungen, 1952.

Den Auftrag zur Restaurierung erhielt der Kunstlehrer Manfred Knittel aus Au bei Freiburg i. Br., der bereits in Tiefenbronn, Oberrotweil und Schopfheim sein Können als Wandmalereirestaurator unter Beweis gestellt hatte. Die Arbeiten erfolgten in enger Abstimmung mit dem Staatlichen Amt für Denkmalpflege Karlsruhe und Emil Lacroix. In einem Zeitungsartikel, der 1952 anlässlich des Abschlusses der Arbeiten erschienen war, wurden die Leitlinien der Restaurierung wie folgt zusammengefasst: „Bei der Restauration (...) hat man sich viel Zeit gelassen. Es ging in erster Linie nicht um das Retuschieren der fehlenden Stellen, sondern um das Erhalten des Kunstwerks als solches. Das Alte und das neu Ergänzte ist bei aller angestrebten Angleichung doch so deutlich getrennt worden, daß es sich abhebt und man nicht von einer Verfälschung sprechen kann. Wo nicht die ursprüngliche Linienführung zu erkennen war, wurde auch nichts nachgezogen. Die unzähligen Pickelhiebe, die sich über die ganze Malerei hinwegziehen und die damals eingeschlagen wurden, als man die Wand verputzte, wurden lediglich mit dem jeweiligen Farbton ausgetupft, nicht aber mit Gips zugemacht. Die Restauratoren haben sich das lange überlegt und sind schließlich zu dieser Lösung gekommen.“ Zur praktischen Umsetzung gehörten eine Reinigung, die Sicherung loser Putzschollen, die Fixierung der Malschichten und die Ergänzung von Fehlstellen im Putz (Abb. 10). Als Bindemittel dienten Kalk und Kasein. Das gilt auch für die Retuschen, die als dünne Farblasuren ausgeführt sind. Knittel tönnte Putzergänzungen und Fehlstellen im umgebenden Lokalfarbtönen ein. Mit Lasuren op-

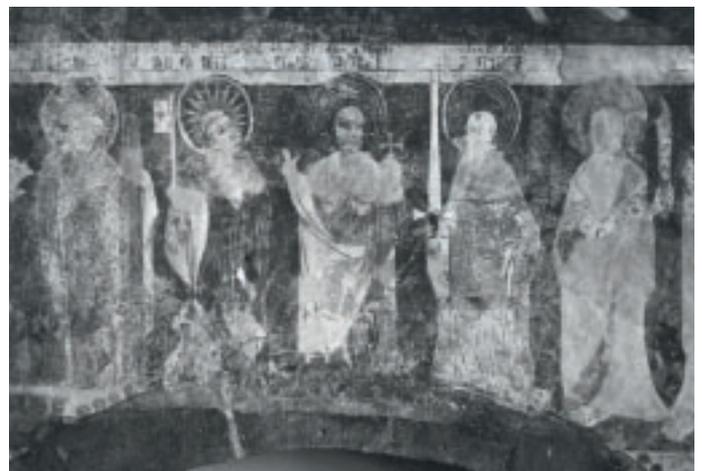
tisch eliminiert wurden außerdem stehen gebliebene Tünchereste und hell hervortretende Hacklöcher. Nach Abschluss der Restaurierung zeigten die Wandmalereien ein homogenes Gesamtbild. Bei näherer Betrachtung blieben jedoch deutliche Verletzungen, Verfärbungen und Unschärfen wahrnehmbar (Abb. 11; 12).

11 Nordwand: Apostel mit Christus, nach Abschluss der Restaurierung, 1952.

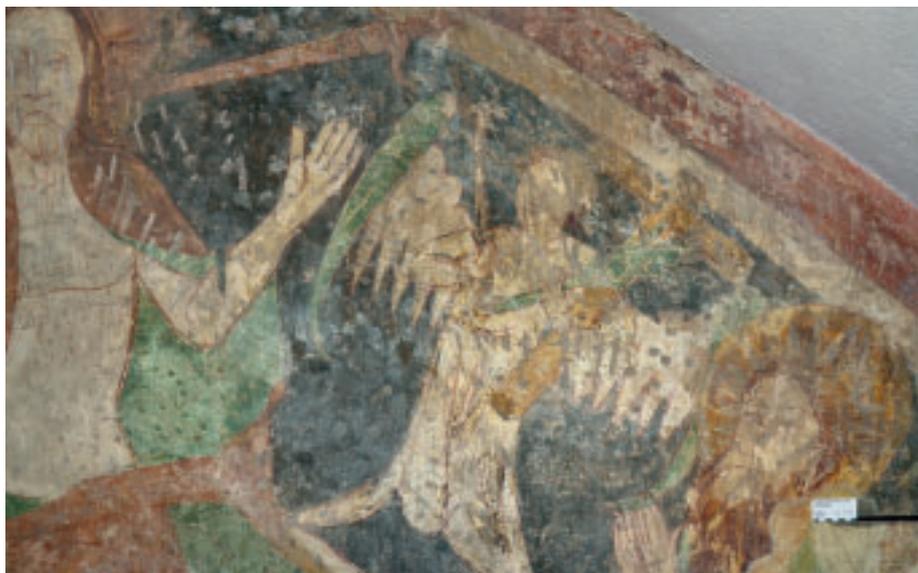
So beschränkte sich die Bearbeitung im Wesentlichen auf eine Abnahme der Oberflächenverschmutzung. Die Schmutzaufgaben hatten eine Dichte erreicht, die die Farbwirkung und die Erkennbarkeit von Details deutlich herabsetzte. Ein zweiter Arbeitsschwerpunkt war die Sicherung von Putzbereichen, die sich in bedenklicher Weise vom Mauerwerk gelöst hatten. Bei der Retusche war besonders bedachtsam vorzugehen. Um nicht unbewusst eigene, zeitgebundene Seh- und Restaurierungsgewohnheiten einfließen zu lassen, bedurfte es eines Korrektivs. Als solches dienten Schwarz/Weiß-Fotografien aus dem Archiv der Karlsruher Denkmalpflege, die nach Abschluss der Restaurierung von 1952 aufgenommen worden waren, sowie Abzüge von Großformatdias des Pforzheimer Fotografen Günter Beck aus dem Jahr 1988. Durch den Vergleich der Fotografien mit dem aktuellen Zustand konnten die zwischenzeitlichen Veränderungen definiert werden. Nur diese Stellen wurden retuschiert. Insgesamt erwiesen sich aber die Veränderungen als so marginal, dass auch die Retuschen eine geringfügige Zutat blieben. So dominieren in der Nahaussicht weiterhin die geschichtlichen Spuren (Abb. 12), während die Wandmale-

12 Nordwand, Ausschnitt aus der Darstellung des Weltgerichts, nach Abschluss der Restaurierung, 2014.
