Die spätbarocken Giebelstuckaturen von Johann Michael Feichtmayr dem Jüngeren am Corps de Logis des Bruchsaler Schlosses Zur Restaurierung eines Fassadenstücks aus dem 18. Jahrhundert

Die Restaurierung der monumentalen Giebelstuckaturen aus dem Jahre 1753 von Johann Michael Feichtmayr auf der Ehrenhofseite am Corps de Logis des Bruchsaler Schlosses erbrachte neue Erkenntnisse über die Werktechnik eines bedeutenden Stuckateurs der Wessobrunner Schule. Vor allem die Verwendung von gipshaltigen Mörteln für Fassadenstuck ist im süddeutschen Raum ungewöhnlich, ebenso die Verwendung von zerstoßenem Glas für einen Stuckmörtel als Sichtoberfläche. Die durch den Glaszuschlag erzeugten Lichtreflexe zeugen von einer großen Experimentierfreudigkeit und einem erstaunlichen materialtechnischen Wissen jener Zeit, die Johann Michael Feichtmayr in seinem Bruchsaler Werk von 1753 auf einzigartige Weise demonstrierte. Die Ende 2015 abgeschlossene Konservierung und Restaurierung der Giebelstuckaturen basiert auf den Werkstoffen und Techniken der historischen Fassungen und zeigt die nachweisliche Beständigkeit historischer Fassungstechniken auf (Abb. 1).

Wilhelm Glaser

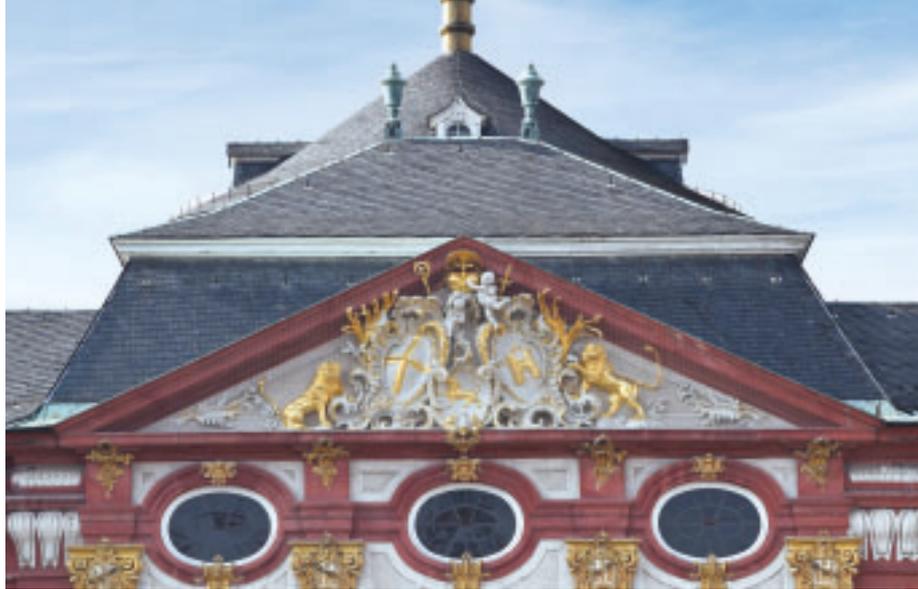
1 Gesamtaufnahme nach der Restaurierung, März 2016.

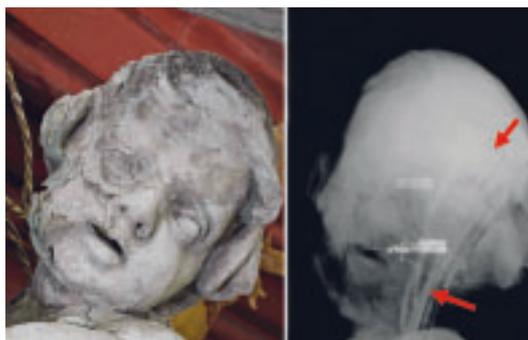
Diese Aufnahmen zeigen, dass im Inneren der Stuckaturen verborgene Gerüste aus dünnen Eisenstäben und Draht vorliegen. Diese dienen als Trag-

2 Rechter Putto. Die Röntgenaufnahme rechts zeigt die Drahtarmierung im Bereich des Kopfes.

konstruktion und weisen erstaunlicherweise keine bedenklichen Korrosionsschäden auf (Abb. 2). An dieses Metallgerüst wurde der Stuckmörtel angetragen. Hierfür wurde kein reiner Gipsmörtel verwendet, sondern ein Gips-Kalk-Mörtel mit hohem Gipsanteil, geringem Kalkanteil und einem feinkörnigen gelblichen Oberrheinsand aus Quarz und Feldspat als Zuschlag. Der Kalkanteil bewirkte neben einer besseren Verarbeitung des Mörtels dessen alkalische Einstellung und verhinderte dadurch die Korrosion der Armierung. Zur Reduzierung des Gewichts vollplastisch ausgebildeter Figuren und Dekorationselemente wurden je nach Volumen teils große Stücke Holzkohle in den noch weichen Mörtel gedrückt, eine Technik, die vor allem bei Innenstuckaturen üblich ist. Der Mörtelkern der Stuckaturen wurde in mehreren Schichten aufgetragen, wobei das rasche Abbinden des Mörtels ein zügiges Arbeiten ermöglichte. Mit diesem Kernmörtel wurden die Stuckaturen am Giebfeld in freiem Anstrich modelliert, wobei die Oberflächen der Rohplastiken, wie die Befunde belegen, mit Zahneisen bearbeitet und so für den Auftrag der Deckschicht vorbereitet wurden. Der darauffolgende Deckmörtel ist ein Kalk-Gipsmörtel mit sehr feinkörnigem Zuschlag und deutlich höherem Kalkanteil, der die Witterungsresistenz des Mörtels erheblich erhöht.

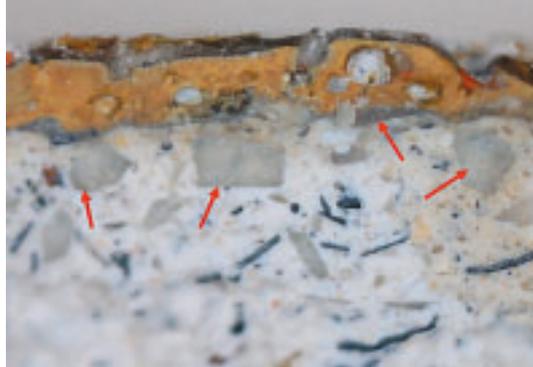
3 Glaspartikel in der oberen Stuckmörtelschicht. Querschliff durch die Deckmörtelschicht und späteren Fassungen. Probe vom Korpus des rechten Löwen.

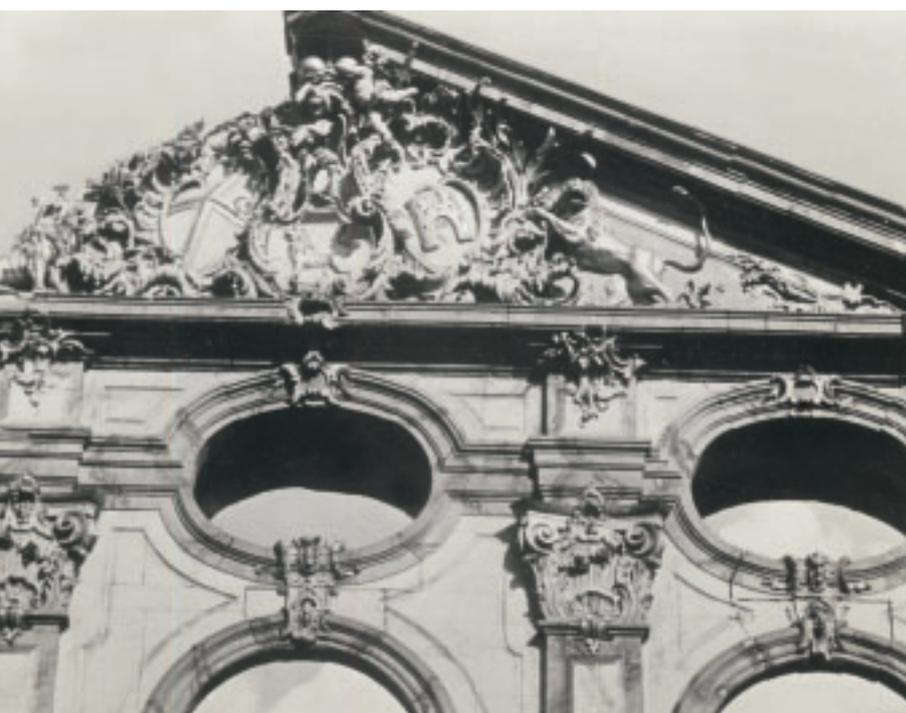
4 Das Giebfeld nach der weitgehenden Zerstörung des Schlosses durch die Bombenangriffe am 1. März 1945.

gänzungsmaterialien, wengleich auch stark beschädigt, bis in die heutige Zeit erhalten hat (Abb. 4). Die letzte Fassung der Giebelstuckaturen wurde bei der Restaurierung 1974/75 im Zuge der Rekonstruktion der Fassadenmalerei Marchinis aufgebracht. Bei den vorangegangenen Restaurierungen der Jahre 1902, 1936 und 1954 waren teils zementhaltige Ergänzungsmörtel verwendet worden, sodass man sich bei der Restaurierung und Neufassung von 1974/75 für eine Mineralfarbe auf Basis von Kaliwasserglas entschied. Als Grundierung für die Vergoldungen sowie der gelb abgefassten Gliederungen und für die zahlreich aufgesetzten Lasuren verwendeten die damaligen Restauratoren moderne Kunstharzdispersionsfarben, die aufgrund der kurzen Trocknungszeiten ein schnelleres Arbeiten ermöglichten.

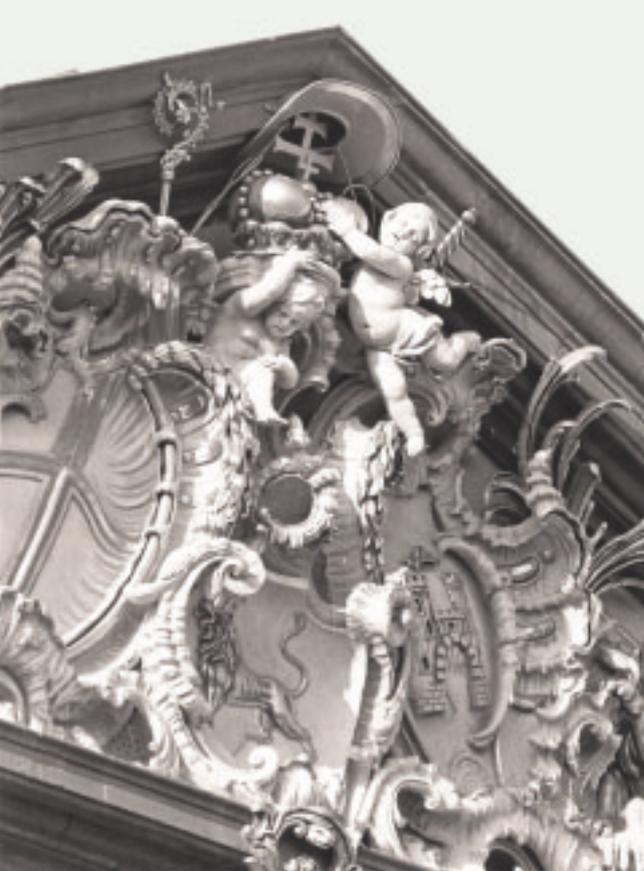
Die Fassung der Stuckaturen wurde der Farbigkeit der rekonstruierten barocken Fassaden angepasst, zahlreiche Lasuren, aufgemalte Schattierungen und künstliche Patina sowie nur noch partiell als Lichthöhungen aufgesetzte Vergoldungen sollten einen gealterten historischen Bestand wiedergeben (Abb. 5).

5 Die Giebelstuckaturen nach Fertigstellung der Restaurierung von 1974/75.

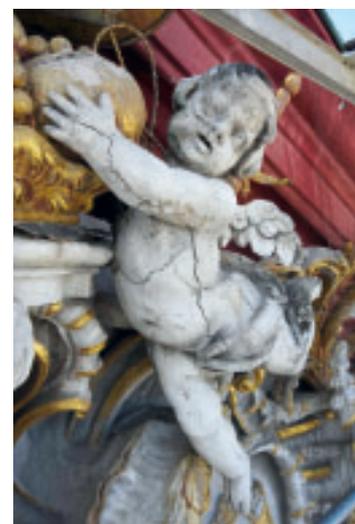
der Fassade weit hervorragenden figürlichen Darstellungen, durch Rostsprengungen an den Armierungen entstanden seien, konnten durch Röntgenaufnahmen widerlegt werden. Statisch bedingte Rissbildungen konnten bis auf wenige Stellen im Bereich von Mauerwerksfugen ebenfalls ausgeschlossen werden, sodass das teils dichte Rissnetz ausschließlich auf Quellvorgänge infolge von Durchfeuchtung und auf die enorme Volumenzunahme gefrierenden Wassers zurückzuführen war. Im Verlauf der 40-jährigen Bewitterung der Giebelstuckaturen seit der letzten Restaurierung von 1974/75 entstanden vor allem in den der Witterung stark ausgesetzten Bereichen Rissbildungen, die bereits zu Abstürzen von Stuckteilen geführt hatten. Der noch erhaltene Bestand war dort teils akut gefährdet und musste sofort notgesichert werden (Abb. 6).

6 Zustand der Stuckaturen im Herbst 2013. Drohende Substanzverluste durch sehr starke Rissbildungen.

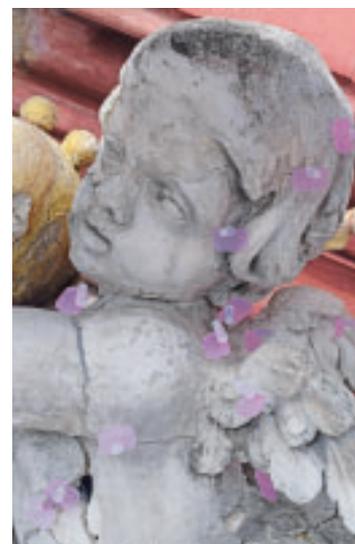
7 Während der Stuckkonservierung. Mörtelinjektionen mit Gipsdispersion.

Die Konservierung des frei stehenden Puttos in der rechten Hälfte des Giebelfeldes stellte dabei eine besondere Herausforderung dar. Dieser war durch die Verwitterung und Zerklüftung jüngerer Kalkmörtelergänzungen über lange Zeit derart stark durchfeuchtet worden, dass der gesamte Korpus aufgrund von Frostsprengung förmlich zu zerplatzen schien. Hier wurden zunächst alle Risse abgedichtet und gleichzeitig Injektionsschläuche und Kanülen gesetzt, durch die ein auf die historische Gipsmörtelsubstanz abgestimmter, dünnflüssiger Injektionsmörtel auf Basis eines so genannten Autoklavengipses injiziert wurde. Hierbei handelt es sich um eine spezielle Mineralform des Gipses, der unter Luftabschluss gebrannt wird und dadurch wasserbeständiger als herkömmlich gebrannter Gips ist. Feine Risse und Hohlräume wurden zunächst mit einer Suspension (Aufschwemmung) aus Gips in Alkohol injiziert, so konnte der Gips ohne abzubinden selbst in feinste Riss Hohlräume transportiert werden. Die nachträgliche Injektion von Wasser ließ den Gips abbinden und ermöglichte so die Verfüllung und Verklebung von dünnen Schalen und losen Stuckteilen zur Stabilisierung der gesamten Gipsplastik (Abb. 7).

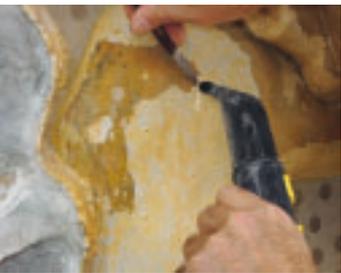
8 Abnahme kunstharzgebundener Mörtel- und Fassungsschichten von 1974 am rechten Löwen mit Heißdampf. Darunter liegen die historischen Fassungen.

Als Zuschlag für den an den Giebelstuckaturen auf dieser Bindemittelbasis verwendeten Ergänzungsmörtel wurde ein entsprechend dem originalen Stuckmörtel gelblich-braun gefärbter, quarzhaltiger Sand vom Oberrheintal gewählt, sodass Zusammensetzung und Farbigkeit dieses Mörtels dem bauzeitlichen Stuckmörtel sehr ähnlich sind. Neben der Sicherung und Ergänzung der Stucksubstanz sowie der Optimierung des Wasserablaufes an Vertiefungen, in denen sich Regen- und Schmelzwasser sammeln konnten, war die Wiederherstellung einer wasserabweisenden Beschichtung zentraler Bestandteil des Konservierungskonzepts. Entsprechend der historischen Fassung der zweiten Phase wurde für die Neufassung ein wasserresistenter Ölanstrich auf Basis von Bleiweiß und Leinöl gewählt. Um für diesen einen langfristig stabilen und tragfähigen Malgrund zu erhalten, mussten alle kunstharzgebundenen Mörtel- und Farbschichten der Restaurierung von 1974/75 und damit auch die darauf liegende letzte Ölvergoldung in einem aufwendigen Heißdampfverfahren komplett entfernt werden (Abb. 8).

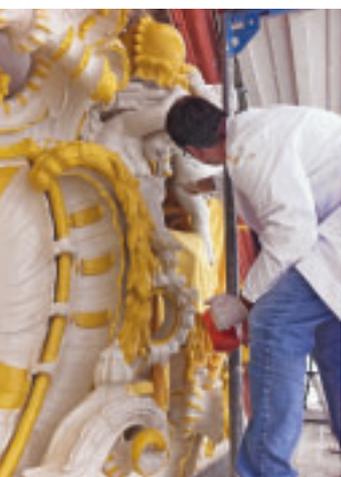
10 Neufassung der Stuckaturen mit Bleiweißölfarbe.

baut, hier wurde die Leinöl-Bleiweißfarbe entsprechend der historischen Fassung mit Goldocker abgetönt (Abb. 10).

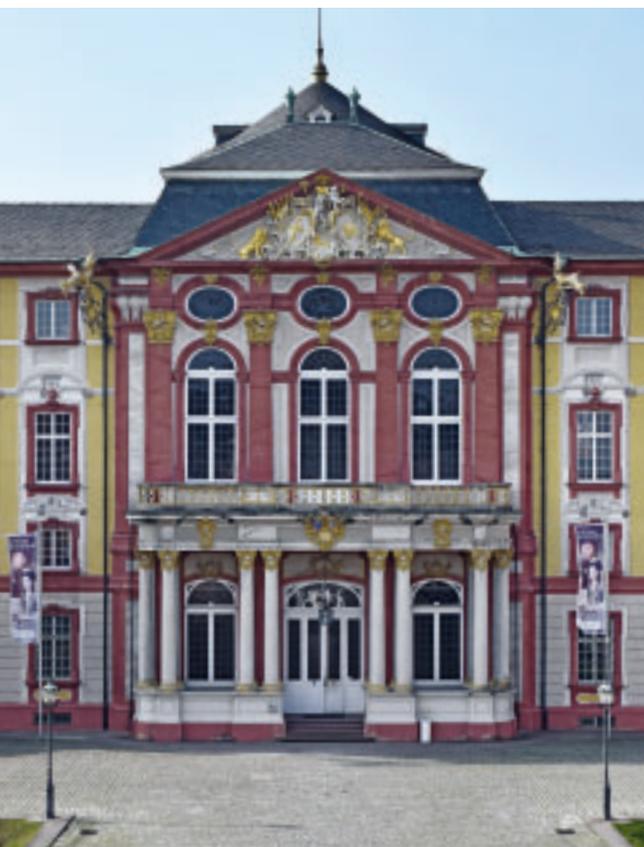
11 Endzustand nach der Vergoldung.

Die heutige Fassung zeigt somit nicht die von Feichtmayr materialsichtig konzipierte erste Weißfassung der Giebelstuckaturen mit einer raffinierten Lichtreflexion eingearbeiteter Glassplitter, sondern die zweite Fassung aus der Zeit nach 1755. Diese weist eine Gliederung in Weiß und Gold auf und ist aufgrund der Verwendung von traditioneller Bleiweißölfarbe besonders wetterbeständig. Auf die am Original nicht belegbaren Schattenläsuren und malerischen Modellierungen an den Goldpartien der letzten Restaurierung wurde zugunsten der überragenden Plastizität und Qualität der Stuckaturen Feichtmayrs verzichtet (Abb. 11). Durch die sehr gute Zusammenarbeit und intensive Betreuung des Projekts durch die Bauleitung

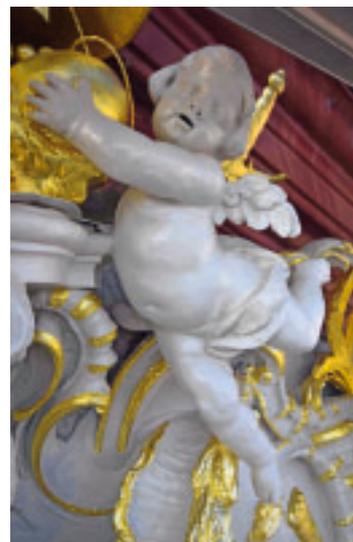
12 Gesamtansicht des Mittelrisalites nach der Restaurierung, März 2016.

der Vermögen und Bau Baden-Württemberg und des Landesamtes für Denkmalpflege war es möglich, die über 12 Monate dauernde Konservierung und Restaurierung dieser herausragenden Stuckaturen auf sehr hohem Qualitätsniveau durchzuführen. Die Konservierung der Gipsstuckaturen Feichtmayrs durch eine Beschichtung mit Bleiweiß-Leinölfarbe greift auf eine am Objekt bewährte traditionelle Fassungstechnik zurück und ermöglicht somit den langfristigen Erhalt dieses einzigartigen Kunstwerkes (Abb. 12).
