Denkmalpflege in Baden-Württemberg

NACHRICHTENBLATT DER LANDESDENKMALPFLEGE

2/2017 46. Jahrgang

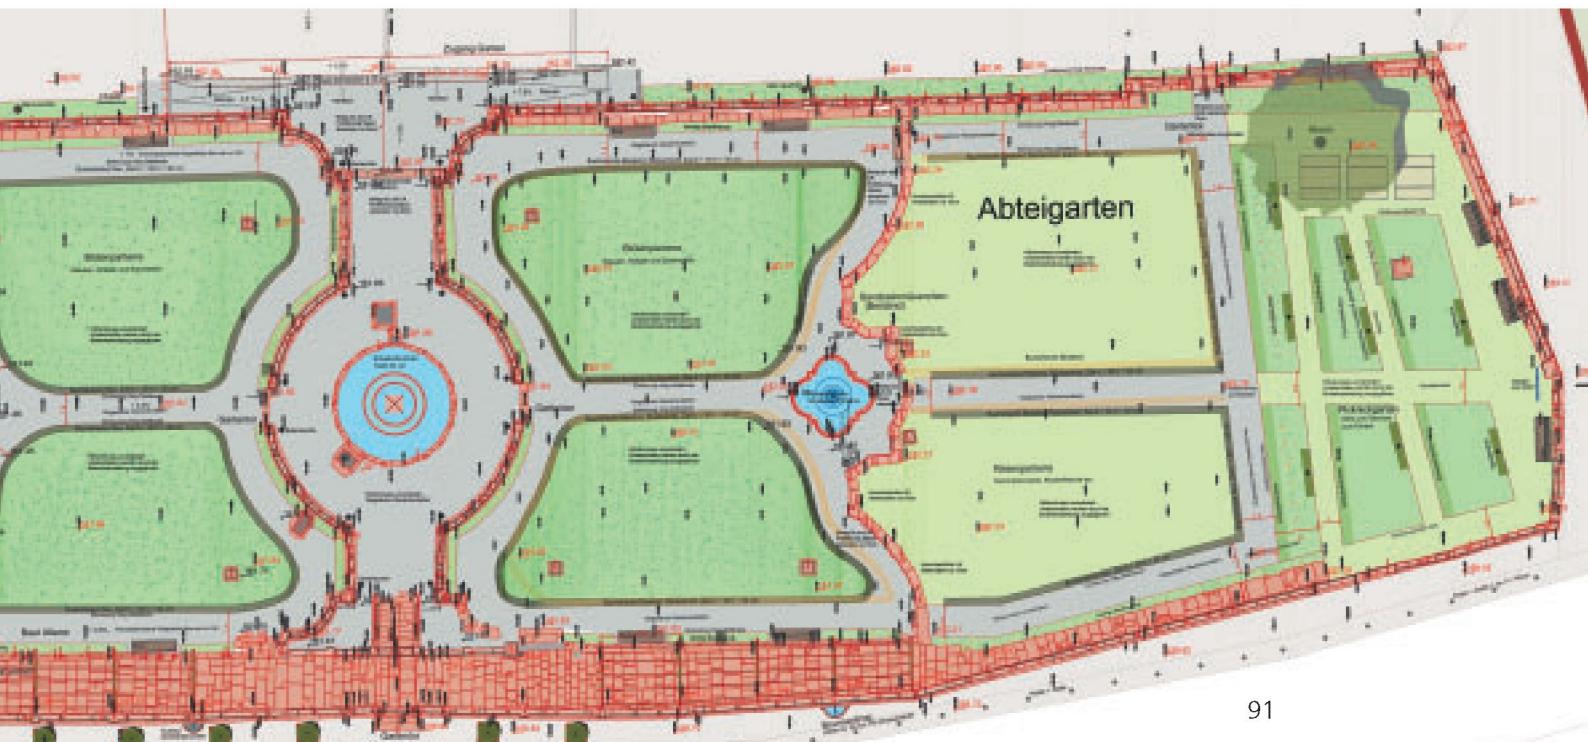
5 Entwurfsplan für den Abteigarten 2015, Landschaftsarchitekten Planstatt Senner.

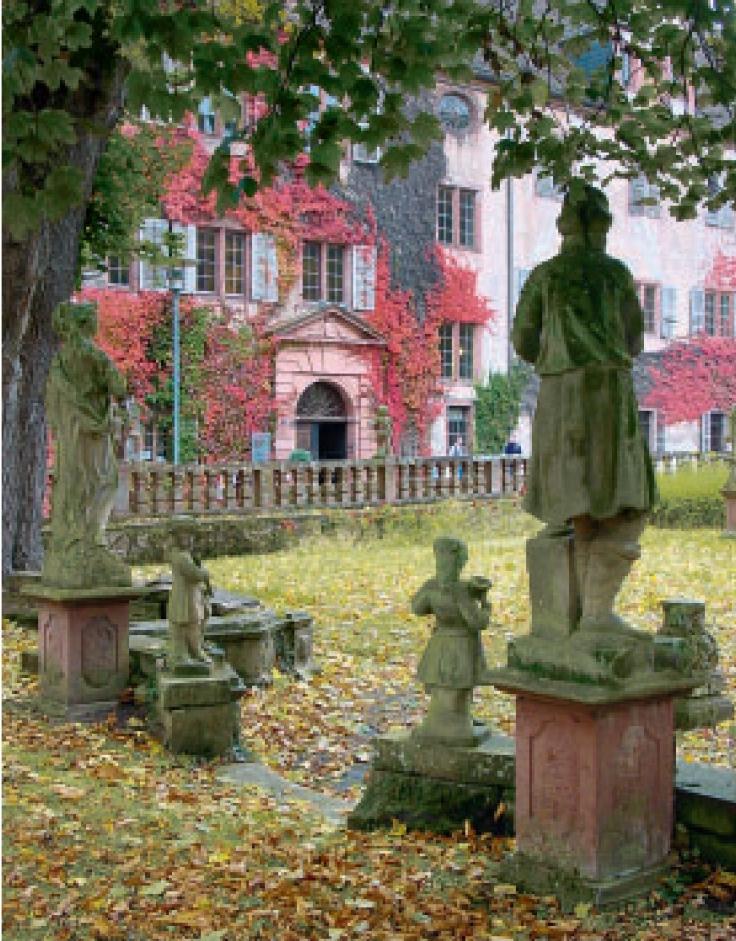
1 Die figürliche Ausstattung stammt aus der Zeit des Barocks und war witterungsbedingt stark beschädigt (Vorzustand).

Jahren sind dokumentiert, jedoch stellen diese vornehmlich kleinere selektive Eingriffe dar. Die originalen Sandsteinskulpturen aus der Zeit des Barocks waren über drei Jahrhunderte der Witterung ausgesetzt und dementsprechend angegriffen (Abb. 1; 3). Zum Schutz der Figuren wurden seit den 1980er Jahren Einhausungen während der Wintermonate angebracht. Dank dieser Maßnahme war der Gesamtbestand zwar gefährdet und in einem äußerst kritischen, aber konservierbaren Zustand. Auch die umfassende Balustrade war reparaturbedürftig und die den Garten umlaufende Mauer aufgrund von Wasserschäden marode und teilweise einsturzgefährdet.

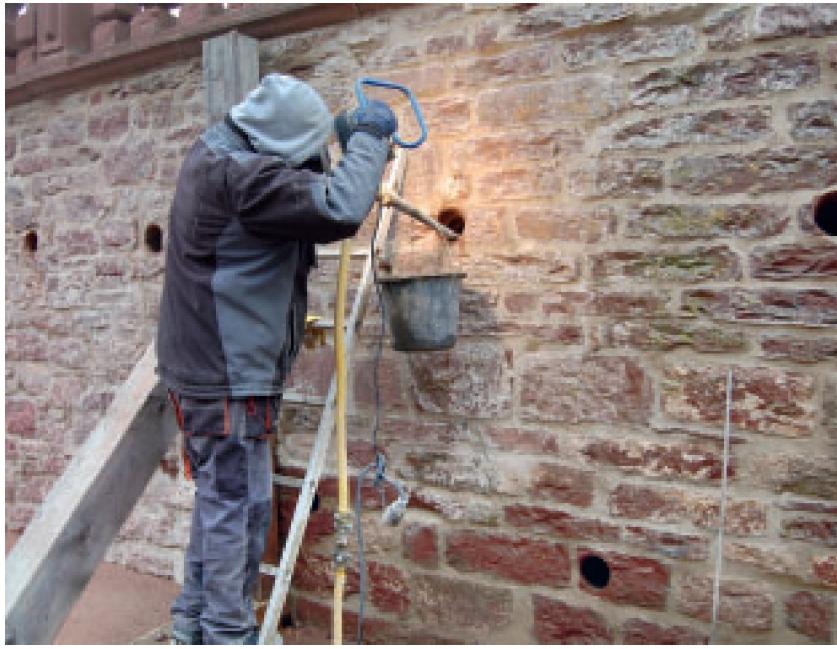
5 Bohrungen für Zuganker nach Vorgabe des Statikers. Die Bohrlöcher wurden anschließend geschlossen.

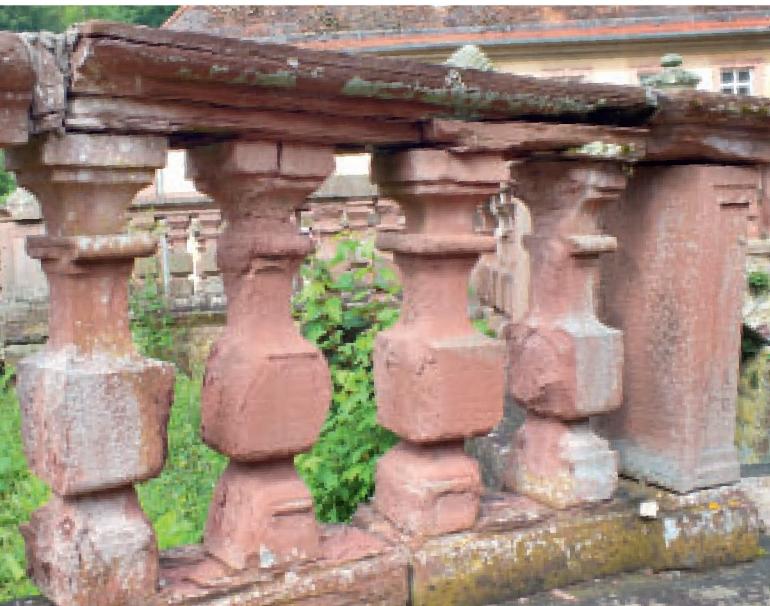
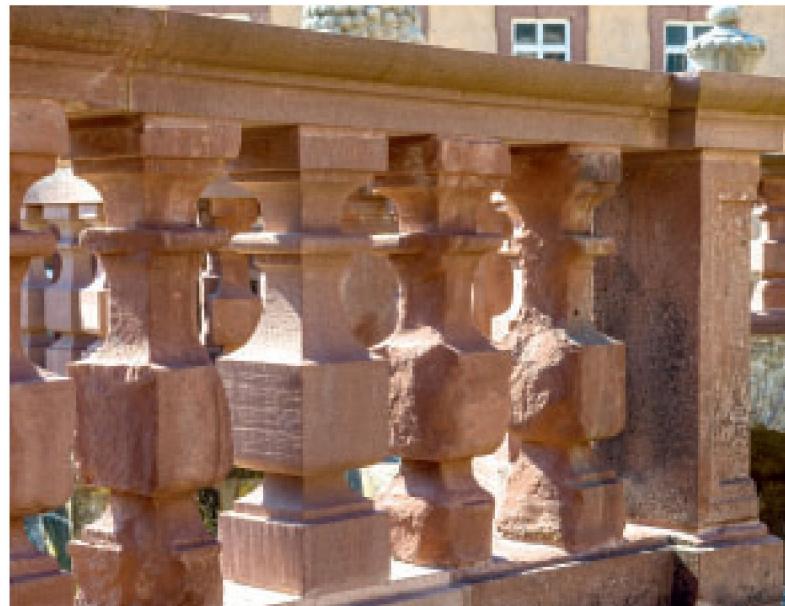
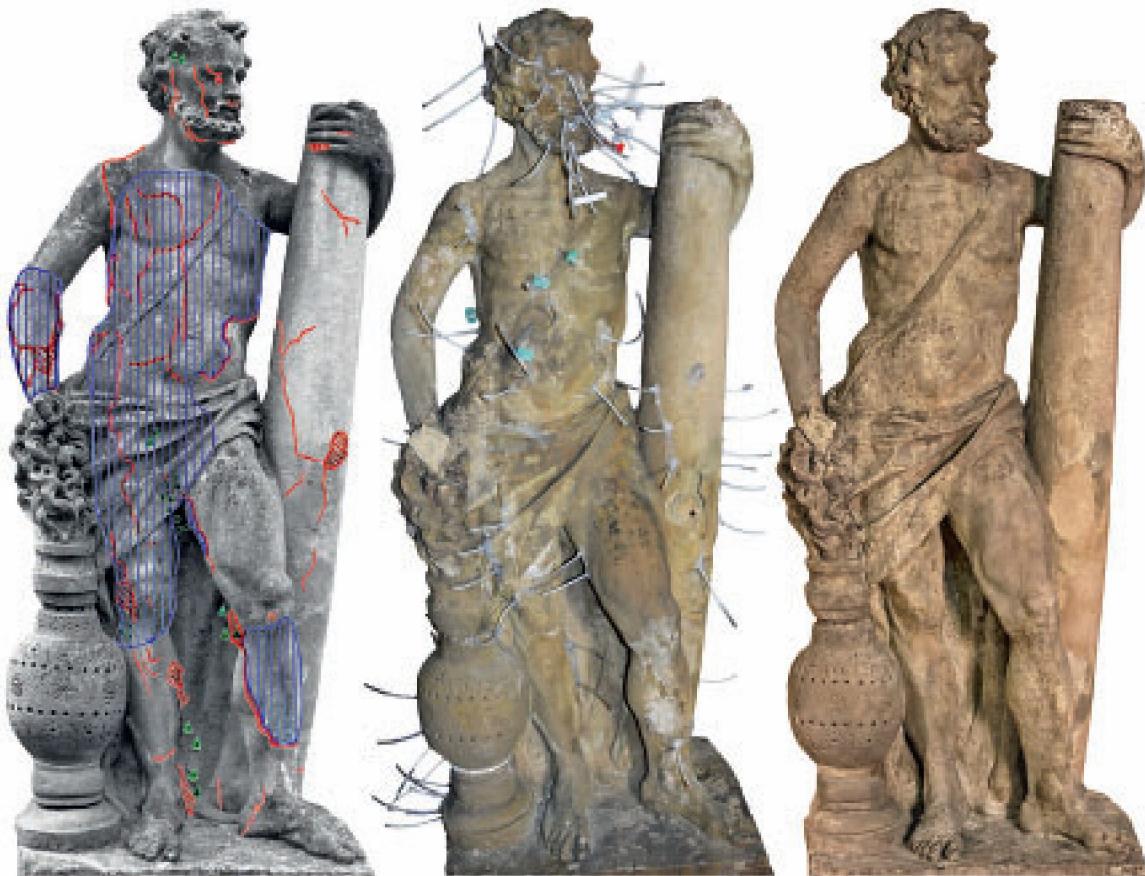
8 Links: Vorzustand mit Kartierung verschiedener Schäden; Mitte: während der aufwendigen Konservierungsmaßnahmen, hier die Riss- und Schalenverfüllung; rechts: nach der Restaurierung.

Der Skulpturenschmuck wies zahlreiche Schadensbilder und unterschiedliche Verfallserscheinungen auf (Abb. 8). Auf Grundlage der Schadenskartierung von 1998 wurde die intensive Bestandsaufnahme nach neuesten wissenschaftlichen Erkenntnissen an den Skulpturen fortgesetzt. Eine zusätzliche Fotodokumentation und zahlreiche restauratorische Befunduntersuchungen der zwischenzeitlich neu aufgetretenen Schäden gingen der Konservierung voraus. Im Jahr

Zu Beginn erfolgten Reinigungsarbeiten an den Sandsteinkunstwerken, um die Oberflächen von schädlichen Moosen, Flechten und weiteren witterungsbedingten Ablagerungen zu befreien. In Teilbereichen war eine Salzreduktion notwendig. Rissbildungen und Abschieferungen wurden durch die Verfüllung mineralischer Bindemittel wieder geschlossen oder mit Hinterfüllmörtel gekittet. Die Oberflächen der teils porösen, absandenden Steine sind strukturell gefestigt worden, um dadurch den Sandsteinen das verlorene mineralische Bindemittel zurückzugeben. Abgebrochene Steinreste, die im Laufe der Jahre durch den Eigentümer gesichert werden konnten, wurden an der jeweiligen Figur wieder angebracht. Nicht erhaltene Fehlstellen wurden jedoch nicht rekonstruiert, sondern lediglich die porösen Oberflächen gefestigt und mit einer Schlämme geschlossen. Alte Metalldübel und unsachgemäße Ergänzungen vorange-

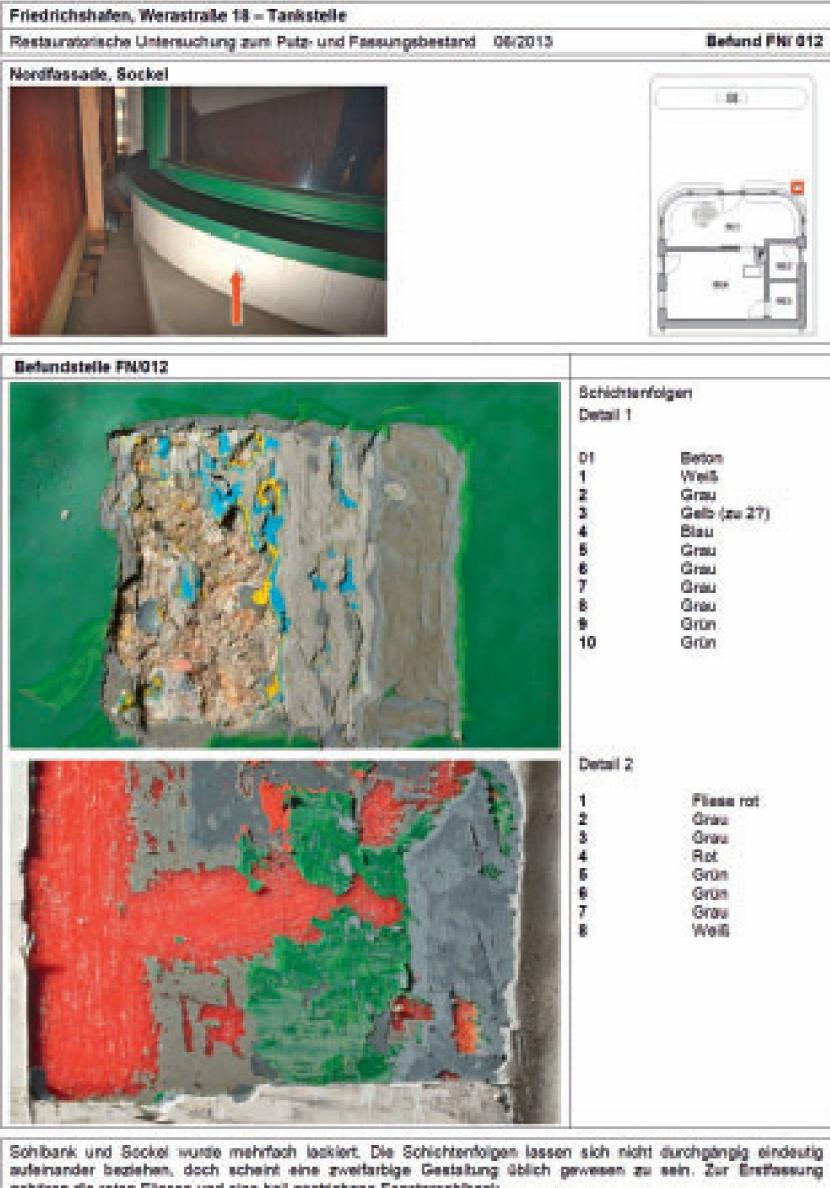
5 Befundblatt der restauratorischen Bestandsklärung zu den Farbschichten im Sockelbereich von 2013.

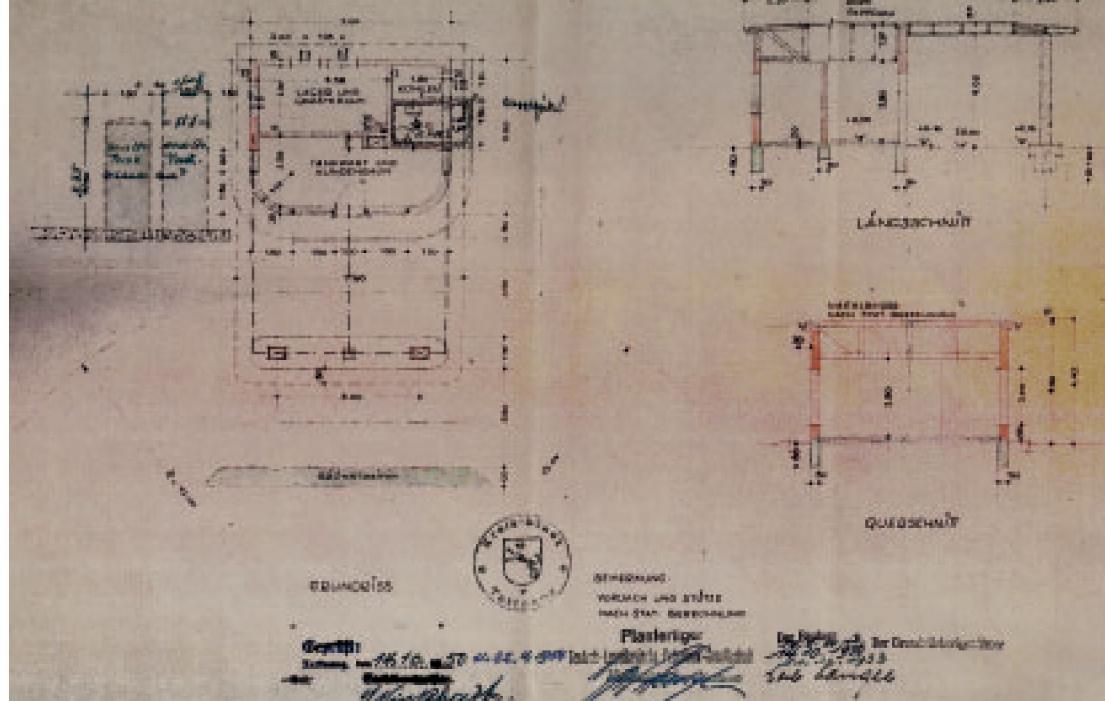
9 Baugesuch für die Tankstelle Tettnang 1950. Die ursprünglich auch in Friedrichshafen vorgesehene Dachkonstruktion – Fischbauchfachwerkträger mit einer an Hängeeisen abgehängten Rabitzdecke – ist im Querschnitt rechts oben zu erkennen.

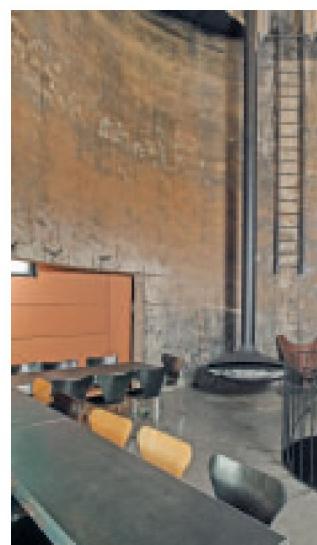
9 Im ehemaligen Wasserbehälter entstand ein Aufenthaltsraum. Auf der linken Seite erkennt man das aus dem Beton gesägte Segment, dahinter ein Fenster in der Turmaußenwand. Nach oben war der Behälter von Anfang an offen.

Um das ursprünglich dem Wasserbehälter vorbehaltene Raumvolumen des Turms nutzen zu können, wurde der Betontank durch Heraussägen eines Segments geöffnet und damit zugänglich gemacht (Abb. 9). Alle technischen Einrichtungen verblieben aber ebenso wie beispielsweise die alten Leitern an der Wand in situ erhalten (Abb. 6). Dazu passt, dass man auf eine Bearbeitung der Oberflächen weitgehend verzichtete. Dadurch wirkt der Beton zwar auf den ersten Blick wie künstlerisch gestaltet, doch beim zweiten Hinsehen erschließt sich, dass die historischen Kalk- und Rostablagerungen das Farb- und Strukturspiel hervorrufen (Abb. 10).

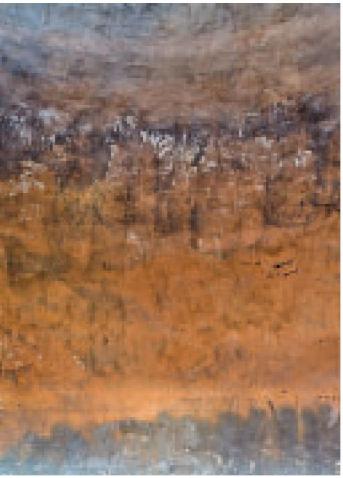
10 Kein Kunstwerk!
Rostspuren und Kalkablagerungen überziehen auch heute noch die Innenwände des Wassertanks.

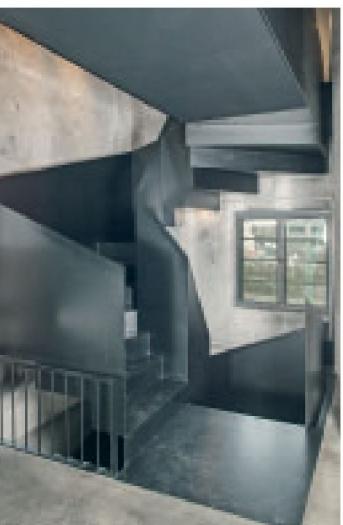
11 Die Etagen unter dem Wassertank werden durch eine neue Treppenanlage erschlossen.

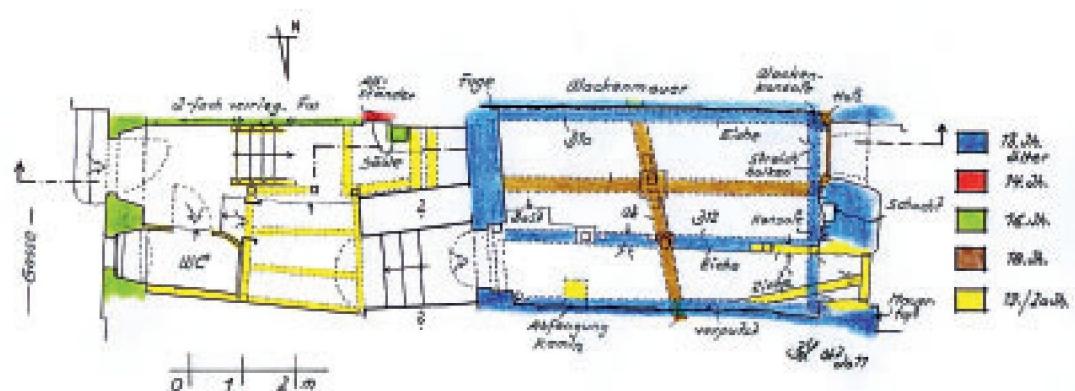
2 Baualtersplan. Grundriss Erdgeschoss und Hochkeller, 2011.

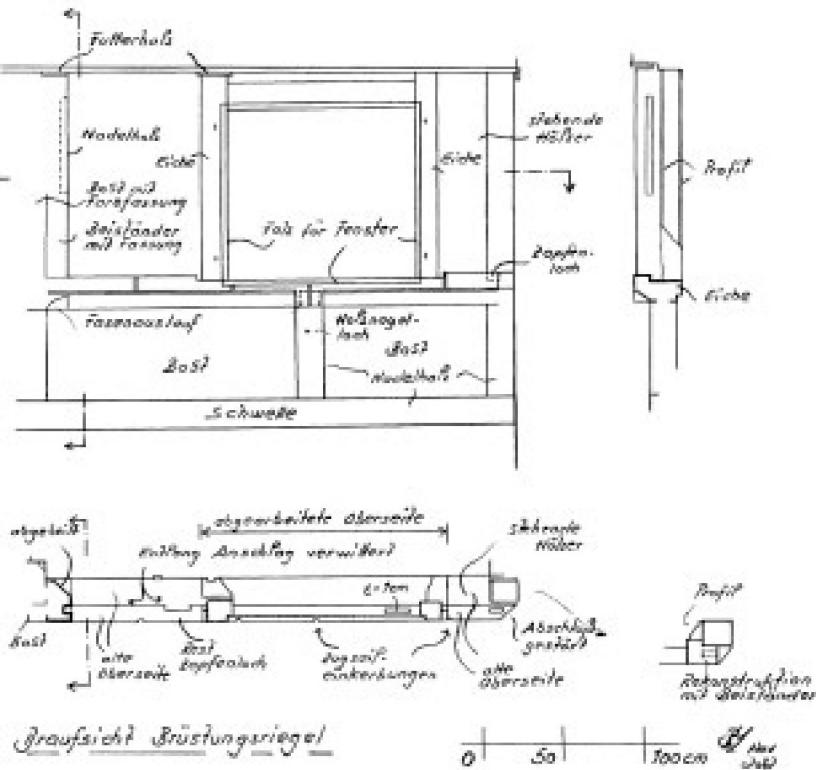
5 Detailaufnahme des Fassadenfachwerks mit Resten des Fenstererkers, 2012.

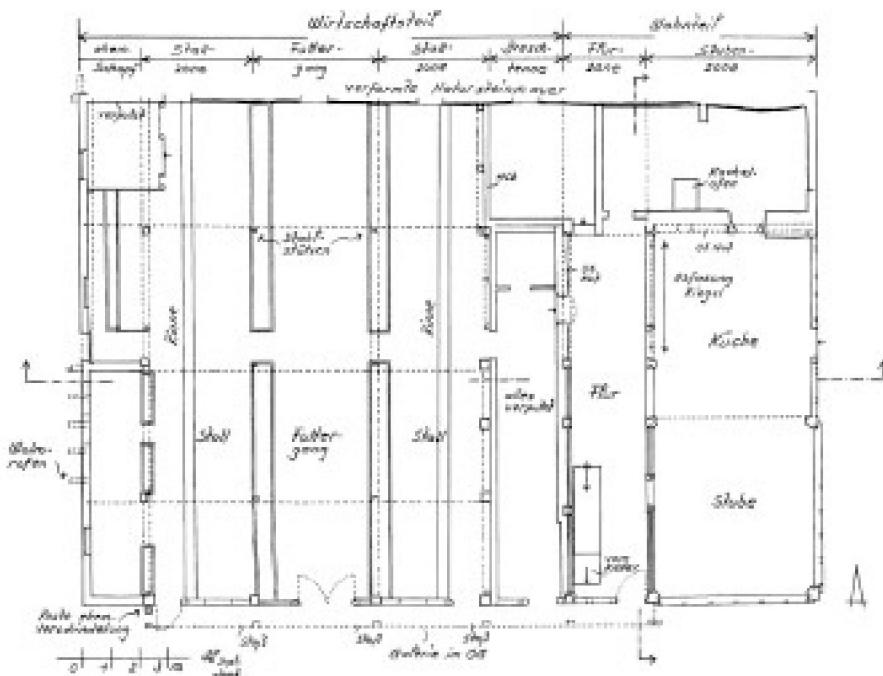
2 Grundriss Erdgeschoss mit Nutzungszonen.

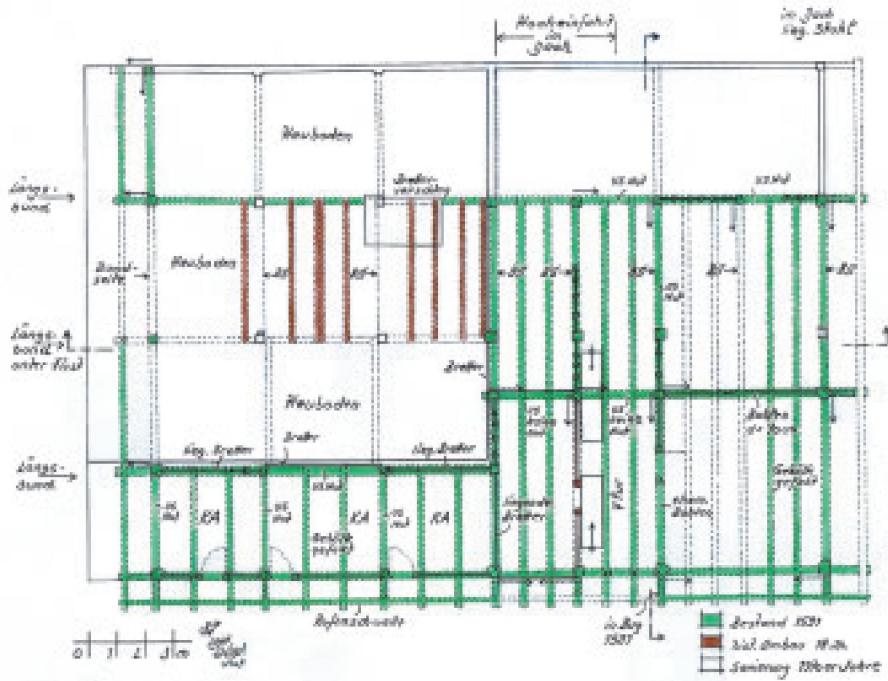
4 Baualterskartierung,
Grundriss Obergeschoss.

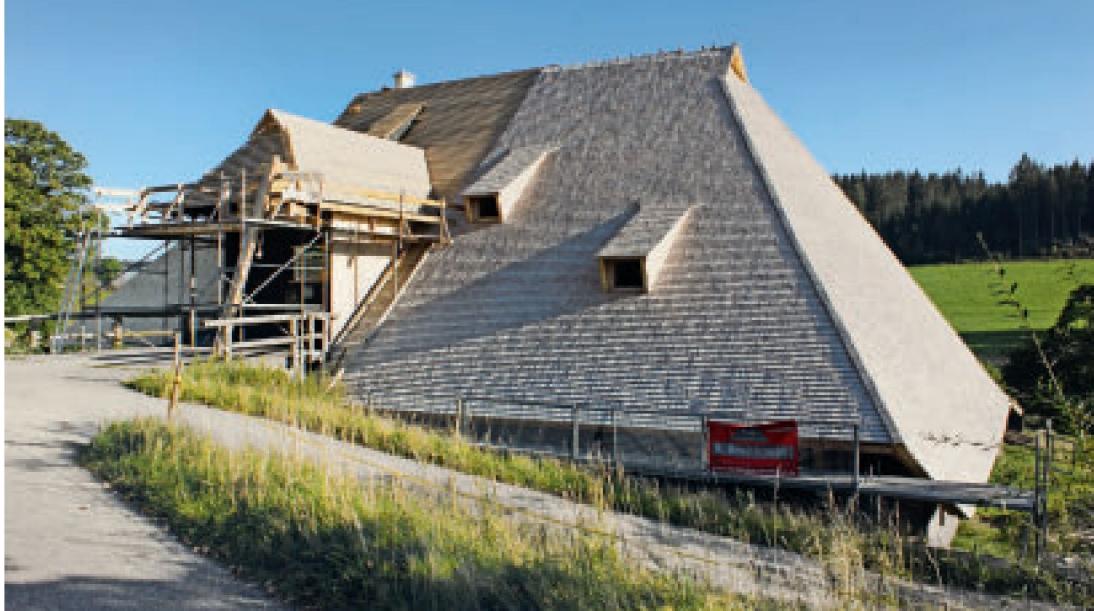
12 Holzschindel als neue Dachdeckung, während der Baumaßnahme von Norden 2014.

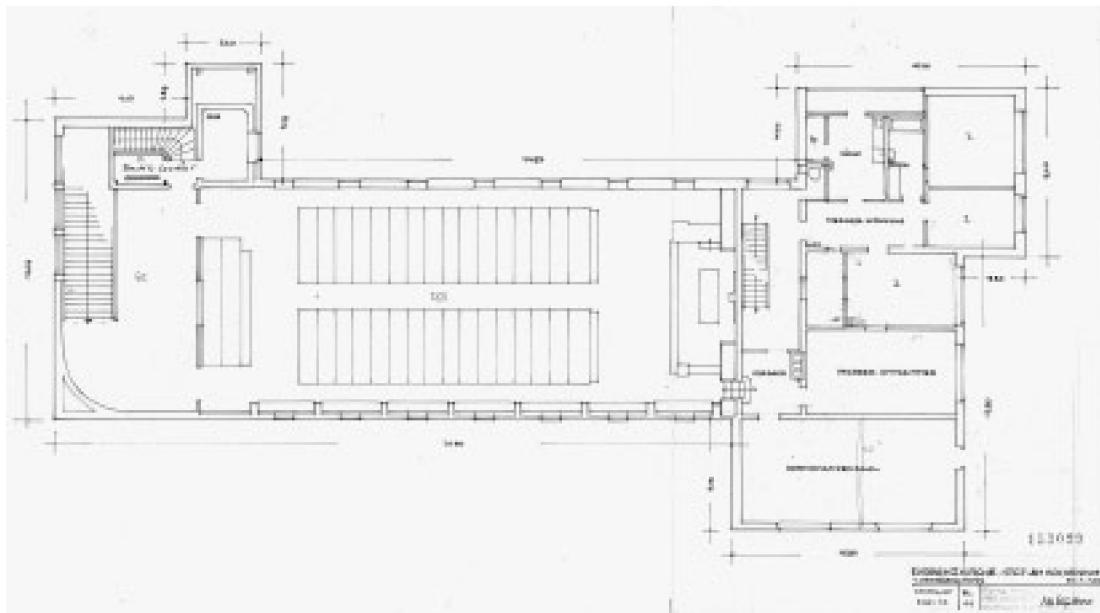
2 Das Gebäude umfasst ein vielfältiges Raumprogramm. Der eigentliche Kirchenraum befindet sich im ersten Obergeschoss. Grundriss von 1963.
