# DENKMALPFLEGE IN BADEN-WÜRTTEMBERG

NACHRICHTENBLATT DER LANDESDENKMALPFLEGE

4 | 2007

# Höfesterben und baulicher Verfall unserer Dörfer Scheunen-Umnutzung statt Abbruch

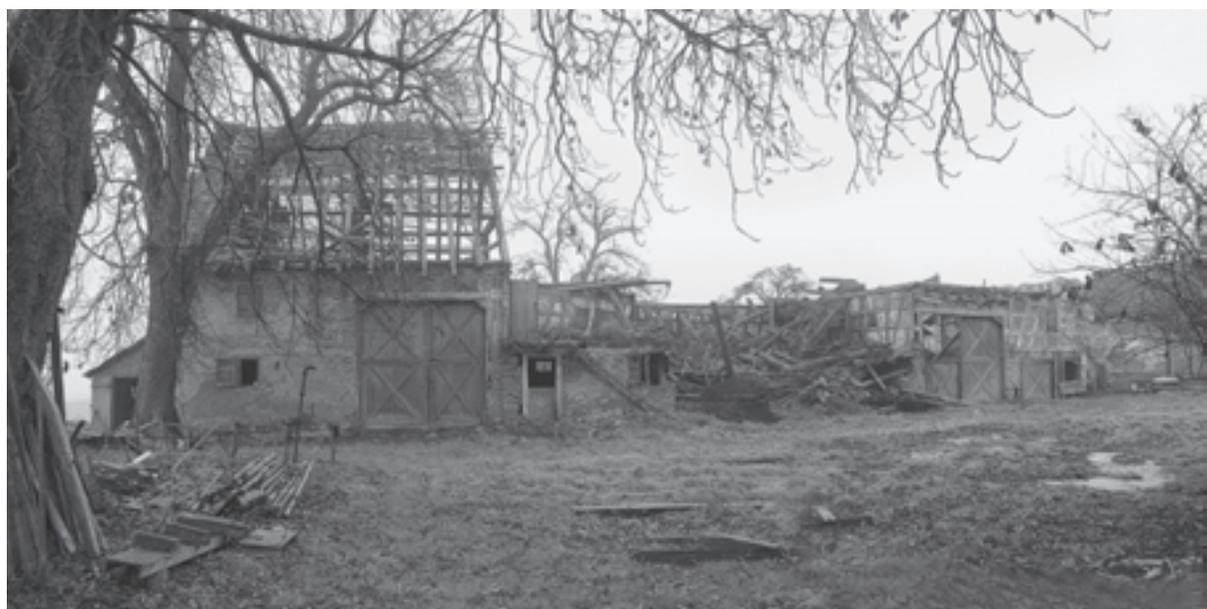
*1 Das Hinterland des westlichen Bodensees war einst die Kornkammer der Schweiz und durch große Scheunen, oft Doppelscheunen, geprägt. Heute ist der Landstrich verarmt. „Hier sieht es ja aus wie in Mecklenburg-Vorpommern!“ hat ein Denkmalpfleger aus der Landeshauptstadt erstaunt geäußert.*

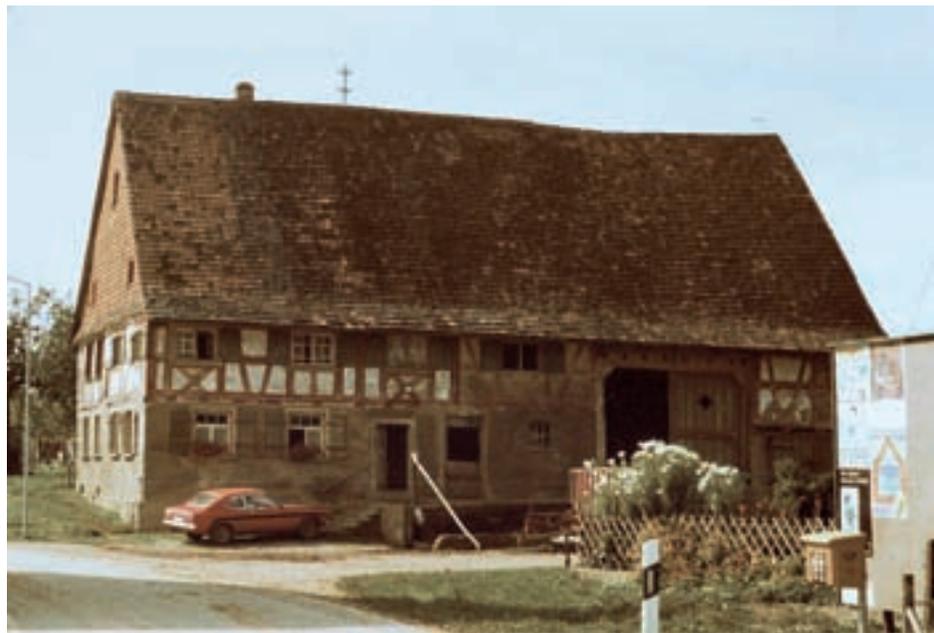
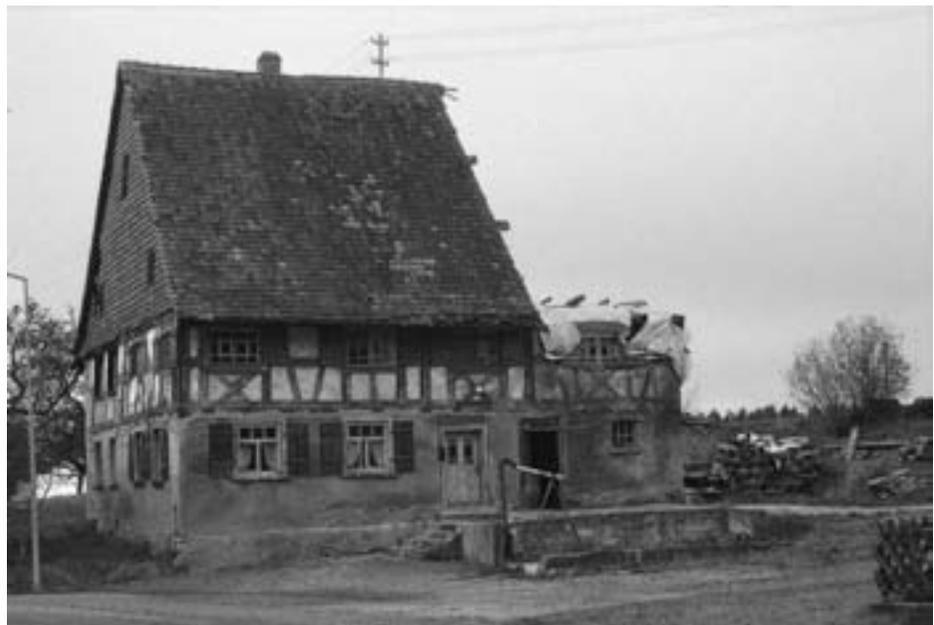
2 Ein stattliches Quereinhaus aus dem 18. Jahrhundert, Foto 1981.

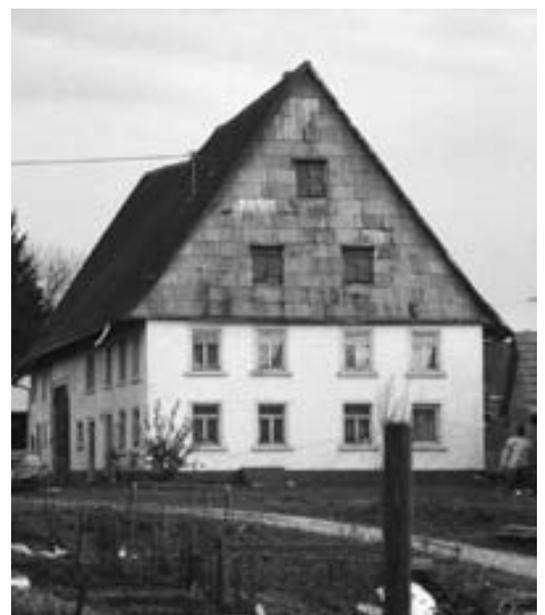
4 Das stattliche Quereinhaus aus dem späten 18., frühen 19. Jahrhundert ist das Haupthaus eines Gehöfts samt Backhaus und Speicherbau mit Altenwohnteil. 1997 wurde es fotografiert und als Kulturdenkmal erfasst, 1999, nachdem der Ökonomieanteil eingestürzt war, musste es aus der Liste gestrichen werden.

Dieser Wandel ist oft mit großer wirtschaftlicher Härte für die Betroffenen verbunden. Nach außen wird dies so gut es geht verborgen. Die Anwesen werden im Rahmen des Möglichen weiterhin gepflegt. Denkmalpfleger gewinnen bei Innenbesichtigungen, bei denen es immer um die Bewertung der Bausubstanz und der historischen Ausstattung geht, nebenbei auch Einblicke in die Lebenssituation der jeweiligen Bewohner. Bisweilen ist die Armut erschütternd. Es regnet zum Dach herein, manchmal sogar in die noch bewohnten Räume. Die Decke hängt herunter, man behilft sich mit einem untergestellten Eimer. Dächer über Scheunenteilen stürzen mit lautem Krachen ein, während die alten Menschen nebenan im Wohnteil leben (Abb. 1–4).

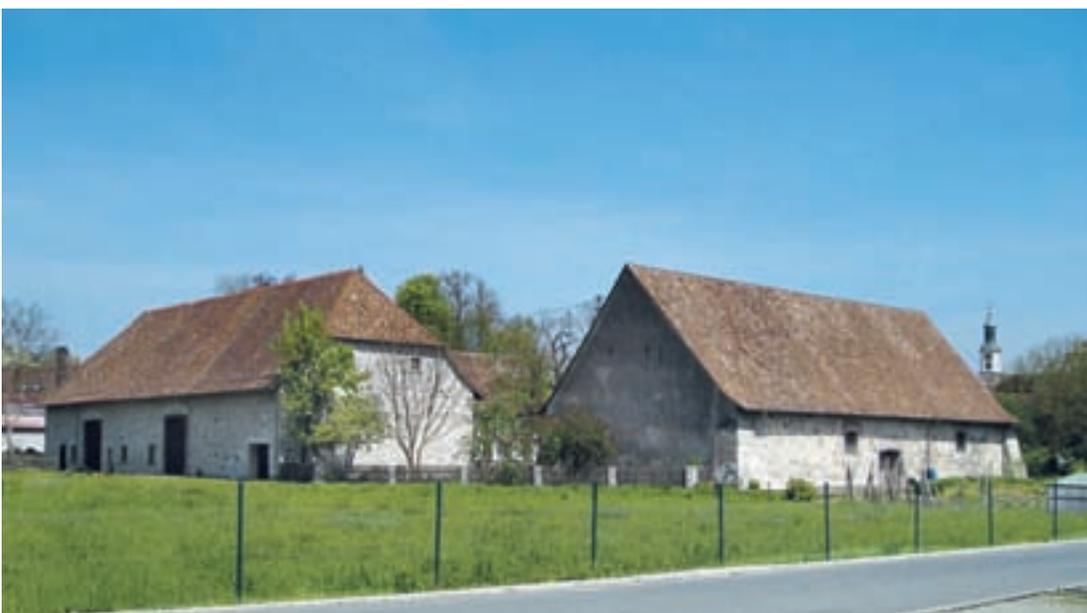
*5 Eine der beiden Zehntscheunen vom Kellhof des Klosters Petershausen in Hilzingen. Sie war an einem heute verschwundenen Wappen früher auf 1726 datiert. Bauschäden und abgerutschte Ziegel gefährdeten den Bestand des Gebäudes.*

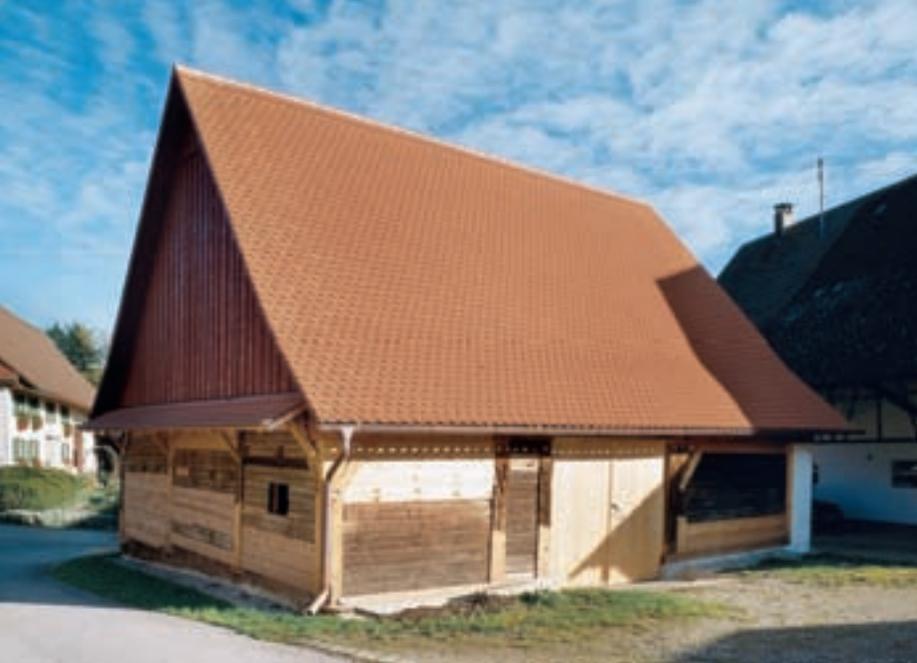
7 Hofscheune des 17. Jahrhunderts in Deggenhausertal-Wittenhofen, Zum Hohen Stein 1 Bodenseekreis). Sie wurde reparierend instand gesetzt und wird als Abstellraum gering genutzt. Die Maßnahme ist ablesbar an der hellen Farbe der ausgetauschten und noch nicht verwitterten Hölzer. Zustand 2006.

Bei manchen Ökonomiegebäuden, oft bei besonders stattlichen Bauten wie zum Beispiel alten Zehntscheunen, die nicht oder nur gering genutzt werden, sind die von der Denkmalpflege anerkannten, förderfähigen Kosten bei einer „Einmottung“ besonders hoch. Diese Gebäude und insbesondere ihre Dächer werden so weit instand gesetzt, dass sie die nächsten Jahrzehnte funktionslos oder mit einer gelegentlichen Sommernutzung überdauern können, bis eine denkmalverträgliche neue Nutzung gefunden wird. Zum Beispiel wurden die beiden Zehntscheunen aus dem 18. Jahrhundert in Hilzingen (Landkreis Konstanz), die heute engagierten Privatleuten gehören, „eingemottet“, (Abb. 5, 6). Die Instandsetzung von Zehntscheune und Kelter in Denkendorf für eine Geringnutzung wurde 2001 in Heft 30 der Zeitschrift „Denkmalpflege in Baden-Württemberg“ vorgestellt (211ff.). Auch bei seltenen Ökonomiegebäuden wie Speichern oder Hofmühlen ist, ebenso wie bei Hofscheunen, die Instandsetzung ohne oder mit einer nur geringen Nutzung möglich. Das zeigen vorbildliche Beispiele aus dem Bodenseekreis (Abb. 7–11).

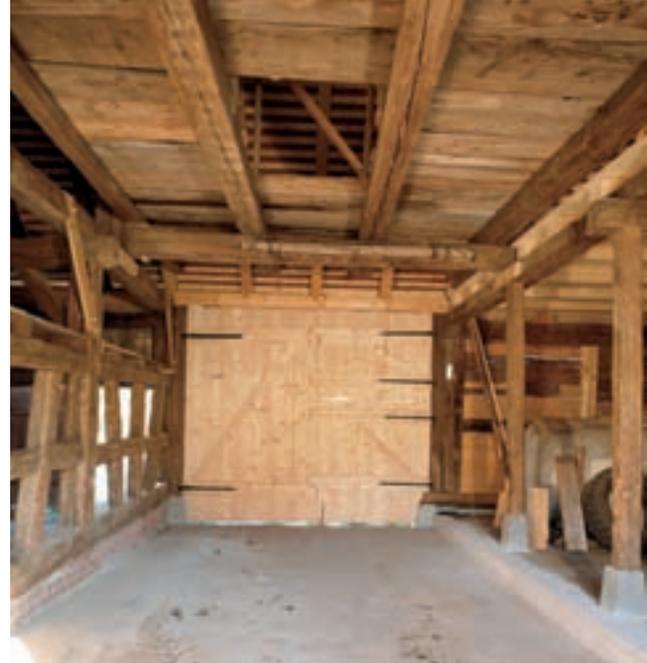
8 Innenansicht derselben Scheune nach der reparierenden Instandsetzung, Blick über die Tenne zum Tennentor. An der linken Trennwand zur Wagenremise ist ein überblattendes Kopfband, das in hellem Holz erneuert ist, zu sehen. Diese Holzkonstruktion mittelalterlichen Ursprungs ist ein Kriterium dafür, diese Scheune ins 17. Jahrhundert zu datieren.

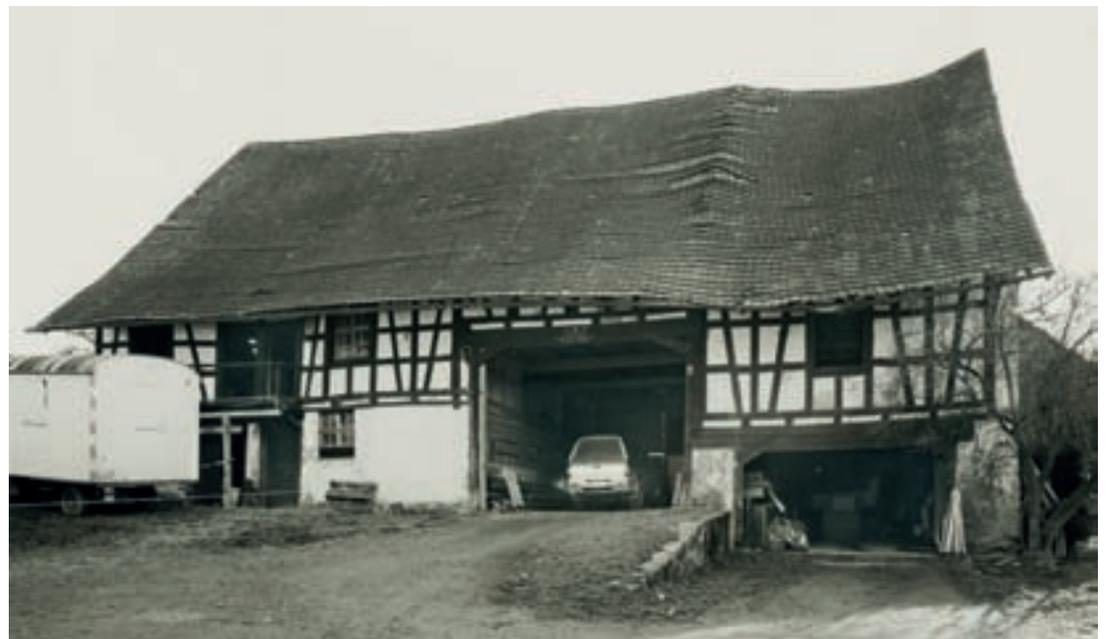
9 Scheune mit Stall und darüber Knechtskammer, Tenne und Wagenremise, datiert 1861, Hammerhof in Deggenhausertal-Wittenhofen, Ortsteil Herresheim (Bodenseekreis), im Bestand gefährdeter Zustand von 1998.

Welche Nutzungen bieten sich an? Am einfachsten ist die Nutzungskontinuität durch Pferdehaltung (Abb. 9–11). Ansonsten finden sich zum Beispiel: Arztpraxis (vgl. den Beitrag Leusch), Atelier (Abb. 12), Bankfiliale, bäuerliche Selbstvermarktung, Büro, Café, Gästehaus, Kindergarten, Kunstgalerie, Heuhotel (Abb. 9–11), Laden, Museum (Abb. 13, 14), örtliche Raiffeisenniederlassung, Weinverkostung, Werkstätte – oder eben Wohnen. Die Umnutzung zu Wohnzwecken entspricht wohl am häufigsten den Bedürfnissen der Eigentümer. Oft möchte die junge Generation eine eigene Wohnung oder wird das Wohnen nur im traditionellen Wohnteil als zu eng empfunden (vgl. die Beiträge von Ungerer-Heuck, Breuer und Diruf).

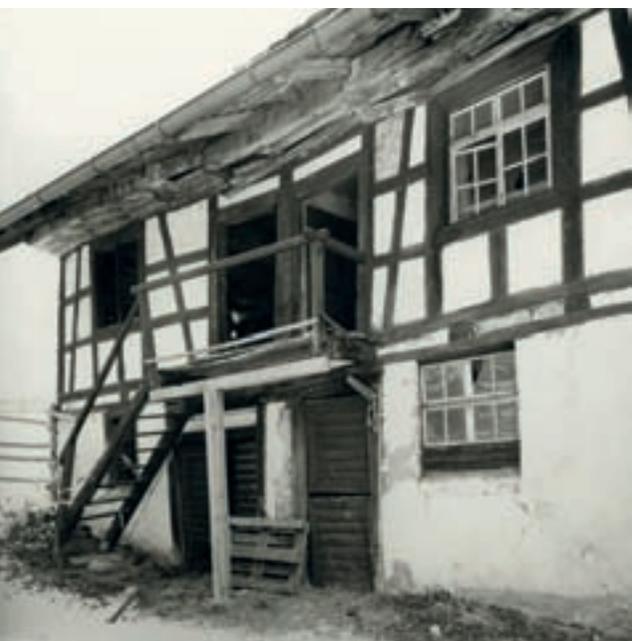
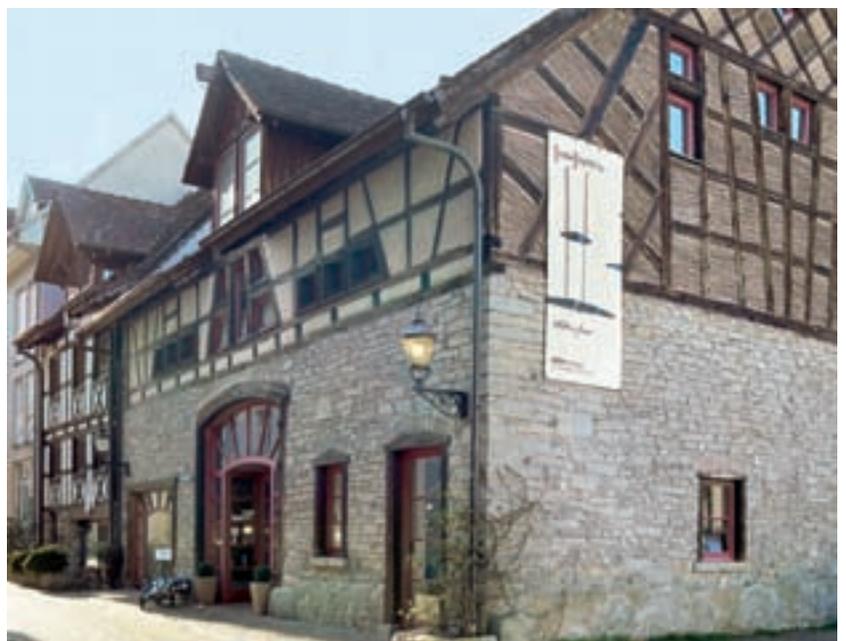
*11 Detail der Scheune des Hammerhofs mit desolater Traufe, Zustand 1998.*

*12 Scheunen stehen nicht nur auf dem Land, sondern auch in den Nebengassen von Städten. Diese Scheune aus dem 19. Jahrhundert in Radolfzell ist seit 1983 zu einem Lampengeschäft umgenutzt. Die Maßnahme hat sich langfristig bewährt; die heutige Denkmalpflege würde allerdings auch versuchen, den Innenausbau in stärkerem Maße in die Umnutzung mit einzubeziehen.*

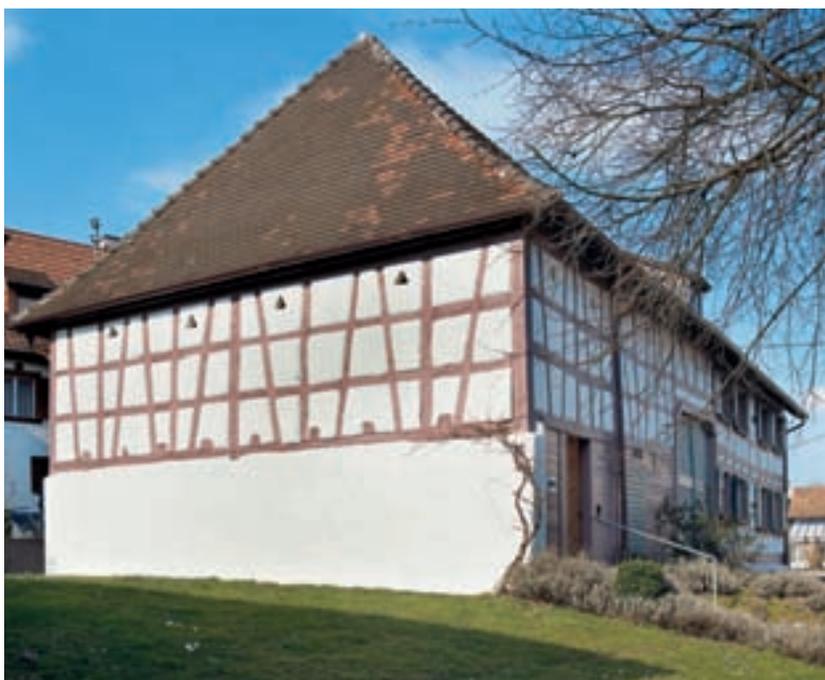
13 Gaienhofen, der aus dem 18. Jahrhundert stammende Eindachhof in Gaienhofen am Bodensee diente 1904–07 dem Schriftsteller Hermann Hesse und seiner Familie als Wohnhaus. Heute ist er Teil des Hörimuseums, der Wohnteil ist Hermann Hesse gewidmet, der Ökonomieteil dient im Erdgeschoss Wechselausstellungen, im Obergeschoss als Veranstaltungsraum.

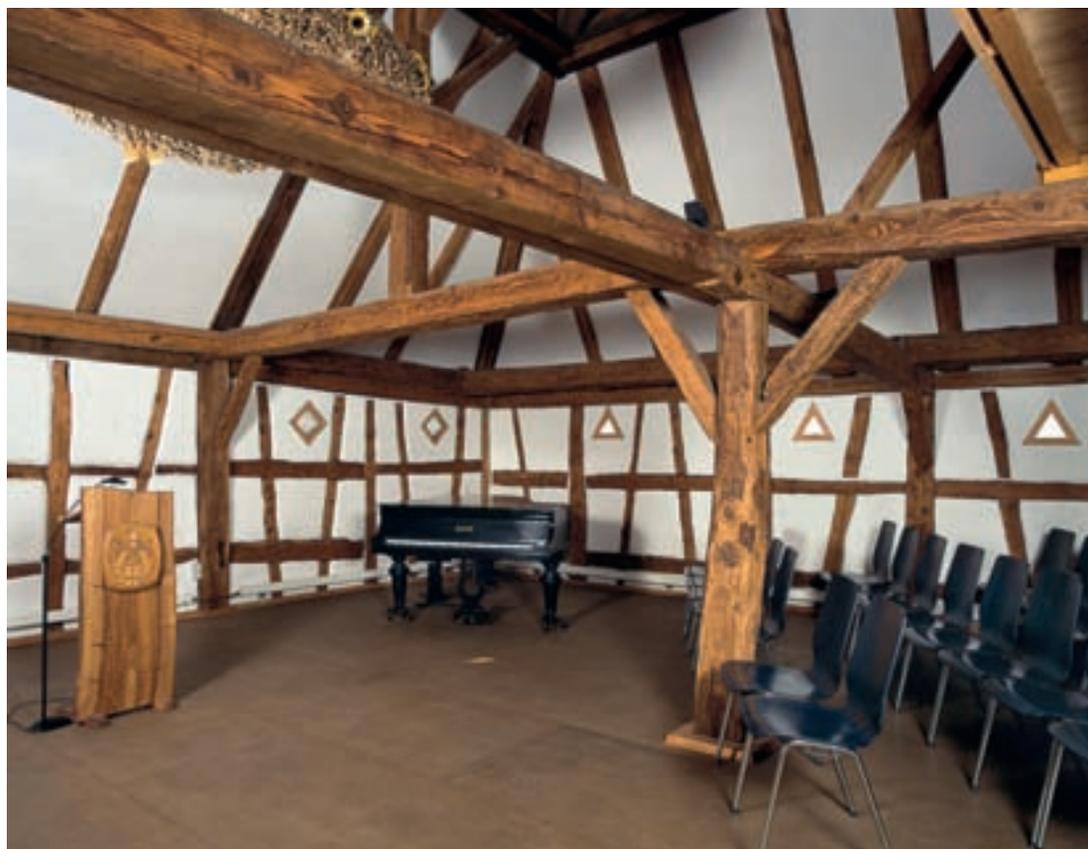
14 Veranstaltungsraum im Hörimuseum. Die Beleuchtung bestimmt den besonderen Charakter dieses Raumes. Die dekorativen Lüftungsschlitze in den Fachwerkausfachungen wurden verglast, sie sind im Bodenseeraum für die Bauaufgabe Trotte (Kelter), die hier Teil eines bäuerlichen Einhauses sein kann, charakteristisch.

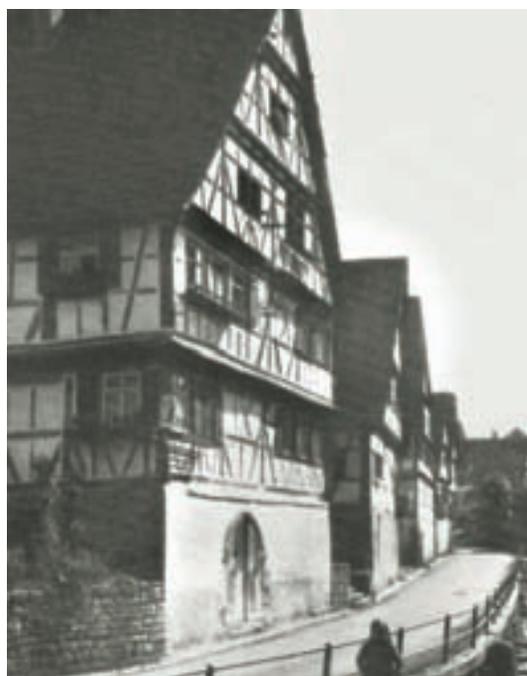
*3 Schafscheune für Leinfeld-Echterdingen, Ortsteil Musberg (Kreis Esslingen), Entwurf des herzoglichen Baumeisters Georg Beer um 1590. Sie bestand von ca. 1607 bis 1756.*

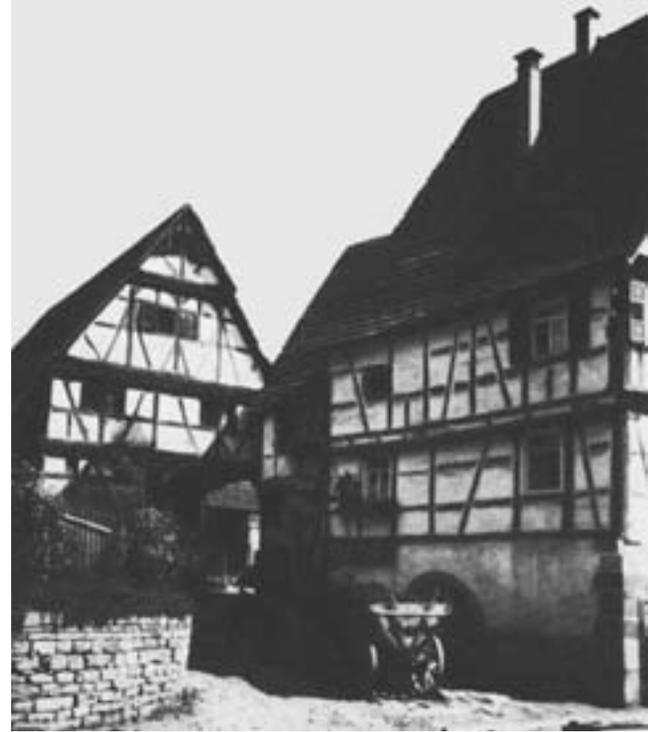
5 Strümpfelbach, Hauptstraße 30/1: Diese giebelständige, von der Straße leicht zurückgesetzte Scheune hat für einen Wirtschaftsbau eine ungewöhnlich reich gestaltete Fassade. Sie wurde bereits 1927 als Denkmal erfasst. (Foto 1929).

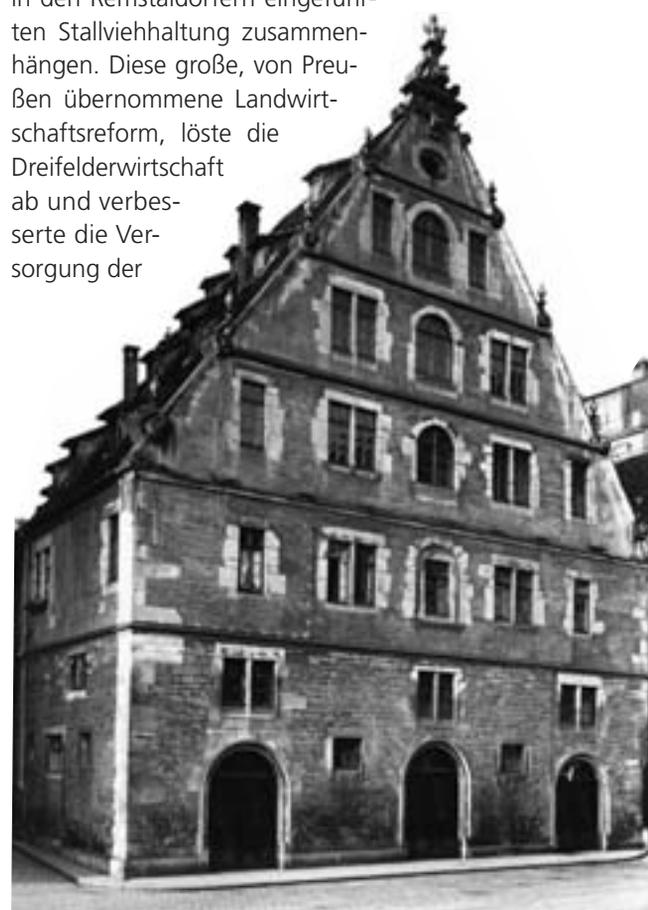
6 Der 1578 erbaute Stiftsfruchtkasten in Stuttgart wurde 1596 für die Anlage des heutigen Schillerplatzes auf die Flucht des Stiftskirchenchors zurückgenommen. Er wurde damals mit der repräsentativen Schaufassade von Heinrich Schickhardt im Stil der süddeutschen Renaissance als Platzfassade nobilitiert. Hier ein Foto von 1934, vor den schweren Kriegsbeschädigungen und Wiederaufbau.

künstlerischen Gründen sein. Das trifft auf einige herrschaftliche Bauten zu, die von einem gut ausgebildeten Baumeister als repräsentative Bauten im Stil der jeweiligen Hocharchitektur ausgeführt wurden, so zum Beispiel der Stuttgarter Stiftsfruchtkasten (Abb. 6). In der Regel sind landwirtschaftliche Nutzbauten Kulturdenkmale aufgrund wissenschaftlicher oder heimatgeschichtlicher Gründe. Wissenschaftliche Gründe können beispielsweise architekturgeschichtliche Aspekte, konstruktive Besonderheiten, hohes Alter und, die damit verbundene Seltenheit, wirtschafts- oder technikgeschichtliche Bedeutung sein. Heimatgeschichtliche Gründe umfassen in der Regel die den ehemals herrschaftlichen Gebäuden zukommende ortsgeschichtliche Bedeutung sowie die regionaltypischen Bauformen, die herrschaftliche wie auch bäuerliche landwirtschaftliche Bauten besitzen können.

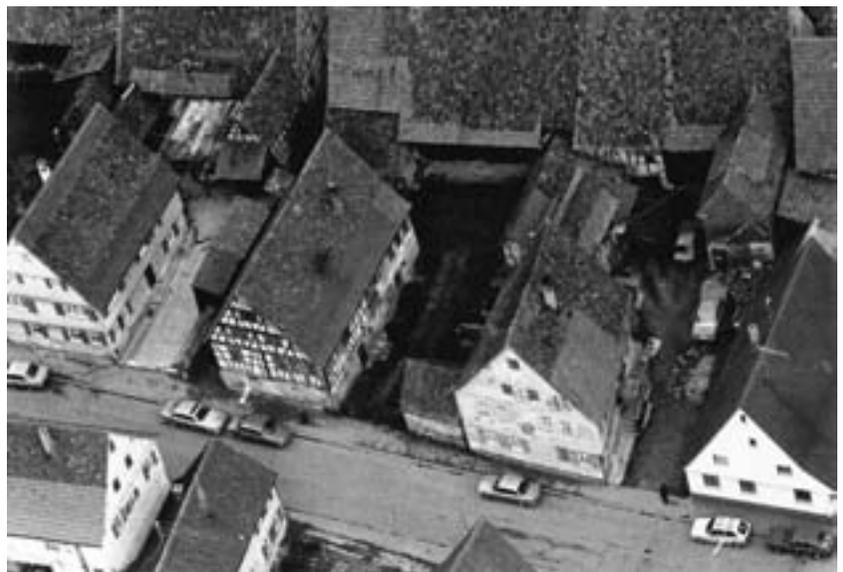
*12 Die für die Gäuflächen AltWürttembergs charakteristischen Haken- und Dreiseithöfe mit giebelständigen Haupthäusern und traufständigen Scheunen an den Hofrückseiten sowie Holzlegen, Schweineställen usw. Luftbild von Gärtringen (Kreis Böblingen) um 1980.*

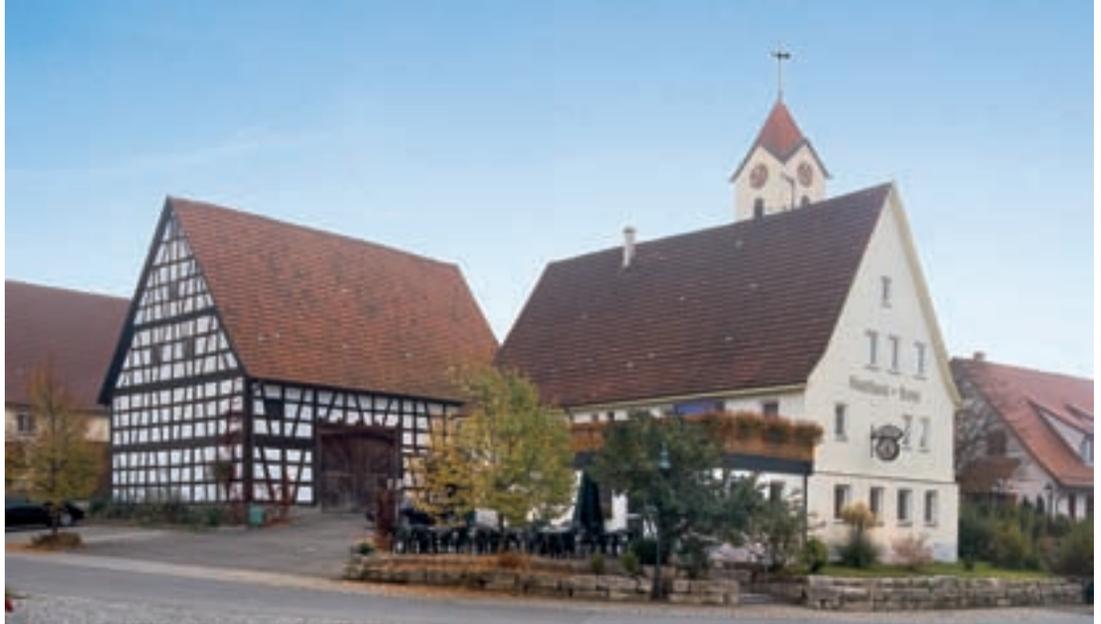
13 Der bereits 1743 genannte Hof in Hesselwangen (Zollernalbkreis) steht neben der Kirche und war Sitz mehrerer Vögte und Schultheißen. Das Anwesen war ausgewählt als Beispiel für eine Sachgesamtheit aus Haupthaus, Scheune und Waschhaus. Das aktuelle Foto zeigt aber, dass Letzteres links neben der Scheune inzwischen einem Parkplatz weichen musste! Es zeigt die Gefährdung dieser Denkmale.

ren gut überlieferten, historischen Ökonomiegebäuden wie Scheune, Stallung und Waschhaus (Abb.13) kann aufgrund dieser Wertigkeit als Kulturdenkmal ausgewiesen werden, obwohl die historische Innenausstattung des Haupthauses stark reduziert ist. Die verschiedenen Bauten des Gehöfts stützen sich gegenseitig in ihrer Wertigkeit. So ist es Praxis, dass bäuerliche Hofscheunen als Teil der Sachgesamtheit „regionaltypisches Gehöft“ und damit als Kulturdenkmal erfasst werden.

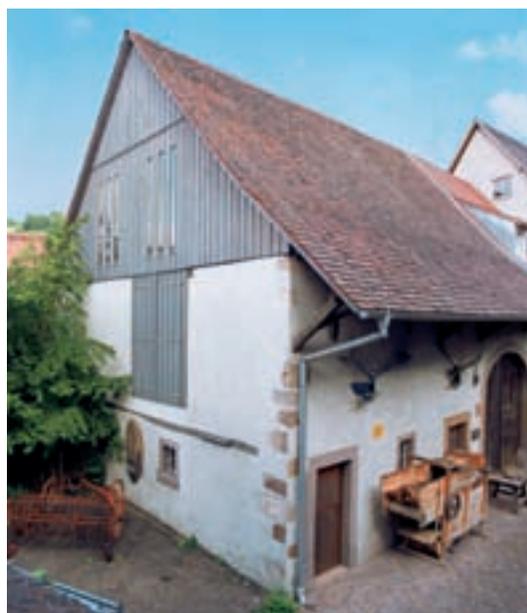
1 Weil am Rhein, Bläsiring. Bei der Umnutzung der Scheune zum Landwirtschaftsmuseum blieben die ursprünglichen Öffnungen – Scheunentor, Stalltüren und -fenster – unverändert erhalten. Eine zusätzliche Belichtung wurde durch Lichtschlitze in der Verbreiterung des Giebelfeldes geschaffen.

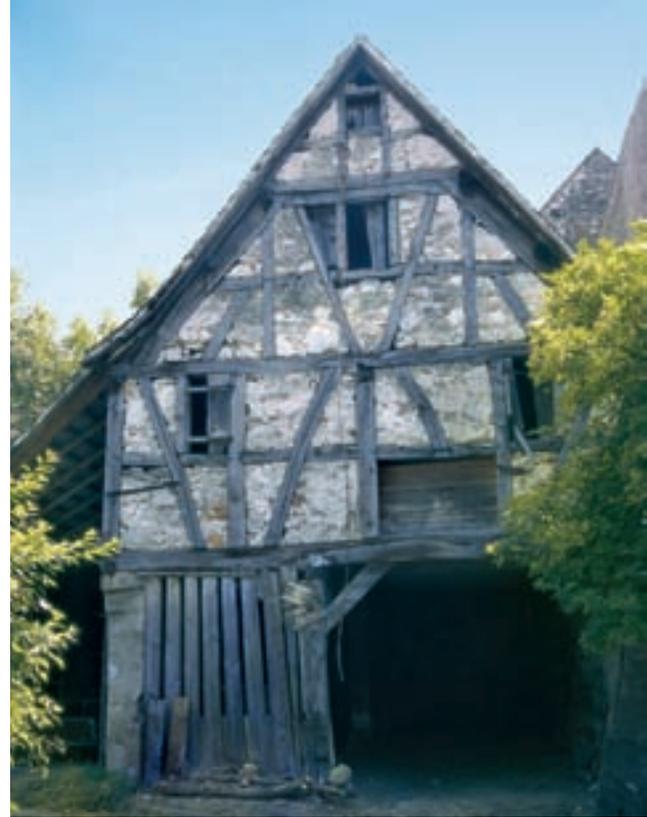
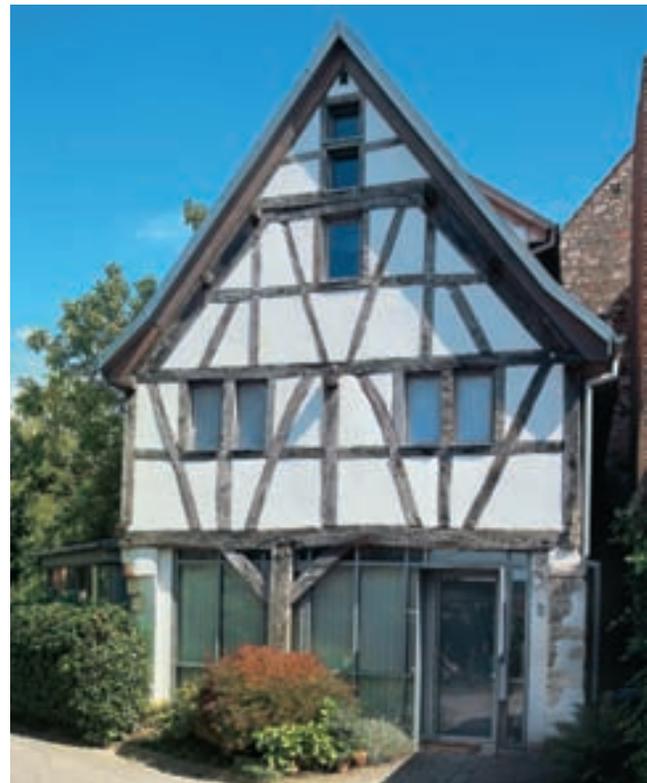
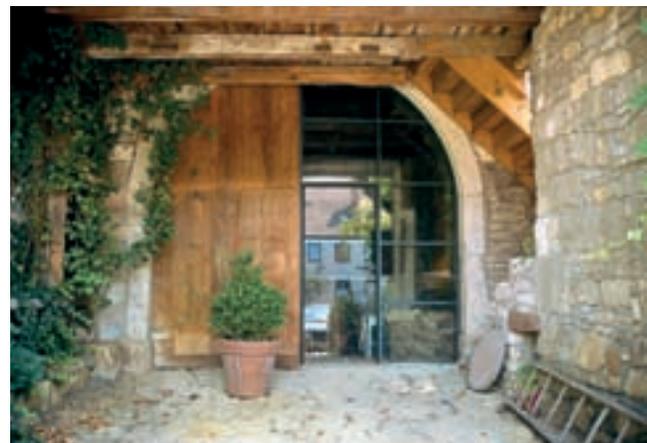
2, 3 Weil am Rhein-  
Ötlingen, Küfergasse.  
Das früher offene Erd-  
geschoss der kleinen gie-  
belständigen Scheune  
wurde im Zuge der Um-  
nutzung zum Wohnraum  
durch eine transparente  
Stahl-Glas-Konstruktion  
geschlossen.

4 Weil am Rhein-Ötlin-  
gen, Dorfstraße. Bei der  
Umnutzung der Tenne  
zur Galerie blieb ein Tor-  
flügel als Raumabschluss  
erhalten.

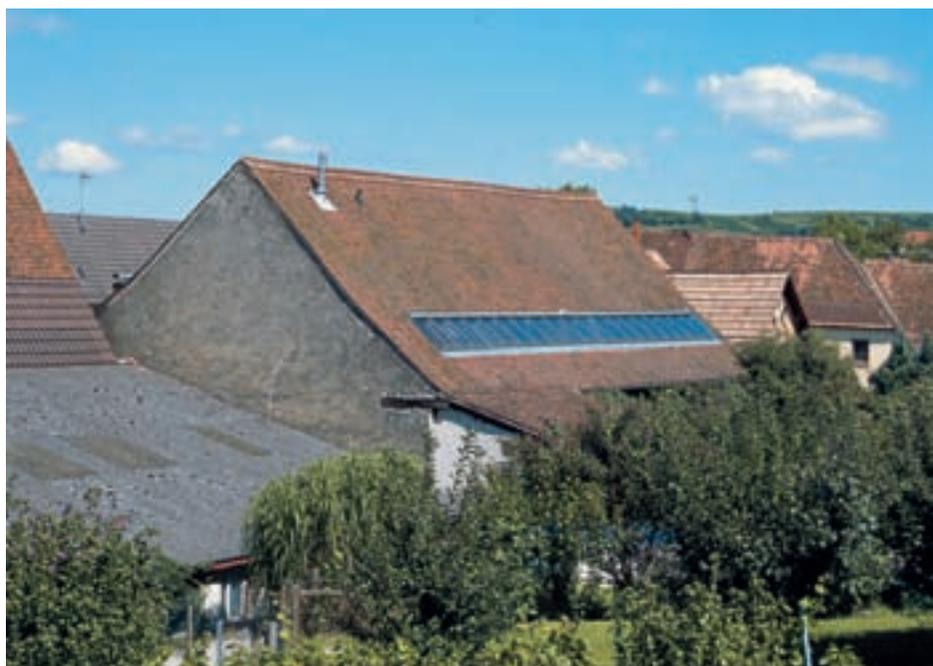
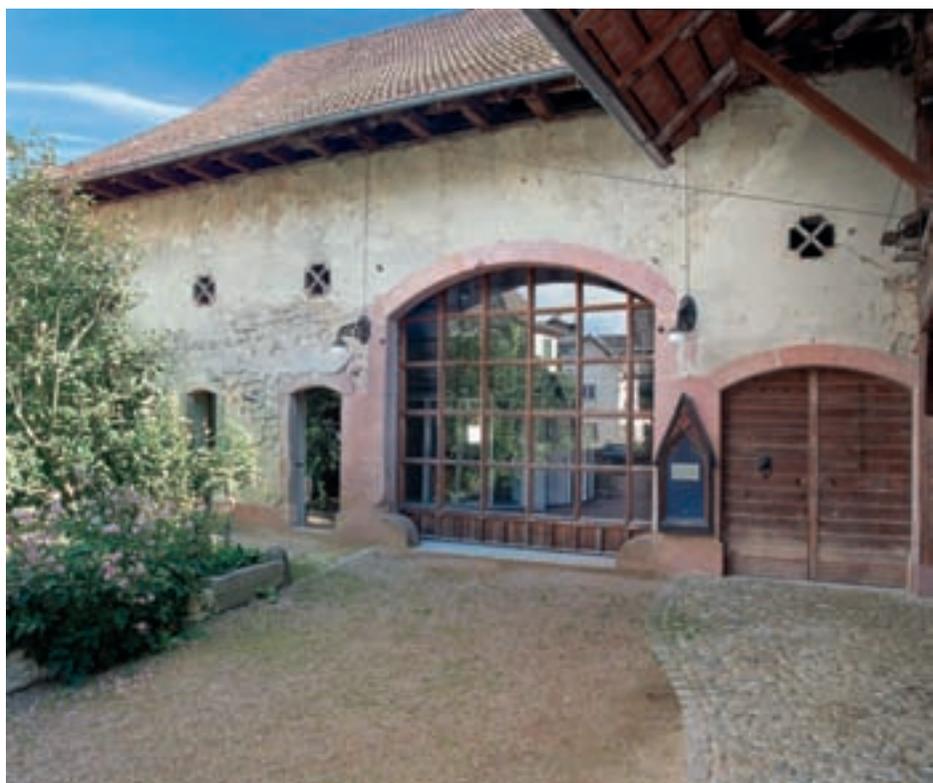
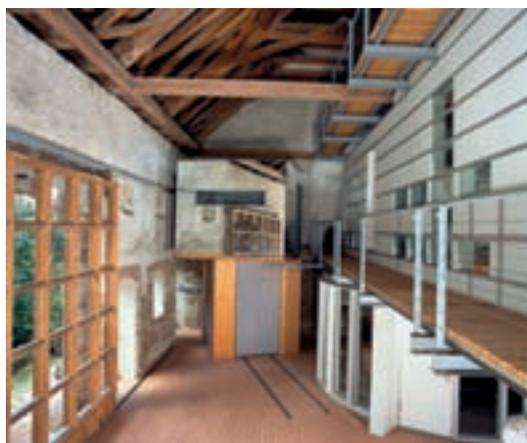
5, 6, 7 Auggen, Ellengurt. Beim Ausbau der Scheune zur Werkstatt mit Wohnbereich verzichtete der Bauherr auf zusätzliche Öffnungen in den Bruchsteinwänden und auf Dachaufbauten. Der Wohnbereich wird über das Lichtband auf der rückwärtigen Dachfläche belichtet (5), die Werkstatt über das neue Scheunentor (6). Der Innenausbau erfolgte nach dem Prinzip „Haus im Haus“ (7).

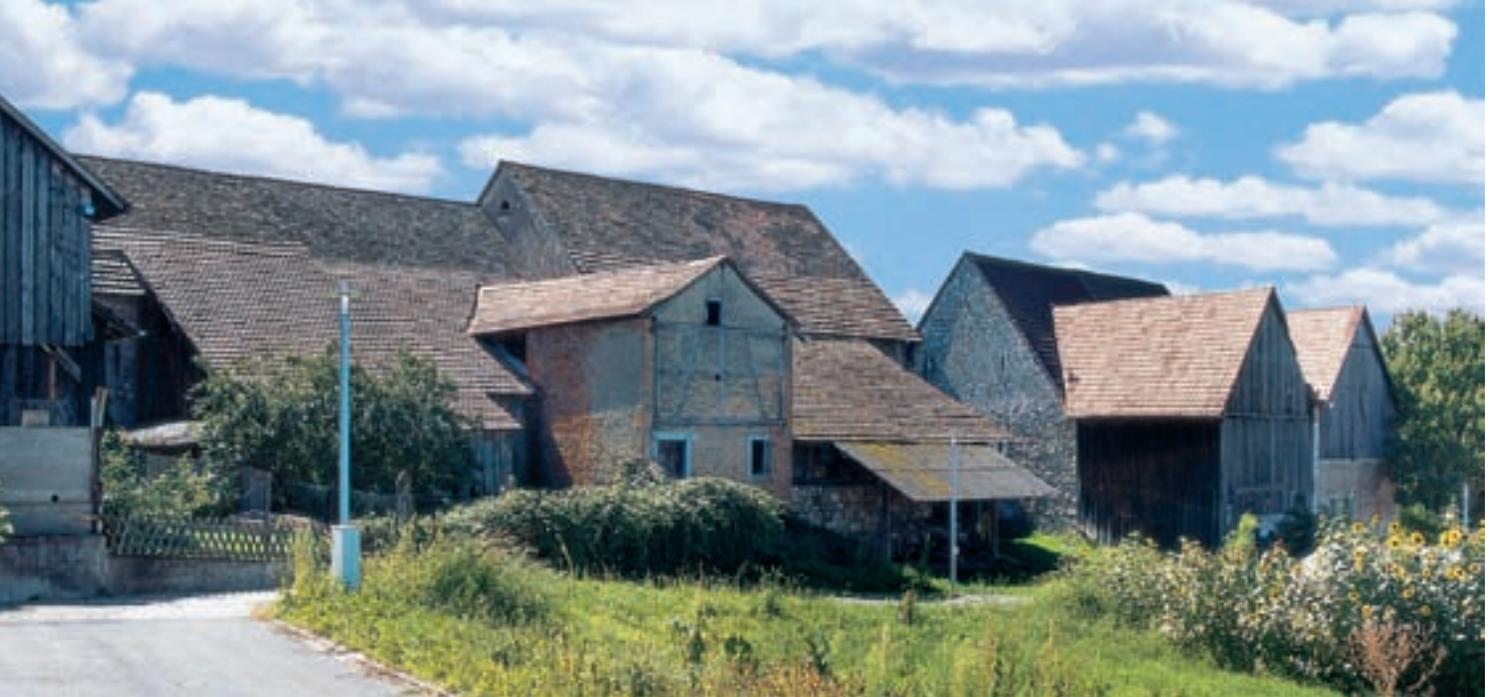
8 Weil am Rhein-Ötlingen, Dorfstraße. Eine Scheunenreihe bildet den nördlichen Abschluss des Dorfkerns. Nicht alle Bauten sind Kulturdenkmale, die Reihe ist aber in ihrer Gesamtheit von hoher Bedeutung für das Erscheinungsbild der Gesamtanlage.

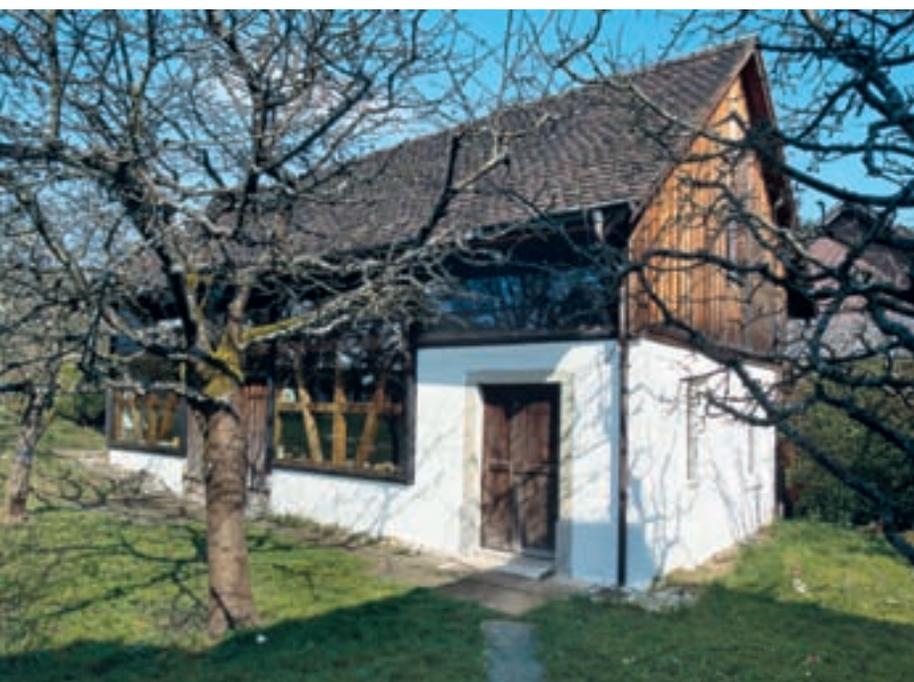
9 Öhningen-Wangen, Hauptstraße. Das Nebengebäude im Garten des ehem. Arzthauses wurde zu einer Ferienwohnung umgenutzt. Durch das Öffnen der Gefache hat es erhebliche Veränderungen erfahren. Dennoch wurden – vor allem zur Straße hin (Giebelseite) – wesentliche Elemente seines ursprünglichen Erscheinungsbildes bewahrt.

deutung sein. Nicht nur Scheunen, sondern zahlreiche weitere, größere und kleinere landwirtschaftliche Nebengebäude spezifischer Nutzung wie Wagenremisen oder Tabakschöpfe sind Zeugnisse des Lebens und Wirtschaftens im Dorf, als man hier noch von der Landwirtschaft lebte. Oft haben sie – für sich genommen – nicht so viel Bedeutung, wie dies vom Gesetz für ein Kulturdenkmal gefordert wird. Und doch vermittelt gerade die Summe dieser charakteristischen Elemente das Bild vom traditionellen Dorf. Je mehr solcher Elemente noch vorhanden sind, umso besser kann man die früheren räumlich-funktionalen Bezüge im heutigen Ortsgefüge nachvollziehen, umso mehr hat dann auch der Nicht-Fachmann den Eindruck, in einem Ort zu sein, wo Geschichte noch unmittelbar erlebt werden kann. Umso erfreulicher ist es daher, wenn auch solche Bauten bei einer Umnutzung ihre wesentlichen Merkmale behalten (Abb. 9).

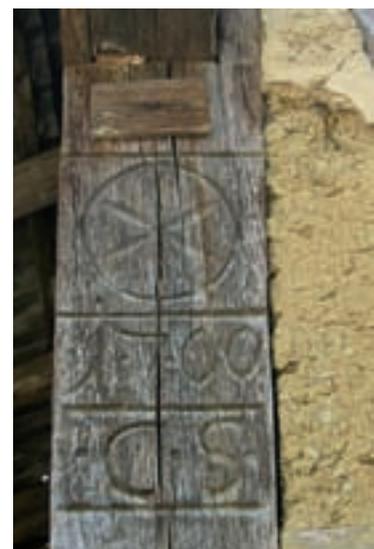
1 Krautheim-Unterginsbach (Hohenlohekreis), ehemalige Zehntscheune des Fürstbistums Mainz, ein am Eckständer 1700 (s. o.) datierter Fachwerkbau mit giebelseitig erschlossener Tenne. Die Scheune hat bis heute keinerlei Lüftungselemente in Wänden oder Dach. Zustand 2007.

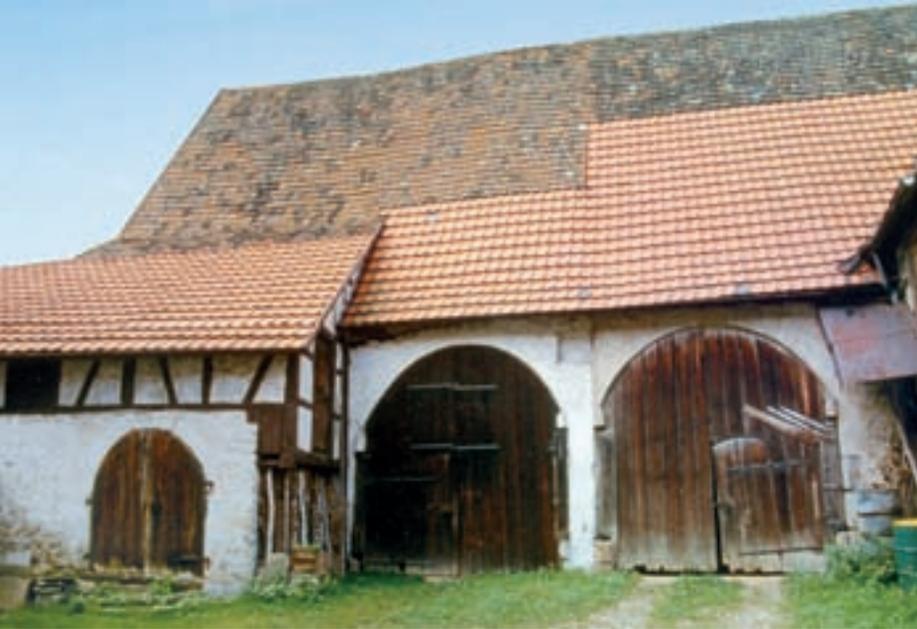
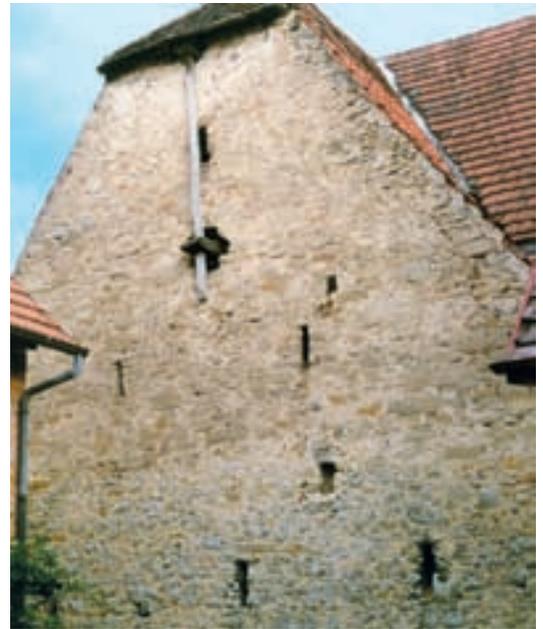
2 Ditzingen-Schöckingen (Kreis Ludwigsburg), Scheune des Widdumhofs (Schlossstraße 10/12) aus dem 17./18. Jh., Hofansicht, Zustand 1992, vor dem Ausbau.

3 Ditzingen-Schöckingen, Scheune des Widdumhofs aus dem 17./18. Jh., Westgiebel mit wenigen schlitzartigen Öffnungen, Zustand 1992, wie er auch nach dem Ausbau erhalten wurde.

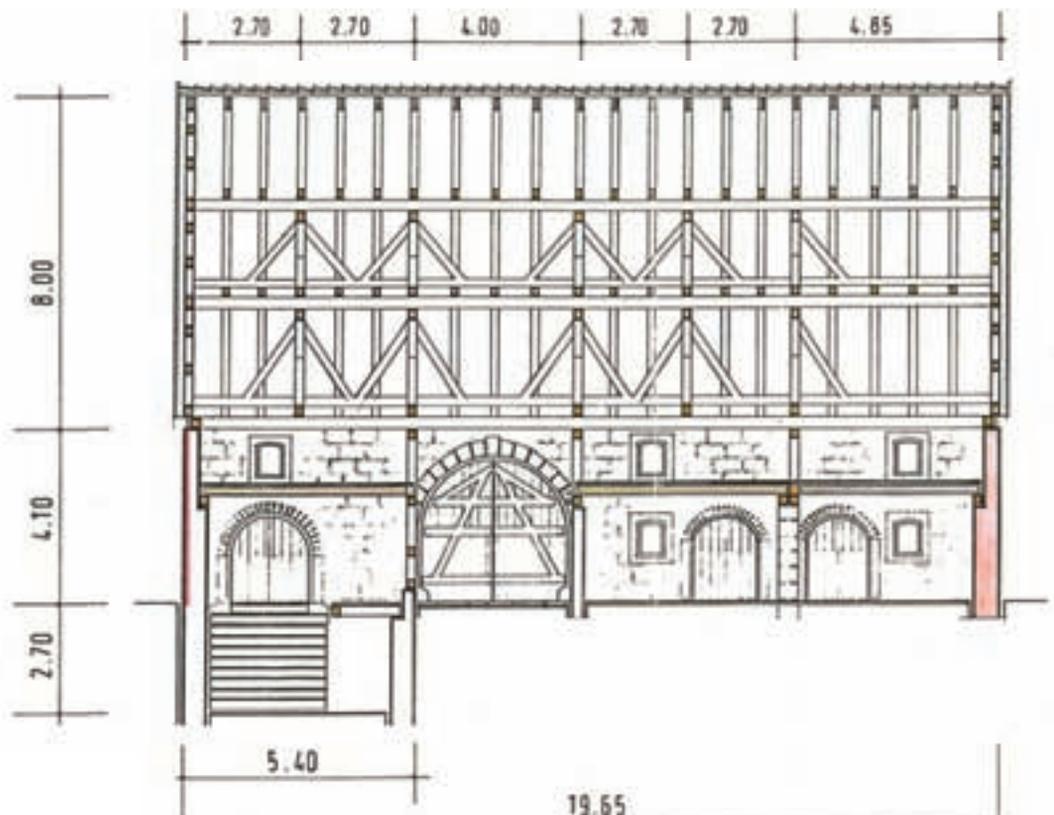
4 Öhringen-Verrenberg (Hohenlohekreis), Längsschnitt durch die Scheune des Gasthauses Sonne (Golbergstraße 23), erkennbar die vier Funktionszonen: zwei Stallteile, Tenne und Keller.

ten, ist – egal ob giebel- oder traufseitig erschlossen – die hinter dem Tor befindliche Tenne, die dem Abladen der Erntewagen und mit ihrem befestigten Boden als Dreschplatz diente. Von der Tenne aus wurden Getreide, Heu und Stroh auf die seitlichen Bergeräume, die Barn, und auf die verschiedenen Bretterböden im Dachraum geschafft. Während der Wintermonate holte man das Getreide dann wieder auf den Boden der Tenne hinab, um es zu dreschen.

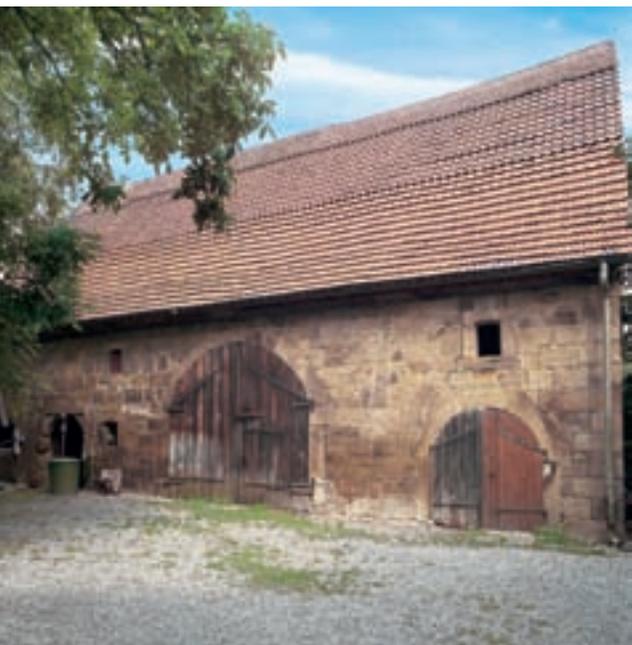
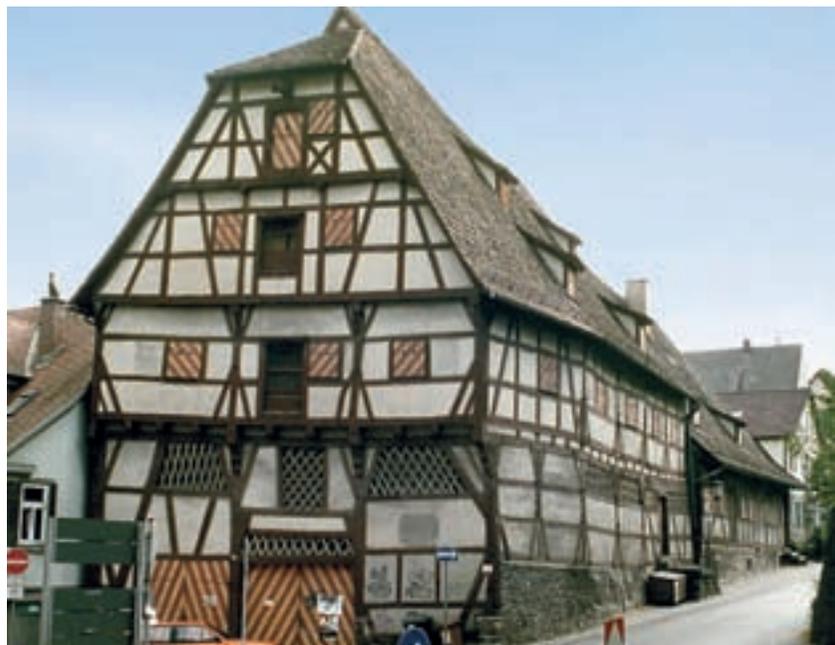
5 Öhringen-Verrenberg, Scheune des Gasthauses Sonne, bezeichnet 1810, mit bauzeitlichen Stallteilen, Zustand 2007.

6 Schwäbisch Hall, sog. Hirtenscheuer (Heimbacher Gasse 23), ein Speicherbau von 1453/1535 (d) mit Lüftergefachen, Ladeluken und Lüftergauben, Zustand 1997.

So ähnelt die Hirtenscheuer den Kornspeichern oder Fruchtkästen, die der Lagerung von Korn in mehreren Ebenen dienen. Da das Ziel nicht nur Lagerung, sondern auch Trocknung des gedroschenen, noch feuchten Kornes war, hatten diese Bauten in jedem Stockwerk Lüfteröffnungen, die mit hölzernen Läden geschlossen waren.

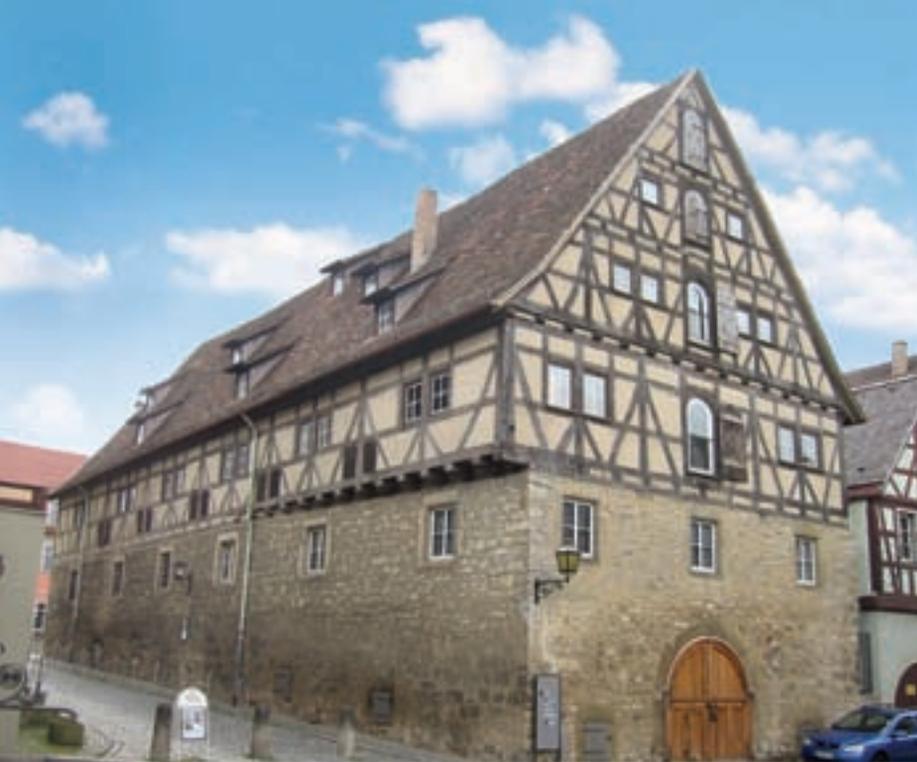
7 Weikersheim (Main-Tauber-Kreis), ehemaliges Kornhaus (Marktplatz 8) von 1582. Der platzabgewandte Giebel öffnet sich auch nach der Umnutzung zum Tauberländer Dorfmuseum in – wenn auch verglasten – Ladeluken. Zustand 2007.

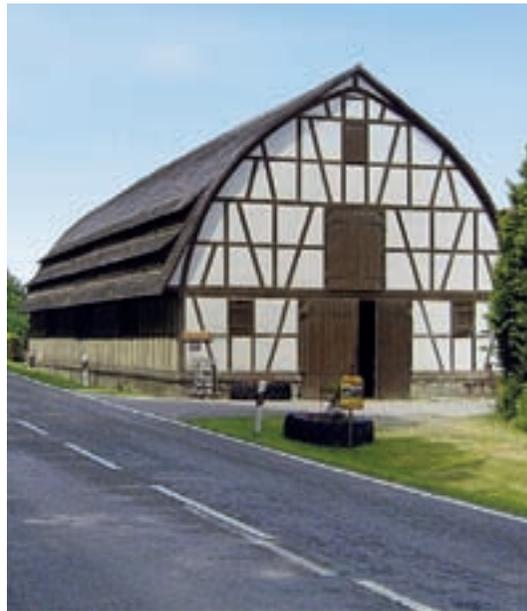
9 Hemmingen (Kreis Ludwigsburg), Schaf- und Hopfenscheune des Gutshofs Rohrsparg von 1823 mit bauzeitlichen Gaubenbändern, Zustand 2006.

Die Dachbelüftungselemente auf Ökonomiebauten waren bis in das 19. Jahrhundert als Schleppegauben vorwiegend innerhalb eines Sparrenabstands ausgebildet. Breitere Lüftungsgauben waren und sind dagegen selten. Nur fotografisch überliefert sind breitere, hier Drillingsgauben in mehreren Ebenen für das ehemalige Kornhaus am Marktplatz in Weikersheim. 1968 wurden die Gauben im Zuge des Ausbaus des ehemaligen Speicherbaus zum Tauberländer Dorfmuseum zugunsten von höheren Einzelgauben entfernt. Auf den Dächern von Gerberhäusern sowie Tabak- und Hopfenscheunen, in anderen Regionen wie Nordbaden, Mitteldeutschland und Österreich auch auf den Dächern von Bürgerhäusern, finden sich zur Belichtung von Speicherdächern auch so genannte Hechtgauben, also lange, zahlreiche Sparren übergreifende, dabei niedrige Gauben. Ein anschauliches Beispiel für einen Speicherbau mit bauzeitlichen Gaubenbändern stellt die Schaf- und Hopfenscheune des Gutshofs Rohrsparg bei Hemmingen im Kreis Ludwigsburg dar, ein Fachwerkbau von 1823 mit Kielbogendach. Die jeweils zwei Reihen Hechtgauben dienten der Belüftung der Hopfentrockenböden im Dachraum.

Bei Umnutzung und Umbau von Speicherbauten kommt die Denkmalpflege nicht umhin, sich auch mit dem Ausbau des Dachraums zu beschäftigen. Bei bestimmten Dächern, wie dem der Schaf- und Hopfenscheune bei Hemmingen, verbietet die einheitlich durchgestaltete Dachfläche allerdings jegliche Veränderung an Gauben und Dachfläche und damit Dachein- und -aufbauten.
