# DENKMALPFLEGE IN BADEN-WÜRTTEMBERG

NACHRICHTENBLATT DER LANDESDENKMALPFLEGE

4 | 2007

# Höfesterben und baulicher Verfall unserer Dörfer Scheunen-Umnutzung statt Abbruch

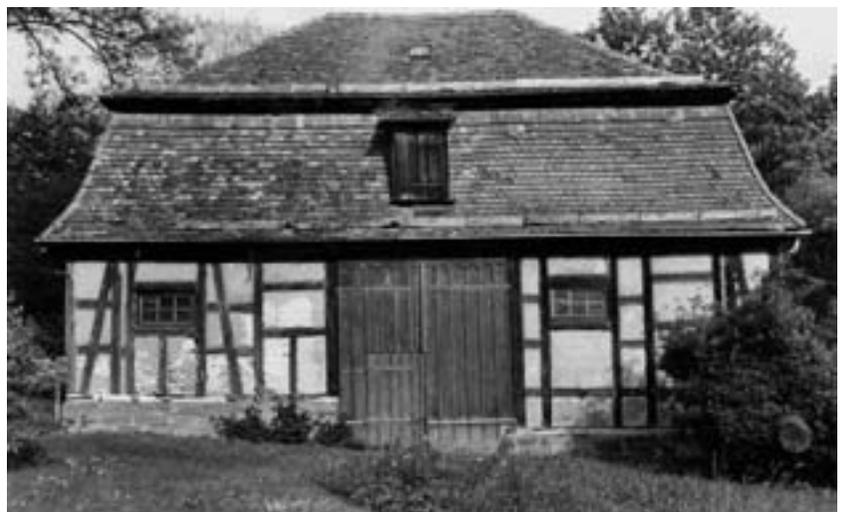
10 Stuttgart, Scheune in der Schlossanlage Solitude, Zustand 2006, vor dem Umbau zum Veranstaltungsgebäude der Akademie mit einer von ehemals drei Gauben an der dem Schloss zugewandten Seite.

Auch Scheunen der Barockzeit tragen zuweilen Gauben, die mehr dem Schmuck als der Belüftung dienen. Auf einer Scheune aus den 1770er Jahren, die Teil der barocken Schlossanlage Solitude bei Stuttgart ist und zurzeit zu einem Veranstaltungsgebäude nur zur Sommernutzung der Akademie Schloss Solitude umgebaut wird (Solitude 25), befindet sich heute nur noch eine mittige Gaube. In den Sparrenlagen kündeten Wechsel davon, dass diese ursprünglich nicht allein war, sondern dass auf beiden Dachflächen damals symmetrisch je drei Gauben saßen oder geplant waren. Zur Belüftung waren diese Gauben nicht zwingend erforderlich, weil das in der Scheune lagernde Heu zur Versorgung der herzoglichen Pferde über die beidseitig durch Tore geschlossene Tenne ausreichend belüftet war. Mit Mansardwalmdach und Gauben sowie ihrem

ehemals vollflächigen Verputz war die Scheune in der Gestaltung den Kavalierebauten angenähert und damit in die Gesamtgestaltung der Schlossanlage eingebunden. Erst Jahrzehnte später, als die Verwahrungen versagten, dürften die überflüssigen Gauben abgebaut worden sein.

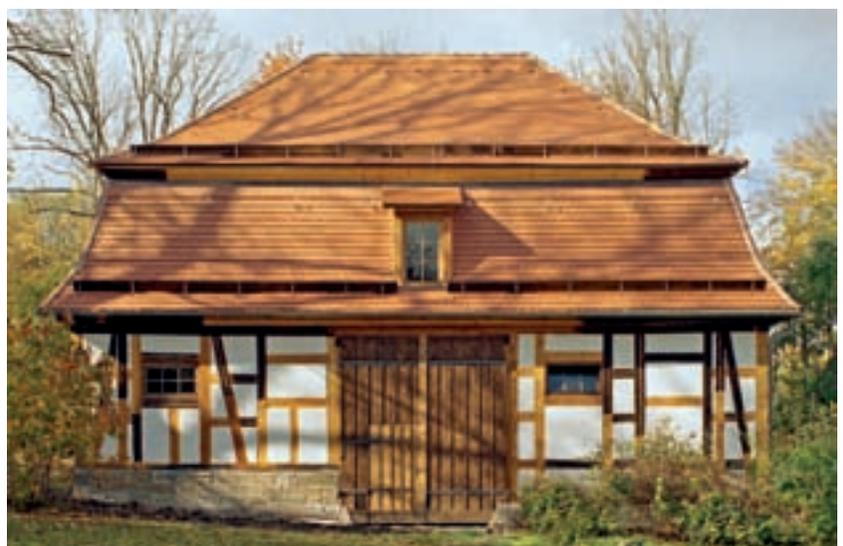
11 Stuttgart, Scheune in der Schlossanlage Solitude, Zustand im Herbst 2007 nach Instandsetzung und Umbau. Die intakten handgestrichenen Ziegel wurden nicht wieder verlegt, weil sie für die komplette Wiedereindeckung eines prominenten Gebäudes auf der Solitude vorgesehen sind.

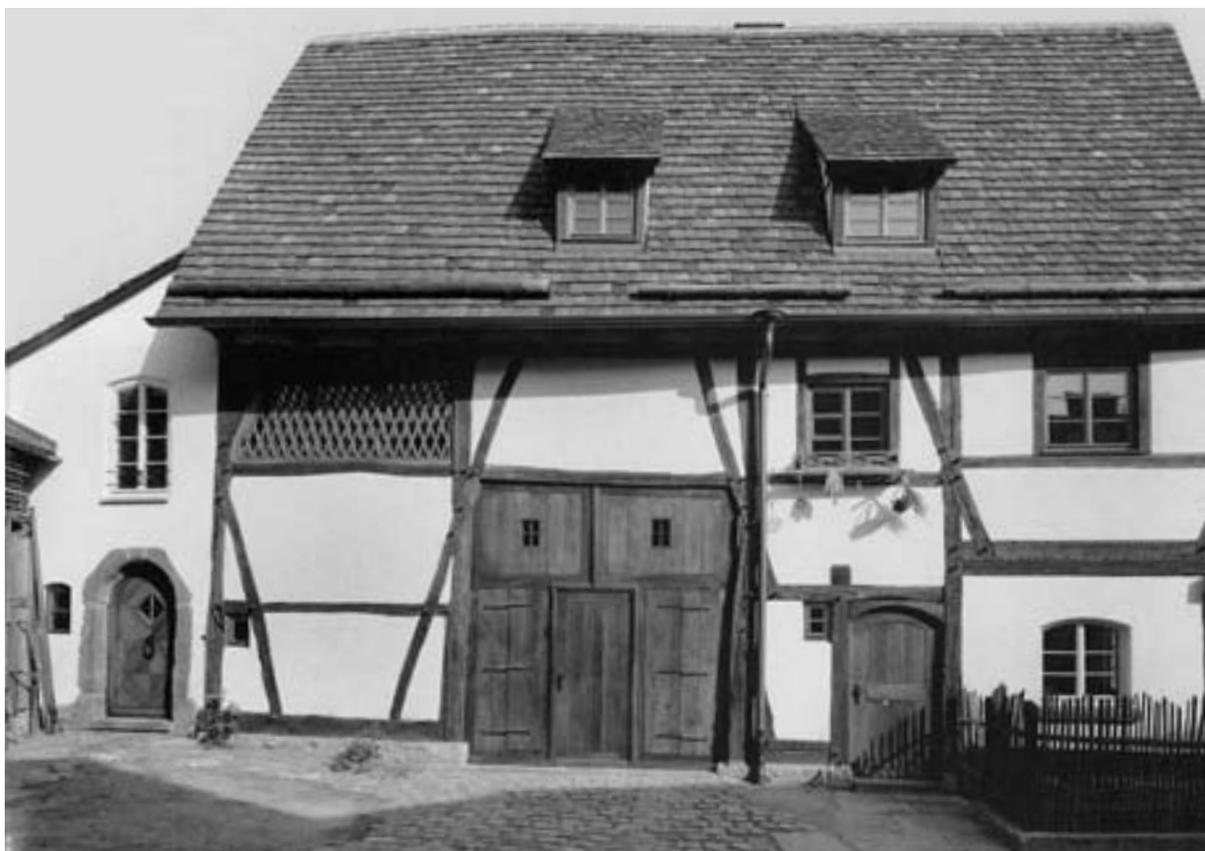
12 Rutesheim (Kreis Böblingen), Einhaus Schulstraße 8 von 1478, 1992 restauriert und ausgebaut, mit einer von der Schwäbisch Haller Hirtenscheuer angeregten neuen Belichtungsöffnung im Scheunenteil, Zustand 1992.

Im Zuge des Ausbaus und der Restaurierung des mittelalterlichen Einhauses, Schulstraße 8, bei der Pfarrkirche in Rutesheim (Landkreis Böblingen) im Jahre 1992, entschloss sich der Architekt bei der Belichtung des Scheunenteils dazu, statt ein Gefach mit einem öffenbaren Fenster zu bestücken, dieses mit einer hölzernen Verstakung vor einer Glasscheibe zu versehen. Diese Anregung hatte er sich bei der Hirtenscheuer in Schwäbisch Hall geholt. Auch durch den weitgehend traditionellen Nachbau des Scheunentors wurde ein bei diesem mittelalterlichen Kleinbauernhaus besonders unpassend wirkendes Aufreißen der Fassade vermieden.

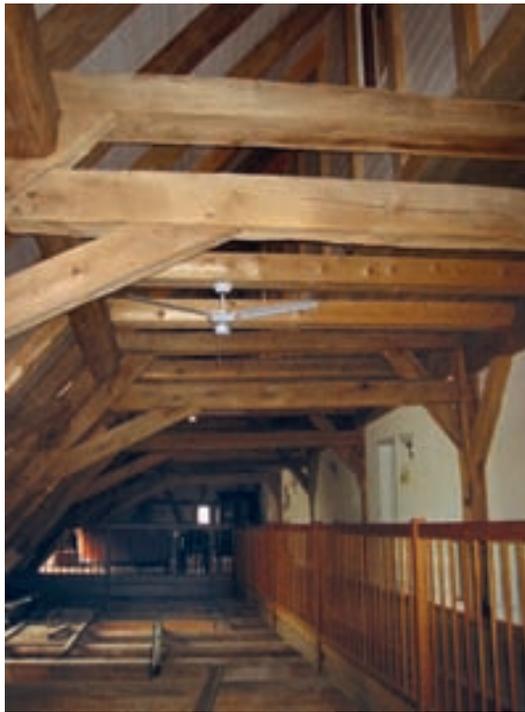
14 Creglingen-Frauental, Dachraum der ausgebauten Schafstallscheune mit den hangseitigen Ferienwohnungen und der straßenseitig von Stall bis First offenen Konstruktion, Zustand 2007.

der Belichtung des Daches einer Schafstallscheune in Frauental hat sich die Denkmalpflege für eine fast die gesamte Dachlänge übergreifende, durchgehende Schleppgaube in der baurechtlich erforderlichen Mindesthöhe entschieden, die sich von den Ladegauben unterscheidet und dabei eine nur geringfügige Beunruhigung der der Ortschaft zugewandten Dachfläche bedeutet.

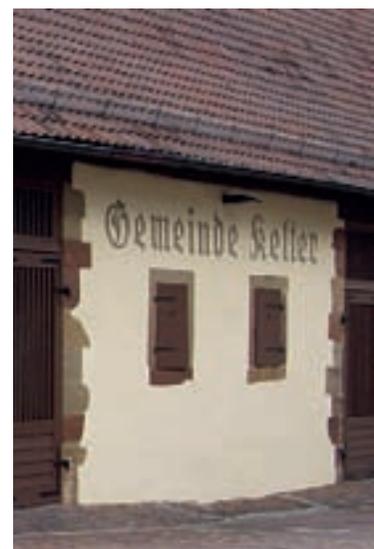
1 Schorndorf-Schornbach, Kelter. Charakteristisch sind die hohen, abgestuften Sandsteinsockel, die die Ständer der Holzkonstruktion aufnehmen.

Schornbach (Abb. 1) aus der Mitte des 16. Jahrhunderts ursprünglich sechs Bäume. Mit der lediglich aus Ständern, Lattenrost und Holztorren bestehenden Raumhülle dokumentiert das Schornbacher Beispiel noch die Übergangszeit des Kelterbaus von der offenen Halle zum von festen Wänden umgebenen Saal. Um den nötigen Freiraum für die Unterbringung und Bedienung der mächtigen Kelterbäume und das zugehörige Geschirr zu schaffen, mussten große, hohe Räume unter Dach gebracht werden. Handelt es sich bei der frühen Schornbacher Kelter

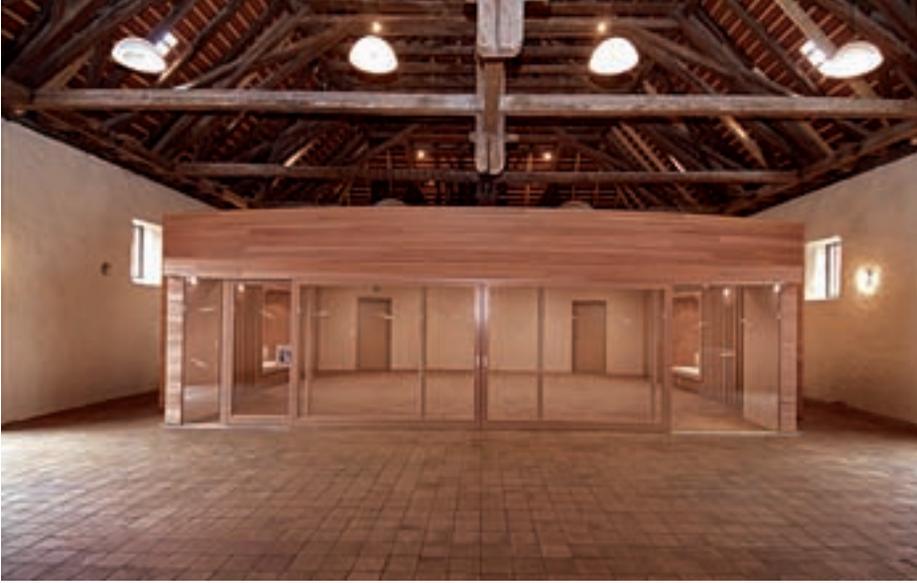
4 Remshalden-Hebsack, Alte Kelter von Südwesten.

Ein weiterer Vorteil des „Raum-in-Raum-Prinzips“ ist, dass am gesamten Dachstuhl keine Dämmmaßnahmen ergriffen werden mussten – die Dachuntersichten zeigen wie im Vorzustand Sparren, Lattung und (neue) Ziegel. Die Sanierung des Dachstuhls war umfangreicher als zunächst nach Augenschein zu erwarten war. Vor allem Gratsparren, Sparren und Aufschieblinge zeigten zum Teil erhebliche Schäden und wurden ausgetauscht bzw. traditionell-zimmermannsmäßig repariert. Um die in nur schwachen Querschnitten auslaufenden Sparren zu verstärken, wurden zwischen First und Kopfenden der Hängepfosten zusätzlich Kehlbalken in die Sparren eingezapft.

Anstelle der sekundären Fenster und Torflügel wurde eine Rahmen-Glaskonstruktion mit geölten Eichenholzlamellen in senkrechter Anordnung eingebaut, während die Belichtungsflächen im Dach mit je sechs kleinen Oberlichtern pro Dachhälfte sehr gering gehalten wurden. Die Oberlichtrahmen sind aber auf eindringlichen Wunsch des Architekten gegenüber der Dachfläche deutlich erhaben. Bei der Dachdeckung, die

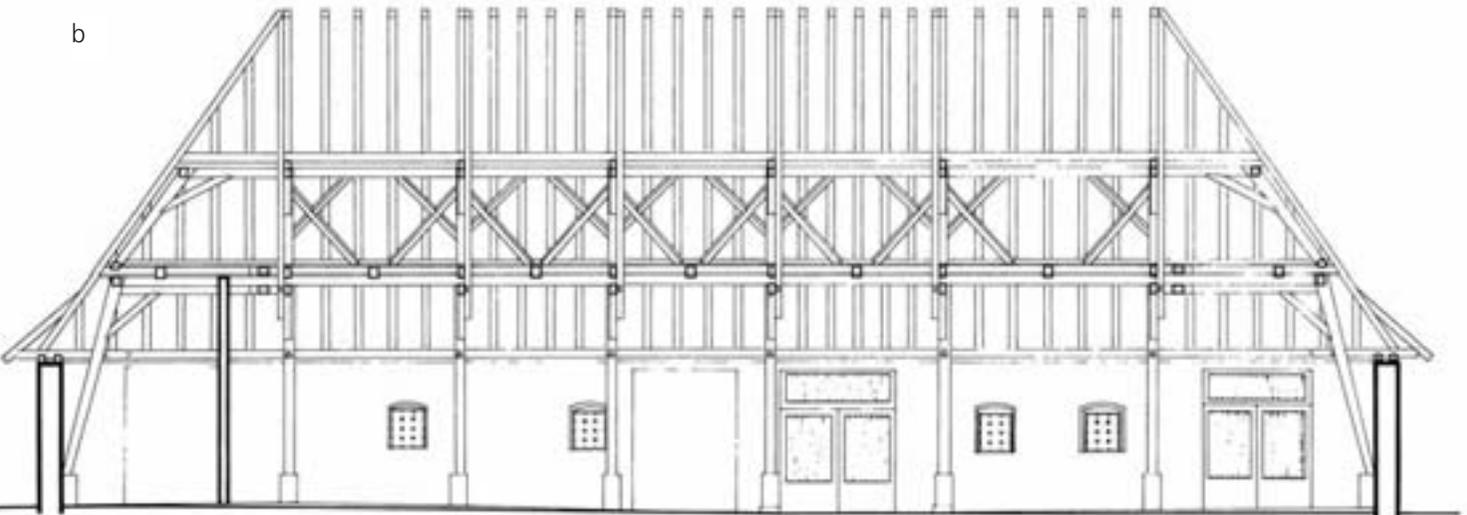
9 a, b Remshalden-Geradstetten, Obere Kelter (Gemeindekeller). Quer- und Längsschnitt. Bauaufnahme der Universität Stuttgart, Institut für Baugeschichte, 1971.

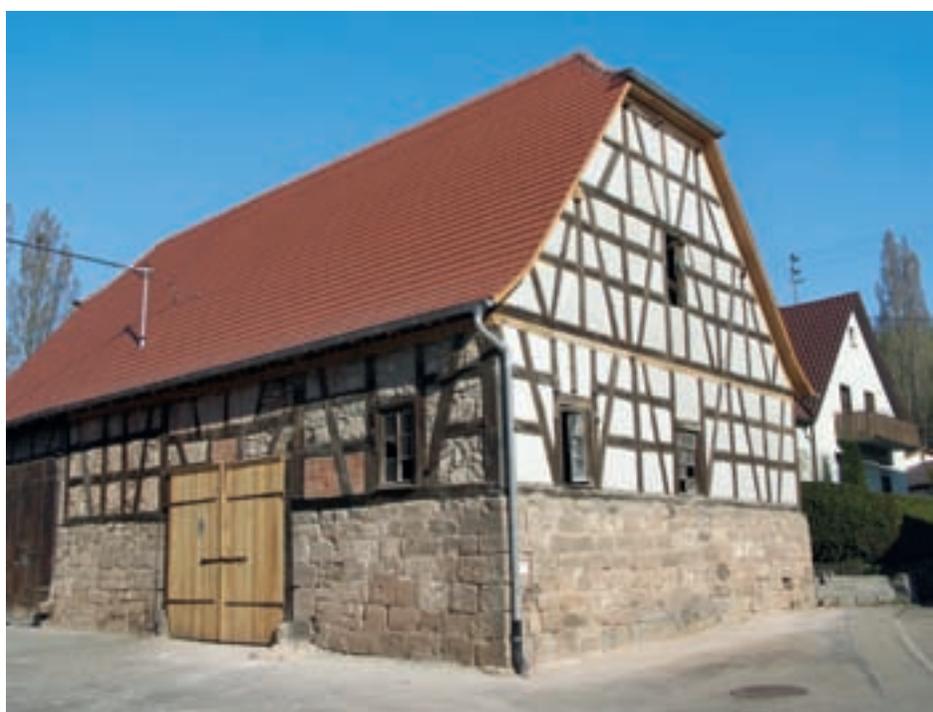
2 Die Baunaht ist Hinweis auf das in zwei Bauphasen erstellte Gebäude.

Der über massivem Sockel in Fachwerk aufgeführte Ökonomiebau entstand 1819 zunächst als Zehntscheune am nordwestlichen Ortsrand der Gemeinde Helfenberg durch die „Gemeinschaftlich Adelige Gutsherrschaft“. Ein entsprechend datierter Nachtrag von 1807 im Brandversicherungskataster des Ortes belegt das Baujahr und beschreibt das neu erstellte Gebäude als „zweibarnigte Scheuer mit Fruchtboden“. Bereits 1820 erfolgte die Erweiterung der herrschaftlichen Scheune nach Westen um „eine Kelter mit Baum“ (Brandversicherungskataster, 1807–1910, Gemeinearchiv Ilsfeld-Auenstein, Abb. 2).

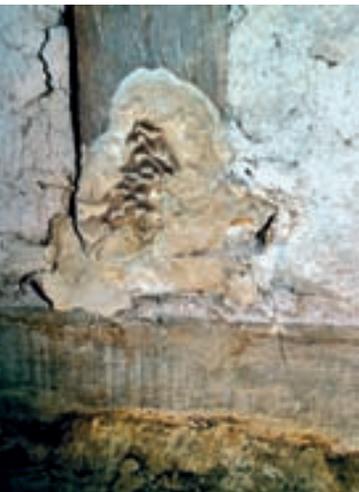
3 Schäden im Fachwerk des Westgiebels.

Nicht nur bei den Denkmalbehörden, sondern auch innerhalb der Ilfelder Gemeinde regte sich jedoch Widerstand gegen den geplanten Abbruch des Baudokuments. Durch eine vom Landesdenkmalamt beauftragte Tragwerksuntersuchung konnten sowohl der Schadensumfang als auch die erforderlichen Instandsetzungsmaßnahmen und deren Kosten ermittelt werden. Die Schäden im Bereich des westlichen, 1820 erstellten Anbaus erwiesen sich als weitaus gravierender als am Hauptgebäude; die westliche Außenwand war vom Einsturz bedroht (Abb. 3).

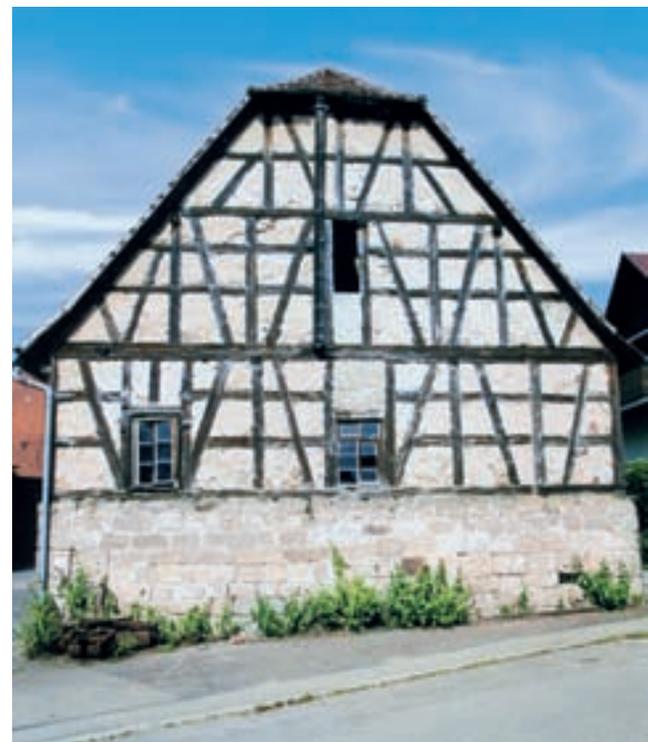
5 Der Ostgiebel wies vergleichsweise geringe Schäden im Fachwerk auf.

Da jedoch sämtliche Fachwerkhölzer des herrschaftlichen Ökonomiebaus in Eichenholz abgezimmert waren, zeigten die Außenwände mit Ausnahme der Westwand und die Holzkonstruktion des Scheunen- und Kelterraums keine gravierenden Schäden (Abb. 5). Insgesamt konnte daher eine schonende Instandsetzung den weite-

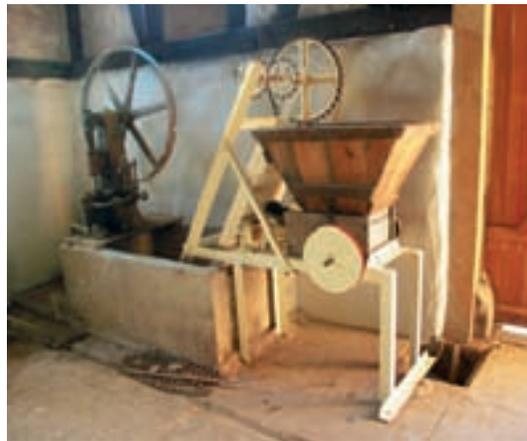
7 Die Obstmühle ist wieder in Betrieb. Foto 2007.

Die Umnutzung des einstigen herrschaftlichen Zehntgebäudes zum Fotoatelier war mit minimalen baulichen Veränderungen verbunden. Da die Erschließung der Dachgeschosse nach 1883 im Zuge der Scheunennutzung ausschließlich über den Anbau erfolgte, war nach Aufteilung des Gebäudes eine zusätzliche Treppe vom Atelier zum Dachraum notwendig (Abb. 6). Ein neuer Holzdielenboden sowie eine Verglasung an der Innenseite der Scheunentore wurden ebenfalls eingebaut. Erhalten blieben die Obstpresse und die Obstmühle aus den 1920er Jahren samt Haspel und Pumpe, die der neue Eigentümer liebevoll reparierte (Abb. 7).

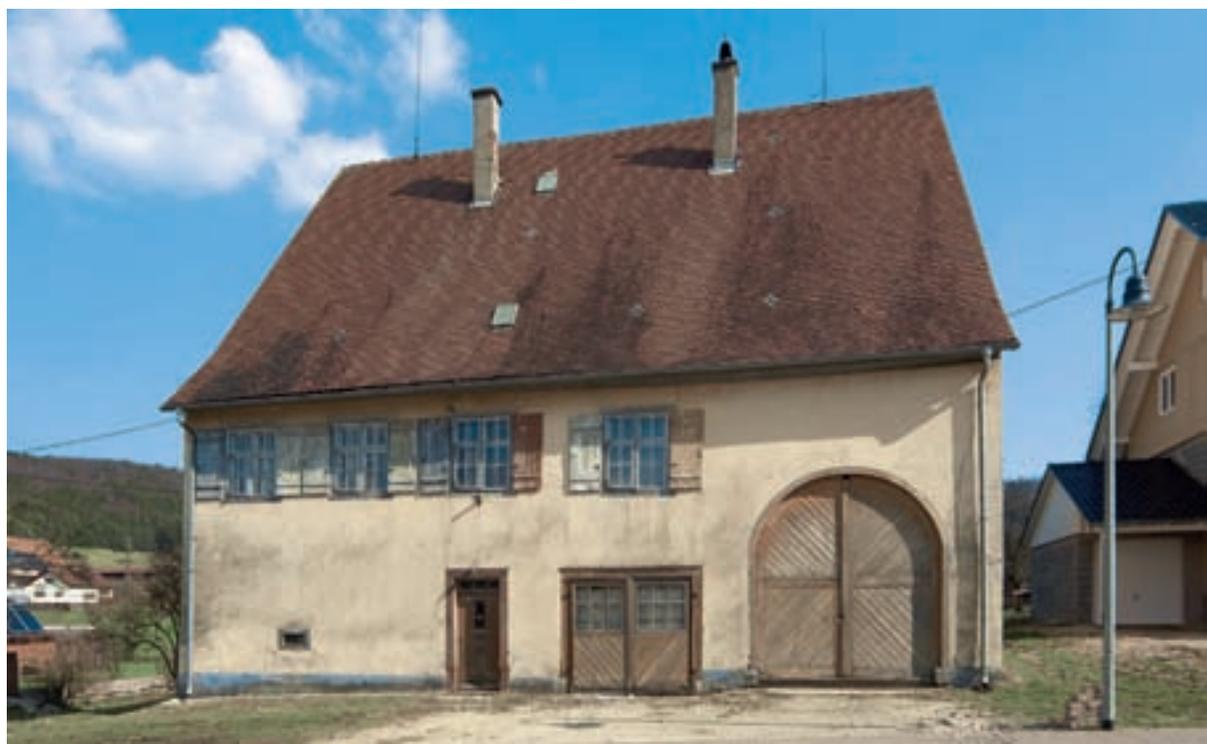
1 Straßenfassade vor der Maßnahme 2005.

Stall und Scheuer unter einem Dach (Abb. 1). Das zweigeschossige Gebäude mit massivem Erdgeschoss, Fachwerkobergeschoss und dreigeschossigem, stehendem Dachstuhl wurde zur Bauzeit aufwendig ausgestattet und später nur sehr zurückhaltend und ebenfalls qualitativvoll modernisiert. In den letzten 50 Jahren hatte das Objekt keine Modernisierung mehr erfahren. Diesem Umstand ist es wesentlich mit zu verdanken, dass sich das ehemalige Pfarrhaus Ippingens ungewöhnlich vollständig mit Außenbau, Grundriss-

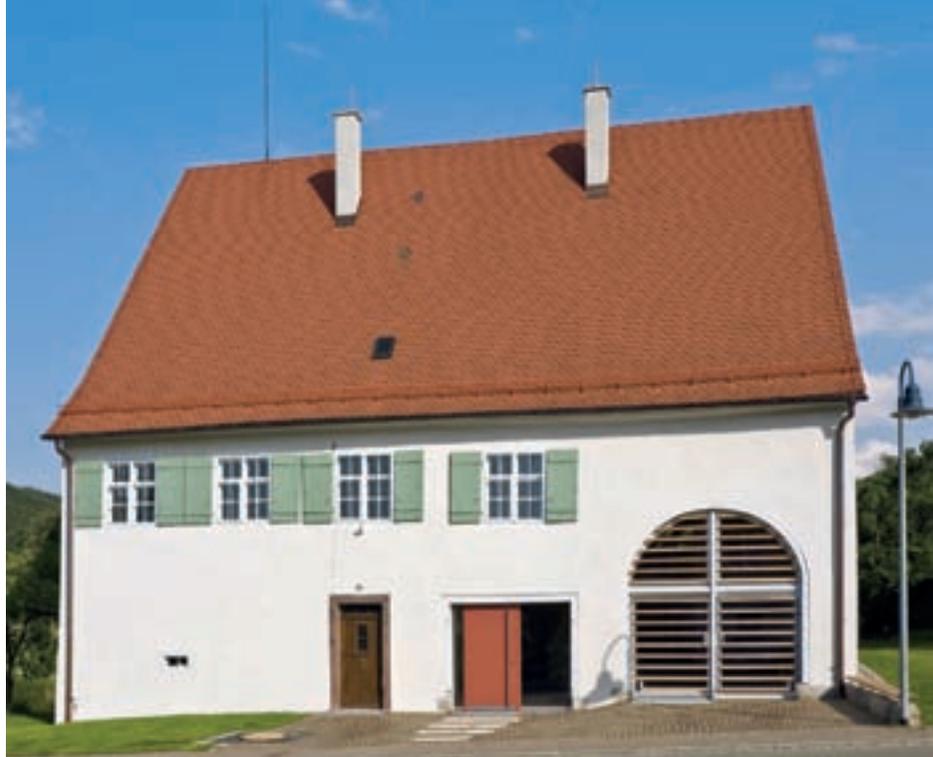
2 Straßenfassade nach der Instandsetzung 2007.

Im Jahr 2005 wurde dann die Sanierung der Außenhaut durchgeführt. Der historische Putz konnte gesichert und in großen Teilen gehalten werden. Leider war die nur noch teilweise erhaltene, ältere Dachdeckung so stark geschädigt, dass sie erneuert werden musste.

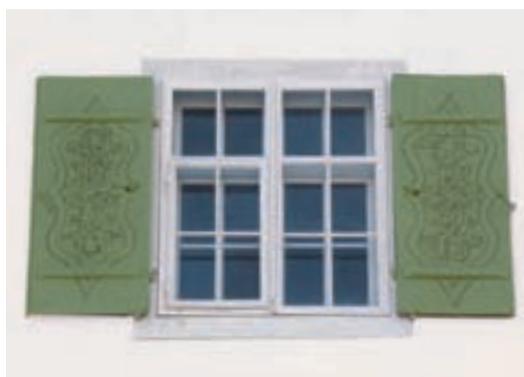
3 Giebelndetail mit bauzeitlichem Fensterladen samt Schablonenmalerei.

struktur und Ausstattung erhalten hat: Außenputz, Fenster und Läden mit Ornamentik (Abb. 3) sind teils aus der Bauzeit, teils aus dem 19. Jahrhundert, Fußböden, Lamberien, Türen, Wandschränke, Stuck und Treppen hauptsächlich von 1721 überliefert. Der Gesamtbestand des Ippinger Pfarrhauses mit Gebäudestruktur, Konstruktion und Ausstattungselementen dokumentiert eindrücklich dessen Baugeschichte und hochwertige Nutzung.

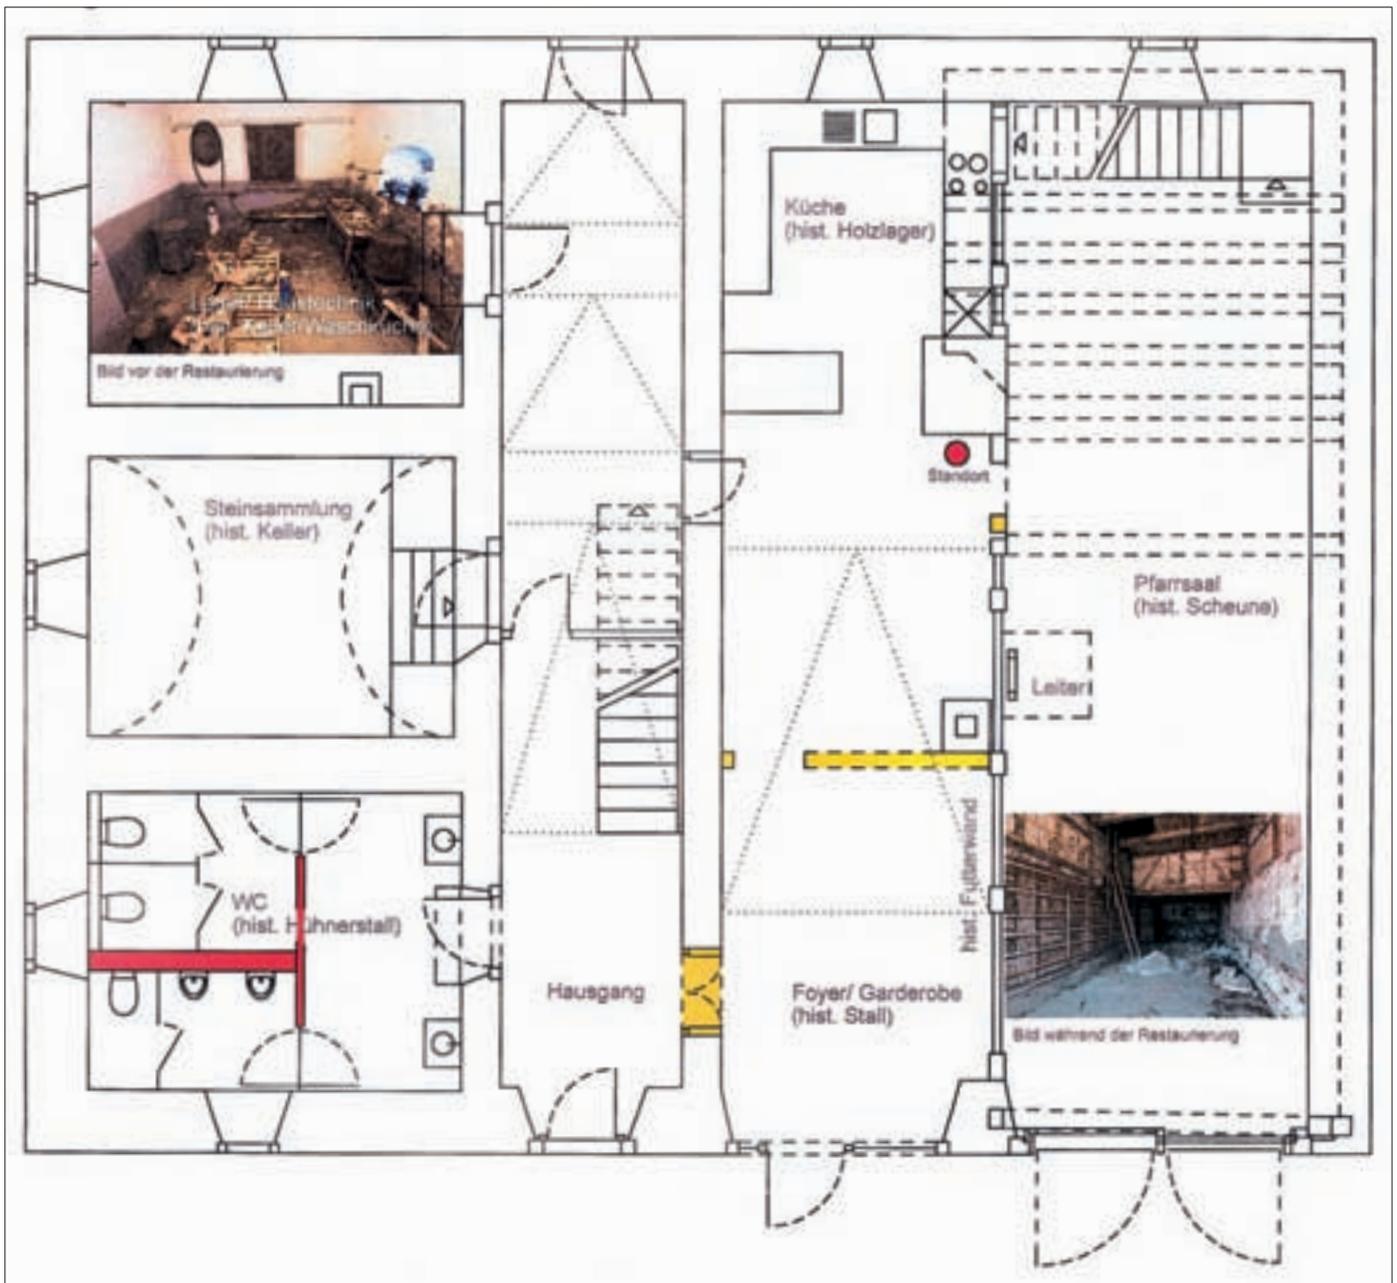
4 Grundriss mit wenigen Veränderungen der Struktur im Erdgeschoss.

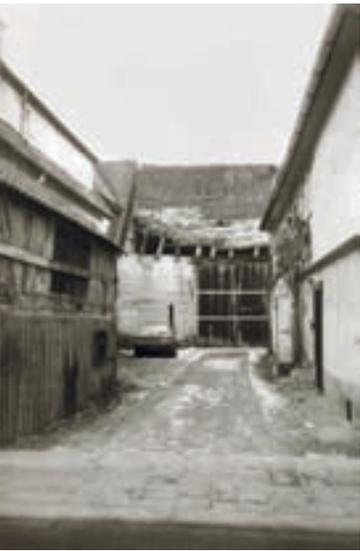
1 Scheune Hauptstr. 20 in Gerlingen von der Hofseite, Zustand 1995, mit offensichtlichen Schäden an der Dachkonstruktion.

bestehend aus Nonnen- und Biberschwanz- sowie Doppelmuldenfalzziegeln, an den Fußpunkten und Pfetten stark geschädigt.

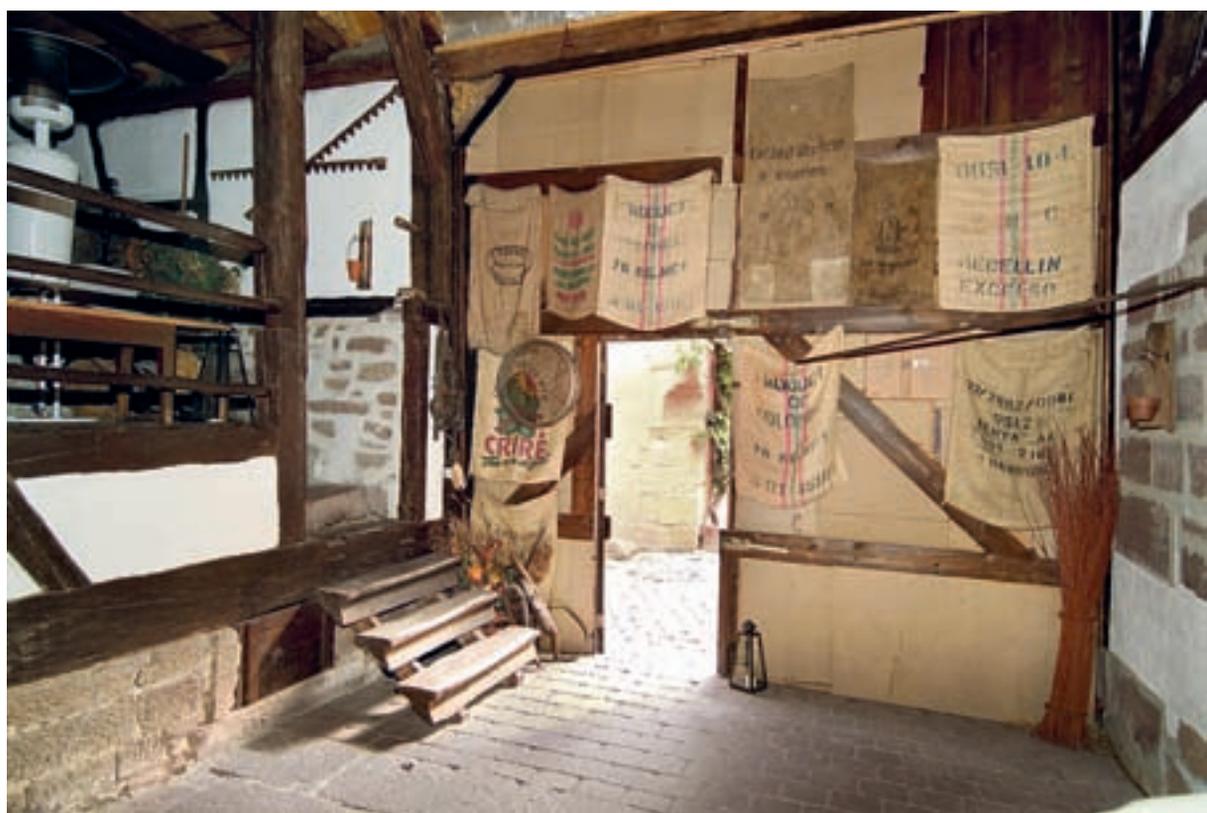
2 Die Tenne der Scheune des Gerlinger Hofes, 1997 umgenutzt zum Sommergastraum, Zustand 2007.

ohne Heizung, also für eine Sommernutzung. Zudem sah die Planung einen Verkaufsraum im ehemaligen Stallteil gegen die Eltinger Straße vor. Bis 1997 wurde die Scheune instand gesetzt. Allerdings musste die Dachkonstruktion mit Ausnahme der Giebel wegen irreparabler Schäden erneuert werden. Die Tenne blieb in ihrer Originalstruktur samt Torblatt erhalten, lediglich eine WC-Zelle wurde eingestellt und die Böden so hergerichtet, dass eine Bestuhlung möglich wurde. Nur wenige Fensteröffnungen wurden innerhalb von Gefachen untergebracht. Ein Dachausbau erfolgte nicht; der Dachfläche blieben daher störende Belichtungselemente erspart. Dank dieser Umnutzung konnte die Hofscheune im technisch größtmöglichen Maß an originaler, erhaltensfähiger Substanz und Struktur bewahrt werden. Sie gewann durch die konstruktionsgemäßen Reparaturen sogar an charakteristischer Anschaulichkeit zurück.

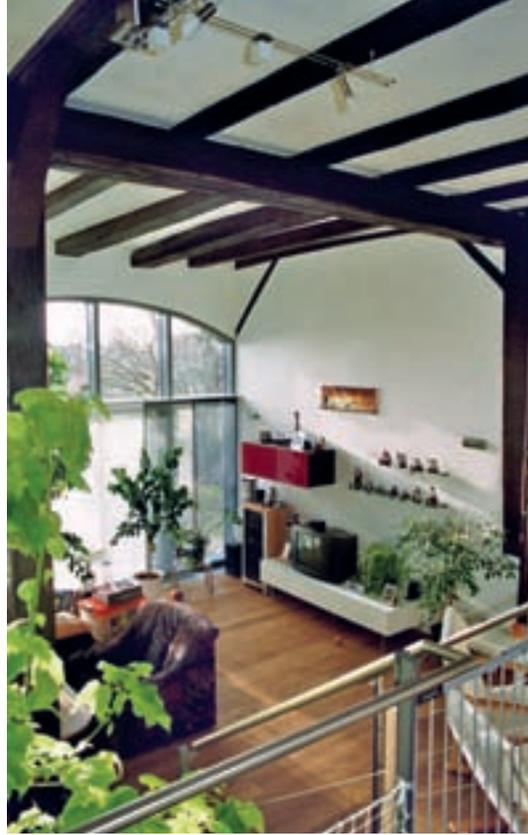
4 Die Tenne der Scheune Schulgasse 21 nach dem Umbau zu einem Wohnraum, 2007.

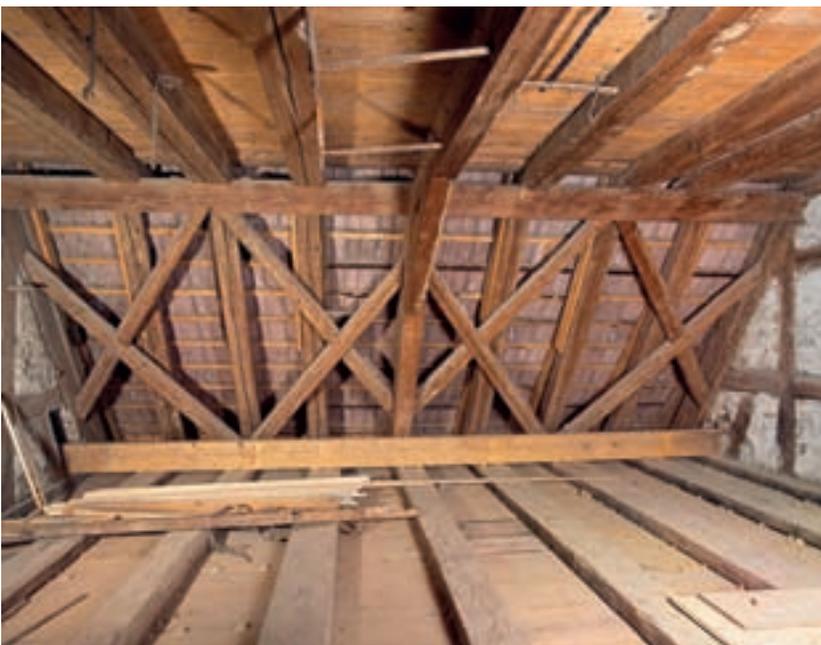
2 Der unveränderte Dachstuhl mit der bauzeitlichen Konstruktion: Typisch sind die so genannten „Andreaskreuze“ zur Windaussteifung.

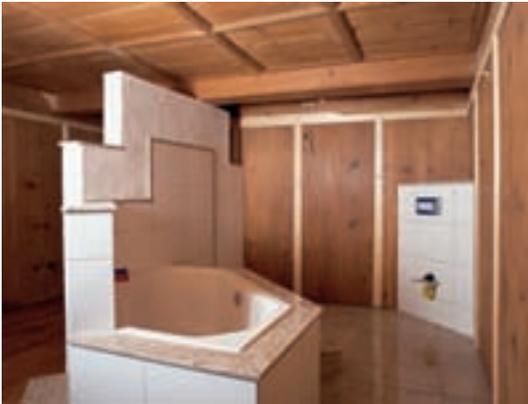
5 Das Bad im ehemaligen Wohnraum mit separat vorgestellter Installation und erhaltenem Wand- und Deckentäfer.

Obwohl ein Bad in einem bauzeitlich ausgebauten Wohnraum geplant war, wurde darin – bei separat vorgestellter Installation – das komplette Wand- und Deckentäfer erhalten (Abb. 5). Anfangs erschien der dunkle Naturton des Holzes der Bauherrschaft zu düster, mittlerweile sieht sie ihn als etwas Besonderes, das sie unbedingt weitergeben möchte. Das zu Beginn der Maßnahme gelblich gestrichene Stubentäfer war bauzeitlich ohne Fassung, wie restauratorische Untersuchungen ergeben haben. Da der Anstrich erst nach 1935 ohne Qualitätsanspruch aufgebracht worden war, stimmte die Denkmalpflege einer Wiederherstellung der Holzichtigkeit zu (Abb. 6). Den Fensterbestand der 1960er Jahre des ver-

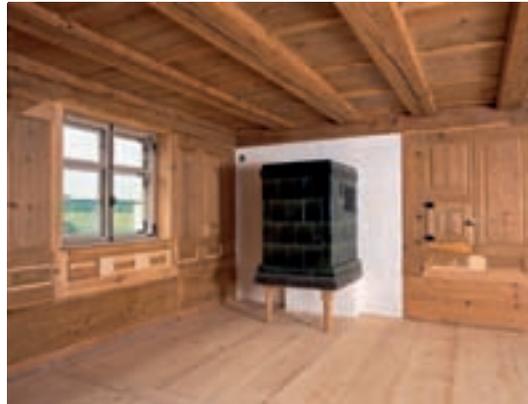
6 Die Stube im Obergeschoss nach schreinerrestauratorischer Reparatur des Täfers.

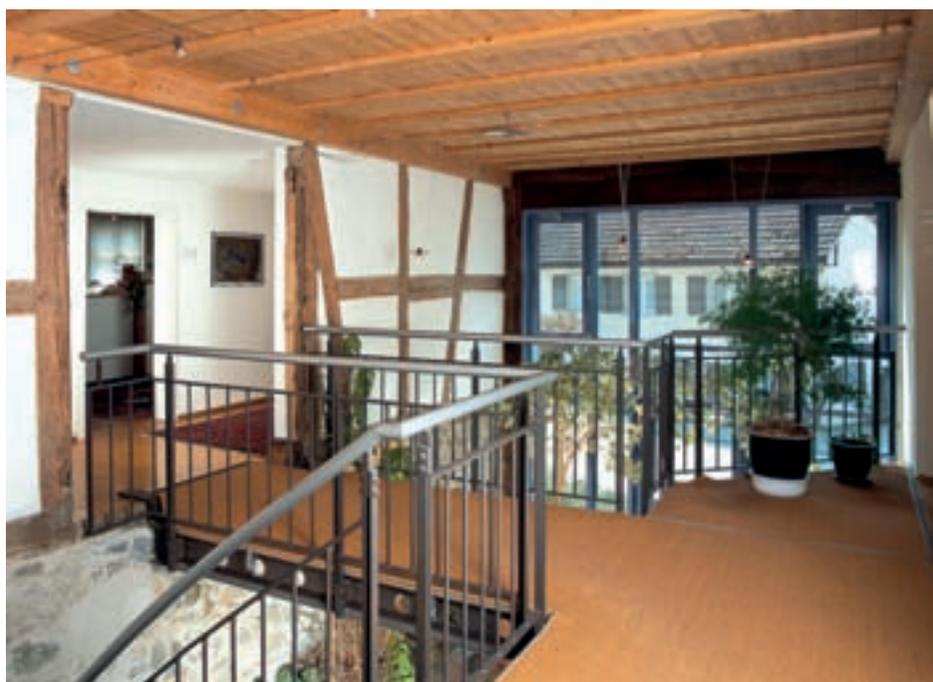
4 Die ehemalige Tenne ist im Eingangsbereich von der Straße her zweigeschossig. Nach rückwärts ist eine Zweiteilung durch eine Stegkonstruktion deutlich als moderne Zutat zu erkennen.

ten. Der Wohnteil des Einhauses mit getäferter Stube blieb dabei im Wesentlichen – natürlich mit erneuerter Infrastruktur – unverändert erhalten. Im Scheunenteil konnten die Praxisräume mit zusätzlichen Zwischenwänden so angeordnet werden, dass die historische Konstruktion bewahrt blieb und die Tenne in ihrer vollen Höhe und Breite einen großzügigen Eingangsbereich bildet. Nach rückwärts ist eine Zweiteilung durch eine Stegkonstruktion deutlich als moderne Zutat ablesbar.

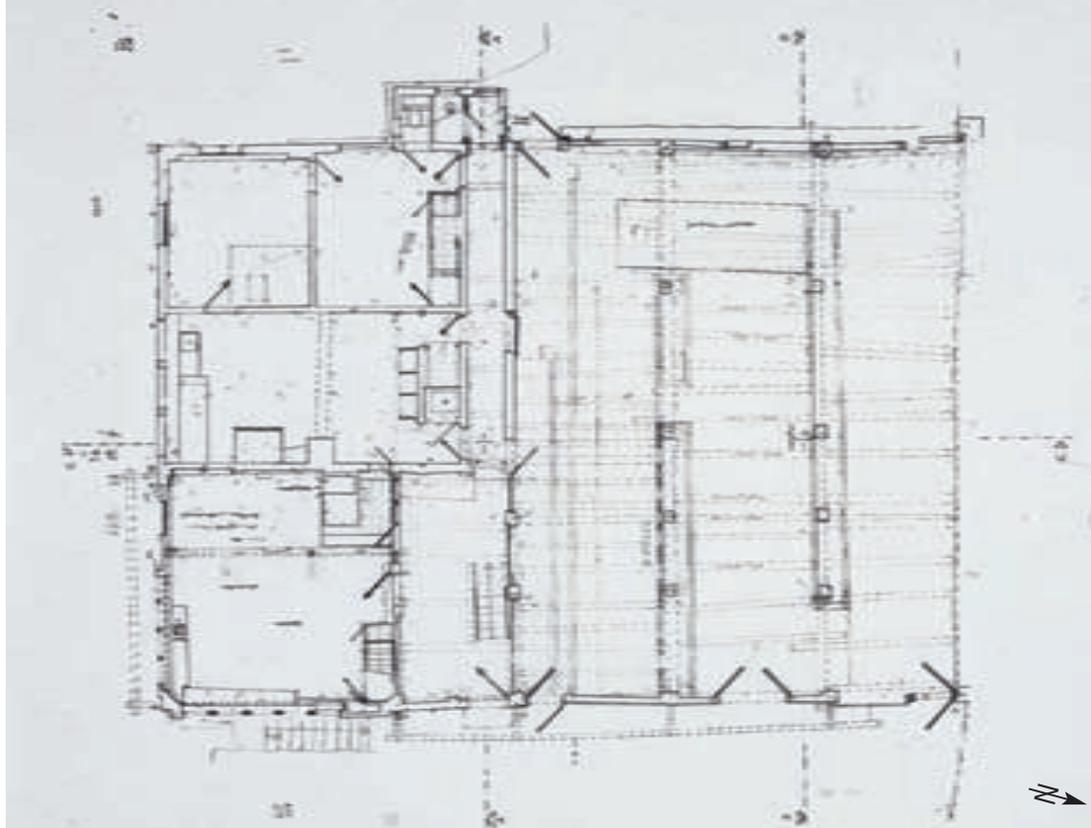
2 Erdgeschossgrundriss, verformungsgerechtes Bauaufmaß 2005.

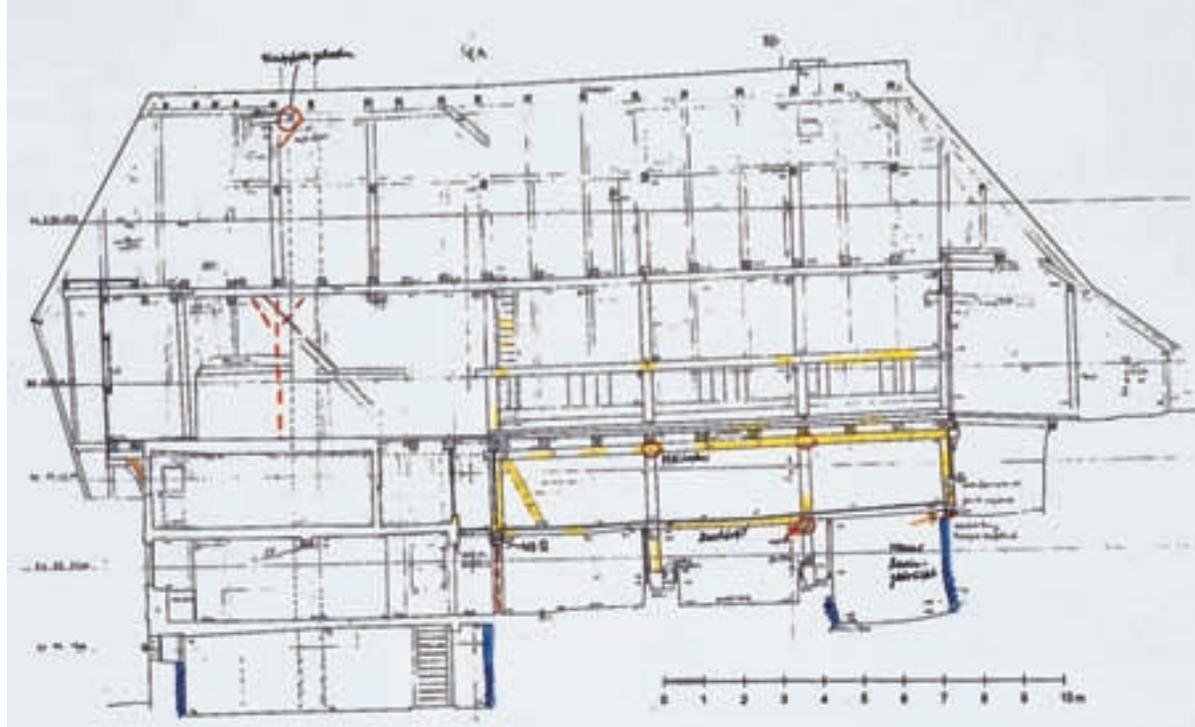
7 Längsschnitt,  
Schadensanalyse 2005.

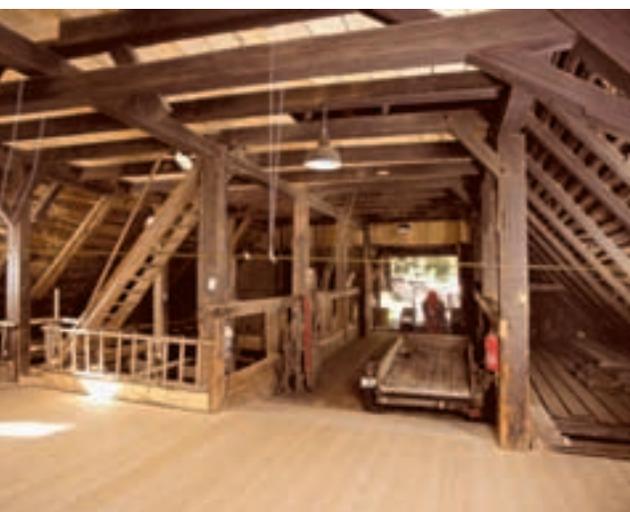
10 Blick vom Dachboden über dem Wohnteil zur Hocheinfahrt (sog. „Fahr“). Unter dem neuen Bohlenbelag befindet sich eine durchgehende Dämmebene mit Holzzelluloseflocken.

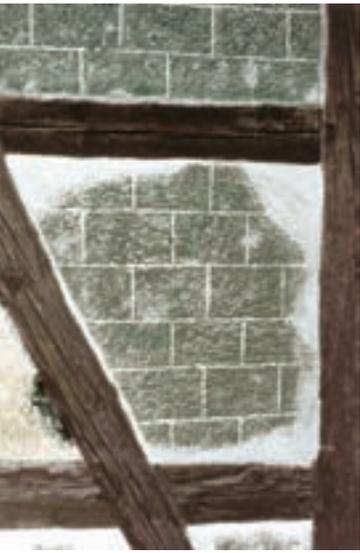
1 Gefache der Ackerbürgerscheune mit originalem Verputz in Mauerwerkstruktur, Zustand 1998.

Original überliefert sind auch zahlreiche Ausfachungen des Scheunenbaus. Während die Gefache im Tennengeschoss mit Bruchsteinen ausgemauert sind, sind die Giebelgefache mit Lehmstaken geschlossen. Nach Abbruch eines abgän-

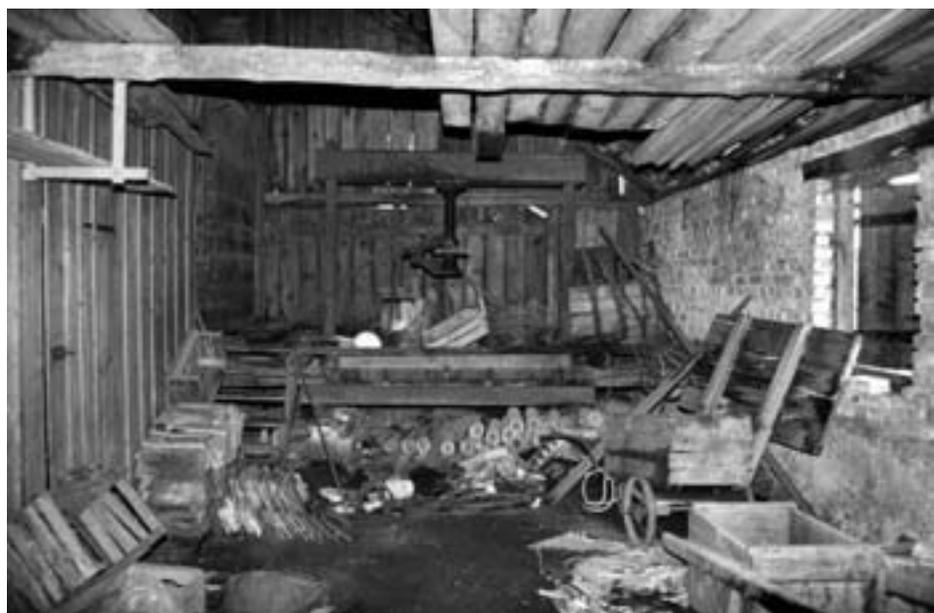
2 Die Mostpresse vor Beginn der Instandsetzung, Zustand 2007.

Der angetroffene Zustand wurde zunächst fotografisch dokumentiert. Vorsichtig trug man das stark beschädigte Podest ab und räumte das Pressbett aus. Zum Vorschein kamen faustgroße Löcher, vermulmtes Holz und aufgelöste Splintholzanteile. Bewegliche Teile wie Presskasten, Roste und ihre Beschlüge waren zum Teil verloren gegangen. Zwar war die Spindel noch drehbar, aber die Übersetzung hatte der Rost festgesetzt. Die unteren Traversen wiesen starke Korrosionsschäden auf, vermutlich hervorgerufen durch starke Undichtigkeit bei früheren Pressvorgängen und die über lange Zeit undichte Dachhaut des Schopfs.

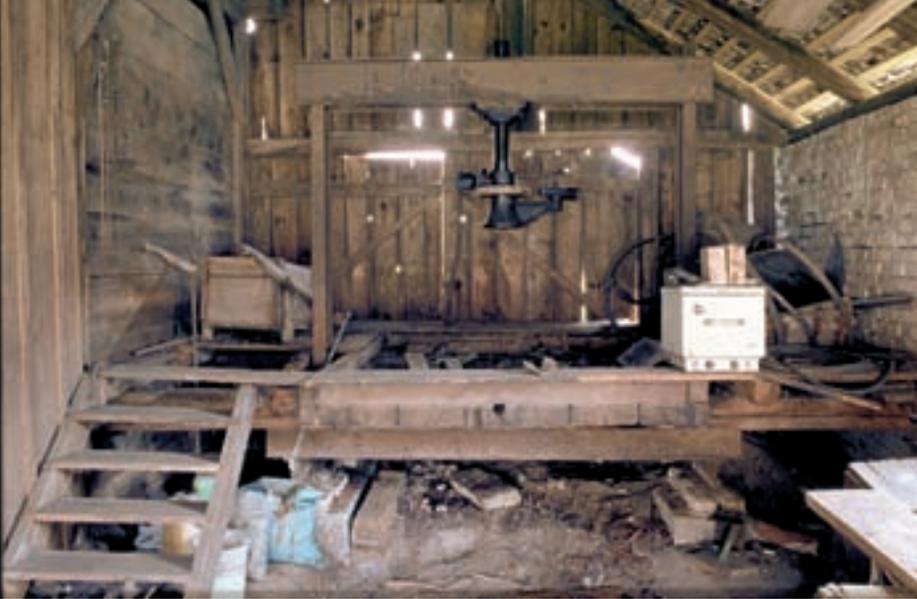
3 Das alte Pressbett nach dem Einsetzen der neuen Eichenplatte.

Das Pressbett wurde ausgefräst und eine 40 mm starke, massive, verleimte Eichenplatte durch eingefalzte Aufkantungen und Schrauben mit dem alten Pressbett verbunden. Zur Abdichtung dienten auch hier wieder eingelegte Schilfbänder. Die Aufkantungen erhielten Zugstangen als Ersatz für die vorigen Schlüsselschrauben. Der ausgefräste Auslauf des Pressbetts wurde ausgebessert. Presskasten und Roste wurden in Eiche neu hergestellt, mit schwarzen Schlitzsenkschrauben verschraubt und anschließend mit Fassdichte verstrichen. Alle Beschlagteile besserte der Schlosser aus. Die Verstärkung der unteren Eisentraversen erfolgte mit wieder verwendeten Schienen. Mit Rostlöser konnte die Mechanik der Spindel wieder gangbar gemacht werden.

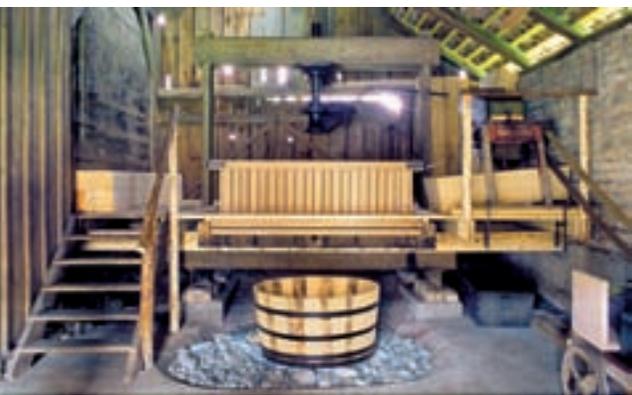
Abzüglich der Aufkantung und des Presskastens blieb eine Fläche von 160×170 cm zum Pressen übrig. Auf diese Größe mussten 60 mm starke Esche-Dielen und Kanthölzer in Kreuzlagen gerichtet werden, um beim Pressen den Druck der Spindel auf die ganze Fläche des Pressbettes zu

verteilen. Der letzte, aber auch spannendste Schritt war die Überprüfung auf Dichtigkeit der Presse. Das Pressbett wurde mit Wasser ausgespült, undichte Stellen mit Holzasche und Sägemehl zugschwemmt. Schon nach ein paar Minuten war die Presse dicht und der ausführende Zimmermann konnte nun wieder ruhig schlafen.

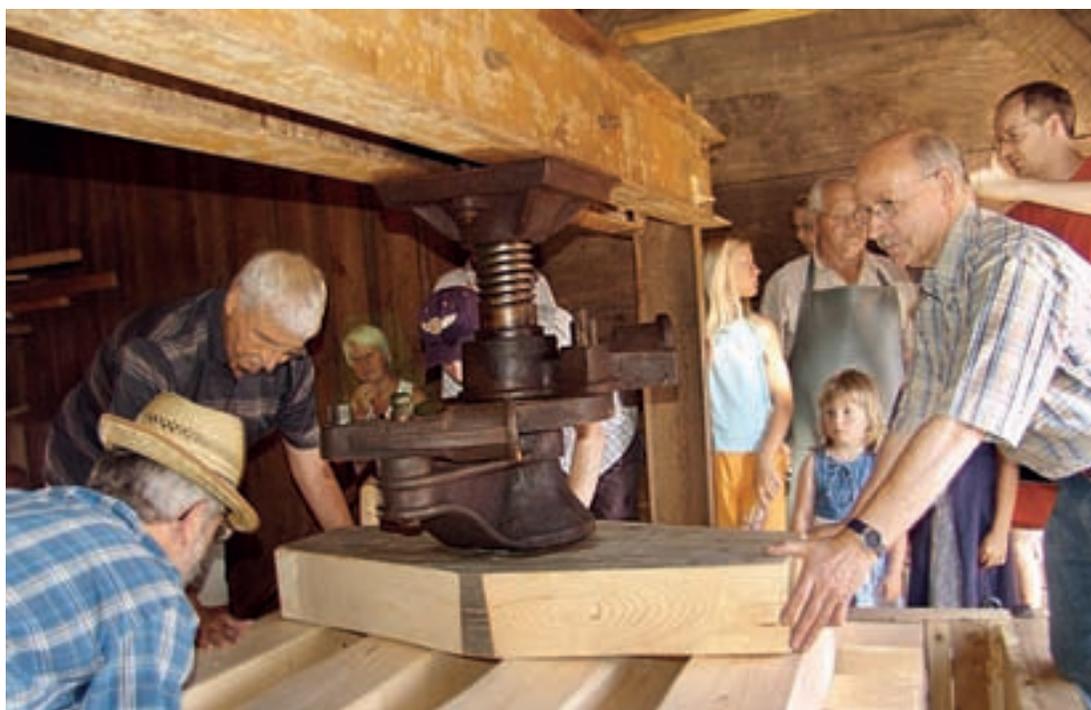
5 Die wieder funktionsfähige Mostpresse.
