DENKMALPFLEGE IN BADEN-WÜRTTEMBERG

NACHRICHTENBLATT DES LANDESDENKMALAMTES

30. JAHRGANG 4 2001

- 165 Editorial
Judith Breuer / Sabine Leutheußer-Holz
- 166 Römische Badruine Badenweiler
Historische Wurzeln
des Kurortes neu präsentiert
Meinrad N. Filgis

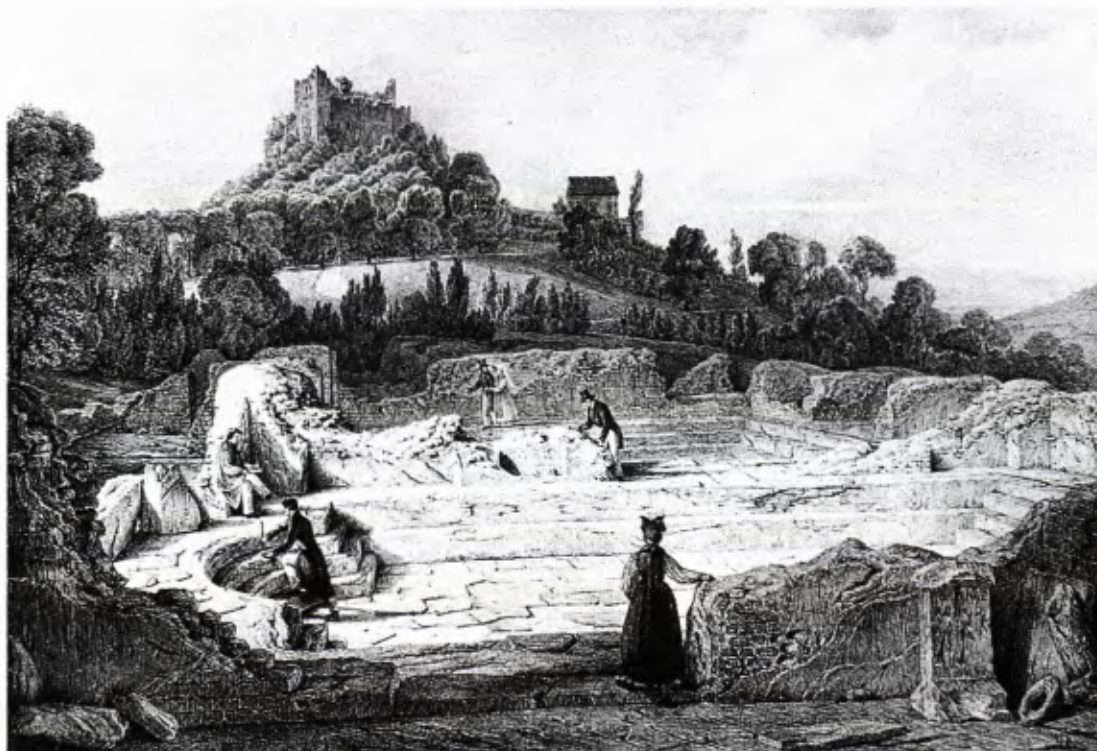
1 Die Lithographie von G. Engelmann nach M. J. Chapuis zeigt Archäologen bei der Arbeit in der 1784 freigelegten Badruine. Im Hintergrund die Burgruine Baden und das Belvedere.

Im Jahre 1784 wurden die baulichen Überreste der römischen Heilthermen entdeckt, mit finanzieller Unterstützung des Markgrafen Karl Friedrich von Baden ausgegraben (Abb. 1) und im selben

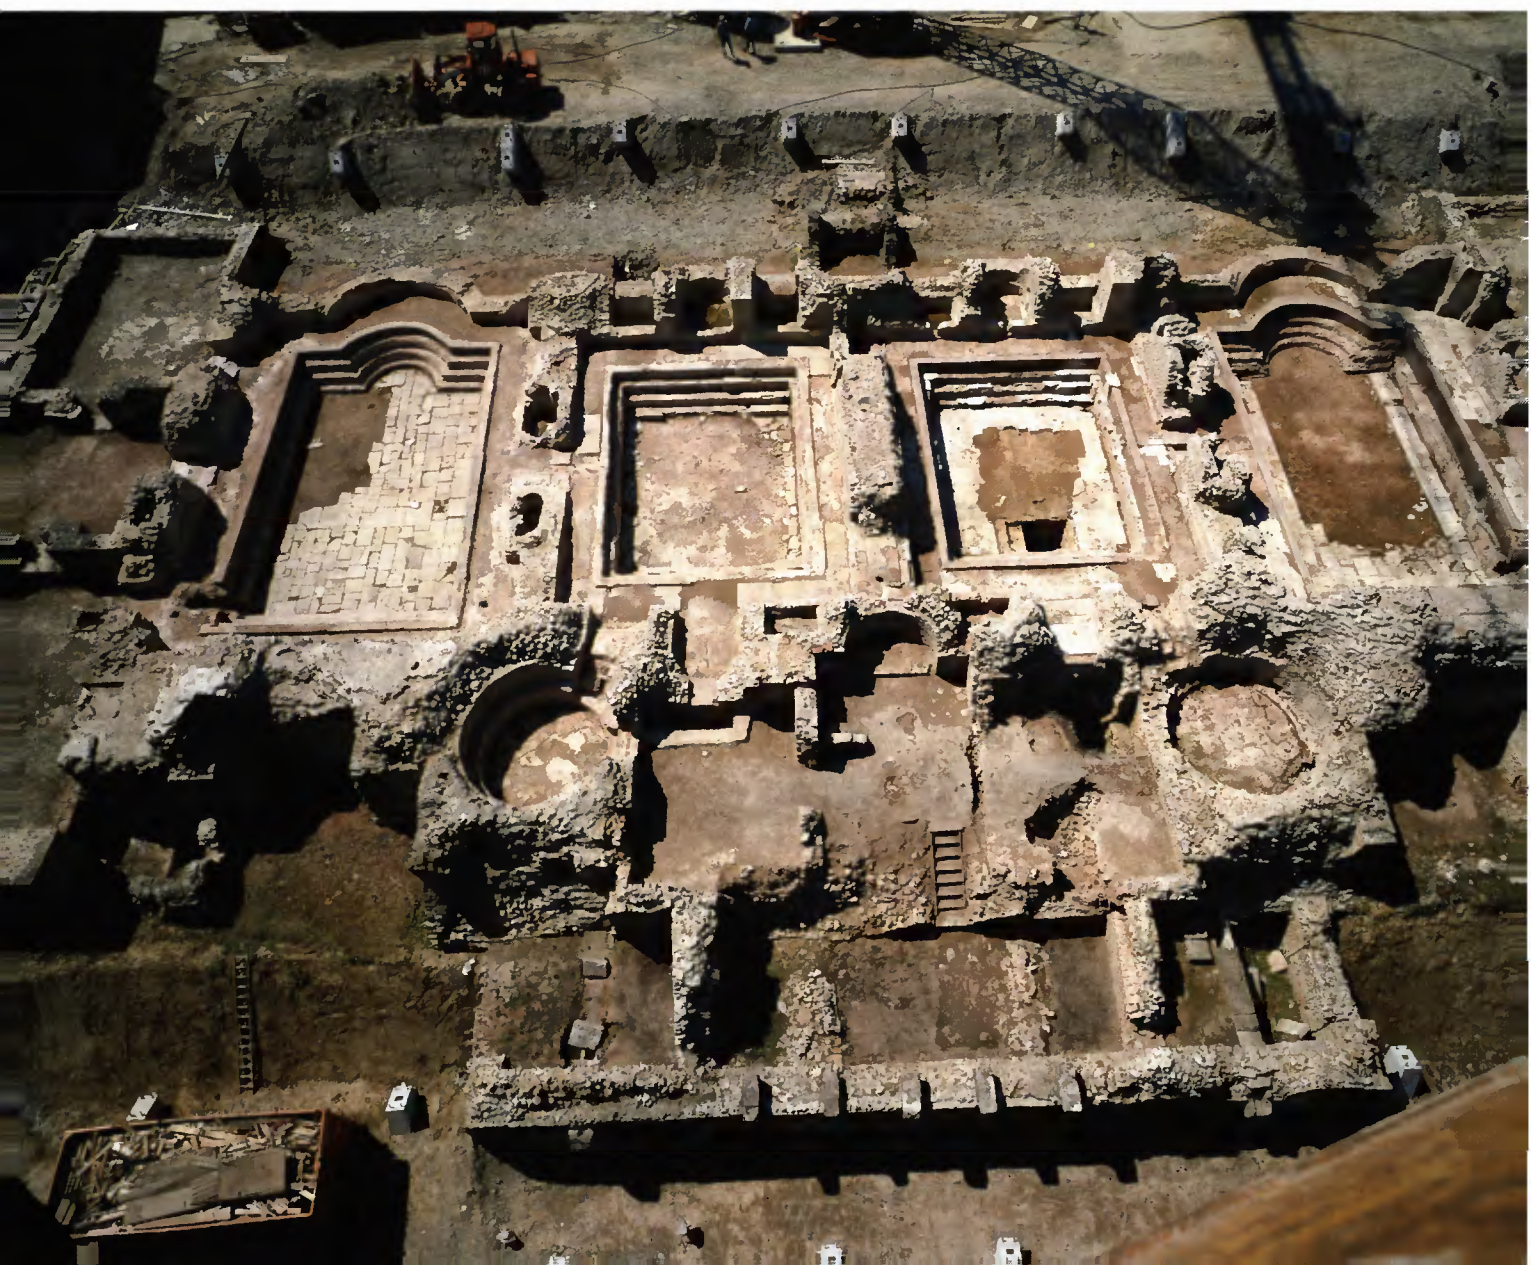
7 Ansicht der römischen Thermenruine vom Baukran aus, Sommer 2000. Die Fundamente für das Stahl-Glas-Gewölbe sind bereits ausgeführt.

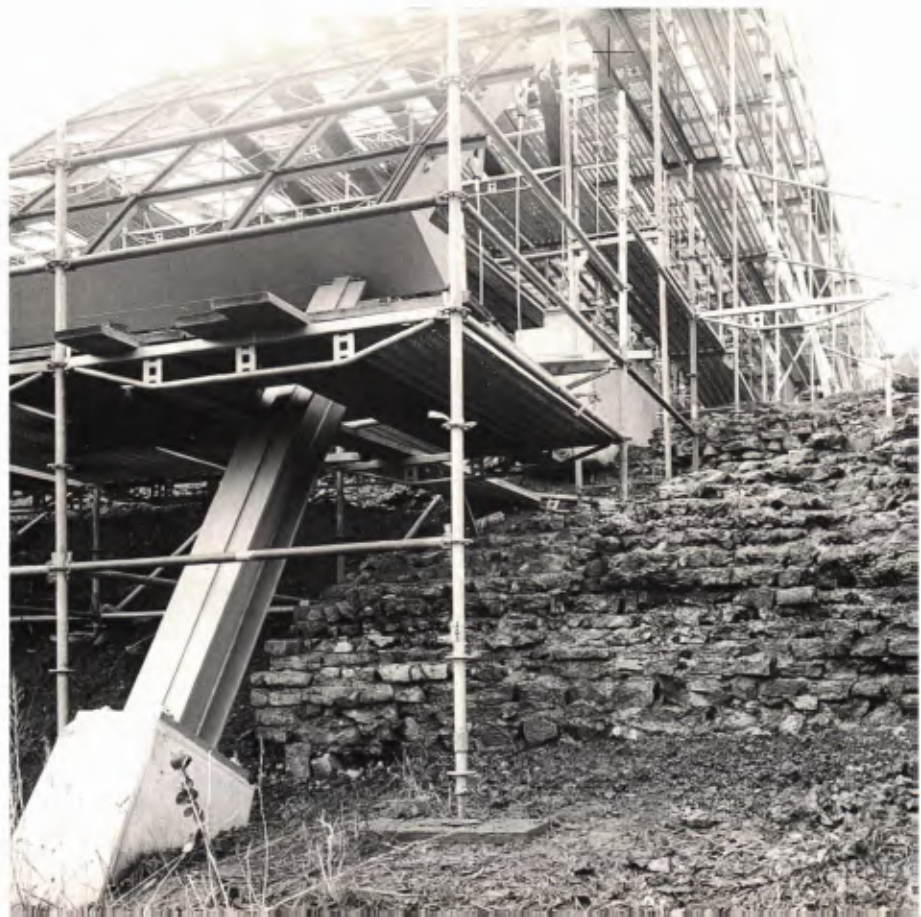
4 Bildplanung für die photogrammetrischen Senkrechtaufnahmen im Juni 2000. Analog der Bildplanung für Aufnahmen aus einem Flugzeug wurden drei Streifen für zwei unterschiedliche Bildmaßstäbe berechnet, die Bildmittelpunkte in der Örtlichkeit abgesteckt und mit Signaltafeln ausgelegt. Vom Korb des Baustellenkrans wurden sodann aus errechneten 28,5 m über dem Gelände die vorbestimmten Bildmitten angesteuert und die Aufnahmen ausgelöst. Die Aufnahmen überdecken sich in Längsrichtung um ca. 60%, sodass jeweils zwei benachbarte Bilder ein räumliches Modell bilden. Für die photogrammetrische Auswertung dienen die signalisierten Bildmittelpunkte sowie zusätzliche Verknüpfungspunkte als Einpassinformationen für das maßstäbliche Umzeichnen.

de so ausgelegt, dass in Querrichtung die Anlage kleinmaßstäblich mit einer Aufnahme und großmaßstäblich mit zwei Aufnahmen überdeckt ist. Ermöglicht wird dies durch das große Negativformat der Kamera von 10 × 8 cm (Messbereich innerhalb der Rahmenmarken). Die Längsüberdeckung der Aufnahmen wurde jeweils mit 60,5% festgelegt, was einer Aufnahmebasis von 12 m

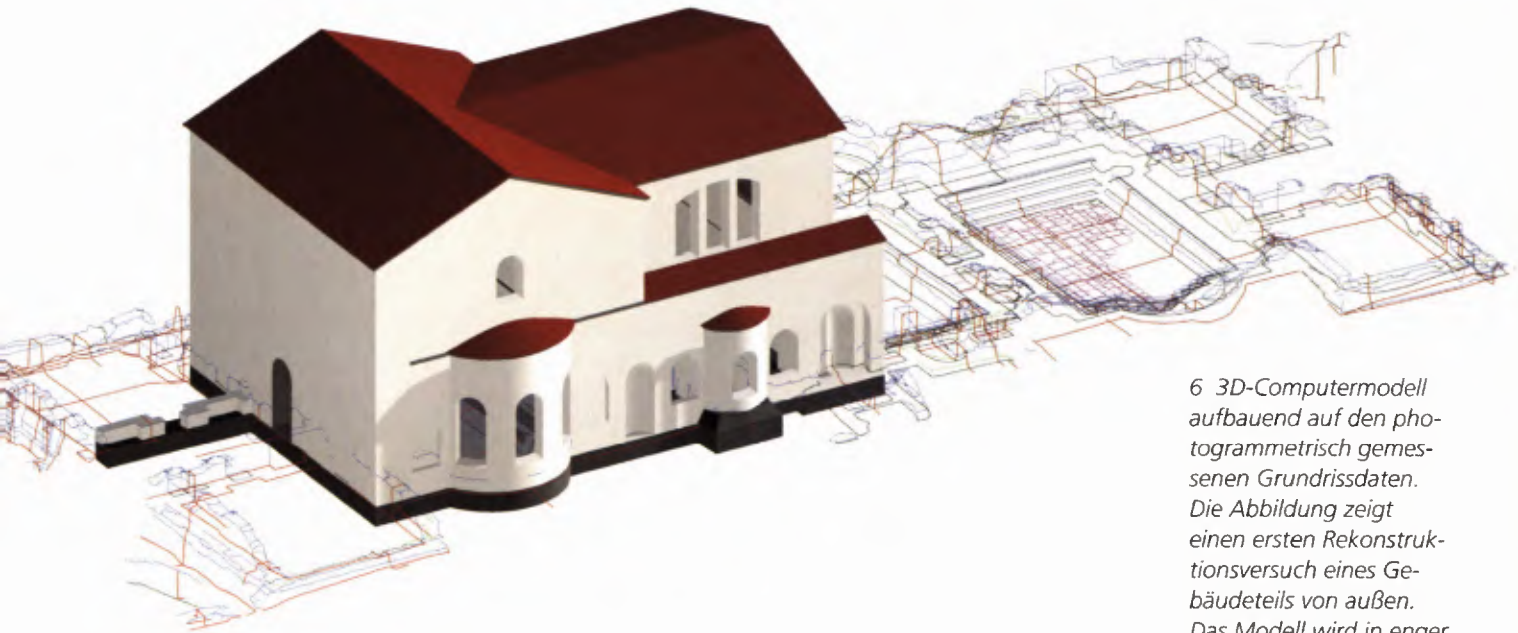
6 3D-Computermodell aufbauend auf den photogrammetrisch gemessenen Grundrissdaten. Die Abbildung zeigt einen ersten Rekonstruktionsversuch eines Gebäudeteils von außen. Das Modell wird in enger Abstimmung mit den Archäologen im Detail weiter verbessert und auch auf die Innenräume erweitert. Mit abgebildet sind die dreidimensionalen Grundrissdaten, untergliedert in verschiedene, hier farblich gekennzeichnete Auswertebenen. Die braunen Linien kennzeichnen zusätzliche Schnittmessungen zur Dokumentation der exakten Höhenverhältnisse. Vorlage: H.P. Schiele, M. Dendler, LDA Stuttgart.

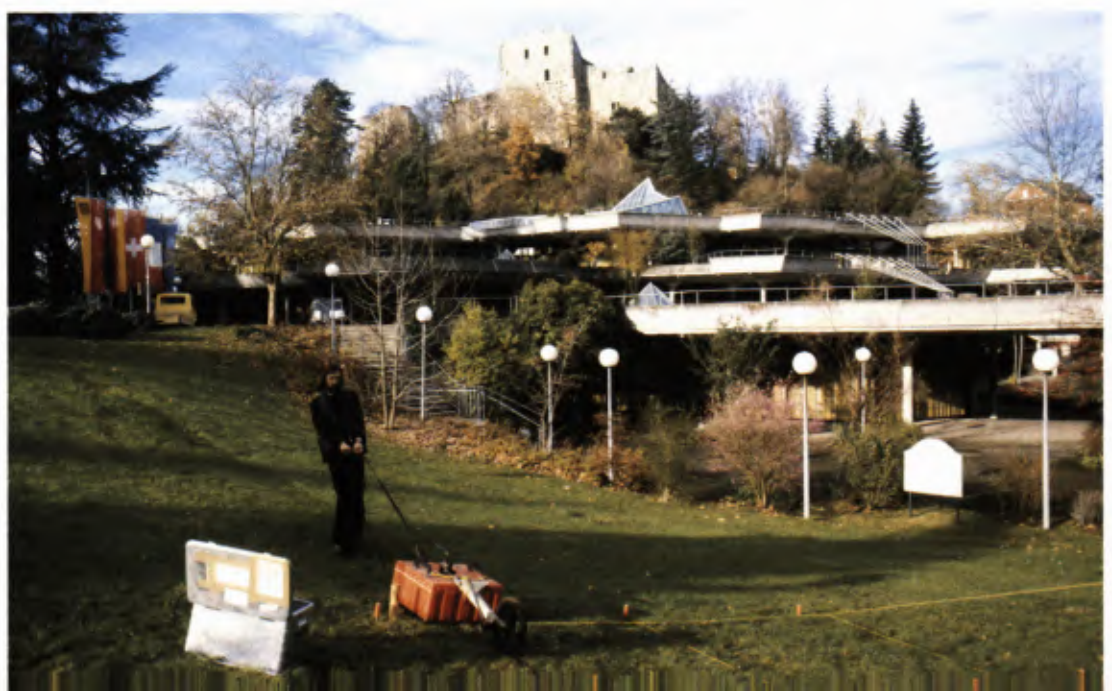
Über eine Sendeantenne, die entlang von Profilen über die Erdoberfläche gezogen wird (Abb. 1), werden elektromagnetische Impulse von der Dauer weniger Milliardstel Sekunden in den Untergrund abgestrahlt. Treffen diese Wellen auf Grenzflächen, an denen sich elektrische Eigenschaften des Bodens ändern, werden diese teilweise zurück an die Erdoberfläche reflektiert, von einer weiteren Antenne empfangen und können somit aufgezeichnet werden. Der nicht zurück reflektierte Anteil dringt unter Änderung seiner Ausbreitungsrichtung tiefer in den Untergrund ein. Bei einer weiteren, tiefer gelegenen Änderung elektrischer Eigenschaften des Untergrundes wird erneut ein Teil der Energie zur Erdoberfläche zurück reflektiert usw. Daher ist es möglich, diskrete Informationen aus unterschiedlichen Tiefen zu erhalten. Wie groß diese maximal erreichbare Tiefe sein kann, ist abhängig u.a. von der Be-

Das Bodenradar

schaffenheit des Untergrundes, seines Feuchtigkeits- und Tonmineralgehaltes und von der Frequenz der Sendeantenne. Diese Detektionstiefe ist umso größer, je geringer die Frequenz der Antenne ist. Mit Abnahme dieser Frequenz nimmt allerdings auch das Auflösungsvermögen ab: Strukturen, die mit einer wenige MHz aufweisenden Antenne untersucht werden, müssen schon einige Dezimeter an Durchmesser aufweisen, bevor sie überhaupt entdeckt werden können. Hingegen können Strukturen von wenigen Zentimetern Durchmesser mit Antennen im Giga-Hertz-Bereich erfasst werden. Die Wahl der Antennen ist also abhängig von der archäologischen oder baugeschichtlichen Fragestellung und von den

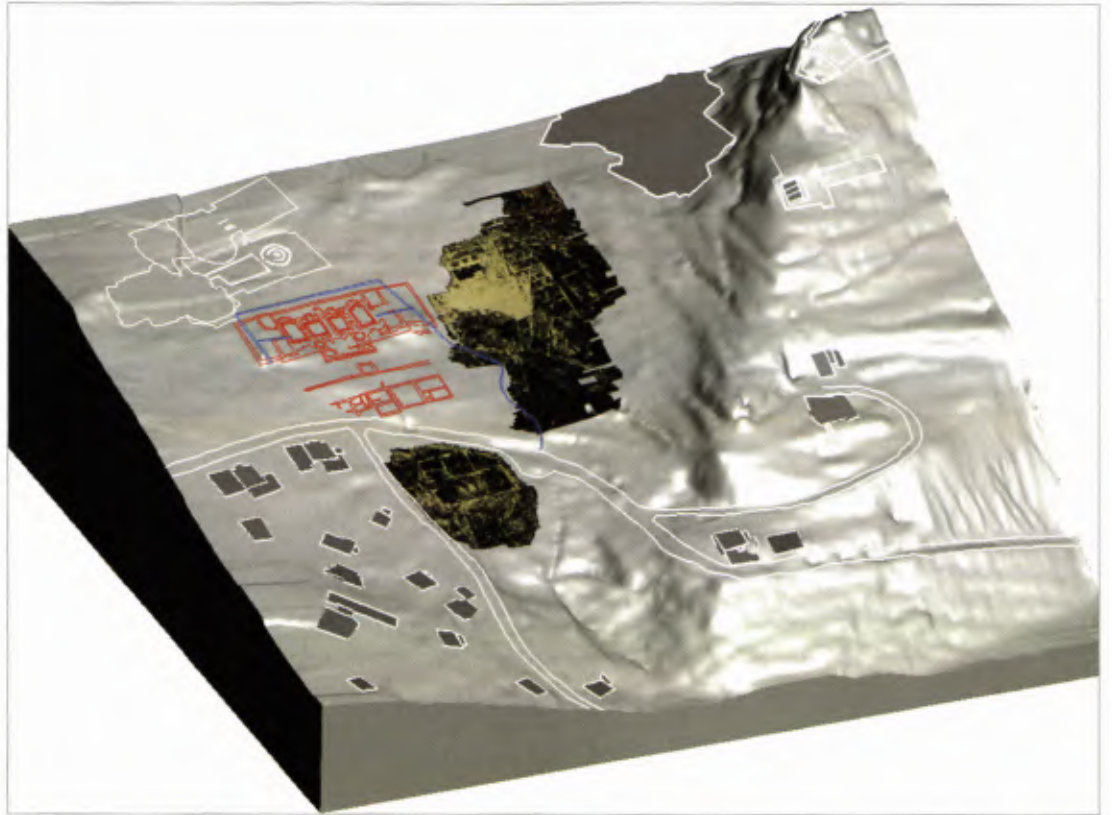
3 Digitales Geländemodell mit römischer Badruine und dem nördlich davor gelegenen römischen Gebäude (sog. Geschirrfabrik, rot), Drainagekanal (blau), der Casiopeia-Therme und der Burg Baden (weiße Umzeichnung), sowie den Umrissen der bei der Radarmessung erfassten römischen Langbauten.

entstand (Abb. 3, Blickrichtung: etwa nach Südwesten). Anschaulich zeigt sich hierbei die Lage dieser neu entdeckten Gebäude in Bezug auf die römische Bäderruine und des teilweise ergrabenen Gebäudes im Norden der Ruine (rot eingetragen), der modernen Cassiopeia-Therme und der Burgruine Baden (weiße Umzeichnung), des Kurhauses sowie einzelner Häuser von Badenweiler. Blau eingetragen ist der große Drainagekanal und mit seinen beiden Nebenkanälen, wie auch der im Bereich der „Großen Schloßmatt“ verdohlte Abwasserkanal. In dieser Darstellung sind Bereiche eines weiteren entdeckten römischen Gebäudes am besten zu erkennen: Südlich einer größeren, hellen Fläche sind mindestens drei kleinere Raumzellen eines nicht vollständig erfassten Gebäudes vorhanden.

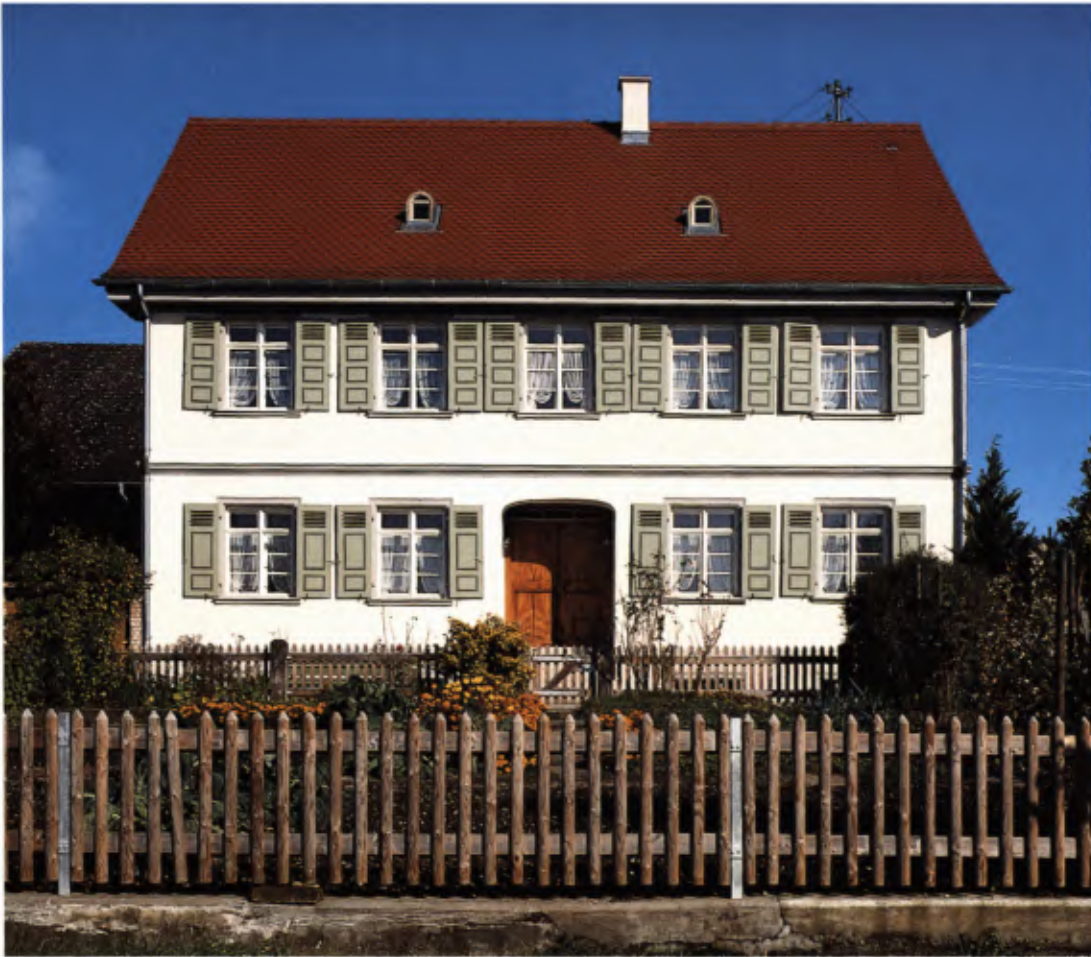
5 Kressbronn, Haus Tettnanger Str. 28, Blick über den Bauerngarten auf die restaurierte Südfassade. Vier verlorene Fenster im Erdgeschoss konnten durch nahezu baugleiche Altfenster ersetzt werden. Zustand Oktober 2001.

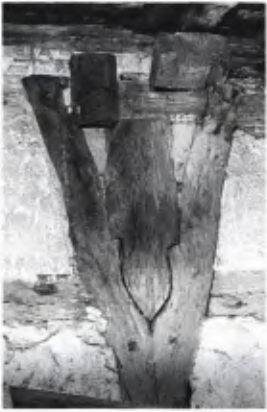
6 Bundständer mit Riegeln und Kopfbändern von 1461 in der östlichen Traufwand. Zustand 1996.

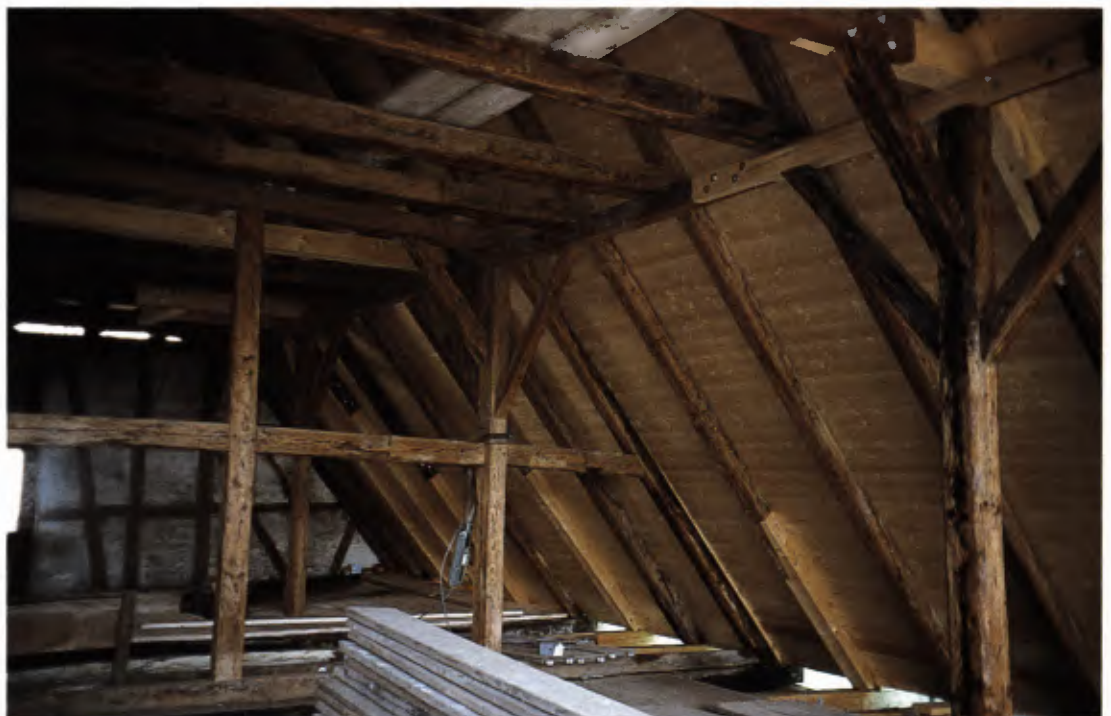
7 Fortgeschrittene Reparatur der Dachkonstruktion: Zerstörte Hölzer wurden durch neue ersetzt. Zustand Mai 2000.

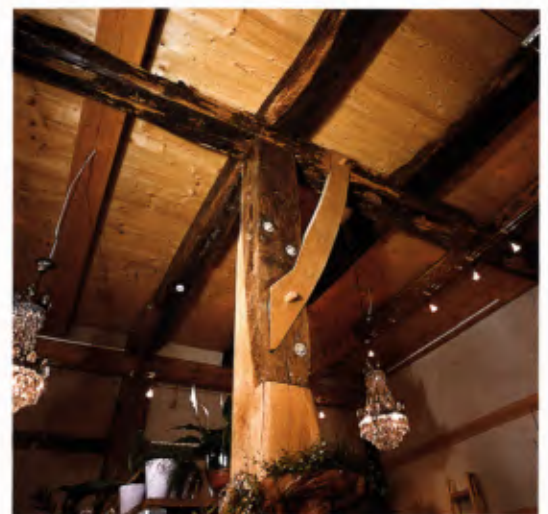
9 Das reparierte Hausgerüst von 1461 im heutigen Blumenladen. Oktober 2001.

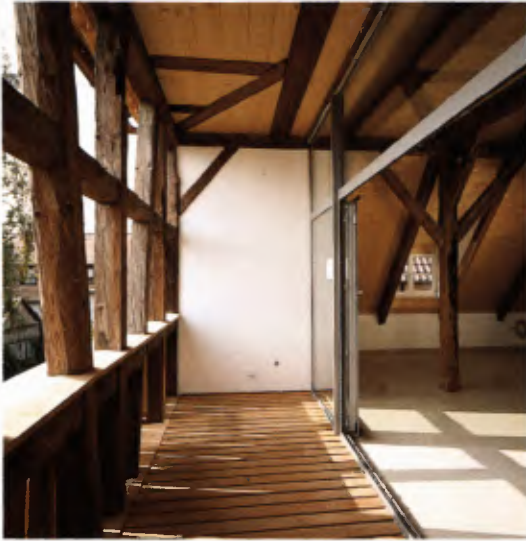
10 Der Freisitz im Dachgeschoss hinter dem offenen Fachwerk mit innenliegender Verglasung. Oktober 2001.

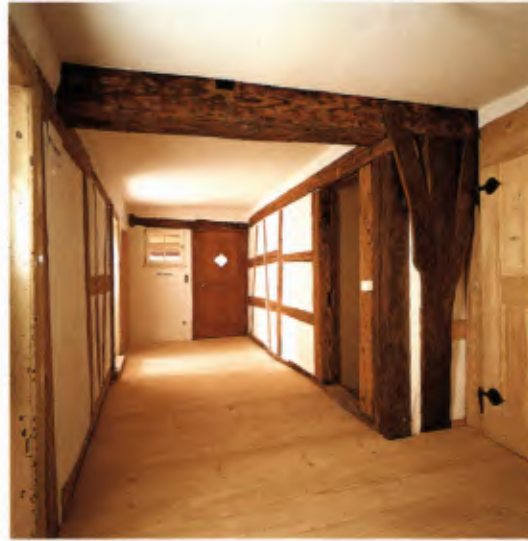
11 Blick nach Westen in den Flur der um 1739 eingebauten Wohnräume im südlichen Hausteil mit Bundständer und Kopfbändern von 1461. Oktober 2001.

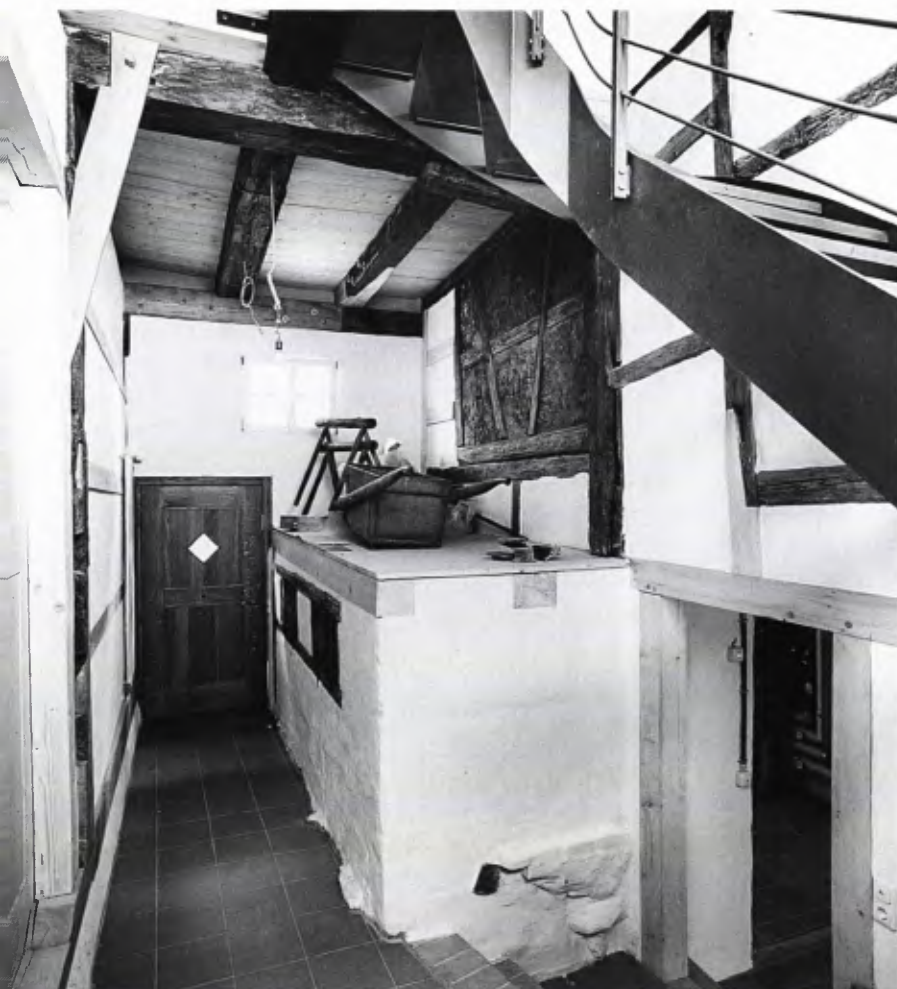
12 Das neue, zentrale Treppenhaus mit Blick auf den östlichen Haus- eingang und den ehemaligen Ziegenstall. Oktober 2001.

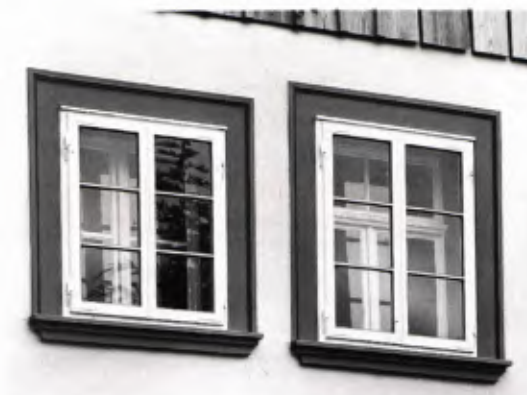
13 Die Fenster des 19. Jahrhunderts im Südgiebel erhielten neue Vorfenster. Oktober 2001.

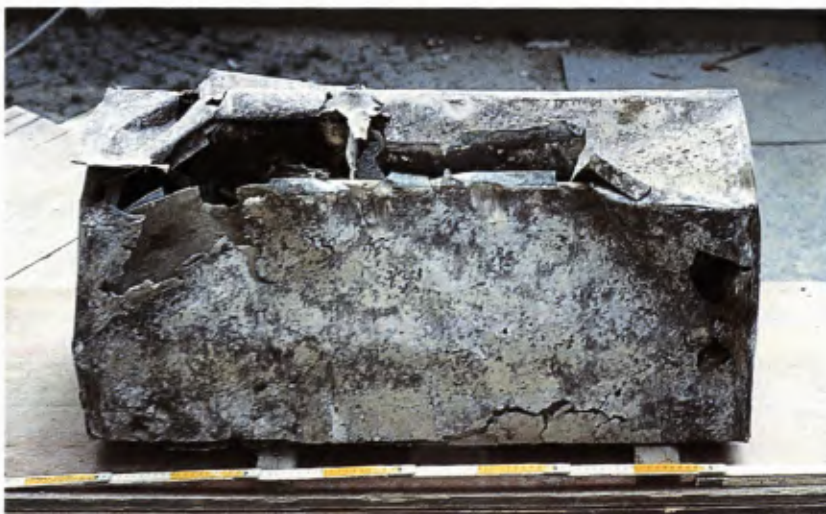
1 Der beschädigte Schrein vor seiner Öffnung, Längsseite.

Bei dem Schrein handelt es sich um eine nicht ganz ebenmäßig gearbeitete, mit Zinkblech ummantelte und ausgekleidete Kiste von 84/85 cm x 35 cm x 30/32 cm (L x B x H) aus ca. 2 cm starken, gehobelten Eichenholzbrettern, die durch ein in den Seitenteilen schwalbenschwanzförmig eingelassenes Querbrett in zwei ungleich große Kammern von ca. 54 cm (A) und etwa 30 cm (B) Länge unterteilt wurde (Abb. 1 u. 3). Als Deckel diente für Kammer B das Innen- und Außenblech ohne Holzlage, für Kammer A lediglich das Mantelblech, das außen und im Deckelbereich auch innen mit rotbrauner Mennige-Farbe beschichtet

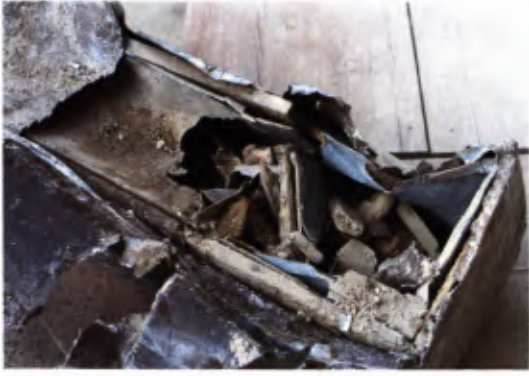
2 Nach Abnahme des Deckblechs. Links Kammer A mit beschädigtem Innenblech, rechts Kammer B ohne Innenblech und mit eingebrochenen Steinen.

war (Abb. 2). Auf dessen Unterseite war offensichtlich kurz vor dem Verschließen des Blechmantels in Sütterlinschrift eingeritzt worden: „zugelötet am 8.12. 55“. Weitere, nicht konstruktiv, sondern eher als Abfallstücke zu deutende, vielleicht auch als Stützen für den darin befindlichen Schädel gedachte, teils gewinkelte Zinkblechreste wurden in der kleineren Kammer B angetroffen.

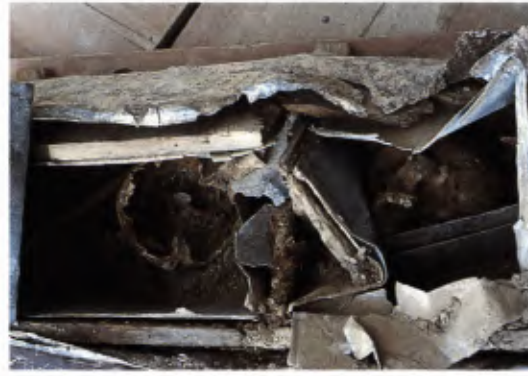
3 Der geöffnete Schrein vor Entnahme der Skelettreste. Links Kammer A, rechts Kammer B.

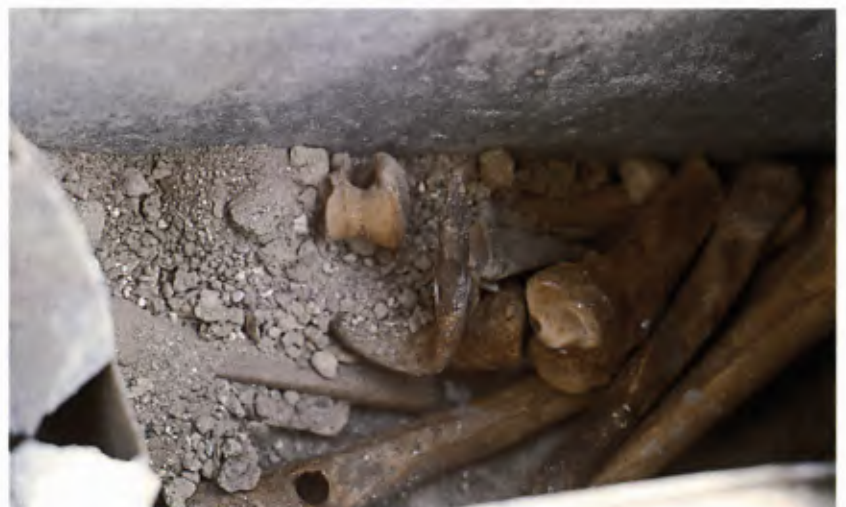
4 Blick in Kammer A mit der untersten Knochenschicht in Fundlage. Direkt an der Seitenwand (oben) ist ein Oberarmknochen eines Schweines, am unteren Rand der perforierte Oberschenkelknochen eines erwachsenen Mannes zu erkennen.

Das restliche aus Kammer A geborgene Skelettmaterial besteht zum überwiegenden Teil aus größeren und kleineren Abschnitten von Extremitätenknochen. Dazu kommen Bruchstücke des rechten und linken Beckens von zwei verschiedenen Personen, ein Fragment eines linken Sprunggelenkes und ein einzelner Fingerknochen. Im einzelnen lassen sich ein linker und zwei rechte Oberarmknochen, zwei linke Ellen, eine linke und eine rechte Speiche, zwei linke und ein rechter Oberschenkelknochen sowie zwei rechte Schienbeine ansprechen. Einige von ihnen können aufgrund morphologischer Ähnlichkeiten, gleicher Proportionen und vergleichbaren Erhaltungszustandes derselben Extremität (Elle und Speiche) oder als paarige Elemente desselben Individuums (Becken, Oberschenkelknochen) zugeordnet werden. Der Erhaltungszustand des Knochenmateri-

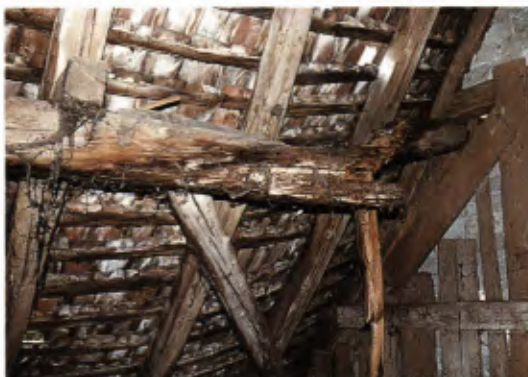
3 Zehntscheuer, Schadensbild des südwestlichen Dachstocks mit gebrochenem Stuhlrähm, 1996.

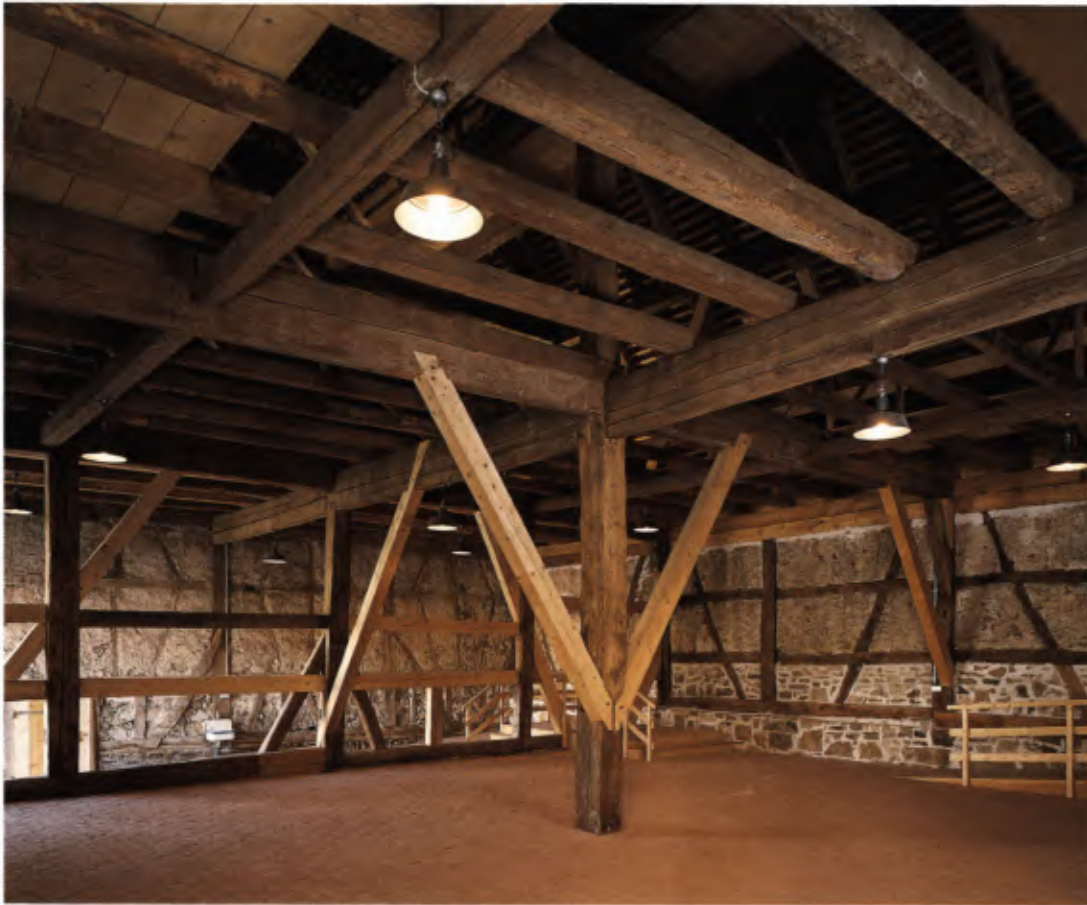
4 Die Zehntscheuer nach ihrer Renovierung mit repariertem Tragwerk und neuem Ziegelbelag.

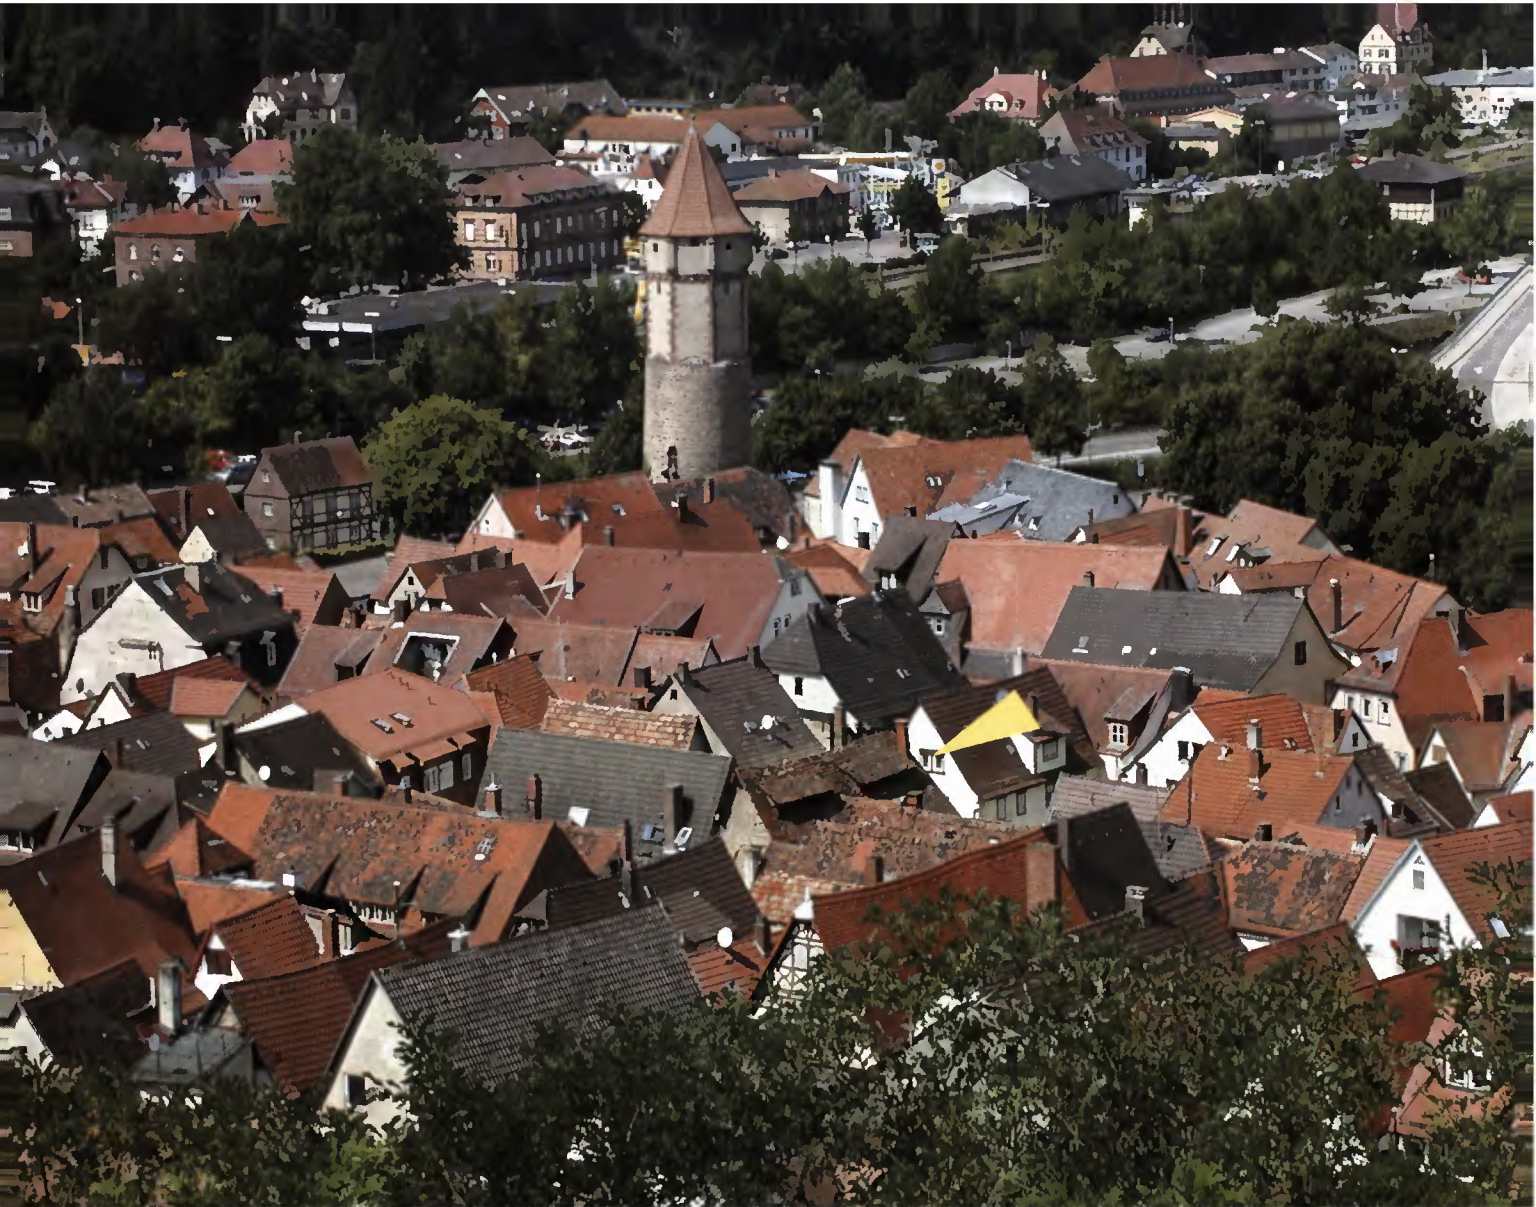
Tisch. Die Erhaltung der Sackgasse als stadthistorisch einmaliges Relikt wird nun angestrebt. Ein baugeschichtlich interessantes Gebäude in der Sackgasse konnte dagegen nicht mehr erhalten werden: Das Haus Maingasse 14, in der Mitte des 15. Jahrhunderts ursprünglich als Ökonomie-

2 Ansicht auf die eng bebaute Wertheimer Altstadt vom Schloss: In der Bildmitte (gelber Pfeil) ist das Dach der mutmaßlichen Gerberei mit ihren langen Dachgaupen und historischer Dacheindeckung zu erkennen; im Hintergrund der Spitze Turm.
