# DENKMALPFLEGE IN BADEN-WÜRTTEMBERG

NACHRICHTENBLATT DES LANDESDENKMALAMTES • 1/1998

# Feuchteschäden und Methoden zu ihrer Beseitigung

Ulrike Henes-Klaiber

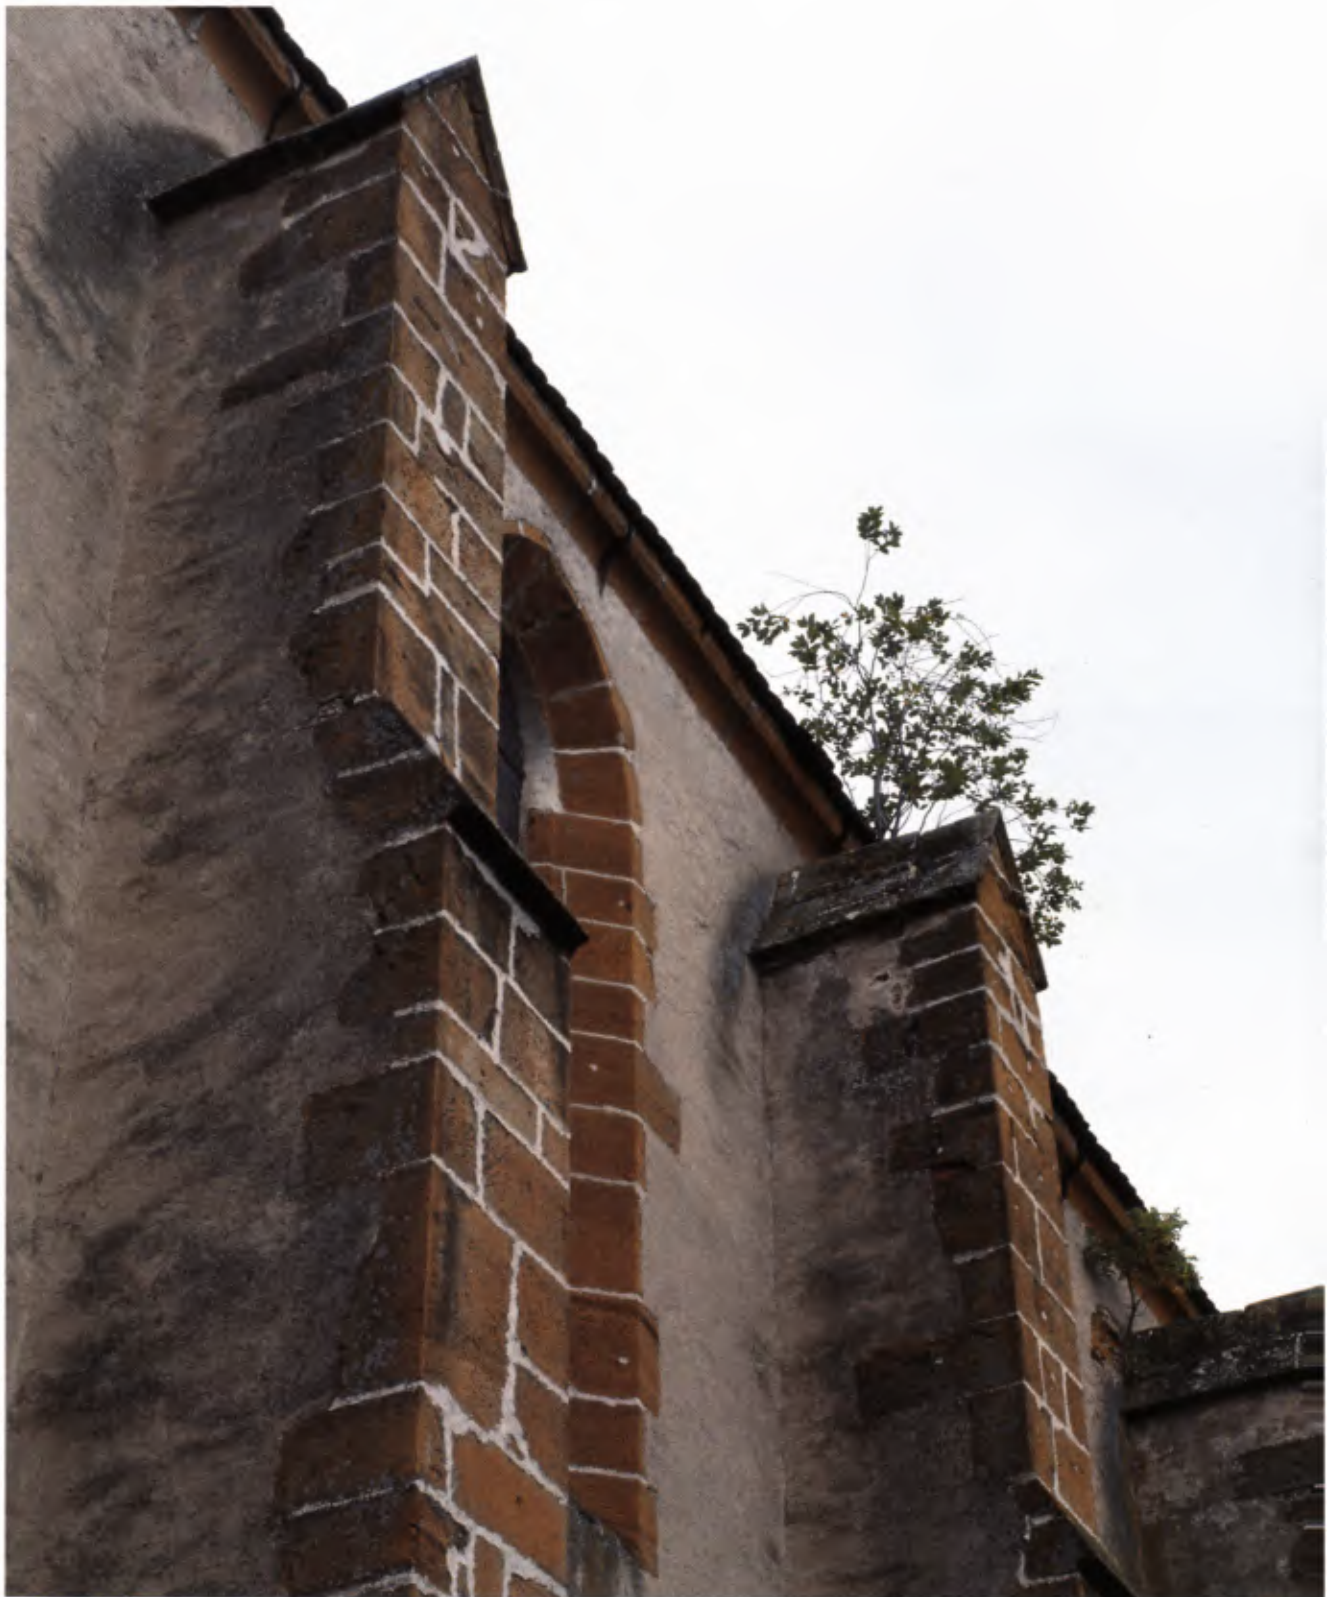
## Titelbild

Klosterkirche Kirchheim am Ries. Feuchteschäden an den Strebepfeilern. Zustand vor der Außenrenovierung der Kirche 1997/8.

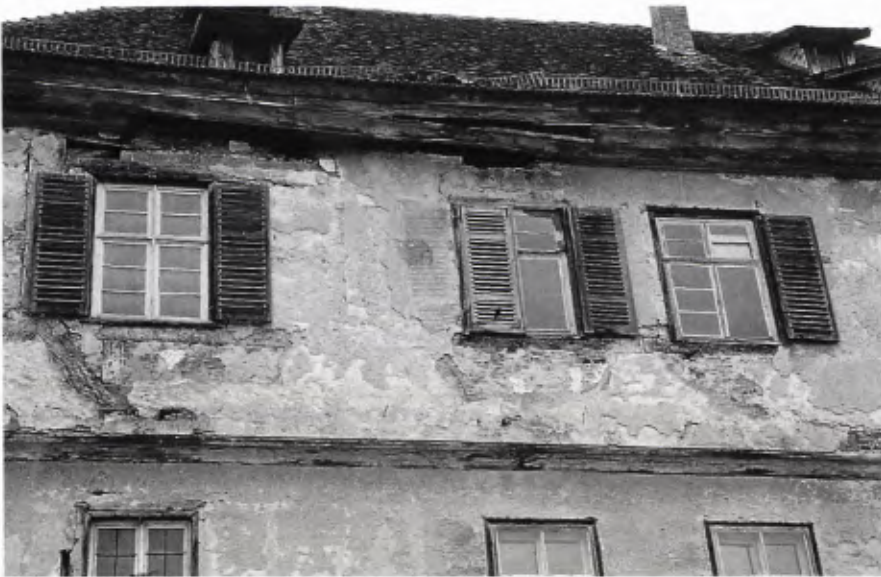
■ 6 Die ausgeprägten Schäden an Außenputz und hölzerner Traufe wurden durch ein undichtes Dach verursacht.

■ 8 Um diesem Betonrohr eine Dränwirkung zu geben, wurden zwei kleine Löcher hinein gepickt.

Für Reparatur oder Reinigung wird lange kein Geld investiert, bis die Sanierung dieser völlig unnötigen Schäden später erhebliche Kosten verursacht (Abb. 6).

– Sind *Dränagen* falsch verlegt oder können sie aus technischen Gründen nicht funktionieren (kein Gefälle, falsche Höhenlage des Dränrohrs, durchlässiger Baugrund, keine Sicker- bzw. Dränschicht, zugeschlammtes Dränrohr, weder ein Anschluß an den Kanal noch eine Versickerung vorhanden etc.), dienen sie weniger der Feuchteentlastung als der „Bewässerung“ eines Gebäudes (Abb. 7, 8).

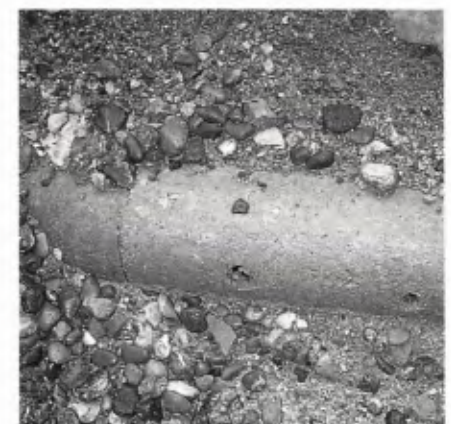
- 9 Für diese horizontale Abdichtung werden glasfaserlamierte Kunststoffplatten (GFK-Platten) verwendet, die in den Sägeschlitz eingeschoben werden
- 10 Stützen der Fuge durch geeignete Kunststoffkeile, um die Standsicherheit nicht zu gefährden.
- 11 Verpressen der Schnitffuge mit einer sulfatbeständigen Zementsuspension, der ein Quellmittel zugegeben wurde.
- 12 Austritt der Sägeblattspitze unterhalb der Lagerfuge.

– Beim *Mauersäge-Verfahren* wird das Mauerwerk in einer Lagerfuge in kurzen Abschnitten maschinell aufgesägt. Hierzu werden Schwertsägen, Seilsägen oder Kreissägen benutzt, die mit Wasser gekühlt werden müssen. In die Schnittfuge wird abschnittsweise eine mechanische Horizontalsperre eingelegt. Sie kann aus Bleiplatten, Kunststofffolien oder -platten (Polyethylen, glasfaserlamierte Kunststoffe), bitumen- oder kunststoffkaschierten Blechen (Aluminium, Blei) oder rostfreiem Edelstahl bestehen (Abb. 9). Die Platten müssen an den Kanten vollständig überlappen (mindestens 5 cm), um eine funktionsfähige Abdichtung zu gewährleisten. Nach Einlegen der Platten wird die Fuge mit geeigneten Kunststoffkeilen gestützt, um die Standsicherheit des Bauwerks nicht zu gefährden (Abb. 10). Die Schnittfuge wird abschließend mit einer quellmittelhaltigen Zementsuspension verpreßt (Abb. 11), um eine kraftschlüssige Verbindung zwischen den Mauerwerksteilen herstellen zu können.

Mit der Schwertsäge sind heutzutage Schnittiefen bis zu 2 Metern von einer Mauerseite her möglich. Große Schnittiefen können jedoch problematisch sein, da es beim Auftreten von Hohlräumen im Mauerwerk zum Durchhängen des Sägeblatts und damit zum Weglaufen des Sägeschnitts kommen kann (Abb. 12). Die Schwertsäge ist die einzige Säge mit der unter bestimmten Umständen ohne Wasserkühlung, also trocken, gesägt werden kann. Voraussetzungen hierfür sind eine durchgängige Lagerfuge und weiche Baumaterialien. Bei stark feuchte- und salzbelastetem Baumaterial kann dies von sehr großer Bedeutung sein. Denn durch das Kühlwasser gelangt zusätzliche Feuchtigkeit ins Mauerwerk und belastet es. Diese Feuchtigkeit wiederum mobilisiert bereits im Mauerwerk vorhandene Salze, die zu weiteren Schäden führen können.

gemeinen mit der Seilsäge gesägt. Mit dieser Säge ist eine größere Präzision bei der Einhaltung des Sägehorrizonts möglich, da die Seile über Umlenkrollen laufen, die an einem Bauteil verdübelt werden. Die Platzierung der Umlenkrollen ist vor allem bei denkmalgeschützten Gebäuden zu beachten. Die Verdübelung der Rollen im Bereich historischer Befunde (Maleisen, Putze etc.) führt zu irreparablen Schäden! Es ist darauf zu achten, daß entsprechend überlegt und vorsichtig vorgegangen wird. Mit dieser Säge wird naß geschnitten.

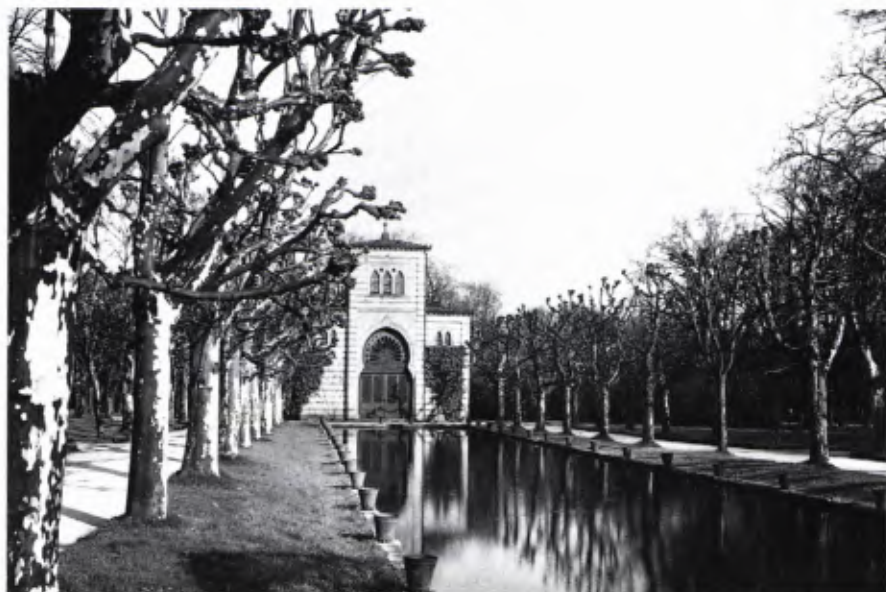
■ 13 Damaszenerhalle mit Langem See, ca. 1910/1920. Wilhelma, Stuttgart.

Im folgenden werden verschiedene Denkmale vorgestellt, an denen das Mauer sägeverfahren durchgeführt wurde, wie z. B. an der *Damaszenerhalle der Wilhelma in Stuttgart-Bad Cannstatt (Kreissäge)*, an der *evangelischen Stadtkirche in Ludwigsburg (Seilsäge)* und an der *Kreuzigungsgruppe von Hans Backoffen in Bad Wimpfen (Schwertsäge)*.

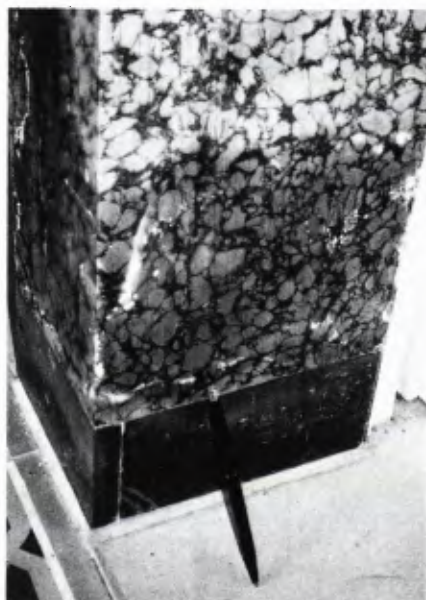
■ 14 Salzausblühungen und Dunkelfärbung des Stuckmarmors im Sockelbereich durch Feuchtigkeit (im Vordergrund Kugelschreiber als Größenvergleich).

Salzausblühungen und Feuchterändern auf (Abb. 14). Bei einer Nachkontrolle 1997 wurde jedoch festgestellt, daß sich das Schadensbild nicht mehr verändert hatte.

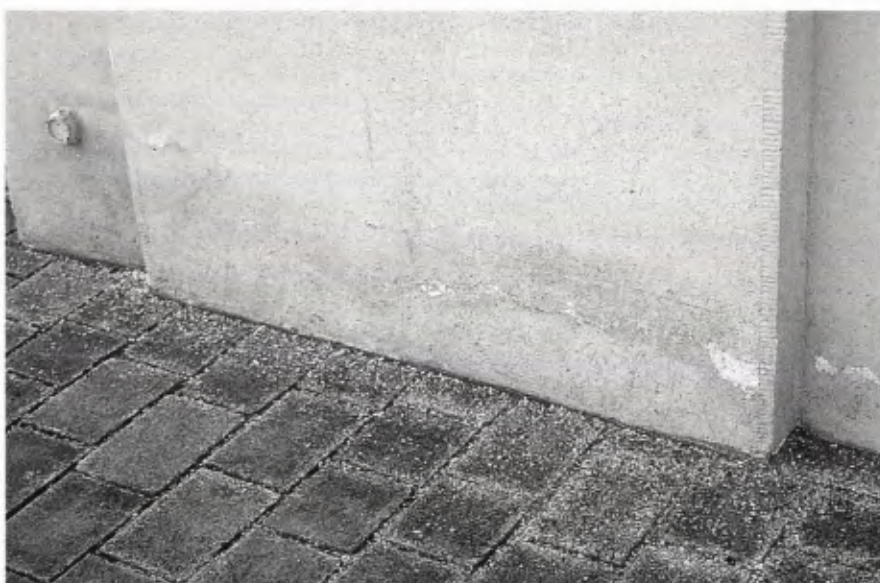
■ 15 Anwendung des Mauersägeverfahrens mit einer wassergekühlten Seilsäge. Im Bild ist eine Umlenkrolle mit Seil zu sehen.

■ 16 Feuchte- und Salzränder im Putz, die durch Streusalz hervorgerufen wurden.

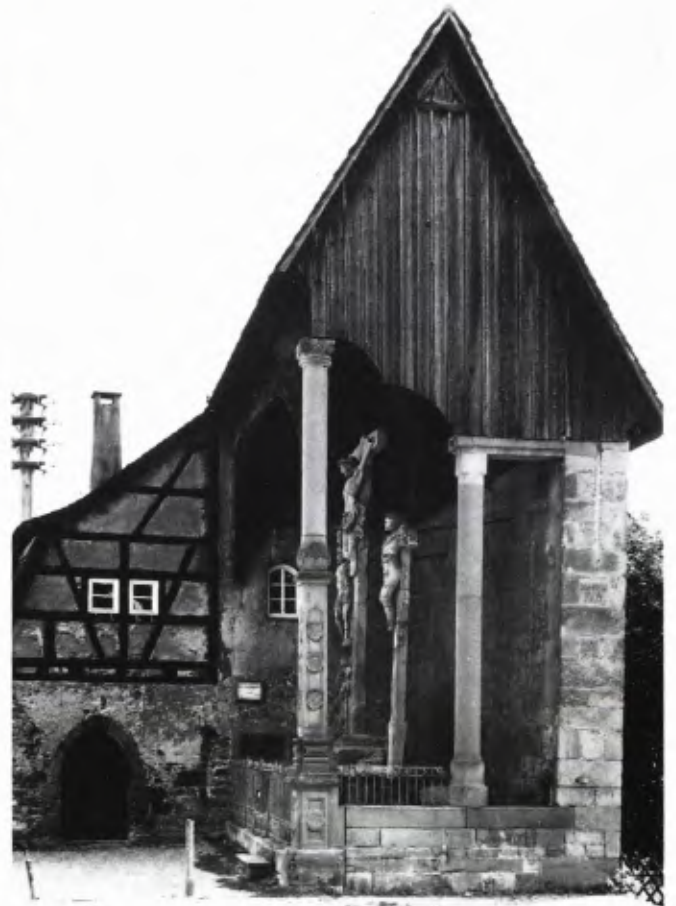
■ 18 Kreuzigungsgruppe mit Schutzbau in der Form von 1903, Aufnahme von 1991.

Um die Feuchtigkeit einzudämmen, die durch hygroskopische Salze verursacht wurde, hat man die Figuren im Frühjahr 1995 abgebaut und mit Kompressen entsalzt. Da es sich um ein ausgesprochen wertvolles Objekt handelt und sich in diesem Fall die Ursache der aufsteigenden Feuchtigkeit nicht beseitigen ließ, wurde die Mensa im Oktober 1995 mit Hilfe des Mauer sägeverfahrens horizontal durchgesägt. Originale Fassungsbe-funde an der Rückwand des Schutzgebäudes schlossen die Verwendung der Seilsäge (Befestigung der Umlen-rollen in der Rückwand) zur Durch-führung der Sägearbeiten aus. Statt dessen verwendete man die Schwert-säge, mit der zudem trocken gesägt werden konnte. So konnte ausge-schlossen werden, daß das hochwer-tige Objekt noch stärker durch Feuch-tigkeit belastet und vorhandene Schadsalze mobilisiert wurden.

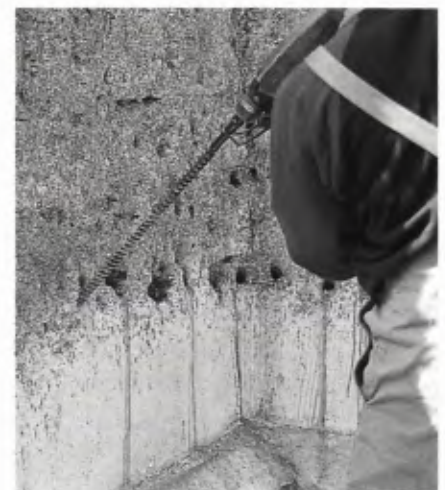
■ 19 Anlegen der Bohrlöcher für die Bohrlochinjektion im Trockenbohrverfahren. Der Sockel unterhalb der Bohrlöcher wurde zugeputzt, um die Injektionssubstanz am Auslaufen zu hindern. Der Sandsteinsockel (unten im Bild) wurde zum Schutz vor Verschmutzung mit einer Folie abgeklebt.

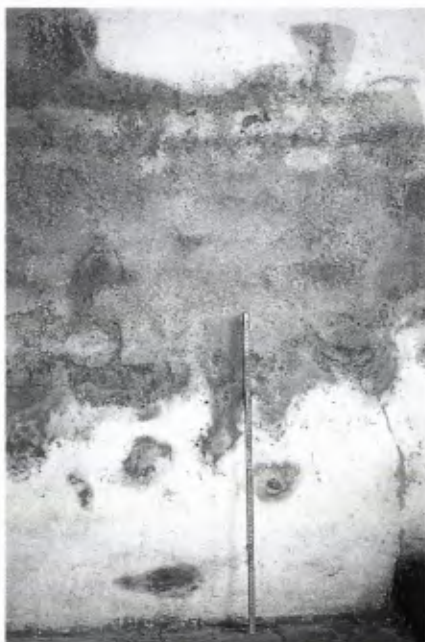
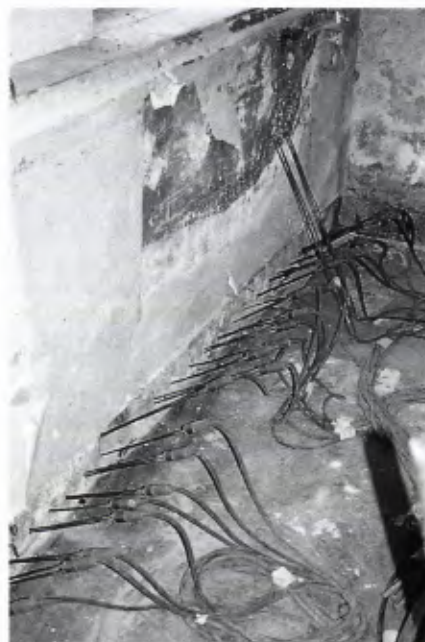
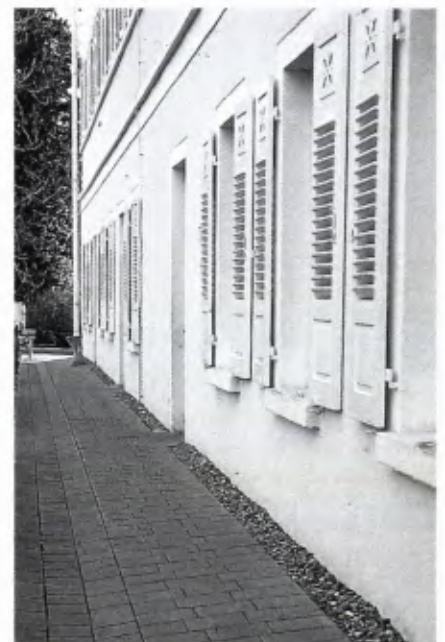
- 21 Feuchteschäden am Putz nach Einsatz einer Bohrlochinjektion mit Alkalisilikaten.
- 22 Heizstäbe zum Aufheizen des Mauerwerks (Paraffinverfahren).
- 23 Schadensfreie Fassade nach Einsatz einer Bitumeninjektion zur Horizontalabdichtung (Kiesstreifen mit Drainage vor dem Gebäude). Kurhaus Bad Boll, Kr. Göppingen.

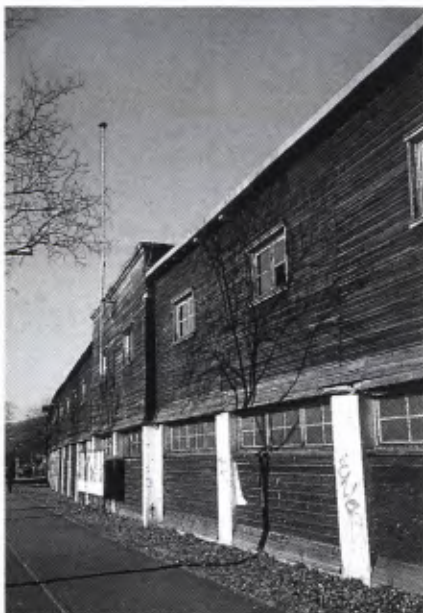
■ 2 Die Holzverkleidung des Strandbads weist starke Schäden auf.

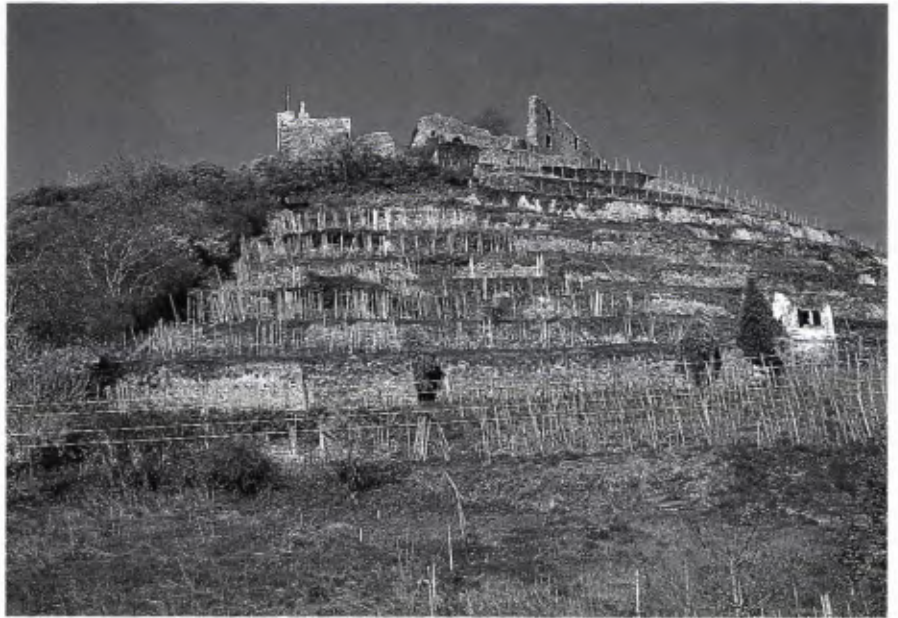
■ 2 Weinbergterrassen im Südwesten des Schloßbergs vor der Instandsetzung. Der nördlich anschließende Abschnitt war vollständig verbuscht (linker Bildrand).

in den 70er Jahren am Kaiserstuhl angelegt worden waren. Dies wäre in dem steilen felsigen Gelände auch technisch nicht durchführbar gewesen. Es sollte lediglich ein schmaler, nicht asphaltierter Weg auf halber Höhe des Berges angelegt werden, um die Erschließung zu verbessern. Die vorhandenen Terrassenmauern sollten als wesentliche Elemente des geschützten Landschaftsbildes in das Konzept einbezogen werden.

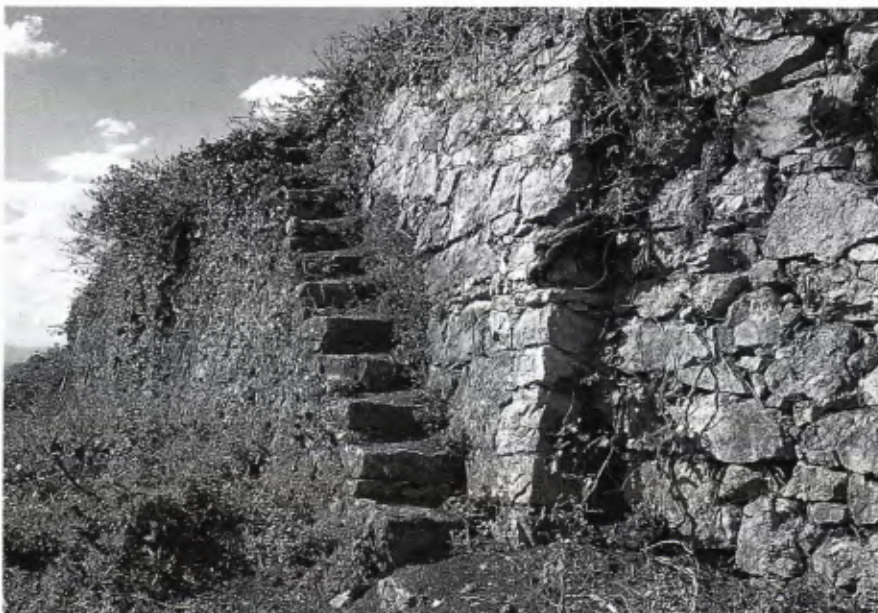
■ 3 Treppe zwischen zwei Terrassen. Die beiden an dieser Stelle aneinanderstoßenden Terrassenmauern unterscheiden sich deutlich in ihrer Ausführung.

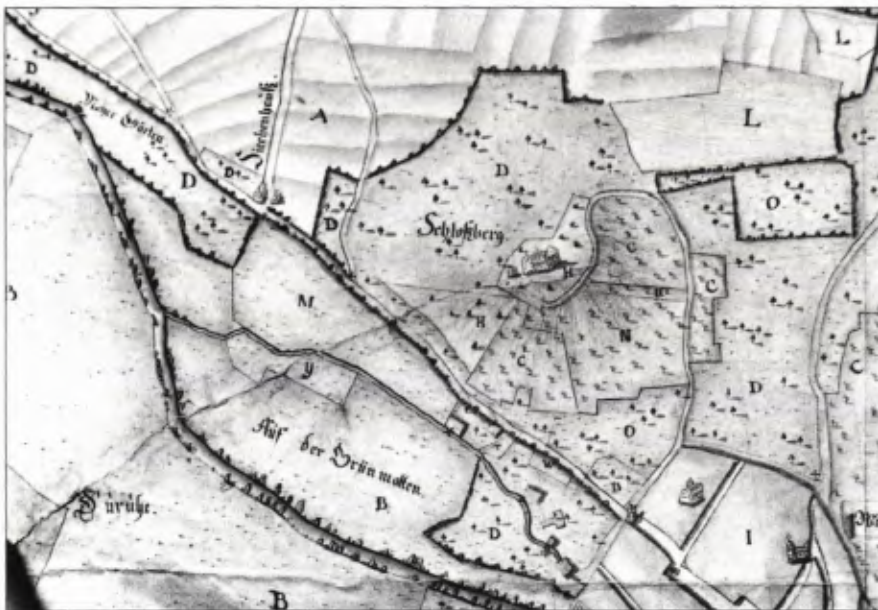
■ 4 Ausschnitt aus der Gemarkungskarte von 1772 („Plan und Ausmessung des Bahns der Statt Stauffen“; Stadtarchiv Stauffen) mit Darstellung der Eigentumsverhältnisse und der landwirtschaftlichen Nutzung am Schloßberg: Reben (C), Obstgärten (D), „Oedfeld“ (H), Reben im Besitz des Klosters St. Blasien (N) bzw. der Kaplanei in Staufen (U).

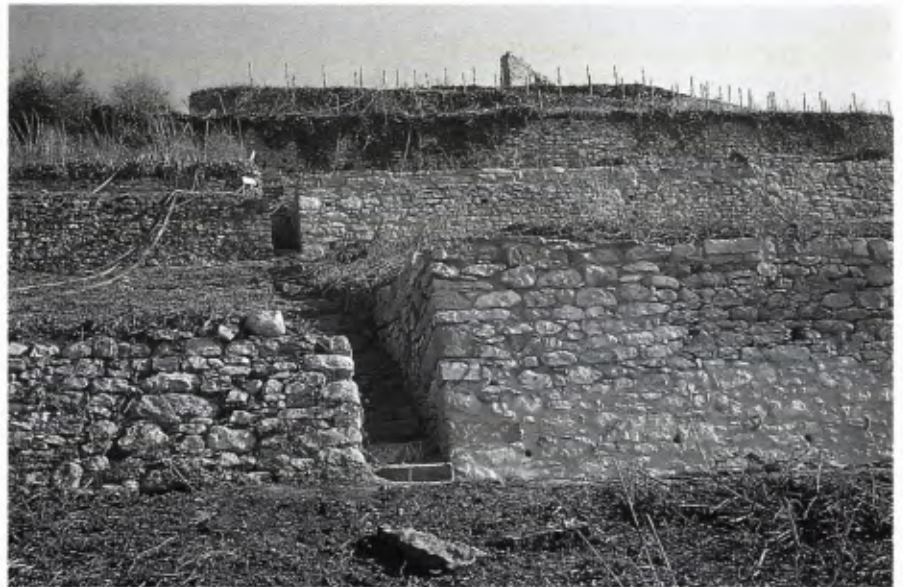
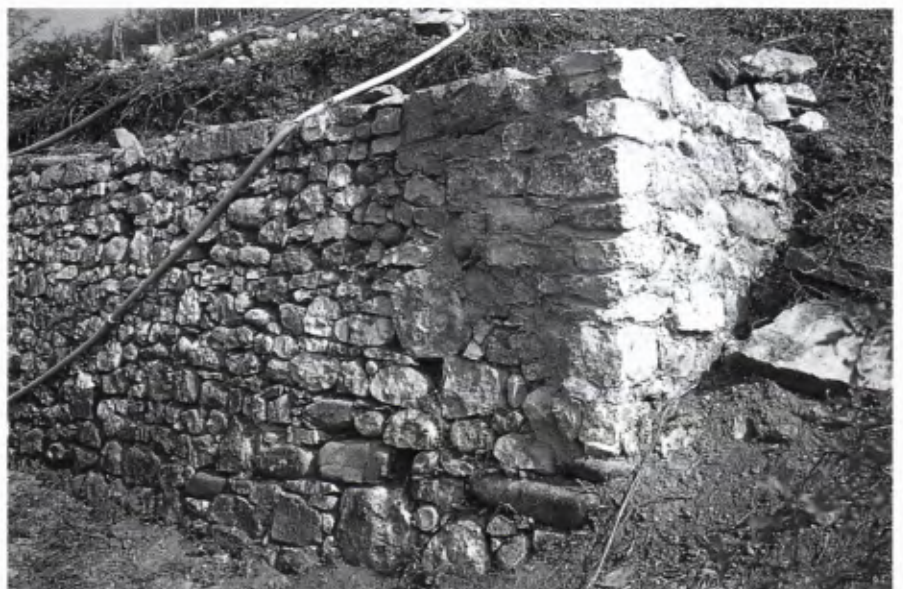
■ 5 u. 6 Soweit erforderlich, wurden der Mauerfuß bzw. die Mauerkrone neu vermörtelt. Nur wo es aus Gründen der Standsicherheit unabdingbar war, wurden auch Verfugungen im Bereich der Wandflächen, vor allem an den Mauerecken, vorgenommen.

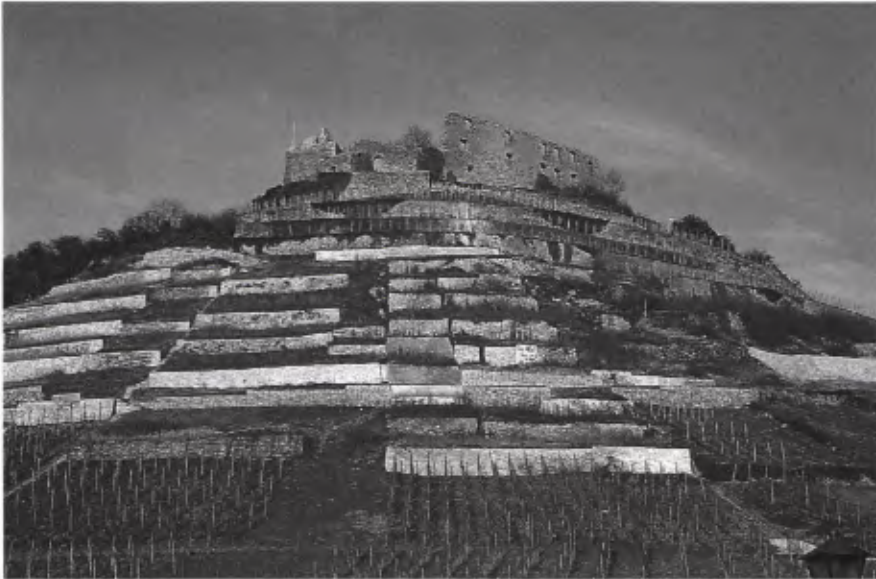
■ 7 Der Schloßberg nach Abschluß der Mauerinstandsetzung.

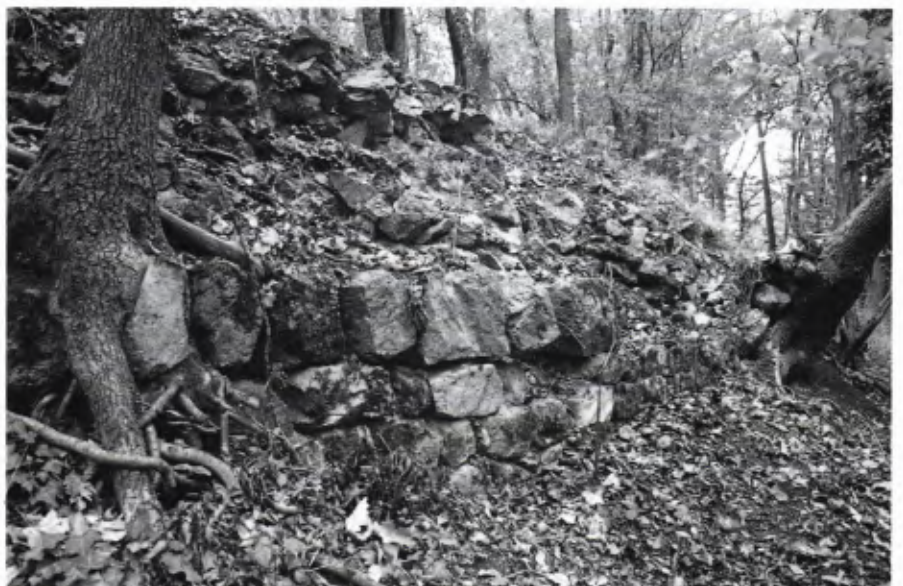
■ 4 Schadensbild im Bereich der freiliegenden Ostmauer des „Schanzenköpfe“.

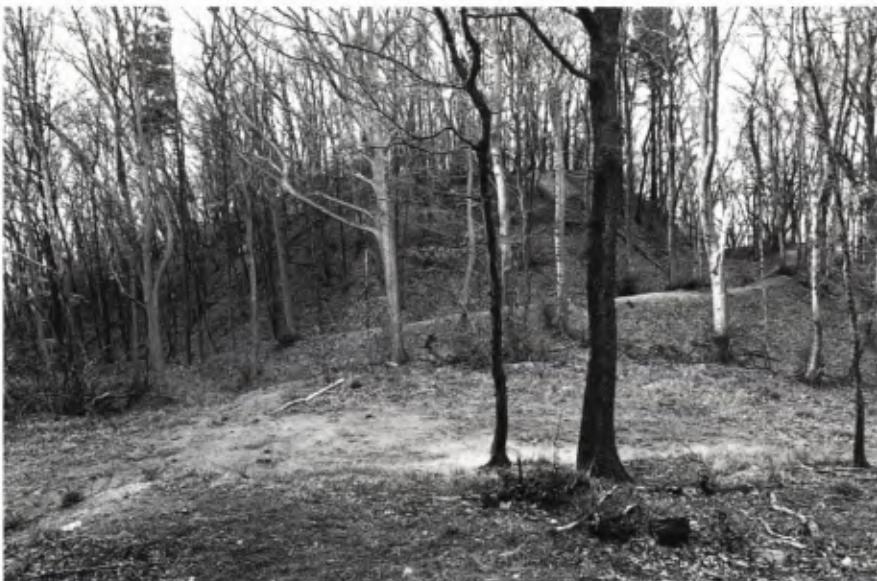
■ 6 Burghügel des „Schanzenköpfe“ von Nordosten.

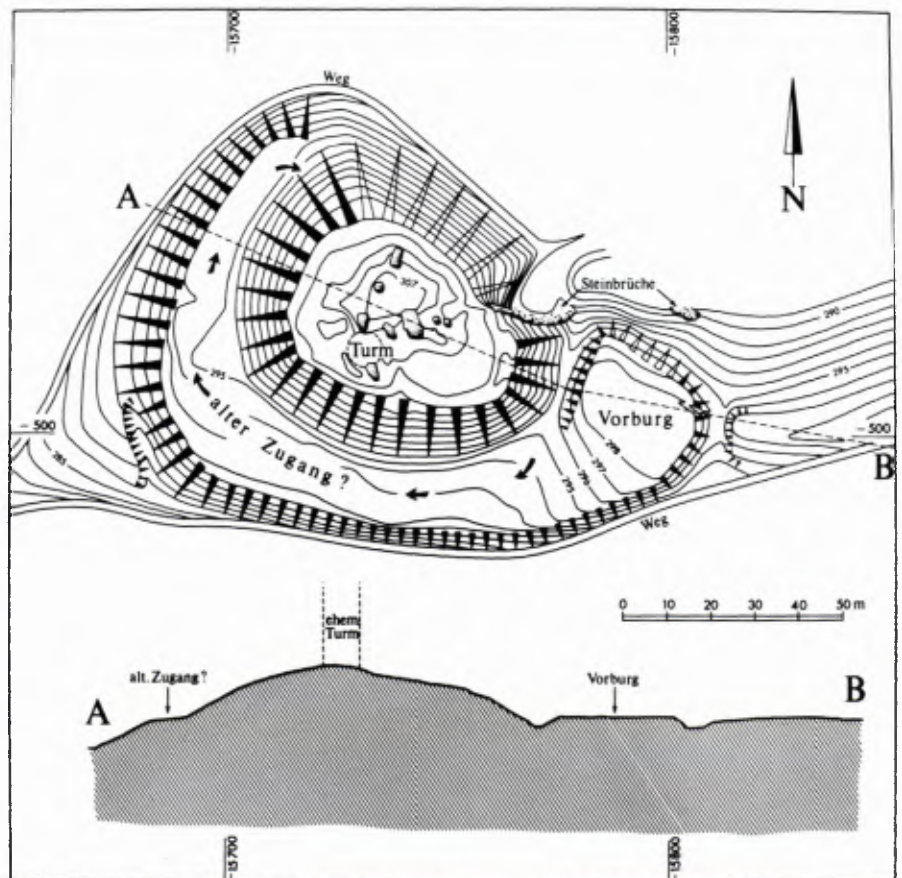
■ 7 Topographische Aufnahme der „Hirschburg“ (Lage der Trümmer des umgestürzten Bergfrieds zur Zeit der Vermessung noch nicht bekannt).
