# DENKMALPFLEGE IN BADEN-WÜRTTEMBERG

NACHRICHTENBLATT DES LANDESDENKMALAMTES ■ 3/1994

# Der Prediger in Schwäbisch Gmünd – Inventarisierung und Denkmalpflege-Praxis

Bertram Jenisch

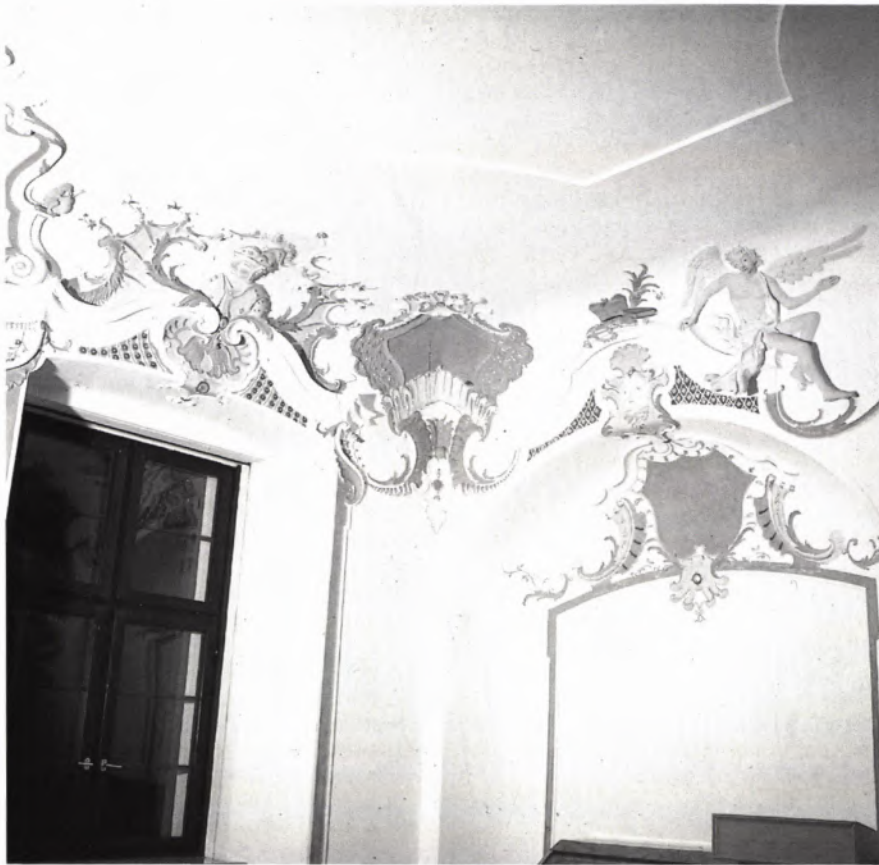
■ 6 Prediger Refektorium, Zustand heute mit 1972 neu erfundenem Engel und originalen Emblemen (Buch, Birett).

Die noch vorhandenen barocken Stuckreste wurden also 1972 durch Zutat und Färbelung gefälscht, ohne daß dies deutlich gemacht worden wäre. Die originale Substanz wurde in gutgemeintem Ergänzen und vermeintlich richtigem Weiterstricken entscheidend beeinträchtigt, das geistliche Programm, die historische Aussage bis zur Unkenntlichkeit verformt. Es wird einmal erheblicher Anstrengungen bedürfen, um von einem Stuckspezialisten und Emblematischer aus den barocken Resten den ursprünglichen Sachverhalt aufdecken zu lassen und so dem Original wieder zu seinem Recht zu verhelfen. Bis dahin hat man sich im Refektorium des Predigers mit einer Stuck-Collage der 70er Jahre des 20. Jahrhunderts abzufinden. Schade ist nur, daß dem unvorbereiteten Besucher ein echter Barock vorgegaukelt wird, den es so nicht gegeben hat und der zu falschen Mutmaßungen führt. Aber das hat schon wieder mit dem letzten Punkt zu tun, mit der Wahrhaftigkeit. Hier wie dort hat die Inventarisierung als Sachwalterin von historischer Substanz um Aufklärung bemüht zu sein und zumindest aufmerksam zu machen, vorzuwarnen.

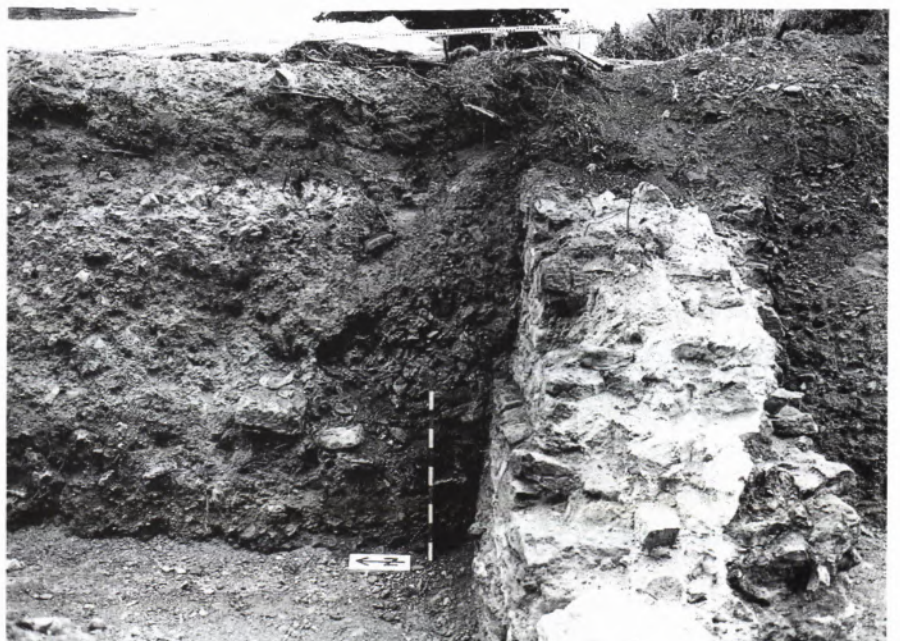
■ 3 Villingen, Commerzbank/Niedereres Tor, 1988. Stützmauer von Innerem Graben zur „Fülle“.

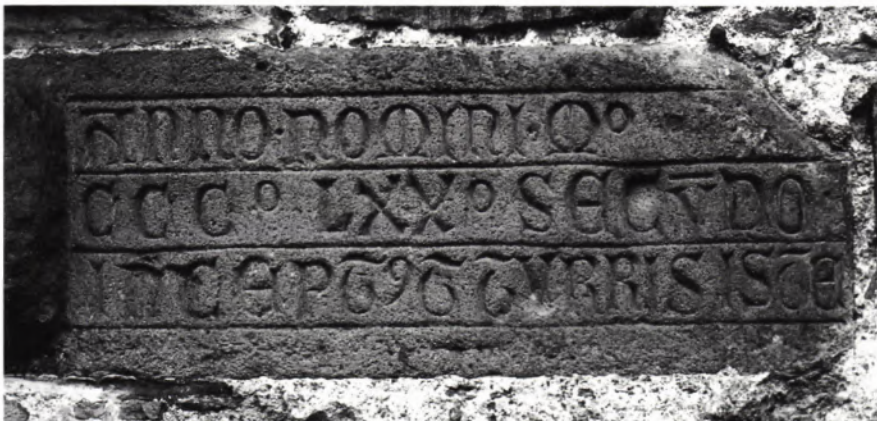
■ 6 Villingen, Kaiserturm. Bauinschrift von 1372.

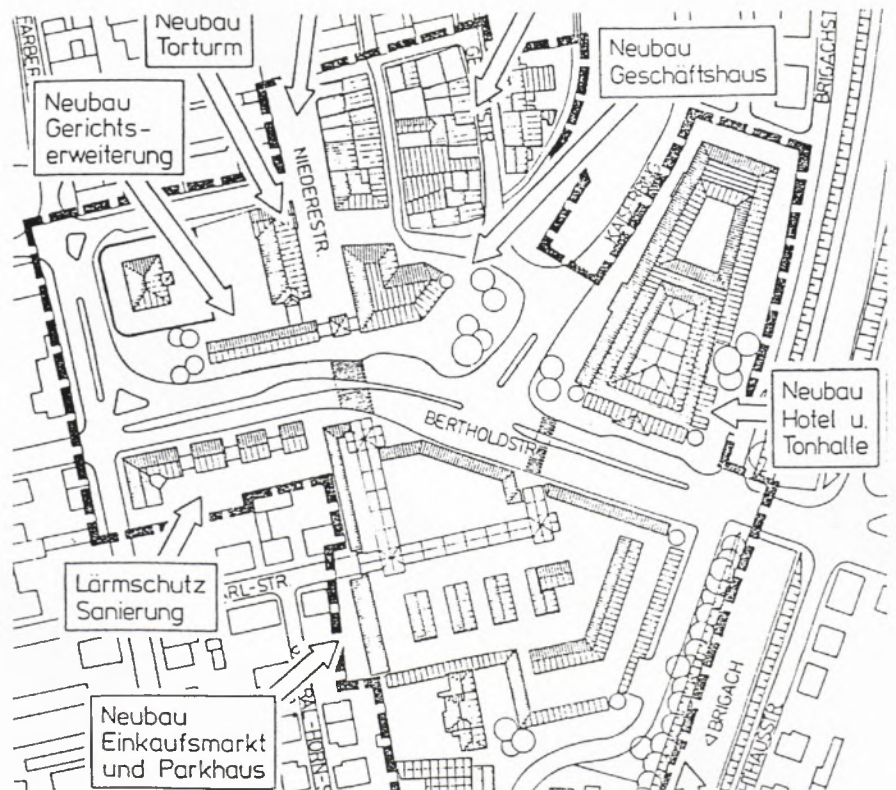
■ 4 Neuordnungskonzept „Sanierung Niederes Tor“, 1985 (Ausschnitt), mit Erweiterung des Gerichtsgebäudes und Neuaufbau des Turmes. Stadt Villingen-Schwenningen, Sanierungsbeauftragter, E. C. Flick u. a., 1985.

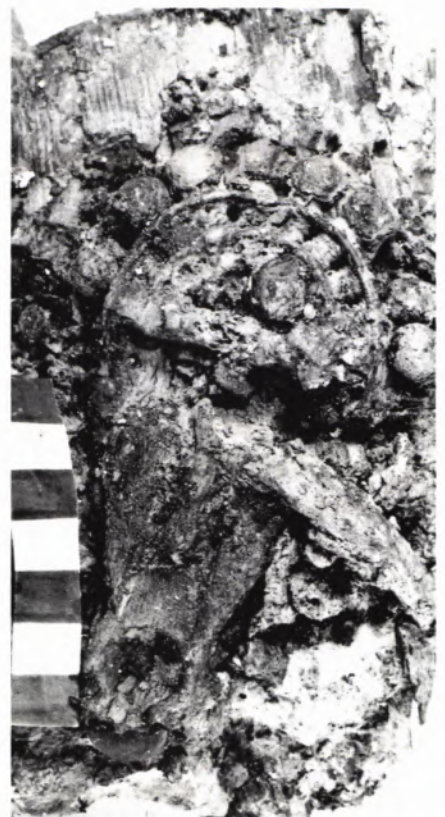
■ 2 Lauchheim, Grab 787. Eine der beiden langobardischen Bügelfibeln. Zustand bei der Einlieferung in der Restaurierungswerkstatt.

Mit dem Abnehmen der Oxydkrusten wurde zuerst auf der Unterseite begonnen. Sie ließen sich plattig mit dem Skalpell lösen. Darunter hatte sich das Silber in wechselfeuchtem Zustand, unterstützt durch eine aggressive Bodenchemie bis in tiefe Schichten des Metallkörpers hinein nahezu vollständig in schwarzes pulveriges Oxyd umgewandelt.

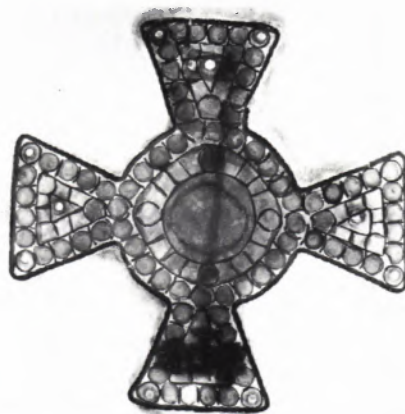
■ 7 Lauchheim, Gräberfeld „Mittelhofen“, Grab 24. Goldene Kreuzfibel. Röntgenfoto (Länge 6,5 cm.)

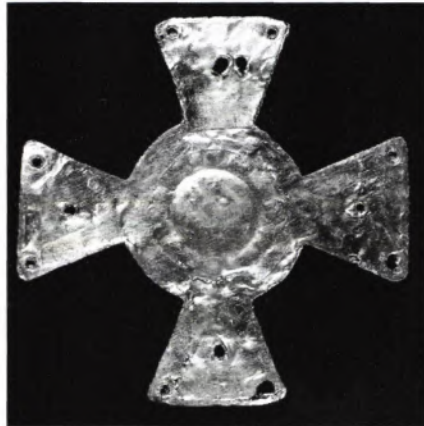
■ 10 Rückseite der Fibel nach Abnahme der Silberplatte.

Zuerst wurde die Rückseite vorsichtig unter dem Binokular von lose anhaftender Erde befreit. Eventuelle Textil- oder Lederreste konnten dabei nicht festgestellt werden. Dann wurden die silberne Haltekonstruktion und die Silberplatte zunächst mechanisch mit Skalpell und Schaber freigelegt. Dabei zeigte sich, daß das Silber durch die lange Lagerung in ungünstigen Bodenverhältnissen sehr schlecht erhalten war. Trotzdem ließen sich aber die einzelnen Teile unbeschadet voneinander lösen und

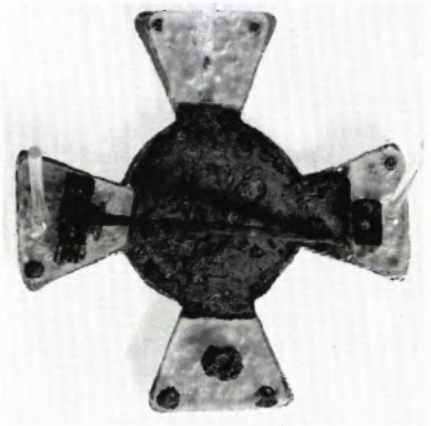
■ 11 Rückseite der Kreuzfibel mit dem wiederaufgeklebten Rest der Silberplatte, silberner Haltekonstruktion, Plexiglasergänzung und Bronzenieten.

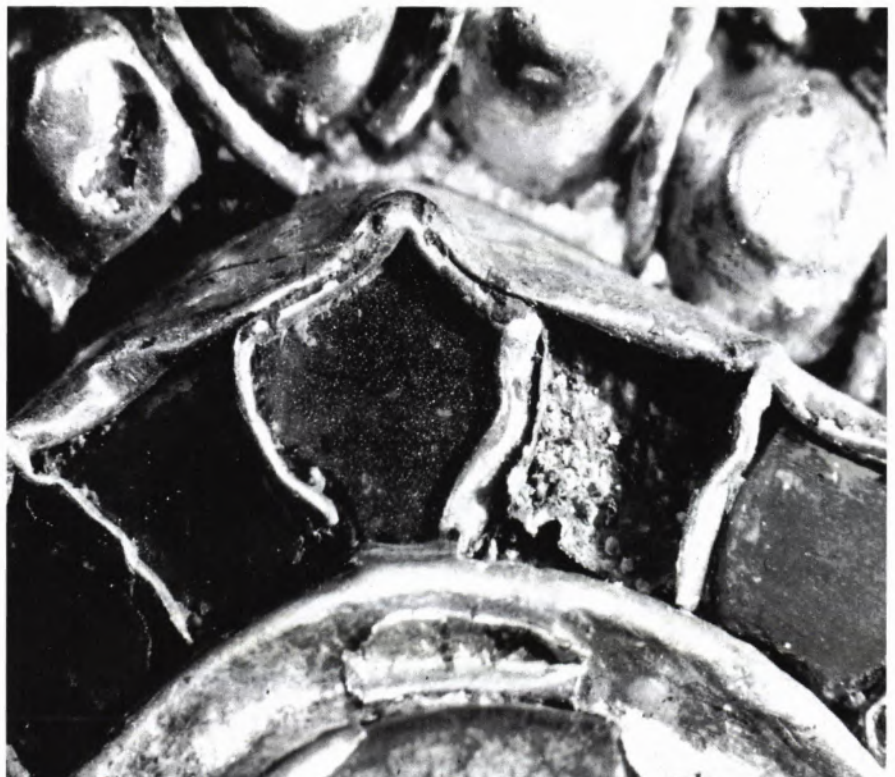
■ 12 Mikroskopaufnahme von Almandin, gewaffelter Goldfolie und Glas (von links nach rechts).

ten die Einlagen und ihre Waffelfolien zur Reinigung entnommen werden. Dabei war es wichtig, die Position der einzelnen Steine und Emails und die dazugehörigen Goldwaffelfolien nicht zu vertauschen, da an einem Original selbstverständlich nichts verändert werden darf. Sie mußten genau gekennzeichnet werden, um sie nach der Reinigung wieder derselben Fassung zuordnen zu können. Lediglich vier Almandine und zwei der Emails konnten nicht entnommen werden, da sonst die Goldfassungen beschädigt worden wären. Diese wurden nun sorgfältig mit einem Abdecklack versehen und das reine Goldkreuz ohne die Einlagen chemisch gereinigt. Steine, Glas und Email wurden mit destilliertem Wasser gesäubert, Auflagerungen aus Sinter oder Korrosion von der Silberplatte mit dem Skalpell abgesprengt. Die hauchdünne Goldwaffelfolie wurde auf chemischem Weg sehr vorsichtig gereinigt, da sie bei der geringsten mechanischen Beanspruchung sofort zerstört worden wäre. Ursprünglich waren die Goldwaffelfolien mit den Einlagen mit einer Art Kitt unterfüttert. Durch die lange Lagerung im Boden hatte sich dieser jedoch vollkommen aufgelöst, und an seiner Stelle befanden sich Erde bzw. Korrosion in den Hohl-

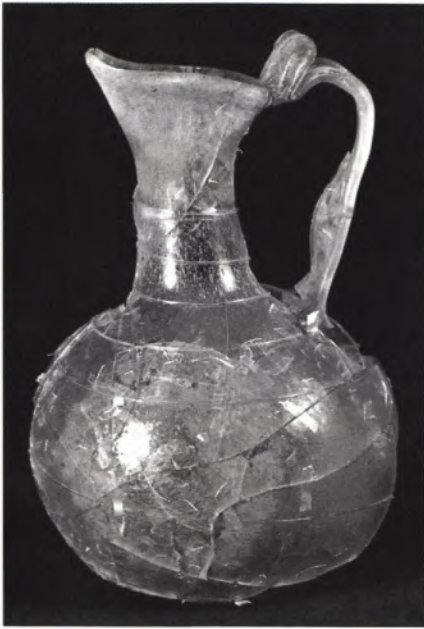
■ 16 Römischer Glaskrug aus Köngen: Die Scherben des Glaskruges sind mit durchsichtigen Klebestreifen fixiert.
