# DENKMALPFLEGE IN BADEN - WÜRTTEMBERG

NACHRICHTENBLATT DES LANDESDENKMALAMTES

19. JAHRGANG  
APRIL - JUNI 1990

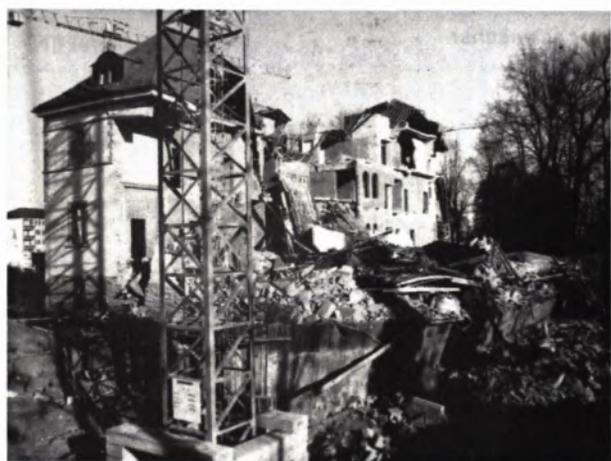
5 KREUZLINGEN am Bodensee, Villa Bellevue. Einsturz beim Aushub für eine benachbarte Tiefgarage.

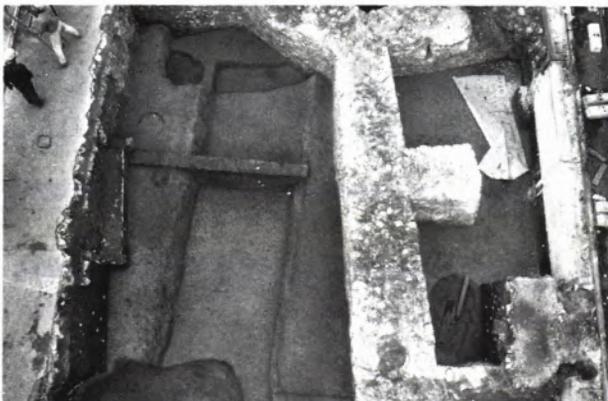
12 ULM, Münsterplatz. Gotisches Chorfundament der ehemaligen Barfüßerkirche, das im Zuge der kommenden Neubaumaßnahme nicht erhalten werden kann.

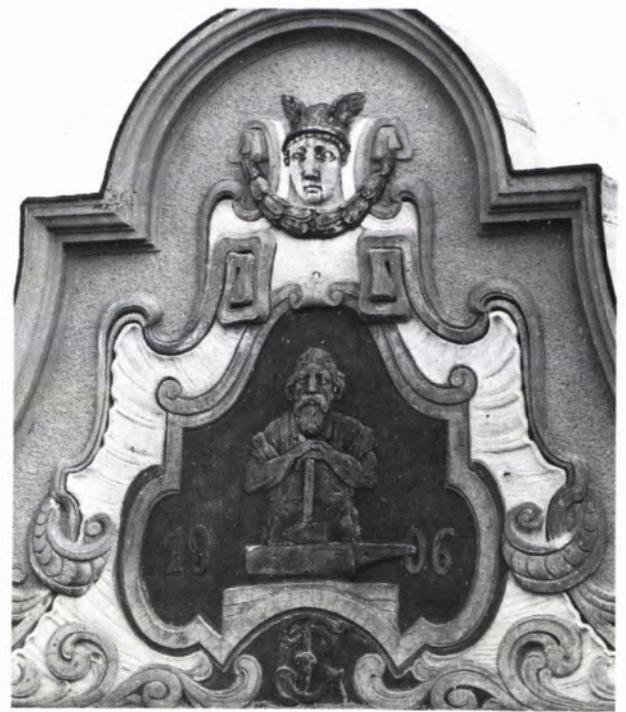
4 BUHLGÄSSLE 3, Giebeldekor für die Eisenhandlung Buhl mit den Siglen des Geschäftsführers, dann Inhabers F(riedrich) G(änßlen) 1906.

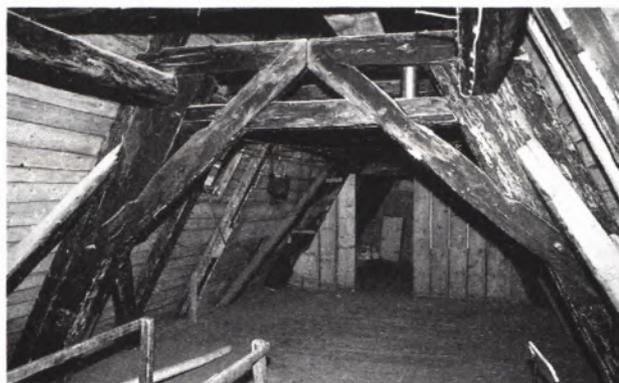
6 MARKTPLATZ 9, 2. Dachgeschoß, liegender Stuhl mit Stuhlständer durch beide Dachgeschosse von 1470 (dendrodatiert).

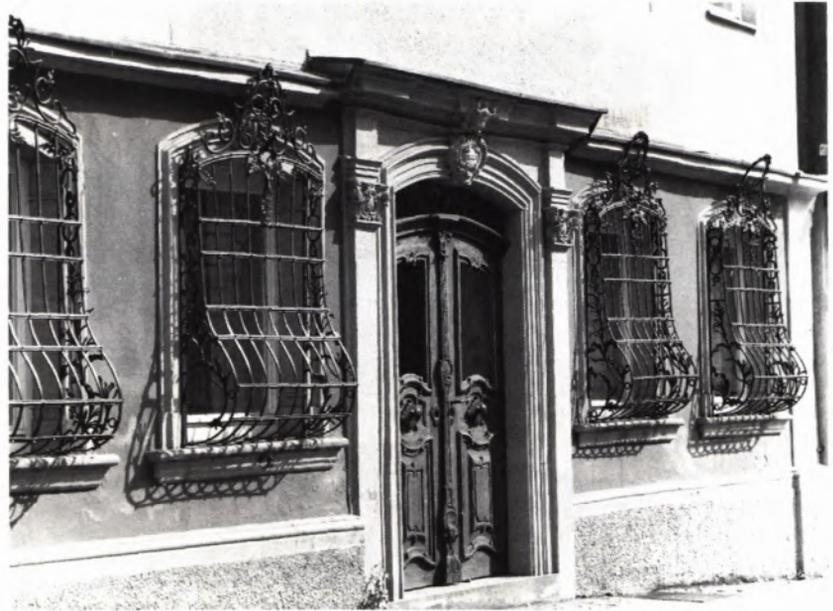
11 BOCKSGASSE 7, Fassade zum Buhlgäßle mit Fensterkörben der Schlosserfamilie Storr; Türblätter und Tüргewände von 1771.

Buhlgäßle erhalten mit profilierten Fenster- und Tüргewänden, mit reich geschmiedeten Fensterkörben der Schlosserfamilie Storr, mit einem Ochsenkopf im Keilstein der Haustür und dem Umbaudatum 1771 (Abb. 11). Das Haus ist älter, wie ein Blick in Keller und Dachstuhl lehrt: das große Kellergewölbe dürfte noch mittelalterlich sein, der Dachstuhl und die Fachwerkgebel stammen aus dem mittleren 17. Jahrhundert. Einem Umbau von 1919 gehört der charakteristische Altanenaufbau an, dem damals allerdings ein schöner Renaissanceerker und die zweiflügelige, mit Schmiedeeisengitter versehene Kellertür zum Opfer fielen. Vom Aussehen der Fassade gibt ein Aufriß in der Registratur

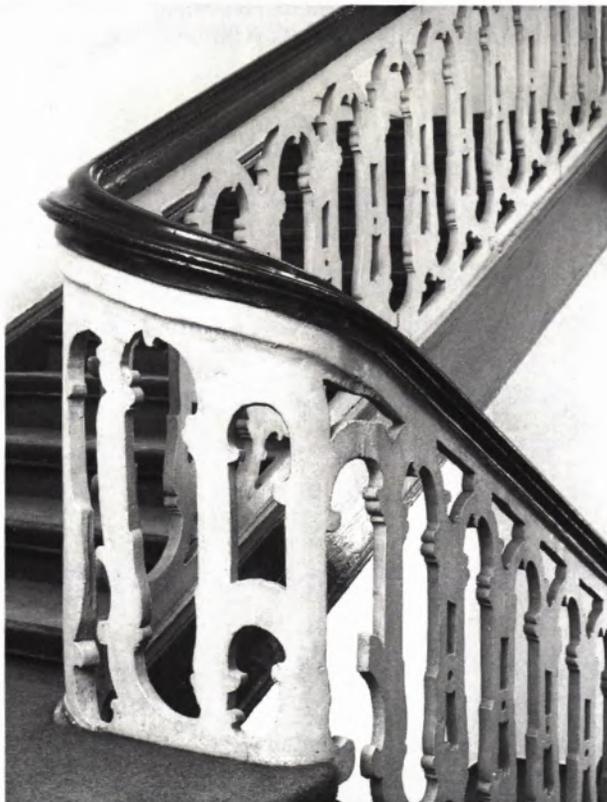
12 BOCKSGASSE 7, Rokokotreppe in das 2. Obergeschoß.

des Bauordnungsamtes Kunde, der die Veränderungen von 1919 und damit das ältere Aussehen für die damalige Zeit bestens dokumentiert. Noch blieb eine wertvolle Rokokotreppe erhalten, deren Sägebalusterbrüstung eine beschwingte Variante dieses in Gmünd häufig und ideenreich vertretenen Bauteiles darstellt (Abb. 12).

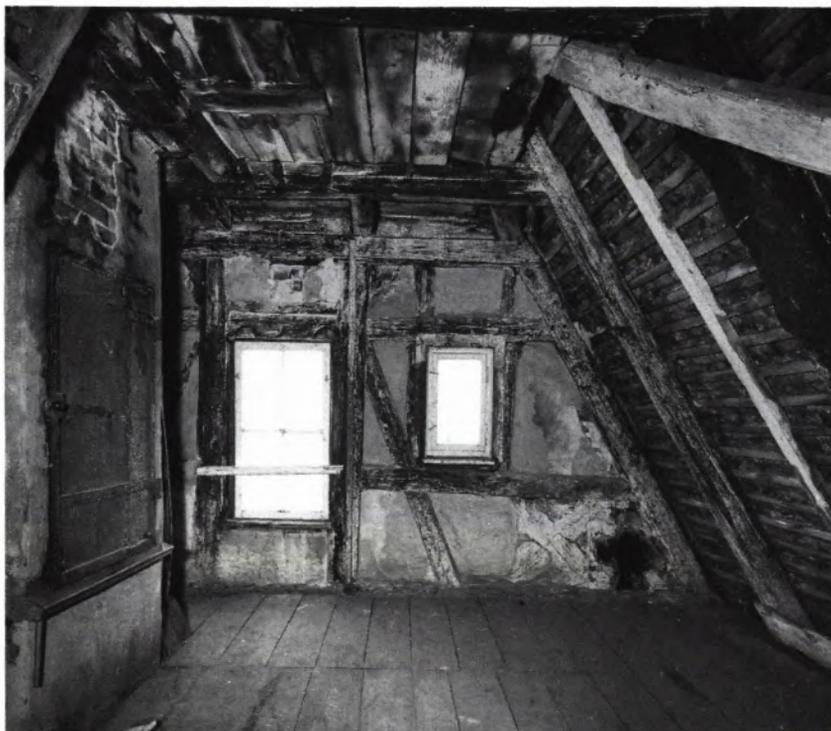
13 BUHLGÄSSLE 6, Dachgeschoß Zierfachwerkgiebel des 16. Jh., sonst Dachstuhl von 1333 (dendrodatiert).

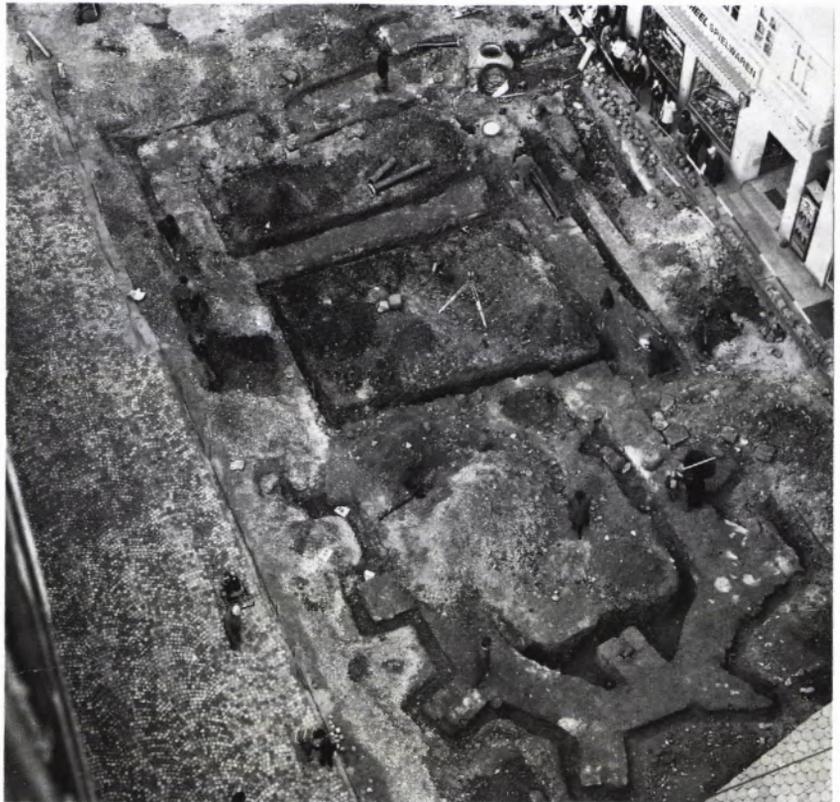
1 FUNDAMENTE der Veitskapelle in Schwäbisch Gmünd nördlich der Johanniskirche, Freilegung bei Bauarbeiten 1972.

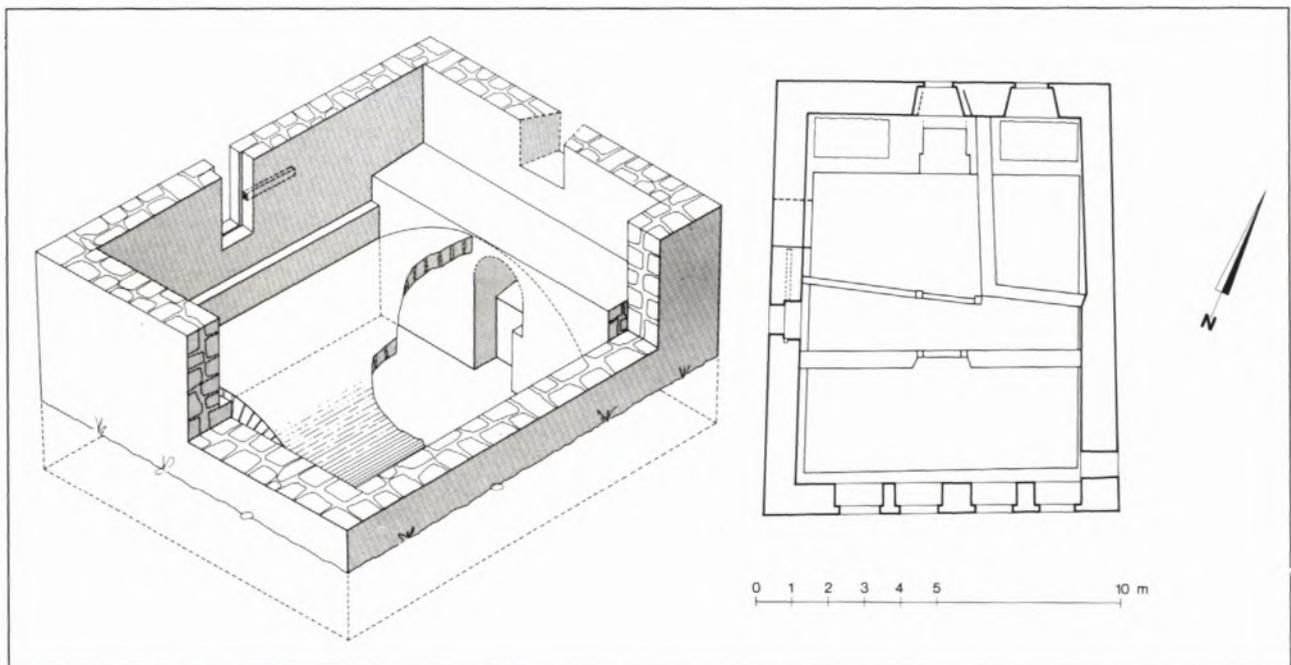
2 RINDERBACHER GASSE 10, Isometrie und Grundriß der mittelalterlichen Baubefunde.

In der Rinderbacher Gasse 10 wurde ein ansehnliches barockes Haus umgebaut und in Hinblick auf eine neue Nutzung auch mit neuen Kellerräumen versehen. Einem an Archäologie wie Stadtgeschichte gleichermaßen interessierten Bürger fiel bei einer Begehung der Baustelle der massive Keller des Gebäudes auf, dessen Wände sich in das darüberliegende Geschoß fortsetzten (Abb. 2). Bei den Arbeiten wurde gerade im Bereich des Erdgeschosses diese massive Mauer teilweise abgebrochen. Er beobachtete eine rundbogige Tür und eine in die Wand eingelassene Holzkonstruktion, die als Führung eines Verschlusriegels (Abb. 3) erkannt wurde: Es stellte sich heraus, daß sich hier die Reste eines mittelalterlichen Steinhauses erhalten hatten, die in den Neubau der Barockzeit einbezogen worden waren. Der Archäologischen Denkmalpflege blieb nur noch die Aufgabe der Bestandsdokumentation, die zugehörigen archäologischen Schichten im Anschluß an das Steinhaus waren bereits im Zuge des Bauvorhabens entfernt worden. Die Datierung des mittelalterlichen Gebäudes in

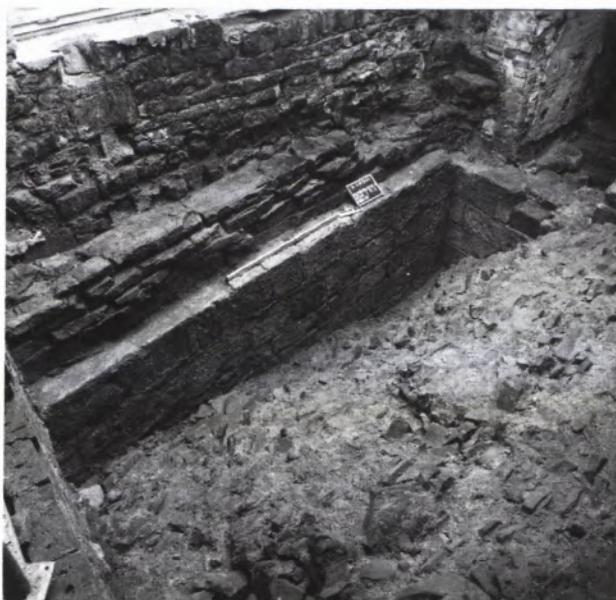
4 KLÖSTERLESTRASSE 2, Reste des mittelalterlichen Steinhauses mit nachträglich eingezogenem Tonnengewölbe. Aufsicht auf die der Ostwand.

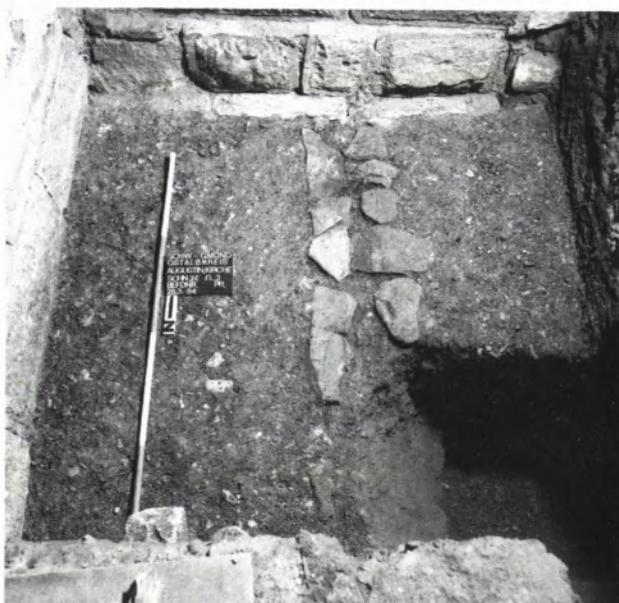
6 AUGUSTINUSKIRCHE. Schwellfundament eines Hauses vor Errichtung der Kirche. Im Fundamentbereich der Kirche vermutlich von der Stadtmauer stammende, wiederverwendete Steine.

Der Bau der Klosterkirche in unmittelbarem Anschluß an die Stadtmauer war, wie sich herausstellte und noch aufgrund der heutigen Morphologie des Geländes um die Kirche zu vermuten war, mit Aufplanierungen verbunden, so daß sich unter der Sohlentiefe der Gräber noch Spuren der Bebauung vor Gründung des Klosters, d. h. aus der Zeit vor den 80er Jahren des 13. Jahrhunderts, erhalten hatten (Abb. 6). Es fanden sich Reste der

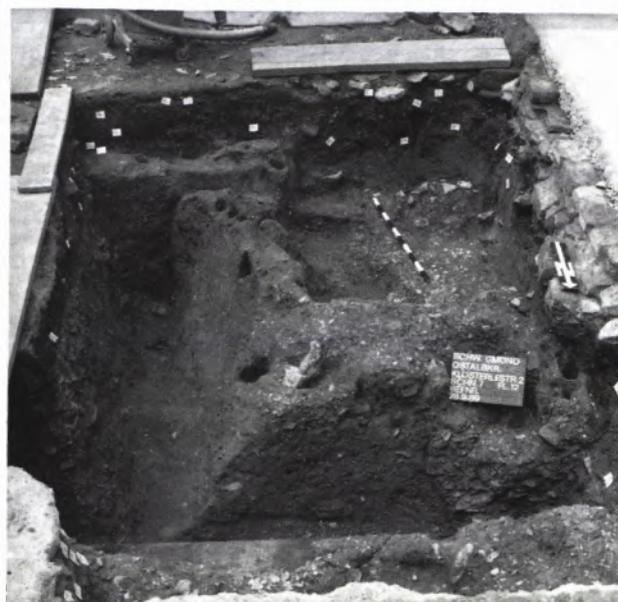
5 SIEDLUNGSBEFUNDE des 12. Jh. außerhalb des mittelalterlichen Steinhauses, Klösterlestraße 2.

führt, der beim Wiederaufbau der Brandruine neu unterkellert werden sollte. Dabei fanden sich Hinweise auf ältere Holzbebauung (Abb. 5), ähnlich jenen Befunden, die im Bereich der „Brandstatt“ ermittelt wurden, und von denen noch zu berichten sein wird.

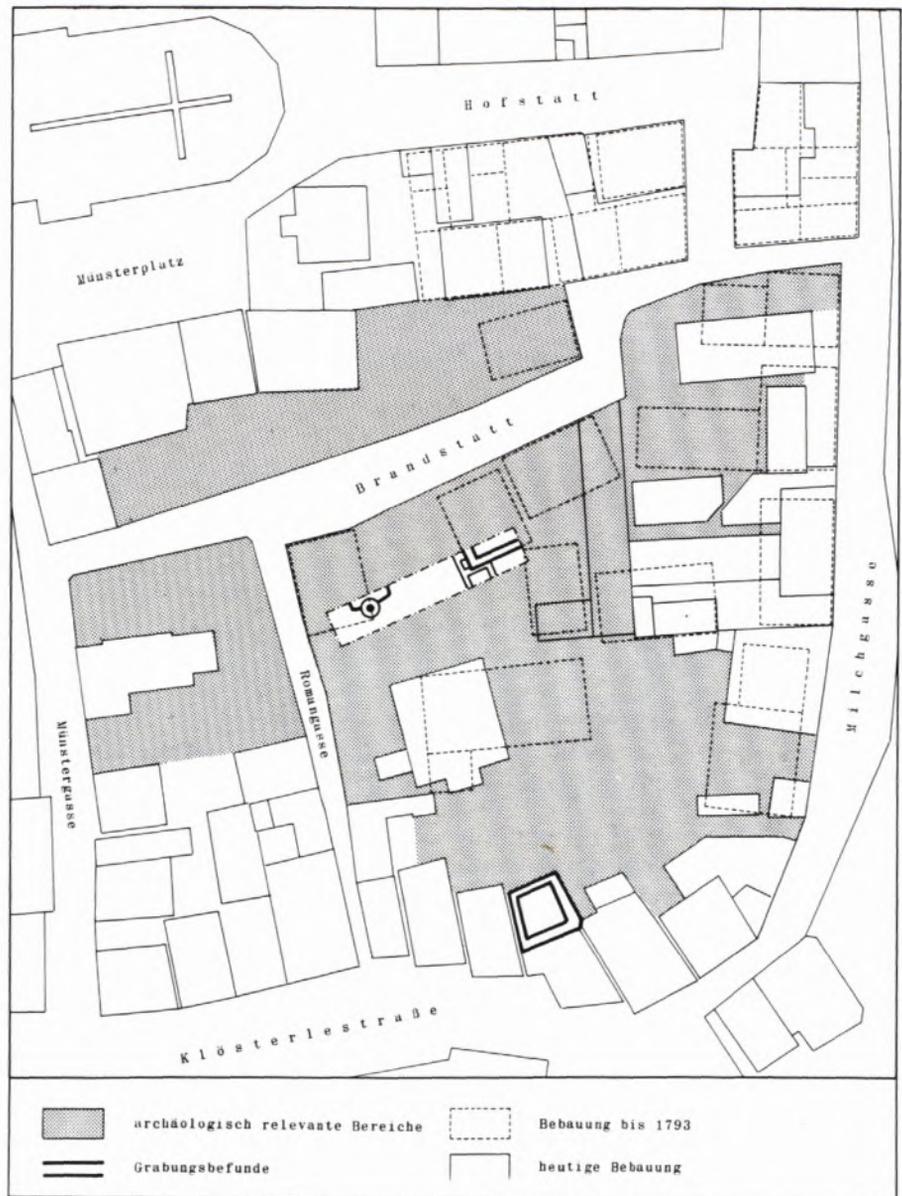
- ▼ 8 PROBEGRABUNG *Brandstatt*. Schematischer Gesamtplan der Befunde. 1 Keller eines 1793 abgebrannten Hauses; 2 Keller vor Errichtung von Befund 1; 3 Hof- und Wegebefestigung; 4 Hausgrube; 5 Brunnen mit Steinfassung; 6 Brunnen mit Holzfassung (?); 7 Reste von Holzbebauung (Pfosten und Gruben); 8 Steckenspuren (Parzellenbegrenzung?).

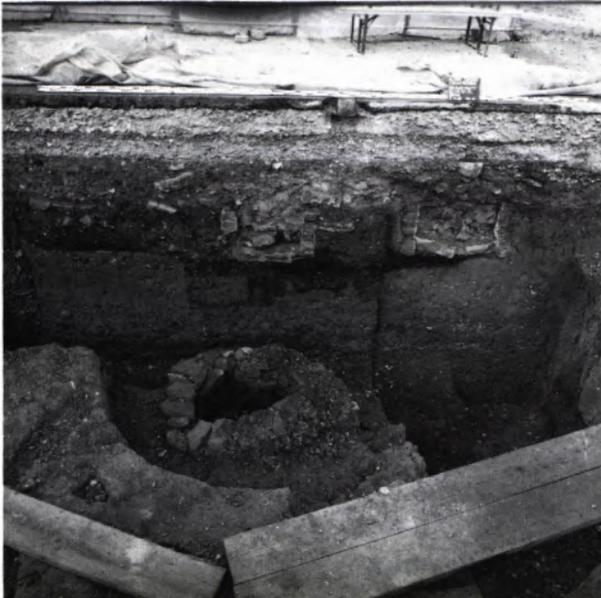
9 PROBEGRABUNG Brandstatt. Westlicher Teil des Probe-schnittes mit Bebauungsspuren und Brunnen.

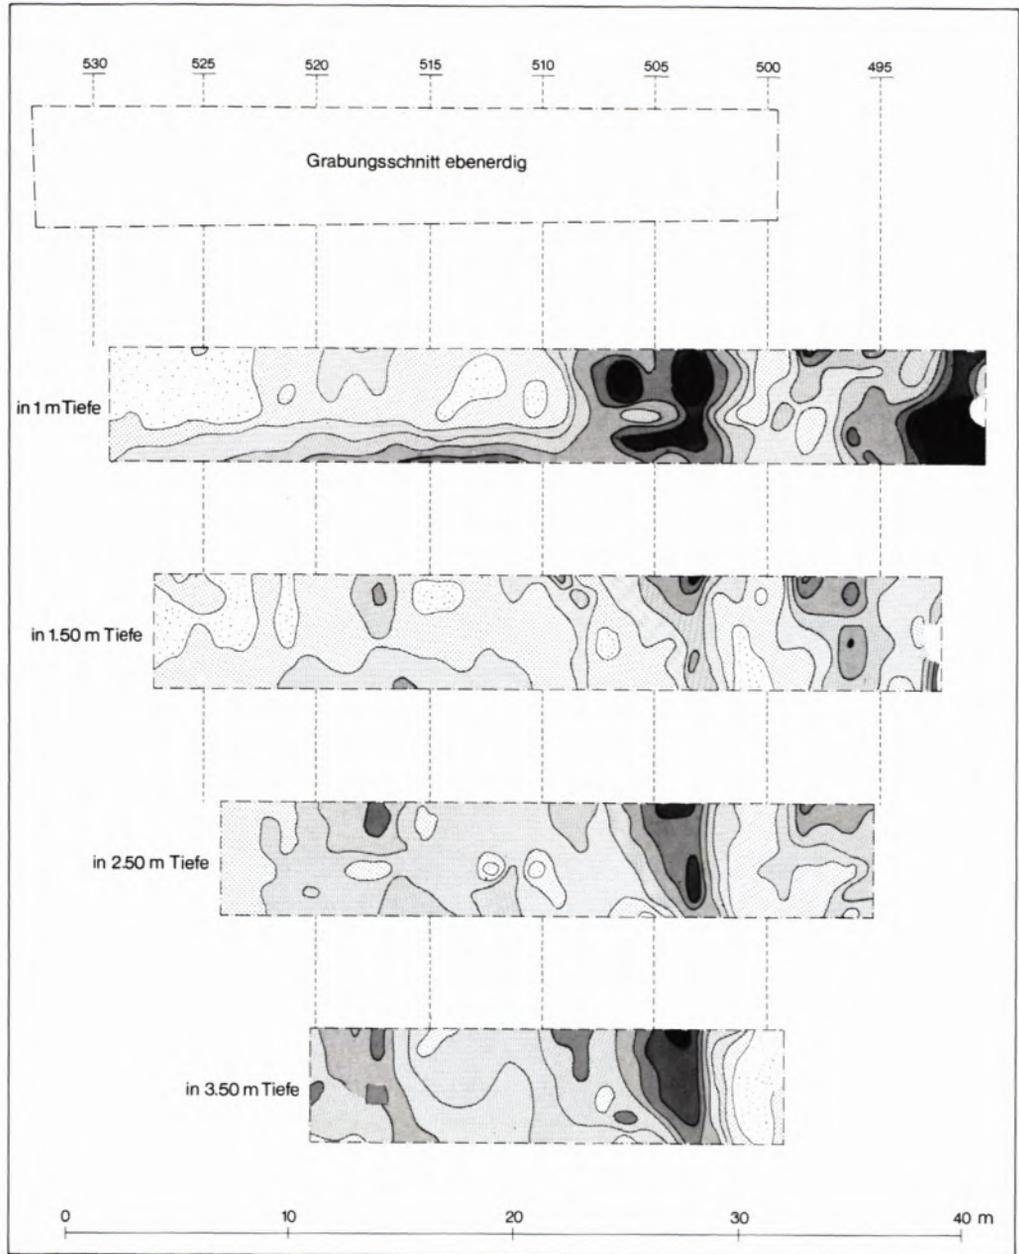
11 ZEICHNERISCHE UMSETZUNG der geophysikalischen Messungen in der Probegrabung Brandstatt. Die Rasterintensität entspricht dem Meßwiderstand.

fortsetzen (Abb. 11). Dieses Resultat war so ermutigend, daß 1990 weitere Messungen durchgeführt wurden, nicht zuletzt auch um die Aussagefähigkeit verschiedener naturwissenschaftlicher Prospektionsmethoden zu erproben und langfristig die archäologische Beurteilung relevanter Bereiche besser als bisher absichern zu können.

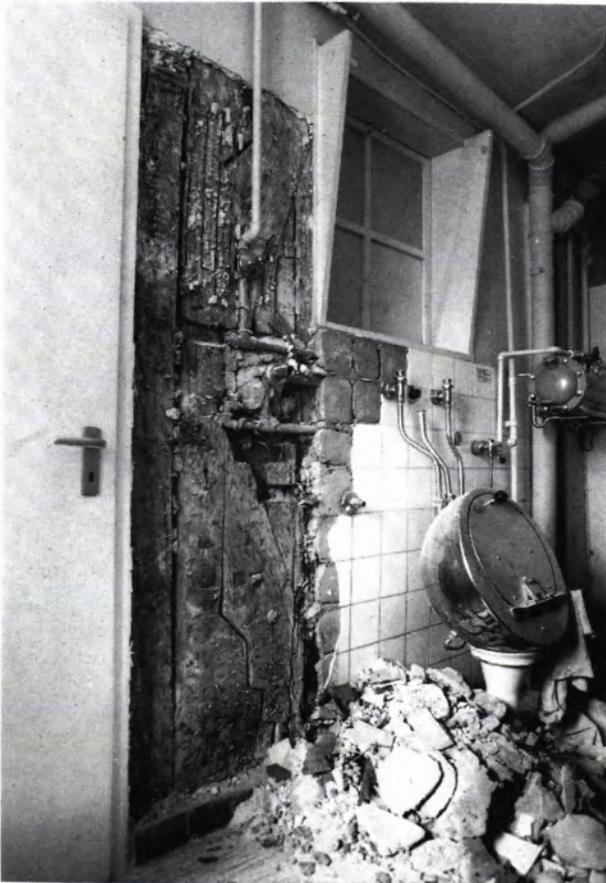
5 BEI DER BAUUNTERSUCHUNG freigelegte Konstruktion.

le mit 12 mächtigen Eichenholzständern. Die vier östlichen Ständer stehen direkt vor der älteren Umfassungsmauer des Spitals.

Schon 1456 wurde der Bau umgestaltet, was sich durch eine Unregelmäßigkeit der Bundzeichen an Sparren- und Kehlbalcken zeigt. Aufgrund der Bauuntersuchung wird vermutet, daß vielleicht schon damals die Bohlenwände des zweiten Obergeschosses herausgerissen wurden (größere Speichermöglichkeit?). Auch wurde der Giebel zum Marktplatz umgeformt und mit einer Sichtziegelausmauerung in den Gefachen versehen.

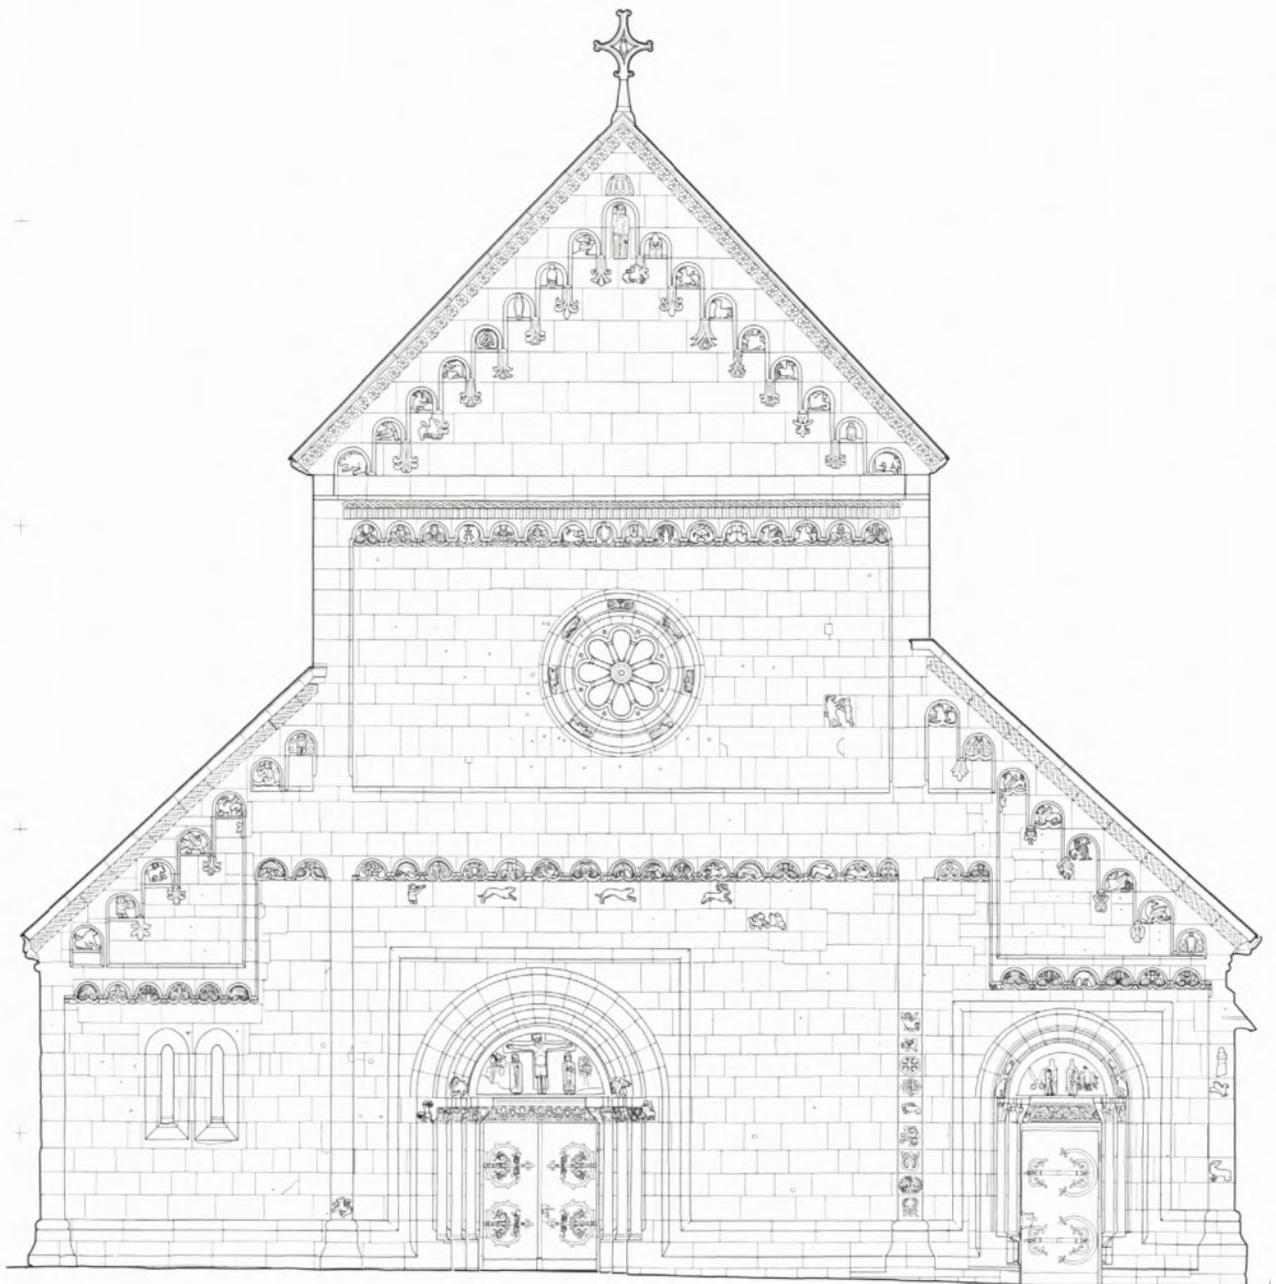
1 JOHANNISKIRCHE, Westfassade. Photogrammetrische Auswertung im Maßstab 1 : 50, verkleinert auf den Abbildungsmaßstab für den Inventarband 1 : 200. Die photogrammetrische Aufnahme wurde vom Landesdenkmalamt durchgeführt, die graphische Umsetzung erfolgte durch das Ingenieurbüro Fischer, Müllheim. Bei der Auswertung wurde besonderer Wert auf die Architekturgliederung und auf die Ornamente und figürliche Details gelegt. Bau- und Steinschäden wurden nur bei gravierenden Erscheinungen dargestellt. Die photogrammetrischen Aufnahmen erlauben jedoch, z. B. im Vorfeld von künftigen Instandsetzungsarbeiten, eine nachträgliche detaillierte Schadensinterpretation.

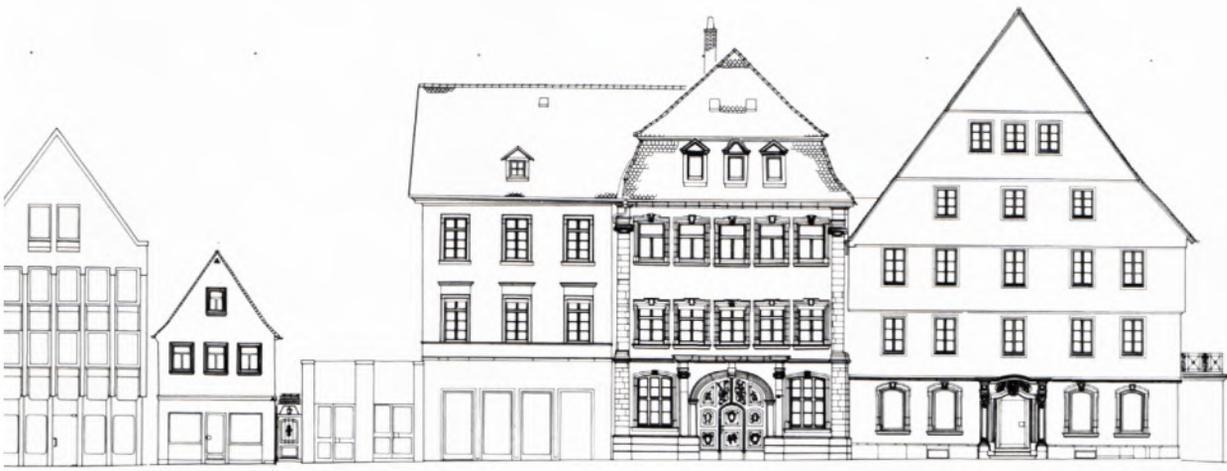
▲ 4 BOCKSGASSE, Fassadenabwicklung Nordseite, Haus-Nr. 18–38. Photogrammetrische Auswertung im Maßstab 1 : 50, verkleinert auf den Maßstab 1 : 333⅓. Die Fassadenabwicklung des Straßenzuges zeigt Zusammenhänge und Proportionen auf, und es wird deutlich, wo das ursprüngliche Erscheinungsbild bewahrt wurde und wo störende Eingriffe stattgefunden haben. Weitgehend unverändert sind die Gebäude 20, 32 und 34. Bei den Gebäuden 18 und 38 sind die ursprünglichen Türblätter nicht mehr vorhanden oder in Funktion, bei 22, 26 und 30 wurden die gesamten Erdgeschossezonen umgebaut. Die beiden Gebäude 28 und 36 fallen als Neubauten von 1976 bzw. 1963 auf.

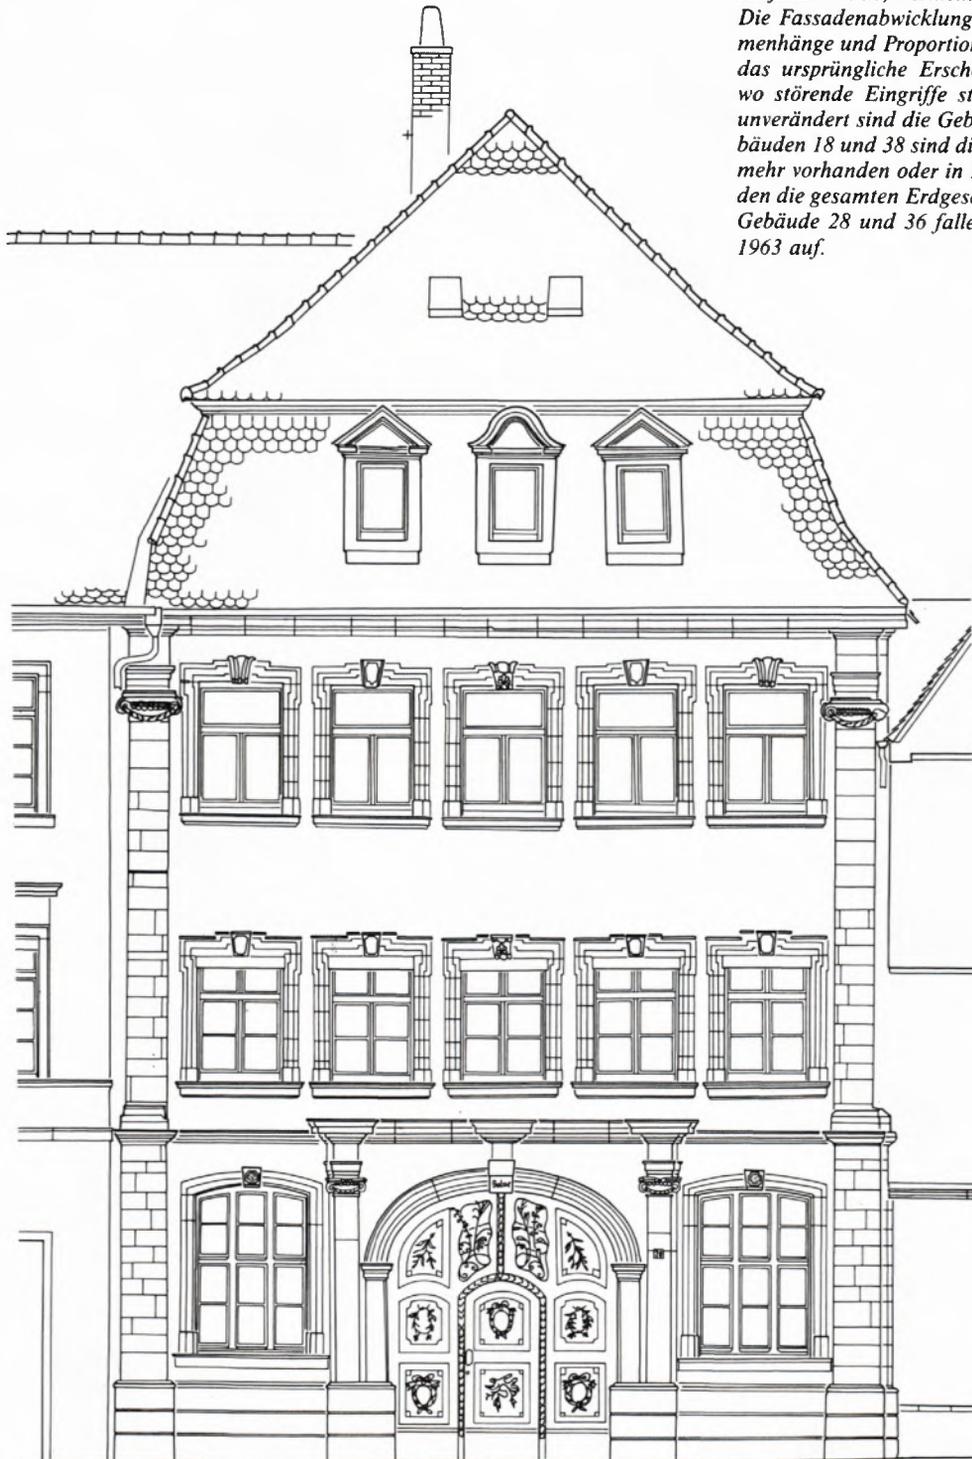
◀ 3 BOCKSGASSE 20. Photogrammetrische Auswertung im Maßstab 1 : 50, verkleinert auf den Maßstab 1 : 100. Bei der graphischen Auswertung wurden exakt maßstäblich die Fassadengliederung gezeichnet und die für den Baustil typischen Merkmale hervorgehoben. Wegen der vorgesehenen Verkleinerung auf den Maßstab 1 : 200 im Inventarband konnten nicht alle erforderlichen Linien dargestellt werden. Die photogrammetrischen Aufnahmen erlauben aber jederzeit weitere detailliertere Umzeichnungen, ggf. im größeren Maßstab. Bei der Auswertung der Stereoaufnahmen wird eine strenge Orthogonalprojektion erzeugt, eine Photographie ist dagegen eine Zentralprojektion, die zwar in der Fassadenebene in bestimmten Toleranzen maßstäblich vergrößert oder entzerrt werden kann, bei stärkeren Vor- oder Rücksprüngen aber perspektivische Verzerrungen aufweist. Sehr deutlich kommt dies im Dachbereich zum Ausdruck, wo die photogrammetrische Auswertung die wahre Höhe zeigt, die photographische Aufnahme aber stark verkürzt abbildet.

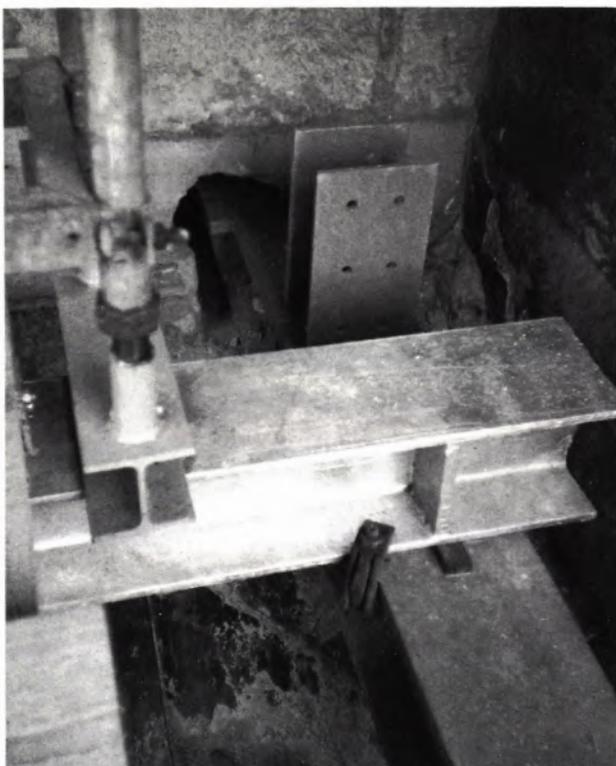
3 BASISTRÄGER mit Wanddurchbruch, Chor.

Der vor dem Abbau notwendige Preßvorgang wurde in zwei Preßstufen durchgeführt. Die ständigen Messungen während des viertägigen Pfeilerabbaus zeigten eine geringe (1,1 mm) Horizontalverschiebung nach innen. Nach dem Abbau des Pfeilers wurden eine maximale Auslenkung von 1,5 mm nach innen und ca. 2,00 mm nach außen, immer bezogen auf die Null-Messung, registriert. Bei dem Gewölbe zeigten sich Hebungen und Senkungen in der Größenordnung bis 1,00 mm nach oben bzw. 1,10 mm nach unten.

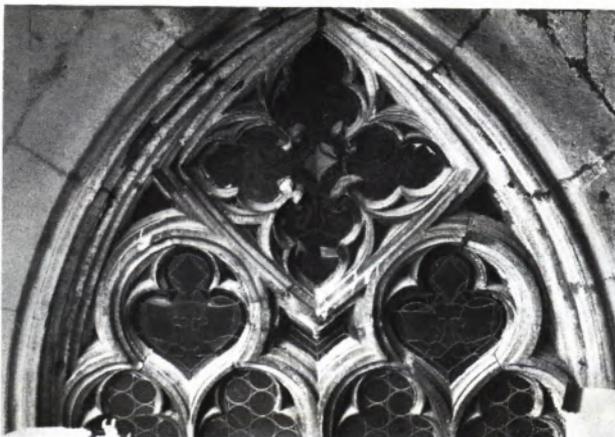
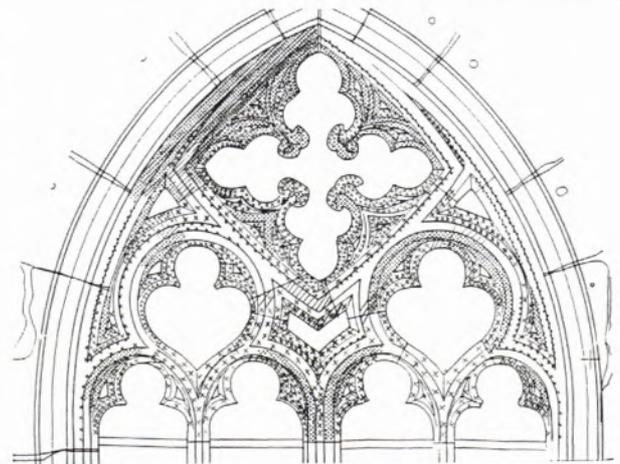
<b>OBJEKT</b>	Maßwerkfenster Chor oben
<b>MATERIAL</b>	Stubensandstein
<b>LAGER</b>	Nordseite Feld XI
<b>Akutes Schadensbild</b>	
Münsterbauhütte Heilig-Kreuz	
aufgenommen am 12.10.88	
von H. SCHÄFER	
Ansicht...VON...AUSSEN.....

- 1 MASSWERKFNSTER, Nordseite, Feld XI, vgl. Schadensdokumentation.
- 2 SCHADENSBIID. Die Dichte der Schraffur zeigt die Schadensstärke.
- 3 AUFNAHME der Steinsorten.

Dichte der Schraffur zeigt Schadensstärke

Zunächst wurde eine ausführliche Fotodokumentation erstellt. Ihr folgte die zeichnerische Dokumentation der Schadensstärken und -arten sowie das Festhalten von Ergänzungen aus Naturstein und Mörtel. Nach Vorliegen der Dokumentation wurde über die notwendigen Maßnahmen beraten.

Die Schadensaufnahme bestätigte den ersten Augenschein: viele der Maßwerkteile aus dem lokalen, hellen mit dunkelbraunen Punkten durchsetzten Stubensandstein zeigten wandparallele Rißbildungen. Verstärkt werden diese Schäden durch die senkrechte Stellung des Sandsteinlagers. (Bei Maßwerken ist dies unumgänglich, Mauersteine hingegen werden generell lagerrecht versetzt.) Im Bereich um die vermörtelten Fugen und an den Profilkanten war die Kornbindung des Sandsteines stark geschwächt. Die waagerechten Flächen waren mit einer fest anhaftenden schwarzen Kruste überzogen. Ein Reinigungsversuch zeigte, daß der darunterliegende Stein stark geschädigt war. Als relativ intakt konnte nur weniger als ein Viertel des Maßwerkes bezeichnet werden. Durch das eindeutige Schadensbild gezwungen, entschlossen wir uns, Maßwerk und Stabwerk zu erneuern.

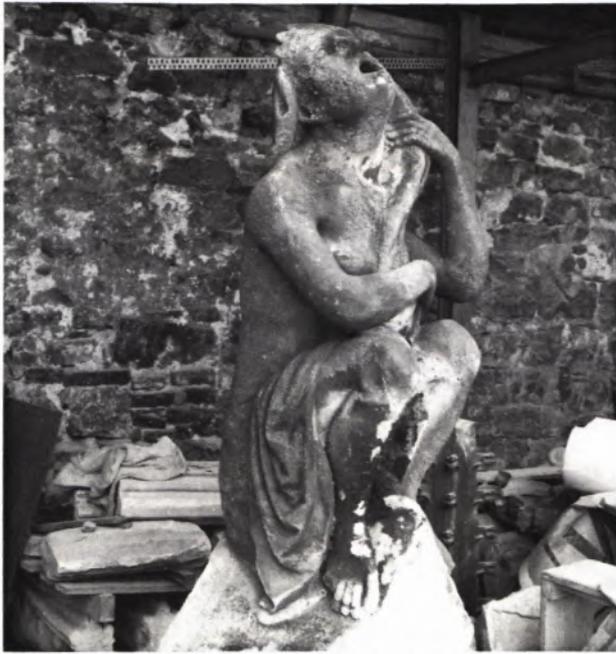
4 WASSERSPEIER am Strebpfeiler, Nordseite XI.

Im Rahmen der seit 1985 durchgeführten Sanierung der Strebenpfeiler des Chores werden auch alle abgetragenen Bauteile einer kritischen Prüfung unterzogen und, falls erneuerungsbedürftig, ersetzt. Die Strebenpfeiler sind statisch sehr wichtige Bauteile, so daß nur einwandfreie Steine Verwendung finden können. Jeder Chorstrebenpfeiler besitzt in einer Höhe von ca. 20 m einen Wasserspeier. An zwei der drei bisher sanierten Pfeiler wurden die Wasserspeier erneuert.

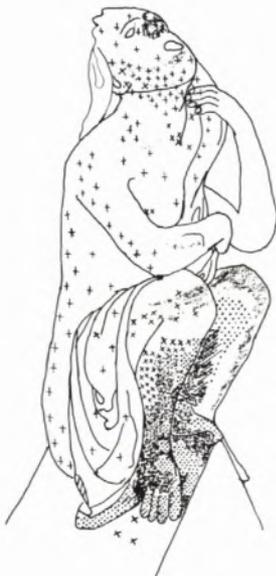
5 AKUTES Schadensbild.

Aufgrund der minder starken Schäden wurde der Wasserspeier auch unter den strengen, sicherheitsbetonten Kriterien als erhaltungsfähig eingestuft.

Zunächst wurde der Stein auf Risse und offene Lager hin überprüft. Besonders die Partien um die Knie und die Ellenbogen sind bei Wasserspeiern gefährdet, da der Stein hier lagerrecht verwendet wird, und somit Unregelmäßigkeiten schnell zum Ablösen dieser Skulpturteile führen. Schwere Schäden dieser Art waren nicht feststellbar, lediglich am unteren Teil des rechten Ellenbogens und am Kinn war eine leichte Schalenbildung feststellbar.

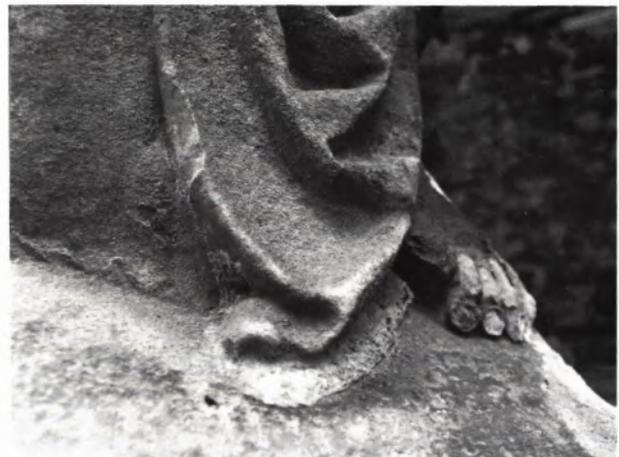
6 SCHADENS-BILD am Fuß.

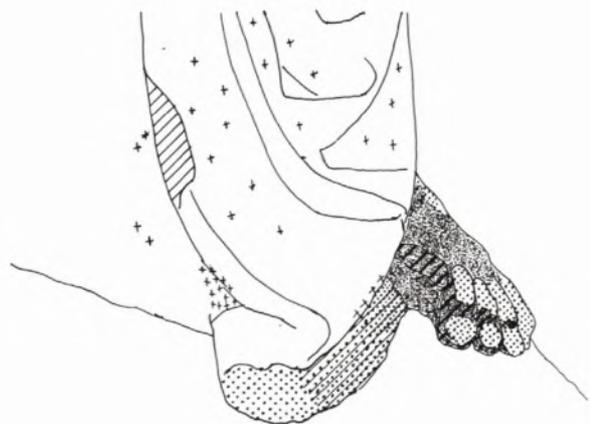
- biogener Befall
- feste Kruste
- lose Kruste
- sandende Partie
- Schalenbildung
- verschmutzte Oberfläche

7 AKUTES Schadensbild.

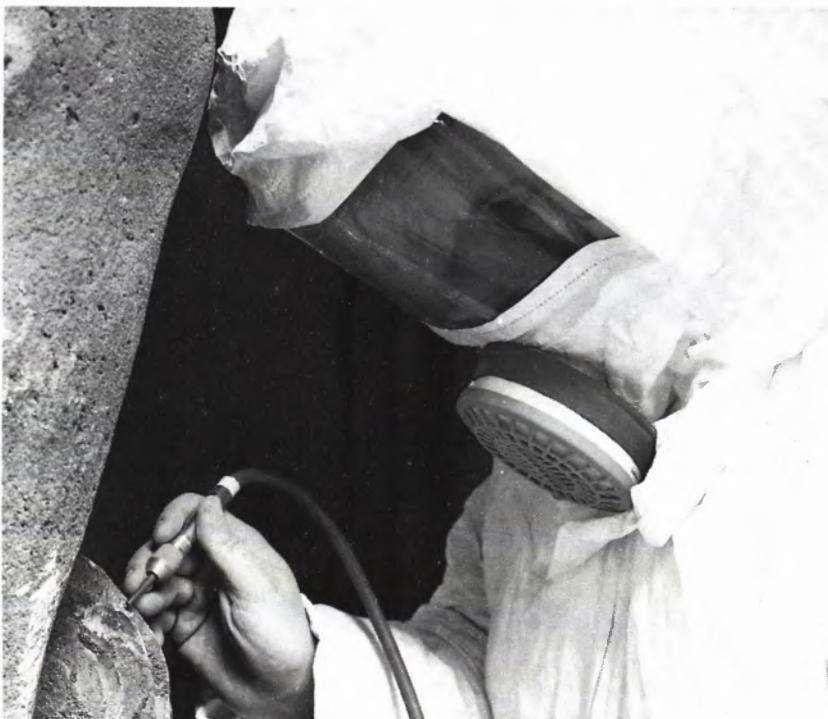
8 ARBEIT mit dem Mikrostrahlgerät, um die letzte Schmutzschicht steinschonend zu entfernen.

Die festsitzenden Krusten an den geschützten Stellen behindern das Verdunsten von Feuchtigkeit aus dem Stein, was zum Auskristallisieren eventuell vorhandener Salze unter der Steinoberfläche führt: die mürben Partien unter den hohlen Krustenteilen sind die daraus folgenden Schäden. Eine Entfernung der Krusten ist daher notwendig. Zunächst geschah dies mechanisch mit einem Skalpell. Die letzte Schicht wurde dann mit einem Mikrostrahlgerät steinschonend entfernt. Auf eine hundertprozentige Reinigung legten wir keinen Wert, da hierbei selbst das Mikrostrahlverfahren einen unverhältnismäßig hohen Substanzverlust mit sich brin-

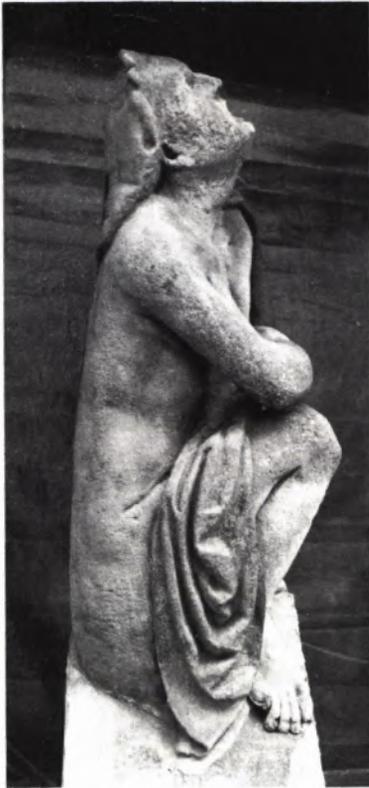
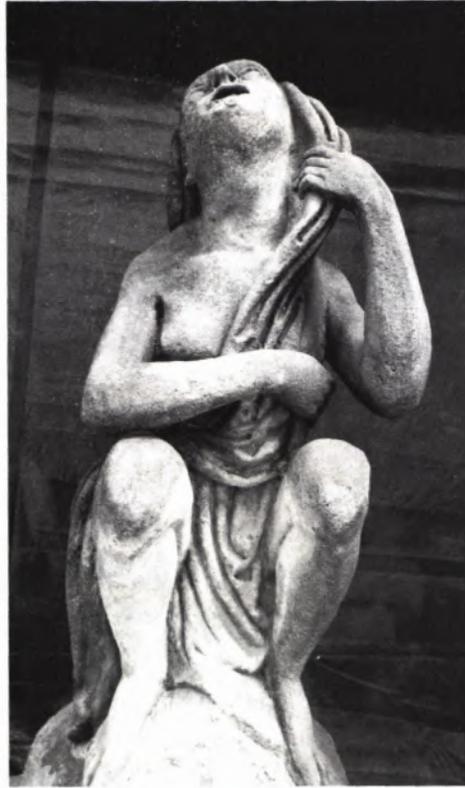
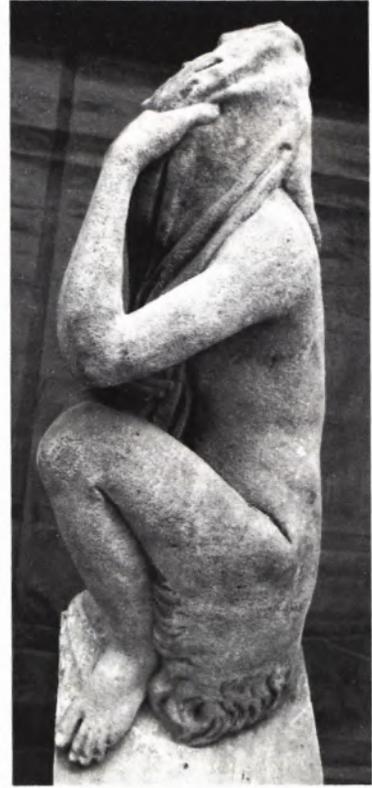
9 GEREINIGTE Oberflächen des Wasserspeiers.

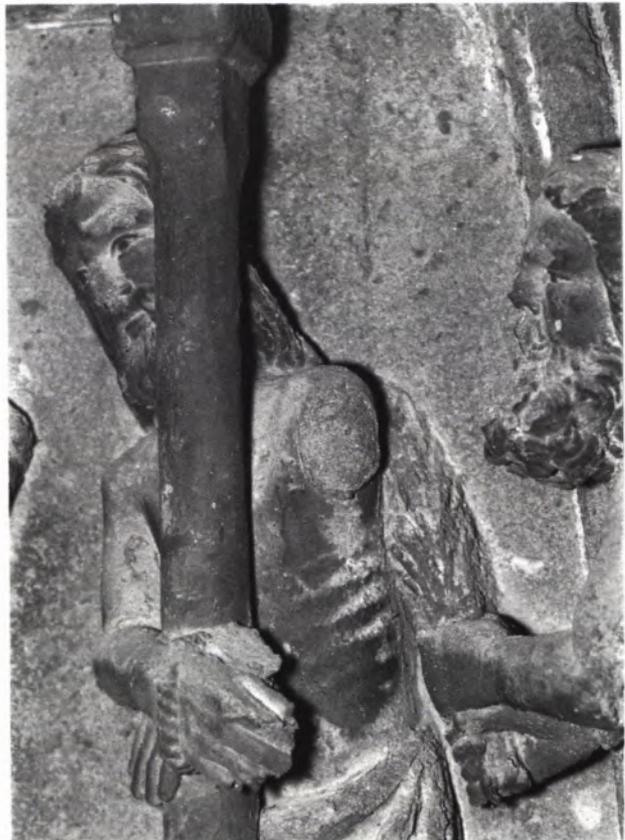
4 AUFNAHME VON 1985: der Vergleich der beiden Aufnahmen zeigt, daß sich der Verlust des linken Armes in der Zwischenzeit ereignet haben muß.

Anhand von Fotovergleichen läßt sich nachvollziehen, daß die fortschreitende Zerstörung der Portalskulpturen durch „natürliche“ Verwitterung und schädliche Umwelteinflüsse vor allem in unserem Jahrhundert drastisch zugenommen hat. Wahrhaft existenzbedrohende Schäden an Stein und Fassung machten schließlich grundlegende Maßnahmen zur Rettung und Erhaltung der originalen Substanz dringend erforderlich.

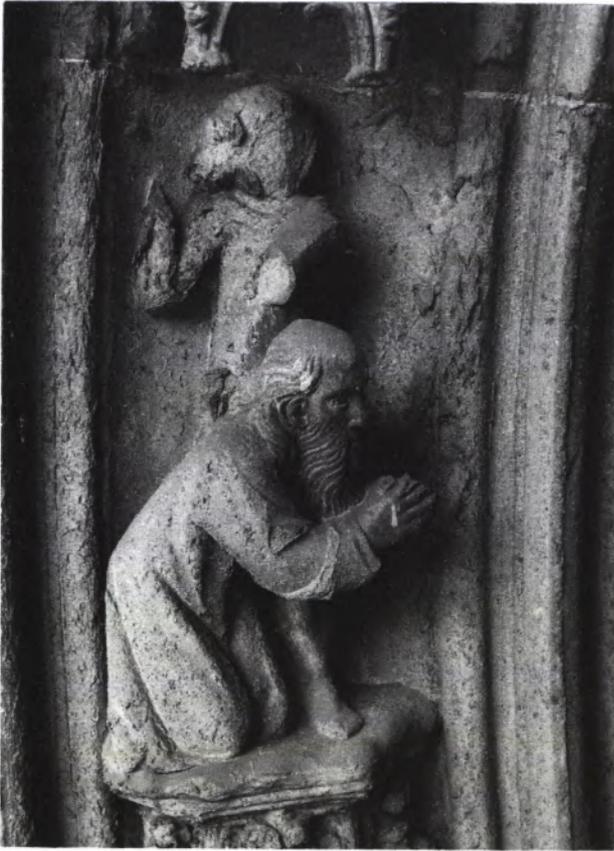
5 „MÄRTYRER-SZENE“, Detail von einer Archivolte des nördlichen Chorportals, Zustand 1985: fortgeschrittene Zerstörung der originalen Figuren-Oberfläche.

Für die Steinsubstanz der skulptierten Portalzonen, einen rötlichen, tonig gebundenen Schilfsandstein, ließen sich in der Hauptsache folgende Schadensphänomene beobachten:

1. absandende und abschuppende Zonen an der Oberfläche;
2. generelle Schwächung des Kornverbandes bis in eine Tiefe von 2–3 cm;
3. Risse; kraterförmige Ausbrüche mit zerklüfteten Rändern, schalenartige Abplatzungen.

Zur Behandlung der ersten beiden Schadensphänomene erfolgte an beiden Portalen eine generelle Festigung der oberen Steinschicht mit Äthylkieselsäureester (ohne hydrophobierende Zusätze). Bei diesem Arbeitsgang wurden – entsprechend vorheriger Tests – jeweils einzelne Abschnitte der Steinoberfläche über mehrere Stunden hinweg kontinuierlich mit dem Festigungsmittel geflutet. Eine anschließend durchgeführte Kontrolluntersuchung ergab eine gute Eindringtiefe desselben (3 bis 6 cm), eine Festigkeit des behandelten Steins, welche der des unzerstörten Kerns ziemlich genau entspricht und eine nur geringfügig verminderte Wasserdampf-Durchlässigkeit.

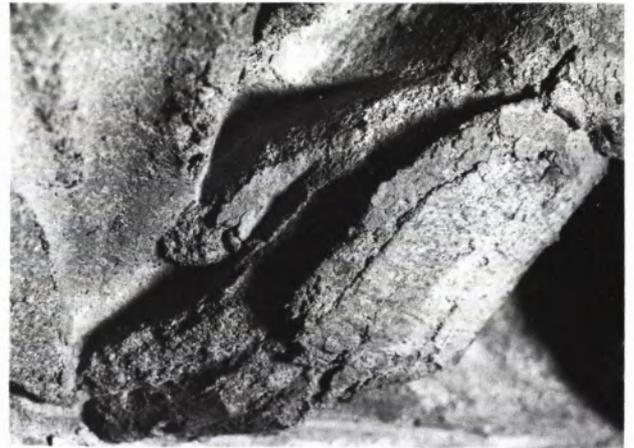
7 DETAIL aus derselben Szene (Bild 6): Hand der vorderen Figur vor der Konservierung.

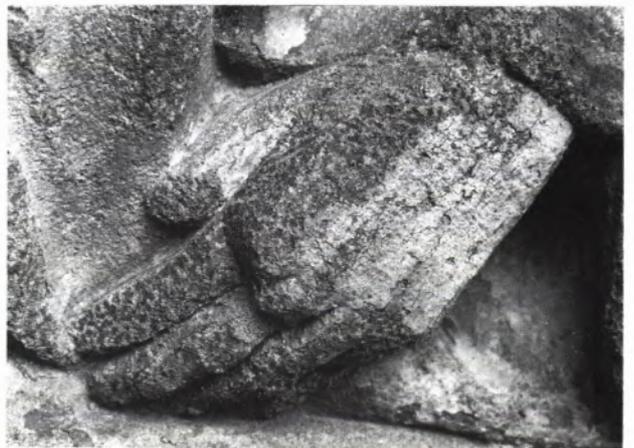
8 DETAIL aus derselben Szene (Bild 6): Hand der vorderen Figur nach der konservierenden Kittung und Punktretusche.

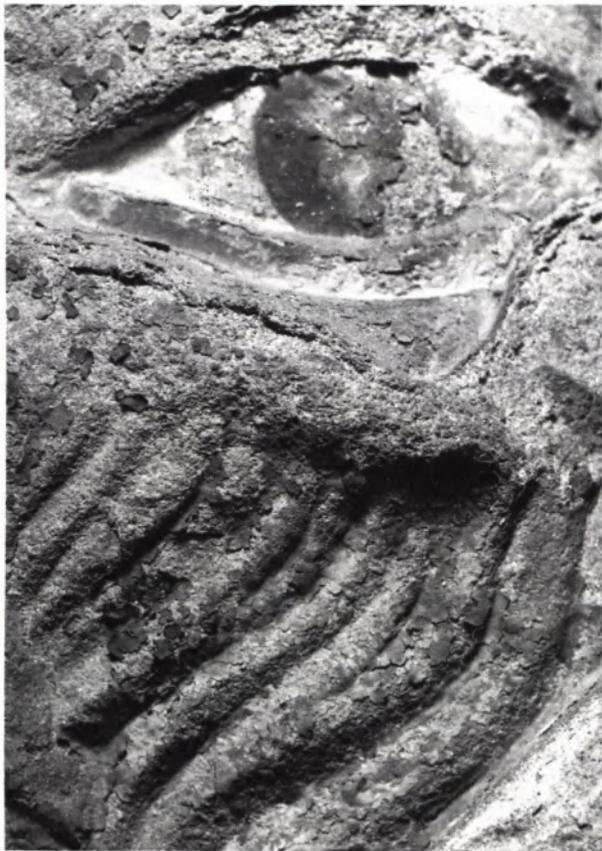
9 „HÖLLENRACHEN“, Detail aus dem Tympanon des nördlichen Chorportals: in Schollen aufstehende und vom Abplatzen bedrohte Malschicht.

den Ausbruchsrändern und Rissen doch um genau eingrenzbar Stellen – allerdings um Tausende davon! –, an denen die Zerstörung des Steines besonders rapide fortgeschritten wäre. Hier kam die Methode der konservierenden Kittung zum Einsatz. Es war in diesem Zusammenhang notwendig, durch verschiedene Testserien eine möglichst exakt auf die spezifischen Eigenschaften des Gmünder Schilfsandsteins abgestimmte, wiederum kieselsäureestergewundene Steinersatzmasse zu entwickeln. Diese wurde dann mit feinen Stuckeisen und Zahnarztspachteln angetragen und durch Punktretusche an die Farbe des umgebenden Steines angepaßt.
