# DENKMALPFLEGE IN BADEN - WÜRTTEMBERG

NACHRICHTENBLATT DES LANDESDENKMALAMTES

19. JAHRGANG  
APRIL - JUNI 1990

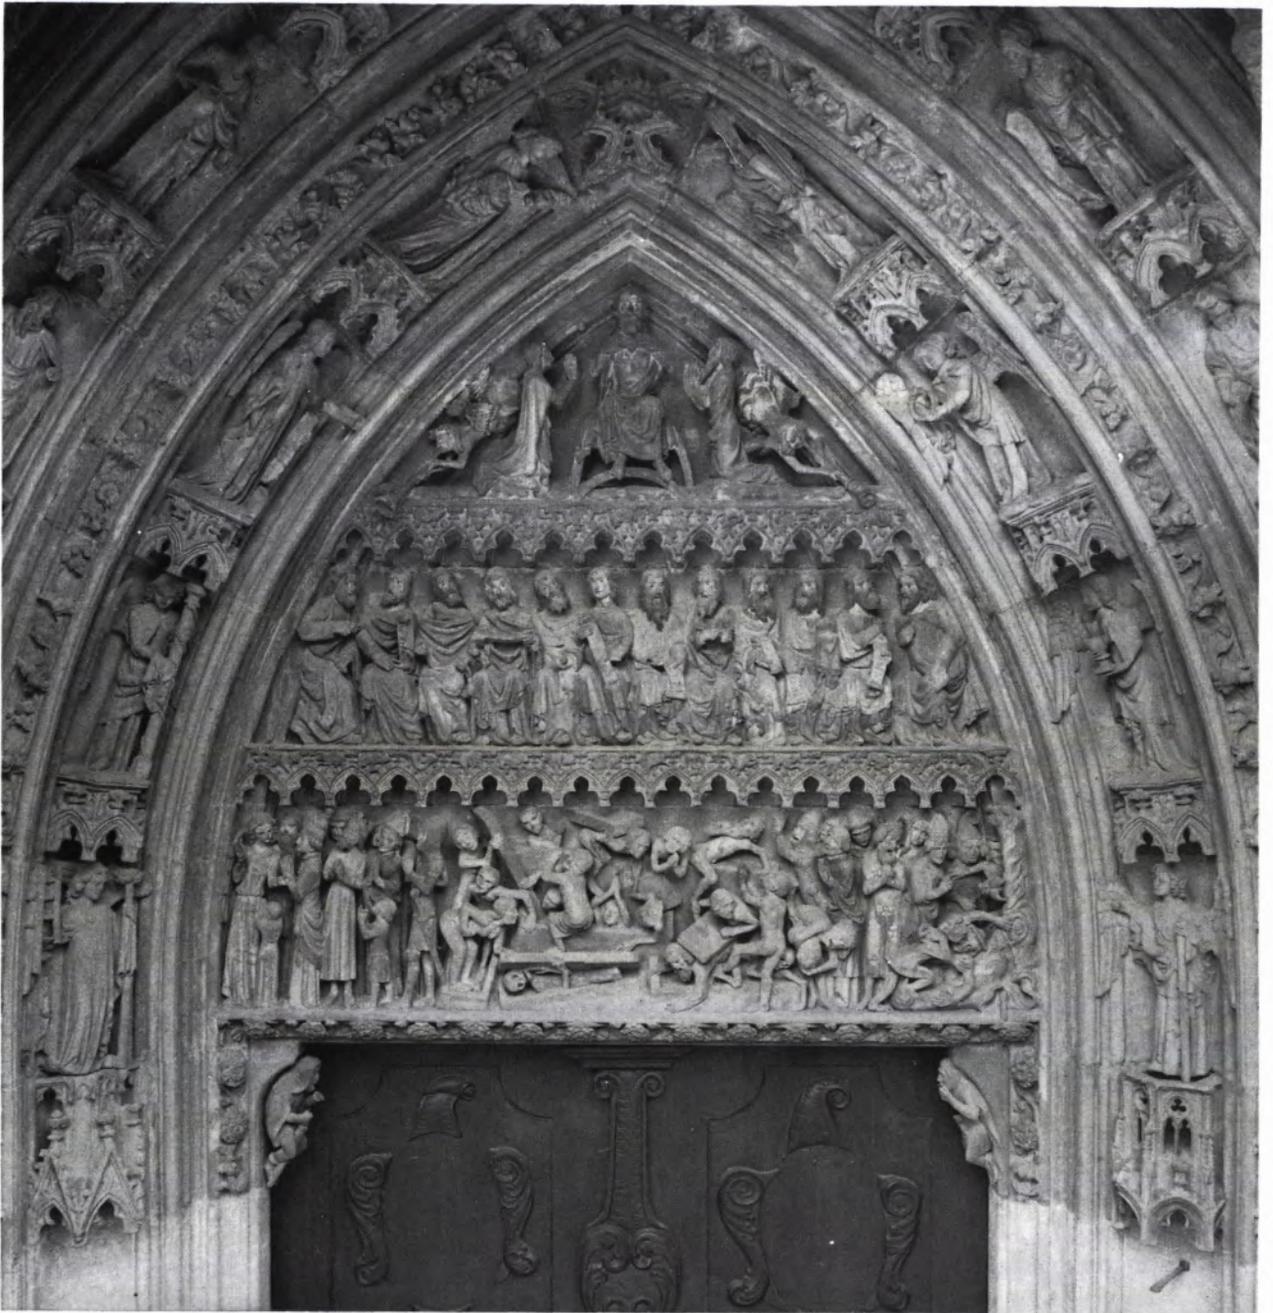
11 SÜDLICHES CHORPORTAL, *photogrammetrische Aufnahme des Tympanons zur Bestandsdokumentation nach der Restaurierung. Es ist geplant, in bestimmten zeitlichen Abständen photogrammetrische Neuaufnahmen herzustellen, um nachprüfbare Aussagen über Schadentwicklungen machen zu können.*

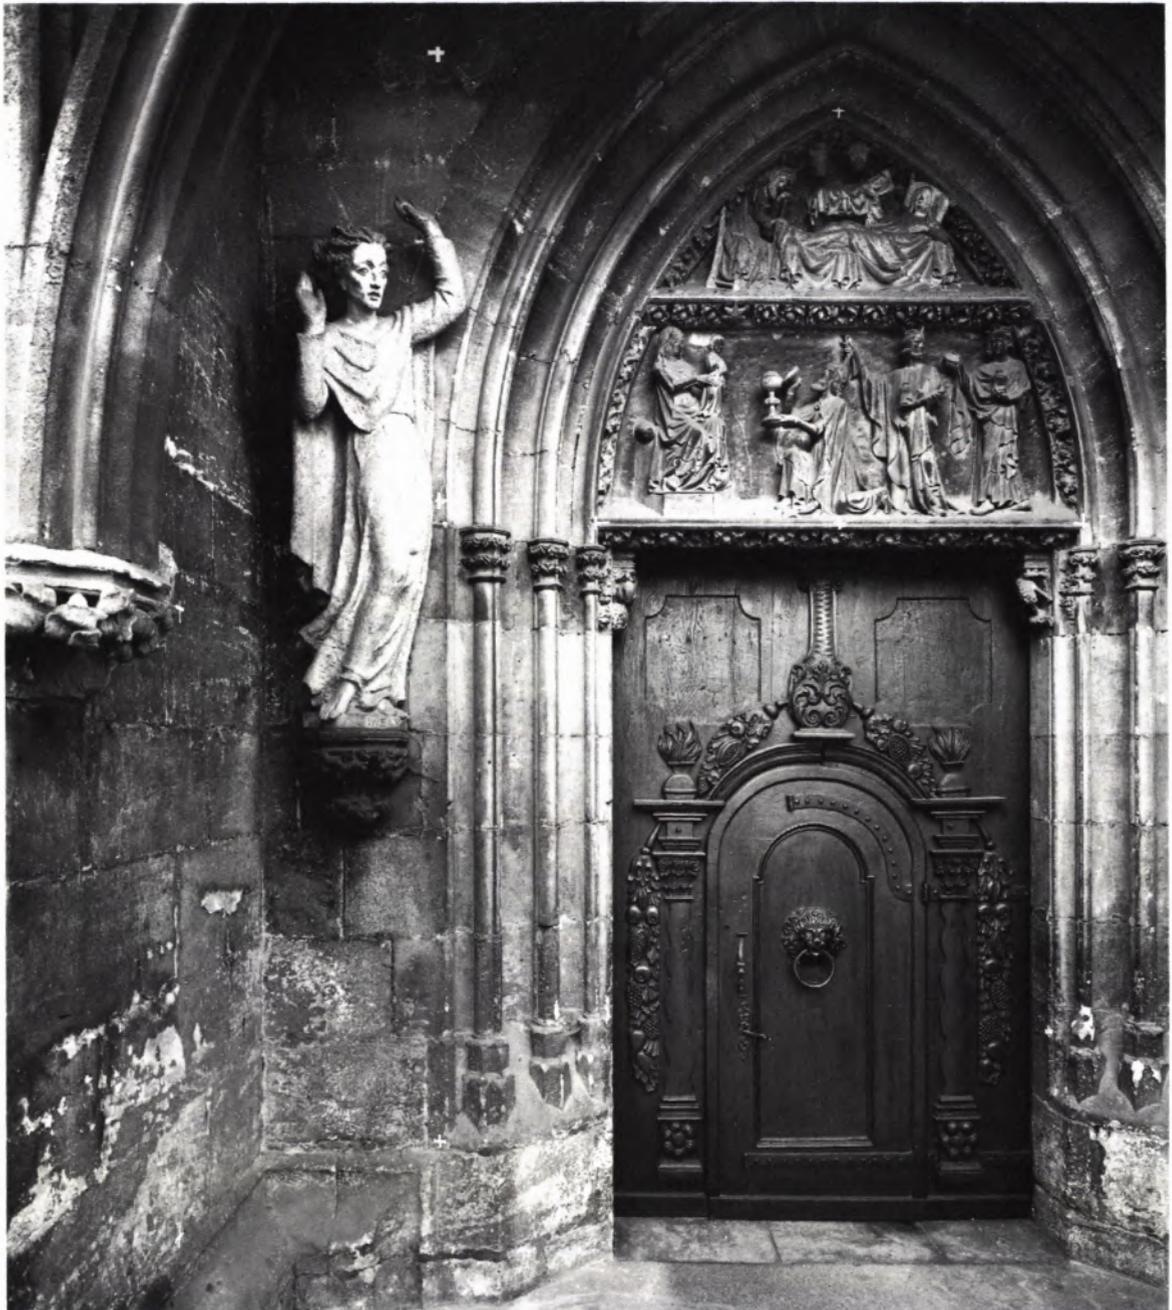
12 NÖRDLICHES LANGHAUSPORTAL, Zustand vor Beginn der Konservierung: Weite Zonen des Portals, etwa das untere Register und die angrenzenden Wandflächen, sind mit einer fest verkrusteten grauen bis schwarzen Ablagerung bedeckt, welche schädliche Salze enthält.

An den Langhausportalen lassen sich im Vergleich mit den Chorportalen dieselben akuten Schadensphänomene und ein entsprechend weit vorgeschrittener Grad der Zerstörung feststellen, so daß den Maßnahmen dasselbe Konservierungskonzept zugrunde gelegt werden konnte. Allerdings führen einige neue Aspekte sowie die bisherigen Erfahrungen – zumal im Detail – zu Schwerpunktverlagerungen im Arbeitsaufwand und zu gewissen Veränderungen in der Vorgehensweise.

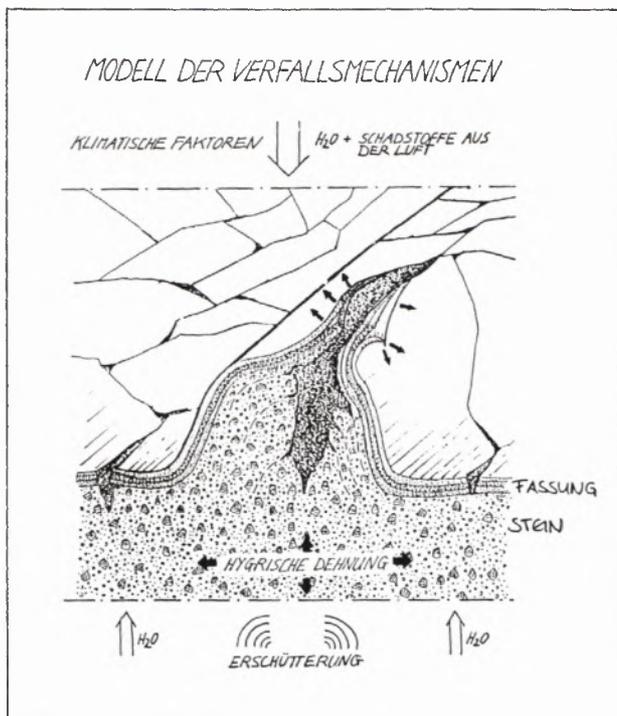
14 MODELL der Schadensmechanismen.

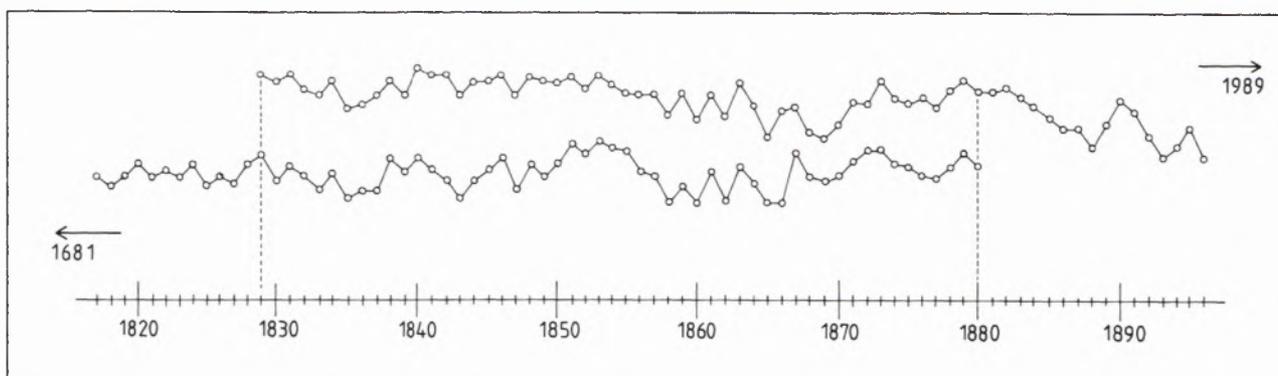
2 KURVENENDE DER GEFÄLLTEN BÄUME von 1989 im Jahre 1829, Überlappung mit der Kurve von den im Jahre 1880 gefällten Bäumen, Fortsetzung der Kurve bis 1681.

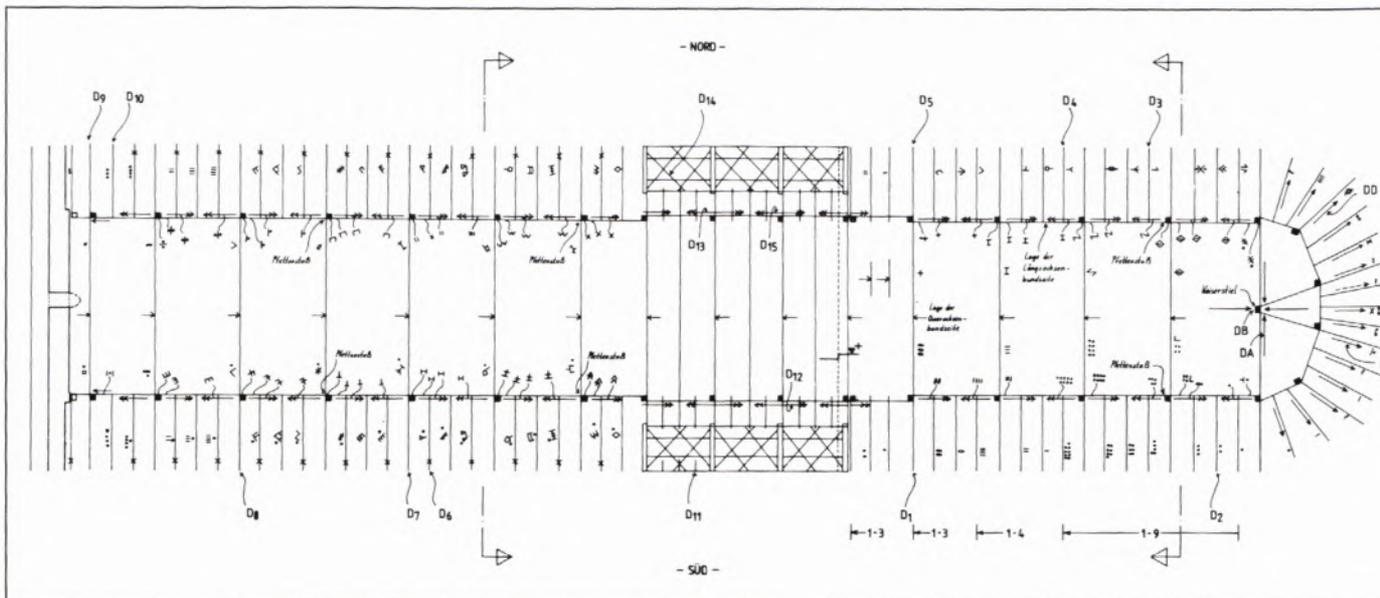
3 HEILIG-KREUZ-MÜNSTER, Systemgrundriß Dachwerk.

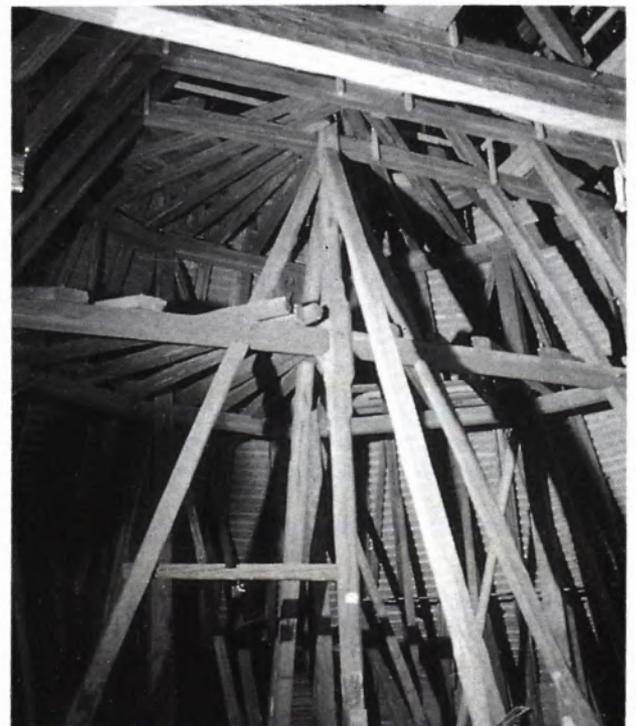
4 HEILIG-KREUZ-MÜNSTER, Blick auf den abgestrebten Kaiserstiel, von dessen Firstspitze der Chorwalm abfällt.

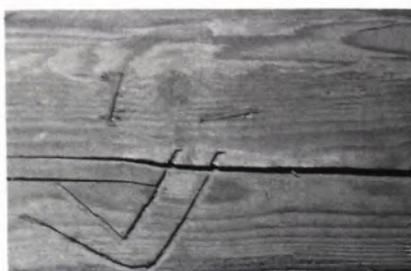
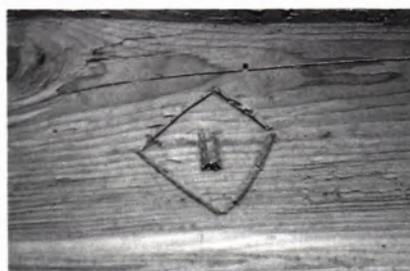
7 MARKIERUNGSFOLGE im Chordach mit Symbolzeichen (Ausschnitt).

Dieser logische Markierungsaufbau innerhalb der Intervalle ist, bis auf eine Ausnahme, nur auf die Südtraufe beschränkt. An der Nordtraufe ist im Prinzip kein logischer Aufbau erkennbar, da sich hier ohne erkennbaren Zusammenhang unterschiedliche Symbolzeichen aneinanderreihen (Abb. 7). Die Abfolge dieser Zeichen ist durch den logischen Zeichenaufbau an der Südtraufe und durch die Kombination beider Zeichenarten innerhalb der jeweiligen Sparrendreiecke gegeben (Abb. 5).

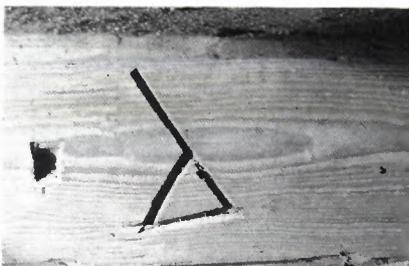
10 MARKIERUNGSFOLGE im Langhausdach mit Symbolzeichen und Zusatzkerbe (Ausschnitt).

Bemerkenswert ist der angetroffene Befund am westlichen Dachabschluß. Abgesehen von der Unstimmigkeit der Kerbenfolge wie auch dadurch, daß hier zwischen den Binderquerachsen nur zwei Leergebinde vorhanden sind, deuten leere Zapfenlöcher in den Schwellen und Pfetten auf eine Umplanung hin. Allem Anschein nach war es zuerst geplant, die Binderquerachse weiter im Westen, unmittelbar vor dem Massivgiebel, aufzuschlagen. Beim Aufrichten wurde bewußt, daß sowohl durch den vorhandenen Massivgiebel wie auch durch die Ausrichtung der Bundseite nach Westen ein Anbringen der verblatteten Hölzer nicht möglich war. Daraufhin wurde die Lage des Querbinders kurzerhand verlegt. Anzeichen, daß der angetroffene Befund aus einer jüngeren Veränderung resultiert, wurden nicht erkannt.

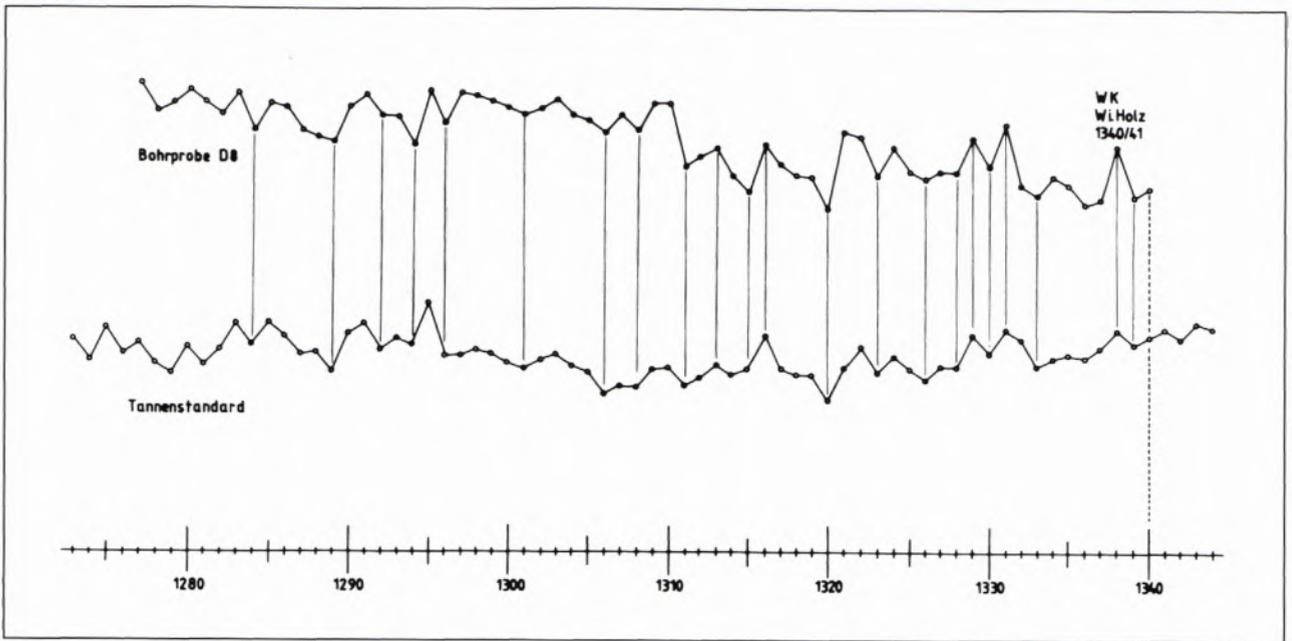
12 JAHRRINGKURVE der Holzprobe D8 in Synchronlage mit der Tannenstandardkurve.

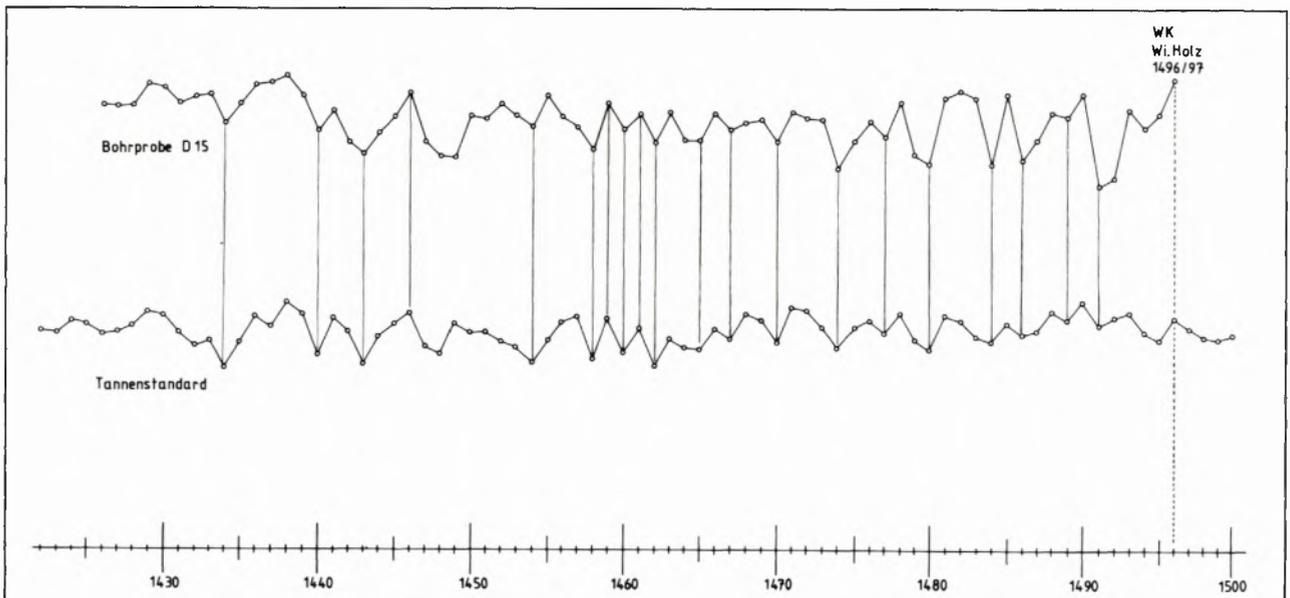
13 JAHRRINGKURVE der Holzprobe D15 in Synchronlage mit der Tannenstandardkurve.
