DENKMALPFLEGE IN BADEN - WÜRTTEMBERG

NACHRICHTENBLATT DES LANDESDENKMALAMTES

16. JAHRGANG
JULI-SEPT. 1987

Rainer Laun: Farbige Innenräume – Zeugnisse spätgotischer und renaissancezeitlicher Wohnkultur aus dem Rhein-Neckar-Kreis

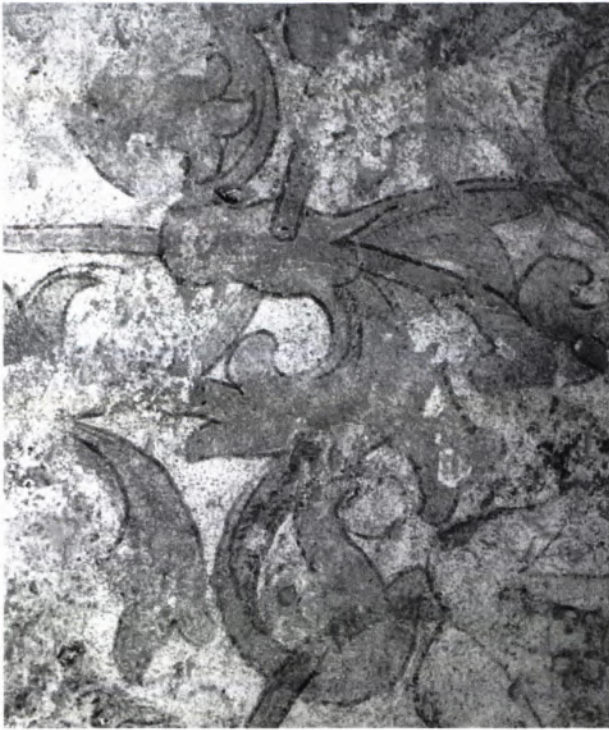
1 LADENBURG, Schulgasse 13. Ausschnitt (ca. 60 cm hoch, 50 cm breit) aus dem in fragmentarischem Zustand aufgefundenen spätgotischen Wandfresko mit der Darstellung verschlungener und sich durchdringender Ranken- und Blütenmotive.

In der Regel wird man in einem Haus keine Malschichten erwarten, die früher als sein Baualter datieren. Gerade dies ist aber bei unserem ersten Beispiel aus Ladenburg der Fall. 1982 kamen beim Umbau des schlichten barockzeitlichen Gebäudes Schulgasse 13 an der Innenseite einer Außenwand unter mehr als 50 Anstrichschichten spätgotische Malerereiste zutage (Abb. 1). Wie sich herausstellte, handelte es sich bei der fraglichen Mauer um ein Bauteil des seit dem 15. Jahrhundert nachweisbaren, zwischenzeitlich jedoch abgegangenen Botzheimer (Adels-)Hofes, dessen bauliche Überreste in die kleinteilig parzellierte Nachfolgebebauung einbezogen wurden. Der Malereifund ist nicht nur wegen seines Alters und dieser außergewöhnlichen baugeschichtlichen Konstellation bemerkenswert, sondern vor allem auch wegen der dargestellten Thematik: es handelt sich um die Fragmente einer wandhohen großformatigen Rankenmalerei, deren schwarzkonturierte Blätter, Stengel und Blüten verschiedenfarbig naturalistisch grün, braun und rot ausgemalt waren.

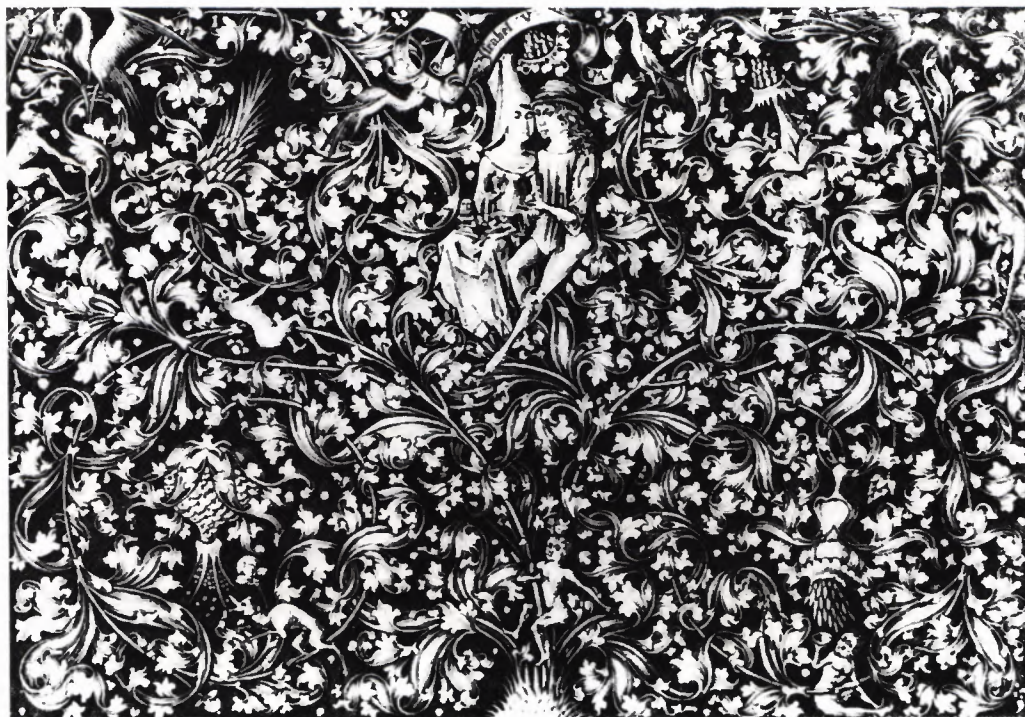
4 BAD WIMP-
FEN, sog. Steinhaus.
Ausschnitt aus dem
nahezu wandhohen
Fresko mit der Dar-
stellung keulen-
schwingender behaar-
ter sog. Wilder Män-
ner zwischen Ast- und
Laubwerk (um 1500).

Daß derartigen Raumdekorationen in Kreisen der gesellschaftlichen Oberschicht damals eine nicht geringe Rolle zukam, belegt u. a. das thematisch vergleichbare, ebenfalls um 1500 entstandene, besser erhaltene (restaurierte) Fresko im sogenannten Steinhaus in Bad Wimpfen, dem heutigen Heimatmuseum (Abb. 4). Auf dieses hat bereits der in Ladenburg zugezogene Restaurator M. A. Kleinert hingewiesen. Leider gelang es nicht, unseren Fund in einer seiner Bedeutung ähnlich angemessenen Weise noch nachträglich so in das Umbaukonzept einzubinden, wie es wünschenswert gewesen wäre.

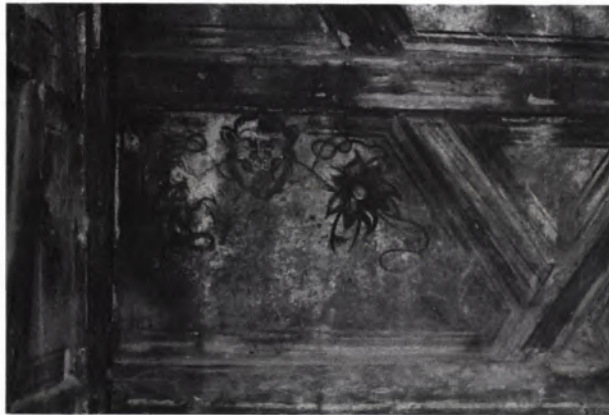
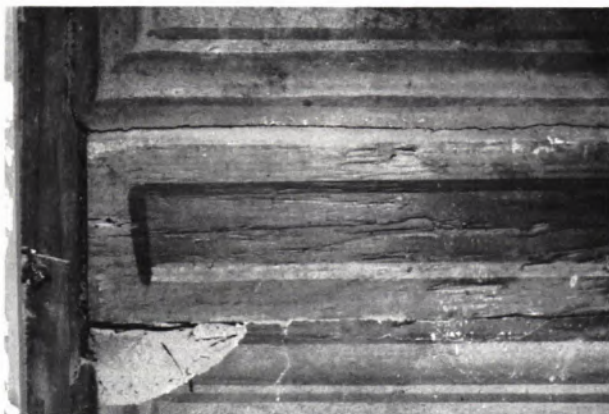
7a/b SCHÖNAU, Rathausstr. 2. Ausschnitt und Detail der bemalten Fachwerkwand, deren beabsichtigte perspektivische Wirkung in Abb. 8a/b versucht wurde, in einer Umzeichnung zu rekonstruieren. Zum besseren Verständnis des Fotos mit dem waagerechten Balkendetail sei angemerkt, daß sich am linken Bildrand ein Türpfosten befindet.

und weiß gekalkten Voutendecke verschwand. In Schönau stellte man eine zweite Wandebene aus rohen Brettern her, die mit Abstand vor der Fachwerkwand befestigt wurden. Beide Möglichkeiten bieten sich übrigens auch heute noch als angemessene Lösung an, um historische Innenraumflächen jeglicher Art unangetastet und geschützt zu erhalten. Sie wurden auch hier belassen bzw. wiederhergestellt.

einer geschwärtzten (verschatteten) Linie eingefasst war und ebenfalls vertieft zu denken ist (Abb. 7 u. 8, Systemskizze). Einzelne dekorative Malereien ergänzten das Bild (Abb. 9 u. 10).

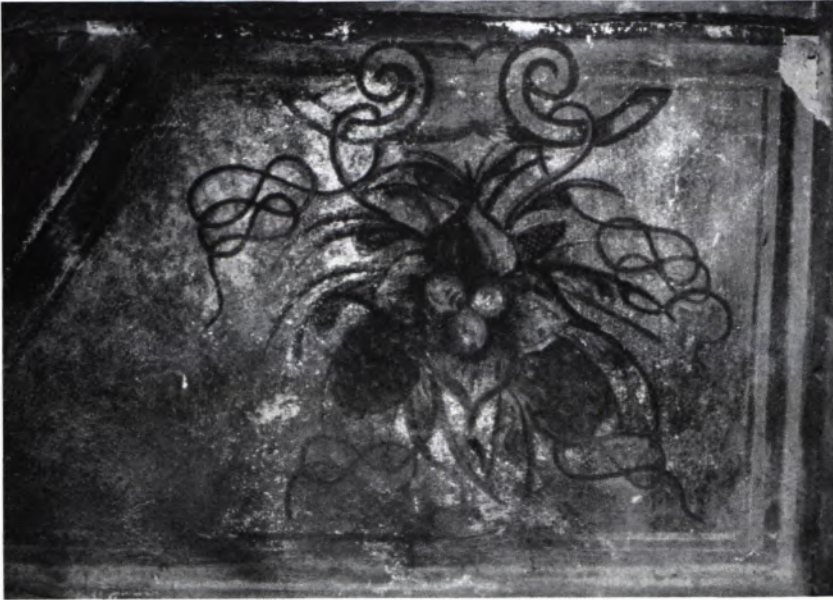
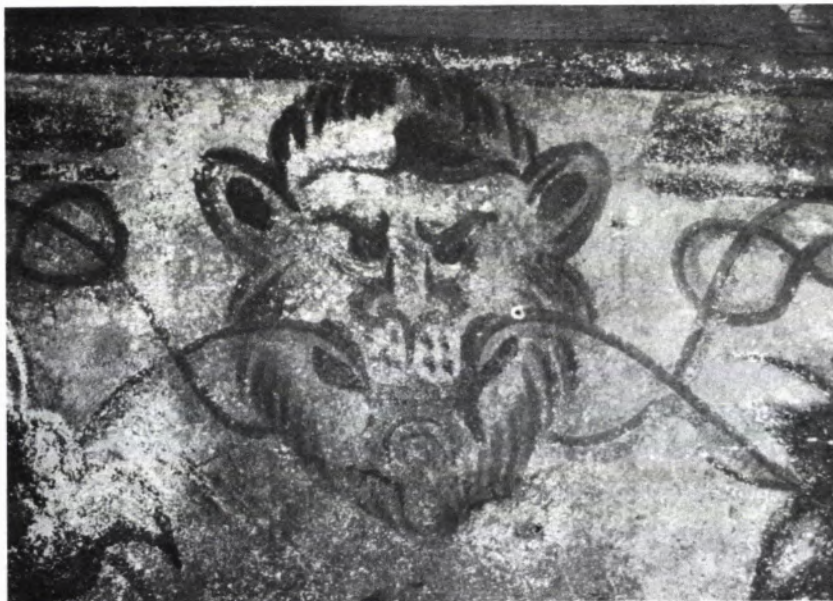
9 u.10 SCHÖNAU, Rathausstraße 2. Zwei gut erhaltene (von ehemals vier noch erkennbaren) dekorativen Maleriemotiven, die eine Art Feston (Fruchthänge) bzw. eine groteske Fratze darstellen.

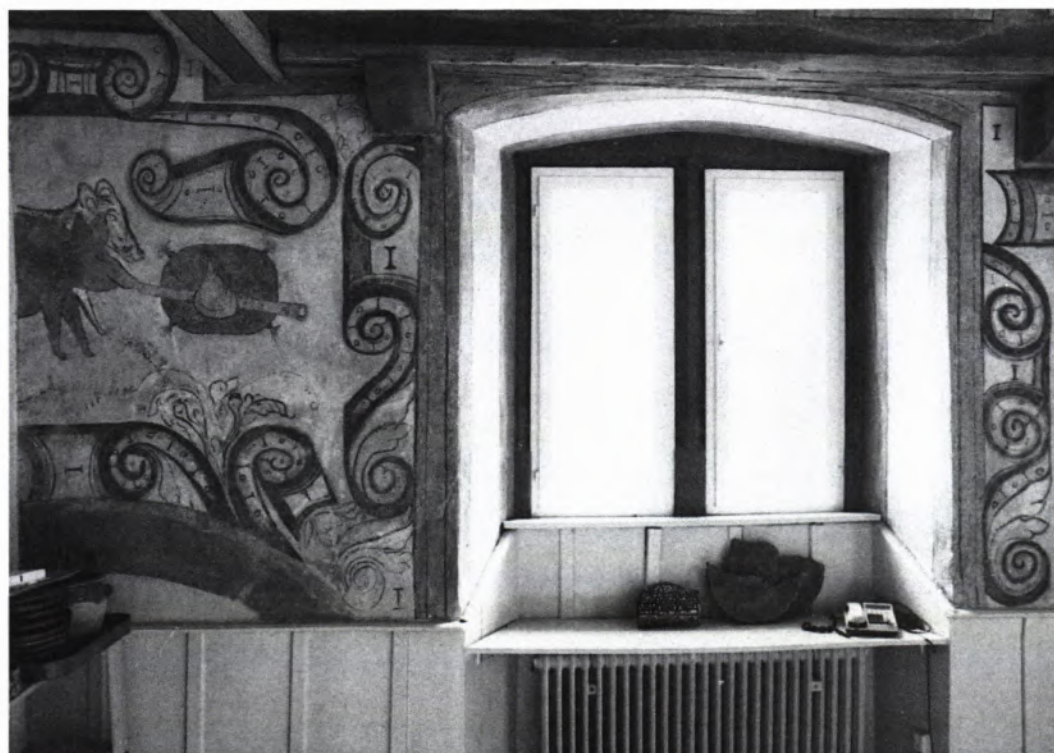
15 LADENBURG, Rheingaustr. 32. Unge deutete, von Rollwerk eingerahmte Renaissance malerei (durch spätere Trennwand halbierte Darstellung), vgl. auch Titelbild.

Ein weiteres Beispiel soll zeigen, daß eine sichtbare Holzdeckenkonstruktion auch mit einer flächig verputzten Wand kombinierbar war, wie es beispielsweise in dem massiv gemauerten Erdgeschoß des ehemaligen Handschuhsheimer Hofes in Ladenburg, Rheingaustraße 32, der Fall ist (Abb. 15). Eine großflächige (unge deutete) Darstellung wird hier von derb gemalten Voluten umrahmt, die gleichzeitig die Raumkanten und Fensteröffnungen begleiten. Rollwerk und Beschlagwerk waren ein typisches Renaissance-Ornament, das gerne am Bau im Zusammenhang mit illusionistischer Architekturmalerei angewandt wurde.

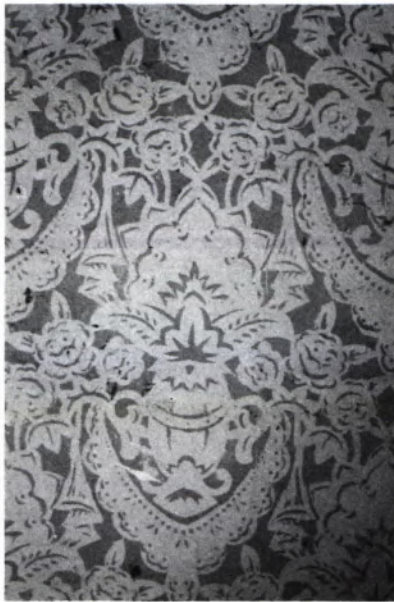
18 LADENBURG, Hauptstraße 60. Großflächiges schabloniertes Tapetenmuster aus dem ersten Drittel des 20. Jh. mit origineller Motivkombination.

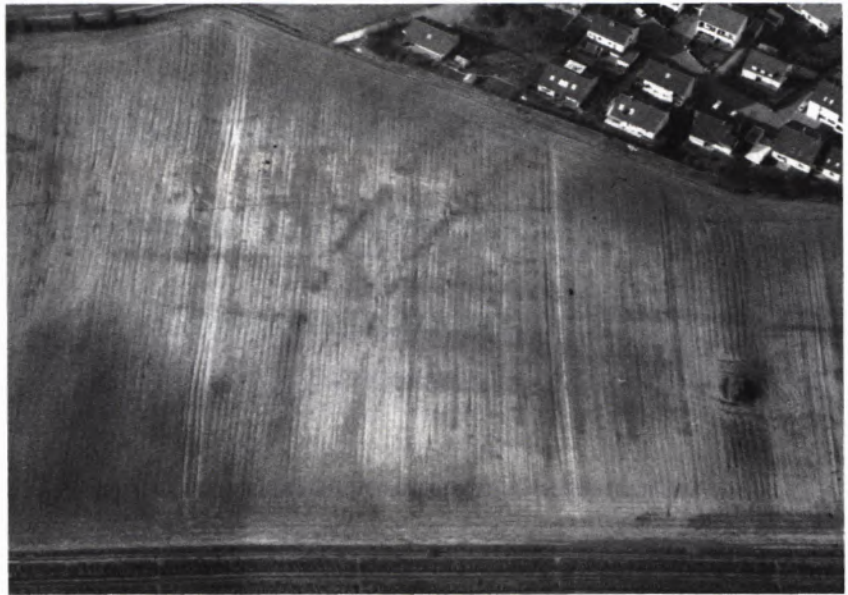
1 SCHLOSSBERG bei Heilbronn-Klingenberg. Das Erdwerk der Michelsberger Kultur mit zwei Gräben und mehreren Durchlässen ist im Luftbild deutlich zu erkennen. Das gesamte auf dem Luftbild sichtbare Gebiet innerhalb der Gräben wird archäologisch untersucht. Luftbild freigegeben durch Reg.-Präs. Stuttgart vom 17. 12. 1981 Nr. B 16654.

Die siedlungsgünstige Lage des Schloßberges und vor allem auch die Möglichkeit seiner Verteidigung ergibt sich aus der Topographie (Abb. 1). Es handelt sich um einen Bergvorsprung, der, durch ein Seitentälchen des Neckars herausgeschnitten, im Süden zu fast senkrecht gegen den Fluß abfällt. Der offene Zugang von Westen bot die Möglichkeit einer Verteidigungsanlage. Nur wenig westlich des Schloßberges entspringt eine Quelle, so daß auch die Wasserfrage gelöst war. Wir finden deshalb Siedlungsspuren verschiedener Zeiten auf diesem günstig gelegenen Bergsporn. Die ältesten Siedlungsbelege gehören an den Beginn der Jungsteinzeit, zur sogenannten Bandkeramik (um 5000 v. Chr.). Es sind die er-

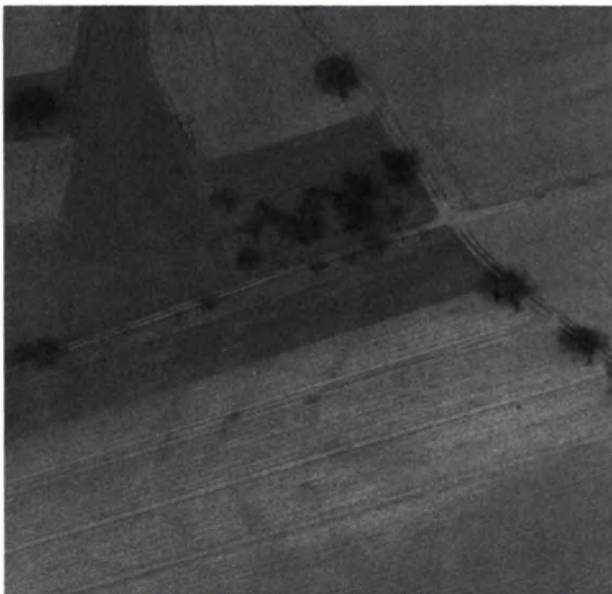
2 ERDWERK bei Obereisesheim, Neckarsulm, mit drei Gräben. Freigabe Reg.-Präs. Stuttgart vom 8. 5. 1980 Nr. B 11210.

ben mit ihren zahlreichen Durchlässen deutlich ab (Abb. 2). Sie sichern eine Fläche von etwa 20 Hektar. Eine weitere derartige Anlage wurde durch den ehrenamtlichen Mitarbeiter Karl Schäffer 1969 in einer Lehmgrube in Flur „Ebene“ bei Ilsfeld entdeckt. Im Zuge des Lehmabbaues wurden hier 1970 und 1974 Grabungen durchgeführt. Auch dieses Erdwerk ist im Luftbild deutlich zu erkennen (Abb. 3). Drei Gräben schließen eine Innenfläche von ca. 12 ha ein. Gegenüber diesen beiden Anlagen sehr viel kleiner ist eine Abschnittsbefestigung, die Otto Braasch 1980 in Luftbildern entdecken und festhalten konnte (Abb. 1). Der Schloßberg von Klingenberg, ein durch ein Seitentälchen über dem Neckar herausgeschnittener Sporn, wird gegen Westen durch zwei Gräben abgeriegelt, die zahlreiche Unterbrechungen aufweisen – ein Charakteristikum der Michelsberger Anlagen. Die Luftbilder geben bereits Hinweise auf die Erhaltung der Anlage und der Siedlung. Sowohl inner- als auch außerhalb der Gräben sind zahlreiche kleine dunkle Flecken zu erkennen, die Vorratskeller der Siedlung, die mit Abfallmate-

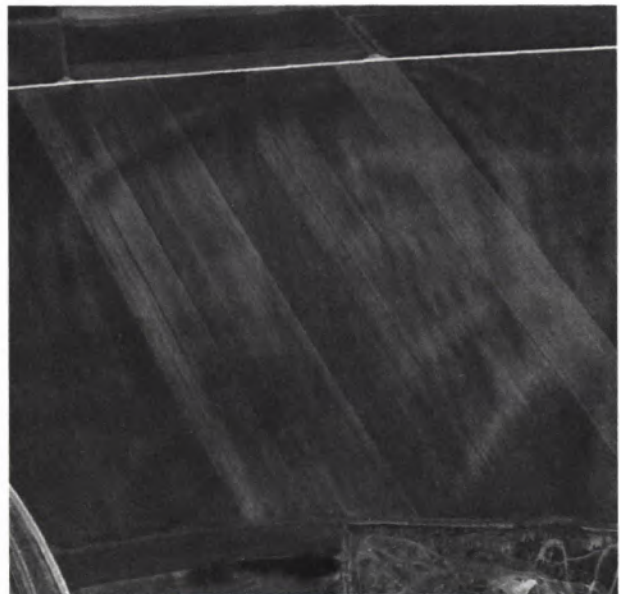
3 RUNDLICHE Anlage bei Ilsfeld, Kr. Heilbronn, mit drei Gräben. Freig. Reg.-Präs. Stuttgart vom 10. 5. 1982 Nr. B 18583.

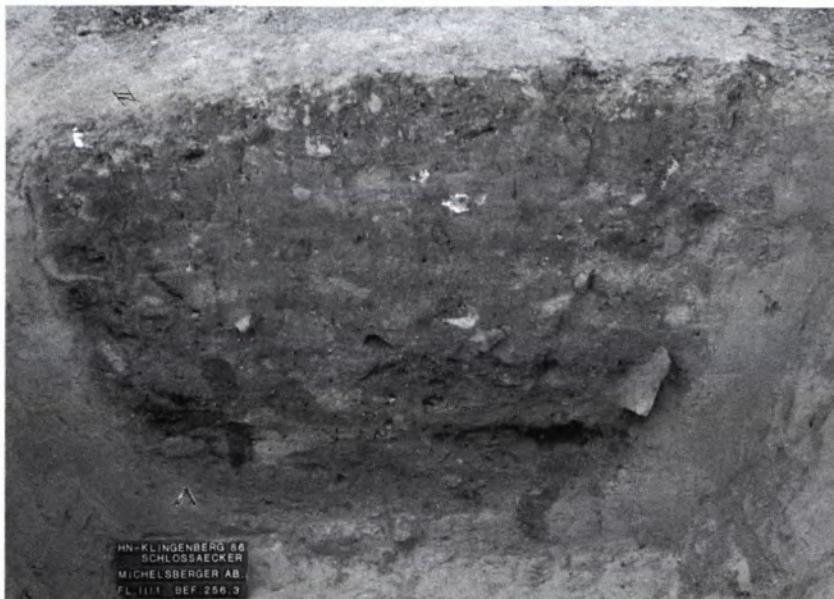
4 SCHNITT durch eine Abfallgrube der Anlage bei Klingenberg.

nutzte man ihn als Abfallgrube; vorwiegend Hausmüll wurde in diese Gruben geschüttet, so daß sie – meist in einem Zug gefüllt – innerhalb der Siedlung nicht mehr störten. Ein Schnitt durch die Grubenfüllungen zeigt uns diesen Vorgang sehr gut (Abb. 4 u. 5).

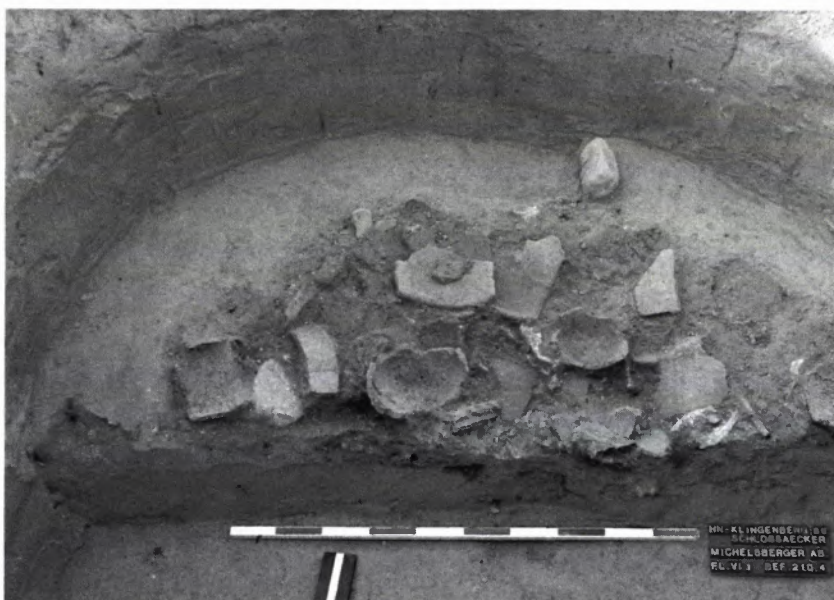
5 SCHERBENPFLASTER auf der Sohle dieser Abfallgrube.

Diese Abfallgruben enthalten nun eine Unmenge archäologischer Funde – Gegenstände, die leicht beschädigt oder zerbrochen waren. Eine einzige solche Grube kann bis zu einem Zentner an Funden umfassen (Abb. 5); Tongefäße oder andere Gegenstände aus gebranntem Ton, Steinbeile und -äxte, Feuersteingeräte und -pfeilspitzen, eine Vielzahl an verschiedenen Knochengeräten, solche aus Hirschgeweih, Mahl- und Reibsteinbruchstücke aus Sandstein und vieles andere. Dazu kommen dann aber auch die Speisereste – eine Masse an Tierknochen, die in diesem kalkhaltigen Lößboden sehr gut erhalten sind, und verbrannte Pflanzenreste wie etwa verschiedene Getreidesorten, Erbsen, Haselnüsse oder Äpfel. Nur unter dem Mikroskop sind verbrannte Unkrautsamen und andere Pflanzenreste zu erkennen.

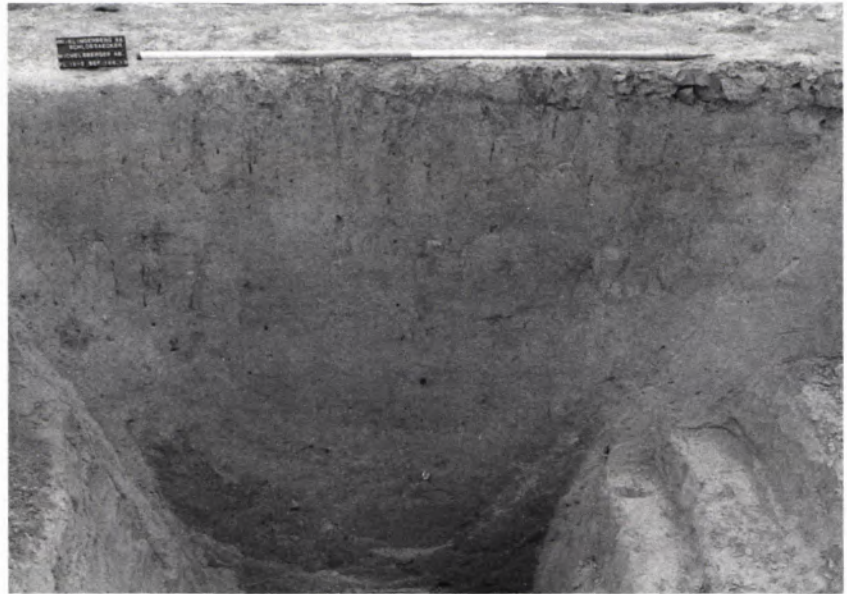
12 DER INNERE GRABEN *der Anlage ist mit heruntergebrochenem hellem Material eines Erdwalles an der Innenseite verfüllt. Darunter sind die dunklen, verbrannten Hölzer einer Holzwand deutlich zu erkennen.*

de einrutschten und sich so das Grabenprofil nach oben stark erweiterte (Abb. 11). Der innere Graben ist ganz anders gefüllt (Abb. 12), denn an seiner Innenseite war ursprünglich ein Lößwall aufgeschüttet – das aus den Gräben entnommene Material. Dieser Erdwall war gegen eine Holzwand angeschüttet: Stämme aus etwa 25 cm starkem Eichenholz im Abstand von rund einem Meter hielten eine Wand aus horizontalen Spaldbrettern, die bis zu 6 Meter Länge und 30 cm Breite haben können. Die Höhe des Walles bzw. der Holzwand ist noch unklar. Sei es durch ein kriegerisches Ereignis oder auch durch ein Schadenfeuer ist diese Vorderfront des Erdwalles angebrannt und an vielen Stellen zusammenhängend in den Graben hinuntergestürzt. Der Erdwall rutschte sofort nach und hat die brennenden Hölzer gelöscht, so daß sich weite Partien außerordentlich gut erhalten haben (Abb. 13). Die Dokumentation ihrer Lage in allen Einzelheiten wird uns nach Abschluß der Auswertung eine recht genaue Rekonstruktion dieser ohne Zweifel für die Befestigung errichteten Anlage erlauben.

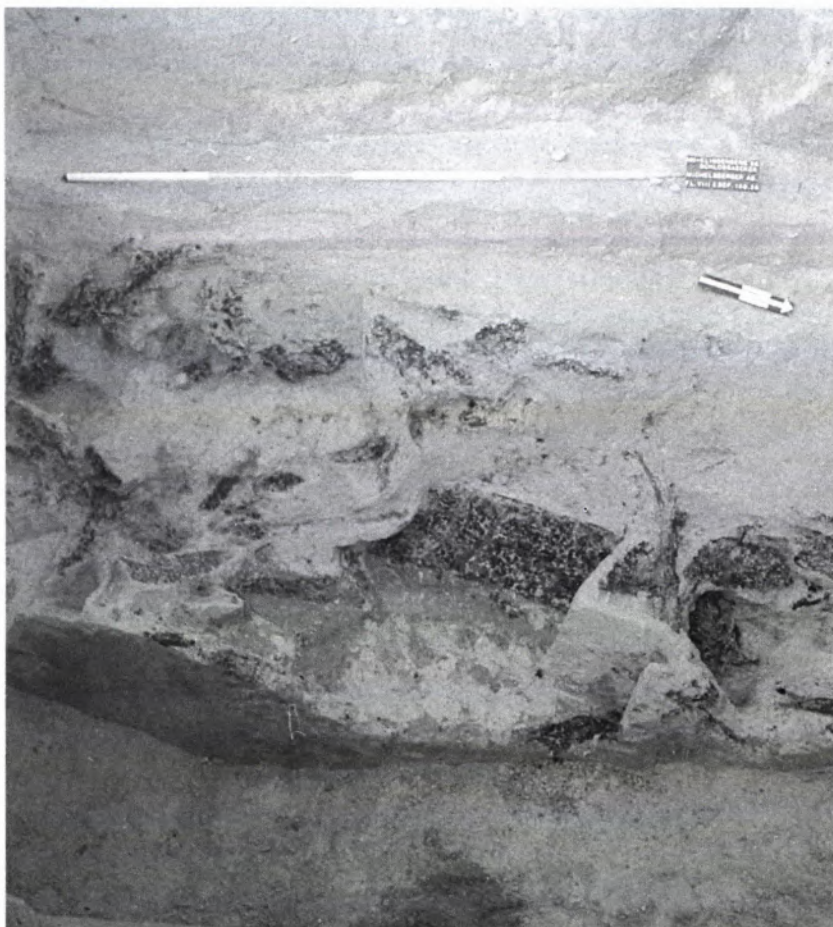
13 VERBRANNTES HOLZBRETTER
in der Füllung des inneren Grabens des
Erdwerkes bei Klingenberg.

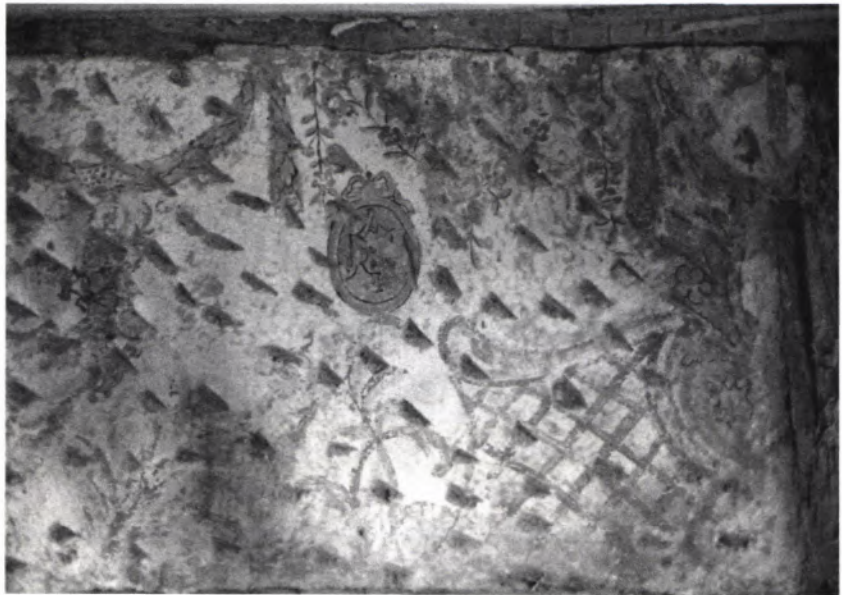
4 WANDMALEREI im Wohnraum des Obergeschosses vor der Restaurierung.

Bei der Freilegung der besprochenen Malschicht des späten 18. Jahrhunderts wurde eine dicke Lehmputzschicht entfernt. Zur besseren Haftung der Neuputzschicht waren in der Putzschicht der Malerei Haukerben angebracht, die das Erscheinungsbild nach der Freilegung bestimmten (Abb. 4). Diese Putzschicht ist von äußerst schlechter Qualität und überdeckte Fachwerkbalken teilweise und nur sehr dünn.

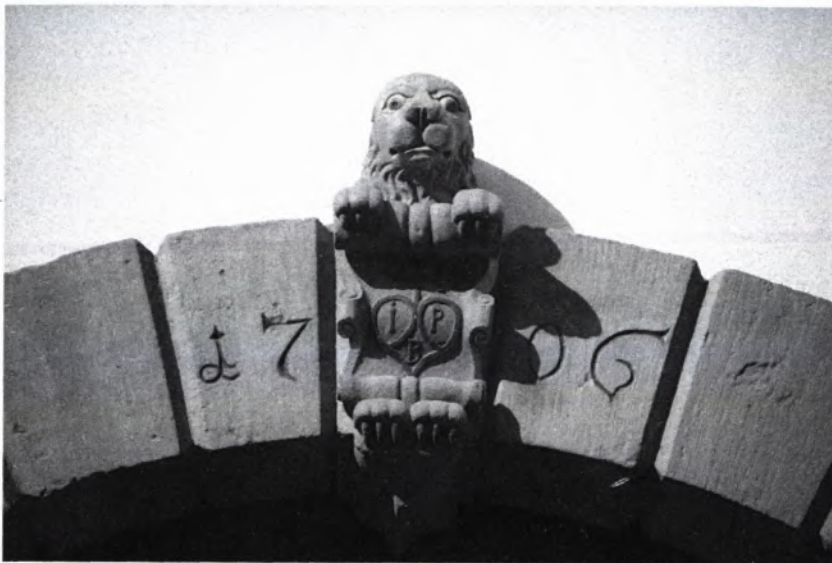
4 DER TORBOGEN trägt im Schlußstein die Initialen des inzwischen zum Weinhändler aufgestiegenen Küfers.

Zum Dach hin wird das Gebäude durch ein profiliertes Rähm und einen profilierten Stirnbalken abgeschlossen. Die mächtige Hofeinfahrt im Untergeschoß (aus Bruchsteinen) wird durch kräftig dimensionierte Rundbogen gerahmt. Die aufwendig ausgeführten Kämpfer ruhen auf gedrungenen kräftigen Schäften. Diese sitzen auf ausladend halbrund gearbeiteten Radabweisersteinen auf, die als Sockel in die Bogenarchitektur von vornherein integriert worden sind.

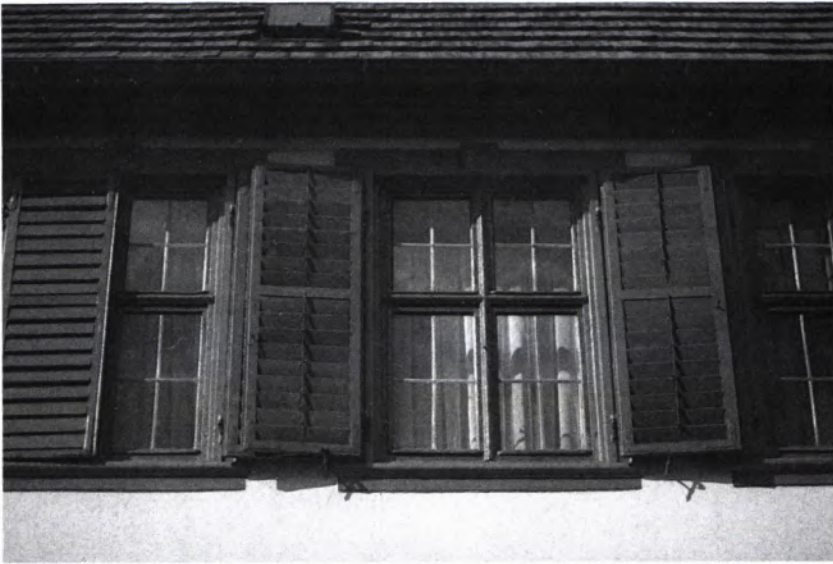
10 DIE REPARIERTEN *barocken Kreuzstockfenster bilden wieder eine Einheit mit den alten Klappläden.*

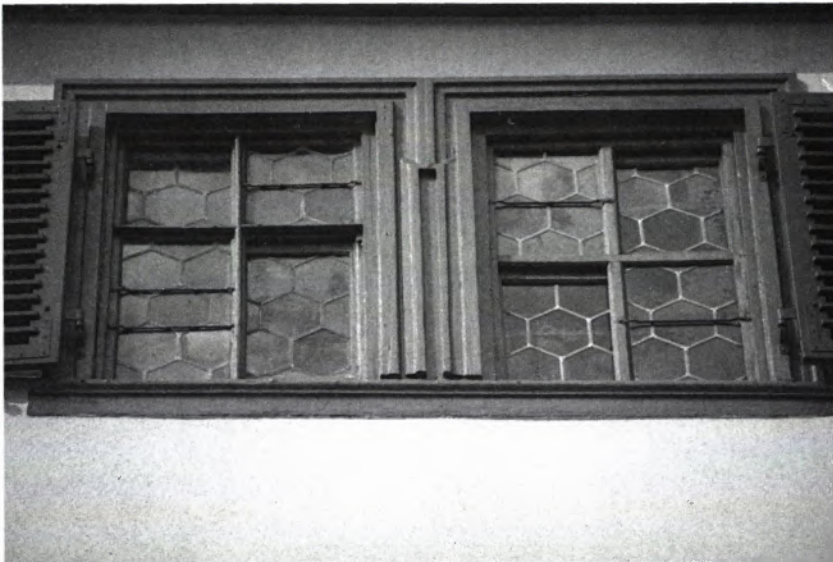
11 DIE SCHIEBEFENSTER im Dachgeschoß waren ohne Scheu unterschiedlich aufgeteilt worden, gleichzeitig mit den Drehflügel Fenstern der „Beletage“.

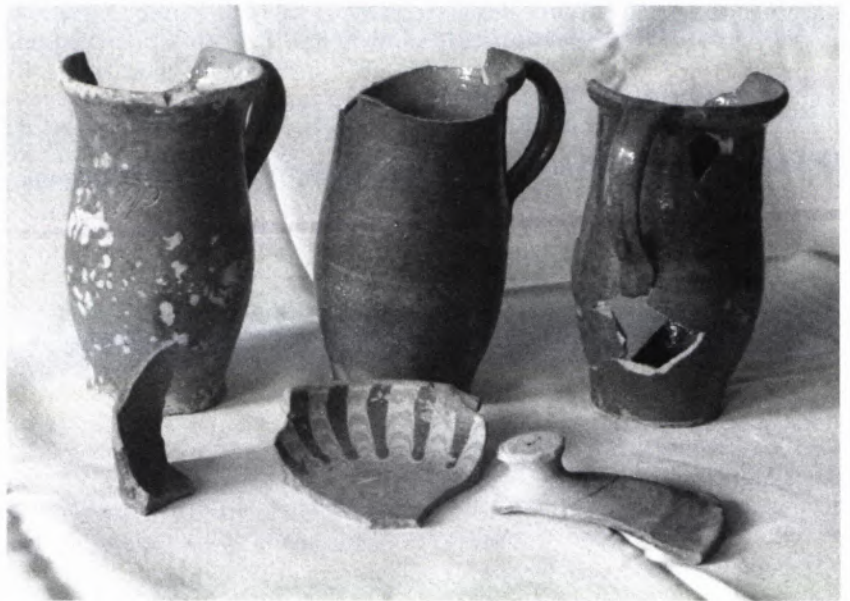
1 GEBRAUCHSKERAMIK, die in der Deckenfüllung der Decke über dem ersten Obergeschoß gefunden wurde, aus Leonberg, Oberamteistr. 9.

Daß dabei aussagekräftige Spuren ehemaliger Nutzung verschwinden, ja Teile der gebäudeeigenen Geschichte vernichtet werden, wird deutlich, wenn man die folgenden Beispiele sieht. Bei der Skelettierung des auf das Jahr 1413 zurückgehenden Fachwerkhäuses in der Oberamteistraße 9 in Leonberg (Kreis Böblingen) wurden Zufallsfunde im Frühjahr 1986 geborgen. In einer Deckenfüllung über dem ersten Obergeschoß kamen Überreste eines Kachelofens (oder mehrerer?) zutage, die sich durch Ornamentik und die figürlichen Fragmente sowie durch ihre grüne und schwärzliche Glasur auf die Zeit um 1600 datieren lassen. Zusammen mit diesen Spuren aus der Zeit der Renaissance waren verschiedene Gefäße in die Deckenfüllung eingebracht worden. Darunter Überreste eines schmalen hohen Gefäßes, das sich aufgrund der Glasur und der Brandspuren an der Keramik als Bestandteil eines der Kachelöfen bestimmen läßt. Daneben kamen Henkelkrüge mit

leichtgeschwungenen, eingezogenen Hälsen zum Vorschein, die man wohl in das ausgehende 18. Jahrhundert datieren muß. Diese waren alle zur Zeit der Auffüllung bereits beschädigt. Die Spuren in dieser Deckenfüllung verweisen auf einen Umbau des ausgehenden 18. Jahrhunderts, bei dem die Öfen, nachdem sie ungefähr 150 bis 180 Jahre im Gebrauch waren, gegen neuere Heizanlagen ausgetauscht wurden. Dabei entledigte man sich wohl auch unbrauchbaren Hausrats jüngerer Zeit. Nur durch Zufall wurden diese Funde, die einziger Anhaltspunkt für den Stand der Ausstattung dieses Gebäudes zur Zeit der Renaissance sind, festgehalten. Eine systematische Suche und Erfassung konnte in diesem Fall nicht erfolgen.

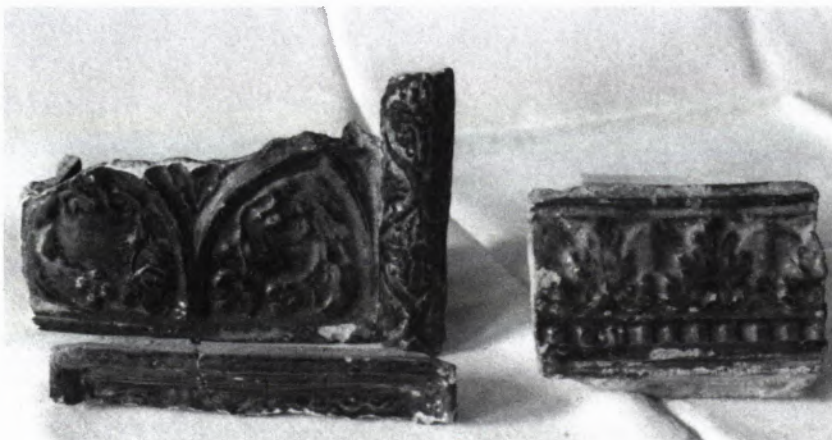
2 ORNAMENTALE OFENKERAMIK. Die Fragmente stammen aus der Deckenfüllung über dem ersten Obergeschoß des Gebäudes Oberamteistr. 9 in Leonberg.

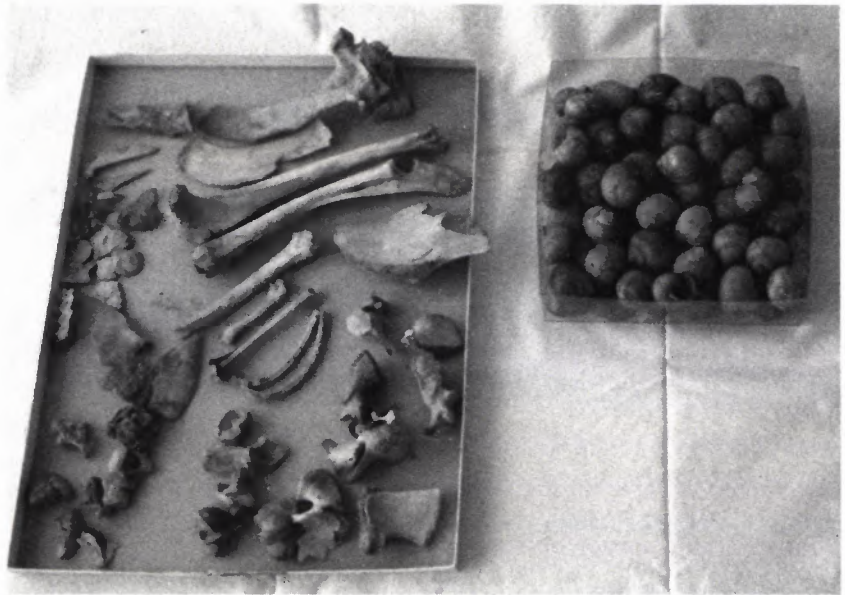
3 TIERKNOCHEN, Tierschädel und Schneckenhäuser geben möglicherweise einen direkteren Einblick in die ehem. Funktion des Raumes. Der Fund ist aus dem Schillingschen Schlöble, Oberlenningen.

nem Fachwerkbauteil auf die Jahre um 1596 zu datieren ist, durch Dr.-Ing. Johannes Cramer, Darmstadt, vorgenommen wird. Die hier vorgestellten Funde stammen alle aus der Auffüllung im Erdgeschoß über dem Kellergewölbe. Tierknochen, Schneckenhäuser sowie eine nicht geringe Anzahl von Keramikgefäßen, die sich in ihrer Form auf die Zeit um 1800 datieren lassen, dürften hier nach dem Abschluß der Untersuchungen eine genauere Deutung der ehemaligen Raumfunktion ermöglichen. Im Vergleich zu dem Beispiel aus Leonberg weisen die Oberlenninger Funde, die nicht zufällig, sondern anläßlich einer umfassenden bauhistorischen Untersuchung erfaßt wurden, eine größere Dichte auf, welche unter Umständen bei der Auswertung durch Nachbarwissenschaften, wie z. B. Volkskunde, eine weiterreichende Kenntnis über die Lebensgewohnheiten dieser Zeit geben kann.

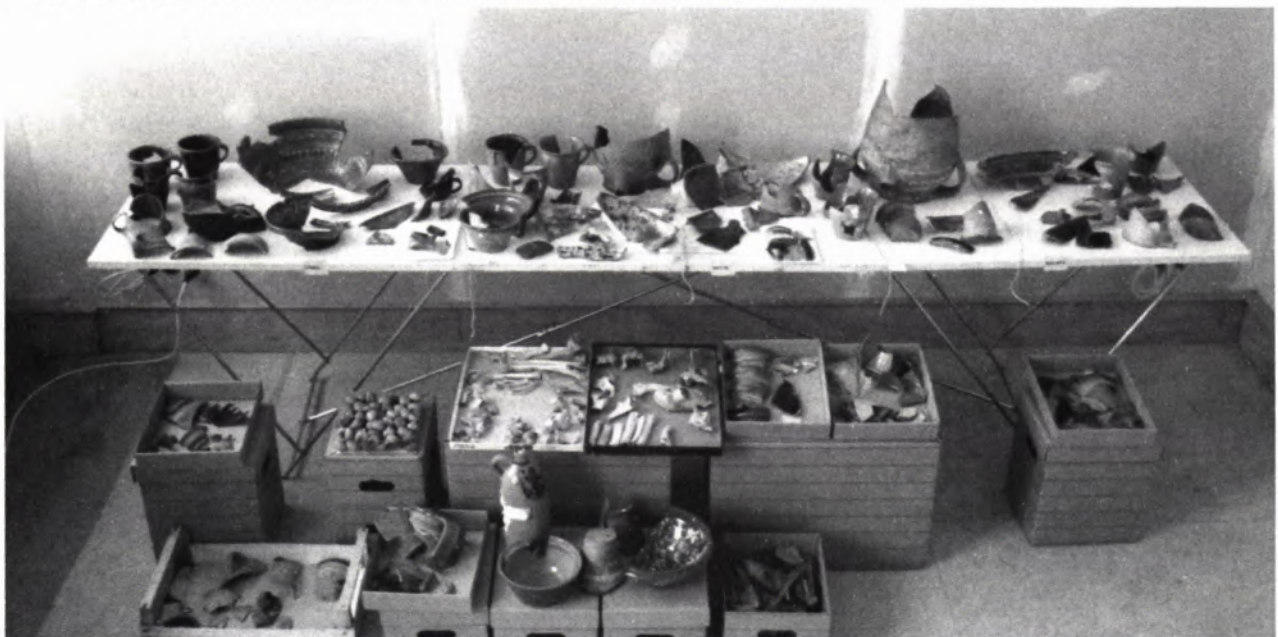
4 AUS DER GEWÖLBEFÜLLUNG über dem Kellergewölbe des Schillingschen Schlöble kamen diese Funde zutage.

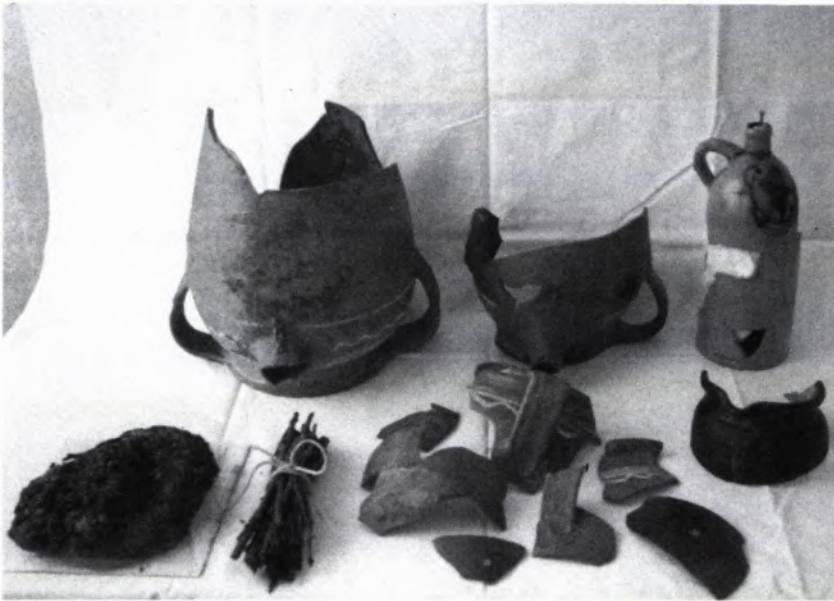
5 STEINGUT und Gebrauchskeramik aus dem Schillingschen Schlößle, Oberlenningen.

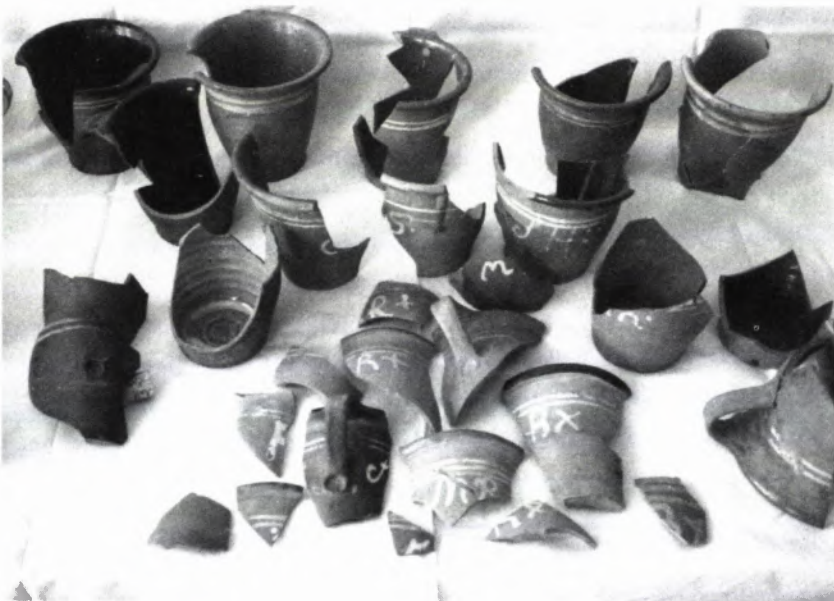
6 EINE MENGE GEBRAUCHSKERAMIK ebenfalls aus dem Schillingschen Schlößle, Oberlenningen.
