# DENKMALPFLEGE IN BADEN - WÜRTTEMBERG

NACHRICHTENBLATT DES LANDESDENKMALAMTES

13. JAHRGANG  
JULI-SEPT. 1984

## Carola Franke: Das Ravensburger Konzerthaus

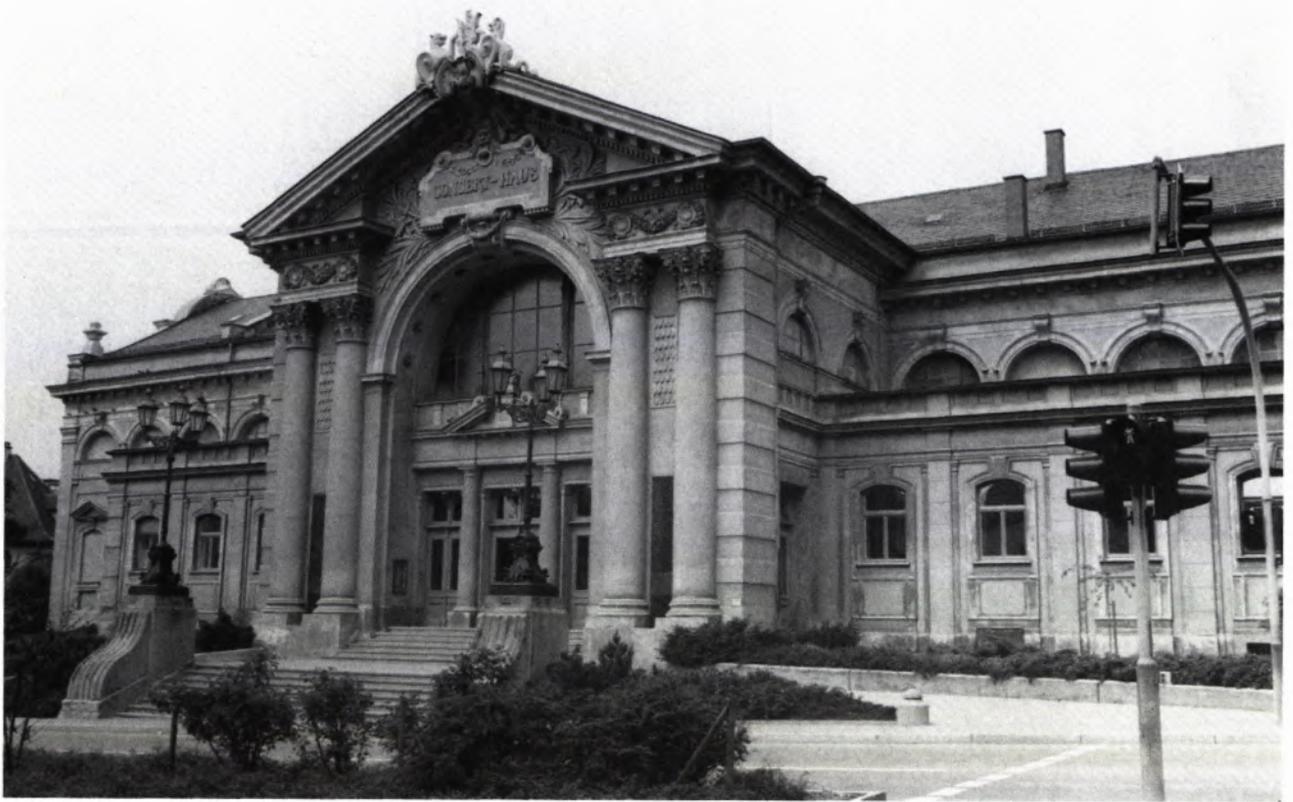
2 HEUTIGE ZUGANGS- UND EINGANGSSITUATION.

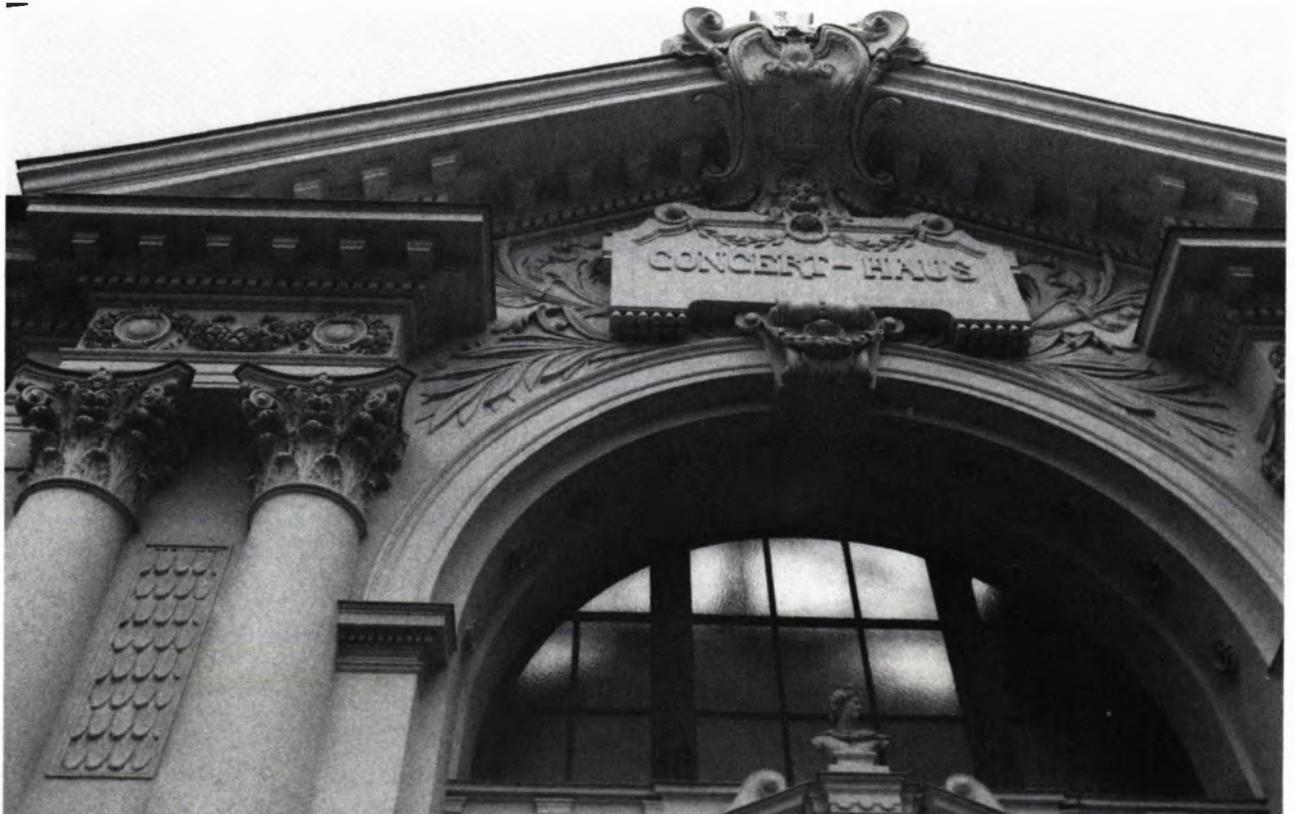
3 DER AUFWENDIG GESTALTETE GIEBEL ÜBER DEM EINGANGSPORTAL.

Die Eingangsfront ist mit einem großen, über zwei Geschosse reichenden Rundbogen ausgestaltet, der Eingänge und Foyerfenster aufnimmt, beidseitig jeweils flankiert von kolossalen Halbsäulenpaaren. Rustizierte Pilaster fassen die Ecken ein. Die Halbsäulen mit ionischer Basis und aufwendigem korinthischem Kapitell tragen Gebälkstücke des unten offenen Dreieckgiebels. Charakteristisch für die Gestaltung der Risalitfront ist die reiche, markante Ausstattung, wie z. B. das Zahn-

schnittmotiv am ausladenden Konsolgesims und das Geison, der Feston-Dekor des Gebälks. Aufwendig auch der Baudekor über der Archivolte: ein Flächenrelief aus Palmenzweigen, „davor“ eine kartuschenartige große Platte mit der Aufschrift „Concert-Haus“, unten vom Schlußstein der Archivolte gehalten, oben verbunden mit einer das Geison übergreifenden Kartusche mit

dem Ravensburger Wappen, gehalten von zwei auf der Giebelspitze sitzenden Drachen, mit Lyra zwischen sich.

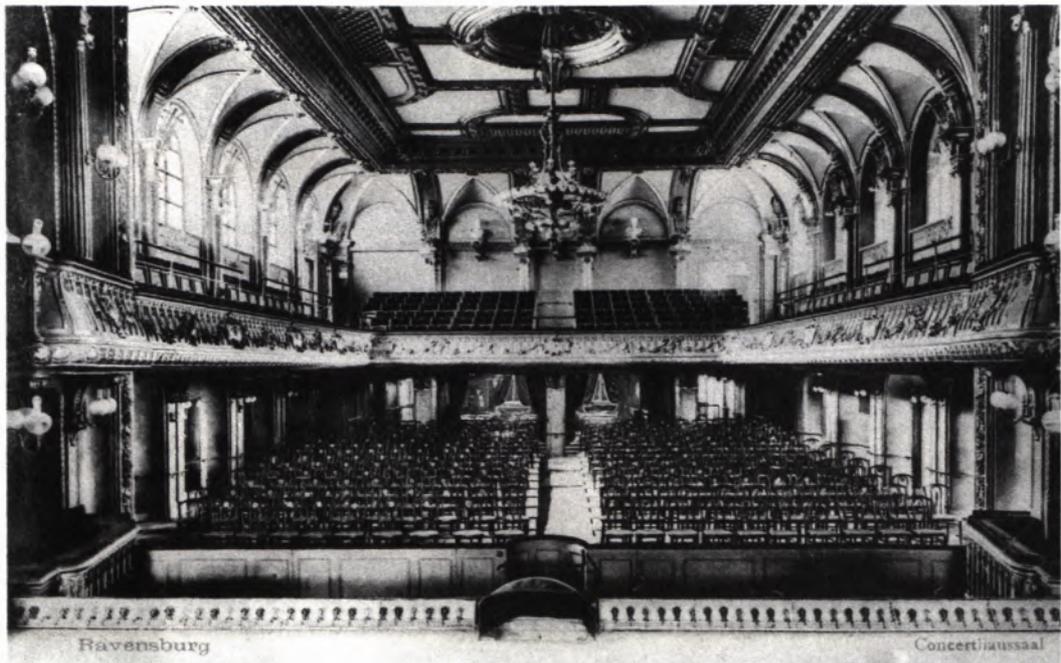
4 DER HAUPT-  
SAAL in einer  
alten Aufnahme.

Im Innern schließt sich an einen Hauptsaal rückwärtig ein kleiner Nebensaal an, der mit jenem zur Erweiterung verbunden werden kann. Dadurch ist eine variable Nutzungsmöglichkeit gegeben. Der Hauptsaal ist mit dreiseitig umlaufender Empore ausgestattet. Im Prozesse-

niumsbogen sind je zwei übereinanderliegende Logen eingebaut. (Insgesamt ein Platzangebot für 700 Personen.) Die architektonische Gestaltung und Dekoration des Konzerthausssaales ist vielseitig und in der Wirkung reich. Eine breite Voute leitet von der Wand zur Decke über, die mit ihrer dekorativen Innenteilung und der breiten, reich profilierten und ornamentierten Gesimmsfassung fast wie ein Deckenspiegel erscheint. In die Voute schneiden die rundbogigen Fenster­nischen mit Stichkappen ein, die bis zum Deckengesims vorgreifen. Dazwischen verlaufen breite, auf Pilaster aufsetzende Gurte. Bezeichnend für den Stil ebenso wie für die Aufwendigkeit der Innenarchitektur sind die frei vor den Pilastern stehenden Säulen mit korinthischen Kapitellen, die als Träger der hohen, verkröpften Gebälkstü­ckonsolen für das rund um den Saal wiederkehrende, zugleich dekorativ eingesetzte Lyra-Motiv dienen. (In den Fenster­nischen waren ursprünglich Büsten deutscher Komponisten aufgestellt. Erhalten sind die Namens­bilder.) Die Empore wird von Pfeilern getragen, deren gekuppelte Pilaster über dem Kapitell in Doppelkonsolen übergehen, die ihrerseits flach mit einer großen akantusblattähnlichen Schmuckform auslaufen, die bis zum Fußprofil der Empore vorgreift.

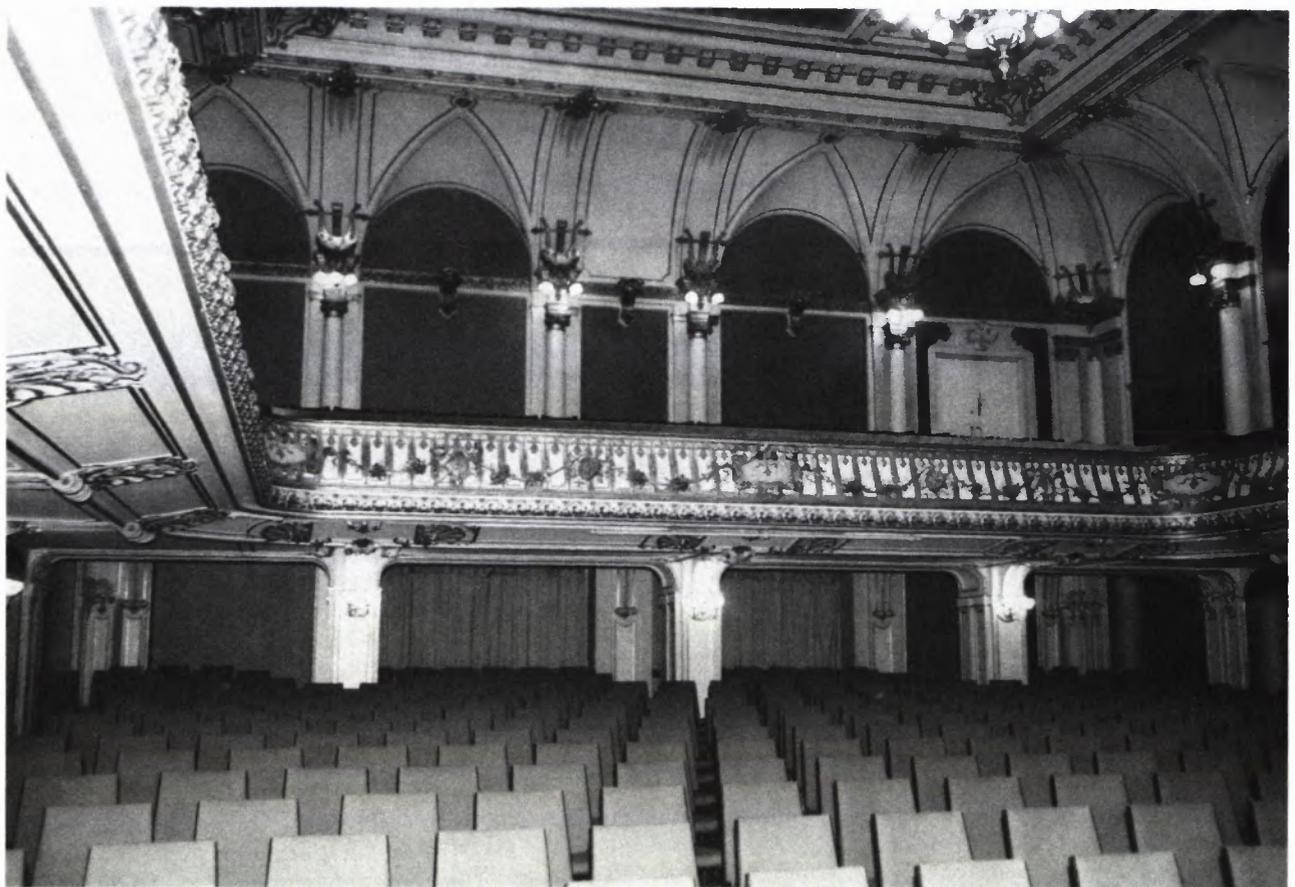
5 RÜCKWAND DES HAUPTSAALS.

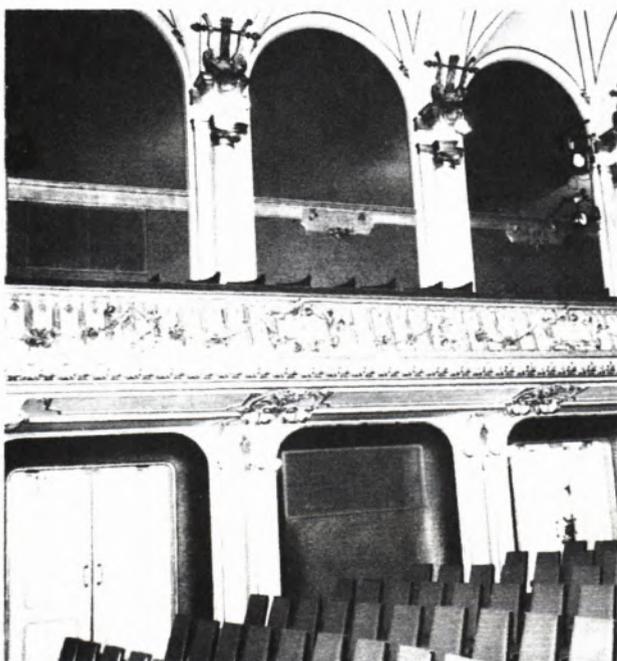
6 LÄNGSSEITE des HauptsaaIs (Ausschnitt).

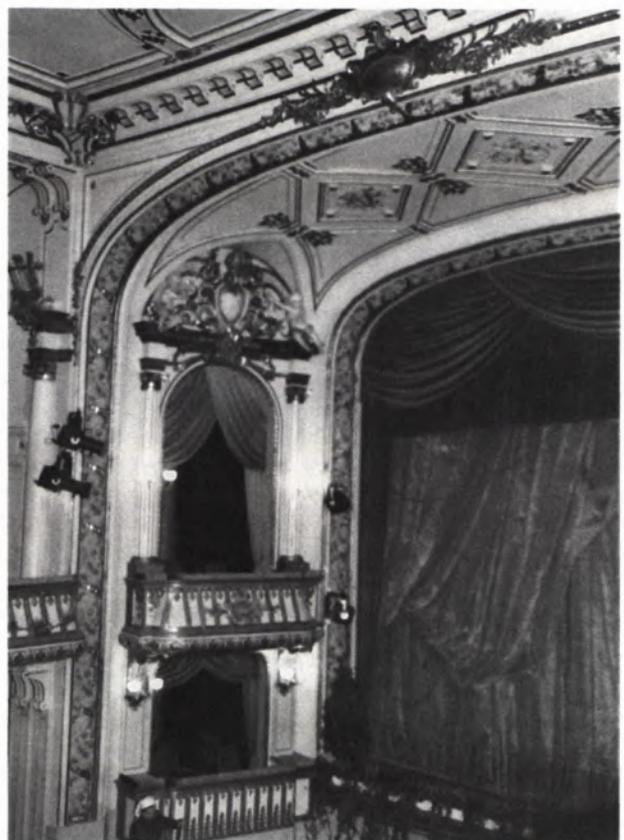
7 GESTALTUNG IM BEREICH DER PROSZENIUMSLOGEN.

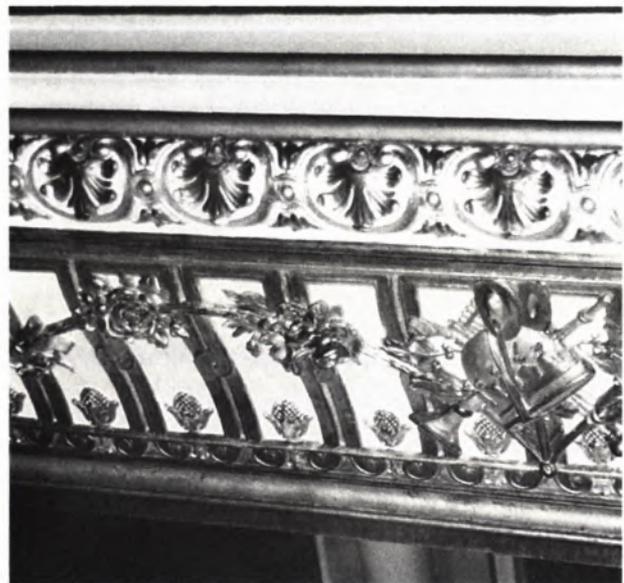
8 DEKOR DER GALERIEBRÜSTUNG (Ausschnitt).

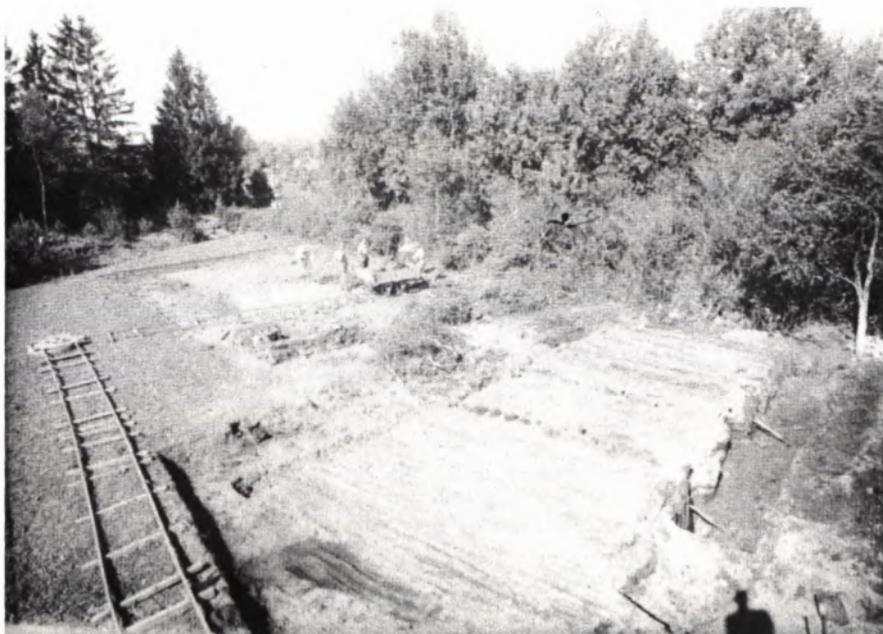
1 AUSGRABUNGEN des Urgeschichtlichen Forschungsinstitutes Tübingen in der Station „Aichbühl“ bei Bad Buchau (um 1925). Gut sichtbar sind die freigelegten Böden mehrerer jungsteinzeitlicher Häuser. Durch Grundwasserabsenkung und Austrocknung ist heute von diesen Befunden fast nichts mehr erhalten.

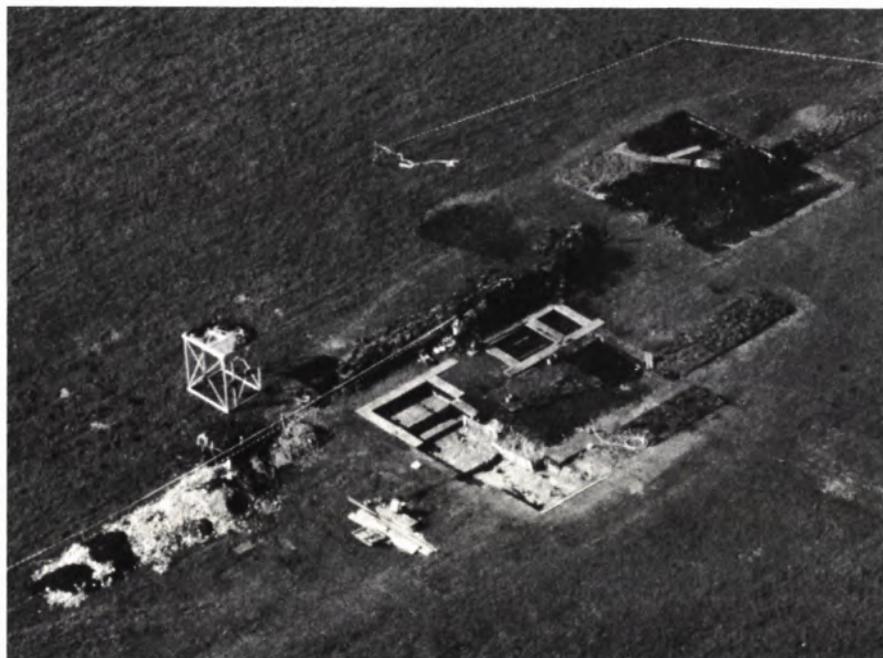
2 BAD BUCHAU, Grabung 1983 in der bronzezeitlichen „Siedlung Forschner“ (Luftbild freigegeben vom Regierungspräsidium Stuttgart B 31586-3. 5. 1984).

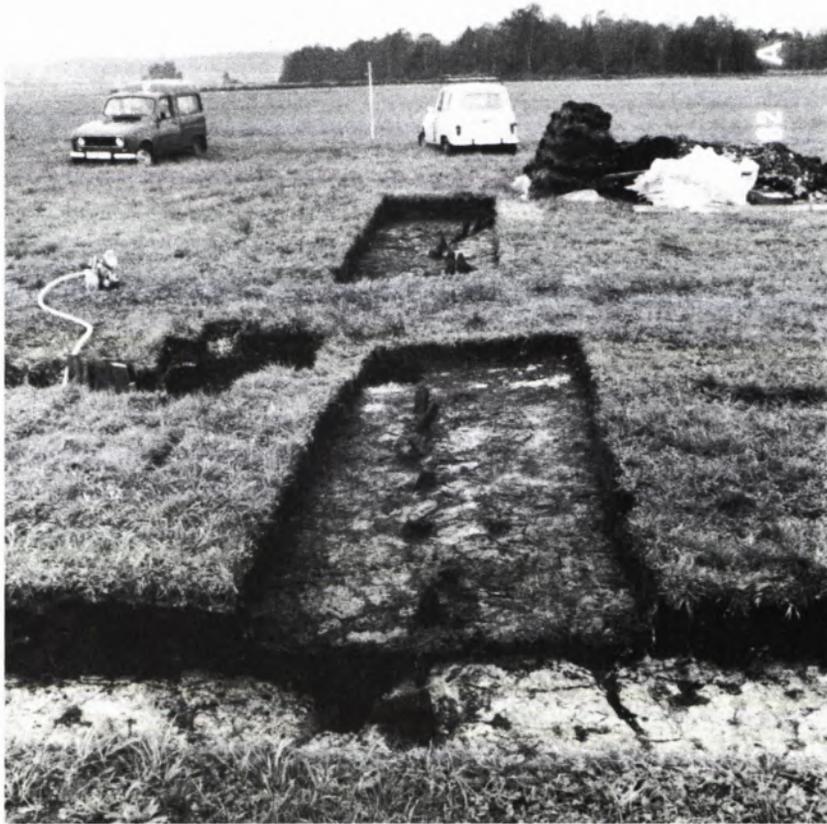
3 SIEDLUNG FORSCHNER, Son-  
dage 1982 des „Projekts Bodensee-Ober-  
schwaben“. Sichtbar ist eine ostwest-ori-  
enterte Kieferpalisade am südlichen  
Ende der Siedlung.

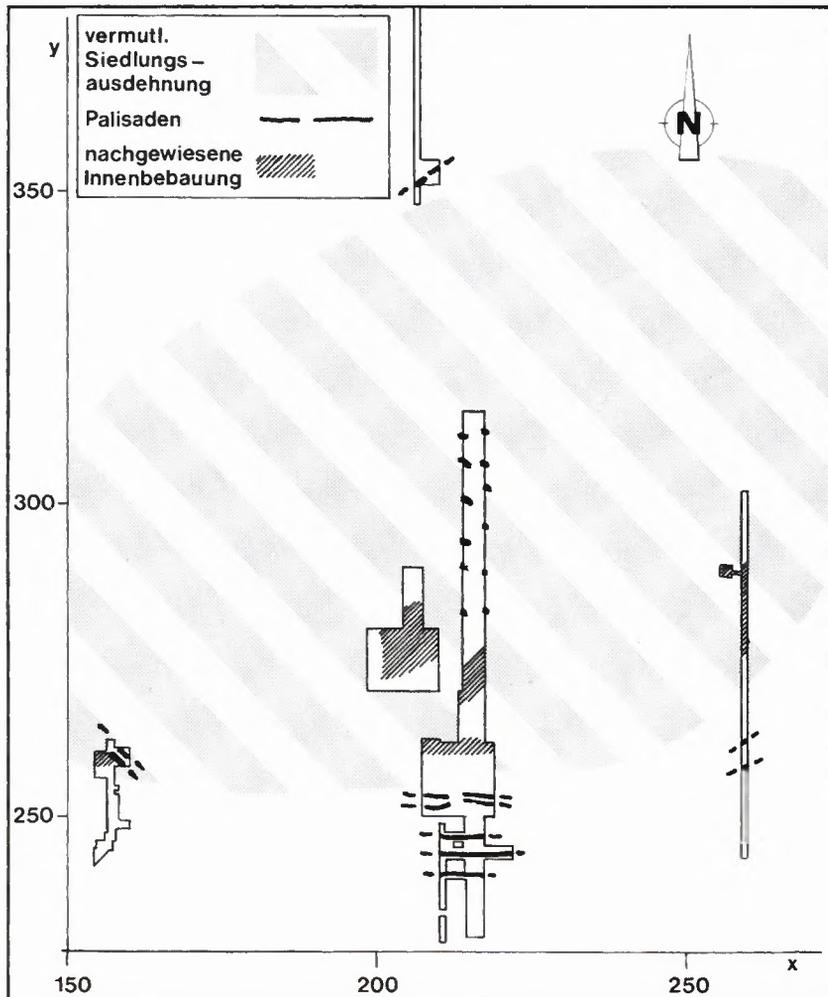
4 GESAMTPLAN der Grabungsergeb-  
nisse 1975, 1982 und 1983 in der „Sied-  
lung Forscher“.

Offensichtlich war das Dorf der Frühen bis Mittleren Bronzezeit im Moor unweit des damaligen Federseeufers gelegen. Wie verschiedene Sondagen zeigen, nahm es eine Fläche von mindestens 10 000 m<sup>2</sup> ein. Nach allen Seiten hin wird es durch ein kompliziertes

Palisadensystem vom Umland begrenzt. Im Südteil, also landwärts, gliedert sich dieses in insgesamt fünf hintereinander gestaffelte Zäune, von denen die drei äußeren gleichzeitig entstanden sind. Sie bestehen aus roh belassenen Kiefernstangen, die – am Wipfel zugespitzt – über drei Meter tief in die Murde eingetrieben wurden. Hierauf folgen zwei Reihen aus Laubhölzern, die ebenfalls tief grundiert sind. Vor allem Buchen, Erlen, aber auch Birken fanden hierzu Verwendung. Zufällig konnte in diesem auf neun Meter Länge freigelegten Streifen auch ein schmaler Durchlaß aufgedeckt werden, der gleichzeitig eine Baufuge dieses Doppelsystems darstellt.

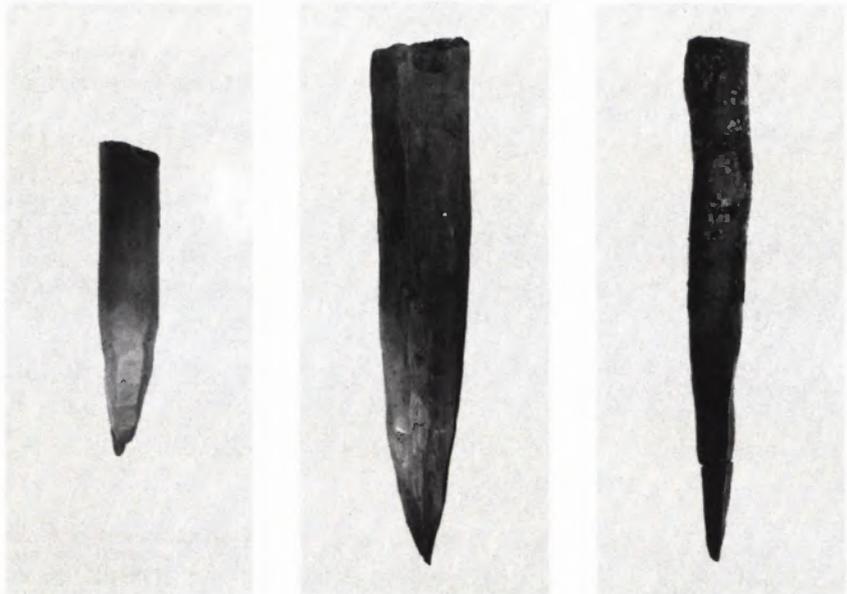
5 BAUHÖLZER aus Esche, Kiefer, Buche (von links nach rechts). Das letzte Stück stammt aus der Laubholzpalisade am südlichen Rand der Siedlung. Der entastete Stamm wurde roh belassen, deutlich sichtbar ist die Rinde. Lediglich die eigentliche Spitze ist mit dem Beil zugerichtet (M. ca. 1:20).

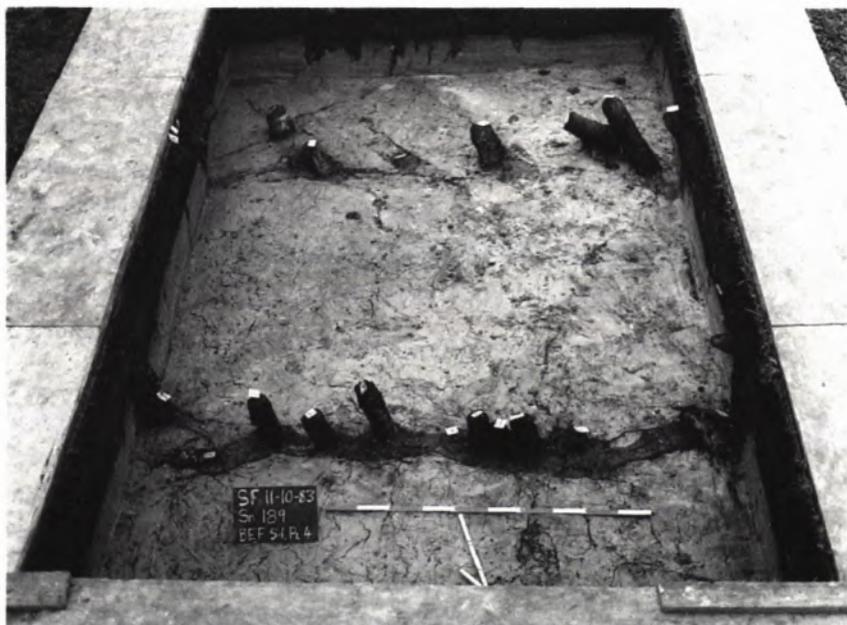
6 DOPPELTE PALISADE aus Laubhölzern am südlichen Ende der Siedlung, Grabung 1983.

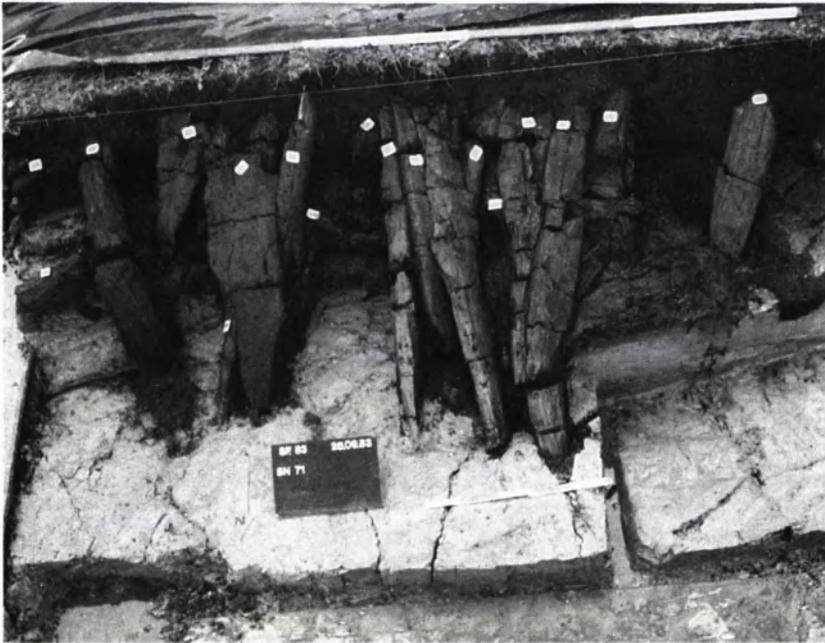
7 VERDRÜCKTE WAND eines bronzezeitlichen Hauses.

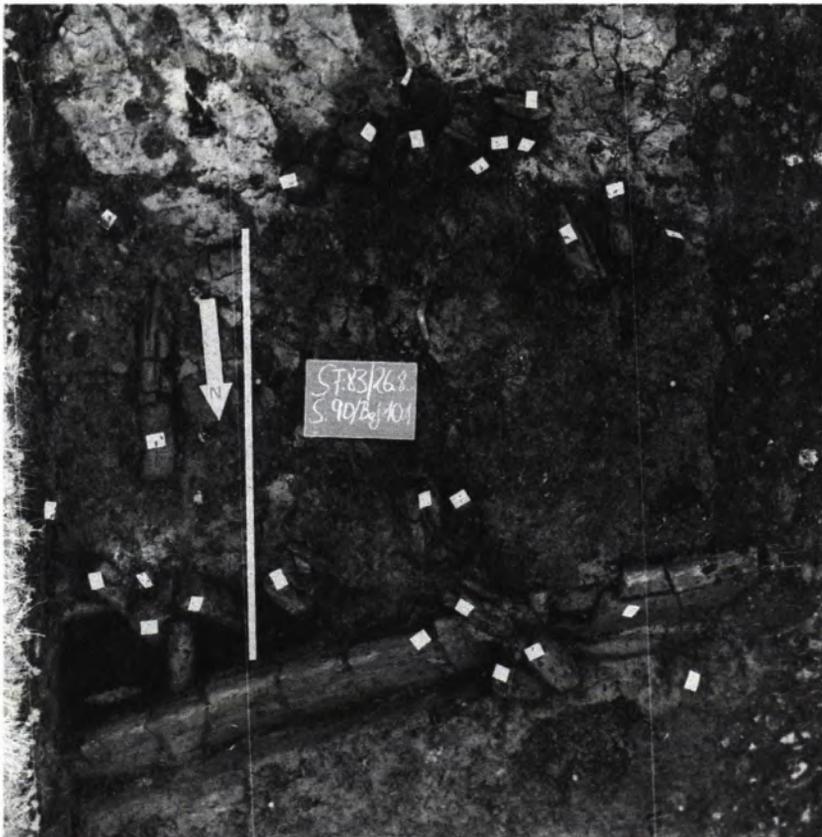
8 ZWISCHEN DIE PALISADEN eingekeiltes Eschenbrett im Spülsaum der Siedlung.

Reste des „Treibguts“ finden sich in einem langgestreckten, durchschnittlich 10 m breiten Streifen an der südlichen Palisadenreihe in einem Spülsaum angelagert: Hieraus stammen sowohl die überwiegende Menge der Scherben (teilweise sind auch vollständige Gefä-

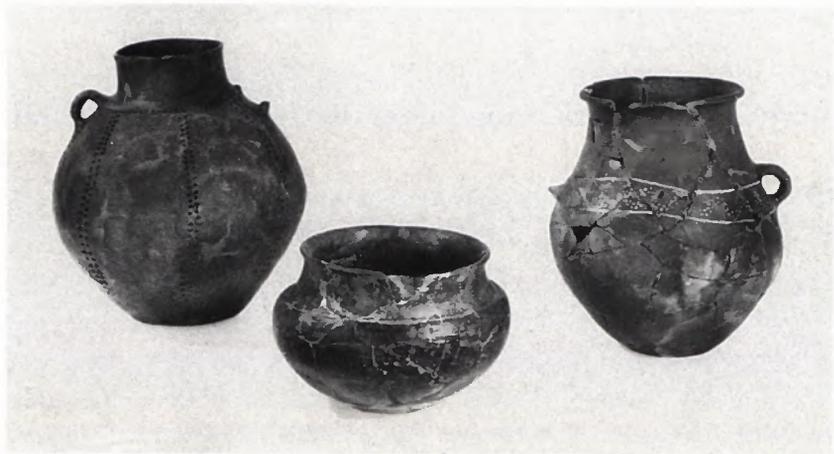
10 RESTAURIERTE GEFÄSSE aus der „Siedlung Forschner“, Auswahl (M. ca. 1:4).

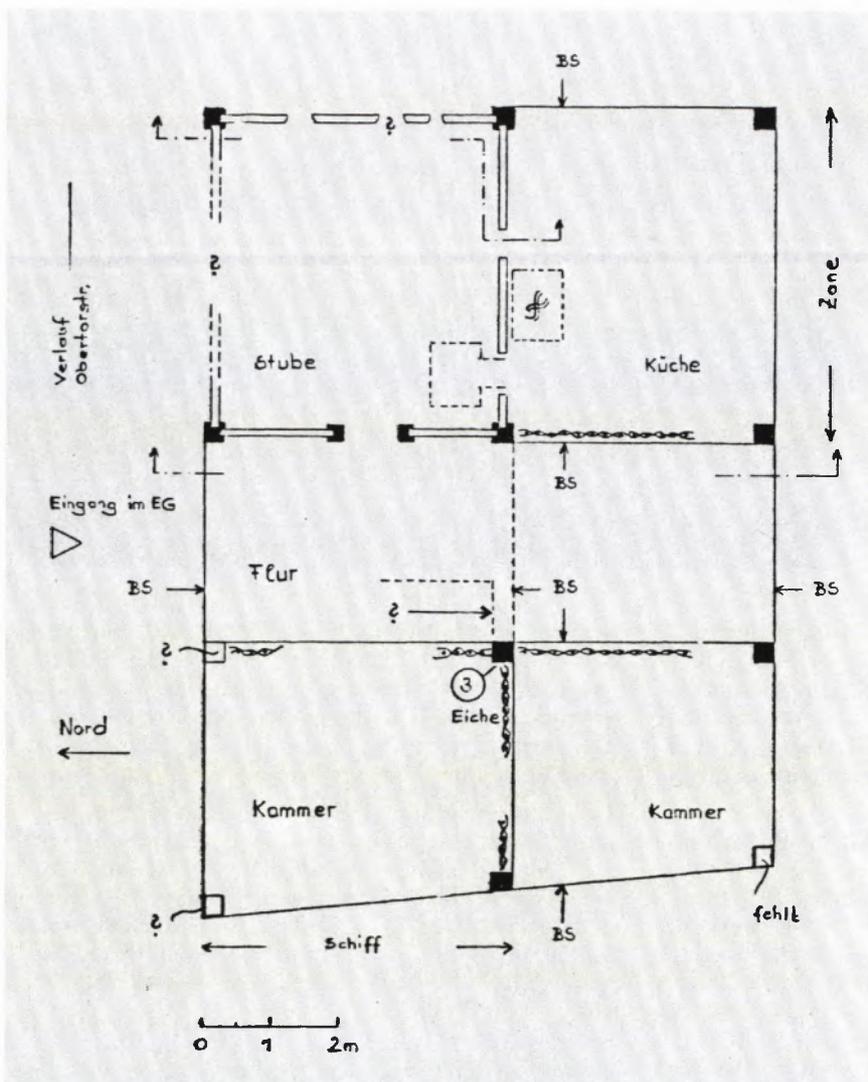
3 OBERTORSTR. 74. Stellung der tragenden Gerüstständer, Zonen- und Schiffseinteilung, Bundseilenausrichtung.

Das tragende Gerüst bestand aus insgesamt zwölf Ständern. Sie sind kaum bearbeitet und besitzen in hohem Maß ihren naturwüchsigen Baumquerschnitt. Die Stän-

der sind in den Schnittpunkten der Quer- und Längsachsen aufgestellt. Im Zuge der rückwärtigen und mittigen Längsachse durchstießen diese Bundständer, ausgehend von der Gründungsebene im Erdgeschoß, den gesamten Unterbau bis unter die Längshölzer im Obergeschoß in einer Länge (Abb. 4).

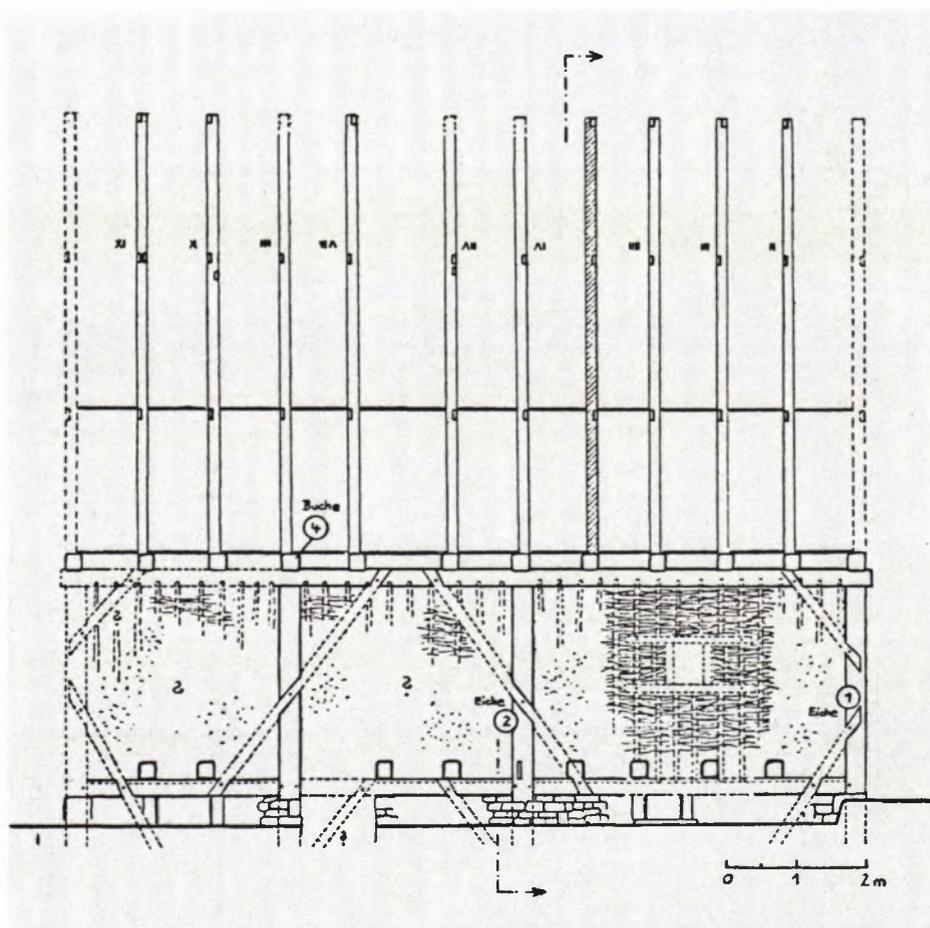
4 OBERTORSTR. 74. Rückwärtige Traufwand, Befund und Teilrekonstruktion.

Die Untersuchung der Küchentraufwand hat ergeben, daß im gesamten Wandfeld keine Riegel eingebaut waren. Ähnliche Ergebnisse liegen aus anderen Esslinger Häusern des 14. Jahrhunderts vor. Die gesamten Wände waren ohne waagrechte und senkrechte Unterteilung aus wandhohem Flechtwerk mit Stroh-Lehm-Bewurf geschlossen. Eine Fensteröffnung wird jedoch vorausgesetzt. Erste Anzeichen von älteren Fensteröffnungen wurden während der Untersuchungen an den Gebäuden Hafenmarkt 10 (1333 d) und Milchstraße 11 (1358 d) in Esslingen gemacht. Hier konnten Reste bzw. nachträglich geschlossene und in ihrer Konstruktion erhaltene Öffnungen aufgenommen werden. In beiden Fällen war in das Flechtwerk eine waagrechte Bohle als Brustholz eingespannt. Als Sturzholz diente ein Geschoßriegel bzw. ein Rähm. Zwischen Sturzholz und Bohle waren als seitliche Begrenzung Stiele mit Anschlag und Profilierung eingesetzt (Abb. 12). Dieselbe Konstruktion wurde in abgewandelter Form auf das Gebäude Obertorstraße 74 übertragen (Abb. 4). Zur Vorgängerkonstruktion von Fensteröffnungen in Bohlenwänden gibt das vorgestellte Gebäude gleich mehrere verschiedenartige Lösungen vor. Durch die am Gebäude Esslingen, Hafenmarkt 6/8 (1331 d) in Zweitverwendung verbauten Bohlen (Abb. 13), von denen sicher ist, daß sie an der vorgefundenen Stelle keine Originalhölzer sind, (eine beabsichtigte dendrochronologische Untersu-

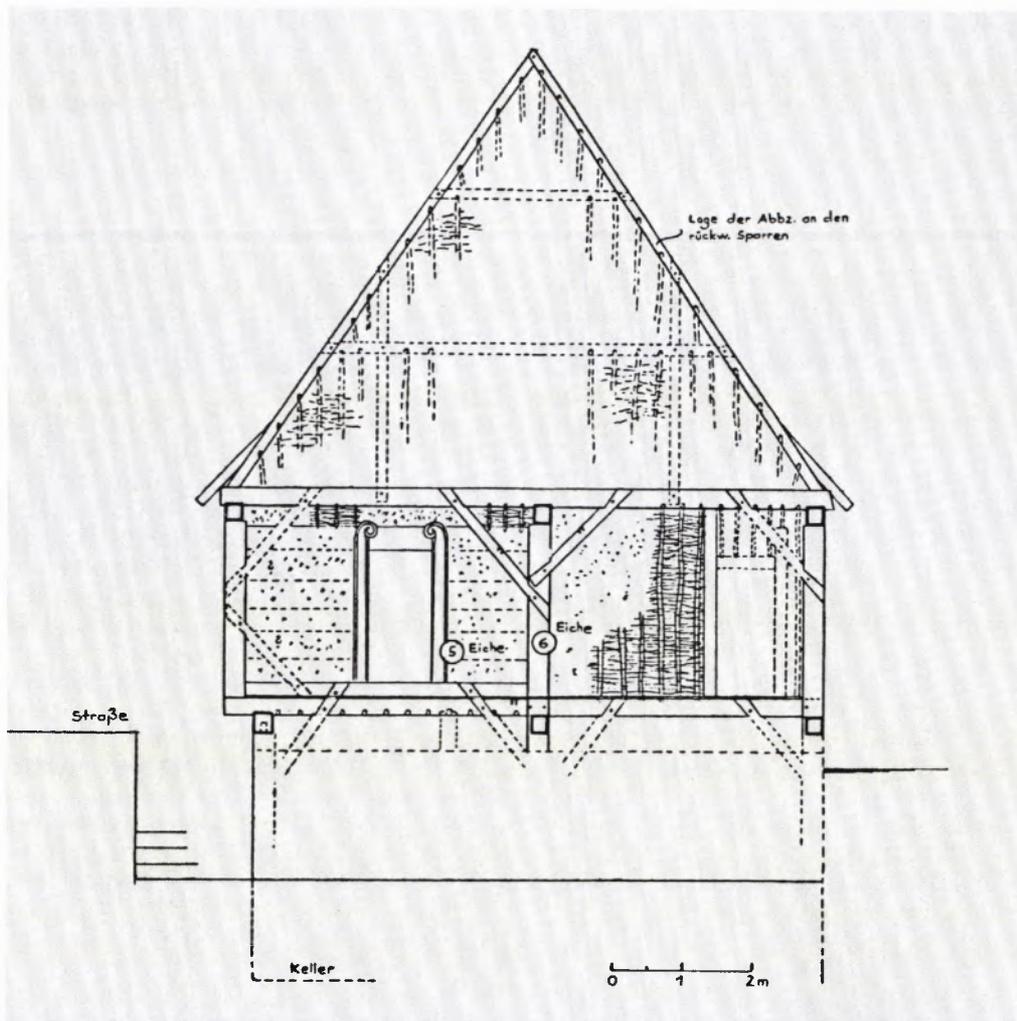
5 QUERSCHNITT, Befund und Teilrekonstruktion von Obertorstraße 74.

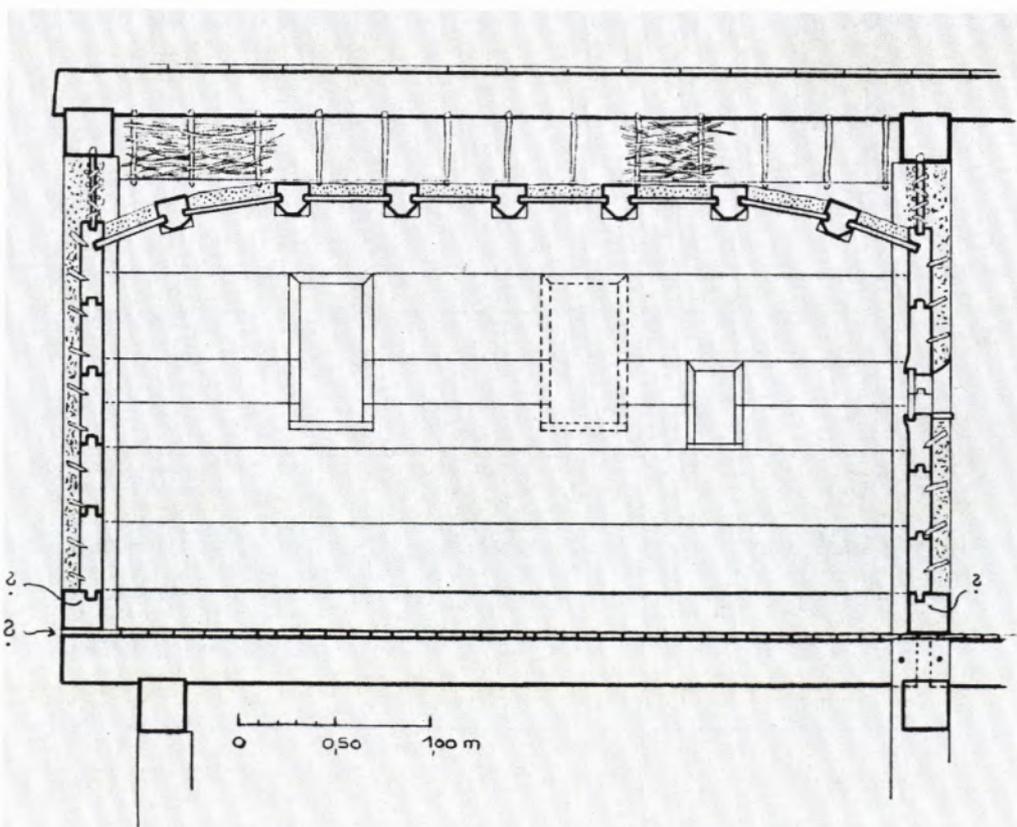
6 BOHLENSTUBE, Schnitt, Befund und Rekonstruktion von Obertorstraße 74. Bei dem dargestellten Lehmauftrag handelt es sich um den ange-troffenen Befund. Zur Zeit ist keine Aussage darüber möglich, ob diese Isolierung original ist.

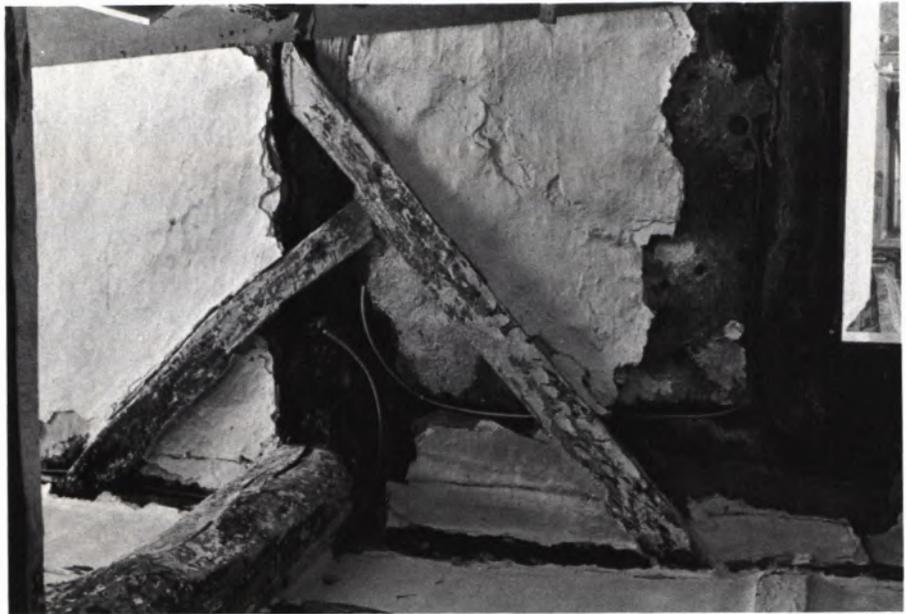
7 KOPFZONIGE AUSSTEIFUNG des mittleren Bundständers (Querachse II), Obertorstraße 74. Die relativ flache Neigung der Gefügehölzer ist ein typisches Merkmal der frühen Fachwerkbauten im 14. Jh.

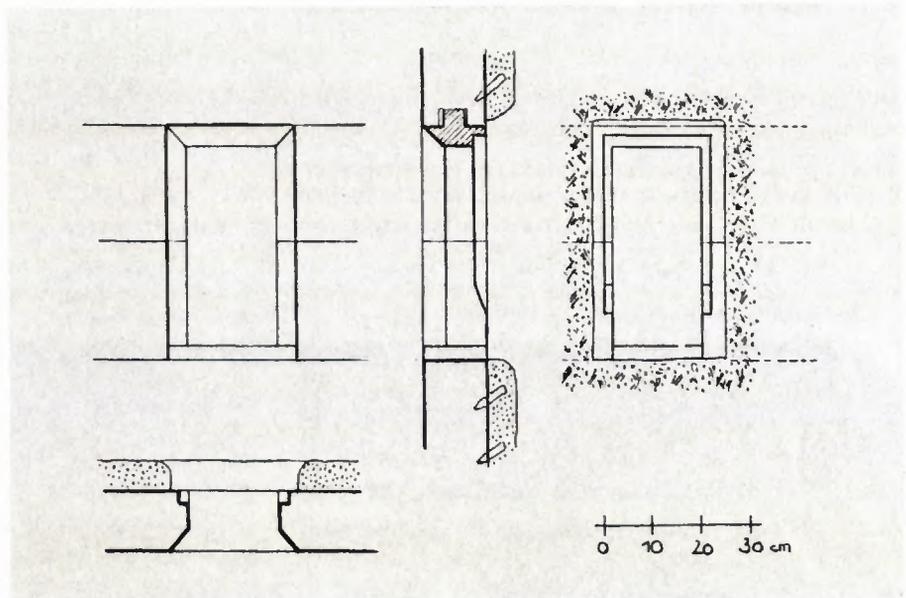
8 DIE KLEINERE FENSTERÖFFNUNG innerhalb der ostwärtigen Bohlenwand in der Detailaufnahme, Obertorstraße 74.

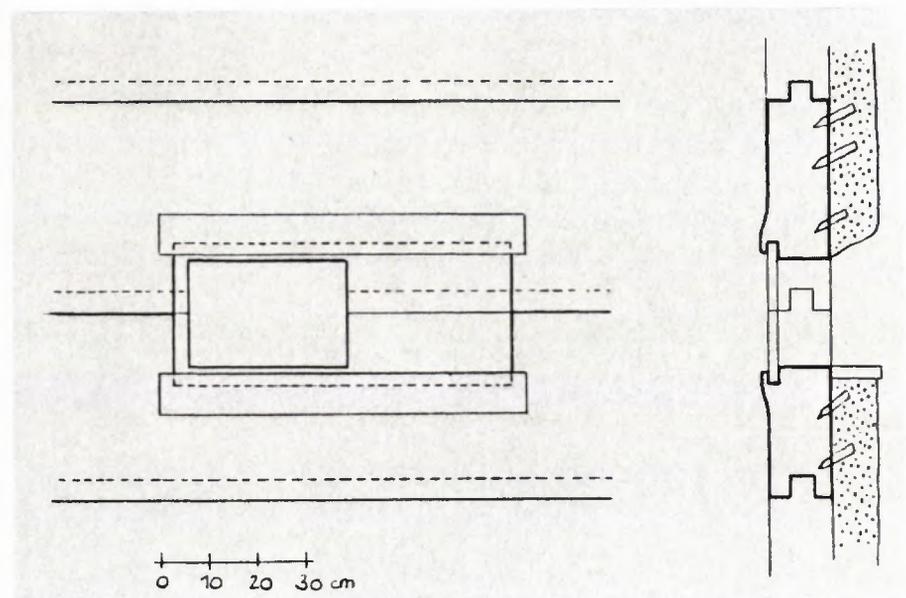
9 DIE DURCHREICHE zwischen Küche und Stube in der Detailaufnahme, Obertorstraße 74.

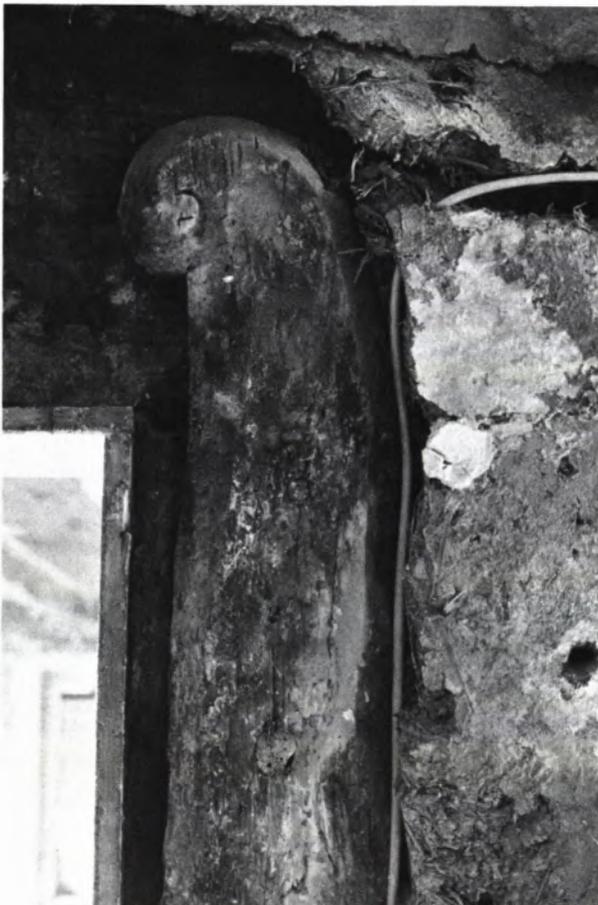
11 TÜRSTIEL der Stubentüre im Haus Obertorstraße 74. Er ist am Kopfende knaufförmig ausgebildet und mit seitlicher Fase, die nach unten ausläuft, versehen.

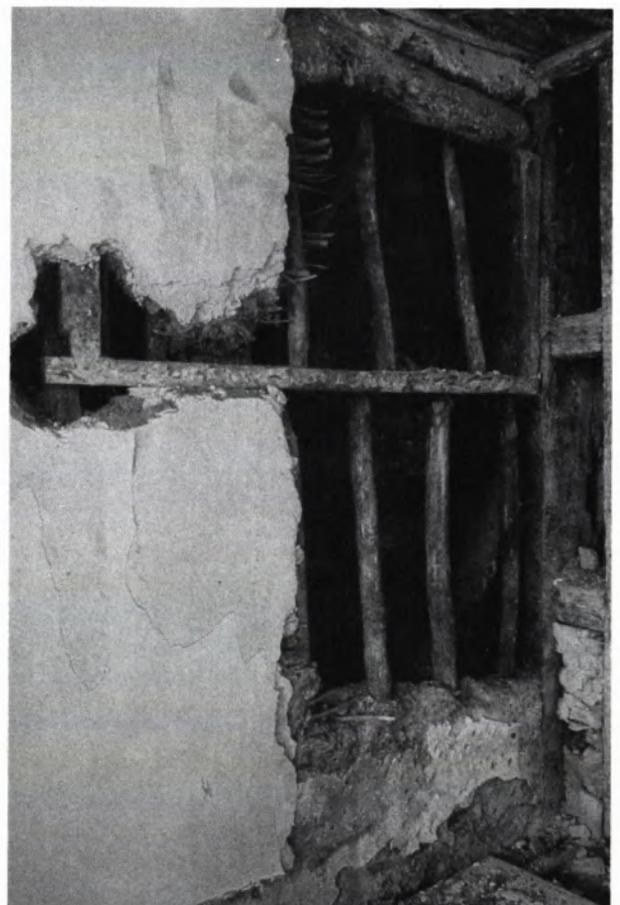
12 ESSLINGEN, HAFENMARKT 10 (1333 datiert). In Flechtwerkwand eingepreßte und vernagelte Bohle als Brustholz für eine Fensteröffnung.

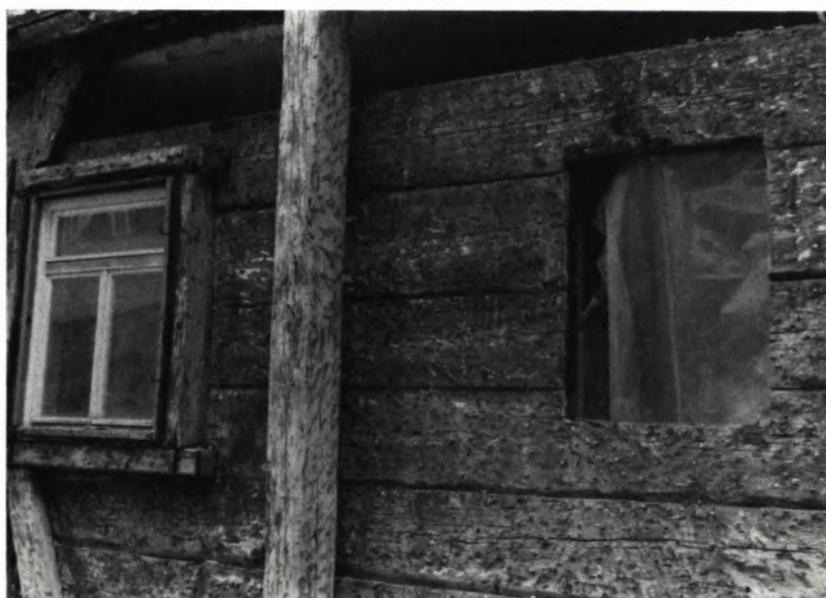
14 ALTENSTEIG, PAULUSSTRASSE 19 (1459 datiert). In Bohlenwand eingeschnittene und gefaßte Fensteröffnungen (1470 datiert).

einander gesetzt, so sind die Bohlen entsprechend länger auszubilden. Ist in diesen Bohlen mit ihrer zusätzlich wandaussteifenden Wirkung der Ausgangspunkt zum Riegelfachwerk zu sehen? Die vorgelegten Einzelbefunde lassen vermuten, daß die Fensteröffnungen immer größer wurden. In diesem ständigen Trend des Machbaren ist die Verstärkung der Bohle zum durchlaufenden Riegel, auch ohne Fensteraufreihung, eine logische Konsequenz.

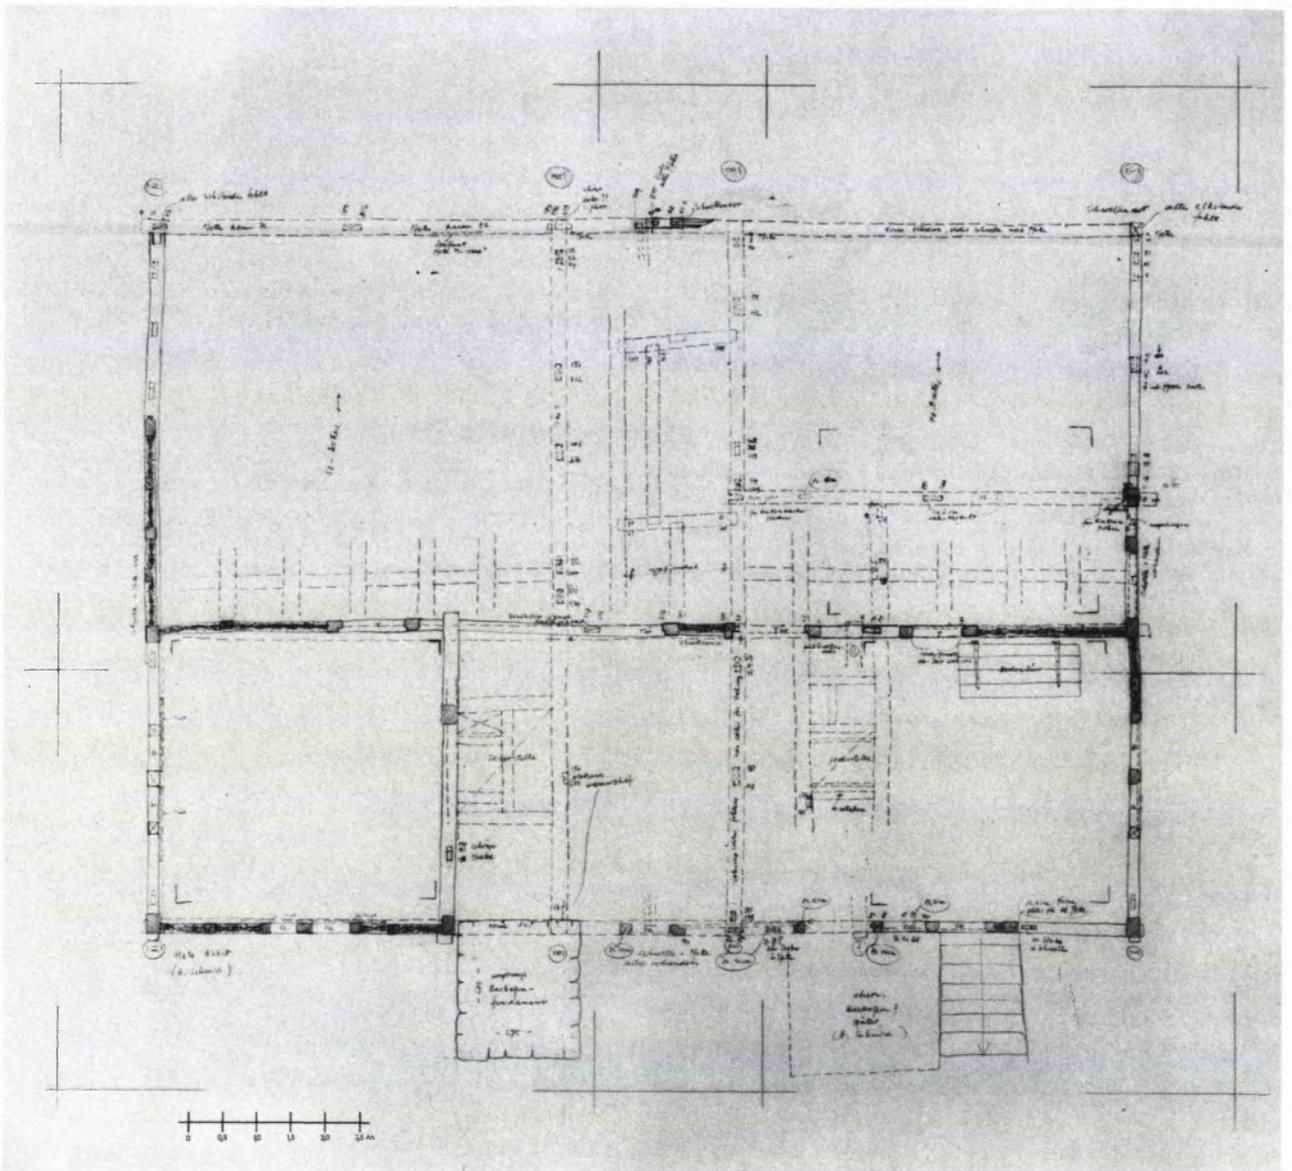
4 FREITAGSHOF NR. 11. In den Grundriß des Erdgeschosses sind alle Anhaltspunkte für den ursprünglichen Zustand eingetragen.

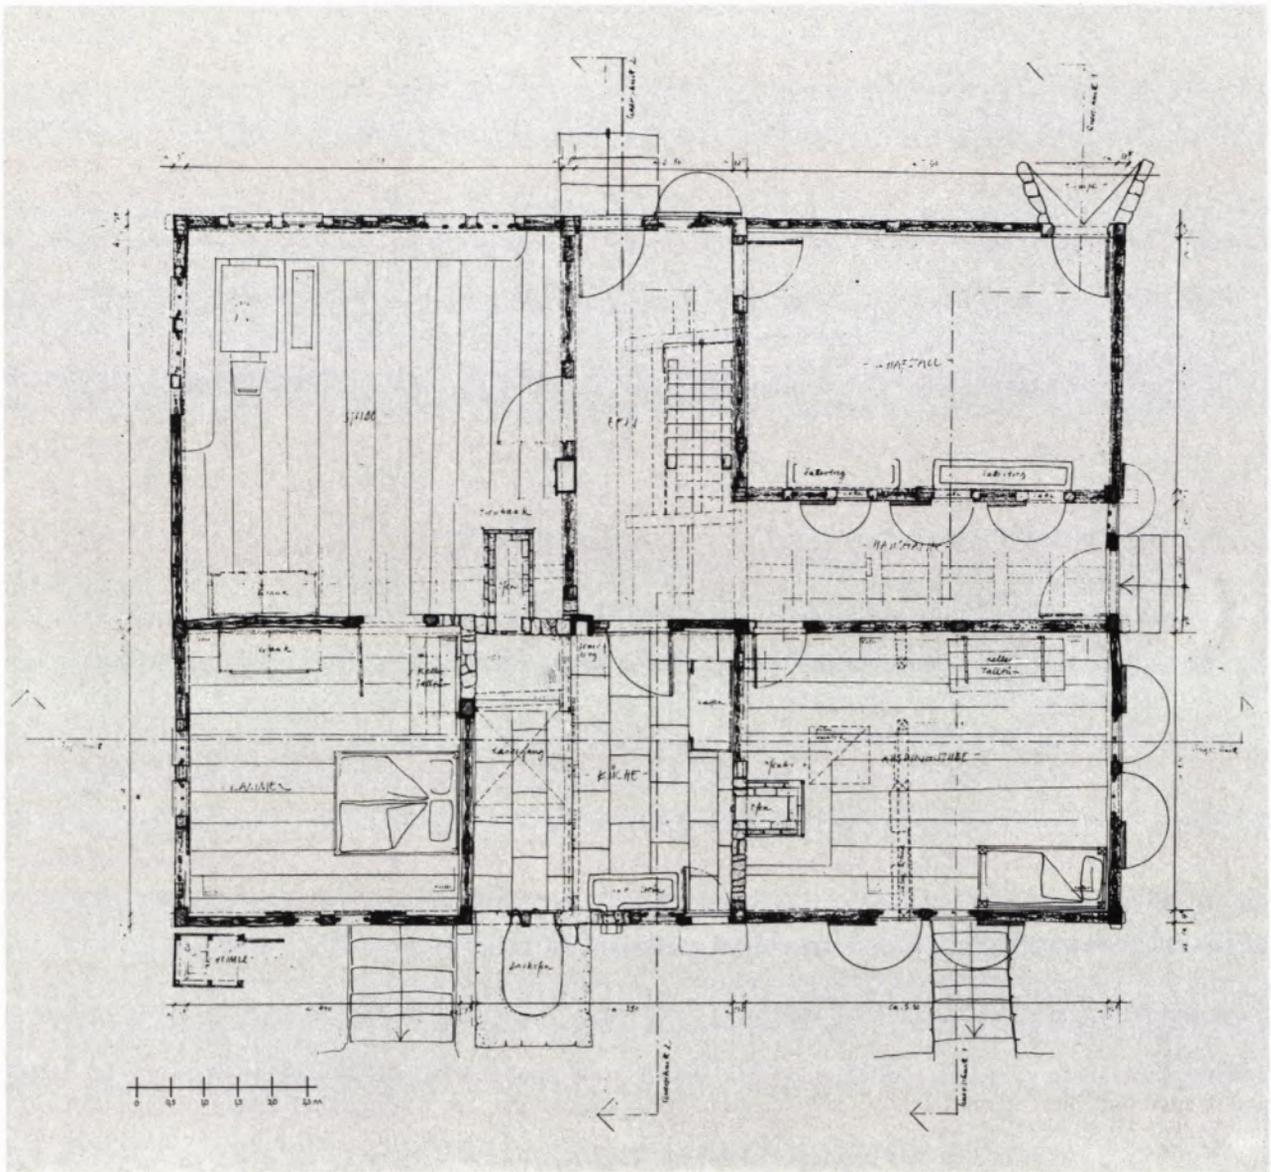
5 FREITAGSHOF NR. 11. REKONSTRUKTION des ursprünglichen Erdgeschoßgrundrisses.
