# DENKMALPFLEGE IN BADEN - WÜRTTEMBERG

NACHRICHTENBLATT DES LANDESDENKMALAMTES

13. JAHRGANG  
JULI-SEPT. 1984

## Carola Franke: Das Ravensburger Konzerthaus

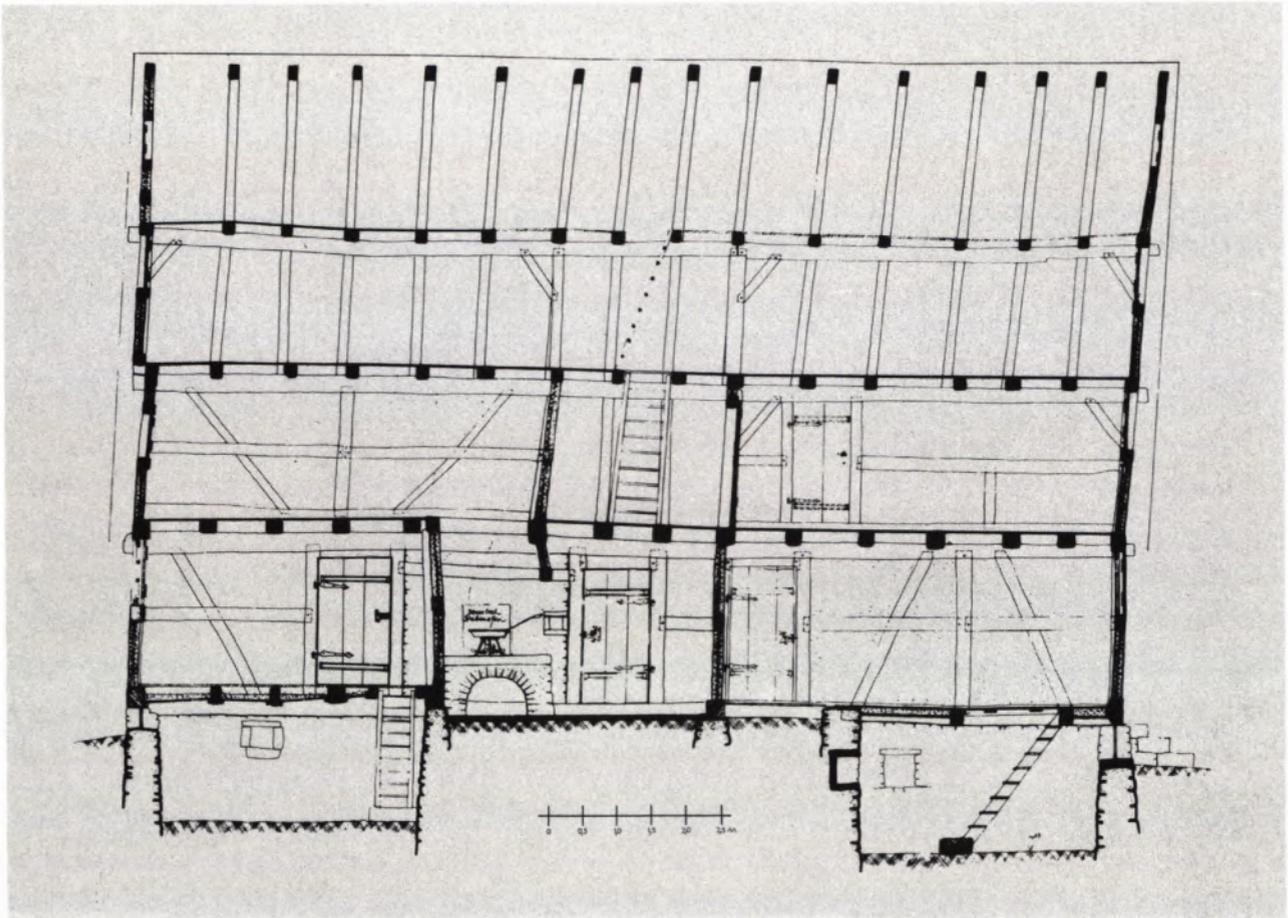
9 LÄNGSSCHNITT, REKONSTRUKTION (ohne Korrektur der Verformungen).

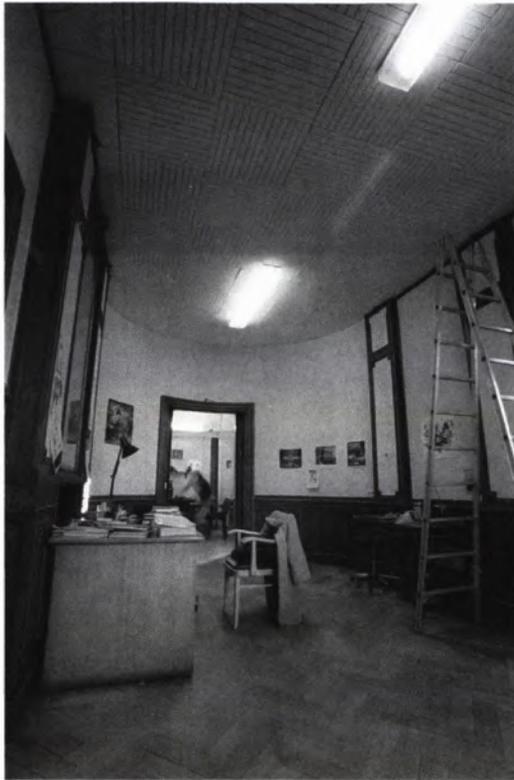
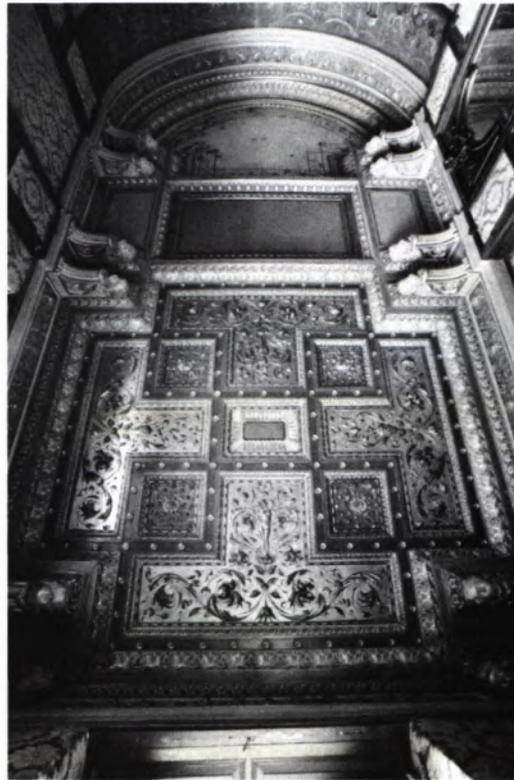
3 und 4 WESTLICHER RAUM.  
Links vor der Wiederherstellung. Rechts Blick auf die wiederhergestellte Decke.

Die Wiederherstellungs- ebenso wie die Freileigungsarbeiten erfolgten von März bis Mai 1982. Abgebrochene Teile des Stucks wurden wieder angefügt, fehlende ergänzt (so mußten z. B. 12 Stuckblümchen nachgegossen werden). Einige Risse ließen sich nicht zufriedenstellend schließen, da sie auf statische Ursachen zurückzuführen sind, die ihrerseits bei den Stuckprofilen zu Verwerfungen führten. Beim Stuckmarmor mußten zuerst alle älteren Ausbesserungen herausgeschlagen werden, da sie in Struktur und Ton nicht zur Scagliola paßten. Die Verletzungen in den glatten Flächen der Gemälde

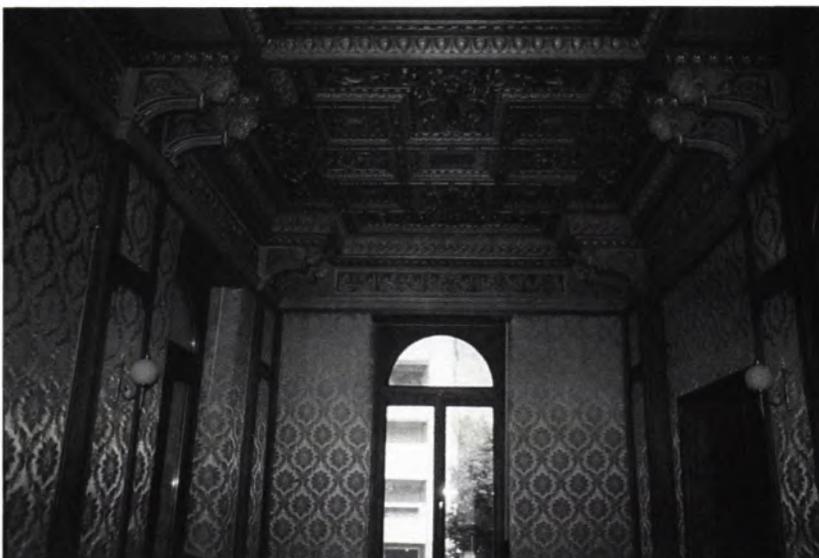
5 DER WESTLICHE RAUM nach der Wiederherstellung.

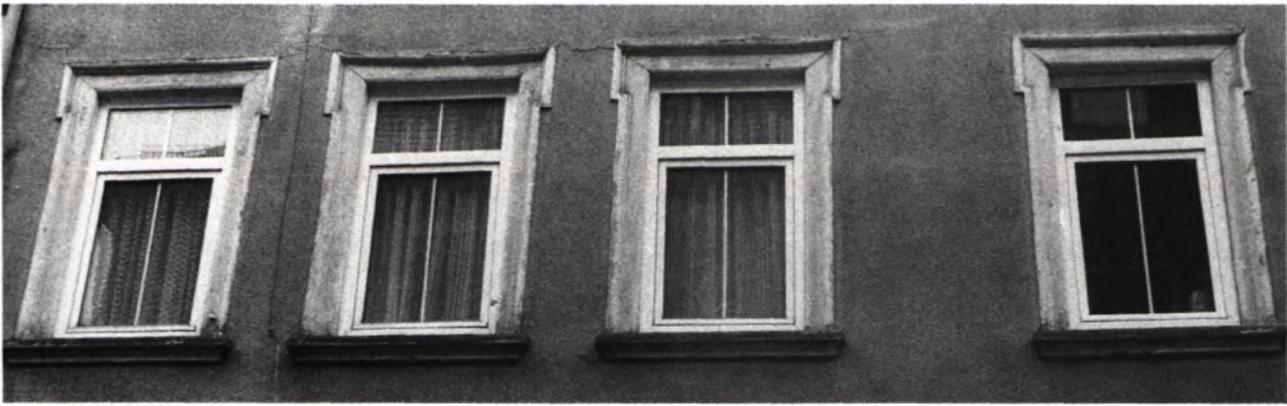
1 NEUE KUNSTSTOFFFENSTER an einem Haus in der Heidelberger Hauptstraße.

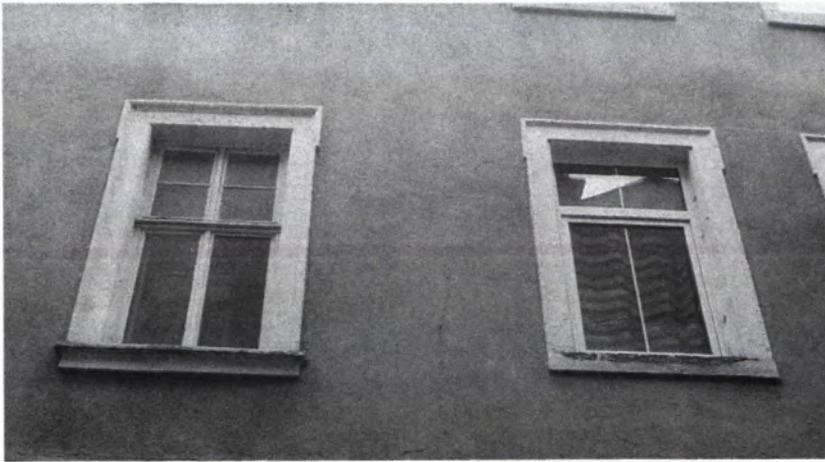
2 ALTES UND NEUES FENSTER:  
Links ein altes Fenster, das aber bereits  
in früherer Zeit die unteren 2×2 Spro-  
ssen verloren hat, rechts ein neues Kunst-  
stofffenster. Aufnahme 1984 in der Hei-  
delberger Hauptstraße.

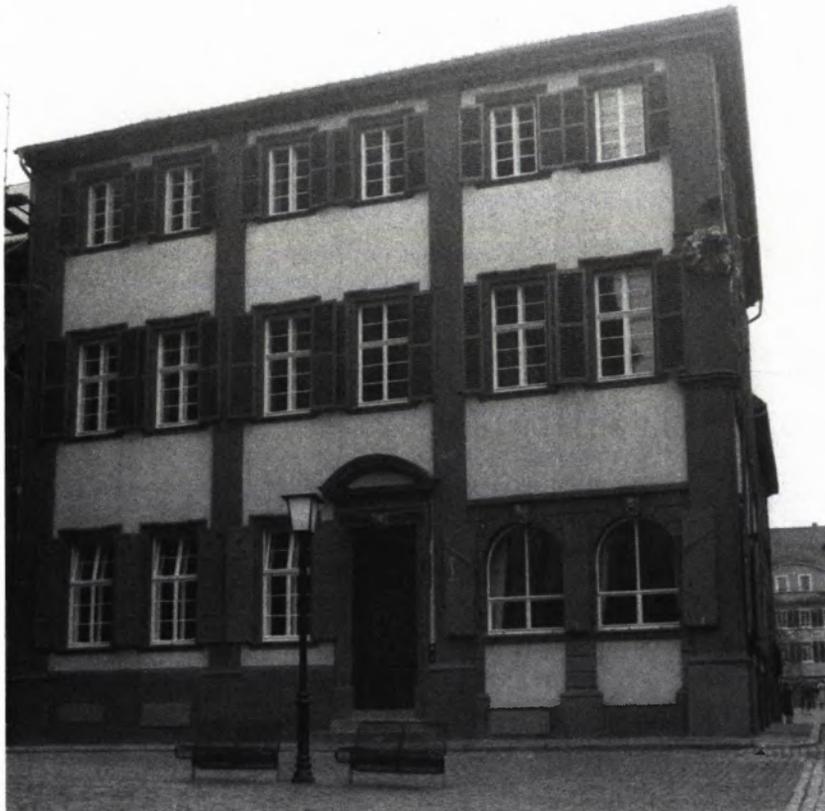
3 POSITIVES BEISPIEL: Heidelberg,  
Schulstraße 2, neben der Jesuitenkirche,  
ein Universitätsgebäude. Es wurde vom  
Land Baden-Württemberg instand ge-  
setzt. Eine entsprechende Fensterteilung  
hatte auch an den beiden Gebäuden (vgl.  
oben) in der Hauptstraße bestanden.
