DENKMALPFLEGE IN BADEN - WÜRTTEMBERG

NACHRICHTENBLATT DES LANDESDENKMALAMTES

8. JAHRGANG
JÄN. - MÄRZ 1979

Barbara Lipps-Kant: Die Klinik für Nerven- und Gemütskranke in Tübingen

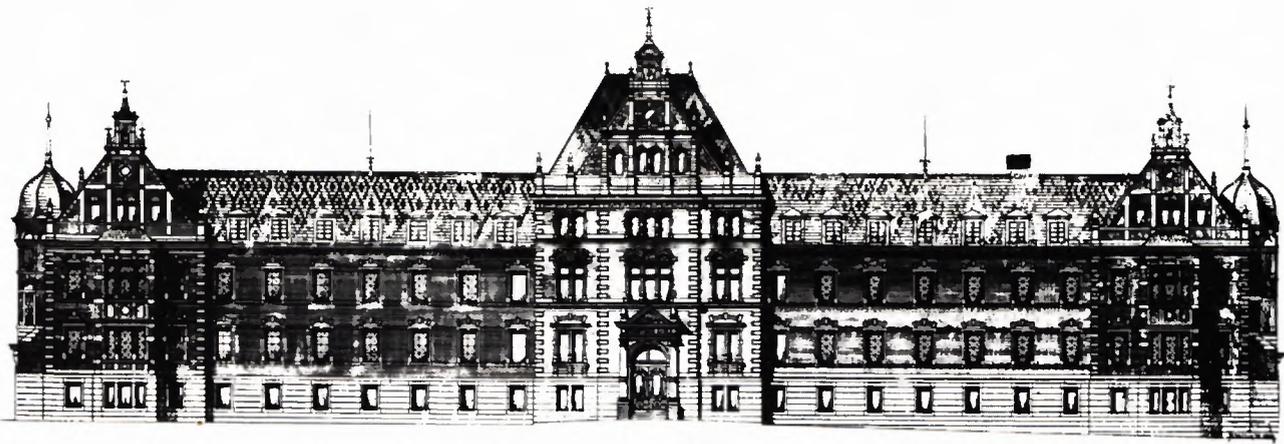
Fassade. Zeichnung von
Albert von Bok. 1892.

HAUPT ANSICHT

TÜBINGEN PSYCHIATRISCHE KLINIK

Die als Dreiflügelanlage in historischer Manier als Neorenaissancebau konzipierte Klinik, mit ihrer Schauseite dem Tal, der Tübinger Unterstadt und dem Schloß zugewandt (Abbildung 1), ist ein dreigeschossiger breitgelagerter Bau mit einem reich gestalteten Mittelrisalit mit Giebelaufbau und hohem Walmdach, das die übrigen Dachflächen überragt. Die sich zu beiden Seiten rechtwinklig anschließenden Seitentrakte zeichnen sich in der Fassade als giebelbekrönte Seitenrisalite ab. Als seitlicher Abschluß der Schauseite

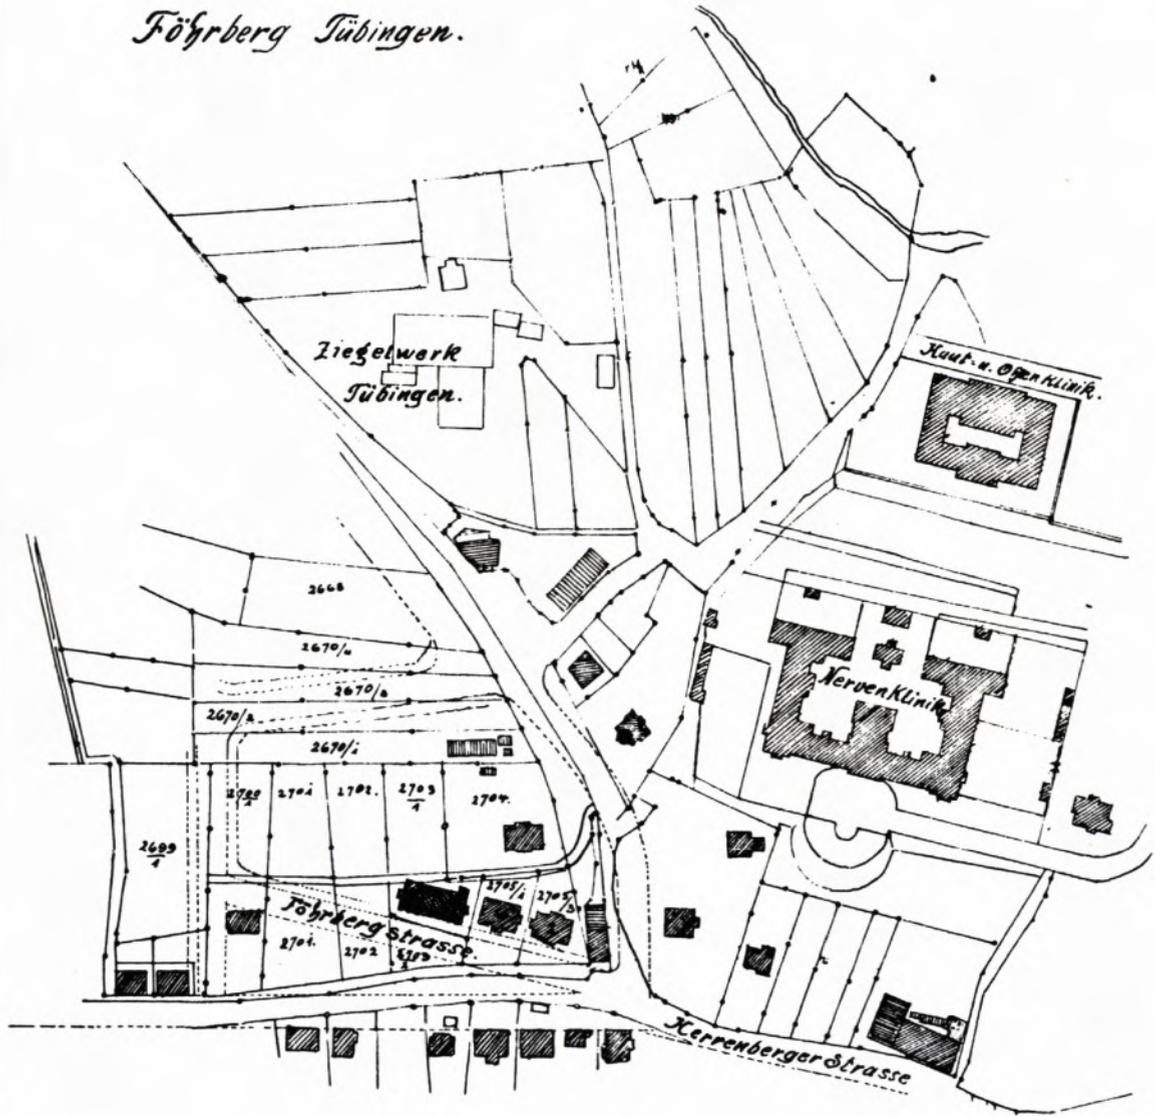
2 TÜBINGEN. LAGEPLAN FÖHRBERG. UM 1893.

Lageplan

Föhrberg Tübingen.

Die zu jener Zeit dringend benötigten Klinikgebäude – die Bevölkerungszahl war auch in Tübingen seit dem 18. Jahrhundert stark angestiegen – wurden im Gewann Krummschenkel und Föhrberg, also nahe der Neuen Aula, angesiedelt. Waren das Universitätskrankenhaus (erbaut 1844/46) und die Medizinische Klinik (erbaut 1879) auf der Höhe über dem Universitätsgebäude liegend, noch axial auf diese Anlage bezogen, das heißt auf die Straße ausgerichtet, die zwischen Botanischem Institut und Universitätsgebäude verläuft, so konnte schon in der wenig später entstandenen Frauenklinik (erbaut 1890) die zuvor entwickelte städtebauliche Konzeption der rechten Winkel nicht durchgehalten werden.

Das Gewann Krummschenkel, ein Plateau mit einem der Biegung der Ammer folgenden Steilabfall nach Süden und Westen, erhielt eine Randbebauung. Dem Bau der Frauen-

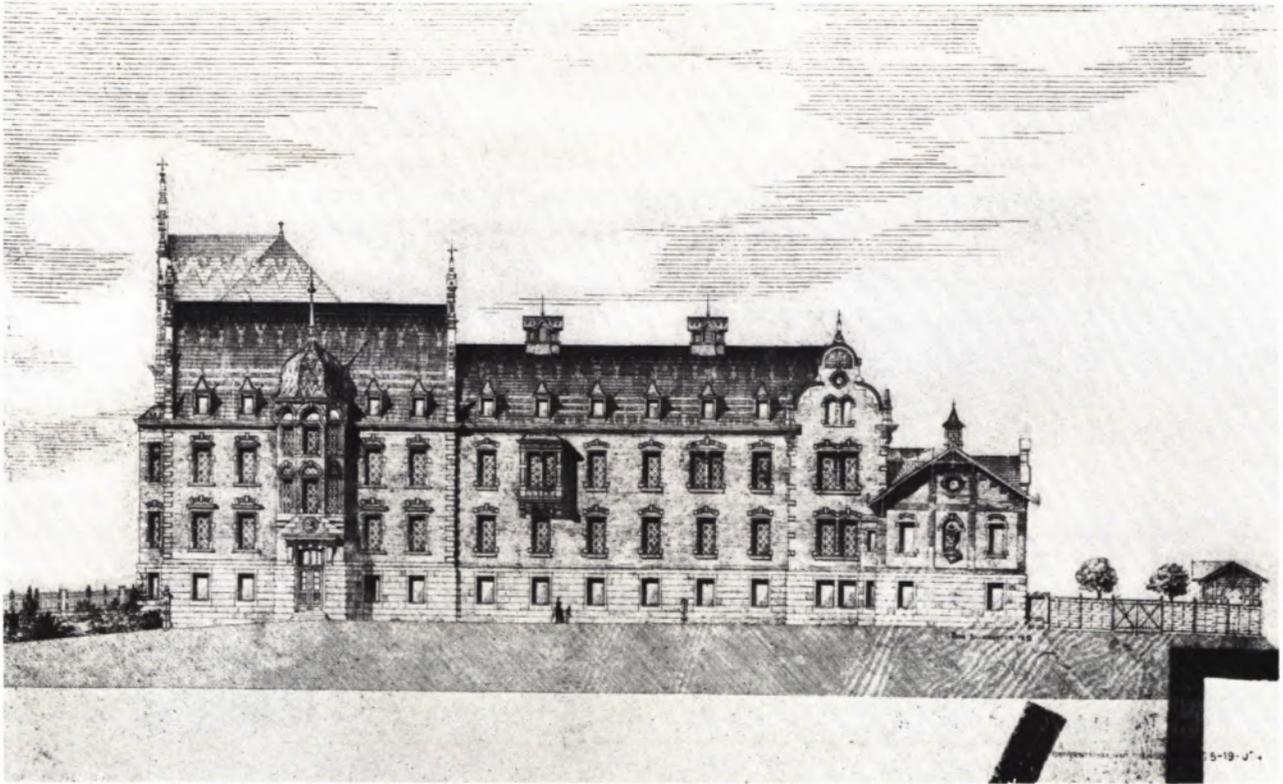
3 TÜBINGEN. OSIANDERSTRASSE 24. NERVENKLINIK. Seitenansicht. Zeichnung von Albert von Bok. 1892.

jeweils links und rechts zurückgesetzt ein Treppenturm. Die Seitenansicht verdeutlicht die Staffelung der einzelnen Gebäudeteile (vgl. Abbildung 3).

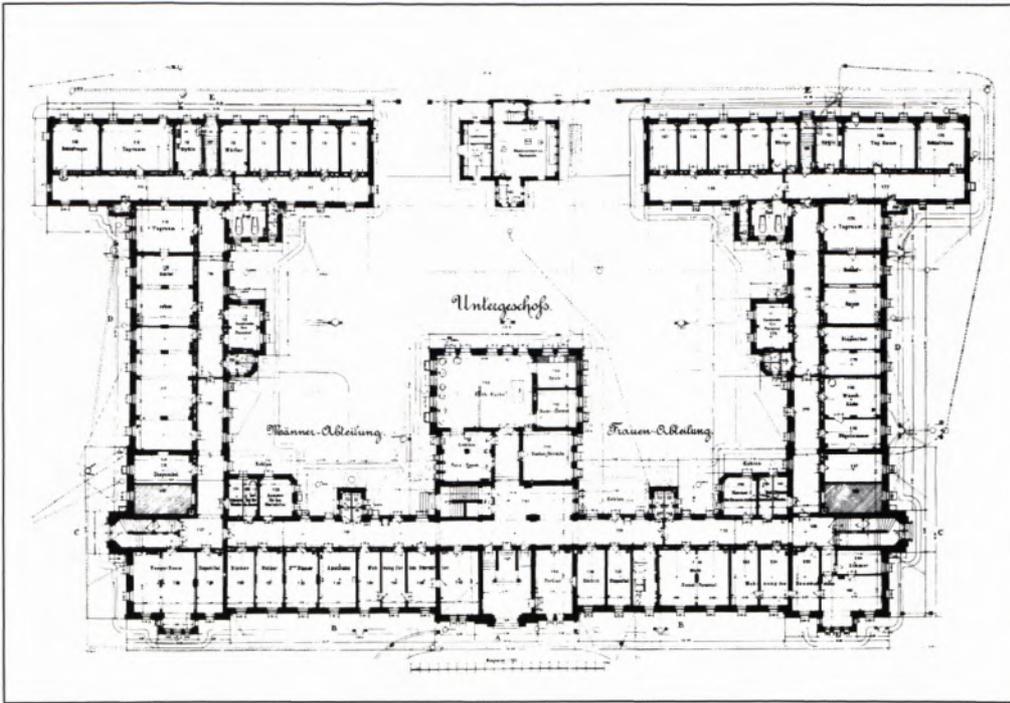
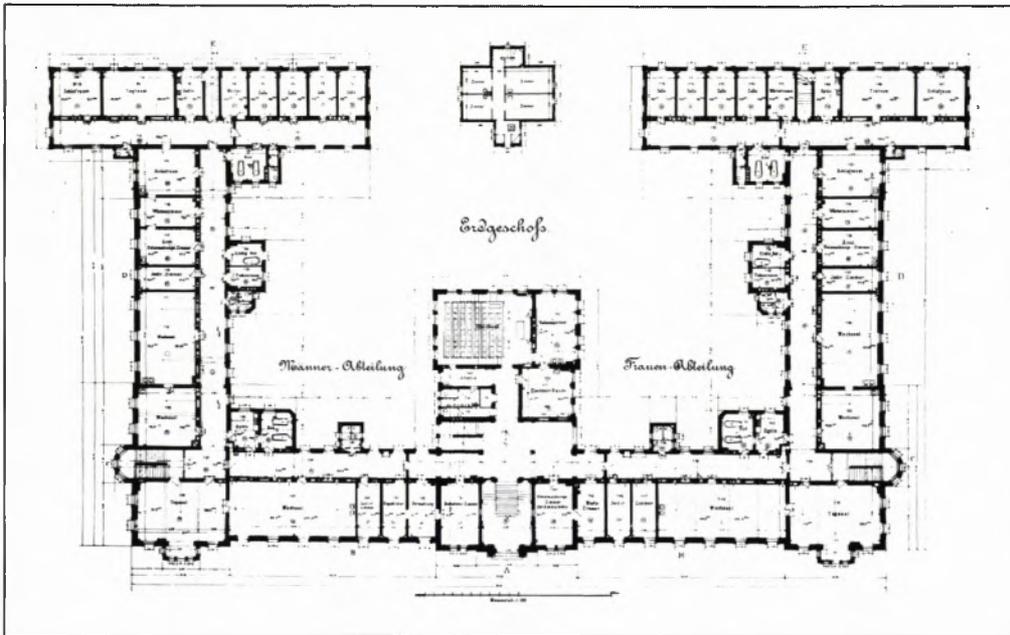
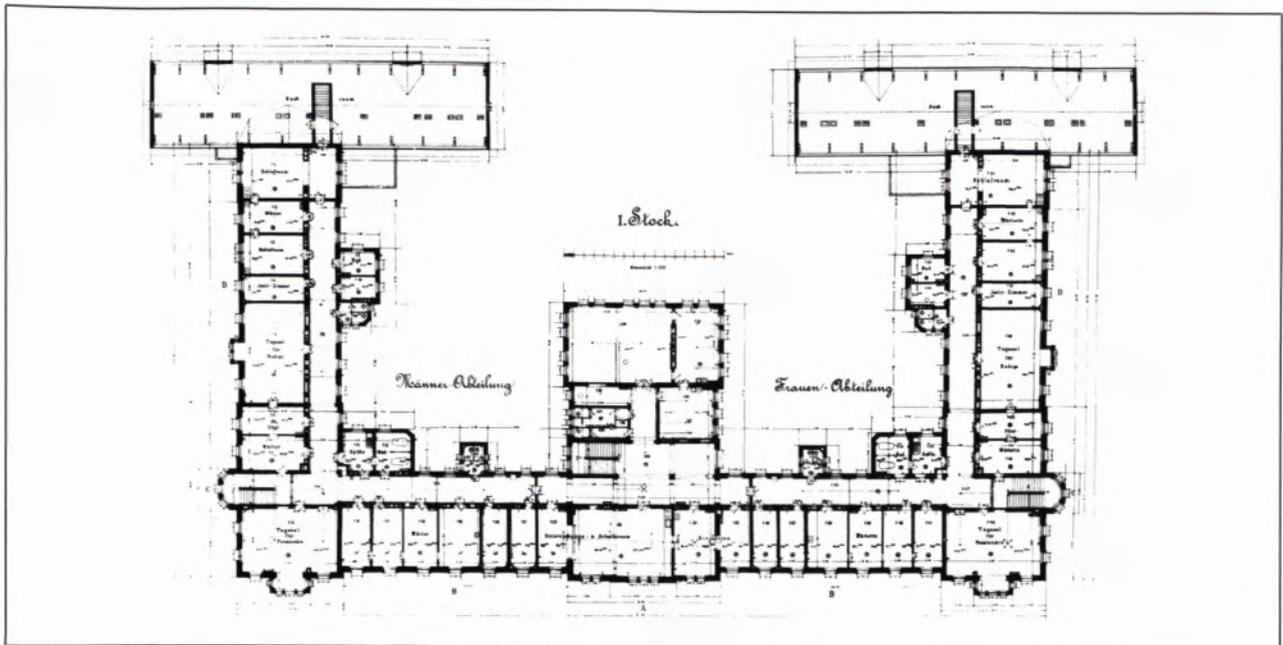
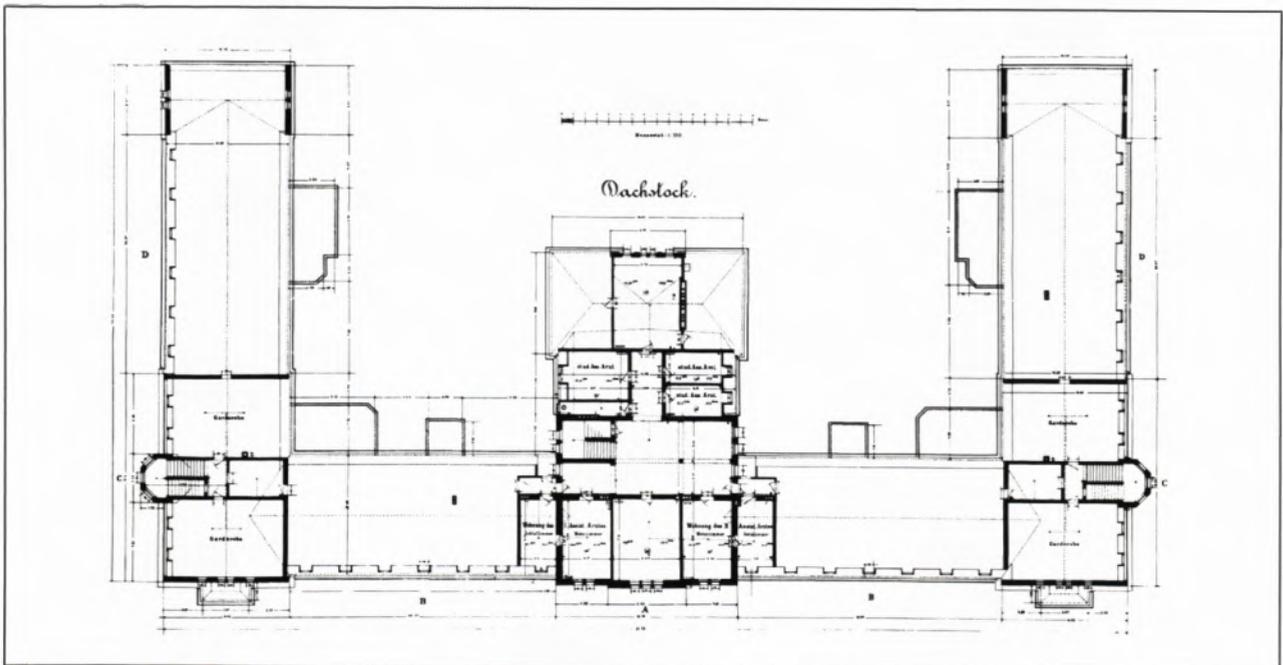
NERVENKLINIK.
Tübingen.
Osianderstraße 24.
4 UNTERGESCHOSS.
Grundriß von 1891.
5 ERDGESCHOSS.
Grundriß von 1891.
6 HOFANSICHT.
Um 1900.

NERVENKLINIK. ▶
Tübingen.
Osianderstraße 24.
7 OBERGESCHOSS.
Grundriß von 1891.
8 DACHGESCHOSS.
Grundriß von 1891.

Die Anordnung der einzelnen Baukörper zueinander ist harmonisch. Zwei seitliche Flügelbauten enden jeweils in eingeschossigen vorgesetzten Quertrakten. Sie sind durch Korridore mit den im Haupttrakt liegenden Untersuchungs- und Therapieräumen verbunden. Links befindet sich die Männerabteilung, rechts die Frauenabteilung. Ein in der Mittelachse errichteter Trakt, kürzer als die Seitenflügel, dient zentralen Aufgaben. Hier sind in den einzelnen Geschossen Küche, Hörsaal und Bibliothek untergebracht. Im Obergeschoß, gegenüber der Bibliothek, liegen die Räume des Klinikdirektors (Abbildungen 4, 5, 7, 8).

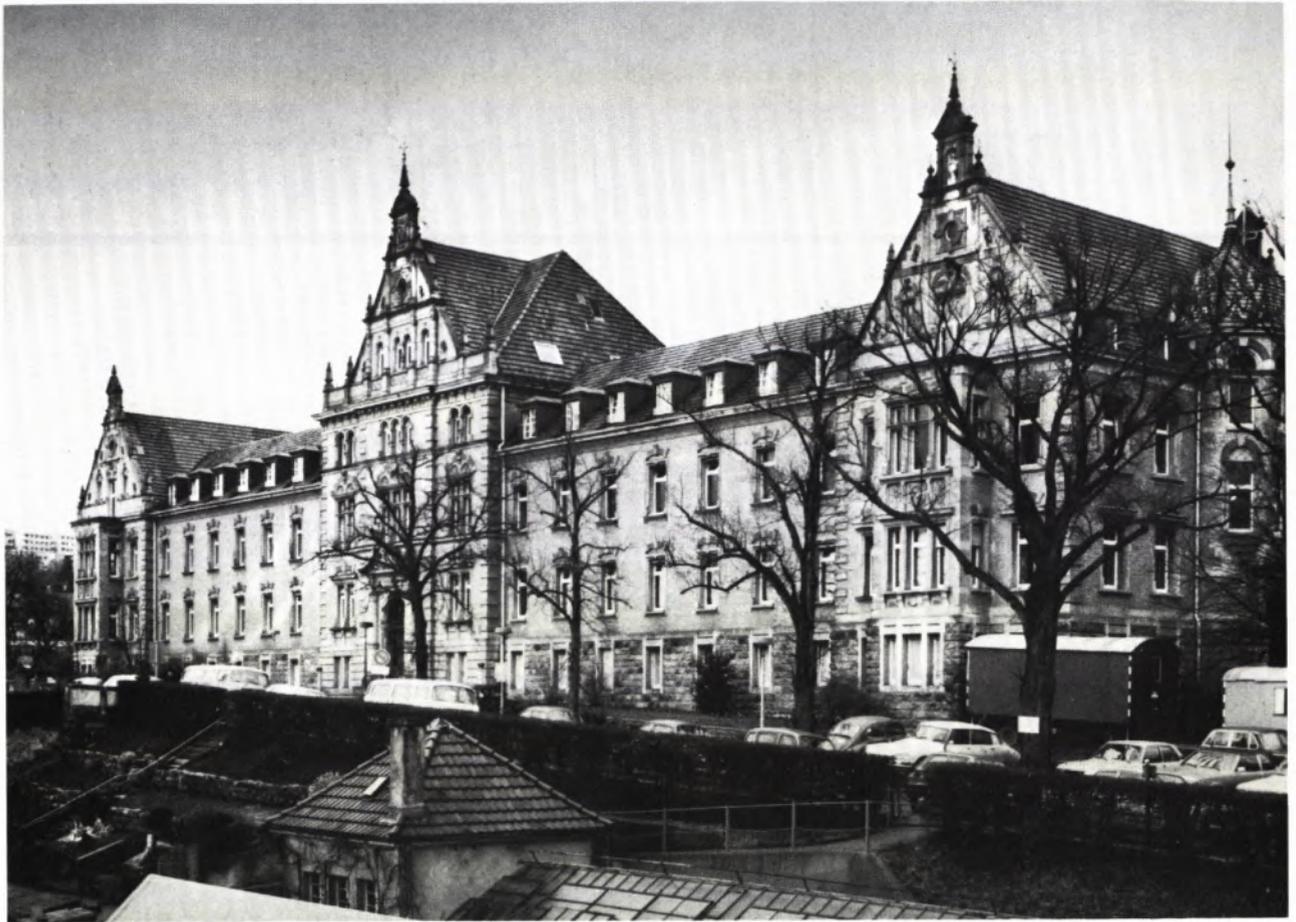
9 FASSADE DER NERVENKLINIK.

10 MITTELRISSALIT DER NERVENKLINIK.

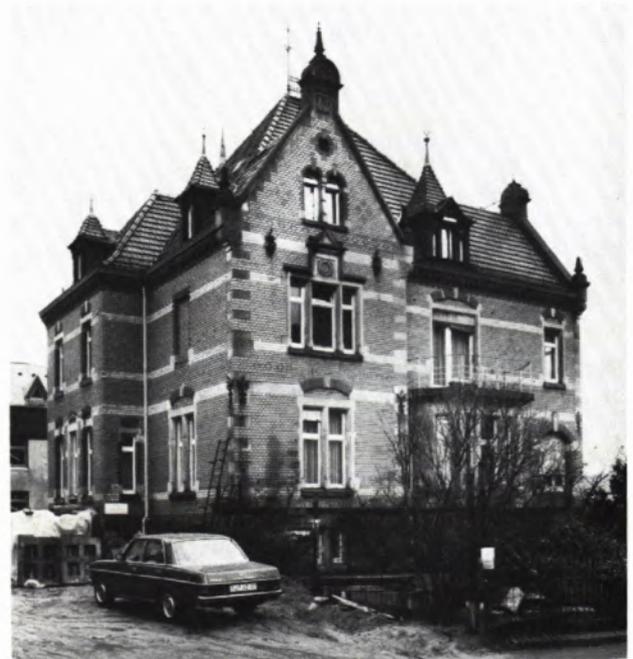
12 VILLA DES DIREKTORS.
Plan von 1893.

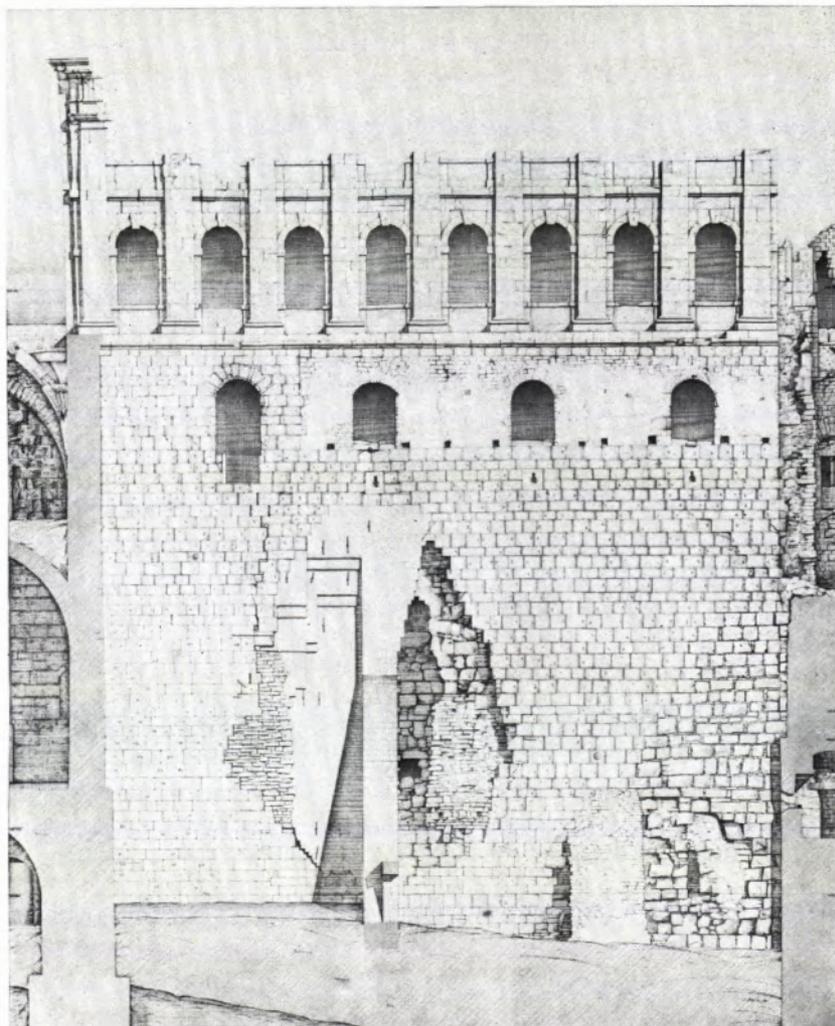
1 ENGLISCHER BAU. Die Stadt-(Nord-)Seite nach der Bauaufnahme von F. Koch und F. Seitz ca. 1890.

Auf dem ehemaligen Nordwall, an dem die Sprengwunden von 1689 und 1693 gut zu erkennen sind, sitzt der vor 1613 errichtete sogenannte Englische Bau. Sein Architekt ist vermutlich I. Jones.

Der Bau ist in Mischmauertechnik ausgeführt worden. Sandstein für die Stadtfassade und die Architekturteile und geputztes Bruchsteinmauerwerk für die Gartenseite charakterisieren sein Erscheinungsbild. Er ist zwischen 1612 und 1613 in recht großer Eile auf dem alten Nordwall errichtet worden.

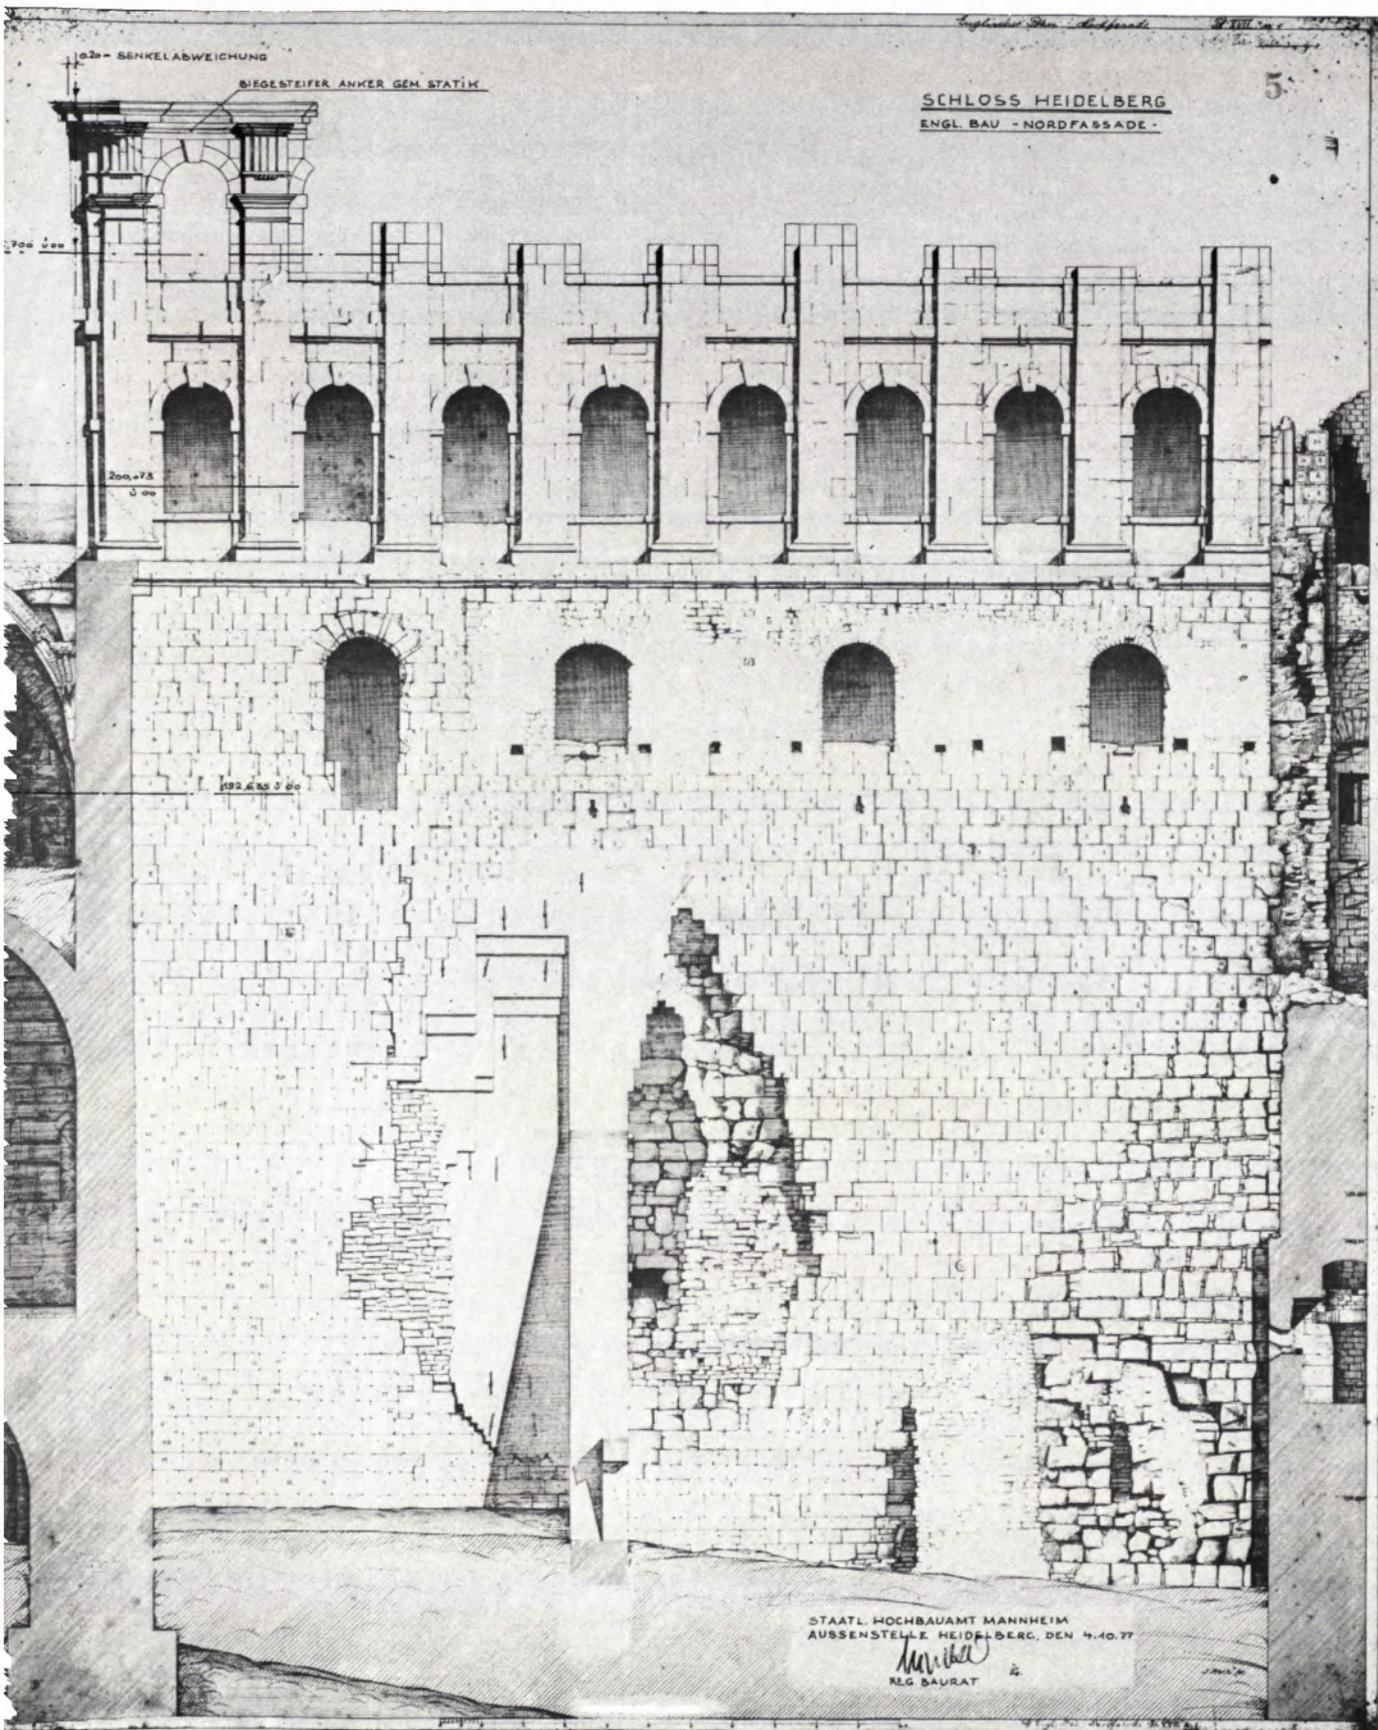
2 DARSTELLUNG DER GEPLANTEN SICHERUNGSMASSNAHMEN, ERGÄNZUNG DER GROSSORDNUNG. Die Sicherung des ca. 20 cm nach Osten überhängenden Giebels des Englischen Baus erfolgt durch Wiedererrichtung des ersten östlichen Joches der Großordnung. Ein biegesteifer Stahlrahmen verbindet den Giebel mit dem ersten Joch der Nordfassade (vgl. Abbildung 1).

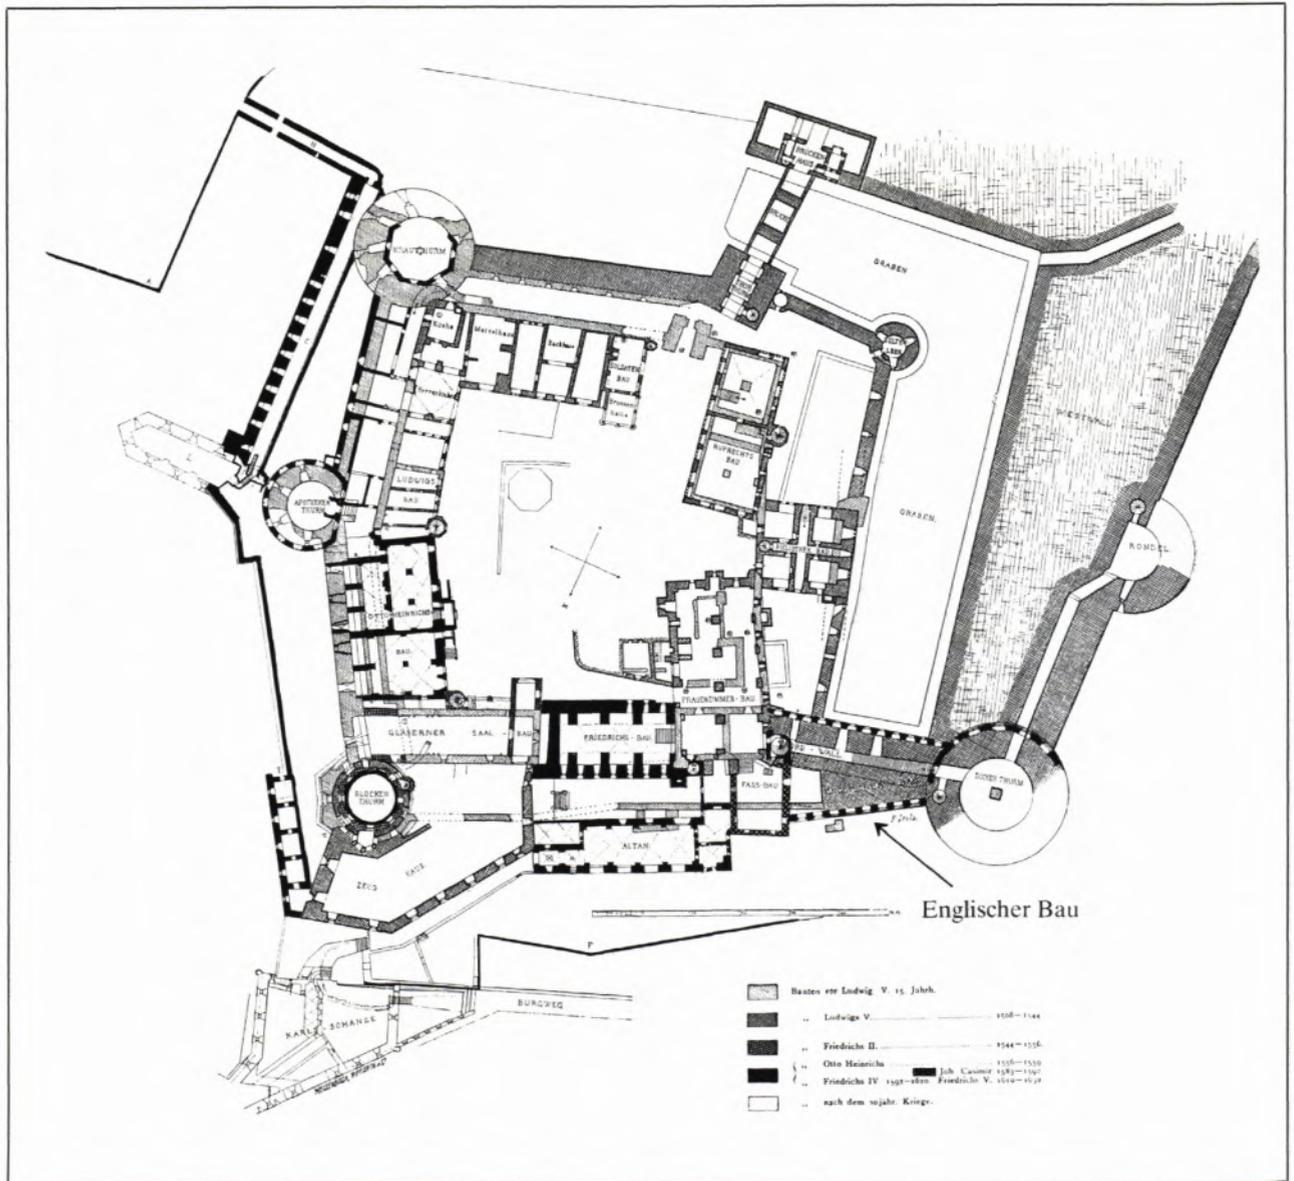
3 GRUNDRISS DES HEIDELBERGER SCHLOSSES nach der Bauaufnahme von Koch und Seitz ca. 1890. Darstellung der wichtigsten Baupochen. Der zwischen Faß-Bau und Dickem Turm eingespannte Englische Bau ist an seinem charakteristischen Grundriß zu erkennen.

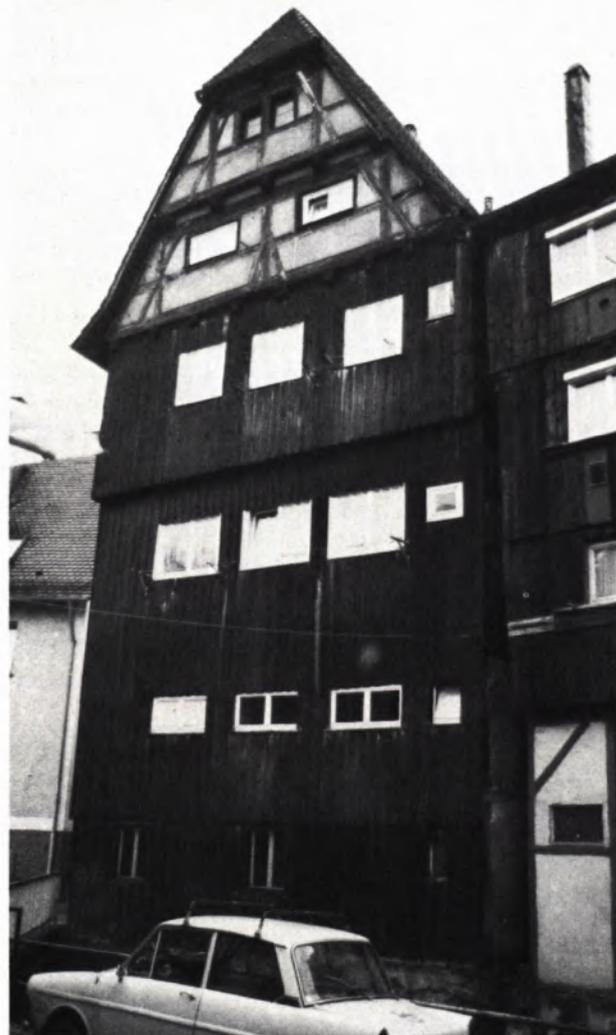
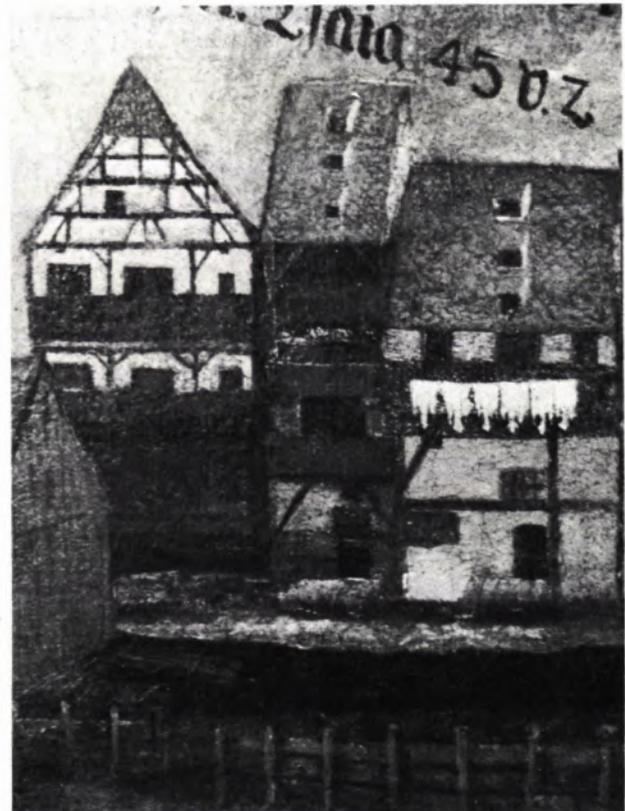
2a und 2b FACHWERKHAUS IN ULM. Links: Heutiger Zustand. Unten: Ausschnitt aus einem Bild von 1747. Die Darstellung des Fachwerks im Haus ganz links weicht deutlich von dem noch heute unter der Verkleidung vorhandenen Fachwerk des 16. Jahrhunderts ab. Einzelne Hölzer fehlen ganz, andere sind entgegen der Wirklichkeit unterbrochen dargestellt. 2b

Will man den Außenputz nicht beschädigen, kann man zunächst versuchen, auf alten Abbildungen eine Darstellung des unverputzten Fachwerks ausfindig zu machen. In alten Stadtansichten kann man gelegentlich Hinweise auf das Aussehen von heute verputztem Fachwerk finden (Abbildungen 2a und 2b). Allerdings ist nie sicher, wie detailgetreu die alte Darstellung ist, deren Ziel ja kaum das Portrait eines einzelnen Hauses gewesen sein dürfte. Verlässlicher dürften hier Fotografien sein. Die umfangreichen Fotosammlungen zahlreicher Städte geben in Einzelfällen Auskunft, wie das unter Putz liegende Fachwerk aussieht; besonders dann, wenn Baustellenfotos zur Verfügung stehen. Einzelne Bilder dieser Art sind auch bei den Hausbesitzern zu vermuten. Da der größte Teil der Häuser jedoch spätestens seit dem Beginn des 19. Jahrhunderts aufgrund von Bauvorschriften verputzt worden ist, bieten die im letzten Drittel des 19. Jahrhunderts aufkommenden Fotos nur beschränkte Erfolgsaussichten. Problematisch bleibt bei dem Vergleich mit alten Abbildungen und Fotografien, daß der Baubestand seit dem Entste-

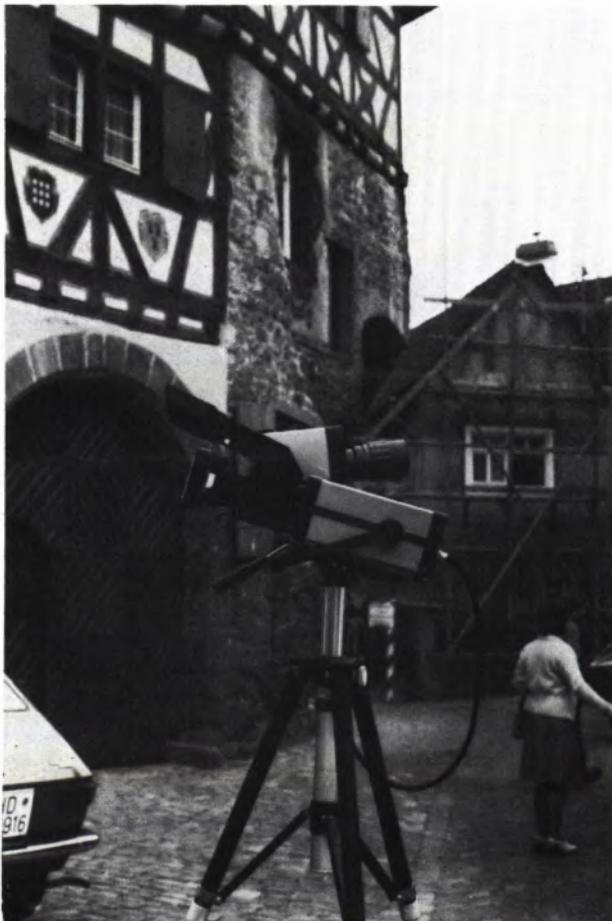
3 DIE THERMOVISIONSKAMERA besteht aus einem Aufnahmeobjektiv, der einer Filmkamera ähnlich sieht, und einem Wiederbeleggerät. Hier im Einsatz in Ladenburg vor dem Neunheller Hof.

halten der in der Fachwerkwand benutzten Materialien. Holz hat bekanntlich einen hohen Wärmedämmwert, speichert Wärme aber schlecht. Die gewöhnlich zur Ausfachung eines Fachwerks benutzten Baustoffe Ziegel, Lehm und Bruchstein verhalten sich genau umgekehrt; sie haben ein vergleichsweise höheres Wärmespeichervermögen, dämmen aber schlechter als Holz. Daraus folgt, daß in einer Fachwerkwand je nach Baustoff stets unterschiedliche Temperaturverhältnisse herrschen. Unter extremen Witterungsbedingungen werden die Temperaturunterschiede in der Wand gerade so groß, daß sie sich auch auf die Oberfläche des Außenputzes fortsetzen. Über dem Fachwerkskelett einerseits und den Ausfachungen andererseits bilden sich Temperaturdifferenzen zwischen 0,5°C und 5°C aus. Diese Oberflächentemperaturen lassen sich mit Hilfe einer hochempfindlichen Thermovisionkamera aufzeichnen. Das Gerät (Abbildung 3) erfährt auf elektronischem Weg die Oberflächentemperatur und wandelt sie in ein schwarzweißes Verteilungsbild um, das auf einem kleinen Monitor erscheint. Dieses Meßergebnis kann durch eine Sofortbildkamera festgehalten werden. Da die gesamte Anlage mit Batteriestrom gespeist wird und bei 15 kg Gewicht auch für eine Person noch transportierbar ist, kann sie ohne organisatorische Vorbereitungen überall eingesetzt werden.

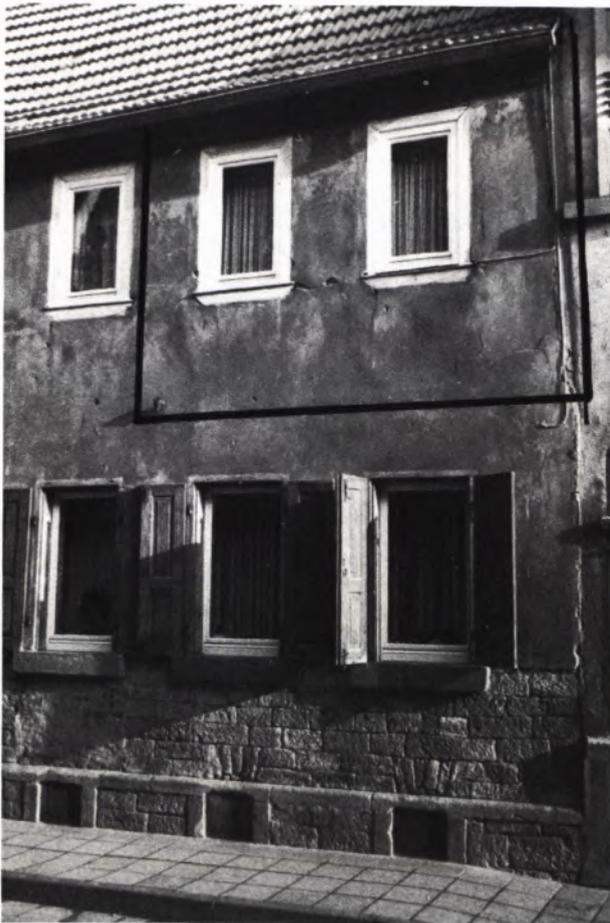
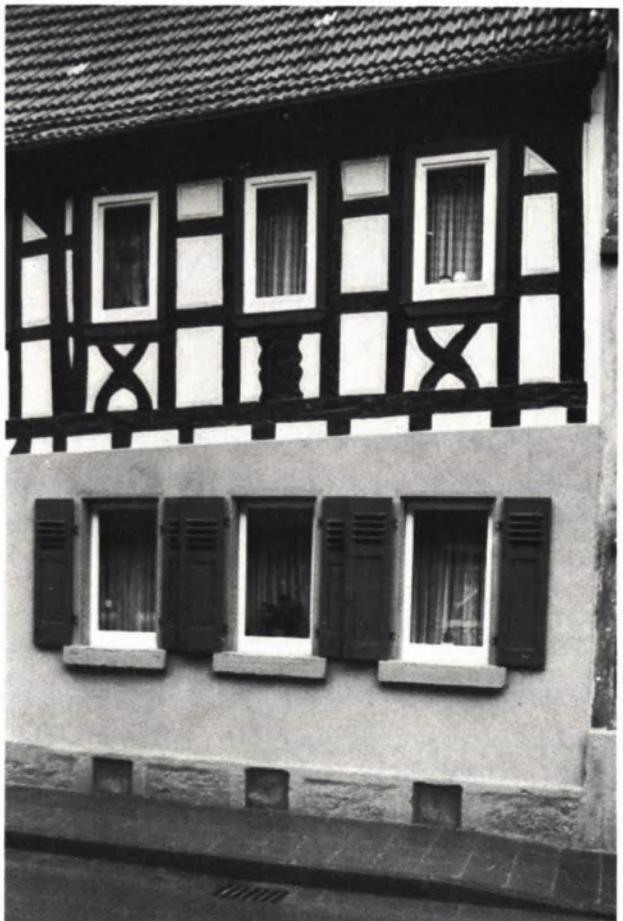
4 FACHWERKHAUS IN GROSS-UMSTADT.

Die Dekorationselemente in den Brüstungsfeldern zeichnen sich ebenso deutlich ab wie die Balkenköpfe und die Knagge am Eckständer.

Die Ergebnisse der Thermografie sind zuverlässige Wiedergaben der verputzten Fachwerkstrukturen, die mit allen Umbauten und Veränderungen abgebildet werden. Schärfe und Kontrast der Bilder hängen neben den Witterungsbedingungen auch von der Dicke, der Beschaffenheit und der Trägerschicht des Putzes ab. Unter günstigsten Voraussetzungen ist es möglich, sogar die Art der Holzverbindung nachzuweisen. In der Regel kann bei gründlicher Untersuchung durch einen in Fragen des Holzbaus kundigen

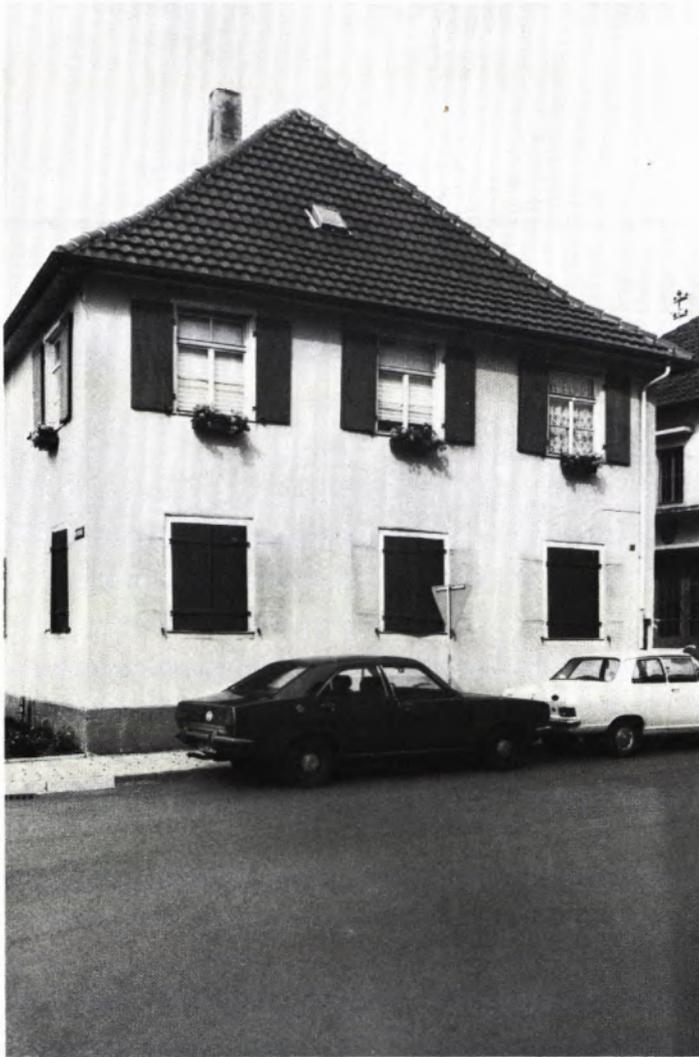
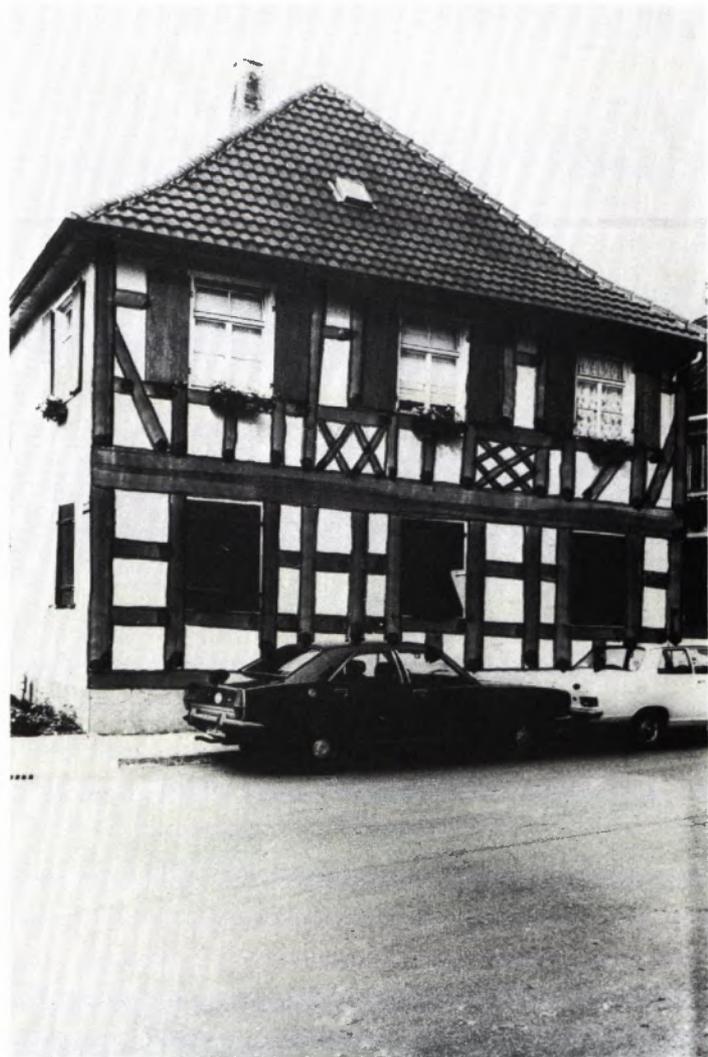
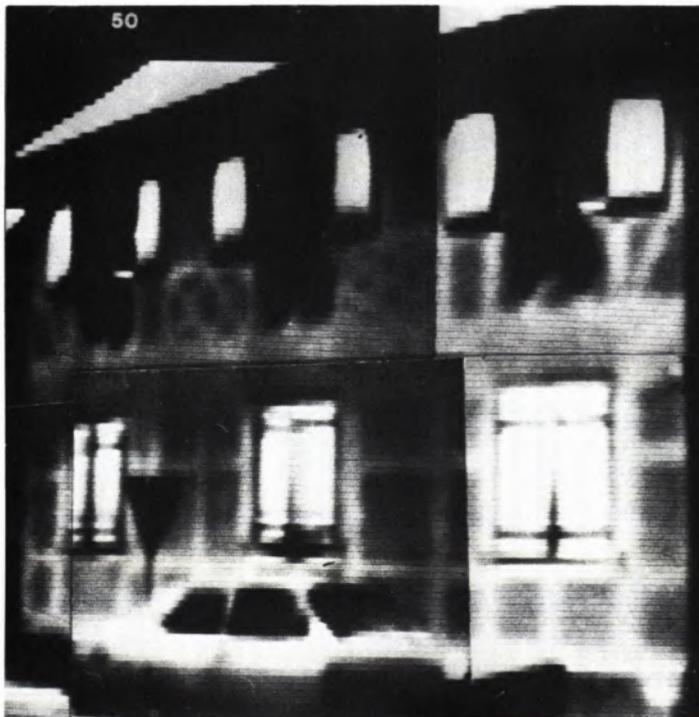
5 FACHWERKHAUS IN SCHWARZACH. 5a (oben) Baubestand. 5b (unten) Thermogramm. 5c Detail aus dem Thermogramm. 5d (oben) Zeichnerische Fachwerkrekonstruktionen auf dem Foto nach dem Thermogramm-Befund.

Unter günstigen Voraussetzungen werden im Thermogramm auch Bereiche eines Fachwerkgerüsts sichtbar, in denen das Holz durch Fäulnis oder Schädlingsbefall beeinträchtigt ist. In diesen Bereichen haben sich die bauphysikalischen Eigenschaften des Holzes so weit verändert, daß sich dies auch auf das Wärmeverhalten auswirkt. Ein

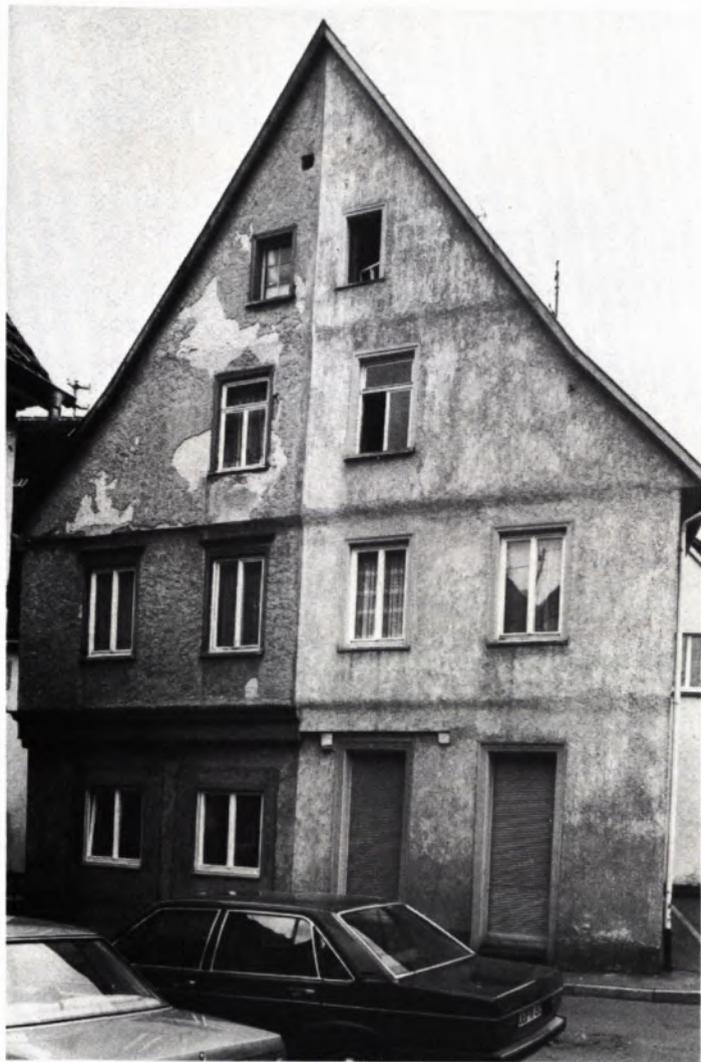
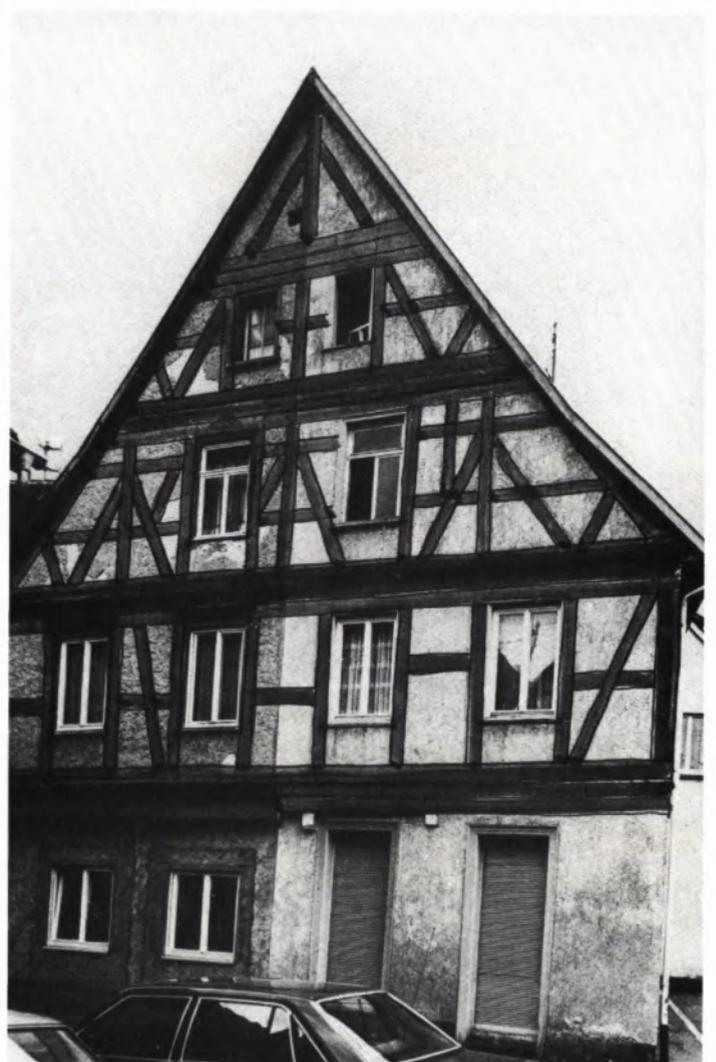
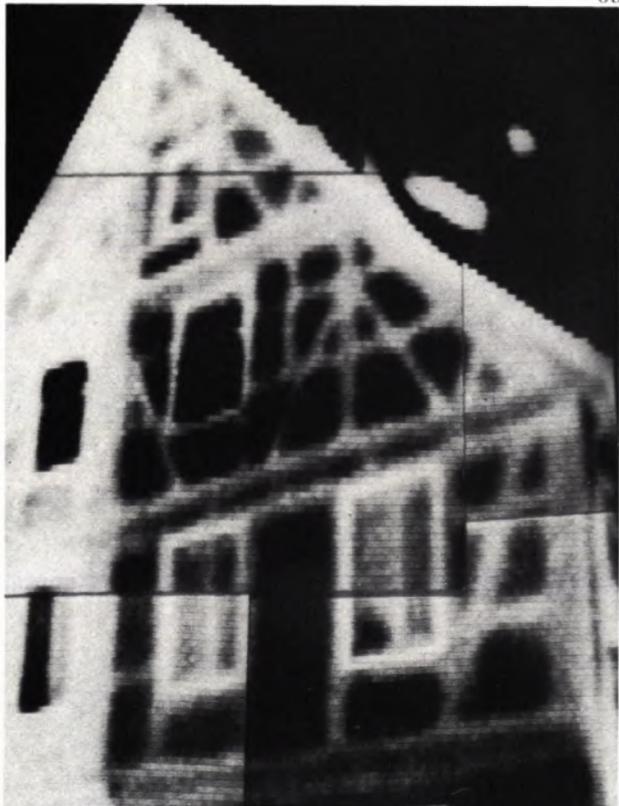
6 FACHWERKHAUS IN MUNDERKINGEN.

Im rechten Teil ist das Fachwerk ohne Mühe sichtbar; links ist das Ergebnis durch die ungünstige Putzbeschaffenheit sehr undeutlich und konnte nur durch detaillierte Untersuchung nachgewiesen werden.

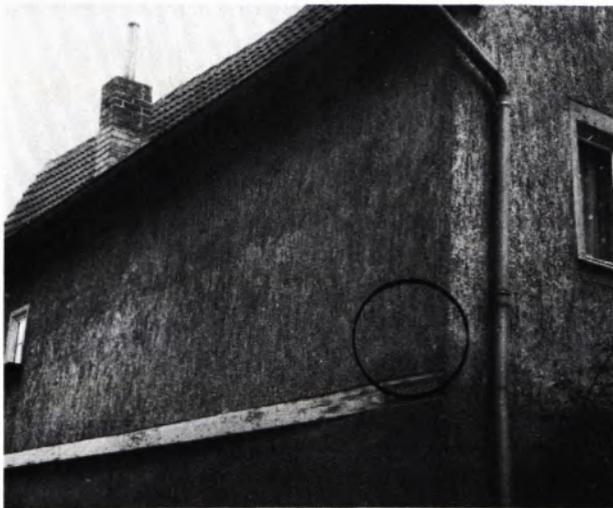
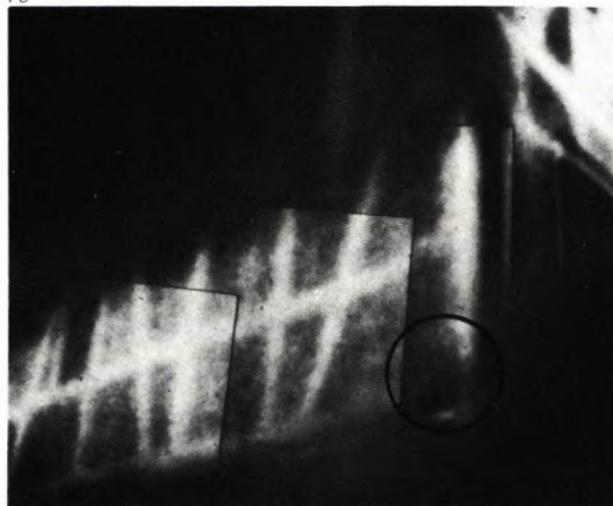
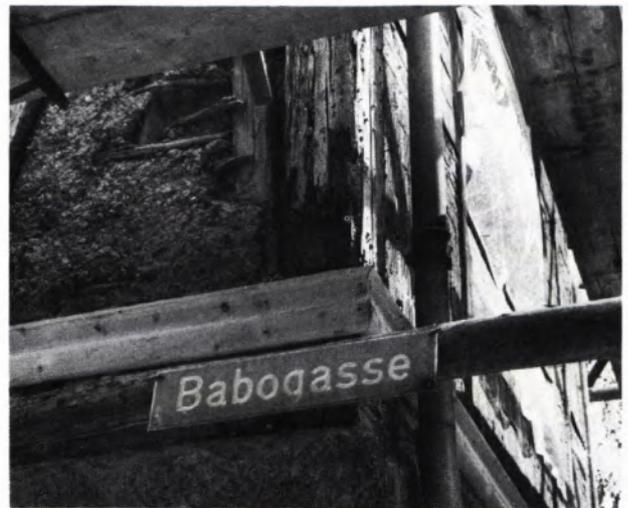
7 FACHWERKHAUS IN LADENBURG.

verfallener Balken verliert seine Wärmedämmfähigkeit und erscheint im Thermogramm – im Gegensatz zu dem gesunden Holz – dunkel (Abbildung 7). Bei gewissenhafter Interpretation der Meßergebnisse gewinnt man so früh und durch zerstörungsfreie Untersuchung Erkenntnisse zum konstruktiven Zustand eines verputzten Fachwerkhäuses.
