DENKMALPFLEGE IN BADEN - WÜRTTEMBERG

NACHRICHTENBLATT DES LANDESDENKMALAMTES

8. JAHRGANG
JÄN. - MÄRZ 1979

Barbara Lipps-Kant: Die Klinik für Nerven- und Gemütskranke in Tübingen

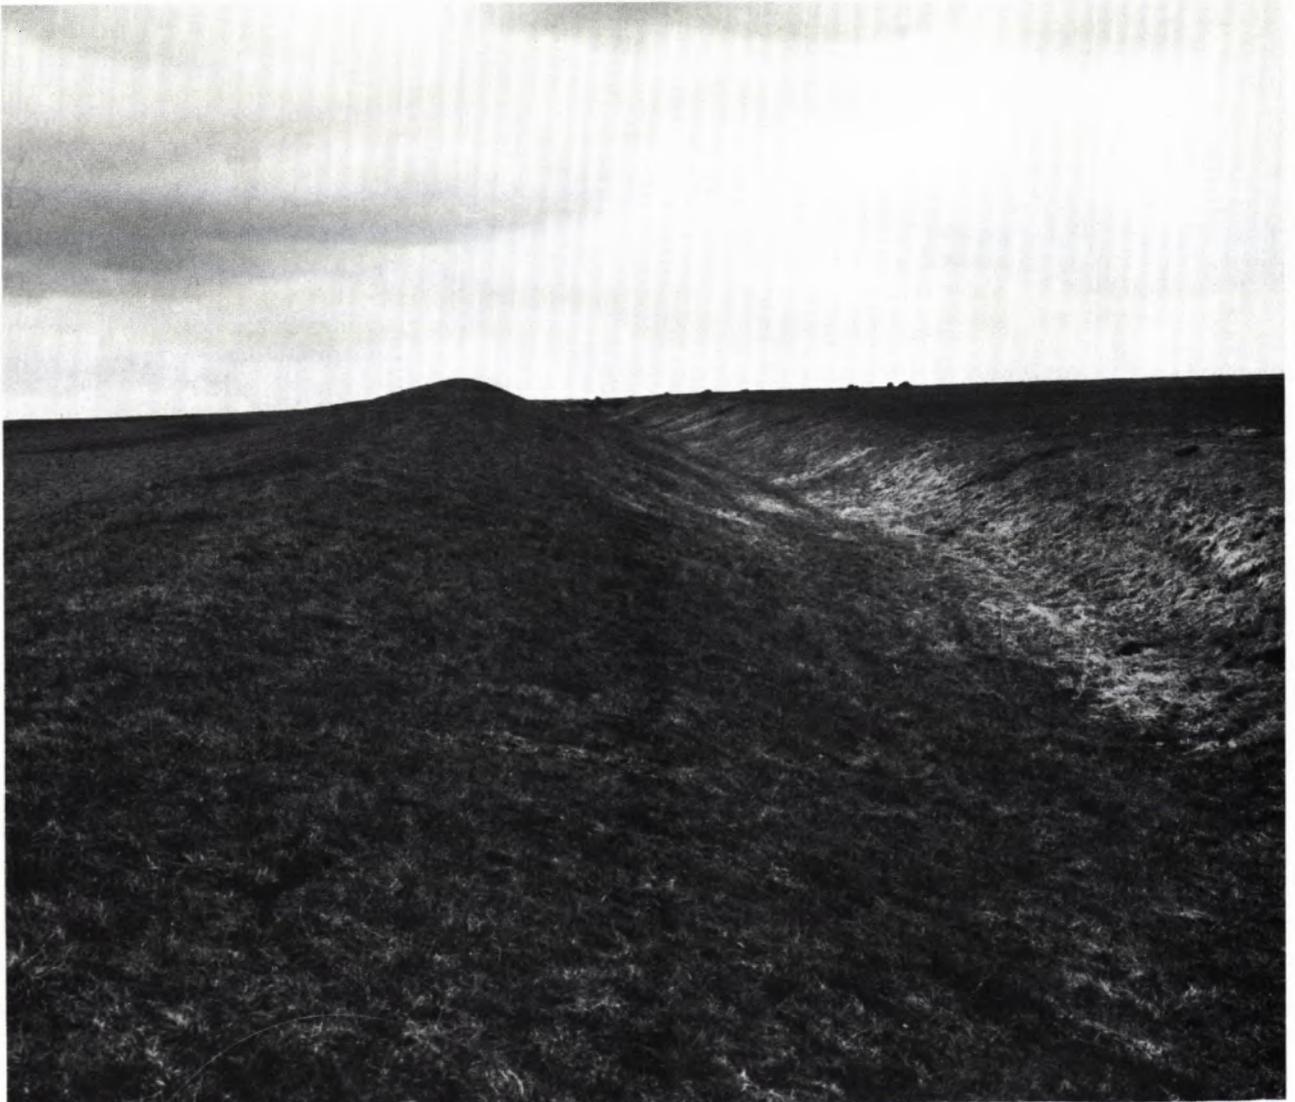
1 EHEMALIGER WÜRTTEMBERGISCHER LANDGRABEN BEI HEIMSHEIM IM ENZKREIS *im Gewann „Roßweide“ noch in unversehrtem Zustand etwas nördlich der später gestörten Stelle. Wall und Graben sind deutlich in freiem Gelände zu erkennen.*

Es handelt sich um ein Teilstück des ehemaligen Württembergischen Landgrabens (Abbildung 1), der entlang der Westgrenze der Gemarkung verläuft. Ursprünglich begann er zwischen Neuhausen und Möttlingen am Ostrand des Monbachtals und zog sich in nordöstlicher bis nördlicher Richtung über Mühlacker-Maulbronn bis in die Gegend von Sternenfels. Er ist heute meist nur noch in jenen Teilen erhalten, die seit langem von Wald bedeckt sind, während die Strecken im freien Gelände vielfach durch die Landwirtschaft eingeebnet wurden. So ist es denn einigermaßen verwunderlich, daß gerade hier ein Stück des Grabens im Wiesengelände sehr gut erhalten blieb und heute noch als Anschauungsobjekt für das ursprüngliche Aussehen dienen kann. Es handelt sich um ein etwa 500 Meter langes Stück in der Flur „Roßweide“, das in der zweiten Auflage der Oberamtsbeschreibung Leonberg aus dem Jahre 1930 folgendermaßen beschrieben wird: „Auf den Wiesen der Flur ‚Roßweide‘ läuft er alsdann, als Wall und Graben gut erhalten, in einer Schwingung NNW der Landesgrenze einigermaßen parallel, aber immer weiter von ihr sich entfernend, bis diese ihn endgültig verläßt, und zwar unweit der Markungsgrenze Heimsheim-Friolzheim.“

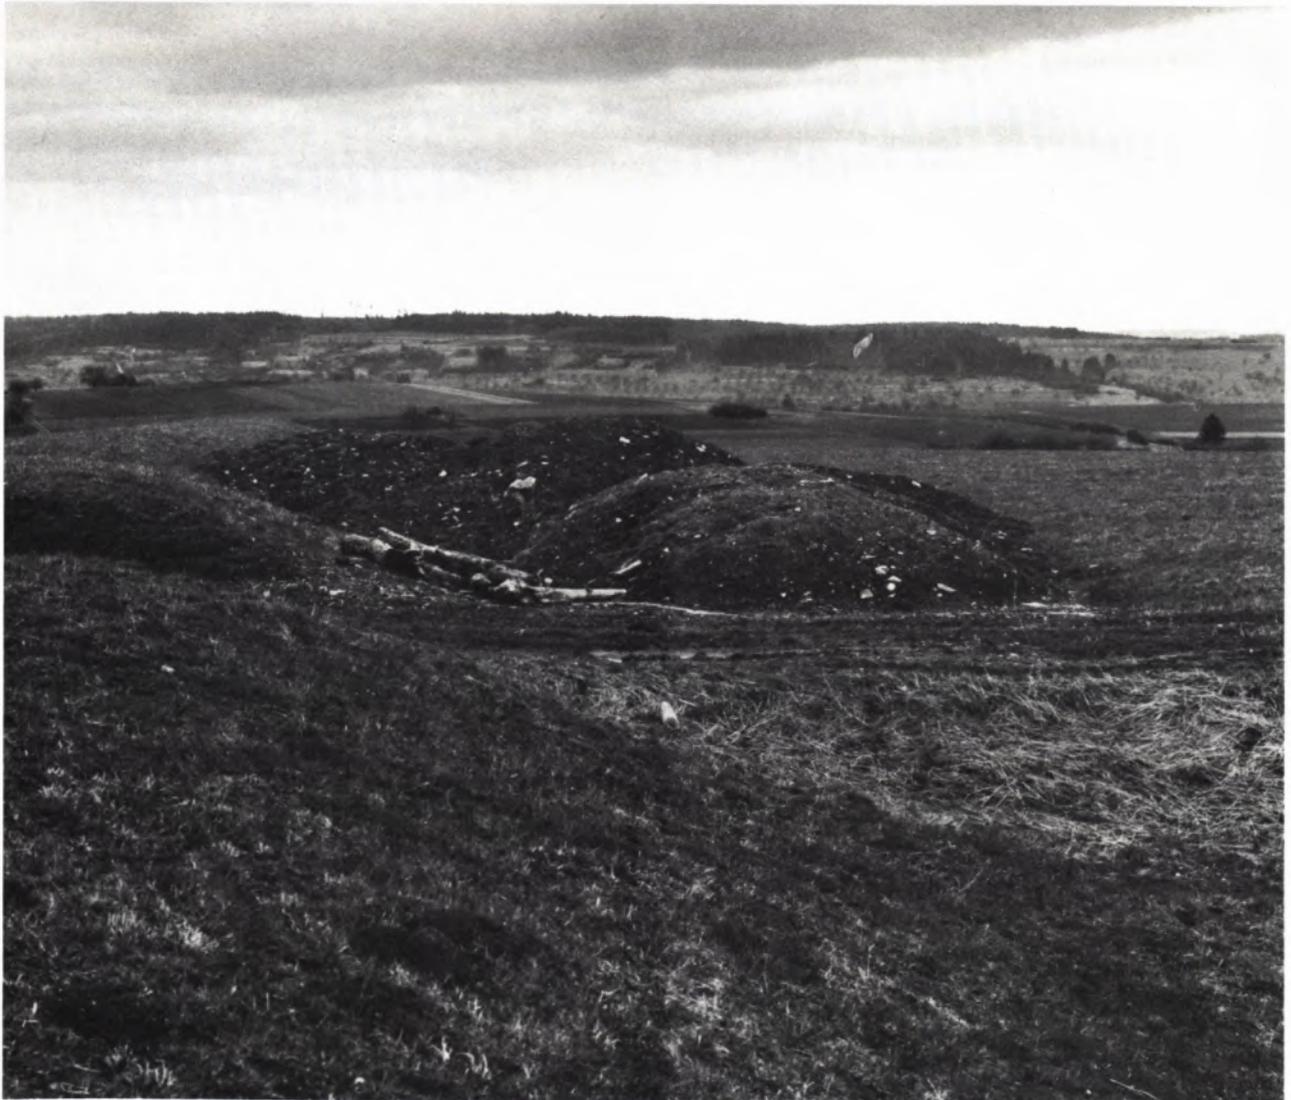
2 EHEMALIGER WÜRTTEMBERGISCHER LANDGRABEN BEI HEIMSHEIM IM ENZKREIS im Gewinn „Roßweide“. Zustand am 9. April 1975. Ein größeres Teilstück ist mit Bauaushub und Schutt angefüllt.

Um so größer war das Erstaunen, als bei einem eher zufälligen Besuch des Grabenstücks festgestellt wurde, daß man eben dabei war, Teile des Grabens mit Bauaushub und ähnlichem zu verfüllen (Abbildung 2). Es war beinahe selbstverständlich, daß dies aus denkmalpflegerischer Sicht nicht hingenommen werden konnte. Doch die Stationen, die nötig waren, das Geschehene leidlich zu reparieren – von einem vollen Erfolg kann beim besten Willen nicht gesprochen werden – zeigen, wie zäh Denkmalpflegearbeit oft ist und wie viel, an anderer Stelle weit besser einzusetzende Arbeitskraft aufgewendet werden muß, um einen Fall zu bearbeiten, der eigentlich mit *einem* Brief und/oder *einem* Ortstermin zu erledigen sein müßte. Deshalb sollen hier die einzelnen Stationen in Kurzform aufgeführt werden.

9. April 1975: Zweiter Besuch. Graben teilweise mit Bauaushub verfüllt (Abbildung 2).

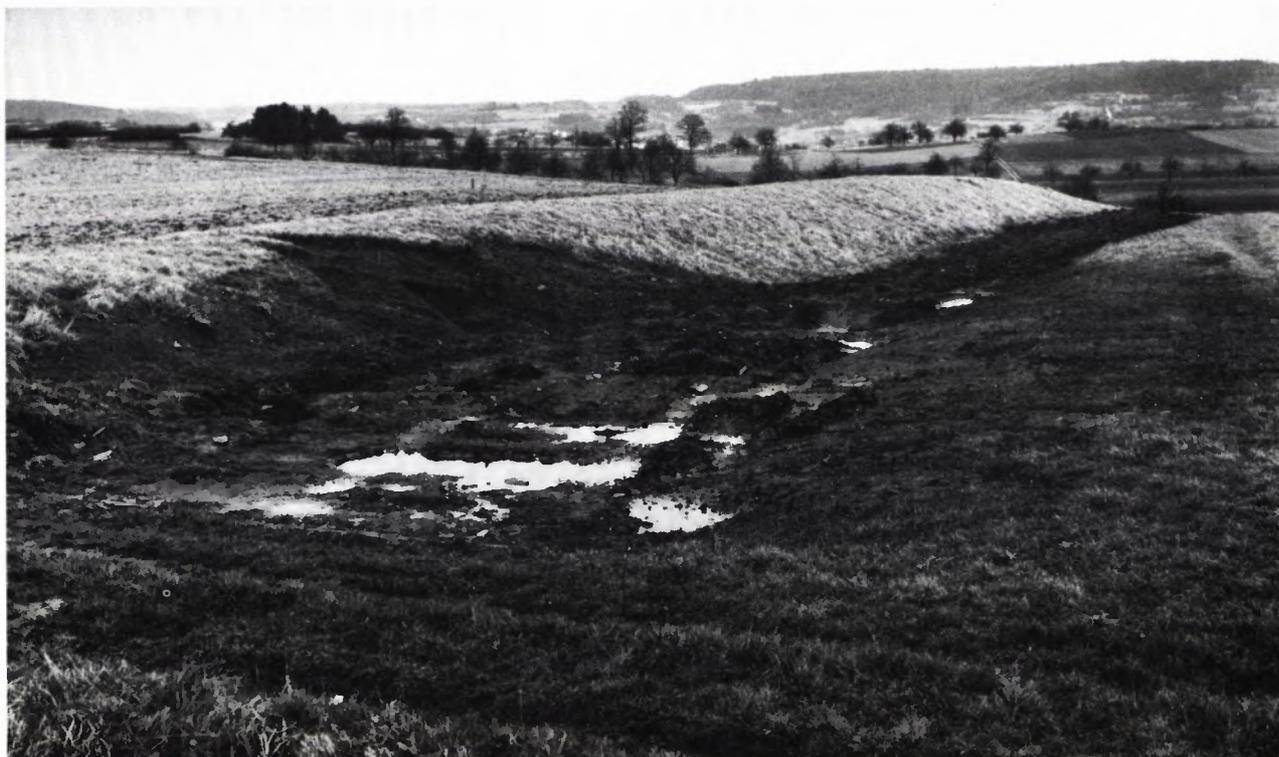
3 EHEMALIGER LANDGRABEN: ZUSTAND AM 12. JANUAR 1976. *Der Pächter hat den Bauaushub im Graben verteilt und dabei den Wall beschädigt.*

Sommer/Herbst 1975: Der Pächter plant die Einfüllung im Graben und beschädigt dabei Teile des Walles (Abbildung 3).

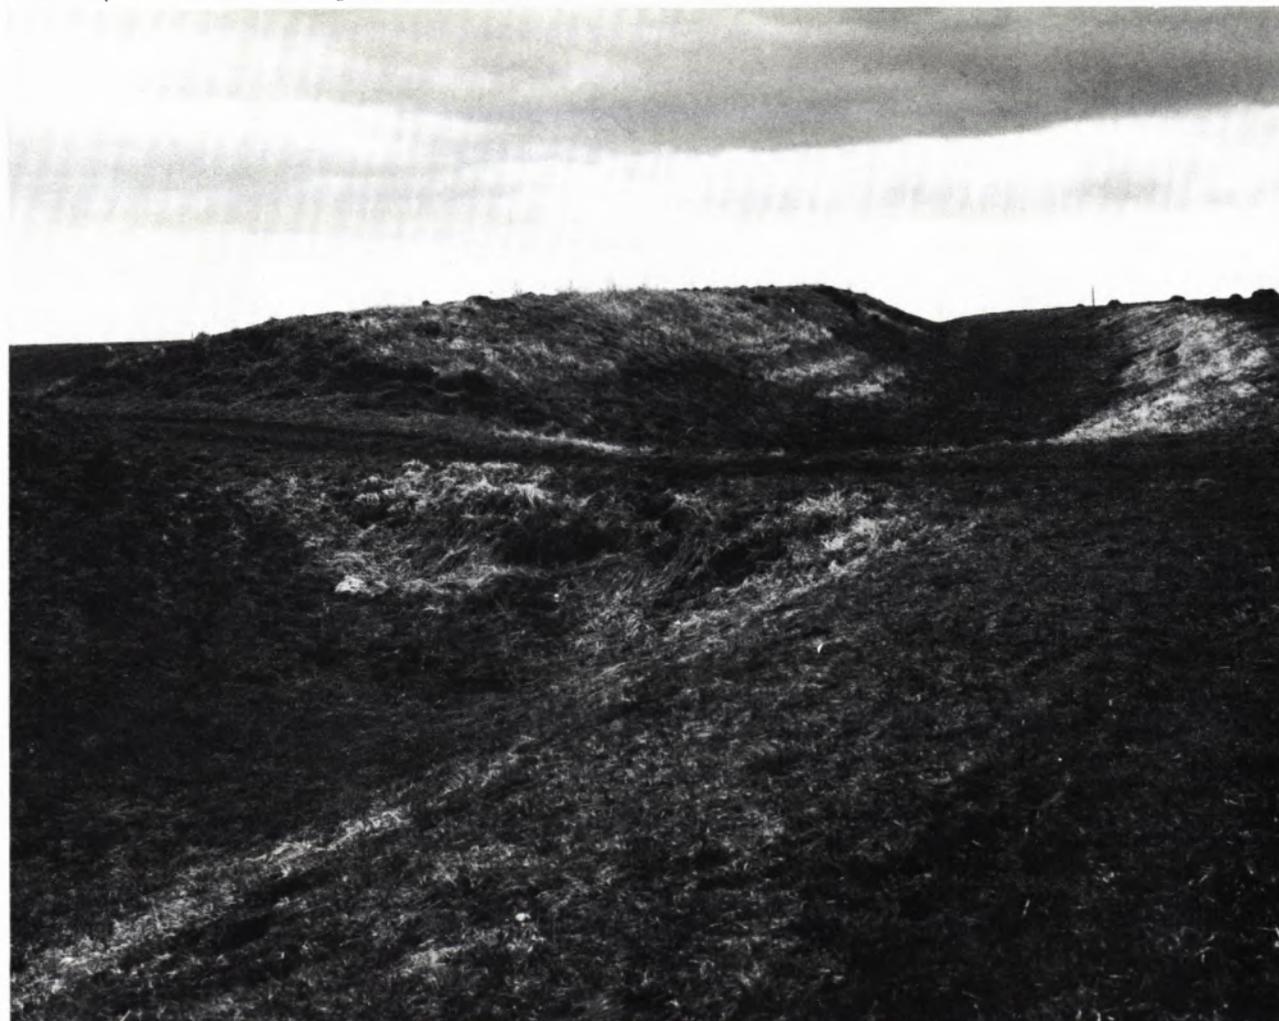
4 EHEMALIGER LANDGRABEN: ZUSTAND IM AUGUST 1977. *Das eingefüllte Material wurde weitgehend aus dem Graben entfernt, doch sind noch einige Schäden zu erkennen.*

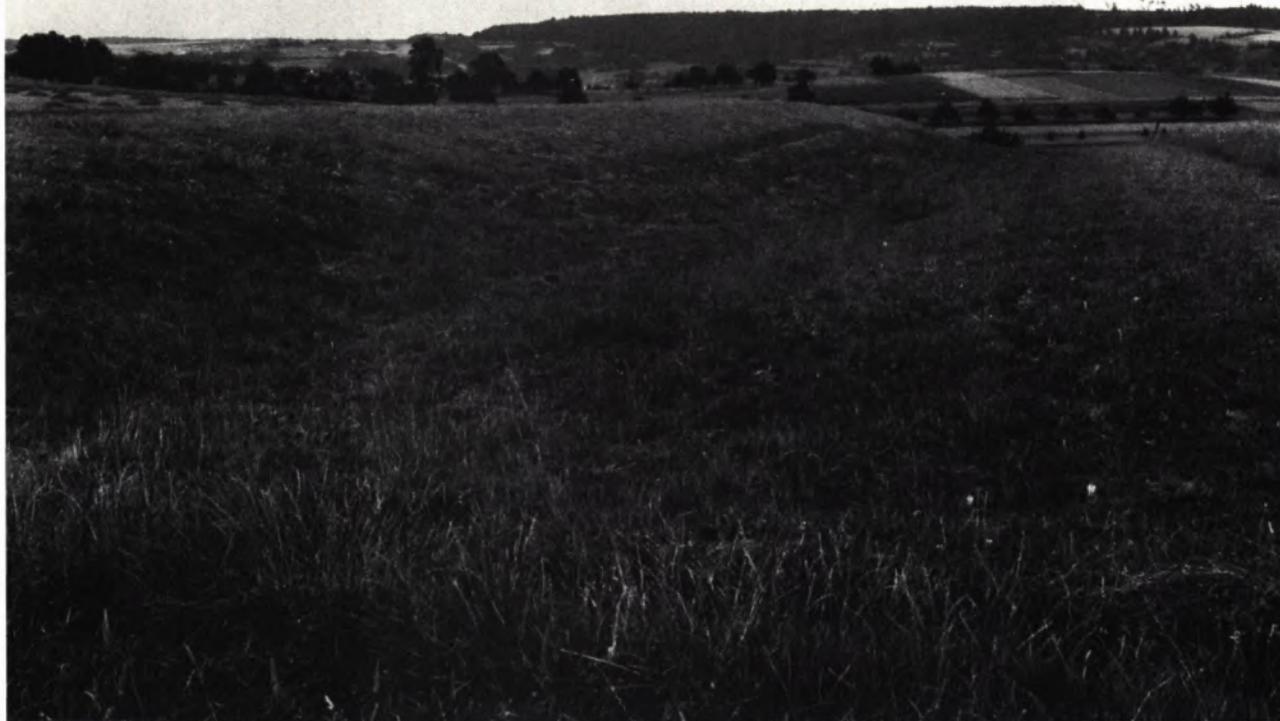
5 EHEMALIGER LANDGRABEN: ZUSTAND AM 16. AUGUST 1978. *Noch immer lassen sich am Bewuchs die Beschädigungen ablesen, die der Anlage zugefügt wurden.*

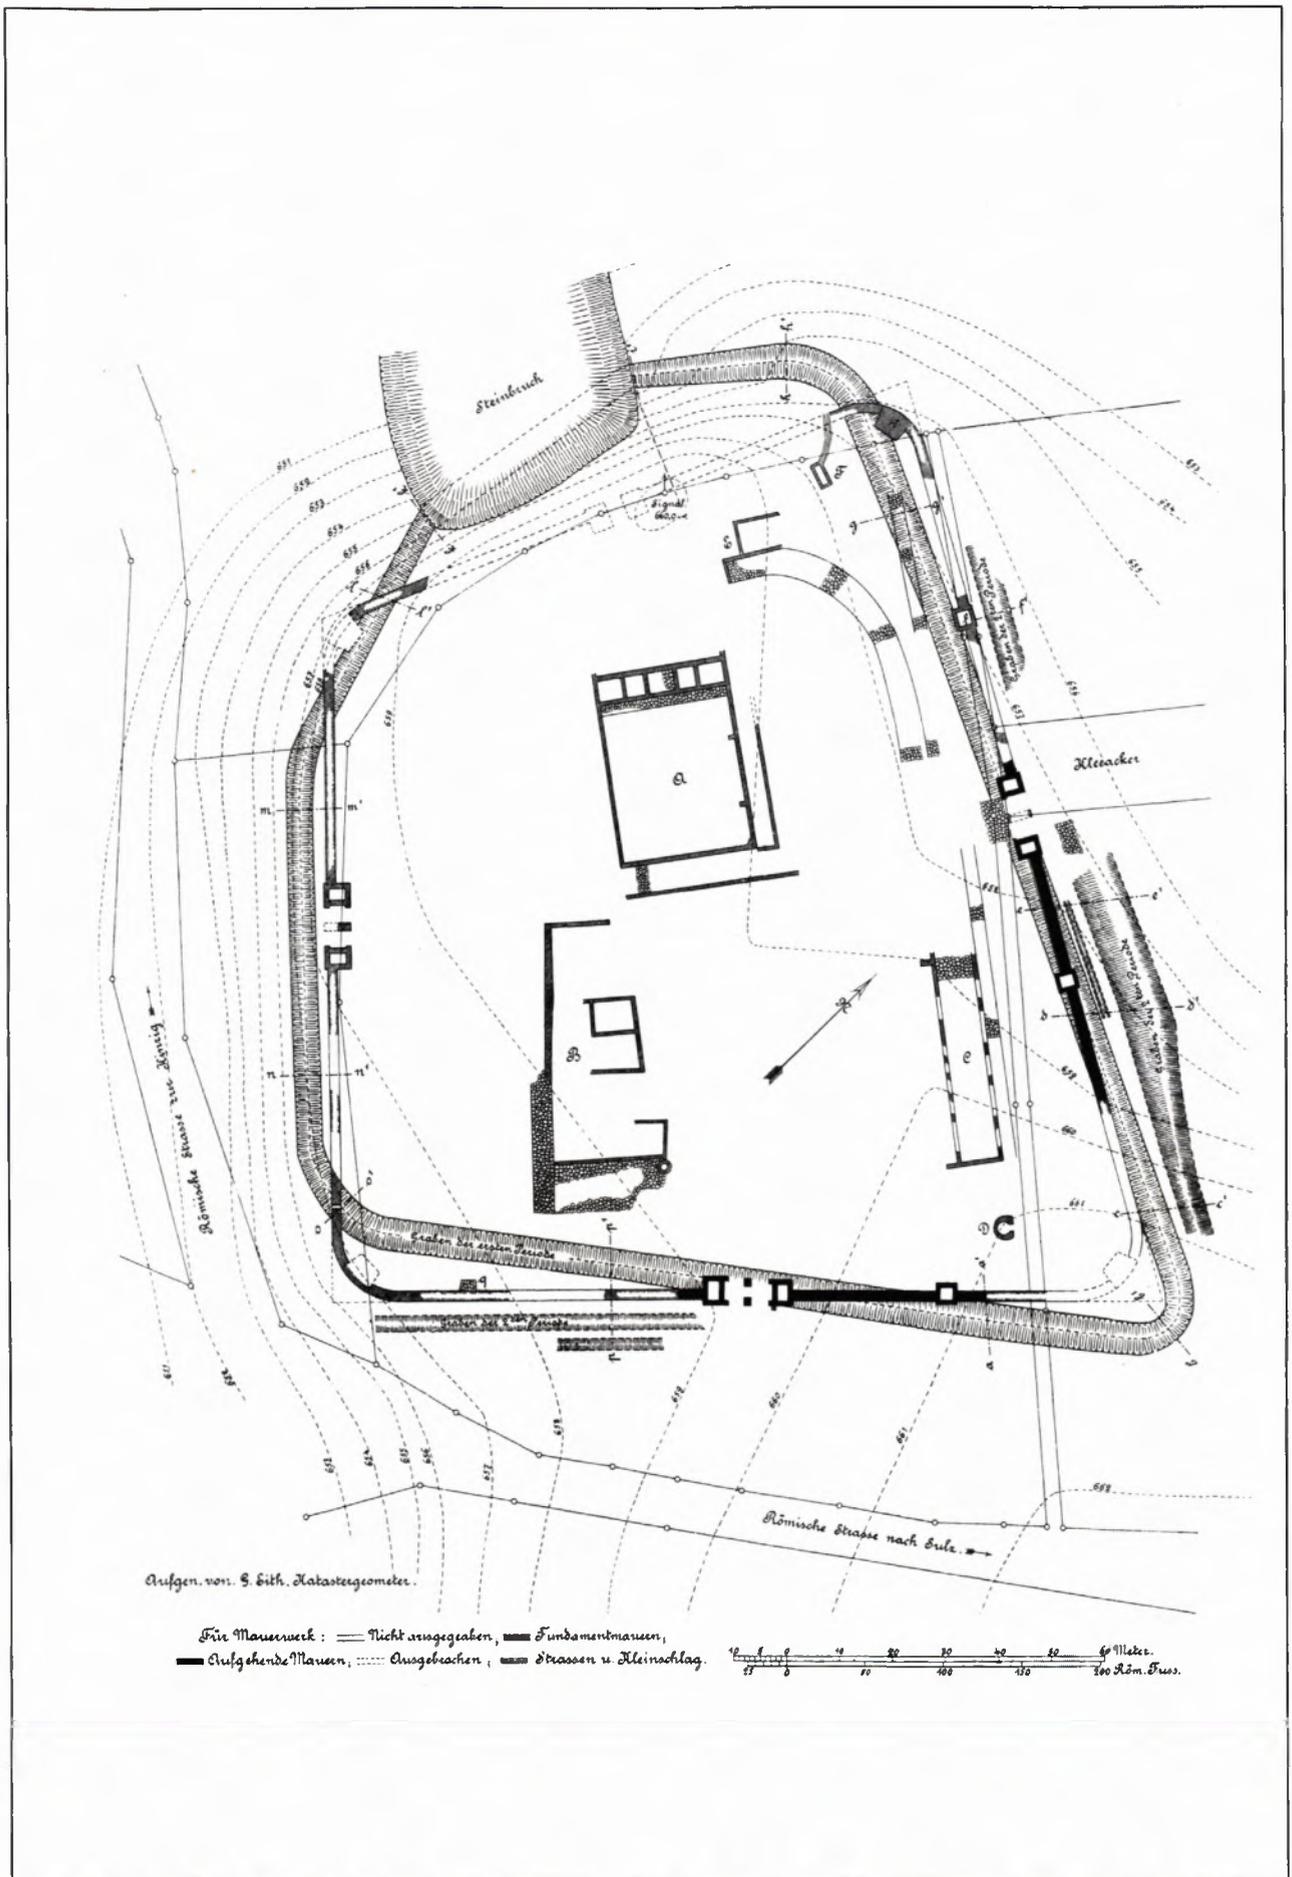
2 PLAN DES RÖMISCHEN KASTELLS Waldmössingen, gezeichnet nach den Ausgrabungen von 1896 durch E. Nägeli

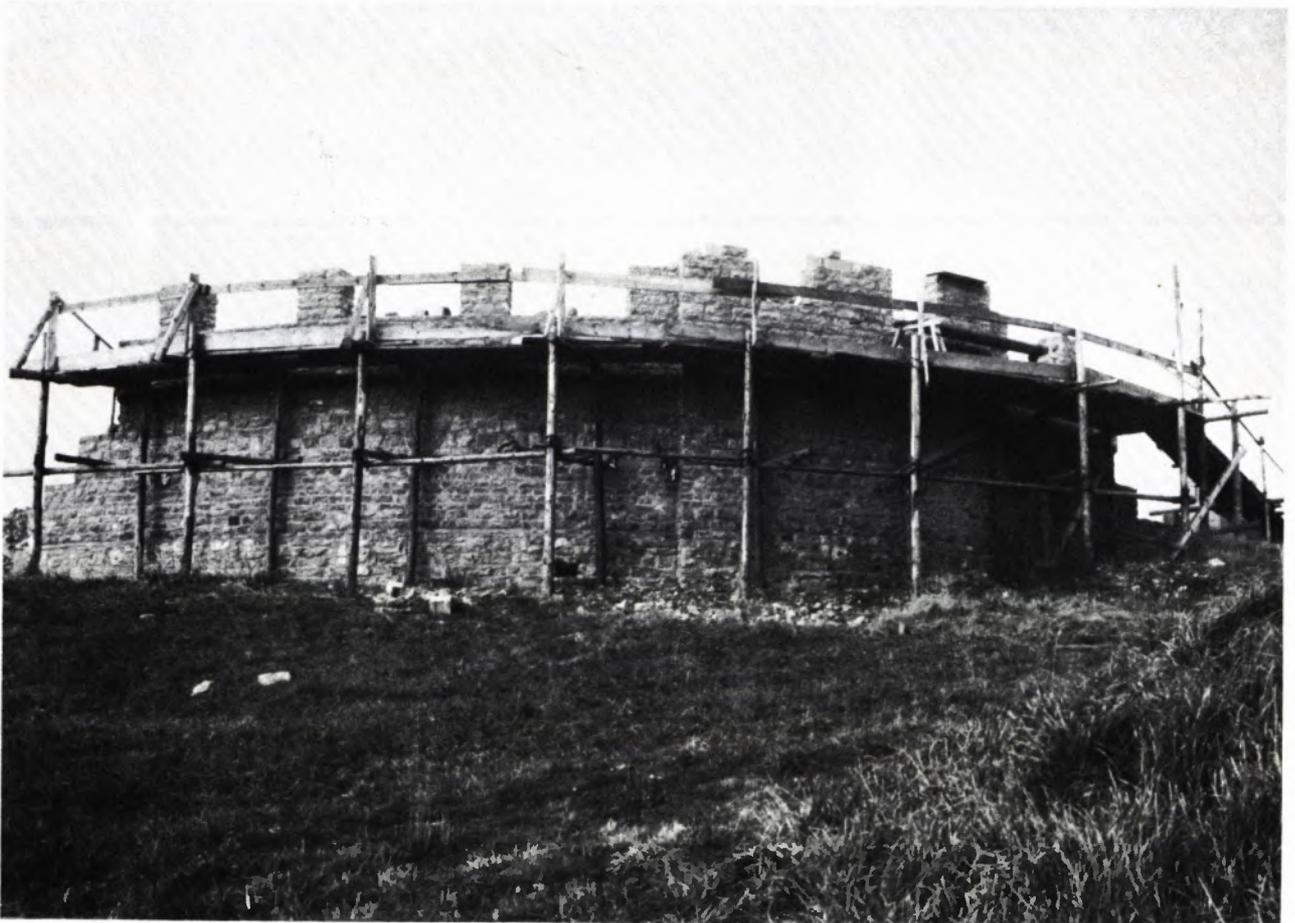
3 DER WIEDERAUFBAU DES TURMES an der Südwestecke des römischen Kastells Waldmössingen, Aufnahme vom November 1978.

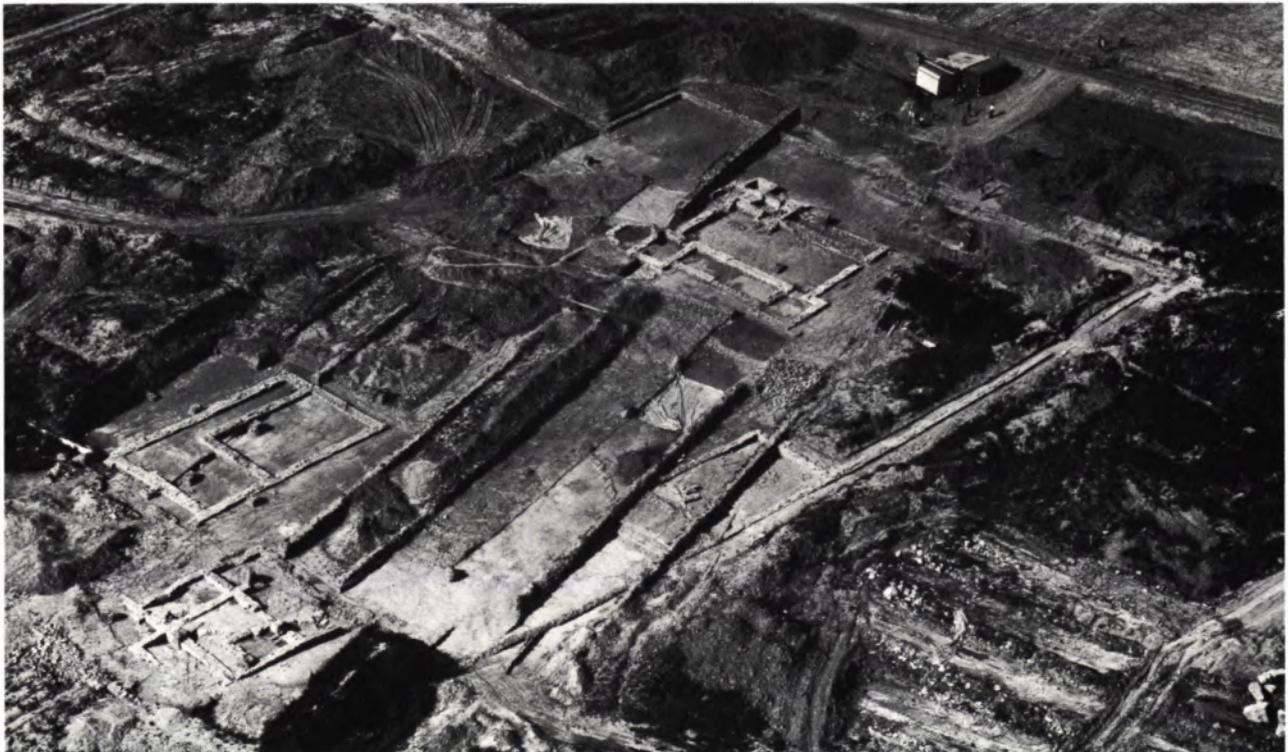
1 LUFTAUFNAHME WÄHREND DER AUSGRABUNG des römischen Gutshofes im Bereich der Rebflurbereinigung Konsten, Blick von Süden.

Die Ausgrabung legte einen vollständigen römischen Gutshof frei (Abbildung 1), der in seiner letzten Ausbauphase aus vier Gebäuden bestand. Der gute Erhaltungszustand ist vor allem auf die topographische Lage zurückzuführen. Sämtliche Gebäude lagen in einer sanften Senke unmittelbar oberhalb eines steil zum Neckar hin abfallenden Südwesthanges. Diese Senke wurde durch starke Regenfälle mit einer fast völlig sterilen Schwemmlerhschicht überdeckt, welche die darunterliegenden Mauerzüge konserviert hat. Das Anwesen besitzt eine hervorragende Lage wohlgeschützt vom Ostwind an einem warmen Hang, der auch in der heutigen Zeit mit zu einem der besten Wein-

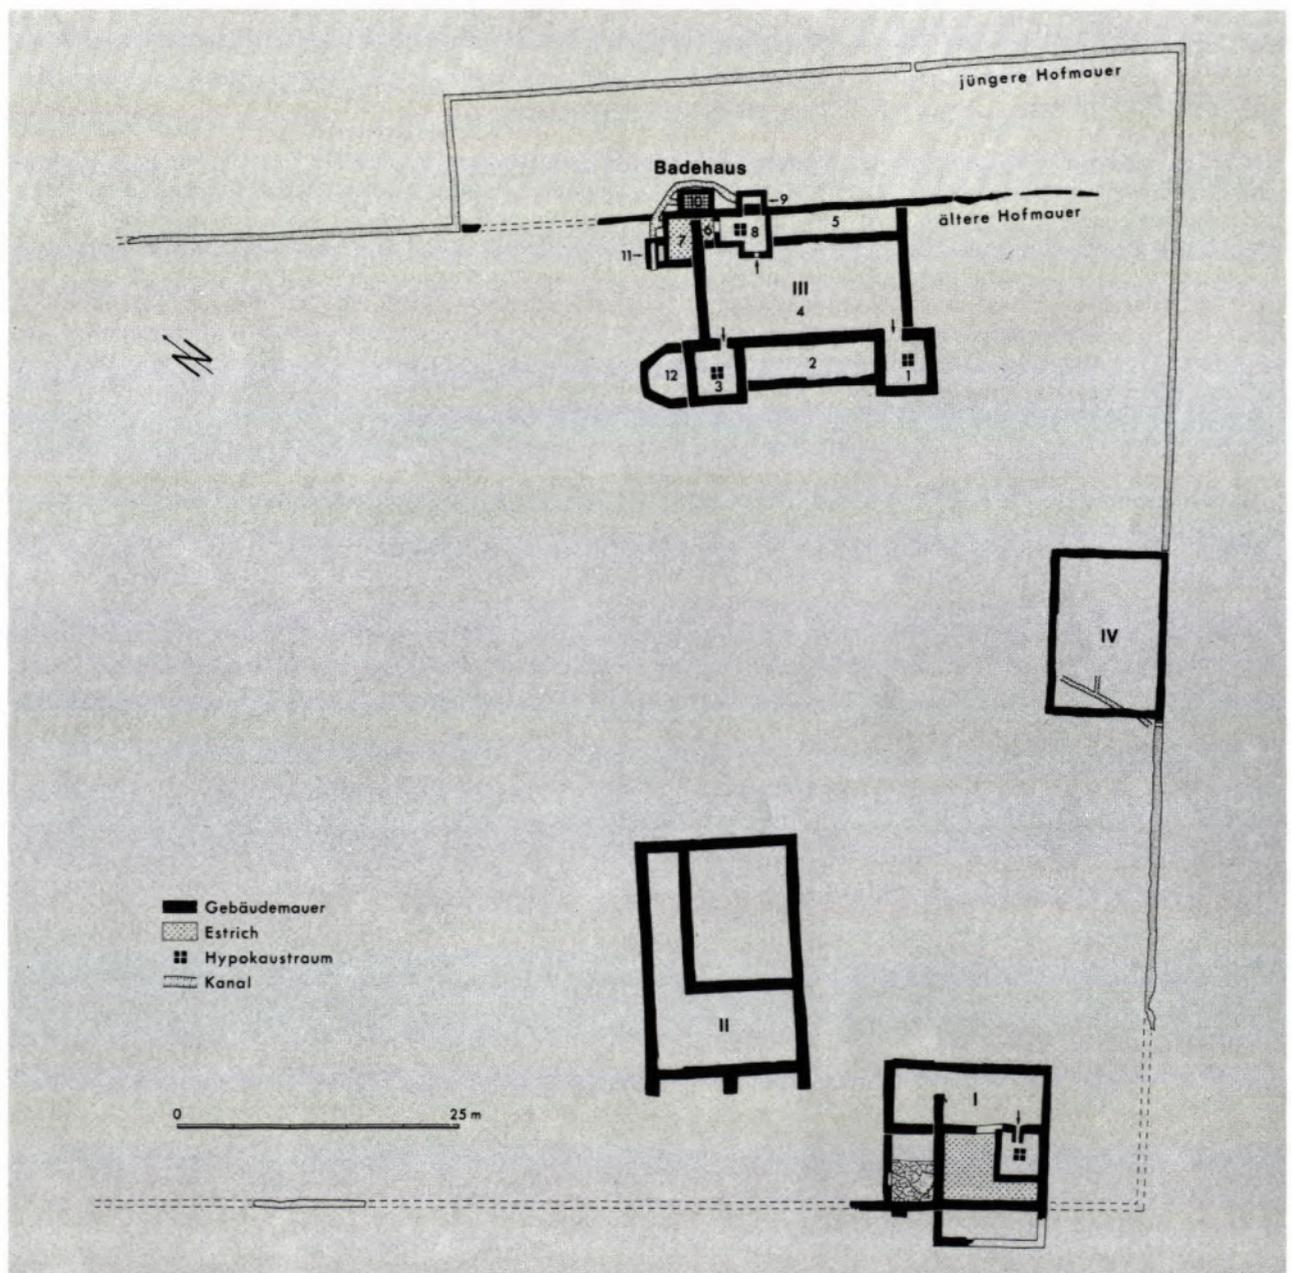
2 PLAN DES LANDGUTES LAUFFEN. I älteres Wohnhaus, II Wirtschaftsgebäude (Kelter?), III jüngeres Wohnhaus, IV Scheuer.

kleines, ursprünglich nur etwa 10 Meter auf 8 Meter großes Wohngebäude errichtet. Wie die Untersuchungen gezeigt haben, bestand dieser rechteckige Bau zunächst aus einem Wohnraum mit kleinem eingebautem beheiztem Raum. Erweiterungen nach Osten und Westen führten zum Anbau einer Vorhalle und eines kleinen Kellers mit einem Fenster. Das Gebäude war schließlich 15 Meter lang und 13 Meter breit. Der anstehende leicht schräge Fels bildete den Boden des Kellers (Abbildung 3), aus dem zusätzlich, zur Kühlung verderblicher Speisen, eine rechteckige Grube ausgehauen worden war. Das Mauerwerk ist sehr solide aus Muschelkalksteinquadern errichtet und besitzt auf größere Strecken an der Außenseite noch seinen weißen Fugenputz mit Fugenstrich und Reste bemalten Wandputzes im Wohnraum. Die Hofmauer schloß sich an beiden Seiten des Gebäudes an. Einer späteren Bauphase muß ein gangartiger Vorbau nach Westen zugerechnet werden, der wohl als überdachte Halle gedient hat.

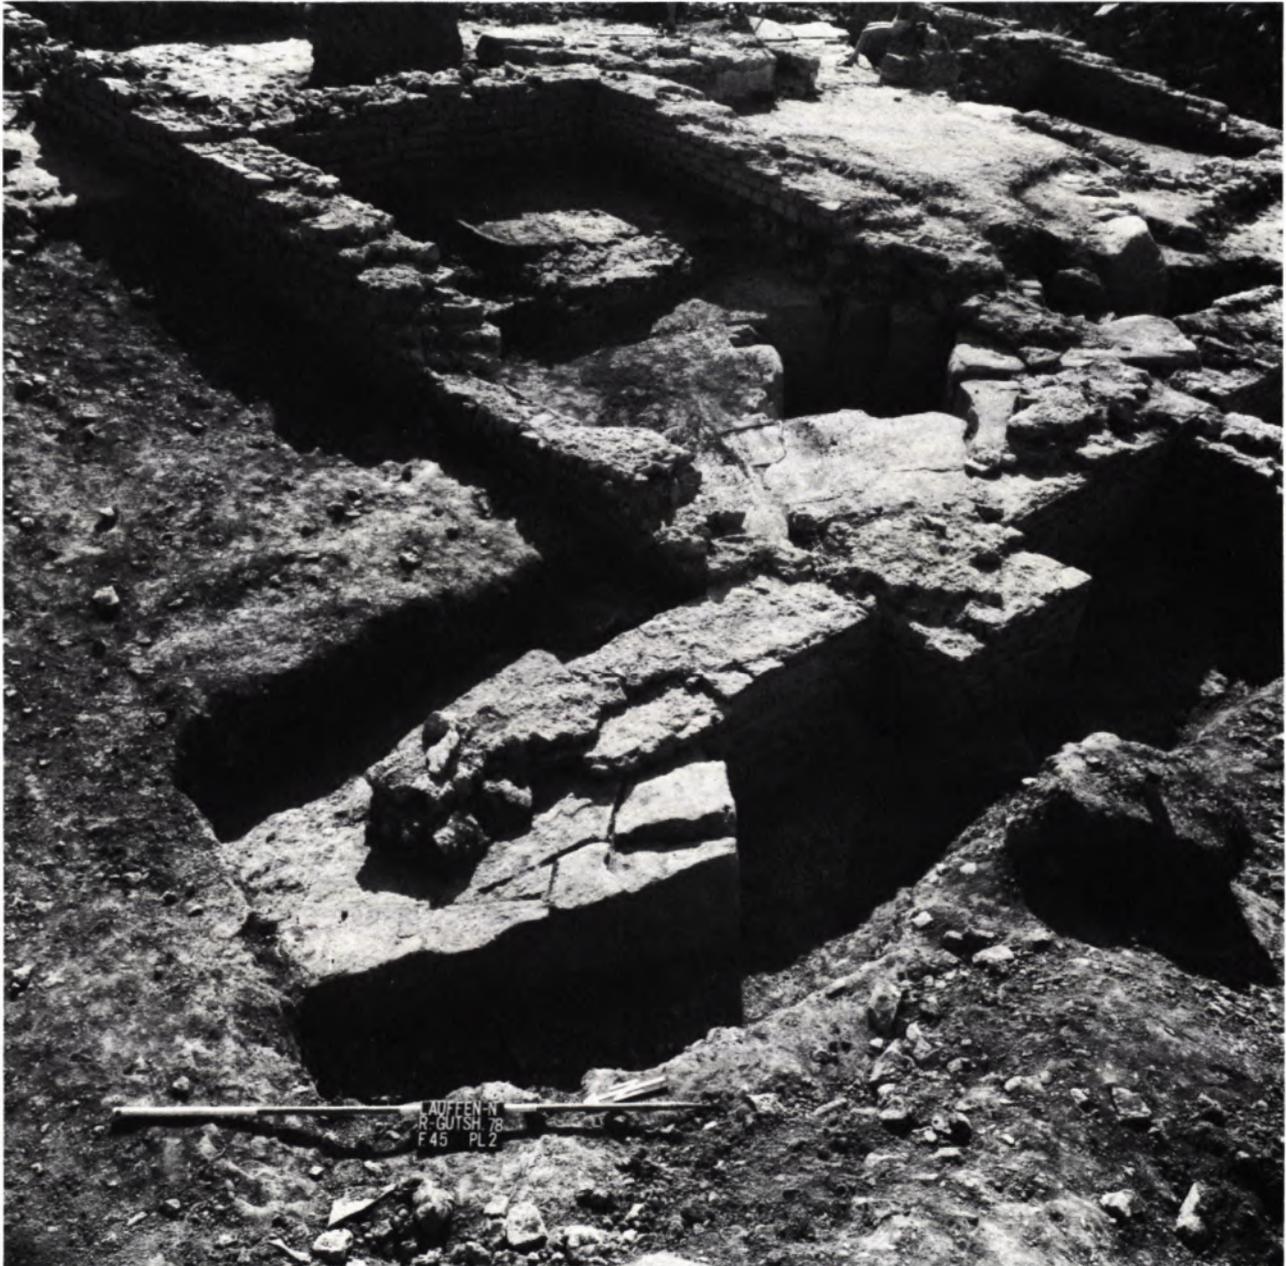
3 ÄLTERES WOHNHAUS MIT KELLER von Westen, bemerkenswert sind die auf den Fels aufgesetzten römischen Mauern.

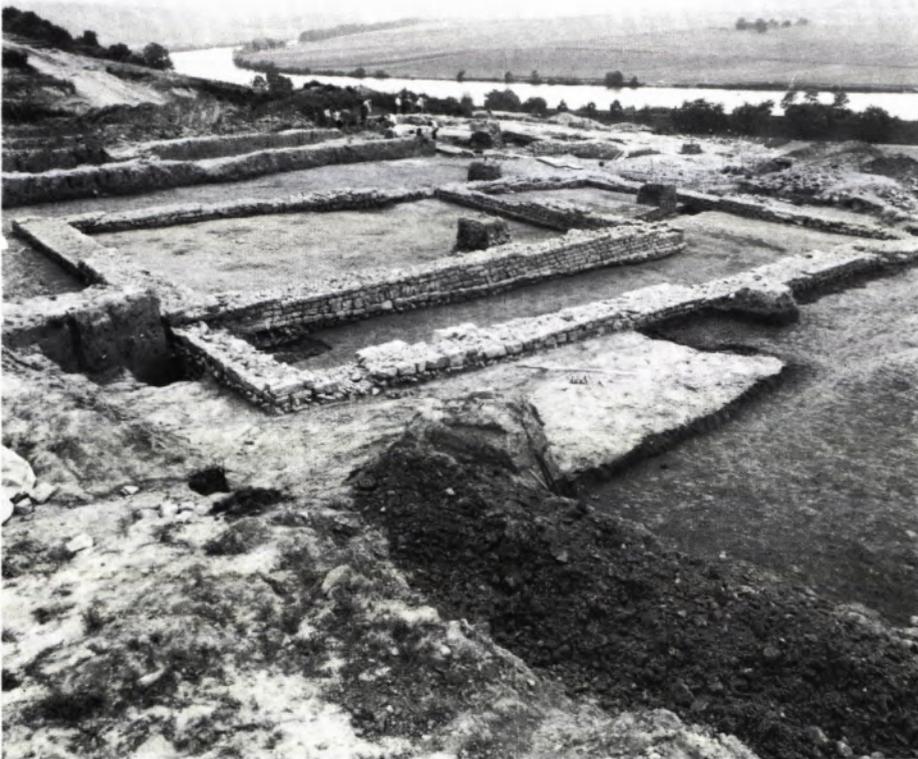
5 FUNDAMENT mit sorgfältig
gesetzter Rollierung im südlichen
Eckrisaliten des jüngeren römi-
schen Wohnhauses.

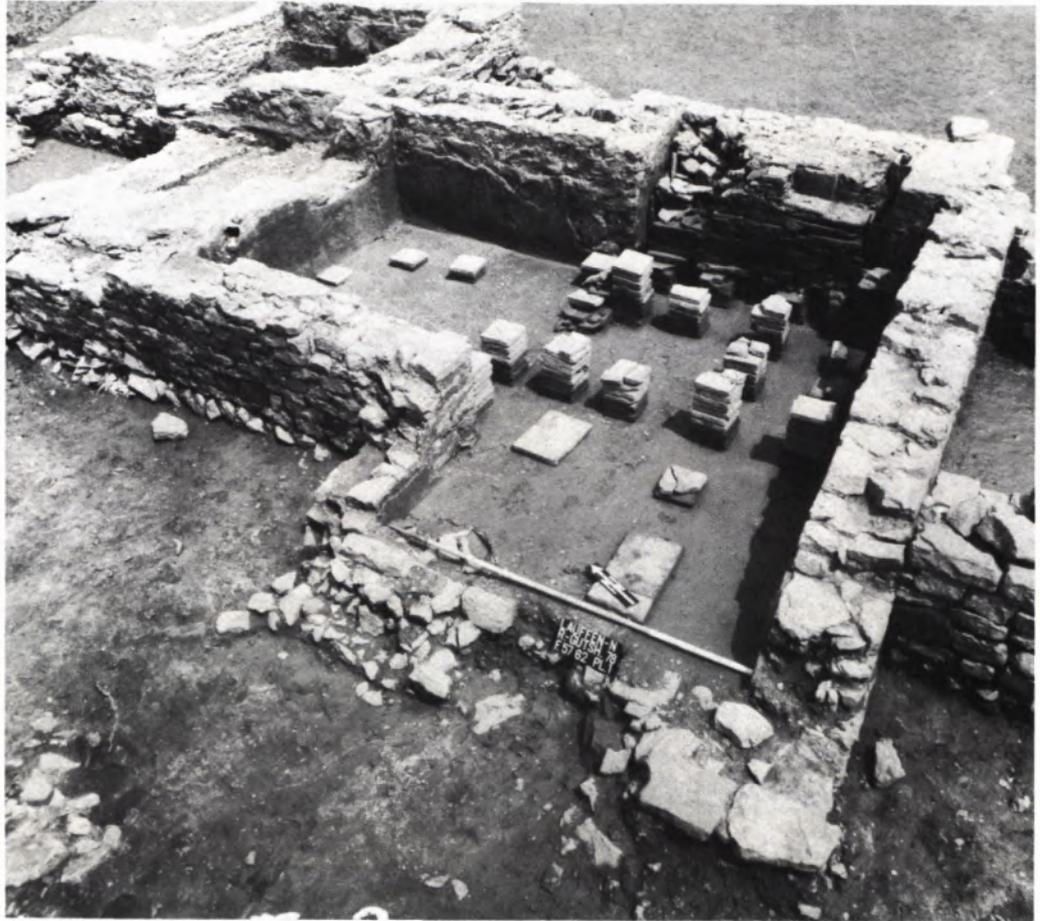
6 BADETRAKT

*des Gebäudes III,
Blick von Südwesten
in das Warmbad (Cal-
dariun) mit Resten der
Fußbodenheizung
(Hypokaustum).*

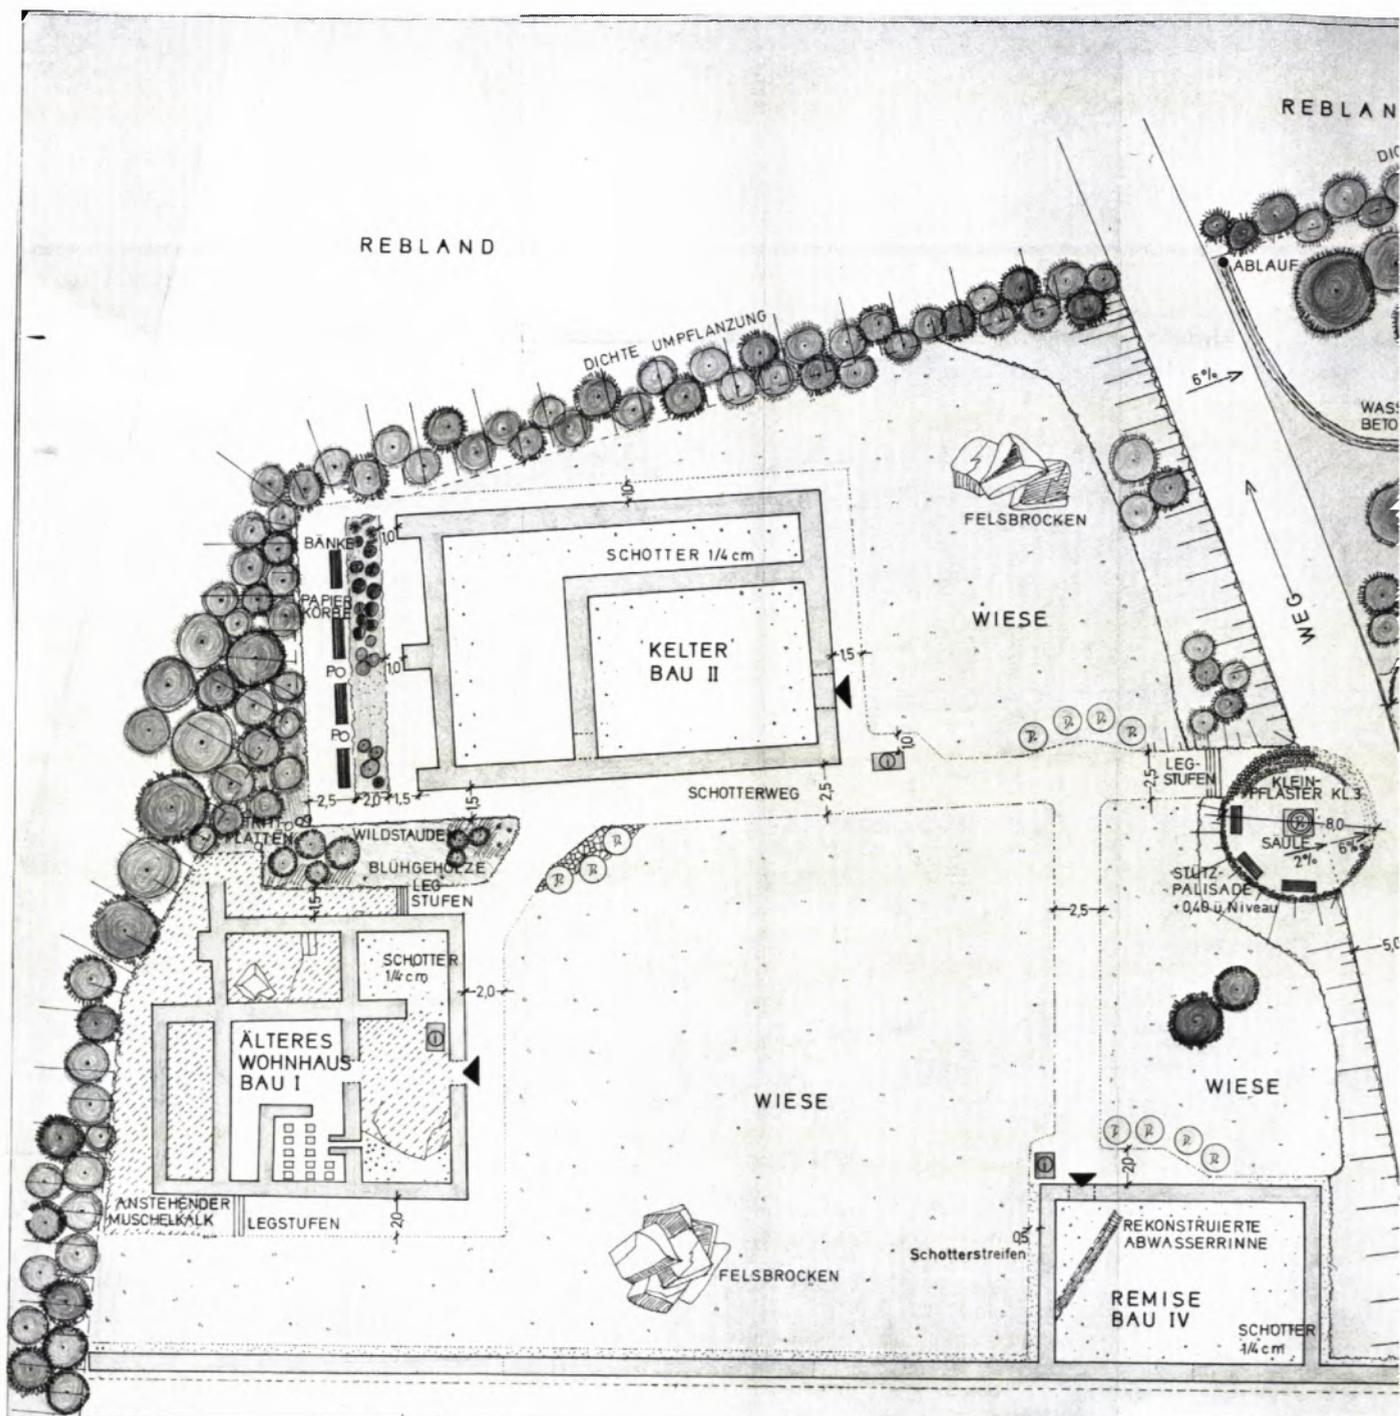
9 ERSTER ENTWURF FÜR DIE GESTALTUNG der gesamten Anlage und die Konservierung des römischen Landgutes inmitten der Reblandschicht

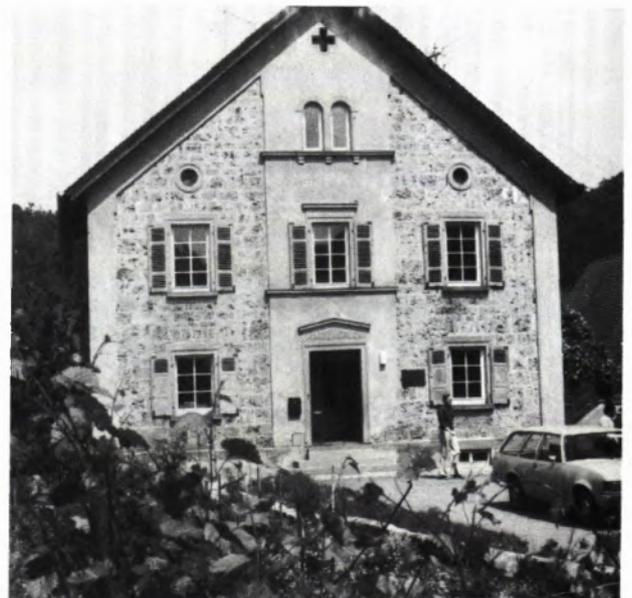
Das Pfarrhaus wurde um 1860 gleichzeitig mit dem Schiff der nebenstehenden Kirche erbaut. Ein architektonischer Vergleich beider Bauwerke läßt vermuten, daß sie der selbe Architekt geplant hat. Kennzeichnend für das Pfarrgebäude ist die Fassadengliederung. In Umkehrung des üblichen Prinzips bestehen die flächigen Teile aus sichtbarem, rauhem Naturstein und sowohl die rahmenden als auch die

7 HOHEBACH. Evangelisches Pfarrhaus.

risalitartig die Giebelachse fast übermäßig betonenden Architekturelemente sind in Putz ausgeführt. Von der Ortsmitte aus und schon vom weitem, wenn man sich von Dörzbach her dem Ort nähert, wirkt hoch über dem Kocher das Pfarrhaus durch seine Größe und seine Architektur mit der Kirche zusammen als eine Einheit, die sich von ihrer Umgebung abhebt.
