DENKMALPFLEGE IN BADEN - WÜRTTEMBERG

NACHRICHTENBLATT DES LANDESDENKMALAMTES

6. JAHRGANG
OKT. - DEZ. 1977

Rainer Hussendörfer: Die wiederhergestellte Farbfassung an der ehemaligen Klosterkirche Denkendorf

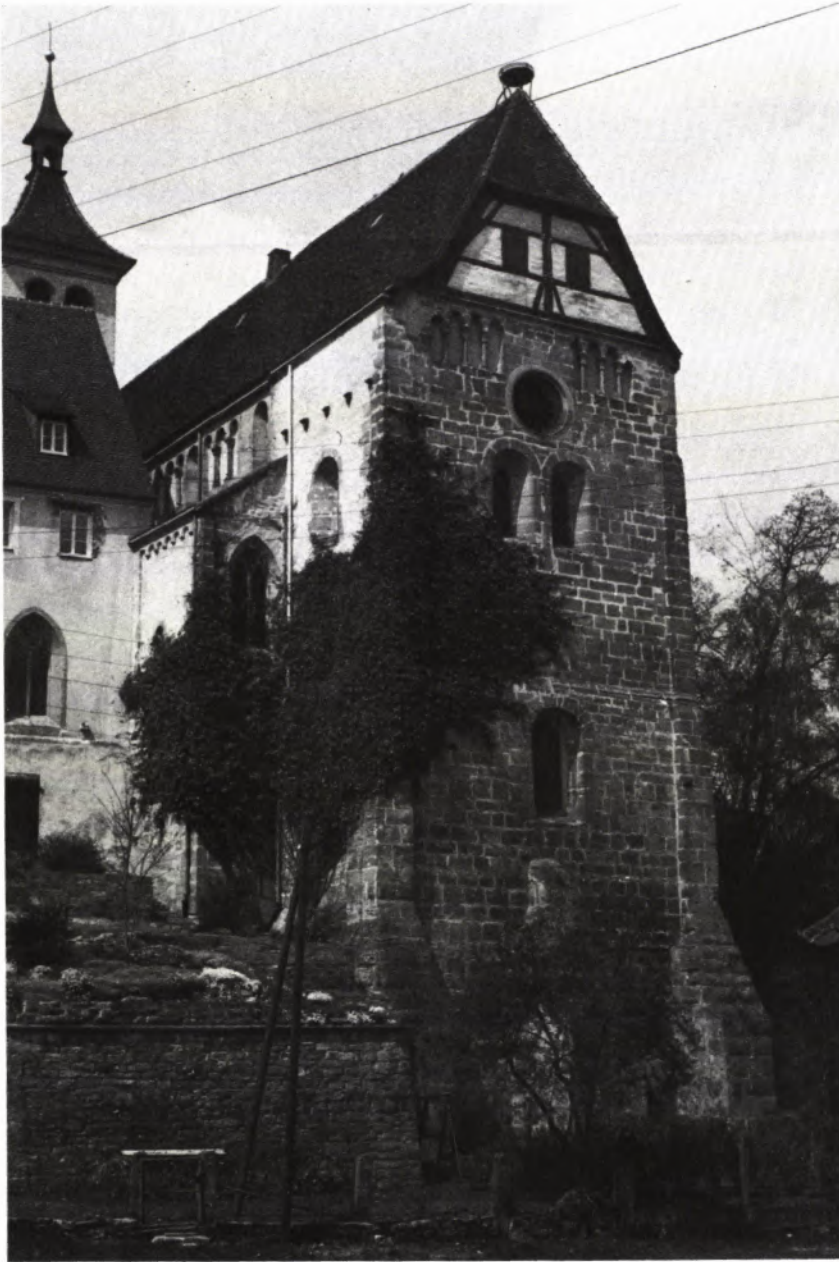
1 DIE KLOSTERKIRCHE DENKENDORF VOR DER RESTAURIERUNG 1963. Deutlich hebt sich vom Großquaderwerk die weniger sorgfältig ausgeführte, verputzte Mauerfläche oben an der südlichen Seite des Chores ab.

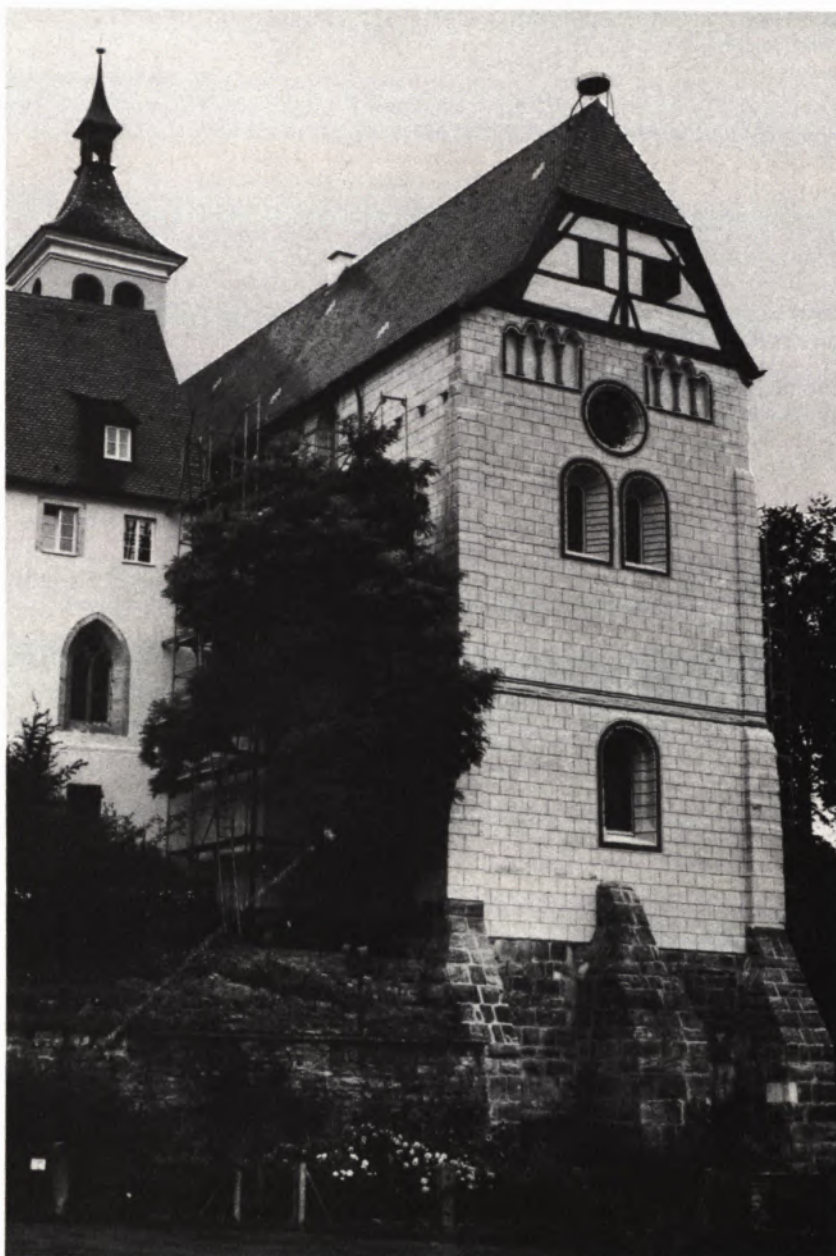
2 NACH DER WIEDERHERSTELLUNG DES FARBANSTRICHS 1977. Der helle Grundton und das rote Fugennetz überziehen gleichmäßig das Mauerwerk; der Unterschied zwischen Großquaderwerk und Putzflächen ist ausgeglichen. Fenster und Blendarkaden werden in der Fassade hervorgehoben. Das Sockelprofil zwischen Krypta und Oberkirche, das durch Verwitterung stark gelitten hatte, erhielt durch Farbe seine gliedernde Wirkung wieder.

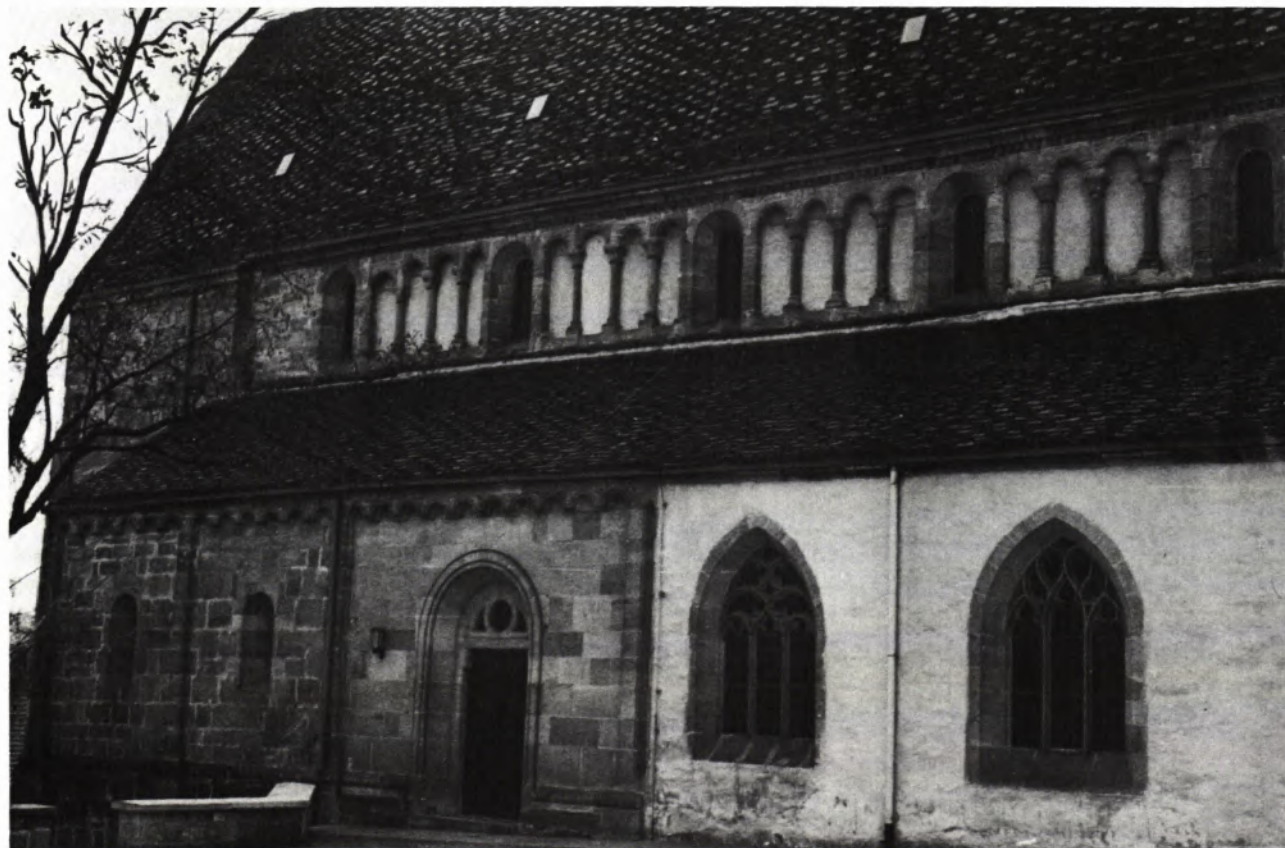
3 DIE NORDSEITE DER KLOSTERKIRCHE 1963. *Das nördliche Seitenschiff zerfällt in drei Teile: Die beiden östlichen Joche sind romanisch, das Portal wurde im 19. Jahrhundert neuromanisch überarbeitet, der verputzte Mauerteil mit den spitzbogigen Maßwerkfenstern entstand im 15. Jahrhundert.*

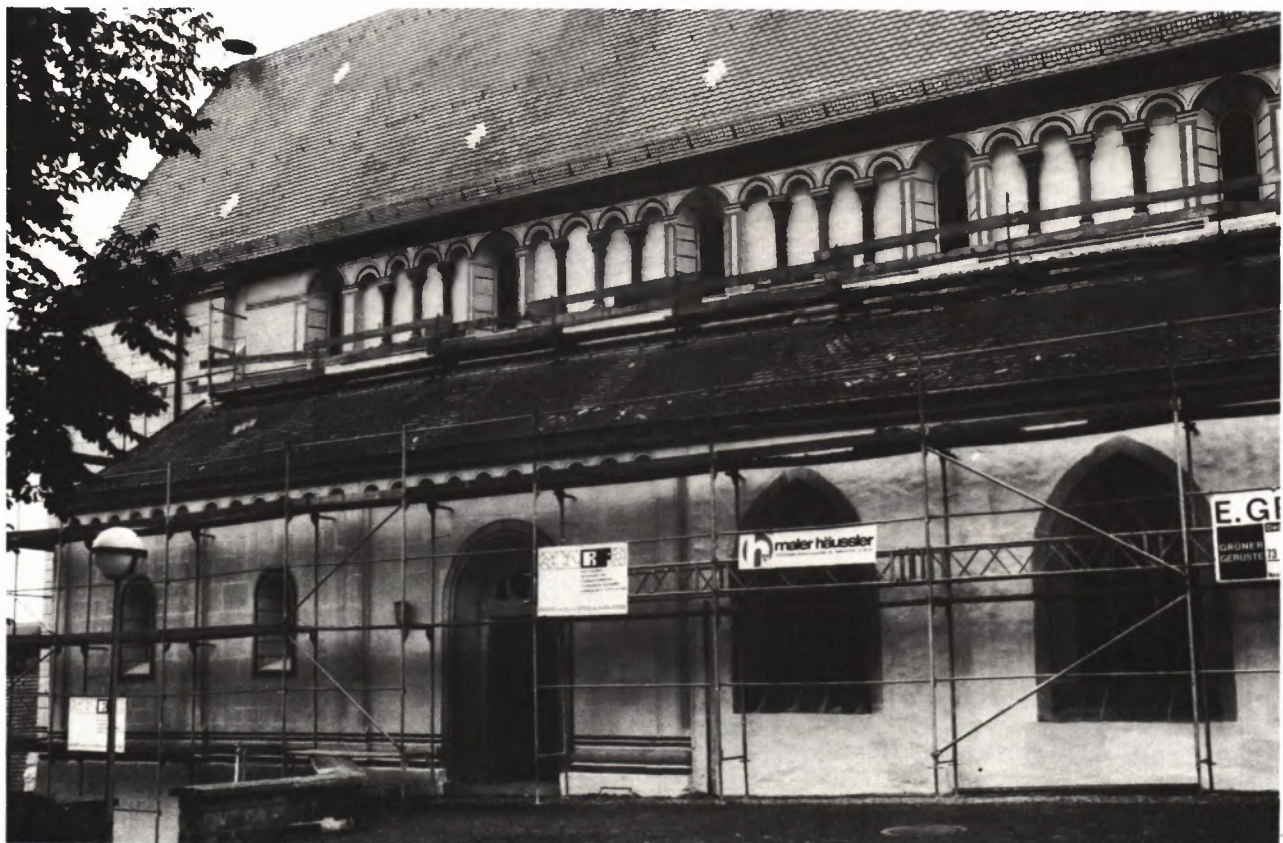
4 DIE NORDSEITE BEIM ABSCHLUSS DER RESTAURIERUNG mit der wiederhergestellten Farbigkeit am Obergaden. Die Maßwerkfenster ließen es nicht zu, auch am Seitenschiff das romanische, rote Fugennetz wieder anzubringen; der einheitliche Grundanstrich bindet jedoch die Mauerpartien stärker zusammen als vordem.

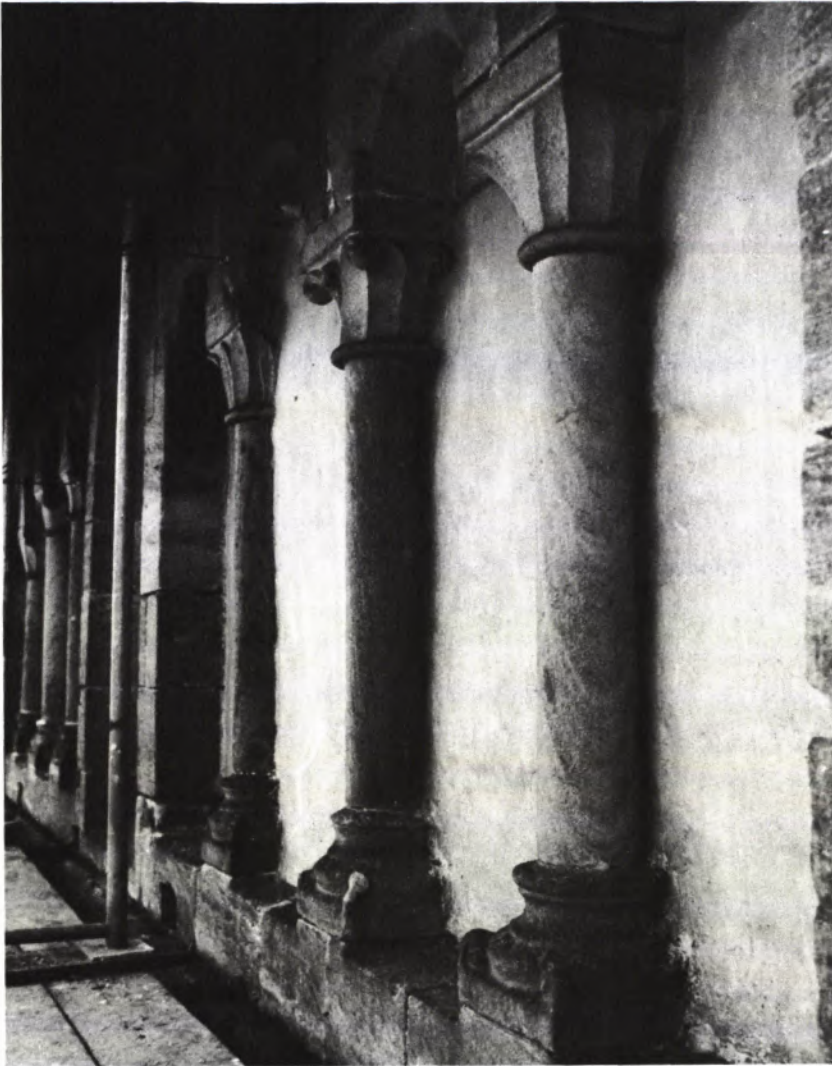
5 BLENDGALERIE am nördlichen Obergaden vor Beginn der Restaurierung.

Die Erfassung der Farbspuren ergab den eindeutigen Befund, daß die Säulen der Blendgalerie jeweils rot und gelb gefaßt waren. Von den drei Säulen einer vierbogigen Galeriegruppe war jede mittlere Säule gelb und die zwei äußeren Säulen rot gefaßt. Die Halsringe unter den Kapitellen hatten jeweils die Wechselfarbe, also roter Halsring auf gelber Säule, gelber Halsring auf roter Säule. Oberflächenfärbungen über den Galeriebogen weisen auf ein rotes Begleitband hin, dessen genaue Breite hier mit mindestens 11 cm gemessen werden kann. Die Kämpferplatten der Kapitelle zeigen ebenfalls Spuren einer roten Abfassung.

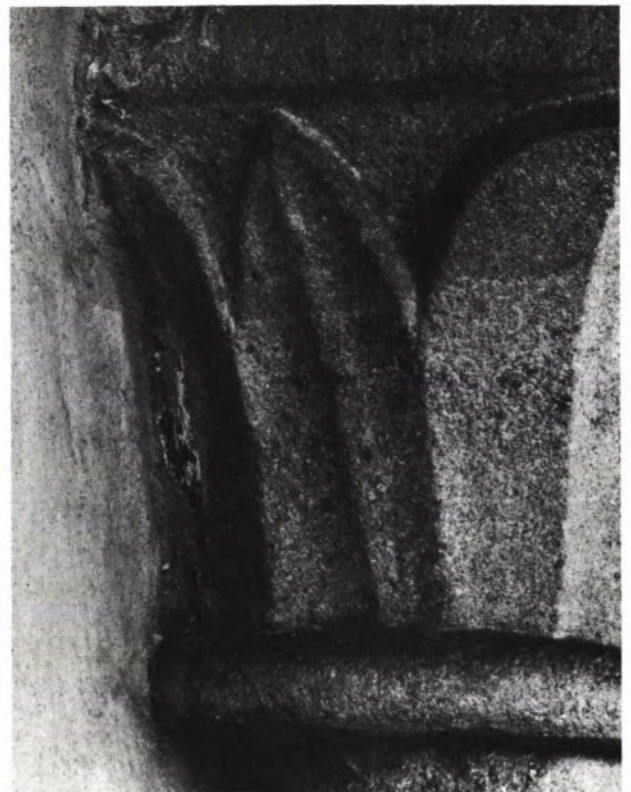
6 KAPITELL vom nördlichen Obergaden mit Farbresten in der Kehle zur Mauer.

Der Zahnfries über dem Obergaden zeigt ganz deutlich durch gut erhaltene Farbreste eine rote Abfassung im gleichen Farbton wie das Rot der Säulen. Die Hohlkehle darüber hat ebenfalls deutlich sichtbare gelbe Farbreste, deren Farbton dem gefundenen Gelb an den Säulen gleicht.

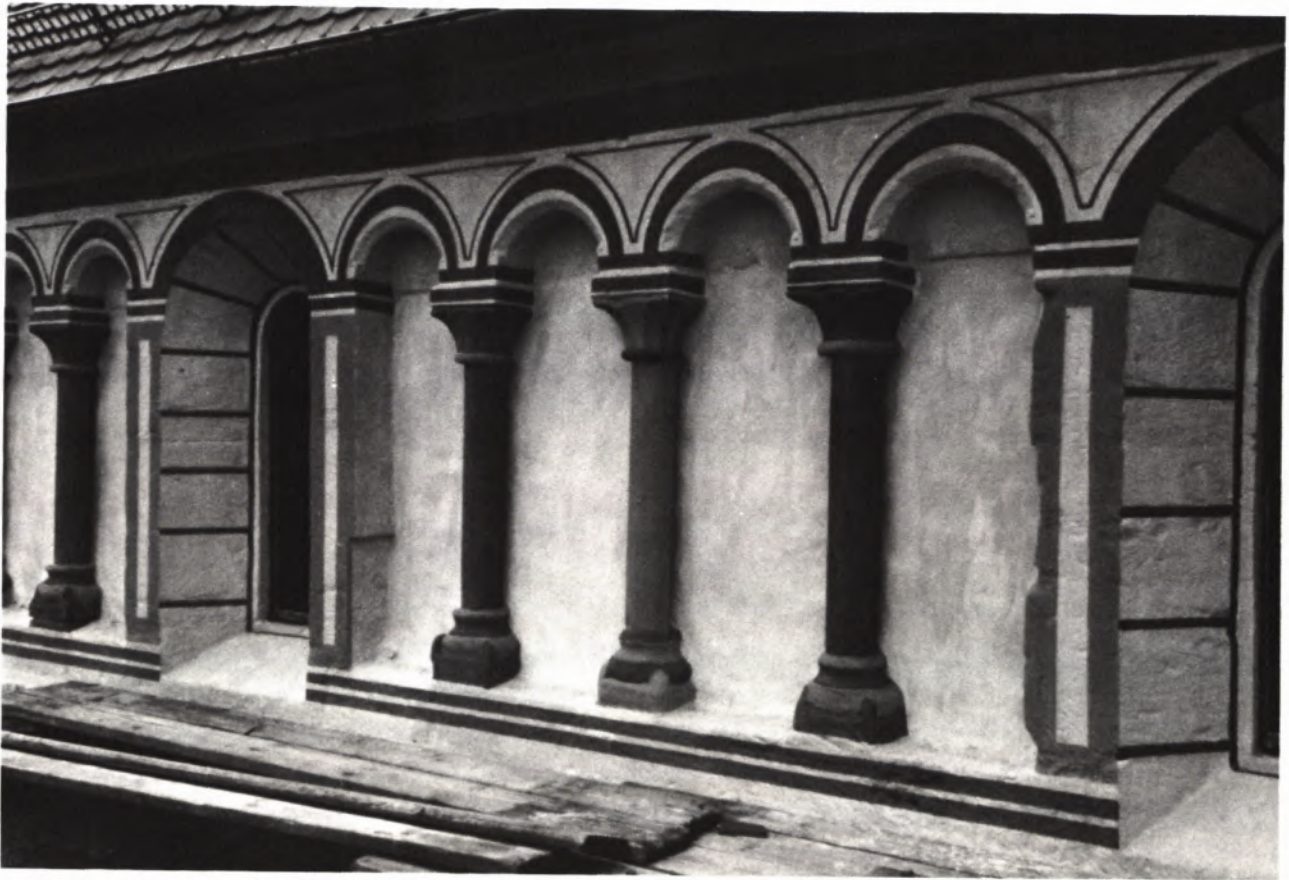
7 NACH DER WIEDERHERSTELLUNG sind die Säulchen der Blendgalerie am nördlichen Obergaden im Wechsel rot und ocker gefaßt.

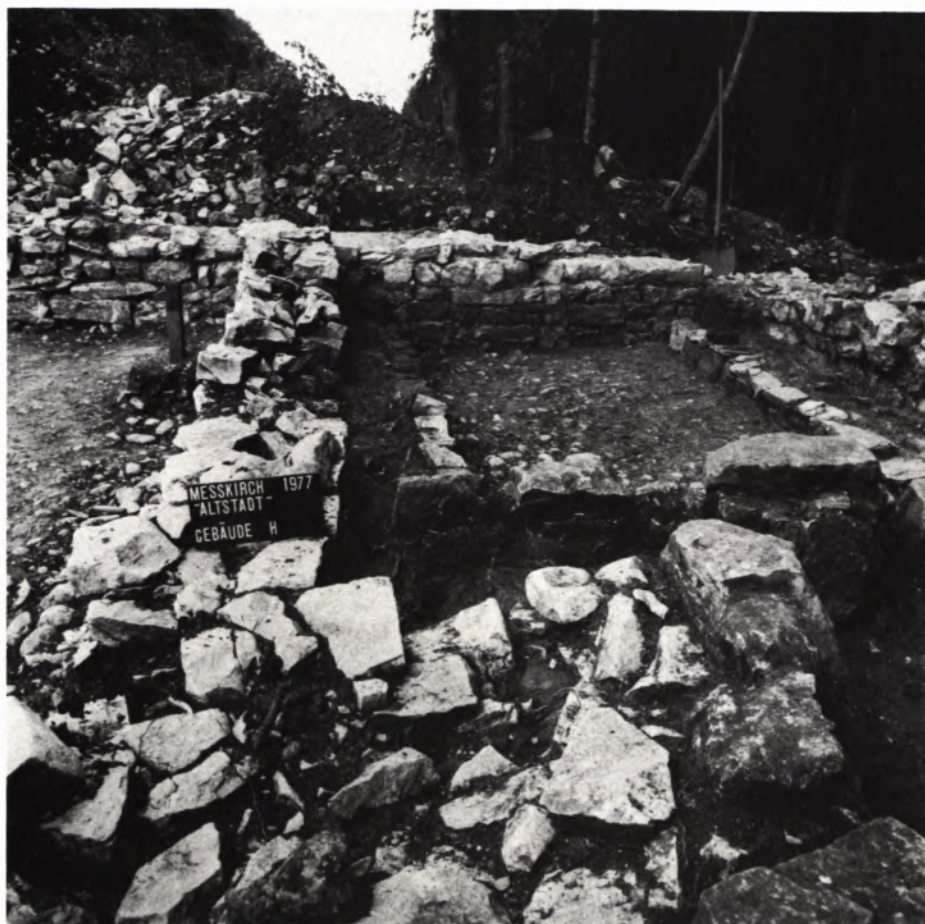
3 BLICK IN DIE SÜDOST-ECKE VON BAU 1. Zu erkennen ist der eingebaute beheizbare Raum. Im Vordergrund und seitlich der Mauern verläuft der Heizkanal.

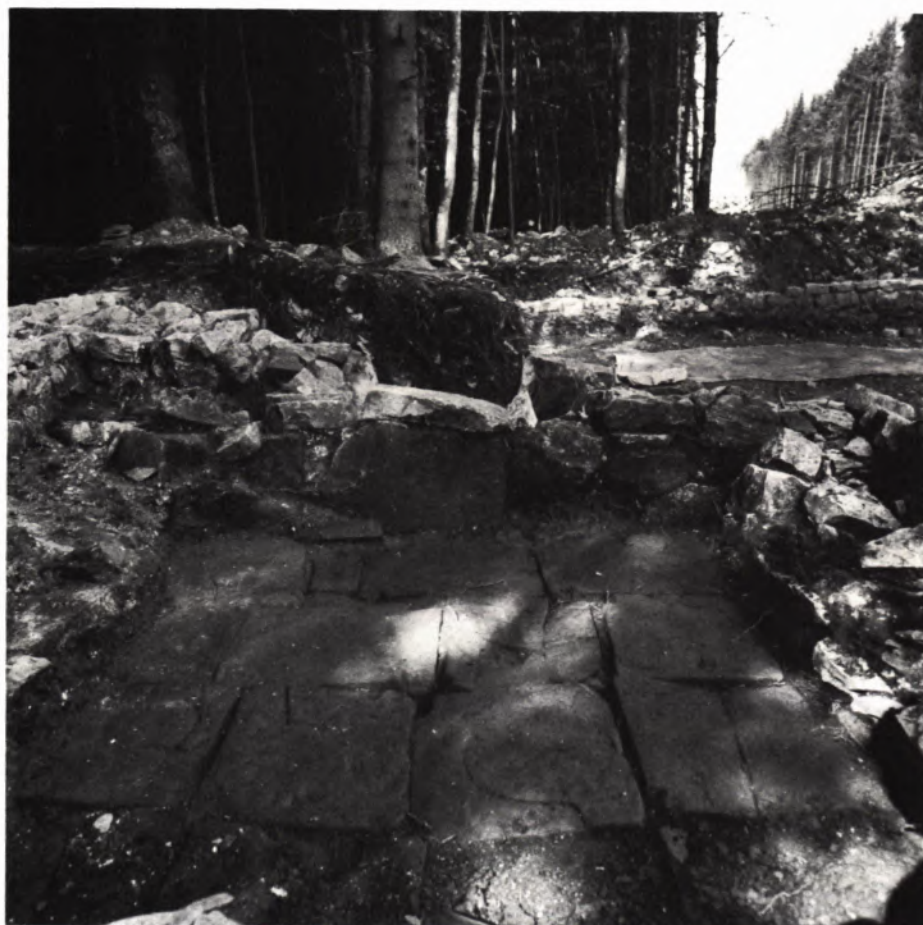
4 DETAIL DES ZIEGEL-PLATTENBODENS in Bau 1 während der Ausgrabung 1977.

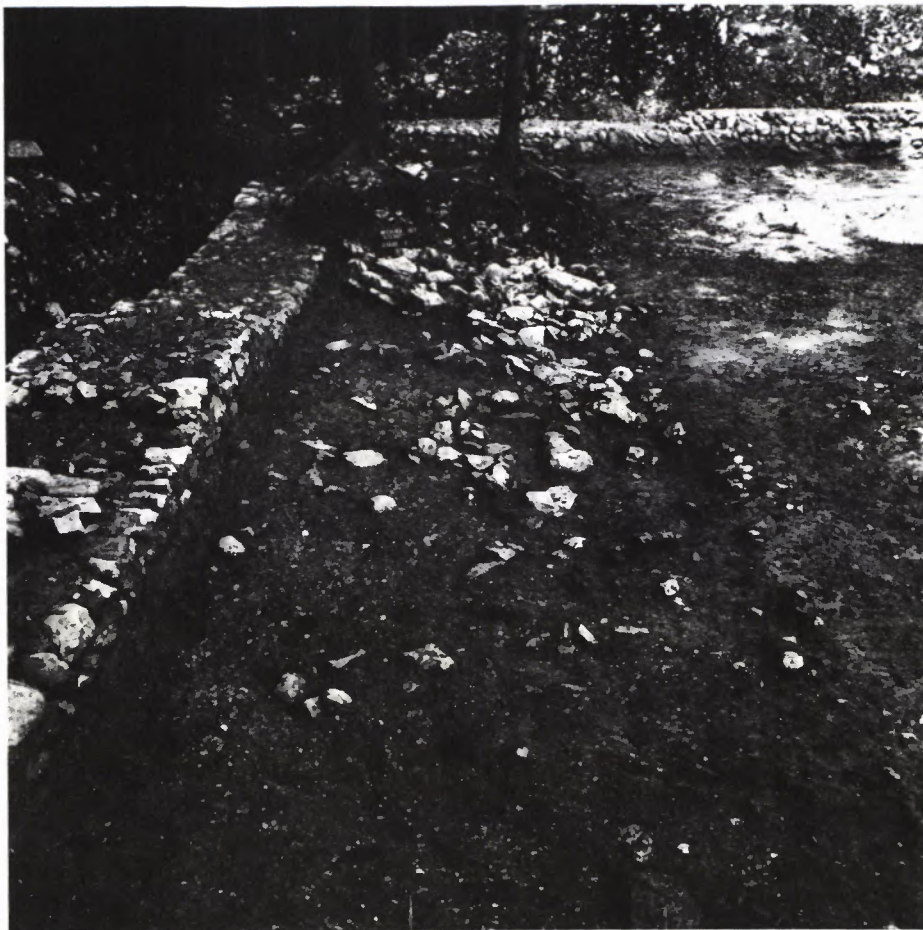
5 SÜDWESTECKE VON BAU 2. Auf dieser Aufnahme kommt der relativ schlechte Erhaltungszustand der Fundamentmauern deutlich zum Ausdruck.

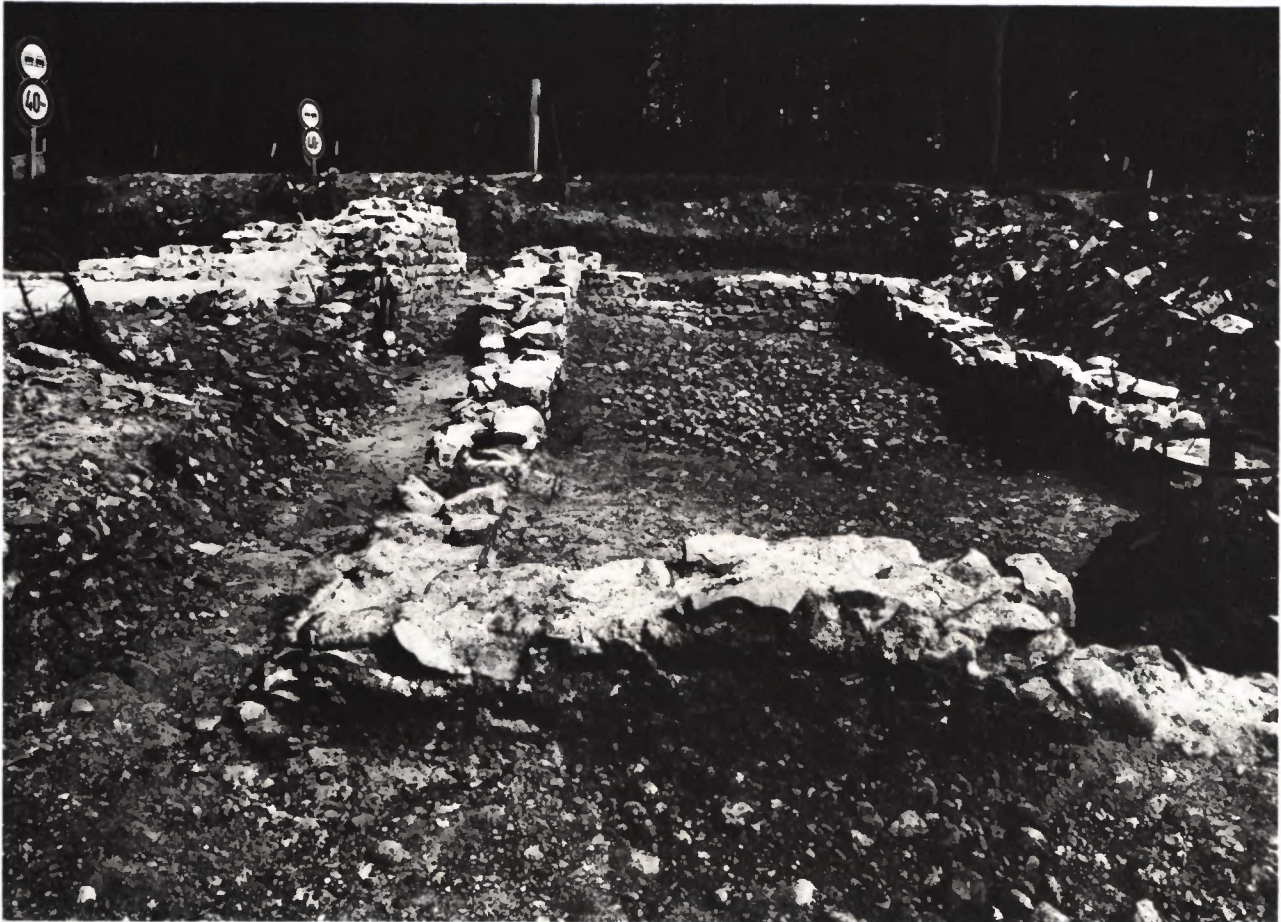
6

nahezu 32 m lang und etwa 10 m breit war. Die Mauern waren aus Kalksteinen aufgemauert und zwischen 70 cm und 90 cm breit. Spuren einer Inneneinteilung konnten nicht mehr festgestellt werden, doch zeigte es sich, daß im Südteil des Gebäudes in einer zweiten Bauphase ein kleiner Raum eingebaut worden war, der beheizt werden konnte (Abbildung 3). Der Heizkanal und die Ziegelplatten des Bodens waren noch gut erhalten (Abbildung 4), weniger gut war der Zustand des übrigen Mauerwerks. Im gesamten Gebäude wurden nur Mauerfundamente angetroffen, aufgehendes Mauerwerk hatte sich an keiner Stelle erhalten. Die ehemalige Funktion des Gebäudes ist unklar, vielleicht hat es sich um eine Stallung gehandelt, mit einem kleinen beheizbaren Wohnraum für den Stallknecht. Ebenfalls unklar bleibt die Nutzung eines weiteren Baues (Bau 2), der 19,5 m lang und 18,5 m breit war (Abbildung 5). Auch hier sind keinerlei Anhaltspunkte für die Inneneinteilung gefunden worden. Deutlich andere Ausmaße als auf dem Plan von Näher hatte ein weiter östlich gelegenes Gebäude (Bau 3). Bei einer noch festgestellten Breite von 9 m muß die Länge mindestens 13 m betragen haben, doch konnte die südliche Abschlußmauer nicht mehr nachgewiesen werden. In der Nordostecke des Gebäudes hatten sich Reste eines Bodenbelages – ein Mörtelstrich – erhalten, auf dem wohl die Hypokaustpfeiler der Heizanlage standen. Die Fugen der Außenmauern waren mit Kalkmörtel sauber zugestrichen, außerdem zeigten sich mit dem Fugeisen angebrachte Ritzlinien, sogenannter Fugenstrich, die rot ausgemalt waren. Östlich dieses Baues konnte ein bislang noch nicht bekanntes Gebäude (3,5 m auf 9,5 m) aufgedeckt werden (Abbildung 6). Seine Mauern waren mit einer Stärke von 40 cm beträchtlich schmaler als die

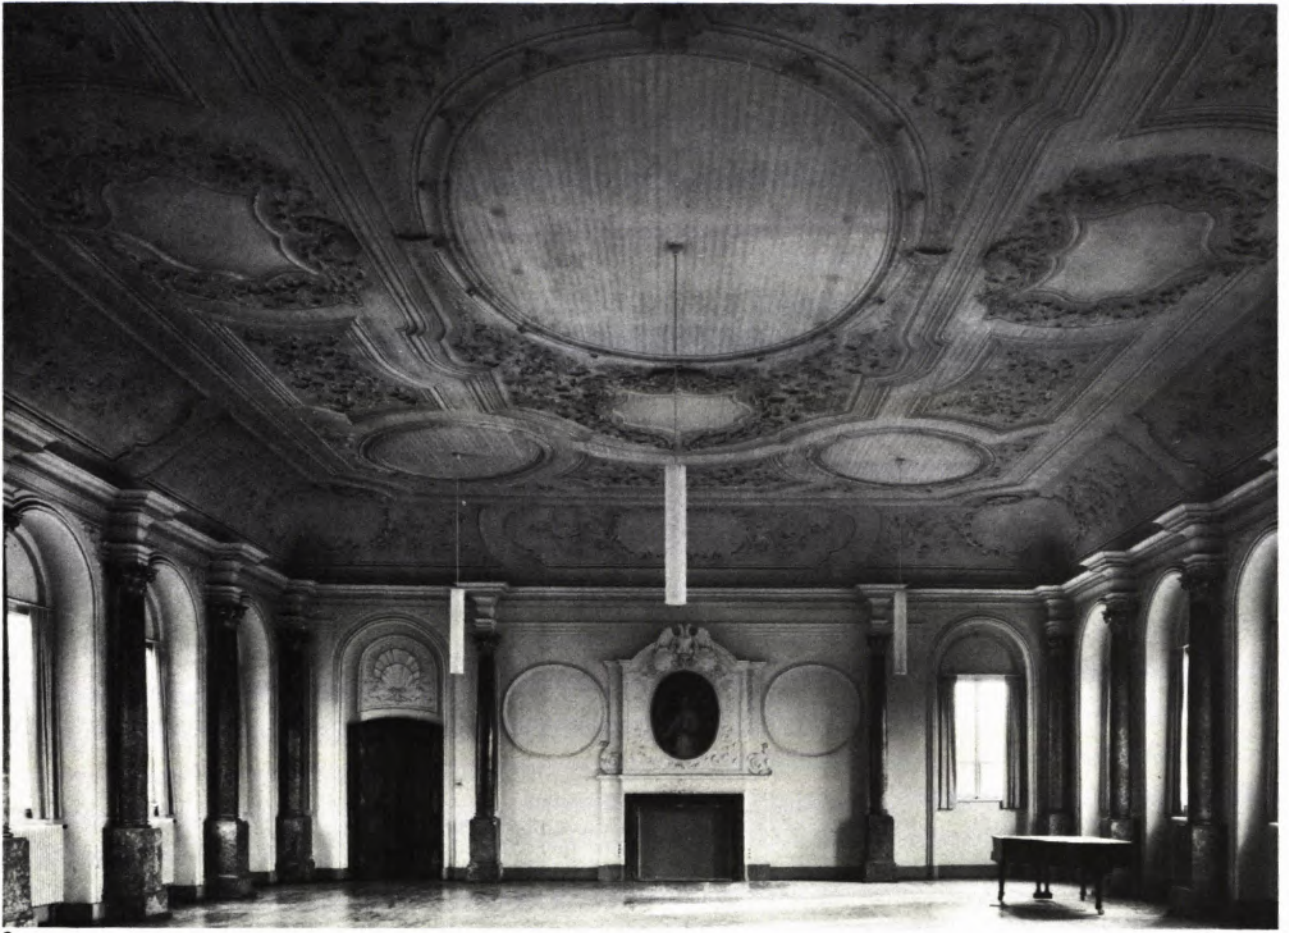
2 bis 6 DER FESTSAAL. Blick vor der Restaurierung nach Osten gegen die Kaminwand (Abbildung 2) und nach der Restaurierung (Abbildung 3) in westlicher Richtung gegen das 1729 entstandene Fresko „Paulus vor dem Areopag“ von Franz Georg Hermann (Abbildung 6). Der mit großer Sicherheit von Franz Schmuzer um 1710/15 gestaltete Stuck (Abbildung 4 zeigt einen Ausschnitt vor der Restaurierung) trug keinen Anstrich, er wurde jetzt in Anlehnung an die in den Gängen ermittelten Befunde zurückhaltend farbig gefasst. Ein weiterer Hinweis darauf, daß der Raum nicht vollendet wurde, sind auch die fehlenden Deckenbilder. Das große ovale Mittelfeld der Festsaaldecke nahm jetzt das 1716 von einem unbekanntem Meister für das Refektorium gemalte „Abendmahl“ auf (Abbildung 5).

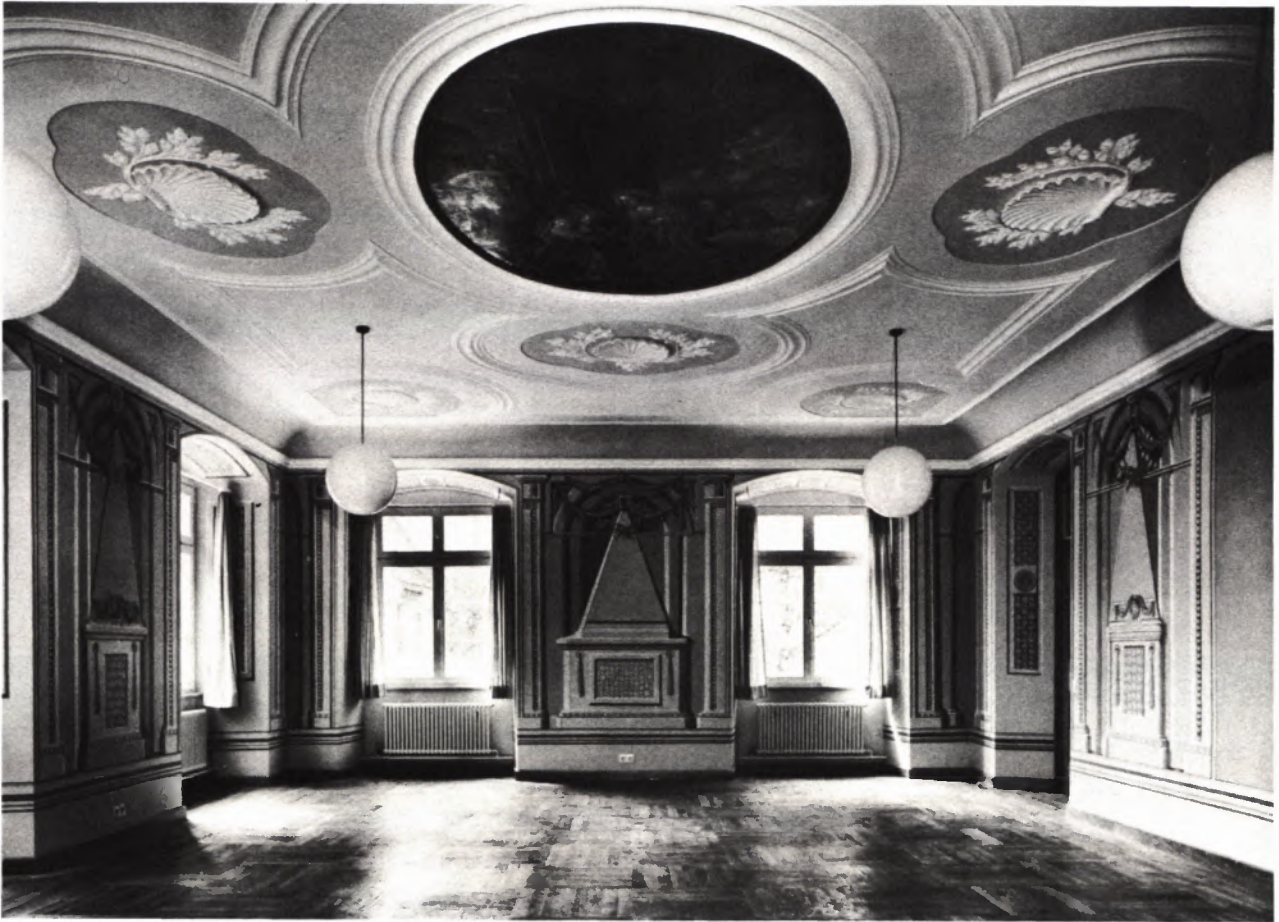
11 GESTALTERISCH NICHT GESCHLOSSEN wirkt der Eckraum im ersten Obergeschoß der Abtei. Etwa zwei Generationen nach der barocken Stuckierung der Decke wurden die Wände bemalt. Die Fenster- und Türnischen wurden in einen architektonischen Rahmen einbezogen, der durch Sockel, Pilaster, gemalte breite Nischen mit Pyramiden auf hohen Postamenten gebildet wird: Die einzelnen Motive wie die Gesamtform der Ausmalung sind typisch klassizistisch.

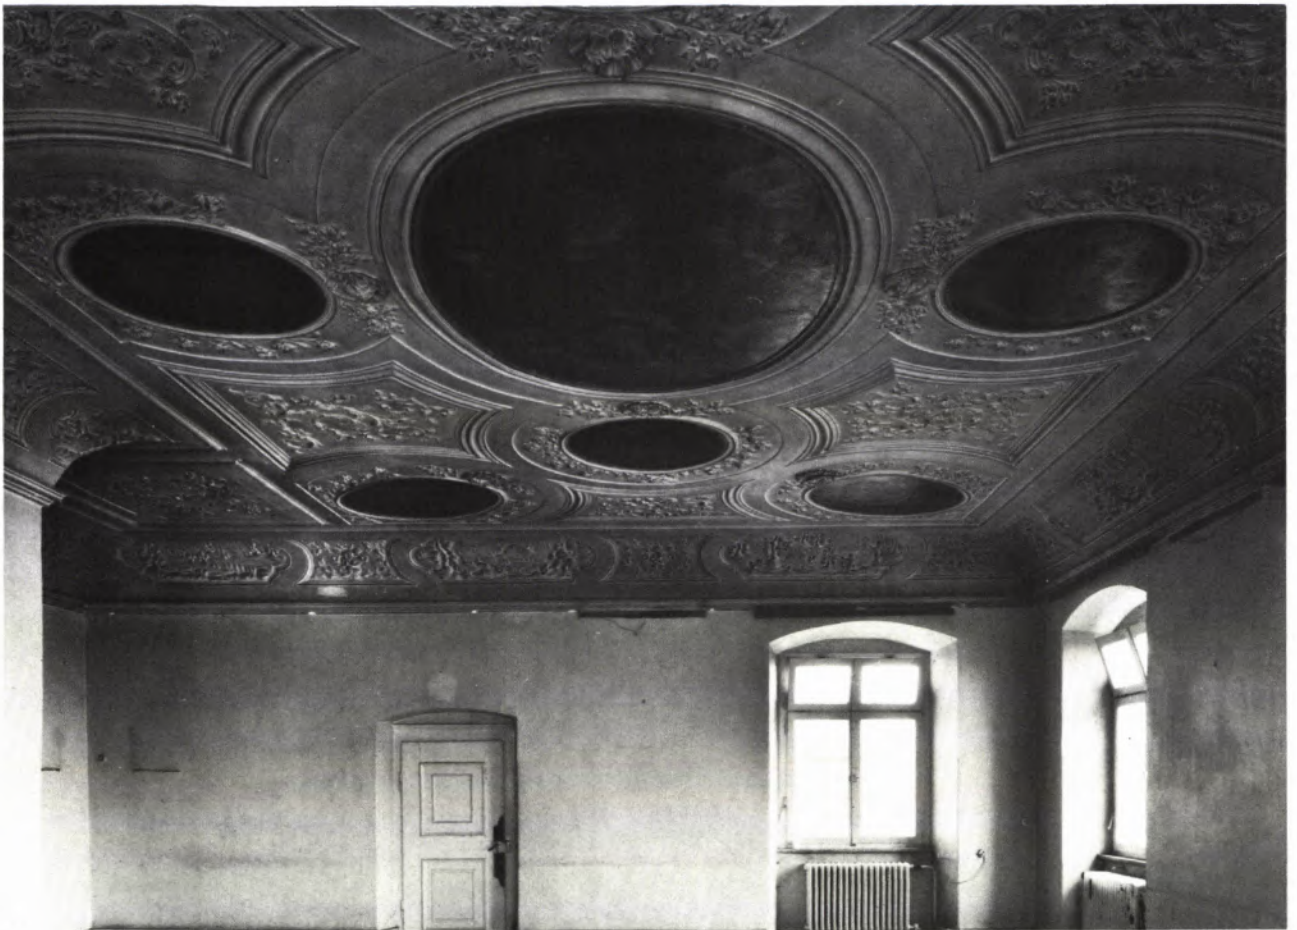
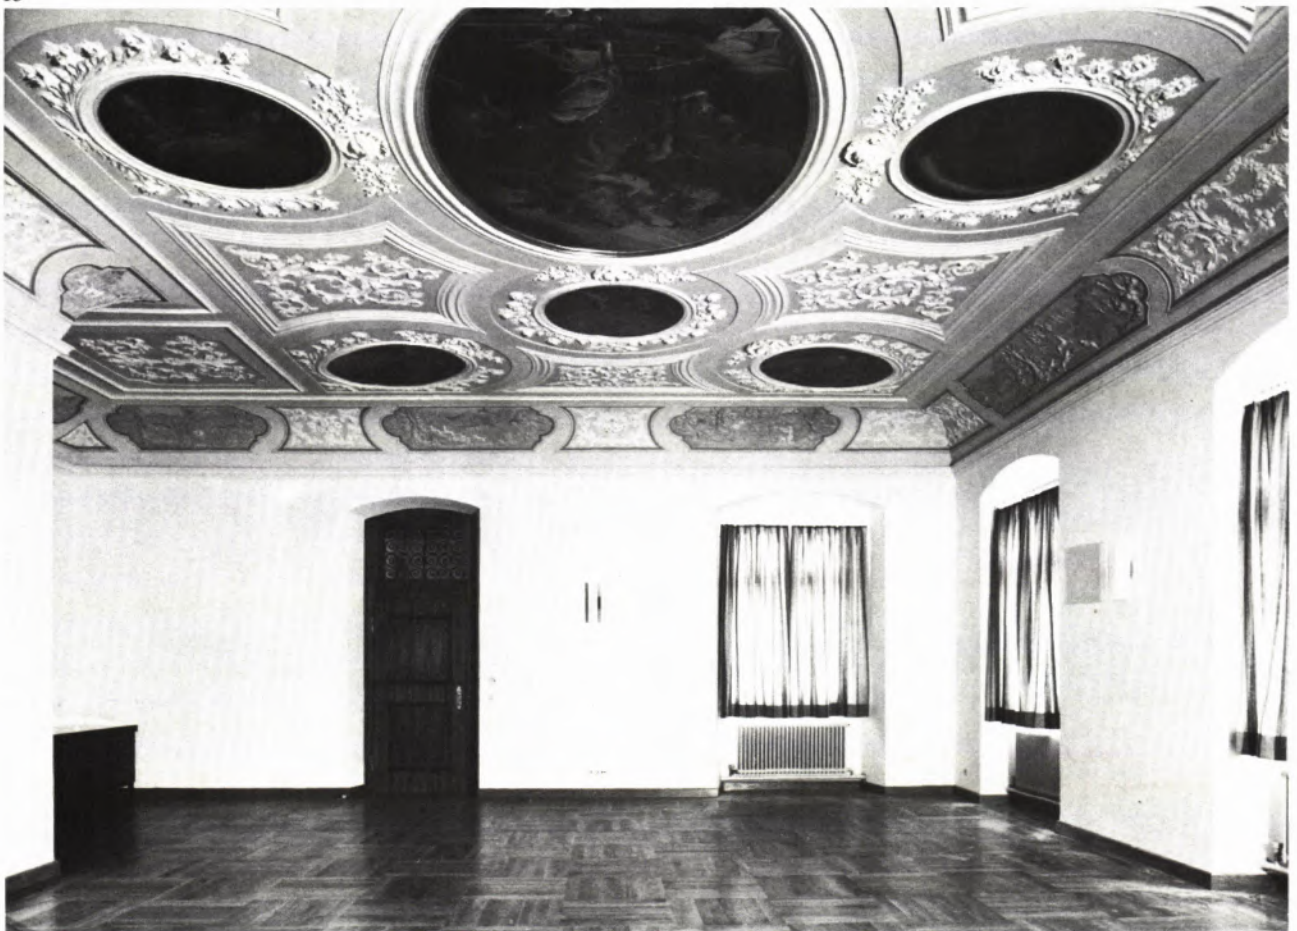
12 und 13 DER AM PRÄCHTIGSTEN AUSGESTATTETE RAUM DER ABTEI im zweiten Obergeschoß vor und nach der Restaurierung. Stuck und Bilder waren vor Beginn der Arbeiten nahezu unkenntlich.

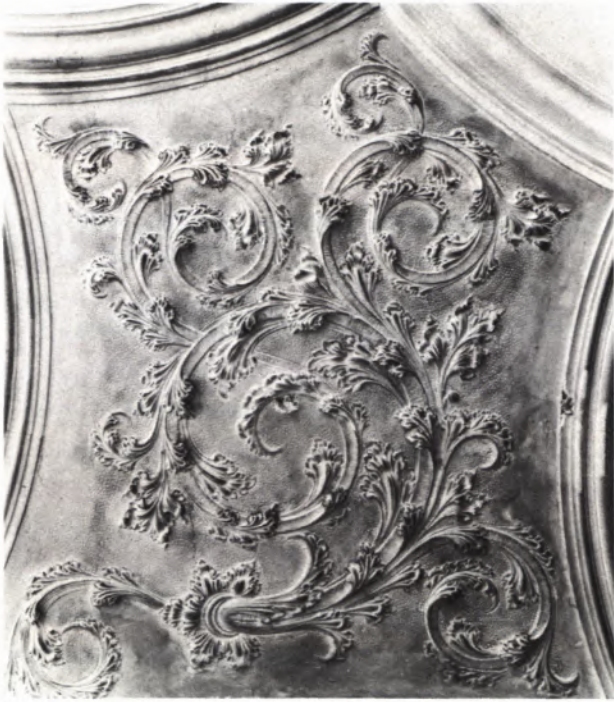
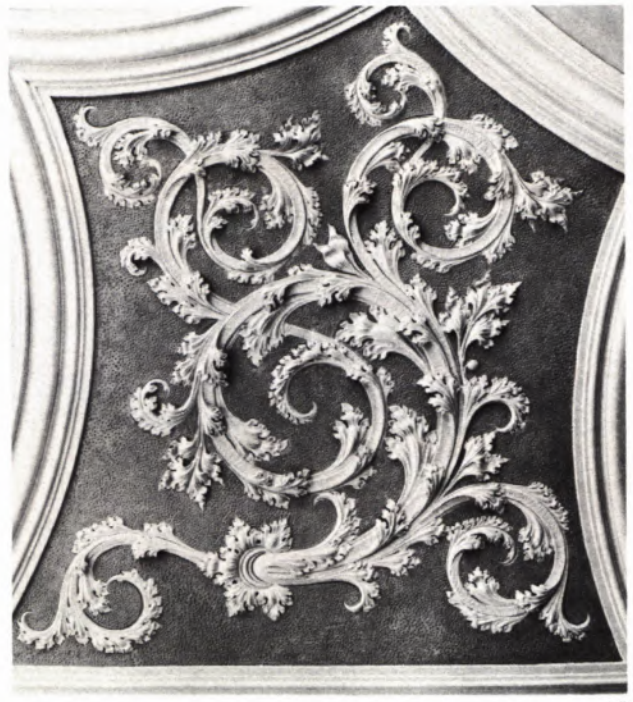
14 und 15 Im Detail wird der Gewinn durch die Restaurierung noch deutlicher. Die unerhört präzisen Blattformen sind in ihrer Wirkung gesteigert durch den punzierten und dunkelrot gefassten Untergrund.

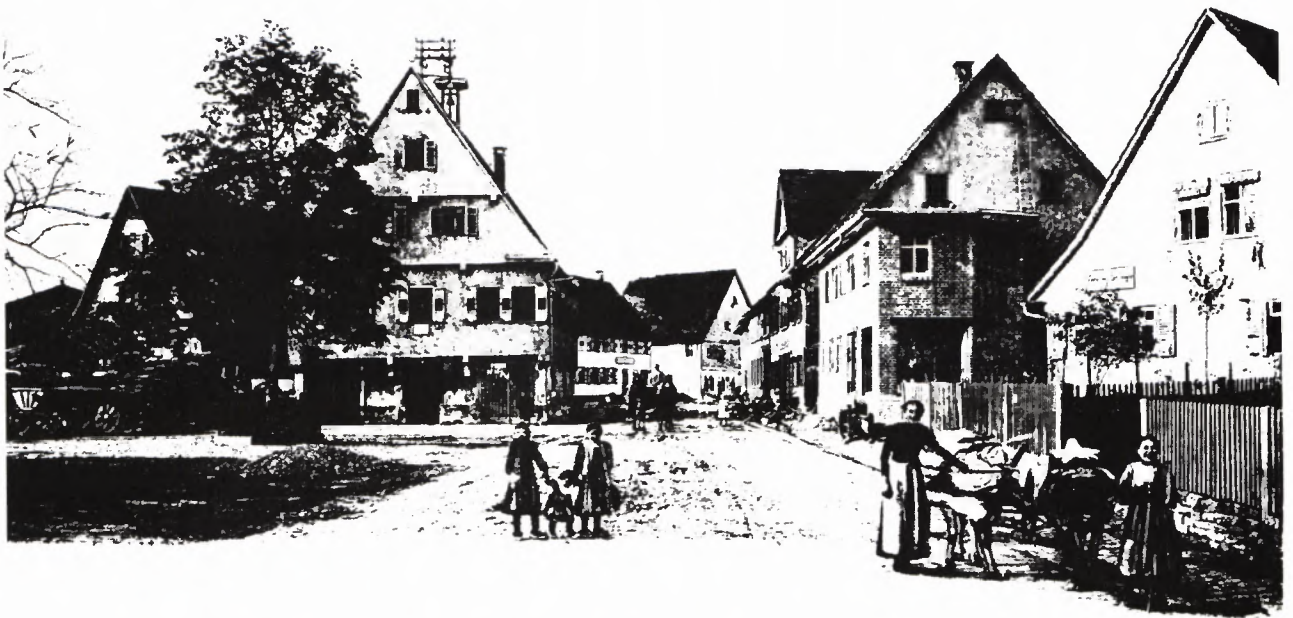
1 DAS ALTE RATHAUS von Plochingen um 1900, Blick von Osten. Reproduktion nach einer alten Postkarte.

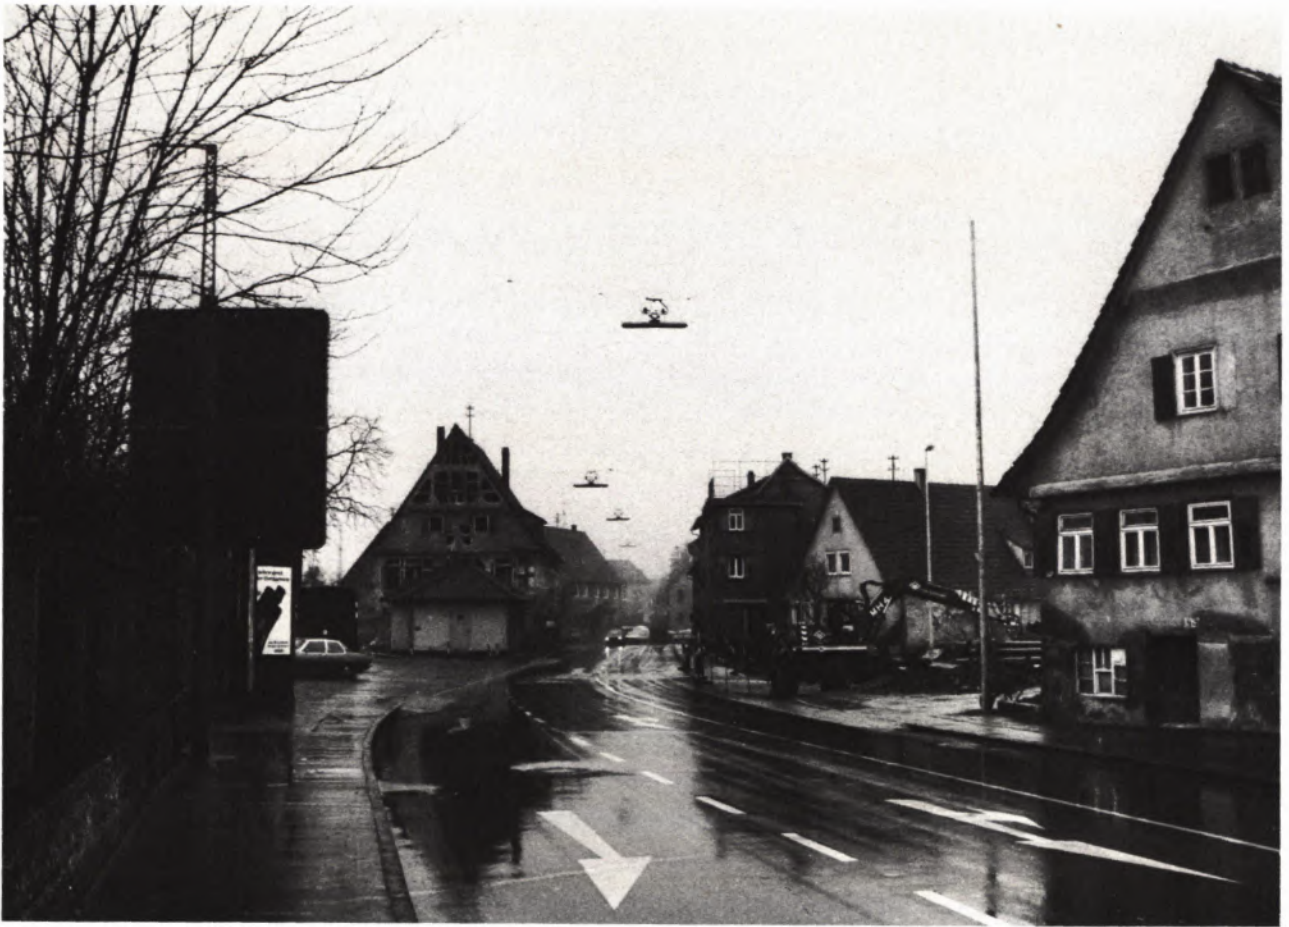
2 DIE GLEICHE HAUPTFRONT in skelettiertem Zustand. Die Gefache sind herausgestoßen, die Dachdeckung ist bereits entfernt.

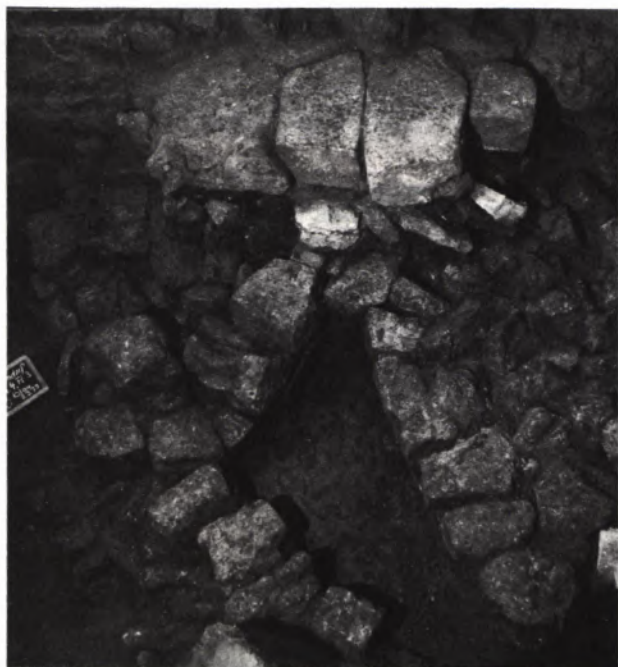
3 DER ANSATZ DER DOPPELAPSIDEN DER ERSTEN KIRCHE (Periode II). Im Zwickel der Fundamente zwei Sandsteinquader des aufgehenden Mauerwerks.

Der Holzbau wurde durch eine Kirche in Steinbauweise (Periode II) abgelöst. Die Fundamente waren als Schalenmauerwerk aus Kalkbruchsteinen aufgeführt, die als Bindemittel einen mit Kalksplitt versetzten Lehm aufwiesen. Die Fundamentbreite mit 1,60 Meter war nur im Osten zu ermitteln, wo zwei Rundapsiden mit 1,60 Meter Innenradius in wesentlichen Teilen ergraben werden konnten. Die südliche Apsis war etwas nach Westen versetzt. Zwischen den Apsiden waren noch zwei bearbeitete Sandsteinquader der Außenschalung des aufgehenden Mauerwerkes erhalten (vgl. Abbildung 3).

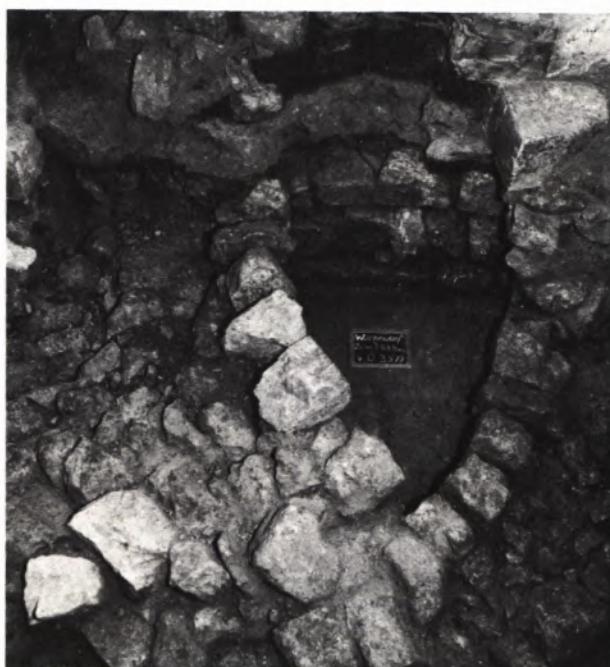
4 DIE APSIS DER ZWEITEN KIRCHE (Periode III) schneidet die Fundamente der Choranlage des Vorgängerbaues ab. Die großen Bruchsteine der Fundamentinnenschale setzen sich deutlich gegen die kleinen Bruchsteine des Mauerkerne ab.

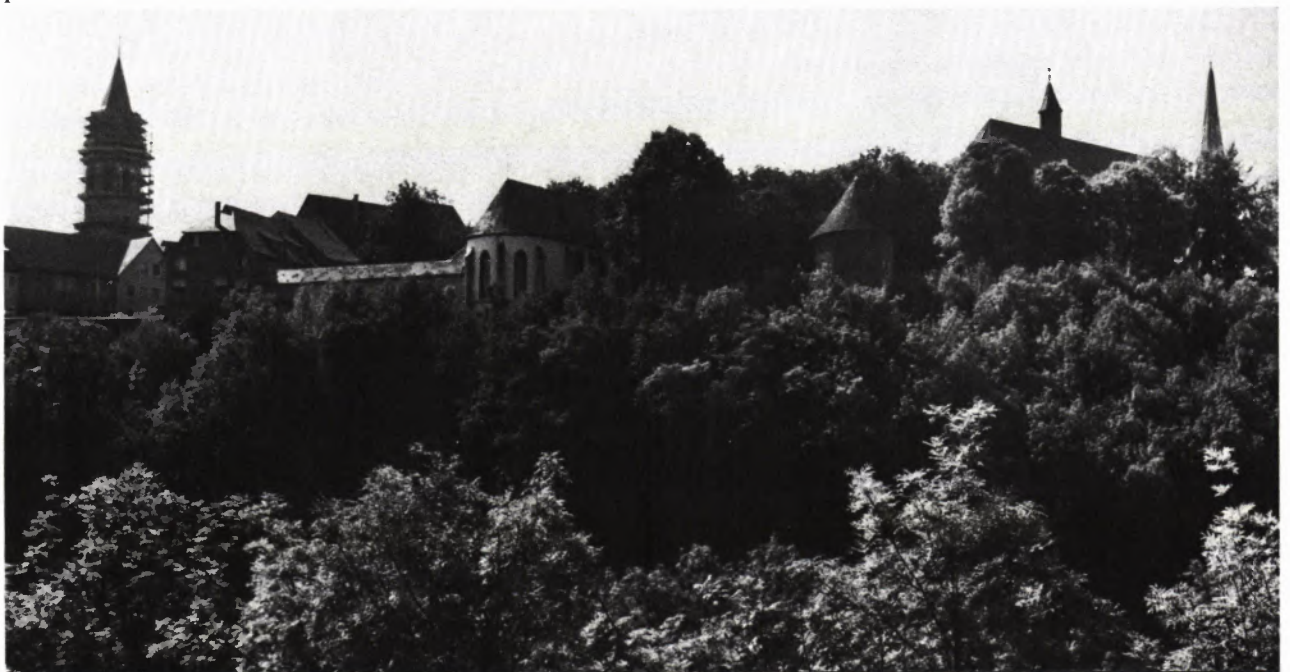
- ◀ 1 DIE STEILKANTE DES NECKARTALES, die östliche Grenzlinie des Rottweiler Lorenz-Ortes, wird vom Pulverturm, dem Chor der Lorenzkapelle und der heutigen Jugendherberge beherrscht. Zwischen der Jugendherberge und der Lorenzkapelle ist der Ausstellungsraum für die Steinbildwerke der Lorenzkapelle vom Baukörper her aus den noch vorhandenen Ansätzen des im frühen 19. Jahrhundert abgetragenen Wehgangs neu entwickelt worden.
- 2 DIE LORENZKAPELLE VON SÜDWESTEN, rechts der „Wehgang“, der die Steinbildwerke vom Rottweiler Kapellenturm aufgenom-men hat.

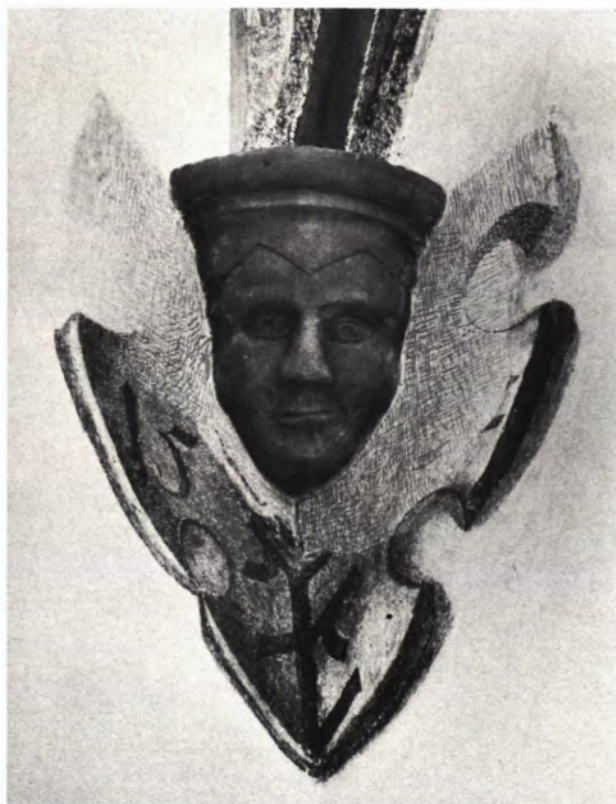
5 DAS GEWÖLBE DES SCHIFFS der Lorenzkapelle hat viel an Wärme und Wirkung wiedergewonnen durch die Wiederherstellung der ursprünglichen Fassung der Rippen, der Bemalung der Gewölbezwickel und die Erneuerung des Deckengrundtons in warmem Weiß.

wenigen Jahren im Rottweiler Ratssaal freigelegte Wandmalerei aus der gleichen Zeit. Die Restaurierung der Deckenpartien in der Lorenzkapelle erwies sich im übrigen als besonders schwierig, weil die originale Farbgebung vor allem an den Ansätzen der Gewölberippen zum Teil bis auf winzige Partikel beseitigt war.
