DENKMALPFLEGE IN BADEN - WÜRTTEMBERG

NACHRICHTENBLATT DES LANDESDENKMALAMTES

6. JAHRGANG
OKT. - DEZ. 1977

Rainer Hussendörfer: Die wiederhergestellte Farbfassung an der ehemaligen Klosterkirche Denkendorf

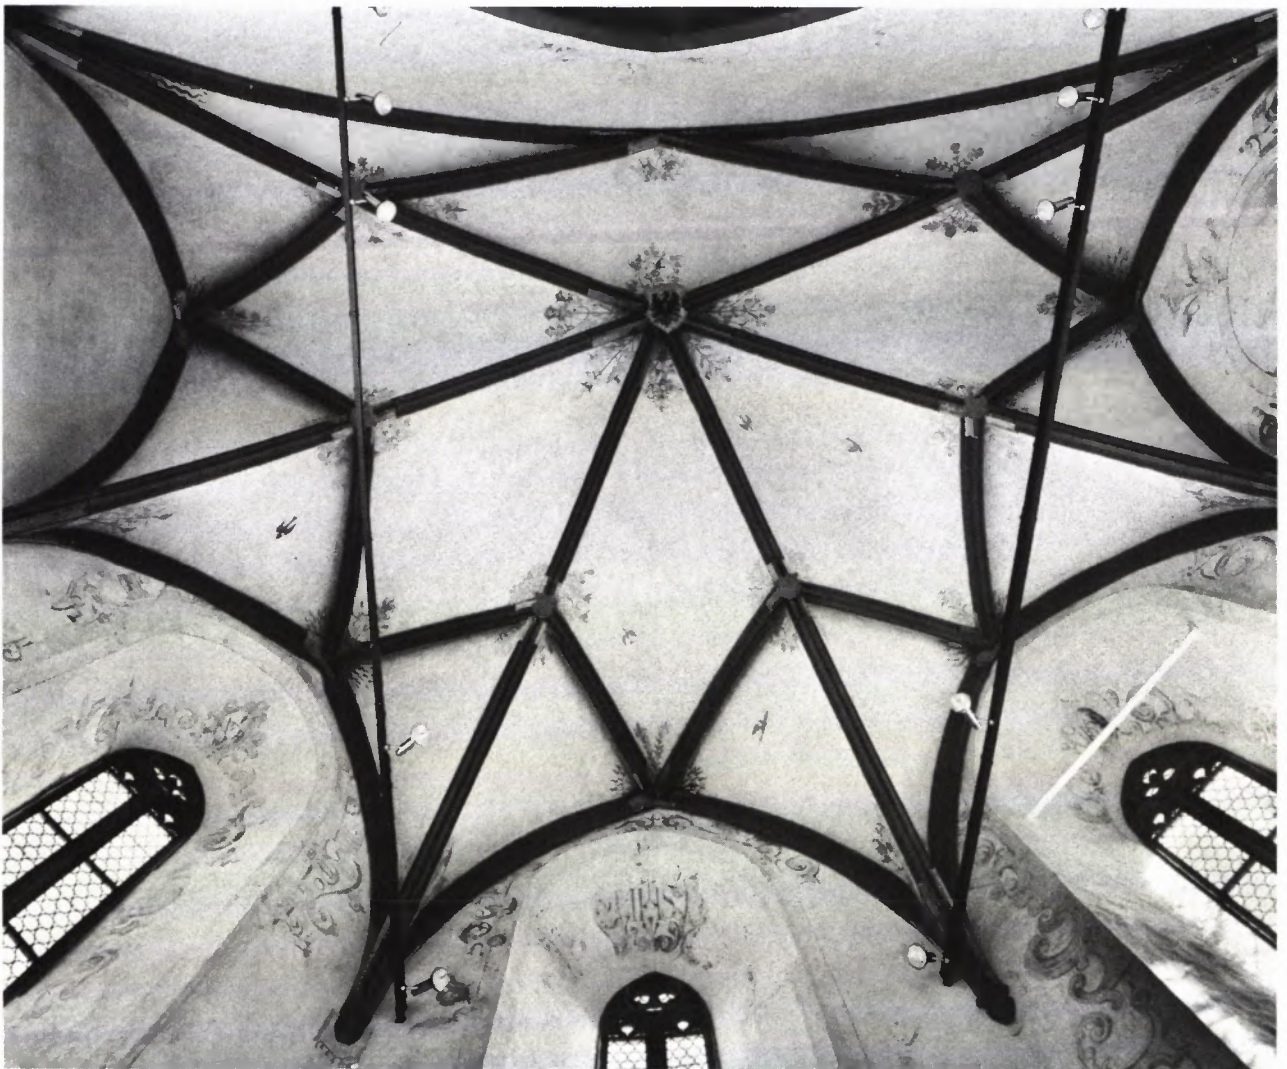
7 DAS GEWÖLBE DES CHORES der Lorenzkapelle ist in der Formensprache der in den Jahren vor 1600 verschiedenenorts erneuerten Gotik gehalten. Bei den Kämpfen um Rottweil im Jahre 1643 entstandene Schäden wurden noch vor Ende des Dreißigjährigen Krieges behoben und anschließend übermalt – was sich bei der jetzt durchgeführten Erneuerung hat nachweisen lassen.

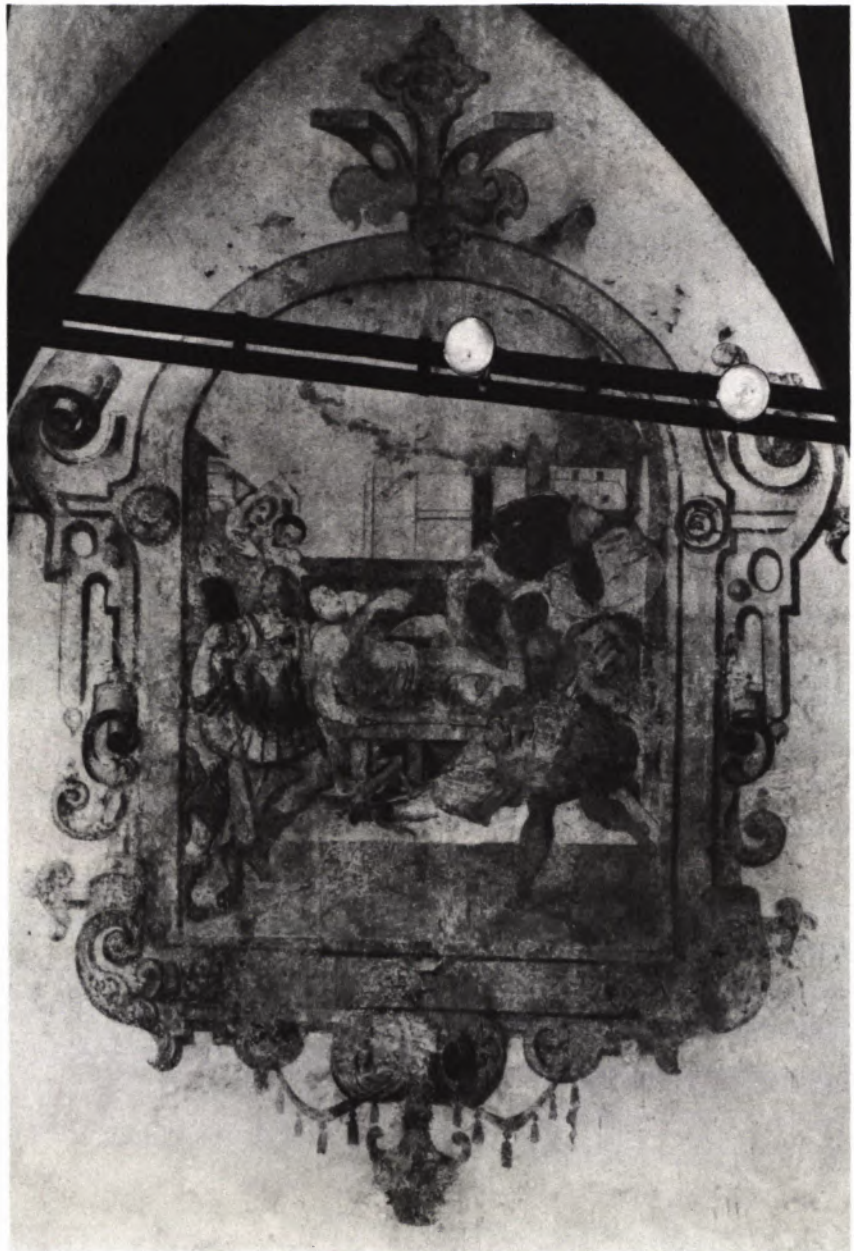
9 DAS MARTYRIUM DES HEILIGEN LAURENTIUS auf dem Rost ist über dem Choreingang von der Sakristei in einem gemalten, reichen Architektur-Rahmen wiedergegeben. Aus statischen Gründen ließ sich das störende Eisenelement im Sichtbereich des Bildes nicht entfernen, da es den Chorschluß der Kapelle über der Steilwand des Neckartales an den übrigen Baukörper der Lorenzkapelle bindet.

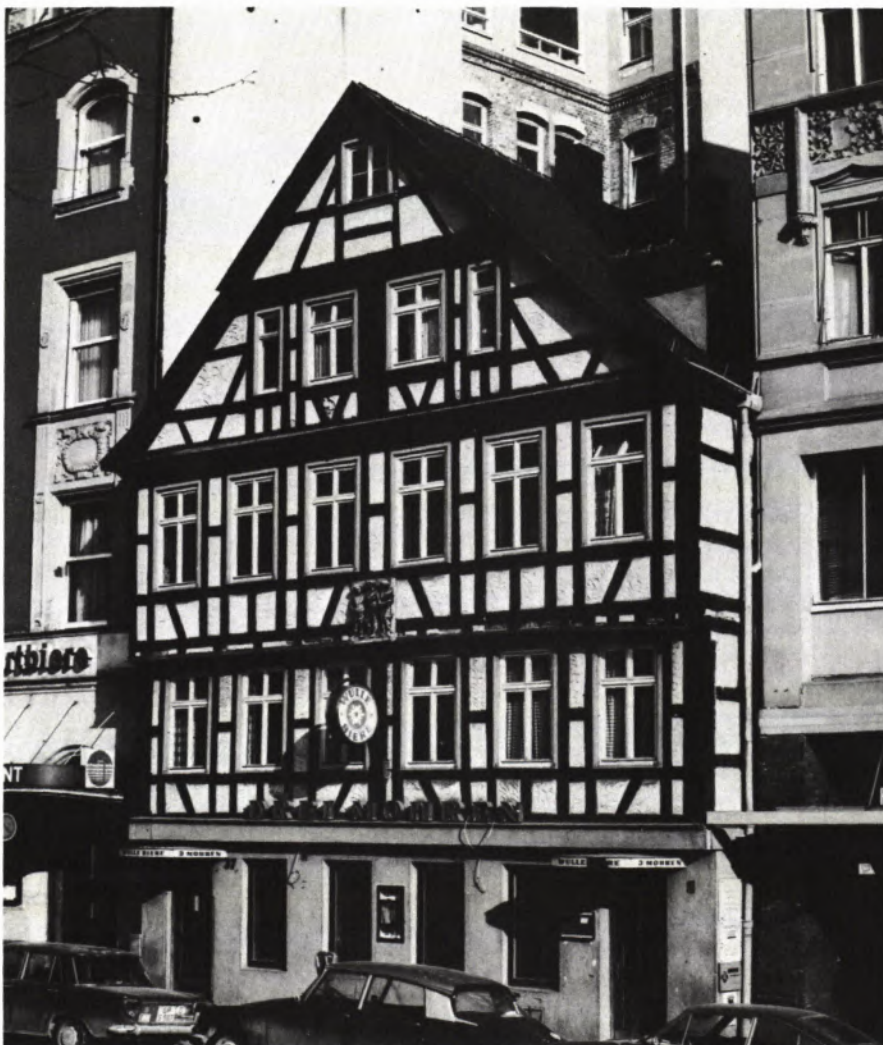
1 DASFOTO zeigt die den Stuttgartern liebgewordene Situation. Das Fachwerkhaus ist von der alten Bebauung übriggeblieben und wird von den Geschäftshäusern aus dem Anfang des Jahrhunderts eingezwängt. Die ganze Häusergruppe war ein Ensemble, eine Gesamtheit aus unterschiedlichen Teilen, jedoch charakteristisch für Stuttgart. Deswegen wurde die Baugruppe zeichnerisch erfaßt und dokumentiert.

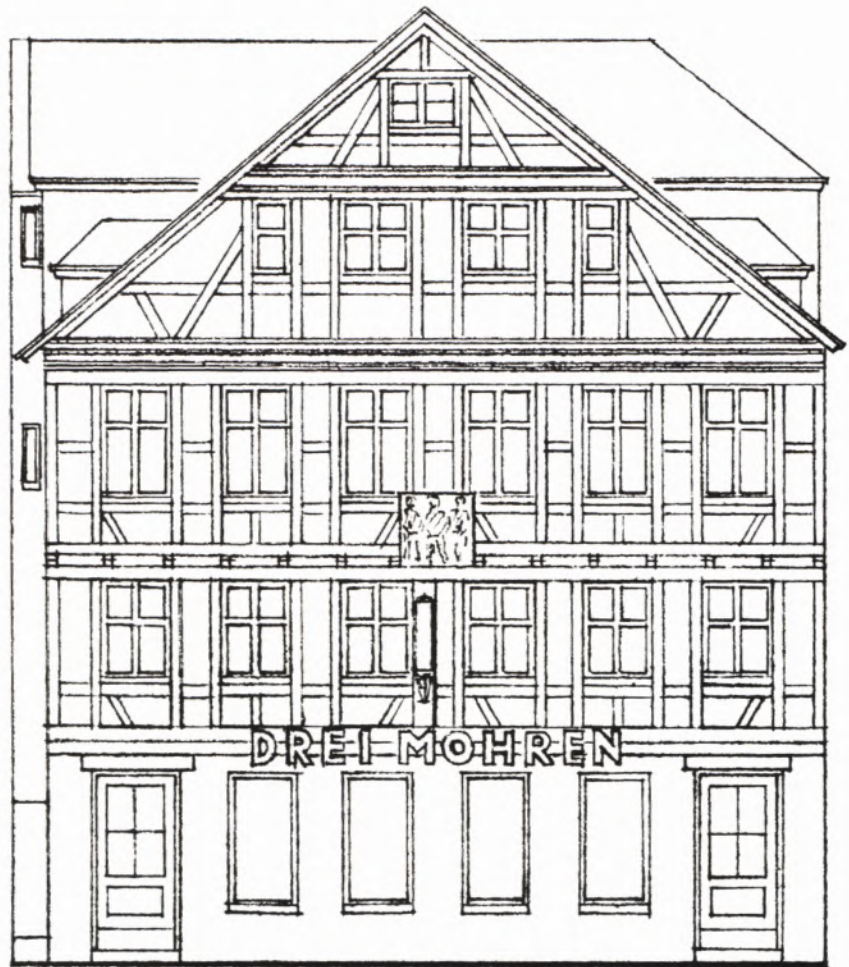
2 DIE SCHEMATISCHE ZEICHNUNG wurde für die Bauakten angefertigt und gibt lediglich einen allgemeinen Hinweis auf das Haus. Weil Proportion und Details verschoben sind, erlaubt die Skizze nur ein ganz allgemeines Kennenlernen der Architektur.

sandte u. a. eine Ansicht des Dreimohren-Hauses im Maßstab 1:100, Zustand am 20. 7. 1961 (Abbildung 2).

Es handelt sich um eine Skizze, wie sie zur groben Übersicht Bauanträgen beigelegt wird. Mit dem tatsächlichen Bauzustand hat das Blättchen kaum etwas gemeinsam, weil alle individuellen Charakteristika der Architektur unbeachtet bleiben. Sogar die allgemeinen Proportionen und Maße, wie Dachgauben, Dachschrägen usw. stimmen nicht. Es ist ein einfaches Puzzle, bei dieser Architektenzeichnung zahlreiche Unrichtigkeiten und Auslassungen festzustellen.

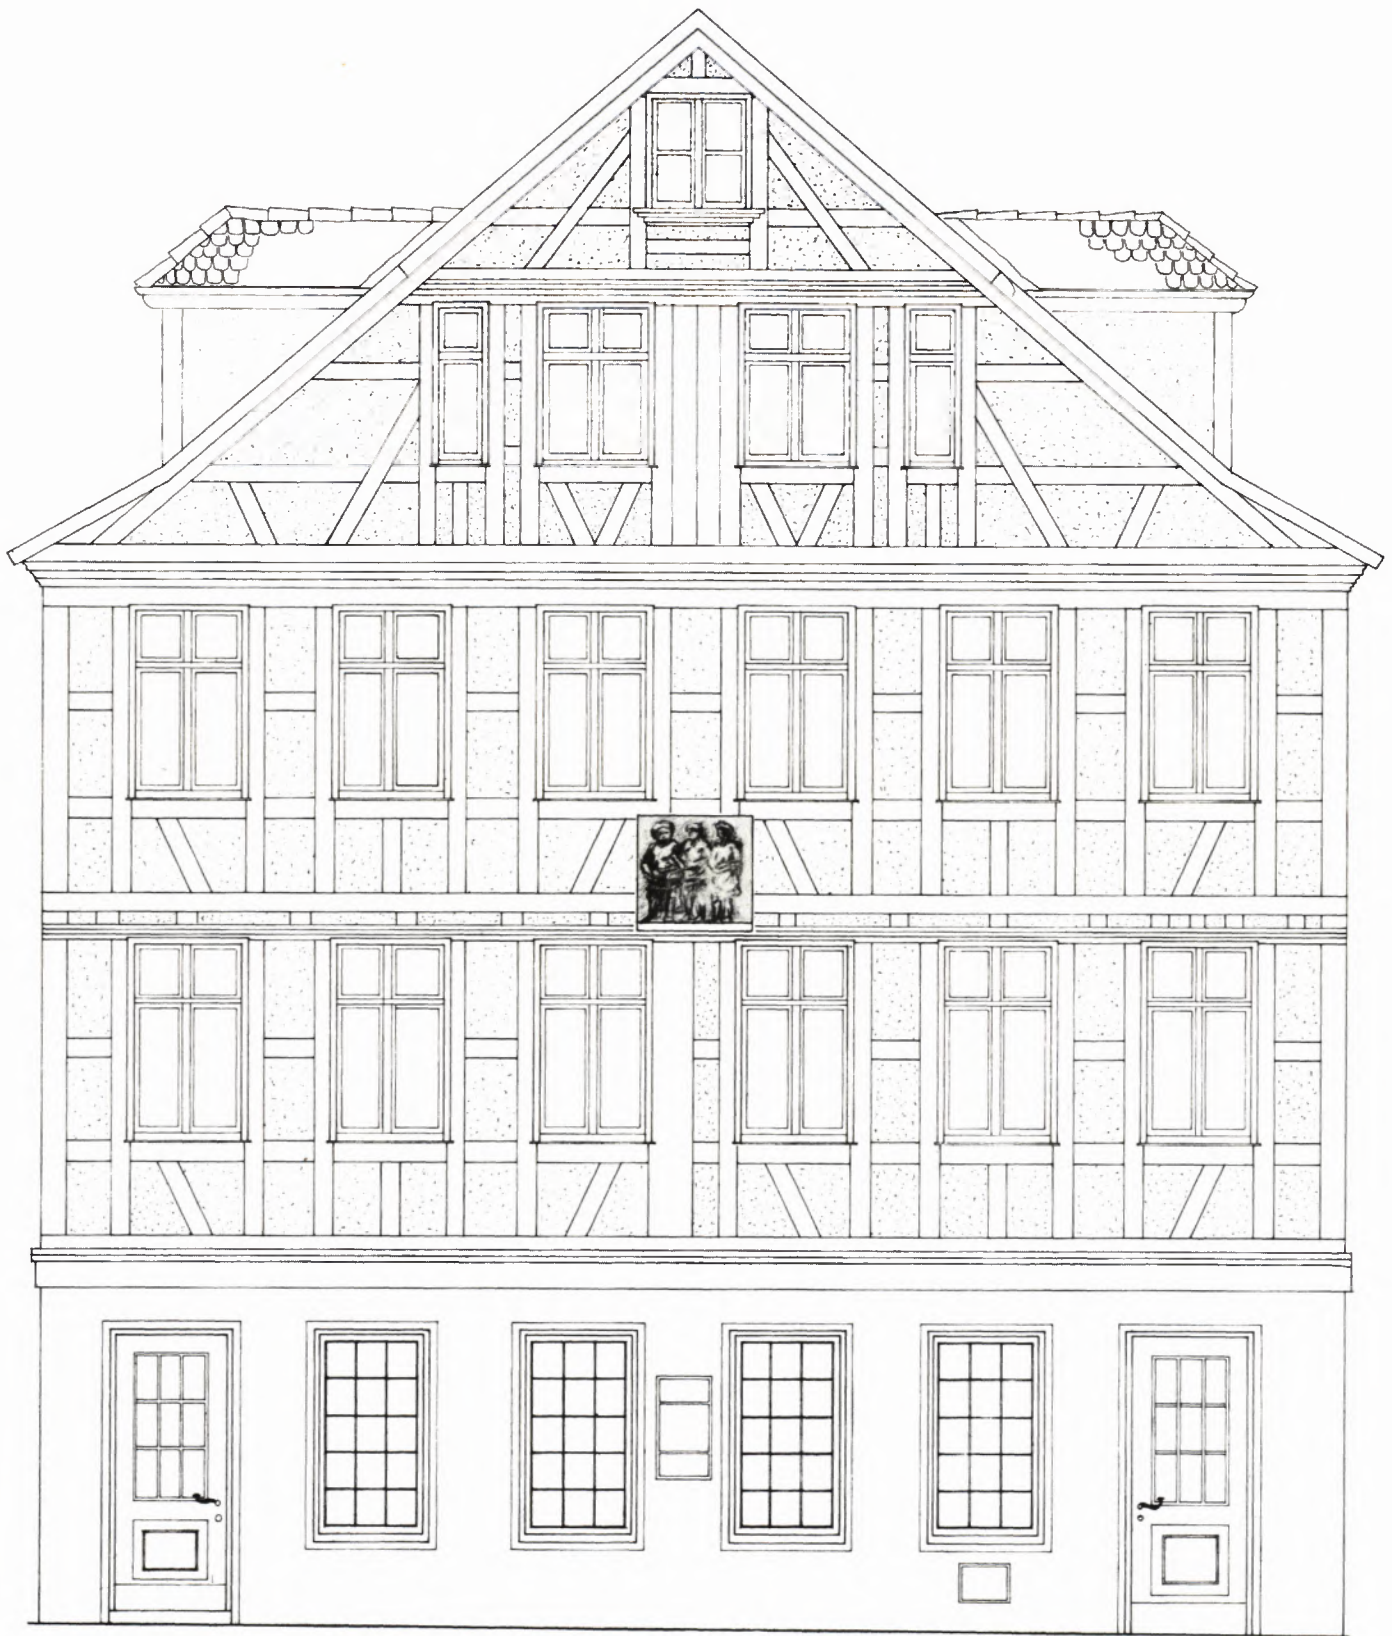
3 DER ZWEITE ENTWURF in größerem Maßstab hat einige Mängel richtiggestellt. Einige Meßreihen bringen aber noch keine Ansicht der Architektur, die befriedigen könnte. Auch der Gebrauch der Zeichenmaschine wirkt sich schematisierend aus und verhindert weitgehend eine individuelle Darstellung des Hauses.

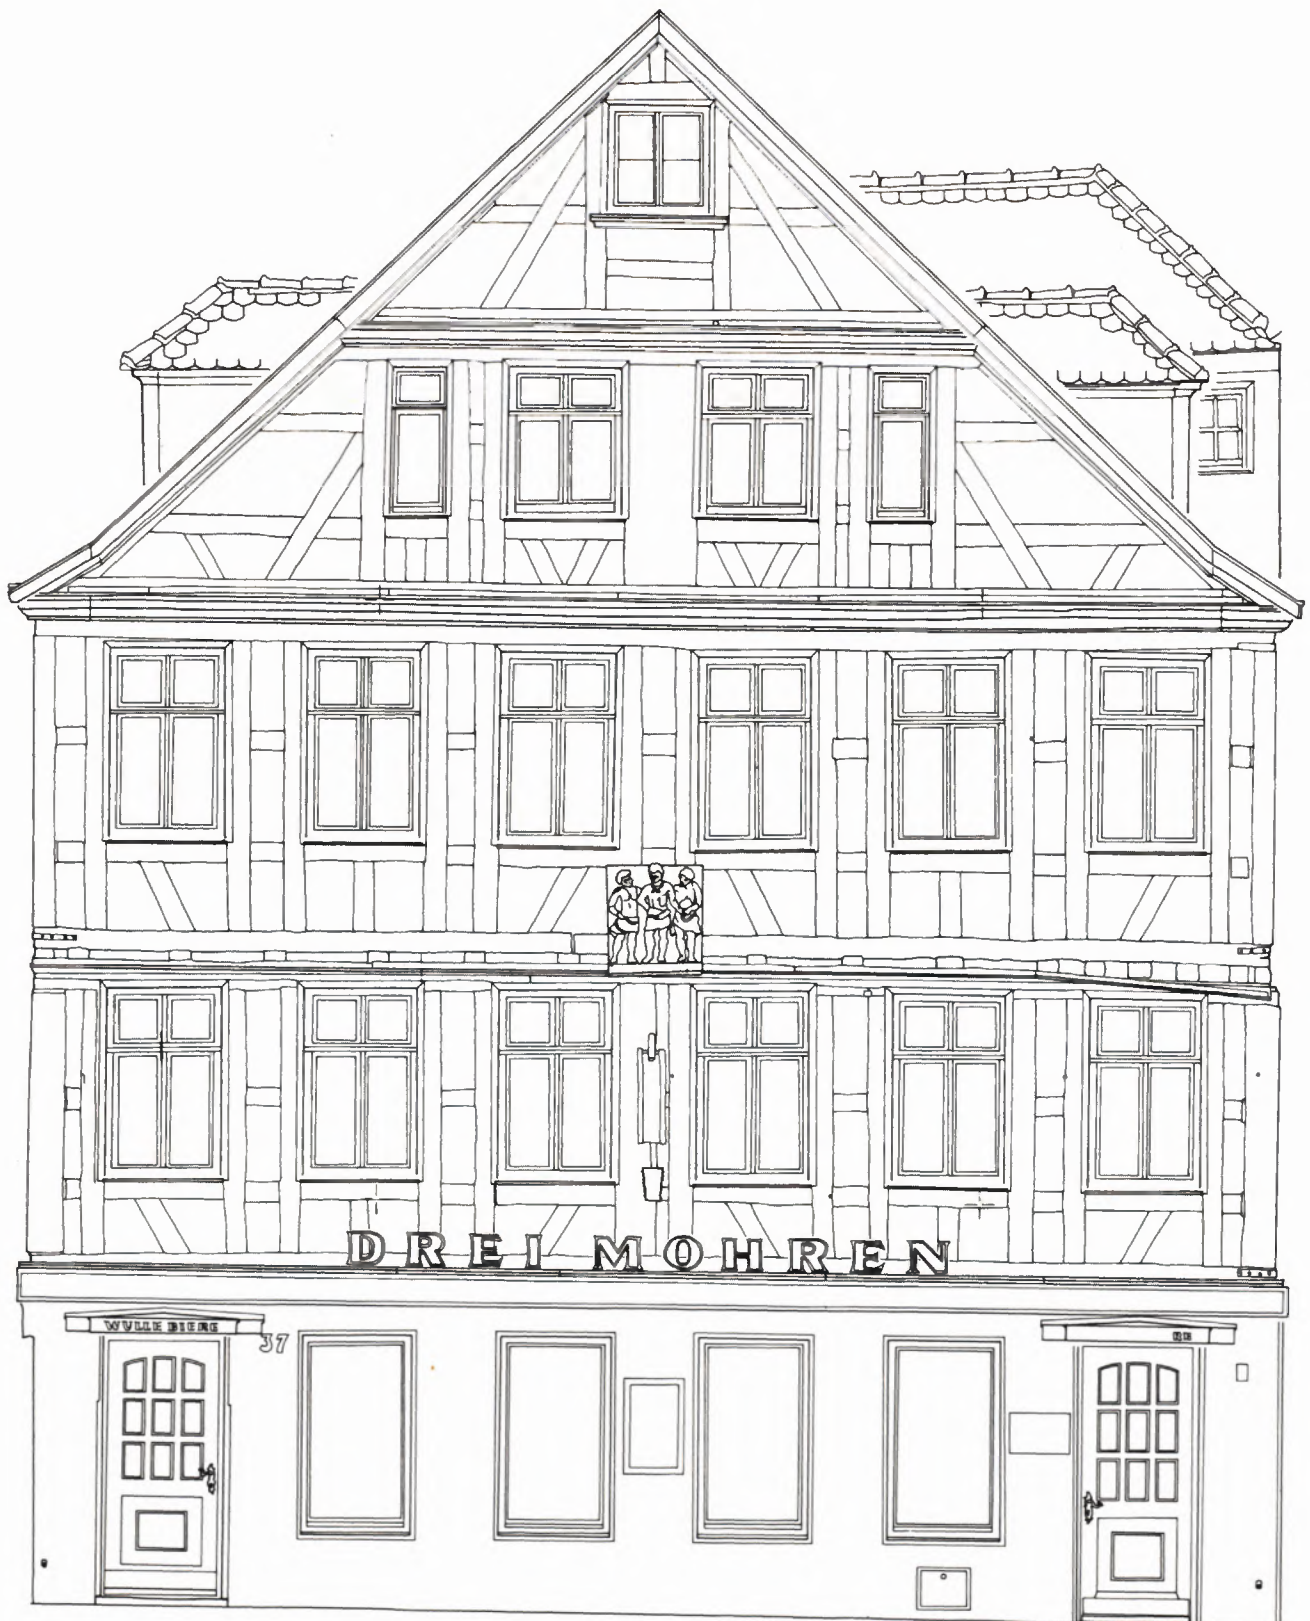
Daher wurde das Referat Photogrammetrie des Landesdenkmalamtes aufgefordert, gegen Erstattung der Unkosten die Vermessung der Fassade und eines Schnittes durchzuführen. Das Ergebnis liegt vor (Abbildung 4). Die Meßaufnahmen wurden auf Zeichenfolie mit einer Genauigkeit von ± 2 cm ausgewertet. Im Bedarfsfall könnten aus den Meßunterlagen noch Details gezeichnet werden, obwohl der Bau jetzt schon abgerissen ist. Gerade im Vergleich mit den zwei Zeichnungen des Baubüros der Brauerei fällt auf, wie sich die Auswerter der photogrammetrischen Aufnahmen um die Darstellung des Individuellen und Charakteristischen der „Drei Mohren“ bemüht haben. Hinzuweisen ist auf Details wie Holznägel, Ausbesserungen und altersbedingte Unregelmäßigkeiten.

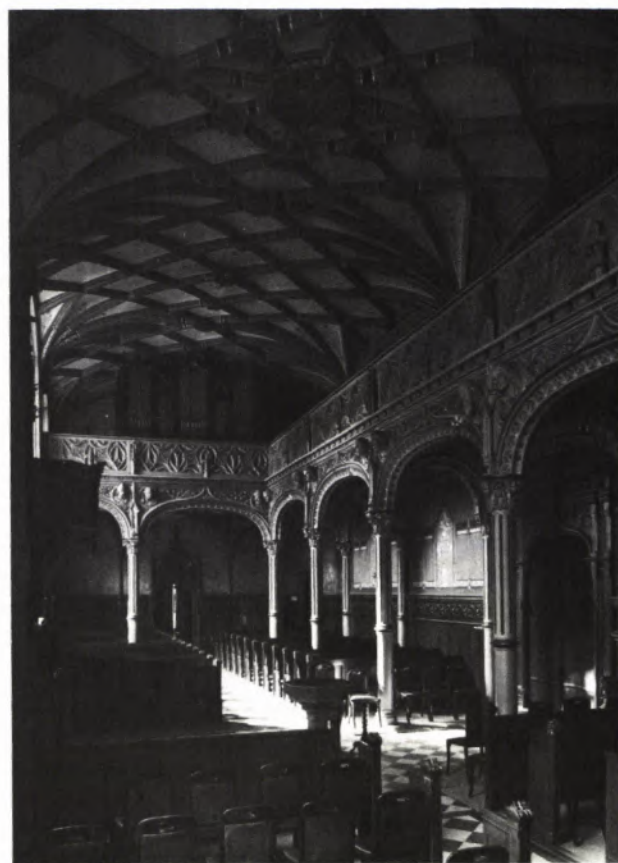
1 DIE INNEN-ANSICHT DER SCHLOSSKIRCHE nach der Neufassung der Jahrhundertwende, die nach dem Zweiten Weltkrieg überstrichen worden war. Im Vergleich zu dieser ziemlich stereotypen Dekorationsmalerei der zweiten neugotischen Fassung wurde die ältere, erste neugotische Fassung vorgezogen und wiederhergestellt.

Der 1560 bis 1562 errichtete Kirchenbau wurde seither mehrfach verändert. Nach einer detaillierten Voruntersuchung verzichtete man auf einen Rekonstruktionsversuch des weitgehend zerstörten Renaissance-Raumes. Angesichts der letzten bedrückenden steingrauen Farbigkeit entschloß man sich aber, die vergleichsweise älteste, im dokumentierbaren Bestand vollständige Phase (bis auf geringe Abstriche) wieder herzustellen. Es war dies die

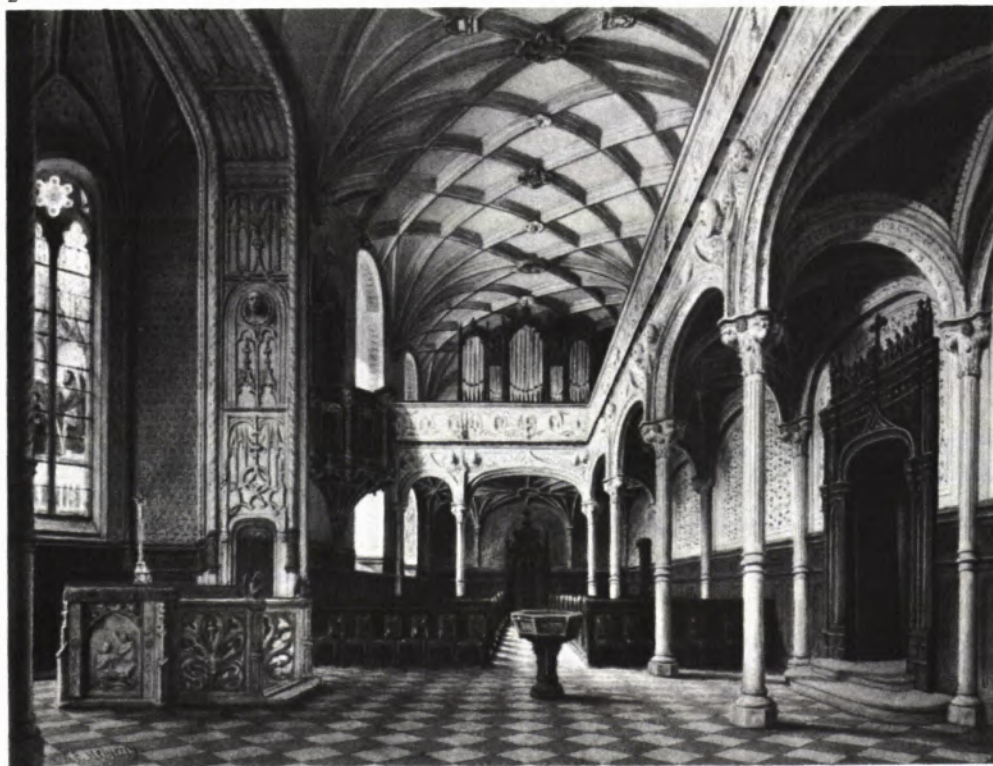
2 Ein Aquarell von E. Heinrich in der Staatsgalerie Stuttgart dokumentiert die erste neugotische Fassung, den Zustand zwischen 1865 und der Jahrhundertwende. Diese im Original farbige Darstellung war für die Interpretation der teilweise recht spärlichen Befunde von großer Bedeutung.
