# DENKMALPFLEGE IN BADEN - WÜRTTEMBERG

NACHRICHTENBLATT DES LANDESDENKMALAMTES

5. JAHRGANG  
JAN. - MÄRZ 1976

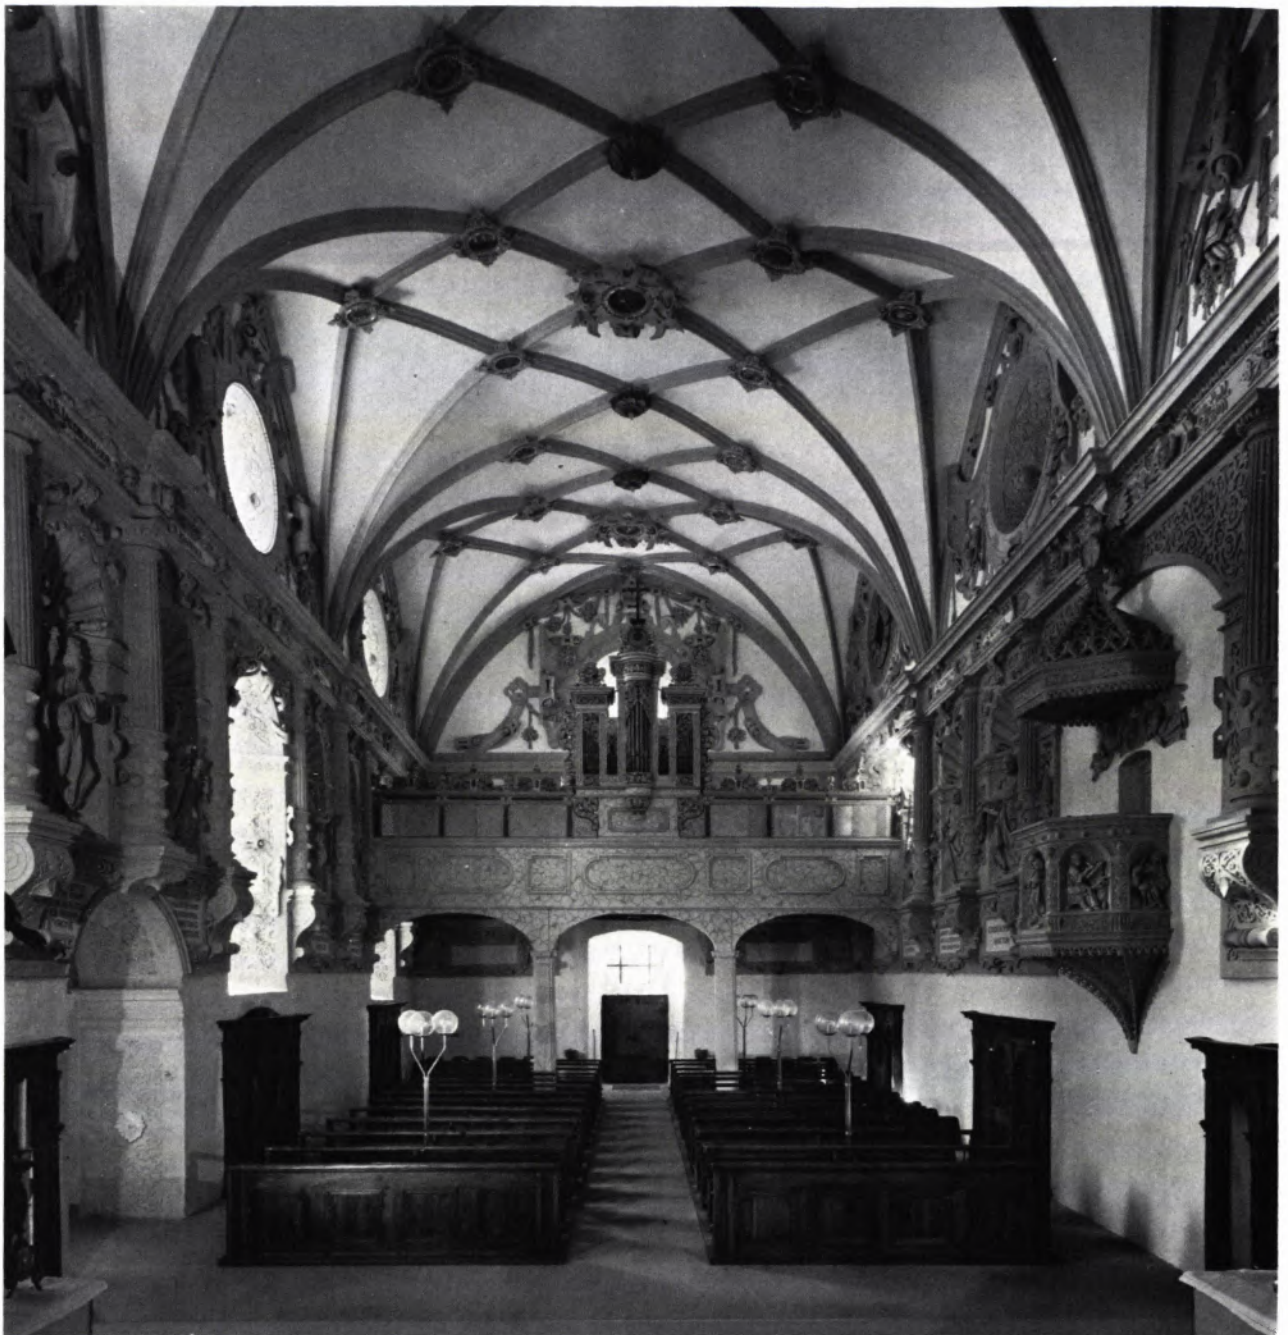
1 ST. LUZEN IN HECHINGEN. Innenraum nach Westen mit Blick auf die Orgelempore.

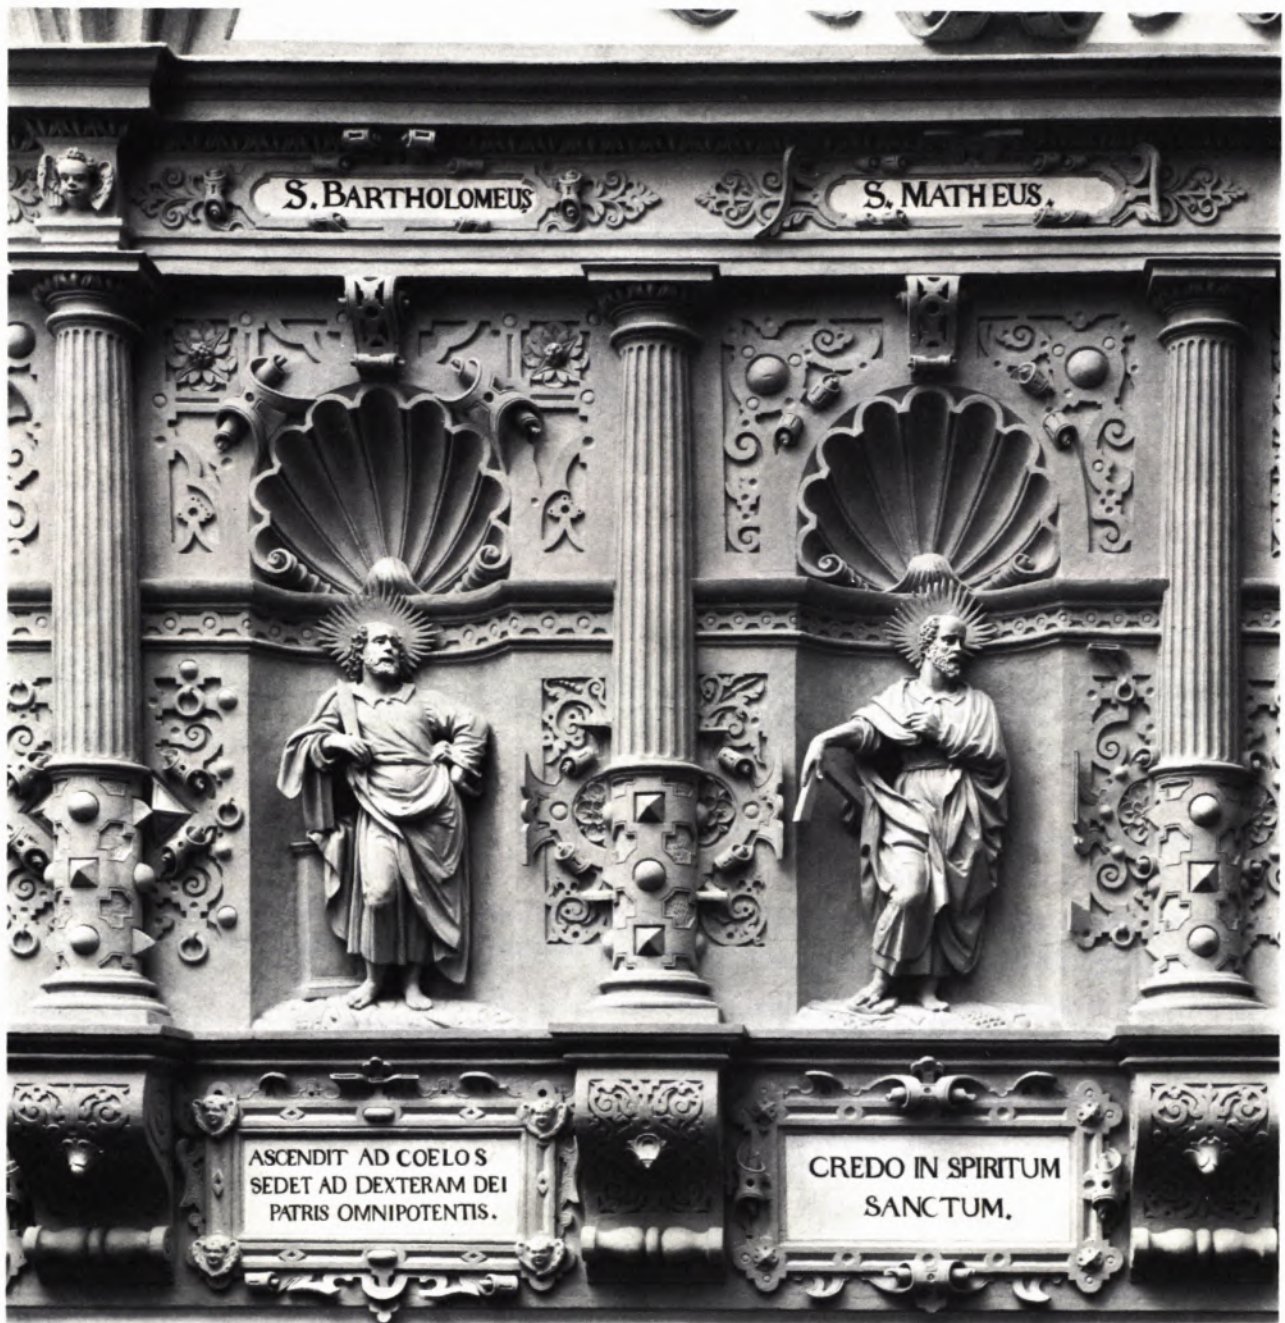
2 ZWEI DER APOSTELFIGUREN in Muschelnischen. Ausschnitt aus der nördlichen Schiffswand von St. Luzen.

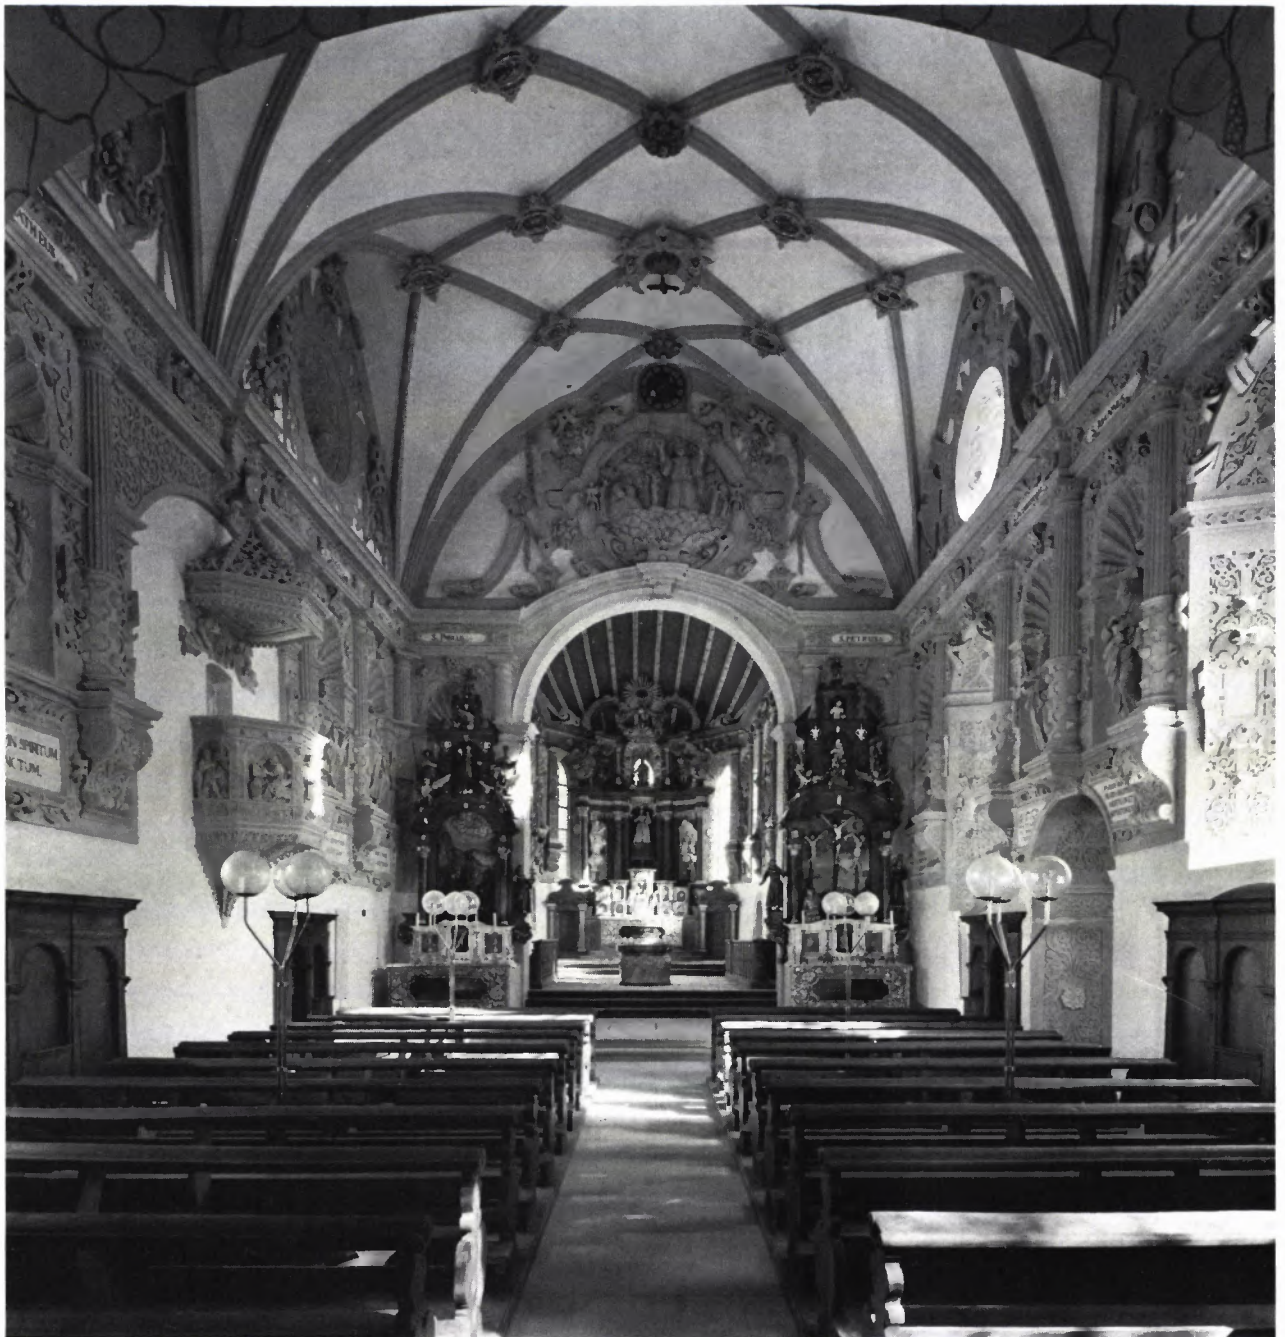
◁ 7 ST. LUZEN IN HECHINGEN. Innenraum nach Osten mit Blick auf die Seitenaltäre und den Chor. Über dem Chorbogen die große Bildkartusche mit der Stigmatisation des heiligen Franziskus.

Aus mehreren Gründen war es nämlich nicht möglich, den Raum wieder so herzustellen, wie ihn Eitel Friedrich hatte herrichten lassen. Bei der Aufstellung der Seitenaltäre 1702 waren zu beiden Seiten des Chorbogens und vor allem in seiner Bogenzone maßgebende Veränderungen der ehemaligen Architektur vorgenommen worden. Nach dem Abbau der Seitenaltäre wurden zwar die vielfachen Zerstörungen an dieser zentralen Raumpartie deutlich, jedoch haben sich keine Anhaltspunkte für das ehemalige Aussehen des Chorbogens ergeben. Eine Rückführung der früheren Chorbogenarchitektur verbot sich aber nicht nur aus mangelndem Wissen um den originalen Zustand, sondern auch durch die Tatsache, daß die jetzige Chorbogenarchitektur und die Seitenaltäre seit 1702 zu einer Einheit verschmolzen sind.

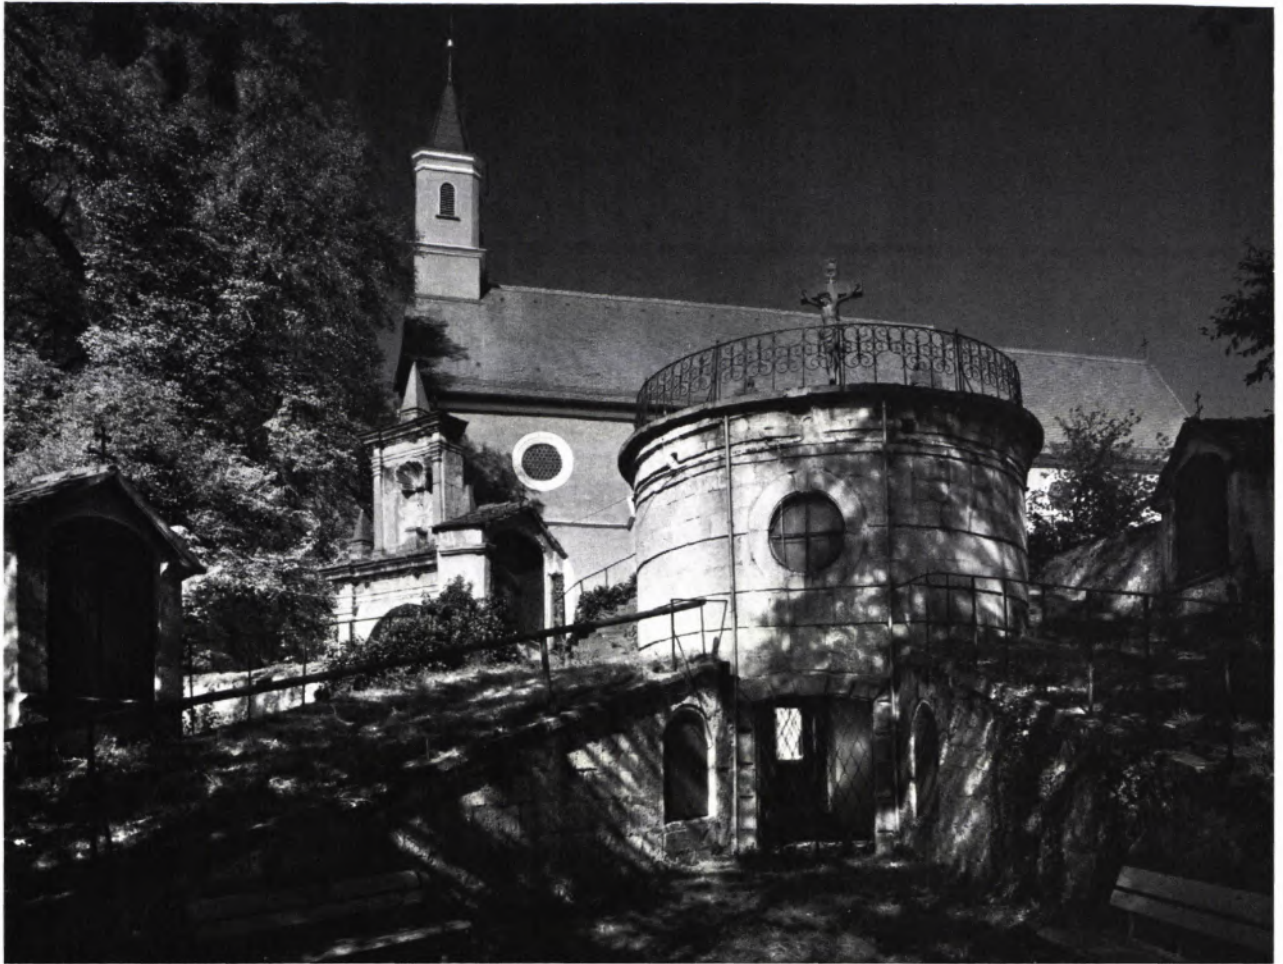
9 SÜDANSICHT VON ST. LUZEN mit Kalvarienberg und Stationshäuschen. Im Mittelgrund links das rundbogige Durchgangstor mit Aufsatz und Muschelnische.

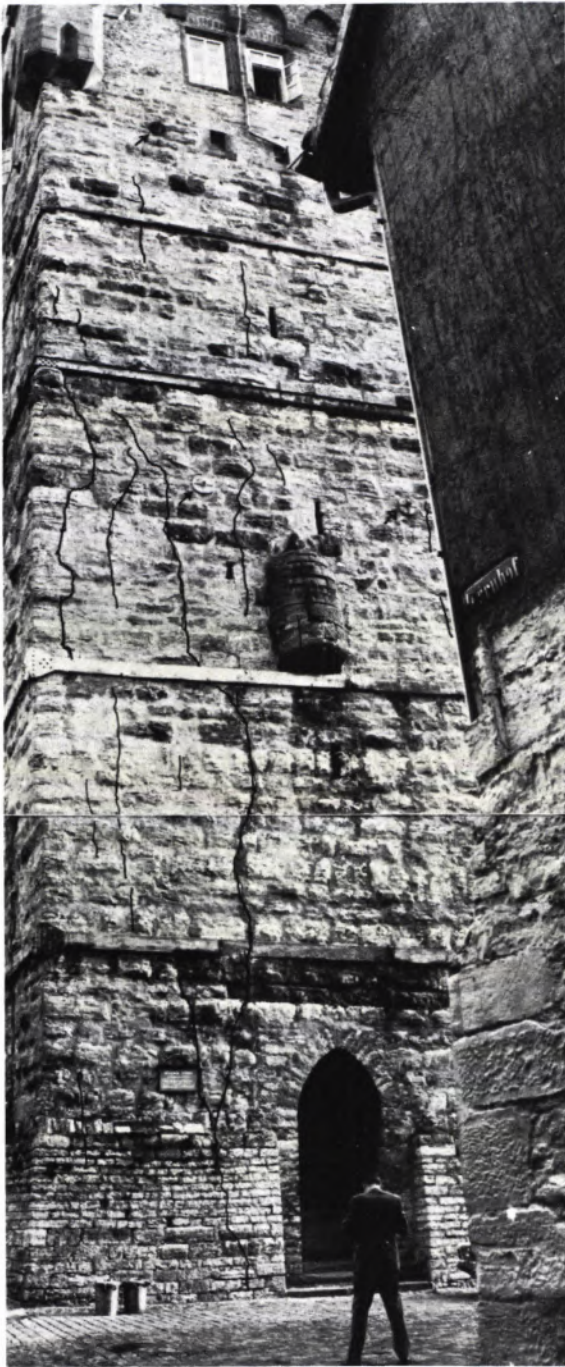
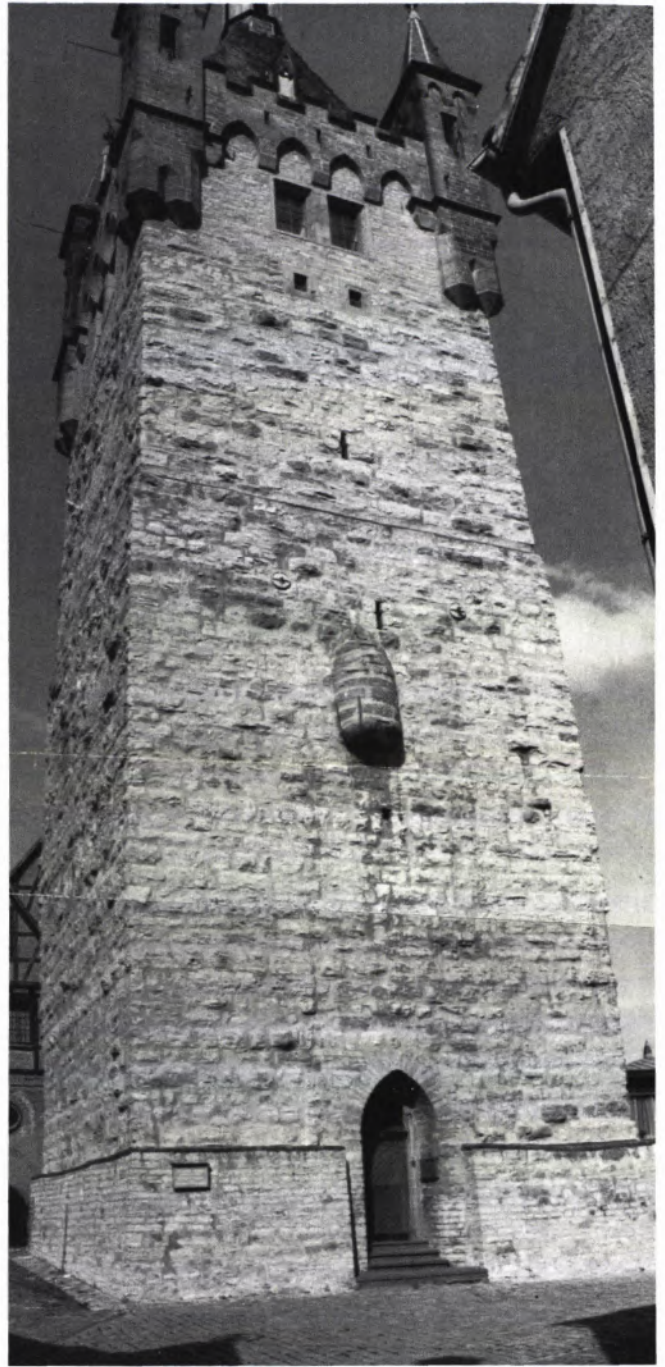
◁ 2 und 3 DER BLAUE TURM IN BAD WIMPFEN. Nach der Sanierung konnten die das Bild störenden und zum Teil durchgerosteten eisernen Ringanker entfernt werden.

wirkung des Baues zu planen, sondern als deren Unterstützung und darüber hinaus unsichtbar und dauerhaft nach den Maßstäben der Denkmalpflege (Abbildungen 2 und 3). Aber derartiges Konstruieren braucht Erfahrung, erfordert viel Aufwand im Aufmaß des Zustandes und der Schäden sowie Geduld bei der Suche nach den Wegen der Kräfte bis in den Baugrund hinein.

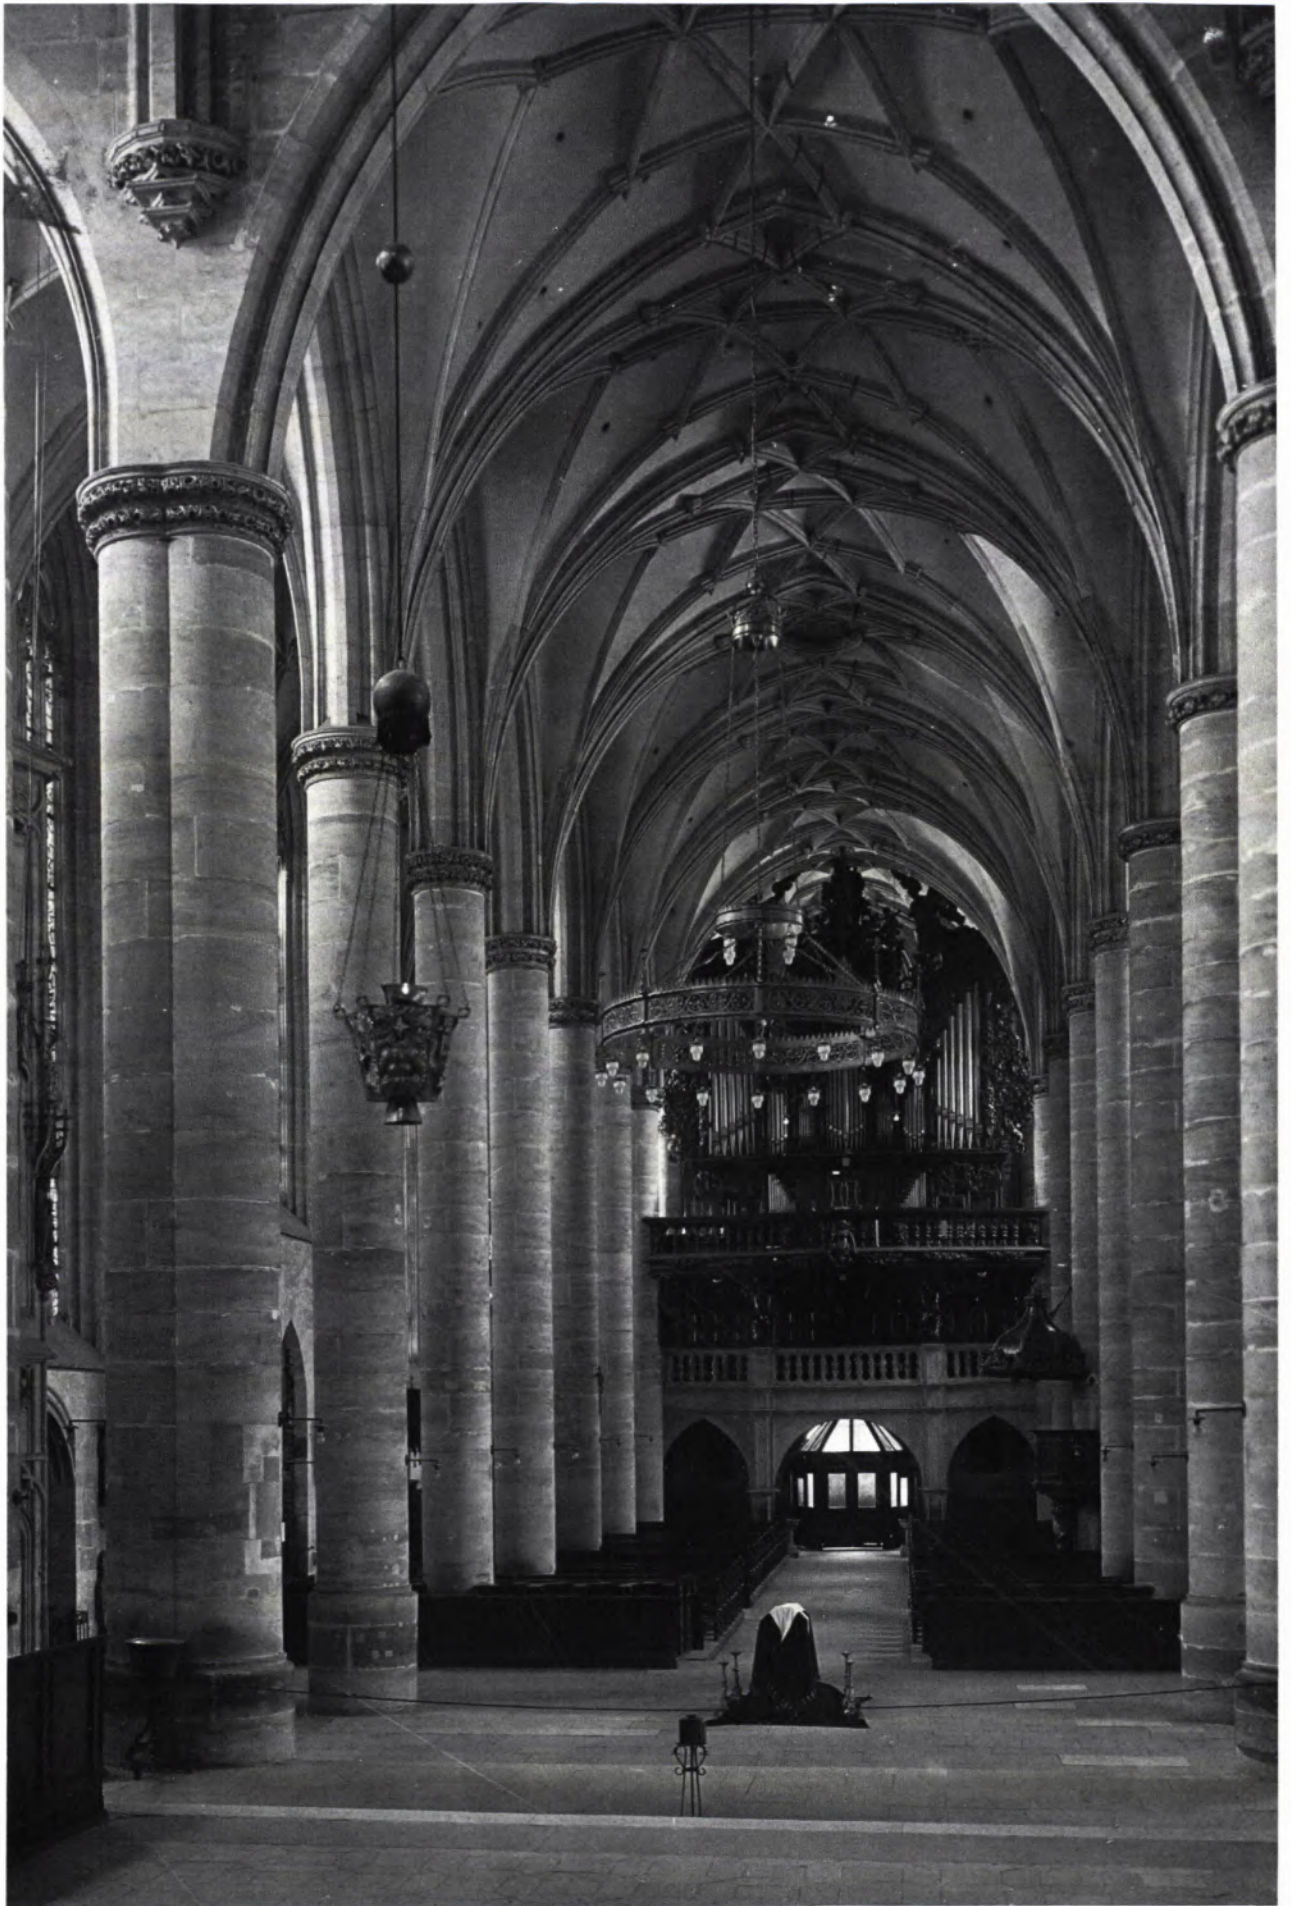
◁ 1 Blick in das Langhaus nach Westen. Die alten Eisenbänder zur Sicherung der Gewölberippen sind deutlich zu erkennen.

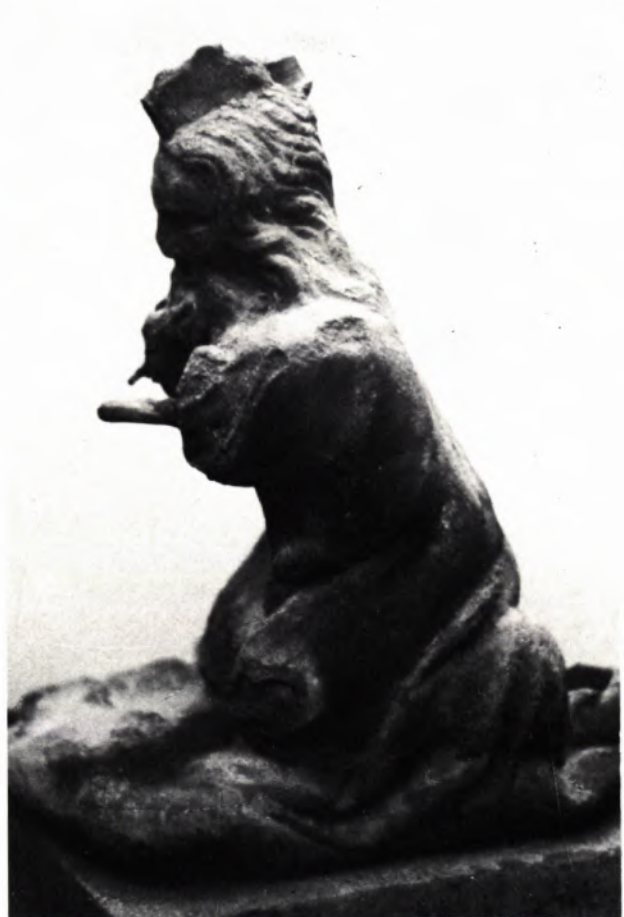
3 und 4 Archivoltenfigur am nördlichen Chorportal vor der Abnahme und nach der Härtung.

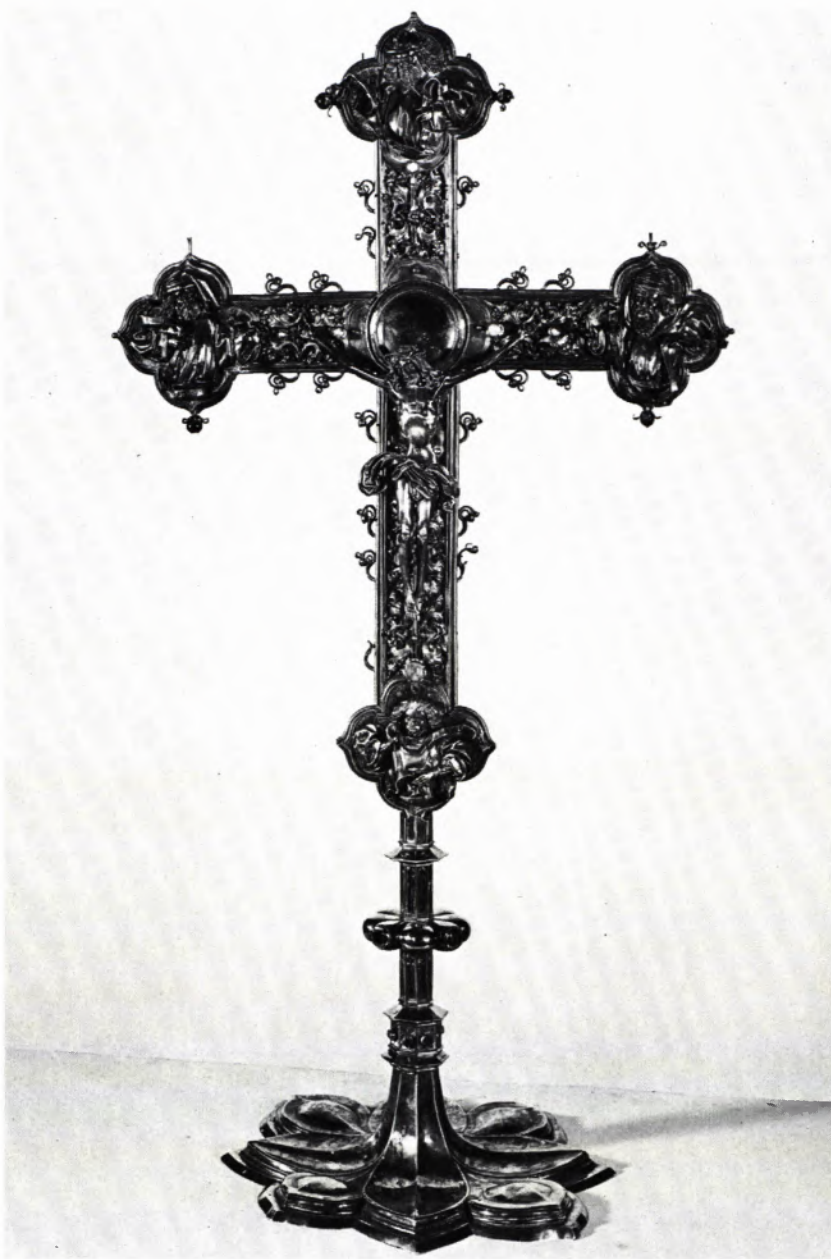
1

ten der damaligen Zeit über den jetzigen Zustand des Kreuzes nicht erstaunt sein. Der heutige Betrachter sieht sogleich, daß das Kreuz einen recht „gerupften“ Eindruck macht und daß viele der Verzierungen an den Kreuzenden und Balken abgebrochen sind. Am stärksten ins Auge fällt aber die wohl durch Aufschlagen auf eine spitze Kante entstandene große Beule im Kopf Christi (vergleiche Abbildung 2), deren Loch durch die spätere simple Drahtkrone nur notdürftig verdeckt wird. Diese und andere sichtbare Schäden ließen eine gründliche Restaurierung des Kreuzes wünschenswert erscheinen, die im Jahre 1973 durch den Goldschmied Michael Amberg in Würzburg ausgeführt wurde.

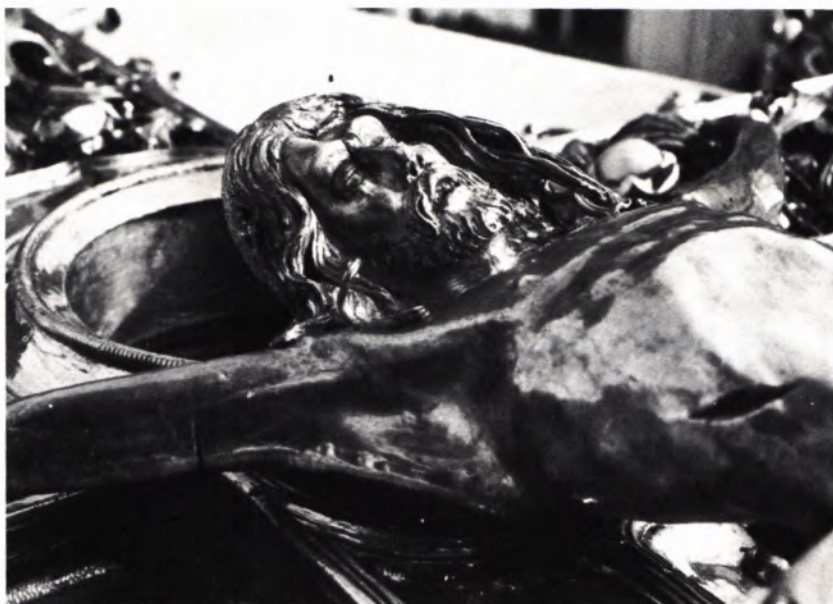
2 Beschädigung am Kopf des Kruzifixes.

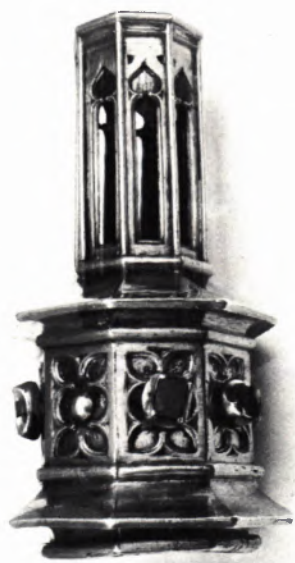
4 Beschädigung am Sockel. Das abgebildete Teilstück ist an der Unterseite verbogen.

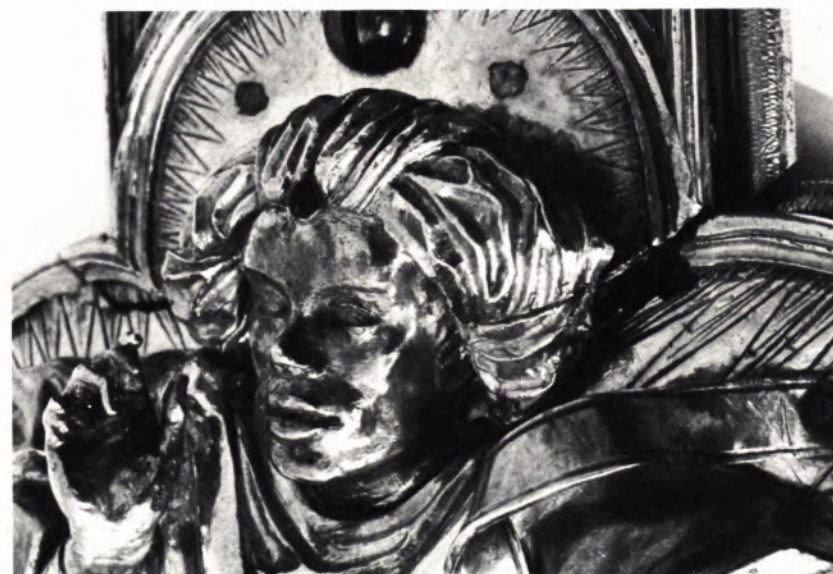
5 Bruch am unteren Kreuzbalken. Der Kopf des Propheten wurde ebenfalls abgerissen und mit einer Schraube durch die Stirn behelfsmäßig befestigt.

Die starken Schwankungen des hohen Kreuzes hatten zum Brechen der dicken Platte des unteren Kreuzbalkens geführt. Dabei wurde der außerdem noch zusammengedrückte Kopf des aufgesetzten Propheten abgerissen und dann notdürftig mit einer neuen Schraube durch die Stirn befestigt (vgl. Abbildung 5). Auch die anderen Prophetenköpfe hingen teilweise nur noch an winzigen Verbindungsstücken fest. Besonders heikel war bei der Restaurierung die Wiederherstellung des Christuskopfes, da dort das Silber außerordentlich spröde und brüchig war, so daß beim Glühen und späteren Ausbeulen Reißen des Metalls befürchtet werden mußte.

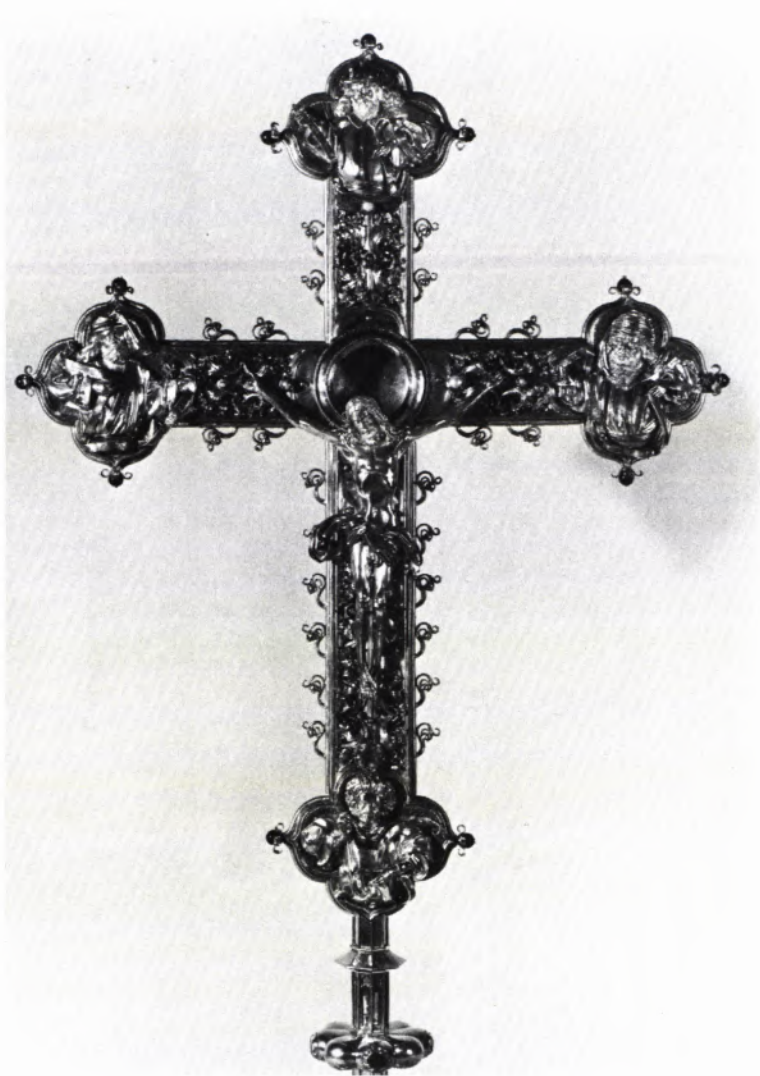
6 DAS SPÄTGOTISCHE ALTARKREUZ von St. Stefan in Karlsruhe nach der Restaurierung.

Den wichtigsten und notwendigsten Teil der Restaurierung machen jedoch die inneren Stabilisierungsmaßnahmen aus, die naturgemäß dem Auge des Betrachters verborgen sind. Vielleicht war die ursprüngliche Stabilisierung im Inneren wirklich von Anfang an ungenügend, zumal schon geringe Erschütterungen im Laufe der Zeit Ermüdung und Verhärtung des Silbers und als deren Folgen Risse hervorrufen. Wenn man sich dann an die vermuteten Geschehnisse des Kreuzes allein bei der Säkularisation erinnert und weiß, daß bis zum zweiten Weltkrieg das Kreuz vom Mesner beim Requiem auf den Katafalk gestellt wurde, dann braucht man sich über den schlechten Erhaltungszustand nicht zu wundern. Die jetzigen, dringend notwendig gewordenen Sicherungsmaßnahmen gewährleisten nun auf lange Sicht die Erhaltung des kostbaren Kreuzes.

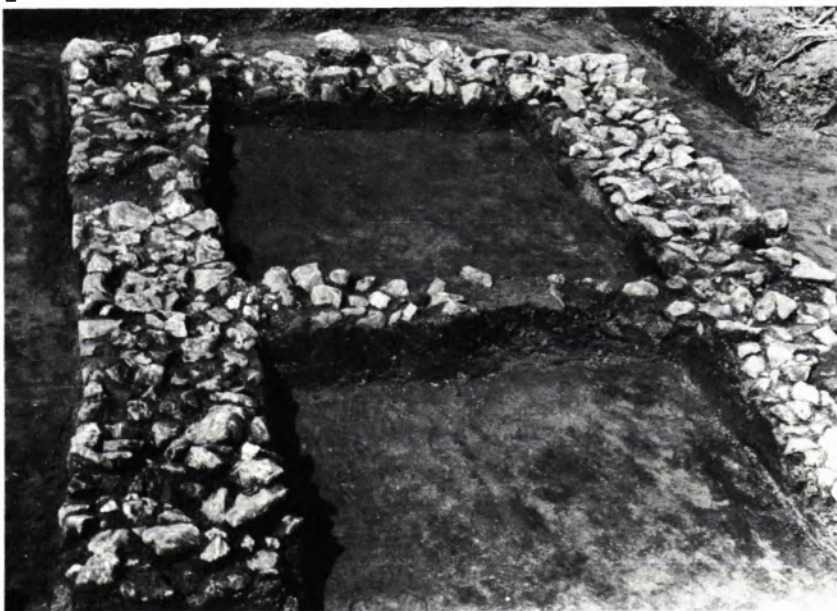
2 Fundament des kleinen Tempels während der Freilegung. Erhalten ist nur die unterste Schicht eines trocken gesetzten Sickergestücks, dicht unter der Grasnarbe. Für die dauerhafte Konservierung war eine Festigung mit Zement unumgänglich.

Westlich davon waren schon 1973, vor der Untersuchung des Steingebäudes, die Grundmauern eines kleinen Tempels (Abbildung 2) gefunden worden. Fragmente eines Sandsteinreliefs, beim Umpflügen des Wiesengeländes zutage gekommen, gaben Anlaß zu den ersten Sondierungen. Ohne Zweifel gehört auch dieses kleine, einer Wegkapelle ähnliche Sanktuarium zur Straßenstation. Die inzwischen konservierten Fundamente aus Sickergestück lassen deutlich den Typus eines „Antentempels“ erkennen: eine kleine quadratische Cella mit überdachtem Vorraum, der sich gegen die Straße öffnet. Eine steinerne Eingangsschwelle, auf der sich die Spuren runder Holzpfosten abzeichnen, wurde in frühmittelalterlicher Zeit in der nahegelegenen Kirche von Schuttern als Sarkophagdeckel verwendet und ist dort zu besichtigen (Untergeschoß der Kirche mit älteren Baubefunden, vgl. Nachrichtenblatt 3/1975). Den Auf-

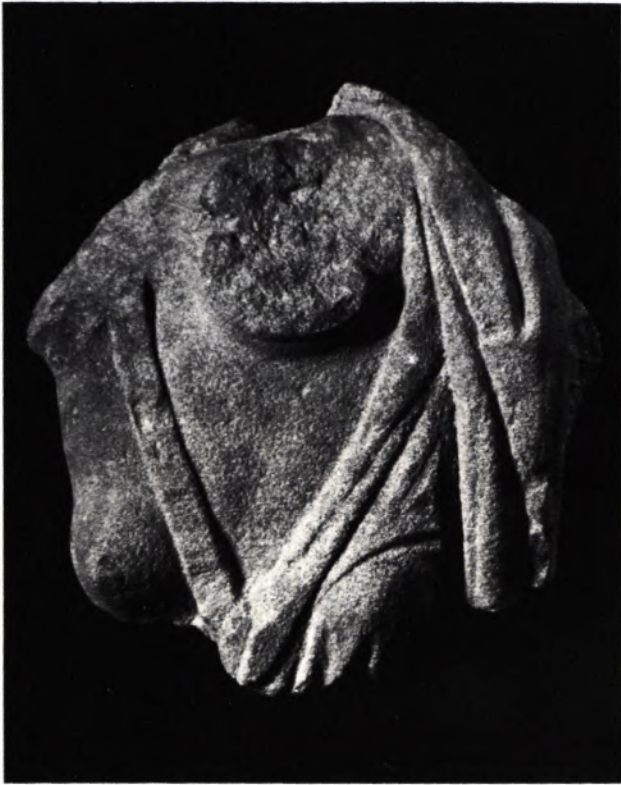
3 BRUCHSTÜCK DES DIANA-BILDES von Friesenheim, von dem zahlreiche weitere Fragmente gefunden, aber noch nicht zusammengesetzt worden sind.

Zu den oberflächlich aufgelesenen Reliefbruchstücken (Abbildung 3) fanden sich bei der Ausgrabung wesentliche Ergänzungen. Die noch nicht zusammengesetzten Teile gehören zum Bild einer stehenden Diana (vgl. Abbildung 4), teilweise als Hochrelief, teilweise (Hände, Kopf) vollplastisch gearbeitet. Verstreute Trümmer anderer Sandsteinfiguren, wahrscheinlich einer reitenden Epona (?) und einer bisher nicht bestimmbareren männlichen Gottheit, lassen an weitere kleine Heiligtümer denken, die noch nicht lokalisiert werden konnten. Wahrscheinlich wurden diese „Götzenbilder“ zerschla-

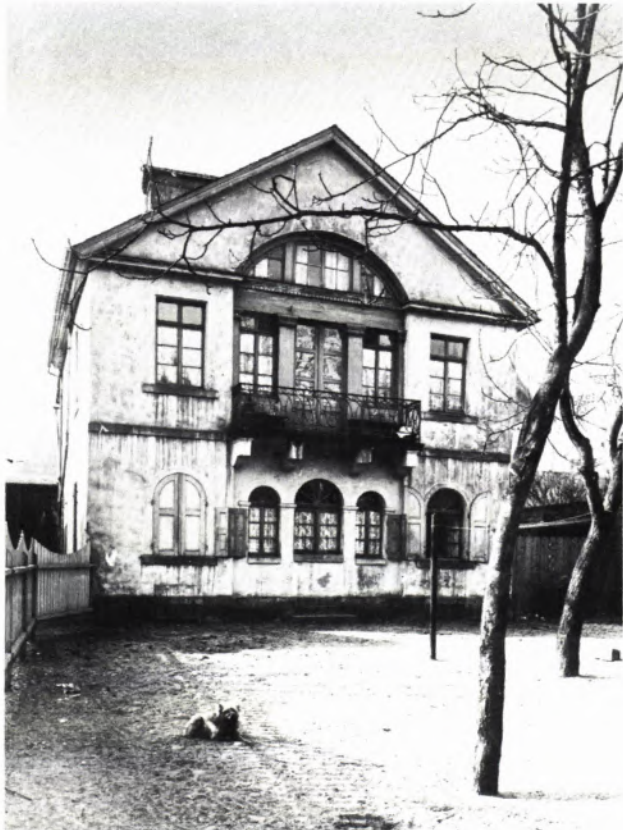
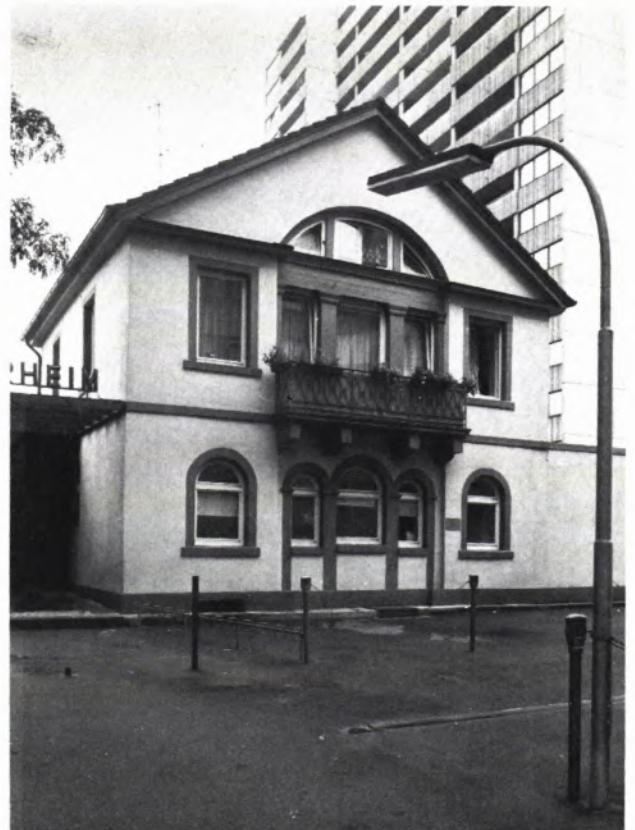
Die so entstandene Dokumentation, ergänzt durch prägnante und treffend formulierte Bilderläuterungen, machte offenkundig, was als Unbehagen an seiner Stadt – und hier ist Karlsruhe nur Beispiel – den Bürger schon lange bewegt hat. Es ist der Verlust an ursprünglicher Eigenart, gestalteter Umwelt, der in vielen kleinen Schritten durchgeführt ein Stadtbild schließlich ruinieren kann und schon vielerorts ruiniert hat. Die Resonanz der inoffiziellen Öffentlichkeit ließ erkennen: Hier fand dieses permanente Unbehagen sichtbar formulierten Ausdruck.

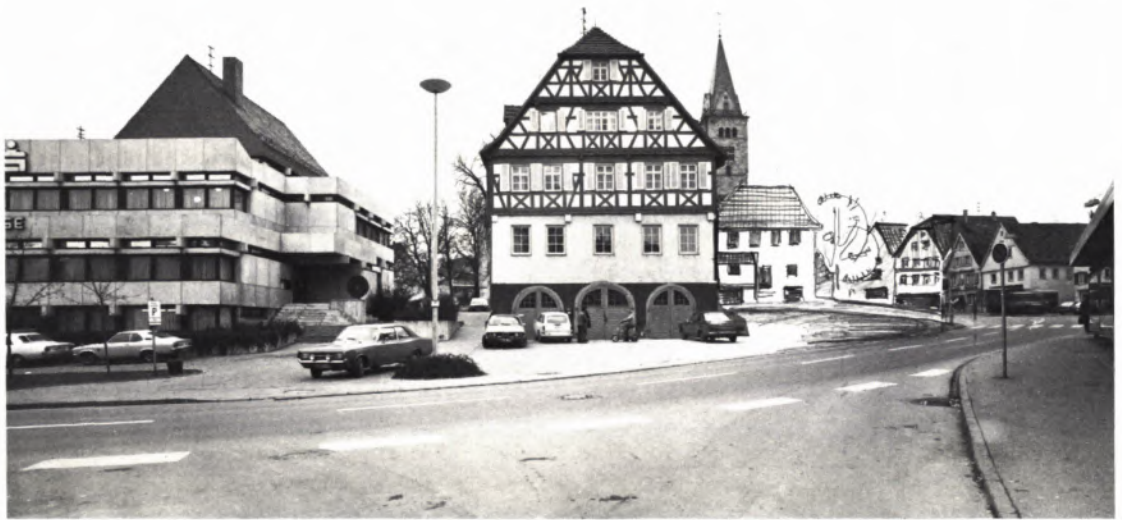
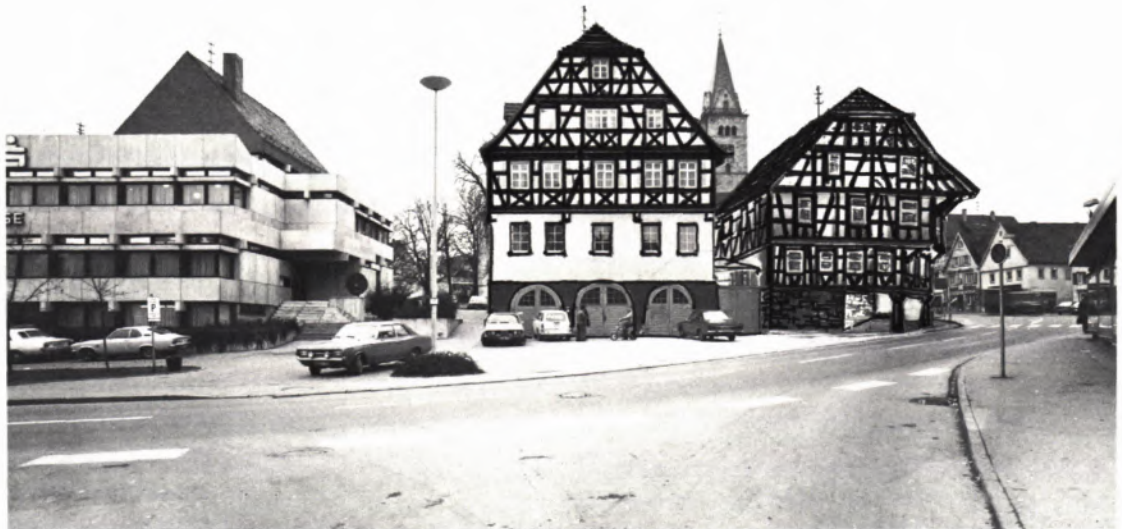
2 Durch das freigelegte Holzgerippe der Alten Krone werden viele Welzheimer erst jetzt auf die Eigenart des Fachwerkhäuses aufmerksam.

3 Einen Eindruck davon, welchen Verlust es bedeuten würde, sollte eines der städtebaulich bedeutendsten Gebäude Welzheims abgerissen werden, kann die Fotomontage vermitteln.

Bis vor einigen Monaten war das gemeindeeigene Gebäude noch durch seine vielen Bewohner, für die keine Ersatzwohnungen gefunden wurden, gesichert, obwohl es auf der Ostseite schon abgespritzt werden mußte. Doch nach einem Dachstuhlbrand Ende 1975 mußte es geräumt werden. Seitdem droht ihm der Abriß.
