DENKMALPFLEGE IN BADEN - WÜRTTEMBERG

NACHRICHTENBLATT DES LANDESDENKMALAMTES

5. JAHRGANG
OKT. - DEZ. 1976

Hans Dieter Ingenhoff: Probleme der Restaurierung
des Zwiefaltener Münsters als Gesamtkunstwerk

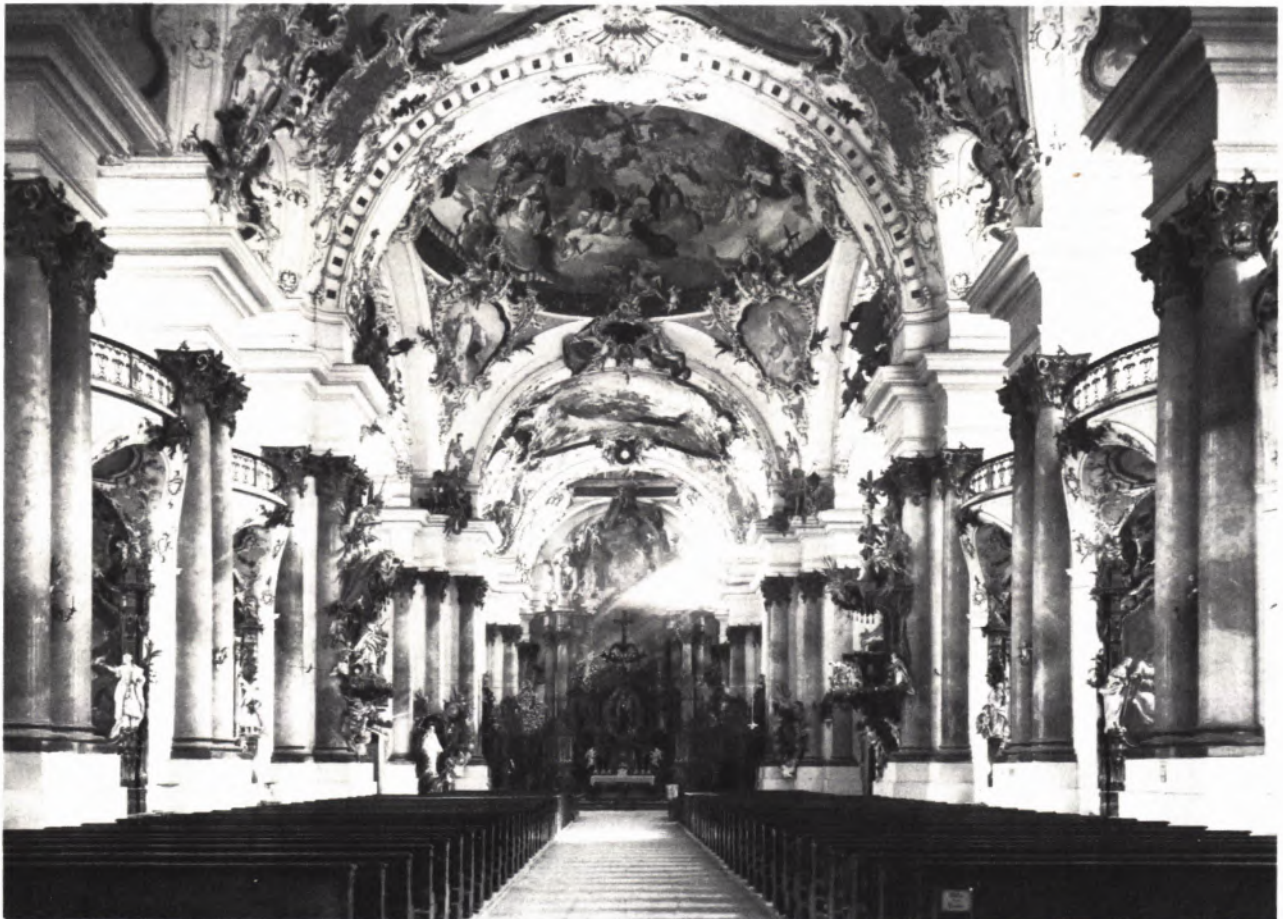
1 ZWIEFALTEN. Blick in das Innere der ehemaligen Klosterkirche gegen Osten.

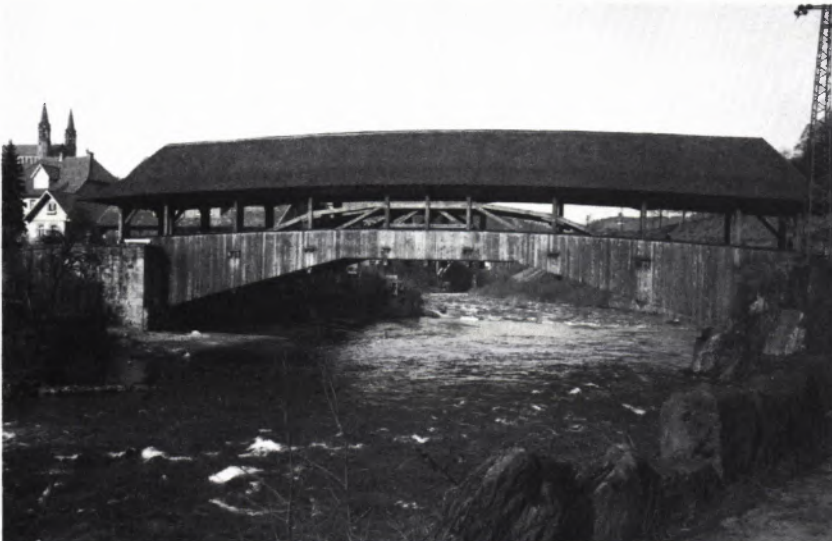
7. Forbach, Landkreis Rastatt
Murgbrücke

Die Forbacher Brücke ist mit etwa 38 m Spannweite die längste überdachte Holzbrücke in Europa. Der heutige Bau ersetzt seit 1955 die in den Jahren 1777/78 errichtete alte Holzbrücke. Jene war nicht zuletzt aufgrund extremer Belastungen durch überschwere Militärfahrzeuge, die sie in den letzten Tagen des Zweiten Weltkrieges überquerten, stark beschädigt und in der Folge unbenutzbar geworden. Erwägungen, eine Stahlbetonbrücke an ihre Stelle zu setzen, stießen in den fünfziger Jahren auf einhellige Ablehnung. Aus der Erkenntnis heraus, daß hier ein singuläres Denkmal von enormer landschaftsprägender Bedeutung unwiederbringlich verlorengehen würde, entschloß man sich zu einer – frei-

In den letzten Jahren wurden erneut größere Schäden infolge von Fäule und Pilzbefall festgestellt, die eine Renovierung erforderlich machten. Die Arbeiten wurden im Jahre 1976 durchgeführt, sie umfaßten außer der völligen Neuimprägnierung die Erneuerung der Verschalungen, des Bohlbelags und des gesamten Schindeldaches. Erschwerend auf den Arbeitsvorgang wirkten sich die Umweltschutzbestimmungen aus, da die Giftstoffe des Imprägnierungsmittels nicht in die Murg gelangen durften.

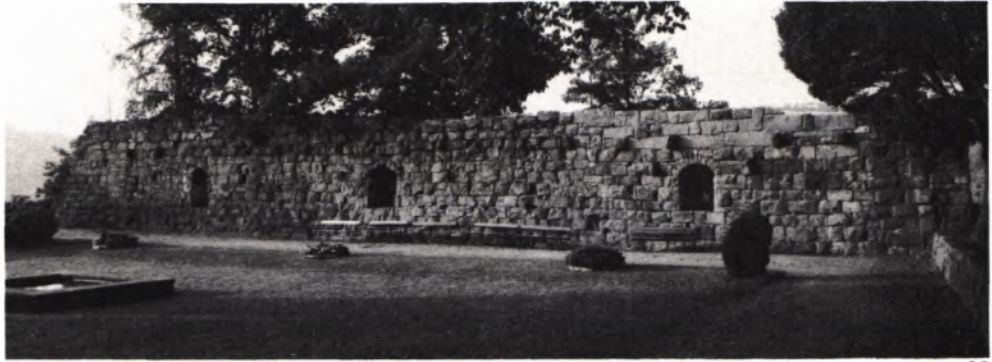
20

Die Reste der Stauferburg, in deren Schutz sich die Stadt entwickelt hat, liegen auf der Spitze eines Bergsporns über der Nagold. An einer der mächtigen, als Ruine erhaltenen Umfassungsmauern der inneren Burg hatte sich vor einigen Jahren die äußere Schale gelöst und war

in den Zwingergraben gestürzt. Der Bestand der inneren Mauerschale war neben dem weiteren Mauerteile stark gefährdet, der Besuch dieses Burgbereichs konnte nicht gestattet werden. In sorgfältiger Handwerksarbeit ist die Mauer inzwischen wieder instand gesetzt worden. Die Burganlage ist somit wieder voll zugänglich.

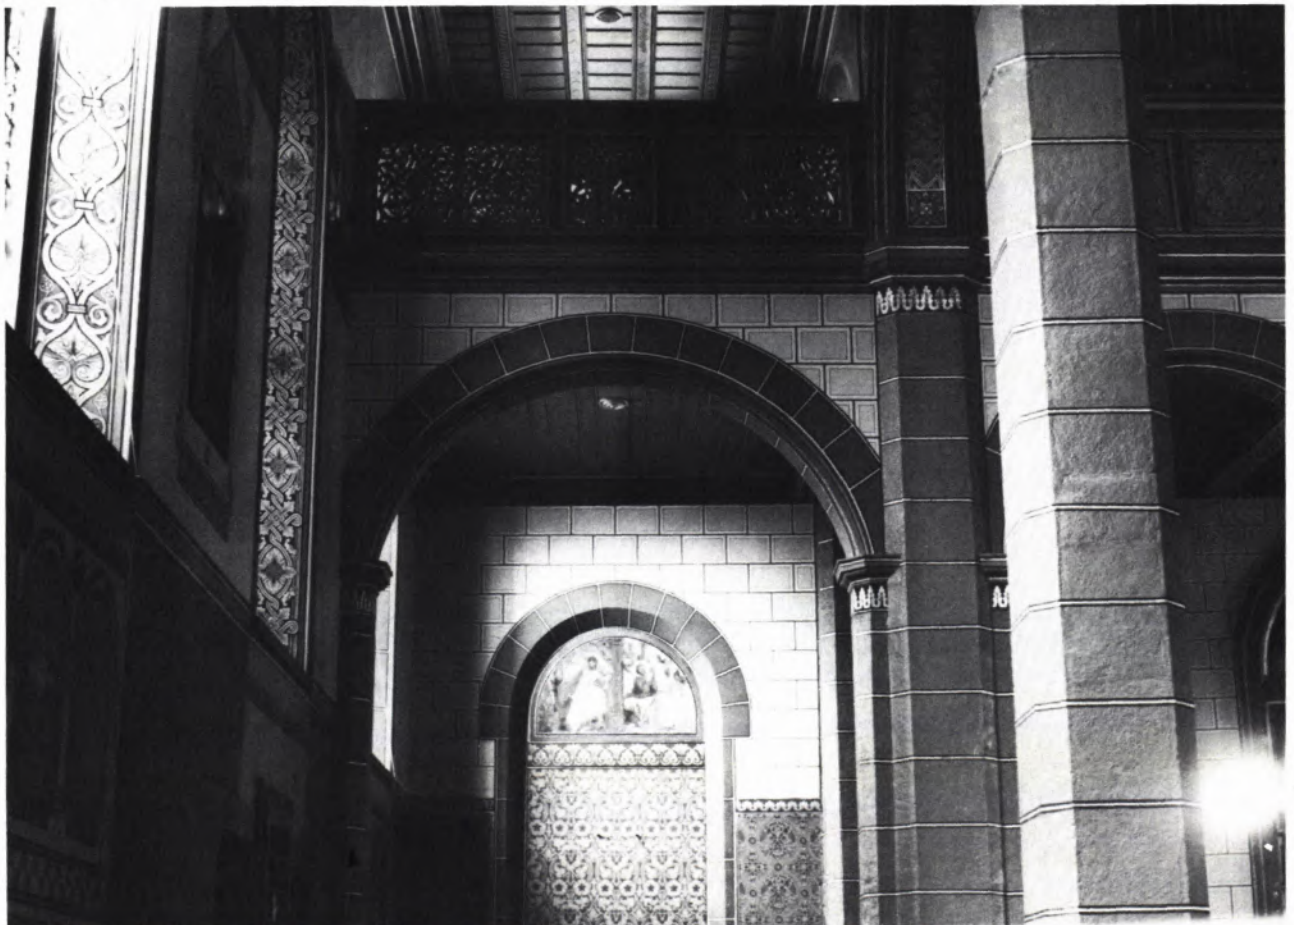
Die Ausführung der wohl ursprünglich für die Seitenschiffe geplanten, zu den Arkadenbögen hin ansteigenden Gewölbe – wahrscheinlich ähnlich jener Konstruktion, die man im Chor angewandt hat – wurde zugunsten einer hölzernen Flachdecke aufgegeben. Man nahm in Kauf, daß die Seitenschiffdächer durch die unvermeidlich gewordene Anhebung ihrer Traufe bis über die Scheitelhöhe der Arkadenbögen nun die Obergadenfenster verdecken mußten und dadurch die Kirche ihre basilikale Belichtung im Mittelschiff verlor. Man hat außerdem alle Dächer der Bonndorfer Kirche wohl aus Rücksicht auf den Schneereichtum des Schwarzwaldklimas steiler ausführen müssen, als dies im 19. Jahrhundert stilistisch erwünscht war. Außerdem entfiel bei der Ausführung des Turmes ein geplantes weiteres Geschoß.

1 SEITENSCHIFF DER BONNDORFER KIRCHE mit Empore an der Südseite (die Kirche ist nach Norden ausgerichtet): die in ursprünglicher Frische wiedergewonnene Bemalung.

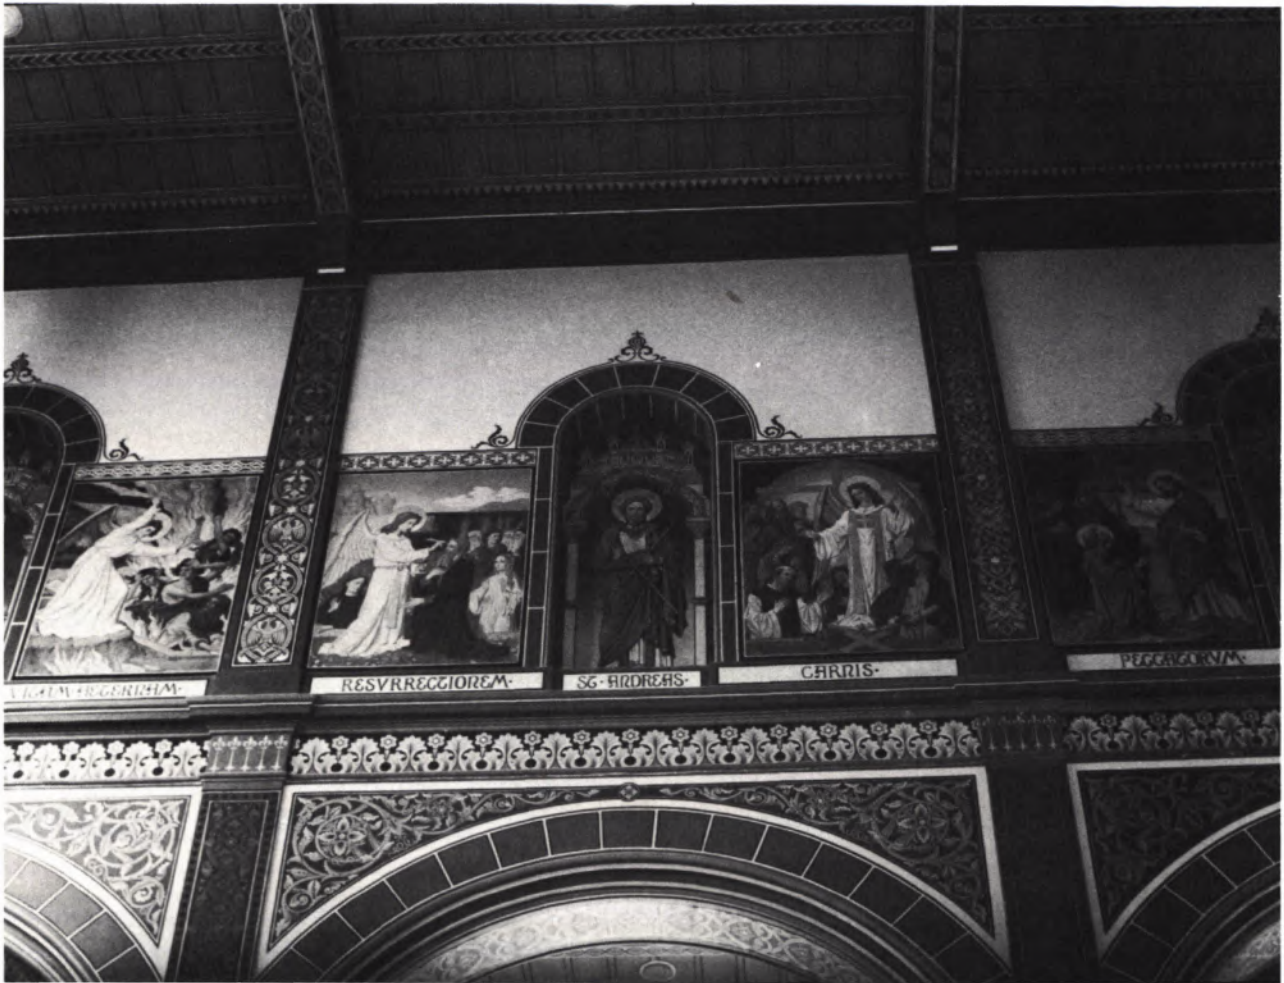
2 ARKADENBÖGEN UND OBERGADEN des Mittelschiffes mit Nischen anstelle ursprünglich geplanter Fenster, nach der Restaurierung der Bemalung.

Die Architektur dieses dreischiffigen, sechsjochigen, flachgedeckten Baus mit eingezogenem, dreiseitig geschlossenem, gewölbtem Chor ist nicht nur in besonderer Weise typisch für die Jahrhundertmitte, sondern auch ein höchst qualitätvoller Vertreter dieser Epoche. Stilistisch steht der Bau den Kirchenbauten Heinrich Hübschs nahe, in welchen sich klassizistische Tradition und die Anlehnung an die frühchristliche Basilika (bzw. auch die florentinische Frührenaissance sowie eine zarte Neuromanik) verbinden.

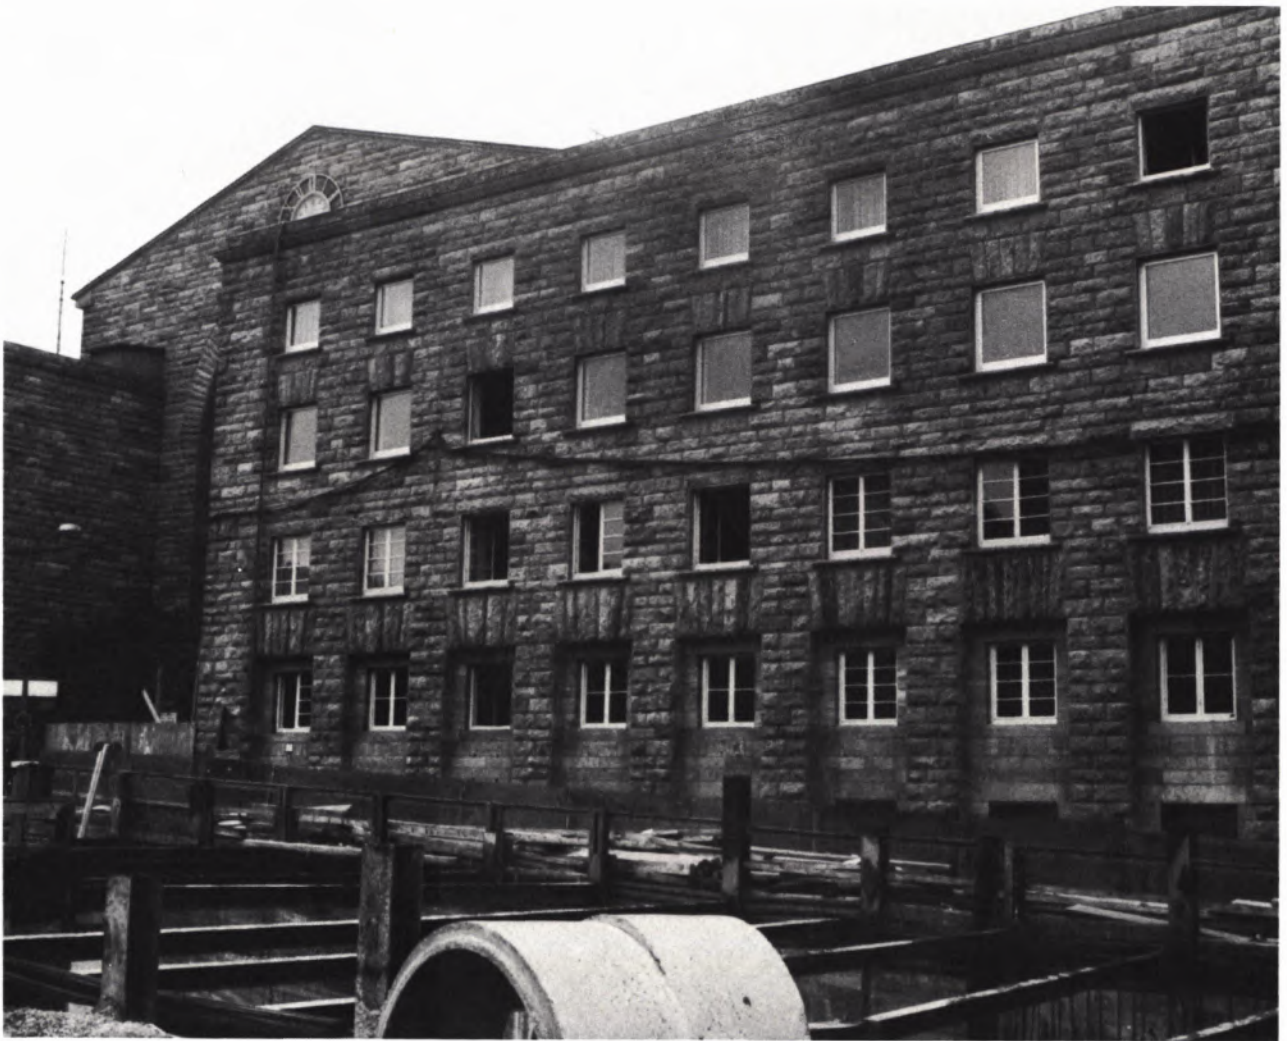
DER HAUPTBAHNHOF IN STUTTGART, Reichsbahnhotel-Flügel, Zustand im August 1976. Die oberen beiden Fensterreihen zeigen die frisch eingesetzten „modernen“ Fenster. In den unteren beiden Fensterreihen sind die originalen Bonatz-Fenster noch erhalten. Bei einigen Fenstern – bei denen mit einfacher Quersprosse – sind die Vorderflügel bereits ausgehängt.

Den Zweiten Weltkrieg hatte der Hauptbahnhof nicht ohne Schäden überstanden, doch konnten diese weitgehend ausgebessert werden, so daß der Bau bis vor kurzem wie zur Entstehungszeit im Stadtbild stand. Im August 1976 wurden nun in rascher Folge die alten Sprossenfenster am Reichsbahnhotel-Flügel gegen moderne Großflächen-Fenster ausgetauscht. Der Wunsch nach verbessertem Wärme- und Schallschutz sowie bessere Lüftungsmöglichkeiten waren der Anlaß, an neue Fenster zu denken. Billigere Herstellungs- und Reini-

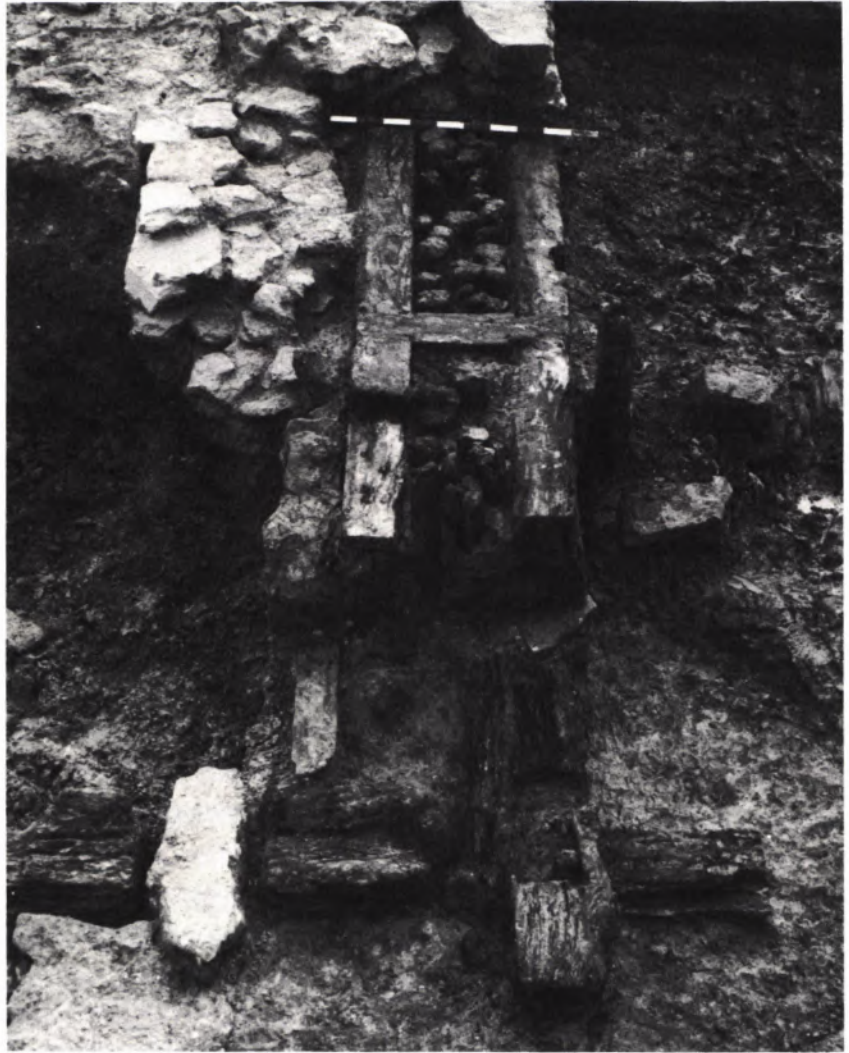
6 HOLZRESTE AUS DEN PERIODEN I UND IIIa DER WASSERBURG ESCHELBRONN. Vorne im Bild die Nordostecke des Turmes (Periode I) mit der Aussparung für einen Ständer etwa im Kreuzungspunkt der Balken, darüber der Pfahlrost aus Buchenpfählen für den Kellereinbau in Periode IIIa mit dem Rahmen aus Eichenholz und daraufgesetztem Fundament.

ohne Mörtel aufgeschichteter Steinsockel, der teilweise durch quergelegte Hölzer verstärkt war. Die darüber liegenden Schwellbalken aus Eichenholz hatten ursprünglich einen etwa quadratischen Querschnitt von 40 bis 50 cm Stärke. Sie waren größtenteils gut erhalten, lediglich durch den Brand, dem der Turm zum Opfer fiel, an ihrer Oberfläche verkohlt. Die Ecken waren so miteinander verkämmt, daß die Balkenenden bis 60 cm über den Kreuzungspunkt hinausragten. An der Südostecke konnte noch ein Zapfenloch für den darauf stehenden Ständer beobachtet werden (Abbildung 6). Ebenso kann eine im östlichen Balken angetroffene Rinne wohl als Nut für senkrecht eingeschobene Wandbohlen angesprochen werden. Von diesen fanden sich im Brandschutt noch einige Bruchstücke.

Der Turm war ungefähr in der Mitte durch einen zusätzlichen Schwellbalken in zwei Räume geteilt, die etwa 4 m und 3,70 m breit waren. Ein Zugang im Erdgeschoß bestand wahrscheinlich nicht, zumindest war er im Befund nicht zu erkennen. Die Wände waren im Untergeschoß in der Technik des Stabbaues ausgeführt, in den zu vermutenden Obergeschossen möglicherweise auch als Fachwerk mit Lehmausfachung hergestellt.

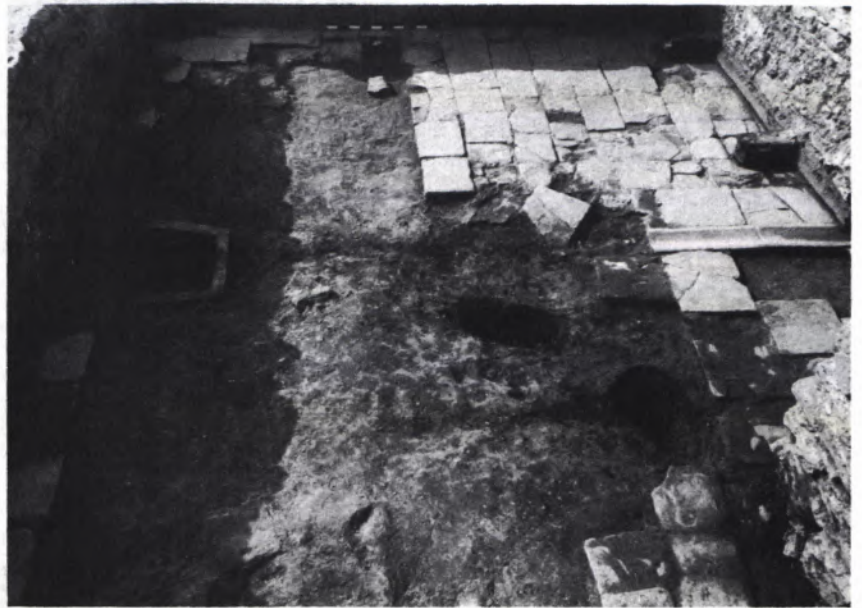
10 PLATTENBODEN IN KELLER IIIa mit Wasserrinne und Sammelbecken aus Sandstein.

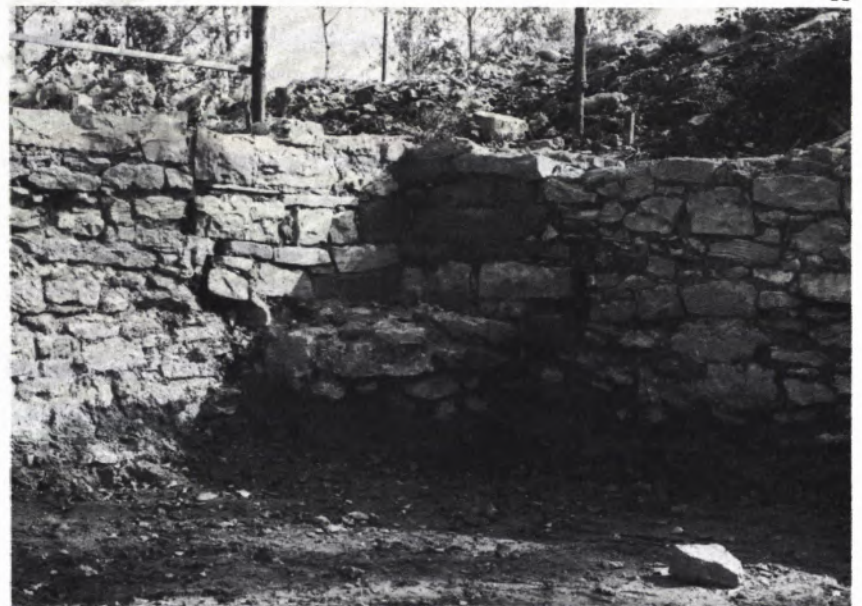
11 SÜDOSTECKE DER UMFASSUNGSMAUER aus Periode III der Wasserburg Eschelbronn. Die Ausbesserung ist deutlich erkennbar.

Schwere Schäden an der Südseite der Umfassungsmauer (Abbildung 11) waren die Ursache für das Ende des Baus im Süden, das etwa in der Mitte des 16. Jahrhun-

Die oben beschriebenen Bauschäden führten zur Aufgabe des Gebäudes im Süden. Nach Ausbesserung der Schäden an der inneren Umfassungsmauer (Abbildung 11) entstand in der Südwestecke ein neues Gebäude von annähernd quadratischem Grundriß bei durchschnittlich 9,5 m lichter Weite, dessen östlicher Teil unterkellert war. Der Keller war in zwei beinahe gleich große Räume geteilt, von denen der nördliche durch eine Tür an der Nordwand zugänglich war, während der südliche ausschließlich über eine Öffnung im Gewölbe, ein „Angstloch“, betreten werden konnte. An diesen Bau schloß sich — die Südostecke ausfüllend — ein Stall für acht Pferde an, deren Boxen (an jeder Seite

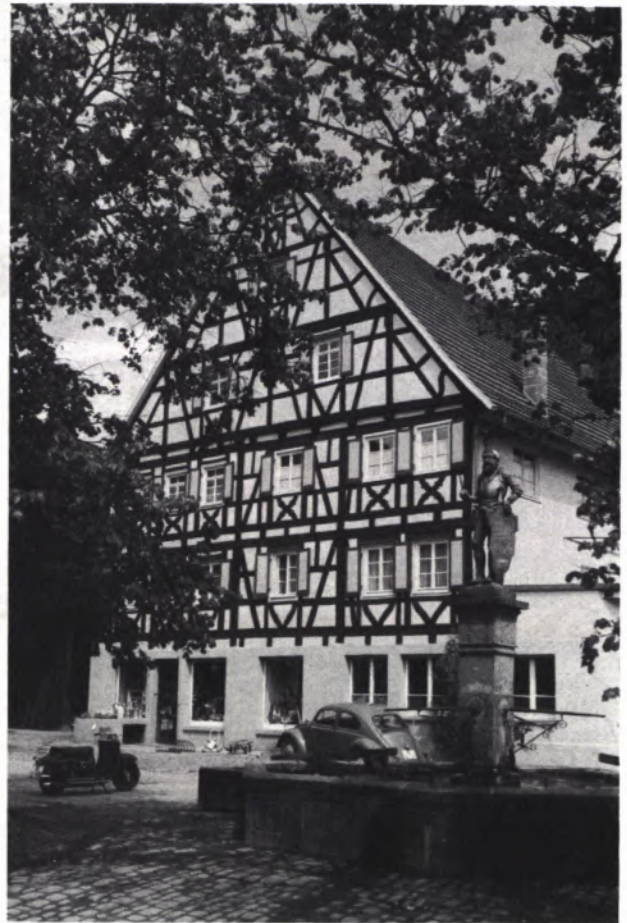
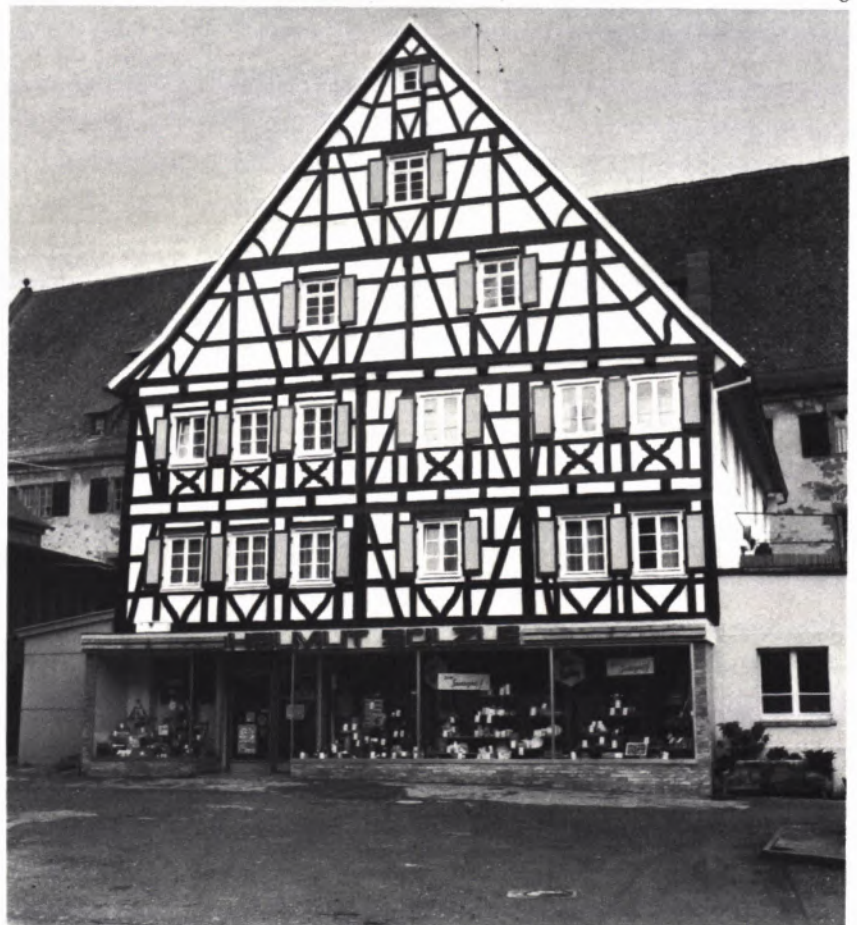
VERÄNDERUNGEN EINES
KULTURDENKMALS

4 Zustand vor der Fachwerkfreilegung
(rechtes Gebäude),

5 Zustand nach der Freilegung mit
geringfügiger Veränderung der Erdge-
schoßfassade,

6 Zustand nach dem Geschäftsumbau
im Erdgeschoß (im Hintergrund der
Fruchtkasten).

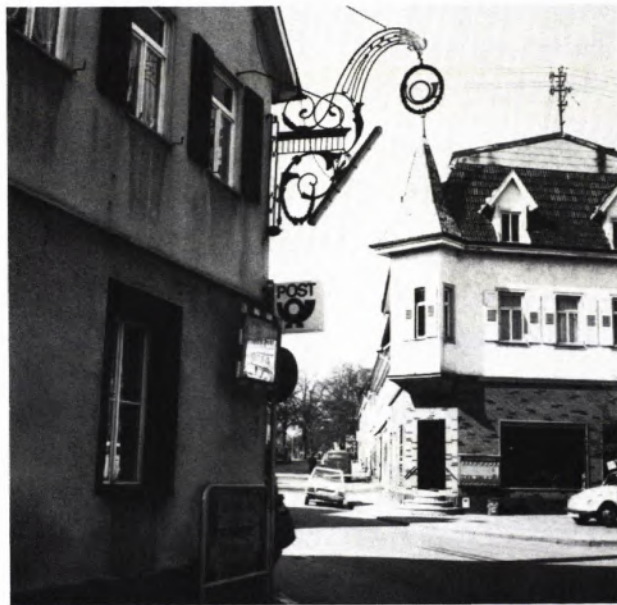
9

werden. Ein kurzes Stechtransparent mit der Aufschrift Post und dem satten Posthorn macht es möglich. Zu diesem Transparent gesellen sich an der betreffenden Hausecke dann noch ein Verkehrsspiegel, mehrere Verkehrszeichen und Wegweiser, alles in allem eine überzeugende Ecklösung, über der am schmiedeeisernen Ausleger, zartfühlend angebracht, eine Neonröhre schwebt. Das Denkmalamt wird darauf zu achten haben, daß nach dem eventuellen Abbruch des Gebäudes der Neubau wieder eine derart prägnante Eckbetonung erhält (Abbildung 9).

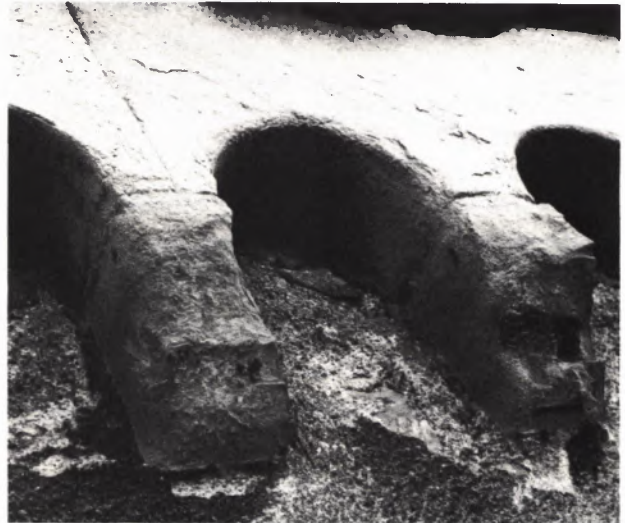
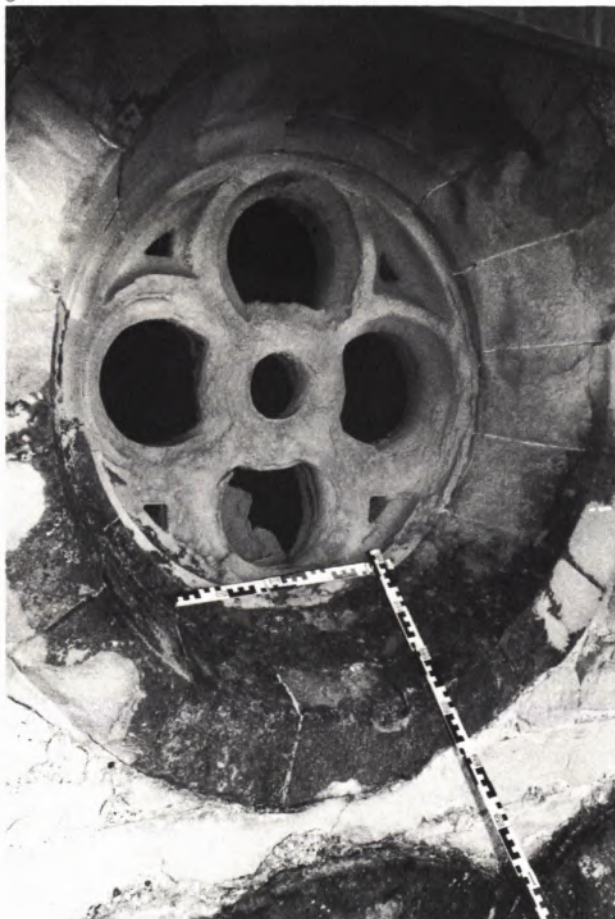
2
4

Die Lutherkirche in Konstanz, als erste evangelische Kirche der Stadt in den Jahren 1864 bis 1873 von Bezirksbauinspektor H. Leonhard auf dem Gelände der ehemaligen Wallanlagen vor der westlichen Stadtmauer errichtet, bedurfte schon seit Jahren einer gründlichen Renovierung, die wegen fehlender Geldmittel immer wieder aufgeschoben werden mußte. Der Zerfall der Quader aus Rorschacher Sandstein hatte in den letzten Jahren so stark zugenommen, daß schließlich für den übermäßig schlanken und dünnwandigen Turm die Gefahr des Einsturzes gegeben war. Nach dem Einrücken des Turmes hat sich gezeigt, daß vor allem in den oberen Partien die Zerstörung der Werksteine wesentlich gefährlicher vorangeschritten war, als dies vom Boden aus zu erkennen war. Gesimsprofile, Konsolsteine und Kapitelle sind bis zur Unkenntlichkeit verwittert, Säulenschäfte und Fenstergewändesteine sind entlang der senkrecht gestellten Lagerung gespalten und abgeschiefert (Abbildungen 2 bis 4).

Trotz eines hohen Zuschusses aus Mitteln der Denkmalpflege kann die Restaurierung des Turmes nicht mit Auswechseln neuer Werkstücke aus Naturstein durchgeführt werden, sondern es muß die billigere Methode des Ergänzens in Beton mit Kunststeinvorsatz angewandt werden, wobei großer Wert darauf gelegt wird, dennoch die graugrüne Farbe und die Oberflächenstruktur des Rorschacher Sandsteins, die originale Form der Profile und den originalen Fugenschnitt wiederzugewinnen.

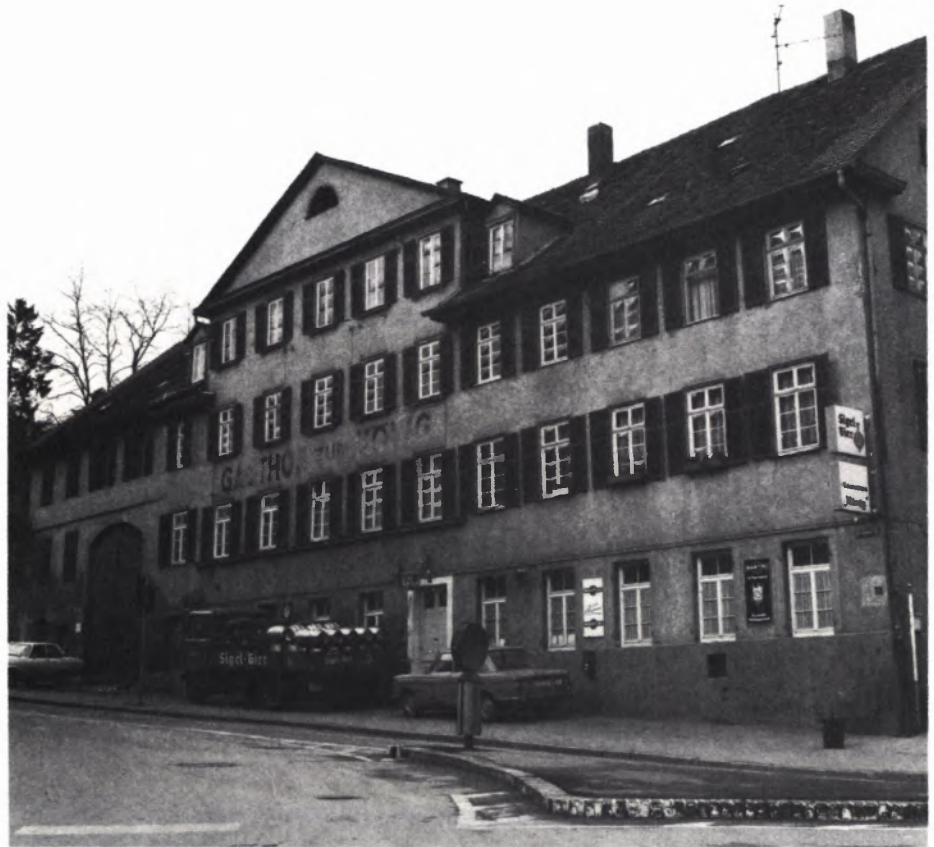
2 DER „KÖNIG“ 1974.

1866 stockte der „König“ auf drei Stockwerke auf und verlängerte das Gebäude um ganze vier Fensterachsen nach links. Das ebenfalls verbreiterte Zwerchhaus aber erhielt einen klassizistischen Dreieckgiebel. Durch die in klassizistischem Stil erbauten neuen Universitätsgebäude, mit denen Tübingen überdies zum erstenmal über die engen mittelalterlichen Stadtgrenzen hinauswuchs, hatten sich hier klassizistische Formen mit den Werten bürgerlichen Selbstgefühls verbunden. Auf diese Repräsentation legte nun auch der „König“ wert. In der Tat entstand durch den Umbau aus dem ohnehin schon stattlichen Gasthof des 18. Jahrhunderts nun einer der größten und imposantesten Gasthofsbauten Tübingens, der mit seinen fünfzehn Fensterachsen die städtebauliche Situation beherrschte. Bis in die Gegenwart hinein ist der „König“ auch als beliebtes Studentenlokal mit der Geschichte der Stadt verwachsen. Eine der führenden Tübinger Studentenverbindungen, „Die Königsgesellschaft“, „Roigel“, gab sich ihren Namen nach ihm. Der „König“ war ein Tübinger Kulturdenkmal.
