# DENKMALPFLEGE IN BADEN - WÜRTTEMBERG

NACHRICHTENBLATT DES LANDESDENKMALAMTES

4. JAHRGANG  
OKT.-DEZ. 1975

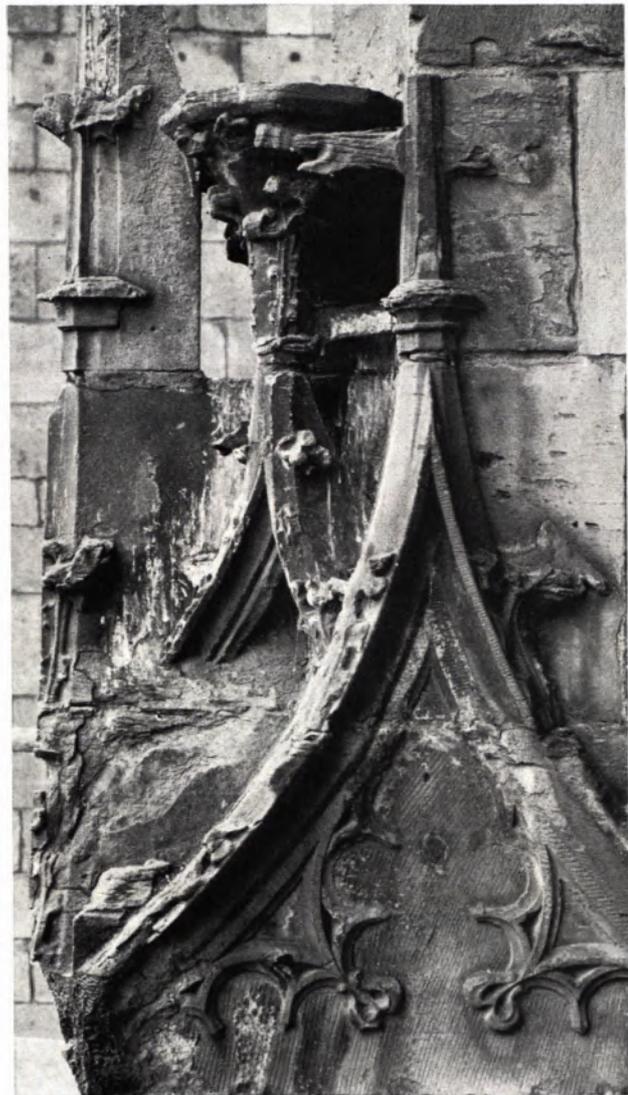
4 STEINFRASS AN EINEM WIMPERG. Die Steinerzörung an Kulturdenkmälern schreitet infolge aggressiver Luftverunreinigungen in Industrie- und Ballungsräumen mit dem zeh- bis zwanzigfachen Tempo gegenüber der naturbedingten Verwitterung voran.

Gasförmige und feste Schadstoffe der Luft im Zusammenwirken mit der Luftfeuchtigkeit zerstören durch chemisch-physikalische Reaktionen Steine, Putze, Wand- und Glasmalereien sowie Metalle (z. B. Bronzeplastiken). Verstaubung und Verschmutzung beeinträchtigen den Ausdruckswert von Fassaden. Die Luftimmissionen, vornehmlich Abgase aus dem Straßenverkehr, vermindern oder vernichten die Qualität des menschlichen Lebensbereichs, was sich vor allem verheerend auf histo-

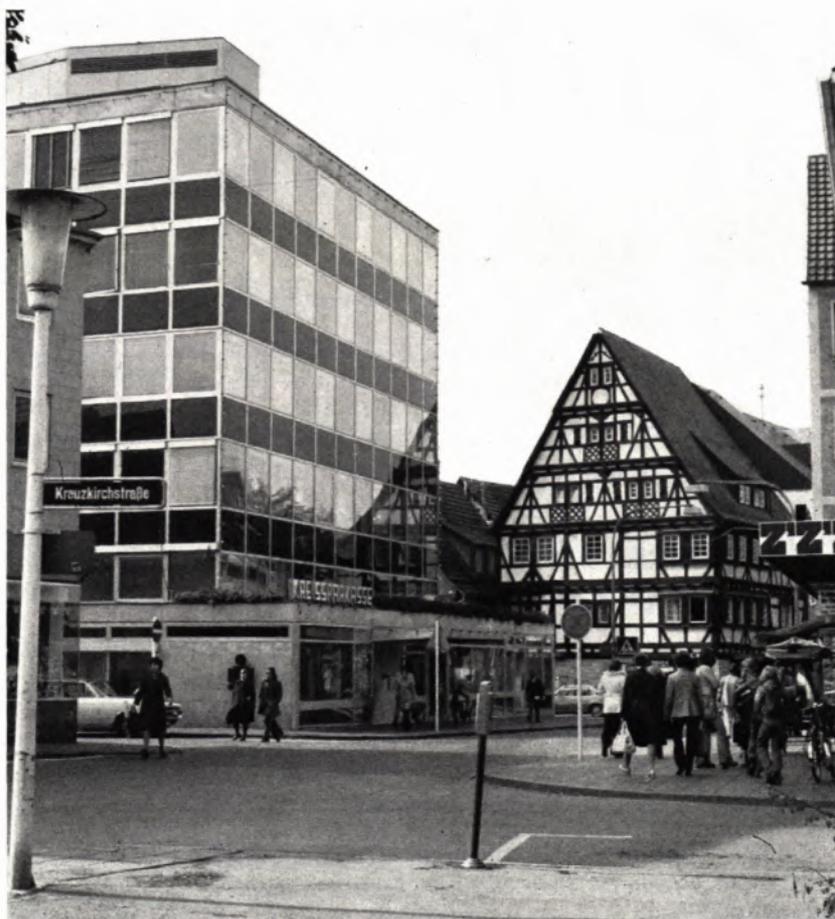
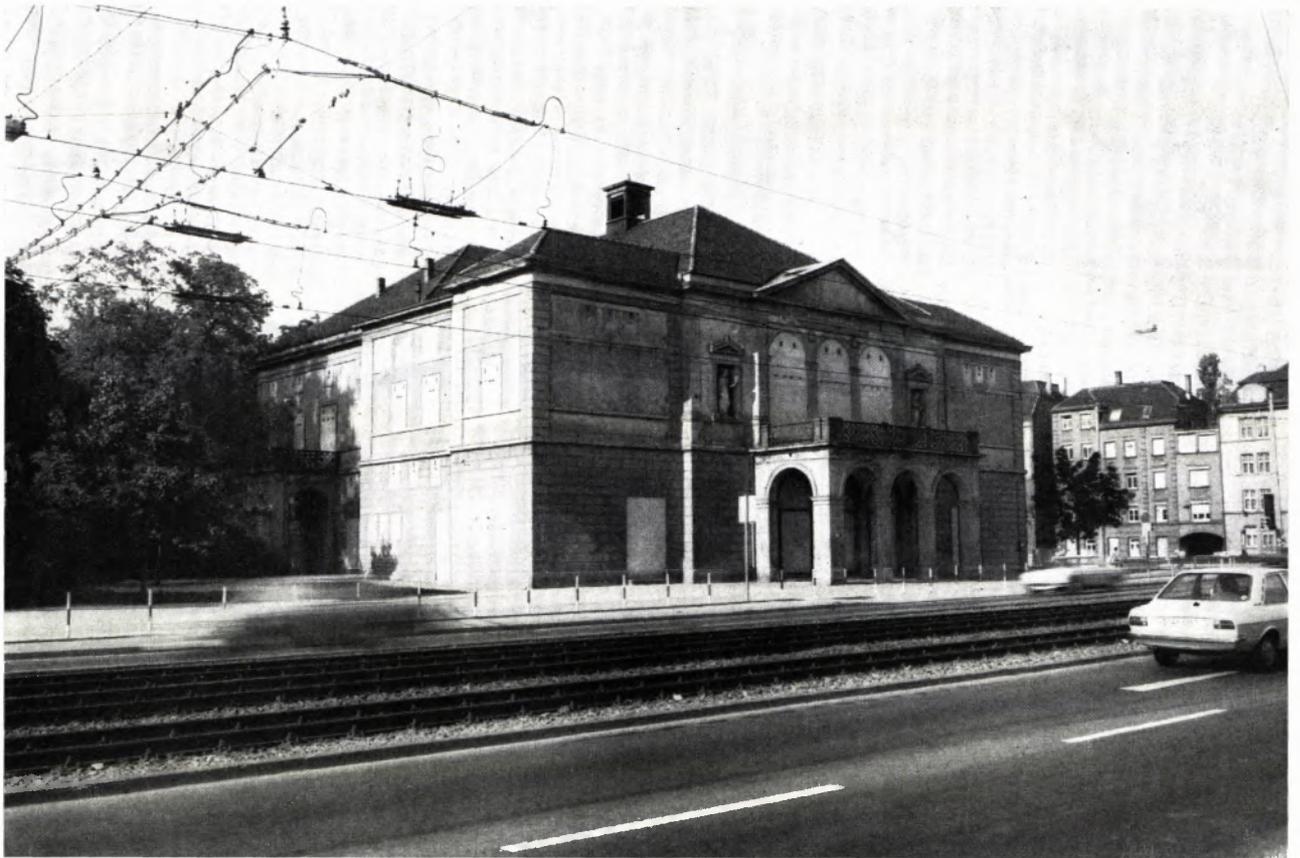
7 DAS WILHELMA-THEATER IN STUTTGART-BAD CANNSTATT – ein Gradmesser für die Umweltzerstörung und die Versündigung an noblen Zeugen einer für Stuttgart besonders fruchtbaren Bauepoche: von flächenfressenden, verunstaltenden Verkehrsanlagen ins Abseits gedrängt, ohne Nutzung, mit vermauerten Fenstern, dem Verfall durch Erschütterungen und Luftgifte preisgegeben.

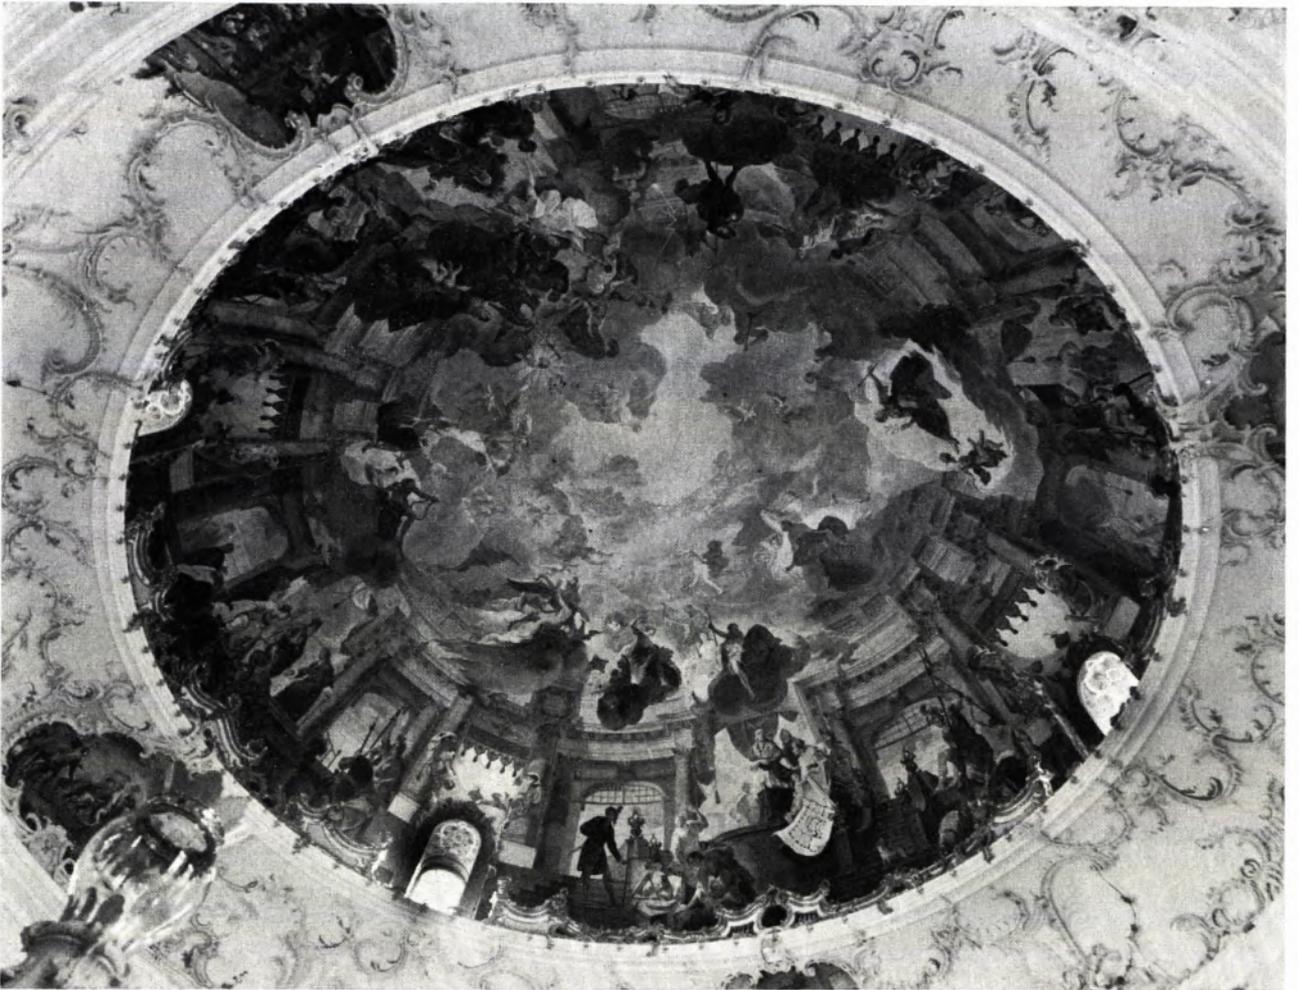
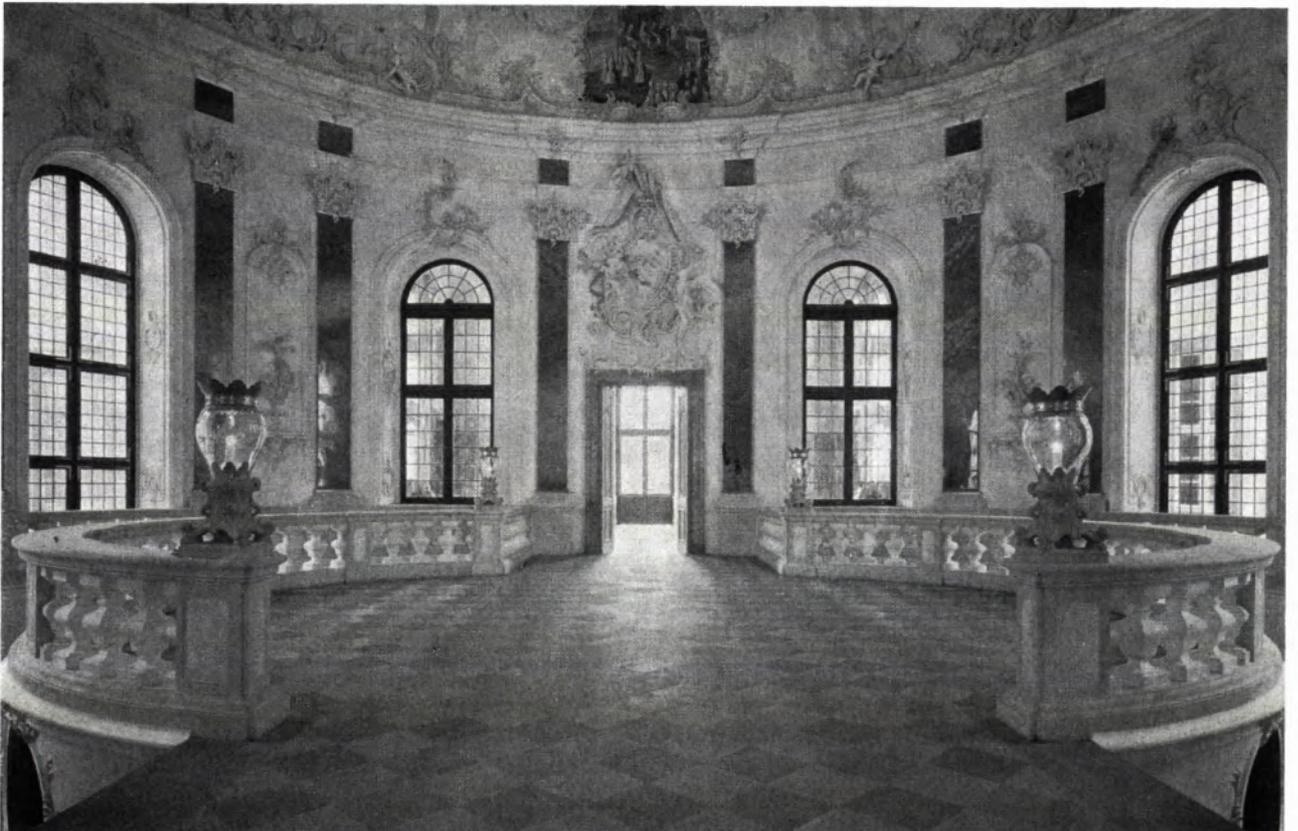
4 und 5 DAS TREPPENHAUS BALTHASAR NEUMANNS im Bruchsaler Schloß. Die Deckenmalereien von Johannes Zick wurden von Karl Manninger, die Stuckarbeiten Johann Michael Feichtmayrs von Josef und Jakob Schnitzer rekonstruiert.

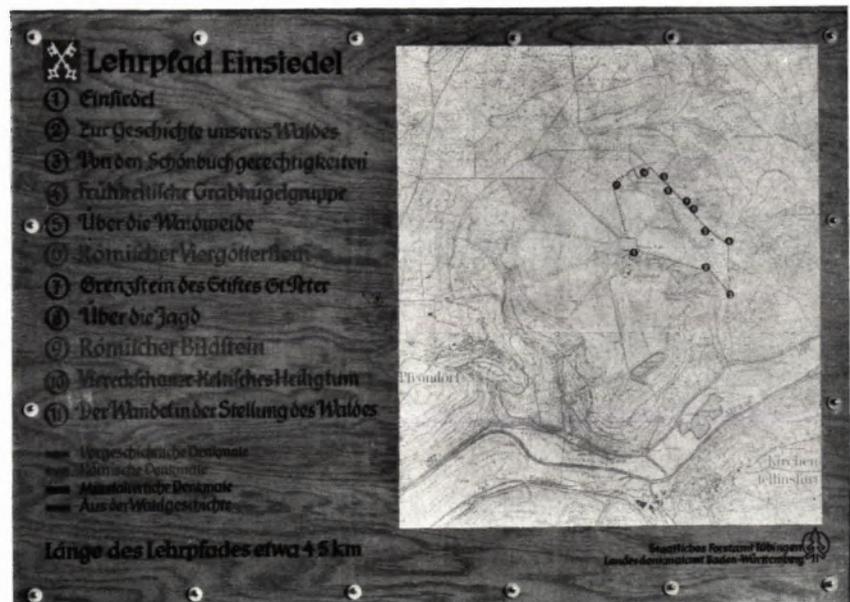
1 AM AUSGANGSPUNKT unterrichtet diese Tafel über Umfang, Verlauf und Inhalt des Lehrpfades. Oben links die Wegmarkierung: auf Blau zwei gekreuzte Schlüssel. Die Karten, Pläne und Bilder werden durch eine Lackschicht geschützt und durch aufgeschraubte Plexiglasplatten gesichert.

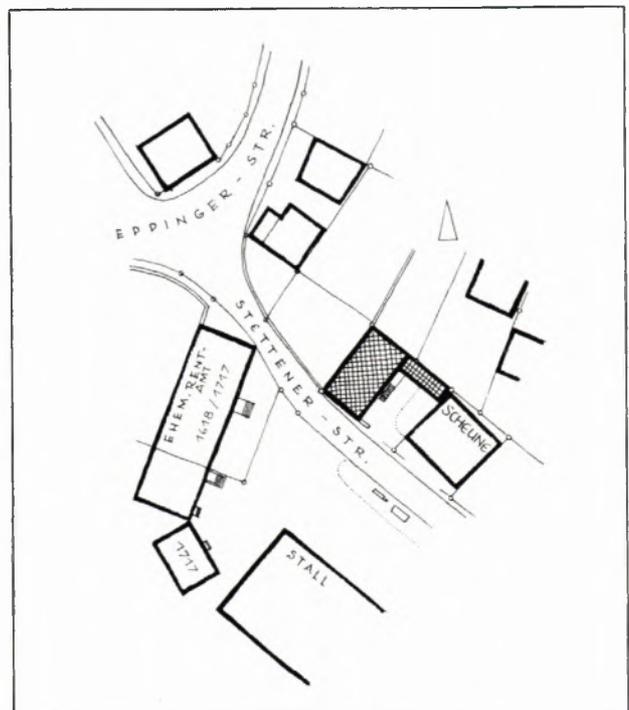
1 LAGEPLAN DES RENTAMTS IN GEMMINGEN mit der ehemaligen Zehntscheuer (schraffiert).

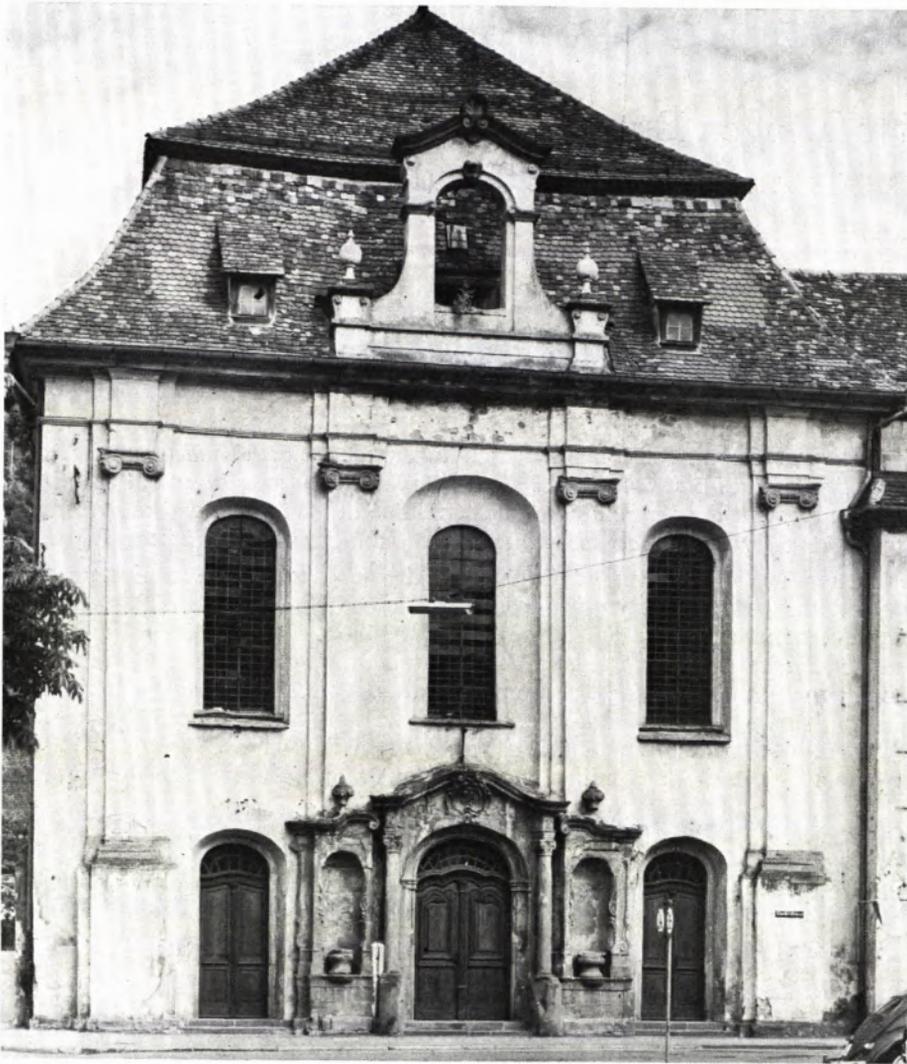
1 DIE EHEMALIGE  
AUGUSTINERKIRCHE  
VON OBERNDORF  
mit dem stark verwitterten  
Westportal und den Zutatzen  
des späten 19. Jahrhunderts.

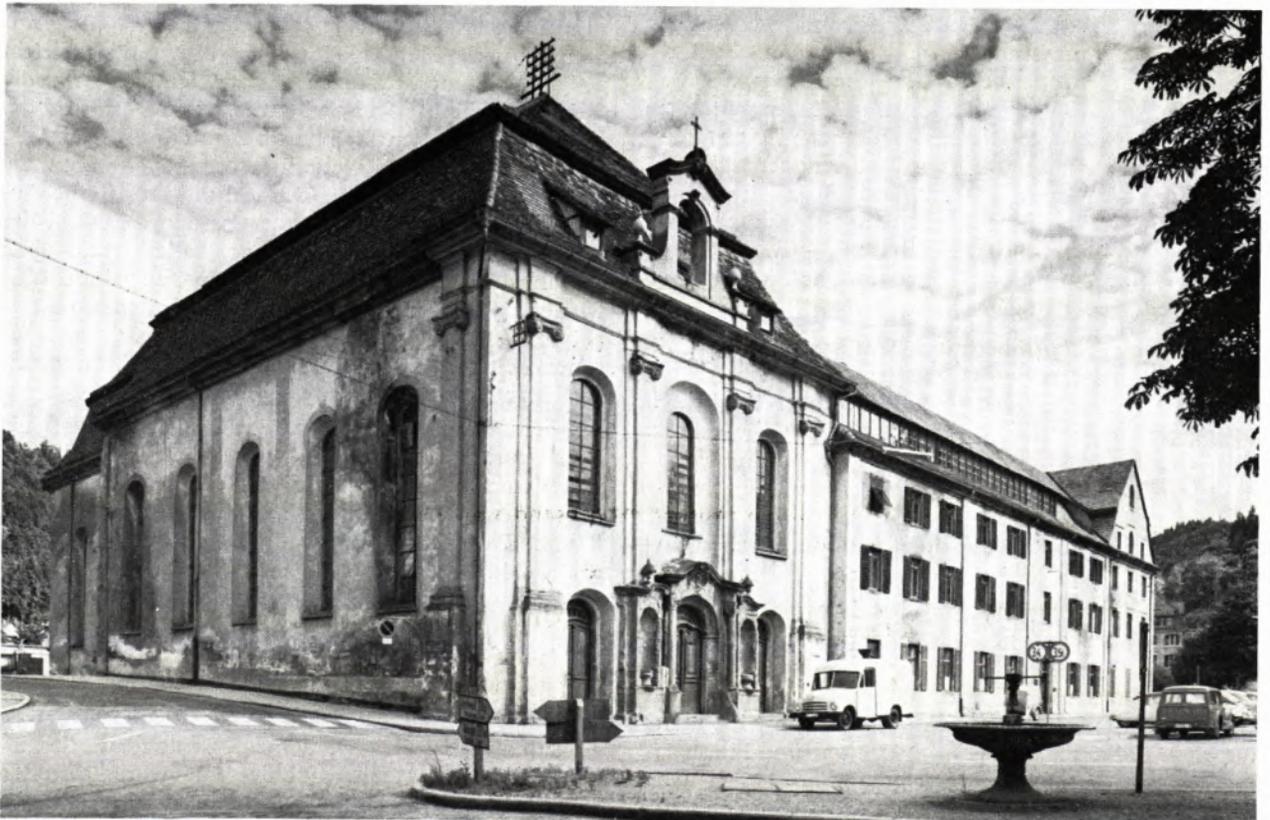
2 AUF DER NORDSEITE  
der Kirche sind die Wasser-  
schäden deutlich zu erkennen.

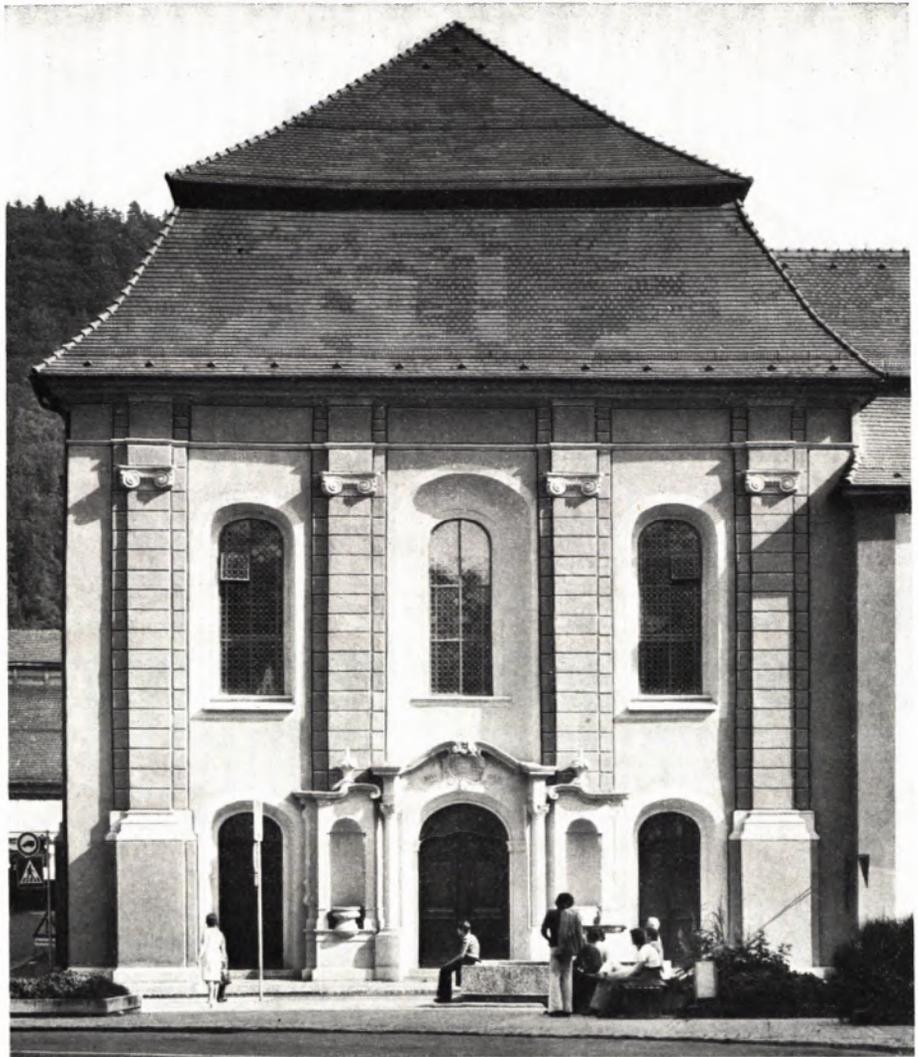
### 3 DIE WESTSEITE NACH DER ERNEUERUNG 1975.

*Das Portal wurde in Sandstein kopiert und wie die Fassade aufgrund des Befundes farbig gefaßt.*

sich durch eine Dreiteilung aus. Zwischen vier vorgeetzten Doppelpilastern – die äußeren auf überhöhten Sockeln – befinden sich drei hohe Rundbogenfenster, das mittlere in halbrunder Nische über dem Hauptportal, die anderen über den beiden flankierenden Seitenportalen. Im Gegensatz zu den schlichten Seitenportalen wirkt das Hauptportal repräsentativ. Es ist beidseitig gerahmt von Säulen mit korinthischen Kapitellen und aufgesetztem geschwungenem Giebel, in dessen Wölbung sich eine Kartusche befindet. In Verbindung zum Giebelaufsatz sind beidseitig geschwungene Giebelsegmente über Aedikulen angebracht. Rankenwerk und auf den Giebelsegmenten aufgesetzte Ziervasen geben dem Ganzen ein dekoratives Gepräge.

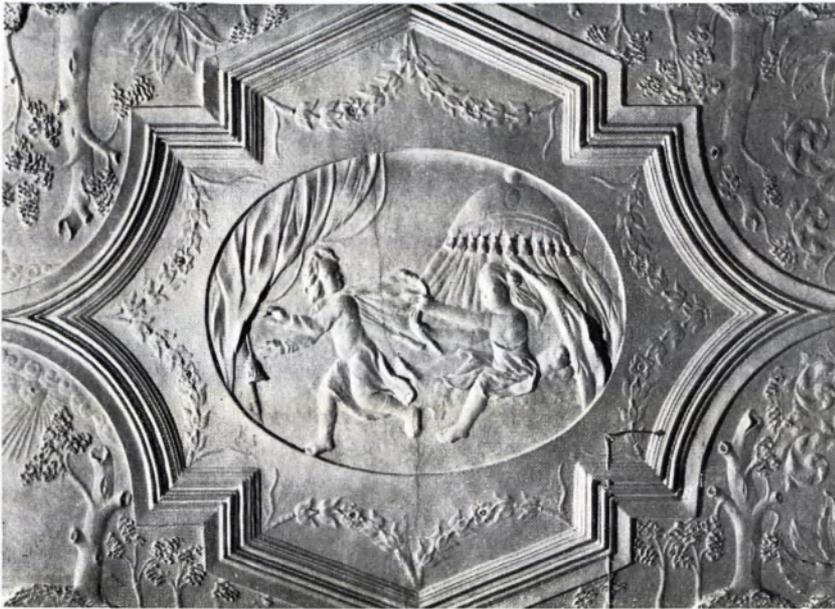
2 DIE STUCKDECKEN des ersten Obergeschosses, entstanden im frühen 18. Jahrhundert, gehören zu den künstlerisch wichtigen Bauteilen des „Schlößle“.

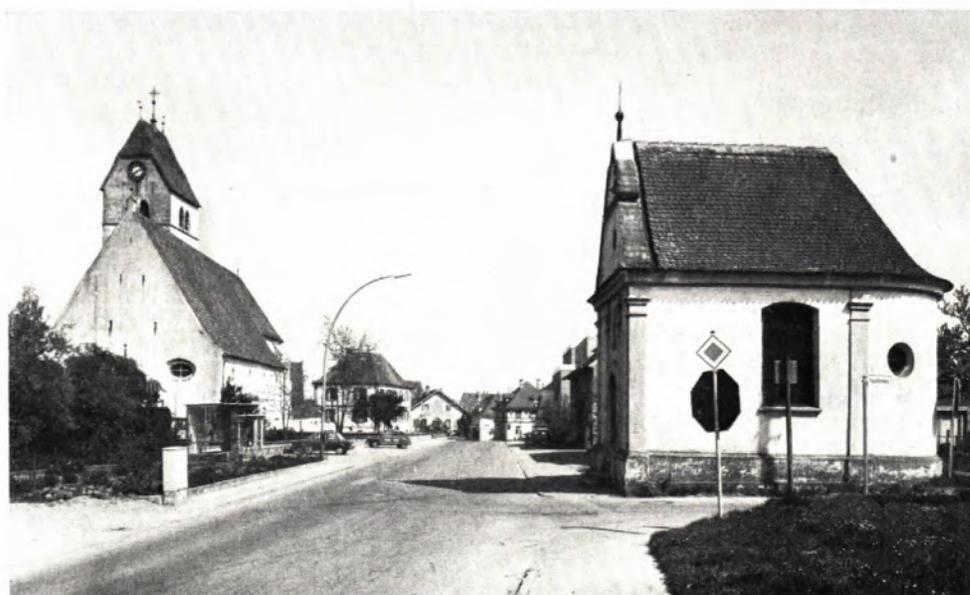
2 DIE HAUPTSTRASSE  
DES DORFES mit Mi-  
chaelskapelle, Kirche  
und Pfarrhaus von  
Westen.

Immenstaad ist eigentlich ein langgestrecktes Straßendorf. Bemerkenswert ist die Lage der Kirche am westlichen Ende der alten Bebauung. Noch etwas weiter westlich, auf der anderen Straßenseite, steht eine St.-Michaels-Kapelle. Die Kirche mit dem Pfarrhaus stellt ein wesentliches Element des Straßenraums dar (Abbildung 1). Insbesondere aus der Sicht von Westen bilden Kapelle, Kirche, Pfarrhaus und andere bemerkenswerte Gebäude den eindrucksvollen Auftakt des Ortsbildes (Abbildung 2). Allerdings müssen auch hier schon störende Veränderungen angemerkt werden.

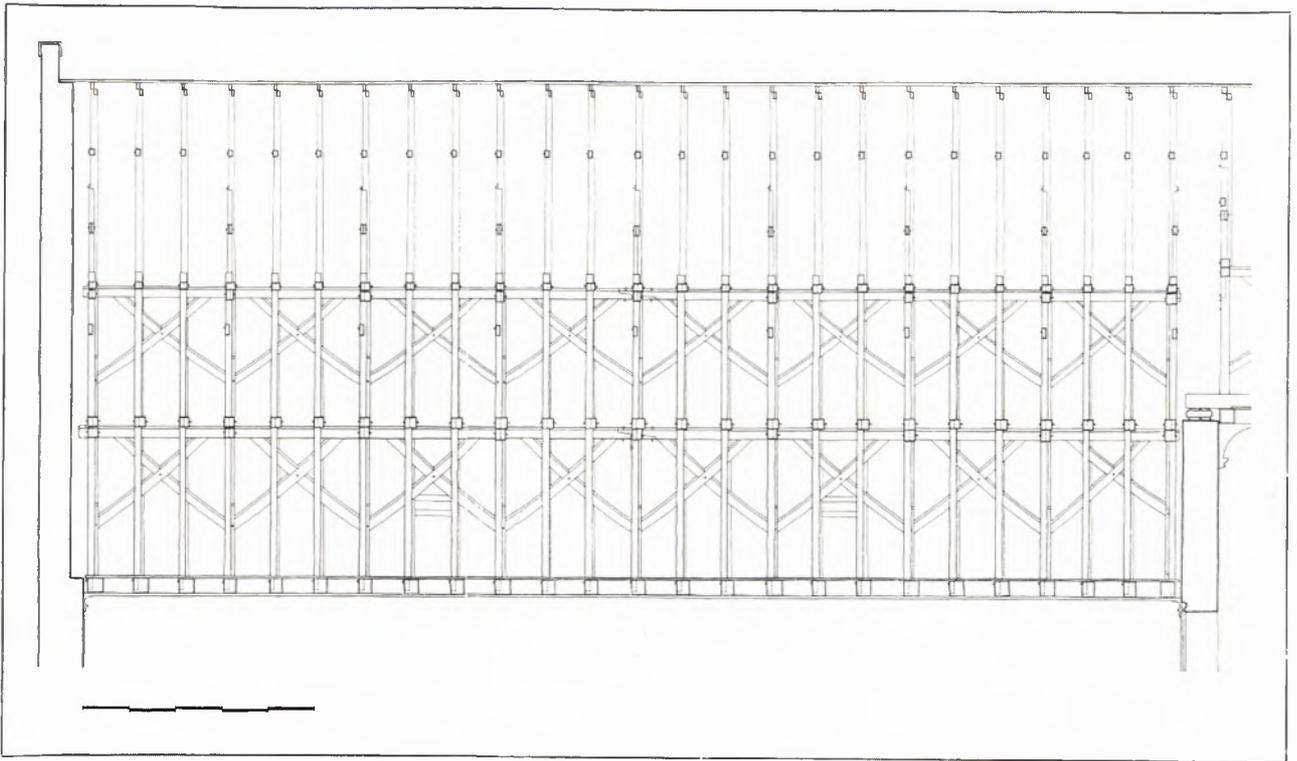
3 DER DACHSTUHL DER KIRCHE IN IMMENSTAAD – LÄNGSSCHNITT.

Für die Längsaussteifung sorgen in den beiden unteren Geschossen des Dachstuhls Andreaskreuze (Abbildung 3).

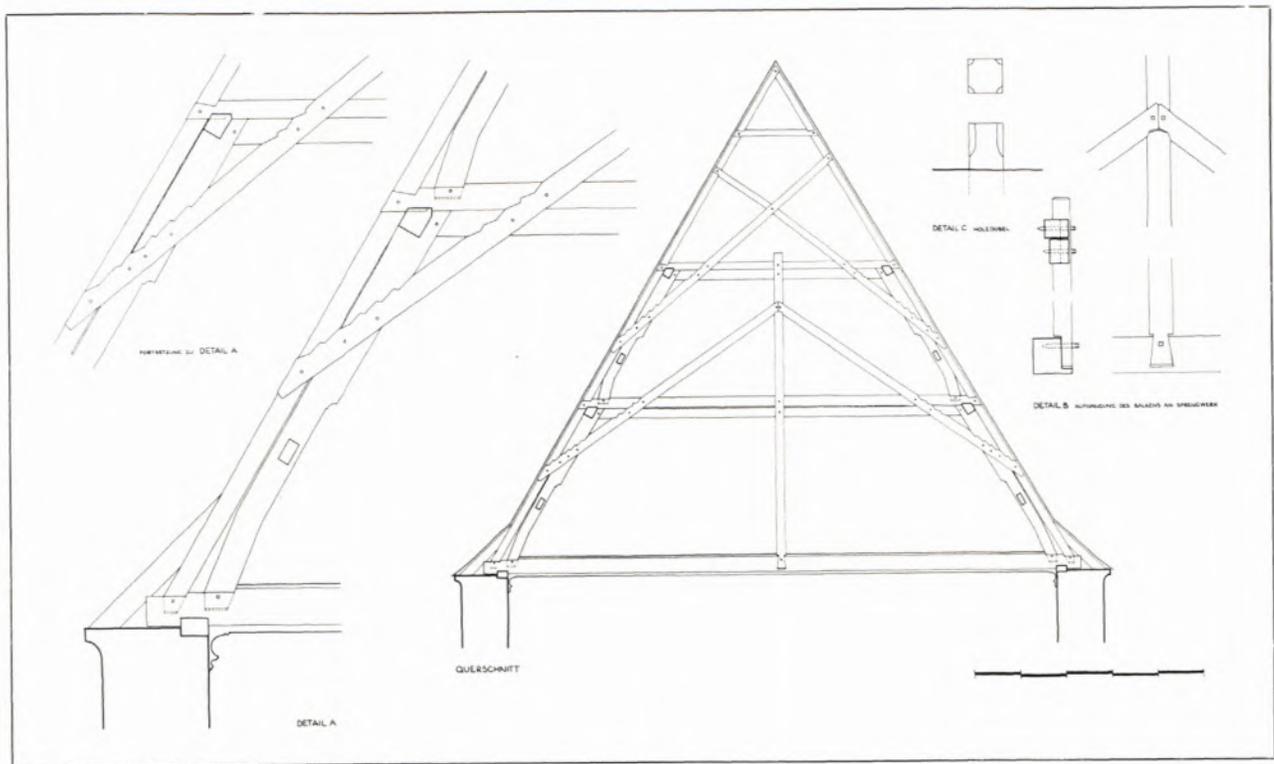
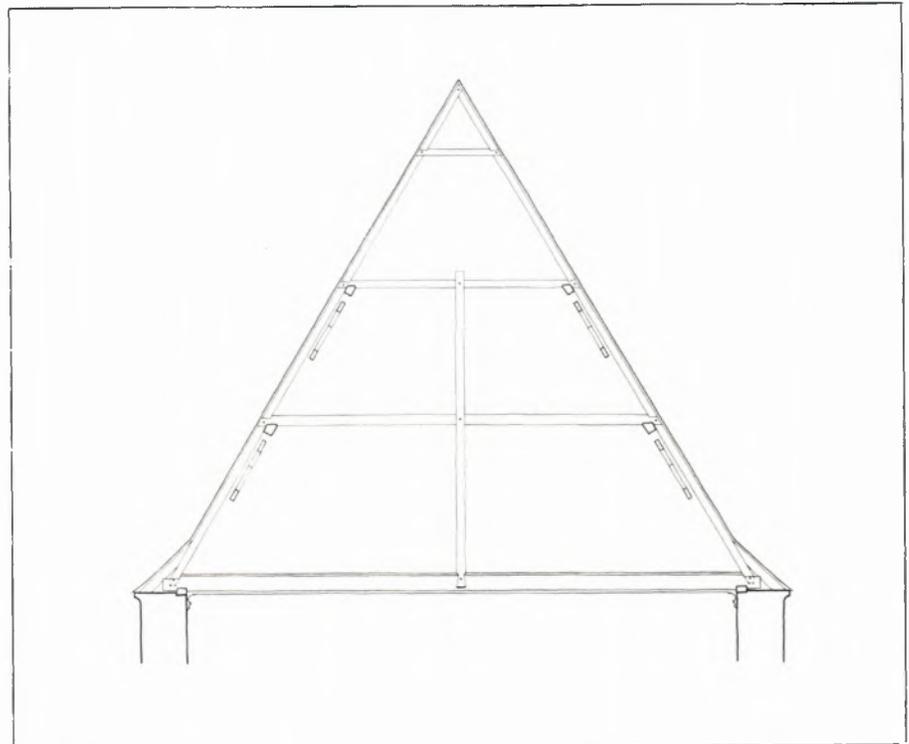
4  
5

4 und 5 QUERSCHNITTE durch den Dachstuhl im Binderbereich, mit Detailpunkten, und im Bereich der Normalsparren.

Auch diese sind wie alle anderen Teile des Dachstuhls unversehrt erhalten. Es fehlen hier sogar die fast überall anzutreffenden Verstümmelungen durch das Verlegen elektrischer Leitungen. Dieser erfreulich gute Erhaltungszustand ist ein Beleg dafür, daß die Kirche mit besonderer Sorgfalt und Aufmerksamkeit betreut und gepflegt wurde.

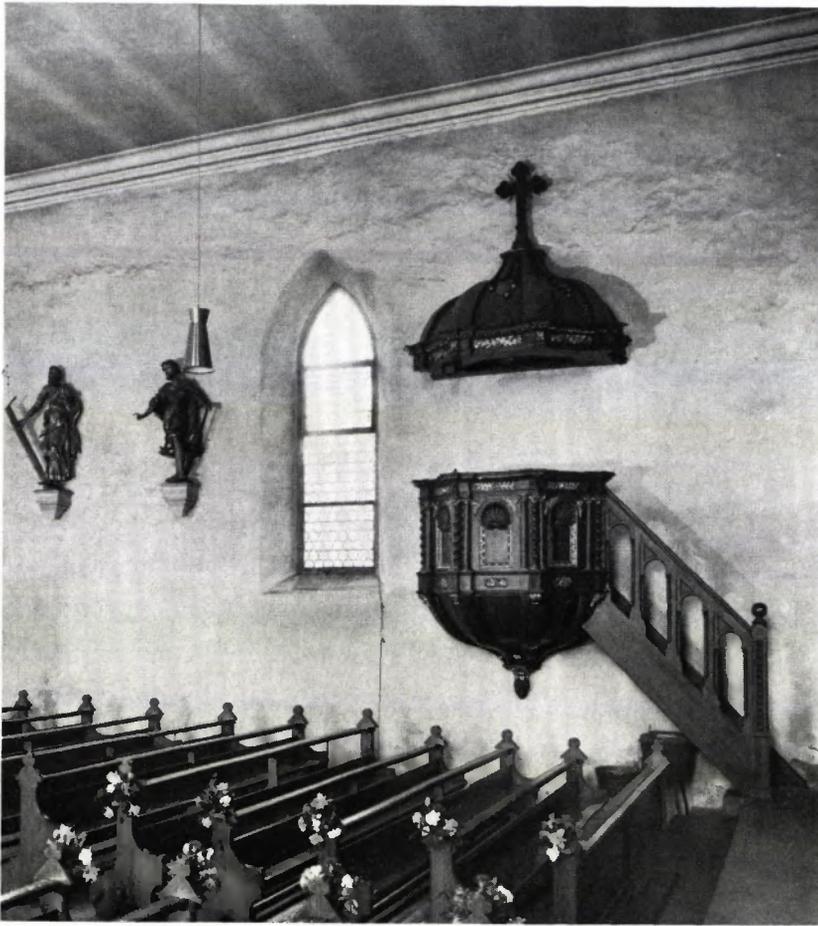
6 IMMENSTAAD AM BODENSEE.  
Die Kanzel an der Nordwand des Kirchenschiffes.

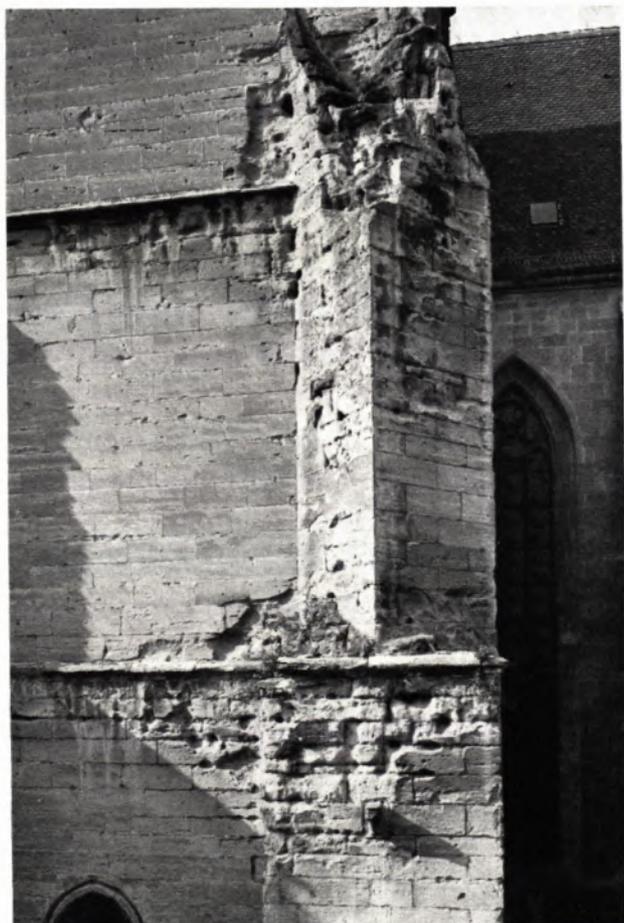
Seit Jahren zeigt das Quadermauerwerk des Turms außerordentliche Schäden, die daher rühren, daß man einen sehr weichen Molasse-Sandstein aus Brüchen der Überlinger Umgebung verwendet hat. Teilweise haben sich Schalen von den Wandflächen gelöst, vor allem aber

haben Regenwasser und Frost an den Gesimsen, Strebepfeilern und Fensterbrüstungen den Stein zerstört. Das zerklüftete Mauerwerk mit seinen ausgewaschenen Kavernen zeigt ein ruinöses Bild, für das selbst das Wort Katastrophe noch zu mild erscheint. Mehrmals mußte der Münsterplatz im Bereich des Turmes gesperrt werden, weil Steinbrocken herabfielen. In den ausgespülten Höhlen haben Pflanzen Wurzel geschlagen, darunter ein Stachelbeerbusch, der in 30 m Höhe Früchte trug.

Die Instandsetzung war seit langem dringend geboten. Nach gründlichen Vorbereitungen ist nun mit den Arbeiten begonnen worden. Um möglichst viel originale Substanz zu erhalten, wird ein kombiniertes Verfahren angewendet. Alle zerstörten und dem Wasser direkt aus-

gesetzten Teile werden unter Beachtung des ursprünglichen Fugenschnitts in dem besonders harten Gundliweider Sandstein ersetzt, zerstörte Quader der Wandflächen in Rorschacher Sandstein. Geringere Oberflächenschäden werden durch Antragen einer Kunststeinmasse aus Naturzement und Sanden der Überlinger

Steinbrüche ergänzt – eine Methode, die bereits am Überlinger Rathaus mit Erfolg praktiziert wurde. Verbleibende Originalflächen werden chemisch verfestigt. Die Bauzeit wird sich voraussichtlich auf eineinhalb Jahre erstrecken.

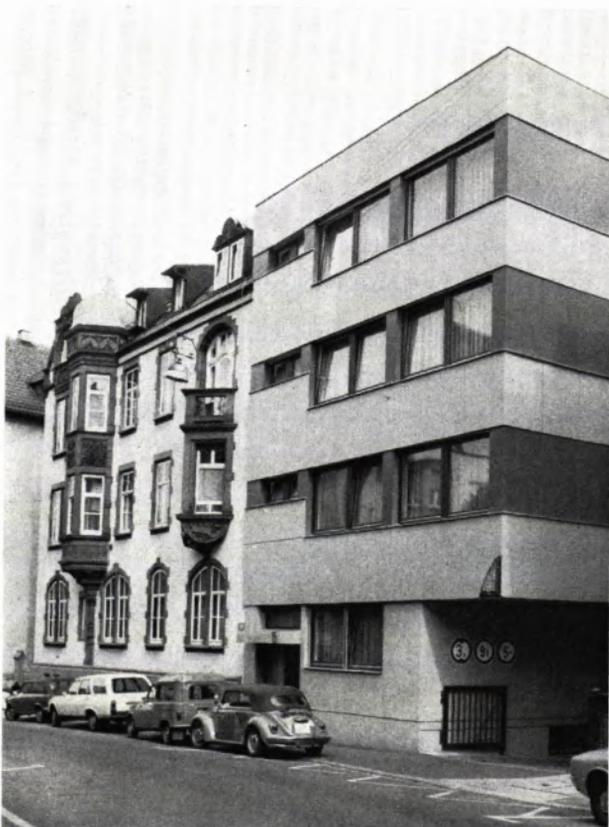
DIESES BEISPIEL AUS DEM STUTTGARTER SÜDEN zeigt deutlich, welche Geringschätzung die Gründerzeitarchitektur bis heute erfährt. Wenn man sich vorstellt, daß das rechte Gebäude bis 1973 dem linken entsprochen hat, so wird die Aussage des Bildes vielleicht noch verschärft. Von Verunstaltung wird hier noch kein Baurechtler gesprochen haben.
