# DENKMALPFLEGE IN BADEN - WÜRTTEMBERG

NACHRICHTENBLATT DES LANDESDENKMALAMTES

14. JAHRGANG  
APRIL - JUNI 1985

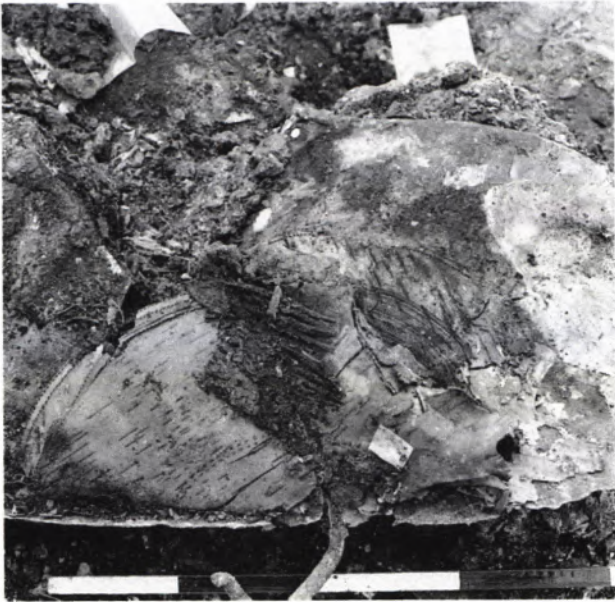
2 FÜRSTENGRAB von Hochdorf. Der fein verzierte Hut aus Birkenrinde bei der Freilegung.

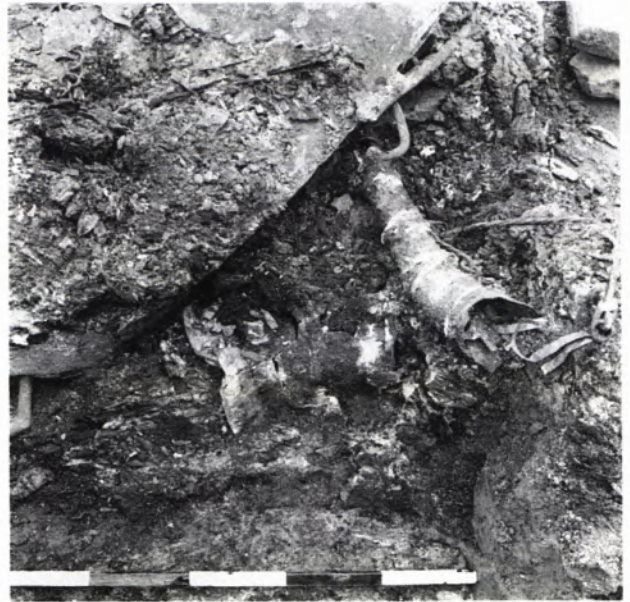
3 ZERBROCHENES Trinkhorn aus Eisenblech mit Goldblechstreifen in Fundlage.

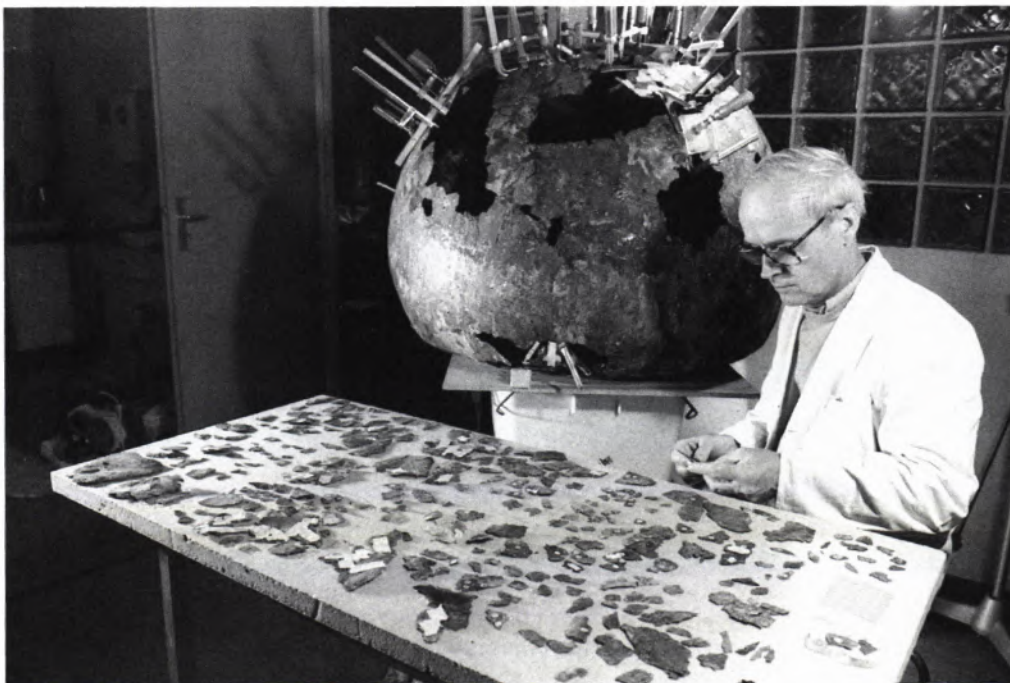
4 RESTAURIERUNG des großen Löwenkessels.

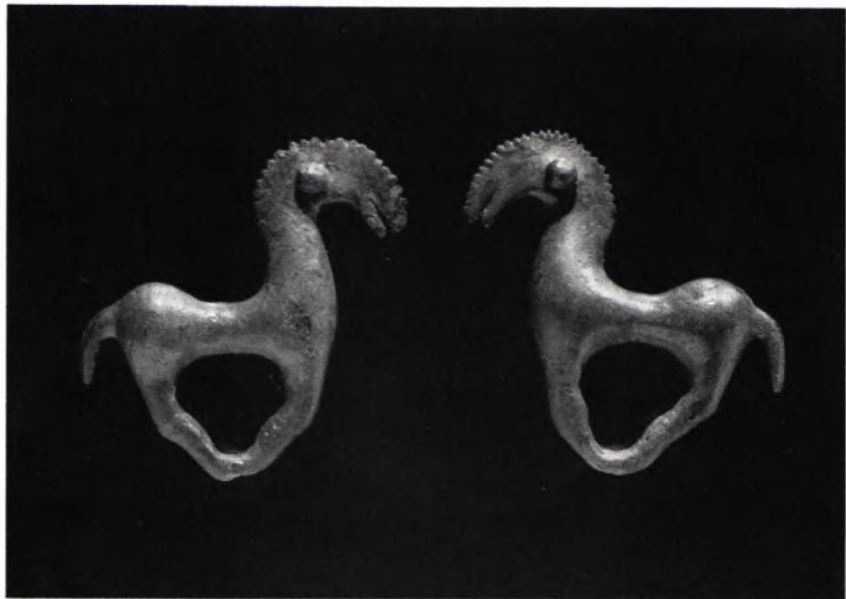
5 BRONZEPFERDCHEN vom Doppeljoch, die als Zügelführung dienten. Höhe ca. 4 cm.

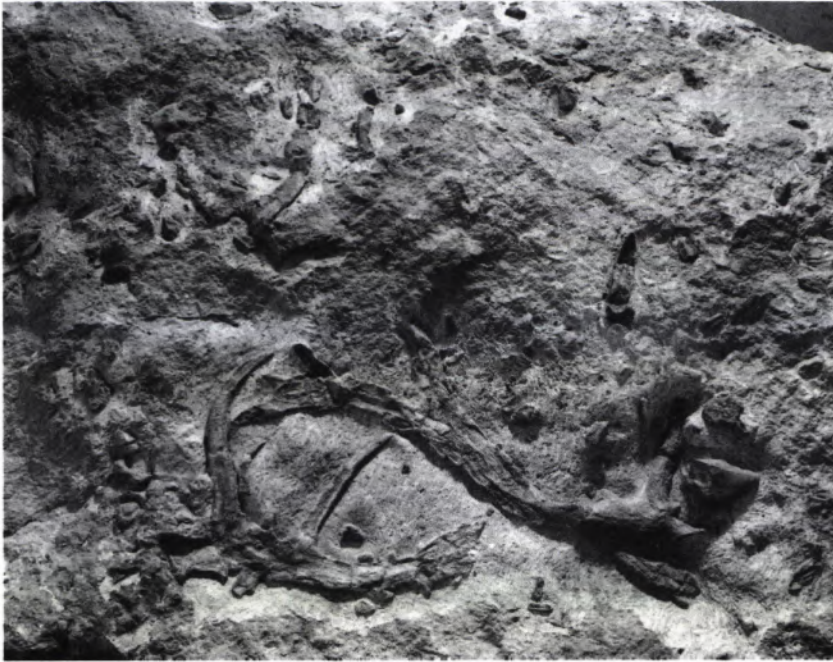
6 SCHÄDELRESTE und abgeschlagene Geweihstangen vom Rothirsch, dabei liegt ein schweres Geröllwerkzeug; Travertinsteinbruch in Stuttgart-Bad Cannstatt.

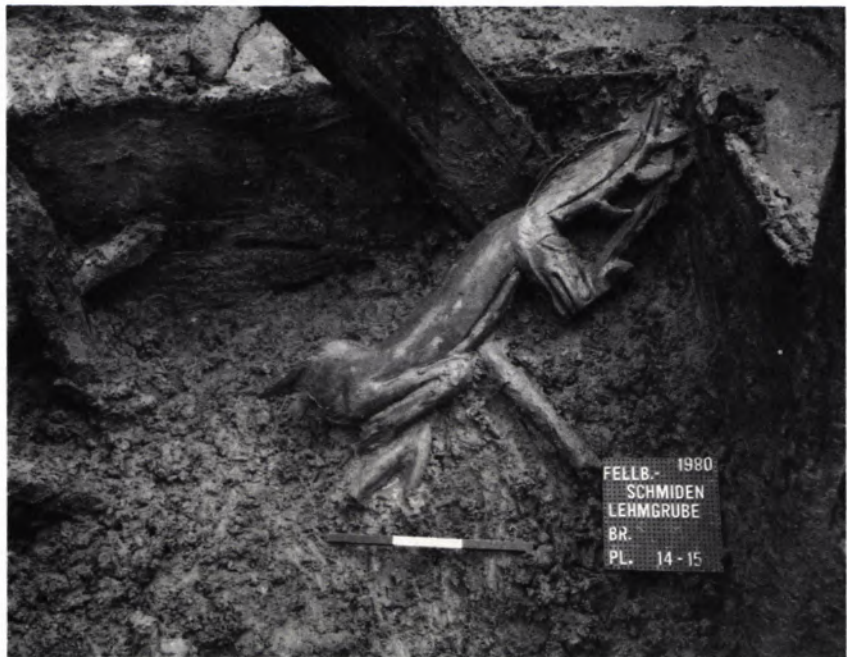
▼ 7 FLECKLING, verzapftes Konstruktionselement eines jungsteinzeitlichen Hauses in Fundlage. Hornstaad-Hörnle I, Kr. Konstanz.

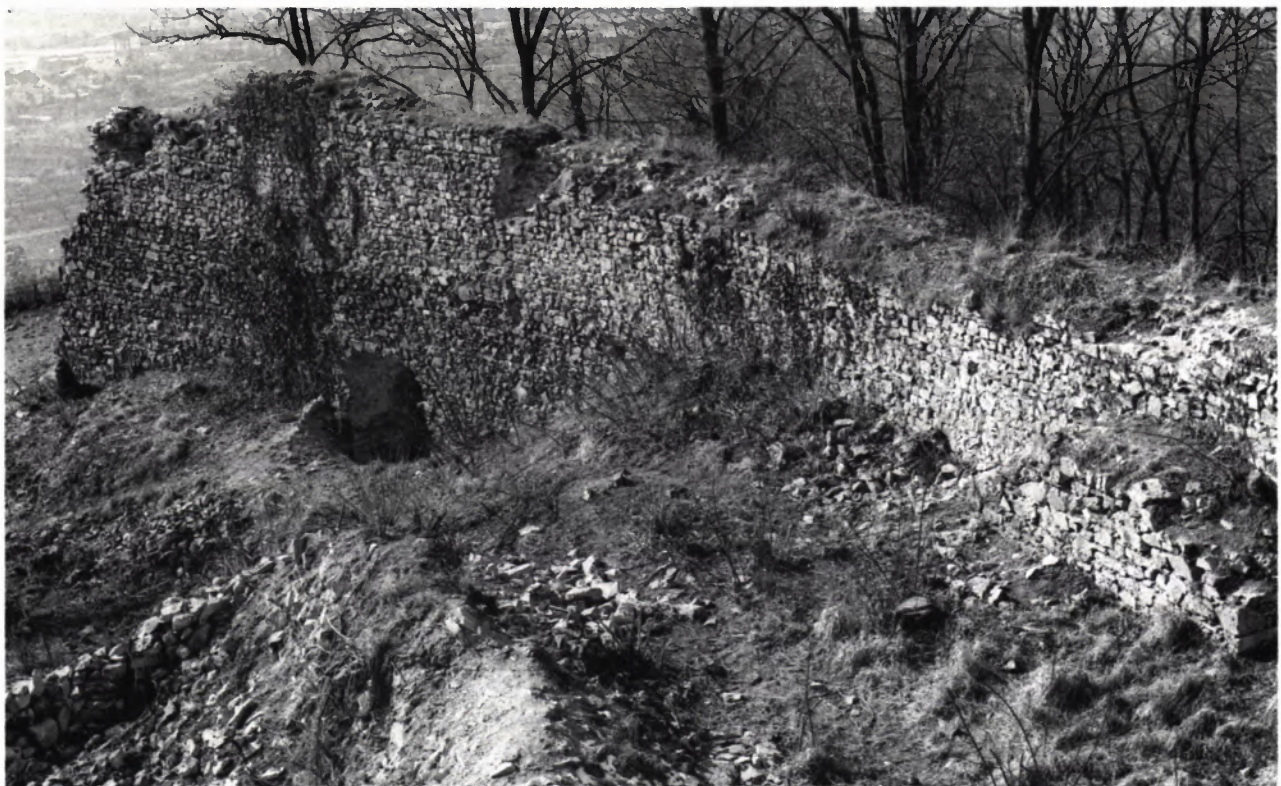
3 **RUINE SCHAUBURG** bei Dossenheim, Rhein-Neckar-Kreis; Blick auf die ehemalige innere Umfassungsmauer mit Schildmauercharakter. Sie vereinigt beinahe alle typischen Schäden, die normalerweise an Ruinen auftreten: oberer Abschluß fehlt mit der Folge tiefgreifender Auflösungserscheinungen, Putz und Teile des Mörtels zwischen den Steinen sind ausgewaschen und einzelne Schallsteine ausgebrochen, im unteren Teil wurde die Mauer durchstoßen und Material nach außen in den Graben geworfen.

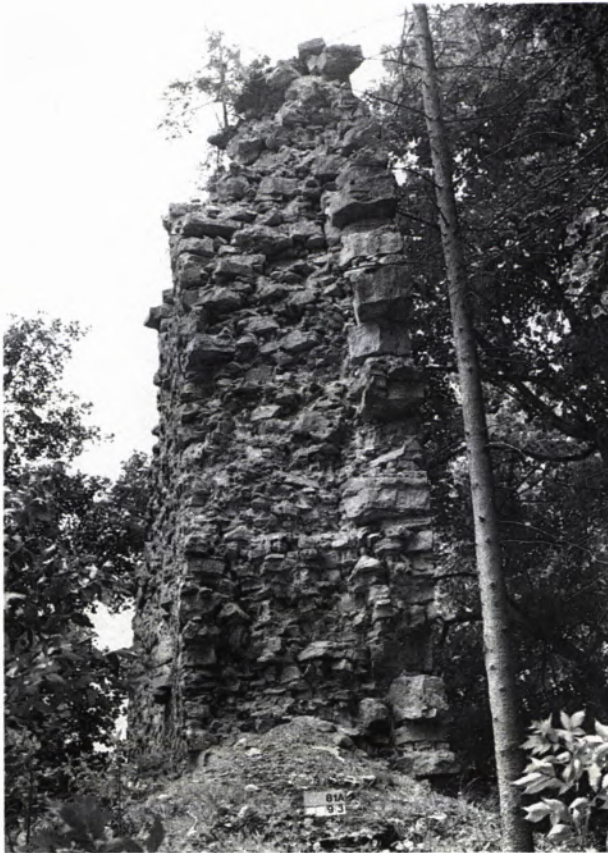
4 DIE SCHILDMAUER der Ruine Frundeck bei Horb-Ahldorf, Kr. Freudenstadt, mit besonders großen Steinblöcken in der feindseitigen Außenschale, ist bereits in voller Auflösung begriffen. Dies zeigen die überhängenden Steine ebenso wie der Schuttkegel am Fuße der Mauer und die herausbröselnde Zwischenfüllung.

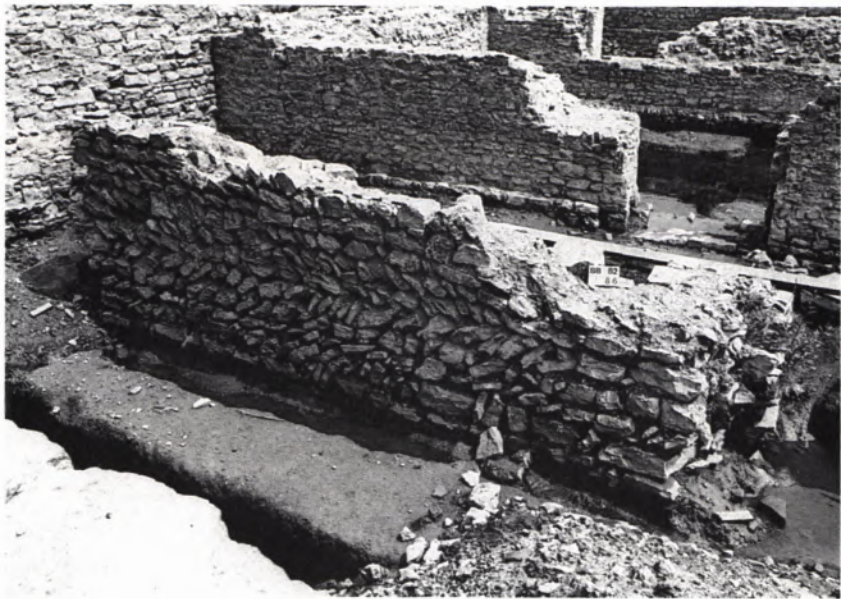
5 BRUCHSAL, ehem. Burg der Bischöfe von Speyer; Mauerrest im Fischgrätenverband (*opus spicatum*) in der Außenschale.

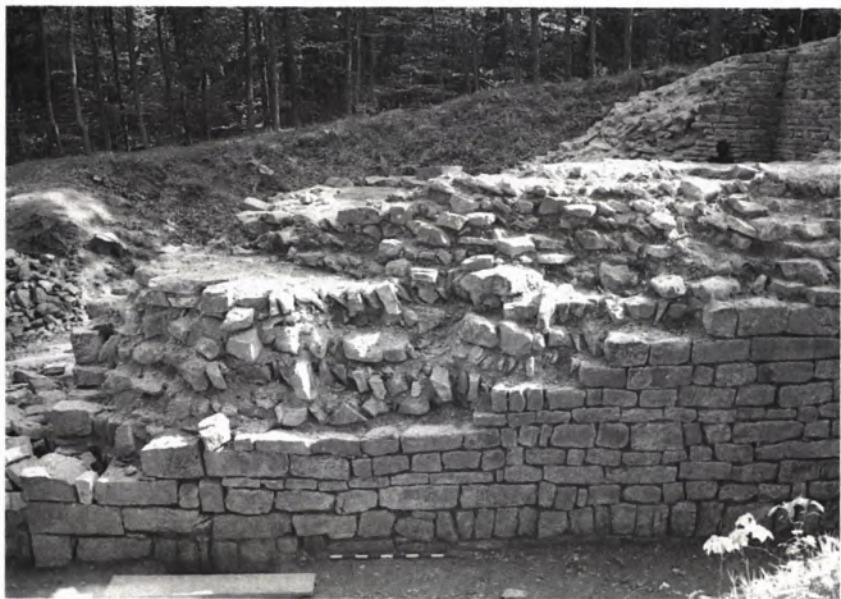
6 LANGENSTEINBACH, Gemeinde Karlsbad, Kr. Karlsruhe; sorgfältig gerichtete Außenschalen mit Zwischenfüllung im Fischgrätenverband.

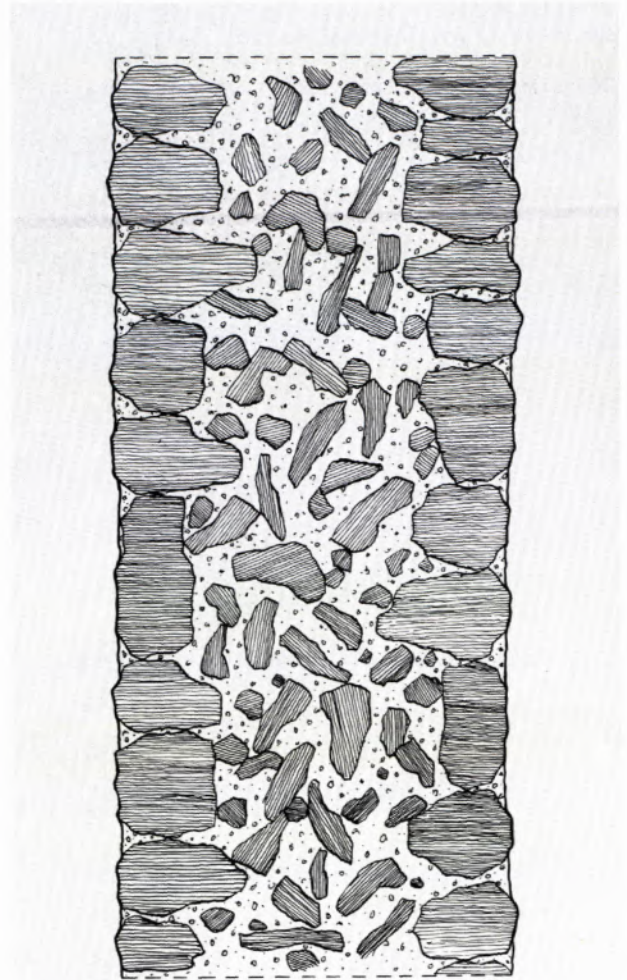
8 **SKIZZE EINER MAUERAUFSICHT** mit großen, unregelmäßigen Schalsteinen und vortretenden Steinen des Füllmauerwerks.

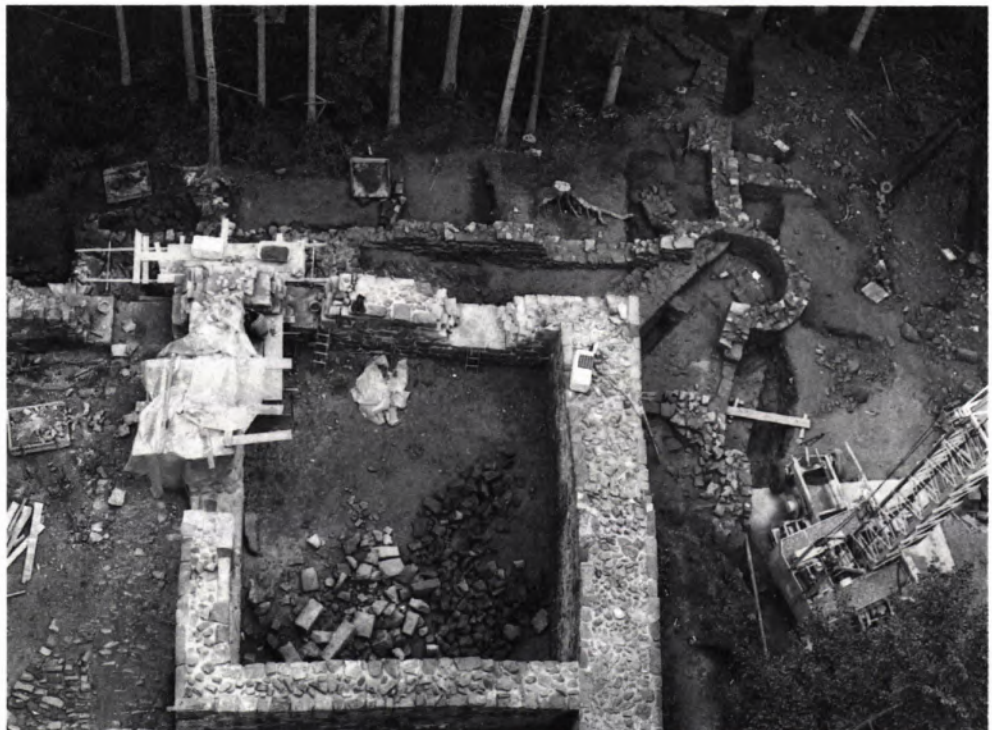
11 RUINE MAND-  
DELBERG bei Bösin-  
gen, Gde. Pfalzgraf-  
weiler, Kr. Freudenstadt;  
Blick auf den teilweise  
gesicherten Palas und  
noch ungesicherte Teile  
der Vorburg. Es wurde  
versucht, den Charakter  
des Mauerwerks zu zei-  
gen, wengleich der Ab-  
schluß noch etwas zu re-  
gelmäßig wirkt, Zustand  
1982.

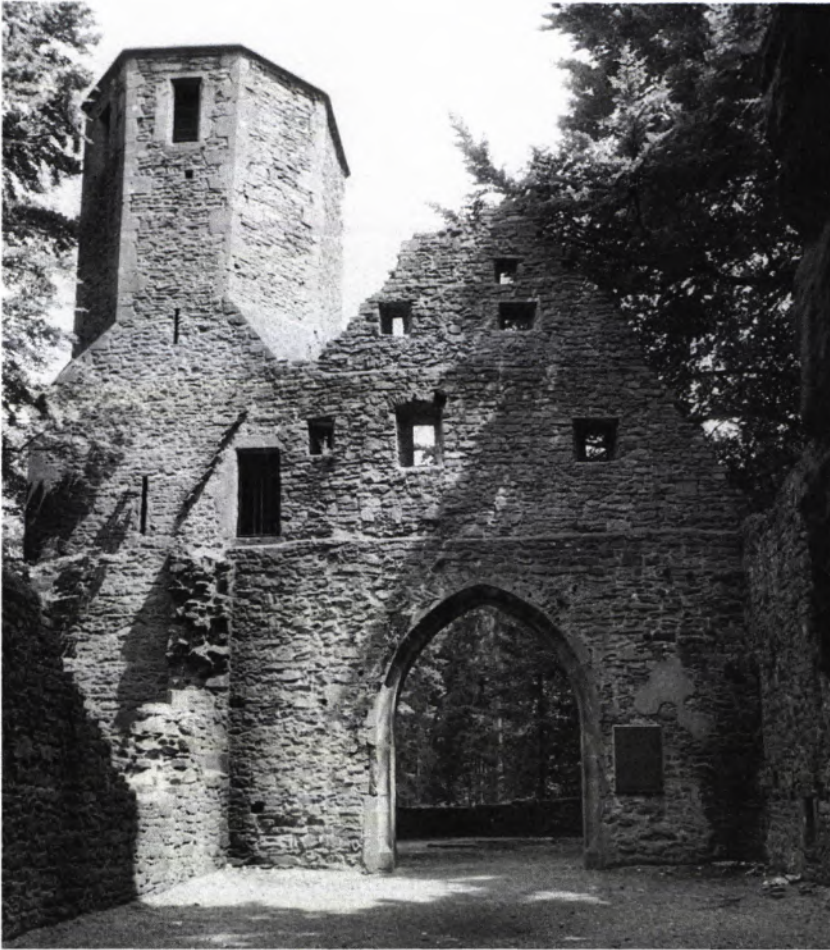
12 EHEM. BARBARAKAPELLE bei Langensteinbach, Gde. Karlsbad, Kr. Karlsruhe, als Beispiel einer den Ruinencharakter berücksichtigenden Sicherung, Zustand 1971.

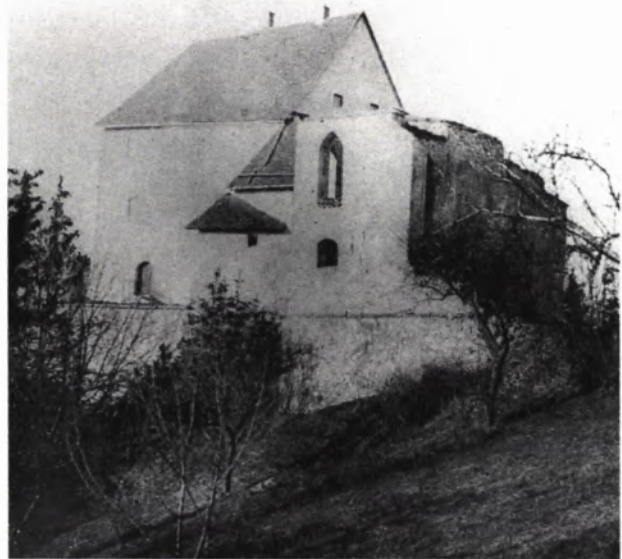
7 STRASSBERG, Aufnahme von 1890 mit den Resten der Kirchenruine, im Hintergrund das Schloß. Der Kirchturm ist bis auf eine Höhe von ca. 10 m über dem Sockel noch voll erhalten.

Eine Aufnahme um 1890 zeigt, daß der Turm noch bis auf Fensterhöhe erhalten war. Bei der Bauaufnahme 1984 waren nur noch die Westwand und Maueransätze erhalten. Die Fundamente der Ostseite des Turmes waren unter eingestürzten Mauerteilen verdeckt. Erst nachdem im Verlauf der Sicherungsmaßnahmen die Ruine vom Bauschutt ausgeräumt wurde, konnten diese Teile mitdokumentiert werden. Gezeichnet wurden sieben Ansichten und Schnitte und ein Grundriß. In eine Kopie der Ansichten und Schnitte wurden Wandneigungen und bautechnische Besonderheiten als zusätzliche Dokumentation der Schäden eingetragen.

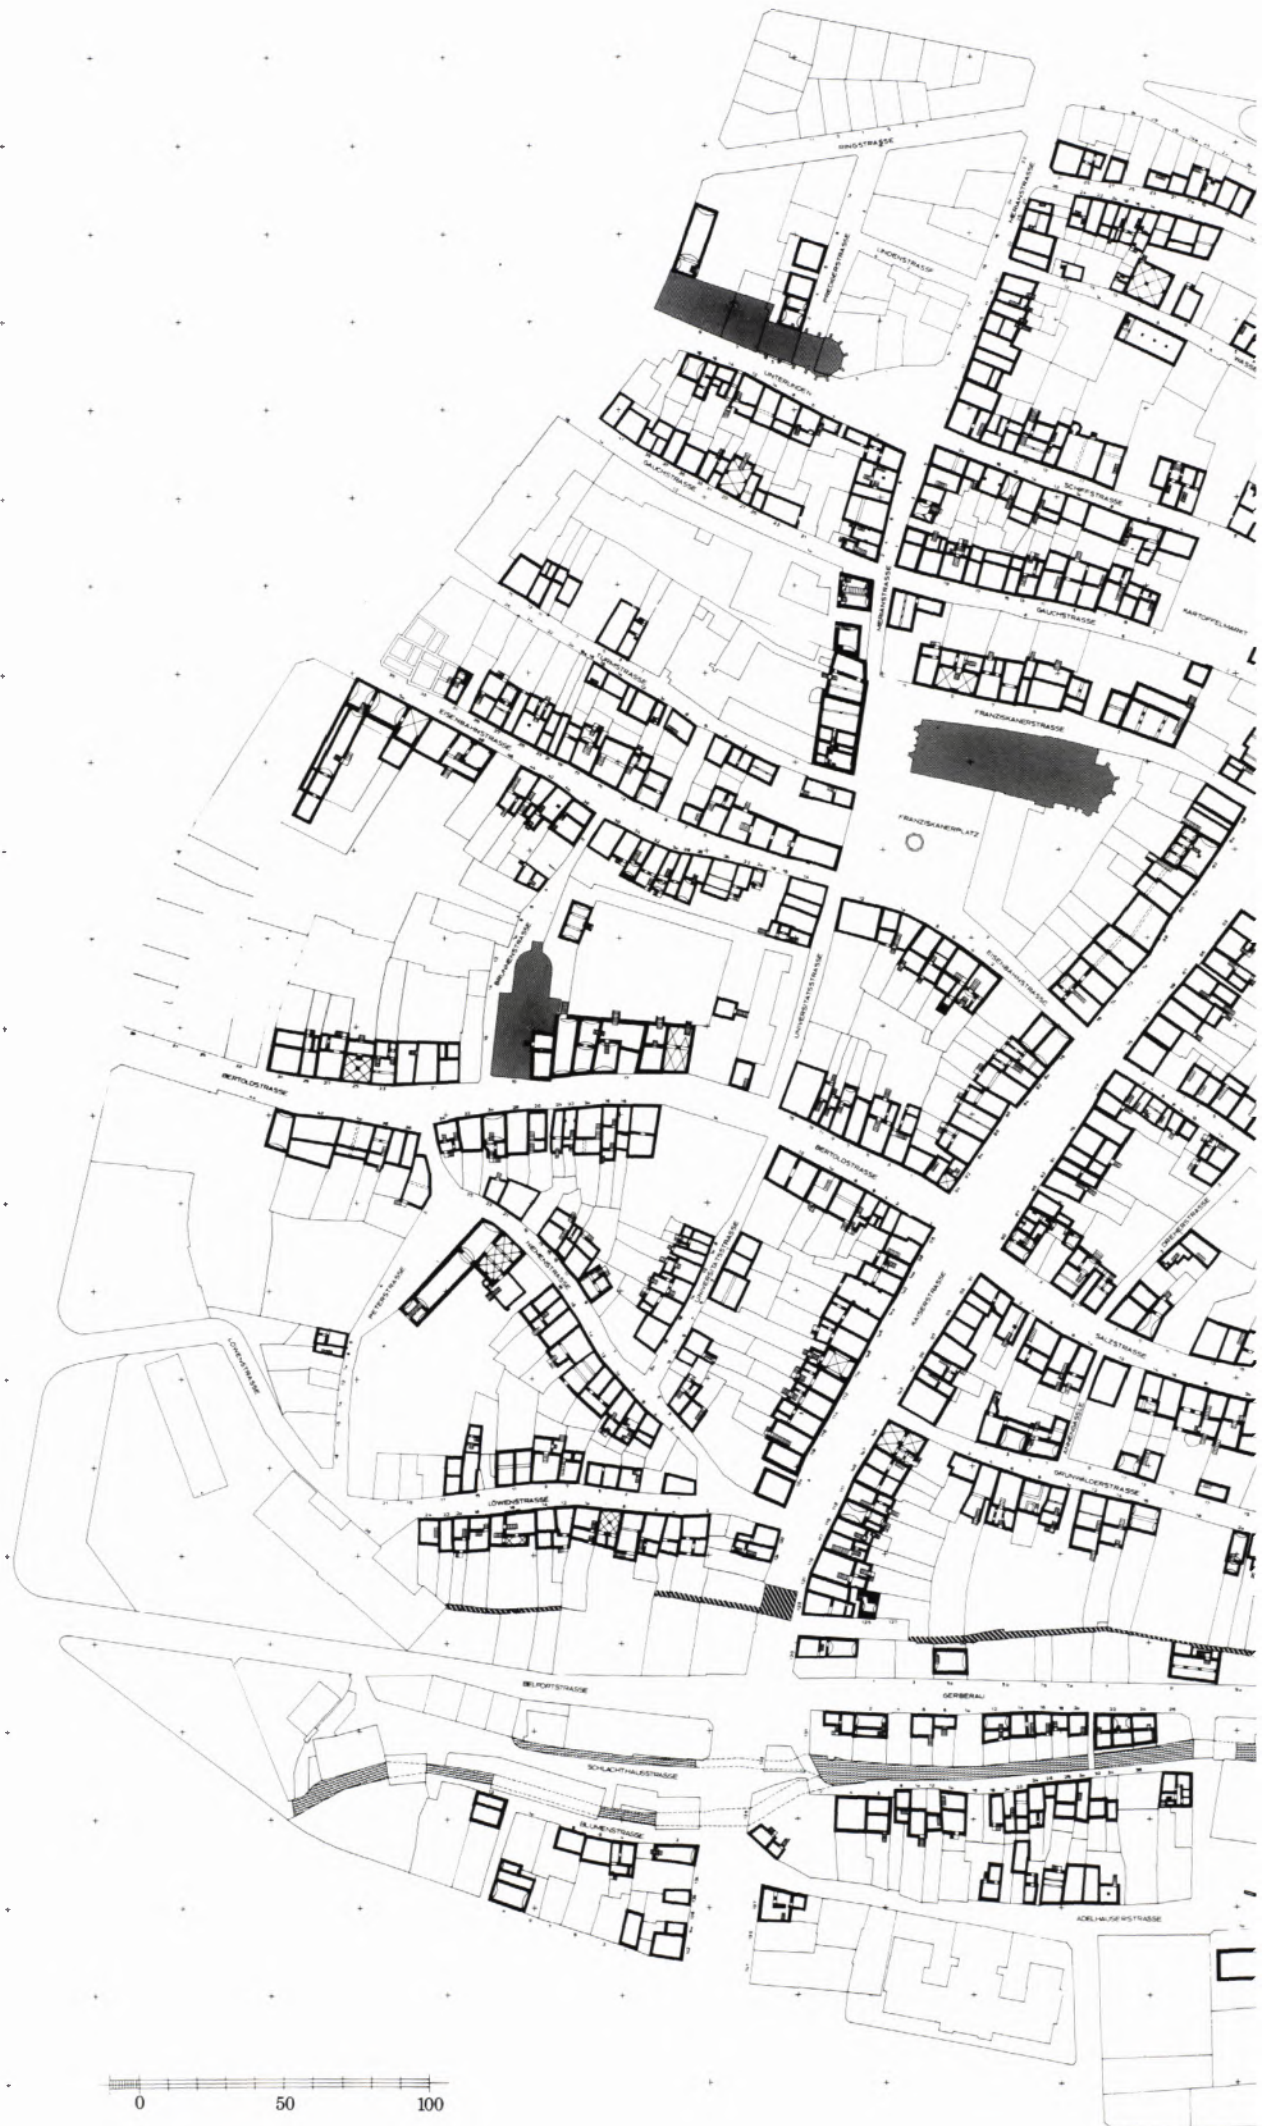
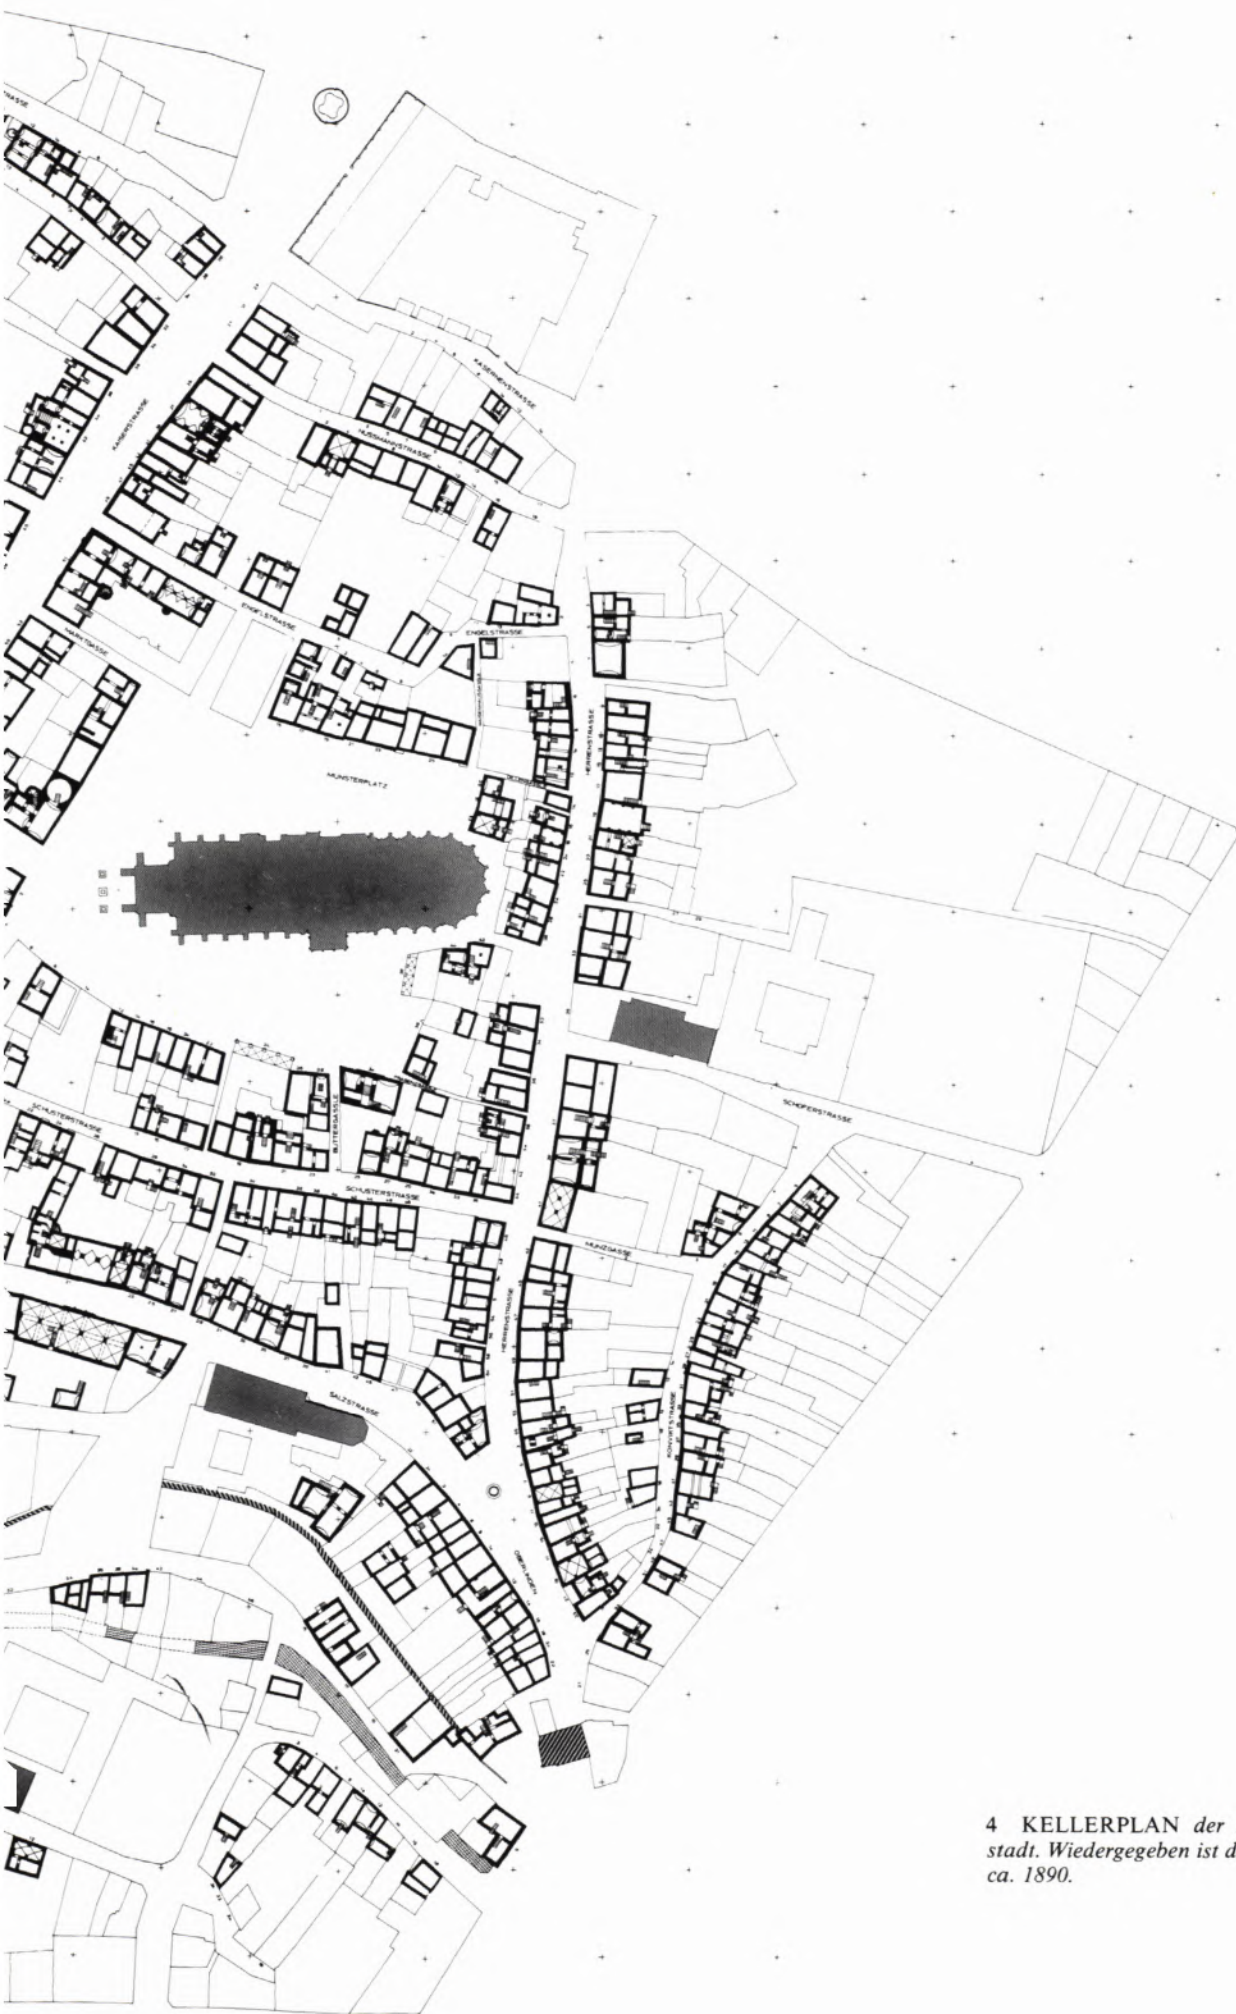
4 KELLERPLAN der Freiburger Altstadt. Wiedergegeben ist der Zustand von ca. 1890.

Die Kartengrundlage des aus diesem Material zusammengestellten Kellerplans – Abbildung 4 – ist der Urkataster der Stadt Freiburg, der ebenfalls in der Zeit um 1890 entstand und der von erstaunlicher Präzision ist. Für diesen Kataster sind nicht nur die Grundstücksgrenzen und die Umrissse der Gebäude, sondern auch die Brandmauern mit ihren Vor- und Rücksprüngen in der Mauerstärke genau eingemessen worden.

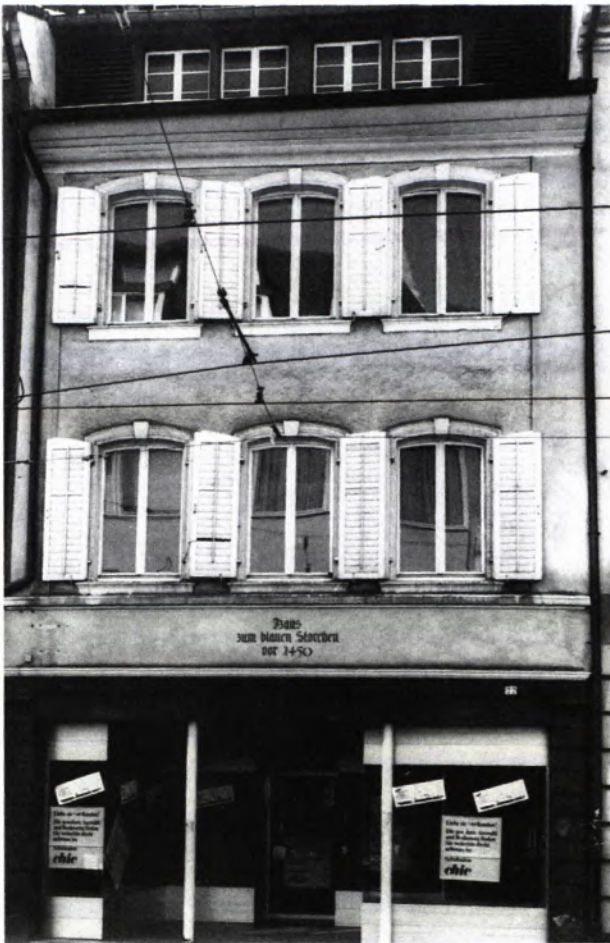
8 HAUS SALZSTRASSE 22.

ist die Außengestaltung relativ jung; nur ein wachsames Auge entdeckt, daß die Achsabstände der Fensterachsen ungleichmäßig sind. Hinter den beiden linken Fenstern des 1. Obergeschosses verbirgt sich ein Raum mit bemalter Bohlen-Balken-Decke des 17. Jahrhunderts; rechts davon ein kleinerer Raum mit spätgotisch profilierter Bohlen-Balken-Decke.

Die älteste Bausubstanz steckt im Kellerbereich (Abb. 9). In der Schnittzeichnung ist die Lage der ehemaligen Hausrückwand zu erkennen, die gleichzeitig die Tiefenerstreckung des Hauses vor der Erstellung des nach hinten vergrößerten Neubaus wiedergibt. Der vordere tiefe Keller ist barock eingewölbt. Die alte Zwischendecke wurde vermutlich zur Zeit der Einwölbung zerschnitten und entfernt. Die in den Wänden steckenden Balkenreste lassen sich dendrochronologisch in das Jahr 1254 datieren (in dem bis in Details analogen Keller des Nachbarhauses Nr. 24 lautet das entsprechende Datum 1253): Ein Datum, das im Vergleich zum nachfolgenden Beispiel in Erinnerung behalten werden sollte.

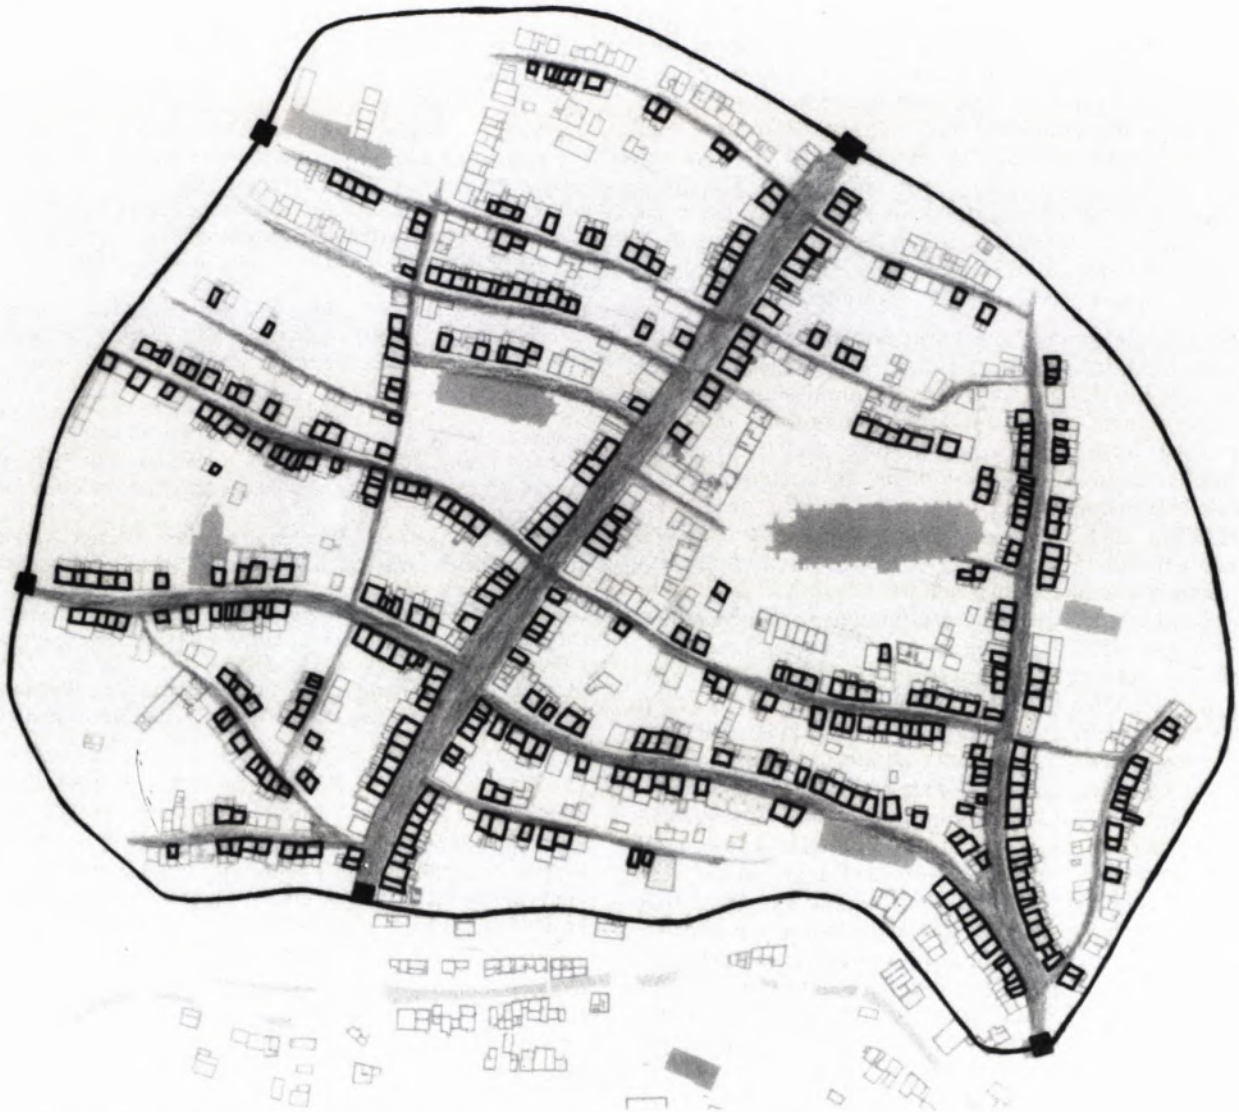
15 VERSUCH EINER DARSTELLUNG DER FREIBURGER STADTSTRUKTUR UM 1200.

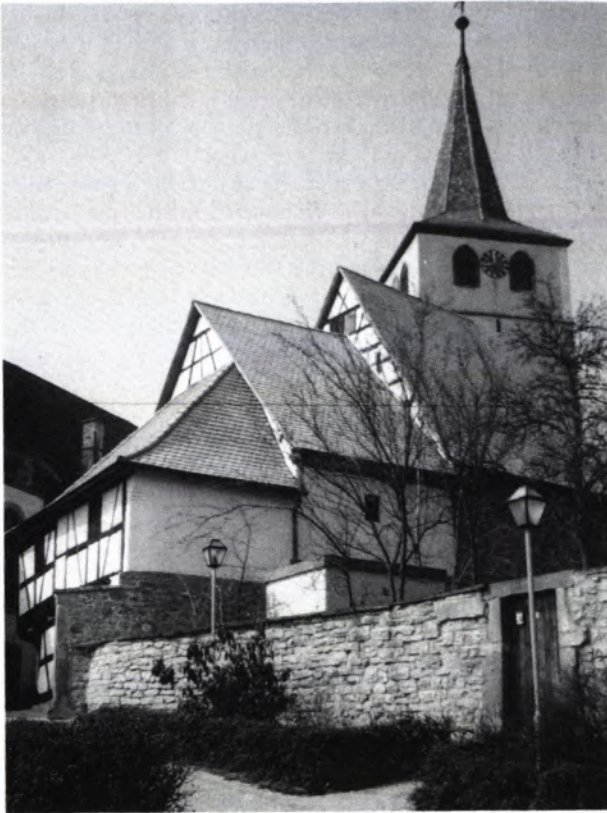
3 DER BLICK auf Gaden und Kirche zeigt auch den neueren Eingang von Nordosten zum Kirchhof. Die Türe rechts führt zum ehemaligen Friedhof.

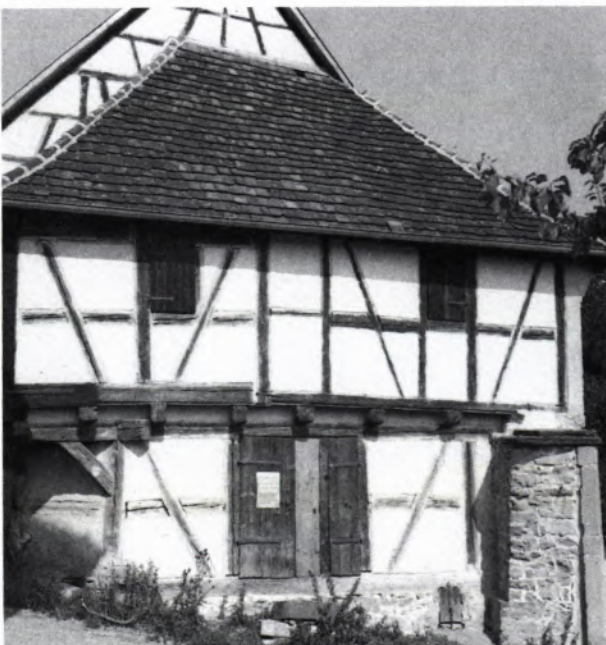
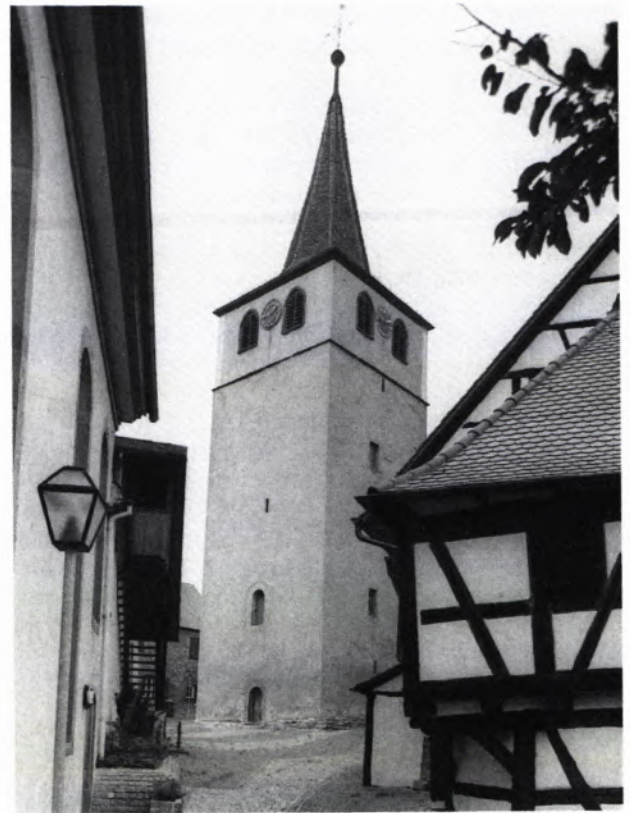
5 EIN GADEN der Wehrkirchenanlage.

4 DER TURM, ehemaliger Bergfried der Anlage.

„Chronik der Gemeinde Weissach“ von 1955 nie ein Wohnhaus war. Der Bau aus Bruchsteinmauerwerk mit nur leichten, zuletzt völlig verrotteten Holzeinbauten hatte nie einen inneren Wandputz, seine Fensteröffnungen besaßen nur Holzläden und waren nie verglast. Er kann also nur Scheune und Vorratshaus gewesen sein. Hierbei war offenbar der Keller von erheblicher Bedeutung. Unter seinem noch recht gut erhaltenen und wie-

der instandgesetzten zweiflügeligen Tor befindet sich ein weiteres, ebenfalls mit einem guten Schloß versehenes, dessen vier Füllungen vergittert sind. So konnte der Keller „diebessicher“ gelüftet werden. Lediglich der in der Chronik genannte Brand von 1876 bestätigte sich an den stark angekohlten Eichenbalken, welche die inneren Stürze der Fenster und des Tores im Erdgeschoß bilden. Nach außen haben diese Fenster Ei-

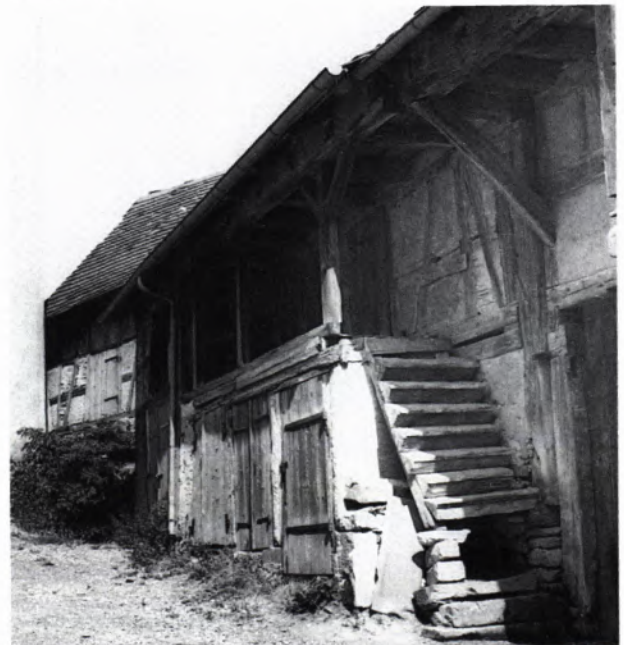
6 GADEN gegenüber der Nordseite der Kirche vor der Instandsetzung.

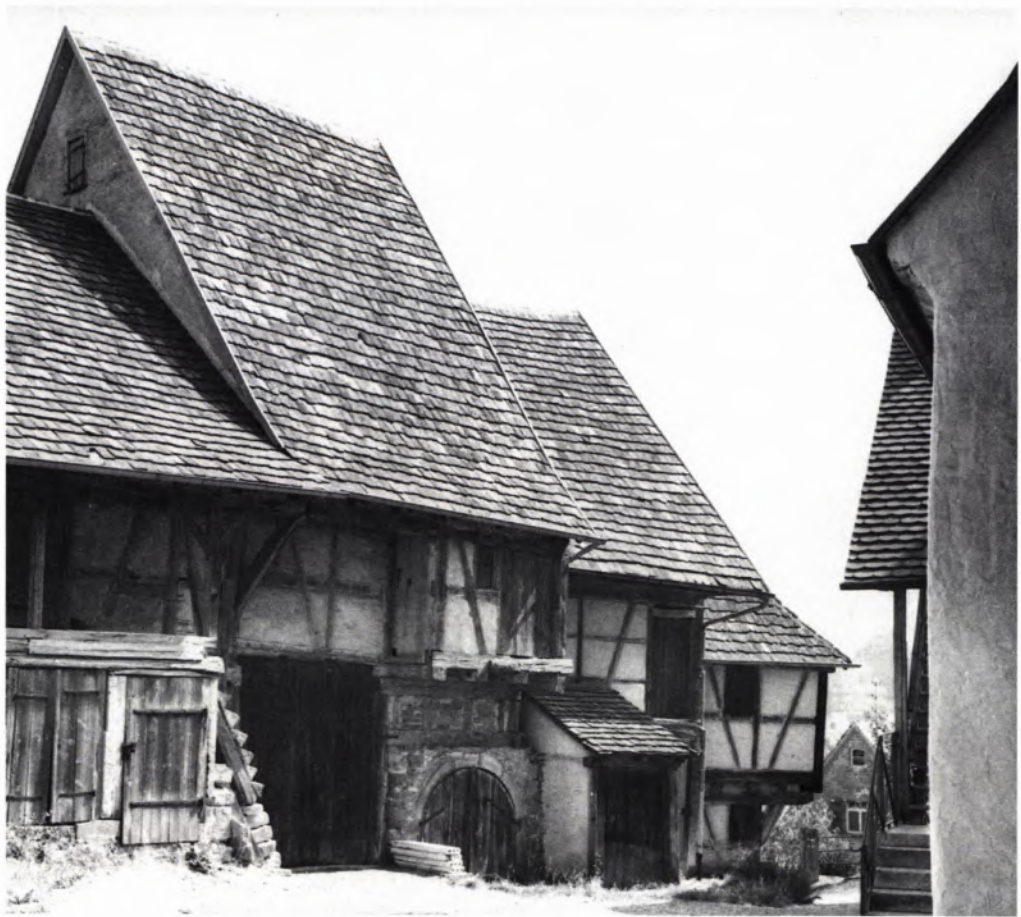
7 VORHER: Gaden mit alter Blocktreppe vor der Instandsetzung.

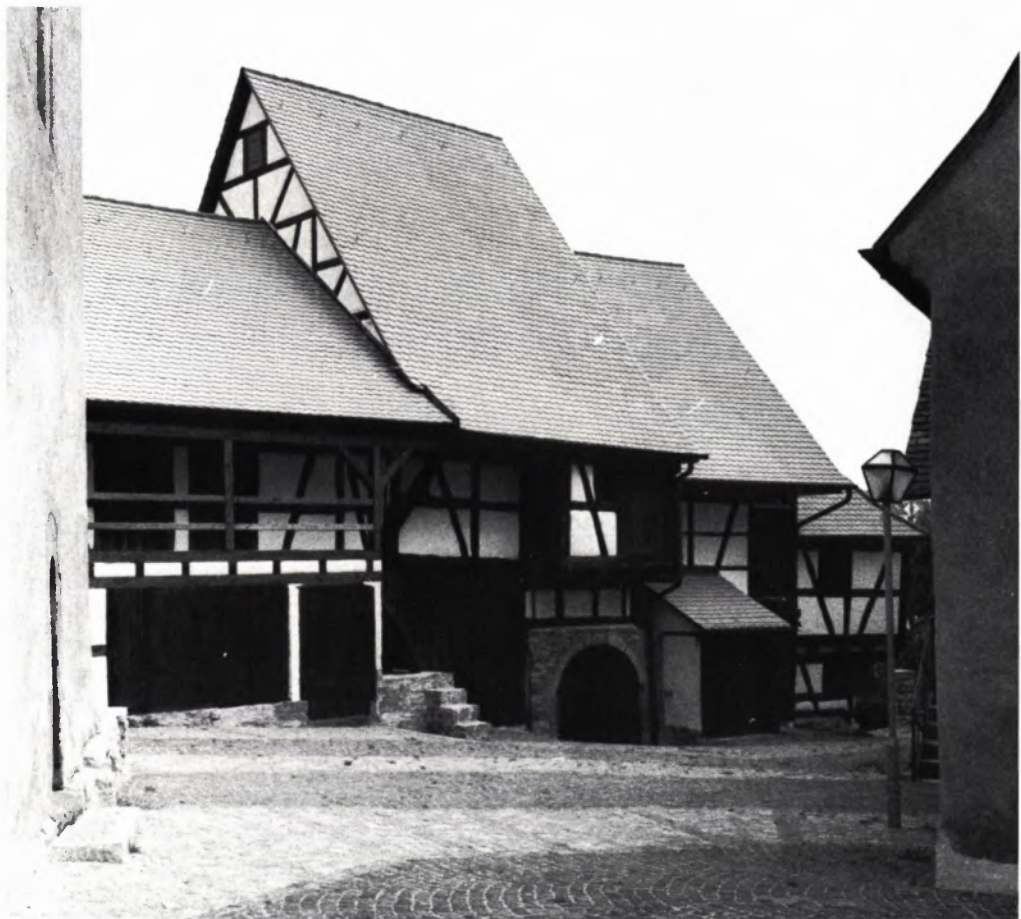
8 NACHHER: Der Gaden nach der schonenden Instandsetzung.

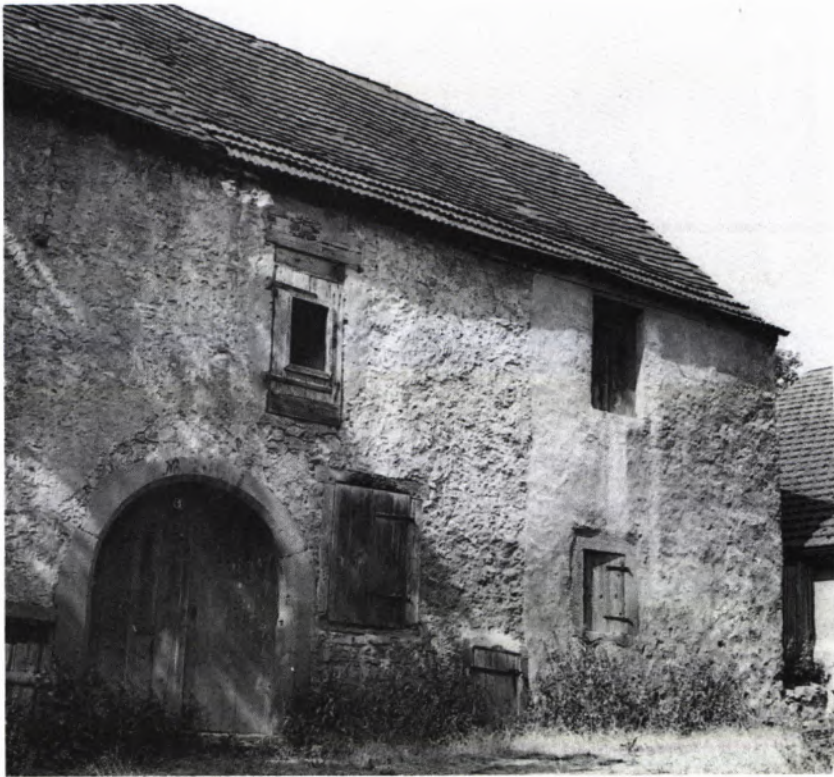
9 HERRENHAUS, Hofseite vor der Instandsetzung. Es diente als Speicher.

chenzargen. Der Innenbau und das Dach scheinen damals völlig verbrannt zu sein und ebenso die Giebel, welche wahrscheinlich aus Fachwerk waren. Beim Wiederaufbau ging der damalige private Besitzer sparsam zu Werke. Die Giebel wurden aus Ziegeln und Abfallsteinen aufgemauert und das Holz von Decken und Dach hatte mehr Ähnlichkeit mit Gerüststangen als mit Kanthölzern. So gab es keine Veranlassung, davon etwas erhalten zu müssen. Andererseits bestand auch kein Anlaß, die Ausstellungshalle im Erdgeschoß und den Vortragsraum im Obergeschoß mit einem Verputz zu versehen. Die Balkendecke blieb sichtbar, da weder Schall- noch Brandschutz zu beachten war und auch der neue Dachstuhl, in alter Neigung wieder als Sparrendach konstruiert, blieb offen, schon wegen des Luft-

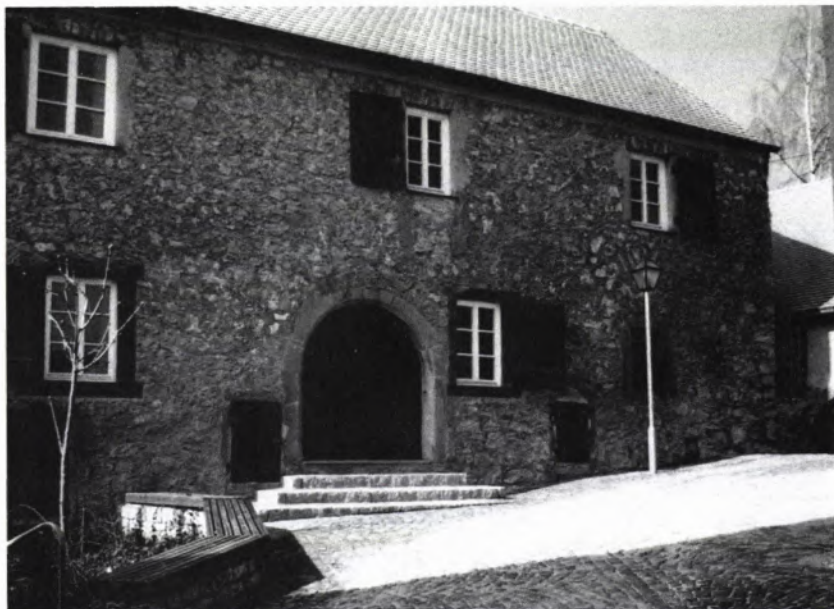
10 HERRENHAUS nach der Instandsetzung. Heute ist es Gemeinschaftshaus der Gemeinde.

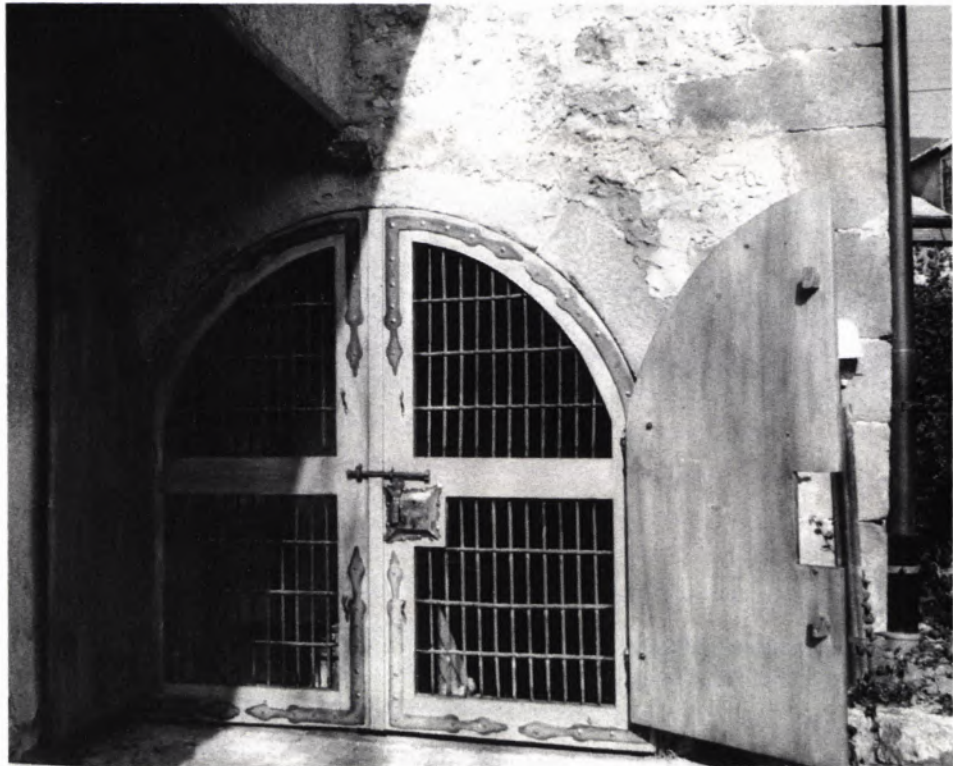
11 DAS TOR zum Keller  
unter dem Herrenhaus nach  
der Instandsetzung.
