# DENKMALPFLEGE IN BADEN - WÜRTTEMBERG

NACHRICHTENBLATT DES LANDESDENKMALAMTES

14. JAHRGANG  
APRIL - JUNI 1985

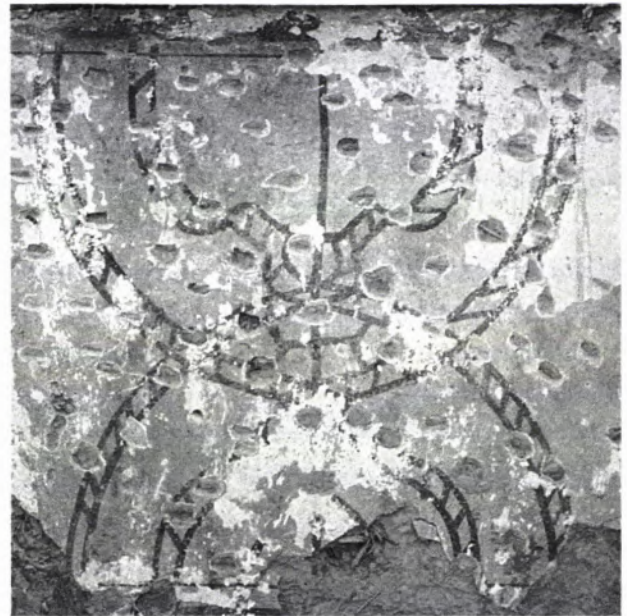
*FACHWERKMALEREI im 1. Obergeschoß.*

freigelegt und teilweise rekonstruiert wurde, sich mitten in dem demnächst als Sanierungsgebiet auszuweisenden Quartier befindet. Es kann wohl kaum überzeugender demonstriert werden, wie mit adäquaten Mitteln, handwerklichem Verständnis und Einfühlbarkeit ein völlig heruntergewirtschaftetes Kulturdenkmal – vor allem für die Öffentlichkeit gewinnbringend – wiederhergestellt werden kann, wenn nur die nötige Beharrlichkeit und die entsprechende Einsatzbereitschaft des Eigentümers vorhanden sind. Ein in Aussicht gestellter Zuschuß spielt in einem solchen Fall nur eine untergeordnete Rolle.
