DENKMALPFLEGE IN BADEN - WÜRTTEMBERG

NACHRICHTENBLATT DES LANDESDENKMALAMTES

11. JAHRGANG
APRIL-JUNI 1982

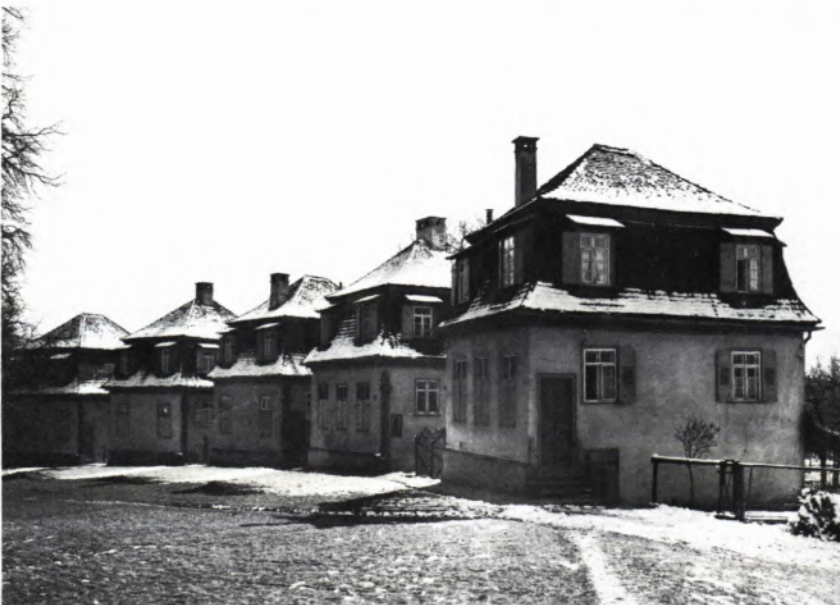
3 STUTTGART. Die Kavaliershäuschen beim Schloß Solitude (Zustand 1930) sind ein Beispiel für die Nachahmung von Steinbauten in der 2. Hälfte des 18. Jh. Die Fachbauweise ist nur an Details – Halffutter und Bekleidung aus Holz – oder an Putzrissen zu erkennen. Niemand denkt hier an Fachwerksfreilegung, allenfalls bei schadhafter Fachwerkssubstanz an den Ersatz durch „echte“ Steinbauten in derselben Form.

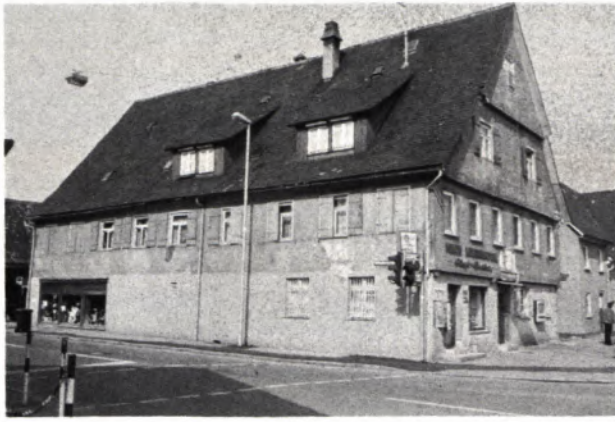
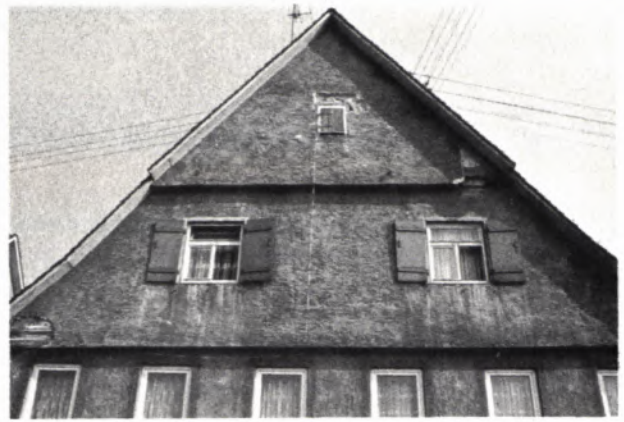
4 und 5 SÜSSEN. Hauptstraße 42 vor der Renovierung. Die Fenster haben ihre Gliederung, Halbfutter und Bekleidung und ihre Fensterläden verloren. Am verdeckten Putz sind Spuren der Fachwerkuntersuchung erkennbar.

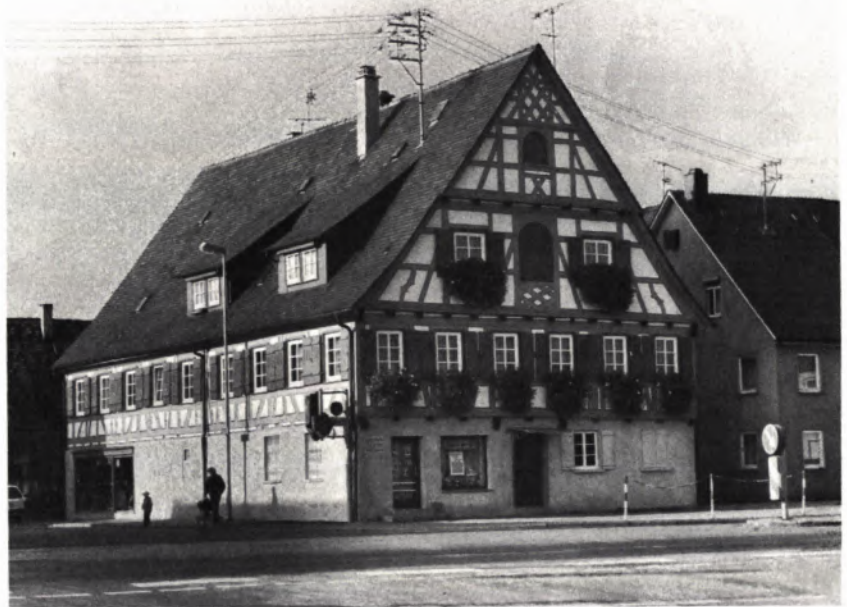
6 SÜSSEN. Hauptstraße 42 nach der Fachwerksfreilegung 1981. Die Fenster haben die notwendigen Gestaltungselemente wiederbekommen, das graue Fachwerk wird durch einen schwarzen Begleitstrich belebt.

Das Haus in Süßen ist ein Beispiel dafür, daß unsere Fachwerklandschaft nicht nur aus einem gleichmäßigen Braun-Weiß-Kontrast bestehen muß. Aus anderen Fachwerkuntersuchungen kennen wir Ocker als Balkenfarbe und das bekannte Rot, das fälschlich immer wieder dem Ochsenblut zugeschrieben wird; Grau, Ocker und Rot scheinen in unserer Gegend die hauptsächlichlichen Balkenfarben gewesen zu sein, neben denen Braun als Befundfarbe ausgesprochen selten vorkommt. Dazu gehörten in den Gefachen oftmals Begleit- und Bandelierstriche, letztere von Schwarz bis in helles Grau schattierend aufgetragen, die das Fassadenbild stark belebten. Hätte man bereits in den 20er Jahren solche, meist nur in kleinen Resten erhalten gebliebene Befunde beachtet und die Fassaden danach rekonstruiert, das Bild unserer Städte wäre sicher ein lebhafteres.

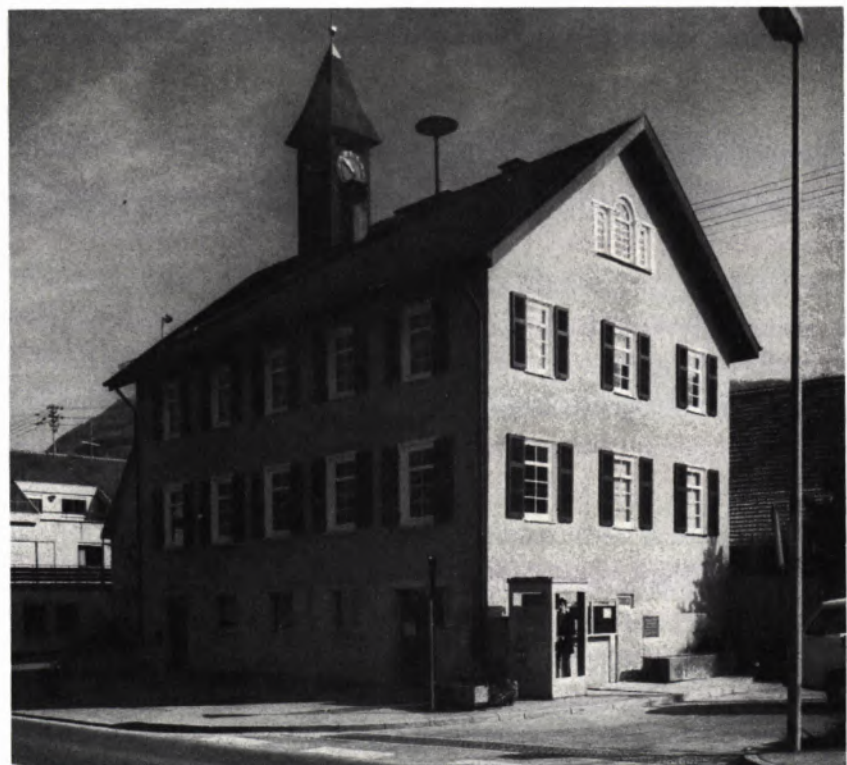
7 BRÜCKEN. Das ehem. Schulhaus ist ein verputztes Fachwerkgebäude aus der Mitte des 19. Jh. Nach einer Beratung durch die Denkmalpflege verzichtete der Gemeinderat 1981 auf die Freilegung. Die gegliederten Fenster sind durch die Fensterläden in die gespannte Putzfläche eingebunden. Die Gestaltung der Fenstergruppe in der Giebelspitze mit der halbkreisförmigen Mittelöffnung verlangt zwingend die anschließende Putzfläche.

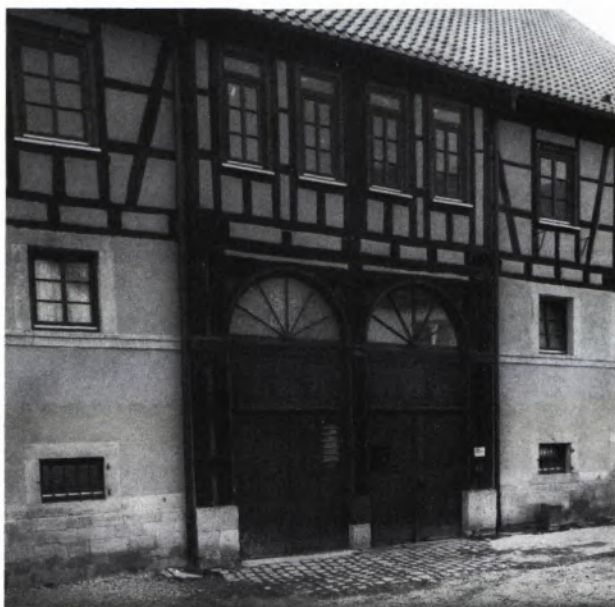
8 KÖNIGEN. Die ehem. Mühle wurde 1843 als verputztes Fachwerkgebäude errichtet. Falsch verstandene Fachwerkromantik und Werbegründe führten zur Freilegung des belanglosen, rein konstruktiven Fachwerks. Der Risalit mit dem Doppelportal ist kaum mehr ablesbar; die Spannung zwischen Pfeilern, Putzfläche und in die Fläche eingeschnittenen Bögen ging verloren.

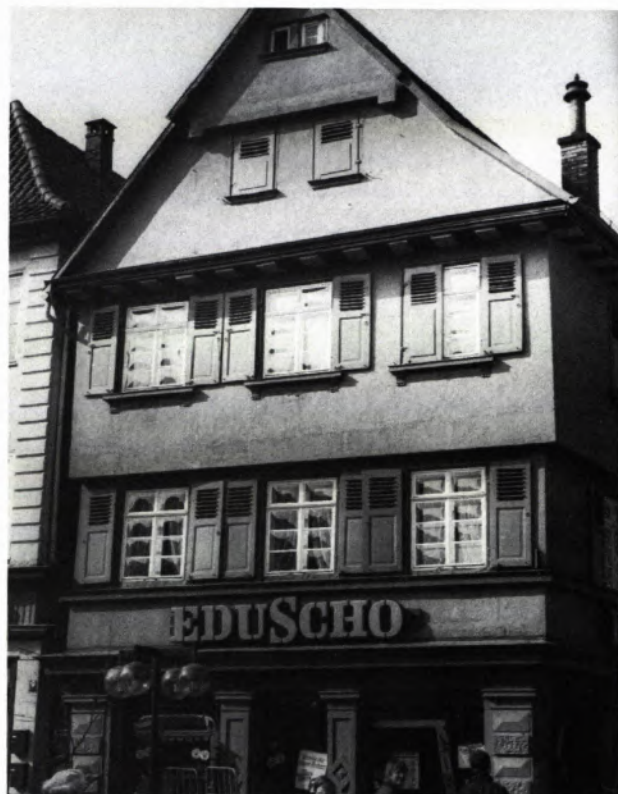
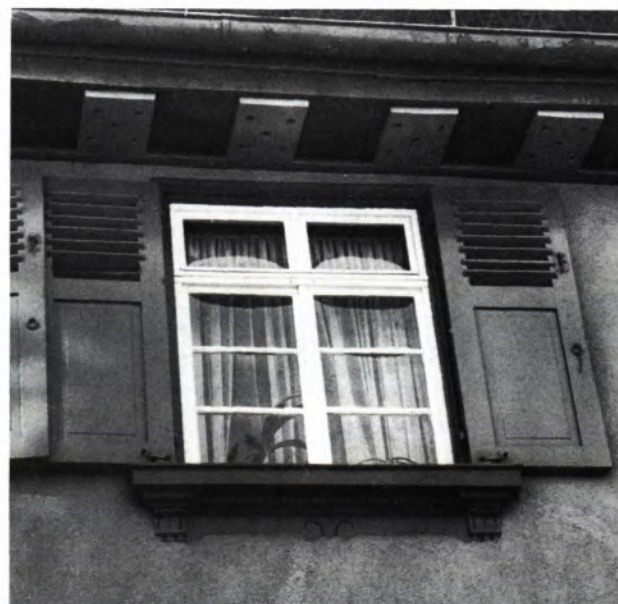
9 und 10 KIRCHHEIM U. TECK, Marktstraße 16. Geschoßvorsprünge und verputzte Balkenköpfe verraten das ehem. Sichtfachwerk. Die Fassade hat in der 1. Hälfte des 19. Jh. eine qualitätsvolle Umgestaltung mit klassizistischen Details erfahren. Die Mutuli, Tropfplatten am umgreifenden Traufgesims, wie die Triglyphenkonsolen mit den Guttæ (Tropfen) an den Sohlbänken haben ihren Ursprung in der griechisch-dorischen Tempelordnung.

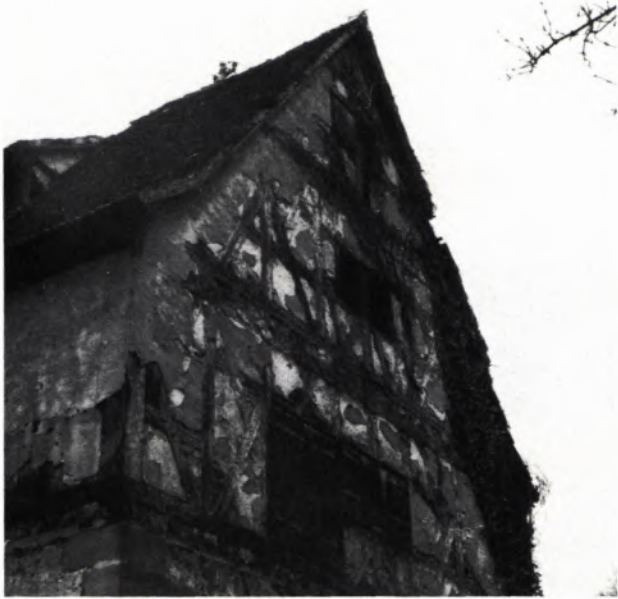
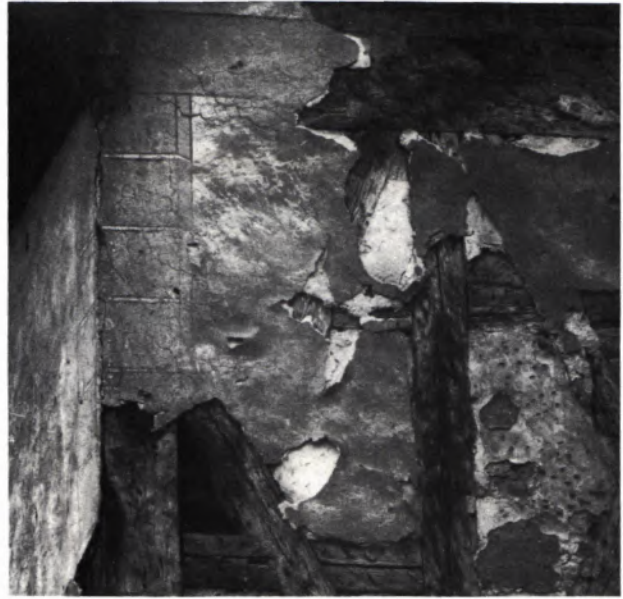
11 und 12 NECKARTAILFINGEN, ehem. Zehntscheuer des Tübinger Stiftes. Das Sichtfachwerk aus der 1. Hälfte des 18. Jh. wurde wohl noch im 18. Jh. verputzt und erhielt eine farbliche Gestaltung: ockerfarbene Gesimse und perspektivische Kantenquader mit roten Randlinien und rot-weiß-schwarzen Fugen. Die Besonderheit dieser Gestaltung verlangt eine Rekonstruktion, aber keine Fachwerkfreilegung.

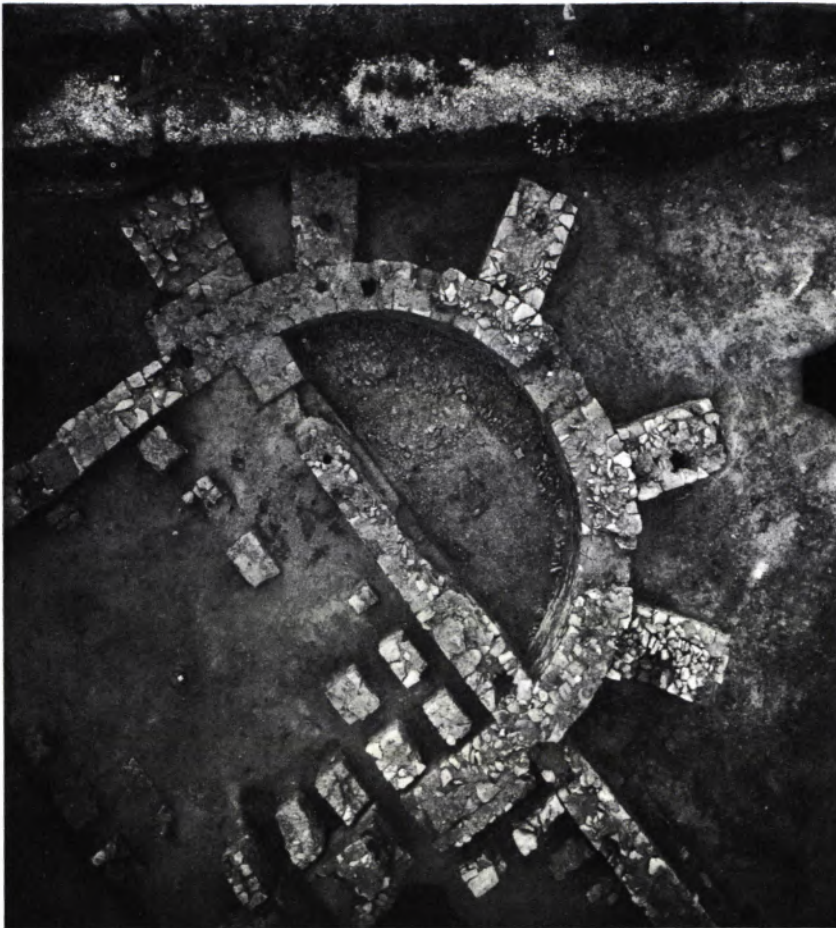
3 DIE APSIS im Südwesten des Bades mit den Fundamenten von fünf Strebe-pfeilern.

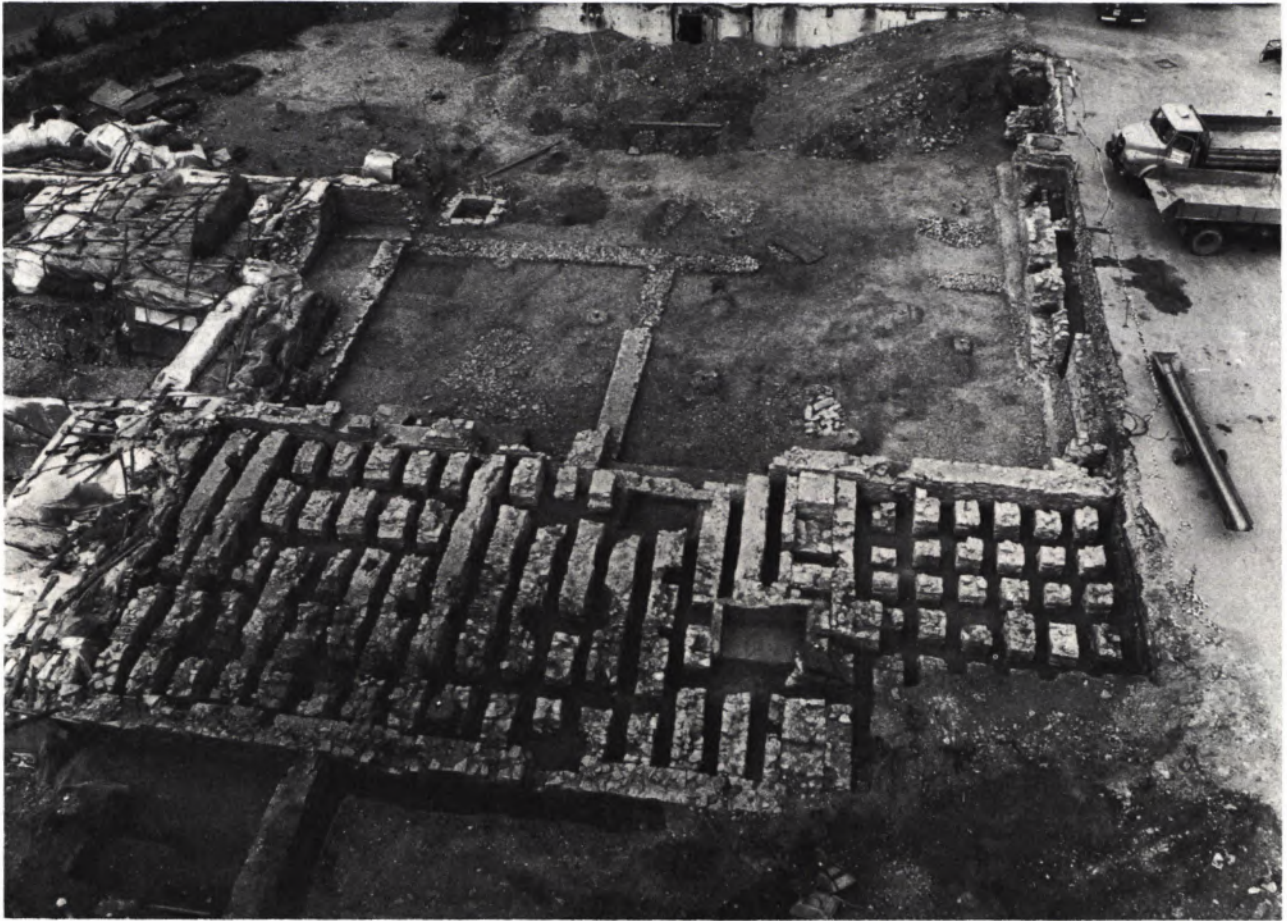
5 DIE HYPOKAUSTANLAGE mit den teilweise noch erhaltenen Steinbögen.

Hypokaustpfeiler auf einem vorzüglich gearbeiteten
Estrichboden aus Ziegelplatten errichtet worden sind.
Die gesamten Innenwände sind sorgfältig verputzt. Ver-
mutlich handelt es sich hierbei um ein drittes Warmbad
und möglicherweise um ein Laubad (Tepidarium). Die
schon von K. Bittel 1929 beobachtete Mauer schließt
diese Räume nach Norden ab (Abb. 4). Leider hat
infolge der Störungen durch die Kraftwagenhalle
hier die Bausubstanz erheblich gelitten. Lediglich
Maueransätze konnten nachgewiesen werden, so daß
der Grundriß als gesichert angesehen werden kann. In-
teressanterweise besitzt das Gebäude nach Westen hier
noch einen länglich rechteckigen Anbau, dessen Funk-
tion vorerst ungedeutet bleiben muß. Die im Jahre 1929
aufgenommene West-Ost verlaufende Mauer war noch

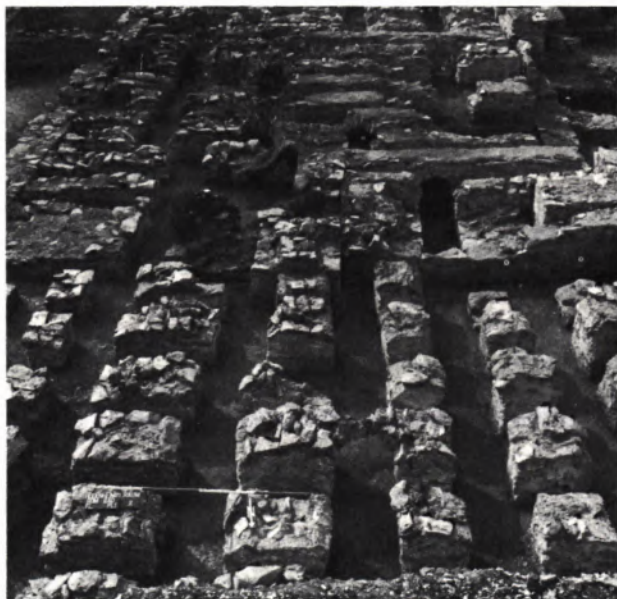
6 DAS GROSSE PRÄFURNIUM für den südlich anschließenden Badetrakt.

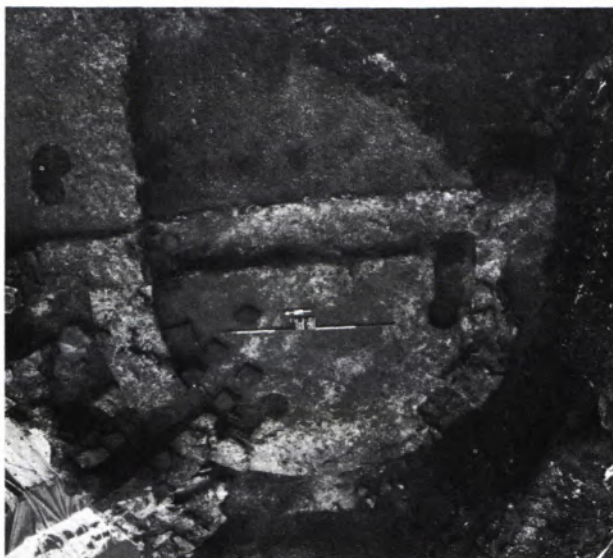
7 EINE APSIS mit Resten der Hypokaustanlage und des Praefurniums.

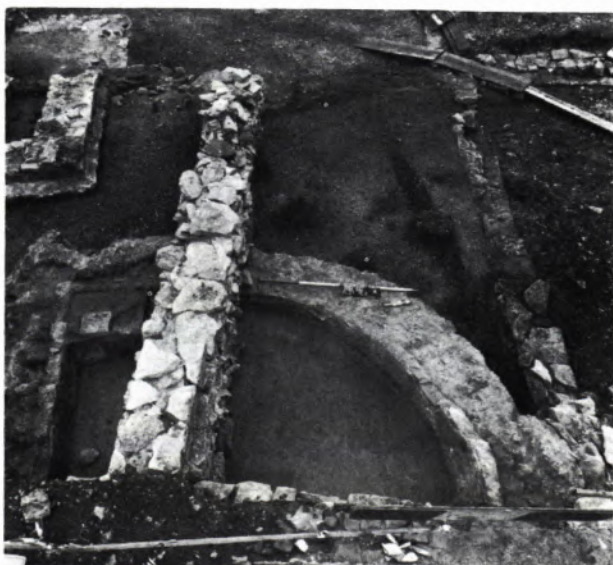
9 RÖMISCHE BADEWANNE, die durch eine mittelalterliche Mauer durchschnitten wird.

mehr weiter untersucht werden konnte, da hier die Ruine in den Bereich der Theodor-Heuss-Straße wie auch in den Bereich der Friedrichstraße eingreift. Dasselbe galt für weitere bauliche Befunde entlang der Friedrichstraße. Besonders hervorzuheben ist hier eine große, halbrunde, unbeheizte Badewanne, deren Erhaltungszustand vorzüglich war. Die vollständig intakte

Innenverkleidung dieser Wanne und ein Gefälle nach Osten deuten an, daß sie nach Osten entwässert wurde (Abb. 9). Zwei Trittstufen in der westlichen Ecke der Wanne zeigen, daß man sie aus einem großen Raum betrat, der sehr wahrscheinlich als Kaltbad anzusprechen ist. Da durch die Unterkellerung des Hauses 10 teilweise tiefgreifende Störungen verursacht wurden, ist leider

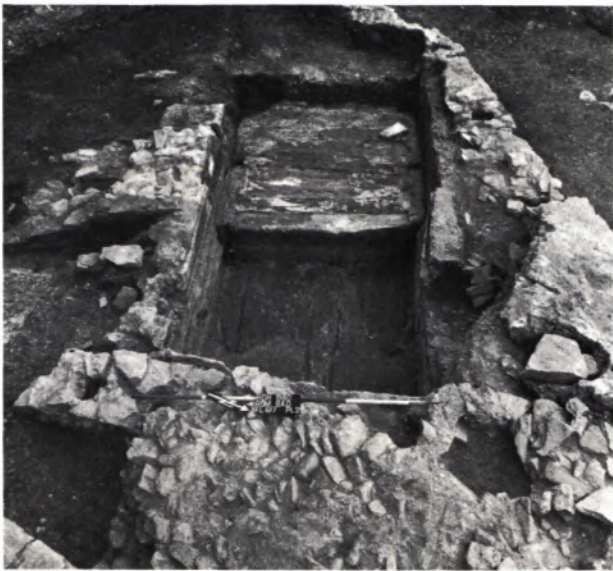
10 KALKGRUBE mit den gut erhaltenen Bohlen der Holzverschalung.

Am Südrand der untersuchten Fläche – südlich des großen Caldariums – konnte eine 5,3 m lange und 3,5 m breite, zweigeteilte Kalkgrube (Abb. 10) aufgedeckt werden, deren Holzverschalung teilweise noch erhalten war. Auf der Sohle dieser Grube fanden sich im tieferen nordöstlichen, aber auch im südwestlichen Teil Holzbohlen, die vermutlich dendrochronologisch datiert werden können.

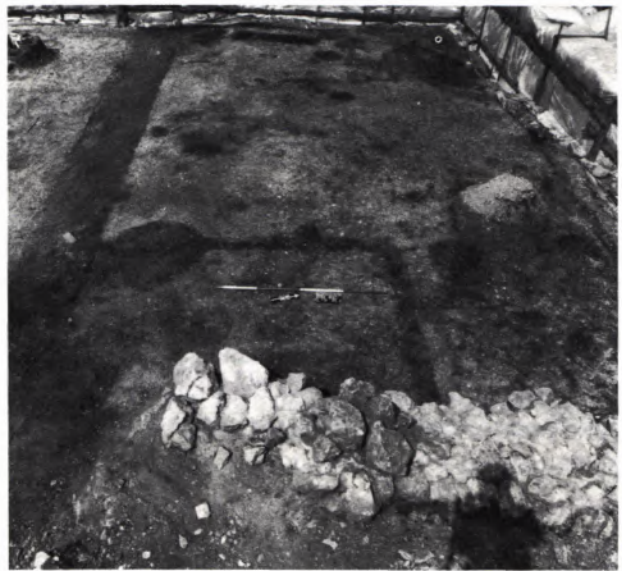
11 ALS DUNKLE VERFÄRBUNGEN im Kies zeichnen sich die vorgeschichtlichen und frühromischen Holzbauten ab.

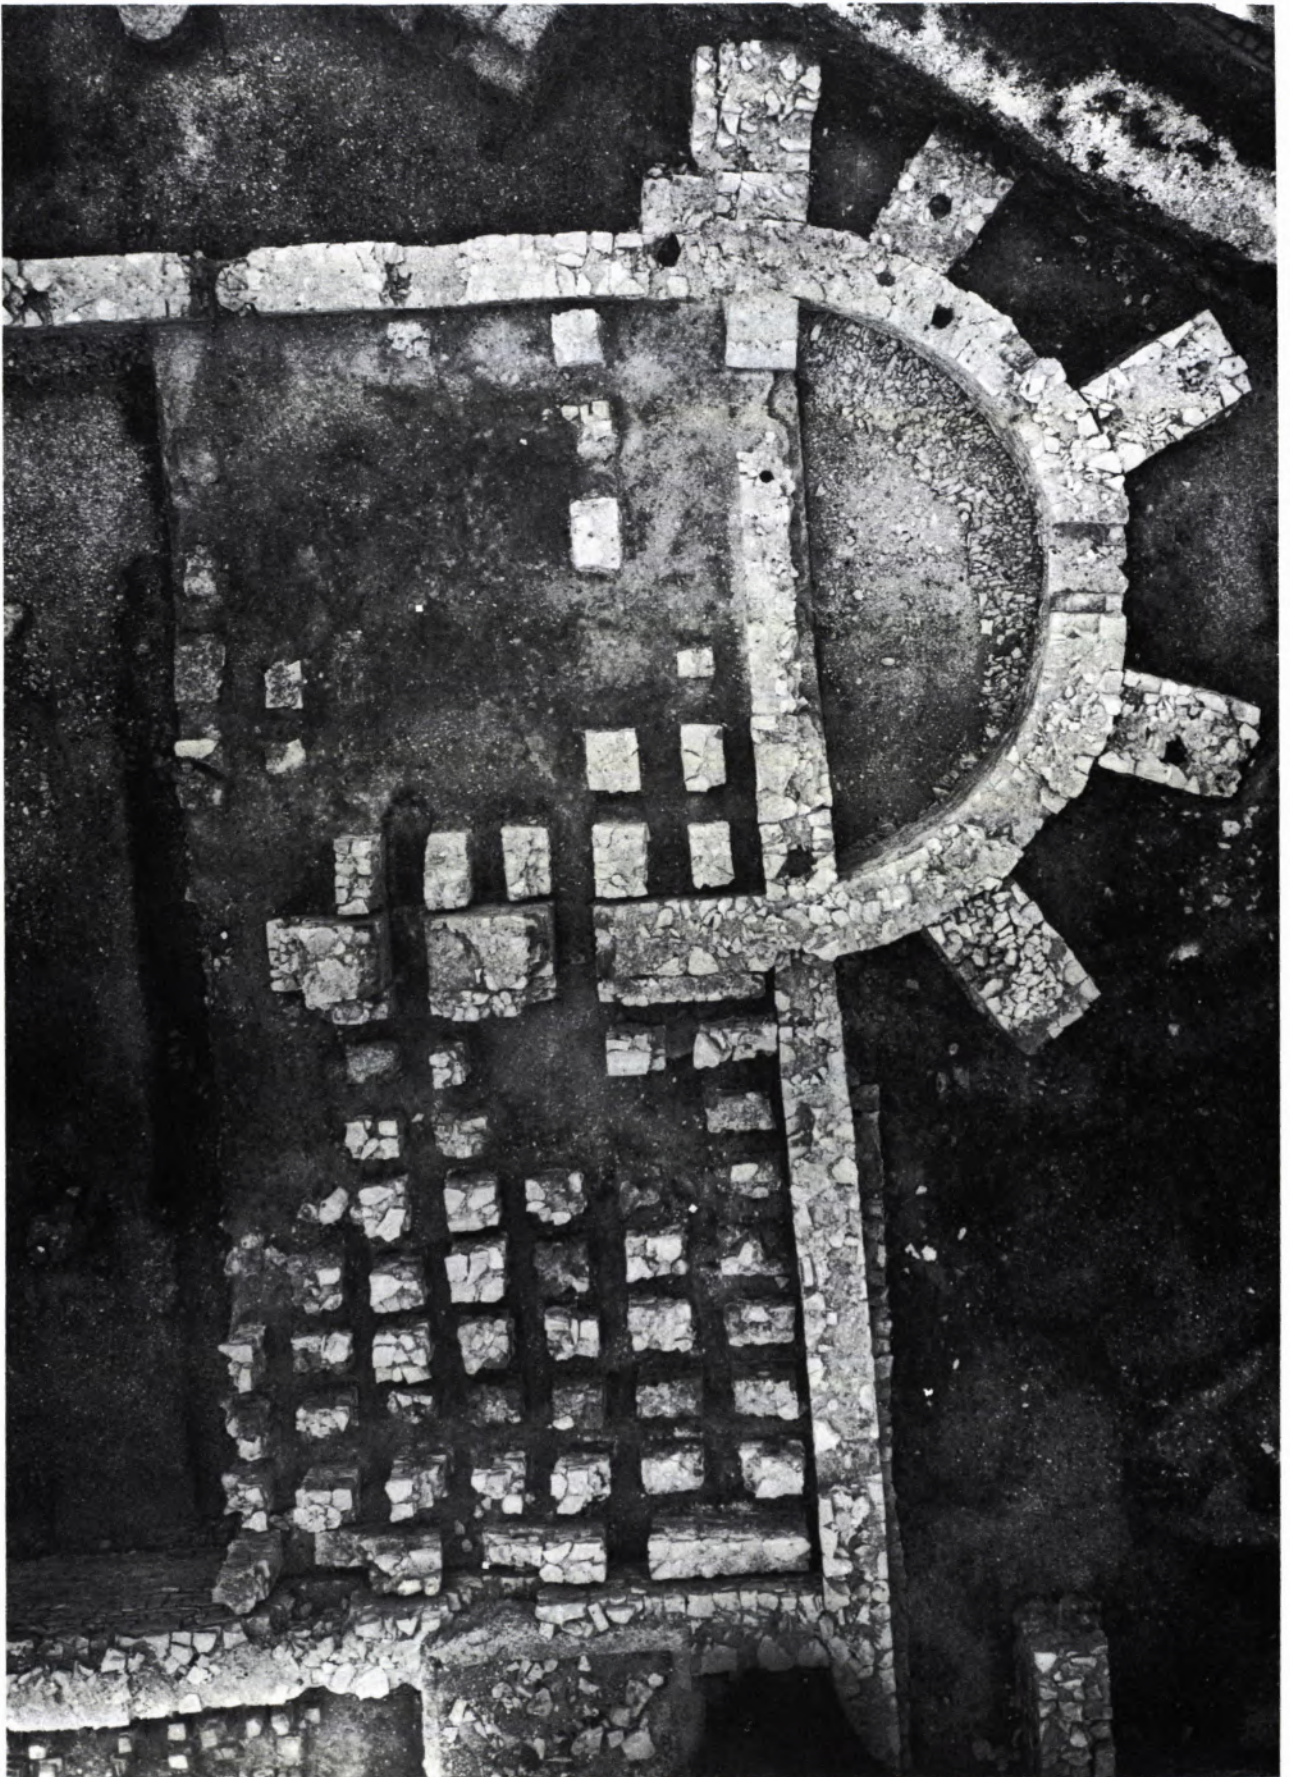
6 HEIDENHEIM, römisches Bad. Photogrammetrische Senkrechtaufnahme vom Korb einer Feuerwehrlleiter aus. Die Aufnahme zeigt das Warmwasserbad (caldarium) mit einer großen Apsis, umgeben von fünf Stützpfälern. Die großen gemauerten Hypokaustpfeliler sind Bestandteile der Fußbodenheizung.

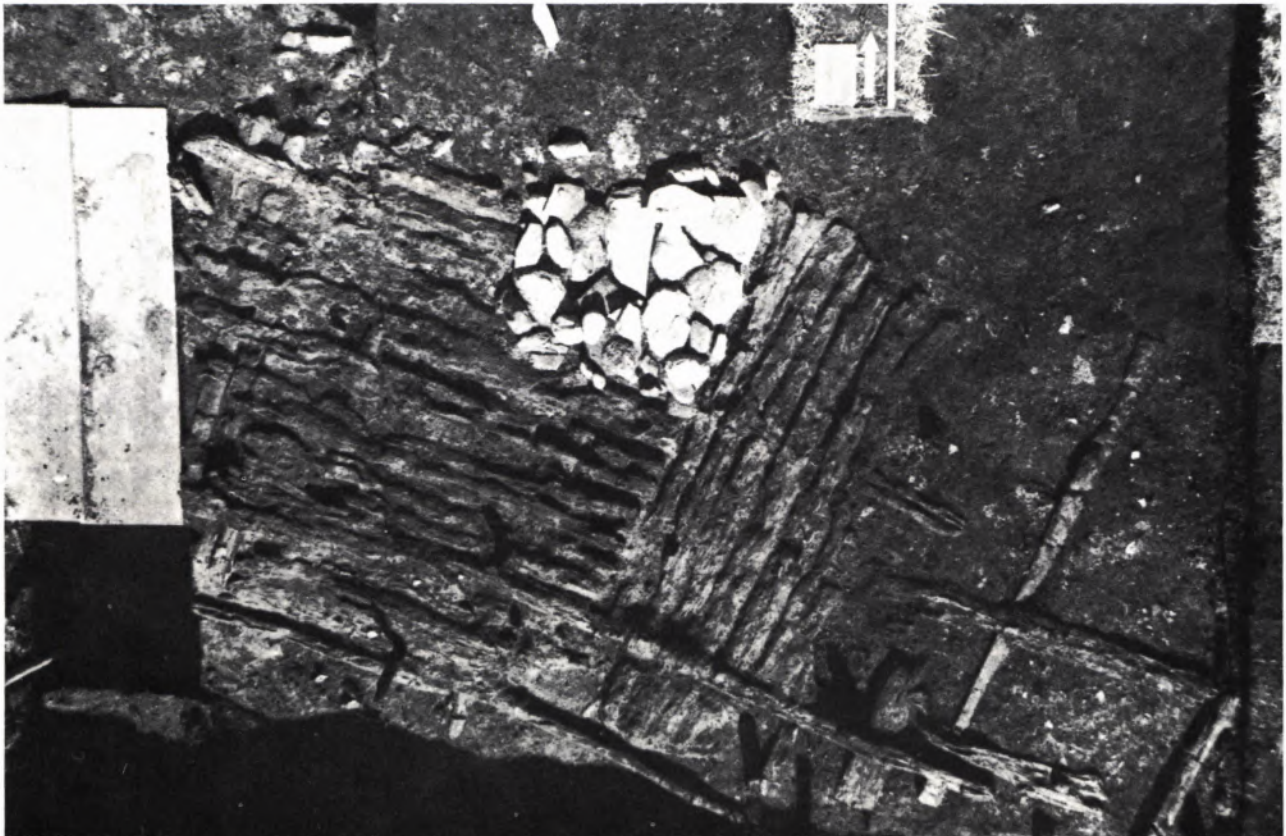
3 JUNGSTEINZEITLICHER HAUSGRUNDRISS der Moorsiedlung Reute-Schorrenried mit einem auf Schwellen liegenden Bretterboden und einer Feuerstelle aus Steinplatten.

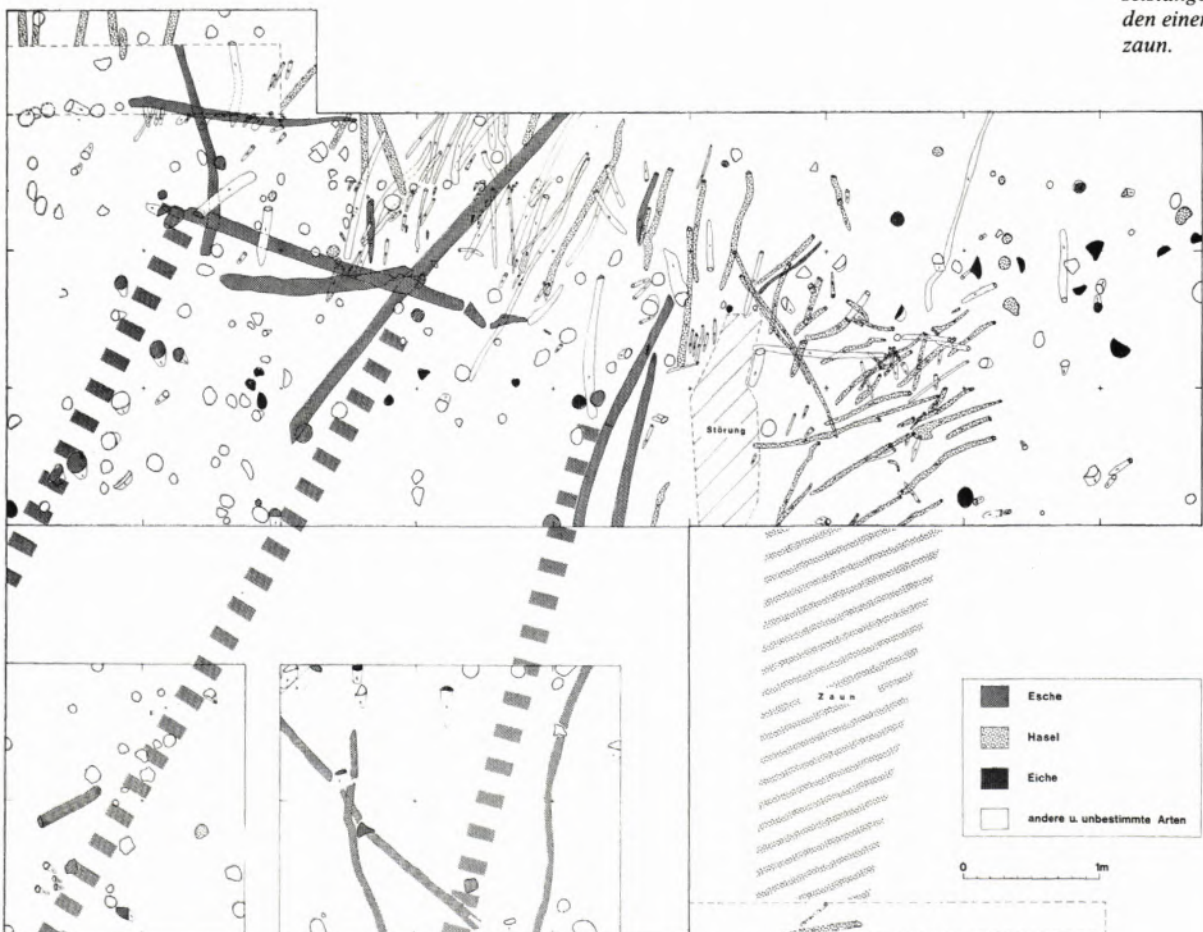
**5 PFAHL-
FELD** in einem
Grabungsaus-
schnitt der Ufer-
siedlung Wan-
gen-Hinterhorn.
Eschenpfähle
markieren die
Lage eines
Hauses, schräg
gedrückte Ha-
selstangen bil-
den einen Dorf-
zaun.

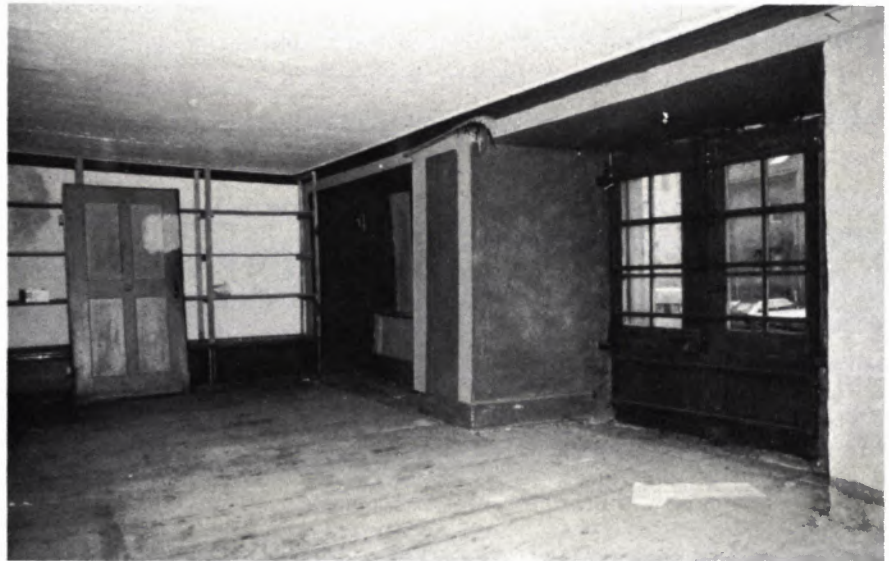
8 EHEM. WOHNRAUM eines alten Rottweiler Hauses kurz vor dem Abbruch. Seine bemalte Holzdecke ist verborgen.

Die vermeintliche Unzumutbarkeit der Erhaltung eines Gebäudes in der Kernstadt war Grundlage für eine Abrißgenehmigung durch das Landratsamt. Unsere Bedenken versuchten wir durch eine dendrochronologische Altersbestimmung mit Hilfe des Botanischen Instituts der Universität Hohenheim zu untermauern. Aber auch nach Bekanntwerden des Ergebnisses (Bauzeit: 1535) konnten wir keine ganzheitliche Bauuntersuchung vor dem Abbruch erreichen. Unsere Untersuchungen konnten den Abbruch nur begleiten. Unter der abgehängten Decke des ersten Obergeschosses legten wir eines Abends eine reich bemalte Decke aus dem Jahre 1535, ohne spätere Übermalungen, in außergewöhnlich gutem Zustand frei. Wir konnten wenigstens diese Decke samt Balken noch ausbauen und sicherstellen.

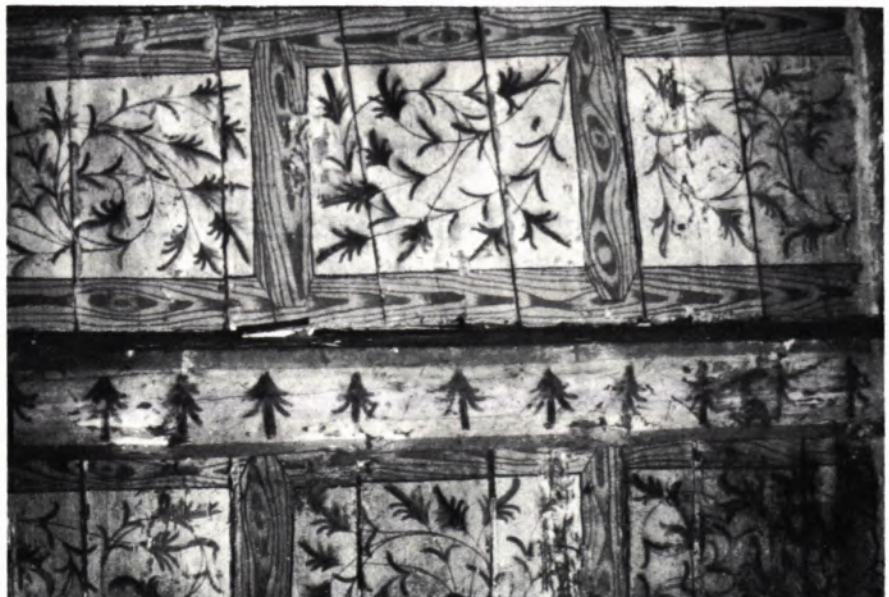
9 DECKE DES WOHNRAUMES. Die reich bemalte Holzdecke von 1535 konnte in letzter Stunde noch geborgen werden.

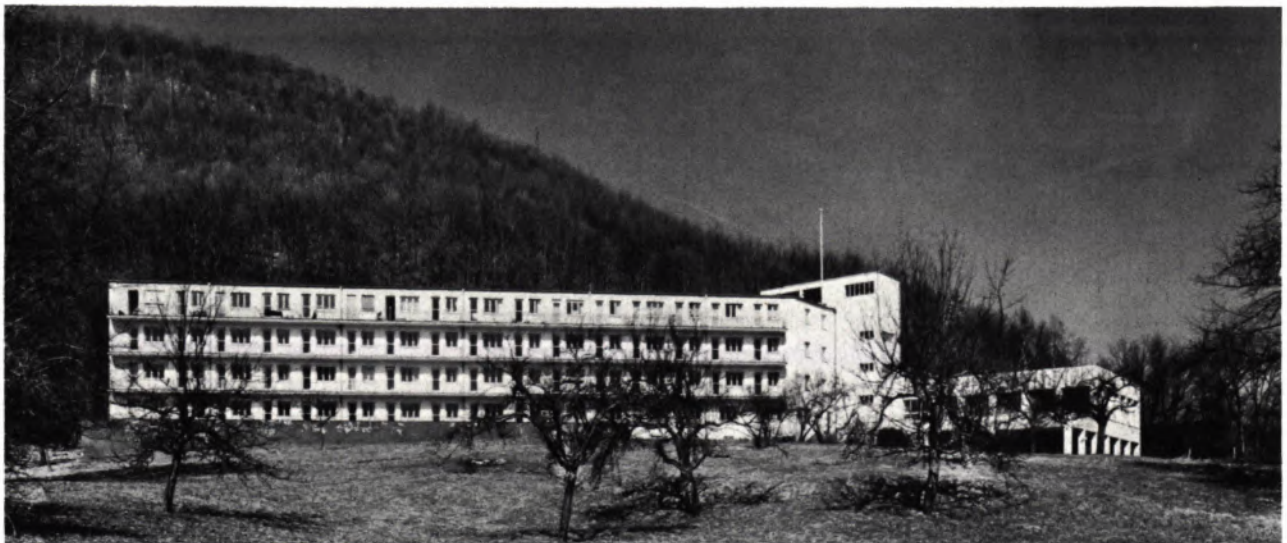
2 GESAMTANSICHT DES ERHOLUNGSHAIMES von Südosten.

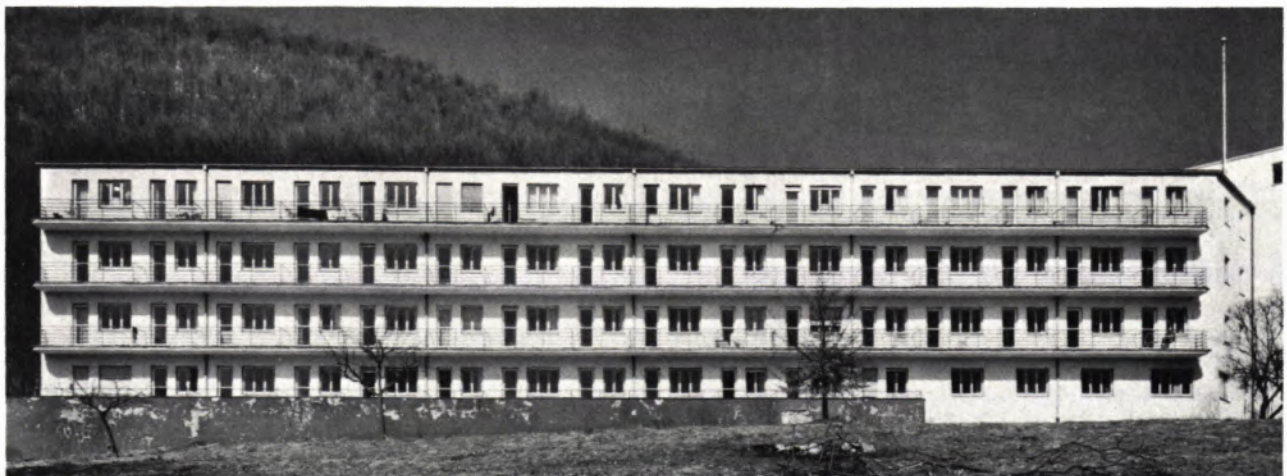
5 GÄSTETRAKT mit Balkonen in der gesamten Länge des Baukörpers und mit regelmäßigem Wechsel von zwei- und dreiflügeligen Fenstern (Ein- und Zweibettzimmer).

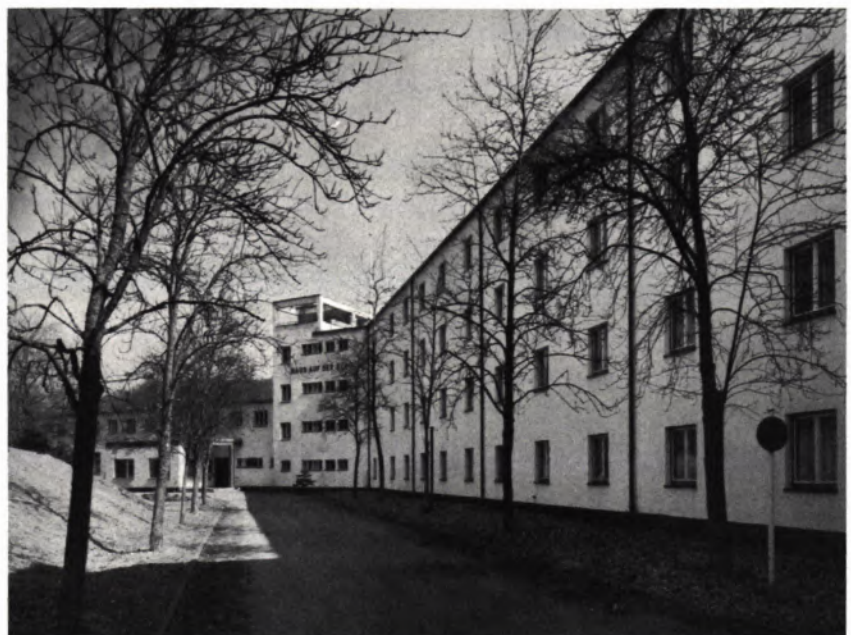
8 BERGSEITE des Erholungsheimes mit der Zufahrt zum Haupteingang. Rechts der Gästetrakt mit den gleichförmig gereihten Fenstern der Korridore. Im Hintergrund der Treppenturm mit Dachterrasse.

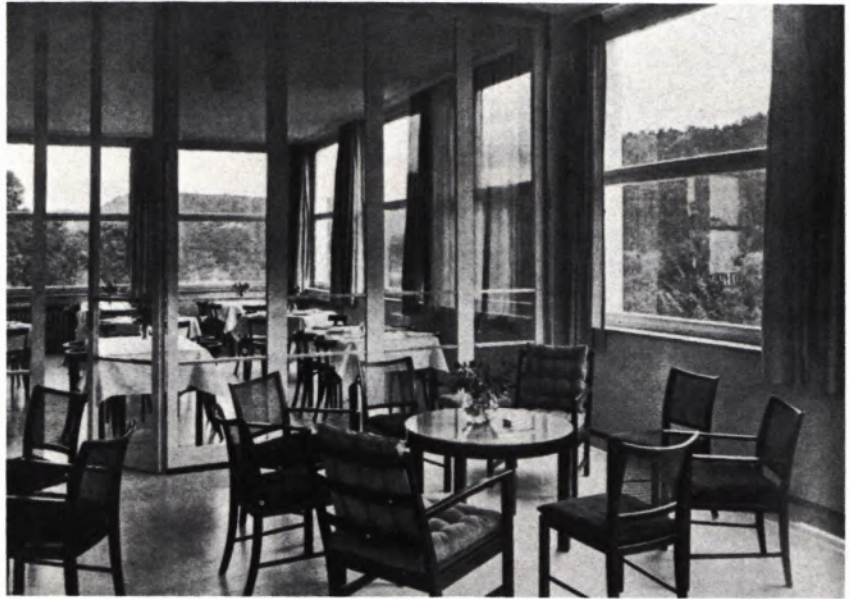
11 SPEISESAAL *im ursprünglichen Zustand. Stühle aus der Serienproduktion der Firma Thonet nach Schnecks Entwurf.*

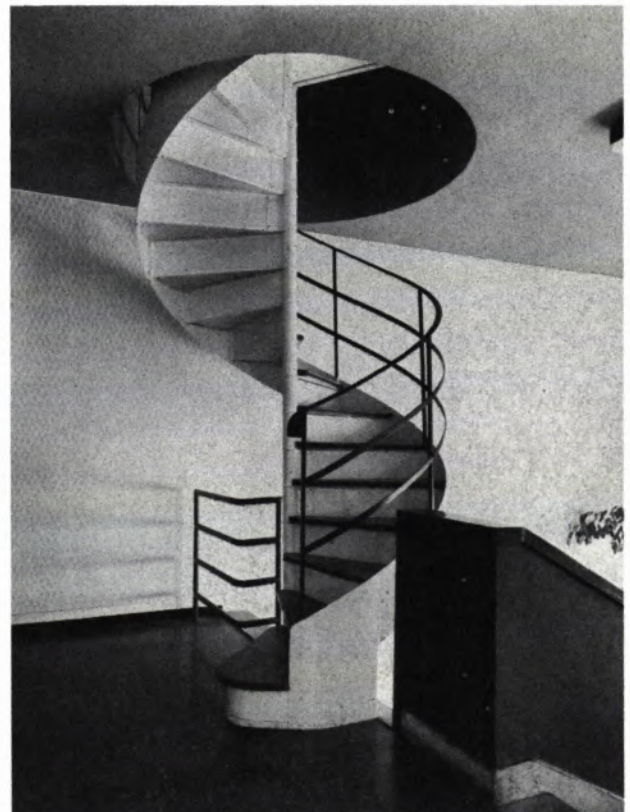
14 WENDELSTREPPEN zur Dachterrasse des Treppenturms.

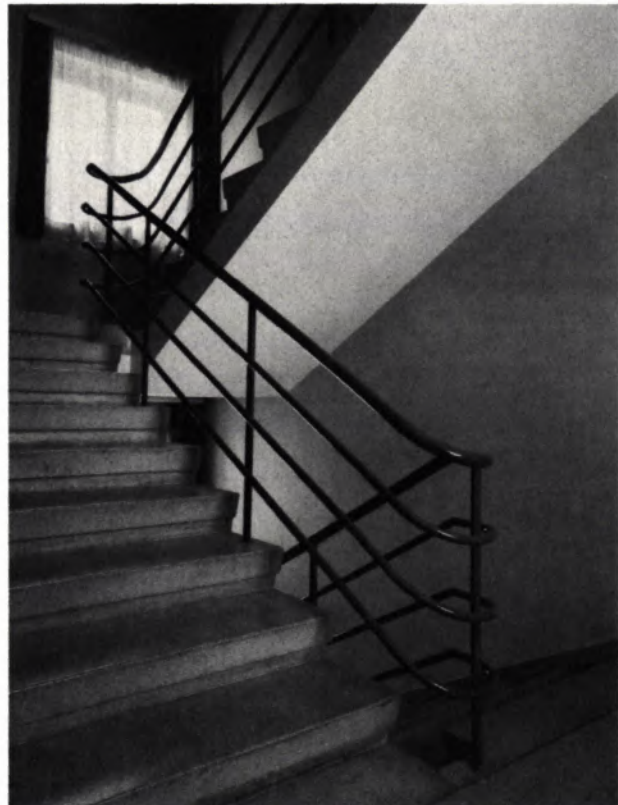
15 TREPPENHAUS im Gästetrakt mit dem für die Formgebung des Neuen Bauens charakteristischen Stahlrohrgeländer.

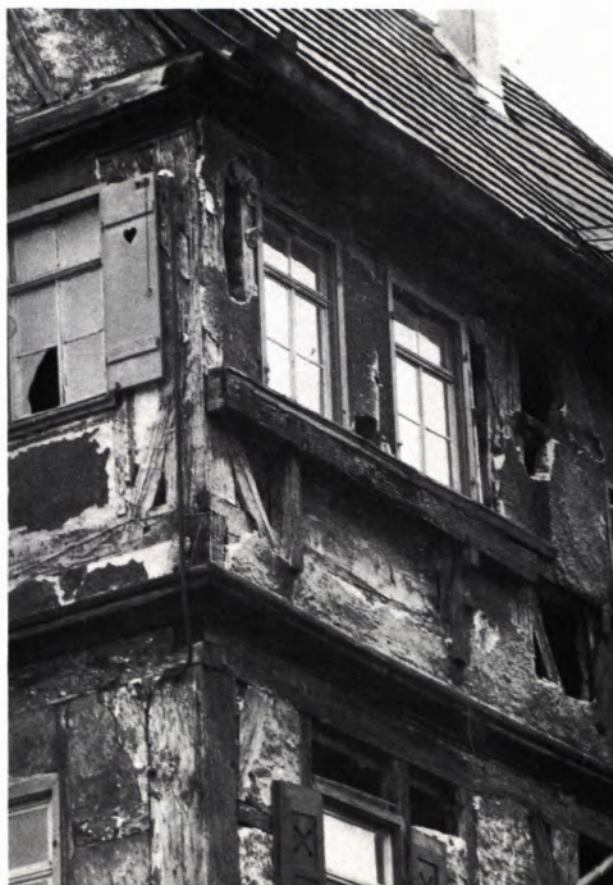
2 GEBÄUDEECKE bei Beginn der Untersuchungen.

Gleichzeitig mit den ersten Sanierungsüberlegungen und der Bauaufnahme des Hauses am Gorisbrunnen wurde eine detaillierte Untersuchung der sichtbaren Schäden am Gebäude durchgeführt. Hierbei fielen besonders der einsturzgefährdete Zustand einzelner Bereiche der Umfassungswände und Setzungen der hölzernen Innenkonstruktion im Erdgeschoß ins Auge. Die Umfassungswände bestanden aus zweischaligem, kleinformatigem Jurakalk-Mauerwerk, welches infolge eingedrungener Feuchtigkeit verwittert und infolge Aufrieren in seiner Tragfähigkeit stark reduziert war. Es stellte sich heraus, daß die südwestliche Außenwand zwar ausreichend tief auf Tuffsand gegründet war, jedoch auf der Fundamentaußenseite der Tuffsand noch ca. 45 cm tiefer ausgehoben war, um eine Außenisolierung in Form einer Lehmauffüllung in dem sogenannten Arbeitsraum einbauen zu können. Dieser tiefgehende Aushub führte infolge der hohen Gebäudelasten und des Überschreitens der Scherfestigkeit des Tuffsand zu Verkantungen einzelner Mauerquader, der Fenstergewände und zum vertikalen Aufspalten vor allem der südwestlichen Längswand im Erdgeschoß.

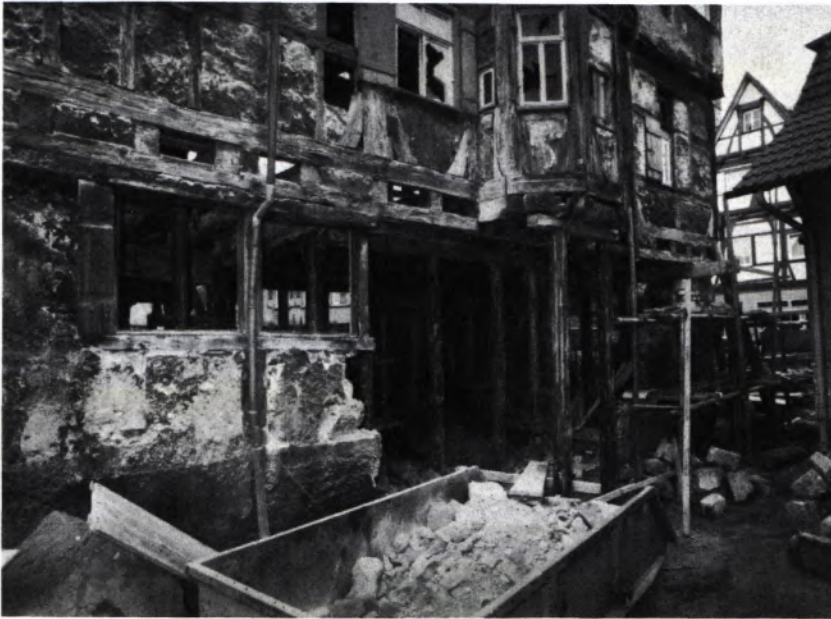
3 ERDGESCHOSS während der Ab-sprieß- und Erneuerungsarbeiten.

Bislang standen die Stützen im Erdgeschoß unmittelbar auf dem Bruchsteingewölbe, wodurch der Horizontalschub aus dem Gewölbe auf die Außenwände nochmals erhöht wurde. Um Abhilfe zu schaffen, wurde die Bodenplatte im Erdgeschoß als Stahlbetonplattenbalckendecke ausgebildet, die frei von Außenwand zu Außenwand spannt und sämtliche inneren Gebäudelasten aufnimmt.

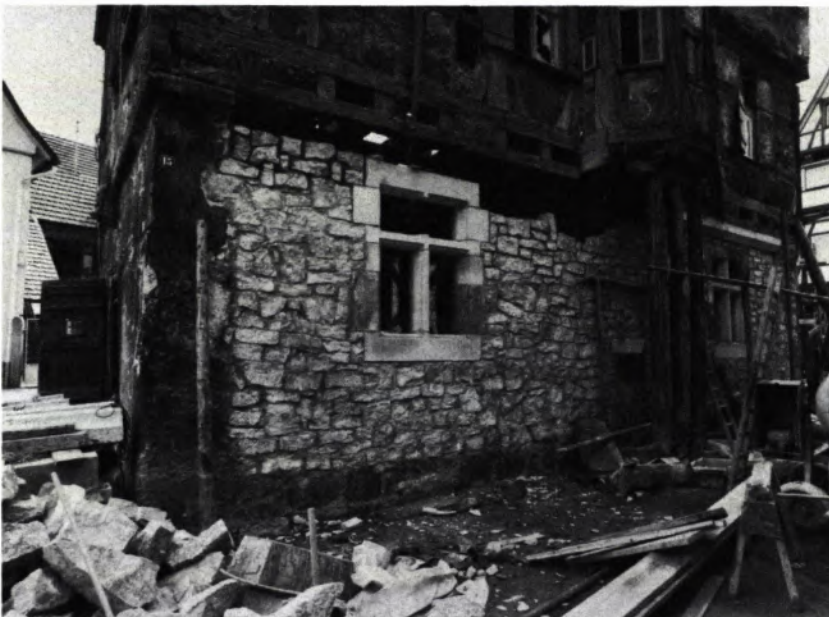
4 NEUES MAUERWERK im Erdgeschoß.
