3 | 2020
49. Jahrgang

Denkmalpflege in Baden-Württemberg

NACHRICHTENBLATT DER LANDESDENKMALPFLEGE

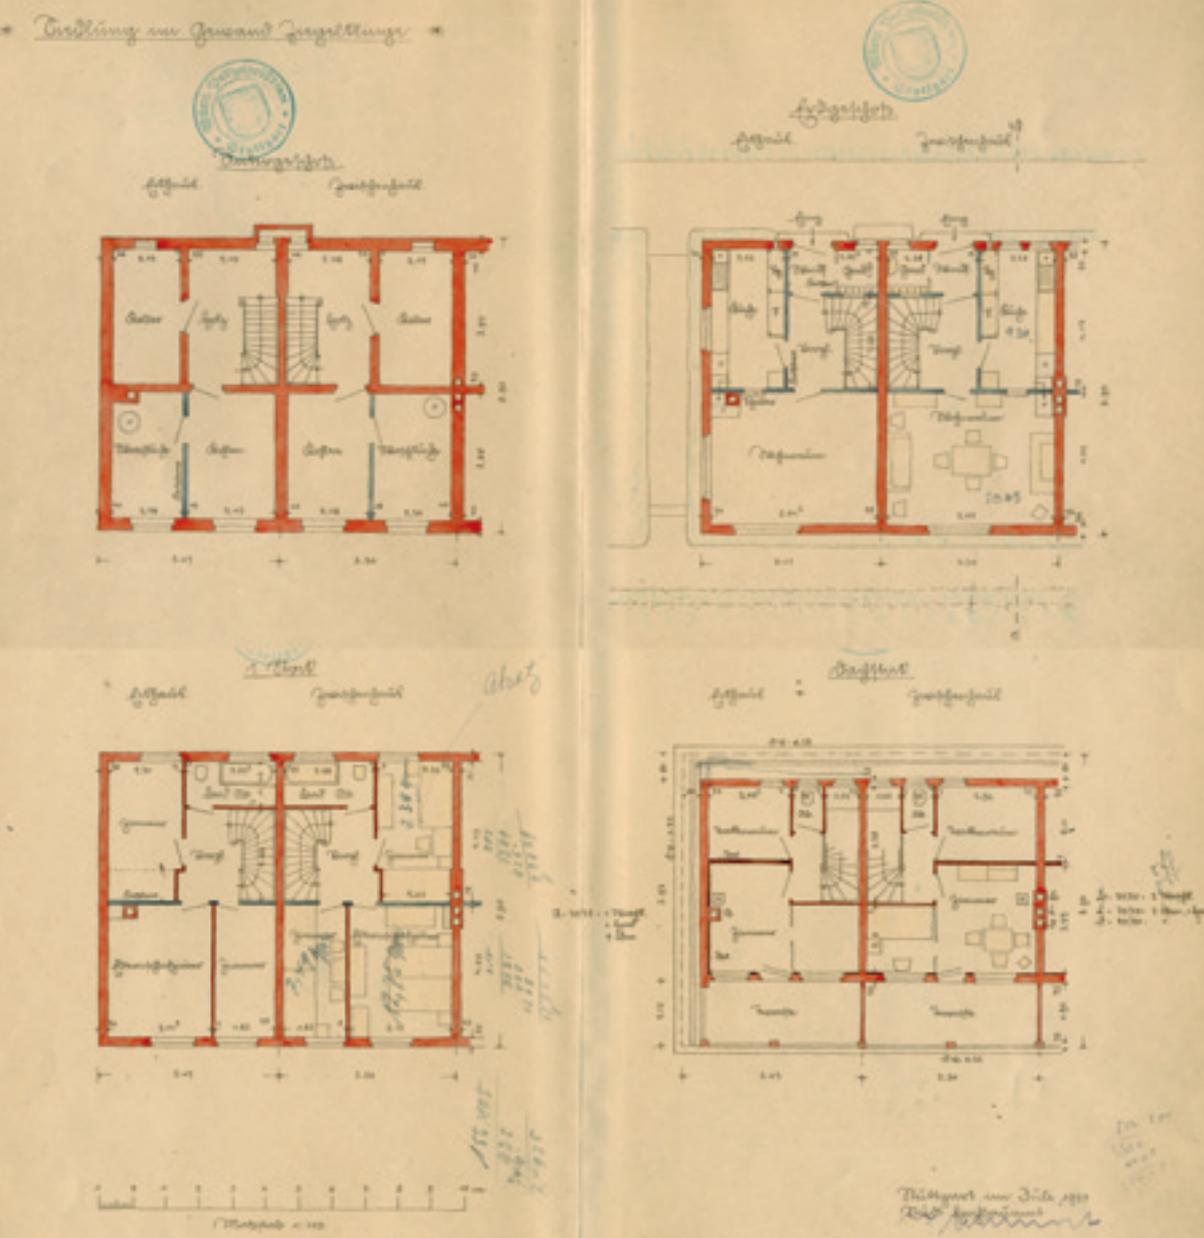
1 Grundrisse der Planung des Städtischen Hochbauamtes vom Juli 1927.

Nachdem auch heute wieder über Ansteckungsgefahr und Quarantäne diskutiert wird, soll der erste Blick dem damals ungewöhnlichen Grundrisskonzept der einzelnen Reihenhäuser gelten. Zunächst folgt die Aufteilung der Häuser bekannten Mustern: Im Erdgeschoss befinden sich ein Windfang mit Garderobe, eine großzügige Küche und auf Hausbreite ein Wohn-Ess-Zimmer; im Obergeschoss ein Elternschlafzimmer, zwei Kinderzimmer und ein Bad. Die Besonderheit des Konzepts, von der damaligen Tagespresse als „Clou“ bezeichnet, findet sich im Dachgeschoss in Form eines Zimmers auf Hausbreite, verbunden mit einer Dachterrasse. Dieses Zimmer, auch „Tagesraum für den Kranken“ genannt, ist fast eine eigene kleine Wohnung mit großer Terrasse. Es wird ergänzt durch ein zusätzliches WC auf derselben Ebene und ist von den Abläufen der eigentlichen Wohnung getrennt. Die Idee dahinter war die Integration des Kranken in die Familie bei gleichzeitigem Schutz, was nach den Erkenntnissen der Zeit die Heilung beförderte, die Allgemeinheit von Kosten entlastete und planmäßig sogar Heimarbeit ermöglichen sollte (Abb. 1). Zur Rohbaufertigstellung erschien am 11. Oktober 1928 im Stuttgarter Neuen Tagblatt ein ausführlicher Artikel, der einige spezielle Aspekte der Häuser erläuterte: die mas-

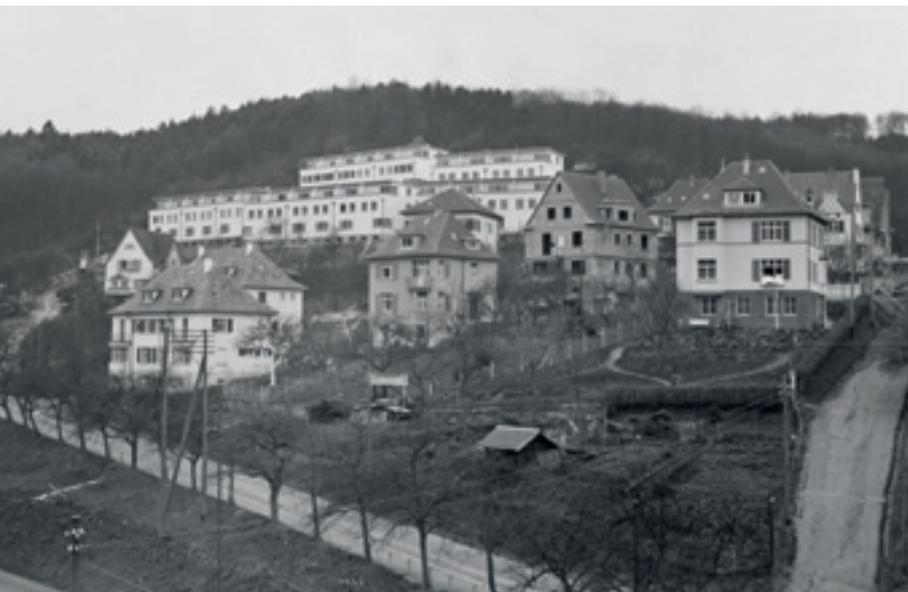
6 Siedlung Ziegelklinge von Südosten, um 1930.

Die Siedlung Ziegelklinge erfüllte sowohl mit den Dachterrassen als auch mit der Baukörperanordnung den von Döcker propagierten Terrassentyp, vgl. Artikel zu Richard Döcker im Nachrichtenblatt 1/2020 (Abb. 6; 7).

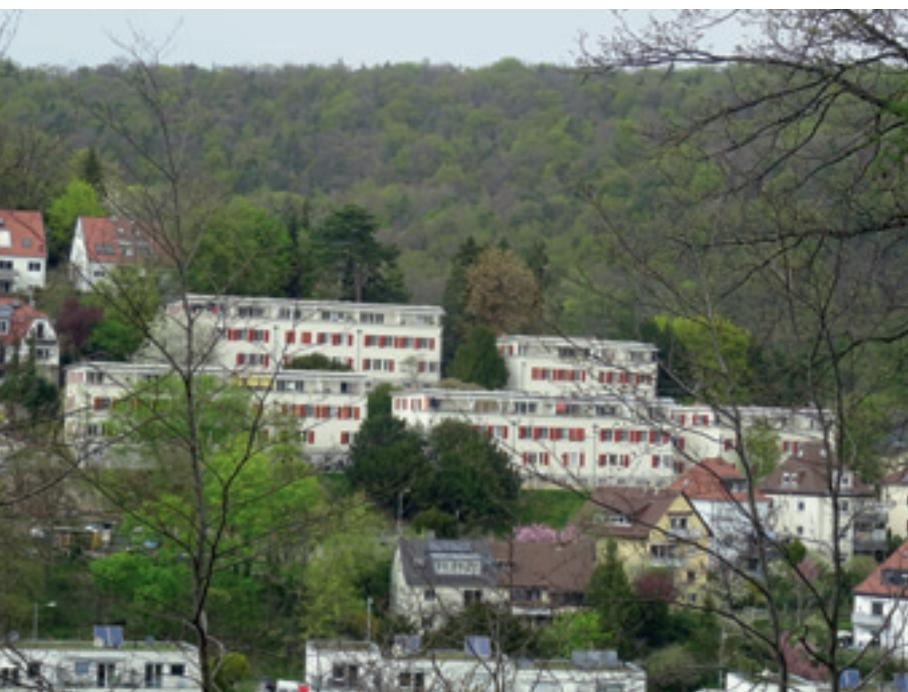
7 Siedlung Ziegelklinge von Süden, 2020.

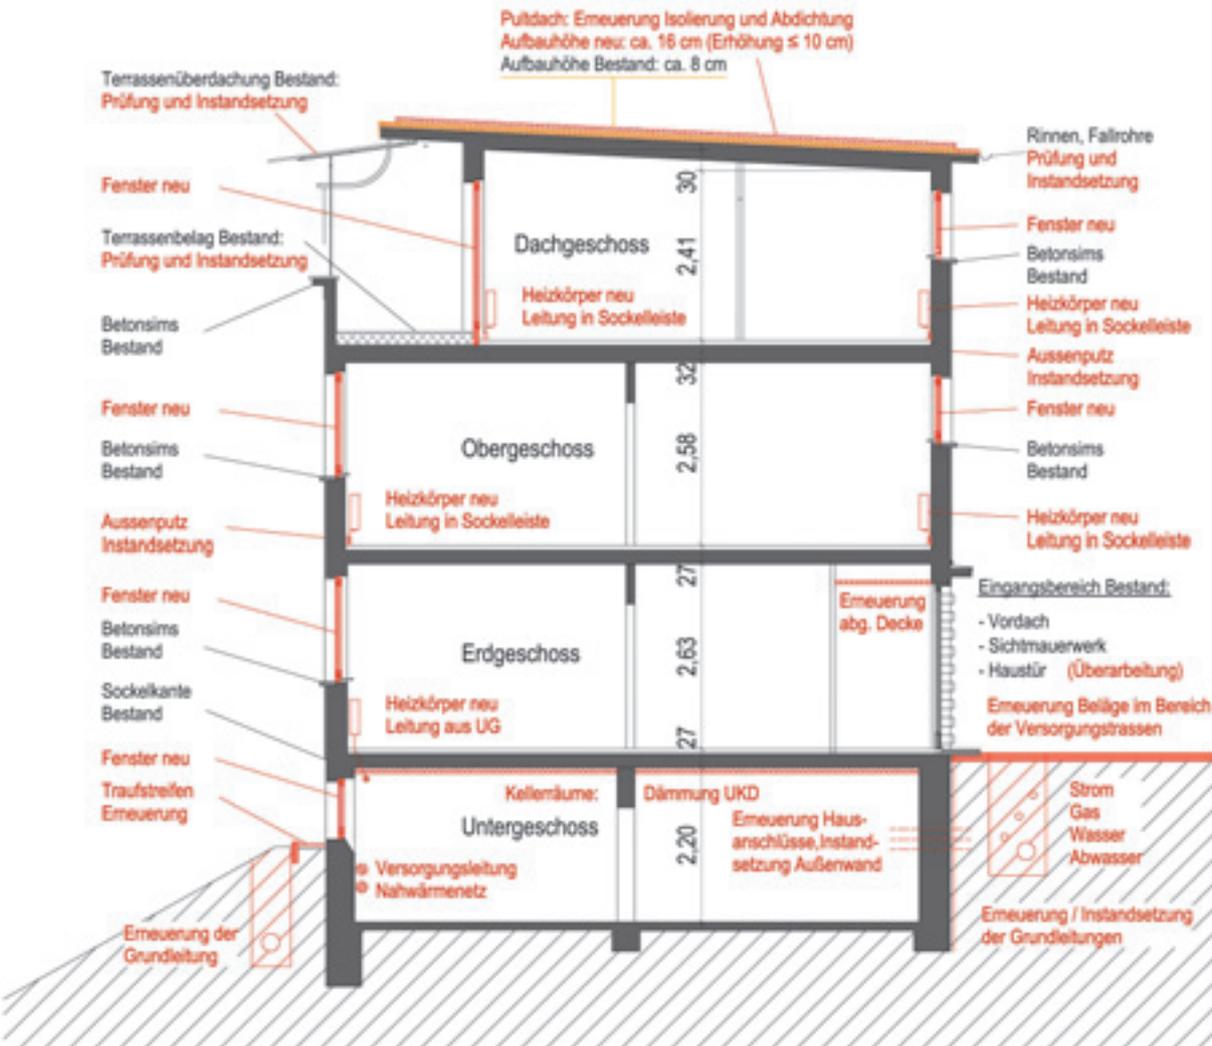
8 Schnitt aus dem Maßnahmenplan für die Instandsetzung.

Auf Grundlage der gewonnenen Erkenntnisse gelang es, die SWSG und das Architekturbüro für eine behutsame Konzeption zu gewinnen, die auf der einvernehmlich formulierten, konservatorischen Zielsetzung beruhte: Die Siedlung sollte mit ihrem Alleinstellungsmerkmal als historisches Pilotprojekt der Krankenfürsorge sowie in der Umsetzung dieser Bauaufgabe in der Formensprache des Neuen Bauens weiterhin ablesbar und befragbar bleiben. Unter dieser Prämisse minimierte Architekt Stefan Früh von der ARP – Architektenpartnerschaft Stuttgart GbR die Eingriffe in die Grundrissstruktur. Das kleine Bad im Obergeschoss wurde zur Dusche mit WC umgeplant, das eigentliche Bad mit zeitgemäßer Ausstattung im ehemaligen Trockenraum des Dachgeschosses vorgesehen. Auf zusätzliche Balkone wurde verzichtet (Abb. 1; 8; 10).

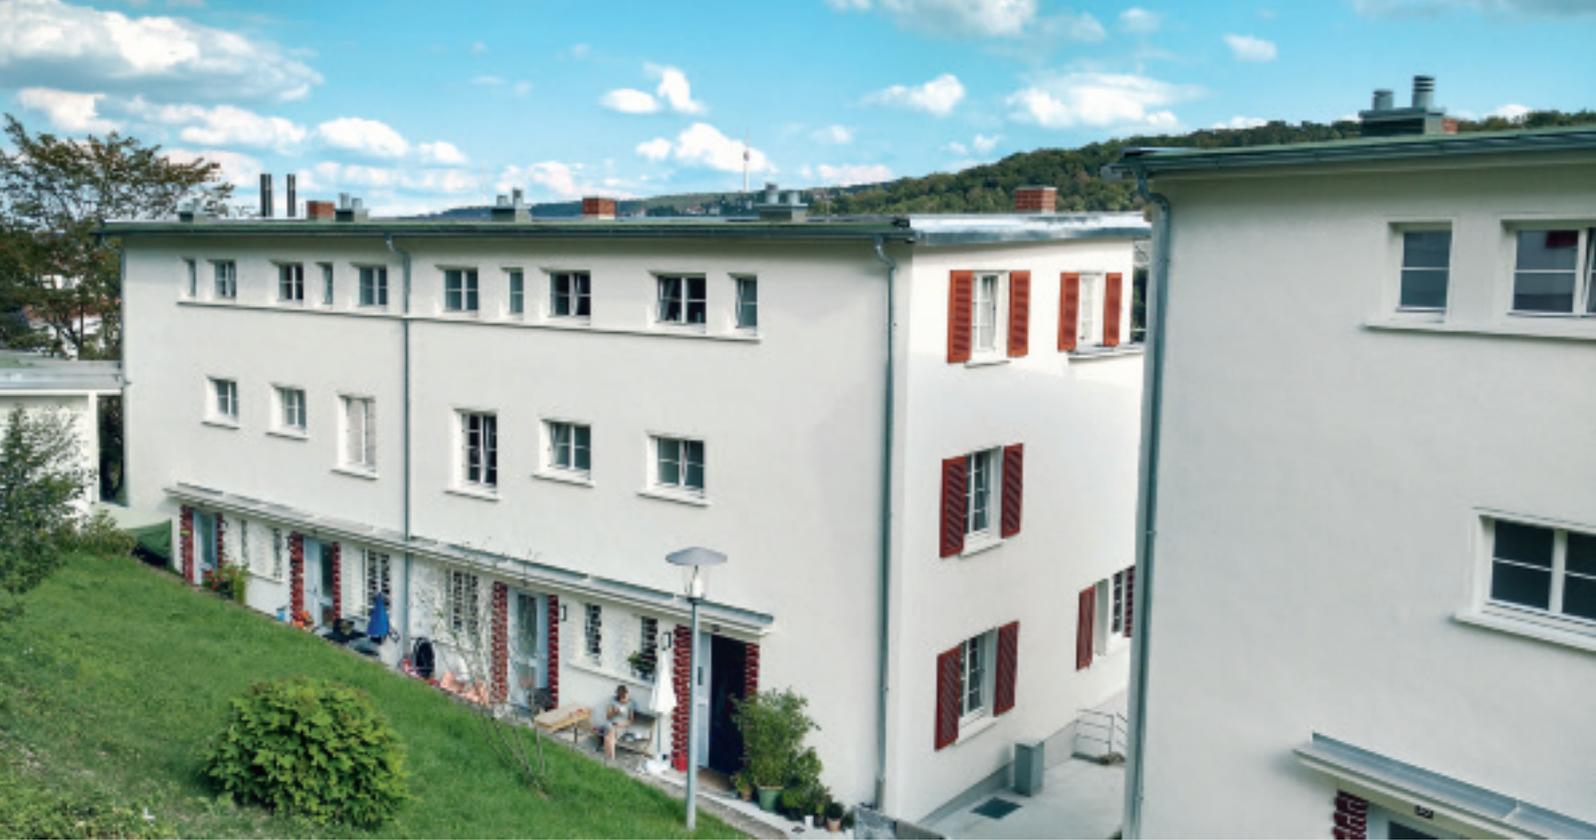
9 Eingangsseite, 2019.

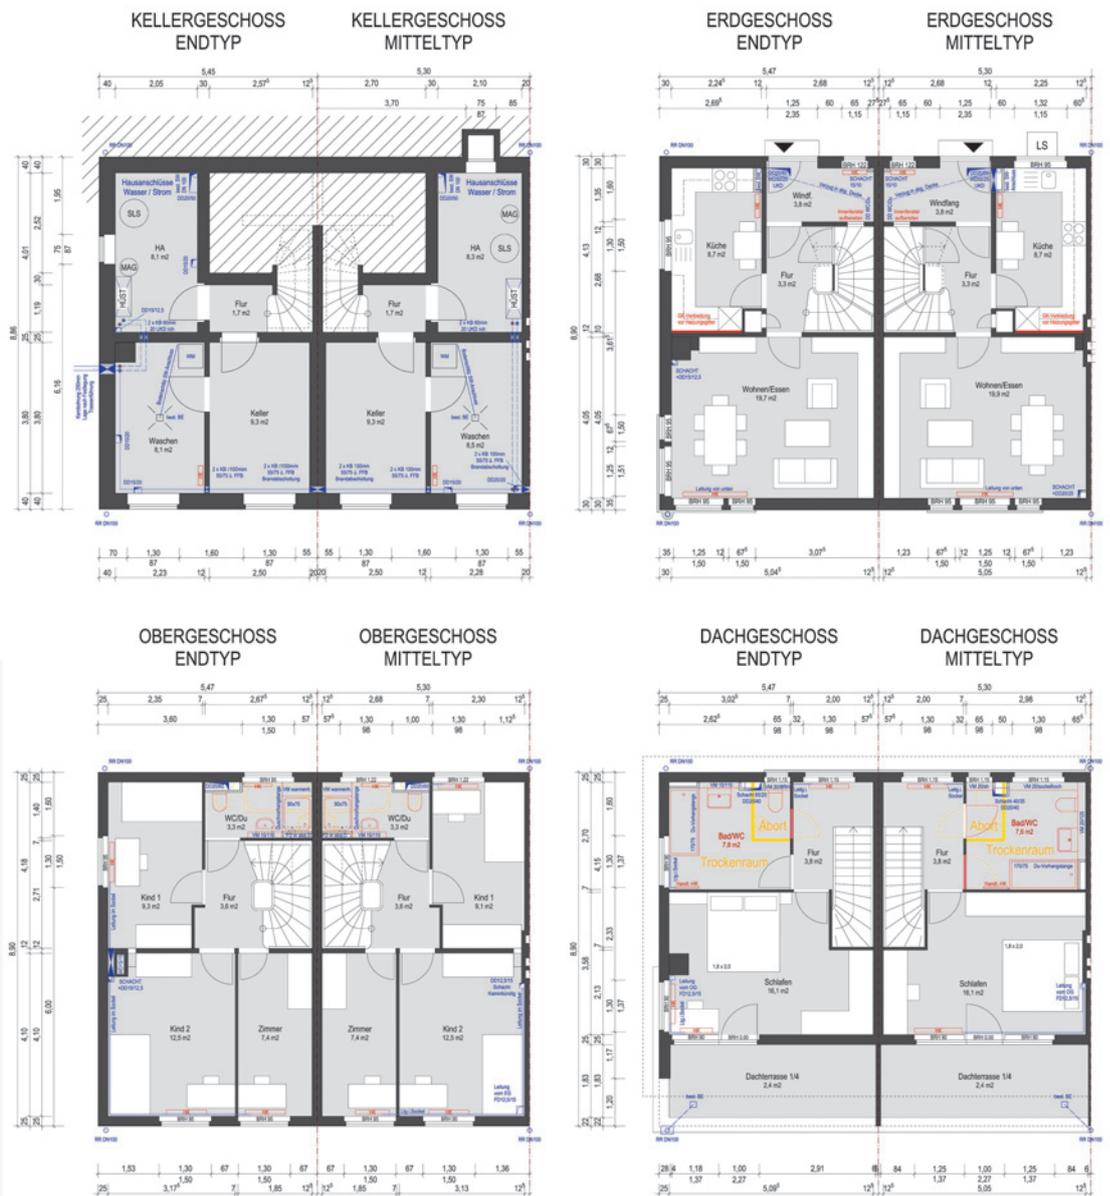
10 Geschosse aus dem Maßnahmenplan für die Instandsetzung.

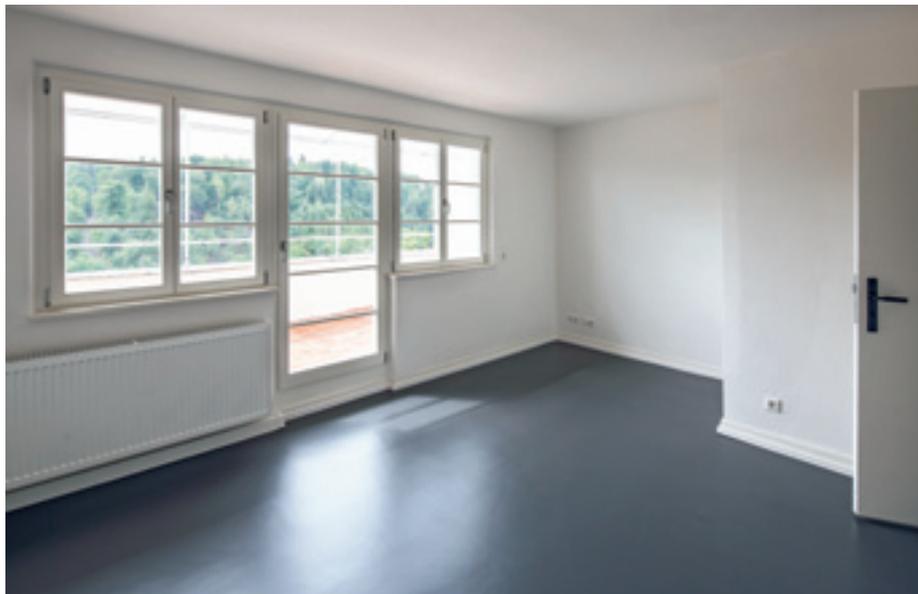
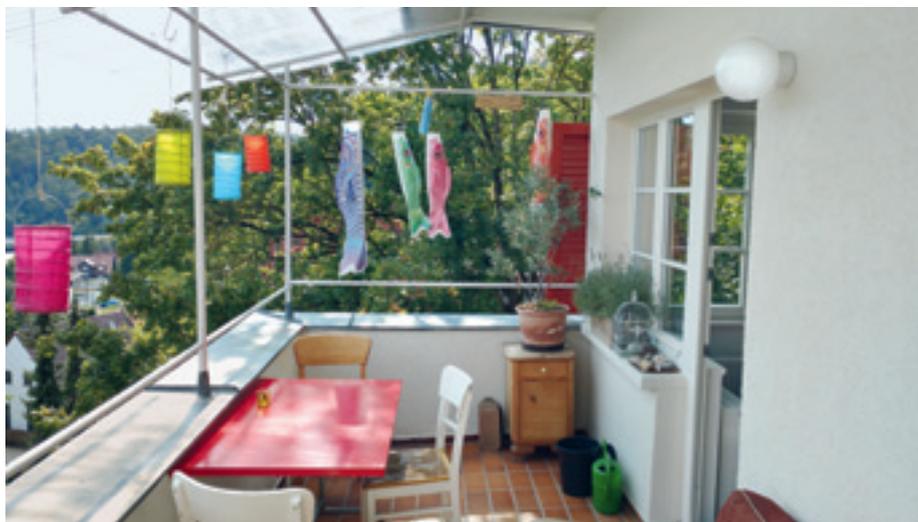
11 Krankenzimmer im Dachgeschoss eines Reihemittelhauses, 2019.

12 Dachterrasse eines Reihenedhauses, 2019.

Das Stuttgarter Neue Tagblatt hatte 1928 den Tagesaufenthaltsraum für die Kranken, ein sonniges und luftiges Zimmer, das durch eine Glastür Zutritt auf die gedeckte Terrasse gewährt, als Clou des Gebäudes bezeichnet. Unverändert ermöglicht die Sonnenterrasse den heutigen Bewohnern Entspannung und Erholung. (Abb. 11; 12).

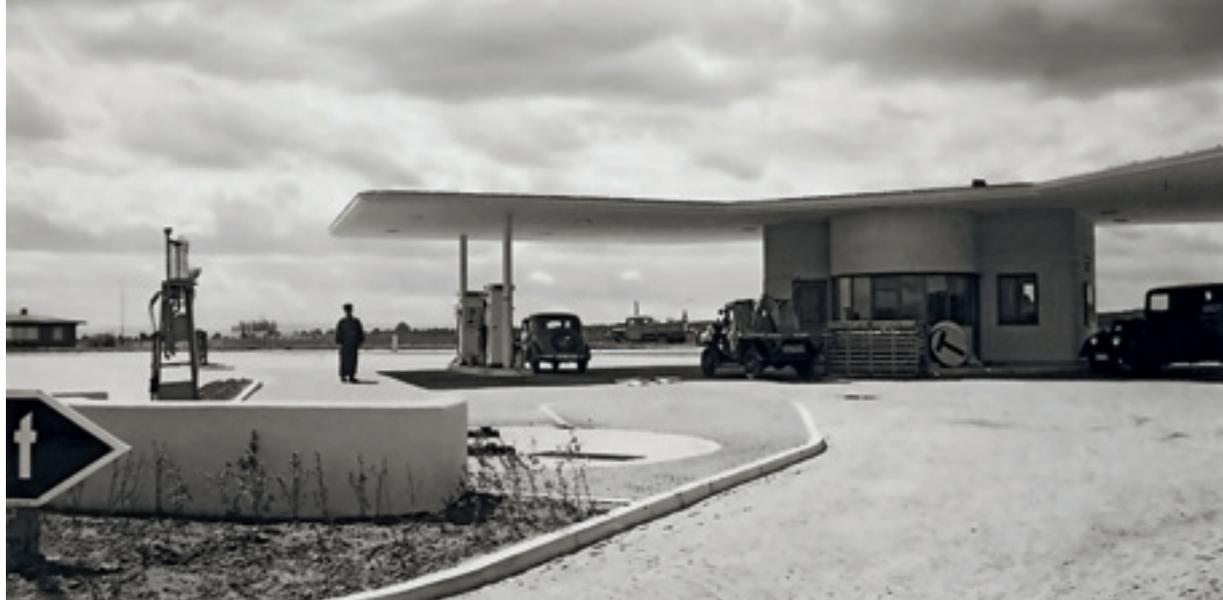
2 Grundriss und Ansicht Reichsautobahntankstelle Stuttgart Süd (Nordseite) von Carl August Bembé, 1938.

Carl August Bembé, Architekt und Assistent am Lehrstuhl von Paul Bonatz, entwarf 1936 einen Tankstellen-Typenbau für die damals noch junge Reichsautobahn, der vornehmlich an der Strecke Bruchsal-Frankfurt gebaut wurde. Dieser serielle Entwurf wurde in etwas abgewandelter Form auch an der Anschlussstelle Stuttgart Süd, der heutigen Ausfahrt Plieningen, errichtet (Abb. 1, 2). Wie in der Anfangszeit üblich, stand die Tankstelle im Dreieck zwischen Auf- und Abfahrtspur. Die Gestaltung der modernen, in Stahlbau errichteten Tankstation mit einem halbrund vorschwingenden, bandartig verglasten Tankwarthaus und einer filigranen, flügelartig auskragenden Überdachung auf dünnen Stützen, die zwei Tankinseln schützt, zeigt dabei deutlich Anlehnung an die städtische Großtankstelle der 1920er Jahre. Gemäß den Prinzipien des Neuen Bauens wurde hier mit den damals modernsten Bautechniken und -materialien ein zukunftsweisender Bau geschaffen, der dem Stellenwert des Automobils formal gerecht werden sollte. In den 1960er Jahren wurde die Tankstelle im Zuge der Umgestaltung der Anschlussstelle abgerissen.

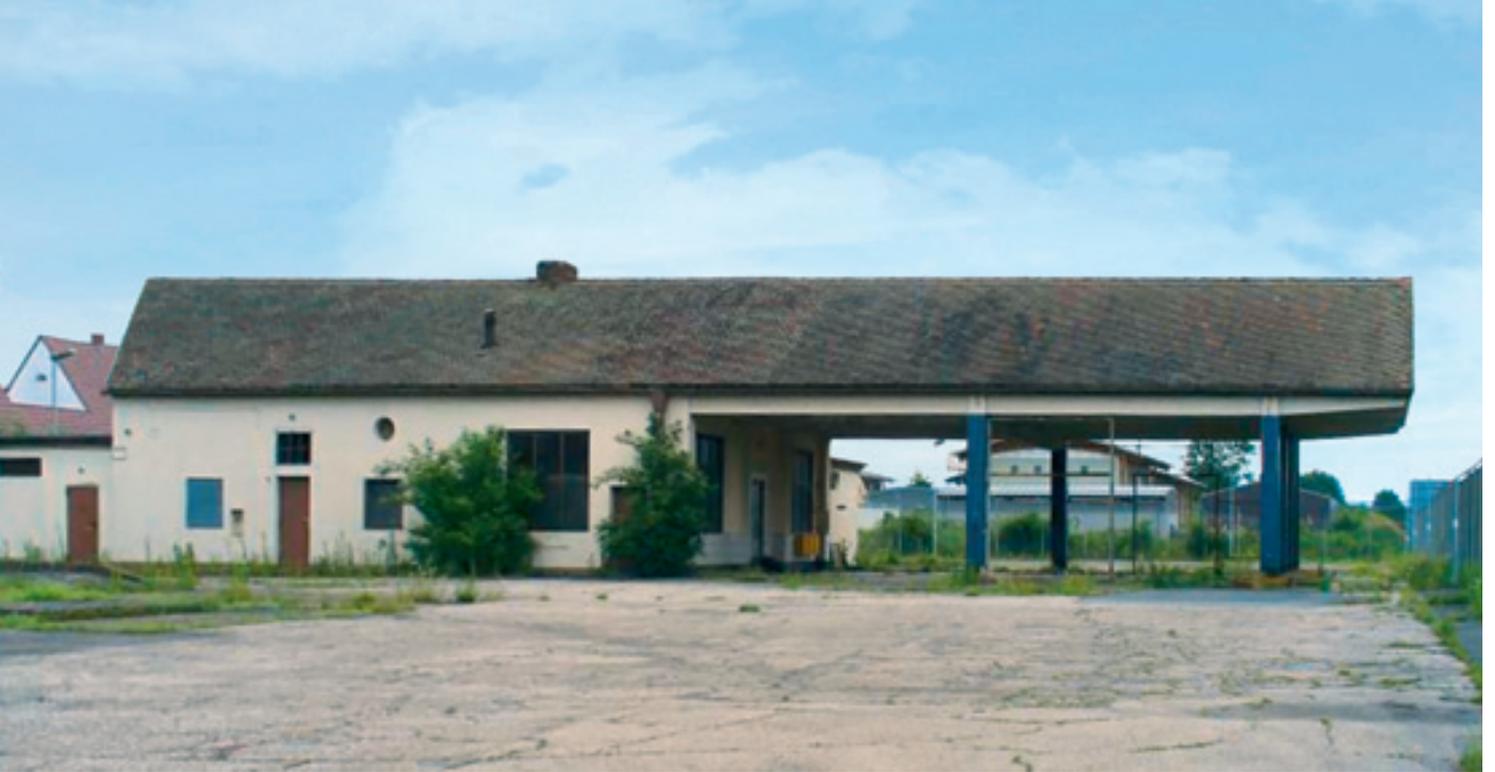
5 Heutiger Zustand der ehemaligen Reichsautobahntankstelle Mannheim-Seckenheim von Paul Schmitthenner, Nutzung als Werkhof für die Autobahnmeisterei, 2011.

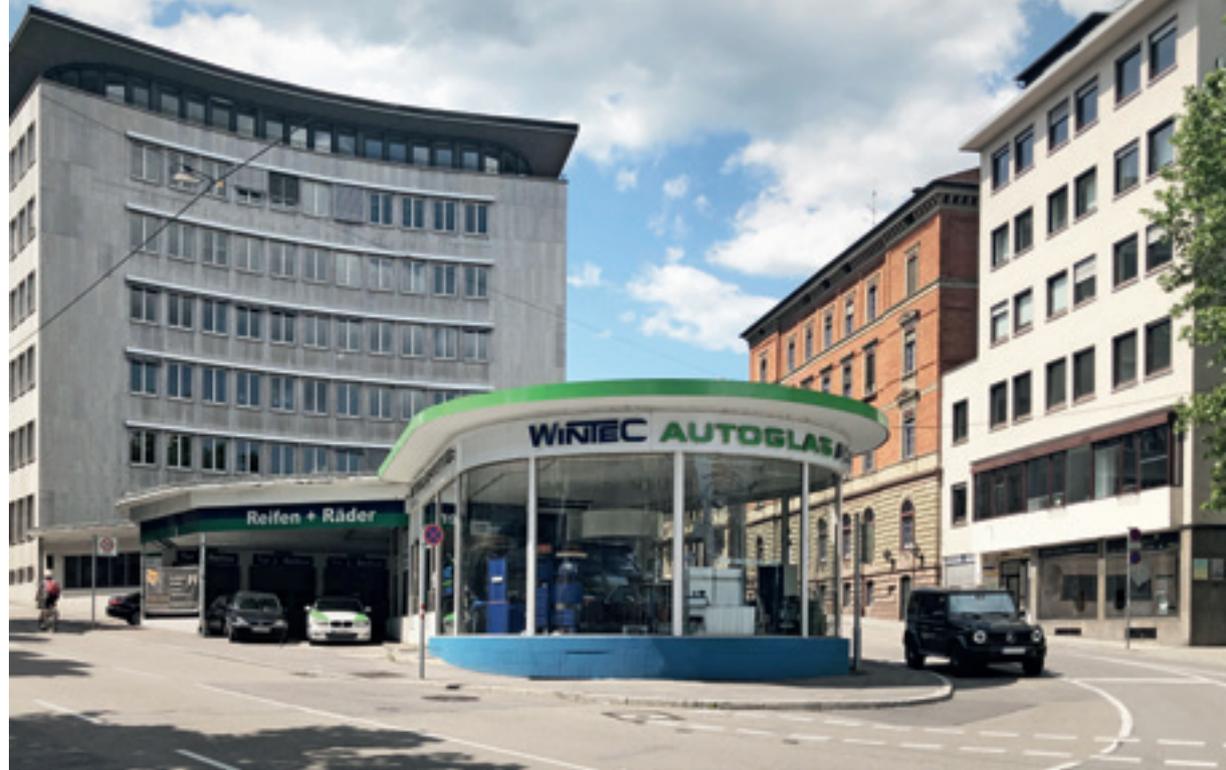
10 Heutige Nutzung der ehemaligen Esso Groß-tankstelle als Werkstatt für einen Autoglaser und einen Reifendienst, 2019.

Die eingeschossige ehemalige Großtankstelle bildet zur Kreuzung Paulinen-, Reinsburg-, Marienstraße einen vorgestellten geschwungenen Sockelbau für das dahinter liegende Büro-Hochhaus. Insgesamt kann der Baukörper in drei funktional unterschiedliche Bereiche gegliedert werden: Ein trapezförmiger gefliester Raum mit Pflegehallen und Torfront, beidseitige und miteinander verbundene Durchfahrten für den Tankvorgang und ein rundum verglastes Verkaufs- und Ausstellungspavillon zur Straßenkreuzung. Auffällig ist, dass die verkleidete Stahlskelett-Tragstruktur der Überdachung versucht, visuell eine Dachplatte aus Stahlbeton zu suggerieren. Der vorkragende sichtbare dünne Dachrand gibt dabei die vergleichsweise hohe Trägerhöhe kaum preis. Insbesondere stechen die durchdachten Detailausbildungen der sichtbaren Stahlrundrohrstützen und der filigran schmalen Rahmenprofile der Verglasungen hervor. Nachts wurde die Tankstelle eindrucksvoll durch

ihre Beleuchtung in Szene gesetzt. Der Tankstellenbau spiegelt die charakteristischen Merkmale funktionalistischer und durch das Automobildesign geprägter Architektur der Fünfziger Jahre in qualitätvoller Ausbildung und hervorragender Überlieferung wider. Bereits 1993 wurde sie als Kulturdenkmal in die Denkmalliste aufgenommen. Aktuell dient die in ihrer Erscheinung kaum veränderte Anlage einem Autogläser und einem Reifendienst als Firmensitz.

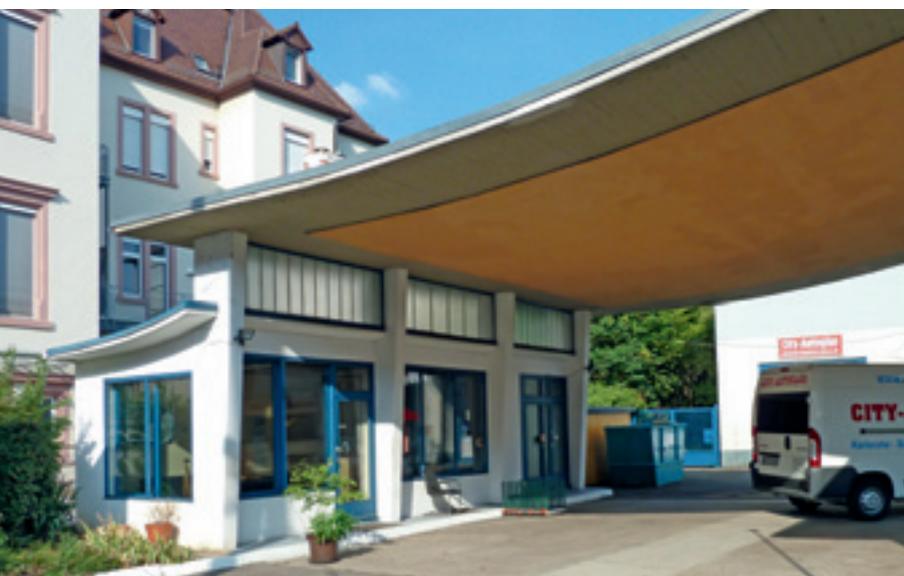
11 Heutiger Zustand der Großtankstelle in Karlsruhe von Alfred Gärtner, 2012.

Das beidseitig auf jeweils vier Stützen zur Straße hin aufsteigende, zugbeanspruchte Spannbetondach bildet neben den zwei weiteren konkav gekrümmten Dachflächen die Überdeckung der Anlage. Zur Rüppurer Straße wird das Hauptdach durch vier hohe und schräg stehende, auf Biegung beanspruchte Stahlbeton-Rundstützen getragen, die ebenso ein darunter liegendes schmaleres und gekrümmtes Dachelement stützen. Diese längere Dachscheibe reicht bis an die Giebelwand des Nachbarhauses heran, und bildet somit formal ein Eingangsportal für die Zufahrt. Die drei gegeneinander versetzten hängenden Dachflächen zeigen ein für die damalige Zeit äußerst technoid wirkendes und bautechnisch komplexes Projekt. Die schwebende, tragflächenartig wirkende Konstruktion, dem Flugzeugbau nahe, visualisiert deutlich den Fortschrittsglauben des Wirtschaftswunders Ende der 1950er Jahre. Hierbei entstand ein spektakuläres, in seiner statischen Raffinesse und

filigranen Ausbildung durch die spezifische Tragwerksform werbewirksames Objekt der Architektur und Ingenieurbaukunst. Die 1998 als Denkmal erfasste Tankstelle fasziniert auch heute noch. Inzwischen wird der Bau nicht mehr zu Betankungszwecken angefahren, sondern beheimatet einen Autoglasservice.

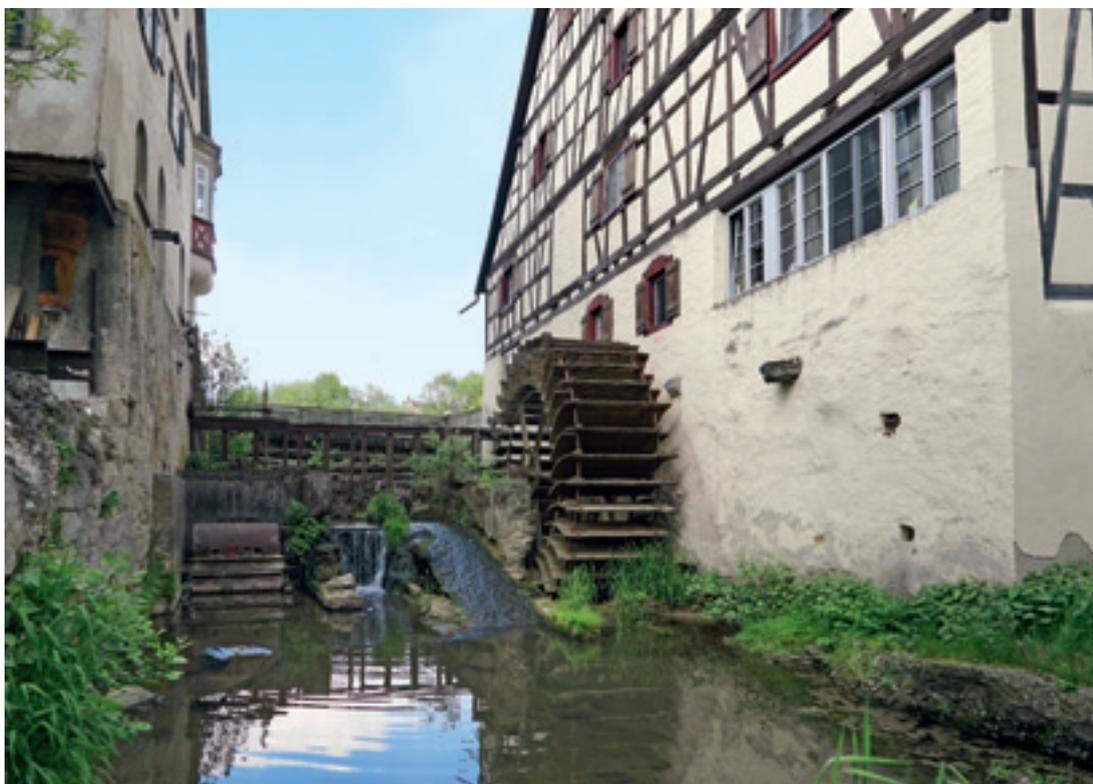
4 Wasserbau und Mühlenmechanik der Drehermühle 1864 mit Fallenwand und gestaffelt angeordneten Strauberrädern. Rechts fünf Gerinne der Kochlinsmühle. Ein zusätzlicher Mahlgang sollte damals mittels eines horizontalen Stirnrads eingefügt werden (im Grundriss in Rot).

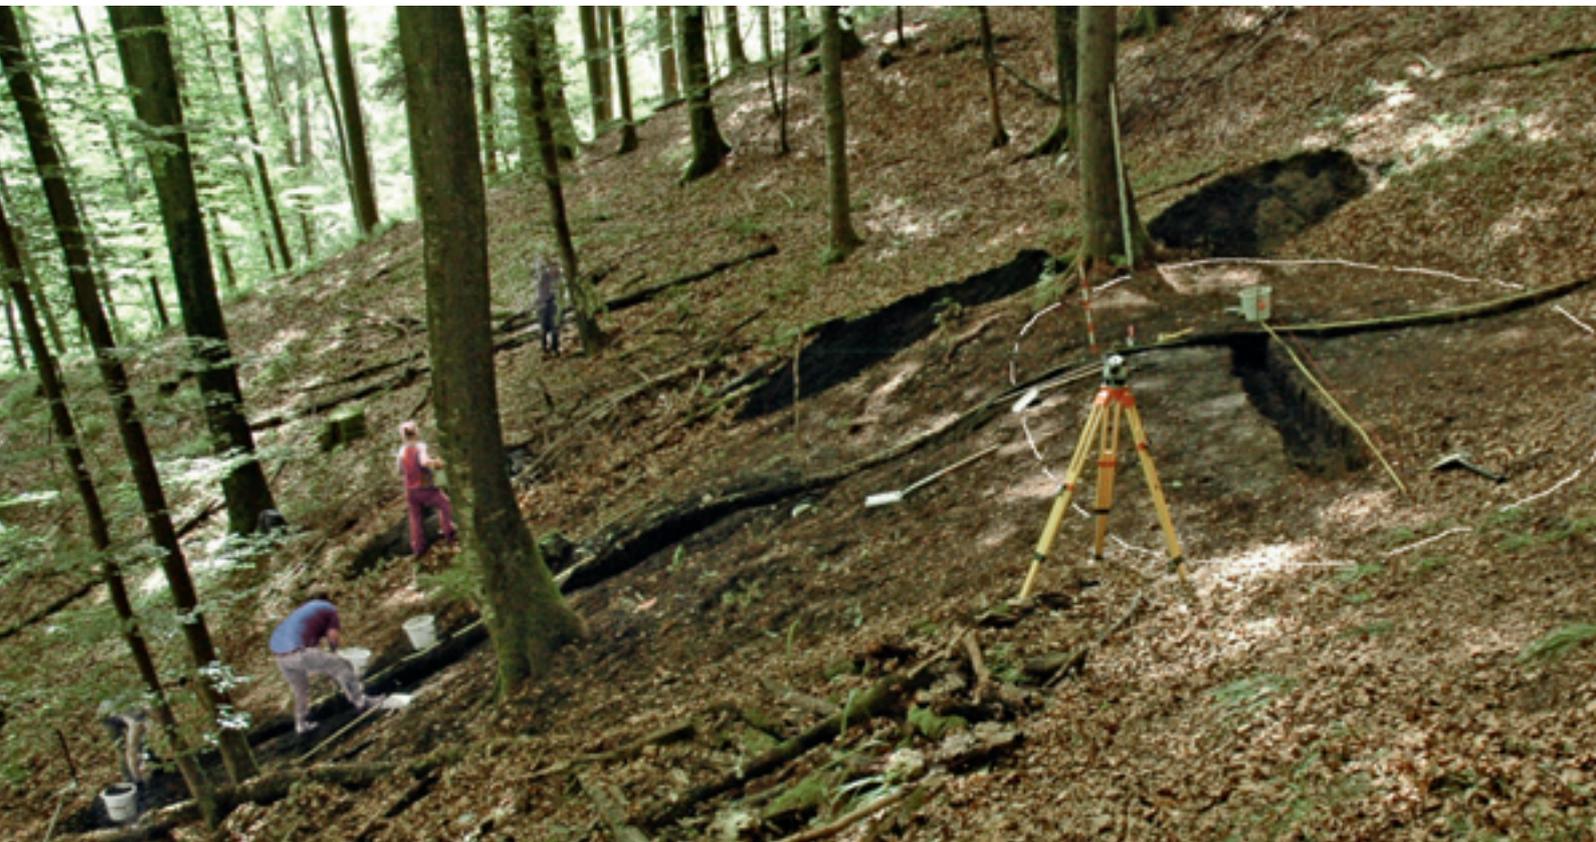
7 Grabungssituation mit Quer- und Längsprofil von K 653 bei Wittnau, Südschwarzwald. Weiß umrandet die Ausdehnung der Meilerplatte. Die Böschung führt Holzkohle bis in die linke untere Bildecke.

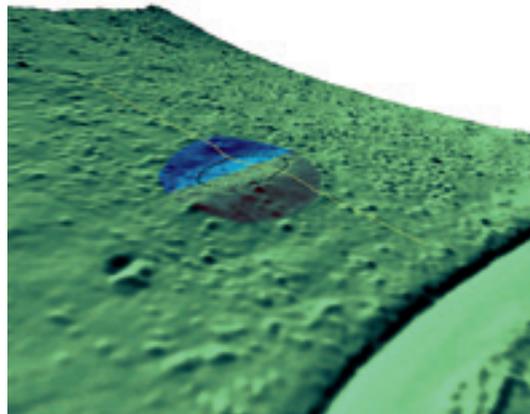
9 Höhenprofil durch ein Meilerpodium. Die ebene Arbeits- und Standfläche des Meilers (schwarz umrandet) entstand durch bergseitige Abgrabung (blau) und talseitige Aufschüttung.

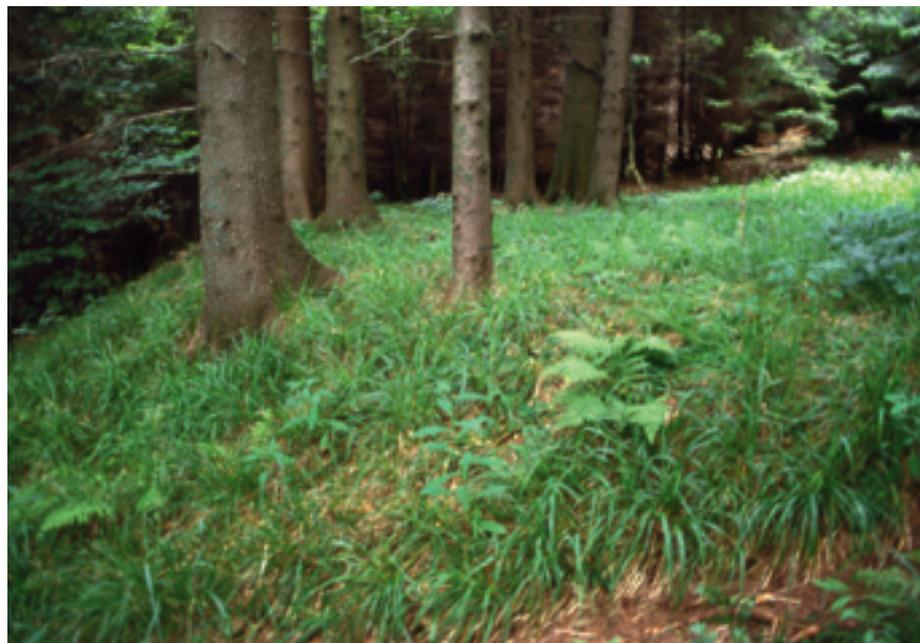
10 Eine große, gut erhaltene Meilerplatte im Möhlintal südlich von Freiburg (K 600). Die Holzkohle führende Bodenschicht ist hier 50 cm mächtig.

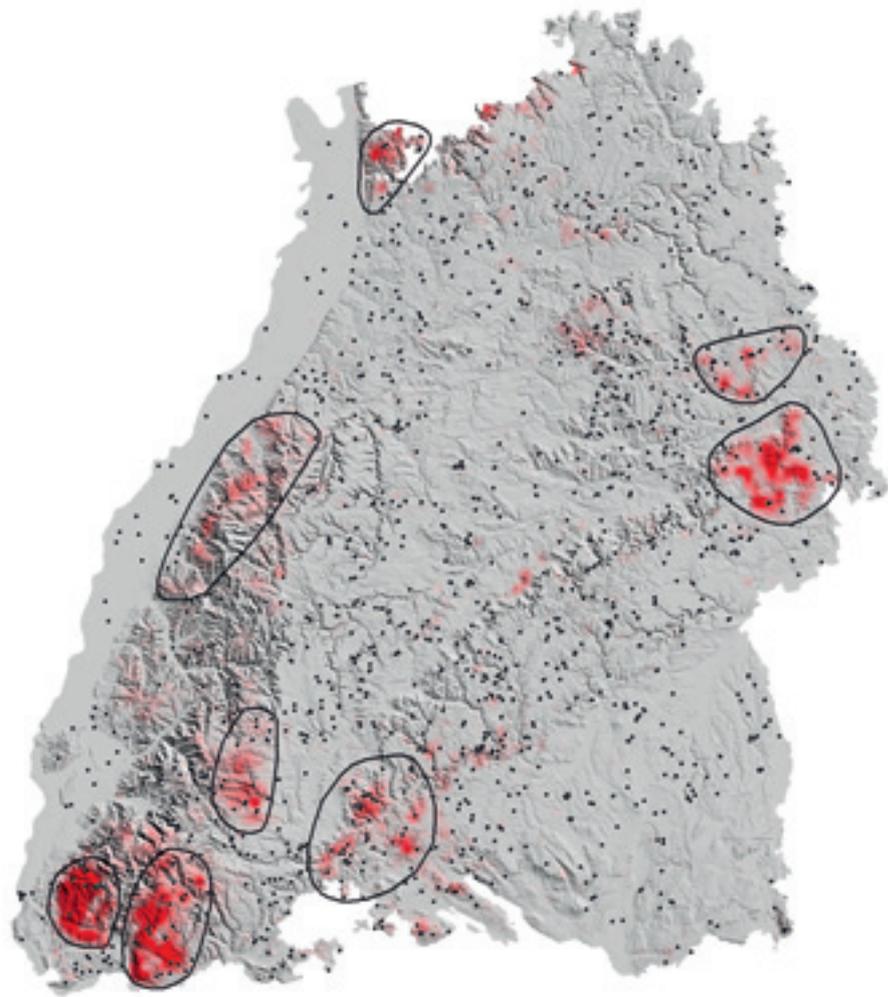
11 Verteilungsdichte von Meilerpodien (rot), Lage der „Hotspots“ (schwarz umrandet) sowie köhlerbezogene Flurnamen (schwarze Punkte).

Nordschwarzwald, im Odenwald sowie im östlichen Albvorland erkennbar. Insgesamt finden sich mehr als drei Viertel aller erfassten Meilerpodien in diesen wenigen Gebieten. Die Karte (Abb. 11) zeigt die Verteilungsdichte der auf der Grundlage der LIDAR-Daten kartierten Meilerpodien (rot) und die Lage der „Hotspots“. Im Vergleich dazu sind die köhlereibezogenen Flurnamen (schwarze Punkte) wesentlich gleichmäßiger verteilt. Lokal und regional unterschiedliche Erhaltungsbedingungen dieser Reliefmerkmale sind sicherlich relevant, wo es zu einer späteren Landnutzungsänderung (Wald zu Acker) gekommen ist. Diese können aber angesichts der in historischer Zeit großräumig kaum veränderten Waldbedeckung nur eine untergeordnete Rolle spielen.

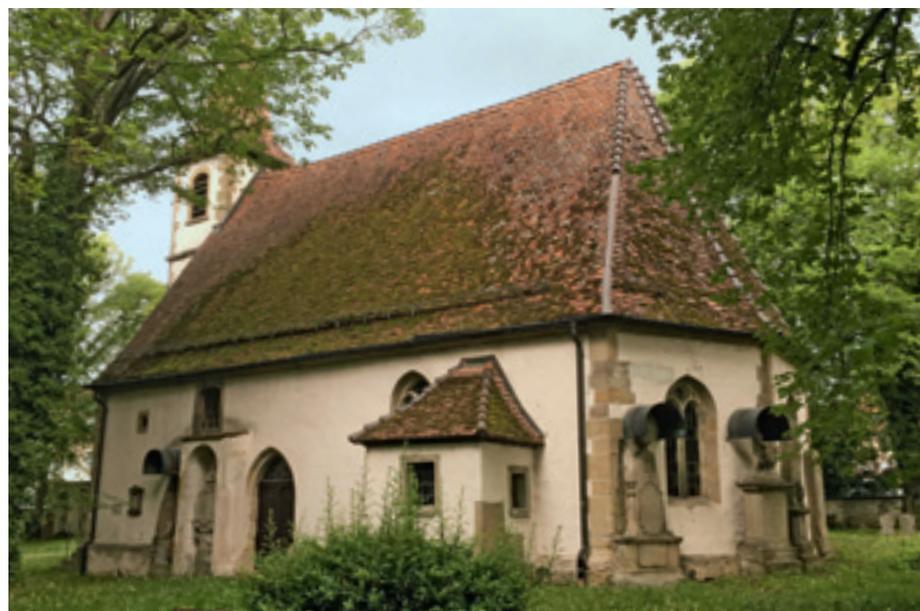
3 Zustand der Gottesackerkapelle vor der Restaurierungsmaßnahme.

Bereits die erste Begutachtung der Kapelle im Frühjahr 2015 zeigte zahlreiche Schäden. So wies die Ziegeleindeckung der Dachflächen am Turm und Schiff starke Schäden auf, großflächig war Moosbildung vorhanden und ein Grat des Chordaches war gar nur notdürftig mit Blech abgedeckt (Abb. 3). Sämtliche Außenwände waren mit Rissen durchzogen, vor allem am Chor waren diese Risse

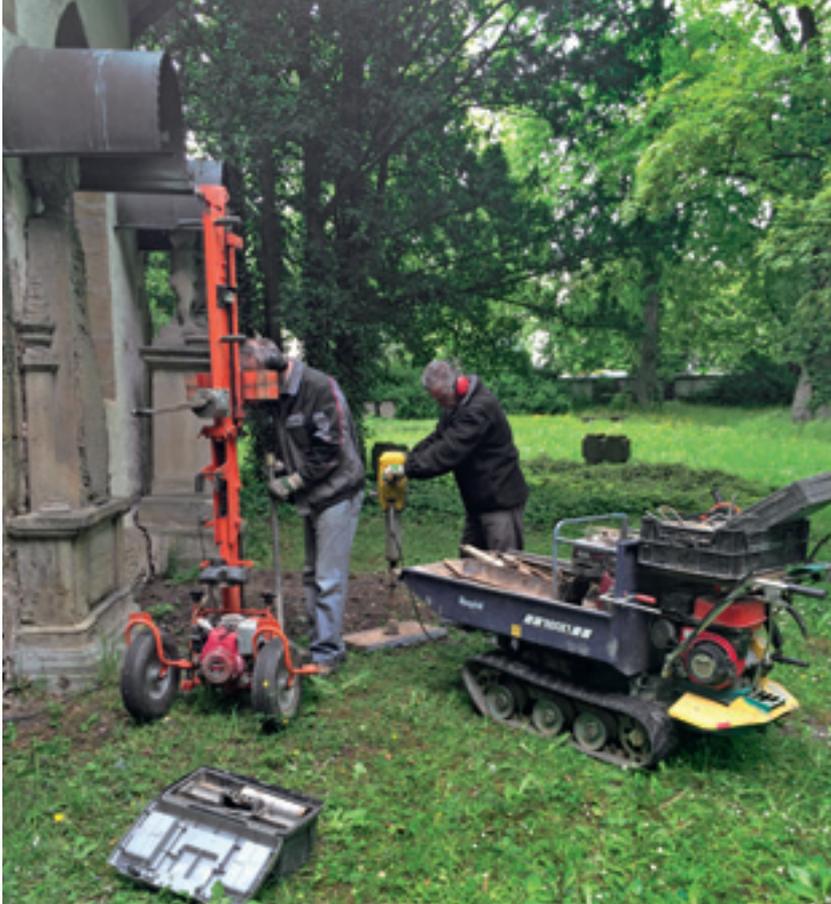
4 Im Vorfeld wurden mehrere Untersuchungen durchgeführt. Wegen der Rissbildung wurde auch der Baugrund untersucht.

An den statisch relevanten Rissen wurden Rissmonitore durch eine Restauratorin angebracht, um mögliche Bewegungen in einem Zeitfenster von zwei Jahren feststellen zu können. Außerdem erfolgte an einem Wandsegment des Chors eine Fundamentschürfe, um die Tiefe der Fundamentsohle und deren baukonstruktive Beschaffenheit festzustellen. Anschließend wurde ein Geologe mit einer Baugrunduntersuchung beauftragt, um Erkenntnisse über die Ursachen der starken Rissbildung zu erlangen (Abb. 4). Zudem konnte durch ein händisches Aufmaß mit einfacher Lotschnur die Schrägstellung der Längswände dokumentiert werden. Die Befahrung mit dem Hubsteiger in Kombination mit der Öffnung der Ziegeleindeckung an zwei Stellen erbrachte wichtige Erkenntnisse zu den Schäden am Dachtragwerk. In Abstimmung mit dem Landesamt für Denkmalpflege wurde im Rahmen mehrerer Ortstermine daher gemeinsam festgestellt, dass zur Verbesserung der statisch-konstruktiven Probleme der Kapelle nicht eine Instandsetzung der Fundamente oder Erhöhung des Baugrunds der richtige Lösungsansatz ist, sondern dass die Kräfte im Dachstuhl kontrollierter über neu einzubauende horizontale Zugstangen auf die Außenwände abzuleiten sind. Durch die so erreichte Verringerung der Horizontalkräfte kann die Mauerkrone maßgeblich entlastet und weiteren Rissbildungen vorgebeugt werden.

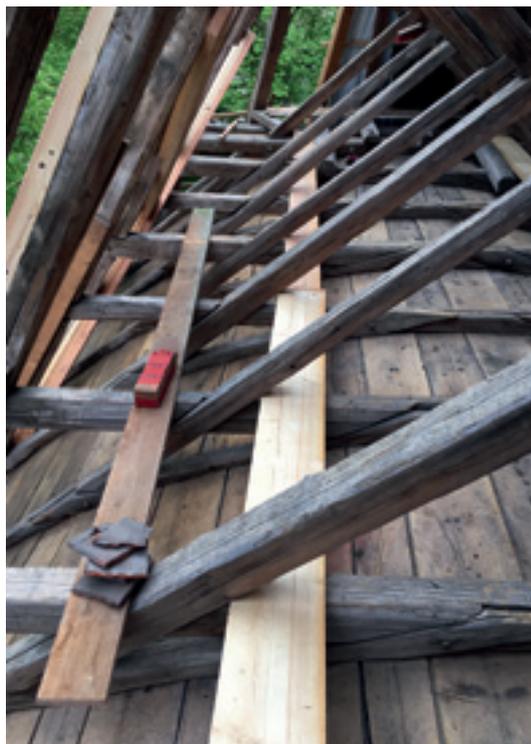
5 Blick in den Dachstuhl und auf die Holztonnengewölbung während der Sanierungsmaßnahme.

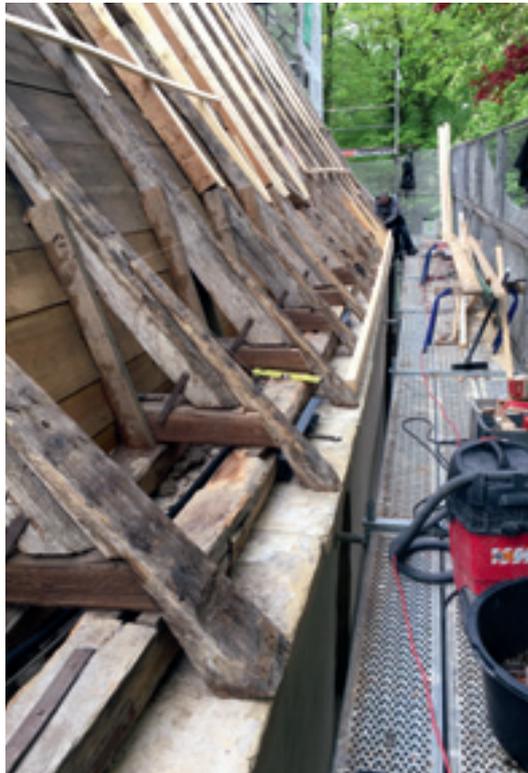
6 An der Nordseite wurden mehrere Dachsparren instandgesetzt, die starke Verformungen aufwiesen. Ein Sparren war bereits gebrochen.

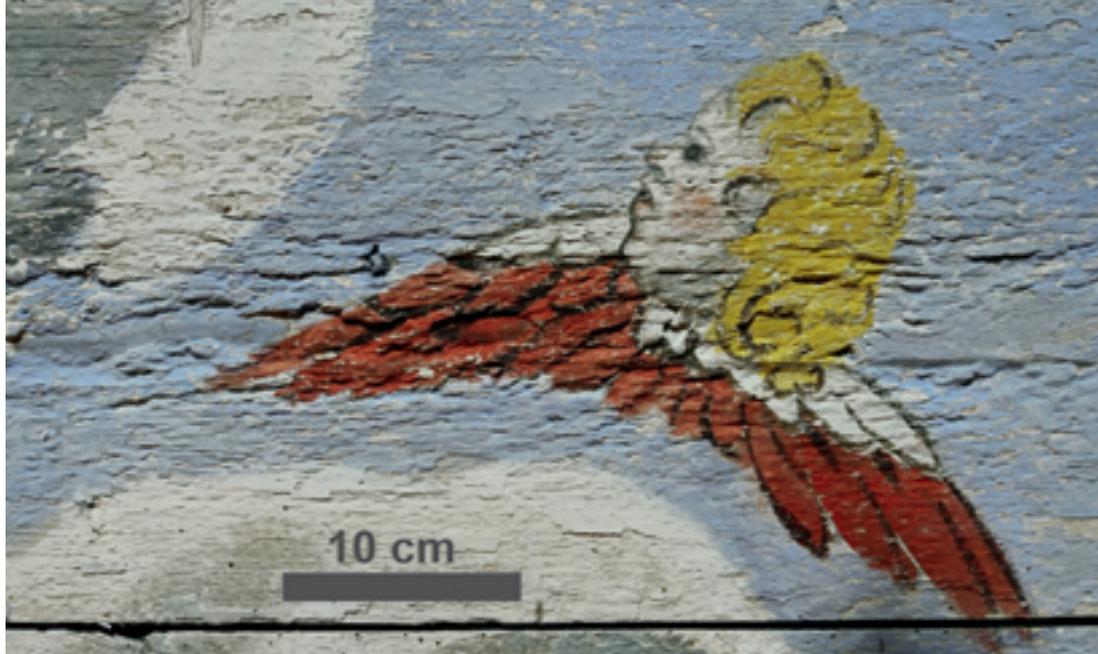
10 Die Aufnahme im Streiflicht verdeutlicht die grobe Oberflächenstruktur.

Vor allem durch das klimatisch bedingte Dehn- und Schwindverhalten des Holzes hob sich die Malschicht in Schollen vom Untergrund ab. Der Holzträger selbst wies hingegen so gut wie keine jüngeren Schäden oder Verluste auf (Abb. 10). Die durch ihre viel glattere Oberfläche gut erkennbaren Holzergänzungen aus einer Maßnahme in den 1980er Jahren scheinen stabil und sind von Malschichtlockerungen nicht betroffen. Aus derselben Maßnahme sind aufgrund der ausführlichen Fotodokumentation weitere Veränderungen wie beispielsweise Retuschen und Festigungen zu erkennen. Zusätzlich sind noch zahlreiche Spuren früherer Überarbeitungen bzw. Retuschen vorhanden, deren zeitliche Einordnung jedoch äußerst schwierig ist und Raum für weitere Forschung lässt. Weitere offensichtliche Beeinträchtigungen und Schäden waren eine starke Verschmutzung durch

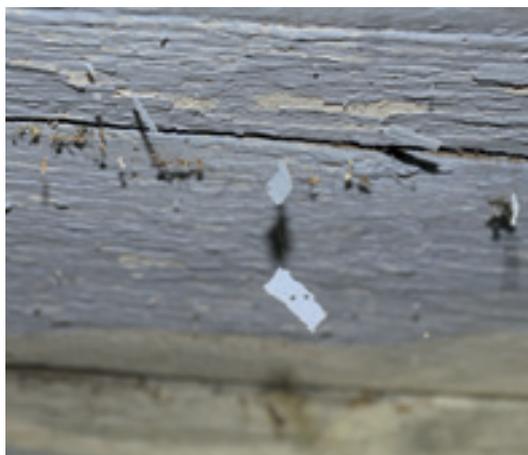
11 An Spinnfäden herabhängende Malschichtschollen vor der Festigung.

Im Vordergrund der aktuellen Maßnahme stand eine konservierende, also substanzerhaltende Behandlung der Deckenmalerei. Vor Beginn der Festigung wurden die größten Verschmutzungen entfernt, um diese nicht dauerhaft auf der Malerei zu fixieren. Die Festigung erfolgte mit einer dünnen Methylcelluloselösung in Wasser und Ethanol, die durch ein Japanpapier hindurch aufgesprüht wurde (Abb. 11). Mit einem breiten, weichen Pinsel konnten die Malschichtschollen wieder bruchfrei auf den Träger niedergelegt werden. Das Japanpapier wurde sodann von der noch feuchten Oberfläche abgezogen. Die relativ schwache Konzentration und das matte, spannungsfreie Auftrocknen der Methylcellulose ließ ein Verbleiben des Festigungsmittels auf der Oberfläche zu. Retuschen wurden nur sehr zurückhaltend ausgeführt, da ein vollständig geschlossenes Erscheinungsbild aufgrund der Größe der Fläche und der Vielzahl kleiner Ausbrüche nicht angestrebt wurde. Vielmehr sollte durch das Vervollständigen von wichtigen Wolkenkonturen wieder eine auf Fern-

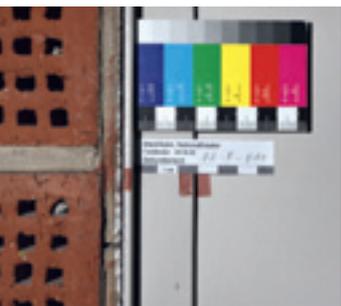
6 Foyer, Farbbefund Rotfassung der Metalltür.

In den Flächen ordnete sich alles der jeweiligen Hauptfarbe unter. So waren in den Ziegelwänden die Türen ziegelrot matt lackiert (Abb. 6). Die in hellem Eschenholz furnierten Holztüren zum Großen Haus besitzen noch ihre ursprünglichen goldfarbenen eloxierten Beschläge und Metallprofile. Ebenfalls kontrastarm gewählt wurde dazu die gelbweiße Erstfassung auf den verputzten Laibungsflächen. Die Geländer der Treppen zeigen heute und auch auf den frühen Fotos einen Wechsel von Hell und Dunkel (Abb. 9). Beim hellen Ton handelte es sich ursprünglich um eine hellgelbe Lackierung. Der dunkle Ton bestand aus einem grünlichen Schwarz, womit eine tonale Anbindung an das Grauliv der Böden gegeben war. Eine hellgelbe Lackierung findet sich auch an den Rundstützen vor der großen Fensterfront des Foyers. Ihre Farbigkeit war nicht zuletzt für die Außenansicht konzipiert. Ursprünglich waren die Stützen von Foyer, Kantine und Umgang im gleichen hellgelben Farbton lackiert, sodass sie optisch über die gesamte Höhe und durch alle Geschosse hindurchliefen.

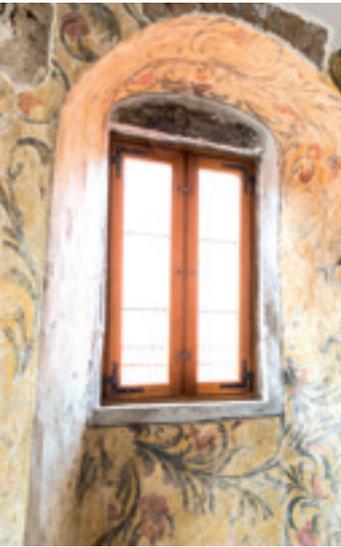
11 Befund, hellgelber Edelputz mit Lasur.

Auch hier galt das Prinzip einer einheitlichen Gestaltung von Wandflächen und eingepassten Türen. So wurden die Putzzonen der gestaffelten Seitenwände kontrastarm in die mit Naturholzfolie beschichteten Flächen integriert. Dazu diente ein gelblich heller feinkörniger Edelputz. Seine Tönung wurde durch eine hellgelbe Lasur intensiviert (Abb. 11). Die feinkörnige Struktur verlieh den Putzflächen einen zurückhaltenden Materialcharakter. Deckende Anstriche gab es nur auf wenigen, eher kleinteiligen Elementen. Dazu gehörten die Metall-
