3 | 2020
49. Jahrgang

Denkmalpflege in Baden-Württemberg

NACHRICHTENBLATT DER LANDESDENKMALPFLEGE

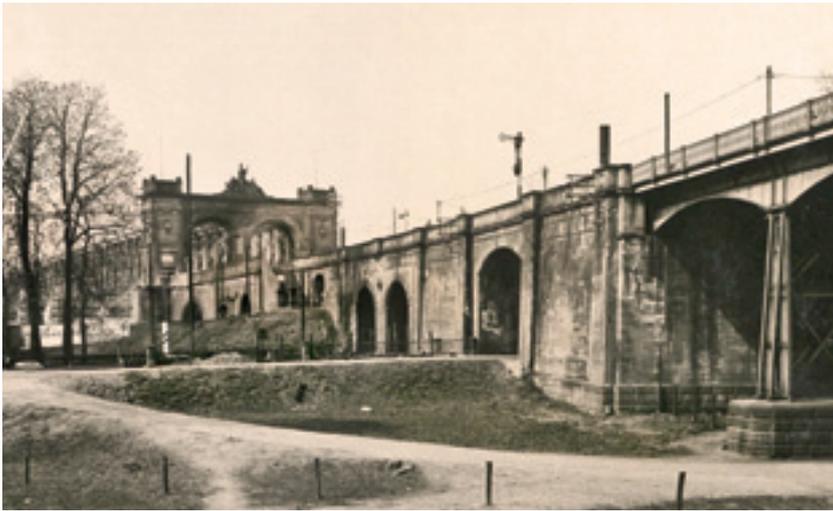
2 Eisenbahn- und Straßenbrücke Mannheim-Ludwigshafen 1867, Ansichtsschema.

garten geeignet hatte, wurde ab 1865 mit dem Brückenbau begonnen. Am 25. Februar 1867 konnte zunächst ein Gleis für den Güterverkehr, nach Fertigstellung des Mannheimer Hauptbahnhofs am 1. August 1867 auch das zweite Gleis für den Personenverkehr freigegeben werden (Abb. 2; 3). Die Freigabe der Straßenbrücke erfolgte am 20. August 1868 bei Fertigstellung der beiden massiven Portalbauten nach einem Entwurf von Josef Durm. Das parallelgurtige Ständerfachwerk der beiden dicht nebeneinander liegenden Überbauten bestand aus jeweils drei Teilen von je etwa 89 m Länge und 7,5 m (Eisenbahn) bzw. 6,5 m (Straße) Breite. Die Eisenteile wurden von den Gebrütern Benckiser aus Pforzheim auf ihrem Werkplatz in Ludwigshafen vorgerichtet und über dem Rhein auf einem Gerüst zusammengefügt. An beiden Ufern schlossen an die eisernen Überbauten die Bögen mehrerer massiver Flutbrücken an. Die Gründung der Landfesten, der beiden Flusspfei-

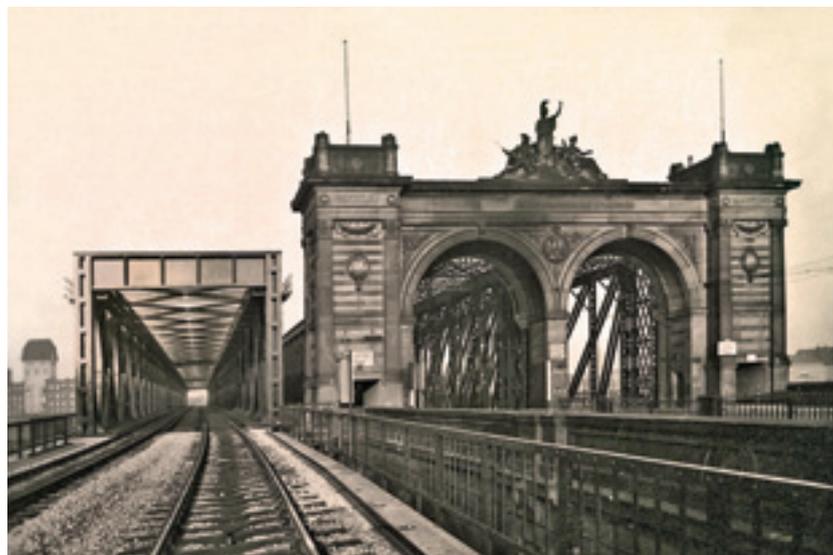
3 Eisenbahn- und Straßenbrücke Mannheim-Ludwigshafen 1867, Südost-Ansicht 1931.

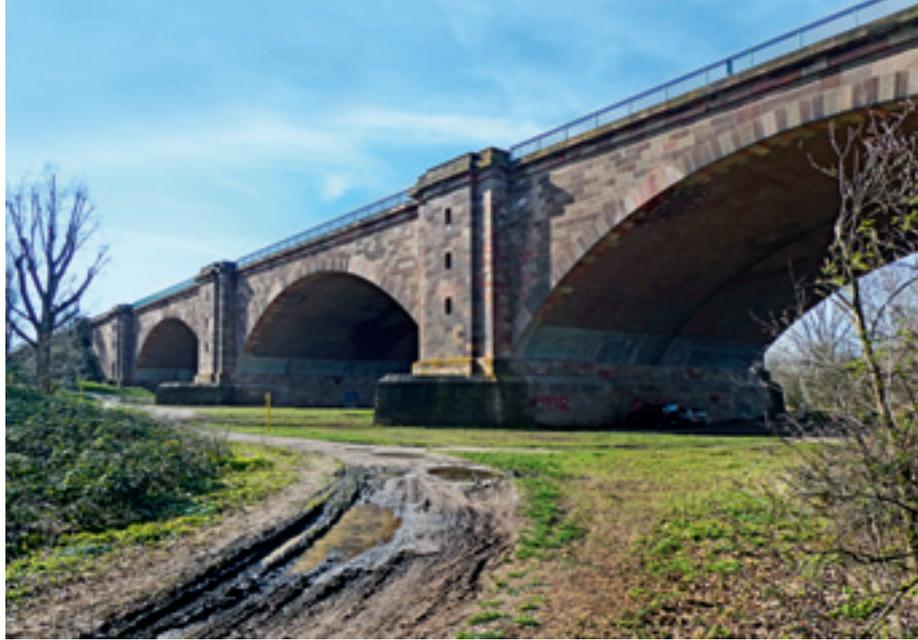
5 Autobahnbrücke Mannheim–Frankenthal 1940, Südwest-Ansicht 2020.

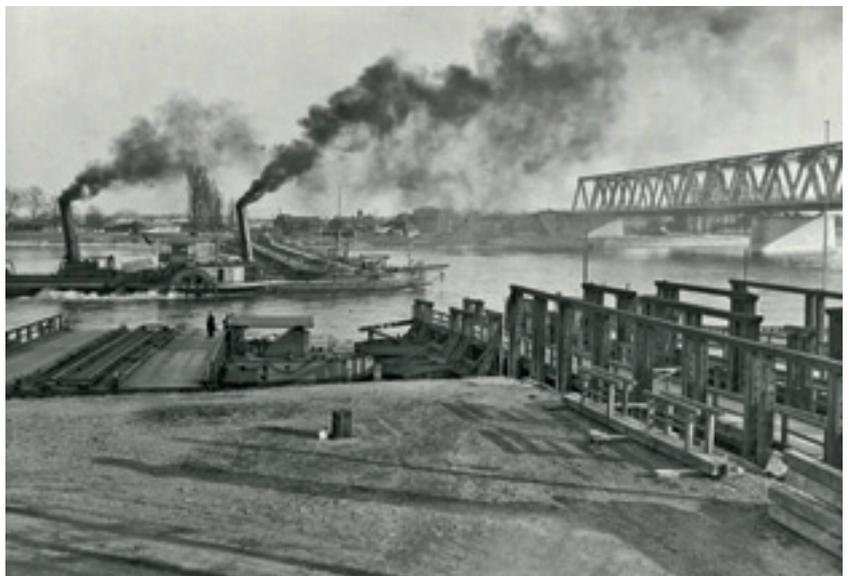
7 Straßenbrücke Maxau–Maximiliansau 1938, Nordwest-Ansicht mit Schiffsbrücke 1938.

Nach Abzug der im Nachgang des Ersten Weltkriegs hier stationierten französischen Besatzung konnte im September 1935 mit dem Bau einer neuen Rheinbrücke begonnen werden, die etwa 150 m flussaufwärts der alten Schiffsbrücke lag (Abb. 6; 7). Die beiden baugleichen Überbauten für den Eisenbahn- und den Straßenverkehr wurden unmittelbar nebeneinander als pfostenlose Strebenfachwerke von circa 292 m Länge hergestellt und lagen auf einem gemeinsamen, außer-mittigen Stropfweiler auf. Die Gründungsarbeiten und die Stahlbauten wurden von einer Arbeitsgemeinschaft der Grün & Bilfinger AG aus Mannheim und der MAN – Werk Gustavsburg ausgeführt. Mit den Verkehrsfreigaben – für die Straße am 17. Januar, für die zweigleisige Eisenbahn am 3. April 1938 – versprachen die seitherigen Verkehrsbehinderungen Geschichte zu sein.

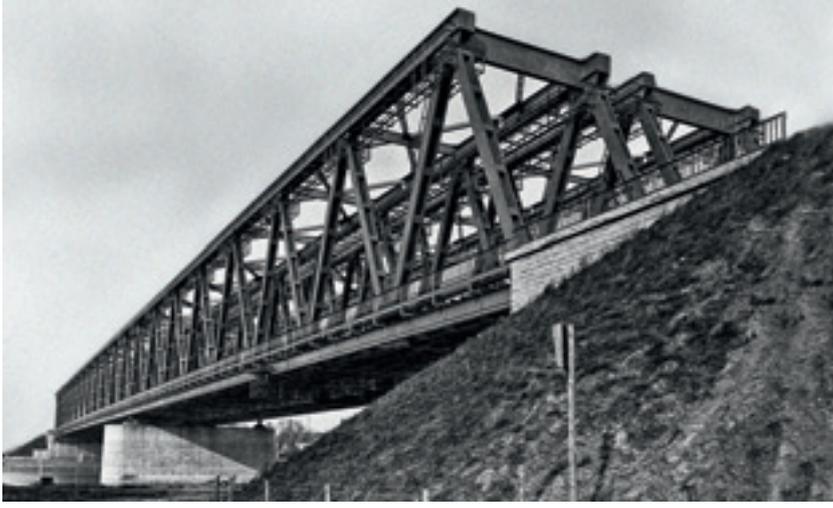
8 Eisenbahn- und Straßenbrücke Maxau–Maximiliansau 1938, Südost-Ansicht 1938.

Die Geschichte der Brücke währte jedoch nur sieben Jahre und zehn Wochen (Abb. 8). Als sich die Wehrmacht vor den von Westen heranrückenden Alliierten über den Rhein zurückziehen musste, war die Maxauer Brücke für ihren Rückzug von großer Bedeutung. Vorsorglich hatten deutsche Pioniere bereits die Sprengkammern der Brücke be-

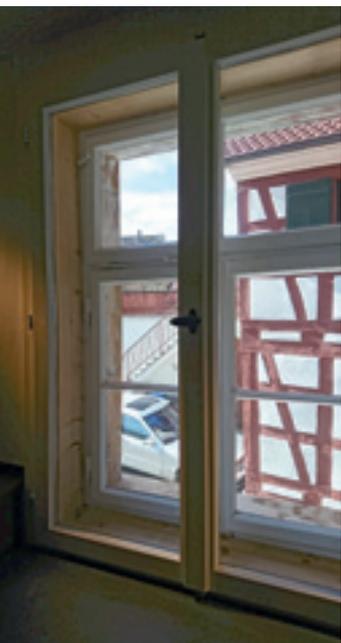
4 Die Bestandsfenster wurden repariert und mit isolierverglasten Innenfenstern zu Kastenfenstern umgebaut, die hinsichtlich Schallschutz und Wärmedurchgangswert besonders gute Werte vorweisen können.

det. Die Freilegung und Sicherung des stabilen Untergrunds war deshalb aus Sicht der Denkmalpflege möglich, sodass heute die erste – und gleichzeitig jüngste – mit gestalterischem Anspruch ausgeführte Fassung an Wand- und Brüstungstäfer im restauriertem Zustand ohne Neuanstrich präsentiert werden kann (Abb. 5). Der Ausbau des Dachgeschosses zu einem großen, offenen Wohnraum ergänzt die Wohnflächen im Obergeschoss. Für die Erschließung wird die im 19. Jahrhundert innen in der Südostecke des Hauses eingebaute Holz­treppe genutzt (Abb. 6). Die energetische Ertüchtigung erfolgte über die Innendämmung der Außenwände mit Lehmputz und integrierter Wandheizung, den Einbau eines gestampften Lehmbo­dens im Erdgeschoss, die kombinierte Aufdach- und Zwischensparrendämmung des Daches sowie die Ergänzung aller Bestandsfenster mit isolierverglasten Innenfenstern zu Kas­tenfenstern (Abb. 4).

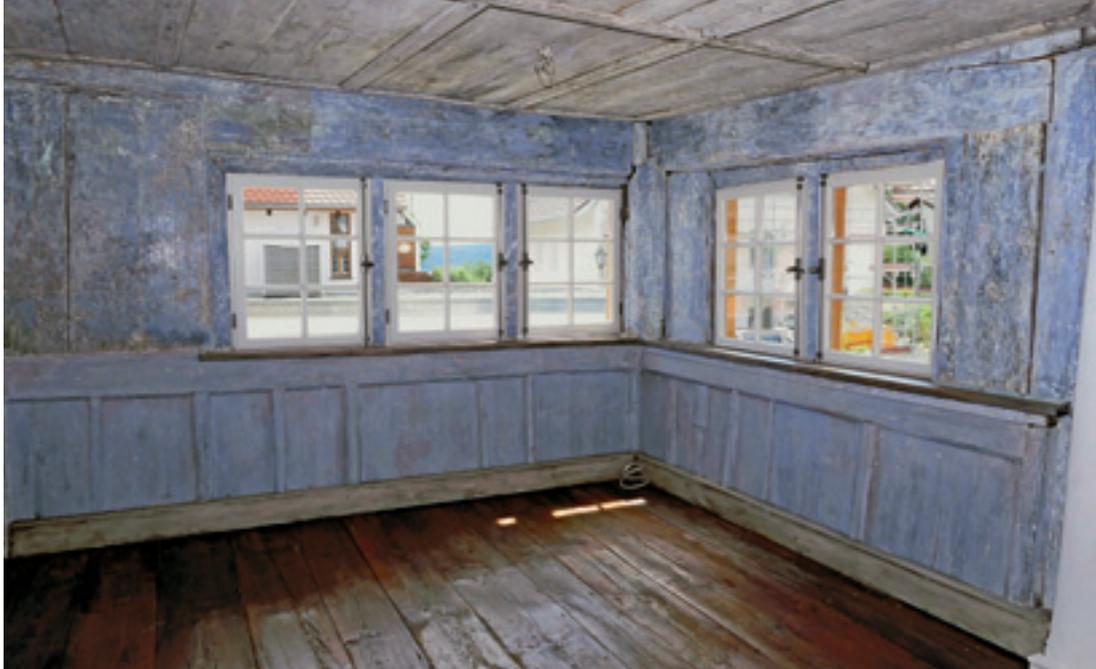
5 Die „Blaue Stube“: Wegen der geringen technischen und gestalterischen Qualität der auf Wand- und Brusttäfer aufliegenden Schichten war die Freilegung und restauratorische Sicherung der stabilen Erstfassung des 19. Jahrhunderts vertretbar. Die Holzfelderdecke ist nach Entfernen der Dispersionsfarbe wieder holzsichtig.

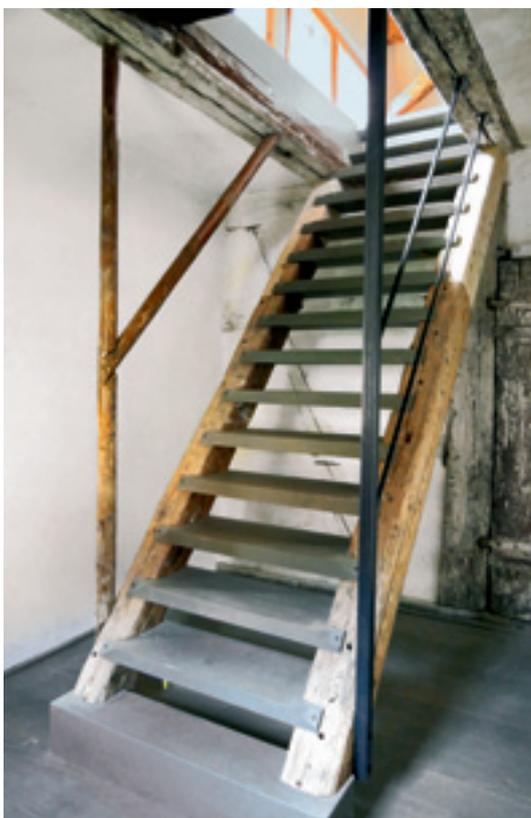
6 Für die Erschließung des ausgebauten Dachs wird die im 19. Jahrhundert gebaute innen liegende Holzterrasse genutzt, deren bauzeitliche Wangen erhalten sind.

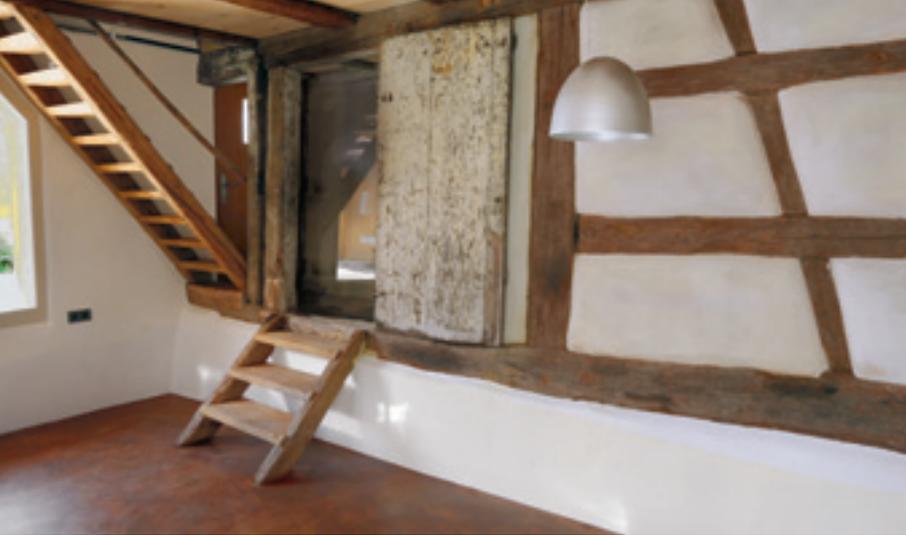
7 Flächiger Rußbelag auf Decke und Wänden ließ darauf schließen, dass in dem tiefer liegenden Raum im Erdgeschoss eine Hufschmiede oder Kuferei betrieben wurde. Er wird künftig als zusätzliches Wohnzimmer genutzt. Für die energetische Ertüchtigung sorgen eine Innendämmung mit Lehmputz mit integrierter Wandheizung, sowie der gestampfte Lehmbo­den. Links angeschnitten die historische Öffnung im Südgiebel zur ehemaligen Holzlege unterhalb der Außentreppe.

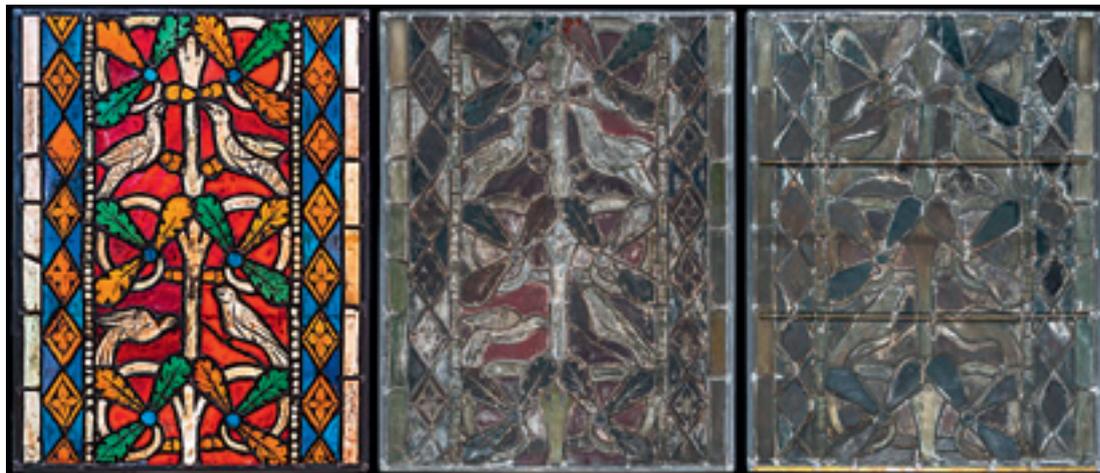
3 Feld nIII 9d im Durchlicht, Auflicht und Rückseite (von links nach rechts).

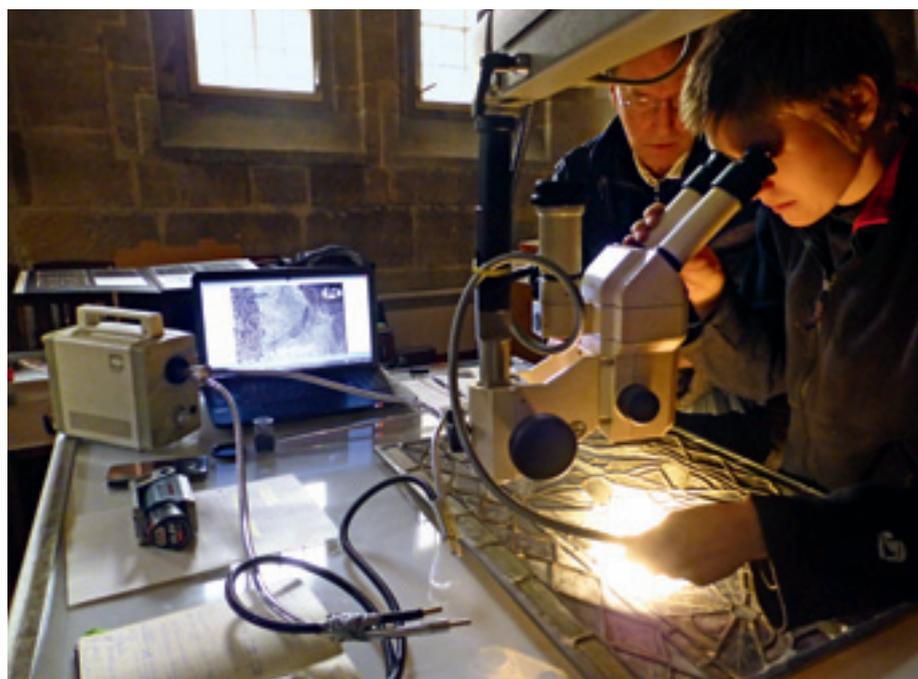
8 Neue Korrosion in Form von pulveriger weißer Korrosionsprodukte entlang der Bleie und Punktkorrosion auf unbelagtem Glas, Feld 14 c, Aufsicht, innenseitig.

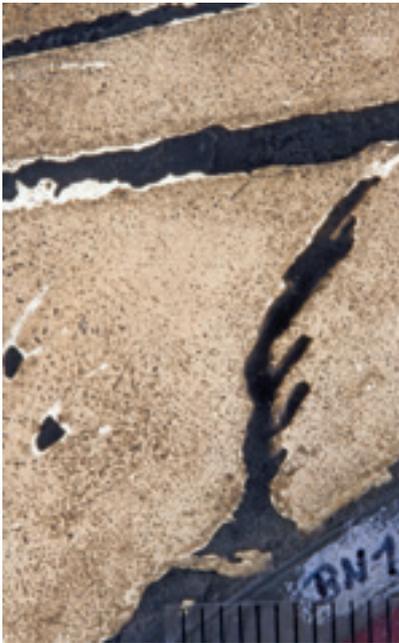
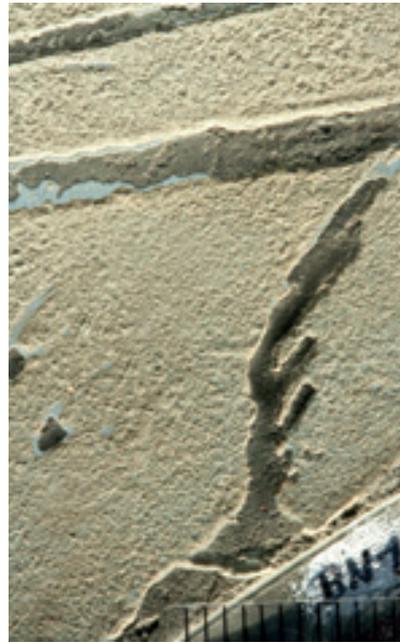
11 Detailaufnahme aus Feld nIII 2d, Pilotstudie des Fraunhofer-Instituts für Silicatforschung von 1992 mit Flächenfestigungen, hier zweifache Festigung mit Silicium-Zirkon-Alkoxiden (SZA), links Durchlicht, rechts Auflicht.

12 Makroaufnahme von Foto Nr. 11, links Durchlicht, rechts Auflicht.

Zusätzlich zu den benannten sieben Wartungsfeldern, entschied man sich, auch die beiden Felder (nIII 2a und 2c), an denen 1992 die Pilotstudie des Fraunhofer-Instituts für Silicatforschung Würzburg (ISC) zur Malschicht- und Flächensicherung stattfanden, in den Umfang der Wartungsfelder aufzunehmen, um das Alterungsverhalten der Festigungsmaterialien beobachten und bewerten zu können (Abb. 11; 12).

Die Malschichtfestigungen mit Paraloid B72 von 1993 haben sich bewährt. Dies gilt auch für die unterschiedlichen Beschichtungsmaterialien an den beiden durch das Fraunhofer Institut mit Ormocer® und Silicium-Zirkon-Alkoxid (SZA) gefestigten Feldern (Abb. 11; 12).

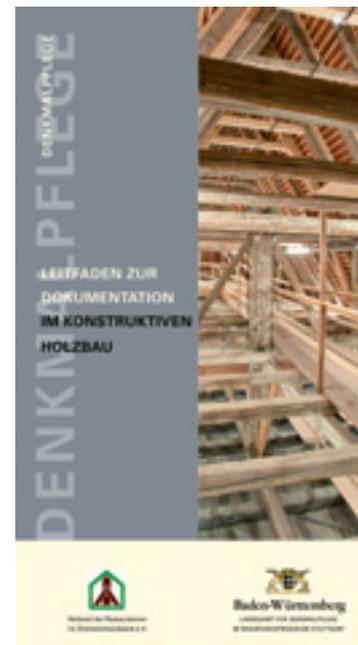
Die Broschüre „Leitfaden zur Dokumentation im konstruktiven Holzbau“.

Beispiel für eine Schadenskartierung Stufe B aus dem Leitfaden

Im konstruktiven Holzbau stellen Bestandserhebung und Schadenskartierung eine wesentliche Grundlage dar, um Art und Umfang notwendiger Reparaturmaßnahmen detailliert festlegen und abstimmen zu können. Dafür notwendig ist eine fundierte Aufgabenstellung, die je nach Komplexität des Objektes, nach geplanten Veränderungen bzw. nach dem Maß der Schäden die erforderlichen Untersuchungen festlegt. Für alle Beteiligte einer Denkmalsanierung sollen so Unterlagen erstellt werden, die übersichtlich und anschaulich Auskunft über die Schäden des Objektes geben (Schadenskartierung), eine Diskussion über notwendige Maßnahmen ermöglichen (Maßnahmenkartierung) und abschließend die Sanierung dokumentieren (Abschlussdokumentation).

Mit zwei verschiedenen Kartierungstiefen bei der Schadens- und Maßnahmendokumentation kann auf unterschiedliche Anforderungen entsprechend reagiert werden: Kleinere Maßnahmen können eher standardisierend dokumentiert werden, Denkmale bzw. Objekte mit komplexerem Schadensbild verlangen eine vertiefende Dokumentation.
