234 Oldenburg FStNr. 144,
Gde. Stadt Oldenburg, KfSt. Oldenburg
 Spätes Mittelalter und frühe Neuzeit:

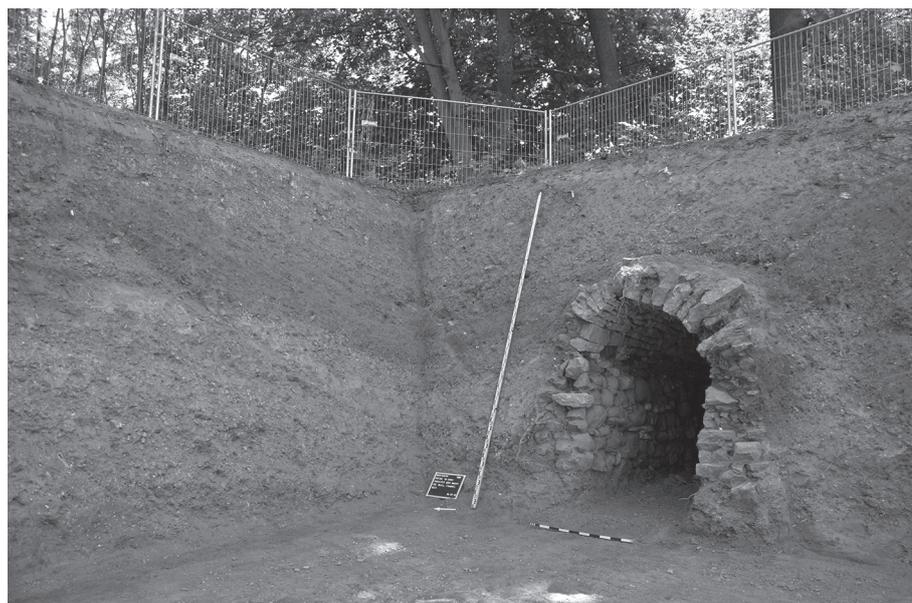
Abb. 166 Northeim FStNr. 75, Gde. Stadt Northeim, Ldkr. Northeim (Kat.Nr. 233). Der im Wall verbleibende Teil des Gangs. (Foto: F. Wedekind)

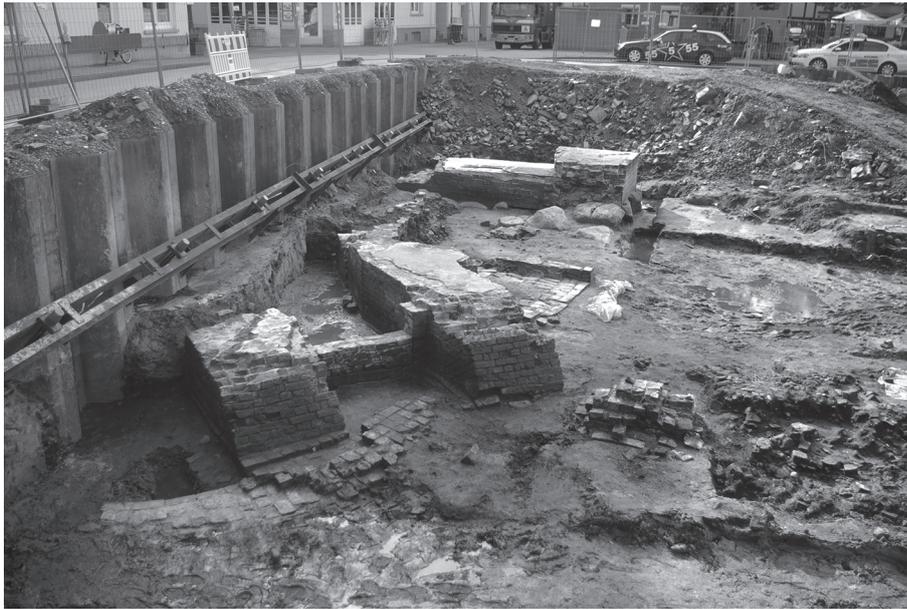
Abb. 167 Oldenburg FStNr. 144, Gde. Stadt Oldenburg, KfSt. Oldenburg (Kat.Nr. 234). Reste von Befestigungsanlagen des 14.–17. Jh. – Blick von NW. (Foto: T. Evers)

Insgesamt konnten drei Befestigungsphasen nachgewiesen werden. Ältester Teil ist ein Turmfundament aus massiven, bis 1,8 m starken Mauern auf vermutlich zunächst quadratischem Grundriss (Abb. 167). Die Ziegelmauern wurden auf einer Schicht von großformatigen Findlingen errichtet, welche wiederum auf einer Gründung von bis zu 2,6 m langen Pfahlbündeln ruhten, die von einem Rahmen aus Buchenbalken umklammert waren. Hohlräume zwischen hölzerner Unterkonstruktion

und Findlingen wurden mit kleinteiligem Bauschutt aufgefüllt, in dem auch Scherben von grau-schwarzen Töpfen und Grapen geborgen wurden. Dazu passt das dendrochronologisch bestätigte Fälldatum 1340 für die Hölzer des Fundamentrahmens.

Von der dritten Befestigungsphase zeugen zwei gemauerte Torwangen eines 165 cm breiten Durchgangs, die auf die Fundamente des zwischenzeitlich abgetragenen mittelalterlichen Turms gesetzt wurden. Der im 60°-Winkel geneigte Abschluss der Mauern und die diagonale Lage zu den früheren Befestigungslinien sprechen dafür, dass es sich hier um einen Durchgang durch einen Ravelin des 17. Jhs. handelt, der hier vor die Erdwallanlagen ragte, die wieder an der Stelle des ersten mittelalterlichen Walls errichtet worden waren.
