Spätes Mittelalter und frühe Neuzeit

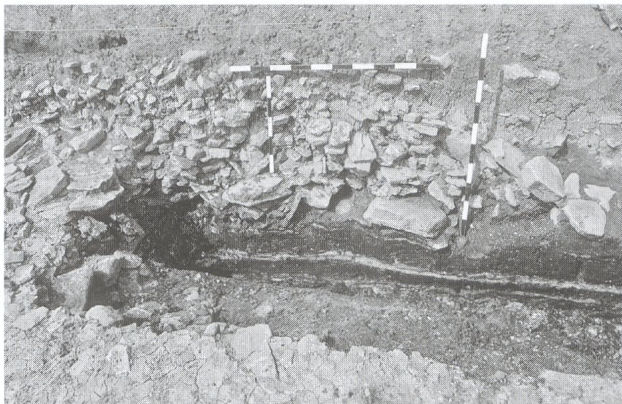
Abb. 196 Beierstedt FStNr. 11,
Gde. Beierstedt, Ldkr. Helmstedt (Kat.Nr. 205)
Profil des Straßendamms im Großen Bruch.
(Foto: M. Bernatzky)

Ein Profilschnitt erbrachte folgenden Aufbau (Abb. 196): Auf einer Torfschicht aufliegend besteht der Damm an der Basis aus größeren Rogenstein- und Muschelkalkplatten von 30–50 cm Kantenlänge. Darüber folgen zwei lose Bruchsteinlagen, überwiegend aus Muschelkalkplatten, von denen die unteren 10–20 cm und die oberen 5–10 cm Kantenlänge aufweisen. Im mittleren eigentlichen Fahrbahnbereich sind vermehrt kieselgroße Steine von 2–3 cm Durchmesser geschüttet worden. Die oberste Lage ist leider nicht mehr erhalten. Rekonstruieren lässt sich eine

Gesamthöhe von ca. 1 m. Die Böschungen sind mit ziegelartig übereinandergeschichteten Steinplatten befestigt worden.

Der eigentliche Damm ist an der Basis 4 m breit, wobei die Fahrbahn auf der Höhe ca. 2 m Breite gehabt haben dürfte.

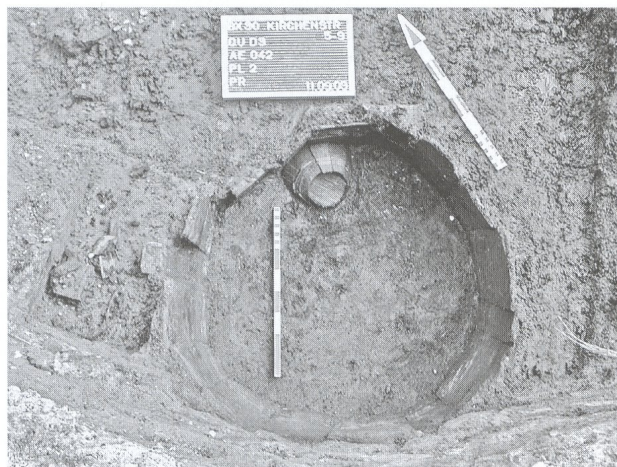
Abb. 198 Buxtehude FStNr. 111, Gde. Stadt Buxtehude,
Ldkr. Stade (Kat.Nr. 207)
Befund AE 42: Blick in ein Holzfass mit einem
Daubengefäß in Fundlage. (Foto: M. Kühlborn)

Da in Buxtehude durch die aufgefüllten Torfschichten die Erhaltungsbedingungen für organisches Material exzellent sind, konnten zahlreiche Holzbefunde ergraben werden (Abb. 198). In der mittleren Parzelle wurde bereits in der ersten Kampagne eine Bohlenwand freigelegt. Diese war aus Spaltbohlen aufgebaut, die auf einer Seite mit einer Nut versehen waren, sodass insgesamt eine Nut- und Federkonstruktion errichtet wurde.

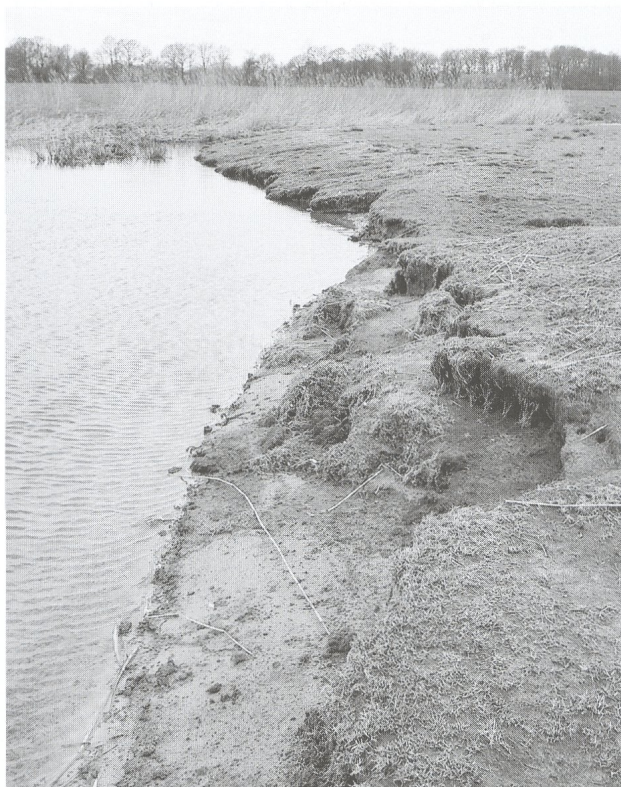
Abb. 200 Engehausen FStNr. 11,
Gde. Essel, Ldkr. Soltau-Fallingb. (Kat.Nr. 212)
Uhlenburg. Erosions- und Trittschäden am Südrand
der Hauptburg. (Foto: H.-W. Heine)

Bei weiteren Begehungen wurden verschiedene Funde aufgelesen und am Südwestrand der Hauptburg ein fortschreitender erheblicher Erosionsschaden an der Böschung zum anschließenden Gewässer (Altarm der Aller) festgestellt, der durch Hochwasser und Viehtrittschäden verursacht worden war (Abb. 200). Da zahlreiche Hölzer freigespült waren, wurde eine Dokumentation (Einmessung) veranlasst und von der AAG-SFA im Rahmen des Projektes BALT eine dendrochronologische Untersuchung in Auftrag gegeben, die die Firma Delag, Göttingen, im August 2004 vornahm (Abb. 201). Die Holzreihe im Gewässer erbrachte zwei identische Daten, 1369 (-6/+8) und 1375 (-6/+8), während die rechteckige Pfostensetzung an der Südecke der Hauptburg mit den freigespülten Hölzern eine Datierungsspanne zwischen 1370 (-6/+8) und 1382 (-1/+1) ergab.

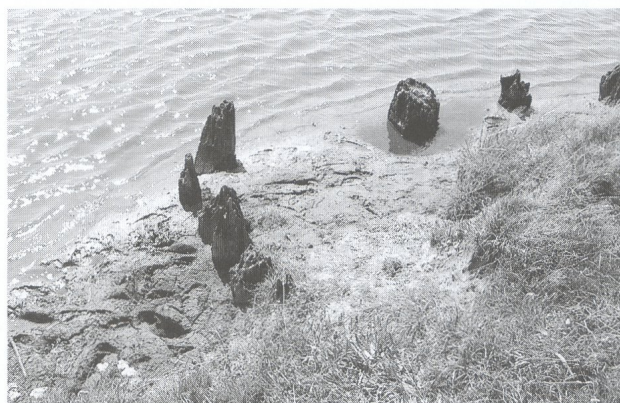
Abb. 201 Engehausen FStNr. 11,
Gde. Essel, Ldkr. Soltau-Fallingb. (Kat.Nr. 212)
Uhlenburg. Freigespülte Hölzer am Südrand der
Hauptburg. (Foto: H.-W. Heine)

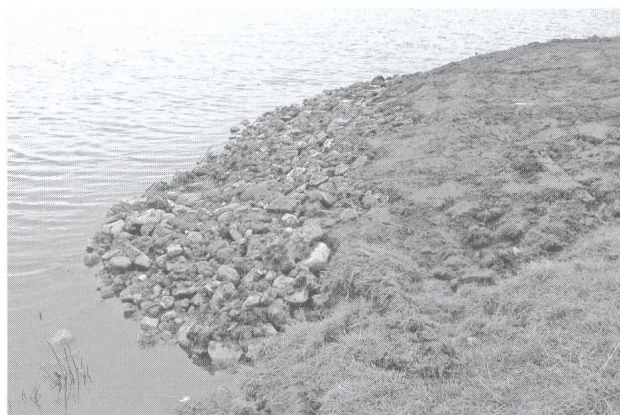
Abb. 202 Engehausen FStNr. 11,
Gde. Essel, Ldkr. Soltau-Fallingb. (Kat.Nr. 212)
Uhlenburg. Sicherungsmaßnahme 2004 gegen Erosions-
und Trittschäden am Südrand der Hauptburg. Nachhaltiger
Schutz ist gewährleistet. (Foto: H.-W. Heine)

Zur Sicherung des archäologischen Denkmals vor weiterer Erosion wurde im November 2004 die beschädigte Böschung im Untergrund neu befestigt; außerdem wurden große Steine an der Uferlinie, Humus und ein sicherndes Vlies eingebracht (Abb. 202). Ein Zaun wird das Vieh davon abhalten, an dieser Stelle zur Tränke zu gehen. Auf diese Weise ist eine nachhaltige Sicherung des landesgeschichtlich und archäologisch hochrangigen Kulturdenkmals Uhlenburg gelungen, das als „Forschungsreserve“ für künftige Generationen erhalten bleiben soll. Zudem besitzt die Burgstelle wegen der vorhandenen Gräben und Wälle einen hohen Anschauungswert als Zeugnis der spätmittelalterlichen Adelskultur. Eine erste zusammenfassende Auswertung aller Maßnahmen seit 2002 ist in Vorbereitung.

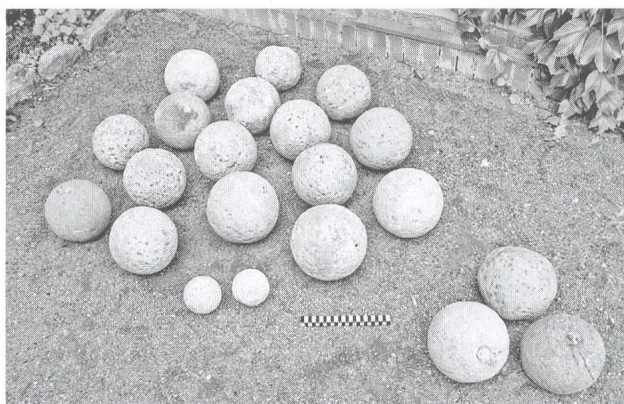
Abb. 204 Göttingen FStNr. 102, Gde. Stadt Göttingen, Ldkr. Göttingen (Kat.Nr. 217) Geschosskugeln, die sekundär als Unterfütterung eines Fundaments verwendet wurden. (Foto: D. Raschke)

Bei Bauarbeiten zum Ausbau eines Ladengeschäfts in der Burgstraße 5 sind diverse Geschosskugeln aus Stein aufgefunden worden (Abb. 204). Sie kamen bei Schachtungen für neue Stützenfundamente und einen neuen Fundamentstreifen für die Fachwerk-Ostwand des barocken Gebäudes ans Licht. Sie lagen alle dicht nebeneinander an einer Stelle, offenbar um eine er-

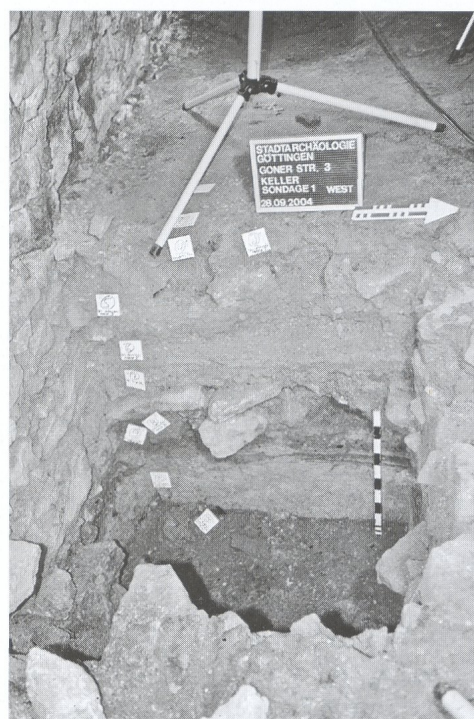
Abb. 205 Göttingen FStNr. 103, Gde. Stadt Göttingen, Ldkr. Göttingen (Kat.Nr. 218) Blick in eine der Sondagen: Der Fußboden ist im Laufe der Zeit um fast 1 m aufgehöhht worden, u. a. mit zwei Pflasterungen. (Foto: D. Raschke)

lers. Das heute darüber stehende barocke Gebäude dürfte im Kern noch gotische Reste besitzen; der Keller selbst datiert in das späte Mittelalter. Im Bodenbereich wurden zwei Sondagen angelegt (Abb. 205), in denen sich zwei übereinanderliegende alte Pflasterungen aus Kalkstein fanden. Das darüber liegende Verfüllungsmaterial zeigt Funde aus Grauware, die ins 13./14. Jh. weist. Die flächige Freilegung des Fußbodenpflasters wäre – nicht nur wegen der zu erwartenden Funde – sehr wünschenswert, konnte aber wegen Personalmangels nicht mehr begonnen werden. – GÖ-Nr. 06/06

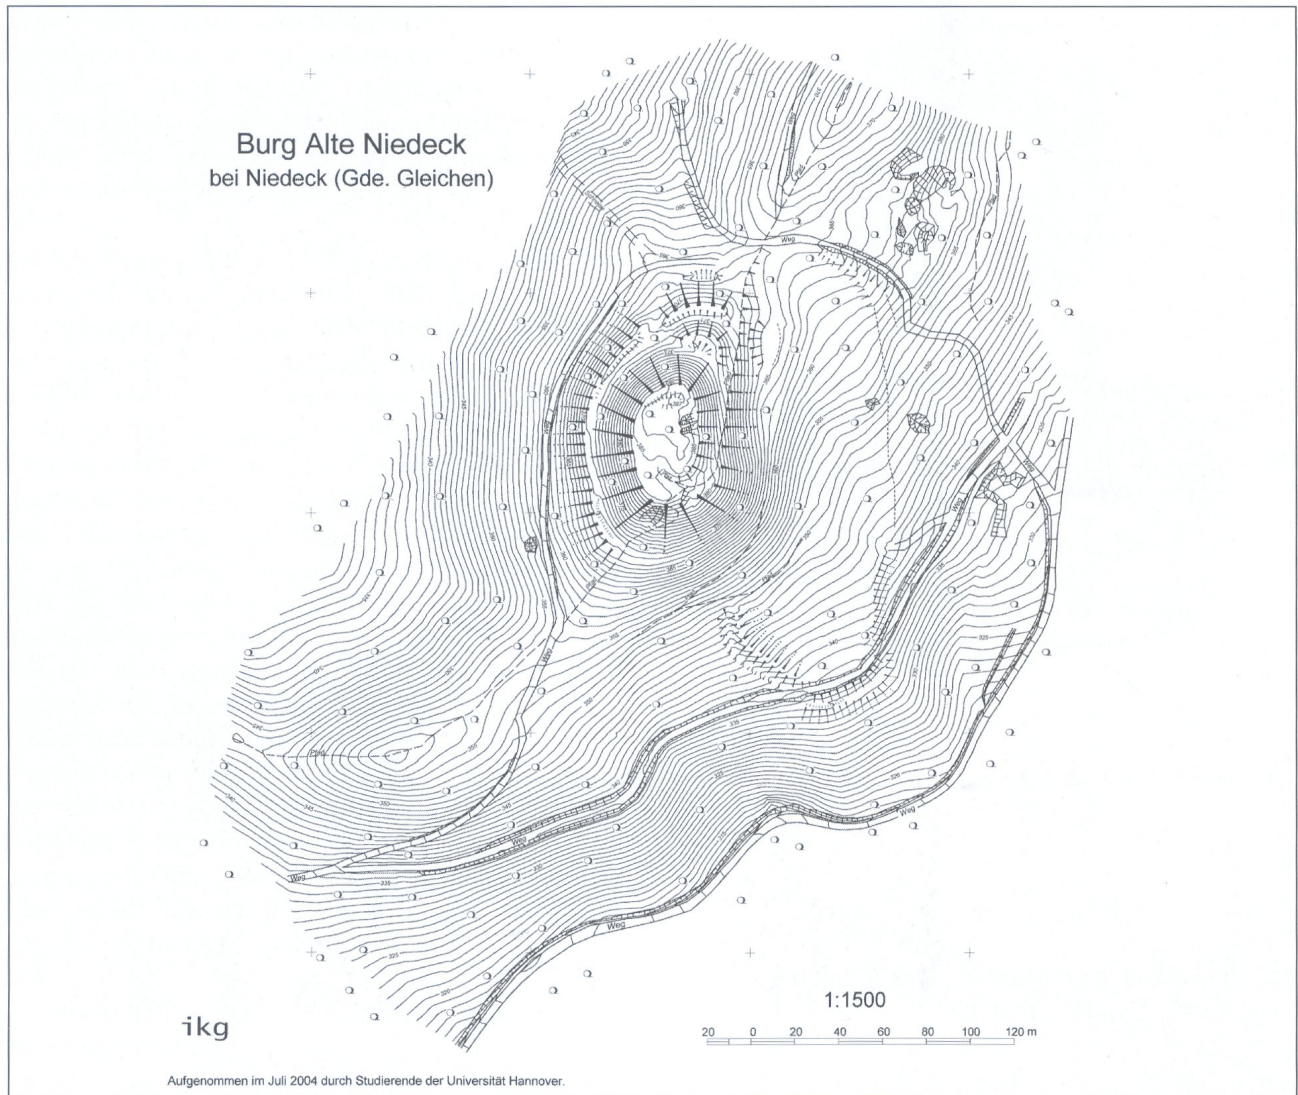
Abb. 210 Groß Lengden FStNr. 1, Gde. Gleichen, Ldkr. Göttingen (Kat. Nr. 222)
Ehem. Burg „Alte Niedeck“. Ergebnisse der Vermessung im Juli 2004.
(Karte: D. Heidorn, IfKG)

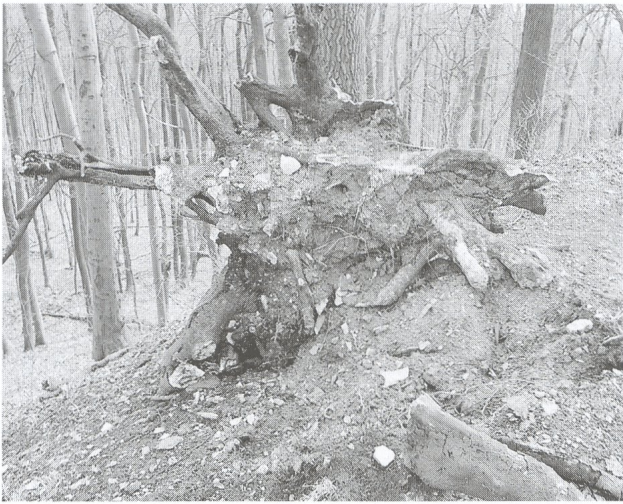
Abb. 211 Groß Lengden FStNr. 1,
Gde. Gleichen, Ldkr. Göttingen (Kat. Nr. 222)
Ehem. Burg „Alte Niedeck“. An der Nordkante des Burg-
plateaus Schaden durch Baumwurf infolge eines Sturmes.
(Foto: H.-W. Heine)

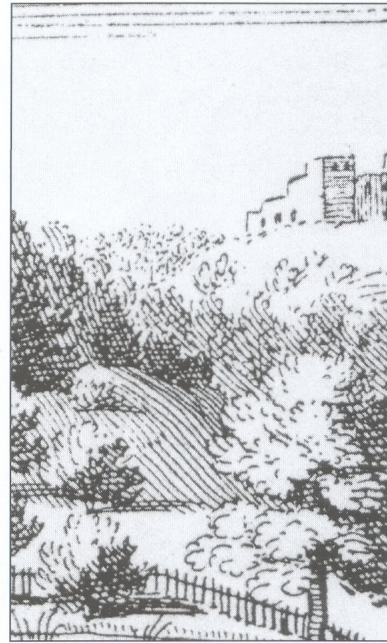
Abb. 213 Groß Lengden FStNr. 1,
Gde. Gleichen, Ldkr. Göttingen (Kat. Nr. 222)
Burg „Alte Niedeck“. Mitte des 17. Jh.s waren noch
Mauern erhalten, darunter die Reste eines Eckturms
mutmaßlich im Südwesten der Anlage. (Nach MERIAN)

Von der Burg sind die üblichen spätmittelalterlichen Lesefunde bekannt (Keramikscherben, Eisenteile, Tierknochen, Bauschutt usw.). Grabungen haben bislang nicht stattgefunden. Ein Merian-Stich um 1650 zeigt noch Mauern in erheblichem Umfang, darunter die eines Eckturmes (Abb. 213).

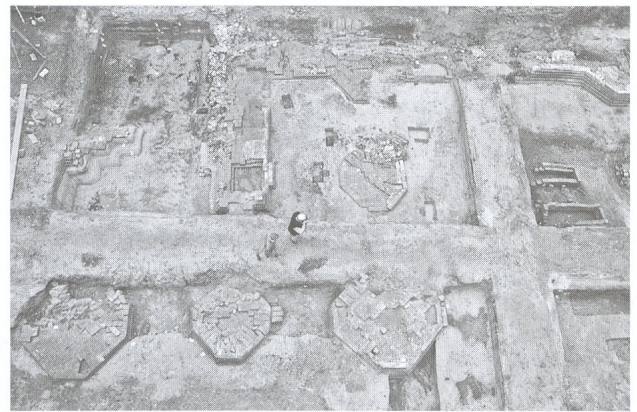
Abb. 226 Ludwigsdorf OL-Nr. 2510/9:15,
Gde. Ihlow, Ldkr. Aurich (Kat.Nr. 232)
Kloster Ihlow: Nordwestteil des Querhauses
der Klosterkirche mit Wandverlauf, Pfeilerfundamenten
und Bestattungen. (Foto: M. Brüggler)

An den gemauerten Fundamenten lassen sich Details zum Abbruch der Kirche nachvollziehen: Pfeiler und Mauern waren alle im nördlichen Bereich zerstört, insbesondere die nördliche Außenmauer des Querhauses war entlang einer West–Ost-verlaufenden Flucht nach Norden abgekippt; entsprechend war die Ostmauer des Querhauses nach Osten abgekippt. Das lässt darauf schließen, dass die Fundamente gezielt von Norden bzw. Osten untergraben wurden, um die Kirche in diese Richtung zum Einsturz zu bringen – im Süden der Kirche lagen die Gebäude der Klausur, die anscheinend nach der Reformation profan weiter genutzt werden sollten.

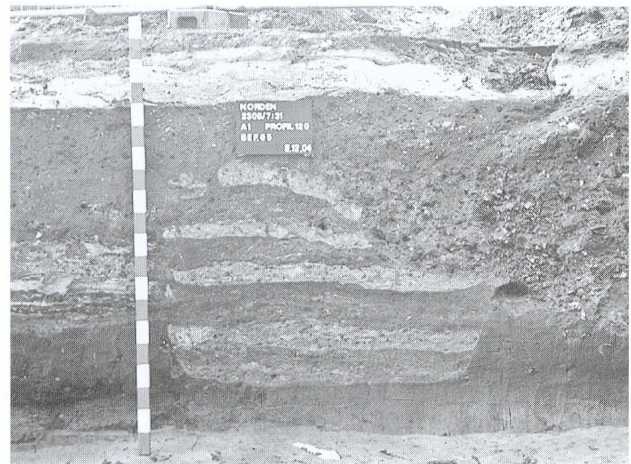
Abb. 229 Norden OL-2309/7:31,
Gde. Stadt Norden, Ldkr. Aurich (Kat.Nr. 236)
Kloster Marienthal: Fundamentgraben der ersten Phase
im Profil. Deutlich erkennbar ist die
schichtweise Sandverfüllung. Im Norden wird der
Graben durch die Ausbruchgrube einer
jüngeren Mauer gestört. (Foto: T. Potthoff)

Bei zwei 1,20–1,40 m und 2,60 m breiten Fundamentgräben kann eine Gleichzeitigkeit bisher nicht belegt werden. Beide Gräben sind schichtweise mit grobem und feinem Sand verfüllt. Auf der Sohle des schmaleren fanden sich Bruchstücke von Formsteinen und Kleinquadern aus Tuff. Da die Steine keine Mörtelanhaftungen aufwiesen, sollten sie bei diesem

Bau wohl erstmalig Verwendung finden. Einer späteren Phase gehören zwei weitere Fundamentgräben an. Beide sind schichtweise mit Bauschutt verfüllt, der vermutlich aus dem Abbruchmaterial des Vorgängerbaus stammt. Im Norden des Grabungsschnitts konnte einer dieser Gräben auf einer Länge von ca. 10 m verfolgt werden. Auf diesem Graben waren an einer Stelle bis zu neun Lagen einer Backsteinmauer in Versturzlage erhalten. Auch in dieser Mauer fanden sich sekundär verwendete Steine. Der ca. 1,50 m breite Fundamentgraben besitzt an der Nordseite drei etwa 2,00 m lange und bis zu 1,60 m breite Fortsätze für die Fundamente von Strebpfeilern im lichten Abstand von ca. 3,50 m. Anhand dieser Strebpfeiler, die in der Regel an den Maueraußenseiten sitzen und Parallelen in Hinte, Groothusen, Larrelt oder am Chor von St. Ludgeri in Norden aufweisen, kann das Fundament als nördliche Kirchenaußenmauer angesprochen werden. Sowohl die Parallelen als auch die Keramik in der Fundamentgrube legen eine Datierung in die 2. Hälfte des 15. Jh.s nahe. Möglicherweise zur südlichen Kirchenaußenmauer gehörte ein Fundamentgraben, der in der Südecke des Schnitts auf einer Länge von 3,20 m angeschnitten werden konnte. Die beiden Fundamentgräben mit Backsteinverfüllung haben einen lichten Abstand von ca. 11 m. Der Großteil des Grabungsschnitts ist also im Innenraum der ehemaligen Klosterkirche zu lokalisieren – unklar ist bislang allerdings, ob im Bereich des Chores oder des Kirchenschiffs.

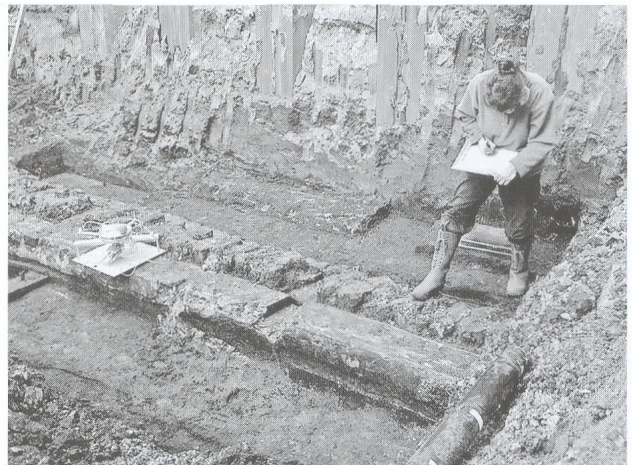
Abb. 235 Oldenburg FStNr. 117,
Gde. Stadt Oldenburg (Oldenburg), KfSt. Oldenburg
(Oldenburg) (Kat.Nr. 240)
Ausgrabungen am Stadtmauerfundament.
(Foto: M. Wesemann)

kein aufgehendes Backsteinmauerwerk mehr angetroffen. Vorhanden war aber noch auf 6 m Länge die gut erhaltene hölzerne Fundamentkonstruktion (Abb. 235) in etwa 3 m Tiefe unter der heutigen Oberfläche. Das Bauprinzip war den an anderen Abschnitten an der Staulinie ausgegrabenen Stadtmauerunterbauten ähnlich: Auf starken in größeren Abständen verlegten Querbalken wurden zwei mächtige zugegerichtete Buchenstämme von 24–28 cm Kantenlänge parallel verlegt und im Abstand von 2,4 m mit eichenen Querhölzern in Schwalbenschwanztechnik verbunden. Die Fläche dazwischen wurde gefüllt mit spitz zugesägten, dicht an dicht stehenden Pfählen aus Kiefer, Erle und Birke von 8–20 cm Durchmesser, die

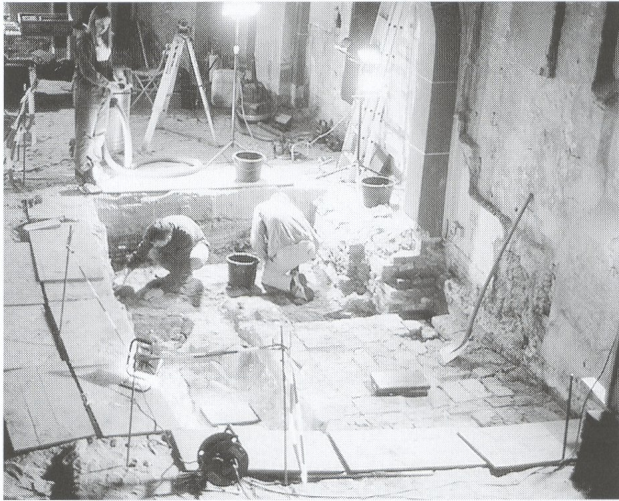
Abb. 240 Strücklingen FStNr. 1,
Gde. Saterland, Ldkr. Cloppenburg (Kat.Nr. 251)
Ausgrabungen in der Johanniterkapelle Bokesch.
(Foto: A. Gerdau)

Nach einer ersten kurzen Voruntersuchung im Herbst 2003 (s. Fundchronik 2003, 167 Kat.Nr. 269) wurde von Mitte August bis Mitte Dezember 2004 in einer kleinen Kirche, der St.-Antonius-Kapelle von Bokesch, eine Ausgrabung durchgeführt. Mit der Gesamtrenovierung dieses Gebäudes, die im Juni 2005 abgeschlossen werden soll, war eine vollständige Ausräumung des Inneren einschließlich der Bodenplatten verbunden (Abb. 240 u. Titelbild),

Die Ausgrabungen ergaben neue und interessante Erkenntnisse zur Bautechnik und Baugeschichte. Die im späten 13. Jh. oder zu Beginn des 14. Jh.s noch im spätromanischen Stil entstandene Kapelle war im 15. Jh. umgebaut worden, wobei der Ostteil abgerissen und durch einen gotischen Polygonalchor ersetzt worden war. Die Grabungen ergaben, dass es ursprünglich eine rechteckige Saalkirche war, die einen Lehmfußboden besaß. Der Standort des ersten Altars, von dem der Rest des Sockels noch erhalten war, konnte festgestellt werden ebenso die Basis eines Seitenaltars.
