Spätes Mittelalter und frühe Neuzeit

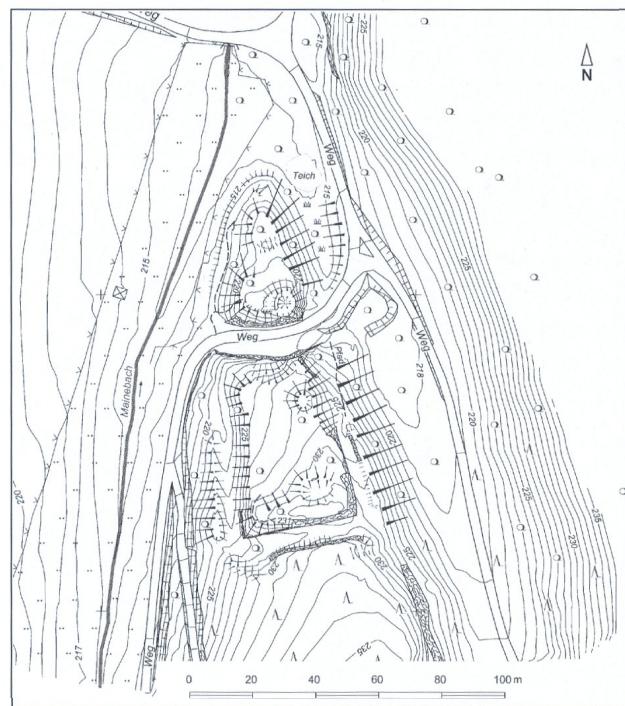
Abb. 163 Ballenhausen FStNr. 3, Gde. Friedland,
Ldkr. Göttingen (Kat.Nr. 212)
Ehemalige Burg Bodenhausen. Ergebnisse der
Vermessung durch Studierende des IfKG im Juli 2003
(Ausschnitt). Archäologische Betreuung: Kl. Grote
(Kreisarch. Göttingen), H.-W. Heine (NLD).

der Lage, zweidimensionale Geländedarstellungen zu erstellen (Karte mit 1-m-Höhenlinien, erkennbare historische Strukturen, neuzeitliche Eingriffe usw.), sondern bei Bedarf auch ein Digitales Geländemodell (DGM). Die archäologische Ansprache und Redaktion der Karte im Gelände erfolgte im November 2003 durch das NLD (H.-W. Heine) und die Kreisarchäologie Göttingen (Kl. Grote) gemeinsam mit dem IfKG (D. Heidorn), das für die grafische Umsetzung sorgte.

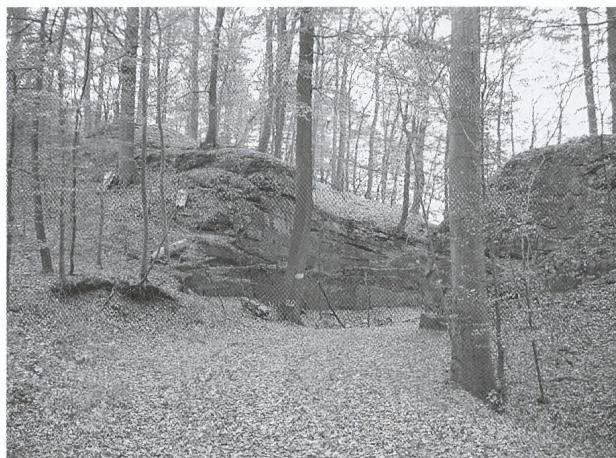
Abb. 164 Ballenhausen FStNr. 3, Gde. Friedland,
Ldkr. Göttingen (Kat.Nr. 212)
Ehemalige Burg Bodenhausen. Blick in den
Halsgraben von Nordost, rechts davon die Hauptburg,
links die Vorburg. (Foto: H.-W. Heine)

Im Norden lag die ältere Hauptburg, die nach Süden vom Rest der Anlage durch einen ca. 15 m breiten in den Fels geschlagenen, nach innen zur Spornspitze einbiegenden Graben abgetrennt wird (Abb. 164). Die steilen mehrere Meter hohen Wände des Grabens sind sorgfältig abgearbeitet worden. Auf-

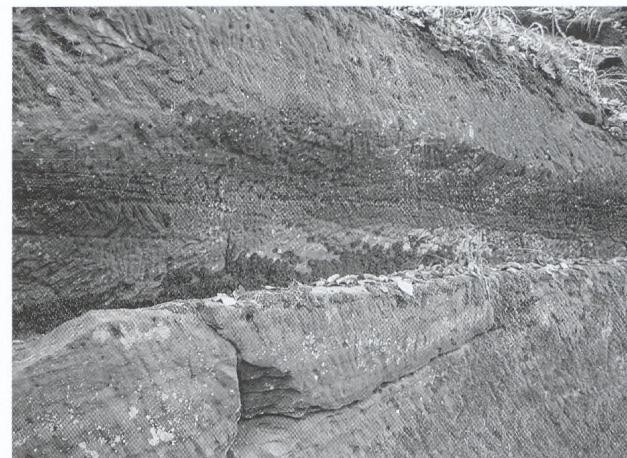
Abb. 165 Ballenhausen FStNr. 3, Gde. Friedland,
Ldkr. Göttingen (Kat.Nr. 212)
Ehemalige Burg Bodenhausen. Wasserabflussrinne
an der südlichen Wand des Halsgrabens.
(Foto: H.-W. Heine)

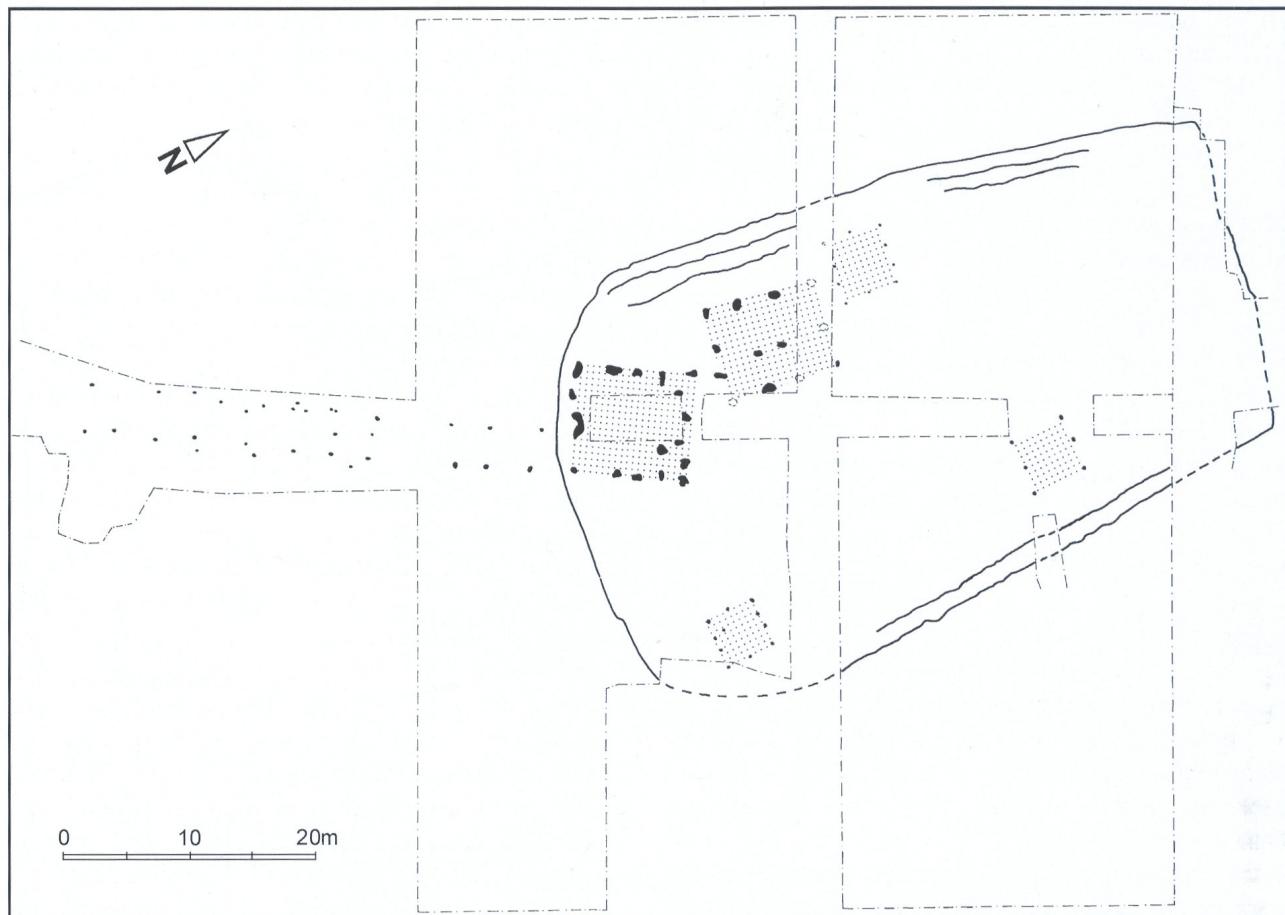
Abb. 166 Beckdorf FStNr. 32, Gde. Beckdorf, Ldkr. Stade (Kat.Nr. 214)

Burg „Dannsee“: Gesamtplan mit den wichtigsten Befunden wie Gebäudegrundrisse, Palisadenreihen und der von Südwesten her in die Burg führende Brücke. (Zeichnung: C. Ducksch)

Wenn auch die Magnetogramme nicht den erhofften Aufschluss über den bis dahin völlig unbekannten Grundriss der Burg erbrachten, vermittelten sie jedoch einen Überblick über den erhaltenen Schuttshleier, der auf der Wiesenoberfläche nicht zu erkennen war. Um später Messdaten und Grabungsergebnisse besser vergleichen zu können, wurde die Messfläche – leicht reduziert – als Grabungsfläche ausgewiesen und unter Beibehaltung eines kreuzförmigen Profilsteges zunächst um wenige Zentimeter abgetragen. Nach Entfernung der Grasnarbe zeigten sich die bereits durch die Magnetogramme festgestellten Schuttshleier aus Dachziegel- und Backsteinbruch. Nun erst zeigte sich das Ausmaß der Befundbeseitigung durch die etwa 1970 erfolgte Abtragung des bis dahin erhaltenen mächtigen Schutberges seitens der örtlichen Bauern und durch die anschließend erfolgte teilweise Umwandlung der Fläche zu Ackerland. Wieder ließen sich keinerlei Spuren des Grundrisses erkennen; lediglich die Schuttkonzentrationen im Süden der Anlage deuteten auf dort vorhandene massive Hauptgebäude hin. Erst durch Tieferlegen der Flächen bis zum anstehenden gewachsenen Boden konnte durch die Auffindung von Pfostenlöchern und vermoderten Pfostenstümpfen der Grundriss der Anlage erschlossen werden (*Abb. 166*).

Die Burganlage bestand aus einem ungleichmäßigen Rechteck von etwa 55 x 35 m und war nach Norden ausgerichtet. Errichtet war die Anlage auf einer übermoorten nach Südosten vorspringenden Landzunge inmitten des im 19. Jh. trocken gefallenen „Dannsees“. Vom Südufer des Sees führte eine 35 m lange Brücke zur Burg (*Abb. 167*), die in ein massives Torhaus von ca. 9 x 9 m, wohl gleichzeitig Hauptgebäude, mündete. Die Befestigung der Burg bestand aus einer durchgehenden Palisadenreihe, die von der Innenseite zumindest teilweise mit einer Holzkonstruktion verstärkt war, die den Wehrgang trug. Neben dem erwähnten Torhaus fanden sich die Pfostengruben eines weiteren Massivgebäudes von ca. 9 x 7 m und dreier kleiner Nebengebäude von 4,5 x 5,0, 4,0 x 4,0 und 5,0 x 4,0 m. Vorwiegend im Bereich der beiden massiven Hauptgebäude wurden relativ wenig Streuscherben und kalzinierte Knochenreste gefunden. Die überschaubare Anzahl der Scherben, vorwiegend von Steinzeuggefäßen, deutet auf eine erst kurze Nutzungsphase der Burg hin, die im Verlaufe des Jahres 1311 belagert und zerstört wurde. Trotz der nachhaltigen Beseitigung der Burgrüm-

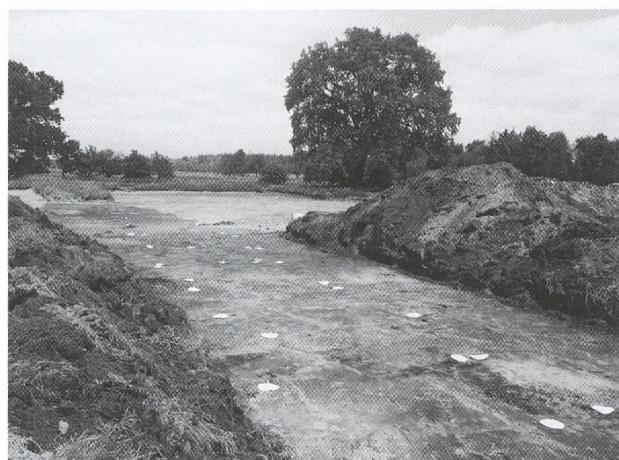
Abb. 167 Beckdorf FStNr. 32, Gde. Beckdorf, Ldkr. Stade (Kat.Nr. 214)

Burg „Dannsee“: Ehemalige Brücke durch den Moorsee; die Pfostenstümpfe sind weiß markiert. (Foto: D. Alsdorf)

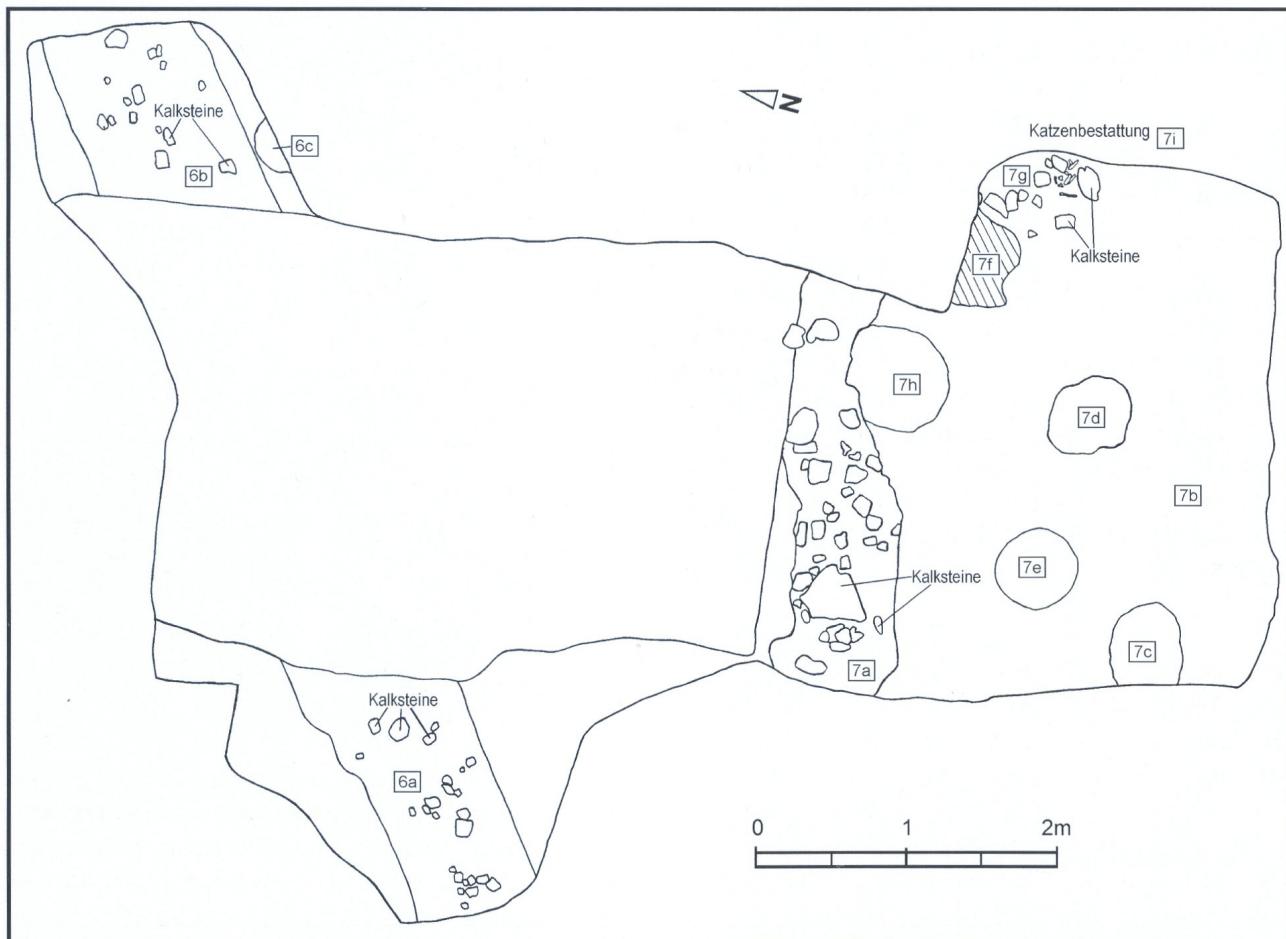
Abb. 168 Berel FStNr. 14, Gde. Burgdorf, Ldkr. Wolfenbüttel (Kat.Nr. 215)
Übersichtsplan der Grabungsfläche. (Zeichnung: G. Biallas, G. Mennen)

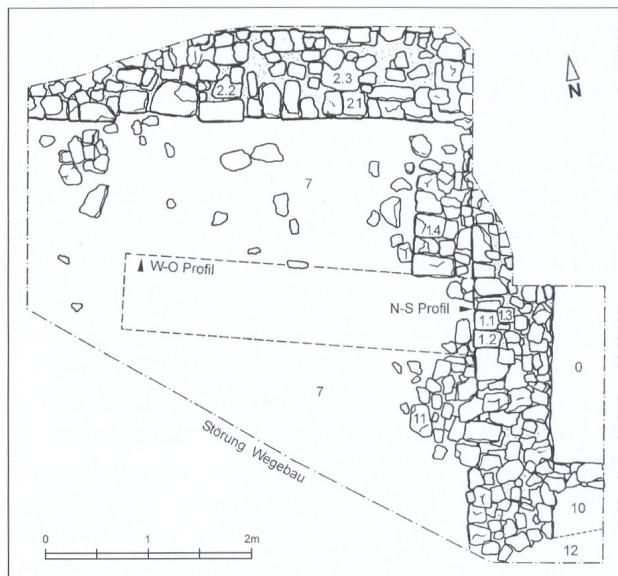
Abb. 170 Berka FStNr. 2, Gde. Katlenburg-Lindau,
Ldkr. Northeim (Kat.Nr. 217)
Gesamtplan der Notgrabung. (Zeichnung: P. Lönne)

und ein größerer Teilbereich bereits durch Abgraben im Zuge des Wegebaus zerstört worden war, konnten die ursprünglichen Grundrissdimensionen nicht mehr ermittelt werden. Die etwa 0,8–1,0 m starken Grundmauern bestehen aus nicht vermortelten, nur in Lehm gesetzten Buntsandsteinquadern und Bruchsteinen. Sowohl die östliche als auch die nördliche Mauer konnten jeweils auf einer Länge von 4,4 m verfolgt werden (Abb. 170).

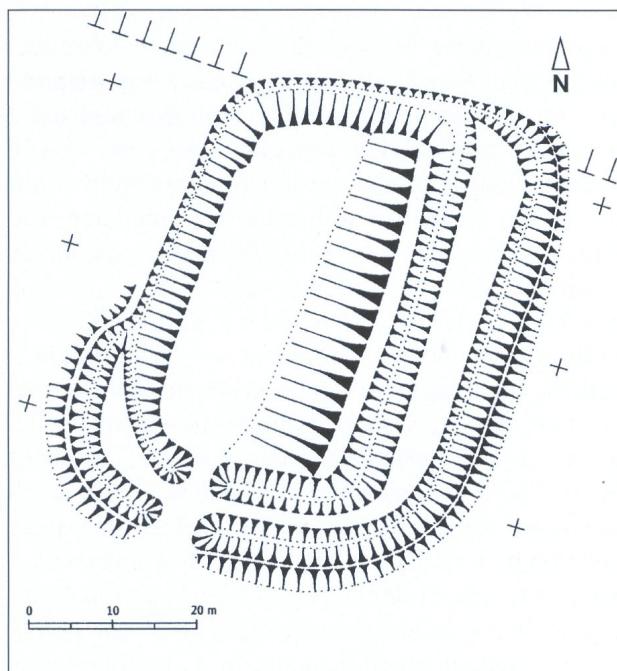
Abb. 171 Bishausen FStNr. 12,
Gde. Flecken Nörten-Hardenberg,
Ldkr. Northeim (Kat.Nr. 218)
Plan der Belagerungsschanze Eichenburg.
(Aufnahme u. Zeichnung: Th. Küntzel)

Die Belagerungsschanze an der „Eichenburg“ (Abb. 171) hat eine Ausrichtung in Nord–Süd-Richtung mit möglicher Angriffseite nach Norden, da ein Zugang über eine Erdbrücke von Süden erhalten ist.

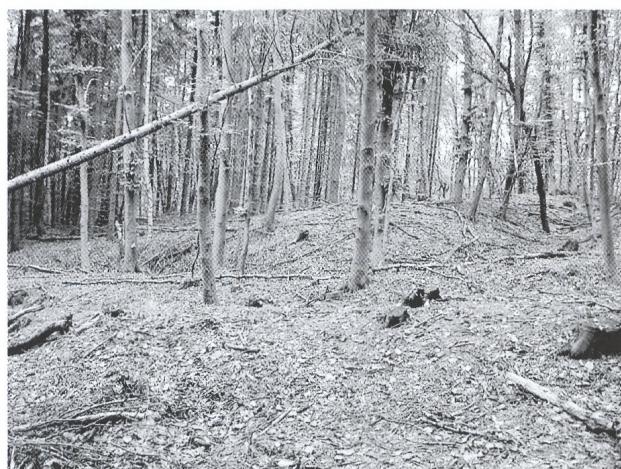
Abb. 172 Bishausen FStNr. 12,
Gde. Flecken Nörten-Hardenberg,
Ldkr. Northeim (Kat.Nr. 218)
Belagerungsschanze Eichenburg; Blick über die Gräben.
(Foto: H.-W. Heine)

Der äußere Graben wird nach außen durch einen kleinen Wall (noch 0,4 m hoch) geschützt. Dieser ist nach Süden und Südosten zum abfallenden Hang als etwa 1 m hohe Aufschüttung erkennbar. Nur nach Nordwesten setzt der Außengraben aus. Den Riedel hinauf zieht ein Fußweg durch den Nordgraben

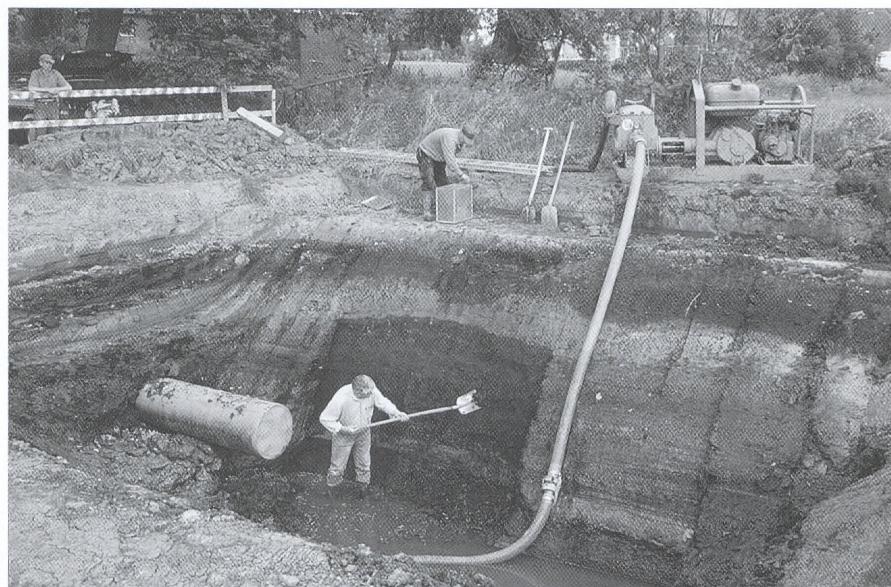
Abb. 174 Bunderhee OL-Nr. 2709/9:42, Gde. Bunde, Ldkr. Leer (Kat.Nr. 220)
Vorarbeiten zur Dokumentation eines Profils mit Torf- und Kleischichten im
Verlauf der Pipeline-Trasse. (Foto: E. Riemann)

Im Verlauf der Erdgasleitung von Nüttermoor nach Oude Staatenzijl (NL) wurde westlich und östlich des alten Dollartdeiches, auf dem heute die Straße von Bunderhee nach Bunderhammrich verläuft, die Schichtenfolge dokumentiert (Abb. 174). In dem östlichen, also binnendeichs gelegenen Aufschluss lag unter dem modernen Pflughorizont eine spätmittelalterliche Fundsicht, die in einem überwiegend humos-torfigen Substrat bis etwa -1,30 m NN tief reichte. Darunter stand bis maximal -2,00 m NN eine sterile Kleischicht als Ergebnis von Überschwemmungen an, darunter folgten torfige Schichten. Bei -3,20 m NN folgte eine bis zu 0,20 m mächtige weitere Kleischicht, darunter weiterer Torf.

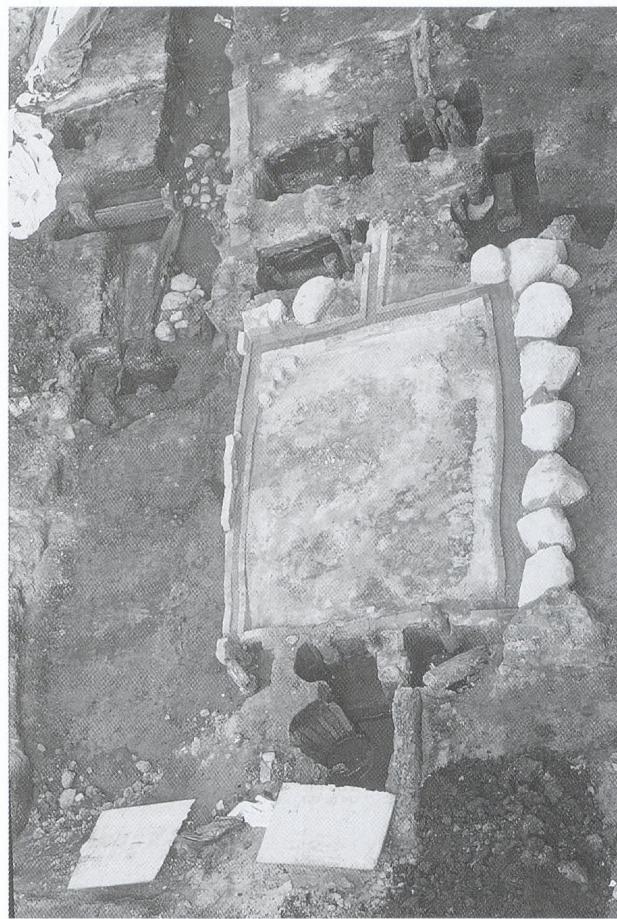
Abb. 176 Buxtehude FStNr. 110, Gde. Stadt Buxtehude, Ldkr. Stade (Kat.Nr. 221)
Blick auf den Raum mit umlaufender Drainage.
(Foto: Denkmalpflege Buxtehude)

Die Deutung dieses Befundes ist bislang etwas unklar. Handelt es sich um eine Drainagemaßnahme, die den Raum trocken halten sollte? Oder ist der Raum als Stall genutzt worden und die Rinne sollte die Fäkalien der Tiere aufnehmen? Zumindest gegen letztere Idee spricht, dass sie nur einen relativ geringen Querschnitt aufwies (etwa 13 x 8 cm); zudem war sie mindestens auf einer Seite vollständig abgedeckt. Hier konnte somit keine Flüssigkeit von oben eindringen.

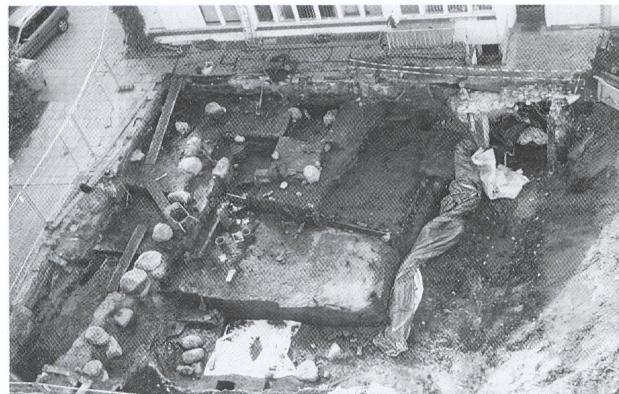
Abb. 177 Buxtehude FStNr. 111, Gde. Stadt Buxtehude, Ldkr. Stade (Kat.Nr. 222)
Blick in die Grabungsfläche.
(Foto: Denkmalpflege Buxtehude)

Rettungsgrabung. Von Ende August bis Ende November 2003 untersuchte die Archäologische Denkmalpflege Buxtehude drei zusammenhängende Parzellen in der Kirchenstraße im Vorwege der Sanierung und Erneuerung des Rathausquartiers. Dieses wurde nach einem Rathausbrand, der auch die angrenzenden Gebäude vernichtete, in den Jahren nach 1911 nahezu vollständig neu überbaut. Aufgrund ihrer Baufälligkeit mussten nun einige dieser Gebäude im Sommer 2003 abgerissen werden. Dadurch bot sich den Buxtehuder Archäologen die Gelegenheit, in diesem wichtigen Quartier zu forschen. Bereits 1989/91 konnten angrenzende Parzellen untersucht werden (s. Bericht über Ausgrabungstätigkeit der kommunalen Archäologen in Niedersachsen 1990 in NNU 60, 1991, 240 Kat.Nr. 57; 1991 in NNU 61, 1992, 262 Kat.Nr. 44), zumal es dort gelungen war, Siedlungsspuren aus der Zeit vor der offiziellen Stadtgründung 1285/1286 nachzuweisen. Erfreulicherweise waren die Bauten von 1911 nur teilunterkellert; es stand also insgesamt eine Fläche von etwa 230 m² für die Grabung zur Verfügung (Abb. 177).

funde auf. Hier konnte ein fast quadratischer Grundriss aufgenommen werden. Insgesamt acht Doppelsteine bzw. in einem Fall ein Feldstein mit einem darüberliegenden Holzblock bildeten die Fundamentierung für einen Ständerbau. Die Bauarbeiten der Gründerzeit hatten allerdings bereits eventuelle Fußböden vernichtet. Laufhorizonte konnten nicht dokumentiert werden.

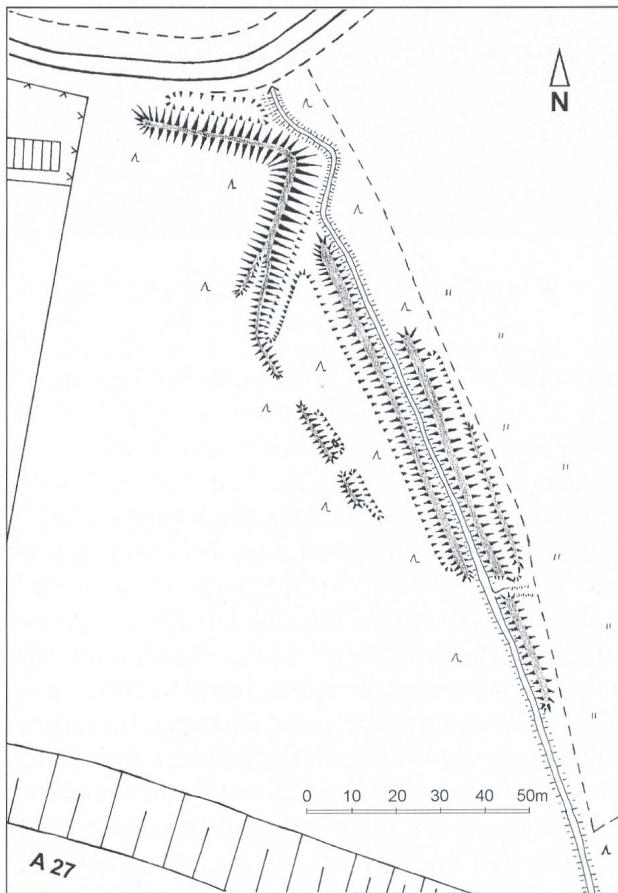
Abb. 178 Cluvenhagen FStNr. 19,
Gde. Flecken Langwedel, Ldkr. Verden (Kat.Nr. 223)
Rest einer vierflügeligen Schanze, die auf eine ältere
Landwehr aufgesetzt ist. (Zeichnung: S. Ullrich)

Die Giersberger Schanze bei Cluvenhagen und die angrenzende Landwehr sind zwar schon seit langem bekannt, wurden aber erst jetzt durch S. Ullrich, NLD, fachgerecht aufgemessen (Abb. 178). Von der ursprünglichen vierflügeligen Schanze sind heute nur noch zwei Wälle von etwa 45 m Länge vorhanden. Sie sind 2,5–3,0 m hoch und 8,0–10,0 m breit. Dem Wall auf der Nordseite ist ein Graben von etwa 5,0 m Breite und höchstens 0,5 m Tiefe vorgelagert. 1965 hat der damalige ehrenamtliche Beauftragte für die

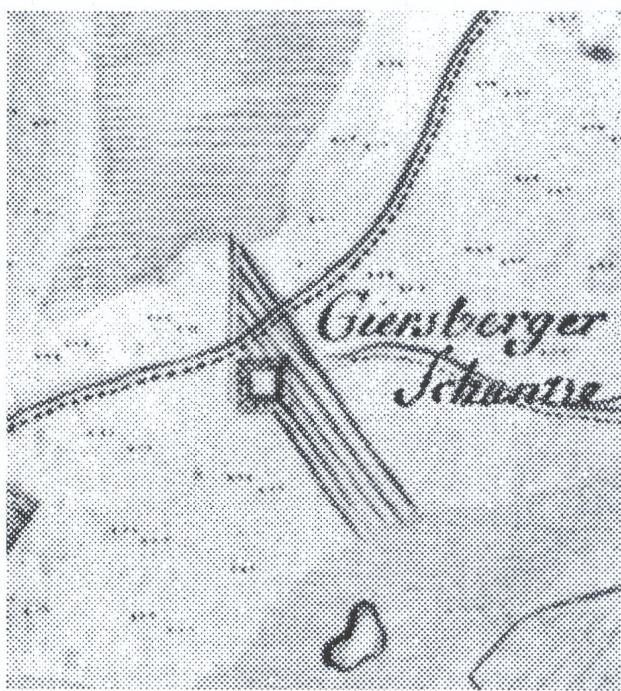
Abb. 179 Cluvenhagen FStNr. 19,
Gde. Flecken Langwedel, Ldkr. Verden (Kat.Nr. 223)
„Giersberger Schanze“, auf mehrteilige Landwehr
aufgesetzt. Ausschnitt aus Kurhann. LA Bl. 36 von
1770/71 und 1773. o. M.

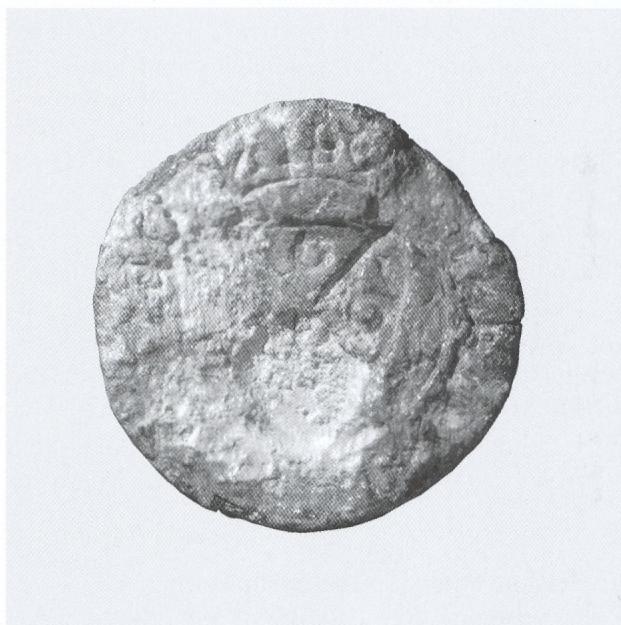
Abb. 183 Engehausen FStNr. 11, Gde. Essel,
Ldkr. Soltau-Fallingbostel (Kat.Nr. 228)

Uhlenburg. Typar (Siegelstempel) aus einer Blei-Zinn-Legierung mit Wappen der geschädigten Burgbesitzer, der Herren von Hademstorf. M. 1:1.
(Zeichnung: V. Diaz)

Uhlenburg. Bei verschiedenen Begehungen im Jahre 2003 wurde vereinzelt Keramik aufgelesen, darunter Scherben von grautoniger Irdeware und ein Wandstück Siegburger Keramik sowie verschiedene Stücke von Mönch-Nonne-Ziegeln vom Südwestrand der Hauptburg. Von besonderer Bedeutung aber war der Fund eines Typars (Siegelstempel). Am 22.08.2003 begingen mehrere Mitglieder der AAG-SFA die Uhlenburg und lasen am Südostufer unter den guten Bedingungen extremer Trockenheit in einem bereits von der Erosion betroffenen Bereich das Typar auf (Abb. 183 u. 184).

Das Wappen auf der Vorderseite zeigt das Andreaskreuz mit Ringen in den Zwickeln, wobei der untere Bereich stark beschädigt ist. Um das Wappen verläuft randlich eine Inschrift, die bisher noch nicht gelesen werden konnte. Mit Hilfe von Siebmachers Wappenbuch ist es eindeutig als das Wappen der Herren von Hademstorf zu bestimmen (Andreaskreuz mit insgesamt vier Ringen, jeweils eines in den Zwickeln, auf rotem Grund; HILDEBRANDT 1870, 8 Taf. 8). Typare aus Blei-Zinn sind aufgrund der Erhaltungsbedingungen von Blei-Zinn nur selten erhalten. Meist wurden sie nur von ärmeren Siegel-

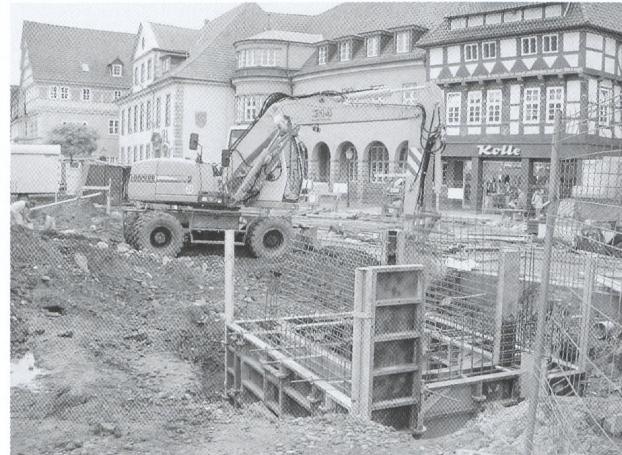
Abb. 188 Hameln FStNr. 165, Gde. Stadt Hameln, Ldkr. Hameln-Pyrmont (Kat.Nr. 238)
Baustelle Am Pferdemarkt 3-4 in der Hamelner Altstadt, Blick nach Südwesten. Im Vordergrund Fahrstuhlfundament mit dokumentierter Kulturschicht im Bodenprofil. (Foto: J. Schween)

Im Zuge der Erdarbeiten für den Neubau des Geschäftshauses Kolle auf den Grundstücken Pferdemarkt 3 und 4 im Zentrum der Hamelner Altstadt (Abb. 188) bot sich am 29.10.2003, nach Absprache mit der Bezirksarchäologie Hannover, kurzfristig die Gelegenheit, ein bis in über 2 m Tiefe reichendes Bodenprofil archäologisch zu untersuchen. Die Ausschachtung für ein Fahrstuhlfundament im nordöstlichen, rückwärtig gelegenen Teil der Baustelle hatte den Blick auf eine schwarze Kulturschicht freigegeben, die sich deutlich vom umgebenden modernen Bauschutt abhob (Abb. 189).

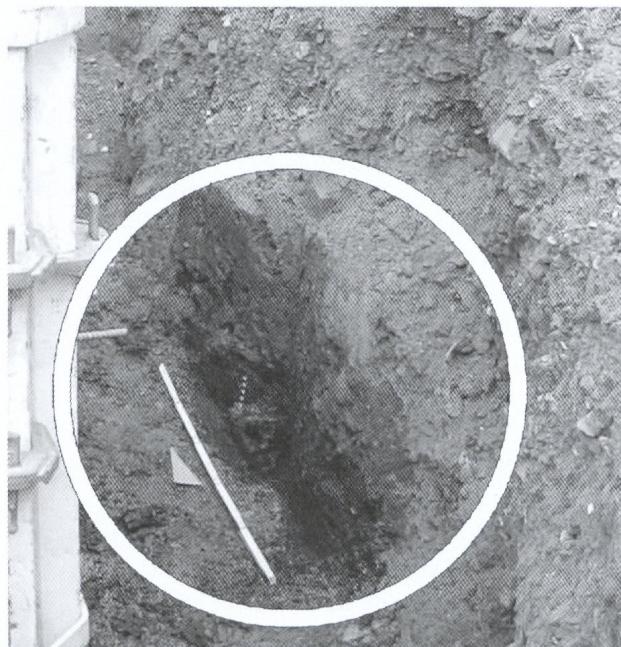
Abb. 189 Hameln FStNr. 165, Gde. Stadt Hameln, Ldkr. Hameln-Pyrmont (Kat.Nr. 238)
Bodenprofil in einer Baugrubenvertiefung für einen Fahrstuhlschacht. Dokumentierte Kulturschicht (in der Kreismarkierung). (Foto: J. Schween)

Unter einer ca. 1,50 m mächtigen Lage aus Ziegelschutt, Lehm und Sand fand sich ein schwarzbrauner Humushorizont von ca. 40 cm Mächtigkeit, der neben Tierknochen und Holzkohle auch Tonscherben mittelalterlicher Grauware enthielt. Darunter

lag ein ca. 20 cm mächtiges Band einer tiefschwarzen Brandschicht, aus welcher verkohltes Holz, durch Feuereinwirkung verziegelte Reste von Lehmwänden sowie einige wenige mittelalterliche Tongefäßscherben geborgen werden konnten. Unmittelbar darunter schloss sich eine sehr kompakte Dung-

Der im Profil festgestellte Befund lässt auf ein abgebranntes Gebäude schließen, das in Holz- und Lehm-bauweise errichtet war und vermutlich häusliches Nutzvieh beherbergte. Die Mächtigkeit der Brandschicht spricht für eine größere Brandkatastrophe, der möglicherweise auch weitere Gebäude am Pferdemarkt zum Opfer gefallen sind. Das Ereignis lässt sich durch die eingeschlossenen Scherben eines Dornrandkruges aus manganrot-engobiertem Faststeinzeug nordhessisch-südniedersächsischer Machart etwa in die 2. Hälfte des 13. Jhs datieren (Abb. 190 links). Das stark verkohlte Bruchstück eines mit einem eingeritzten Sparrenmuster verzierten Holzobjektes deutet ebenfalls auf diesen Zeitraum hin (Abb. 191). Die verziegelten Lehmreste zeigen äußerlich Abdrücke von Kant- und Rundhölzern und sind von zahlreichen porenaartigen Hohlräumen durchsetzt, die von ausgebrannten organischen Substanzen (Stroh o. Ä.) herrühren (Abb. 190 rechts); der Abdruck eines Getreidekornes stammt vermutlich vom Weizen.

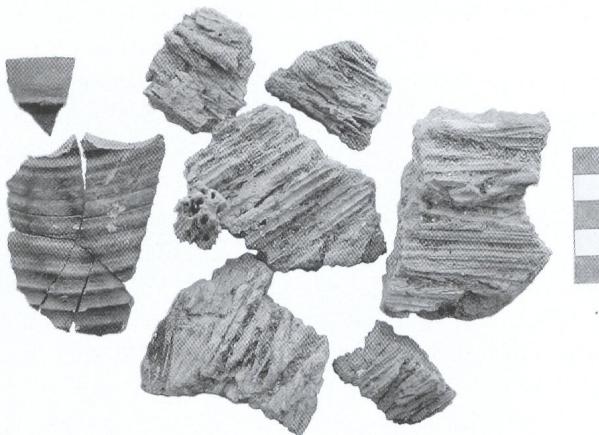
Abb. 190 Hameln FStNr. 165, Gde. Stadt Hameln, Ldkr. Hameln-Pyrmont (Kat.Nr. 238)
Funde aus einer 20 cm mächtigen Brandschicht:
Scherben eines Dornrandkruges aus manganrot-engobiertem Faststeinzeug (links) sowie verziegelte Lehmreste mit organischen Abdrücken (rechts).
(Foto: J. Schween)

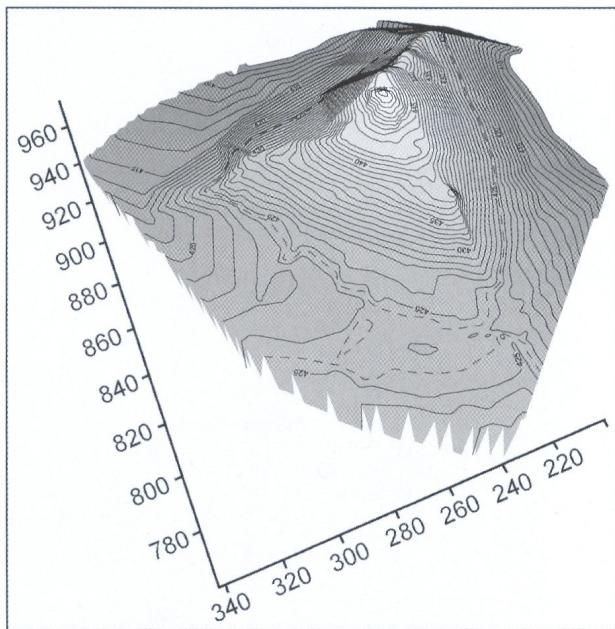
Abb. 193 Harzburg Forst II FStNr. 16,
GfG. Harz (Ldkr. Goslar), Ldkr. Goslar (Kat.Nr. 241)
Birkenburg: digitales 3D-Modell.
(Aufnahme : Uni Bundeswehr München)

lage war Bestandteil des EGA-Kurses der Professur für Wirtschafts- und Sozialgeschichte, Fakultät für Sozialwissenschaften (Leitung: Prof. Dr. Rainer Elkar) in Verbindung mit dem NLD (Arbeitsstelle Montanarchäologie in Goslar und Burgenforschung). Beteiligt am Übungsteil Birkenburg waren M. Ebert, R. Grass, Chr. Platschek, L. Thiemann, R. Wenzel und R. Zimmer. Die Messdaten stehen dem NLD für weitere Zwecke zur Verfügung, wofür zu danken ist (Abb. 192 u. 193).

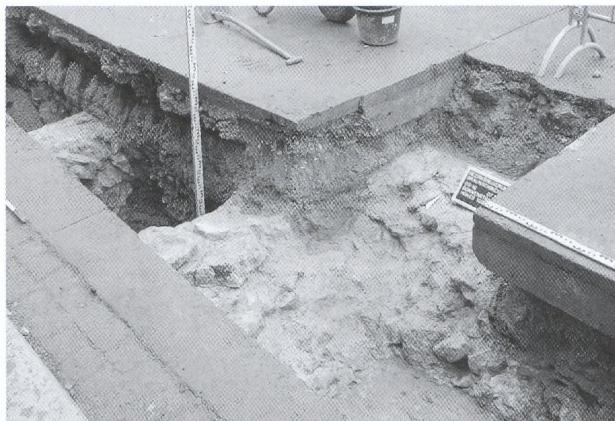
Abb. 197 Innenstadt FStNr. 1/1,
Gde. Stadt Braunschweig,
KfSt. Braunschweig (Kat.Nr. 242)
Der Grabungsschnitt beim Hohen Tor.
(Foto: M. Oppermann)

Bei Kanalbauarbeiten in der Sonnenstraße am Rand der Braunschweiger Innenstadt wurden überraschend Fundamentmauern des mittelalterlichen „Hohen Tores“ angeschnitten (Abb. 196). Die Mauern konnten durch Mitarbeiter der Bezirksarchäologie Braunschweig dokumentiert werden (Abb. 197). Nach einer Umplanung der Leitungstrassen konnten diese so verlegt werden, dass die Mauerreste intakt im Boden verbleiben konnten. Bereits in der Vergangenheit war man offenbar wiederholt bei Leitungsverlegungen auf die außerordentlich mächtigen Mauerreste gestoßen, die so massiv im Boden erhalten waren, dass sie regelmäßig von Leitungen aller Art umgangen wurden. Allerdings war es deshalb auch nicht möglich zu prüfen, ob die Mauern möglicherweise auf einen Pfahlrost gegründet waren. Beobachtungen an der Stadtmauer

nur wenige Meter entfernt belegen allerdings, dass aufgrund der guten Bodenverhältnisse am Westrand der mittelalterlichen Stadt eine solche aufwendige Gründung nicht unbedingt erforderlich war. Bei der 1,75 m breiten Mauer handelt es sich um die Südseite des Torturmes.

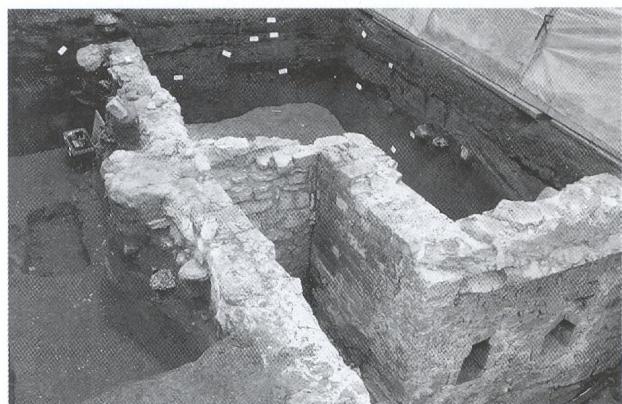
Abb. 198 Innenstadt FStNr. 107, Gde. Stadt Braunschweig,
KfSt. Braunschweig (Kat.Nr. 243 A)
Grabung Güldenstraße: Heißlufttheizung des 13./14. Jh.s;
links Heizkanal, rechts Arbeitsraum (nachträglich nach
Norden erweitert). (Foto: Kl. Schärfke)

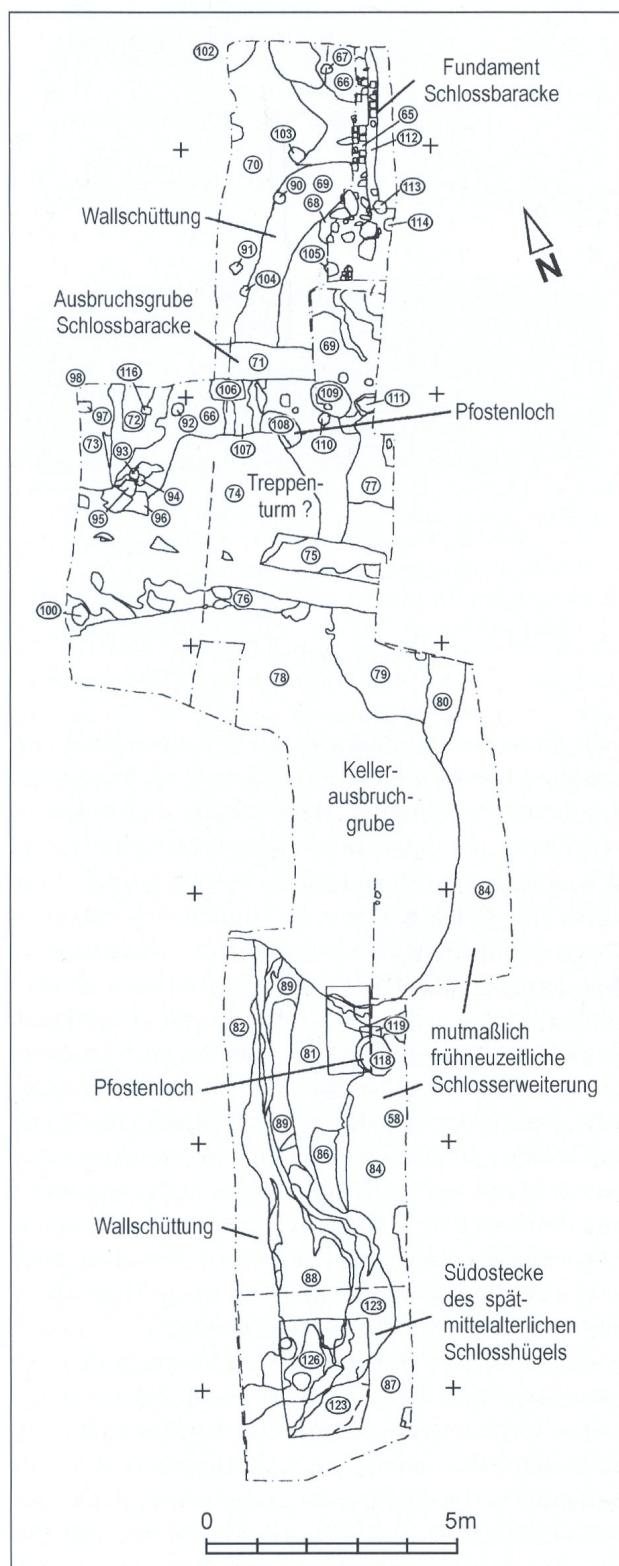
Abb. 203 Nienburg FStNr. 246,
Gde. Stadt Nienburg (Weser),
Ldkr. Nienburg (Weser)
(Kat.Nr. 250)
Plan der Grabungsfläche beim ehemaligen Schloss
(Sondage 17). (Zeichnung: Th. Küntzel;
Bearbeitung: J. Greiner)

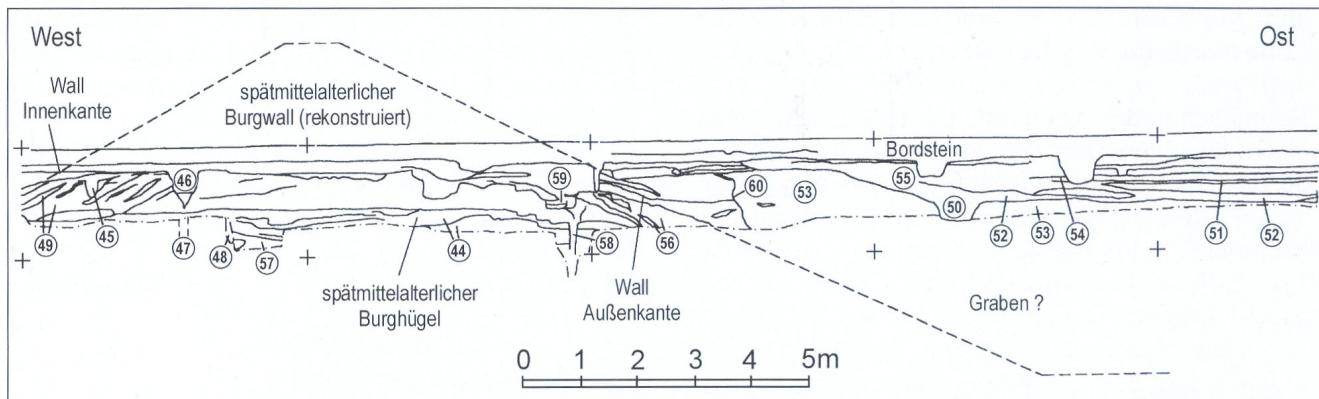
Abb. 204 Nienburg FStNr. 246, Gde. Stadt Nienburg (Weser), Ldkr. Nienburg (Weser) (Kat.Nr. 250)
Schnitt durch den spätmittelalterlichen Schlosswall (Befunde 49 u. 56) über der Planierung des Schlosshügels
(Befund 44) mit den Pfosten 58 und 59 an der Stirnseite des Walles. Vor dem Wall: neuzeitliche Anschüttungen.
(Zeichnung: Th. Küntzel; Bearbeitung: J. Greiner)

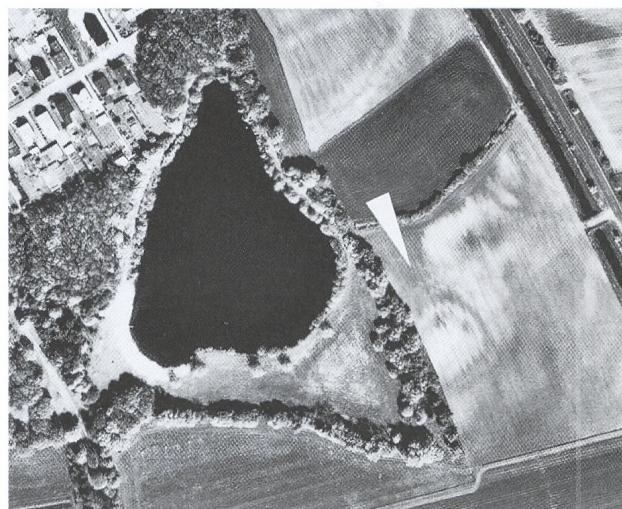
Abb. 206 Rhede FStNr. 18,
Gde. Rhede, Ldkr. Emsland (Kat.Nr. 258)
Dorenburg. Deutlich sichtbar südöstlich des
Baggersees die Reste der Dorenburg, hell der
Burghügel, darum dunkel der innere Burggraben
und davor weitere Wall- und Grabenspuren.
Der Südwest-Teil der Burg liegt unter dem Gebüsch.
(Ausschnitt aus Luftbild LGN, Bildflug Bunde 2869,
Str. 9, Bild-Nr. 86 v. 04.05.1995; Luftbildarchiv NLD,
Ref. Archäologie)

Während der Begehung im September 2003 wurde festgestellt, dass nur noch die Hügelkuppe als Rest der Burgstelle im Ackerland erkennbar ist. Im Gebüsch, das die Ostgrenze des Badeteichgeländes bezeichnet, ist noch ein geringer Rest des schon weitgehend verfüllten nördlichen Grabens sichtbar. Deutlicher sind die Befunde im Luftbild der LGN (Bildflug: Bunde 2869, Str.: 9, Bildnr.: 86. Aufnahmedatum: 04.05.1995; Abb. 206). Aufgrund von Trocken- und Feuchtmerkmalen ist die Burgstelle gut zu beschreiben, auch wenn das westliche Drittel durch Buschbewuchs verdeckt ist. Interpretiert man die dunklen feuchten Zonen als Gräben und die hellen als Aufschüttung für den Burgplatz, Wälle bzw. Dämme, so ergibt sich aktuell folgendes Bild: Um den flachen Hügel – ein abgerundetes Viereck von ca. 40 x 50 m (von Südwest nach Nordost) – verläuft ein 5–6 m breiter Graben. Davor ist als helle Zone ein umlaufender Wall von 4–6 m Breite und ein

weiterer schmaler Graben mit 2–4 m Breite vorhanden, dem wiederum außen ein schmaler Vorwall oder Damm vorgelagert ist. Auffällig sind am Rande des Hügels feuchte Zonen, vermutlich Spuren von Planierungen. Funde sind bislang nicht bekannt geworden.

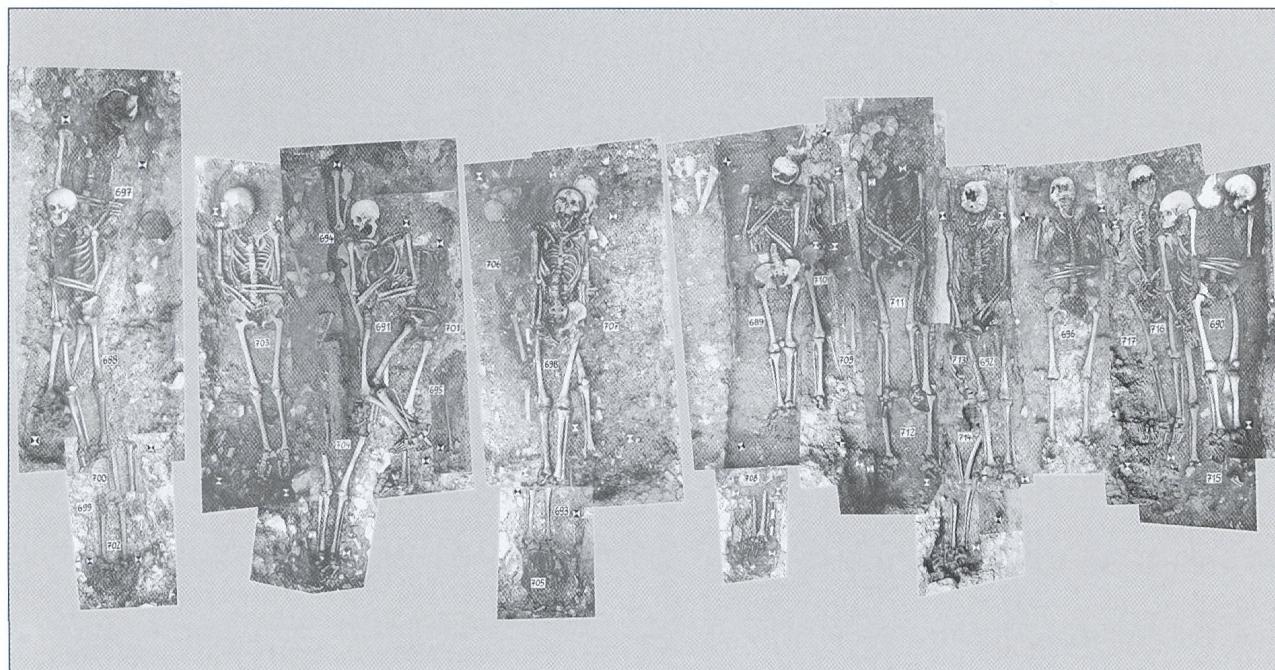
Abb. 208 Schöningen FStNr. 41, Gde. Stadt Schöningen, Ldkr. Helmstedt (Kat.Nr. 263)
Ehemaliges Augustiner-Chorherrenstift St. Lorenz: Fotomontage der im Schnitt 19 freigelegten Bestattungen.
Die Fotos der mit Passpunkten versehenen Skelettbefunde wurden am Rechner maßstäblich entzerrt und ihrer
Lage entsprechend in den (hier nicht sichtbaren) Vermessungsgrundriss eingepasst.
(Fotos: R. Landwehr; Bearbeitung: Kl. Harenberg)

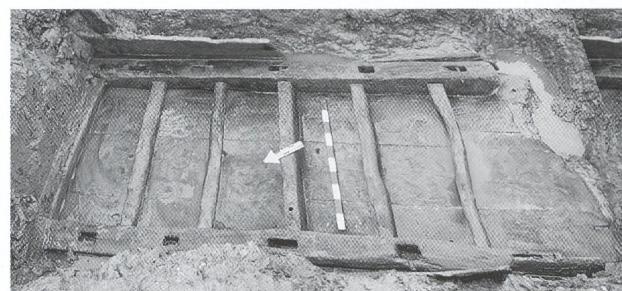
Abb. 209 Seriem FStNr. 35, Gde. Neuharlingersiel, Ldkr. Wittmund (Kat.Nr. 264)
Boden und Unterbau des hölzernen Kastensiels.
(Foto: Kl. Niederhöfer).

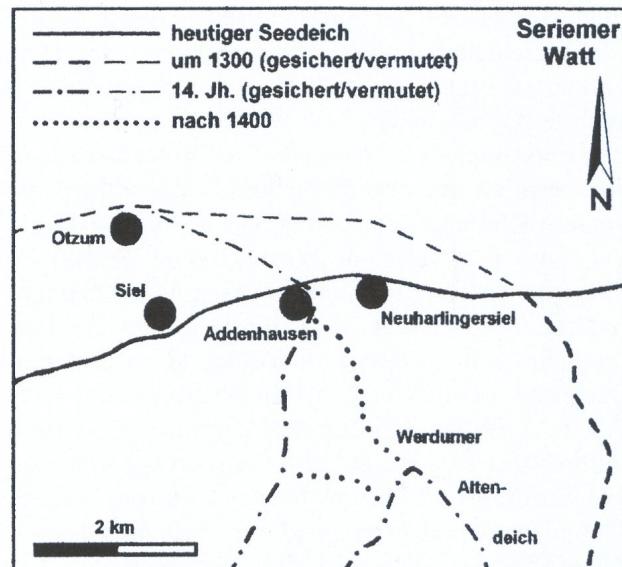
Abb. 210 Seriem FStNr. 35, Gde. Neuharlingersiel, Ldkr. Wittmund (Kat.Nr. 264)
Lage des hölzernen Siels im Seriemer Watt und ältere Deichlinien. (Zeichnung: Kl. Niederhöfer)

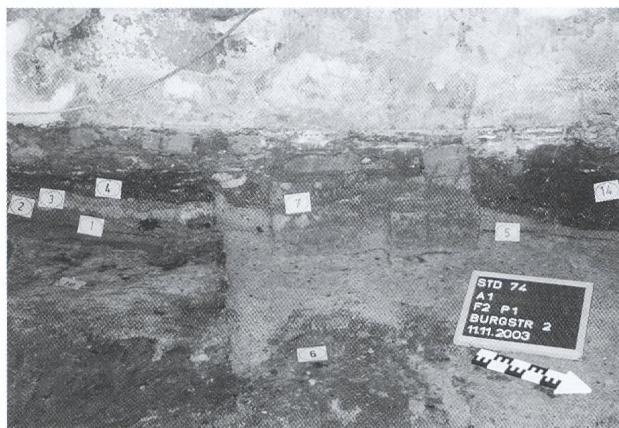
Abb. 212 Stade FStNr. 74, Gde. Stadt Stade,
Ldkr. Stade (Kat.Nr. 266)
Blick auf spätmittelalterliche Estriche und nachfolgende
Planierschicht. (Foto: A. Finck)

Als ältester Befund wurde bei durchschnittlich +4,00 m NN eine nur wenig verdichtete dunkelbraune bis schwarze humose Masse angetroffen, die aus organischen Abfällen und Torf(?) bestand. Mit einer Testbohrung wurde eine Mächtigkeit dieses Befundes von ca. 2 m ermittelt. Da Grubenkanten nicht beobachtet werden konnten, handelt es sich vermutlich um eine Aufschüttung, die dem bereits bekannten Stadt- und Hafenerweiterungskonzept Stades im 13. und 14. Jh. zuzurechnen ist. Als Fundstreuung in der Aufschüttung zeigten die übermäßig zahlreich angetroffenen Lederabschnitte ein Schuhmacherhandwerk an, das ab dem 14. Jh. für den Burgbereich auch schriftlich bezeugt ist. Weitere Funde der Auffüllung sind gut erhaltene Weichhölzer, Schlachtabfälle und etwas Keramik der harten Grauware. Zeitlich nachfolgende Laufhorizonte und Estrichlagen aus Klei, blauem Ton, Lehm und rotem Ton deuten auf erste mittelalterliche Hausbauten hin (Abb. 212).

Besonders interessant ist ein Baubefund im Vorderhausbereich. Unter einer 1,40 m breiten Sandschicht, die den gesamten vorderen Bereich durchquert und ältere Estriche schneidet (Abb. 212), wurde eine Substruktion aus sich abwechselnden Sand- und Bauschuttlagen sichtbar. Der Befund konnte bis zu einer Tiefe von 0,50 m verfolgt werden; eine weitere Freilegung war aufgrund statischer Probleme nicht möglich. Der Bauschutt bestand aus Dachpfannen (Mönch und Nonne) und Backsteinbruchstücken, die oft Brandspuren aufwiesen. Datierendes Keramikmaterial konnte nicht geborgen werden.

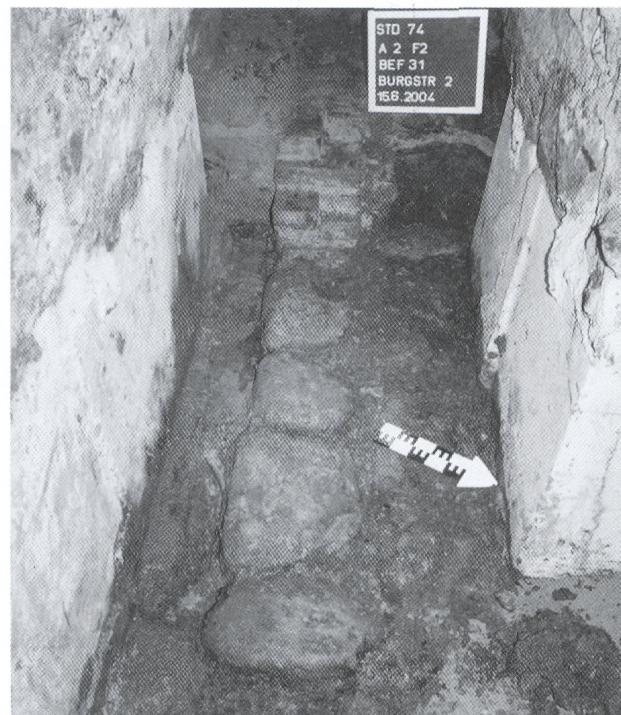
Abb. 213 Stade FStNr. 74, Gde. Stadt Stade,
Ldkr. Stade (Kat.Nr. 266)
Blick auf das spätmittelalterliche Findlingsfundament
und auf die Backsteinmauer. (Foto: A. Finck)

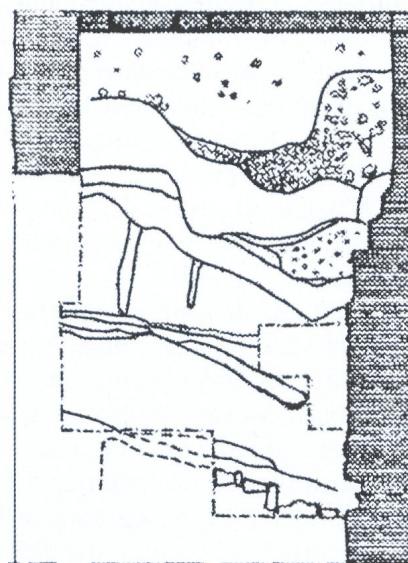
Abb. 218 Warberg FStNr. 1, Gde. Warberg, Ldkr. Helmstedt (Kat.Nr. 274)
Schnitt durch die Oberburg mit Herrenhaus und Bergfried. KAH 03:1: Teilprofil des Burghügels.
(Zeichnung: M. Jerger, M. Bernatzky; Bearbeitung: J. Greiner)
