# Die Stadtmauer und umgebende Befunde am Westfleth 11, Buxtehude-Altstadt

Von  
Gisela Heese-Greve

*Im Bereich des ehemaligen Stiftshof im Südwesten der spätmittelalterlichen Altstadt Buxtehudes wurde auf dem Grundstück Westfleth 11 der Verlauf der Stadtmauer über einer tief vermoorten Bodensenke verfolgt. Die Konstruktion ihrer Gründung nach der „Amsterdamer Methode“ gleicht der anderen Stadtmauerbefunde an der Westflanke der Stadt, weicht aber im Detail ab. Die Stadtmauergründung war gestört durch eine hölzerne Wasserleitung des 18./19. Jhs., die Aufschluß über die Verfüllung des Stadtgrabens nach der Entfestigung 1683 gibt. Die Baubefunde ermöglichen eine Rekonstruktion der Grundstücksgeschichte.*

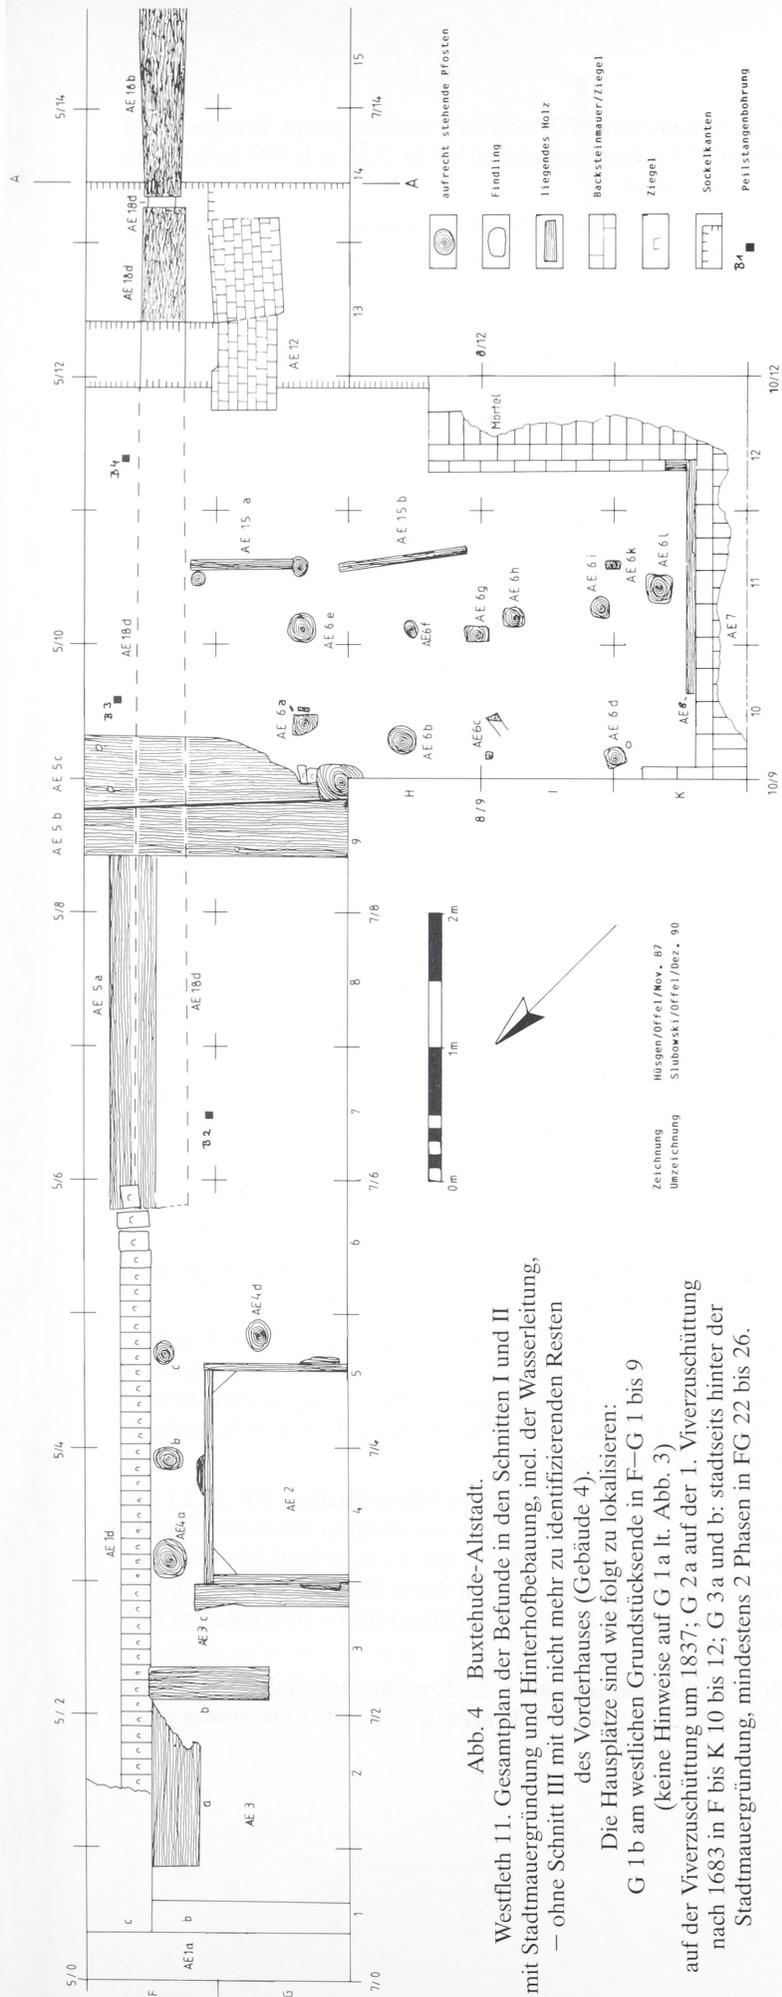
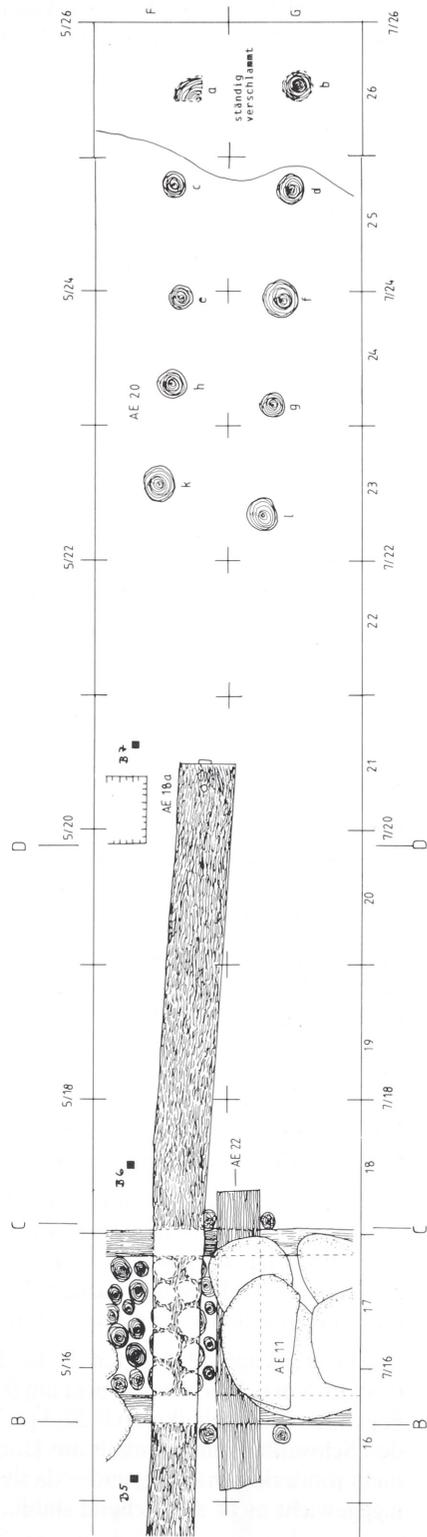
Abb. 4 Buxtehude-Altstadt.  
Westfleth 11. Gesamtplan der Befunde in den Schnitten I und II mit Stadtmauergründung und Hinterhofbebauung, incl. der Wasserleitung, — ohne Schnitt III mit den nicht mehr zu identifizierenden Resten des Vorderhauses (Gebäude 4).

Die Hausplätze sind wie folgt zu lokalisieren:  
G 1 b am westlichen Grundstücksende in F—G 1 bis 9  
(keine Hinweise auf G 1 a lt. Abb. 3)  
auf der Viverzuschüttung um 1837; G 2 a auf der 1. Viverzuschüttung  
nach 1683 in F bis K 10 bis 12; G 3 a und b: stadtsüds hinter der  
Stadtmauergründung, mindestens 2 Phasen in FG 22 bis 26.

Im folgenden wird vor allem auf die Befunde der Stadtmauergründung (AE 11 und AE 22), der Wasserleitung (AE 18) und der Hinterhofbebauung (AE 14, AE 16 und AE 20) eingegangen (*Abb. 4*).

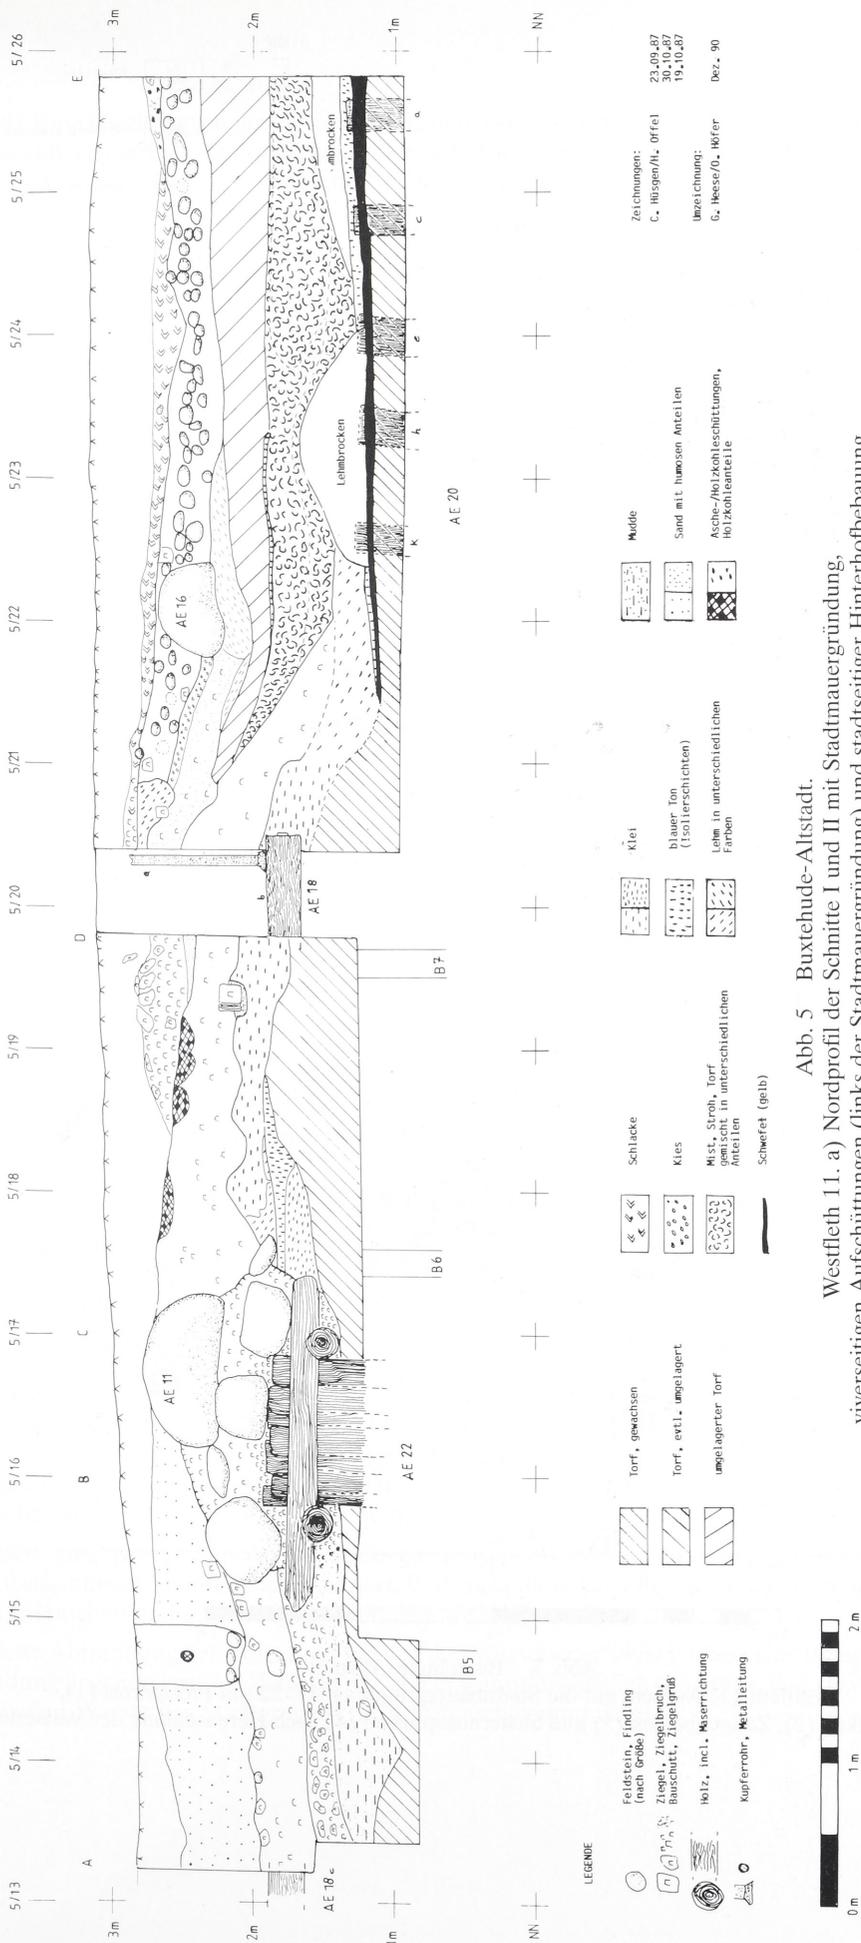
Abb. 5 Buxtehude-Altstadt. Westfleth 11. a) Nordprofil der Schemte I und II mit Stadtmauergründung, viverseitigen Aufschüttungen (links der Stadtmauergründung) und stadtseitiger Hinterhofbebauung. b) Die Holzgründung der Stadtmauer AE 22 wurde orts- und höhengetreu unter das Findlingsfundament AE 11 projiziert, um das Verhältnis zu den Schichten zu verdeutlichen. c) Die Pfosten der Gebäudegründung AE 20 liegen 0,40 bis 0,55 m vor dem Profil und wurden ebenfalls orts- und höhengetreu in das Profil projiziert, da sie im Planum eindeutig mit den unteren Schichten assoziiert waren.

Erste Anzeichen der Stadtmauergründung treten relativ nahe an der abgeschobenen Oberfläche ab 2,75 m ü. NN auf (*Abb. 5*), hatten sich also bis 0,60 m unter der zuvor bebauten Oberfläche erhalten.

Die Arbeitsgrube um die Schwell- und Zangenbalken und die Lücken im Pfeilerrost wurden mit Ziegelgrus aufgefüllt, stadtseitig wurde möglicherweise die Torfschicht erhöht, wie die Backsteinpartikel in den oberen 0,20 bis 0,30 m des Torfes zeigen (Abb. 5). Auch hier bestände eine Parallele zum Westfleth 45.

Stadtseits wurde die Grube dann mit Lehm, Klei und einer dünnen Schicht aus blauem Ton abgedeckt (Abb. 5). Dadurch entstand zur Stadtseite hin eine Isolierung gegen die Feuchtigkeit des Vivers. Andererseits erlaubte die poröse Ziegelgrusfüllung, daß das Viverwasser die Stämme der Holzgründung erreichte, damit bei einer Kapillarwirkung von max. 0,30 m das aufrecht stehende Holz bis in die Pfeilerköpfe feucht und damit stabil bleiben konnten.

Bei der Ausgrabung waren die Pfostenköpfe glatt, gerade und nicht ausgefranst. Erstaunlich ist auch die nahezu identische obere Höhe von 1,26 bis 1,28 m ü. NN (Abb. 5), die eher auf ein nachträgliches Absägen der Pfosten deutet, als auf die Endhöhe nach dem Einrammen wie beim Pfostenrost AE 22,1 der Stadtmauergründung.

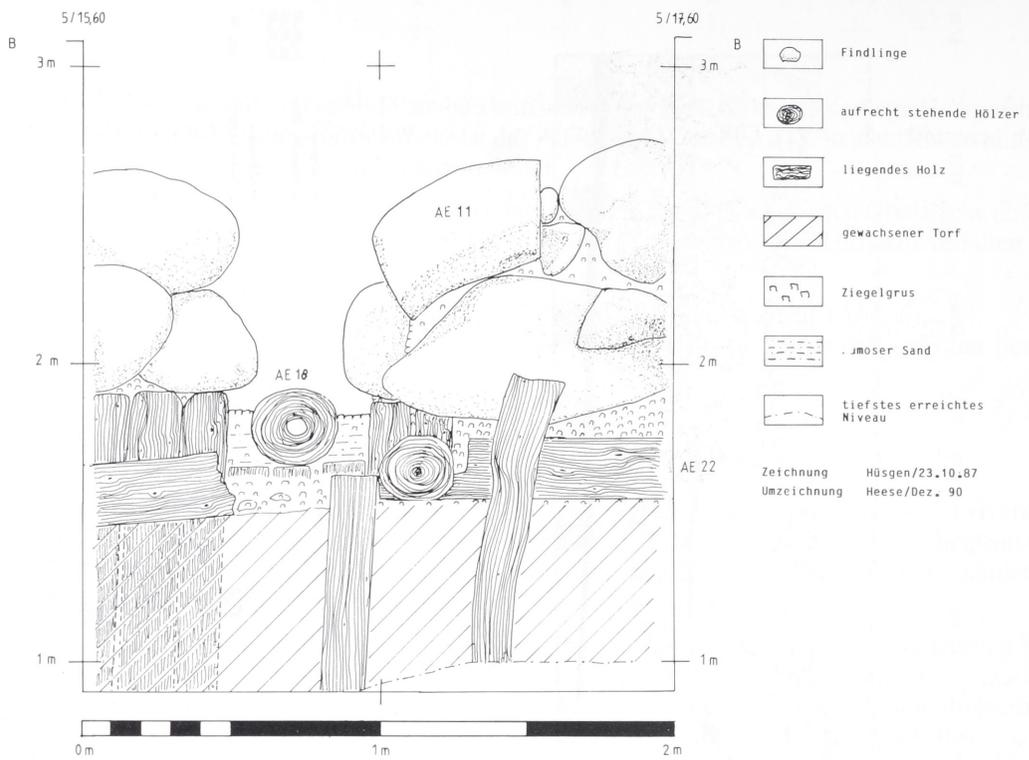
Abb. 6 Buxtehude-Altstadt.  
Westfleth 11. Stadtmauergründung AE 22 Ostprofil  
mit Findlingsauflage AE 11 und Eingrabung der Wasserleitung AE 18.  
Der linke Sicherungspfosten ist verkürzt, der Schwellbalken  
neben dem Zangenbalken herausgesägt.

- **Findlingssockel AE 11** mit einer Ziegelschutt-/Ziegelgrusausgleichsschicht (*Abb. 6*),
- **Holzgründung AE 22**, die aus Pfostenrost, Rahmenkonstruktion und Sicherungspfosten besteht (*Abb. 7*).

Im Quadranten F 17 waren die Findlinge bis zur Holzgründung für die Verlegung einer hölzernen Wasserleitung (AE 18) entfernt worden (*Abb. 6*). Die nördlich angrenzenden Findlinge waren z. T. aus ihrer ursprünglichen Position herausgedrückt und lagen mit ihren Seitenkanten auf den Rahmenhölzern der Gründung (*Abb. 5*). Sie waren umgeben von heterogenem Fundmaterial des 16. bis 19. Jhs.

Südlich angrenzend in G 17 war der Findlingssockel weitgehend in situ erhalten (*Abb. 6 u. 7*). In seiner **unteren Lage** drängten sich **zwei Findlingsreihen** mit ihren Schmalseiten (Dm. 0,60 bis 0,80 m) parallel zur Holzgründung eng aneinander. Ihre äußeren Flanken ragten mit 1,50 m Gesamtbreite kaum über die darunterliegende hölzerne Rahmenkonstruktion AE 22,2 hinaus, die Auflagefläche der Steine ruhte jedoch auf dem Pfostenrost AE 22,1. Verkeilungssteine – bei anderen Stadtmauergründungsbefunden häufig – konnten hier nicht nachgewiesen werden.

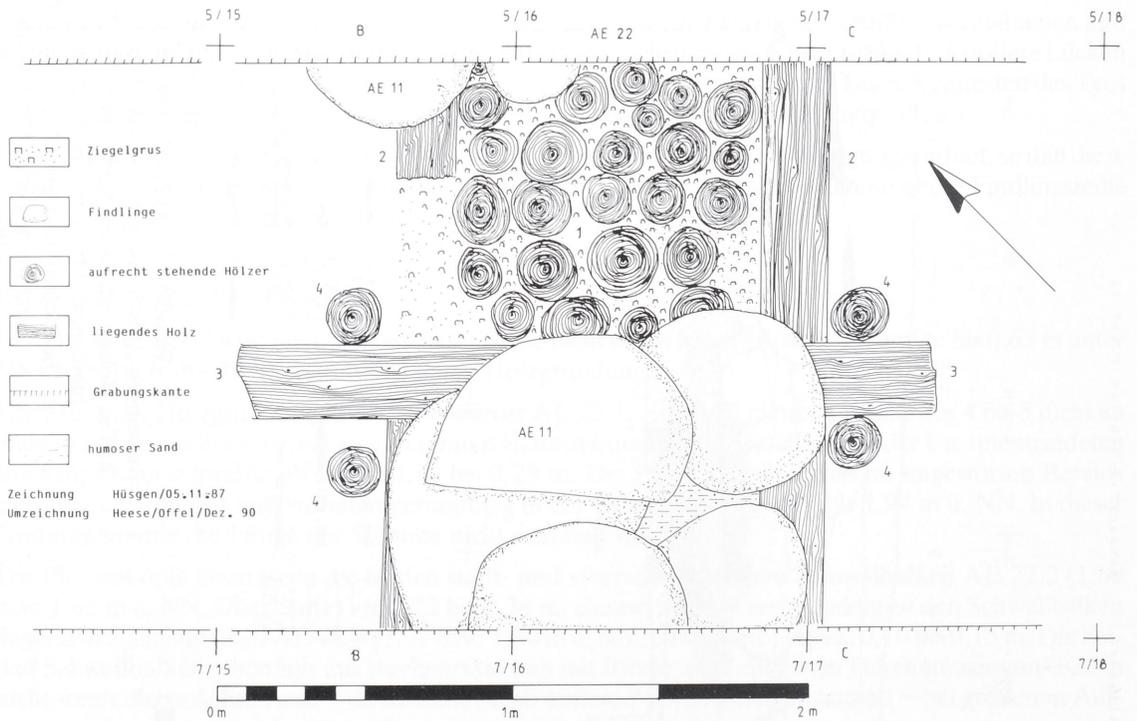
Abb. 7 Buxtehude-Altstadt.  
Westfleth 11. Aufsicht auf die Stadtmauergründung AE 22 mit Pfeilerrost (1),  
Schwellbalken (2), Zangenbalken (3) und Sicherungspfosten (4) nach Herausnahme der Wasserleitung.

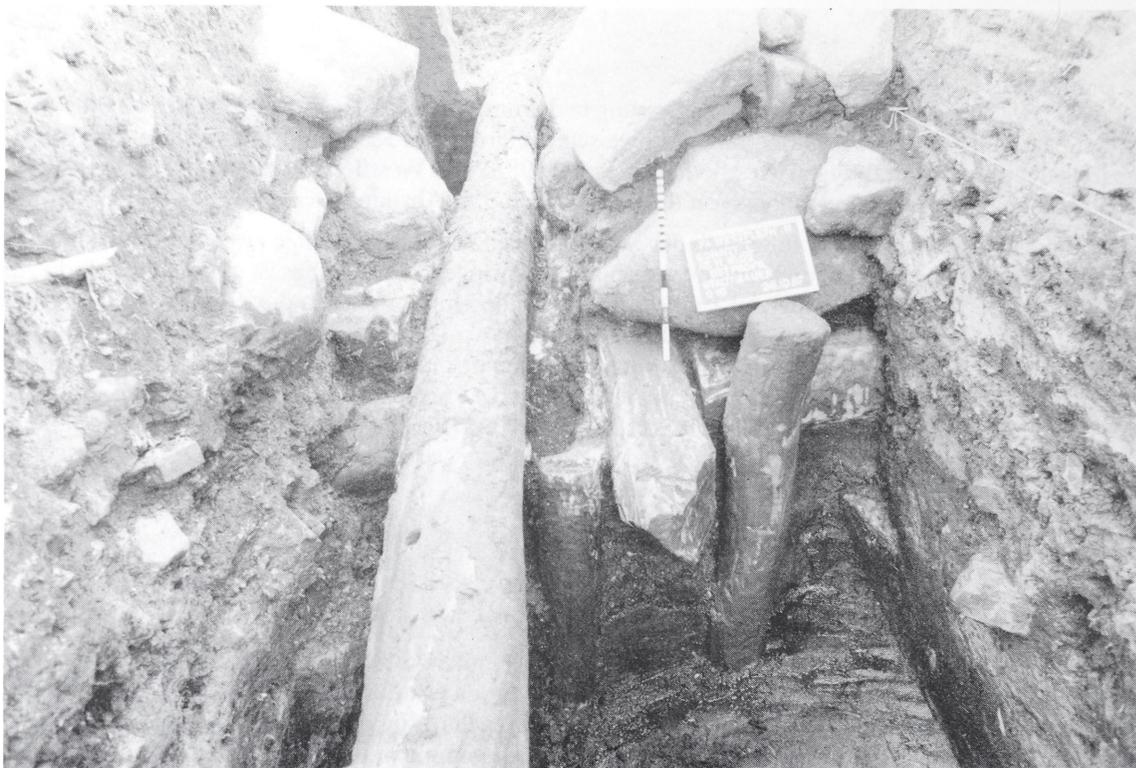
Abb. 8 Die mittelalterliche Stadtgründung am Westfleth 11, Buxtehude-Altstadt, mit zweilagiger Findlingsauflage als Sockel, gestört durch eine hölzerne Wasserleitung der späten Neuzeit (Foto: H. Offel).

ist (Abb. 8). Eine jeweils gegengleiche Einlassung in der unteren Seite der Zange von 0,05 bis 0,07 m ist durch Lage und rechnerische Differenz nachzuweisen. Aufgrund der Schnittführung wurde nur eine Zange freigelegt. In den Grabungen Westfleth 45 (HEESE 1986) und Westfleth 59 (MATTERN 1992) sind jedoch regelmäßige Zangensetzungen von durchschnittlich 3 m Abstand nachgewiesen.

Der Zangenbalken war direkt außerhalb der Schwellbalken zusätzlich durch je zwei **Sicherungspfeiler** AE 22,4 so verankert, daß er nicht aus der Ausblattung springen konnte. Dies ist ein wichtiges Indiz für die Abfolge der Arbeitsgänge bei der Einbringung der Holzgründung, da ja die Zange nach Fertigstellung durch die überstehenden Stämme des Rostes gehalten wird. Auf jeder Seite war ein Sicherungspfeiler durch den Bau der Wasserleitung gekappt, die beiden noch in voller Länge vorhandenen dagegen überragten das Pfeilerrost bis zu 0,10 m. Von den 0,15 bis 0,18 m dicken Sicherungspfeilern konnte einer per Hand gezogen werden, der bei 1,40 m Restlänge (ursprünglich ca. 1,75 m) auf den unteren 0,30 m grob zugespitzt war. Er war mit Sicherheit lediglich im Moor verankert (Abb. 8).

- a) ein Teil des Findlingssockels herausgenommen,
- b) das Pfostenrost unterhalb der Wasserleitung war bis 1,60 m ü. NN abgenommen,
- c) der viverseitige Schwellbalken war auf knapp 0,50 m angesägt (*Abb. 8*), der stadtseitige tieferliegende oben abgedeckelt,

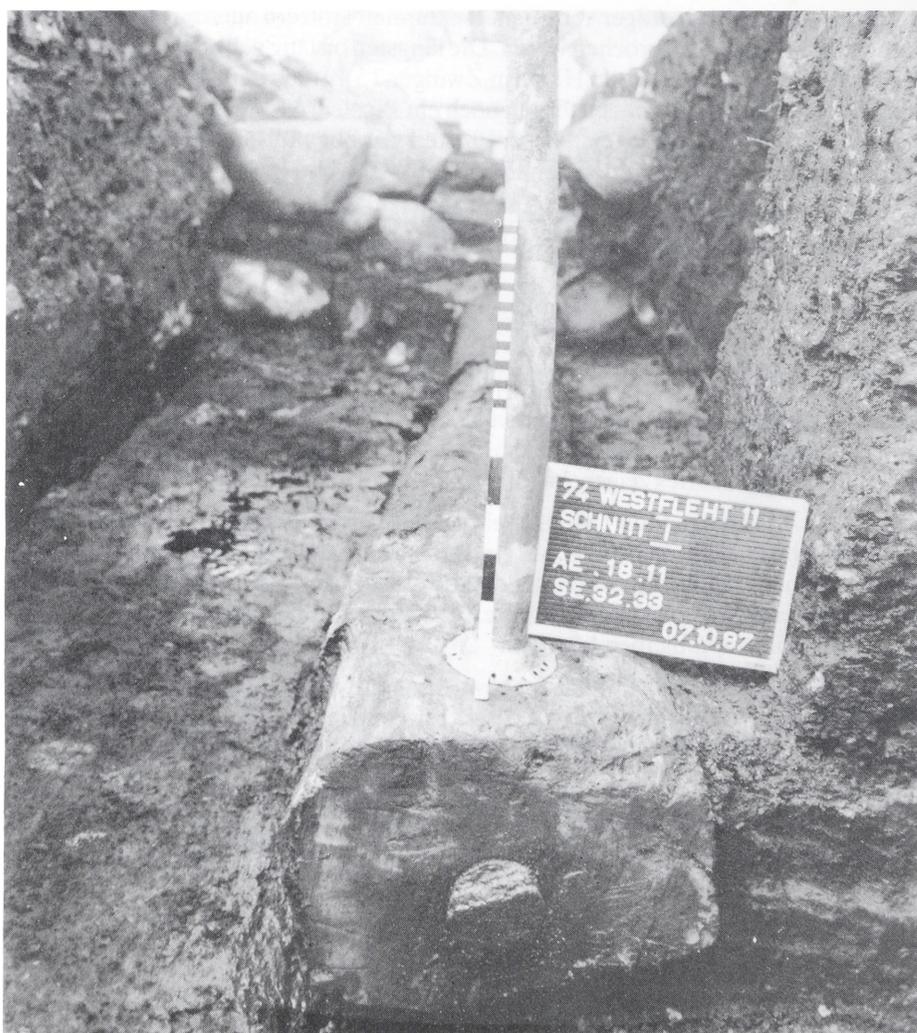
Abb. 9 Das stadtseitige Ende der hölzernen Wasserleitung am Westfleth 11, Buxtehude-Altstadt, mit kupfernem Pumpenrohr. Im Hintergrund das Findlingsfundament der Stadtmauergründung (Foto: H. Offel).

Die freigelegte Stadtmauergründung wurde tiefgründig gestört durch die Eingrabung der hölzernen Wasserleitung AE 18, die aus zwei ungeschälten miteinander verbundenen Baumstämmen (AE 18 b und c) und einem aufgehenden Kupferrohr (AE 18 a) besteht (*Abb. 9*). Für die Verlegung des stadtseitigen Rohres AE 18 b war

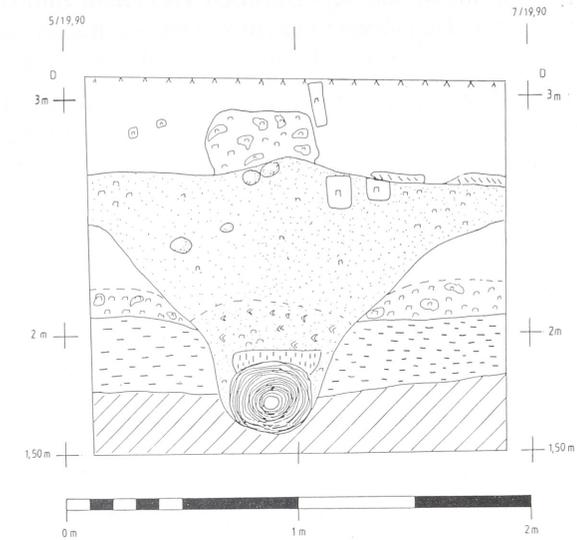
I. Westfleth 11, Buxtehude-Altstadt  
Schnitt I, Ostprofil

I. Das Ostprofil des Schnitts I zeigt den Leitungsgraben.

Das kupferne Pumpenrohr AE 18a liegt 0,60 m hinter dem Profil.

messer. Die Unterkante der Bohrungen wies mit 1,72 m ü. NN (AE 18 c in F 13) und 1,67 m ü. NN (AE 18 b in F 21) ebenfalls nur ein geringfügiges Gefälle zur Stadt hin auf. Die Leitung schien innen sauber und ohne üblen Geruch, mit leichten schleimigen Ablagerungen in den Holzrohren und einer Kalkablagerung im Verbindungsstück AE 18 d (*Abb. 10*).

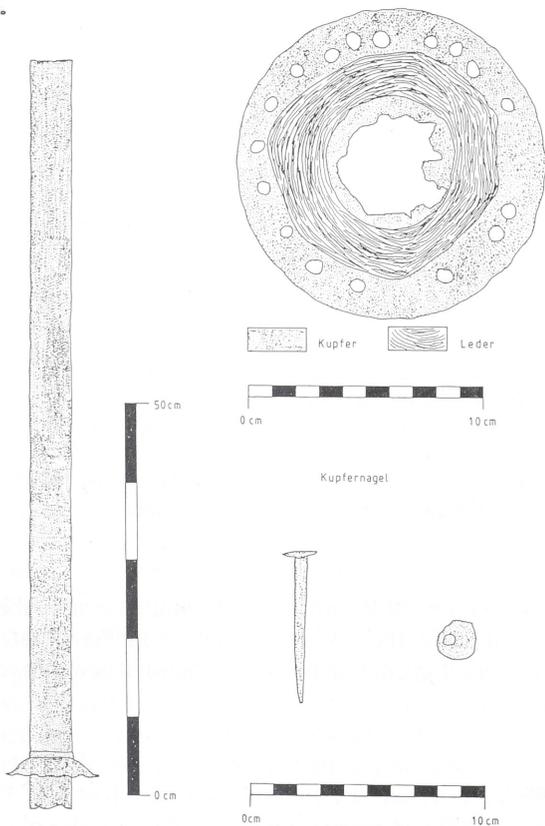
II. Das kupferne Pumpenrohr AE 18a am stadtseitigen Ende der Leitung mit Lederabdichtung und Kupfernägeln.

Das Kupferrohr AE 18 a besteht aus einer länglich rechteckigen Kupferplatte von 1,5 mm Stärke, das zusammengerollt und -gehämmert wurde. Etwa 44 mm vor dem unteren Rohrende ist eine Kupfermanschette angebracht, deren Hohlraum von unten fest mit Leder ausgefüllt ist. So konnte das untere Rohrende in die vertikale Bohrung gesteckt werden. Die Manschette wurde auf der abgeplatteten Oberseite des Holzrohres (1,89 m ü. NN) mit gehämmerten Kupfernägeln befestigt, von denen noch 11 in situ vorhanden waren. Weitere Kupfernägeln fanden sich in der Eingrabung darüber. Auf 2,86 m ü. NN war das Kupferrohr, wohl durch den Abbau der Pumpanlage, unterbrochen (*Abb. 10, II*).

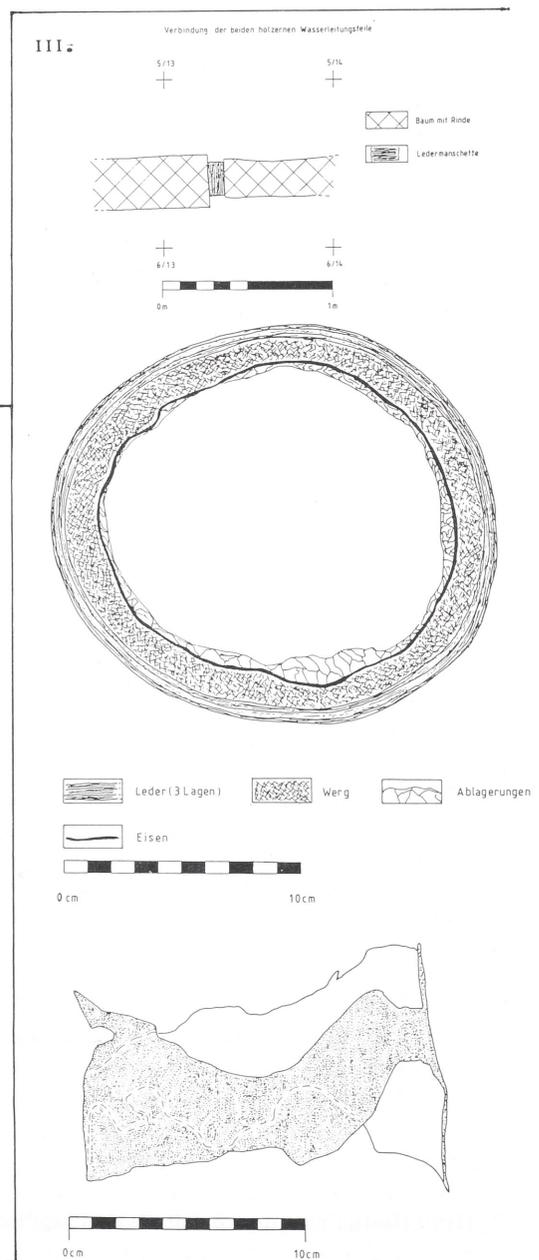
III. Die Verbindung AE 18d zwischen den beiden hölzernen Leitungsteilen AE 18a und c.

Die beiden Holzrohre verband ein 0,09 m breiter eiserner Ring AE 18 d (*Abb. 10, III*), dessen stark korrodierter Rand mit den noch vorhandenen Spitzen in das Holz getrieben war. Mit Werg isoliert und danach mit drei Lagen Lederband umwickelt, machte die Verbindung noch bei Auffindung einen soliden, funktionstüchtigen Eindruck. Die Baumstämme waren überall mit einer 0,05 m dicken Lage aus blauem Ton bedeckt (*Abb. 10, I*), die nur die Rohre von oben abdichtete. Die Gesamtlänge der Leitung betrug maximal 15 m, davon lagen 10,70–10,85 m außerhalb der Stadtmauer, während sich die Pumpstelle ca. 3,50 m hinter der alten Stadtgrenze befand (*Abb. 4 u. 5*). Am stadtseitigen Ende der Leitung verpflochte man die horizontale Durchbohrung und setzte in eine vertikale Bohrung 0,15 m vom Ende des Stammes ein Kupferrohr AE 18 a von knapp 1 m erhaltener Länge und 55 mm Durchmesser als Verbindung zur Zapfstelle ein.

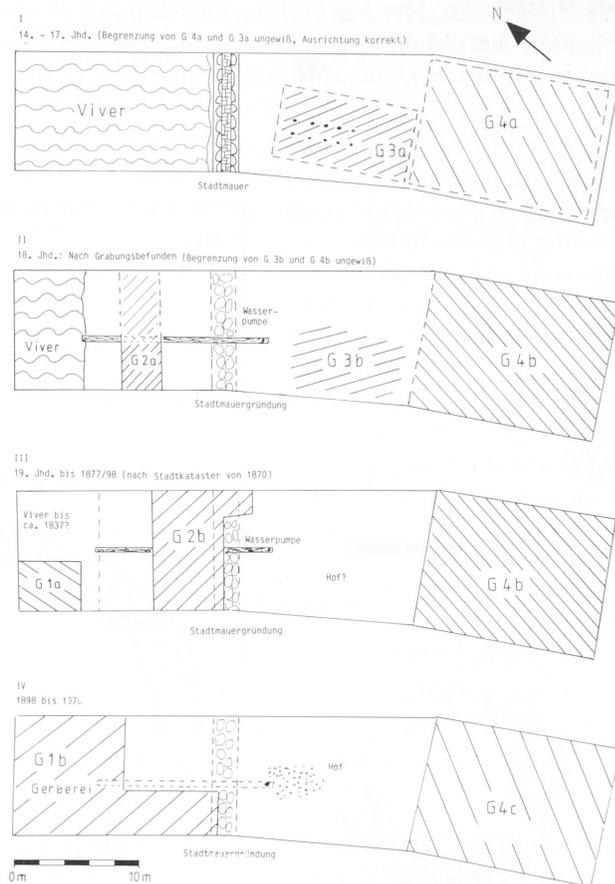
Abb. 11 Buxtehude-Altstadt.

Westfleth 11. Zur Rekonstruktion der Grundstücksgeschichte.

- I. Stadtmauerbau im 14./15. Jh. Erste Bauaktivitäten im 16./17. Jh. (G 3a) wohl noch zum Stiftshof gehörend, Gebäude 4a angemessen.
- II. 18. Jh. Nach Abbau der Stadtmauer: Wasserleitung, 1. Viverzuschüttung mit Gebäude 2a und Stall G 3b und Vorderhaus.
- III. 19. Jh. mit 2. Viverzuschüttung, evtl. ist G 2a (archäologisch nachgewiesen) mit G 2b identisch?
- IV. Ende des 19. Jh. bis 1970/87: Gerberei Cantzler und nachfolgende Betriebe.

Das Gebäude 3a wurde noch vor der Entfestigung der Stadtmauer 1683 sorgfältig abgerissen, vielleicht im Zuge des Grundstücksverkaufes, mit dem offensichtlich eine neue Grundstücksnutzung verbunden war. An dieser Stelle wurde ein eingetiefter Stall oder eine Mistgrube angelegt, die uns zeigen, daß nun Viehhaltung betrieben wurde, – ein nach den bisherigen Hinterhofgrabungen in der Buxtehuder Altstadt typischer Befund für die bürgerliche Grundstücksnutzung (*Abb. 11, II*).
