## Die „Bernwardsmauer“ in Hildesheim Ein Vorbericht

Von  
Helmut Brandorff

### Zusammenfassung:

*Die sog. Bernwardsmauer in Hildesheim ist der einzig noch sichtbare Teil der einstigen Wehrmauer um den Dombezirk, erbaut durch Bischof Bernward (993–1022) um das Jahr 1000. Veranlaßt durch Sanierungsmaßnahmen fanden 1986–88 umfangreiche archäologische Untersuchungen statt, die im wesentlichen eine Bestätigung der urkundlichen Überlieferung erbrachten.*

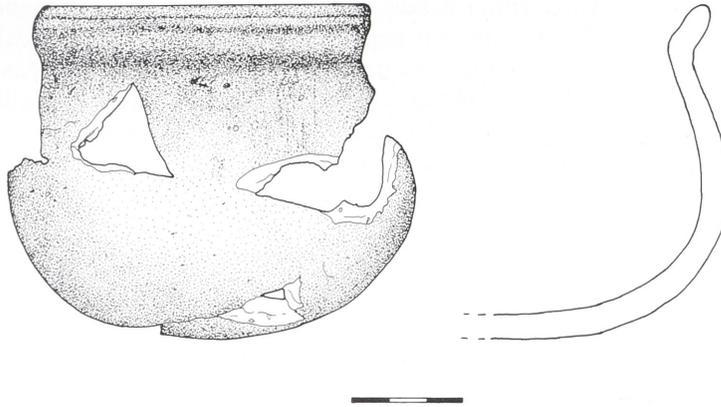
Abb. 1 Hildesheim, Ldkr. Hildesheim. Grabung Bernwardsmauer.  
Fragment eines handgeformten Kugeltopfes (FNr. 169.1) aus der Brandschicht von 1046.

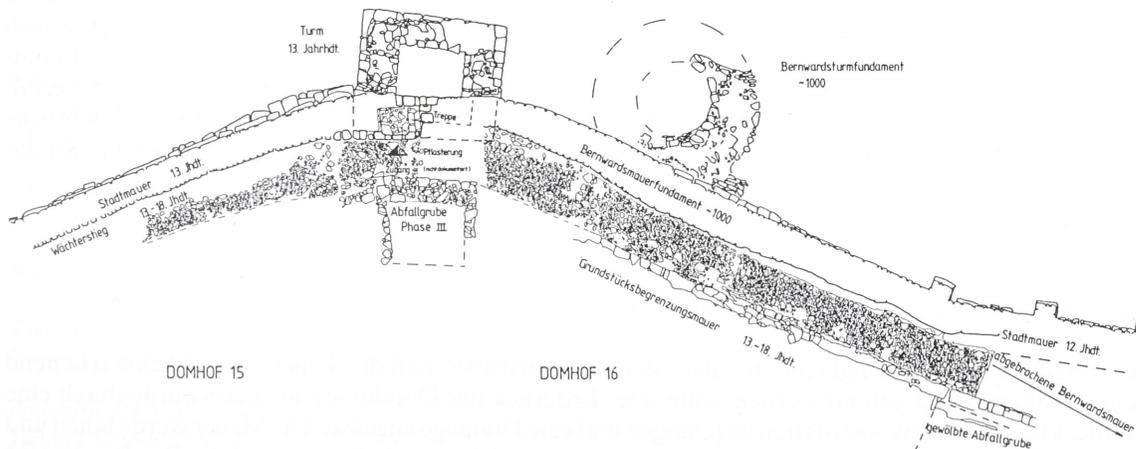
Abb. 2 Hildesheim, Ldkr. Hildesheim. Grabung Bernwardsmauer.  
Grundriß der Bernwardsmauer mit Grabungsbefunden.

Weitere Bauphasen betreffen die erwähnte Einbeziehung des Domhofes in die Gesamtbefestigung der Stadt Hildesheim im 12. und 13. Jahrhundert (Abb. 2). Von Westen her schließt die schwächer dimensionierte Mauer des 12. Jahrhunderts in spitzem Winkel an, die durch die Entlastungsbögen an ihrer Unterkante deutlich auszumachen ist. Die Mauer einer weiteren Ausbaustufe des 13. Jahrhunderts schließt

aus Nordosten mit einem Rechteckturm an, der die Aufgaben des bei dieser Gelegenheit abgebrochenen bernwardinischen Rundturmes übernimmt. Ein gepflasterter Wächterstieg führte zwischen der Mauerkrone und den Grundstücken des Domhofes entlang, die durch eine Gartenmauer davon abgetrennt waren (KRUSE 1987). Im Bereich des Rechteckturmes wurden bis zu 11 Pflasterungen übereinander angetroffen. Seit dem 14. Jahrhundert ändert sich der Mauerverlauf nicht mehr. Der Turm ist noch auf Stadtansichten des 18. Jahrhunderts sichtbar, als die Mauer in ihrer Wehrfunktion bereits keine Bedeutung mehr besaß, aber als Gartenstützmauer für die hochgelegenen Grundstücke des Domhofes bis heute erhalten geblieben ist.

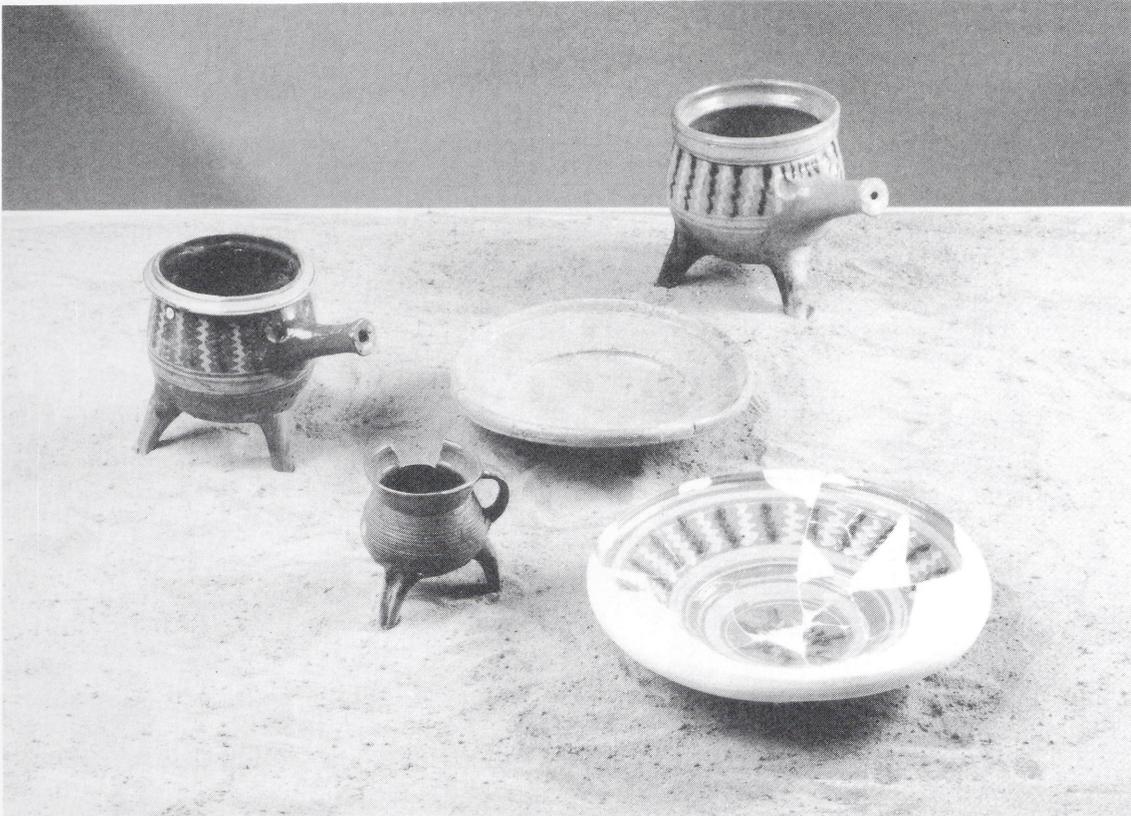
Abb. 3 Hildesheim, Ldkr. Hildesheim. Grabung Bernwardsmauer.  
Teller und Grapen der Weserware aus einem im 17. Jahrhundert verfüllten Abfallschacht.

Es handelt sich dabei um Hunderte von Grapen, Krügen, Schüsseln und Tellern, die in der Mehrzahl in der benachbarten Töpferregion des „Pottlands“ im Weser- und Leinegebiet hergestellt worden sind (Abb. 3). Es finden sich qualitativ sehr hochwertige Beispiele der Weserware als Tafel- und Kochgeschirr, sowie Duinger Steinzeug, welches als Vorrats- und Schenkgeschirr Verwendung fand. Stilistische Parallelen zum Rheinland zeigen sich im Vorkommen heimischer „Bartmannkrüge“, die auf enge Verbindungen zwischen diesen Töpferzentren hindeuten.

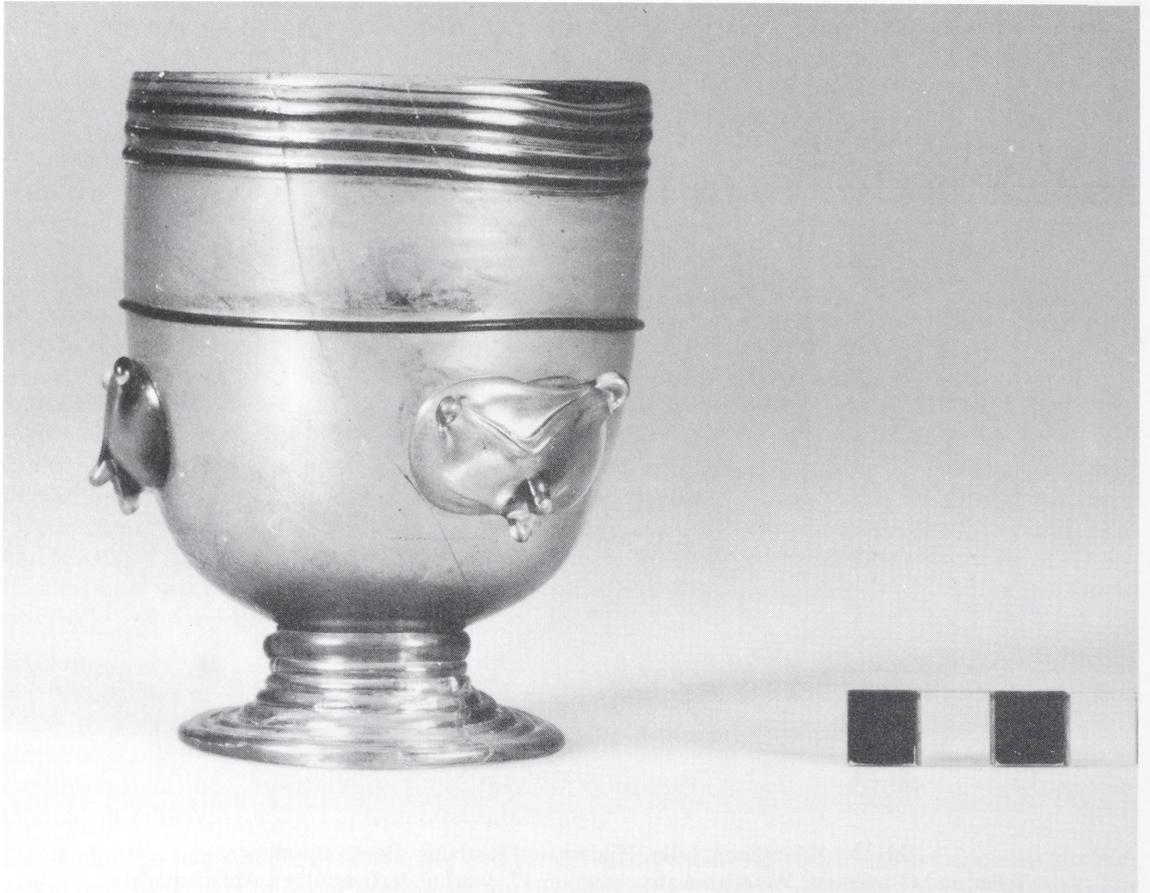
Abb. 4 Hildesheim, Ldkr. Hildesheim. Grabung Bernwardsmauer.  
Restaurierter Fußbecher aus entfärbtem Glas mit Tierkopfnuppen und blauer Glasfadenauflage  
aus einem Befund des 17. Jahrhunderts (FNr. 168.2; H. 9 cm, Dm. 7–7,5 cm).

Bei den Glasfunden ist die Tendenz ähnlich; es gibt große Mengen von Gläsern aus den Waldglashütten des benachbarten Weser-Leine-Berglandes, vor allem Stangengläser, Römer, Krautstrünke und Fensterglas. Nur vereinzelt kommen Fadenglas „Façon de Venise“ und böhmische Gläser vor, darunter ein besonders zu erwähnendes Stück, ein Fußbecher aus farblosem Glas mit blauer Fadenverzierung und aufgesetzten Nuppen in Form von Bärenköpfen (Abb. 4).
