Beobachtungen zur ehemaligen Burg in Uchte, Ldkr. Nienburg

Hans-Wilhelm Heine

Zur Probegrabung 1985 auf dem ehemaligen Amtshof Lemförde, Ldkr. Diepholz

Von
Hans-Wilhelm Heine

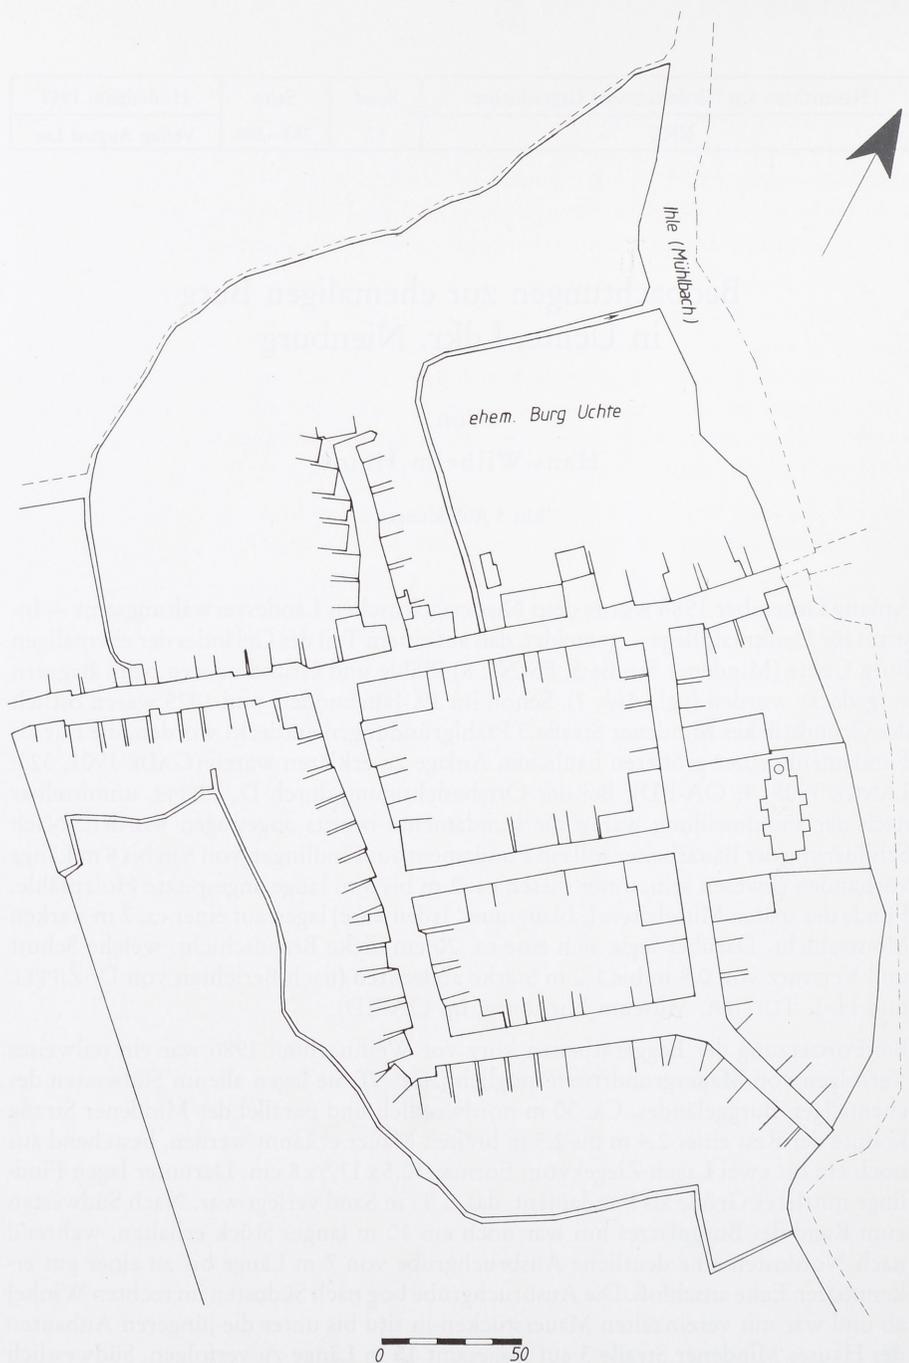
Abb. 1

Uchte, Ldkr. Nienburg — ehemalige Burg.

Grundriß des Fleckens nach Urkataster (1873/74).

Deutlich erkennbar anhand der Wasserläufe der frühere Burggrabenverlauf und die äußere Grenze der mittelalterlichen Wassergräben der Fleckenbefestigung.

Anfang Dezember 1986 wurde dem Niedersächsischen Landesverwaltungsamt — Institut für Denkmalpflege — gemeldet, daß auf einem Teil des Geländes der ehemaligen Burg Uchte (Mindener Straße 3, FStNr. 8) Pfähle und Grundmauern beim Baggern aufgedeckt wurden (vgl. *Abb. 1*). Schon im 19. Jahrhundert und 1925 waren östlich des Grundstückes Mindener Straße 3 Pfahlgründungen entdeckt worden, die nur als Fundamente einer größeren baulichen Anlage zu erklären waren (GADE 1901, 323; LANGE 1905, 4; OA-IfD). Bei der Ortsbesichtigung durch D. ZIPPEL unmittelbar nach der Fundmeldung waren die Fundamente bereits abgetragen worden. Nach Schilderung der Bauarbeiter soll ein Fundament aus Findlingen von 6 m bis 8 m Länge vorhanden gewesen sein, unter diesen ca. 2 m bis 3 m lange angespitzte Holzpfähle. Funde des späten Mittelalters („blaugraue“ Irdenware) lagen auf einer ca. 2 m starken Moorschicht. Darüber legte sich eine ca. 20 cm dicke Brandschicht, welche Schutt und Versturz von 0,8 m bis 1,0 m Stärke abdeckten (nach Berichten von D. ZIPPEL und H.-J. TUITJER, Museum Nienburg, in: OA-IfD).

Der Bereich des ehemaligen Burggeländes ist für das geschulte Auge trotz weitgehender Veränderungen noch ablesbar. Dem Urkataster nach (vgl. *Abb. 1 und 2*) handelte es sich um einen ca. 90 auf 100 m großen Burgplatz, der von Wassergräben umgeben war. Die Burg lag randlich nordwestlich des Fleckenzentrums mit Kirche, am Übergang der Ihle. Das älteste noch erhaltene Gebäude südlich der gefundenen Mauerreste stammt im Kern erst aus dem 18. Jahrhundert. Der hier ehemals vorhandene Graben im Südosten parallel der Mindener Straße wurde in dieser Zeit zugeschüttet (GADE 1901, 323).

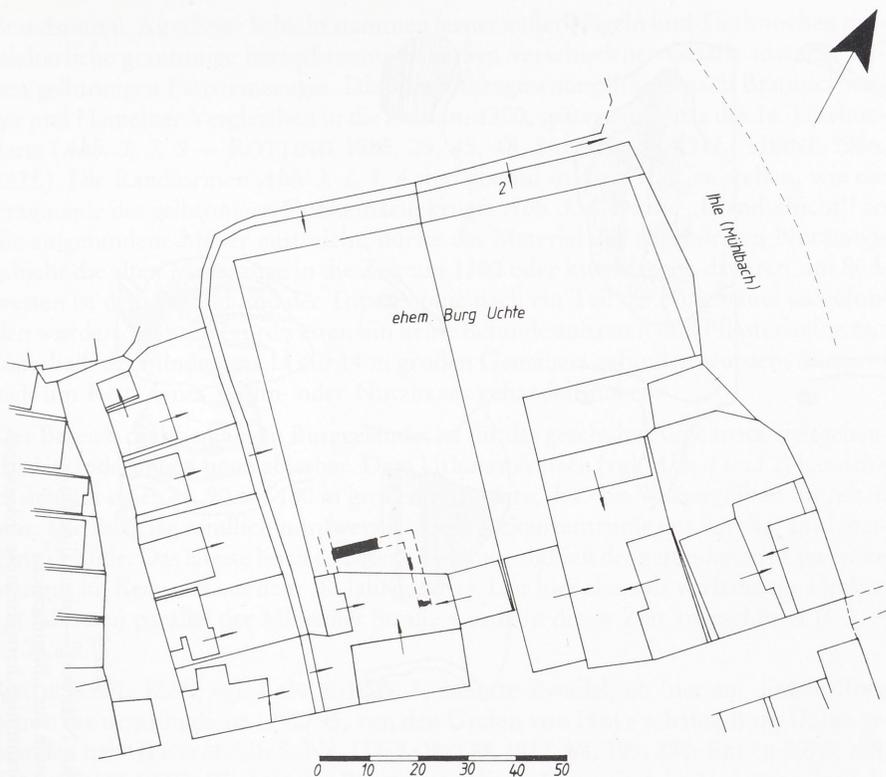
Abb. 2

Uchte, Ldkr. Nienburg — ehemalige Burg.
Lageplan aus Urkataster (1873/74).

Die kleinen Wasserläufe bezeichnen die alte Grabenführung. Nordwestlich des Hauses Mindener Straße 3 sind die Mauerreste und Ausbruchsruben eingetragen, wie sie 1986 noch erfaßt werden konnten. Südlich davon parallel zur Mindener Straße trennte bis ins 18. Jahrhundert ein Graben den Burgplatz gegenüber dem übrigen Flecken ab.

Bei Fortsetzung der Baggerarbeiten kurz vor Weihnachten 1986 war ein teilweises Verfolgen von Mauergrundrissen möglich (*Abb. 2*). Sie lagen alle im Südwesten des ehemaligen Burggeländes. Ca. 30 m nordwestlich und parallel der Mindener Straße konnte der Rest einer 2,4 m bis 2,5 m breiten Mauer erkannt werden, bestehend aus noch ein bis zwei Lagen Ziegel vom Format 30,5 x 13,5 x 8 cm. Darunter lagen Findlinge mittlerer Größe als Fundament, das z. T. in Sand verlegt war. Nach Südwesten zum Rand des Burgplatzes hin war noch ein 10 m langes Stück erhalten, während nach Nordosten eine deutliche Ausbruchgrube von 7 m Länge bis zu einer gut erkennbaren Ecke anschoß. Die Ausbruchgrube bog nach Südosten im rechten Winkel ab und war mit vereinzelt Mauerstücken in situ bis unter die jüngeren Anbauten des Hauses Mindener Straße 3 auf insgesamt 15 m Länge zu verfolgen. Südwestlich des erstgenannten Mauerstückes verlief nach eigenen Beobachtungen und Aussagen der Bauleute rechtwinklig ein weiteres Mauerstück bzw. eine Ausbruchgrube ca. 2 m nach Nordwesten und ca. 3 m nach Südosten. Angespitzte Pfähle, wie sie von

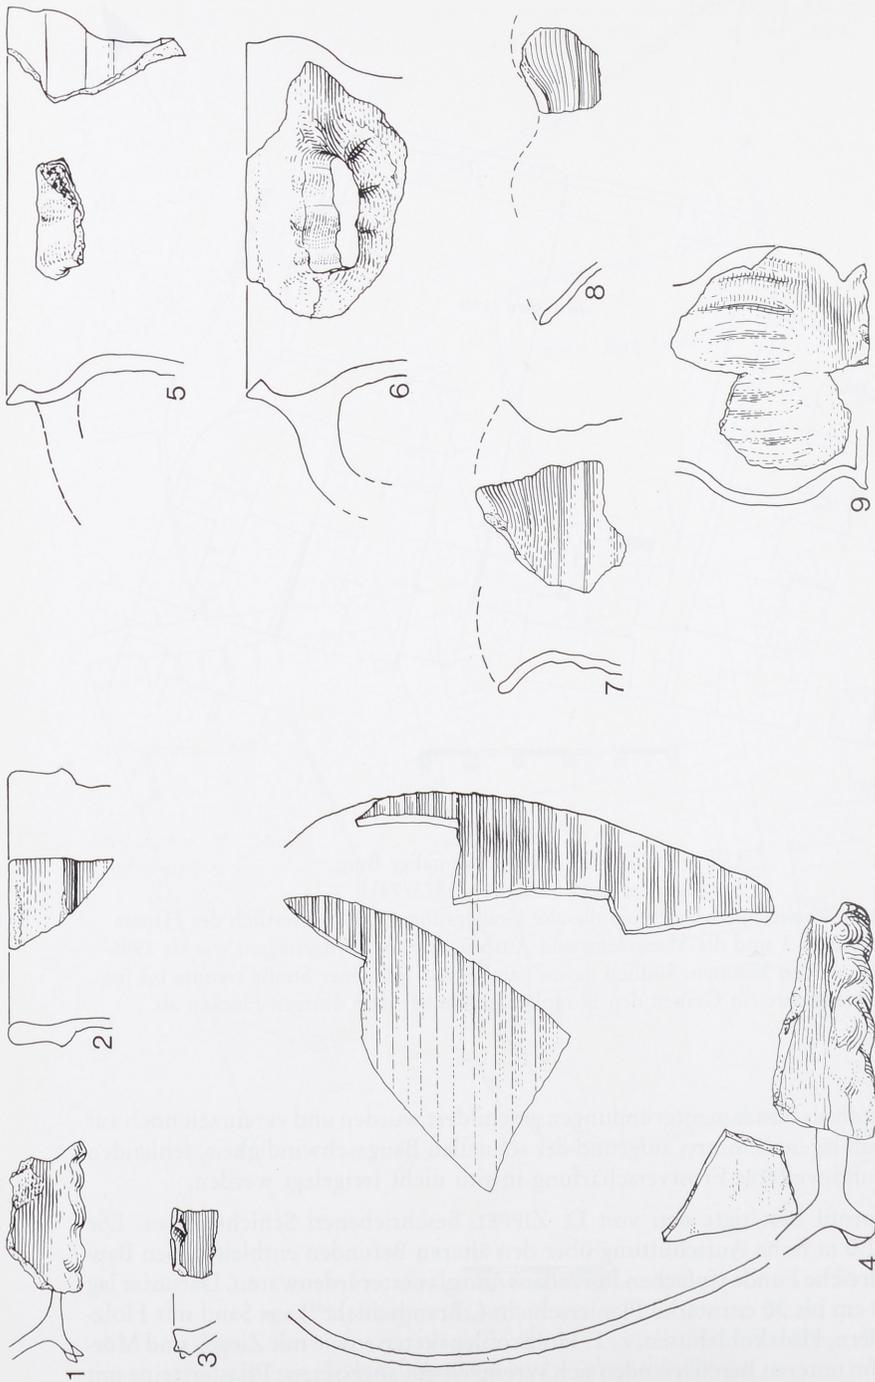
Abb. 3

Uchte, Ldkr. Nienburg — ehemalige Burg.
Funde aus „Brandschicht“.

1—3, 5—9 Grautonige hartgebrannte Irdenware.

4 Gelbrtonges Faststeinzeug mit Glasurresten.

Brandspuren. Aus dieser Schicht stammen ferner außer Nägeln und Tierknochen mittelalterliche grautonige hartgebrannte Scherben verschiedener Gefäße sowie Scherben gelbtonigen Faststeinzeuges. Die Vierpaßfragmente gehören nach Braunschweiger und Hamelner Vergleichen in die Zeit um 1300, spätestens Mitte des 14. Jahrhunderts (*Abb. 3, 7, 9* — RÖTTING 1985, 29, 45, 48, 86f., 106ff., 121f.; HEINE 1986, 222f.). Die Randformen *Abb. 3, 1, 5, 6* sind ebenso in diese Zeit zu stellen, wie die Fragmente des gelbtonigen Faststeinzeugkruges *Abb. 3, 4*. Da die „Brandschicht“ an die aufgefundene Mauer anstreicht, dürfte das Material der zugehörigen Nutzungsschicht die alten Mauerzüge in die Zeit um 1300 oder kurz danach datieren. Im Südwesten ist dem Befund und der Topographie nach ein Teil der Ringmauer aufgefunden worden. Da nach Nordwesten hin keine Befunde auftraten und Pflastersteine nur innerhalb des mindestens 14 auf 14 m großen Gemäuers gefunden wurden, dürfte es sich um Reste eines Wohn- oder Nutzbaues gehandelt haben.

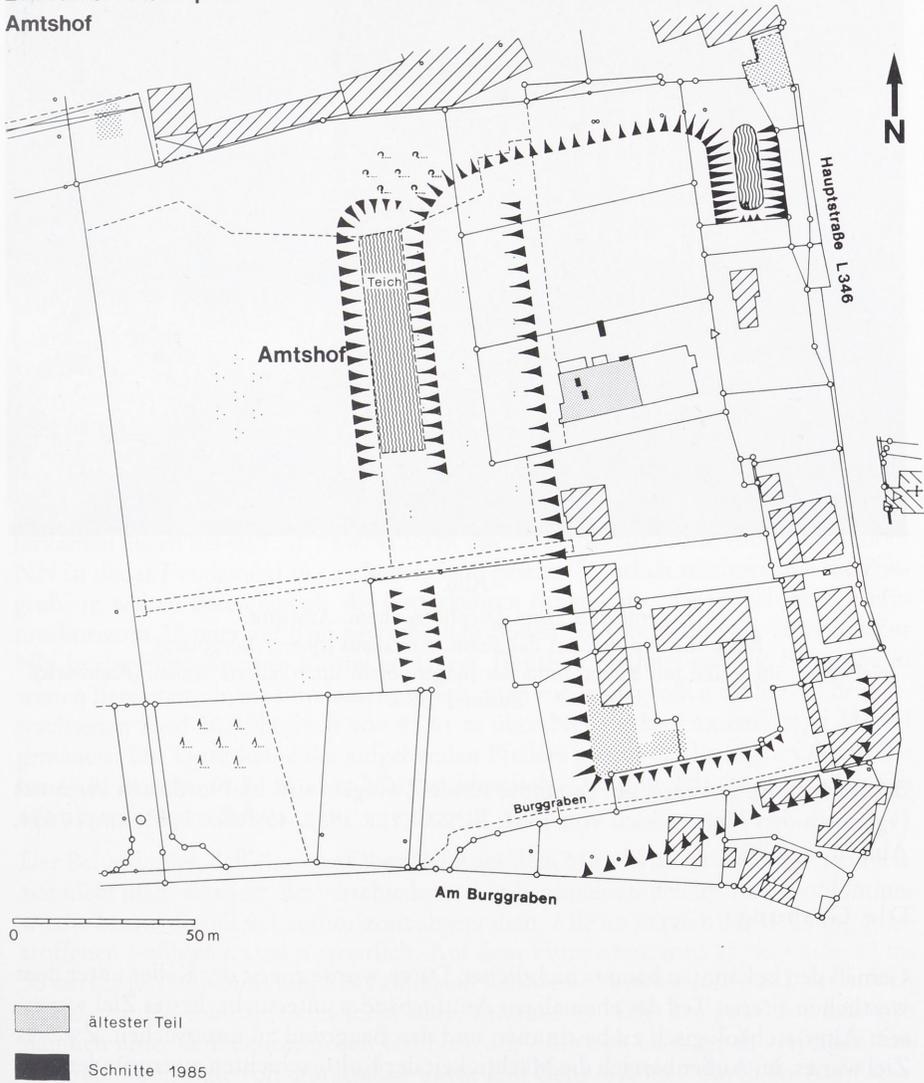
Abb. 1

Lemförde, Ldkr. Diepholz, ehem. Amtshof.
Grabung 1985. Lageplan mit Eintrag der Gebäude, erhaltenen Böschungskanten,
Grundstücksgrenzen und Grabungsschnitten.
M. 1:2000.

Topographie und Geschichte (Abb. 1 und 2)

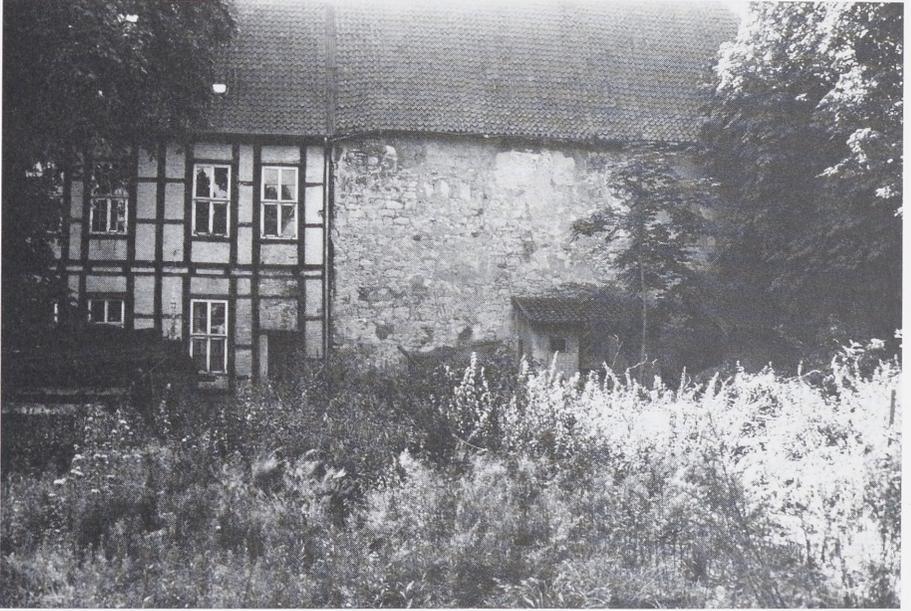
Abb. 2

Lemförde, Ldkr. Diepholz, ehem. Amtshof.
 Blick von Norden auf das ehem. Amtshaus (oberer Burgplatz),
 rechts der ältere Teil mit Keller, links der jüngere nicht unterkellerte Anbau (Fachwerk).
 Zustand 1985.

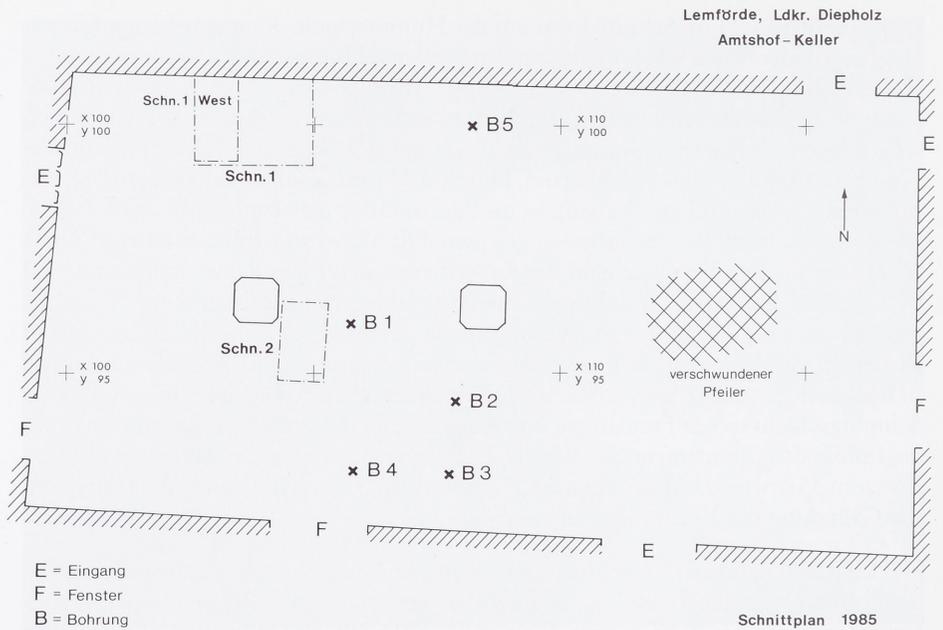
Abb. 3
Lemförde, Ldkr. Diepholz, ehem. Amtshof.
Grabung 1985. Innenraum des Kellers mit Schnitt- und Bohrplan.

Zur Rekonstruktion des alten Baugrundes wurden im Keller verschiedene Bohrungen durchgeführt. Die Humusoberkanten lagen bei Werten zwischen 41,23 m und 41,41 m über NN, die Bleichsandoberkanten unter Humus 35 zwischen 41,12 m und 41,35 m über NN (*Abb. 3*).

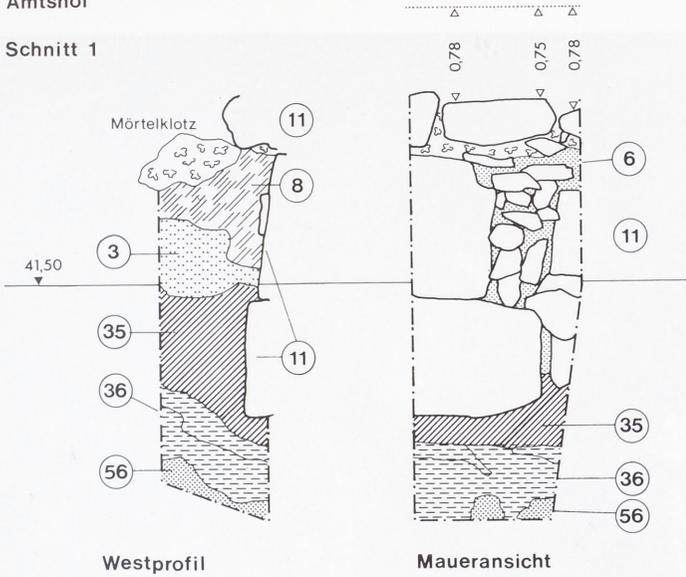
Abb. 4

Lemförde, Ldkr. Diepholz, ehem. Amtshof.
Grabung 1985. Schnitt 1, Nordteil des Westprofils und Maueransicht von Süd
(vgl. Beschreibung im Text).

Die Kellermauer 11 im Schnitt 1 war auf der Humusschicht 35 in eine kleine Eingrabung gegründet. Dazu war Umsetzung von Sand und Humus nötig, der im Gegenprofil stellenweise zu beobachten war (*Abb. 4*). Auf dem gewachsenen Boden (heller Sand) 56 lag ein Anreicherungs- und Bleichsandhorizont (36). Darüber setzte sich scharf der fette schwarze Humus 35 ab, über dem sich die Auffüllschicht 3 (vorwiegend heller Sand, marmoriert) befand. Durch die Störungen 8, zum großen Teil verfüllte Rattenlöcher (Glasscherben), ist die Beobachtung der stratigraphischen Zuordnung von Mauer zu Boden erschwert gewesen. Die Maueransicht im Schnitt 1 (Nordseite) zeigt die Fundamentansicht der Kellermauer, deren Fundamentunterkante bei 41,22 m über NN liegt. Mächtige, gut zurechtgeschlagene Sandsteinblöcke bilden das Fundament einer aus flacheren hammergerecht geschlagenen Sandsteinen gebildeten Mauer im Aufgehenden. Während das Fundament (Unterseite 41,22 m über NN) in Erde verlegt worden war, wurde die Kellermauer im Aufgehenden vermörtelt. Eine Schmutzschicht trennt Fundament und Aufgehendes. Letzteres springt ca. 10–15 cm gegenüber dem Fundament nach vorne. Die direkte Gründung in dem alten Humushorizont 35 sowie das Aufbringen der Aufschüttung 3 bis an die Fundamente datieren die Gründung des Kellers in eine erste Bauphase.

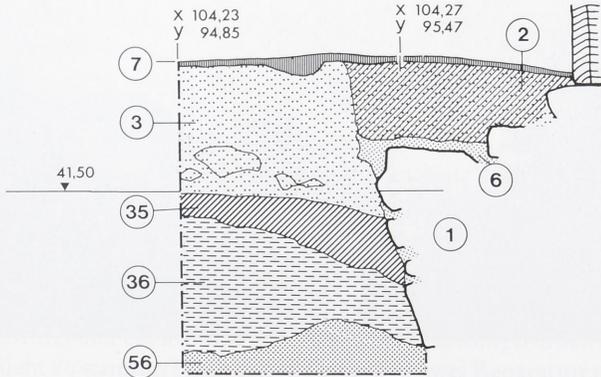
Abb. 5

Lemförde, Ldkr. Diepholz, ehem. Amtshof.
Grabung 1985. Schnitt 2, Westprofil mit Kellerpfeiler (vgl. Beschreibung im Text).

Das Pfeilerfundament 1 im Schnitt 2 wurde in eine Baugrube gesetzt, die gleich unter dem rezenten Laufhorizont 7 zu beobachten war (*Abb. 5 und 6*). Die Fundamentunterkanten liegen bei 40,95 m bzw. 41,05 m über NN. Bis zur Höhe von 41,65 m über NN ist dieses Fundament in den hellen Sand gesetzt. Deutlich zeichnet sich die Baugrube in weiten Bereichen ab, die Unterseiten ruhen entweder im schwarzen Humushorizont 35 oder auf dem gewachsenen Boden 56. Oberhalb von 41,61 m über NN ist das Fundament in Mörtel gemauert. Deutlich zeichnet sich die Baugrube in weiten Bereichen ab, die Fundamentunterkanten ruhen zu großen Teilen auf dem gewachsenen Sand 56. Oberhalb von 41,61 m über NN ist das Fundament in Mörtel gemauert. Die Unterseite des aufgehenden Pfeilers ist mit der heutigen Oberfläche bei 41,81 m bzw. 41,87 m über NN fast identisch. Der Querschnitt ist quadratisch mit abgeschrägten Ecken.

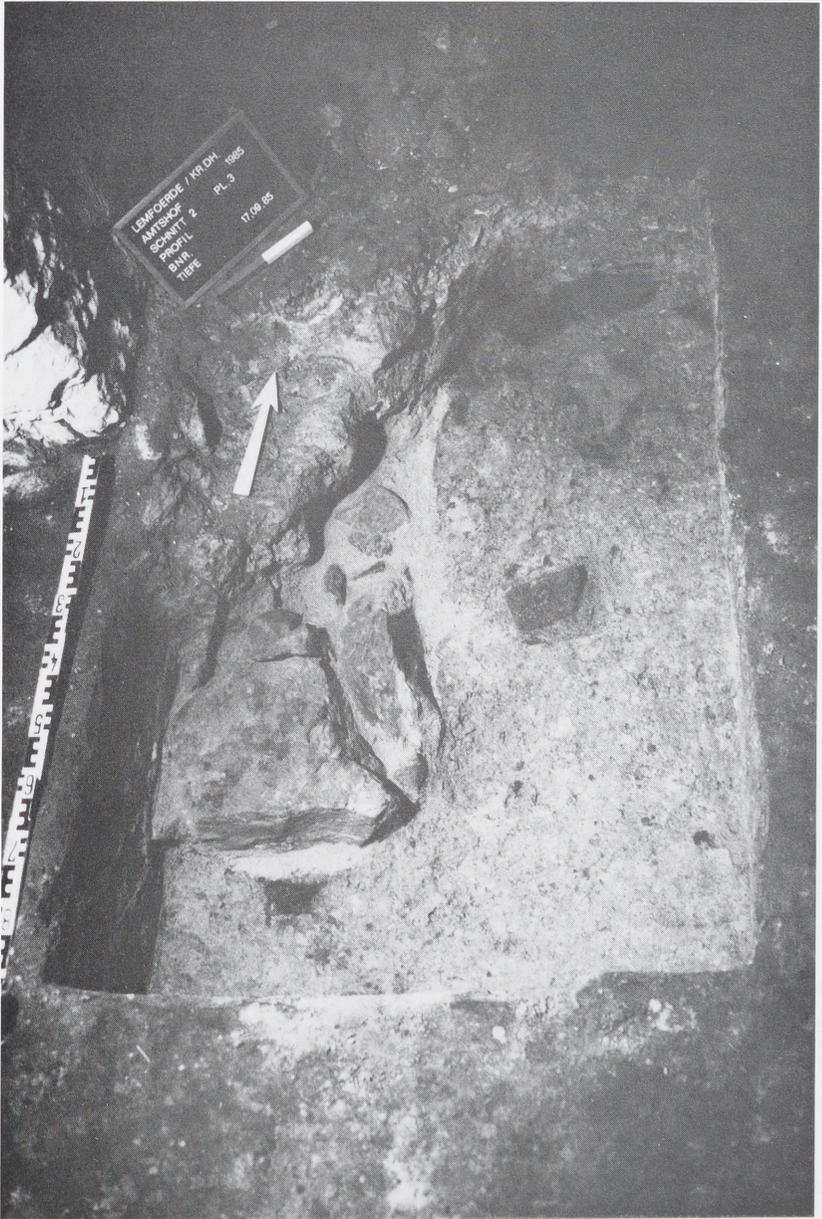
Abb. 6
Lemförde, Ldkr. Diepholz, ehem. Amtshof.
Grabung 1985. Schnitt 2, Blick auf den Kellerpfeiler von Süd.

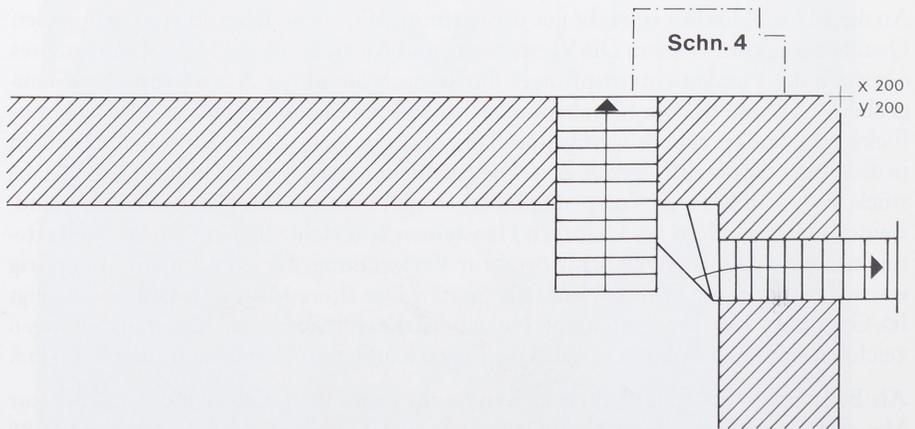
Abb. 7
Lemförde, Ldkr. Diepholz, ehem. Amtshof.
Grabung 1985. Lage der Außenschnitte nördlich des Kellers.
M. 1:100.

Außenbereich (*Abb. 7–9*)

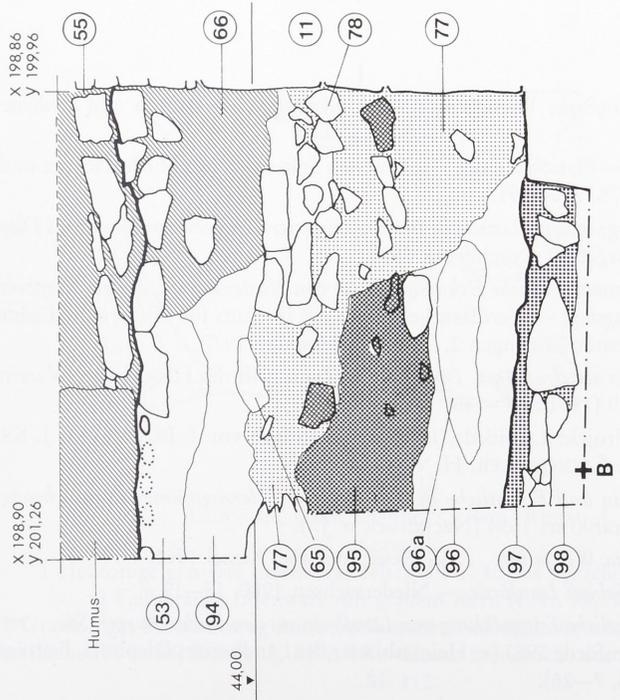
Abb. 8

Lemförde, Ldkr. Diepholz, ehem. Amtshof.
Grabung 1985. Schnitt 4, Ostprofil (vgl. Beschreibung im Text).
M. 1:40.

Für die weiteren Bauuntersuchungen dürfte das Ostprofil von Schnitt 4 von Bedeutung sein (*Abb. 8*). Da in beiden Außenschnitten der Humus 35 in der Grabung nicht erreicht werden konnte, wurden Bohrungen niedergebracht. In Schnitt 3 konnte die Oberkante des Humus 35 bei 41,22 m über NN erreicht werden, die des Bleichsandees bei 41,05 m über NN. Im Schnitt 4 war bei 41,50 über NN der Humus 35 noch nicht erreicht, er dürfte nach den Ergebnissen in den anderen Schnitten bei etwa 41,20 m zu finden sein.

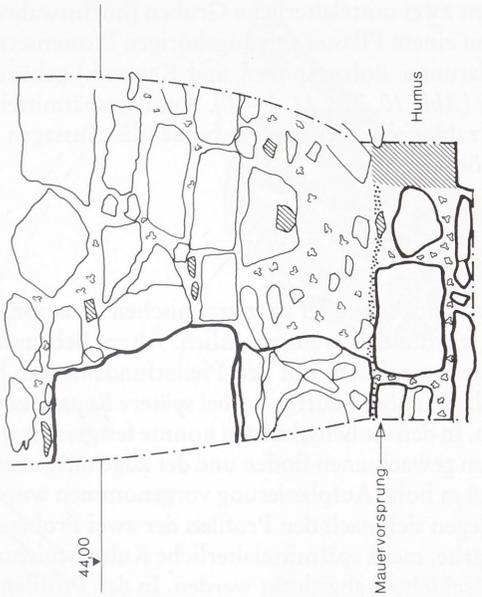
Abb. 9

Lemförde, Ldkr. Diepholz, ehem. Amtshof.
Schnitt 4, Maueransicht von Nord (vgl. Beschreibung im Text).
M. 1:40.

Als ältestes Mauerwerk, das im Zusammenhang erkannt wurde, kann der an der Sohle des Ostprofils festgestellte Mauervorsprung angesehen werden. Dazu gehören im weiteren Aufgehenden größere Steine, die in einem sandigen rotgelben Mörtel verlegt sind (*Abb. 9*). Die Datierung in das späte Mittelalter kann aufgrund der Funde bzw. der Stratigraphie im Schnitt 3 erfolgen (*Abb. 8*). Über dem Laufhorizont von 97 wurde die Schicht 96 mit der Steinschuttlinie 96a aufplaniert. Darauf liegt die stark schutthaltige Humusschicht 95, in welche eine Baugrube vor Mauer 11 wohl zwecks Ausführung von Reparaturen bzw. Wiederaufführungen von Mauerwerk eingebracht wurde. Aufplanierter Schutt 77 schließt die Baugrube mit Sand der schutthaltigen Humusschicht 95 nach oben ab. Oberhalb der Baugrube ist in Schuttschicht 77 die Steinpackung (Traufpflaster) 78 eingebracht worden. Stellenweise ist über Schuttschicht 77 eine Bauschicht 65 beobachtet worden. Darüber legt sich die humose Schicht 94. Das Pflaster 52 mit der Sandbettung 53 und die Steinsetzung 55 schließen das Profil nach oben hin ab. Darüber bildete sich der rezente Humus. Die Baugrube 66, wiederum als Zeichen der Reparatur oder Mauererneuerung zu verstehen, wurde vor Pflaster 53 angelegt und wieder verfüllt. Diese Maßnahme fällt aufgrund der Funde wohl in das 19. Jahrhundert.

An der Mauer 11 selbst ist recht gut der spätmittelalterliche Kern anhand der großen Quadersteine zu erkennen. Die Verstärkung und Ausflickung des Mauerfundamentes oberhalb des Fundamentvorsprungs dürfte nach Stand der Auswertung (vgl. Baugrube 77) frühestens dem 17. Jahrhundert zuzurechnen sein. Die weiteren Mauerausflickungen und -erneuerungen gehören ebenfalls in diese Zeit oder weiter oberhalb in diese oder die darauffolgende Zeit. Die Ausflickungen sowie das vorgesetzte Mauerstück über dem unteren Vorsprung bestehen nicht aus großen gehauenen Kalksandsteinquadern, sondern aus kleineren Hausteinen unterschiedlicher Größe. Bei letzteren kam ein sandiger rot-gelber Mörtel zur Verwendung, der jedoch nicht offenporig erscheint und wenig Holzkohleanteile besitzt. Der ältere Mörtel ist fahler und zeigt im Gegensatz zum jüngeren keine Holzabdrücke. Die jüngeren Mauerausfüllungen zeichnen sich auch dadurch aus, daß die Fugen häufig mit Ziegelbruch ausgefüllt sind.

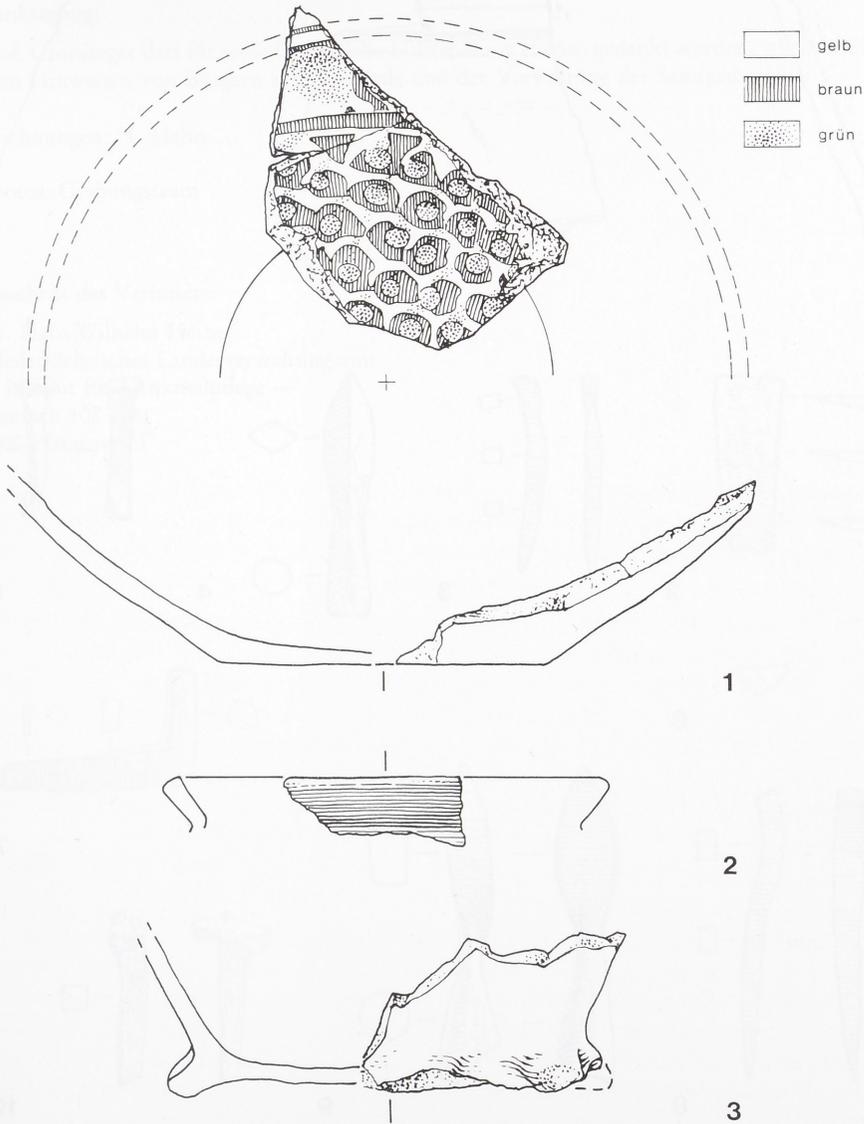
Abb. 10

Lemförde, Ldkr. Diepholz, ehem. Amtshof.

Keramik.

1 Helltonige glasierte Irdenware, Teller (FNr. 40 aus Schicht 95, Schnitt 4).

2 Gelborange Irdenware mit grauem Kern (FNr. 78, Schnitt 3).

3 Grautoniges Faststeinzeug mit mittelbrauner Anflugglasur und innerer gelblicher Oberfläche (FNr. 84, Schnitt 3, BNr. 99 — älteste Bauschicht aus Steingrus/Steinsplitt).

Im nördlicheren Schnitt 3 wurden zwei mittelalterliche Gruben (höchstwahrscheinlich Keller) angeschnitten, die von einem Pflaster mit zugehörigen Pfostensetzungen überdeckt waren. Die Funde (darunter Bolzenspitzen und Keramik) gehören ausnahmslos in das späte Mittelalter (*Abb. 10, 2. 3; 11, 2–10*). Aus den spätmittelalterlichen Kulturschichten stammen zahlreiche Tierknochenfunde, die Aussagen zu Ernährungsgewohnheiten geben können.

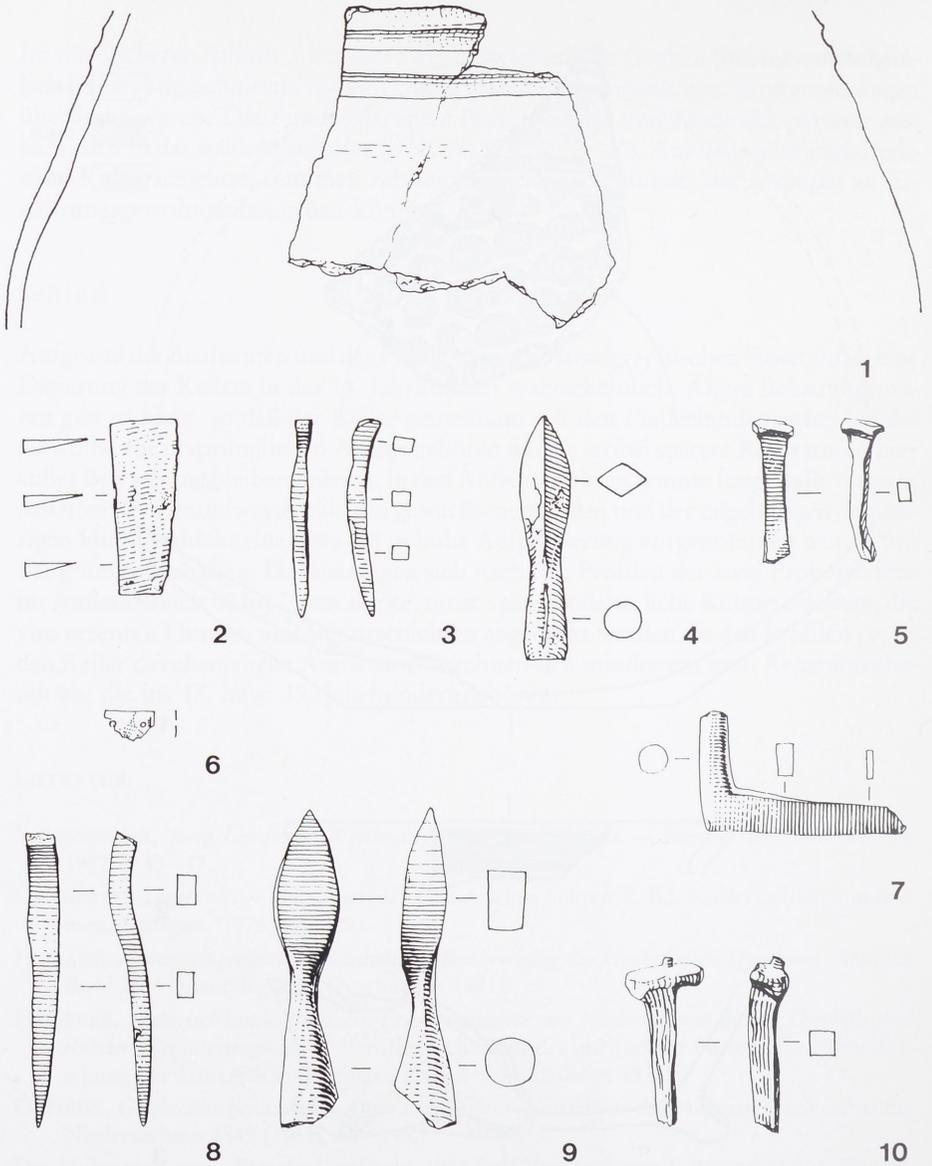
Abb. 11

1 Grautonige Irdenware (FNr. 11 aus Humus 35, Schnitt 2). 2 Messerfragment (FNr. 35).

3 Nagel (FNr. 81). 4 Geschößspitze (FNr. 36). 5, 8, 10 Nägel (FNr. 63).

6 Beschlag (FNr. 39). 7 Fensterkloben (FNr. 63). 9 Geschößspitze (FNr. 63).

1 Keramik. 2—5, 7—10 Eisen. 6 Bronze.

in Sand verlegten Fundamentunterteils ausgespart blieben. In Humusschicht 35 fanden sich auch, stratigraphisch älter als die Aufplanierung 3 und die Fundamentsetzung 1, grautonige Scherben des 13. bzw. 14. Jahrhunderts (*Abb. 11, 1*).
