Nachrichten aus Niedersachsens Urgeschichte	Band	Seite	Hildesheim 1986
NNU	55	327—335	Verlag August Lax

Sondierungsgrabung in der Jakobikirche in Göttingen

Peter Wollkopf

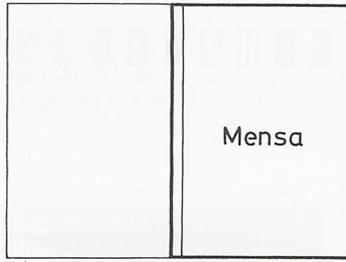
Grabungs-
fläche

Abb. 1
Göttingen, St. Jakobi.
Zur Lage der Grabungsfläche im Chorraum der Jakobikirche.

Für die Sondierungsgrabung im März 1986 wurde der Chorraum der Kirche gewählt, da zum einen die Absenkung des Fußbodenniveaus des Chores im Rahmen der geplanten Renovierung von der Kirchengemeinde erwogen wird, zum anderen an dieser Stelle aber auch die Klärung wichtiger baugeschichtlicher Fragen, wie Bauphasen, Vorgängerbauten etc. zu erwarten war (*Abb. 1*).

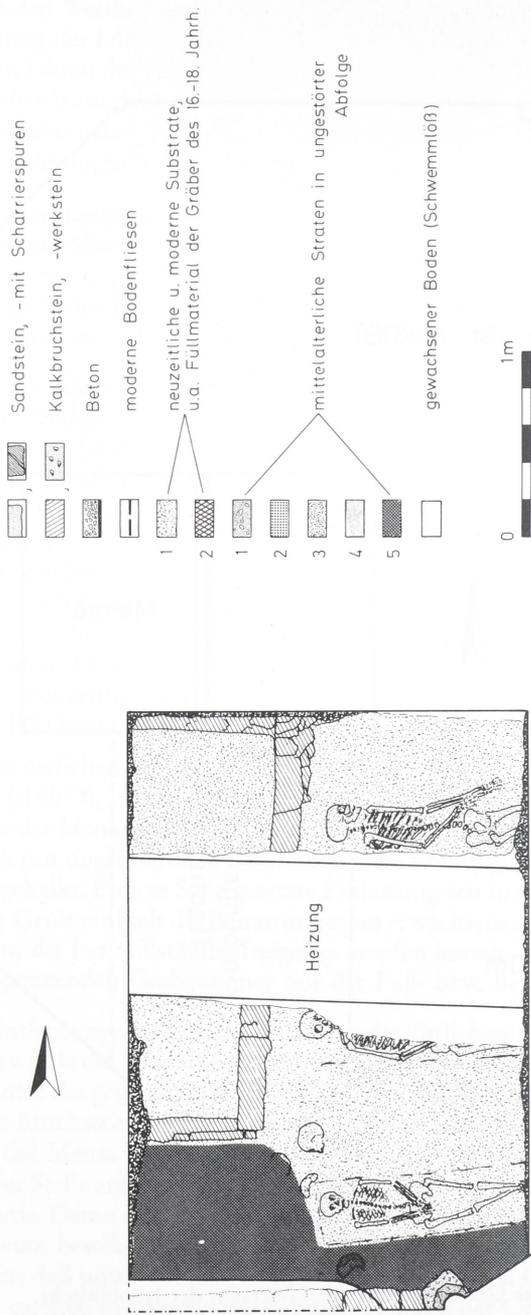
Abb. 2
Göttingen, St. Jakobi.
Grabungsfläche mit Befunden.

In der südlichen Hälfte der Grabungsfläche wurden ebenfalls neuzeitliche Bestattungen angetroffen, jedoch nur in einem Fall eine in Stein gesetzte Grabkammer. Die *Abb. 2* zeigt die Befunde der Grabungsfläche für eine Tiefe von ca. 1,50–1,70 m. Bei den dokumentierten Bestattungen handelt es sich zum einen um die eines Kindes (im Süden) und zum anderen um eine erwachsene Frau (im Norden, unterhalb des Heizungsrohres). Auch in diesem Bereich war der größte Teil der Fläche von neuzeitlichen Eingriffen geprägt, so daß im Ostprofil (*Abb. 3*) nur ein schmaler Streifen die „natürliche“ Abfolge der mittelalterlichen Straten zeigt. Sie lassen sich eindeutig mit jenen korrelieren, die den Fundamenten der Mensa nach Westen vorgelagert sind (s. o., *Abb. 4; 6, 1*), da sie einander nicht nur hinsichtlich ihrer Niveaus, sondern auch in ihrer Stratigraphie entsprechen.

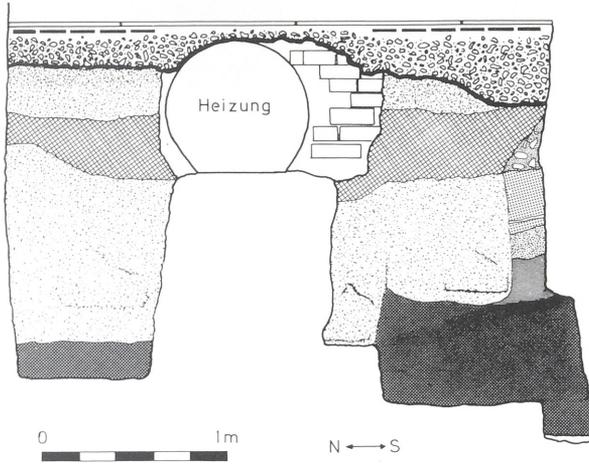
Abb. 3
Göttingen, St. Jakobi.
Ostprofil, Legende s. Abb. 2

Die Basis der östlichen Grabkammer lag bei etwa 1,70 m unter dem heutigen Niveau des Chores (*Abb. 3*). Als Nordwand der Gruft waren z. T. die nicht freiliegenden Fundamente der Mensa genutzt worden. Darunter hatte man den anstehenden Erdboden lediglich mit ungebranntem Lehm verkleidet und in gleicher Weise wie die übrigen Wände gekalkt. Eine in Stein gesetzte Einfassung war in diesem Bereich nicht vorhanden. Die Gruft enthielt die Bestattung eines erwachsenen Individuums ohne jegliche Beigaben, die fast vollständig freigelegt werden konnte. Dagegen wurde von der westlich angrenzenden Grabkammer nur der Fuß- bzw. Beinbereich erfaßt.

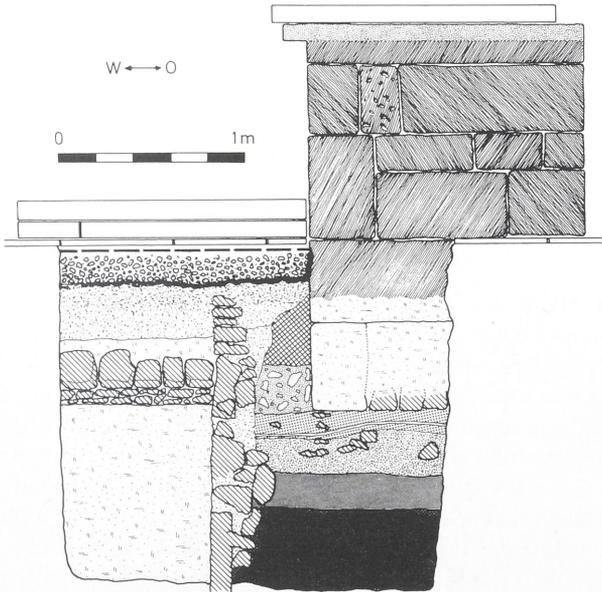
Abb. 4
Göttingen, St. Jakobi.
Nordprofil, Legende s. Abb. 2

Nach der Entfernung der Lehmverkleidung der östlichen Gruft nördlich des Heizungsrohres wurde die Fundamentierung der Mensa sichtbar, die bis in eine Tiefe von ca. 0,90 m unter das gegenwärtige Chorniveau reicht (*Abb. 4; 6, 1*) und teils aus Werk- und teils aus Bruchsteinen erstellt ist. Die Abfolge der ungestörten mittelalterlichen Straten, die der Mensa nach Westen vorgelagert sind, schließt eine Stufenanlage aus Stein an dieser Stelle aus, da der Altar vor dem Abbruch des Vorgängerbaues als erstes errichtet wurde. Damit gehört der Altar zum letzten, im 14. Jahrhundert vollendeten und noch heute bestehenden Baukörper der Jakobikirche (SAATHOF 1929, 18 ff.). Dies bedeutet, daß unter Berücksichtigung des zugehörigen Chorniveaus (s. u.) eine Distanz von ca. 1,60 m zwischen dem Fußboden und der Oberkante der Mensa bestanden hat, die eine sinnvolle Nutzung des Altars ohne Stufenanlage nicht ermöglichte. Ein hölzernes Podest gehört deshalb mit Sicherheit dazu.

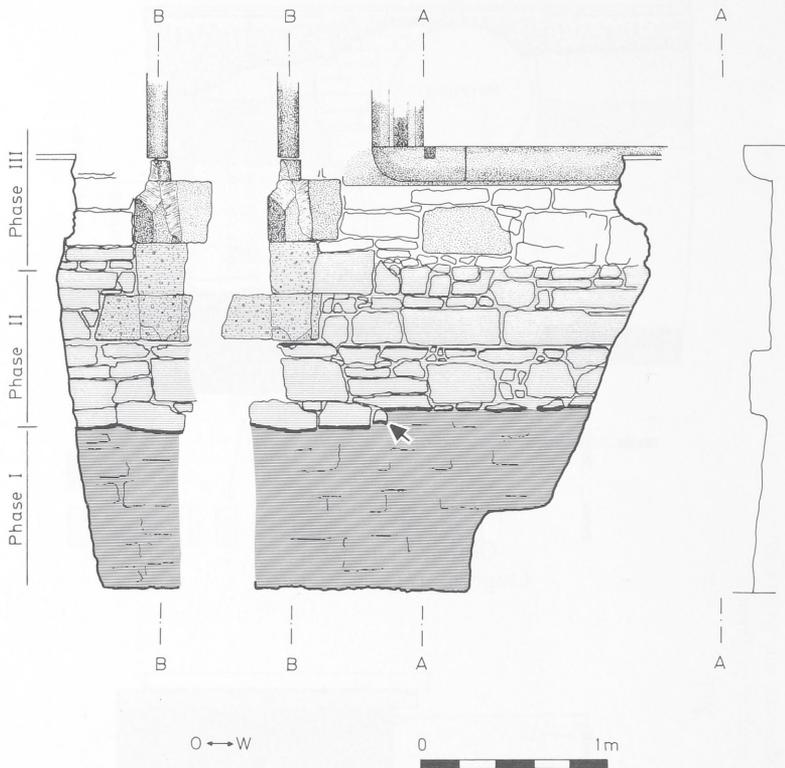
Abb. 5
 Göttingen, St. Jakobi.
 Südprofil, Südwand des Chores. Legende s. *Abb. 2*.

Anhand der freigelegten Südwand des Chorraumes sind die einzelnen Bauphasen der Kirche zu erkennen (*Abb. 5; 6, 2. 3*). So gehören zum heutigen Erscheinungsbild der Kirche die Sandsteinfundamente des Wanddienstes und die westlich davon angelegte

Sitznische, die auf einer 1 cm starken Isolationsschicht aus Schiefer in die Chorwand eingelassen ist, um ein Aufsteigen der Feuchtigkeit zu vermeiden. Ein Verfahren, das auch in anderen Göttinger Kirchen, wie z. B. in St. Nikolai, Verwendung fand³. Das Fußbodenniveau der letzten (= noch heute bestehenden) Bauphase lag ursprünglich auf der Höhe der Unterkante des auf Sicht gefertigten, oktogonalen Dienstsockels aus Sandstein, der im Rahmen der späteren Anhebung des Bodens systematisch abgearbeitet wurde. Die beschädigten Seiten tragen noch heute die Scharrierspuren des Meißels. Reste des abgebrochenen Vorgängerbaues finden sich als Bauschuttlagen im o. a. schmalen Streifen des Ostprofils (*Abb. 3*) sowie im Nordprofil (*Abb. 4*) als oberste der mittelalterlichen Straten westlich vom Altar. Diese gehen überein mit einer an der Südwand des Chores verlaufenden, horizontalen Baunaht (*Abb. 3; 5*). Zur Vorgängerphase des Chores gehören die ebenfalls auf Sicht gearbeiteten Kalksteinsockel des Wanddienstes, von denen der untere auf einem simsartig hervorspringenden Wandstück steht (*Abb. 5, s. Profil A; 6, 2. 3*). Auf dieser Höhe liegt das Fußbodenniveau des Vorgängerbaues, kenntlich in den erwähnten Profilen (*Abb. 3, 4, Strate*) durch ein feines Kalkmörtelband. Der Sims diente wahrscheinlich auch als Auflager für eine Holzdielung des Chorraumes.

Die Unterkante dieses Mauervorsprunges ist gleichzeitig wiederum eine Trennlinie zur nächsten, zur ältesten der erfaßten Bauabschnitte des Chores. Im Gegensatz zum aufgehenden Mauerwerk ist diese spätromanische Phase ohne Mörtel gesetzt und verputzt. Charakteristisch ist außerdem, daß die Chorwand, die im aufgehenden östlich der Vertikalen B (*Abb. 5*) in eine polygonale Apsis übergeht, im Bereich des versetzten Mauerabschnittes und darunter, ca. 0,30 m östlich der Vertikalen stärker einzieht und damit einen halbrunden Apsisbogen andeutet. Der Chor besaß zu dieser Zeit bereits die gleichen Ausmaße wie heute, sofern die Fundamente nicht zu jener sehr „*kleinen und geringen*“ Vorgängerkirche gehören, von der in den Schriftquellen des 18. Jahrhunderts die Rede ist (SAATHOF 1929, 18). Für eine solche fehlen jedoch eindeutige mittelalterliche Quellen. Innerhalb der Grabungsfläche läßt sich dieser Bauphase die unterste der mittelalterlichen Straten zuordnen (*Abb. 2–4*), die neben wenigen anderen Fundmaterialien vor allem zahlreiche menschliche Skelettreste enthielt, ohne daß einzelne bzw. vollständige Bestattungen und Grabbegrenzungen in der Fläche oder den Profilen erkennbar waren (*Abb. 2*). In der *Abb. 2* sind einige größere Schädelfragmente dokumentiert. Bei der Ermittlung der Basistiefen der Auffüllung — außerhalb des Chores geschah dies über Sondierungsbohrungen⁴ — stellte sich heraus, daß der gewachsene Boden (Schwemmlöß) einheitlich bei 146,98–147,14 m üNN erreicht war (*Abb. 3*). Da außerdem die Fundamente der ersten Bauphase östlich eines kleinen Absatzes (*Abb. 5, Pfeil*) im Mauervorsprung nur wenige Zentimeter in den Schwemmlöß eingetieft waren, kann eine Kryptenanlage, wie sie z. B. bei der Nikolaikirche festgestellt worden war, an dieser Stelle mit Sicherheit ausgeschlossen werden (SCHÜTTE 1984, 20).

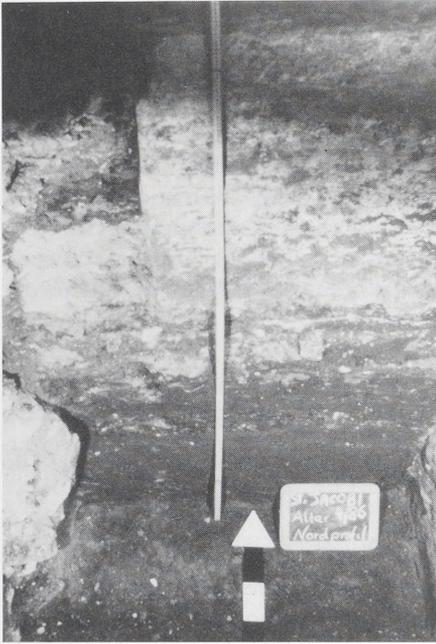
1 Fundamentierung der Mensa.

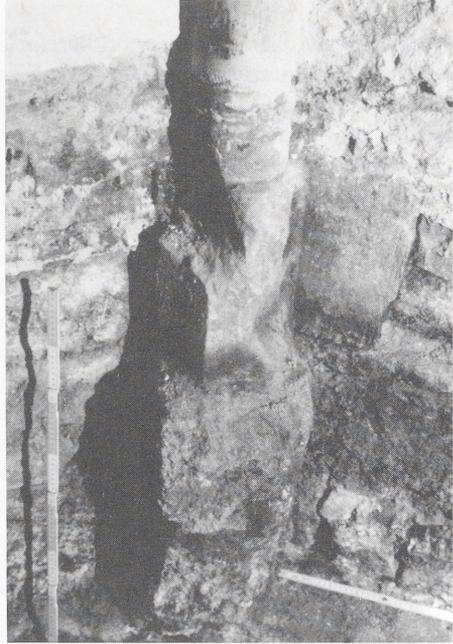
2 Basis des Wanddienstes an der südlichen Chorwand.

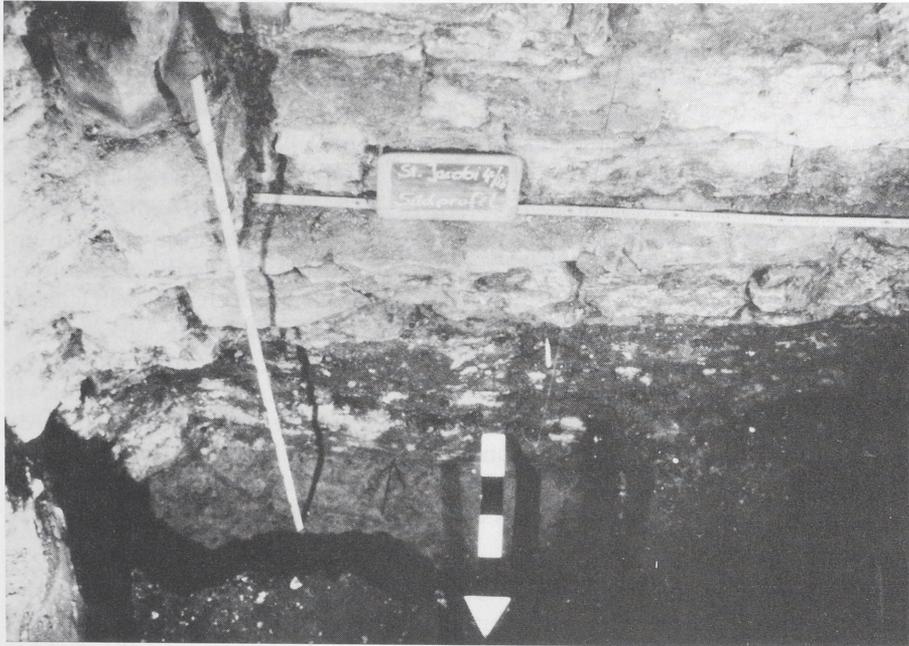
3 südliche Chorwand.
