Elmsburg b. Schöningen Kreis Helmstedt

Elmsburg im Elm bei Schöningen, Kreis Helmstedt

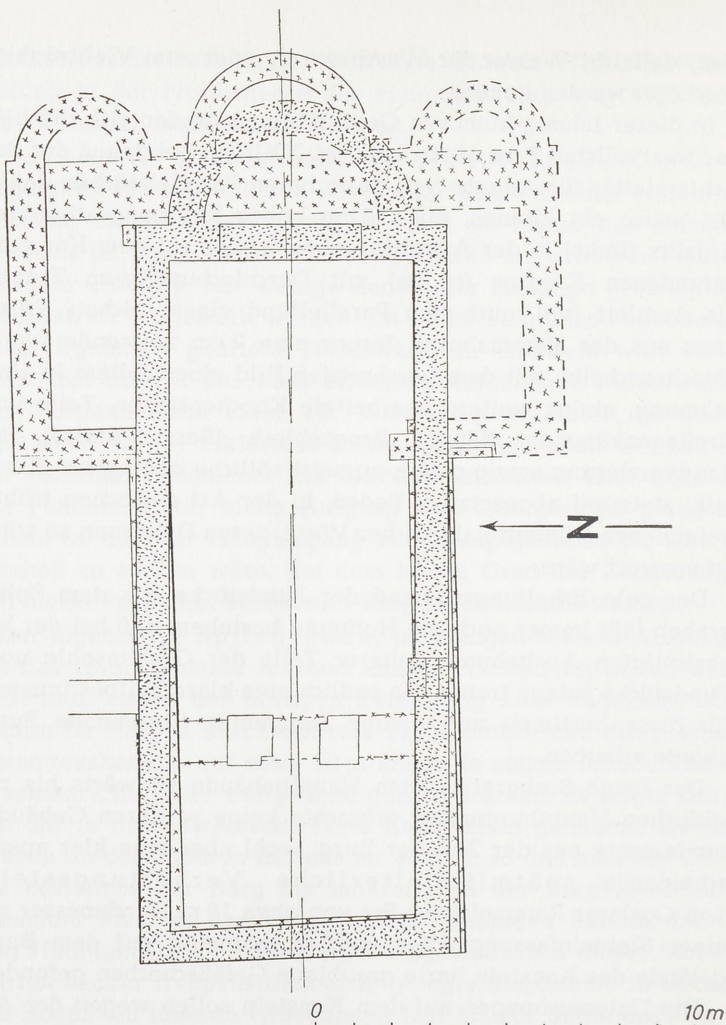
Abb. 18. Elmsburg. Grundriß der Kirche. Stand: 1. Juli 1962.

Zeichenerklärung:

1. Bauzeit (Sandstein) 1000 - 1100

2. Bauzeit (Muschelkalk) 1260 - 1300

1. Aufdeckung eines Kirchengrundrisses mit 3 Apsiden in sehr interessanter Grundrißform (Seitenschiffe reichen nicht bis an das Westwerk heran). (Vgl. Abbildung 18.)

3. Auch im Grundriß ließen sich die Apsiden der zwei Bauperioden deutlich unterscheiden, und zwar a) durch verschiedenes Gestein (vgl. 2.), b) durch verschiedenen Radius, c) durch verschiedene Höhenlage, d) durch Überbauung.

2. In dem aufgedeckten Kirchbau sind zwei Bauperioden zu unterscheiden:
die erste: Baumaterial ausschließlich Sandstein des oberen Keuper, stark bearbeitete Quader, vermörtelt durch Gips mit 12—15% Kalkgehalt, gute Aufsetzung in Bänken.
Scherben ausschließlich rötlich-braun mit kurzem Randteil.
Zeit: gegen 1100.
die zweite: Baumaterial Muschelkalk, flächenhaft bearbeitete Steine, vermörtelt mit Kalk, nur 10% im Durchschnitt Gips, Bänke häufig unregelmäßig gemauert, Scherben grau-blau.
Zeit: 13. Jahrhundert.

4. Aus der 2. Bauzeit fanden sich unmittelbar am Süd- und Ost- rande der Kirche 11 Bestattungen, bei deren Anlage durchweg die alten Fundamente der 1. Bauzeit zerstört worden sind.
