Reste der Burg Giselberts in Thedinghausen gefunden?

Falk Näth und Jutta Precht

Zusammenfassung Auf dem Areal der untergegangenen Burg des Bremer Erzbischofs Giselbert in Thedinghausen wurden anlässlich einer Baumaßnahme verschiedene Mauerreste entdeckt, darunter eine Zwei-Schalen-Mauer. Ihr Alter und ihre Funktion konnten nicht zweifelsfrei geklärt werden, möglicherweise gehört sie zur Burg Giselberts aus dem 13. Jahrhundert.

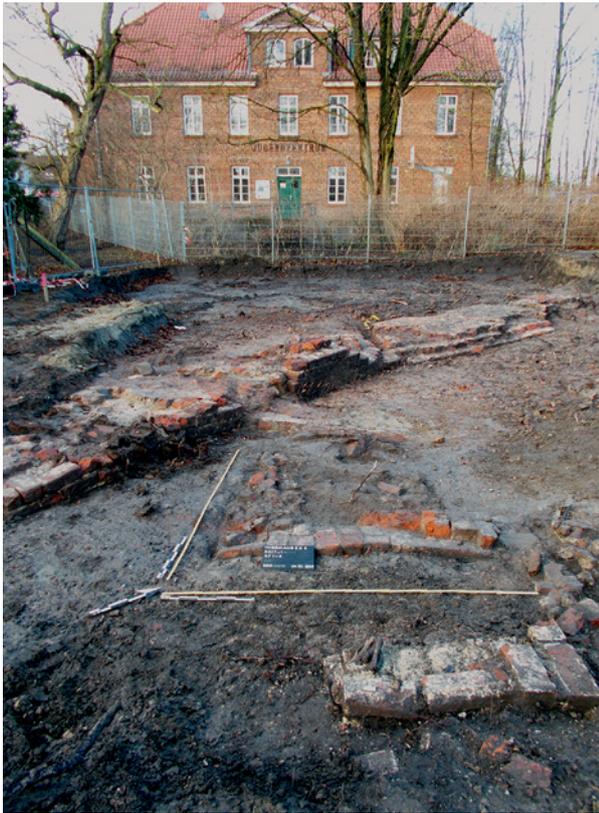
Abb. 1 Blick über die Ausgrabung: Im Vordergrund kleinere Mauerreste, in der Bildmitte die Zwei-Schalen-Mauer, im Hintergrund das ehemalige Amtsgericht (jetzt Jugendzentrum; Foto: C. Skelnik).

Als der bereits bestehende Kindergarten im Januar 2017 um das Gebäude einer Kinderkrippe in der unmittelbaren Nachbarschaft erweitert werden sollte, wurden die Erdarbeiten archäologisch beobachtet. In der Baugrube kamen mehrere Fundamentreste zu Tage, darunter eine massive Zwei-Schalen-Mauer. Die Firma denkmal3D hat die Befunde untersucht und dokumentiert (*Abb. 1*). Die Zwei-Schalen-Mauer (Bef. 1) war bis zu 1,60m breit und konnte noch auf 10m Länge nachgewiesen werden (*Abb. 2*). Sie verläuft nicht gerade, sondern leicht gebogen. Die Außenschalen waren aus Ziegeln im Klosterformat im gotischen Verband mit Kalksand-Mörtel vermauert, der Kern bestand aus

Ziegelbruch. Die Mauer war oberirdisch an einer Stelle bis zu sechs, meistens aber nur drei Ziegellagen hoch erhalten. An zwei Stellen hatten moderne Kabeldurchbrüche die Mauer gestört. Es handelt sich offenbar um den Rest eines größeren und massiven Gebäudes, wobei aber noch nicht einmal Gebäudeäußeres und -inneres zu unterscheiden waren. Weitere rudimentär erhaltene Reste von schmaleren Ziegelmauern befanden sich in unmittelbarer Nähe und waren ebenfalls aus Ziegeln im Klosterformat, aber mit Kalkmörtel gemauert, und teils im Läuferverband (Befund 3,8), teils im Binderverband (Befund 4,5) verlegt. Dabei standen Befund 4,5 und 6 in einem gemeinsamen Bauzusammenhang, Befund 3 und 8 möglicherweise ebenfalls. Die abweichenden Ziegelformate, Mauerverbände und der anders geartete Mörtel lassen es wahrscheinlich erscheinen, dass diese Mauern jünger sind als die Zwei-Schalen-Mauer. Ob sie zu Um- und Ausbauten dieses Gebäudes gehörten, war nicht zu erkennen. Auf der Südostseite der Zwei-Schalen-Mauer konnte außerdem ein unregelmäßiges Pflaster (Bef. 9) aus

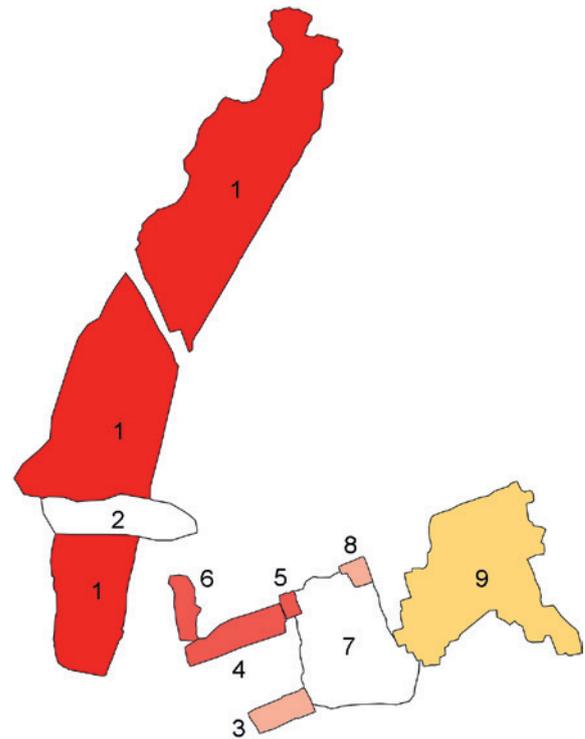
Abb. 2 Plan der bei den Bauarbeiten 2017 entdeckten Mauerreste und des Ziegelpflasters, 1: Zwei-Schalen-Mauer; 2, 7: Störungen; 3, 8: Ziegelmauern im Läuferverband; 4, 5, 6: Ziegelmauern im Binderverband; 9: Ziegelpflaster (Plan: Stefan Kehlenbrink, denkmal3D; grafische Bearbeitung: Andreas Kort, Landkreis Verden).

sekundär verwendeten Ziegeln aufgedeckt werden, die möglicherweise aus einem Abbruch der vorangegangenen Bebauung stammen und damit jünger wären als die Mauerreste (Abb. 2).

Verband: Der z.T. nicht deutlich abzugrenzende Mauerkern ist aus Ziegelbruch gearbeitet, die Außenschalen sind im gotischen Verband vermauert.

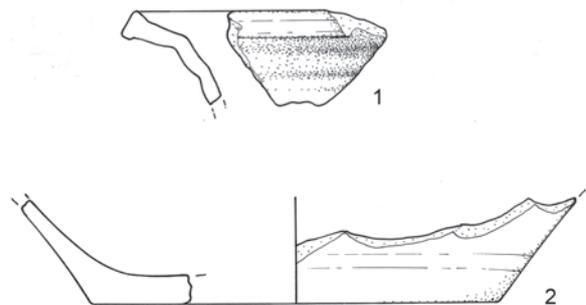
Abb. 3 Mittelalterliche Keramik, M. 1:3 (Zeichnung: A. Boneff).

Bei der Ausgrabung wurden nur sehr wenige Funde entdeckt. Neben ein paar neuzeitlichen Scherben liegt ältere Keramik vor, darunter eine Randscherbe des 13./14. Jahrhunderts aus harter grau-gelber Irdenware mit körniger Oberfläche und

ein Standboden der harten Grauware (Abb. 3), eine Kanonenkugel, eine Flachglasscherbe, zwei Tonpfeifenstiele und wenige Tierknochen.

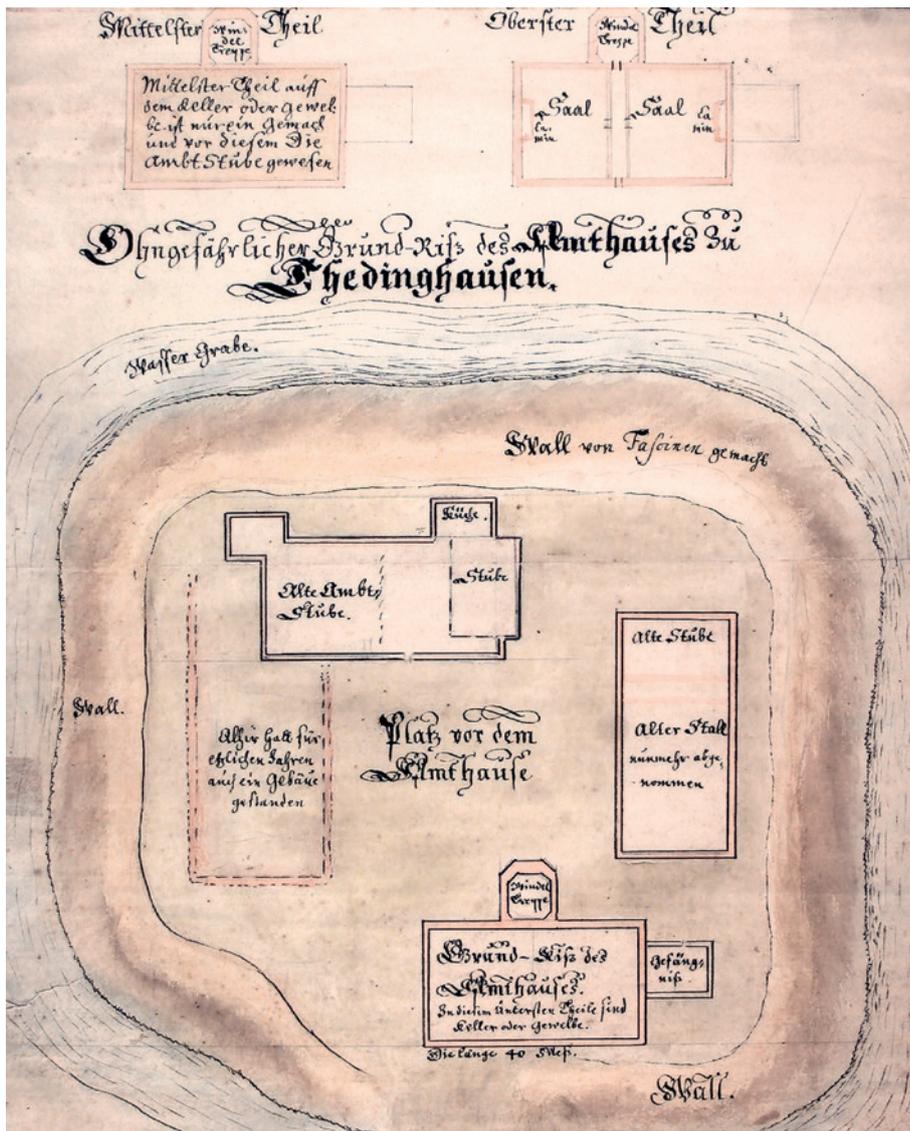
Abb. 4 Undatierter und unmaßstäblicher Plan des „Amtshauses zu Thedinghausen“. Man erkennt das Amtshaus mit vorgelagertem Treppenturm und die „Alte Ambs Stube“ (Nds. Landesarchiv, Standort Wolfenbüttel, K 1247).

zeigt, stellt das „Amtshaus“ am Rand eines von Wall und Graben umgebenen Geländes dar (Abb. 4). Das Gebäude ist im Erdgeschoss einräumig und hat einen vorgelagerten zentralen Treppenturm, wie er typisch für die Renaissance ist, das Obergeschoss nehmen zwei kleine Säle ein. Der Grundriss erinnert stark an den benachbarten Erbhof, ist dort aber in sehr viel größerem Maßstab ausgeführt. Dahinter ist als gesondertes Gebäude eine „Alte Amts Stube“ eingetragen. Die Burg wird zu der Zeit also bereits als Verwaltungssitz genutzt, wobei die Amtsräume in verschiedene Gebäude wechseln können. Keines der hier dargestellten Gebäude steht noch, deswegen kann der unmaßstäbliche Plan nicht auf die heutigen örtlichen Gegebenheiten projiziert werden. Orientiert man sich am „Amtshaus“ mit dem zentralen Treppenturm und an der Lage des Zugangs, der immer von Norden auf das Gelände führte, können aber weitere historische Pläne in Beziehung zu diesem Plan gesetzt werden. Östlich vom Gebäude mit dem Treppenturm entsteht offenbar später ein Gebäude mit vorgelagertem Treppenturm oder Risalit, das jetzt als „Amts Haus“ fungiert. Es kommen Nebengebäude dazu, die schließlich in einem Plan aus dem Jahr 1747 zu einer vierflü-

relativ gut in die historischen Pläne eingepasst werden (Abb. 6). Die Mauerreste befinden sich westlich vom „Amts Haus“ von 1747. Auf dem vermutlich ältesten Plan (Abb. 4) ist ungefähr an Stelle der ausgegrabenen Mauerreste das ältere „Amtshaus“ mit zentralem Treppenturm eingetragen. Möglicherweise stellt die Zwei-Schalen-Mauer also einen Rest dieses Gebäudes dar, auch wenn die Ausrichtung der Mauer nicht wie erwartet parallel oder im rechten Winkel, sondern schräg zum „Amts Haus“ von 1747 verläuft. Trifft diese Deutung zu, wären die Überreste der mittelalterlichen Burg noch immer nicht lokalisiert und entdeckt. Die häufigen Neu-, Um- und Ausbauten auf dem Burgplatzareal lassen es aber ebenfalls als möglich erscheinen, dass die entdeckten Mauerreste zu einem Gebäude gehören, das vielleicht nur kurzzeitig stand und auf keiner der historischen Karten dargestellt ist. Denkbar ist schließlich auch noch, dass die Überreste nicht die Wand eines Gebäudes waren, sondern zu einer Umfassungsmauer gehörten, angesichts der Dimensionen womöglich einer Befestigungsmauer. Die kleineren Mauern hingegen könnten möglicherweise zu einem Schuppen gehören, der auf dem Plan von 1747 dargestellt ist und in der Legende als „aufgerichtete Schuppe“ bezeichnet wird (Abb. 5). Der Schuppen stand wohl nur ein paar Jahre, denn in einem Plan von 1766 fehlt er schon.

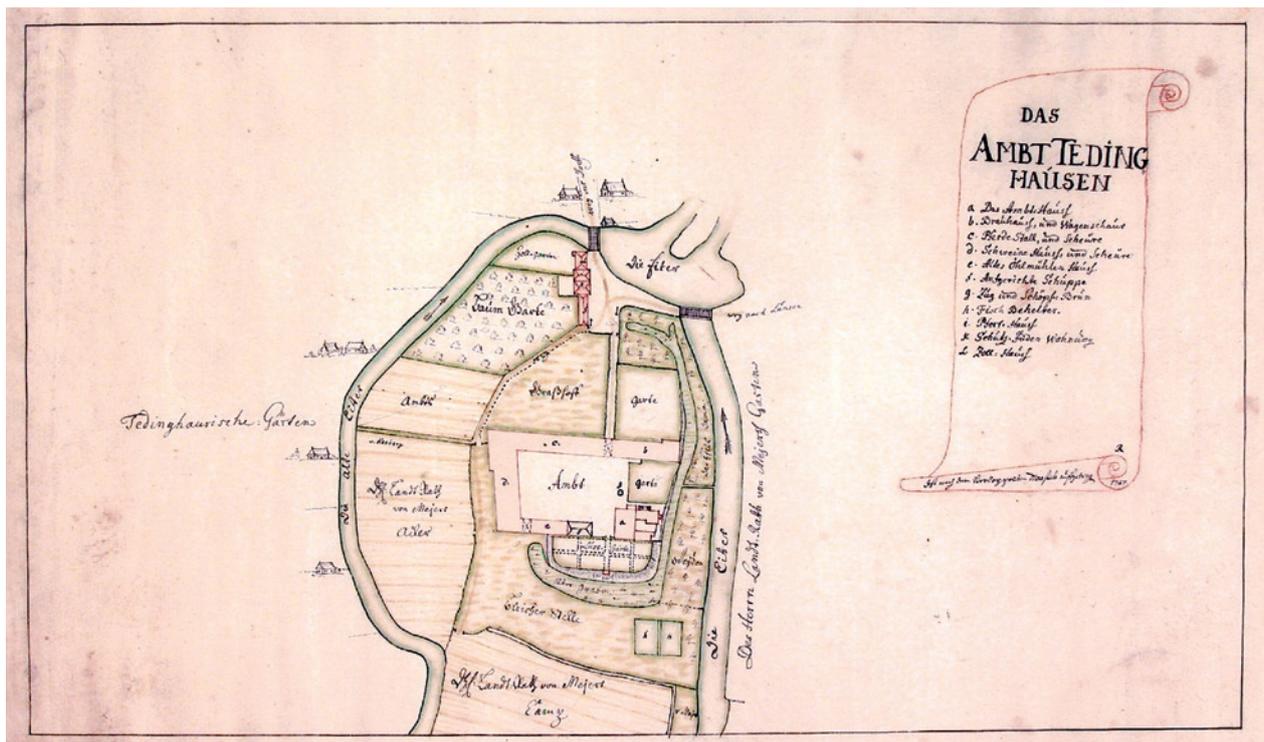
Abb. 5 Plan von 1747. Der Verwaltungssitz des „Amtes Thedinghausen“ ist inzwischen zu einer vierflügeligen Anlage angewachsen, in ihrer Südostecke befindet sich der verschachtelte Gebäudekomplex des „Amts Hauses“ (Nds. Landesarchiv, Standort Wolfenbüttel, K 1246).

geligen Anlage um einen großen rechteckigen Innenhof werden (Abb. 5). Das neue „Amts Haus“ ist zu einem verschachtelten Gebäudekomplex angewachsen, dessen repräsentative Nordfassade mit Risaliten und bzw. oder einem Treppenturm gegliedert ist. Es ist immer noch an derselben Stelle dargestellt, die inzwischen die Südostecke der Anlage einnimmt. Diese Anordnung der Gebäude bleibt für einige Jahrzehnte bestehen, zuletzt auf einem Plan von 1774 dargestellt. Ein gutes halbes Jahrhundert später (1839) wurden sämtliche Gebäude aber schon wieder abgerissen. Auf dem Standort eines früheren Pferdestalls und einer Scheune errichtete man 1846/47 das Amtsgericht, das seit 1987 als Jugendzentrum genutzt wird. Das „Amts Haus“ von 1747 ist heute mit dem Vereinsheim eines Tennisclubs überbaut.

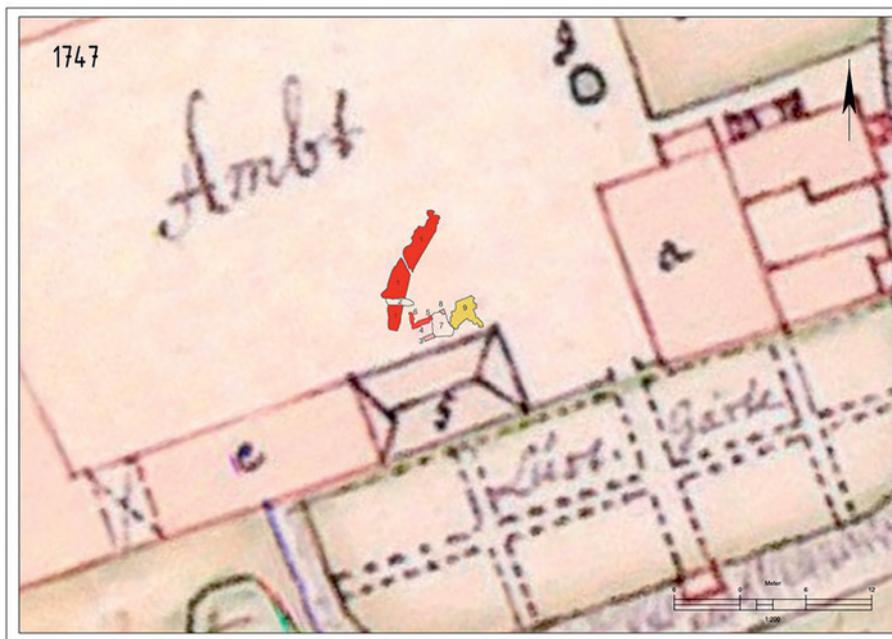
Abb. 6 Projektion der 2017 entdeckten Überreste auf die historische Karte von 1747 (Plan: Stefan Kehlenbrink, denkmal3D).
