Magdalena Olszowska
konserwator rzeźby kamiennej i elementów architektury

Problemy konserwacji rzeźby nagrobnej Abrahama Ostrzegi na cmentarzu żydowskim przy ulicy Okopowej w Warszawie

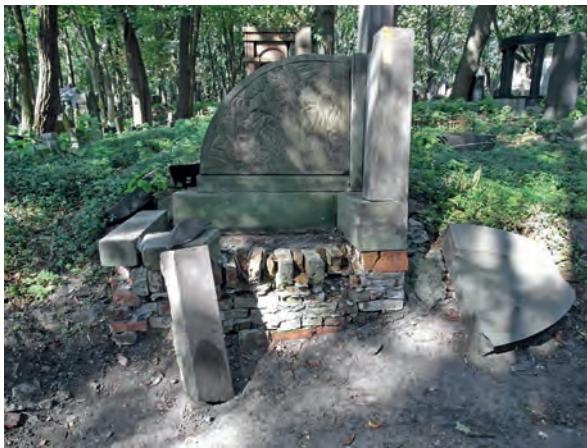
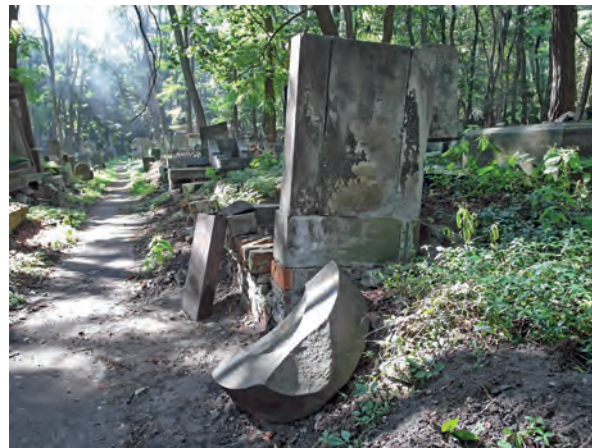
Il. 12 Nagrobek Teresy Rosenbaum (kwatery 39, rz. 3), stan przed konserwacją, fot. Magdalena Olszowska, 2016

Obiekty były w bardzo złym stanie, głównie w wyniku oddziaływania środowiska zewnętrznego, czynników biologicznych oraz uszkodzeń mechanicznych. Pierwszym problemem, który miał bezpośredni wpływ na stan zachowania obiektów, było wspomniane niestabilne podłoże. Przyczyną takiego stanu był stale podwyższający się poziom

gruntów na cmentarzu, przez co dolne elementy nagrobków częściowo zapadały się pod ziemię. Być może stan ten był konsekwencją nasypów ziemi, które w przeszłości przeprowadzono na terenie nekropolii. Ceglane fundamenty znajdowały się pod warstwą humusu i ziemi, były splekane i bardzo osłabione, nie spełniały swojej funkcji. W takich warunkach obiekty narażone były na podciąganie wód gruntowych, co osłabiało strukturę kamienia. Duże elementy kamienne nagrobków były porożsuwane, przemieszczone względem siebie, nagrobki odchylone były od pionowej osi, co w kilku przypadkach groziło zawaleniem się obiektu. W większości przypadków konieczny był demontaż obiektu do poziomu oryginalnego fundamentu, wykonanie nowego fundamentu, przy zachowaniu oryginalnych podziałów kwater, bądź wzmocnienie starego fundamentu i uniesienie nagrobka do pierwotnego poziomu, a następnie montaż.

Il. 13 Nagrobek Teresy Rosenbaum (kwatery 39, rz. 3), stan przed konserwacją, fot. Magdalena Olszowska, 2016

Nowe fundamenty, a także wzmocnienia oryginalnych fundamentów wykonano przy użyciu zaprawy cementowo-piaskowej. Fundamenty zabezpieczono przed podciąganiem wód gruntowych tradycyjną metodą smołowania. Zgodnie z zasadą judaizmu o nienaruszalności grobu, prace prowadzone były powyżej oryginalnych fundamentów, które nie były demontowane, a grób rozkopywany. Ziemia z powierzchni, która była usunięta z kwatery nagrobka w celu umożliwienia prac konserwatorskich, po przeprowadzonych zabiegach wróciła na to samo miejsce. W czterech przypadkach konieczne było wycięcie drzew, ponieważ przerosnięte korzenie uniemożliwiały wydobycie części nagrobka. Stosując się do zasad nienaruszalności grobu, zagrażające drzewa wycinano do wysokości pnia oraz usuwane były tylko te części korzeni, które bezpośrednio uniemożliwiały wydobycie kamiennych części nagrobka.

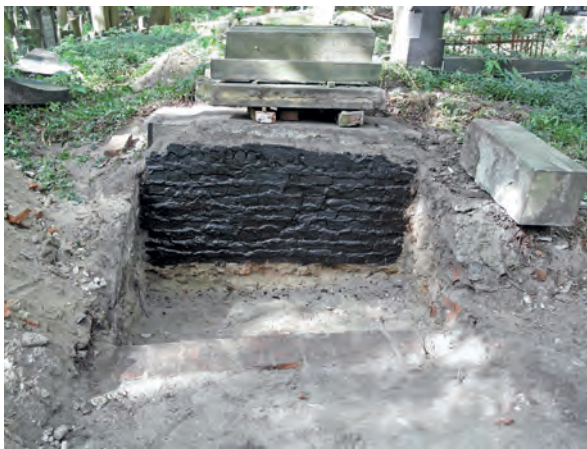
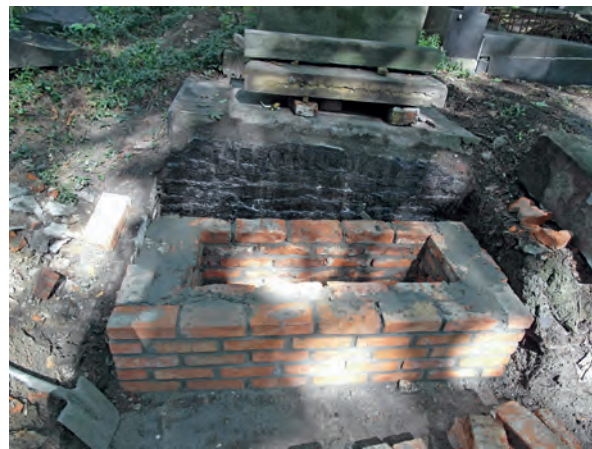
Il. 14 Nagrobek Teresy Rosenbaum (kwatery 39, rz. 3), stan w trakcie konserwacji, fot. Magdalena Olszowska, 2016

Il. 15 Nagrobek Teresy Rosenbaum (kwatery 39, rz. 3), stan w trakcie konserwacji, fot. Magdalena Olszowska, 2016

z podłożem. Mechanicznie usunięto oraz przeprowadzono likwidację kolonii glonów, porostów i zarodników mikroflory za pomocą preparatu biocydowego, który działa jedynie na nawarstwienia biologiczne, nie naruszając oryginalnej powierzchni kamienia. Następnie wykonano próby oczyszczania kamienia. Najskuteczniejsza okazała się metoda naprzemiennego działania na nawarstwienia biologiczne preparatami biobójczymi w połączeniu z delikatnym oczyszczaniem metodą strumieniowo-ścierną przy użyciu mikropaskarki, z odpowiednio dobranym ciśnieniem i ścierniwem. Metoda ta umożliwiła oczyszczenie kamienia przy jednoczesnym zachowaniu naturalnych patyn na powierzchni kamienia, uczytelnieniu detalu rzeźbiarskiego oraz opracowania powierzchni przez autora. Jednocześnie uchylili konieczność stosowania środków chemicznych, które ingerują w oryginalną powierzchnię kamienia, oraz ostrych narzędzi, których stosowanie jest niezgodne z zasadą nienaruszalności grobu.

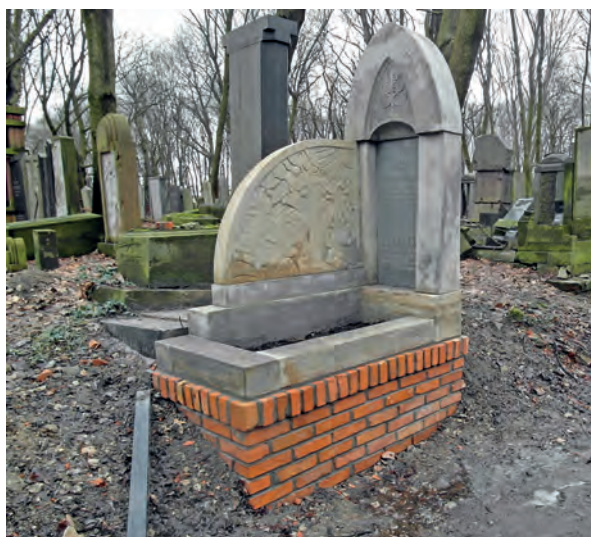
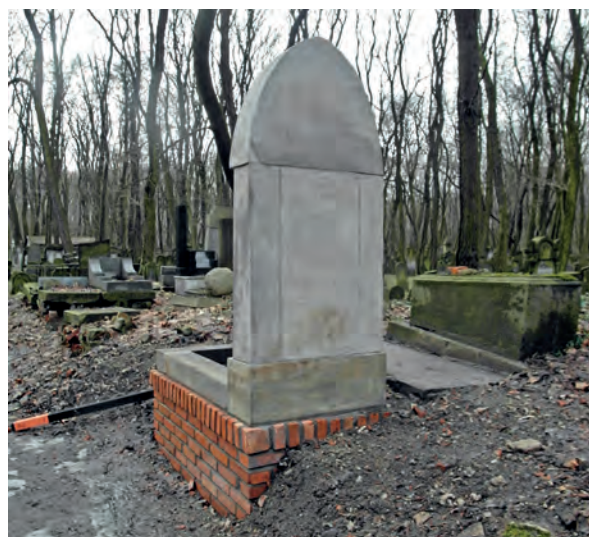
Il. 16 Nagrobek Teresy Rosenbaum (kwatery 39, rz. 3), stan po konserwacji, fot. Magdalena Olszowska, 2016

Il. 17 Nagrobek Teresy Rosenbaum (kwatery 39, rz. 3), stan po konserwacji, fot. Magdalena Olszowska, 2016

do partii oryginalnych. Pozostałe ubytki formy uzupełniono zaprawą mineralną dobraną pod względem kolorystycznym do oryginalnego kamienia. Po uzupełnieniu ubytków forma nagrobka uległa uczytelnieniu. Ślady postrzałów zabezpieczono i wyeksponowano, dzięki czemu odsłonięto warstwę historyczną obiektów. Na zakończenie prac wykonano lokalne scalenia kolorystyczne farbami wapiennymi. Po przeprowadzonych zabiegach konserwatorskich wykonano

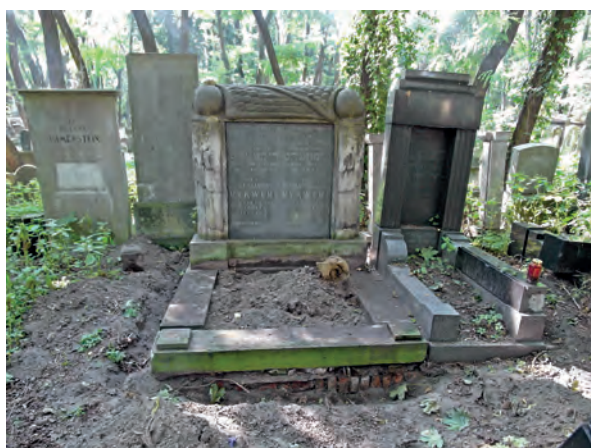
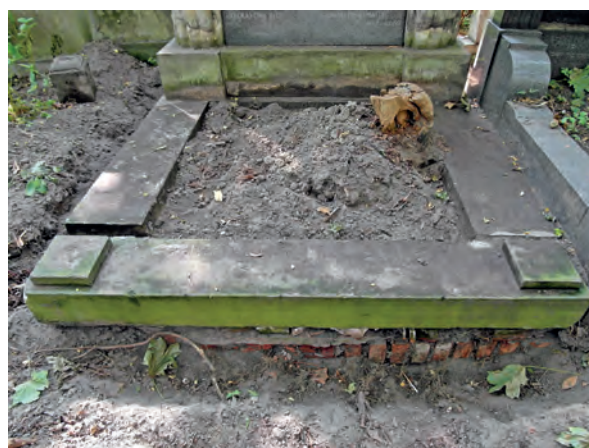
Il. 18 Nagrobek Beniamina Rykwerta (kwatery 24, rz. 2), stan przed konserwacją, fot. Magdalena Olszowska, 2016

Il. 19 Nagrobek Beniamina Rykwerta (kwatery 24, rz. 2), stan przed konserwacją, fot. Magdalena Olszowska, 2016

Kolejne zabiegi konserwatorskie związane były z oczyszczaniem kamienia. Powierzchnię pokrywały nawarstwienia biologiczne, tj. mchy, porosty, glony, zarodniki mikroflory, widoczne w postaci jaskrawozielonych, szarzielonych lub prawie czarnych plam i smug. Wynikiem działalności mikroorganizmów była postępująca degradacja podłoża kamiennego. Występowały również nawarstwienia powierzchniowe, powstałe przede wszystkim z powodu osadzania się stałych zanieczyszczeń powietrza, charakteryzujące się czarną barwą, silnie scalone z podłożem, o znacznej twardości, szczelności, miejscami grube i skorupiaste, widoczne szczególnie w miejscach osłoniętych przed deszczem. Powierzchnia kamienia pod wpływem nawarstwień zmieniła swoją naturalną barwę, zatarła się forma rzeźbiarska, zmniejszyła się czytelność kompozycji. Struktura kamienia była osłabiona, pudrowała się, łuszczyła, osypywała. Najgorzej zachowany był kamień w górnych partiach, w miejscach najbardziej narażonych na działanie wód opadowych.

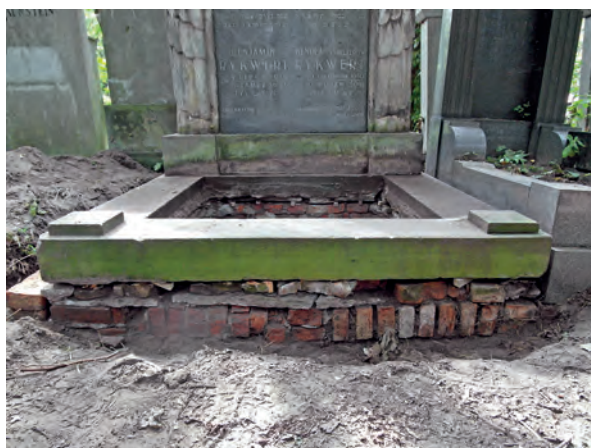
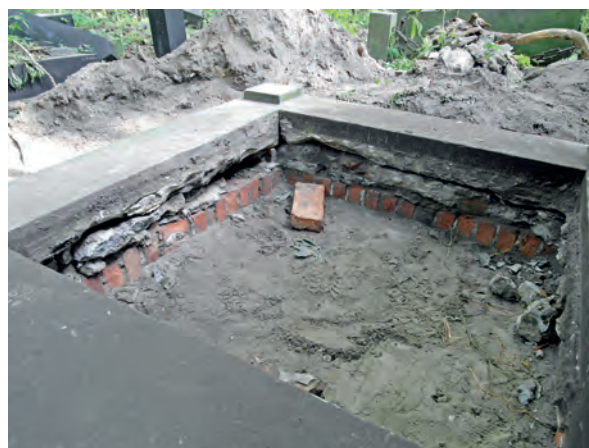
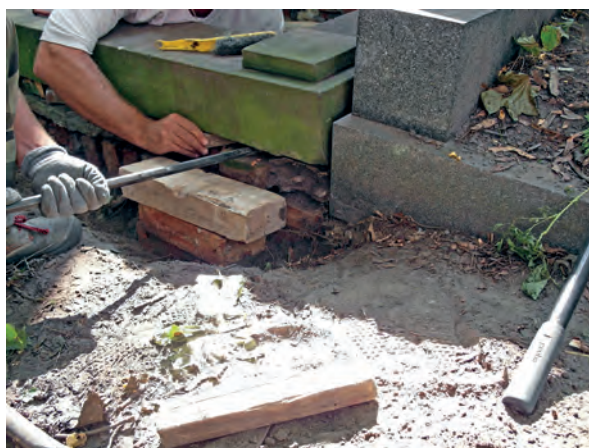
Il. 20 Nagrobek Beniamina Rykwerta (kwatery 24, rz. 2), stan w trakcie konserwacji, fot. Magdalena Olszowska, 2016

Il. 21 Nagrobek Beniamina Rykwerta (kwatery 24, rz. 2), stan w trakcie konserwacji, fot. Magdalena Olszowska, 2016

II. 22 Nagrobek Beniamina Rykwerta (kwatery 24, rz. 2), stan w trakcie konserwacji, fot. Magdalena Olszowska, 2016

Po oczyszczeniu powierzchni kamienia przeprowadzono kompleksową dezynfekcję. W miejscach najbardziej osłabionych, osypujących się, przeprowadzono zabieg konsolidacji preparatem wzmacniającym opartym na estrach kwasu krzemowego. Po nasączeniu preparatami wzmacniającymi sezonowano cztery tygodnie w warunkach podwyższonej wilgotności, w celu wytrącenia się nowego spoiwa.

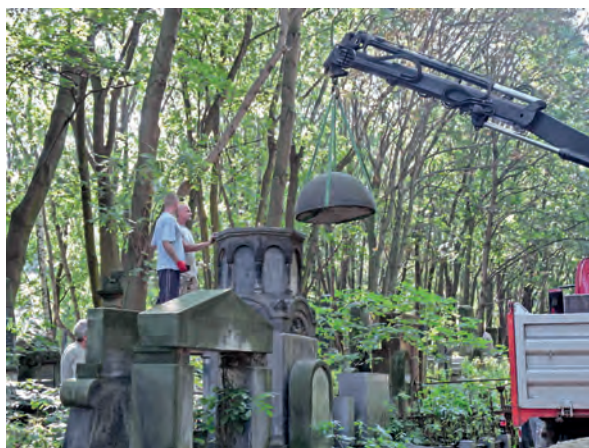
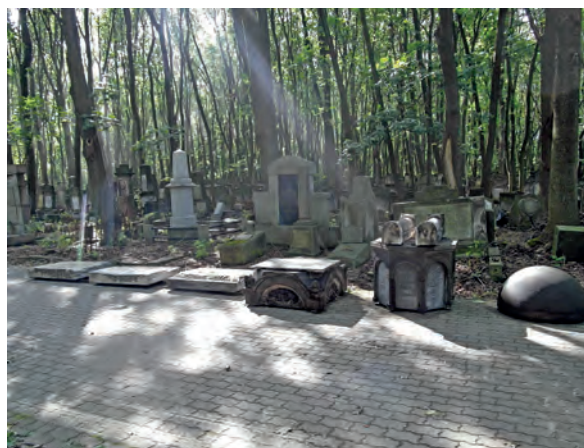
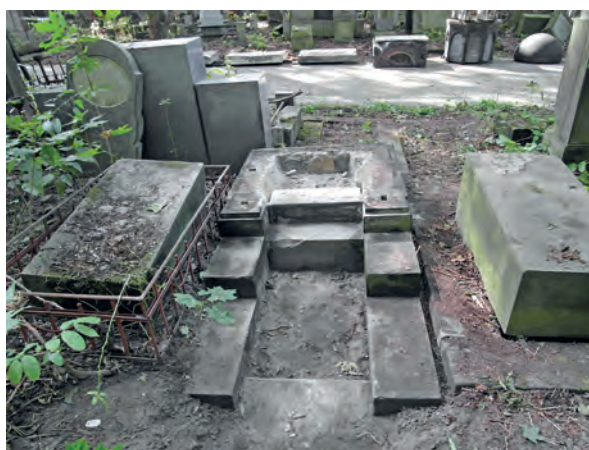
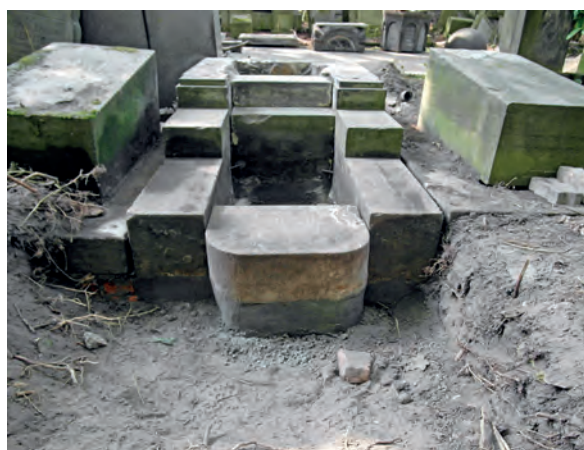
II. 24 Nagrobek Magnusa Kryńskiego (kwatery 64, rz. 2), stan w trakcie konserwacji, fot. Magdalena Olszowska, 2016

II. 25 Nagrobek Magnusa Kryńskiego (kwatery 64, rz. 2), stan w trakcie konserwacji, fot. Magdalena Olszowska, 2016

II. 26 Nagrobek Magnusa Kryńskiego (kwatery 64, rz. 2), stan w trakcie konserwacji, fot. Magdalena Olszowska, 2016

II. 27 Nagrobek Magnusa Kryńskiego (kwatery 64, rz. 2), stan w trakcie konserwacji, fot. Magdalena Olszowska, 2016

Dezintegracja doprowadziła do powstania rozwarstwień. W miejsca te metodą iniekcji podawano preparaty oparte na estrach kwasu krzemowego, a następnie miejsce spękania uzupełniano zaprawą mineralną dobraną pod względem kolorystycznym i technicznym do oryginalnego kamienia.

Duże ubytki, głównie w obszarze narożników, gzymsów, uzupełniono metodą flekowania przy użyciu kamienia o wyglądzie, strukturze i właściwościach fizycznych zbliżonych

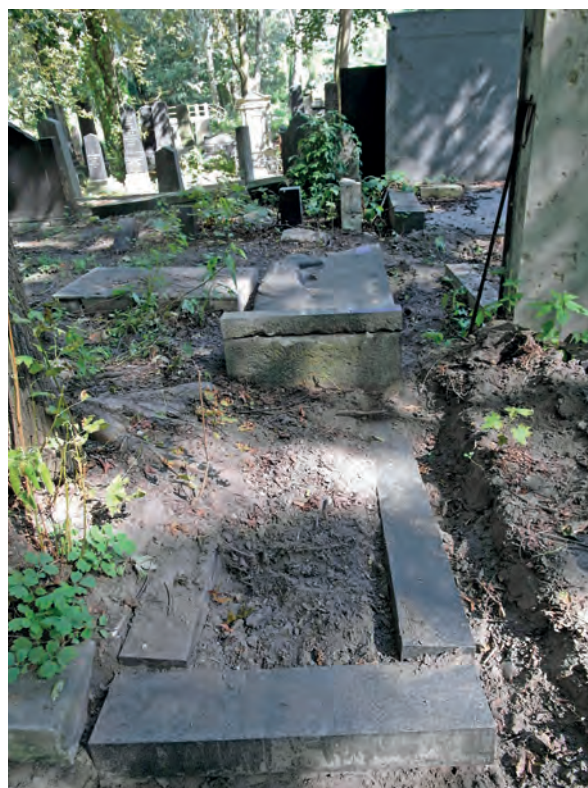
Il. 29 Nagrobek Róży Orzech (kwatery 24, rz. 5), stan przed konserwacją, fot. Magdalena Olszowska, 2016

Nagrobki miały różnego charakteru ubytki formy, wykruszenia, wypłukania powstałe na skutek działania wód opadowych, zmian temperatury, jak również uszkodzenia mechaniczne: ślady postrzałów; nie tylko drobne obtłuczenia, ale też duże ubytki; brak fragmentów lub całych elementów nagrobka.

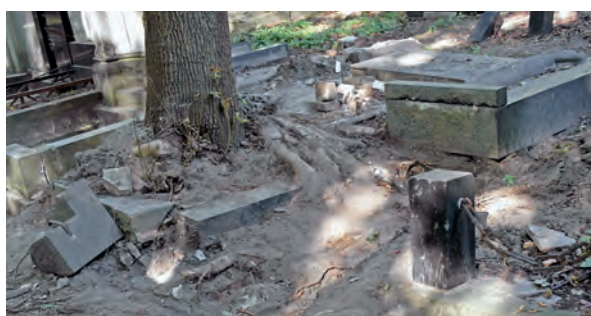
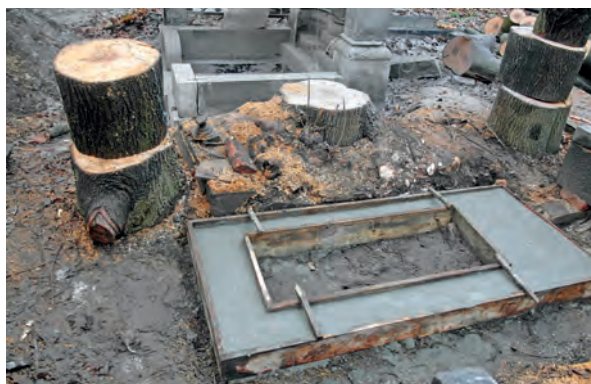
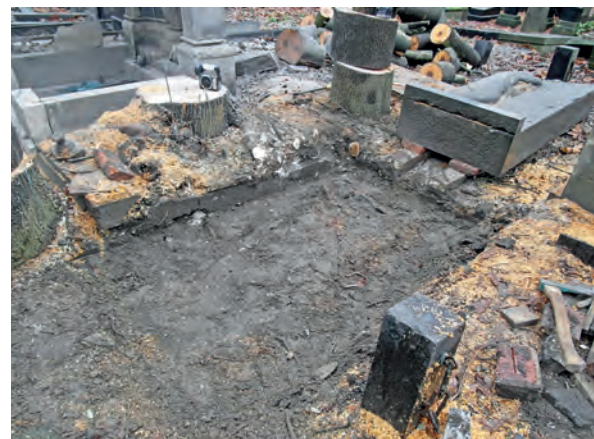
Il. 30 Nagrobek Róży Orzech (kwatery 24, rz. 5), stan w trakcie konserwacji, fot. Magdalena Olszowska, 2016

Il. 31 Nagrobek Róży Orzech (kwatery 24, rz. 5), stan w trakcie konserwacji, fot. Magdalena Olszowska, 2016

Il. 32 Nagrobek Róży Orzech (kwatery 24, rz. 5), stan w trakcie konserwacji, fot. Magdalena Olszowska, 2016
