studio
z architektury
nowoczesnej
9/2021

Aula szkolna w XX wieku na przykładzie rozwiązania w gmachu VI Liceum Ogólnokształcącego w Bydgoszczy

Auditorium in the 20th century on the example of the building of the 6th High School in Bydgoszcz

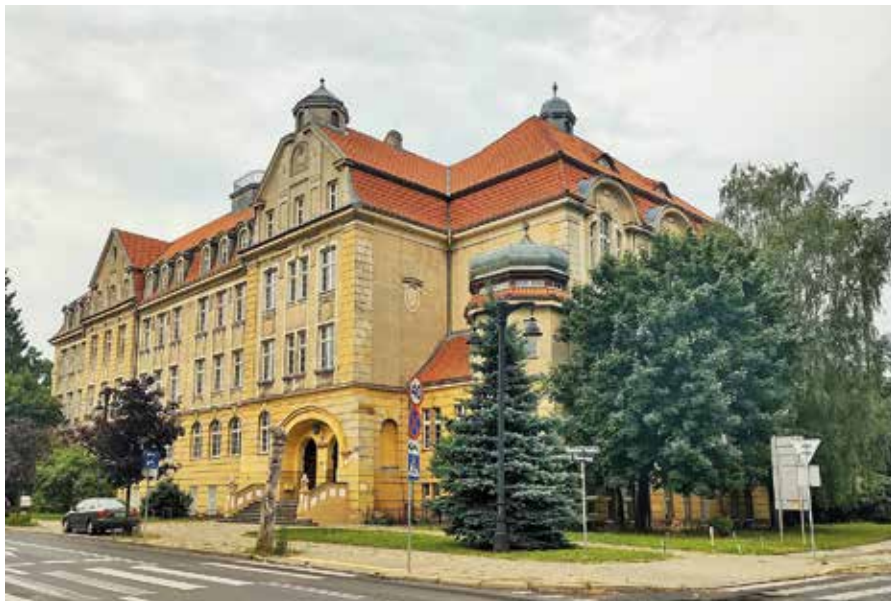
Il. 1. Budynek VI Liceum Ogólnokształcącego w Bydgoszczy przy ul. Staszica 4. Widok od strony południowo-zachodniej (fot. B. Piaskowska, 2021 r.)

Architektura obiektu utrzymana jest w stylu historyzmu z elementami neobarokowymi¹⁹ i secesyjnymi. Monumentalna bryła szkoły wraz z zamykającym ulicę Staszica, budynkiem Copernicanum tworzyły dominanty kubaturowe północno-wschodniej części ówczesnego miasta. Budowa całego obiektu trwała od 1911 do 1916 roku²⁰.

Budynek został zaprojektowany na rzucie w kształcie litery L, jego dłuższe ramię zlokalizowane jest wzdłuż ulicy Staszica na osi północ-południe, natomiast krótszy bok wzdłuż dzisiejszej ulicy Reymonta na osi wschód-zachód²¹. Bryła obiektu jest zwarta, z ryzalitami od strony wschodniej oraz podkreślonym, w formie niższego, przykrytego cebulastym dachem wykusza, narożnikiem południowo-zachodnim. Obiekt posiada cztery kondygnacje z wysokim przyziemiem w formie suterenu od strony południowej, nakryty jest dachem wielopołaciowym, mansardowym z poddaszem użytkowym w dolnej części mansardy i nieużytkowym w jej górnej strefie. Już w elewacji czytelne są funkcje poszczególnych pomieszczeń. Skrzydło zachodnie z wyraźnie podkreślonym południowym ryzalitem akcentuje wejście główne, pozostała część mieści sale lekcyjne. Natomiast skrzydło południowe przeznaczone jest na pomieszczenia biurowe²², a na czwartej kondygnacji czytelna jest aula. Elewacja południowa tego skrzydła posiada bogatą dekorację sztukatorską szczególnie w partii odpowiadającej lokalizacji najważniejszej w szkole sali. Jej obecność²³, a przede wszystkim rangę podkreślają wysokie na prawie dwie kondygnacje okna zamknięte „fantazyjnymi łukami”²⁴ oraz ich oprawa. Nad każdym otworem okiennym znajduje się kartusz z ornamentyką małżo-

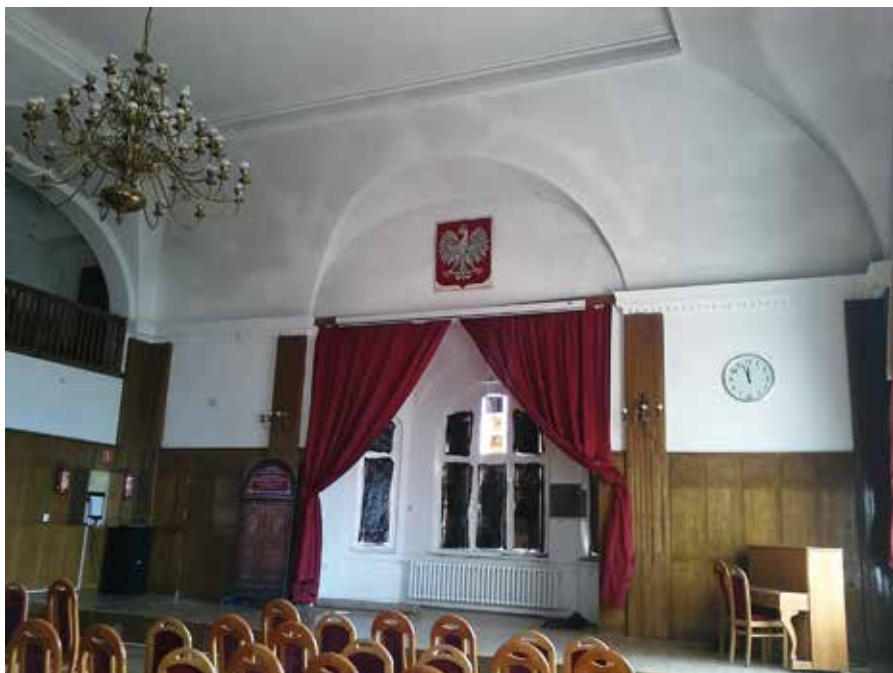
Il. 2. Budynek VI Liceum Ogólnokształcącego w Bydgoszczy przy ul. Staszica 4. Aula widok w kierunku wschodnim (fot. B. Piaskowska, 2017 r.)

były sztukaterii i pomalowane w kolorze białym. Na ścianach do wysokości 2,70 znajdowała się boazeria z płyt paździerzowych wykończonych laminatem, przypominającym drewno dębowe. Analogiczną okładzinę otrzymały również pilastry na całej swojej wysokości. Sala całkowicie pozbawiona została detalu sztukatorskiego oraz kolorystyki, wprowadzono drewniane, tralkowe, ahistoryczne obudowy grzejników i balustradę empyry.

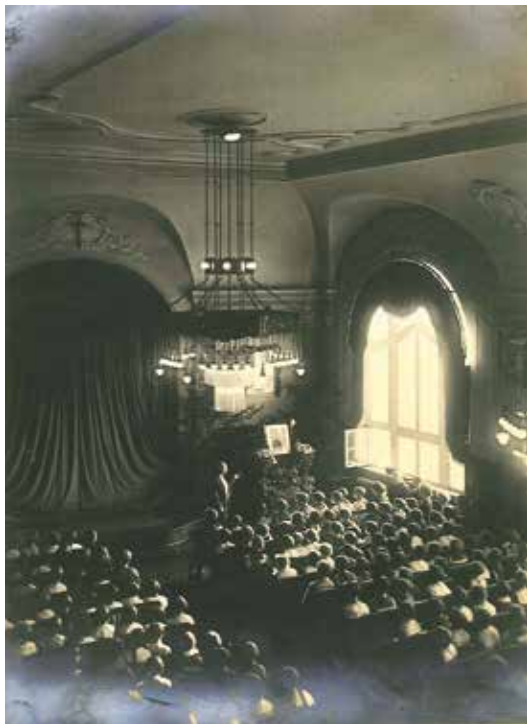
Il. 6.
Budynek VI Liceum
Ogólnokształcącego
w Bydgoszczy przy ul. Staszica
4. Widok auli w kierunku
południowo-wschodnim podczas
uroczystości (fot. archiwum VILO
w Bydgoszczy: <http://www.vilo.bydgoszcz.pl/o-szkole/historia-szko%C5%82y/10-o-szkole/15-historia-szko%C5%82y#gallery9ca1f0bb45-10> dostęp czerwiec 2017 r.)

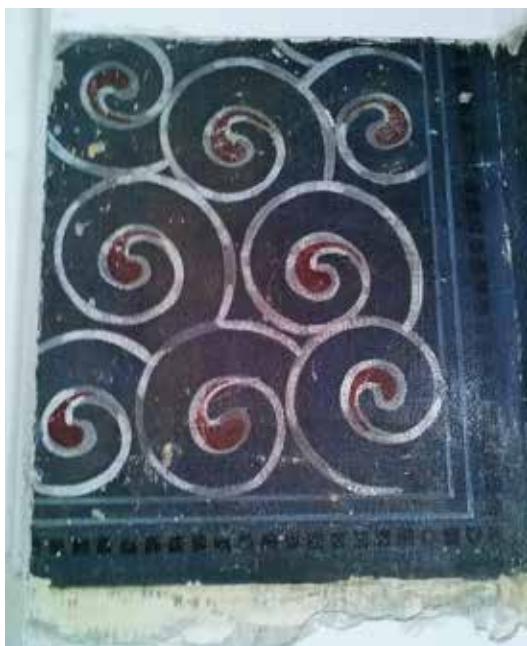
Il. 7.
Budynek VI Liceum
Ogólnokształcącego
w Bydgoszczy przy ul. Staszica
4. Odkrywka polichromii ścian
apsydy (fot. B. Piaskowska,
2017 r.)

pienie. Poziom ornamentu rozpoczynał się od ok. 1/3 wysokości okien³⁹. Tło stanowił szaroniebieski kolor dekorowany prostymi, srebrnymi wolutami z bordowymi łezkami w środku. Każda ściana i wysklepka apsydy były obramione podwójnym srebrnym paskiem i wzorem złożonym z szeregu ciemnych kwadratów. Aby w pełni pokazać rozwiązanie apsydy (il.08), przy-

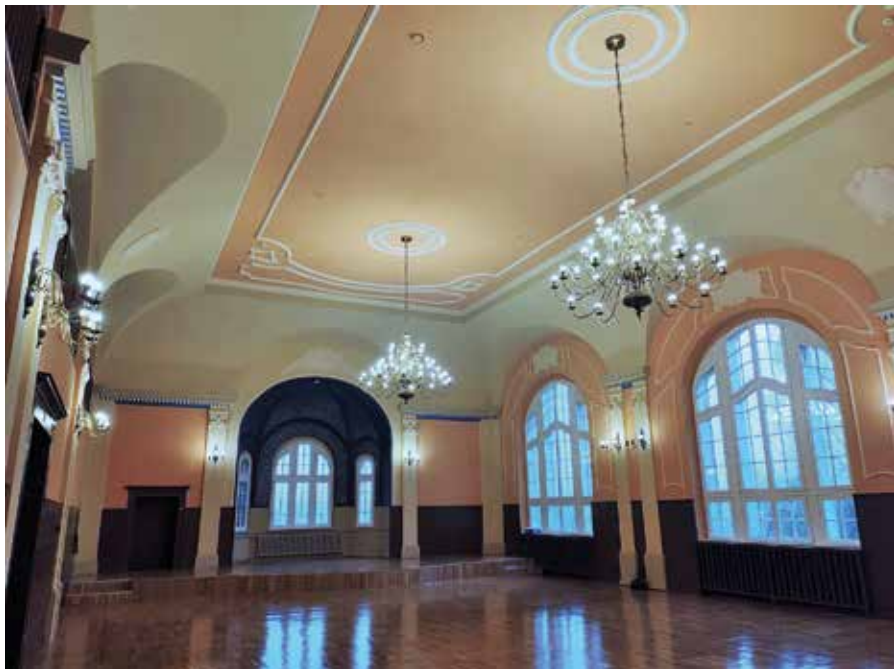
Il. 8. Budynek VI Liceum Ogólnokształcącego w Bydgoszczy przy ul. Staszica 4. Widok auli po pracach konserwatorsko-remontowych, widok w kierunku wschodnim (fot. B. Piaskowska, 2021 r.)

wrócono jej otwarciu w stronę auli historyczny właściwy kształt łuku. Również dzięki ikonografii udało się odtworzyć sztukaterie sufitu, ścian i pilastrów. Na plafonie sufitu przywrócono profilowane listwy oraz rozety wokół żyrandoli. Na fasacie między lunetami zostały odtworzone kartusze. Ściany wokół okien (il. 9) przyozdobiono profilowanymi listwami oraz na osi nad otworem, poziomym kartuszem z ornamentyką małżowinowo-chrząstkową⁴⁰. Z pilastrów została zdjęta wtórna okładzina, a w uproszczonej⁴¹ formie przywrócono ich bazy i kapitele. Boazeria została przycięta do pierwotnej wysokości oraz odtworzono, nawiązujący do historycznego, układ płycin. Wykończono ją gzymsem i jednociele pomalowano. Otwory drzwiowe zyskały nowe obra-

mienie wraz z nową formą listwy gzymsowej. Zachowano drewniany podest istniejący w auli jednakże zakończono go łukowo, nawiązując tym samym do rozwiązań historycznych.

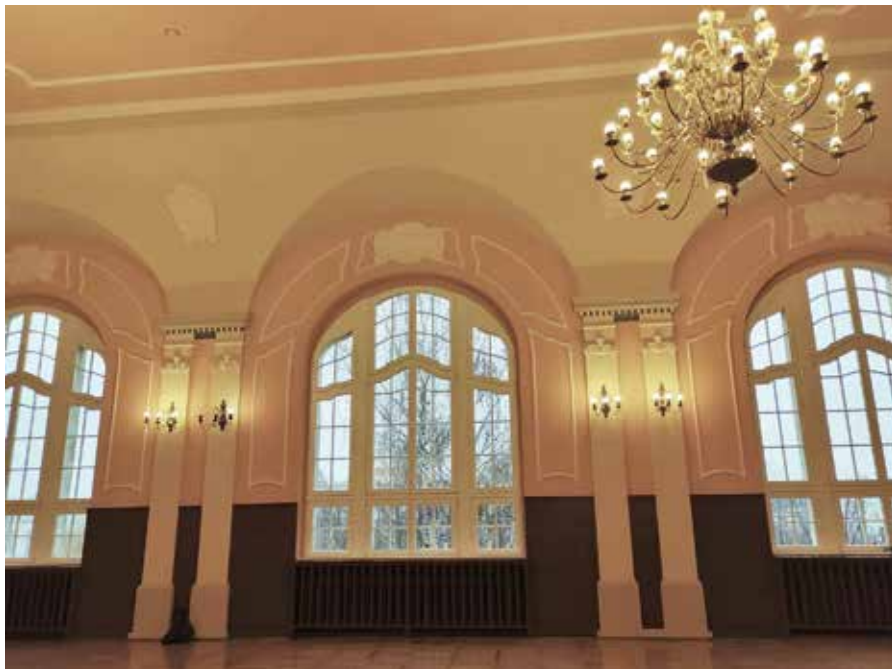
Il. 9. Budynek VI Liceum Ogólnokształcącego w Bydgoszczy przy ul. Staszica 4. Widok auli po pracach konserwatorsko-remontowych, widok ściany południowej (fot. B. Piaskowska, 2021 r.)
