# Renesansowy dwór w Wojcieszowie Górnym (obecnie pałac Bergmanna) i jego przekształcenia od końca XVI do początku XX wieku

Artykuł omawia wyniki badań architektonicznych dworu renesansowego (ob. Pałacu Bergmanna) w Wojcieszowie. Na wstępie przedstawiono opis obiektu, omówiono dotychczasową literaturę oraz prześledzono historię własności od XVI do początku XX wieku. W świetle przeprowadzonych badań budowę dworu osadzono u schyłku XVI wieku. Pierwotne założenie miało plan prostokąta o wymiarach 27 na 15 metrów z przyległą od południa kuchnią. Bryłę ukształtowano jako dwukondygnacyjną, z lukarnami na osi dłuższych elewacji. Fasada północna otrzymała regularną siedmioosiową kompozycję z fastiowymi opaskami. Wnętrza rozplanowano w układzie dwutraktowym trójpasmowym z sienią i klatką w paśmie środkowym. Prawdopodobnie w końcu XVII wieku budynek powiększono o dwukondygnacyjny aneks przy elewacji wschodniej. Największe przekształcenia objęły dwór podczas przebudowy zrealizowanej w latach 1891-1892 z inicjatywy Richarda von Bergmanna, według projektu wrocławskiego architekta Wilhelma Rehniusa. Podczas tych prac dostawiono do zachodniej elewacji skrzydło z wieżą, powiększono aneks wschodni

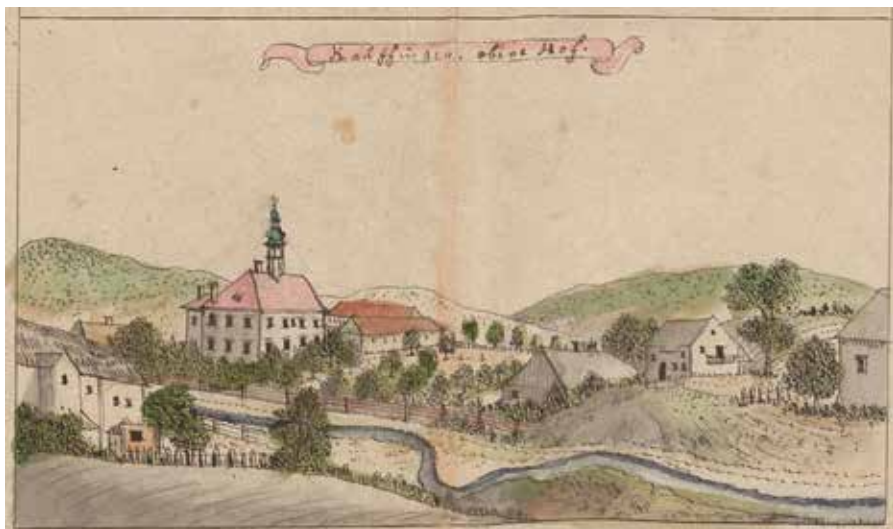
Ryc. 2. Wojcieszów, pałac, panorama górnej części Wojcieszowa, widoczny południowo-zachodni narożnik renesansowego dworu; źródło: Werner Friedrich Bernhard, *Topographia Silesiae*, Bd. 5, sygn. T05-0272, wolny dostęp GStA PK, XVII. HA Rep. 135, No. 526/5 (Bildnummer 00000505)

Najstarszy widok założenia stanowi rysunek Fryderyka B. Wernera z około połowy XVIII wieku<sup>10</sup>. Przedstawia on dwór (obecnie pałac) od strony południowo-zachodniej, zlokalizowany na stoku opadającym na zachód, ku

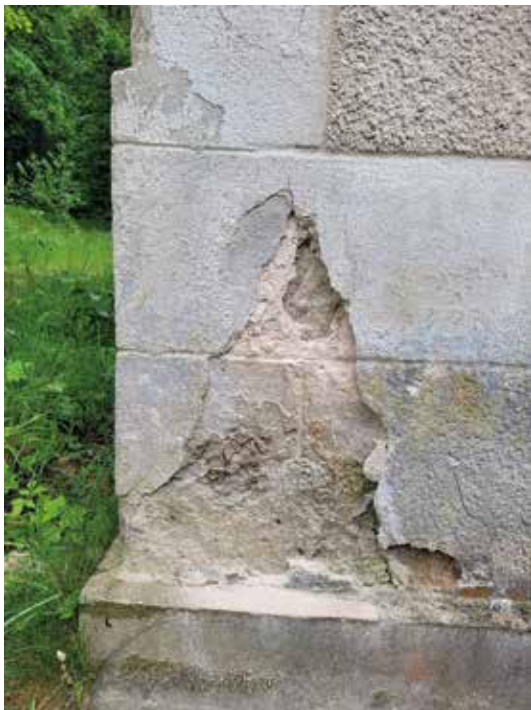
Ryc. 3.  
Wojcieszów, pałac, zdjęcie  
narożnika przybudówki  
wschodniej, widoczne warstwy  
tynku. oprac. A. Walkowska

o boku 5 m, jego układ był zapewne trzykondygnacyjny, podpiwniczony. Analiza odkrywki naturalnej w narożniku północno-wschodnim dostawionej części wskazuje, że ujmowały go tynkowe bonie. Zakomponowano je na przemian kwadratowe i prostokątne o wymiarach około 30x30 cm i 30x60 cm. Na tynku widoczna są pozostałości pobiałej i bezpośrednio na niej – barwy szarej. Wydaje się możliwe, że detal elewacji po przekształceniach barokowych pomalowano w tym właśnie kolorze.

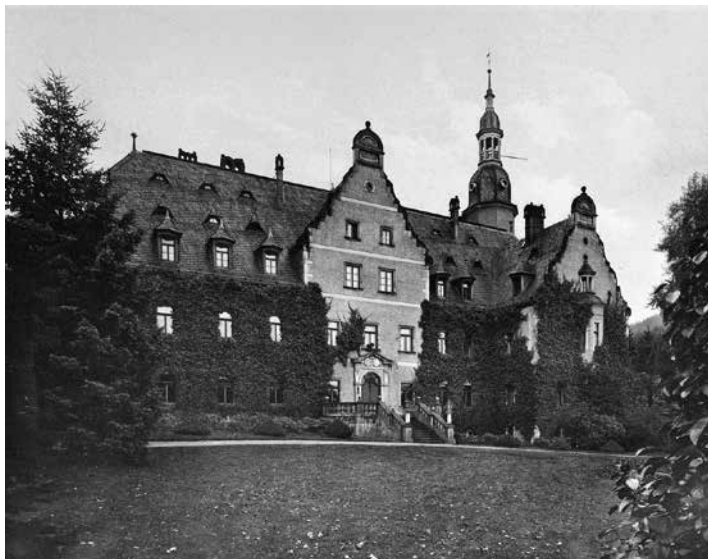
Ryc. 4. Wojcieszów, pałac, widok elewacji frontowej; źródło: R. Weber, *Schlesische Schlösser*, Bd. 3, Dresden: Verl. des Deutschen Schlösser Albums, 1909, Tafel: 90, wolny dostęp Cyfrowa Biblioteka Narodowa POLONA

Wystrój elewacji południowej i północnej po przebudowie zakończonej w 1892 roku znany jest z fotografii opublikowanych przez R. Webera<sup>31</sup>. Na pierwszym z nich przedstawiono dwukondygnacyjną fasadę o jedenastu osiach okiennych. Wieńczył ją z trzyosiowym szczyt ujęty w spływy esownicowe, zwieńczony naczółkiem z wpisaną w niego konchą. Akcentował on partię elewacji mieszczącą główne wejście. Poprzedzono je tarasem ze schodami z ozdobną, tralkową balustradą. Trzy skrajne osie fasady zakomponowano w wysuniętym ryzalicie. Jego bryłę wieńczy szczyt o analogicznym esownicowym okonturowaniu i naczółek z konchą. Oś środkową elewacji ryzalitu podkreślono trójbocznym wykuszem zwieńczonym latarnią, opartym na kamiennej konsoli.

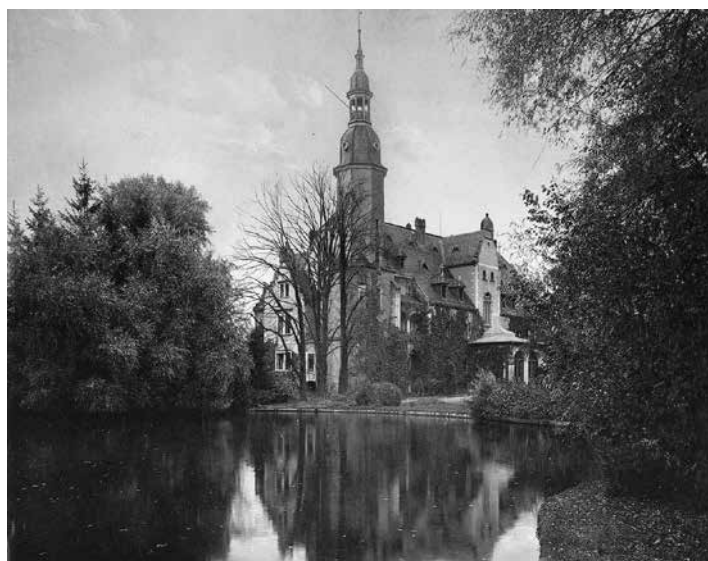
Ryc. 5. Wojcieszów, pałac, widok elewacji południowej; źródło: R. Weber, *Schlesische Schlösser*, Bd. 3, Dresden: Verl. des Deutschen Schlösser Albums, 1909, Tafel: 91, wolny dostęp Cyfrowa Biblioteka Narodowa POLONA

Elewacja południowa (ogrodowa) również była zakomponowana jako jedenastoosiowa z niewielkim szczytem w miejscu renesansowej lukarny. Akcentował on oś mieszczącą wysokie, półkoliste trójdzielne okno doświetlające klatkę schodową. Na parterze w całej szerokości szczytu, zakomponowano arkadową werandę, której narożniki ujęto skarpami. Nakryto ją trójspadowym dachem ze świetlikiem, co nadało jej charakter ogrodu zimowego. Między pierwszą a drugą osią okienną umieszczono wykusz oparty na półkolumnie. W południowo-zachodnim narożniku zlokalizowano wieżę. Jej dolna, w rzucie kwadratowa, dwukondygnacyjna partia była ujęta dwiema przyporami. Od poziomu okapu dachu obrys wieży zmieniał się na ośmioboczny. Między wieżą a dawnym dworem umieszczono loggię z arkadami opartymi na kolumnie tokańskiej oraz z tralkową balustradą.

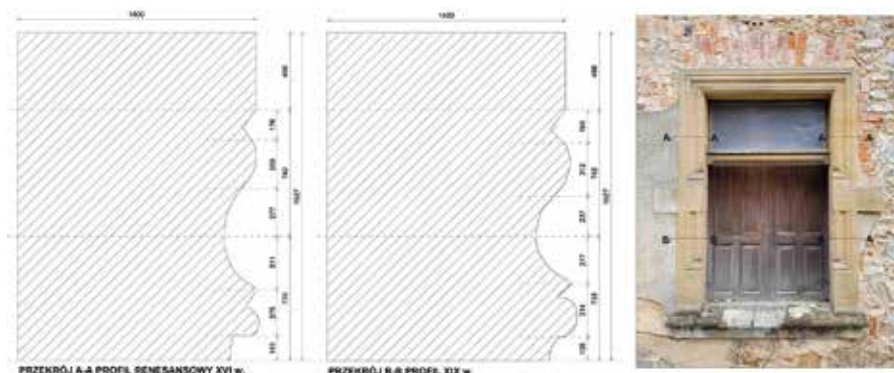
Ryc. 6. Wojcieszów, pałac, przekroje przez kamienne obramienia okienne, oprac. A Walkowska

Wystrój architektoniczny elewacji składał się z detalu kamiennego i tynkowego. Pierwszą grupę tworzyły: opaski okienne, loggia, obramienia drzwiowe i portal wejścia głównego oraz dwa wykusze. Tynkowy detal obejmował profilowane gzymsy podokapowe i taśmy rozdzielające kondygnacje, gzymsy, a narożniki ujmowała dekoracja imitująca boniowanie. Interesujące wydaje się rozwiązanie obramień okiennych. W otworach prostokątnych na parterze i pierwszym piętrze zastosowano formę nawiązującą do renesansowych rozwiązań fasciowych. Pionowe obramienia składają się z dwóch słupków z profilem rozdzielonych gładkim ciosem. Do ich wykonania zastosowano profile pochodzące zapewne z końca XVI wieku oraz nowe, dodane w XIX wieku. Jedyną różnicę w profilu była szerokość skrajnego półwałka, który w słupkach odkutych w 1892 roku był szerszy w stosunku do oryginalnych renesansowych. Dodatkowym wyróżnikiem wskazującym, które elementy pochodziły z okresu renesansu, a które z czasu przebudowy prowadzonej przez W. Rehniusa są ślady po osadzeniu krat, występujące w elementach starszych (il.06).

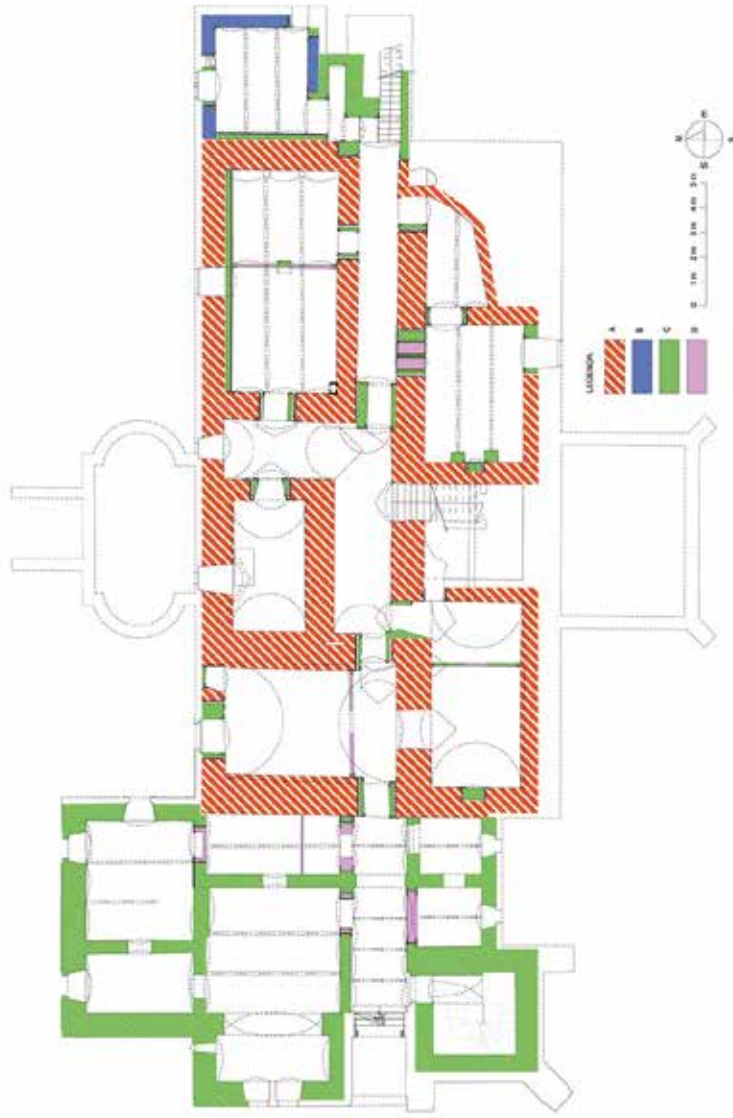
Ryc. 8. Wojcieszów, pałac, rzut parteru, badania architektoniczne, rozwarstwienie chronologiczne, oprac. A. Walkowska (oznaczenia: A – mury renesansowe; B – mury barokowe; C – mury z lat 1891-92; D – mury po 1930, współczesne i nierozpoznane)

Dwór założono jako dwutraktowy, trójpasmowy z sienią na osi przesuniętej nieco w kierunku elewacji zachodniej, z klatką schodową umieszczoną na jej przedłużeniu. Prowadziło z niej zapewne wejście do kuchni z dolnego spocznika klatki schodowej. Sień zlokalizowana centralnie nakryta była stropem belkowym ułożonym w kierunku wschód-zachód. Doświetlona była dwoma oknami flankującymi wejście. Komunikacja ze strefy wejścia rozchodziła się symetrycznie rozmieszczonymi otworami na osi wschód-zachód do pozostałych pomieszczeń traktu frontowego. Ustalenie lokalizacji jest możliwe na podstawie pozostałości łęków kamiennych zlokalizowanych powyżej obecnych otworów.

Trakt frontowy, w paśmie wschodnim, wypełniało największe pomieszczenie parteru. Doświetlało je, co najmniej pięć otworów okiennych – trzy na elewacji frontowej i dwa na wschodniej. Jego gabaryty po wewnętrznym obrysie wynoszące 9x7 m wskazują, że mogła mieścić się tu jadalnia. W trakcie południowym znajdowało się podłużne pomieszczenie, o wymiarach w obrysie wewnętrznym 12x4,5 m. Światło do niego wpadało przez co najmniej

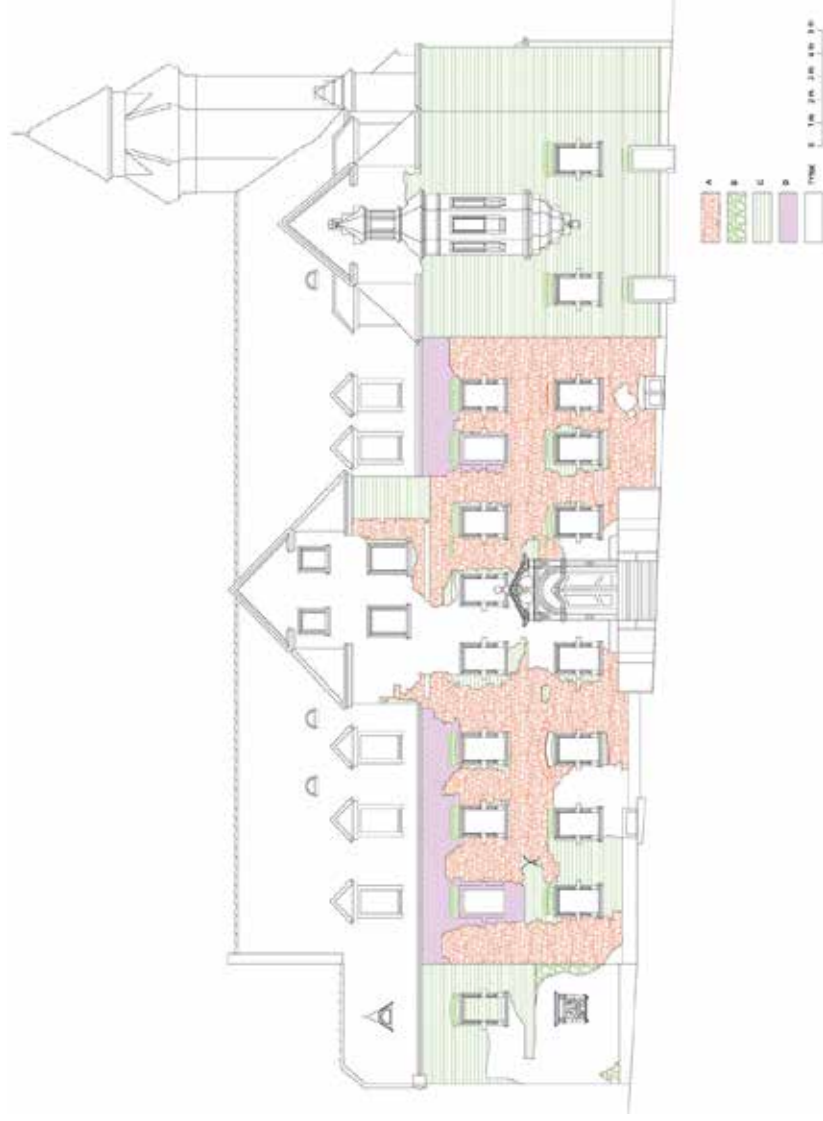
Ryc. 9. Wojcieszów, pałac, rzut piętra, badania architektoniczne, rozwarstwienie chronologiczne, oprac. A. Walkowska (oznaczenia:

A - mury renesansowe; B - mury barokowe; C - mury z lat 1891-92; D - mury po 1930, współczesne i nierozpoznane)

Rozkład pomieszczeń na piętrze był niemal analogiczny. Od południa między wieżą a zachodnią ścianą dworu rozpięto dwuprzęsłową arkadową loggię. Podest założono na dwóch odcinkowych łękach opartych na kamiennym wsporniku. W paśmie zachodnim znajdowała się narożna pięciokondygnacyjna wieża, w niższych kondygnacjach kwadratowa, przechodząca w ośmioboczną. Klatka schodowa posiadała schody kręte z duszą. W miejscu zmiany obrysu wieży z kwadratowego na ośmioboczny w narożnikach zastosowano trompy.

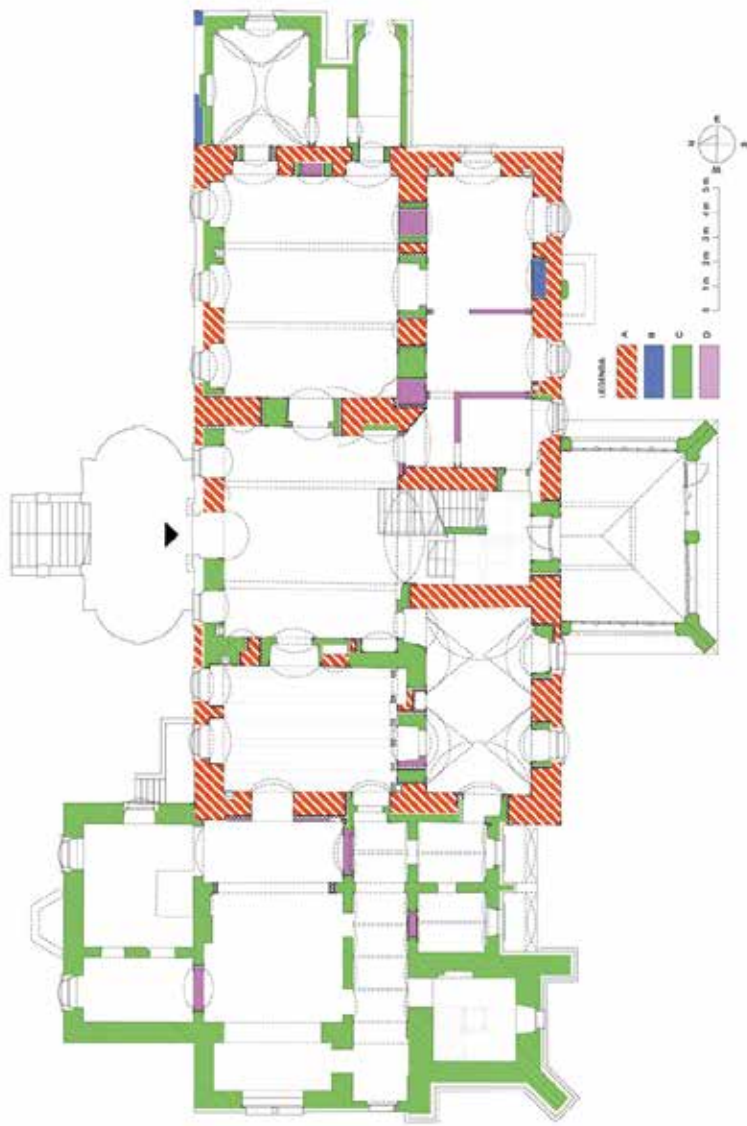
Ryc. 10. Wojcieszów, pałac, rzut piwnic, badania architektoniczne, rozwarstwienie chronologiczne oprac. A. Walkowska (oznaczenia: A – mury renesansowe; B – mury barokowe; C – mury z lat 1891-92; D – mury po 1930, współczesne i nierozpoznane)

Rozplanowanie piwnic było analogiczne do wyżej położonych kondygnacji. Murowana dwubiegowa klatka schodowa prowadziła z sieni do korytarza, który przecinał obiekt w osi wschód-zachód, z odnogą w kierunku północnym. Korytarz sklepiony był kolebą. W paśmie wschodnim znajdowały się trzy pomieszczenia: duża komora od frontu, korytarz oraz mniejsza komora w trakcie tylnym. Ta ostatnia miała rzut prostokątny ze ściętym narożnikiem południowo-wschodnim. Nieznany pozostaje układ sklepień – obecne wykonano podczas przebudowy w latach 1891-1892. Pasma zachodnie tworzyły dwie komory. Pomieszczenie w trakcie frontowym nakrywała koleba w układzie północ-południe z oknem w ścianie tarczowej. Komora w trakcie tylnym miała kolebę w osi wschód-zachód. Doświetlało ją okno umieszczone od zachodu. Sklepienia wymurowano na drewnianych krążynach, których ślad odcisnął się w nadmiarze zaprawy wypływającej spomiędzy kamiennych kłińców.

Pomieszczenia piwnic w zasięgu dworu renesansowego pozostały bez większych zmian. Prawdopodobnie sklepienia traktu zachodniego uległy zniszczeniu i zostały zastąpione stropami odcinkowymi. Wzniesiono kondygnację podziemną pod rozbudowaną częścią wschodnią oraz nowym skrzydłem zachodnim. Rozplanowanie dodanych piwnic od wschodu i zachodu powtarza układ sal parteru. Nowe pomieszczenia nakryto stropami odcinkowymi na belkach stalowych. Ze względu na spadek terenu, od strony zachodniej wejścia do piwnic umieszczono z poziomu terenu. Pozostałe zejścia do piwnic zlokalizowano w powiązaniu z klatkami schodowymi. W zasięgu dworu renesansowego prowadziły ze spocznika głównej klatki schodowej, w dobudówce wschodniej – z przedsionka, a w skrzydle zachodnim – z wieży.
