Joanna Kucharzewska

Stan zachowania polskich obiektów pałacowych na terenie Podola¹

The present condition of Polish palaces in the region of Podole as exemplified by selected buildings

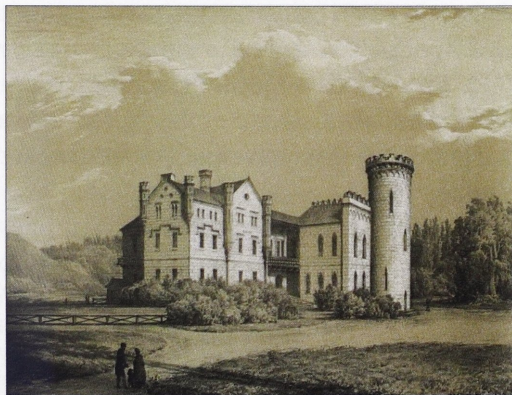
Jednym z utraconych majątków jest Michałówka (ob. rejon dunajowiecki, obwód chmielnicki) należąca do rodziny Makowieckich. Zameczek w stylu neogotyku sentymentalnego wybudował w połowie XIX wieku Mikołaj Makowiecki, wykorzystując mury wcześniejszego obiektu z początku XVIII wieku. Jak obrazują zachowane ryciny Napoleona Ordy, a także archiwalne fotografie obiekt prezentował się niezwykle malowniczo pośród ogrodu krajobrazowego z rozległym stawem (il. 1). Zgodnie z założeniami stylo-

Il. 1. Pałac w Michałówce (nie istnieje), litografia tonowana, 22,4 x 28,6 cm., autor: Napoleon Orda, ok. 1875r. (źródło: Cyfrowe Muzeum Narodowe, <http://cyfrowe.mnw.art.pl/dmuseion/docmetadata?id=25691>, data dostępu: 10 XI 2016 r.)

wymi, którym hołdowano w początkowej fazie neogotyku, zameczek miał rozczłonkowaną bryłę, każda z elewacji ukształtowana była indywidualnie przy użyciu takich elementów jak łuki ostre, krenelaże, machikułowo nadwieszane wieżyczki. Przypadkowość zestawienia obok siebie różnych wykrojów okien – zamkniętych łukiem ostrym, oślim grzbietem, łukiem odcinkowym czy prostym nadprożem – wzmacniała poczucie malowniczości, wywoływała pożądane uczucie dawności i potęgowała wrażenie, że obiekt budowany był przez dziesiątki lat (w rzeczywistości przez 12 lat), a każde pokolenie użytkowników pozostawiało po sobie jakąś dobudowaną część. Nieznany z nazwiska architekt pokusił się o rozwiązania nietuzinkowe – jak choćby w elewacji południowej, której zarys został przełamany przez wycofanie dwóch skrajnych osi i podparcie narożnika elewacji przez dwa filary w wielkim porządku (il. 2). Szczegółowe ujęcia fotograficzne prezentują bogaty detal, zwłaszcza w balustradach balkonu obiegającego elewacje południową i wschodnią, układający się w gęsty, niemal arabeskowy wzór, nawiązujący do gotyku weneckiego.

pracował, fotelem, jego piórem i kałamarzem”³. Ów koniec świetności tego miejsca nadszedł wraz z I wojną światową. Około 1918 roku, po wcześniejszym splądrowaniu i zagrabieniu cennych przedmiotów pałac wysadzono w powietrze. O istnieniu neogotyckiego zamku nie zaświadcza żadna tablica. Nie pozostał nawet zarys fundamentów, natrafić można jedynie na pomnik poległych żołnierzy radzieckich w czasie II wojny światowej. O dawnym założeniu przypomina park (dziś mocno zarośnięty, niepielęgowany) z rozległym stawem, u brzegu którego widnieje, wybudowany z jasnego kamienia, łuk mostka. Park skomponowany z różnych gatunków drzew i krzewów jest jedynym dowodem świetności tego miejsca oraz pamiątką pasji ostatniego właściciela Stefana Leona Makowieckiego (1860–1949) miłośnika przyrody, botanika i planisty ogrodowego, członka założyciela polskiego Towarzystwa Dendrochronologicznego.

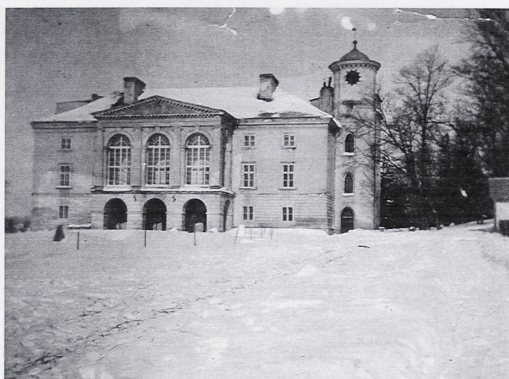
Il. 3. Pałac w Grzymałowie (nie istnieje) – widok elewacji frontowej od strony dziedzińca, fot. ok. 1936r. (źródło: prywatne archiwum Piotra Pinińskiego)

stan w kolejnych latach, często był wystarczającym argumentem do ich rozbiórki. Takí los spotkał choćby pałac rodziny Pinińskich w Grzymałowie nad rzeką Gniłą (ob. obwód tarnopolski, rejon husiatyński), który w czasie okupacji został przez nacjonalistów i miejscową ludność ukraińską doszczętnie zdewastowany i rozgrabiony, ale jego bryła przetrwała do lat 50-ych XX wieku (il. 3). W 1952 roku decyzją ówczesnych władz komunistycznych został rozebrany, a pozyskany z rozbiórki materiał wykorzystano do budowy drogi w kierunku Trembowli. Z pałacu pozostała jedynie kordegarda znajdująca się przy bramie wjazdowej na teren pałacowy (il. 4). Reprezentuje ona drugą grupę obiektów tj. tych, których stan ocenić można jako katastrofalny i której przyszłość jest właściwie przesądzona.

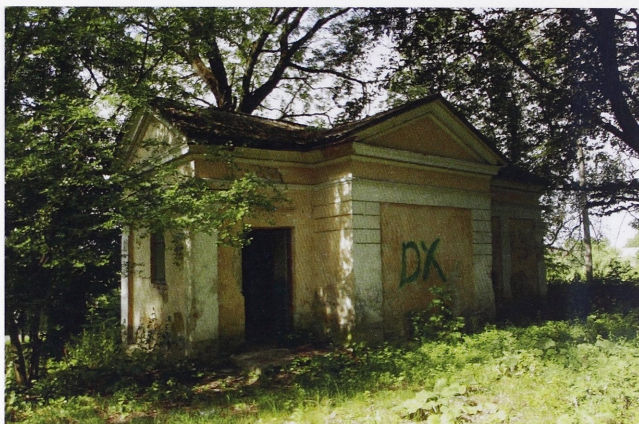
Il. 4. Grzymałów – kordegarda pałacowa, stan w 2016 r. (fot. J. Kucharzewska, 2016 r.)

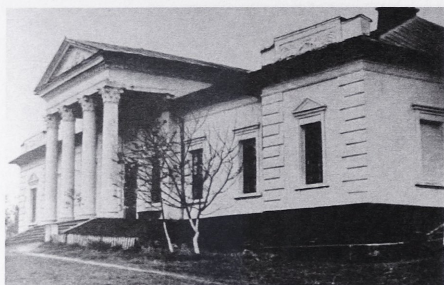
Il. 5. Pałac w Biliczynie (obecnie w stanie ruiny). Widok elewacji frontowej od strony dziedzińca, fot. ok. 1979 r. (źródło: R. Aftanazy, *Dzieje rezydencji na dawnych kresach Rzeczypospolitej*, t. 9: województwo podolskie, wyd. Ossolineum, Wrocław 1996, s. 33)

W przypadku tej grupy (grupa 2 według powyższego zestawienia) należy zwrócić uwagę przede wszystkim na klasycystyczny pałac Krassowskich w Biliczynie (ob. rejon barski, obwód winnicki), zbudowany na początku XIX wieku⁵. Budynek założony był na planie prostokąta, posiadał zwartą bryłę – od strony podjazdu jednokondygnacyjną z centralnym portykiem kolumnowy (il. 5), a od strony ogrodowej – z racji znacznego spadku terenu – dwukondygnacyjną ze środkowym ryzalitem (il. 6). Klasycystyczny – na pierwszy rzut oka pałac – jest jednak urozmaicony o elementy, które pozwalają dostrzec artystyczną swobodę projektanta. W fasadzie skrajne ryzality przypominają

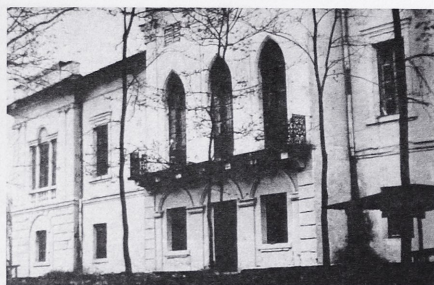
Il. 6. Pałac w Biliczynie (obecnie w stanie ruiny). Widok elewacji ogrodowej, fot. ok. 1979 r. (źródło: R. Aftanazy, *Dzieje rezydencji na dawnych kresach Rzeczypospolitej*, t. 9: województwo podolskie, wyd. Ossolineum, Wrocław 1996, s. 34)

dworskie alkierze. Kapitele kolumn są jedynie stylizowane na korynckie, bo w splocie wolut i akantów wpisane są maszkarony (il. 7). Równie zaskakująca jest elewacja ogrodowa, w której architektowi udało się połączyć motyw serliany, charakterystyczny dla obiektów nurtu palladiańskiego i ostrołuczne wykroje okien sali balowej zaświadczające o korzystaniu z neogotyckiego asortymentu form. Zaskoczeniem jest także balustrada balkonu, która w typowym pałacu klasycystycznym byłaby zapewne tralkowa, tu jest ona metalowa i ażurowa. Pałac jest zatem fascynującym odbiciem upodobań artystycznych początku XIX wieku, kiedy to wzory klasycystyczne zaczynały słabnąć wobec coraz bardziej popularnego neogotyku, powstałego na podwalinie epoki romantyzmu oraz odwołującego się do dawnej świetności i tradycji narodowej. W biliczyńskim pałacu próbowano pogodzić te dwa odmienne nurty stylowe w zaskakujący sposób. Tymczasem dziś obiekt jest w stanie ruiny, pozbawiony dachu oraz wszystkich stolarek okiennych i drzwiowych, gdzieś tam szczątkowo zachowały się rzeźbiarskie detale architektoniczne. A wiadomo, że w tym obiekcie było ich sporo – np. na frontonie znajdowały się tarcze herbowe z panopliami, a nad głównym wejściem przedstawienie bogini Fortuny z rogiem obfitości, jadącej na rydwanie, które interpretuje się jako symbol zmienności losu – z dzisiejszej perspektywy można to odebrać wręcz jako przedstawienie prorocze.

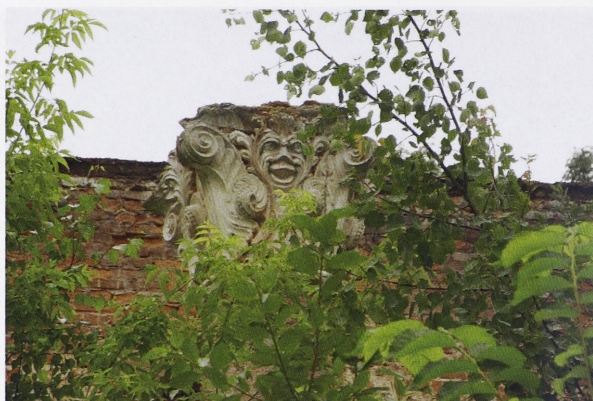
Il. 7. Kapitel portyku kolumnowego pałacu w Biliczynie, stan w 2016 r.
(fot. J. Kucharzewska, 2016 r.)

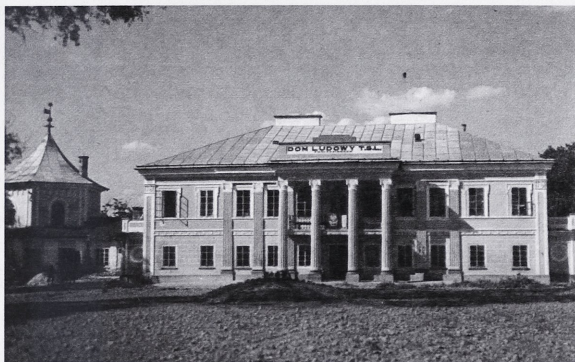
Il. 8. Pałac w Kołędzianach – widok fasady, stan ok. 1936 r.
(źródło: Narodowe Archiwum Cyfrowe, sygn. 1-N-3921-1)

zmianie, mogą podzielić los tych budowli omówionych wyżej. Jako przykład można przytoczyć Pałac w Kołędzianach (ob. rejon czortkowski, obwód tarnopolski)⁶. W 1840 roku ówczesny właściciel majątku Kornel Horodyski herbu Korczak wystawił pałac w miejscu zrujnowanego zamku obronnego. Nietypowy zarys pałacu wskazuje na etapowość budowy – zasadniczy korpus na planie prostokąta to późnoklasycystyczny pałac, który został połączony – poprzez jednokondygnacyjne galerie – ze stojącymi po bokach dawnymi basztami, które zostały przekształcone na dwukondygnacyjne pawilony (il. 8–9). Rozwiązania formalne pałacu ponownie obrazują dwubiegunowość stylową. Z jednej strony widać korzystanie ze sprawdzonych wzorców klasycznych, co znajduje swoje odbicie w zastosowaniu korynckich kolumn i pilastrów w wielkim porządku czy astragalowego fryzu (il. 10). Z drugiej strony wyróżniającymi się elementami pałacu są eklektyczne pawilony. Tu zrezygnowano z klasycznych ornamentów na rzecz swobodnej kompilacji przypadkowych detali. Dolną kondygnację wieńczy arkatura z łuków pełnych, na drugiej kondygnacji zastosowano bardziej finezyjne arkadowanie gotycyzujące. Orientalnego charakteru dodają zwieńczenia w formie wklęsłych dachów namiotowych. Bogato wyposażony pałac został zdewastowany podczas I wojny światowej, co znacząco przyczyniło się do decyzji właścicieli o zmianie funkcji obiektu na ochronkę dla dzieci. Na fotografii archiwalnej z 1936 roku widać, że w pałacu mieścił się Dom Ludowy Towarzystwa Szkoły Ludowej w Kołędzianach, w budynku odbywały się lekcje dla uczniów dwukla-

sowej szkoły podstawowej⁷. Kolejne zniszczenia przyniosła II wojna światowa. Po jej zakończeniu w dawnym pałacu urządzono szkołę średnią, a w 1977 roku szkołę zawodową. W 2010 roku posiadłość przeszła w ręce prywatne, ale nie podjęto żadnych działań zapobiegawczych, ani naprawczych przy budynku, jak również prac porządkujących na terenie przyległego do pałacu parku. Obiekt nie jest użytkowany, jest niedostępny dla zwiedzających, a pogarszający się stan widoczny jest na zewnątrz. Mury są zawilgocone, z licznymi ubytkami tynków, wtórne pokrycie dachowe jest nieszczelne. Po istniejącym niegdyś balkonie od strony ogrodowej pozostały jedynie żeliwne wsporniki, a okna typu porte-fenêtre zostały zmniejszone. Większość stolarok okiennych i drzwiowych jest jeszcze oryginalna i po wykonaniu szczegółowej inwentaryzacji może posłużyć za wzór do jej rekonstrukcji.

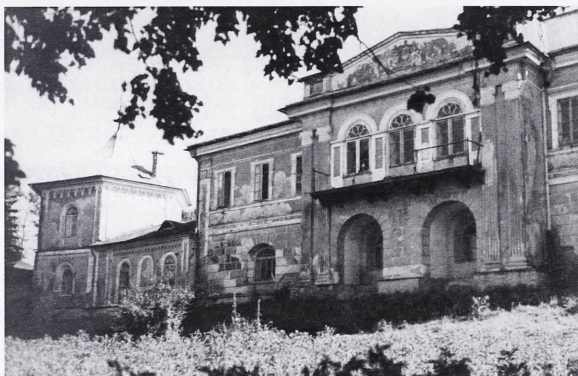
Il. 9. Pałac w Kołędzianach – widok elewacji ogrodowej, stan ok. 1936 r.
(źródło: Narodowe Archiwum Cyfrowe, sygn. 1-N-3921-2)

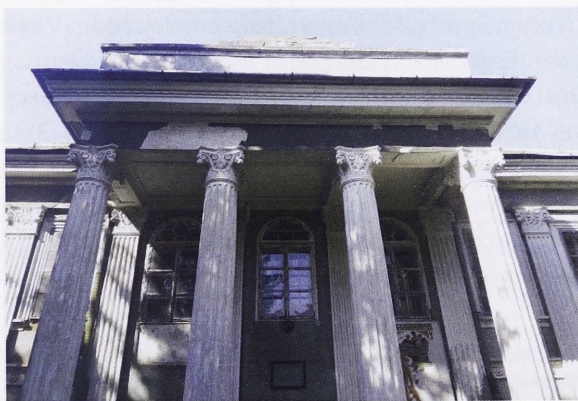
Il. 10. Pałac w Kołędzianach – fragment portyku kolumnowego, stan w 2016 r.
(fot. J. Kucharzewska, 2016 r.)

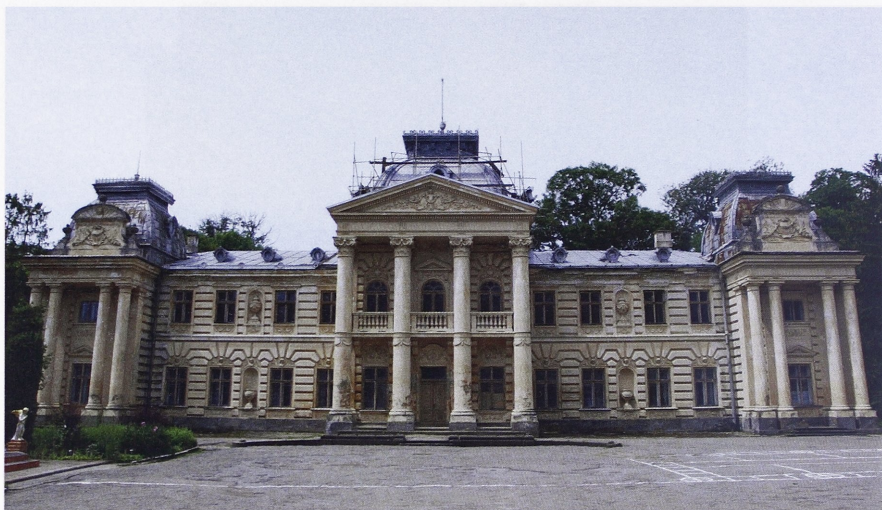
Il. 11. Pałac w Koropcu – widok elewacji frontowej od strony dziedzińca, stan w 2017 r.
(fot. J. Kucharzewska, 2017 r.)

roku Stanisław hr. Badeni (1850–1912) zakupił od rodziny Mysłowskich h. Rawicz majątek wraz z klasycystycznym pałacem, który wkrótce później przebudował w stylu neorenesansowym (il. 11). Bryła pałacu rozczłonkowana została trzema ryzalitami w formie portyków kolumnowych. Środkową część wieńczył trójkątny tympanon z motywem groteski, skrajne ryzality posiadały ścianki zamknięte naczółkiem segmentowym z kartuszem ozdobionym liśćmi akantu i girlandą. Plastyczny, światłocieniowy detal wypełniał pola nad otworami okiennymi i drzwiowymi – występują tu festony, rogi obfitości, tarcze herbowe, panoplia itp., a w edikulach wazy. Elewację ogrodową wzbogacał środkowy wielokątny ryzalit otoczony kolumnadą. W czasach świetności skrywał on tzw. „salę królewską”, której nazwa wzięła się od portretów królów polskich (zawieszonych na ścianach), a będących kopiami prac Jana Matejki, zebranych w zbiorze „Poczet królów i książąt polskich”. W dolnej części sali znajdowała się płycinowa boazeria oraz kominek z czarnego marmuru, otwory drzwiowe zdobiły profilowane opaski oraz nadproża⁹. Wystrój ten przetrwał do początków I wojny światowej. Jak podaje Roman Aftanazy pałac „w latach 1914–1920 został gruntownie zdewastowany”, ale „w okresie międzywojennym (...) doprowadzony został niemal do stanu pierwotnego”¹⁰, co prawda nie odtworzono portretów królewskich, ale wysiłek renowacji ówczesnych właścicieli należy docenić wobec pokaźnej kubatury, która wymagała olbrzymich nakładów pracy i środków finansowych. Ponowne zniszczenia przyniosła II wojna światowa, a po jej zakończeniu pałac przeznaczono na dom dziecka i szkołę. Swoistym sposobem na deprecjację miejsca było wybudowanie nowej „socjalistycznej” szkoły w bezpośredniej bliskości pałacu, na dziedzińcu frontowym (il. 12). Wizja lokalna w czerwcu 2017 roku wykazała, że pałac od dłuższego czasu jest opustoszały, niedostępny i popada w stan ruiny, być może paradoksalnie ciągła obecność użytkowników w pobliskiej szkole, potencjalnie zabezpiecza obiekt przed całkowitą jego dewastacją.

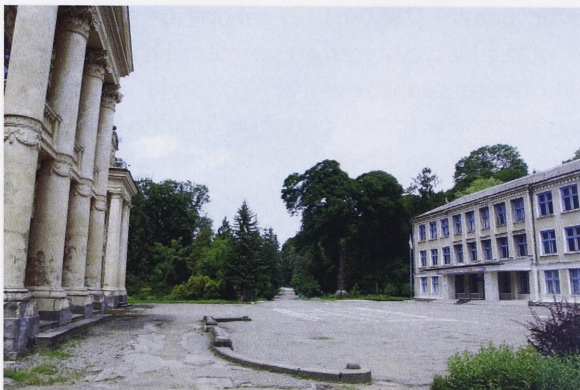
Il. 12. Koropiec – dziedziniec przypałacowy. Po lewej fragment fasady pałacu, po prawej budynek szkoły, stan w 2017 r. (fot. J. Kucharzewska, 2017 r.)

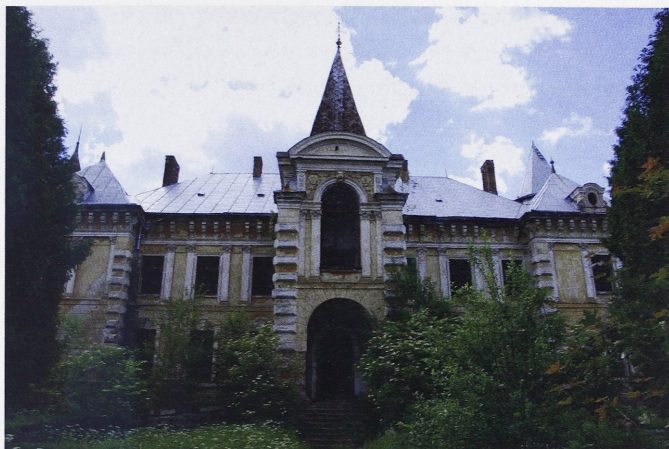
Il. 14. Pałac w Psarach – widok elewacji frontowej, stan w 2017 r.
(fot. J. Kucharzewska, 2017 r.)

sławną. Obecnie obiekt jest w posiadaniu Marcina Reya – wnuka ostatniego właściciela Ludwika Reya – który dąży do ustanowienia tu siedziby Międzynarodowego Centrum Współpracy i Dialogu Polsko-Ukraińskiego. Rozmowy na ten temat toczą się jednak od 2007 roku, bez satysfakcjonującego rezultatu, który przyniósł by wymierne korzyści dla opustoszałego budynku (il. 14–15). Wizja lokalna dokonana w 2017 roku ukazała pałac w stanie całkowitej dewastacji – wybite szyby, powyrywane stolarki okienne i drzwiowe oraz boazerie, częściowo zdemontowane stropy, wymontowane tralki schodów, punktowe podpalenia.

Rozpatrując zagadnienia wymienionych wyżej obiektów – w Kolędzianach, Koropcu czy Psarach podstawowe obawy, jakie się pojawiają, to czy prace remontowe w ogóle zostaną podjęte, a jeśli tak, to czy będzie to jeszcze konserwacja czy już rekonstrukcja.

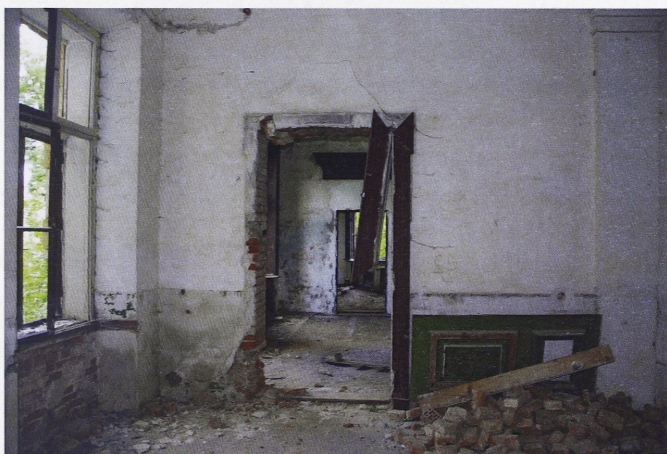
Il. 15. Wnętrze pałacu w Psarach, stan w 2017 r. (fot. J. Kucharzewska, 2017 r.)

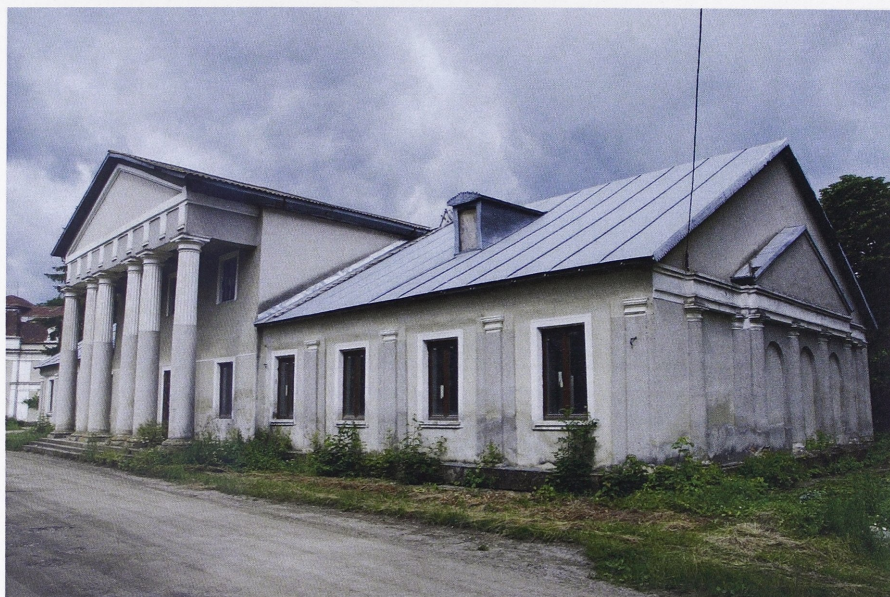
Zespół architektoniczny przetrwał wojny. Pałac klasycystyczny obecnie należy do prywatnego właściciela, który położył nowe pokrycie dachowe i wstawił współczesne stolarki okienne o cechach ahistorycznych (il. 16). Wnętrze jest silnie przekształcone, a obecnie niedostępne. Dalsze prace remontowe nie są prowadzone. W neobarokowym pałacu dziś znajduje się szkoła muzyczna oraz biblioteka i muzeum im. Michała Palii (il. 17). Obiekt jest w złym stanie zachowania. Ostatnio wymieniono dekoracyjną stolarkę okienną na całkowicie pozbawioną cech artystycznych stolarkę PCV, która nie odwołuje się ani do historycznych podziałów, ani do kolorystyki czy zdobnicstwa¹⁴. W budynku istnieją jeszcze jedne ramowo-płycinowe drzwi wejściowe (pozostałe wymieniona na PCV), które świadczą o stopniu dekoracyjności

¹⁴ Stolarka PCV znacząco pogorszyła stan zachowania (zwłaszcza pod względem wentylacji), powodując zwiększenie stopnia zawiłogocenia wnętrza.

Il. 16. Klasycystyczny pałac w Chorostkowie – widok elewacji od strony dziedzińca, stan w 2017 r. (fot. J. Kucharzewska, 2017 r.)

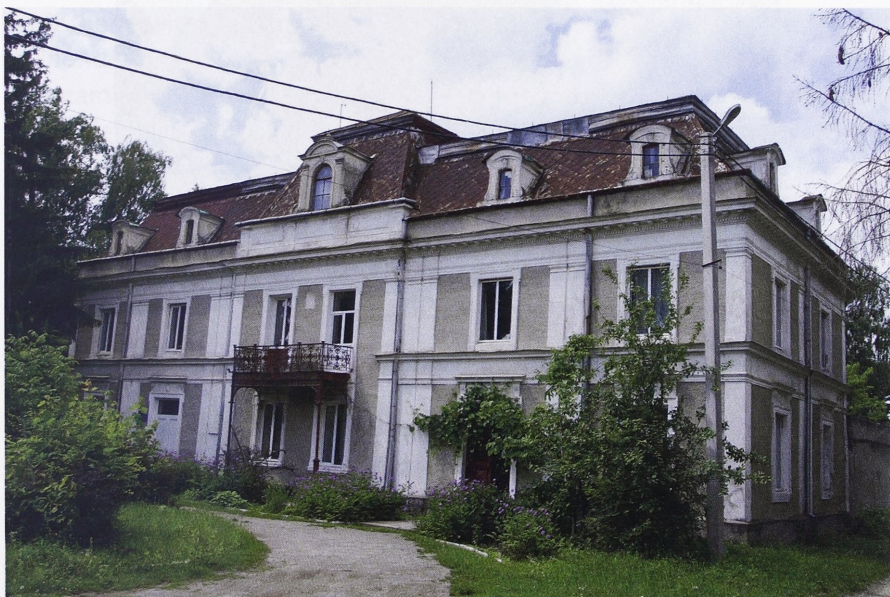
Il. 17. Neobarokowy pałac w Chorostkowie (wcześniej oficyna) – widok elewacji od strony dziedzińca, stan w 2017 r. (fot. J. Kucharzewska, 2017 r.)

stolarzek i o poziomie wykonawstwa, zapewne lokalnych warsztatów stolarskich. W drugim neobarkowym budynku (pierwotnie stajnia, kuchnie i pokoje gościnne) urządzono lokalną piekarnię z firmowym sklepem, a w pozostałej części budynku wygospodarowano mieszkania. Wokół okrągłego dziedzińca, po przeciwnej stronie pałacu klasycystycznego, stał także budynek ujeżdżalni (il. 18). Obecnie pełni on funkcję centrum kongresowego z kawiarnią, restauracją, klubem i hotelem, w którym trudno dostrzec cechy dawnego pałacowego maneżu (przykład grupy 5 powyższego zestawienia). Zatracone zostały

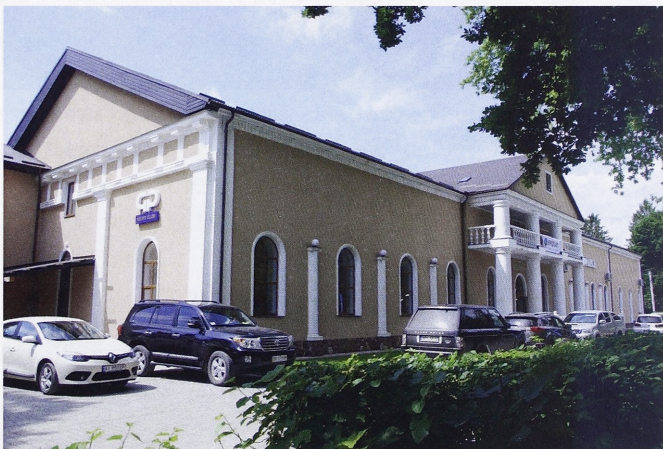
Il. 19. Chorostków – budynek dawnego maneżu (obecnie restauracja i klub), stan w 2017 r. (fot. J. Kucharzewska, 2017 r.)

wszelkie cechy zabytkowego budynku, układ funkcjonalno-przestrzenny jak i pierwotne detale architektoniczne np. boniowanie, oprawa otworów okiennych czy fryz tryglifowy (il. 19). Zastąpiły je „pseudo-dekoracje”, mające pozornie tylko podkreślić klasycystyczny styl – np. jońskie półkolumny między oknami (nigdy tu nie występujące), na kapitelach których spoczywają kule oświetleniowe. Jest to smutny przykład zaprzepaszczenia szansy na wykonanie właściwej konserwacji i wyraz niezrozumienia wartości tkwiących w historycznym obiekcie. W końcu jest to także przykład sztucznej i estetycznie wątpliwej atrapy, nie mającej nic wspólnego z pierwotnym obiektem, ale nie przedstawiającej także cech architektury współczesnej.

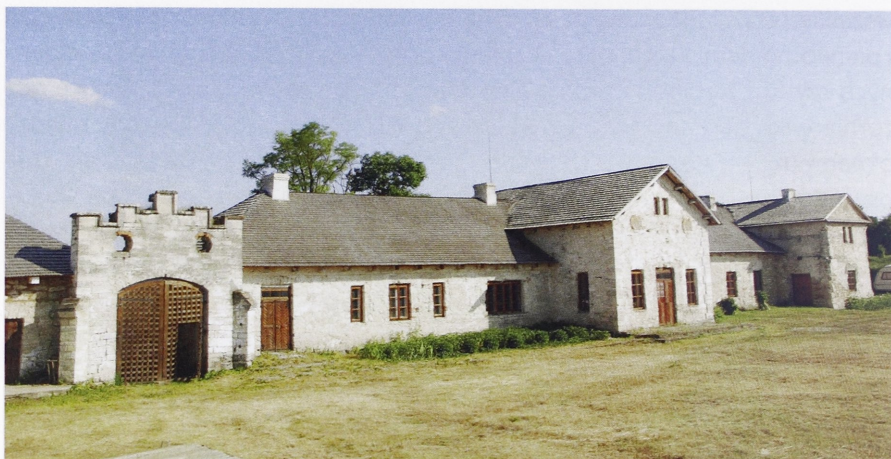
Na koniec jeden zaledwie obiekt, który może być przykładem przeprowadzonej rewitalizacji (grupa 6), choć od razu należy zaznaczyć, że nie jest to monumentalny obiekt pałacowy, a zaledwie pozostałości po XIX-wiecznym zamku. Majątek Otroków (ob. rejon nowouszycki, obwód płoskirowski) w XIX wieku należał do Ignacego Ścibor Marchockiego, który – na wyniosłym płaskowyżu, w miejscu dawnego dworu – wystawił zamek na planie kwadratu¹⁵. Miał on nawiązywać do średniowiecznych warowni, a wyobrażenie o nim dają zachowane ryciny, zwłaszcza Napoleona Ordy. Do dziś zachowały się fragmenty kamiennych murów oraz baszty (znacznie niższe niż pierwotnie). Obydwa elementy umocnień zostały utrzymane w wysokości, jaka się zachowała, zadaszono baszty, uzupełniono ubytki i zabezpieczono korony murów. W budynkach gospodarczych założono nowe pokrycie dachowe, wymieniono stolarki okienne i drzwiowe wzorując się zarówno w materiale jak i formie na wcześniej istniejących (il. 20). W budynkach tych prowadzona jest działalność o charakterze społeczno-kulturalnym, wykonywane i sprze-

Il. 20. Otróków – zabudowania na terenie zamkowym, stan w 2016 r.
(fot. J. Kucharzewska, 2016 r.)
