Monika Ożóg

Polacy wobec prapiastowskiego dziedzictwa: pomysły na głogowską kolegiatę przed 1981 r.

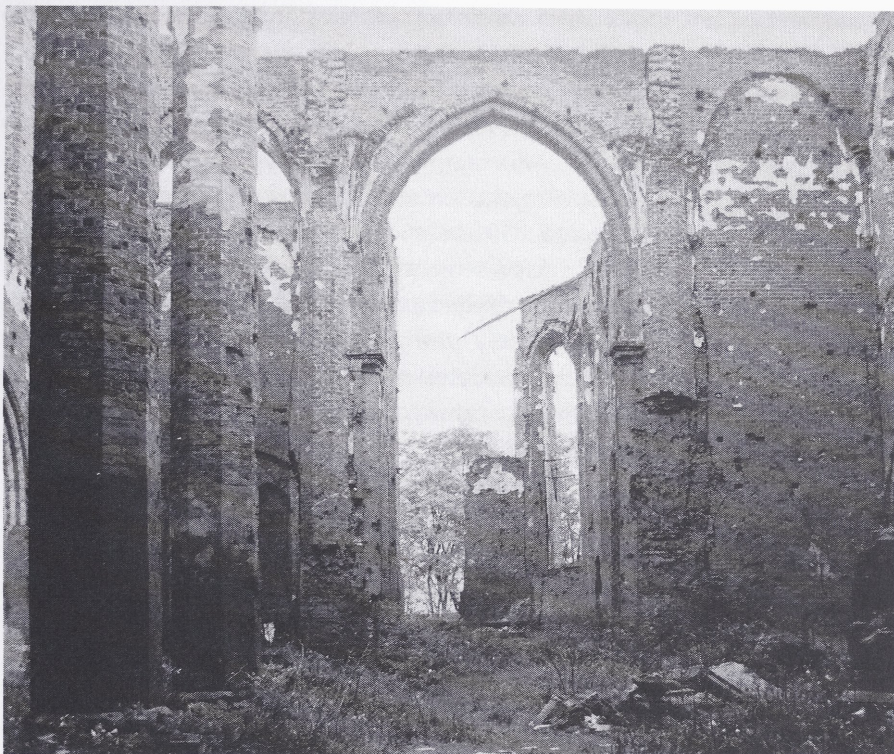
Il. 1. Ruiny kolegiaty, stan na lata 60. XX wieku (archiwum prywatne autorki)

a dziesięć lat później było to już 70%¹⁷. Korpus nawowy znajdował się w stanie otwartym, zachowane były sklepienia nad zakrystią i kaplicami wzdłuż naw bocznych; duże szkarpy i mur między nimi – zamykający prezbiterium od strony północno-wschodniej – uległy zniszczeniu, częściowymi destrukcjami były filary (z 8 zachowało się ich 5), przy pełnym zachowaniu murów obwodowych (il. 1).

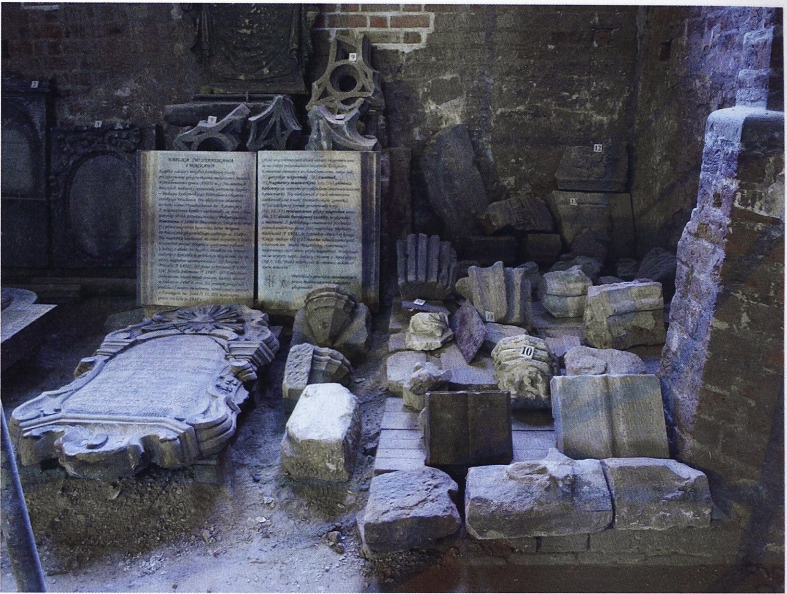
Il. 4. Lapidarium w bocznej kaplicy kolegiaty w Głogowie, stan obecny
(fot. Z. Lipowski)
