Die archäologische Untersuchung der Amtsfronfeste in Oschatz

Von Michael Weihs

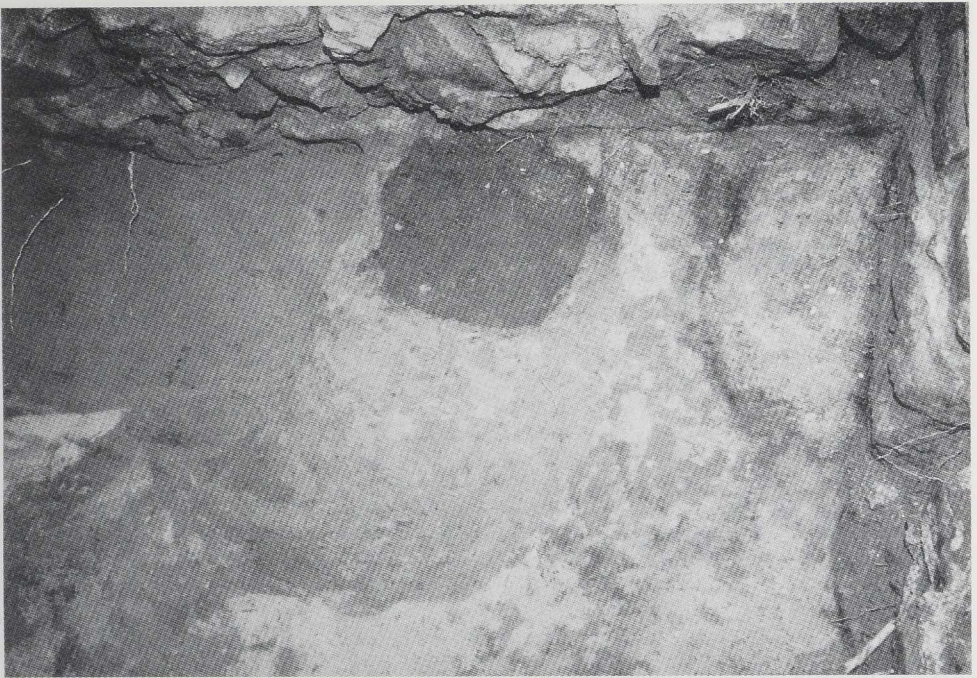
Abb. 1: Amtsfronfeste Oschatz, Pfostengrube der Vorgängerbebauung in Raum 0.2.

Es ist geplant, verschiedene archäologische Befundstellen im Rahmen der Ausstellung zur Hausgeschichte sichtbar zu machen. So sollen in Raum 0.2 das Pfostenloch der ältesten Holzbebauung und in Raum 0.5 das Pflaster samt dazugehörigen Fundamentmauerzügen als "archäologische Fenster" im Fußboden ausgespart bleiben und entsprechend mit Glas abgedeckt werden. Daneben können Fundstücke museal präsentiert werden.

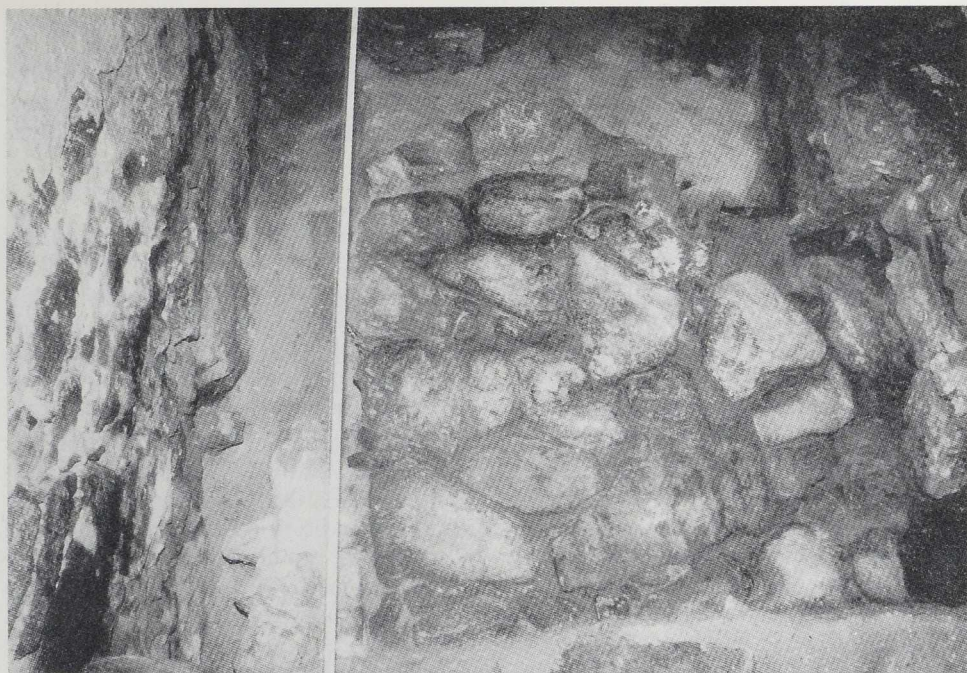
Östlich im Bereich unter dem Waschkessel aus dem Ende des 19. Jahrhunderts waren Reste einer einschaligen, nord-süd-gerichteten Mauer vorhanden. Die Mauer endet im erfaßten Bereich nach Süden hin und nimmt offenbar Bezug auf die zu diesem Zeitpunkt schon vorhandene Stadtmauer im Westen. Die Ausdehnung nach Norden konnte nicht erfaßt werden. Zwischen die Mauerfundamente war ein Pflaster aus flach verlegten Porphyrsteinen gesetzt worden. Das Pflaster trägt starke Begehungs- und Verschmutzungsspuren. Auffallend sind zwei noch erhaltene, in Flucht liegende Steine, die nicht mit der Verschmutzung, wie auf dem Pflaster, überzogen sind und daher Reste von ehemals aufge-

Abb. 2: Amtsfronfeste Oschatz, Pflasterung der Bauphase 1 in Raum 0.5.

hendem Mauerwerk darstellen könnten. Diese Steine begrenzen das Pflaster nach Süden hin. Die Mauer- und Pflasterbefunde in Raum 0.5 werden von einer Planierschicht abgedeckt. Diese zieht gegen die Fundamente des bestehenden Baues. Darüber liegt das heutige Pflaster aus Porphyrsteinen.
