Das ehemalige Badhaus Stadelgasse 1 in Ravensburg

Von Robert Crowell und Barbara Kollia-Crowell

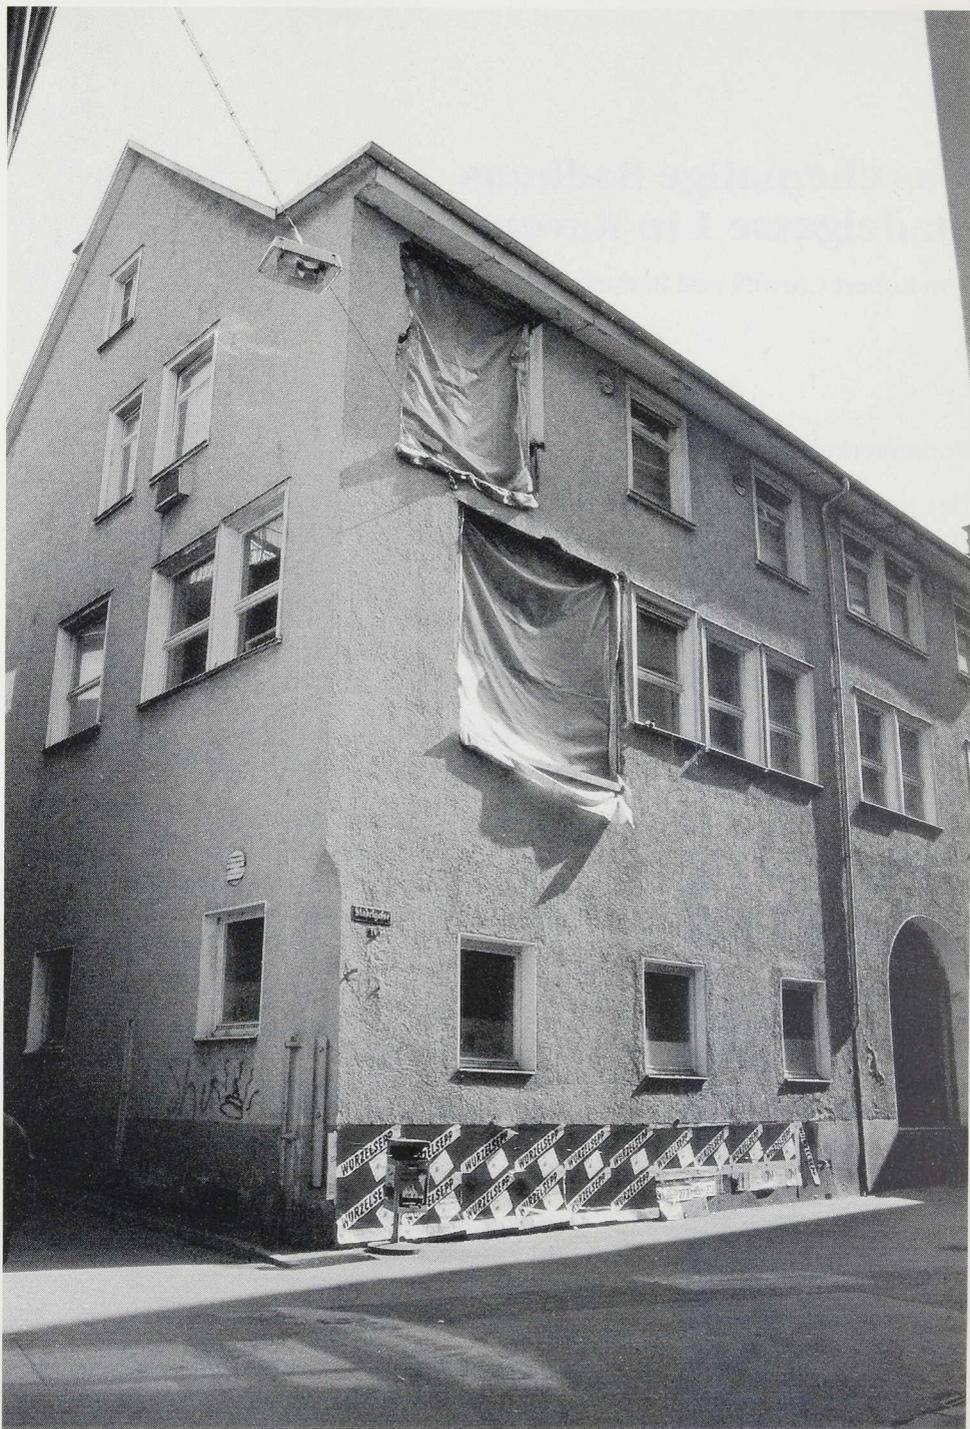
Abb. 1: Ravensburg, Stadelgasse 1, Ansicht von Nordwesten.

Das heutige Erscheinungsbild des Gebäudes Stadelgasse 1 in Ravensburg läßt zunächst keine bauhistorische Relevanz erkennen. Lediglich die Lage, 25 Meter vom Marienplatz entfernt und damit mitten in der Ravensburger Altstadt, rechtfertigt eine Erwartungshaltung auf historisch bedeutende Substanz (Abb. 1).

Der zwölf mal achtzehn Meter messende Baukörper weist eine Teilunterkellerung und drei Vollgeschosse auf. Dabei entstand das zweite Obergeschoß durch Anheben des Daches. Die dichte Reihung neuzeitlicher Fenster und großer Ladeöffnungen sowie das Fehlen einer Geschosßgliederung weisen auf gravierende Veränderungen in der Außenhaut hin. Es ist bekannt, daß in der Vergangenheit weiträumige Entkernungen und Umbaumaßnahmen in den oberen Geschossen stattfanden¹.

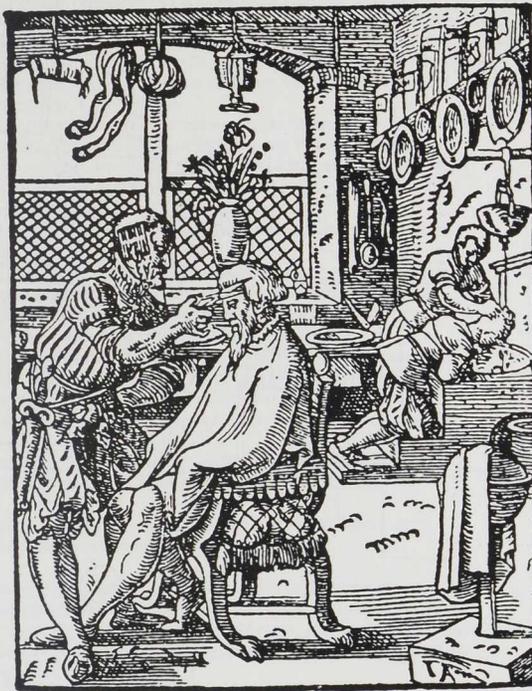
Abb. 4: Der Barbierer oder Barbier. Holzschnitt von Jost Amman.

Seit Cramers Abhandlung über Badhäuser kann bei diesen von einer typologischen Grundrißdisposition und bestimmten wiederkehrenden Bauelementen ausgegangen werden⁴. Dazu gehören "vergleichsweise große und stets verglaste Fenster"⁵, die in historischen Abbildungen wiederholt mit Sturzbogen dargestellt werden (Abb. 4).

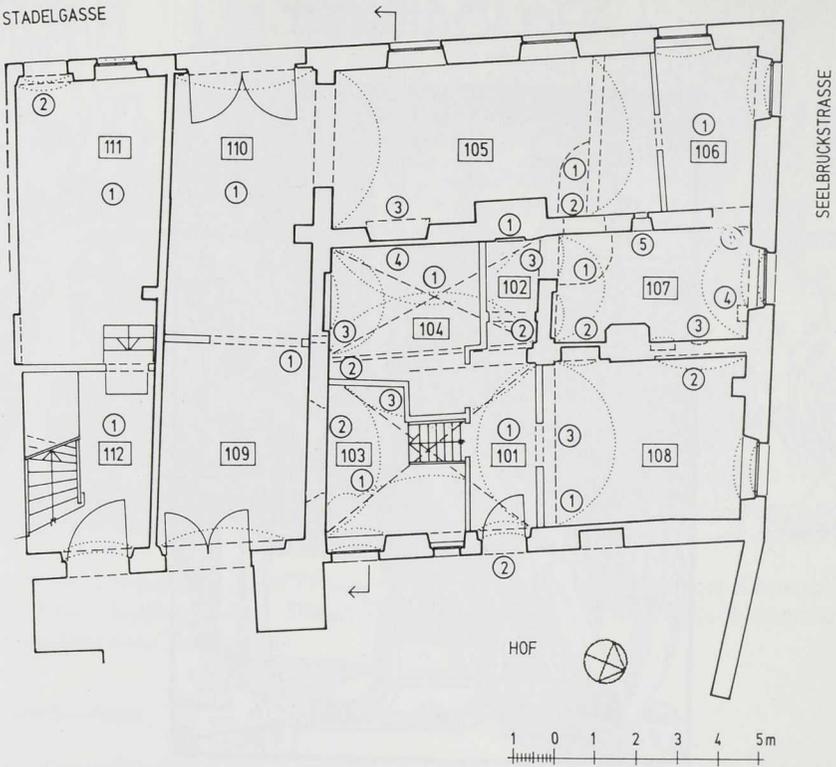
Abb. 5: Ravensburg, Stadelgasse 1, Grundriß Erdgeschoss

Das Erdgeschoß (Abb. 5) besteht aus insgesamt zwölf Räumen, acht davon in dem kleinteiligen vorderen (Raum 101-108), vier im hinteren Bereich (Raum 109-112). Der vordere Teil wird gegenwärtig nur von Osten über den ehemaligen Hof erschlossen, während die hintere Haushälfte mehrere Zugänge besitzt. Da dieser Gebäudeteil eindeutig im Zeichen neuzeitlicher Umbaumaßnahmen steht, bleibt er in der nachfolgenden Beschreibung weitgehend unberücksichtigt.

Nach dem derzeitigen Kenntnisstand befand sich im Erdgeschoß eine Badeanlage, die spätestens aus der zweiten Hälfte des 16. Jahrhunderts stammt und sich über mehrere Räume erstreckte: Von einem langgestreckten, tonnengewölbten Neben- oder Vorraum (Raum 105 und 106) führte eine Tür direkt in die durch Kreuzgewölbe, Gurtbögen und Lisenen gegliederte Badstube (Räume 101-104, 108). Diese erstreckte sich L-förmig um einen wiederum tonnengewölbten Feuerungsraum (Raum 107). Eine breite Nische kennzeichnet im Baderaum die Lage des Ofens (Raum 108).

Die heutigen Räume 104 und 109/110 waren durch eine große fensterartige Wandöffnung, die erst ca. 1,8m über dem ursprünglichen Fußbodenniveau ansetzt, miteinander verbunden. Vom Baderaum aus (Raum 102) führte eine geschlossene S-förmige Treppe direkt in das Obergeschoß. Dort befanden sich die Ruhe- und Gesellschaftsräume, die zu einem historischen Bad gehörten.

- 101 - 1 Kreuzgratgewölbe, weitergeführt in R 103.
 - 2 Heutige Eingangstür, Segmentbogensturz profiliert.
- 102 - 1 Lastenaufzug in jüngster Zeit eingebaut.

- 2 teilweise eingebauter Pilaster mit Gurtbogenansatz (siehe R 104-2).
 - 3 schräg verlaufender Segmentbogensturz, in Richtung R 107 ansteigend.
- 103 - 1 eingezogener Zwischenboden verdeckt Kellerhals.

- 2 zugesetzte Öffnung in der oberen Wandhälfte, ca. 1,75m über dem Fußboden, Laibung aus unverputztem Mauerwerk.
 - 3 nachträglich eingefügte leichte Trennwand.

- 104 - 1 Kreuzgratgewölbe, teilweise abgeschlagen, weitergeführt in R 102.
 - 2 Abgeschlagener Pilaster, ab Gewölbeansatz als Gurtbogen weiterlaufend (siehe R 102).

- 3 Nische, daneben stark verrußte rohrförmige Öffnung, ca. 1,75m über dem Fußboden auf Höhe der Nischenunterkante, führt zu R 109. Unter der Nische bündig eingemauerter Holzbalken.

- 4 zugemauerter Durchgang, nach Putzbefund dem Originalbestand zugeordnet, (siehe R 105-3).
- 105 - 1 Tonnengewölbe mit einschneidendem Kappengewölbe, bedingt durch den ehemaligen Treppenaufgang.

- 2 *zugesetzte Tür, zugehörige Laibung verrußt.*
 - 3 *stark verrußter Wandabschnitt mit tradiertem Feuerungsstelle, mehrere aufeinander folgende Nischen, Feuerungsöffnungen und Reste vom Schieber sind nachweisbar. Die wiederholt überarbeitete Feuerwand greift teilweise hinter den Wandpfeiler.*

- 4 *nach oben führende, sauber gefasste Öffnung im Tonnengewölbe, vermutlich Rauchabzug des Feuerungsraumes.*
 - 5 *Öffnung unterhalb des Gewölbeansatzes mit eingesetztem Holzrahmen, Rußspuren deuten auf eine ehemalige Lüftungsöffnung hin.*

- 6 *Tür nach Putzbefund dem Originalbestand zugeordnet.*
- 108 - 1 *Ansatz eines Kreuzgratgewölbes und abreisender Putz- bzw. abgeschlagene Pilaster in der Mitte der Wände belegen eine ursprüngliche Überwölbung als doppeltes Kreuzgratgewölbe mit Gurtbogengliederung.*

- 2 *stark verrußter Wandabschnitt mit tradiertem Feuerungsstelle in einer breiten, flachen Segmentbogennische. Vermutlich Ofen- bzw. Kesselstandort (siehe R 107-3).*

- 3 *Gurtbogen, darunter nachträglich eingezogene Wand.*
- 109 - 1 *neu eingefügte Wand, überlagert die röhrenartige Öffnung zu R 104 (siehe R 103-2).*

- 110 - 1 *Raum stark überarbeitet, Decke mit Stahlträgern bzw. Holzbalken erneuert.*
- 111 - 1 *Raum tieferliegend, stark überarbeitet, unterschiedlich ausgebildeter Sockel mit Verrußungen. Aufgehende Wände ab dem Fußbodenniveau der übrigen Räume nachträglich.*

- 2 *Tür zur StraÙe nach Putzbefund dem Originalbestand zugeordnet.*
- 112 - 1 *Raum stark überarbeitet, nicht untersucht.*

Der an die Badstube angrenzende Feuerungsraum (Raum 107) mit einem Rauchabzug im Tonnengewölbe weist Spuren wiederholter Überarbeitung der Heizanlagen auf. Für Frischluft sorgte ein Lüftungsfenster zum Nebenraum (Raum 105).

Der hintere Bereich des Erdgeschosses mit den Räumen 109-112 wirft verschiedene Fragen auf. So könnte der Eckraum 111 aufgrund des abgesenkten Fußbodenniveaus als weiterer Feuerungsraum gedeutet werden. Der tieferliegende Fußboden stellt ein Charakteristikum derartiger Räume dar. Rußablagerungen im unteren Wandbereich unterstützen diese These. Der heutige Zugang von der Stadelgasse gehört einer frühen Bauphase des Bades an. Die Wand zwischen den Räumen 109/112 und 110/111 ist modern und enthält keine historische Aussagekraft.

Demnach würde ein Rekonstruktionsversuch zwei Badstuben mit den dazugehörigen Feuerräumen ergeben. Die Baderäume wären durch eine hochgesetzte fensterartige Öffnung, die keinen Einblick erlaubt, miteinander verbunden. Diese bauliche Besonderheit deutet möglicherweise eine Geschlechter- oder Klassentrennung an. Weitere badspezifischen Dienstleistungen, zum Beispiel Aderlassen, Scheren und Schröpfen, fanden wahrscheinlich in dem großen Nebenraum (Raum 105/106) statt.

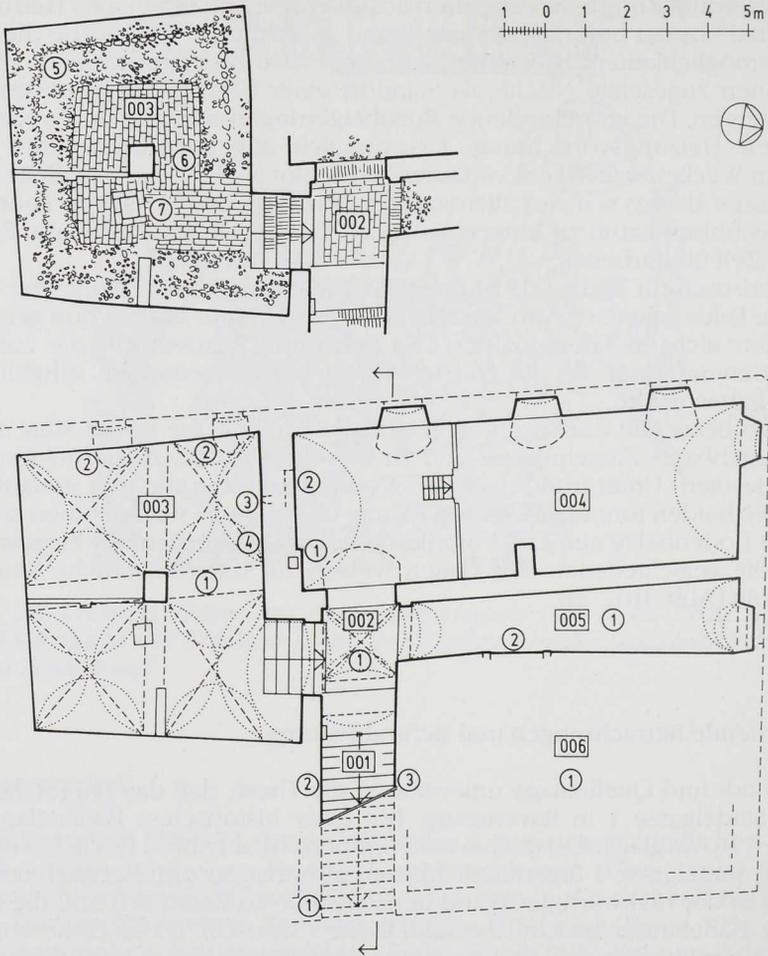
Abb. 7: Ravensburg, Stadelgasse 1, Grundriß Untergeschoß.

Das Untergeschoß (Abb. 7), das vier Räume auf zwei unterschiedlichen Bodenniveaus umfaßt, wird vom Innenhof aus erschlossen. Über einen kleinen, kreuzgewölbten Verteiler (Raum 002) gelangt man in die drei anschließenden Räume: nach rechts in einen Raum gangartigen Zuschnitts (Raum 005), geradeaus in einen großen, tonnengewölbten Raum (Raum 004); links, ca. 1,4m tieferliegend, ein annähernd quadratischer Raum (Raum 003) mit Mittelpfeiler.

- 001 - 1 Wandverputz verläuft hinter die obersten drei Stufen, die sich somit als nachträglich erweisen. Zugang früher 1,80 m hoch, Kellerhals nimmt nach unten bis auf 2,70 m zu.
 - 2 Wand in Mischmauerwerk ausgeführt, horizontaler Holzbalken bündig eingemauert. Wand vermutlich nicht im originären Zusammenhang mit dem jetzigen Kellerabgang.
 - 3 Wand aus Ziegeln, einer späteren Überarbeitungsphase zugeordnet.
- 002 - 1 Verteilerraum mit Kreuzgratgewölbe und Ziegelpflaster.
- 003 - 1 tiefergelegener Raum mit vier Kreuzgratgewölben um einen Mittelpfeiler, gegliedert durch Gurtbögen, mit Mauerziegeln ausgeführt. Deckenkonstruktion und Pfeiler aus Mauerziegeln, Wände aus Wackenstein-Mischmauerwerk, Zwischenwände nachträglich.

- 2 *Öffnungen in den Gewölben mit gemauerten Bögen sauber gefaßt, originär zur Überwölbung.*
- 3 *runde Öffnung knapp unterhalb des Scheitels, stark verrußt.*
- 4 *ungeklärter Materialwechsel von Mauerziegeln zu Wackensteinen, stark vom Ruß durchsättigter Mörtel. Zusetzung einer Öffnung, Baunaht o.ä. nicht ablesbar.*
- 5 *Fußboden mit umlaufendem Wackensteinbelag. Durch deutliche Aufkantung zur Wand hin entsteht eine Rinne.*
- 6 *In der Mitte des Raumes Ziegelpflaster, nur teilweise gefaßt. Im Bereich des Zugangs, aber ohne direkten Bezug auf diesen, bis an die Wand herangeführt, jedoch mit Wechsel der Legerichtung. Kein sauber ausgeführter Übergang.*
- 7 *Quadratische Öffnung im Ziegelpflaster, leicht schräg dazu versetzt, 50cm tief gefaßt aus Mauerziegeln.*

- 004 -1 *überarbeiteter Rauchabzug innerhalb der Wand, mit Mauerziegeln gefaßt.*
- 2 *Zugesetzte Nische ca. 110 x 48 cm in Bodenhöhe; hinter der Zusetzung starke Rußablagerung, als ehemalige Feuerwand zu deuten.*

- 005 -1 *tonnenüberwölbter Raum mit Wackersteinbelag,*
- 2 *zugesetzte Öffnung, auf den Seiten und unten durch behauenes Sandsteingewände gefaßt, oberer Abschluß vermutlich durch Einbau des Gewölbes gestört. Zuordnung zu Vorgängerbau.*

- 006 -1 *unzugänglicher Bereich, nicht untersucht.*

Um die örtlichen Gegebenheiten verständlich zu machen, bedürfen die einzelnen Räume einer näheren Erläuterung: Schon der Treppenabgang in das Untergeschoß weist mindestens zwei Bauphasen auf. Da der Kellerhals in seinem jetzigen Verlauf die Nutzung des Raumes 103 beeinträchtigt, scheint die Anlage in dieser Form aus der jüngeren Baugeschichte des Hauses zu stammen.

Im Rahmen der vorliegenden Kurzuntersuchung ließ sich nicht feststellen, ob Raum 005 tatsächlich als Gang diene. Die unregelmäßige Mauerstruktur zur Straße hin unterstützt diese Vermutung. Zwei Gewände und eine Schwelle in der Wand zu Raum 006 markieren eine zugesetzte Öffnung, die vermutlich von einem Vorgängerbau stammt.

Raum 004 konnte nur teilweise untersucht werden. Die Lage eines Heizöltanks unmittelbar vor der befundträchtigen Wand zu Raum 003 erschwerte die Beobachtungsmöglichkeiten. Hier könnte eine ca. 1,1m breite, in jüngster Zeit mit Backsteinen zugesetzte Nische als Standort einer historischen Feuerstelle gedeutet werden. Die vorgefundenen Rußablagerungen stammen nicht von einer modernen Heizungsanlage. Ursprünglich zog der Rauch über einen schräg im Wackenmauerwerk verlaufenden Schlot ab. Eine nachträgliche Installation dieses Abzugs war, vor allem im Bereich hinter dem massiven Tonnengewölbe, technisch kaum zu bewerkstelligen. Stattdessen wurde die alte Esse im Lauf der Zeit überarbeitet.

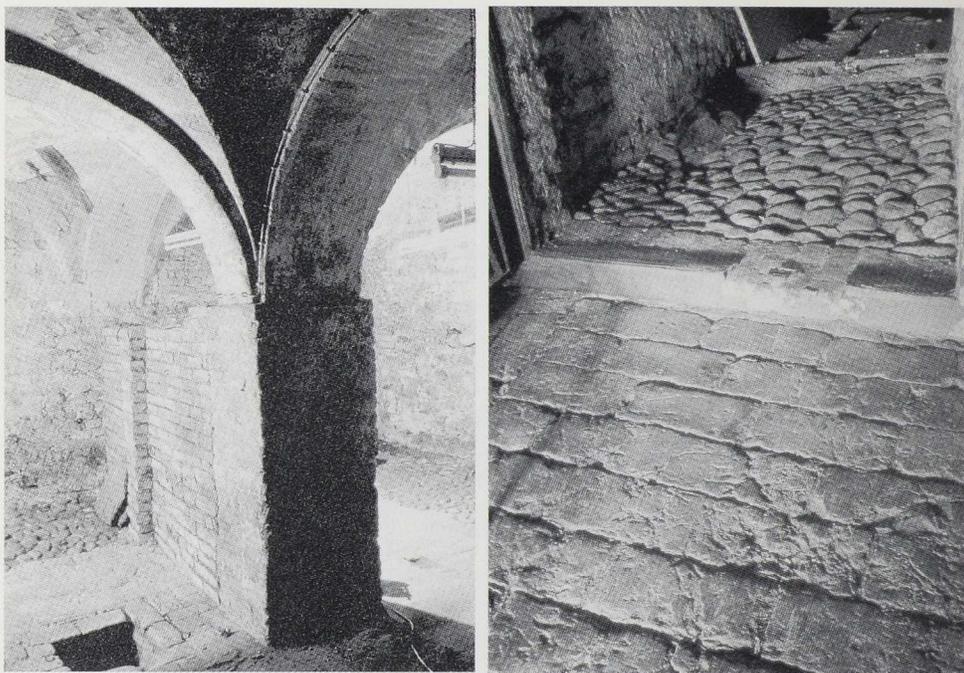
Charakteristisch für Raum 003 ist der Mittelpfeiler, der den Raum in vier kreuzgewölbte Felder gliedert (Abb. 8 u. 9). Im Gegensatz zum Erdgeschoß gehen die Gurtbögen nicht in Lisenen über. Die Zeichnung verdeutlicht die auffällige Grundrißasymmetrie, die die Herstellung der Gewölbekappen erheblich erschwert haben dürfte.

Der Bodenbelag fällt durch seine Verschiedenartigkeit auf: In der Mitte ein bequem begehbare Ziegelpflaster und zu den Rändern hin eine direkt auf den sandig-kiesigen Untergrund gelegte Wackenbeschichtung mit umlaufender Rinne. Die beiden tonnengewölbten Räume 004 und 005 weisen einen entsprechenden Bodenbelag auf. Der Verteilerraum 002 ist dagegen mit Ziegelsteinen belegt. Die verschiedenen Materialien weisen auf unterschiedliche Raumnutzungen hin (Abb. 10).

Abb. 8 (oben links): Ravensburg, Stadelgasse 1, Mittelpfeiler der Badstube im Untergeschoß (Raum 003).

Abb. 9 (unten): Ravensburg, Stadelgasse 1, Kreuzgewölbe in der Badstube im Untergeschoß (Raum 003) aus Ziegelsteinen.

Abb. 10 (oben rechts): Ravensburg, Stadelgasse 1, Pflasterung des Untergeschosses aus Ziegel- und Wackensteinen.

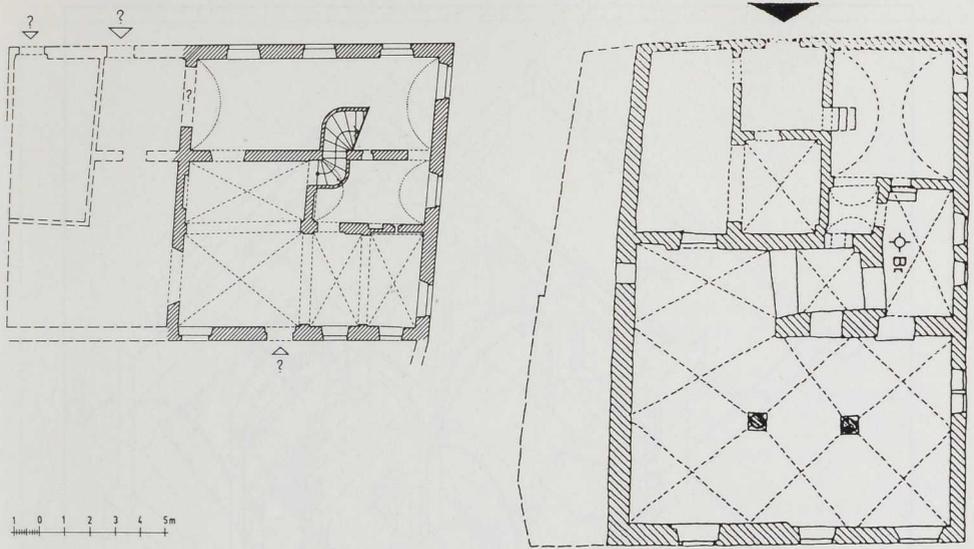
Abb. 11: Ravensburg, Stadelgasse 1, die Erdgeschoß-Rekonstruktion des Ravensburger Bades weist Parallelen zum Ulmer Badhaus des frühen 16. Jahrhunderts auf.

Die Befund- und Quellenlage untermauert die These, daß das Erdgeschoß des Hauses Stadelgasse 1 in Ravensburg Teil einer historischen Badeanlage war. Parallelen zu Vergleichsbeispielen sind unübersehbar (Abb. 11), auch wenn das Gebäude Stadelgasse 1 Eigentümlichkeiten aufweist: so zum Beispiel die große Öffnung in der rückwärtigen Wand der Badstube zu Raum 110 und die mit ca. 4,0m für Badehäuser beachtliche Raumhöhe (Abb. 12). Diese Höhe wird nur noch von der Planung des renommierten Ulmer Baumeisters Josef Furttbach (1591-1667) übertroffen: 1633 konzipierte er für die Badeanlage von Bad Boll Kreuzgewölbe mit einer Scheitelhöhe von 20 Fuß (ca. 6,0m)¹³.

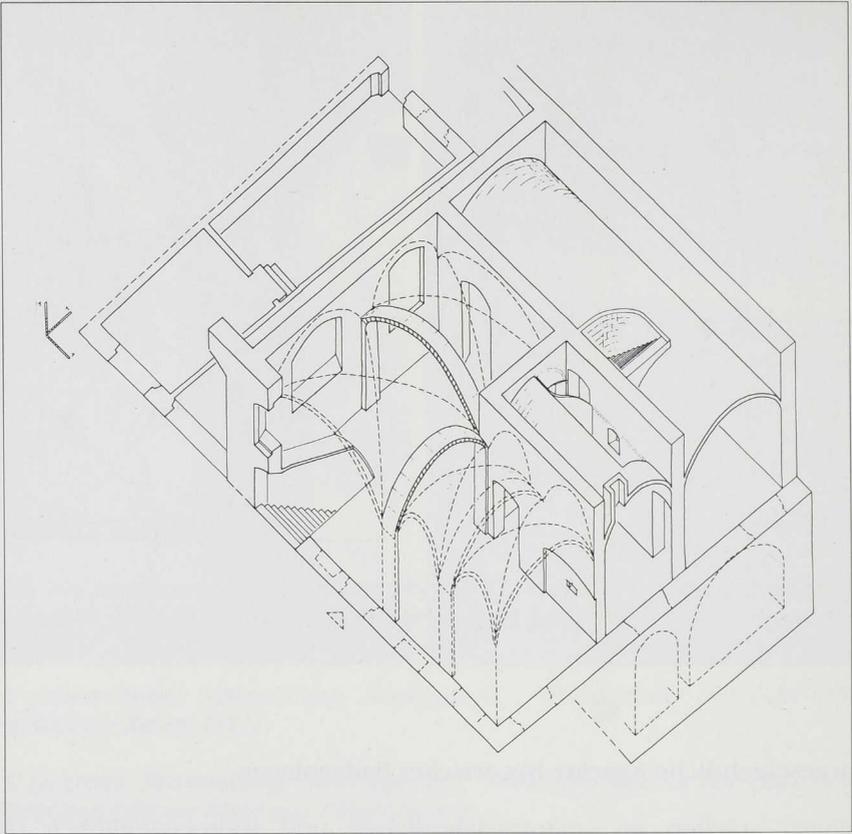
Abb. 12: Ravensburg, Stadelgasse 1, Isometrische Rekonstruktion des Erdgeschosses. Bemerkenswert ist die aufwendige Gewölbekonstruktion der Räume.

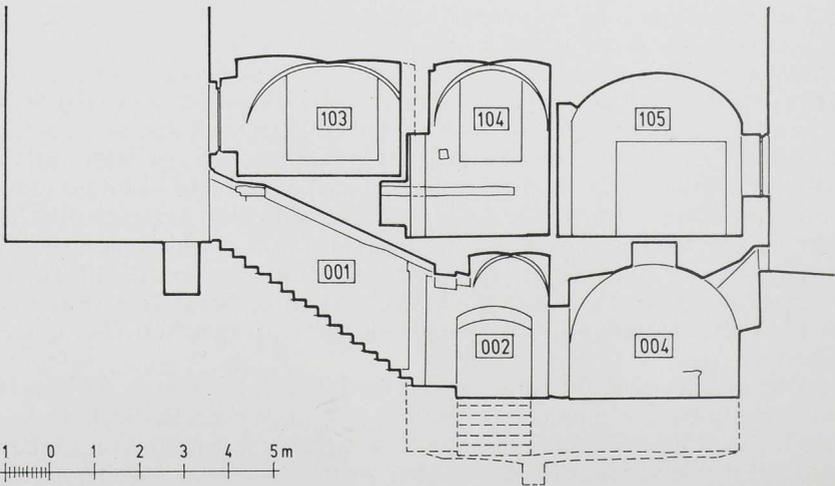
Abb. 13: Ravensburg, Stadelgasse 1, Querschnitt durch das Unter- und Erdgeschoß.

Vor allem im Untergeschoß bleiben Fragen nach der ursprünglichen Zweckbestimmung offen (Abb. 13). Verschiedene bauliche Gegebenheiten wie die differenzierte Raumaufteilung, die variierenden Bodenbeläge, die hochwertige Ausführungsqualität der Kreuzgewölbe und die ursprüngliche Feuerungsmöglichkeit deuten darauf hin, daß auch ein unterirdischer Badebetrieb angenommen werden kann (Abb. 14). Ähnliche Einrichtungen sind zwar

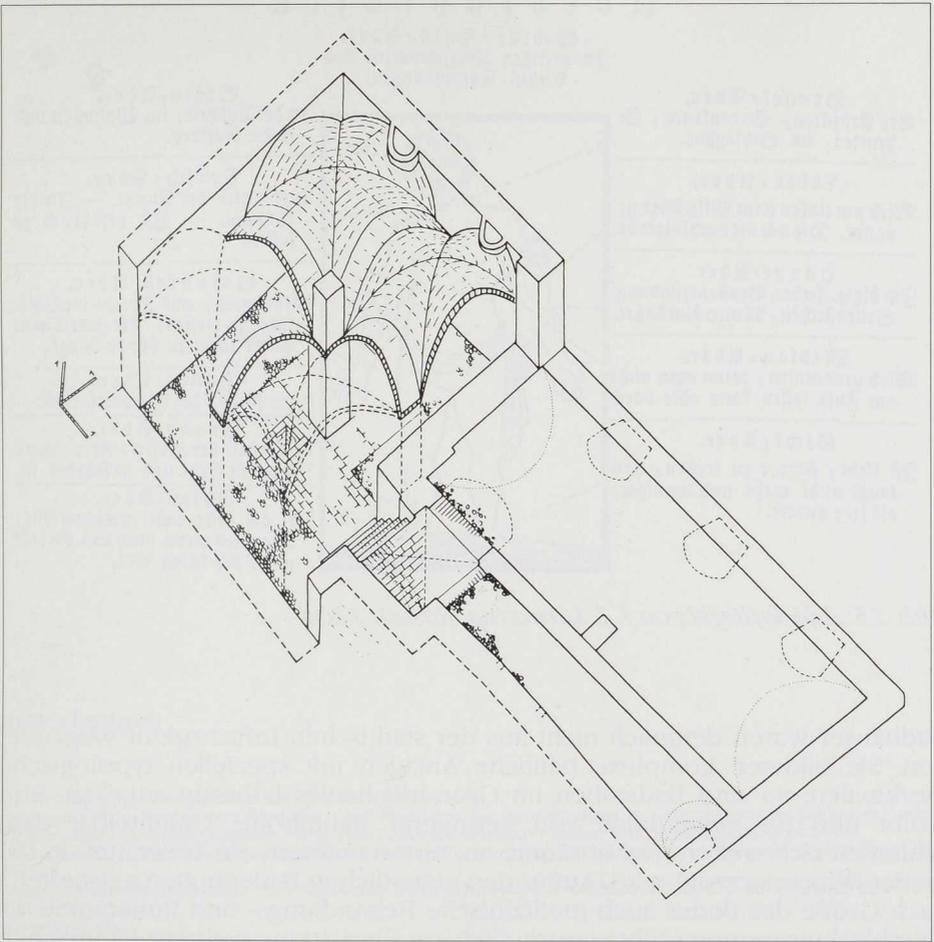
Für die Anlage in Ravensburg lassen sich folgende Überlegungen anstellen: Die sickerfähige Wackenbeschichtung des Fußbodens vor den Wänden in Raum 003 könnte ein Indiz dafür sein, daß hier einst Badezuber standen. Im anschließenden Feuerungsraum wurde das Wasser für die Badegäste erhitzt. Der schlauchartige Raum 005 dürfte der Anlieferung von Brennstoffen gedient haben (Abb. 14).

Abb. 14: Ravensburg, Stadelgasse 1, isometrische Darstellung des Untergeschosses. Die Isometrie veranschaulicht den Einstützenraum im Untergeschoß mit den unterschiedlichen Pflasterungen.
