Das Hauptgebäude des Unteren Schlosses in Schnait

Form und Ausstattung eines Schloßchens im 16. und 17. Jahrhundert

Von Anja Krämer

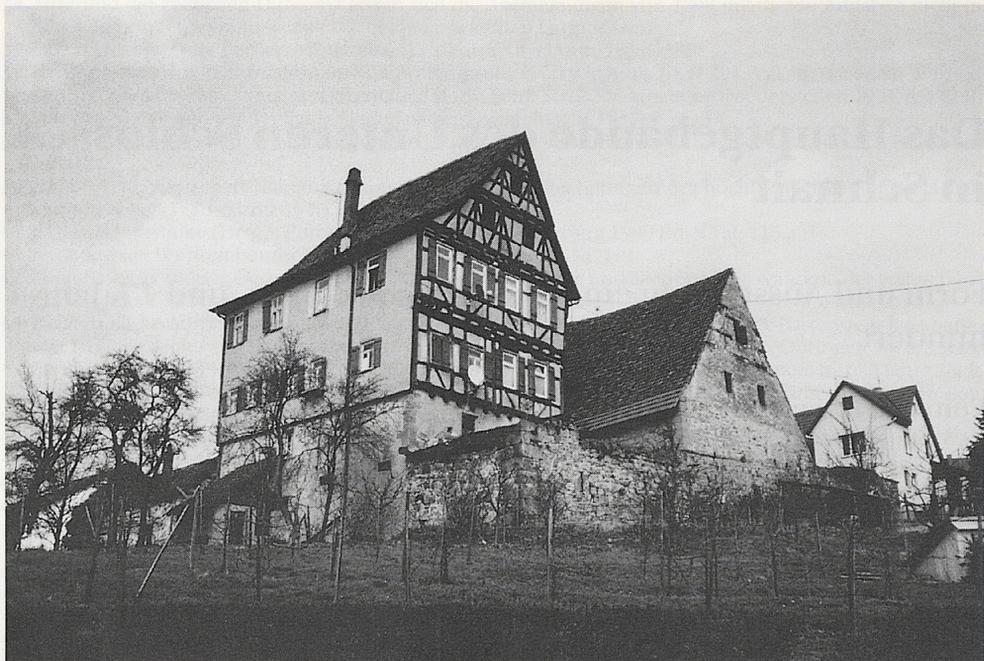
Abb. 1: Schnait, Unterer Schloß, Silcherstraße 10. Ansicht von Südwesten. Zu sehen ist der Westflügel mit der nach Süden weisenden Giebelfassade, dahinter die 1528 errichtete Scheune, die Ringmauer und im Hintergrund das jüngere Gebäude Silcherstraße 14.

Das Untere Schloß liegt am nordwestlichen Rand des alten Schnaiter Dorfkerns und wird noch heute an drei Seiten von einer ehemaligen Ringmauer umgeben (*Abb. 2 u. 3*). Das zweiflügelige, dreigeschossige Hauptgebäude Silcherstraße 10 sitzt auf dem westlichen Ringmauerzug auf. Im inneren Winkel dieses Gebäudes schließt sich direkt eine eingeschossige Scheune an, die auf dem südlichen Ringmauerzug endet. Auch das in der südöstlichen Hofecke errichtete zweigeschossige Wohngebäude Silcherstraße 14, das eine noch gegen Ende des 18. Jahrhunderts nachweisbare zweite Scheune ersetzt, reicht bis an diesen Mauerzug heran. Im nordöstlichen Hofwinkel

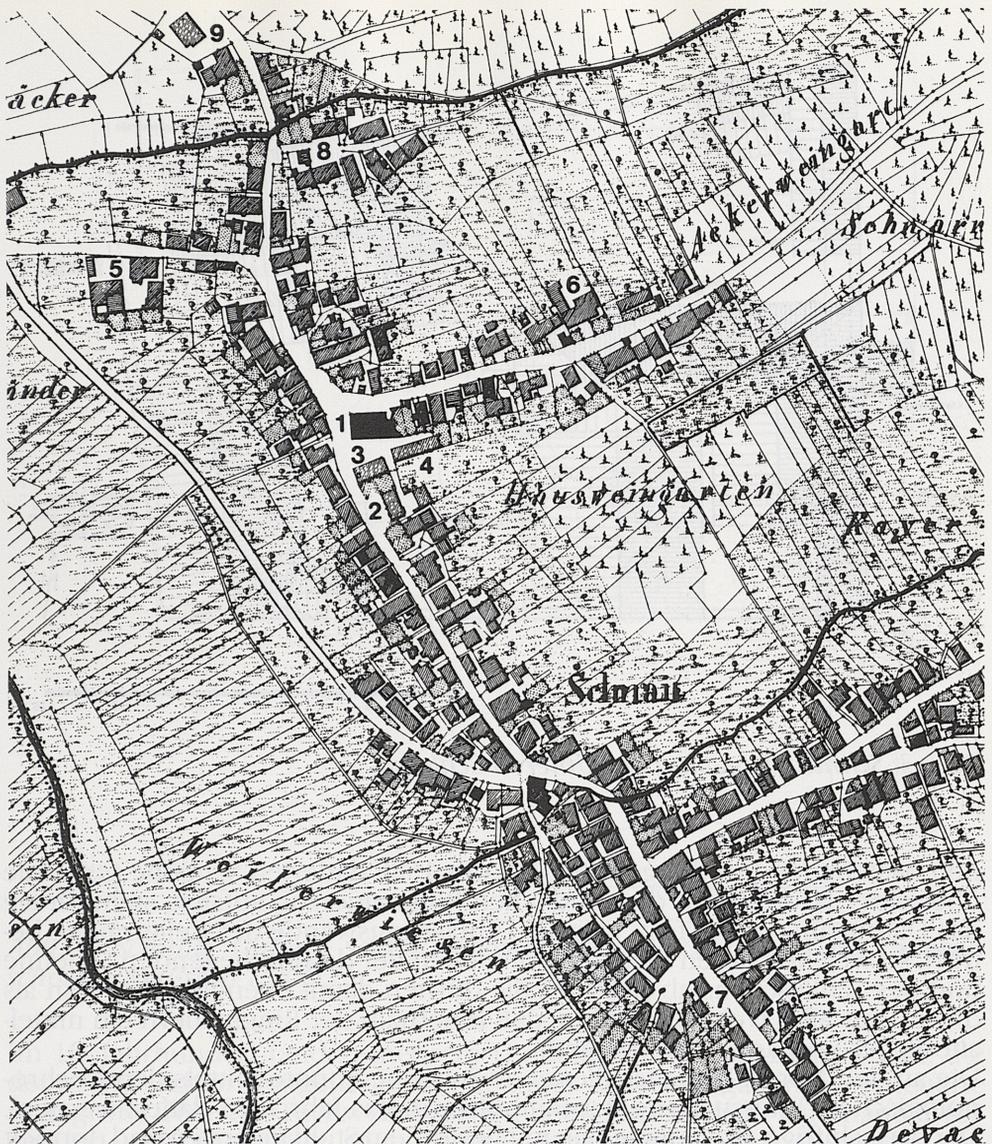
Abb. 2: Schnait, Ausschnitt aus dem Katasterplan von 1832. Unter Nr. 5 ist die Doppelschloßanlage des Unteren Schlosses, unter Nr. 6 das ehemalige Obere Schloß zu finden (Nr. 1: evang. Pfarrkirche, Nr. 2: evang. Pfarrhaus, abgebrochen, Nr. 3: Rathaus, abgebrochen, Nr. 4: Schule, jetzt Silchermuseum, Nr. 7: Ort der ehem. Burg der Dürner von Dürnau, Nr. 8: Im Kostobel, sog. Kloster, Nr. 9: Schenkenhaus und -keller, abgebrochen).

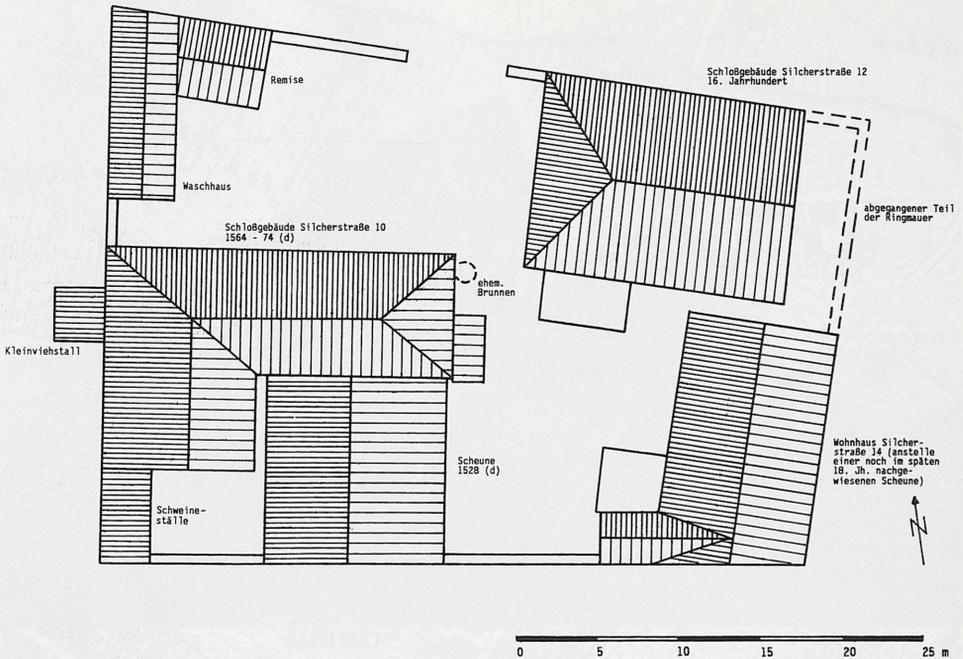
Abb. 3: Schnait, Lageplan des Unteren Schlosses.

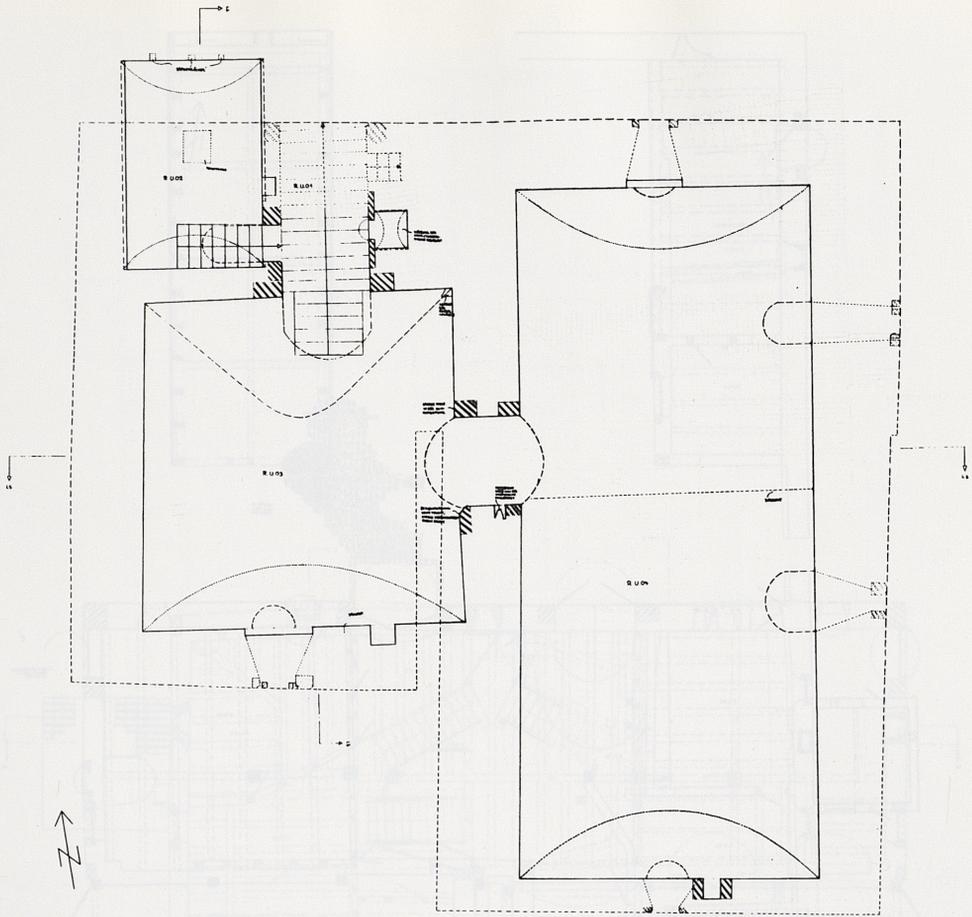
Abb. 4: Schnait, Unteres Schloß, Silberstraße 10. Grundriß des Untergeschosses, Maßstab 1:200.

schließlich sitzt das zweigeschossige Schloßgebäude Silcherstraße 12 auf dem nördlichen Ringmauerzug auf. Innerhalb des ehemaligen Schloßhofes lag direkt vor der östlichen Giebelwand des Haupthauses ein Brunnen. Das Gebäude Silcherstraße 10 besitzt drei Voll- sowie zwei Dachgeschosse, wobei das überhohe Erdgeschoß größtenteils durch ein Zwischengeschoß nochmals unterteilt ist. Abgeschlossen wird das Gebäude von einem im Osten abgewalmten Satteldach, hinter dessen Walm sich das zurückversetzt liegende, ursprüngliche Giebeldreieck verbirgt. Unter dem gesamten Gebäude sowie unter der angrenzenden Scheune sind Kellerräume vorhanden (Abb. 4).

nen bestehende Rundbogentore. Mit der 1528 datierten Scheune (s.u.), die über einer Baufuge auf dem südlichen Ringmauerzug aufsitzt, steht für sie das Datum ante quem fest. Was die Umfassungswände der Kellerräume betrifft, so weichen deren Fluchten von denen der darüberliegenden Scheune und des Schloßchens ab (Abb. 4). Sie dürften damit ebenfalls älter sein als diese. Dies alles weist darauf hin, daß innerhalb der Ringmauern ein mittelalterlicher Vorgängerbau bestand.

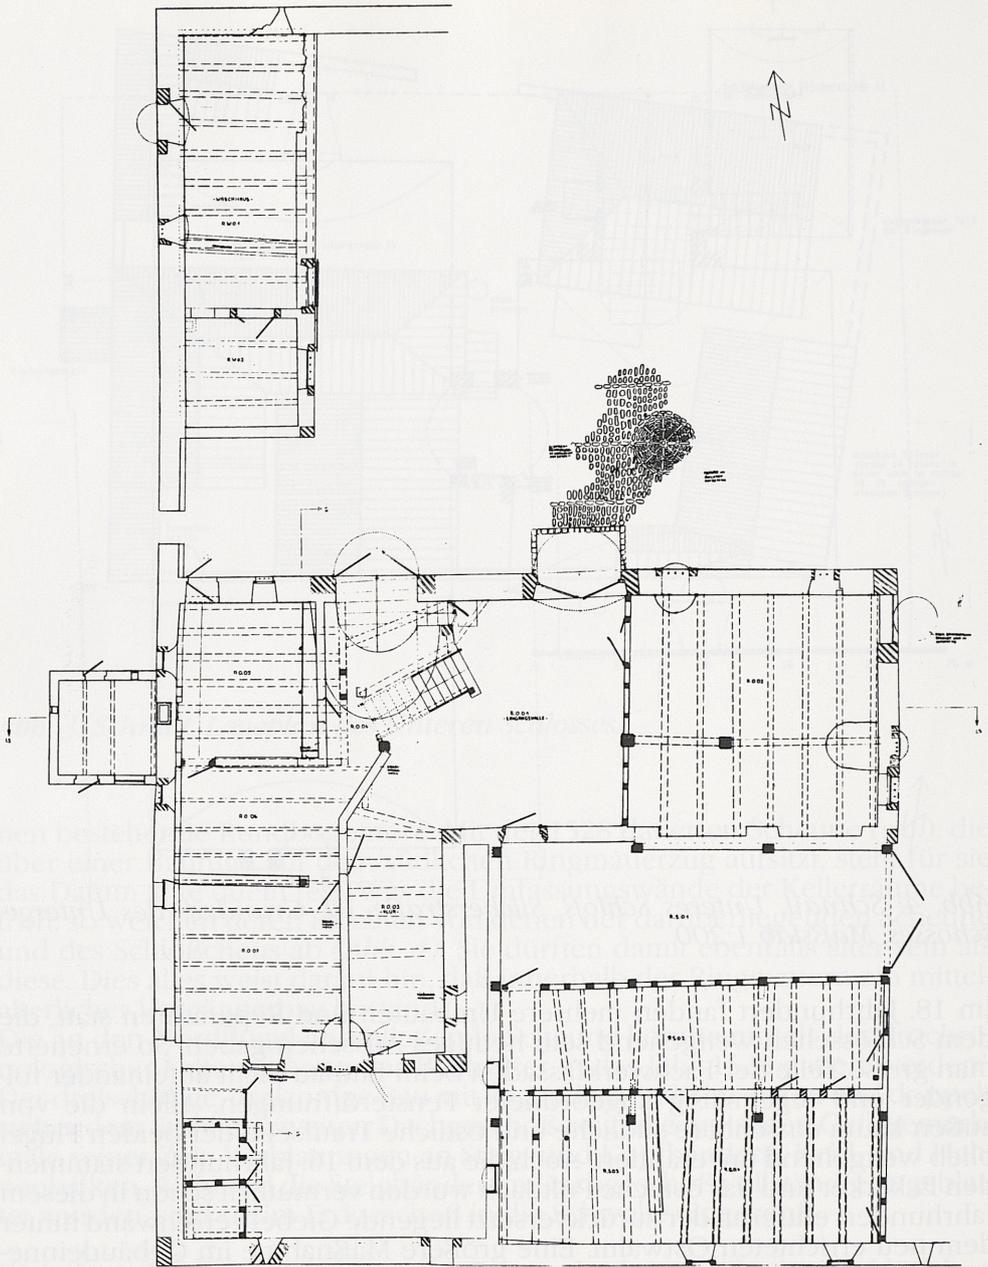
Abb. 5: Schnait, Unterer Schloß, Silcherstraße 10. Grundriß des Erdgeschosses, Maßstab 1:200.

Die beiden Flügel des Schloßchens sind unterschiedlich gewichtet: Im Nordflügel befinden sich eine große Eingangshalle, die Treppen zwischen den einzelnen Stockwerken sowie die rückwärtig gegen die Scheune liegenden Flure, mithin also alle Räume, die der Erschließung des Gebäudes dienen (Abb. 5 bis 8). An die Flure lagerten sich im ersten und zweiten Obergeschoß eine Reihe von Einzelräumen an. Der Westflügel war dagegen schon im Erdgeschoß durch eine Zwischendecke auf zwei Ebenen in mehrere Räume unterteilt. Im zweiten Obergeschoß beherbergte er ab dem 17. Jahrhundert einen heute leider nicht mehr erhaltenen Festsaal.

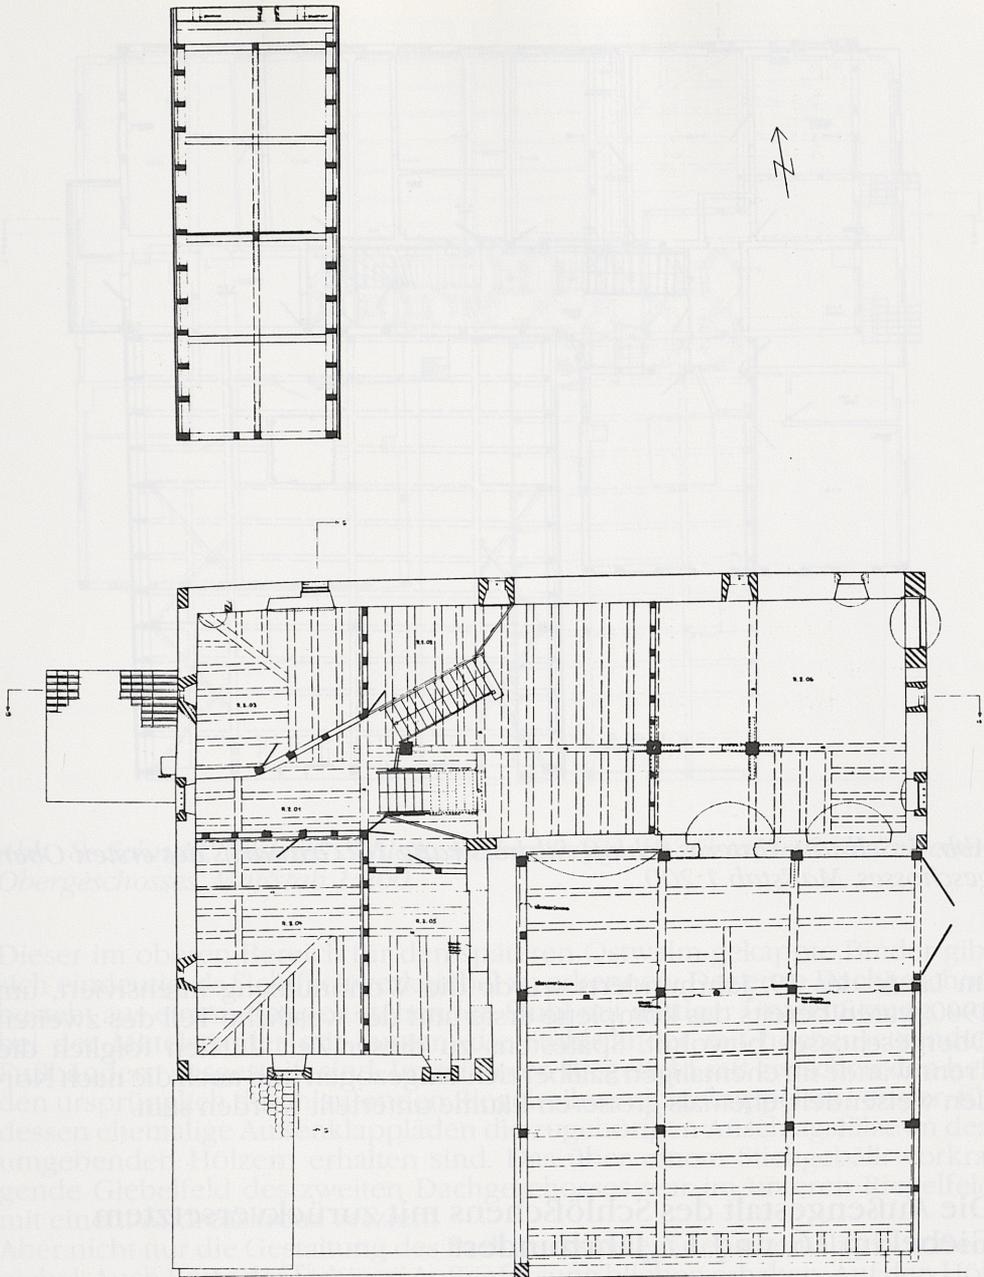
Abb. 6: Schnait, Unteres Schloß, Silberstraße 10. Grundriß des Zwischengesosses, Maßstab 1:200.

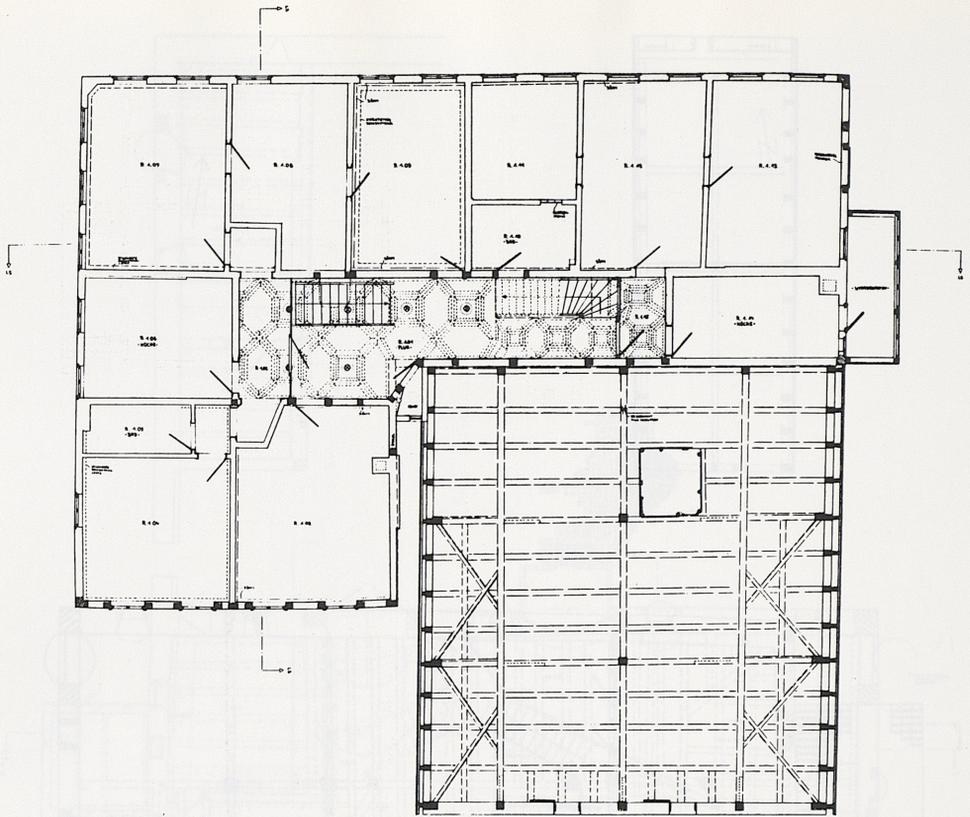
Abb. 7: Schnitt, Unteres Schloß, Silcherstraße 10. Grundriß des ersten Obergeschosses, Maßstab 1:200.

Das bedeutendste und überraschendste Ausbaudetail stellt die aus dem 16. Jahrhundert stammende Stuckfelderdecke im Flur des ersten Obergeschosses dar (*Abb. 7 u. 17*). Sie ist aus aufgesetzten Profilleisten gebildet, die zu Quadrat- und Sechseckformen zusammengesetzt wurden. Die Quadratfelder der westlichen Deckenhälfte sind mit Stuckblüten betont. Vermutlich reicht diese Decke über den dokumentierten Bereich hinaus und ist unter einer jüngeren Abhängung bis an die westliche Gebäudeaußenwand erhalten. Die frühe Datierung dieser Stuckdecke ermöglicht den Vergleich mit einer sehr ähnlichen Decke in den Dachgeschossen des benachbarten Schloßgebäudes Silcherstraße 12: Eine reiche, inschriftlich auf das Jahr 1590 datierte Farbfassung greift dort am Deckenrand etwas auf die Stuckleisten über, das heißt, daß die Decke vor Auftrag der Farbfassung und mithin im Jahr 1590 bereits vorhanden war (*Abb. 18*). Es ist damit sehr wohl vorstellbar, daß die Decke im untersuchten Schloßgebäude Silcherstraße 10 zum ersten Ausbau um 1574 gehört.

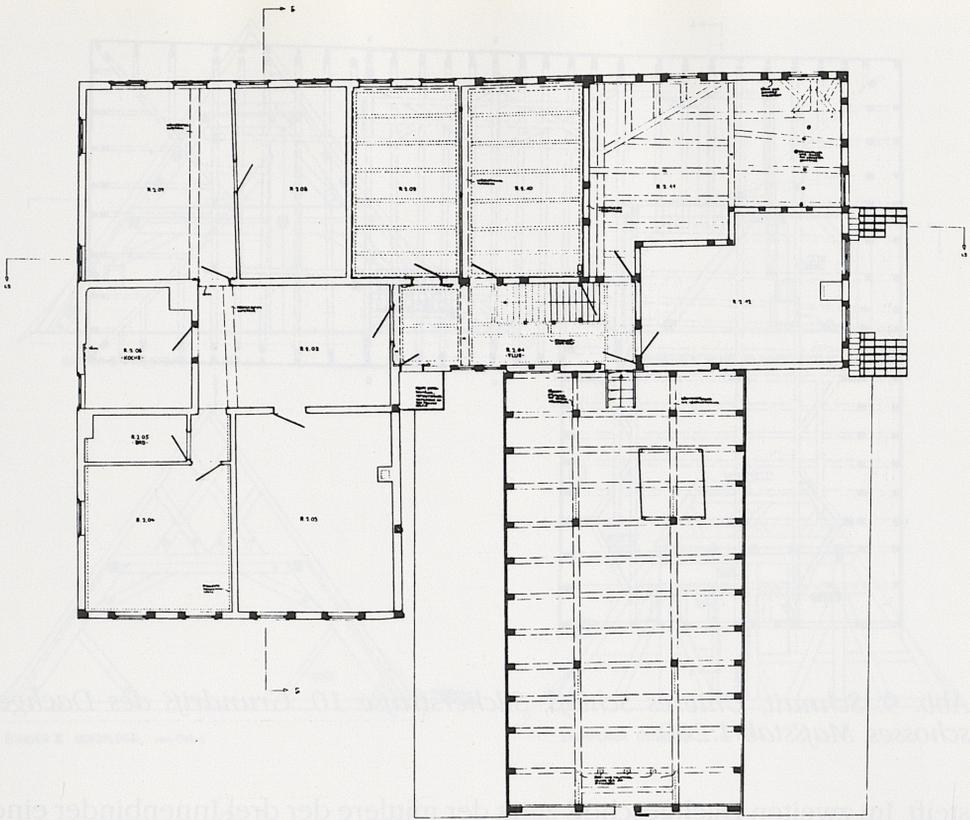
Abb. 8: Schnait, Unterer Schloß, Silcherstraße 10. Grundriß des zweiten Obergeschosses, Maßstab 1:200.

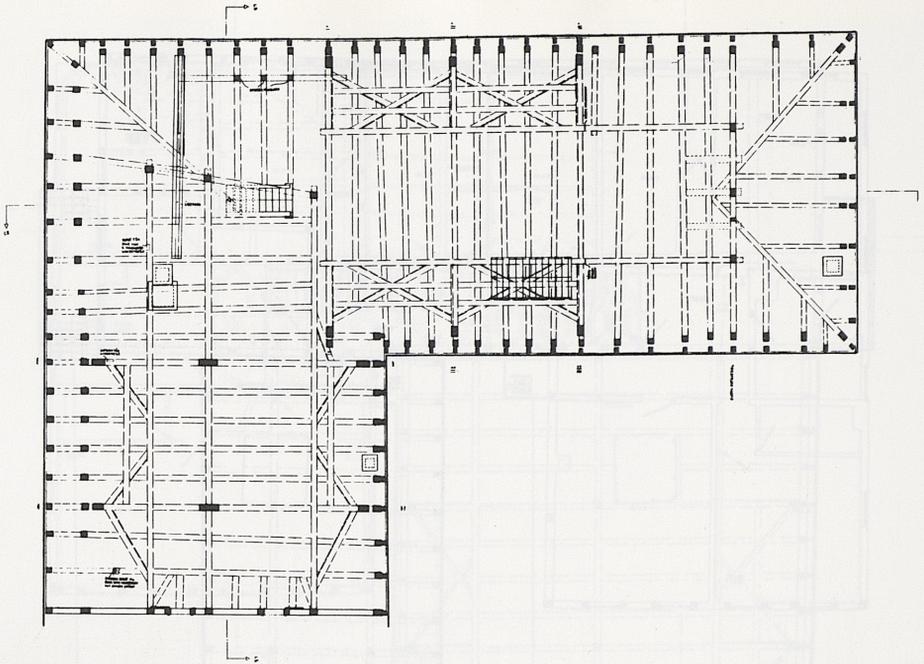
Abb. 9: Schnait, Unteres Schloß, Silcherstraße 10. Grundriß des Dachgeschosses, Maßstab 1:200.

Die ehemalige Außengestalt des Schloßchens läßt sich heute nur noch durch Befunde rekonstruieren, die vor allem im Gebäudeinneren zu finden sind. Betritt man etwa das Dach, fällt sofort auf, daß sich die Konstruktion der beiden Flügel unterscheidet. Vor allem aber überrascht das sehr sorgfältig gearbeitete Dachwerk des Nordflügels, das im Osten etwa drei Meter vor der Außenflucht des Unterbaues mit einem ehemaligen Außengiebel endet (Abb. 9 u. 10).

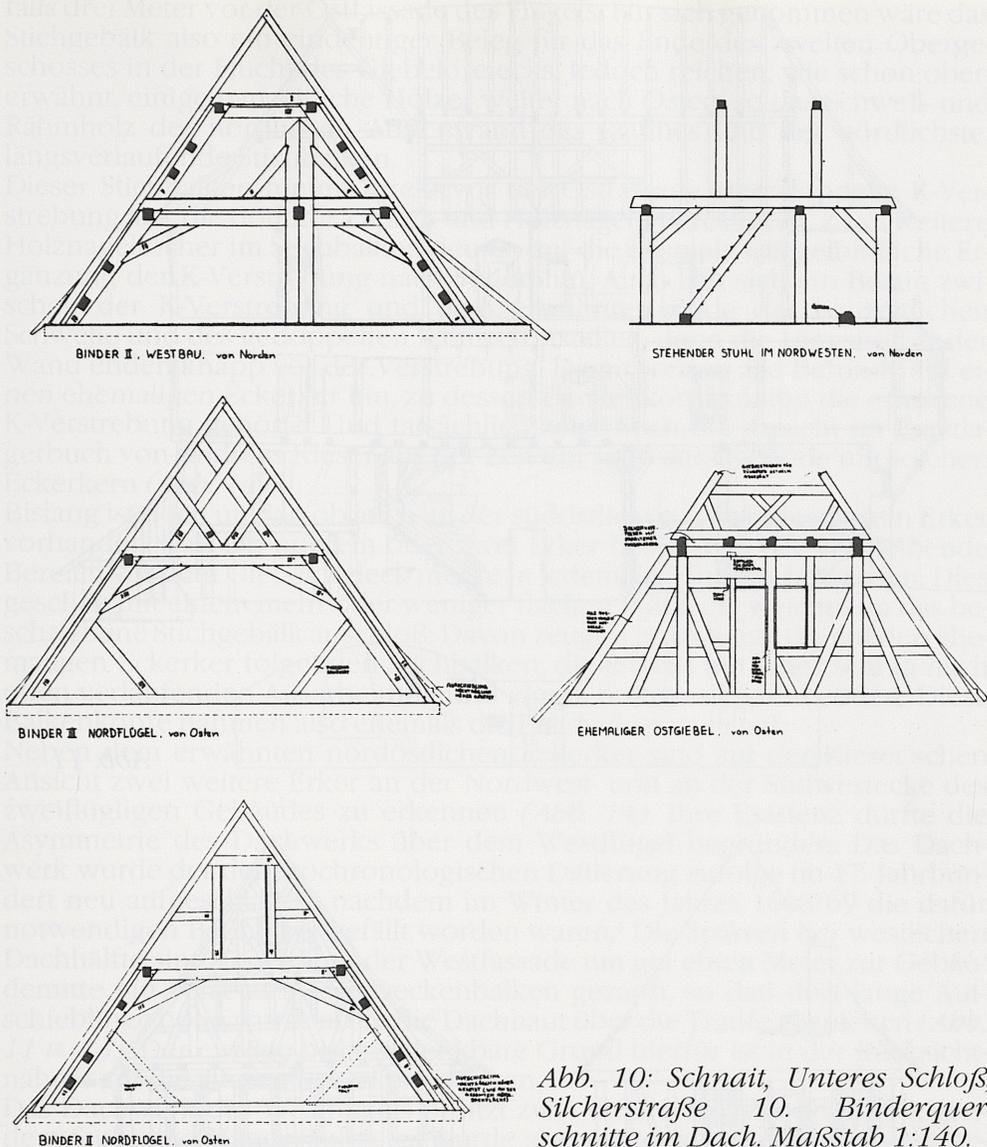
Abb. 10: Schnait, Unteres Schloß, Silberstraße 10. Binderquer-schnitte im Dach. Maßstab 1:140.

Dieser im oberen Bereich für den späteren Ostwalm gekappte Binder gibt sich eindeutig als Sichtfachwerkgiebel zu erkennen: Das erste Dachgeschoß besteht aus einem doppelt stehenden Stuhl mit mittiger Unterstützung, wobei der Mittelständer mit kurzen, die Stuhlständer mit hochansetzenden Fußbändern ausgesteift sind. Im mittleren Riegelveld saß zwischen den beiden ursprünglich durchlaufenden Riegelreihen ein gekuppeltes Fenster, für dessen ehemalige Außenklapppläden die zugehörigen Anschlagfälze an den umgebenden Hölzern erhalten sind. Das über einem Stichgebälk vorkragende Giebelveld des zweiten Dachgeschosses war im unteren Riegelveld mit einem Andreaskreuz verziert.

Nach Westen folgen im Dachinneren drei Binder mit liegendem Stuhl, die wie der Ostgiebel jeweils auf einer eigenen Querschwelle aufsitzen. Die liegenden Stuhlsäulen sind sowohl mit Kopf- als auch mit Fußbändern ausge-

steift. Im zweiten Dachgeschoß zeigt der mittlere der drei Innenbinder eine Art Türdurchgang zwischen zwei Riegelreihen, dagegen sind die Felder der beiden übrigen mit rautenförmig sich überkreuzenden Streben geschlossen. Eine Windaussteifung aus mittigem Riegel und Andreaskreuzen im ersten Dachgeschoß existiert nur zwischen den Innenbindern.

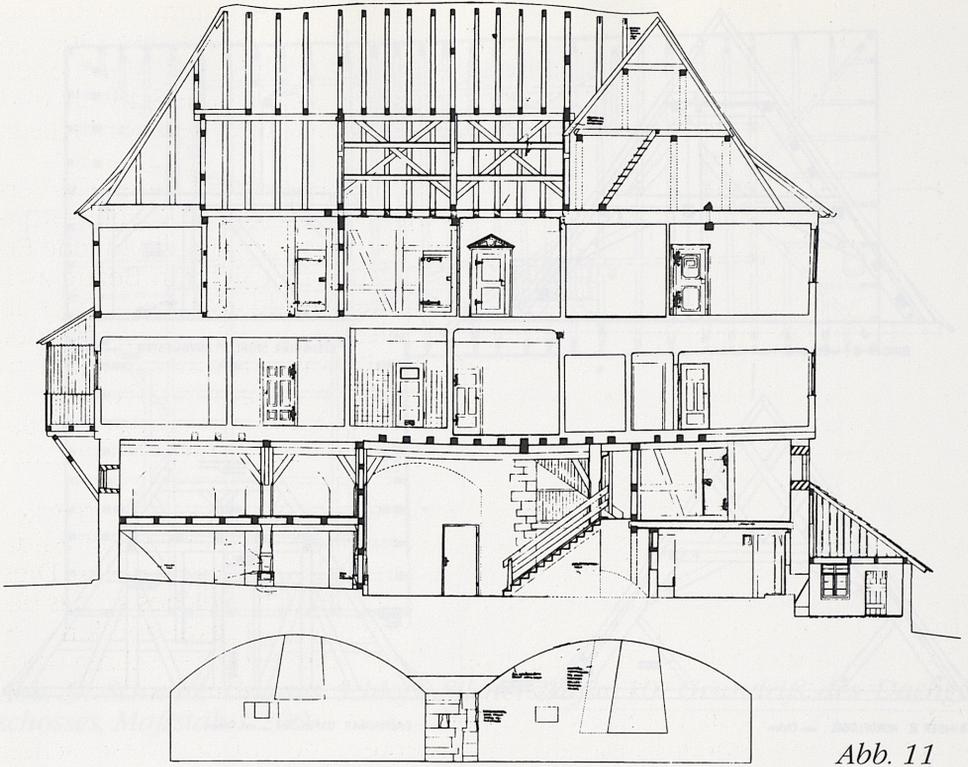
Abb. 11

Abb. 11: Schnait, Unteres Schloß, Silcherstraße 10. Längsschnitt nach Süden, Maßstab ca. 1:225.

Wie aber wurde der Übergang zwischen den Vollgeschossen und dem zurückliegenden Giebel dreieck geschaffen? Die entscheidenden Befunde für eine Erklärung fanden sich im nordöstlichen Eckraum des zweiten Obergeschosses. Die Westwand dieses Raumes sitzt direkt unter dem ersten östlichen Innenbinder des Dachwerks (Abb. 11). In der Deckenkonstruktion folgt auf sie ein weiterer Querbalken, in den ein langes Stichgebälk mit Gratstichbalken eingezapft ist (Abb. 8). Das Stichgebälk bezieht sich auf das ehemalige Giebel dreieck im Dach, denn es endet auf dessen Höhe, also eben-

Fläche des gesamten Nordflügels und die volle Höhe des Erdgeschosses ein, erst in späterer Zeit wurde sie durch Zwischenwände und -decken unterteilt. Zur Scheune hin gliederten zwei stichbogige Nischen die Wand, gefolgt von einem ebenfalls stichbogigen Tor (*Abb. 11*). In der gegenüberliegenden Außenwand lag das rundbogige Eingangstor, flankiert von zwei Okuli und einer rechteckigen Fensteröffnung. Auch an der östlichen Außenwand befanden sich ein Tor, ein Fenster sowie ein Okulus. Wesentlich zur damaligen Raumwirkung dürften aber die drei mächtigen, damals freistehenden Ständer unter dem Längsunterzug beigetragen haben. Bis auf den Kopfbereich, wo nach allen vier Seiten Kopfbänder abgehen, sind die Ständerecken gefast. Der etwas breitere Ständerfuß ist vom Schaft abgesetzt und sitzt auf einer werksteinernen Basis auf, die mit Profil, pyramidenförmigen Eckbetonungen und einer Feldergliederung betont ist (*Abb. 16*). Damit zeigen die Ständer deutliche Zierformen der Renaissance.

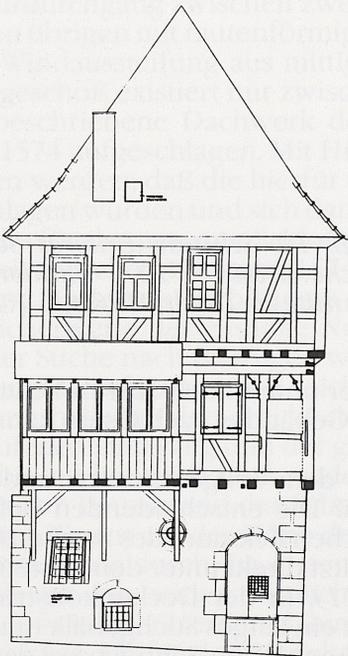
Abb. 12

Abb. 12: Schnait, Unteres Schloß, Silcherstraße 10. Ansicht Ostseite, Maßstab 1:200.

Der im Dachwerk verborgene Außengiebel fordert die Frage heraus, ob möglicherweise der gesamte Nordflügel ehemals in dessen Flucht endete. Auf der Suche nach Baufragen wird man dort jedoch nicht fündig. Schon im Erd- und Zwischengeschoß reicht die bauzeitliche Konstruktion der großen Eingangshalle mit den drei beeindruckenden Innenständern, dem darüberverlaufenen Unterzug und der gleichmäßigen Deckenbalkenlage ohne Baufrage bis zur heutigen Ostfassade (Abb. 6 u. 11). Vor allem setzt dort das für den ersten Bauzustand des Schnaiter Schloßchen typische, auffallend lange Stichgebälk erst auf der Höhe des fraglichen Giebeldreiecks an und läuft bis zur Ostfassade durch. Im ersten Obergeschoß zeigt das Fachwerk der Ostfassade mit den beiden nördlichen Ständern samt den zugehörigen, verzierten Kopfwinkelhölzern und dem Schwellriegel Gefüge- und Zierformen aus der zweiten Hälfte des 16. Jahrhunderts (Abb. 12). Und auch im zweiten Obergeschoß ragen bauzeitliche Hölzer über die Ebene des im Dachinneren

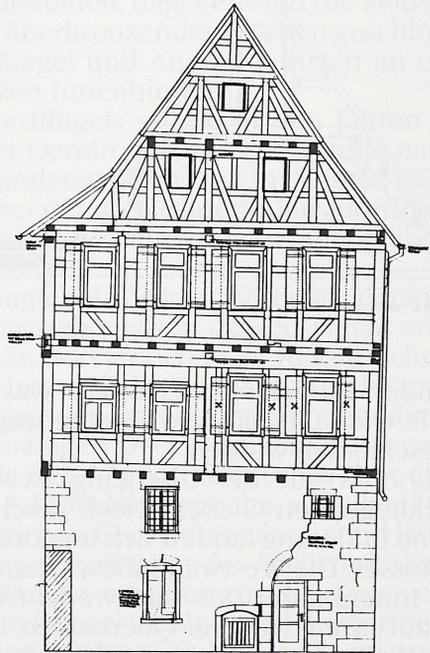
Abb. 13

Abb. 13: Schnait, Unteres Schloß, Silcherstraße 10. Ansicht Südseite, Maßstab 1:200.

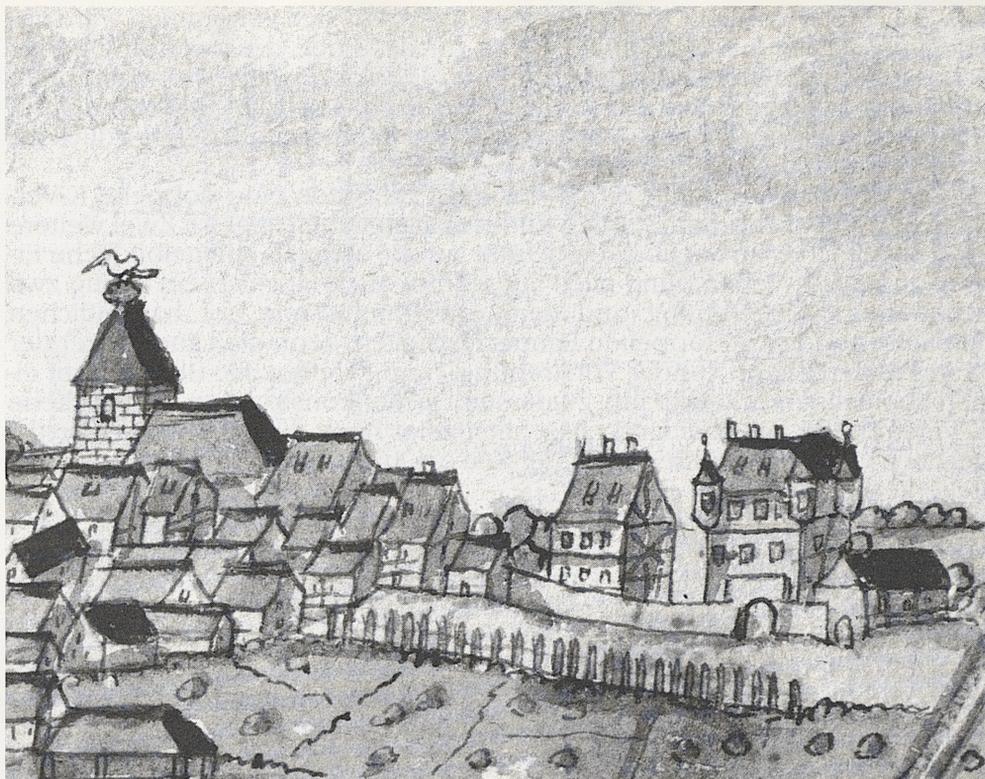
Abb. 14: Ortsansicht von Schnait aus dem Kieser'schen Forstlagerbuch, um 1686. Rechts am Bildrand ist der Komplex des Unteren Schlosses zu erkennen.

Dieser Stichbalken nimmt direkt vor der Ostfassade eine doppelte K-Verstrebung auf, die dort mit Zapfen und Holznägeln befestigt ist. Zwei weitere Holznagellöcher im Stichbalken deuten auf die ehemals spiegelbildliche Ergänzung der K-Verstrebung nach Süden hin. Auch läßt sich ein Bezug zwischen der K-Verstrebung und dem erwähnten Ende der bauzeitlichen Schwelle und des gedoppelten Rähms feststellen, denn die Längshölzer der Wand enden knapp vor der Verstrebung. Damit weisen alle Befunde auf einen ehemaligen Eckerker hin, zu dessen Deckenkonstruktion die erhaltene K-Verstrebung gehörte. Und tatsächlich zeigt noch die Ansicht im Forstlagerbuch von Andreas Kieser aus der Zeit um 1686 das Gebäude mit solchen Eckerkern (*Abb. 14*).

Neben dem erwähnten nordöstlichen Eckerker sind auf der Kieser'schen Ansicht zwei weitere Erker an der Nordwest- und an der Südwestecke des zweiflügligen Gebäudes zu erkennen (*Abb. 14*). Ihre Existenz dürfte die Asymmetrie des Dachwerks über dem Westflügel begründen: Das Dachwerk wurde der dendrochronologischen Datierung zufolge im 17. Jahrhundert neu aufgeschlagen, nachdem im Winter des Jahres 1668/69 die dafür notwendigen Bauhölzer gefällt worden waren.⁴ Die Sparren der westlichen Dachhälfte sind gegenüber der Westfassade um gut einen Meter zur Gebäudemitte hin versetzt in die Deckenbalken gezapft, so daß dort lange Aufschieblinge nötig wurden, um die Dachhaut über die Traufe abzuleiten (*Abb. 11 u. 13*). Der einzige bislang denkbare Grund hierfür ist in der Rücksichtnahme auf die älteren Eckerker zu sehen.

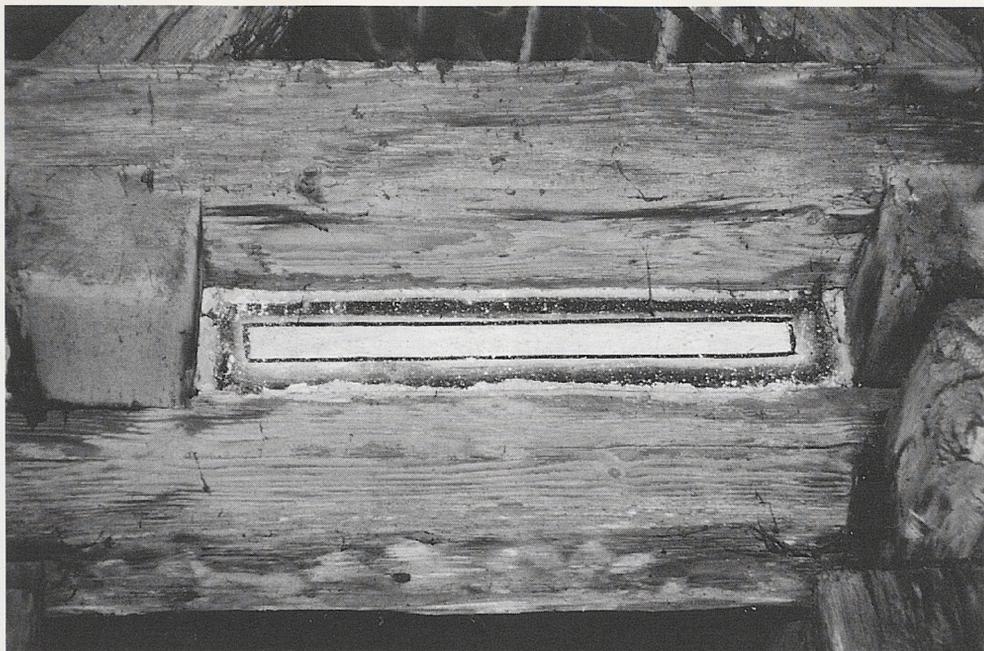
Abb. 15: Schnait, Unteres Schloß, Silcherstraße 10. Balkenkopffeld mit erhaltener Ausfachung samt Farbfassung am ehemaligen Ostgiebel, heute im Dachinneren des Nordflügels verborgen.

Aber nicht nur die Gestaltung des Fachwerks belegt den ehemaligen Außengiebel. Auch Reste der farbigen Außenfassung blieben erhalten: Auf den Hölzern finden sich ockergelbe Farbspuren, und auf den noch komplett mit Bruchsteinmauerwerk ausgefachten Balkenkopffeldern sitzt eine ockergelbe Balkenverbreiterung mit von Schwarz nach Grau changierender Bänderung und abschließendem schwarzen Begleitstrich (Abb. 15).

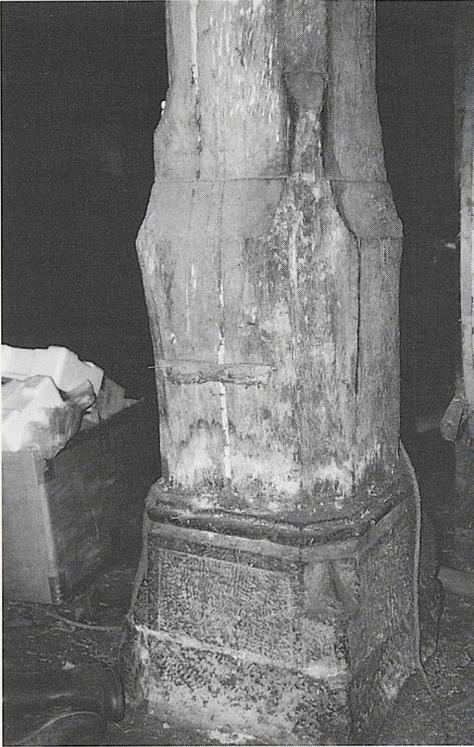
Abb. 16

Abb. 16: Schnait, Unteres Schloß, Silcherstraße 10. Östliche Ständerbasis der ehemaligen Eingangshalle im Erdgeschoß mit Renaissance-Zierformen.

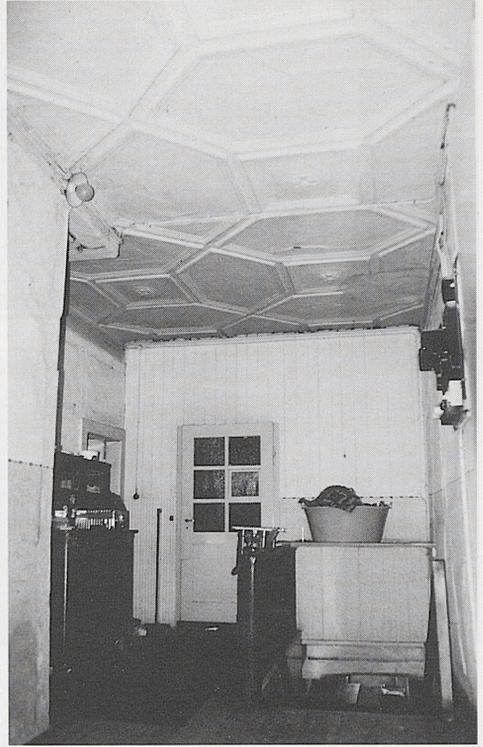
Abb. 17

Abb. 17: Schnait, Unteres Schloß, Silcherstraße 10. Stuckfelderdecke aus dem 16. Jahrhundert im Flur des ersten Obergeschosses.

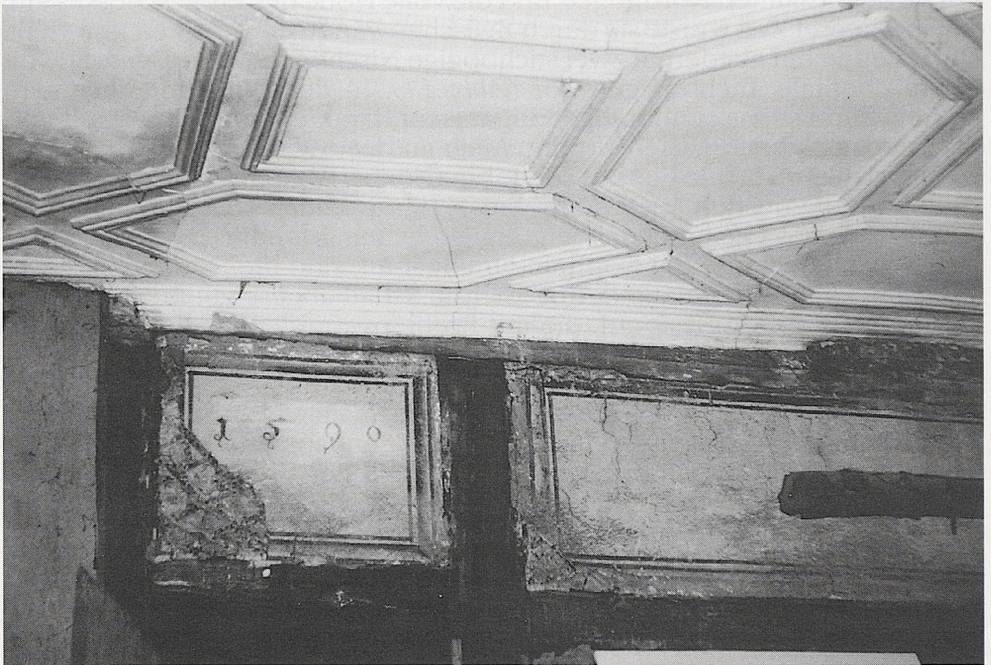
Abb. 18

Abb. 18: Schnait, benachbartes Schloßchen Silcherstraße 12. Inschriftlich auf 1590 datierte Farbfassung und Stuckfelderdecke im ersten Dachgeschoß.

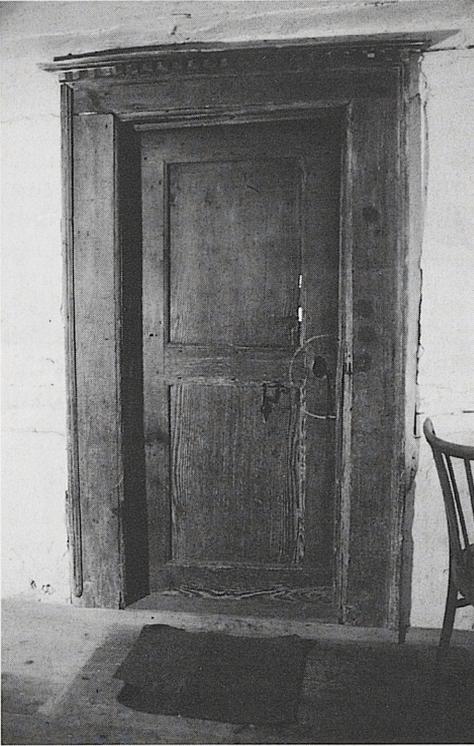
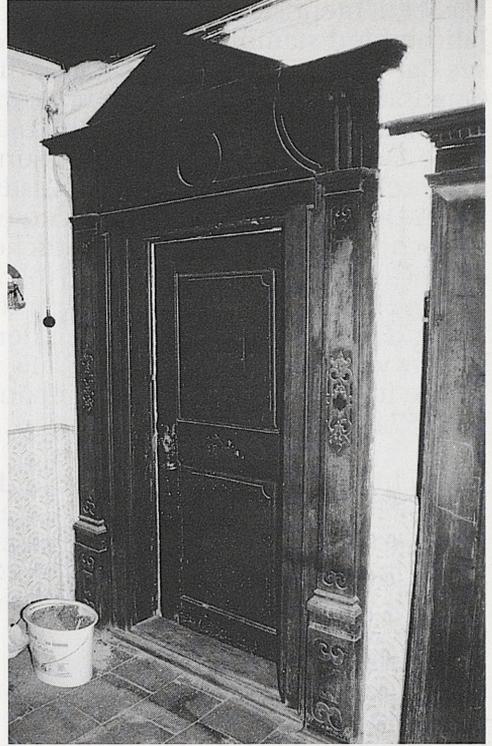
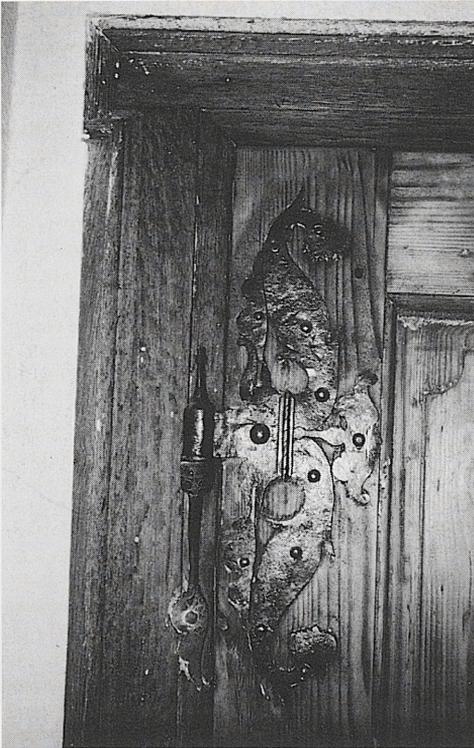
Abb. 19: Schnait, Unteres Schloß, Silberstraße 10. Links oben: Türe aus dem 16. Jahrhundert im Zwischengeschloß (Tür zu Raum Z.04). Rechts oben: Tür aus dem 17. Jahrhundert in Formen der Spätrenaissance im Flur des zweiten Obergeschosses (Tür zu Raum 2.09). Links unten: ziselierter Beschlag aus dem 17. Jahrhundert (an der Tür zwischen Raum 2.02 und 2.07).

Typisch für die Bauzeit um 1574 sind auch die im Zwischengeschoß und im zweiten Obergeschoß teilweise erhaltenen Türen, deren Blendrahmen mit profilierten Anschlag- und Zierleisten, oberem Klötzchenfries und vorkragendem Abschlußbrett verziert sind (*Abb. 19 l.o.*). Bei den zugehörigen Türblättern handelt es sich teils um glatte, teils um zweifach kassettierte Türen, die mit verzierten Langbändern oder mit einfach gearbeiteten, doppel-S-förmig geschwungenen Beschlägen an Kloben angeschlagen sind. Ab und an blieb auch ein verziertes Federschloß oder ein geschmiedeter Türzuzieher erhalten.

Die prächtigste, in Spätrenaissanceformen gehaltene Tür stammt wohl schon aus der folgenden Bauphase im 17. Jahrhundert (*Abb. 19 r.o.*). Sie befindet sich im Flur des zweiten Obergeschosses.⁶ Ihren Rahmen umgibt eine geohrte Profilleiste, der nach außen Pilaster auf Postamenten folgen. Die Innenfelder dieser Architekturformen sind mit einem flachen Relief aus Beschlagwerkformen verziert. Darüber sitzt eine Architravzone, in der zwei Konsolen ein konkav eingeschwungenes Rechteckfeld mit eingeschriebenem Kreis flankieren. Den Abschluß bilden ein verkröpftes Gesims und ein Dreiecksgiebel über dem Mittelteil, in den nochmals eine Kreisform eingeschrieben ist. Zum Rauminneren präsentiert sich der Rahmen etwas schlichter (*Abb. 11*). Das zugehörige Türblatt ist zweifach kassettiert. Leider sind die ursprünglichen Beschläge verloren, sie dürften jedoch mit denen einer ganz ähnlichen, lediglich im Rahmen fragmentarisch überlieferten Tür des gleichen Stockwerkes übereingestimmt haben⁷: Doppel-S-förmige Bänder aus weich geschwungenen Blatt- und Blütenformen, nur mit einzelnen Spitzen versehen, laufen in ziselierten Stützkloben, die in einer Blattform enden (*Abb. 19 l.u.*).
