Die Ergebnisse der Klostergrabung von 1958

Stephan Westphalen¹

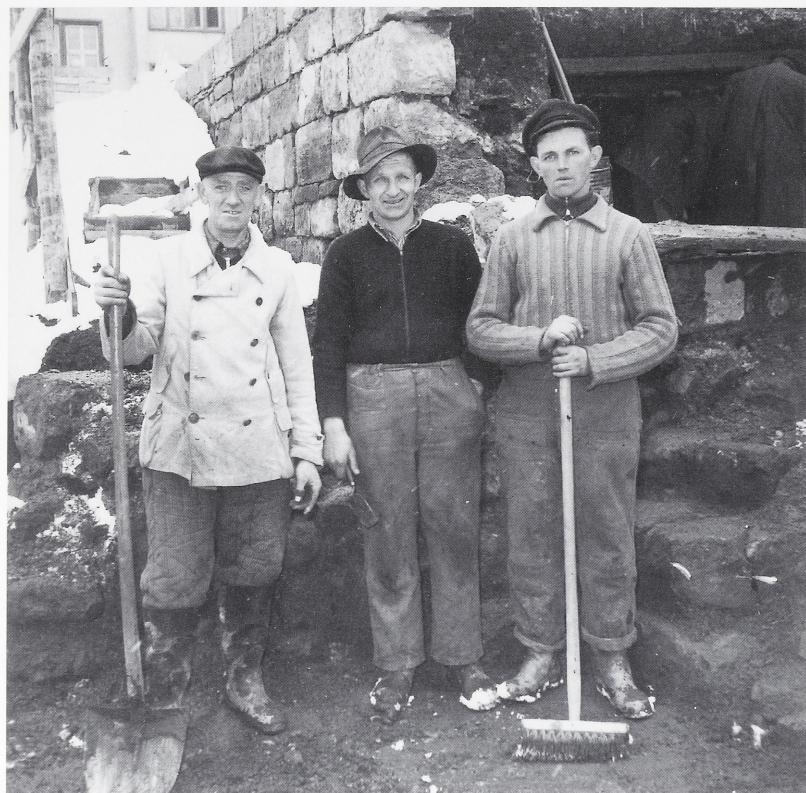
Abb. 1: Die Grabungsarbeiter von E. Schmidt in der Schulhaus-Baugrube vor dem Südwestgebäude, im April 1958.

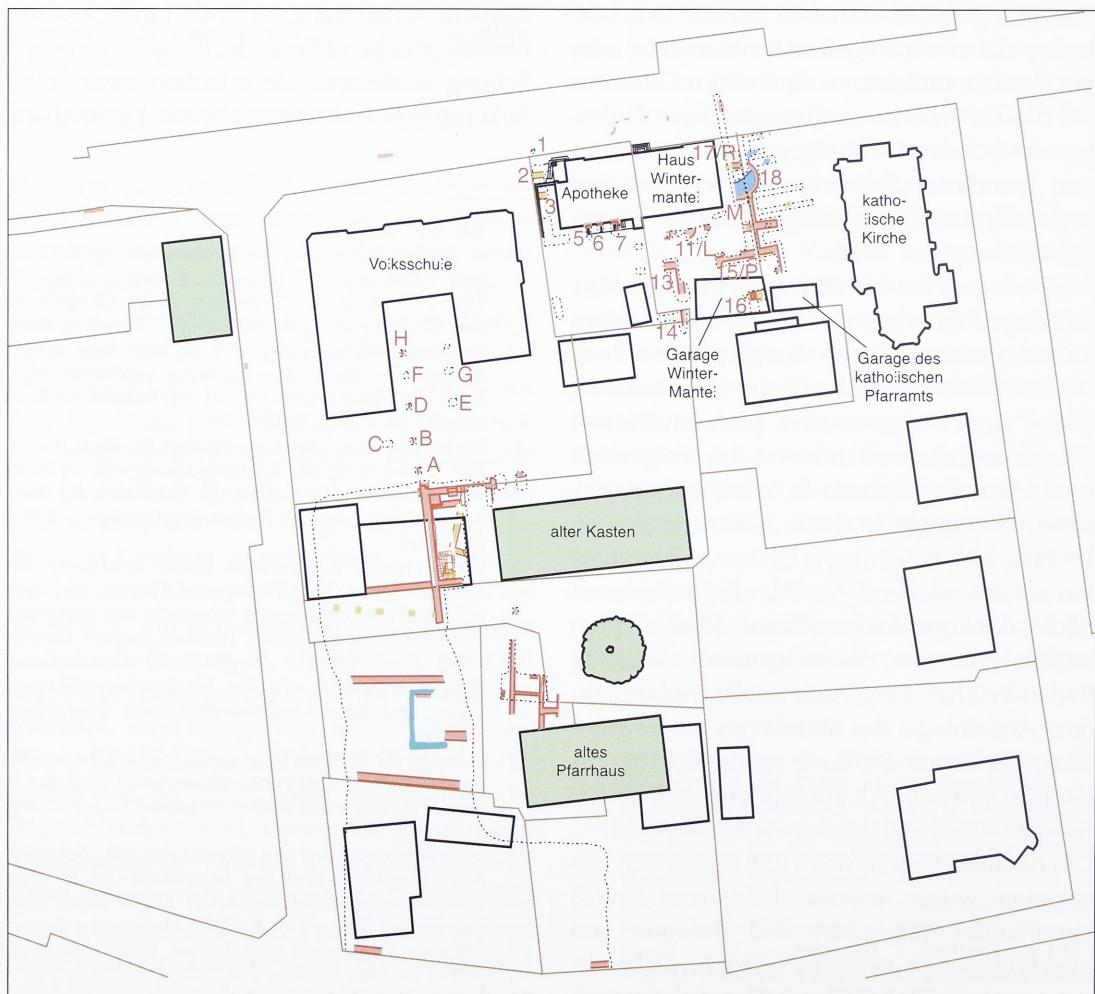
Abb. 2: Grabungsgrenzen und Befunde von 1958 im Kataster von ca. 1960, Maßstab 1:1000. Rot: Mauerwerk (ohne Datierung); blau: Fundamente der gotischen Klosterkirche; gelb: ausgeraubte Fundamentgruben; graublau: Tonpackung (72); braun: Parzellengrenzen von ca. 1960; schwarz: Gebäudebestand von ca. 1960; grün: um 1815 bereits vorhandene Strukturen (Fruchtspeicher [„Kasten“], Pfarrhaus, Klosterlinde und Torhaus); rote Nummern und Buchstaben bezeichnen die Zählung der Schnitte nach E. Schmidt. (Auschnitte siehe Abb. 10 und 30).

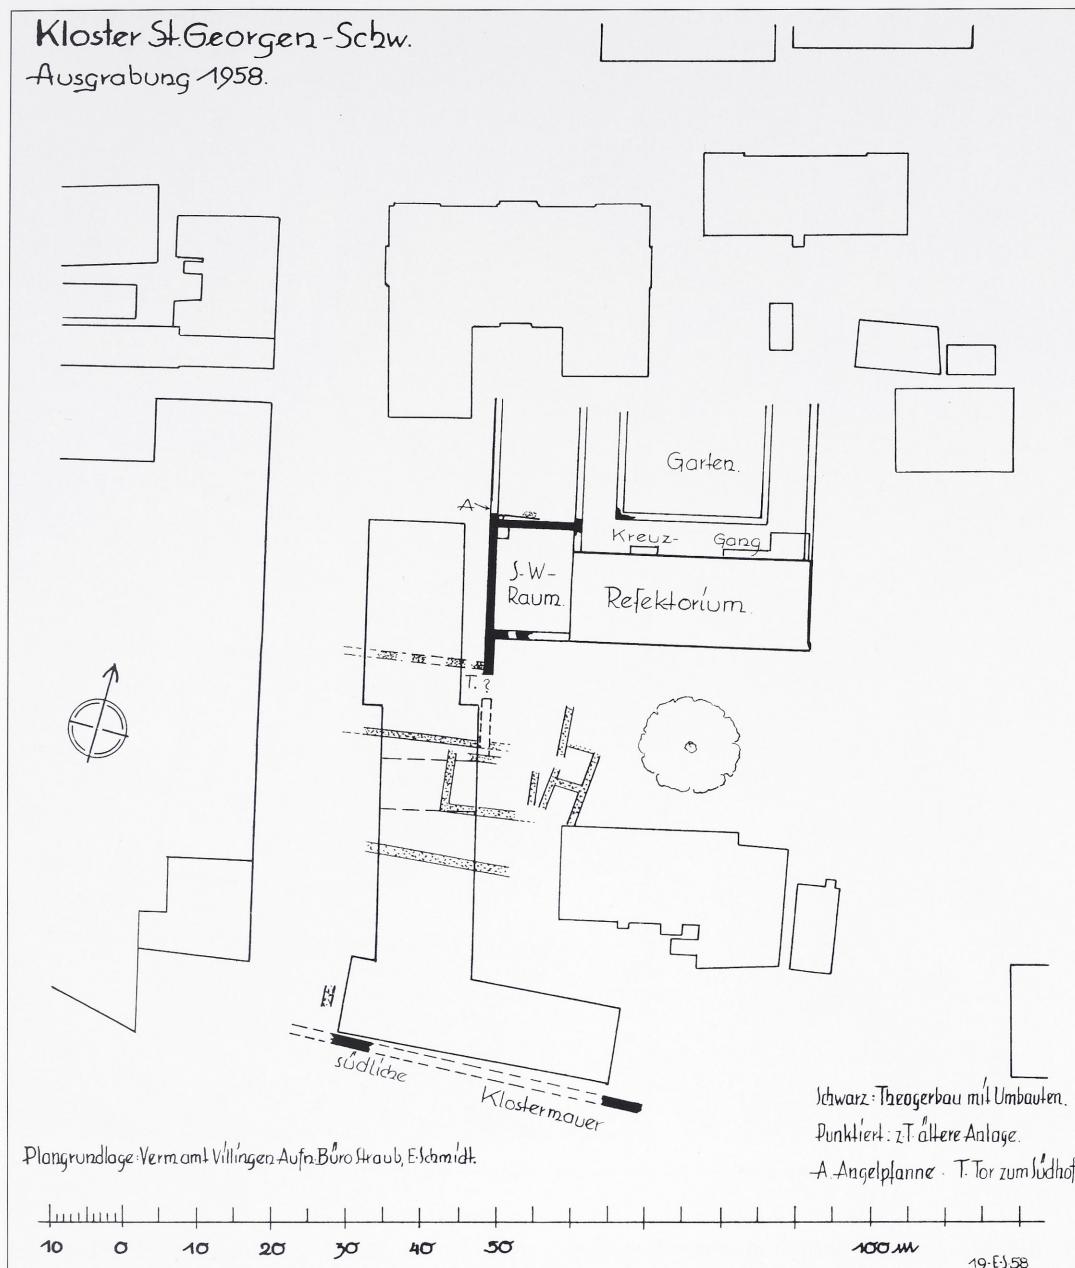
Abb. 3: Schematischer Befundplan des südwestlichen Grabungsbereichs mit den Mauern und Fundamentgruben im Bereich der Schulhaus-Baugrube; aufgenommen vom Büro Straub, mit zunächst noch geringen, interpretierenden Ergänzungen durch E. Schmidt (Originalmaßstab 1:500); Plan Nr. 63.

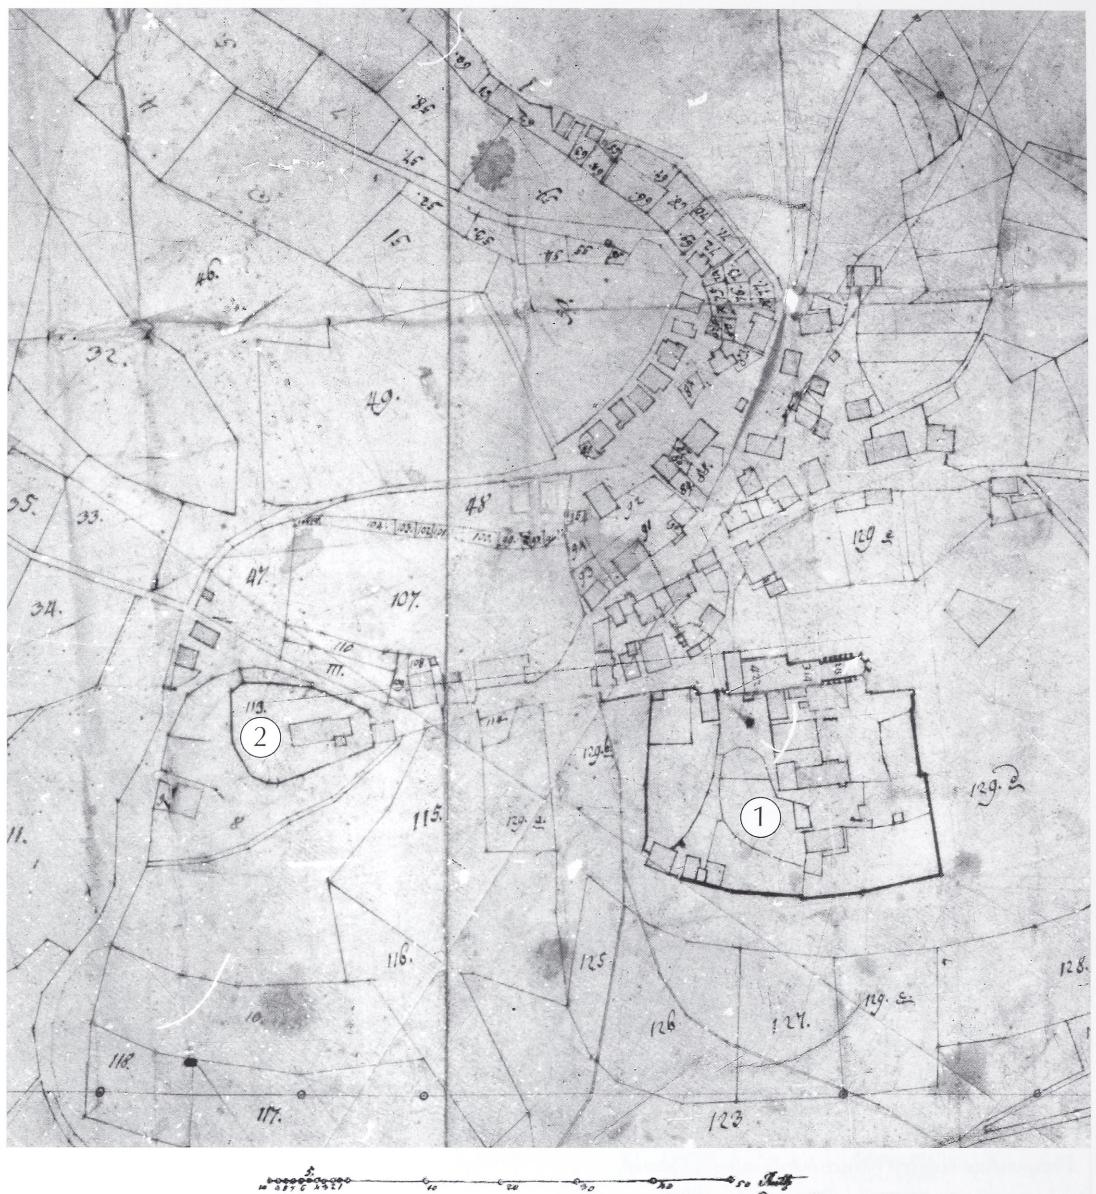
Abb. 4: St. Georgen im Gemarkungsplan von 1813, Ausschnitt.
Staatsarchiv Freiburg.

1: Klosterareal:
2: Laurentiuskirche
(Umzeichnung siehe Abb. 8).

Ein um 1813 gezeichneter Gemarkungsplan¹⁴ (Abb. 4) zeigt die inmitten von Wiesen, Wald und Feldern gelegene kleine Ortschaft, die aus Häusern entlang weniger Straßenzüge besteht. Südlich von ihr ist deutlich das ehe-

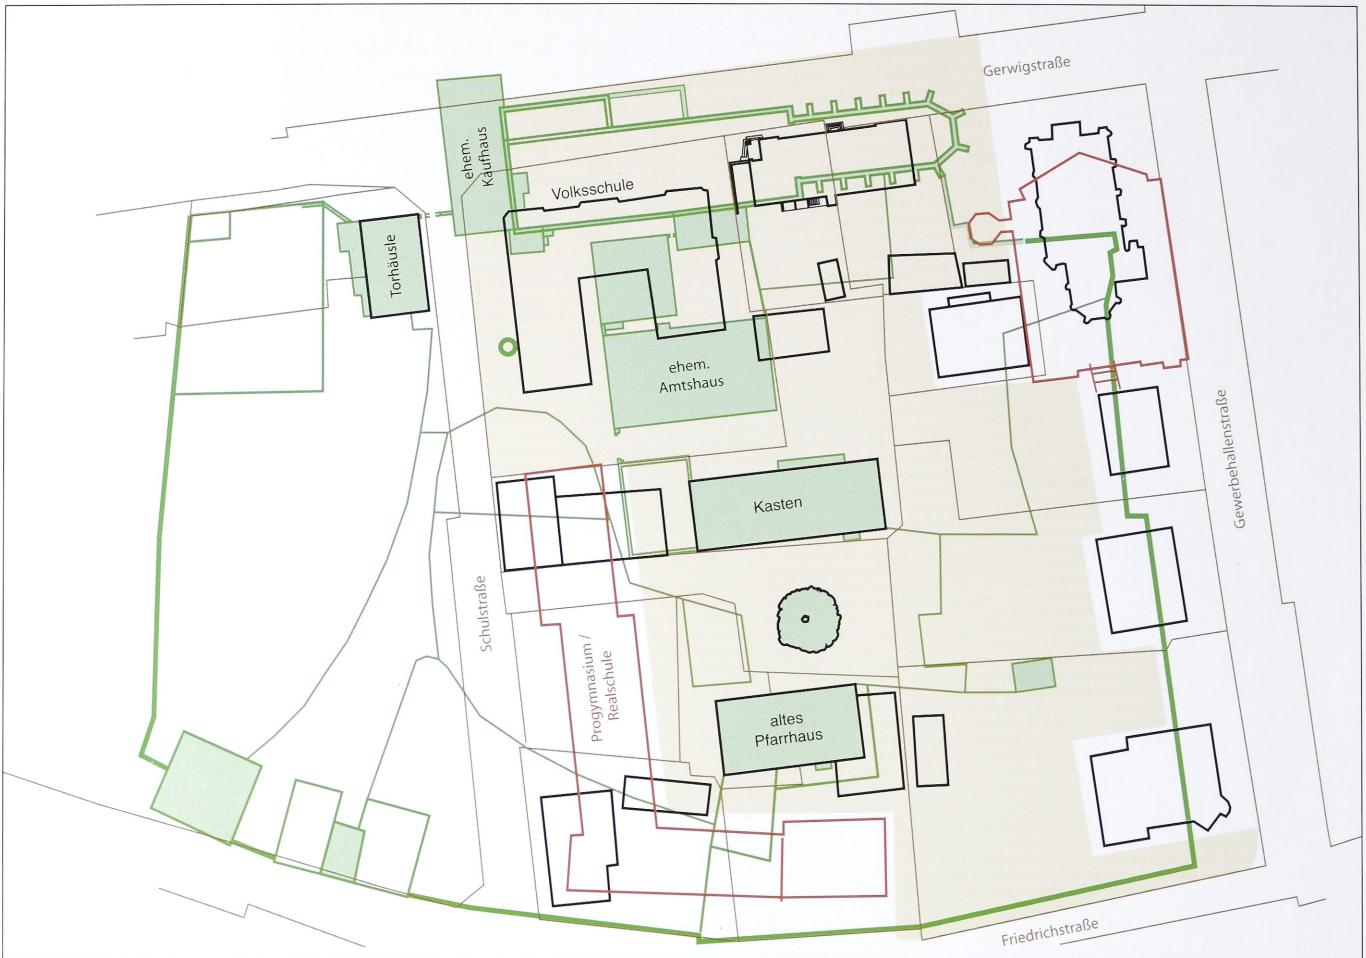
Abb. 8: Überlagerungsplan: braun und schwarz: Kataster von ca. 1960; rot: Neubauten (Kirche und Schule); grün: Gebäude, Mauern und Parzellengrenzen um 1815; hellorange: Fläche des Grabungsschutzgebiets.

Von Lage und Form her lassen sich die Reste mit dem Plan der gotischen Klosterkirche in Verbindung bringen (Abb. 8; 19). Es handelt sich um den südlichen Ansatz des Chorpolygons. Durch die Baudaten der Kirche kann der Befund zwischen 1474 und 1496 datiert werden.

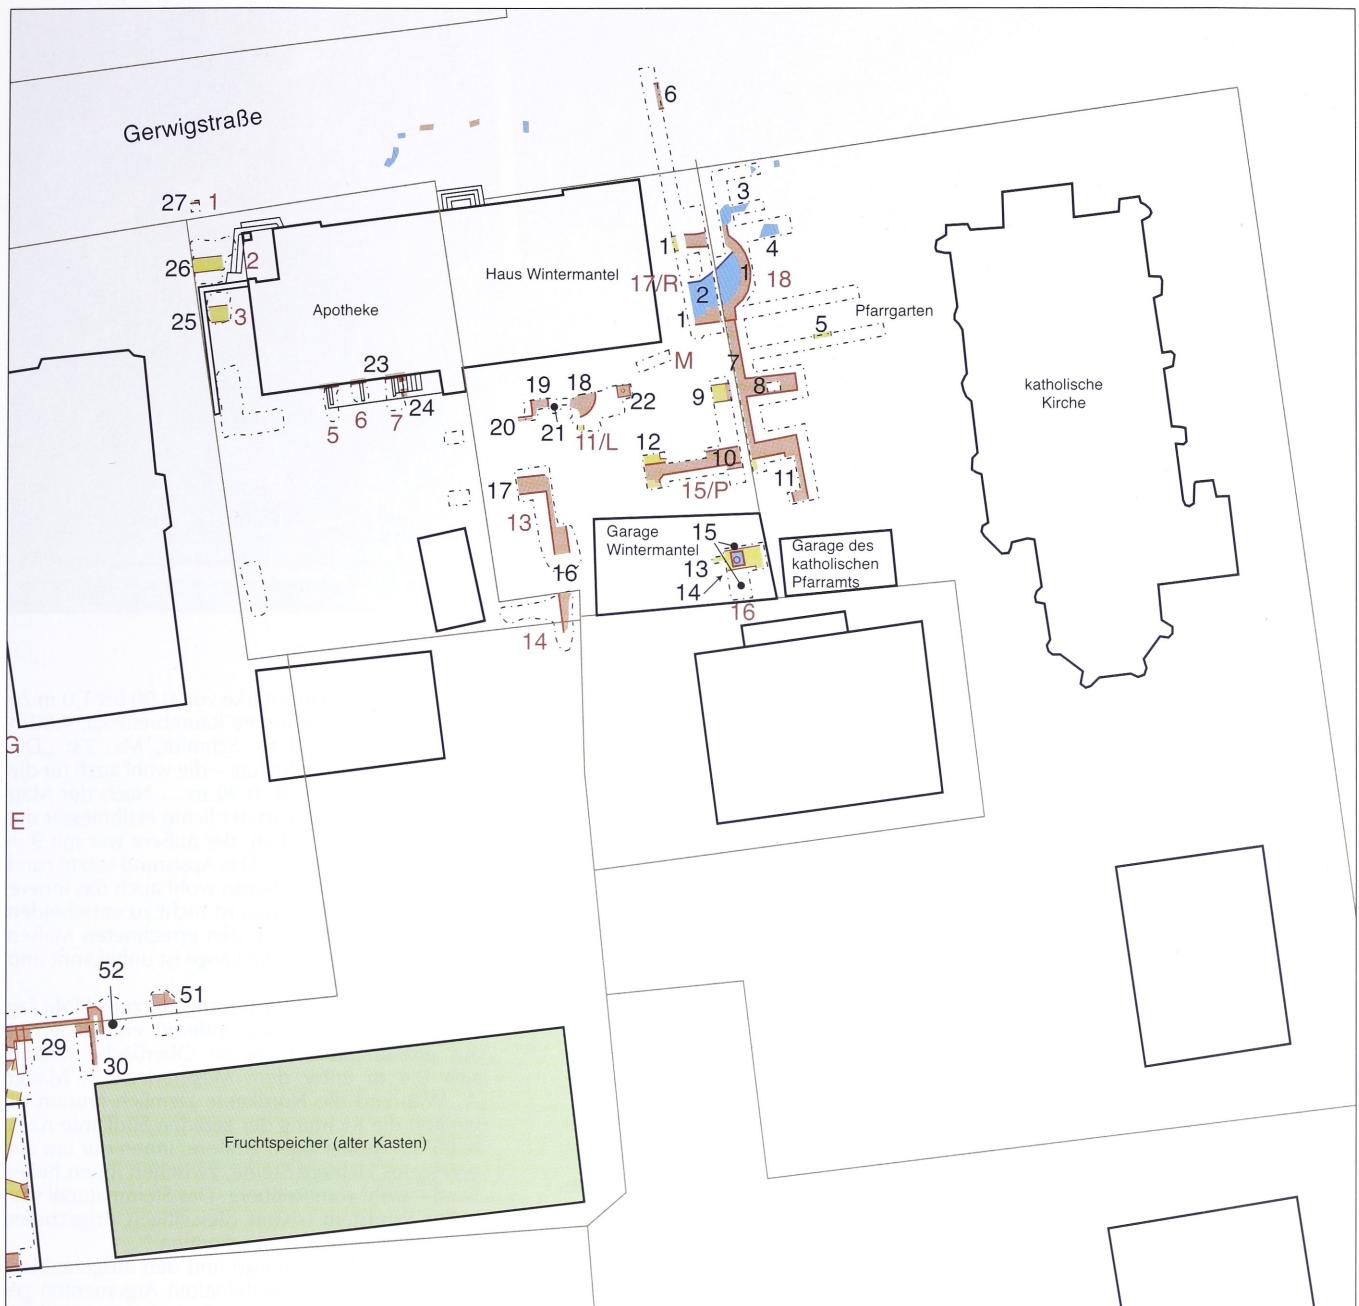
Abb. 10: Nördlicher Grabungsbereich; Grabungsgrenzen und Befunde von 1958 im Kataster von ca. 1960; Maßstab 1:500.
 Rot: Mauerwerk (ohne Datierung); blau: Fundamente der gotischen Klosterkirche; gelb: ausgeraubte Fundamentgruben; braun: Parzellengrenzen von ca. 1960; schwarz: Gebäudebestand von ca. 1960. Rote Nummern und Buchstaben bezeichnen die Zählung der Schnitte nach E. Schmidt, die schwarzen Zahlen folgen der Nummerierung von Befunden und Mauern im Text.

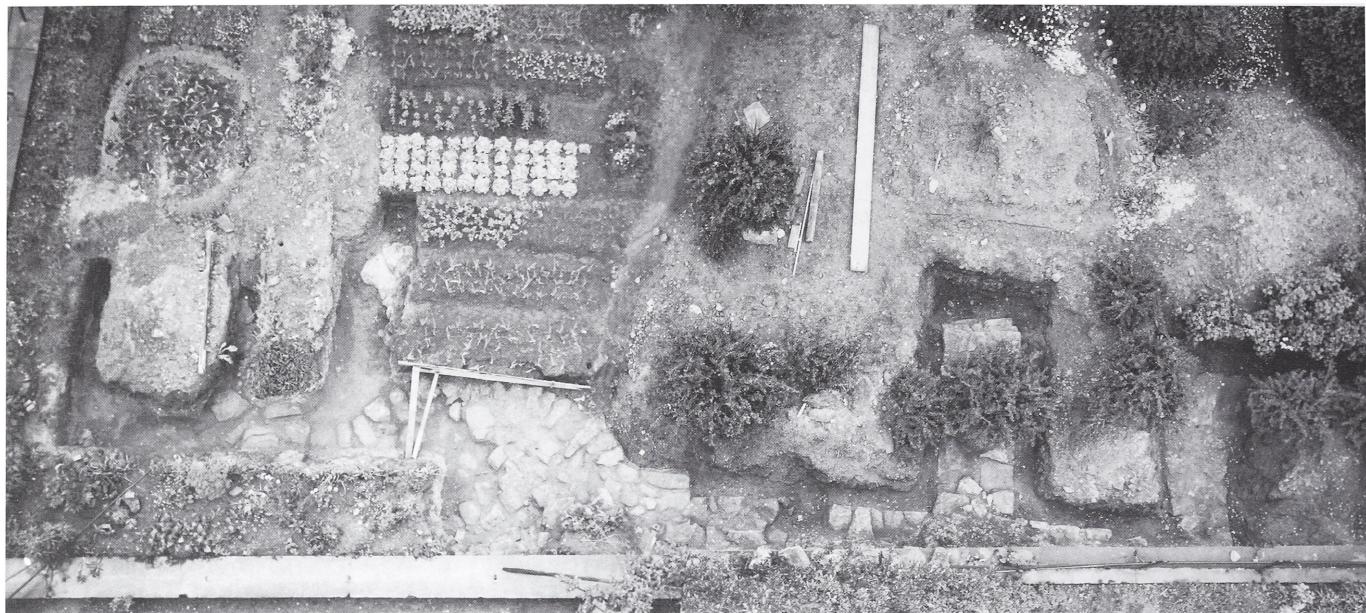
Abb. 11: Aufnahme des nördlichen Grabungsbereichs von oben, aus zwei Fotos montiert; Blickrichtung nach Osten.

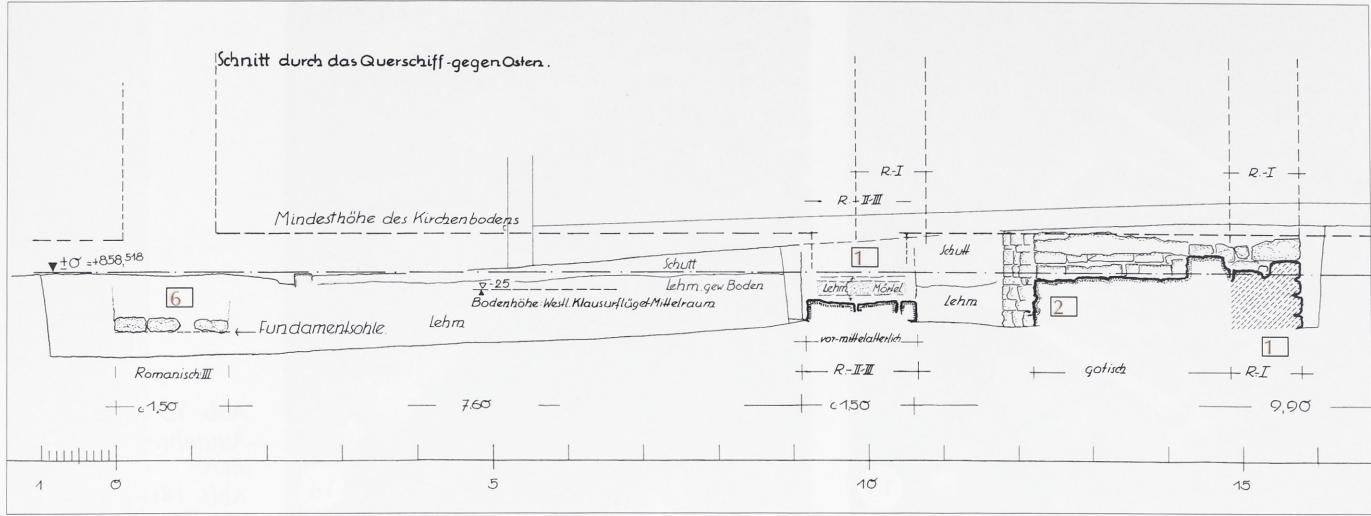
Abb. 18: Profilschnitt von Schnitt 18, nach Osten; Maßstab 1:50 (Originalmaßstab 1:25); Plan Nr. 14, Ausschnitt.

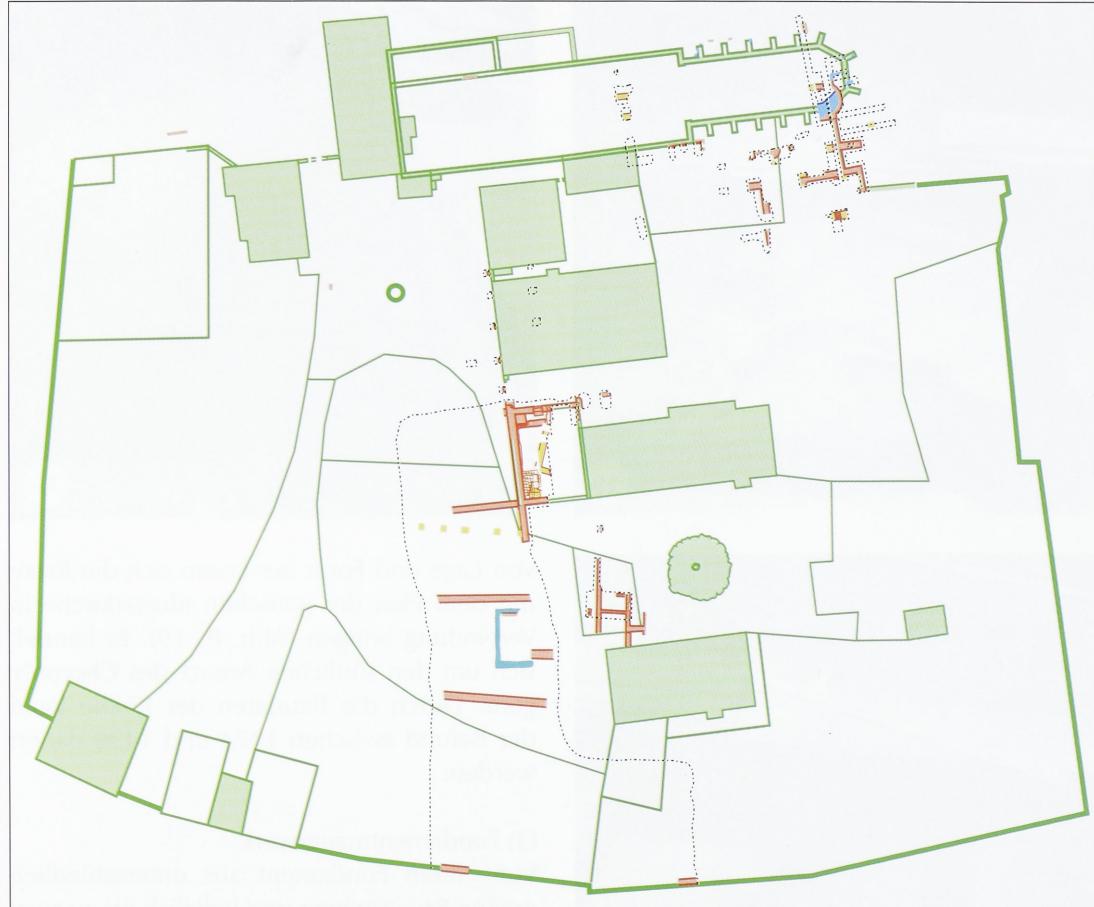
Abb. 19: Grabungsgrenzen und Befunde von 1958 im Baubestand von ca. 1815; Maßstab 1:100. Rot: Mauerwerk (ohne Datierung); blau: Fundamente der gotischen Klosterkirche; gelb: ausgeraubte Fundamentgruben; graublau: Tonpackung (72); grün: Bauten, Mauern und Parzellengrenzen um 1815.

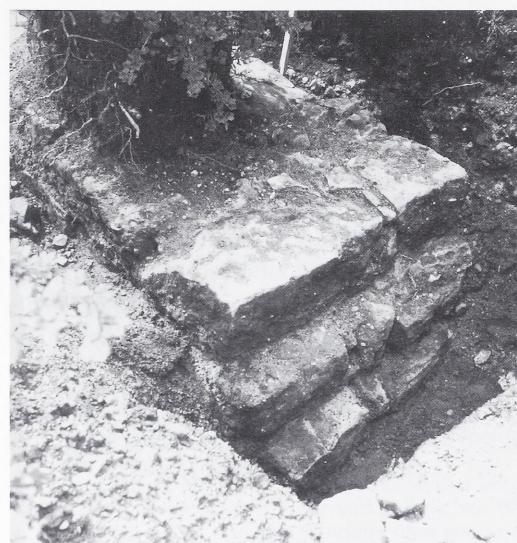
Abb. 20: Strebepfeiler (8), Aufnahme von Südosten; E. Schmidt ließ auf dem Fundament einen Strauch stehen.

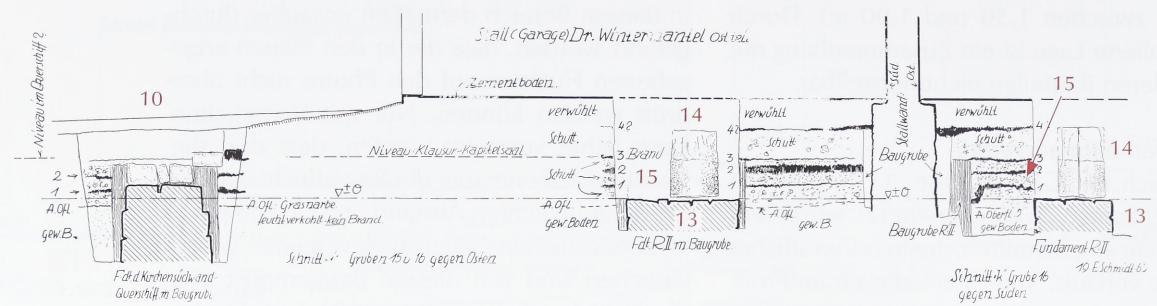
Abb. 21: Profilschnitt von Schnitt 15 und 16, nach Osten; rechts Südprofil von Schnitt 16; Maßstab 1:50 (Originalmaßstab 1:25); Plan Nr. 20.

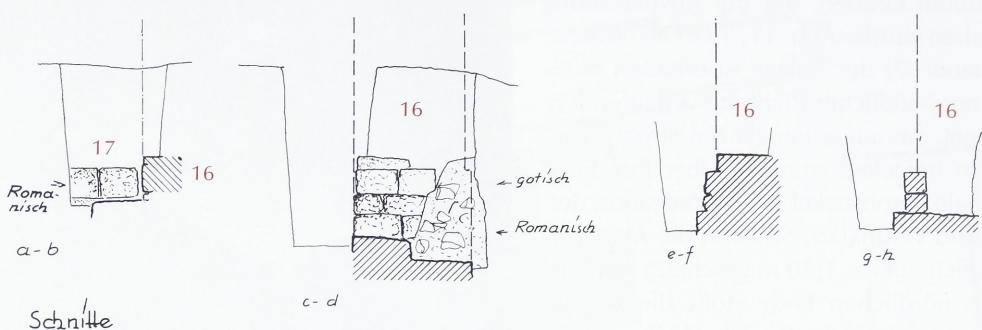
Abb. 22: Steingerechter Plan, Maueransicht und Querschnitte von Schnitt 13 und 14; Maßstab 1:75 (Osten ist oben; Originalmaßstab 1:25); Plan Nr. 7.

tel und auf dem angrenzenden Schulhof liegen, wurde einem Mauerzug (16) in nord-südlicher Richtung gefolgt (Abb. 22; 23). Das Fundamentmauerwerk ist relativ gut erhalten und

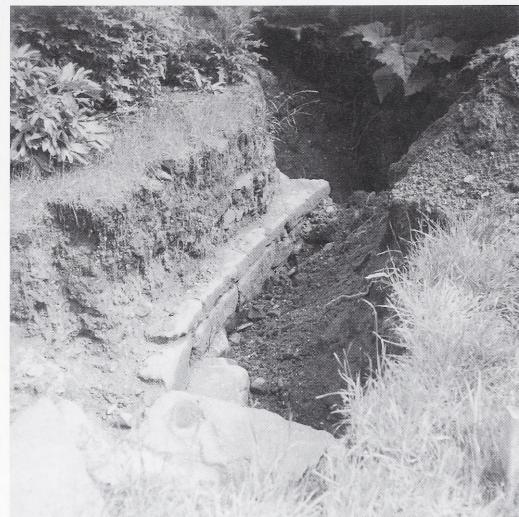
Abb. 23: Westschale der Mauer (16), Aufnahme von Nordwesten.

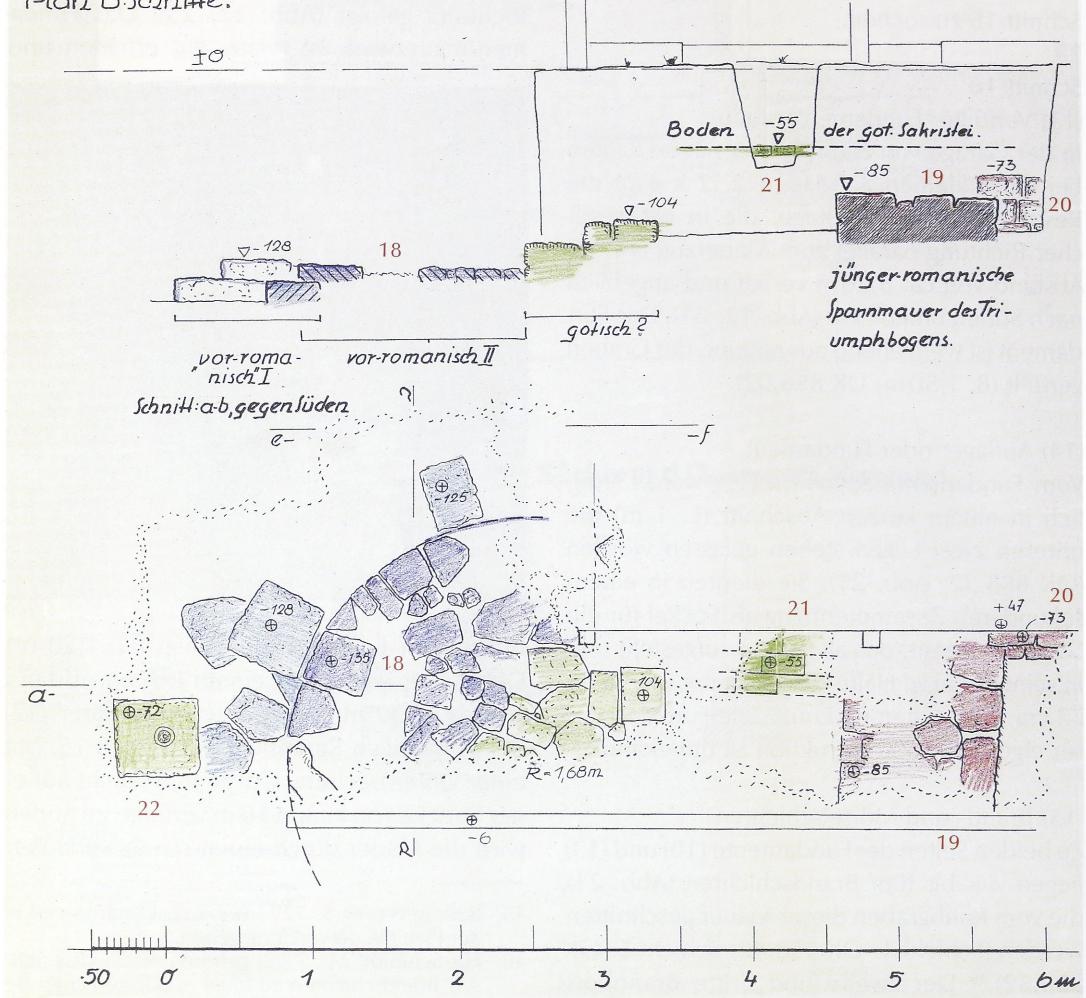
Kloster St. Georgen: Grabung im Querschiff 1958
Plan u. Schnitte.

Abb. 24: Steingerechter Plan und Profilschnitt von Schnitt 11; Maßstab 1:50
(Süden ist oben; Originalmaßstab 1:25); Plan Nr. 6.

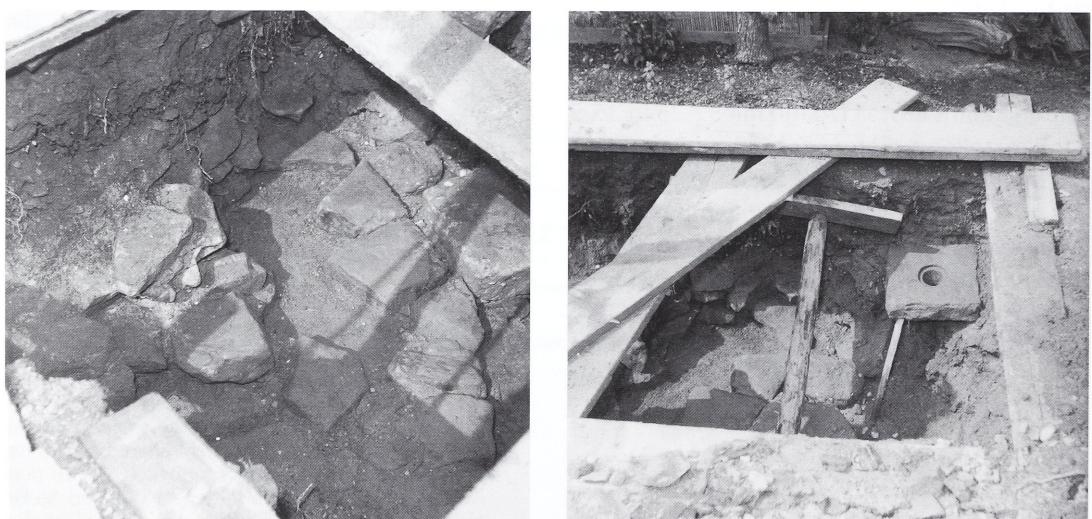
Abb. 25: Apsis (18), Aufnahme von Südwesten. – Abb. 26 (rechts): Ostteil von Schnitt 11; rechts die zweitverwendete Platte der Heißluft-Speicherheizung (22), links (vom Rundholz knapp überschritten) die Reste des Apsisfundaments (18).

Es handelt sich um die locker versetzte untere Fundamentlage eines Bauteils mit einem runden Ostabschluss (Abbruchkante 857,17). Von der Apsis ist die südliche Hälfte mit einer Breite von 1,80 m freigelegt. Ihre äußere Schale ist aus größeren Steinen sorgfältiger gesetzt als die Rollierung im Innenteil. Die gesamte Breite der Apsis lässt sich mit ca. 3,60 m rekonstruieren.⁴⁷ Da Anschlüsse zu weiteren Bauteilen fehlen, lässt sich die Apsis in keinen zwingenden Zusammenhang stellen.⁴⁸

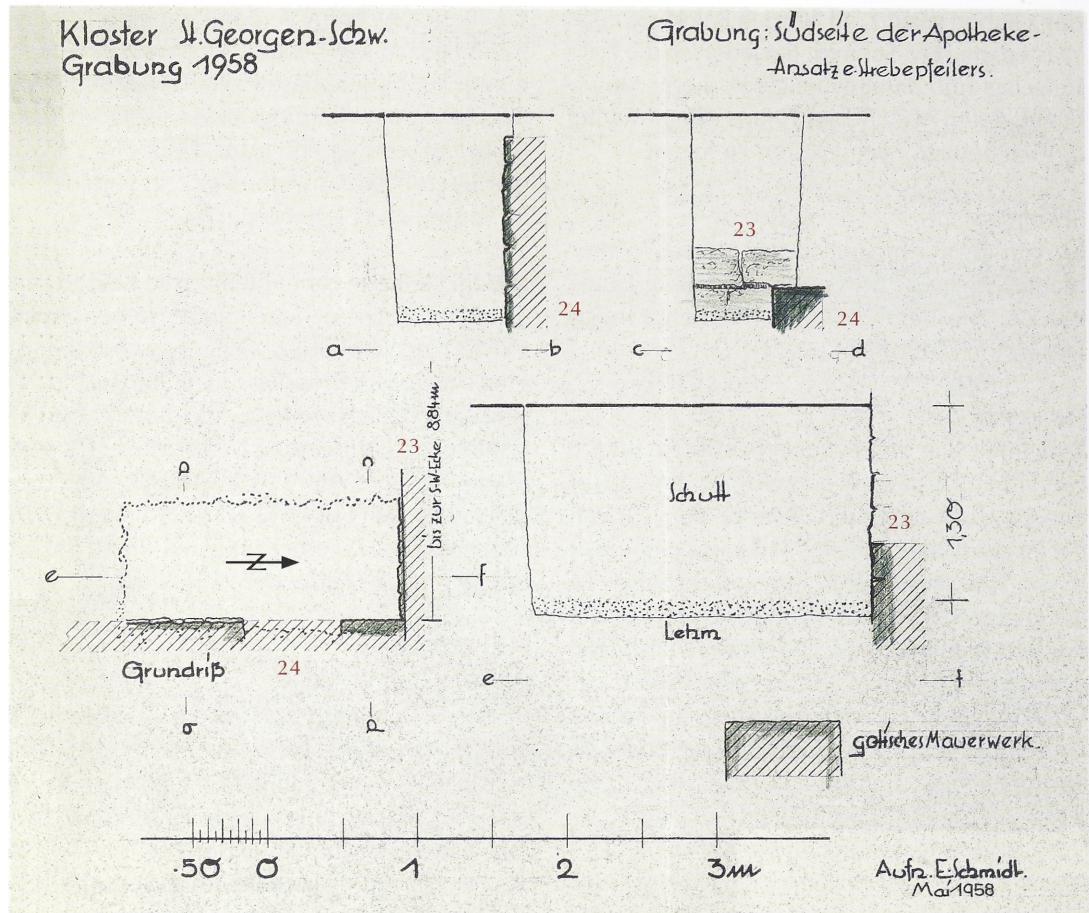
Abb. 27: Grundriss und Schnitte von Schnitt 7: Südmauer der Apotheke (23) und querlaufende Mauer (24), damals als gotisches Strebe pfeilerfundament angesprochen; Maßstab 1:50 (Originalmaßstab 1:25); Plan Nr. 8.

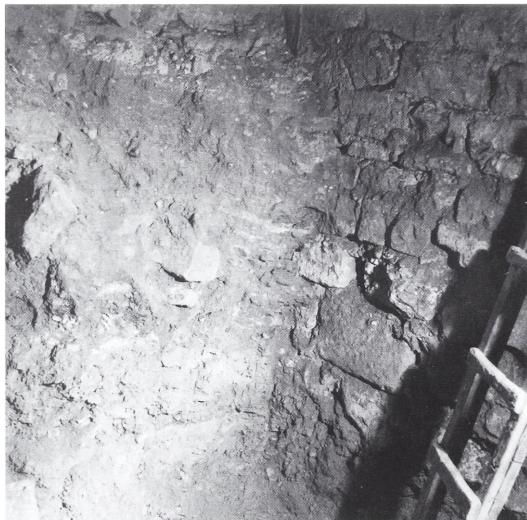
Abb. 28: Mauer (23) in Schnitt 7, Aufnahme von Südosten.

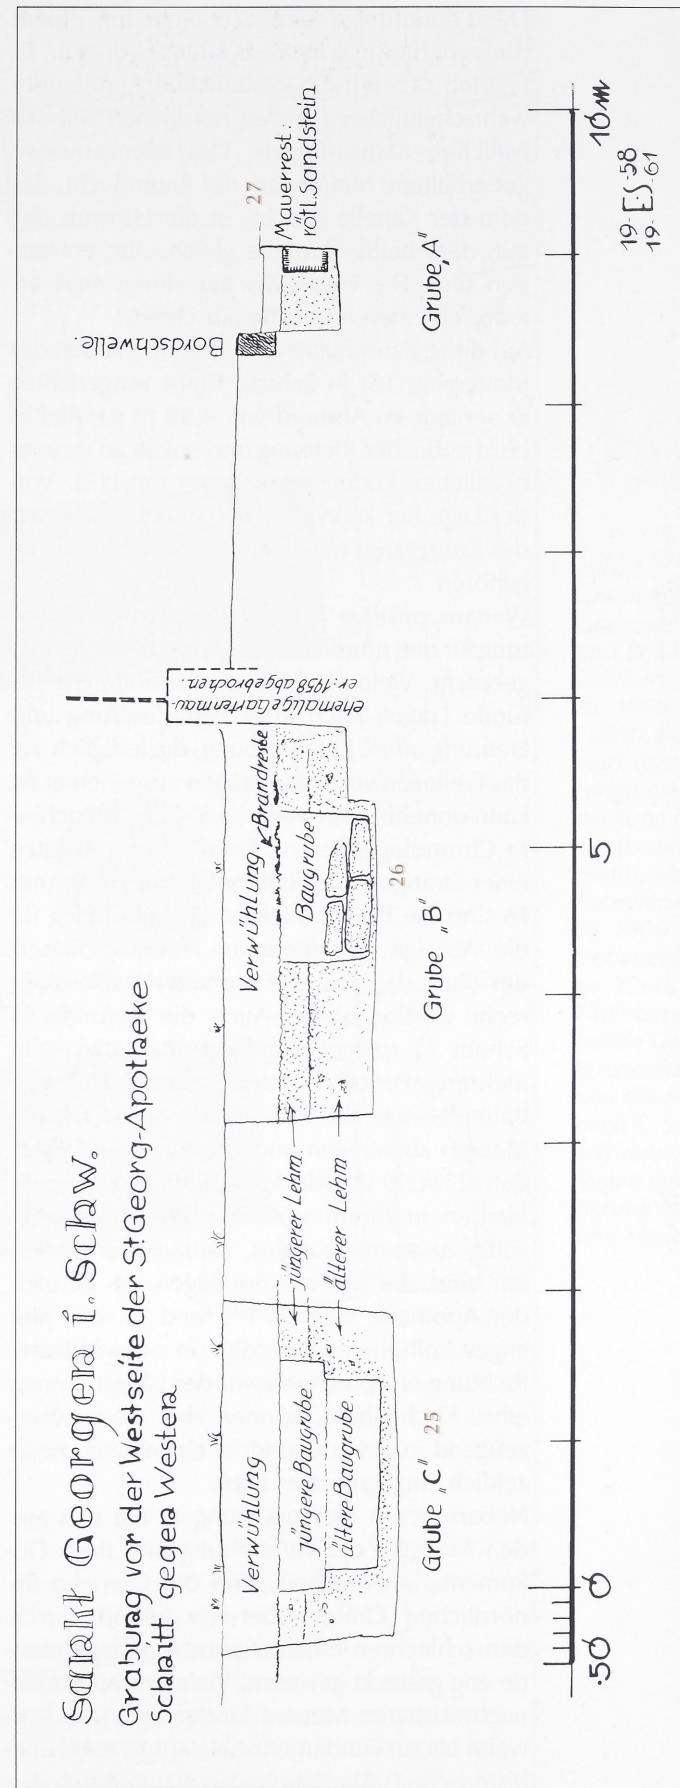
Abb. 29: Profilschnitt von Schnitt 1–3, nach Westen; Maßstab 1:50 (Originalmaßstab 1:25); Plan Nr. 23.

weiterer, ebenfalls ausgeraubter Fundamentgraben (26) (Abb. 29), der auf einer Strecke von ca. 2 m verfolgt wurde (B. 0,90 m). In der Verfüllung sind Bruchsteine vorhanden, die wahrscheinlich zu den zwei unteren Fundamentlagen gehörten.

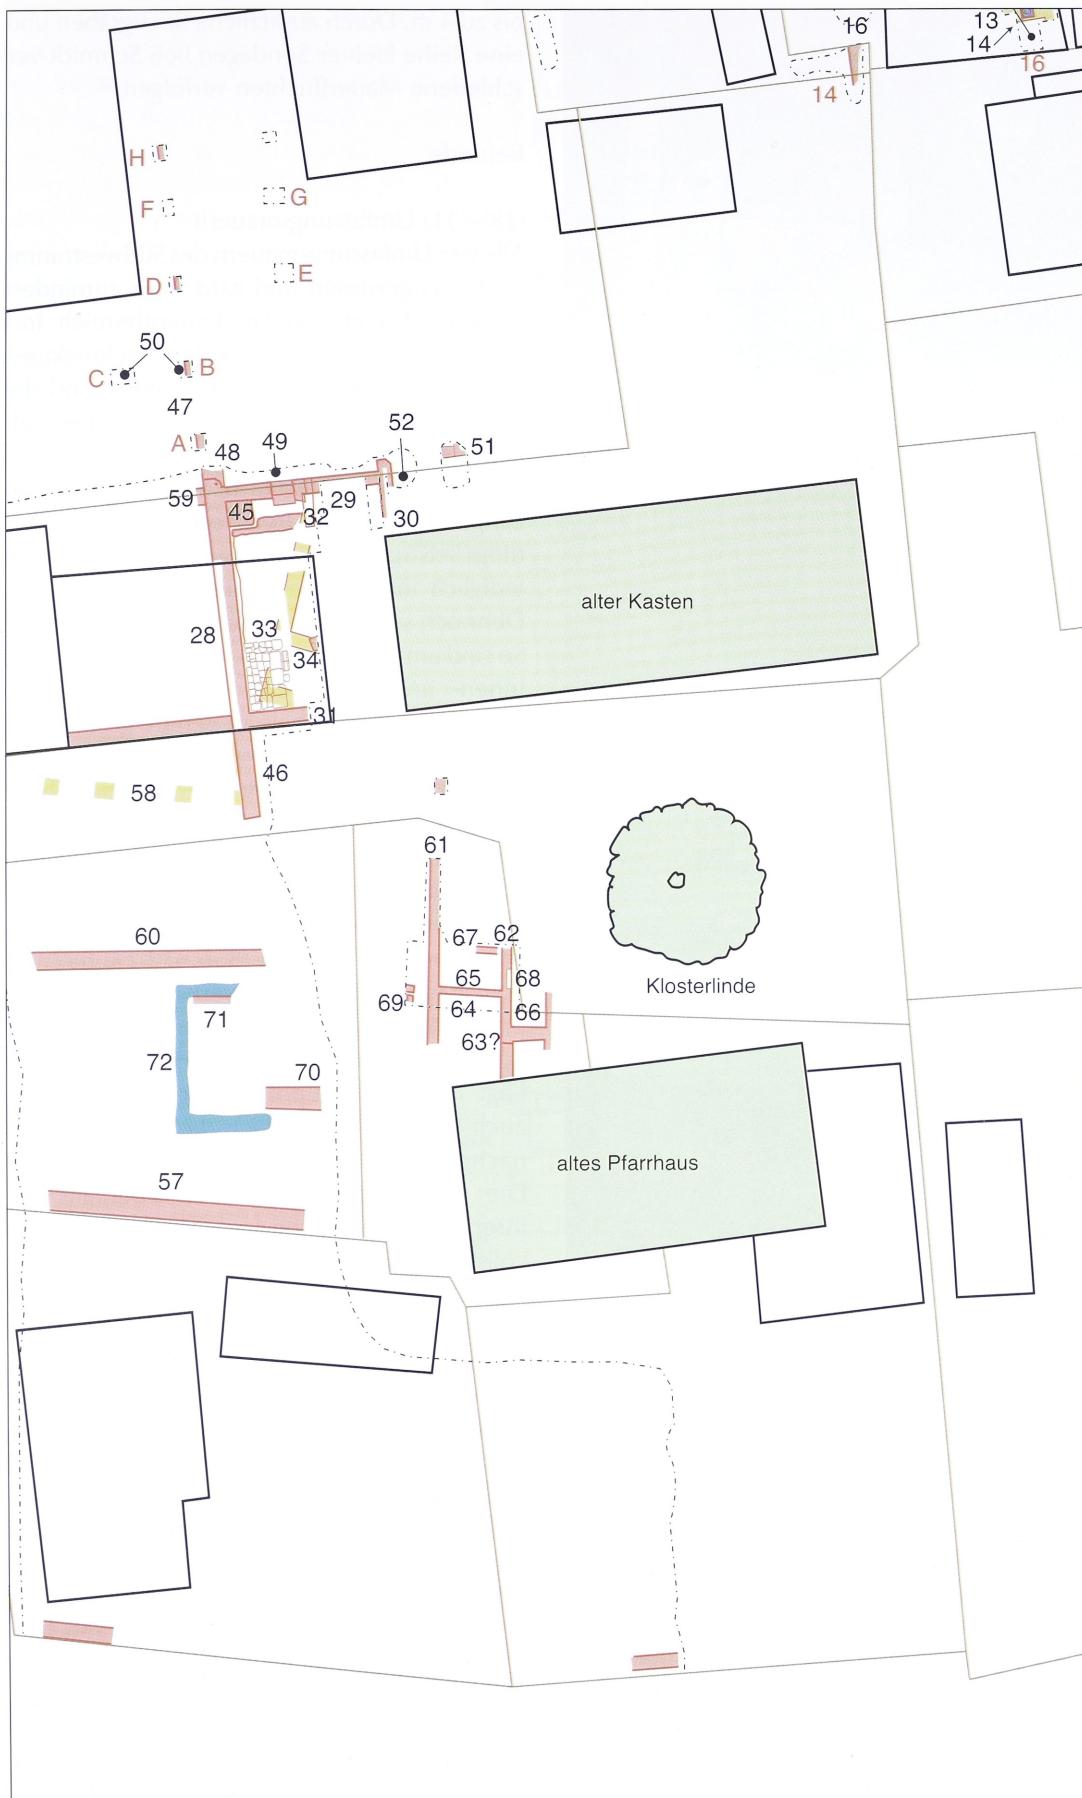
Abb. 30: Südlicher Grabungsbereich; Grabungsgrenzen und Befunde von 1958 im Kataster von ca. 1960; Maßstab 1 : 500. Rot: Mauerwerk (ohne Datierung); graublau: Tonpackung (72); gelb: ausgeraubte Fundamentgruben; braun: Parzellengrenzen von ca. 1960; schwarz: Gebäudebestand von ca. 1960; grün: um 1800 bereits bestehende Gebäude. Rote Buchstaben bezeichnen die Sondagen nach E. Schmidt, die schwarzen Zahlen folgen der Nummerierung von Befunden und Mauern im Text.

Südlich der Nordmauer verlaufen parallel im lichten Abstand von 1,30 m die Reste einer älteren Mauer (Abb. 30; 32). Es handelt sich um ein sorgfältig gesetztes Fundament, von dem die unteren zwei Lagen bis auf eine Lücke im mittleren Bereich gut erhalten waren (D. 1,10 m; UK 856,22; Abbruchkante 856,82). Die Reste gehören mit Sicherheit zu einer älteren Nordmauer, die im Zuge eines Umbaus und einer Erweiterung des Südwestraums bis unter das Fußbodenniveau abgetragen wurde. Das ältere Fundament wird von der Wasserleitung (44) und dem Ofenfundament (45) geschnitten.

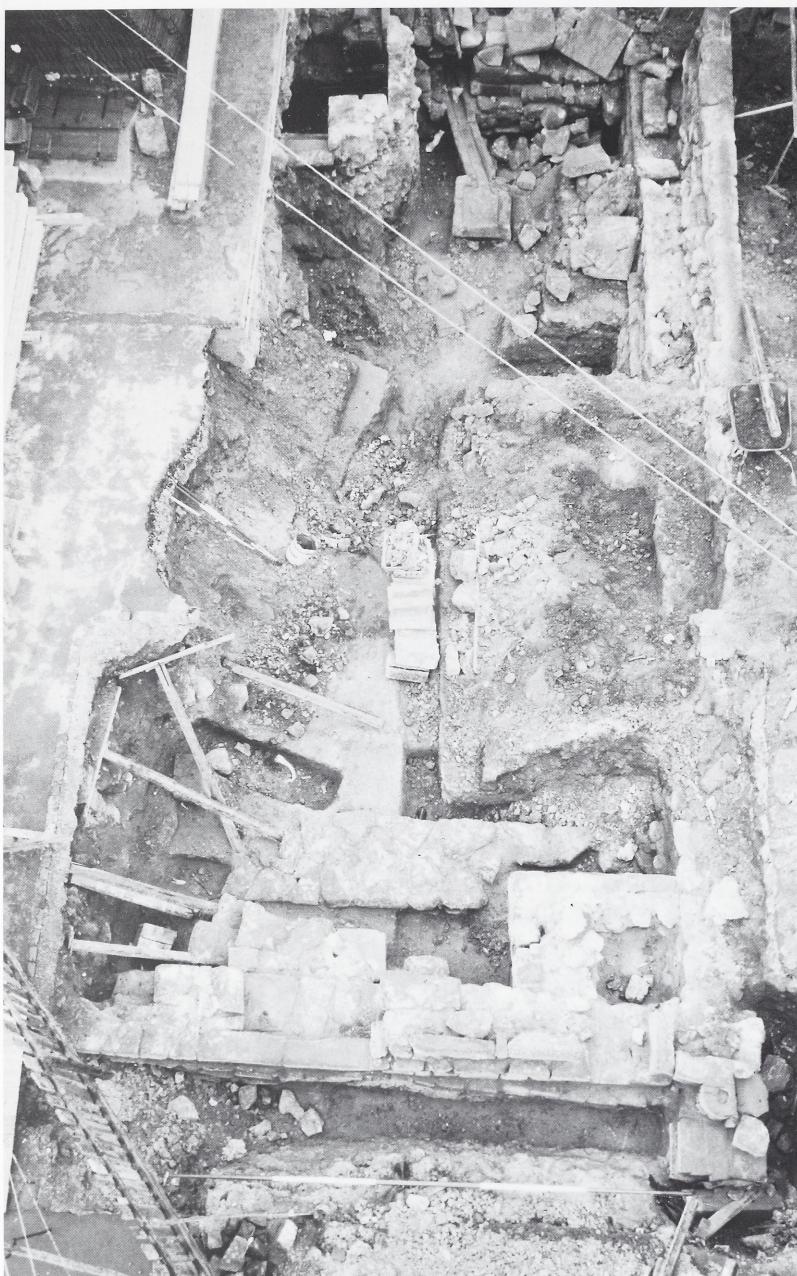
Abb. 31: Aufnahme des Südwestraums von oben, Blickrichtung nach Süden.

Die Nordmauer (29) wurde ebenfalls auf ihrer gesamten Länge von 12 m annähernd vollständig ausgegraben (Abb. 31; 32; 35). Ihr Fundament ist höher als das der Westmauer angelegt (D. 1,20 m; UK 856,60). Der innere Fundamentvorsprung (857,07) liegt erheblich tiefer als der äußere (857,52). Das aufgehende Mauerwerk ist bis zu vier Lagen hoch erhalten (D. 0,80 m; Abbruchkante 858,37). In der Nordmauer befinden sich verschiedene Öffnungen, die für die Bedienung des Südwestraums von Bedeutung waren. So befindet sich in ihr die einzige nachgewiesene Tür,

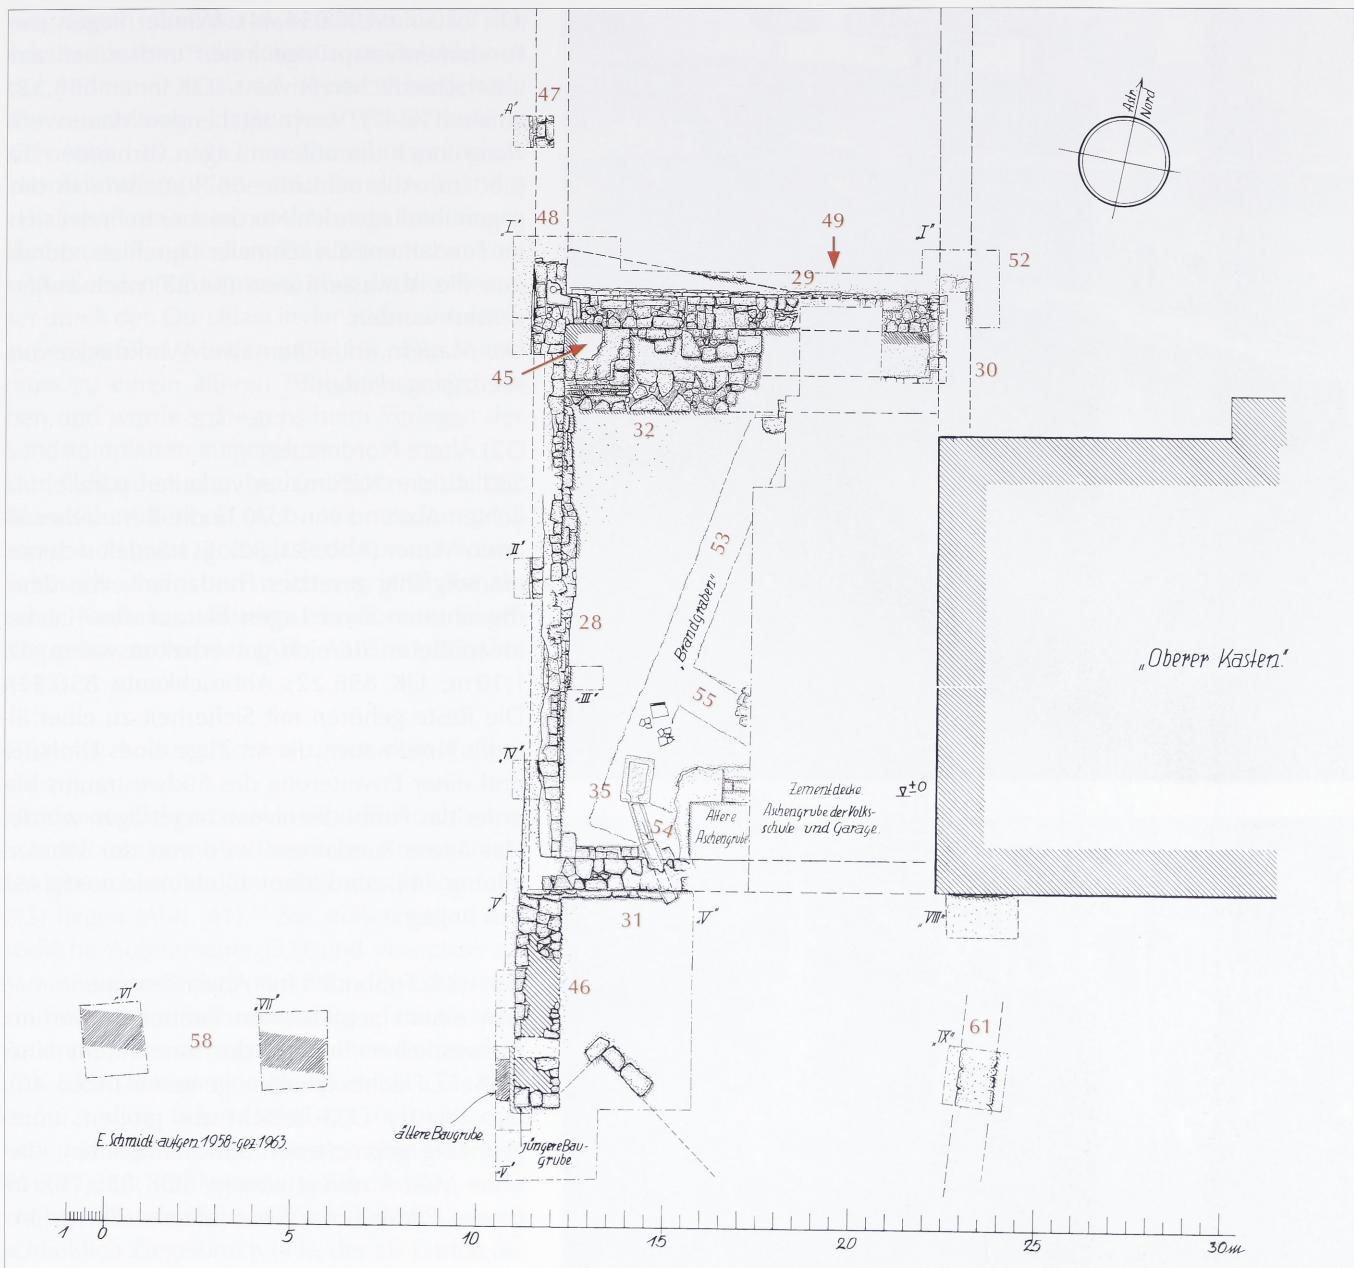
Abb. 32: Steinplan des Südwestraums;
Maßstab 1:200
(Originalmaßstab
1:50); Plan Nr. 28,
Ausschnitt.

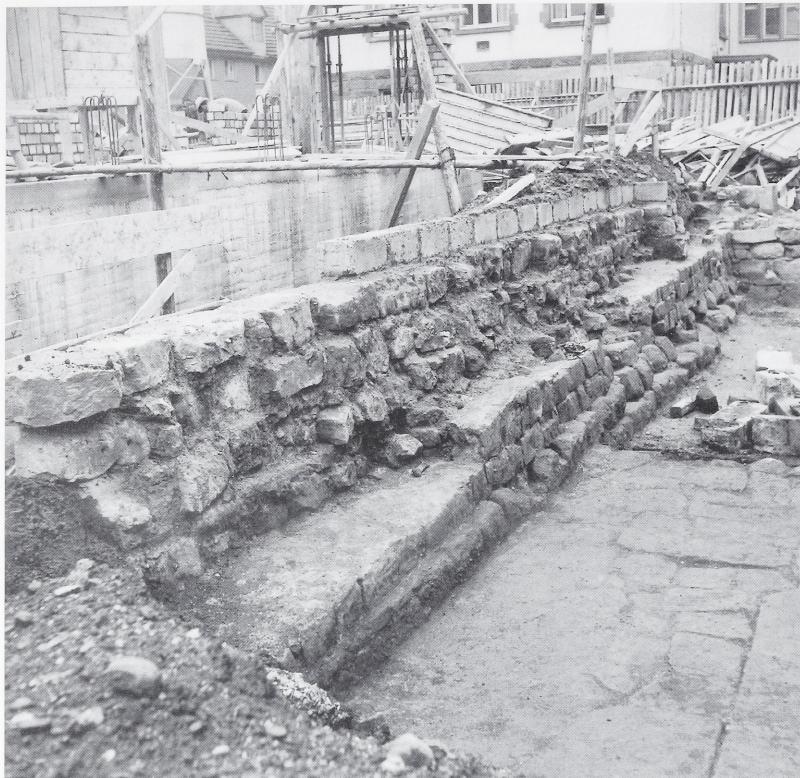
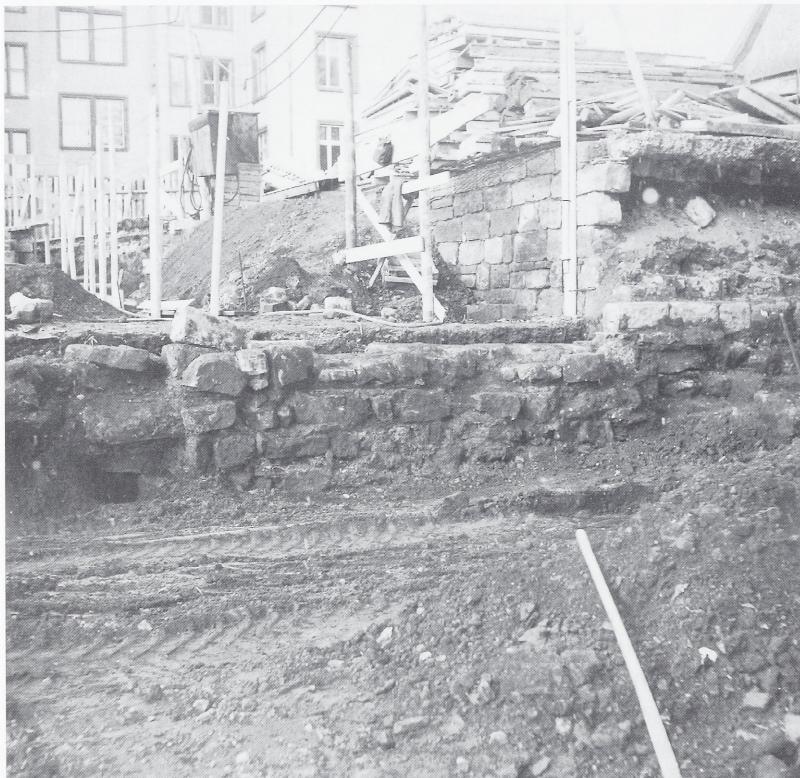
Abb. 33 (oben): Südwestraum, Westmauer-Innenseite (28) mit aufsitzender, einschaliger Kellermauer des 19. Jahrhunderts; im Vordergrund der jüngste Plattenboden (33); Aufnahme von Südosten.
