Die Ergebnisse der Klostergrabung von 1958

Stephan Westphalen¹

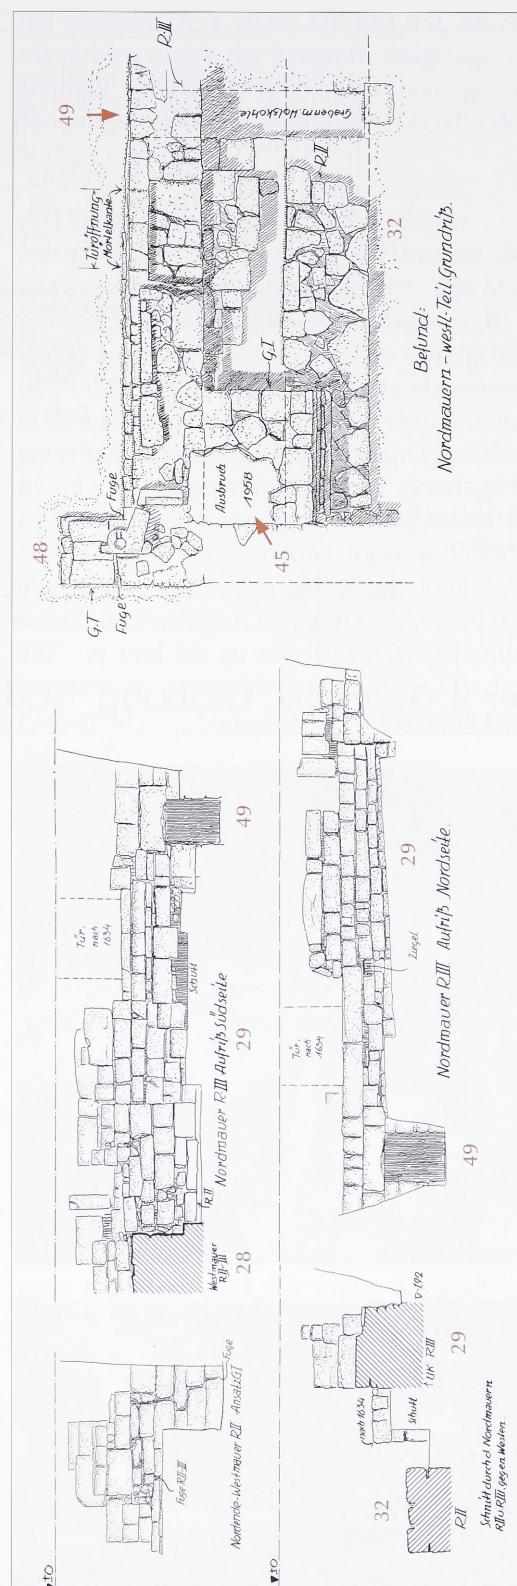
Abb. 35: Nordmauer-Details; Maßstab 1:50 (Originalmaßstab 1:25); Plan Nr. 30a.

Die Nordmauer (29) wurde ebenfalls auf ihrer gesamten Länge von 12 m annähernd vollständig ausgegraben (Abb. 31; 32; 35). Ihr Fundament ist höher als das der Westmauer angelegt (D. 1,20 m; UK 856,60). Der innere Fundamentvorsprung (857,07) liegt erheblich tiefer als der äußere (857,52). Das aufgehende Mauerwerk ist bis zu vier Lagen hoch erhalten (D. 0,80 m; Abbruchkante 858,37). In der Nordmauer befinden sich verschiedene Öffnungen, die für die Bedienung des Südwestraums von Bedeutung waren. So befindet sich in ihr die einzige nachgewiesene Tür,

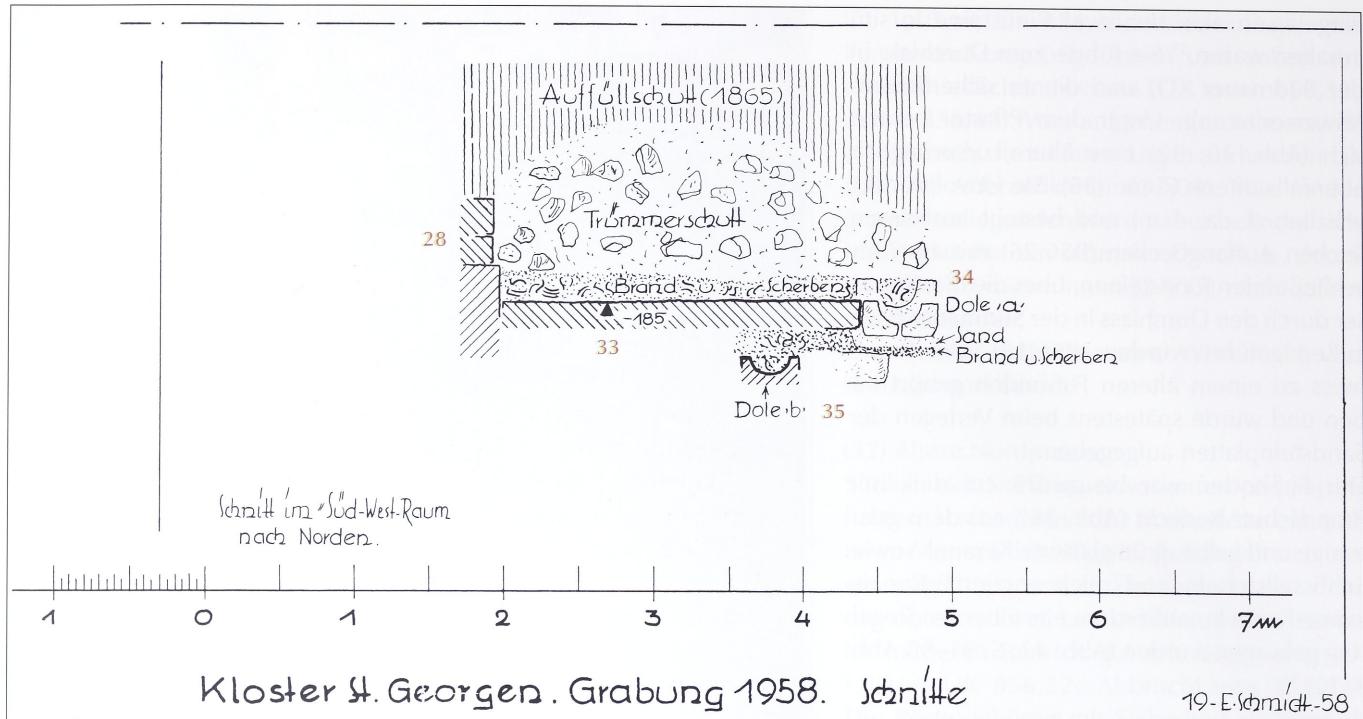
Abb. 36 (oben):
Schnitt durch den
Südwestraum; Maß-
stab 1:50 (Original-
maßstab 1:25); Plan
Nr. 42a.

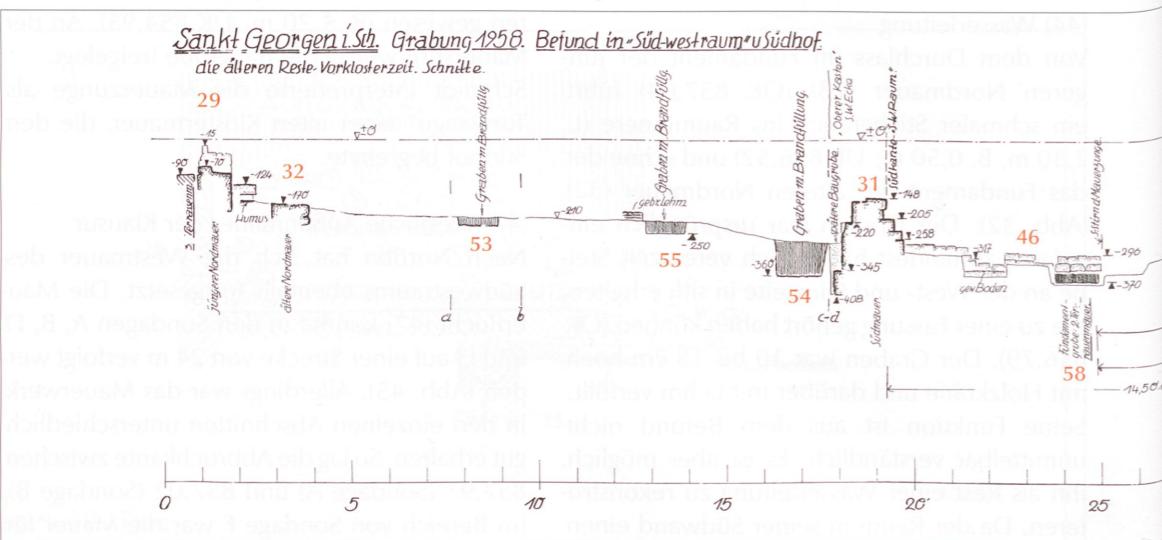
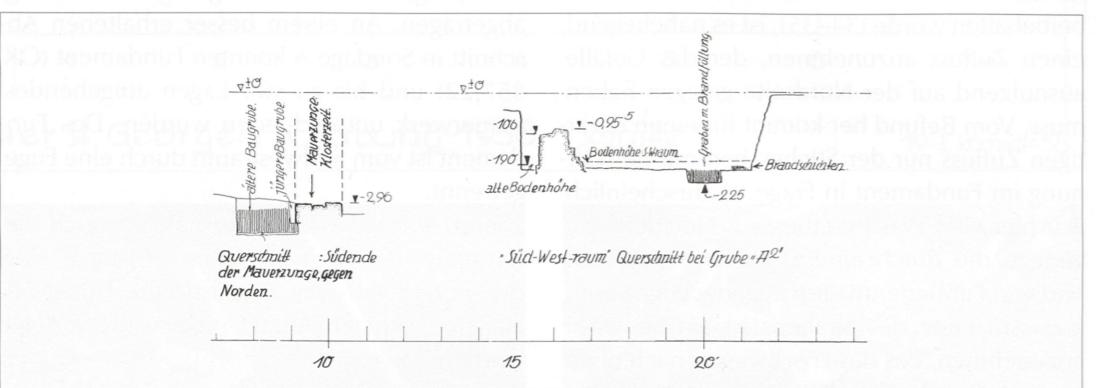
Abb. 41: Südwestraum und Schulhaus-Baugrube; idealisierter Nord-Süd-Schnitt.

Unten: Südwestraum, Profil mit Kulturschichten unter dem jüngsten Fußboden; Maßstab 1:50 (Originalmaßstab 1:25). Plan Nr. 40a und c.

Für den südlichen Bereich des Innenraums hat Schmidt in einem Profil mehrere Kulturschichten gezeichnet, die unterhalb des Fußbodens (33) liegen (Abb. 41).⁵⁷ Sie stoßen gegen die südliche Außenmauer (31) und erreichen zusammen eine Dicke von 0,70 m. Im Einzelnen sind von unten nach oben folgende Schichten genannt: Über dem gewachsenen Boden (36) (OK 855,82) liegt eine Brandschicht (37) (OK 855,92), dann Lehm (38) (OK 856,10) mit aufliegendem Schutt (39), wieder Lehm (40) (OK 856,22) mit aufliegendem Schutt (41), eine weitere Brandschicht (42)⁵⁸ (OK 856,32) und schließlich Ziegelbruch (43), der als Estrich für das Fußbodenpflaster (33) diente.

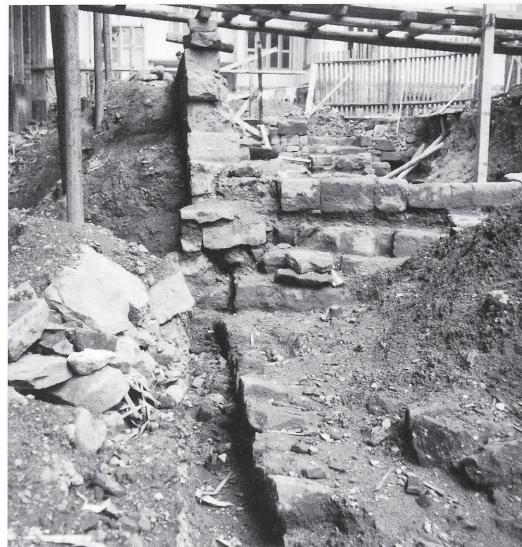
Abb. 43: Mauer (46) an der Südwestecke des Südwestraums, Aufnahme von Süden.

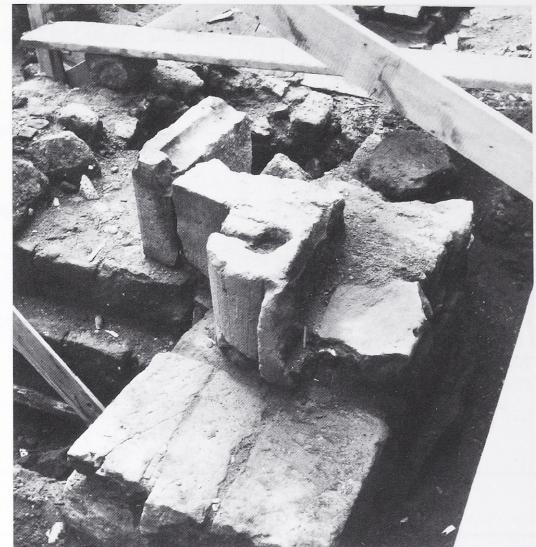
Abb. 44 (rechts): Südliches Portalge-wände (48) in Mauer (47), nach links verläuft die Nordmauer (29) des Südwestraums, Aufnahme von Nordwesten.

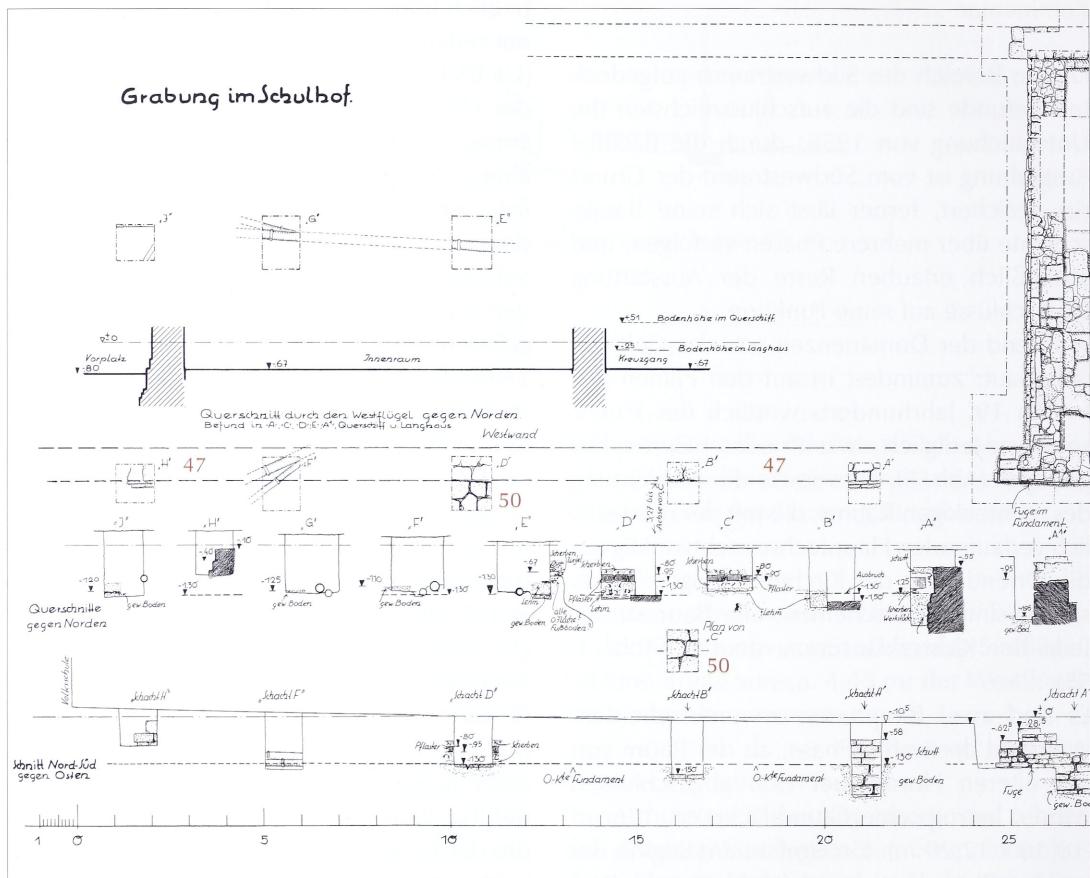
Abb. 45: Suchschnitte im Schulhof mit Mauer (47) und Pflasterung (50); Maßstab 1:200 (Originalmaßstab 1:25); Plan Nr. 31, Ausschnitt.

Nach Norden hat sich die Westmauer des Südwestraums ebenfalls fortgesetzt. Die Mauerflucht (47) konnte in den Sondagen A, B, D und H auf einer Strecke von 24 m verfolgt werden (Abb. 45). Allerdings war das Mauerwerk in den einzelnen Abschnitten unterschiedlich gut erhalten. So lag die Abbruchkante zwischen 857,97 (Sondage A) und 857,02 (Sondage B). Im Bereich von Sondage F war die Mauer für eine jüngere Wasserleitung sogar vollständig abgetragen. An einem besser erhaltenen Abschnitt in Sondage A konnten Fundament (OK 857,22) und bis zu vier Lagen aufgehendes Mauerwerk unterschieden werden. Das Fundament ist vom Südwestraum durch eine Fuge getrennt.

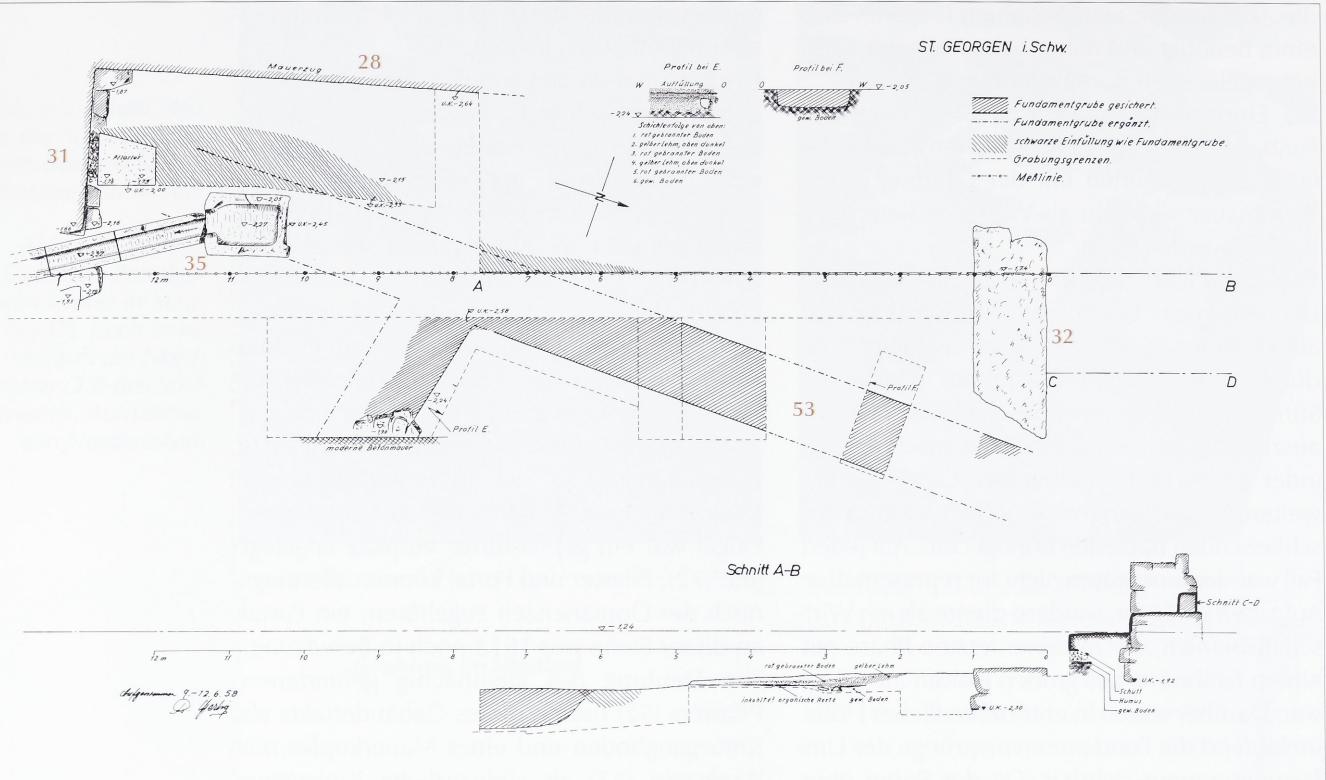
Abb. 46: Südwestraum, ältere Fundamentgräben (51)–(53) und ältere Abwasserrinne (35), Westen ist oben; Maßstab 1:100 (Originalmaßstab 1:25); Plan Nr. 34.

Drei rechtwinklig aufeinander bezogene Gräben verlaufen diagonal zur Ausrichtung des Südwestraums (Abb. 46; 47). Sie sind bis zu 1,20 m breit, gerade abgestochen und daher als ausgeraubte Fundamentgräben eines älteren Gebäudes anzusehen. Der Graben (53), der in Längsrichtung durch den gesamten Südwestraum verläuft, gehört zur ehemaligen westlichen Außenmauer (freigelegte Länge ca. 12 m; UK 856,18). Seine Ausdehnung nach Norden ist unbekannt, da er von den Nordmauern (29)/(32) und der Wasserleitung (44) des Südwestraums geschnitten wird und außerhalb der Raumgrenzen nicht ausgegraben

Die Gräben waren einheitlich mit Sand und Brandresten verfüllt. Dazu gehörten Holzkohle, Glas, Nägel und Knochenreste. Sie konnten erst nach dem vollständigen Abriss des Gebäudes eingebbracht worden sein. Datierendes Material wurde nicht sichergestellt.⁶⁵

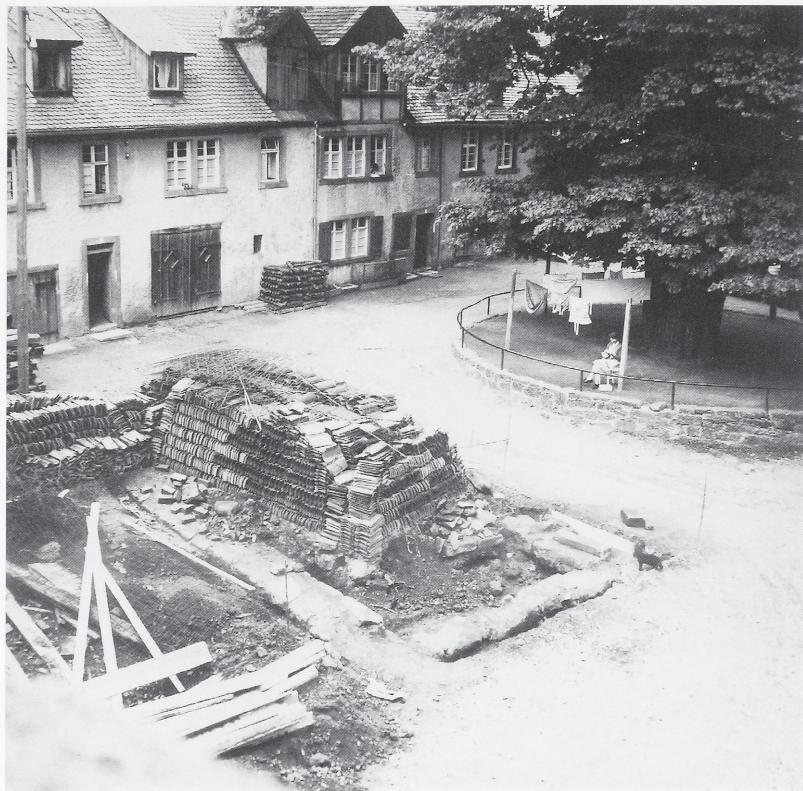
Abb. 48: Gebäude im Südhof, Aufnahme von Südwesten.

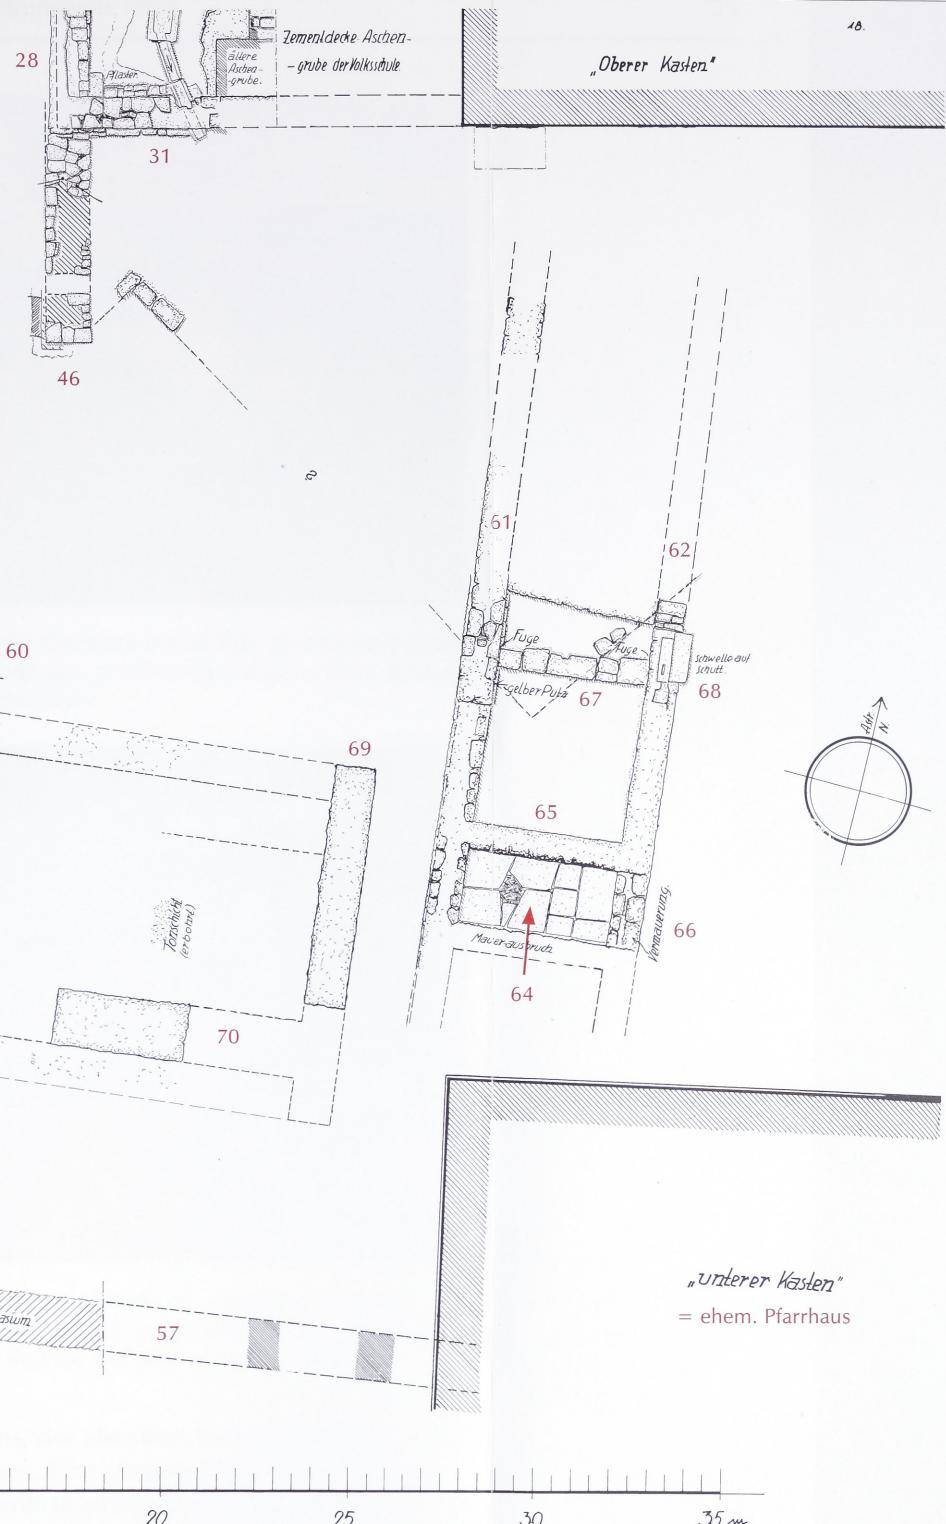
Abb. 49: Steinplan der Befunde im Südhof; Maßstab 1:200 (Originalmaßstab 1:50); Plan-Nr. 29.

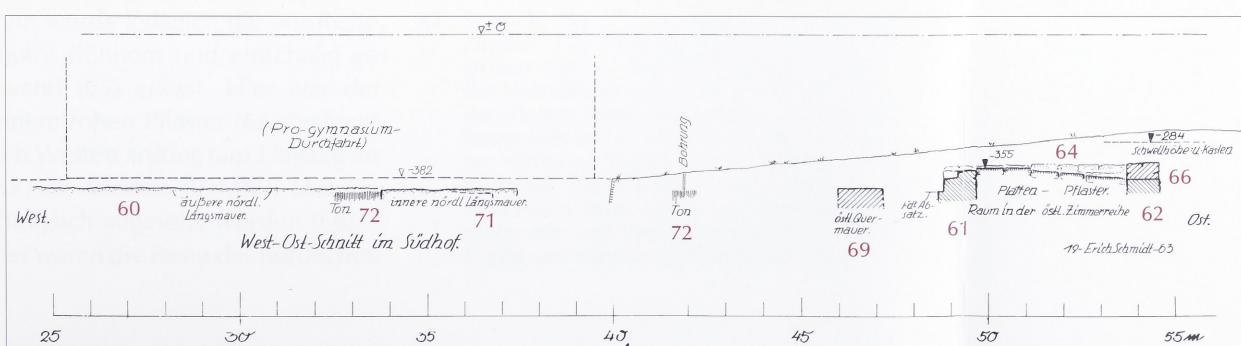
Abb. 50: Profil im Südhof; Maßstab 1:200 (Originalmaßstab 1:25); Plan-Nr. 40b.

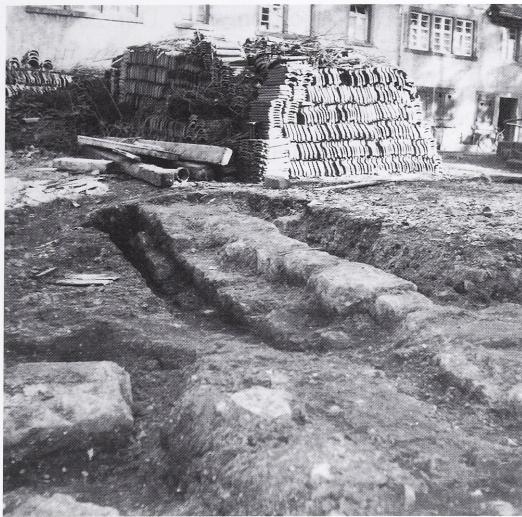
Abb. 51: Gebäude im Südhof, Westmauer (61), Aufnahme von Süden.

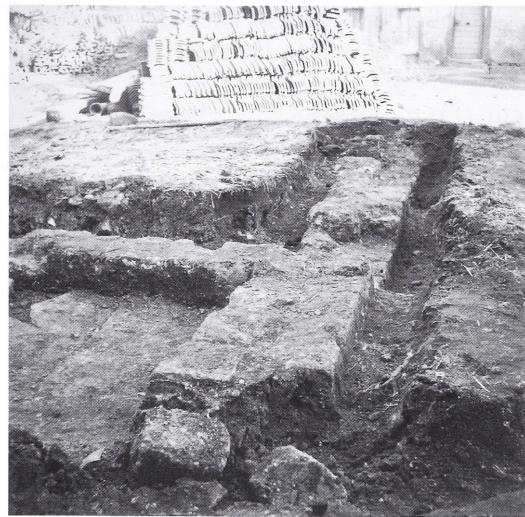
Abb. 52: Gebäude im Südhof, Ostmauer (62) mit Ostende des gepflasterten Raums (64), Aufnahme von Süden.

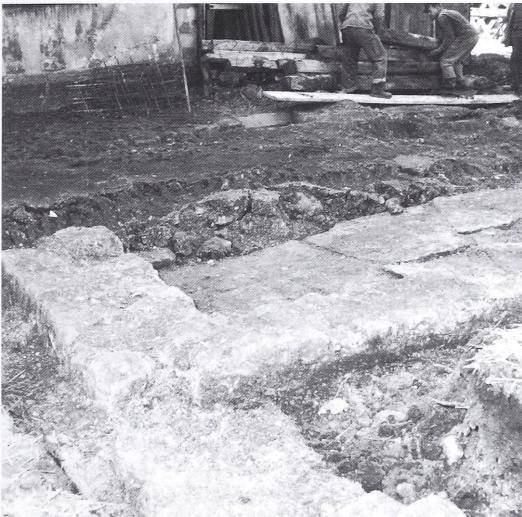
Abb. 53: Gebäude im Südhof, Ostende des gepflasterten Raums (64), Aufnahme von Nordosten.

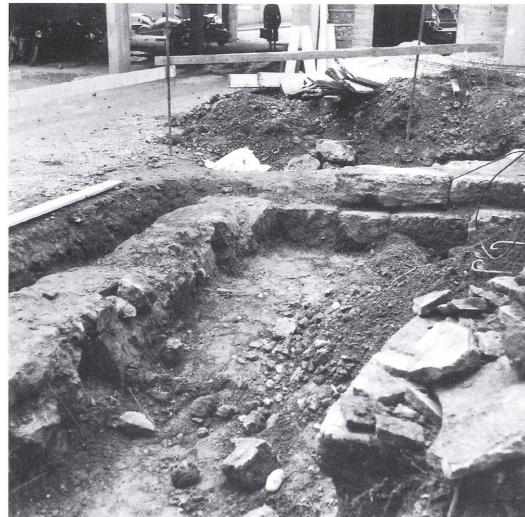
Abb. 54: Gebäude im Südhof, Nordseite der Quermauer (63) und Südwestecke des nördlichen Raums, Aufnahme von Nordosten.

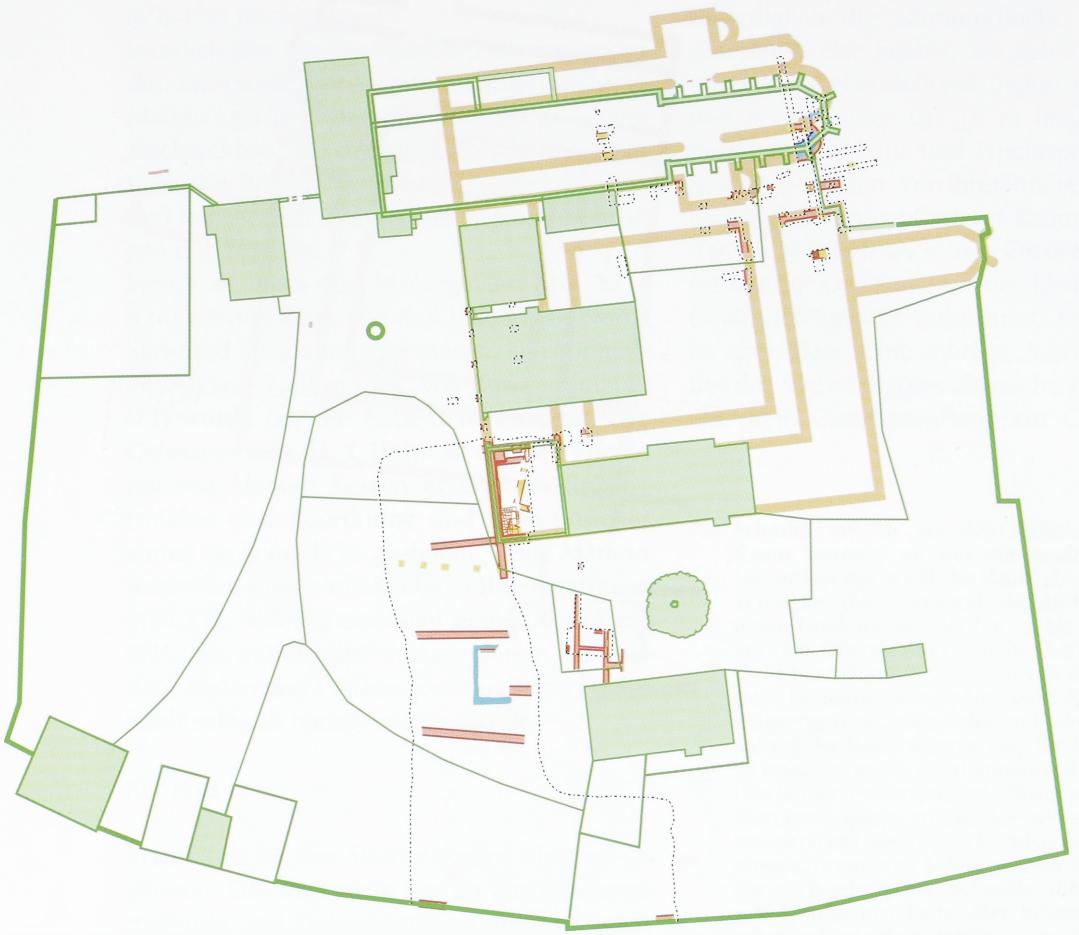
*Abb. 56 (oben) und
57 (rechte Seite):
Rekonstruktions-
hypothese einer
Kirche mit gestaffel-
tem, fünfapsidalem
Sanktuarium und
verschobenem Klo-
surs-Ostflügel; Maß-
stab 1 : 1000. Oben:
Überlagerung mit
dem Baubestand um
1815 (grün); rechte
Seite: Überlagerung
mit dem Katasterplan
von 1960. Farben wie
Abb. 2.*
