## Die Klausurbauten des Zisterzienserklosters Bronnbach im 12. und 13. Jahrhundert<sup>1</sup>

Katinka Krug

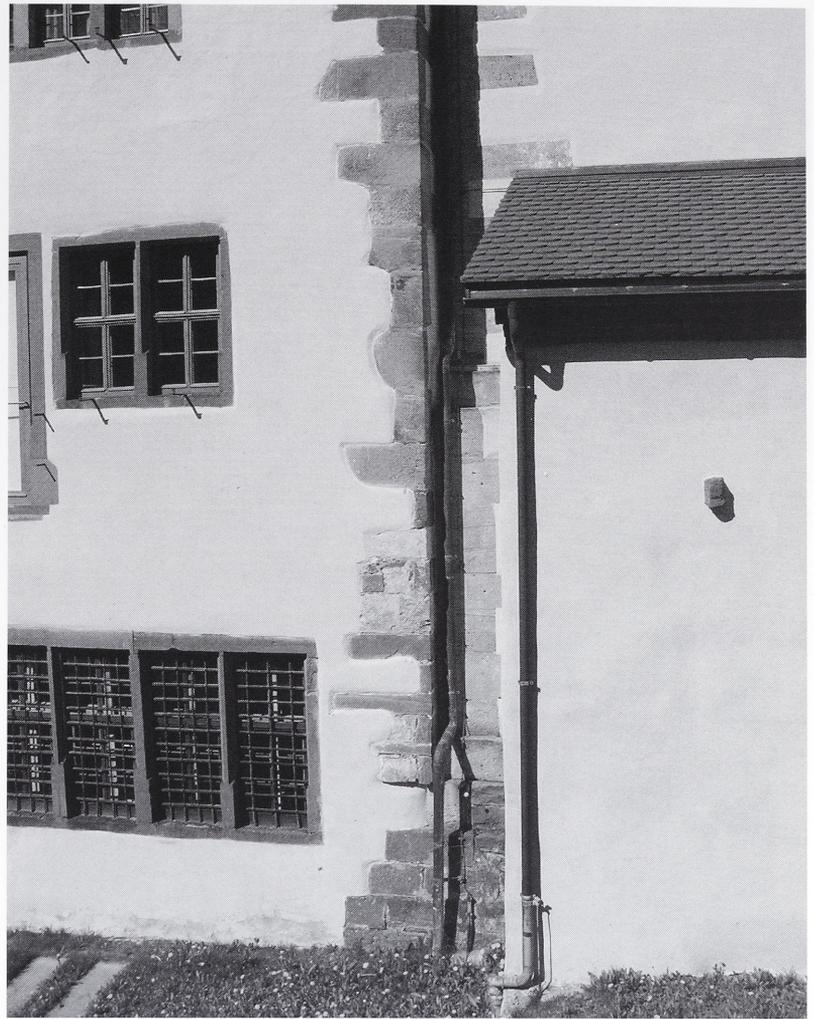
Abb. 2: Bronnbach, Klausurostflügel von Osten. Fundamentmauerwerk und Baunaht zwischen Klausur und Kirche.

Das Fundamentmauerwerk des Klausurostflügels und des südlichen Querhauses der Kirche läuft auf der östlichen Außenseite bis in eine Höhe von 70 cm durch. Darüber sind Klausur

und Kirche als eigenständige Baukörper mit eigener Eckquaderung ausgeführt. Der Klausurostflügel reicht dabei im unteren Bereich 15 cm nach Osten vor (Abb. 2). Auch im Westen tritt der Klausurostflügel vor das Querhaus. Der Breitenunterschied wurde hier genutzt, um eine Armariumsnische zum Kreuzgang hin einzubauen, in der liturgische Bücher aufbewahrt wurden (Abb. 3).

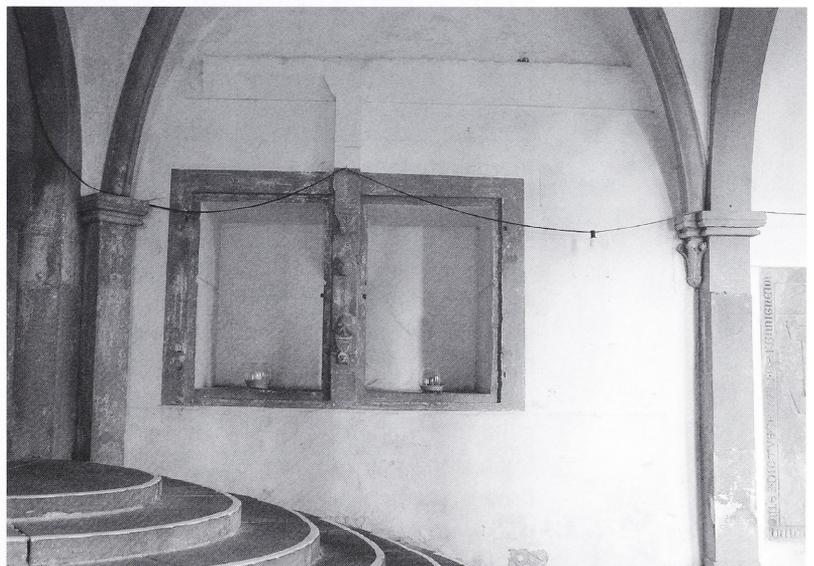
Abb. 3: Bronnbach, Kreuzgangostflügel. Armariumsnische mit einbindendem Gesims.

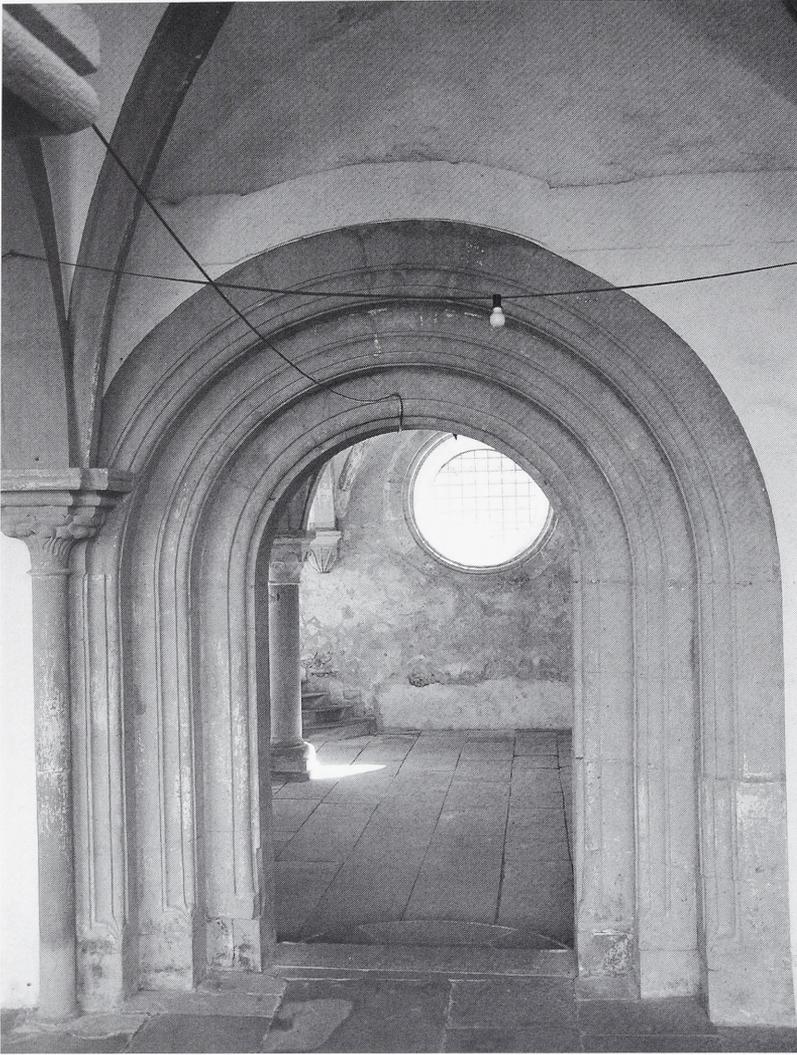
Abb. 4: Bronnbach, Kreuzgangostflügel. Portal des Kapitelsaal, Gesims des romanischen und Wandvorlagen des frühgotischen Kreuzgangs.

Gesims den Rundungen der Durchgänge folgt, kann es nicht als Auflager einer Flachdecke gedient haben,<sup>12</sup> denn eine solche hätte die Öffnungen zum Kreuzgang überschnitten (Abb. 4). Auch bei einem offenen Dachstuhl kann das Gesims, aufgrund der Verkröpfung über den Durchgängen, nicht als Auflagekonstruktion der an der Wand verlaufenden Balken gedient haben. Stattdessen ist das Gesims mit einem Tonnengewölbe in Verbindung zu bringen, weil es die Bögen der Öffnungen zum Klausurostflügel wiederholt. Fast identische Konstruktionen zeigen tonnenüberwölbte Kreuzgänge in Südfrankreich, wie etwa in Le Thoronet, Silvacane oder Sénanque.<sup>13</sup>

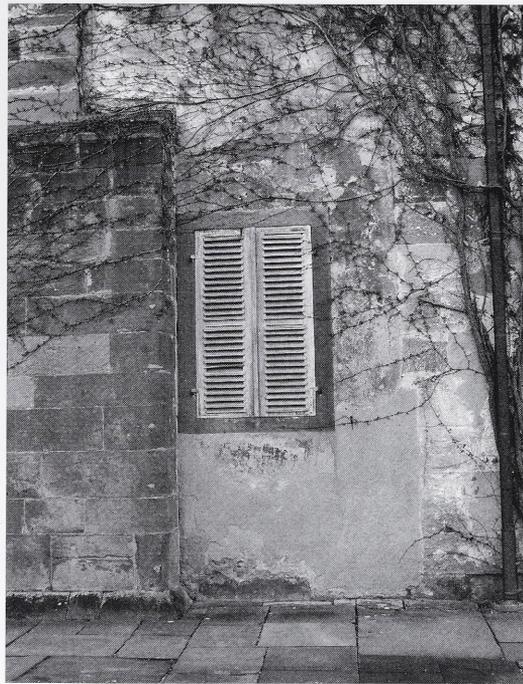
Abb. 5: Bronnbach, Anschluss des Klausurwestflügels an die Kirche von Westen.

Der ursprüngliche Anschluss des Westflügels an die Kirche stellte sich anders dar als heute. Etwa 1,95 m südlich des Südseitenschiffes ist an der Außenseite ab einer Höhe von 1,80 m immer noch die Eckquaderung des früheren Abschlusses des Westflügels zu erkennen. Darunter springt das Quadermauerwerk etwa 10 cm nach Süden. In ungefähr 3,5 m Höhe zeichnet sich ein Segmentbogen ab, der zwischen der Eckquaderung des Klausurwestflügels und dem Strebpfeiler der Kirche nachträglich eingezogen wurde (Abb. 5).

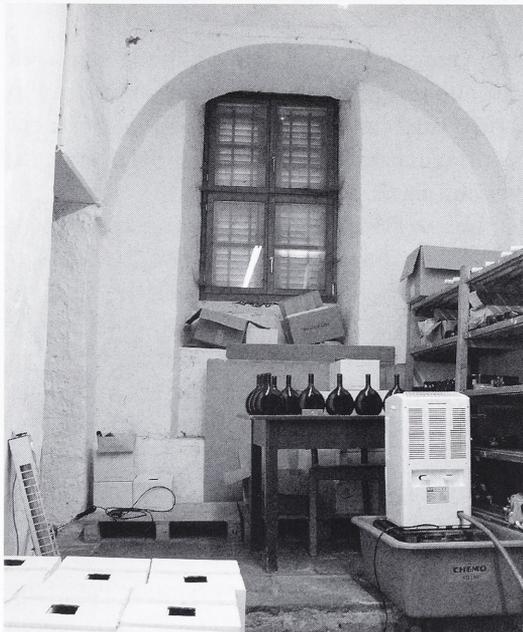
Abb. 6: Bronnbach, Anschluss des Klausurwestflügels an die Kirche von Osten. Werksteinbogen.

Im Innenraum ist ein aus sorgfältig behauenen Werksteinen aus Sandstein aufgesetzter Rundbogen noch sichtbar. Außen verdeckt ihn das nördlichste Fenster des Erdgeschosses. Der Bogen setzt ungefähr 50 cm östlich des Fensters an und nimmt die ganze Breite des Raumes ein (Abb. 6). Das bedeutet, dass im romanischen Zwischenraum von Klausur und Kirche die aufgehende Mauer im Verhältnis zum übrigen Westflügel ungefähr einen halben Meter nach Osten versetzt war und nicht wie heute eine durchgehende Fläche bildete. Der Bogen läuft hinter den breiten Strebpfeiler des Südseitenschiffes und setzt im Mauerwerk der Kirche an. Dem südlichen Bogenansatz im Inneren des Klausurgebäudes entspricht auf der Außenseite der Versprung der Quaderung.

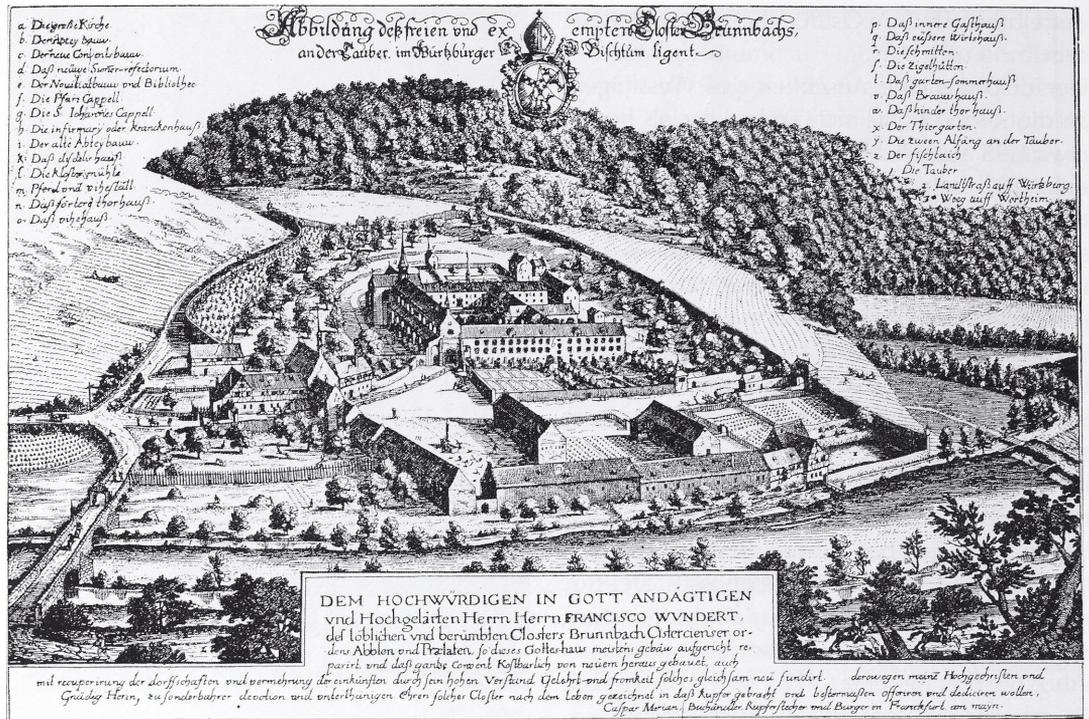
Abb. 7: Bronnbach.  
Kupferstich von  
Caspar Merian,  
2. Hälfte 17. Jh.

Auf einem Stich Caspar Merians aus der zweiten Hälfte des 17. Jahrhunderts ist die Situation zwischen Klausur und Kirche ähnlich der heutigen dargestellt, weist aber einige bedeutsame Unterschiede auf, welche die oben aufgestellte These unterstützen. Südlich des Südportals der Kirchenwestfassade, an der Stelle des Zwischenraumes, ist eine Öffnung vorhanden, die nicht den übrigen Fenstern des Westflügels entspricht (Abb. 7). Es könnte sich um den Werksteinbogen handeln, dem noch nicht das heutige Fenster vorgesetzt war. Eine Mauer in der Darstellung Merians grenzt einen nochmals abgetrennten Klosterbezirk ein. Sie läuft auf den Strebpfeiler südlich des Hauptportals zu, der anstelle der südlichen Wand der abgegangenen Vorhalle steht. Zum Zeitpunkt der Darstellung gehörten also das südliche Portal der Kirchenwestfassade und damit auch der Werksteinbogen im Klausurwestflügel in einen inneren, zusätzlich zur Klostermauer abgegrenzten Klosterbezirk. Sollte diese Mauer im Mittelalter bestanden haben, könnten die Konversen die Kirche über das südliche Westportal betreten haben, ohne den enger eingegrenzten Klosterbezirk verlassen zu müssen.

Auch auf dem Stich Merians ist ganz eindeutig ein Flachdach über dem Ostflügel des Kreuzgangs zu erkennen, das aber als barocke Konstruktion gedeutet wurde.<sup>56</sup> Stattdessen ist davon auszugehen, dass es sich um die ursprüngliche Dachlösung handelt.

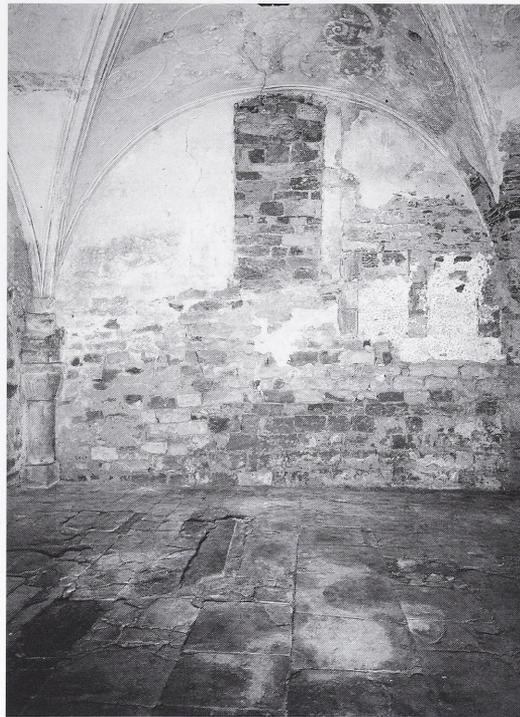
Abb. 8: Bronnbach, Refektorium. Säulenkonstruktion in der Nordostecke.

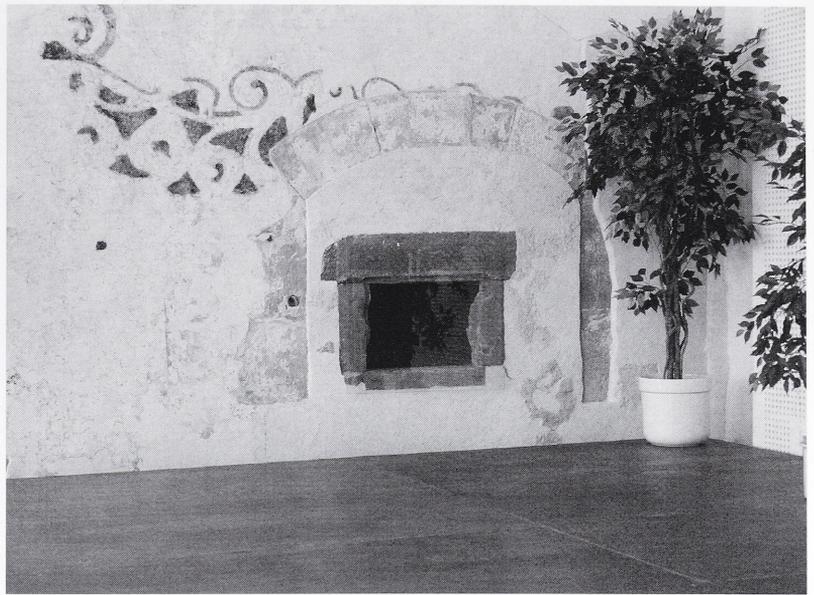
Abb. 9: Bronnbach, Refektorium. Öffnung in der Westwand zur Küche.

Für eine Bauunterbrechung nach dem ersten Joch von Norden könnten dort Baufugen sprechen, so dass das Refektorium in einer frühen Phase seiner Errichtung nur im nördlichen Teil bestand.<sup>47</sup> Auch ein nachträglich vor die östliche Außenwand gesetzter Strebebfeiler könnte mit einer Planänderung in Verbindung stehen, da er der einzige Strebebfeiler am gesamten Refektorium ist. Einen ähnlichen Sachverhalt wie in der Ostwand trifft man auch in der Westwand an. Sie besteht ebenfalls aus hammerrechtem Mauerwerk, das durch spätere Öffnungen und Einbauten stark verändert wurde. Im ersten Joch von Norden ist eine Wandöffnung vorhanden, die wohl schon in der Bauzeit als Verbindung zur westlich gelegenen Küche entstand und in späteren Zeiten stark umgebaut wurde (Abb. 9).<sup>48</sup>

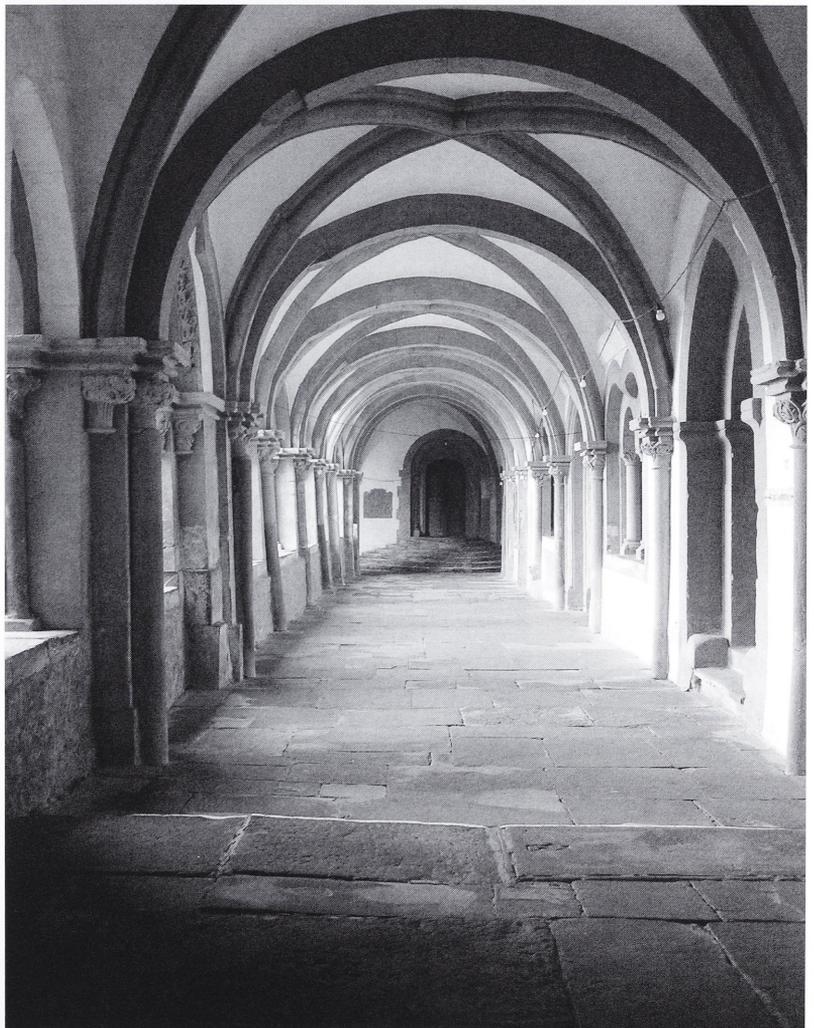
Abb. 10: Bronnbach, Kreuzgangostflügel von Süden.

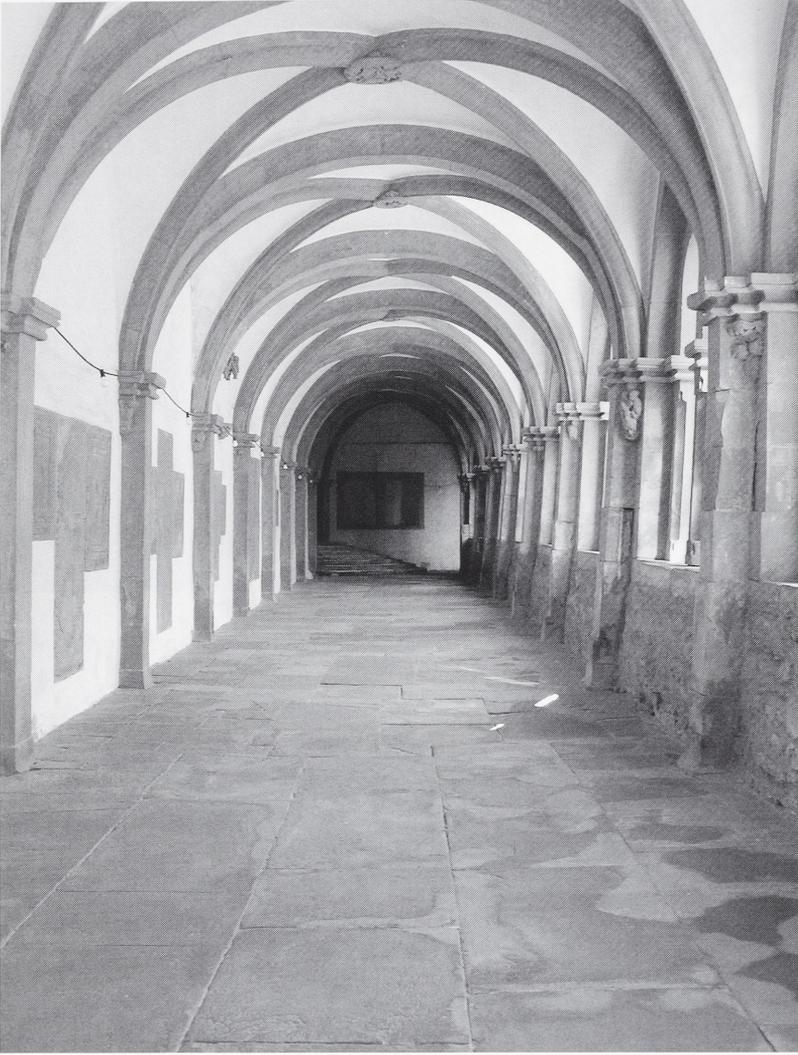
Abb. 11: Bronnbach, Kreuzgangnordflügel von Westen.

Kapitellen, sondern die Rippen enden in Konsolen und die Gurtbögen werden von Wandpfeilern abgefangen (Abb. 11). Die meisten der Konsolen bestehen aus Knospenkapitellen, einige sind durch Figuren- und Tierdarstellungen hervorgehoben.

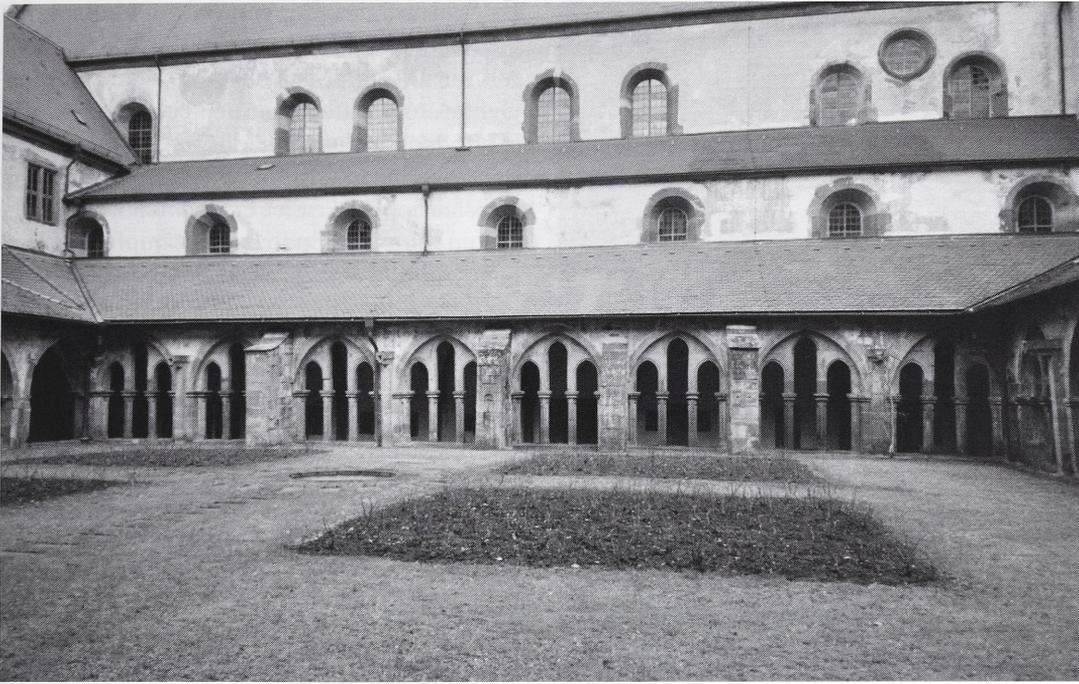
Abb. 12: Bronnbach, Kreuzgangnordflügel. Arkadengliederung mit Spitzbögen und Pfeilern, von Süden.

Zu den Wandpfeilern der Rückseite gehört auf der Gartenseite eine Fenstergliederung aus spitzbogigen Arkaden, in die drei durch gekahlte Pfeiler unterteilte Lanzettfenster eingestellt sind (Abb. 12).<sup>50</sup>

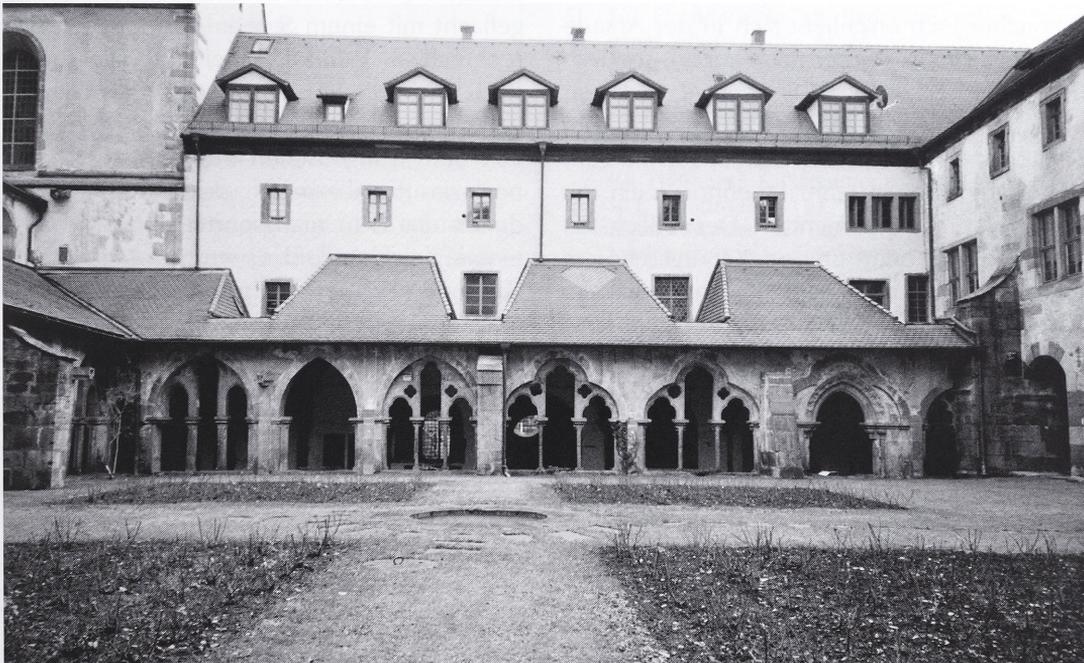
Abb. 13: Bronnbach, Kreuzgangostflügel. Arkadengliederung mit Kleeblattbögen und Säulen, von Westen.

lere Bogen höher als die seitlichen ist, nimmt eine vermittelnde Stellung zwischen den Gestaltungsformen im nördlichen und im südlichen Teil des Ostflügels ein (Abb. 13).

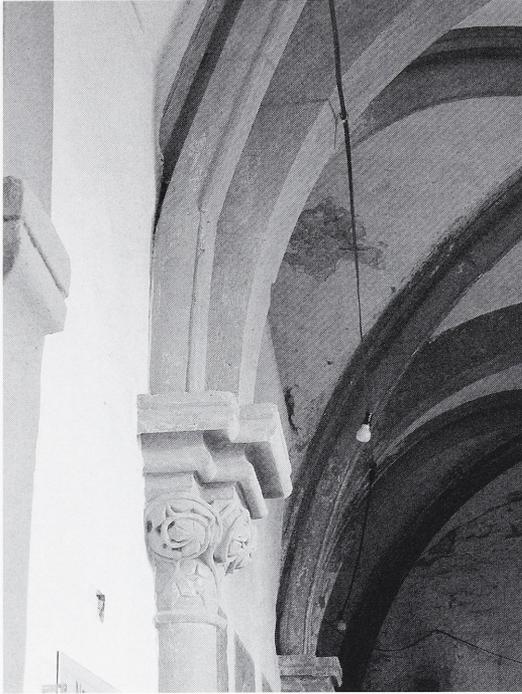
Abb.14: Bronnbach, Kreuzgangostflügel. Wandvorlage und Gewölbeanfänger zwischen dem zweiten und dritten Joch von Süden.

Ein Wechsel des Rippenprofils ist ab dem dritten Joch von Süden im Ostflügel feststellbar. Auf die Wulstrippenstücke der älteren Wandgliederung treffen hier Birnstabrippen auf (Abb. 14). Im nächstsüdlichen Joch rechnet der Gewölbeanfänger ebenfalls noch nicht mit Birnstabrippen. Erst im Eckjoch zum Südflügel setzen Birnstabrippen vom Kämpfer aus an. Die Kapitelle auf der Wandseite des Eckjochs unterscheiden sich von den übrigen der Ostflügelrückwand dadurch, dass sie, wie oben schon erwähnt, mit Figuren geschmückt sind. Aufgrund der vom Kämpfer aus stimmig aufsteigenden Birnstabrippen, die auf der Arkadenseite direkt seit ihrer Einführung im dritten Joch von Süden zu den Gewölbeanfängern passen, sind auch die Säulen im Eckjoch diesem Bauabschnitt zuzuordnen. Das Rippenprofil des zweitverwendeten Kapitells im Südflügel stimmt wieder nicht mehr überein.
